**CONVENIO ESPECÍFICO DE COOPERACIÓN INTERINSTITUCIONAL ENTRE EL MINISTERIO DE VIVIENDA, CONSTRUCCIÓN Y SANEAMIENTO Y LA UNIVERSIDAD NACIONAL DE INGENIERÍA
“ESTUDIO DE MICRO ZONIFICACIÓN SÍSMICA Y VULNERABILIDAD EN LA CIUDAD DE LIMA”**

INFORME No. 6

RESUMEN EJECUTIVO DEL ESTUDIO DE MICROZONIFICACIÓN SÍSMICA Y EVALUACIÓN DE LA VULNERABILIDAD DE EDIFICACIONES EN EL DISTRITO DE COMAS	6
ANTECEDENTES.....	8
OBJETIVO	8
OBJETIVOS ESPECÍFICOS DEL PRESENTE INFORME	8
METODOLOGÍA DEL TRABAJO	8
LEVANTAMIENTO DE LA INFORMACIÓN	10
Organización del Trabajo de Campo.....	10
Preparación de Actividades, Coordinación y Personal	10
Sectorización y Levantamiento de Datos de Campo.....	11
Procedimiento y Control de Calidad de Datos de Campo	13
Georeferenciación y Compatibilización de Planos.....	13
Sistematización de la Información	13
Ubicación de las manzanas a evaluar	14
Elaboración de la base de datos geo-espacial	15
RESULTADOS OBTENIDOS EN LOS PRINCIPALES SECTORES	20
SECTOR 01	20
SECTOR 02	21
SECTOR 03	22
SECTOR 04	22
SECTOR 05	23
SECTOR 06	23
SECTOR 07	24
SECTOR 08	25
SECTOR 09	26
SECTOR 10	27
SECTOR 11	28
SECTOR 16	32
SECTOR 17	33
SECTOR 18	34
SECTOR 19	35
SECTOR 20	36
SECTOR 21	36

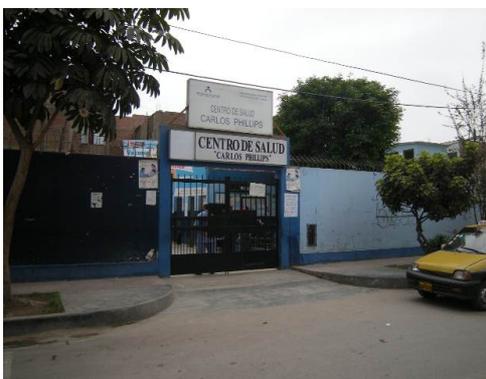
Figura 190. Centro de Salud “Carlos Phillips”

- Centro de Salud "Carlos Phillips", edificación de dos niveles, el primer nivel es de mampostería confinada, mientras que el segundo es de madera con cobertura flexible (calamina), se encuentra en buen estado de conservación (Figura 190).

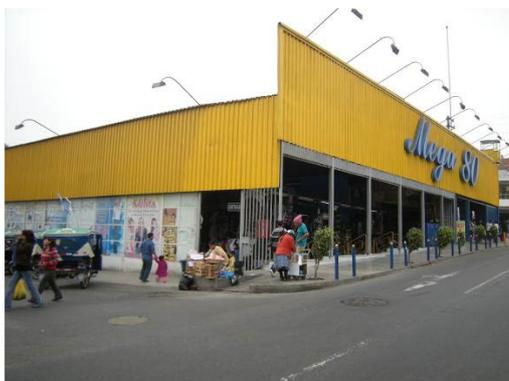
Figura 191. Centro Comercial “Mega 80”

- Centro Comercial “Mega 80”, presenta un conjunto de galerías metálicas de 1 piso, el techo de este centro comercial es de cobertura ligera, soportada por tijerales metálicos (Figura 191).
- Parques, en todo el sector se observaron se encontraron 5 parques de similares características, como se muestra en la Figura 192.

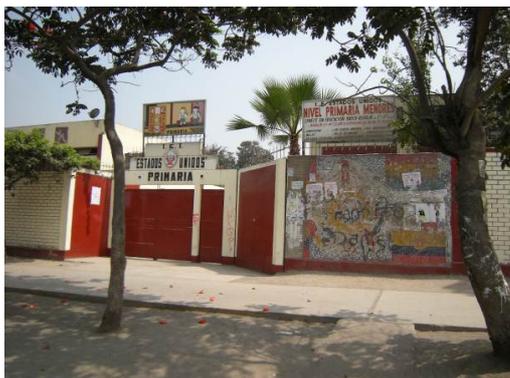
Figura 193. I.E. “Estados Unidos”

- I.E. “Estados Unidos”, edificación de 2 pisos de mampostería confinada con aligerado, en buen estado de conservación. Se muestra en la Figura 193.
- C.E. N° 8162 “Urbanización San Eulogio”, edificación de 2 pisos de mampostería y aligerado, se encuentra en buen estado de conservación .Se muestra en la Figura 194.

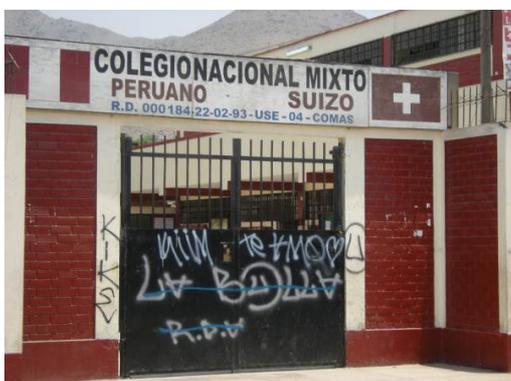
Figura 195. Colegio Nacional Mixto “Peruano Suizo”

- Colegio Nacional Mixto “Peruano Suizo”, edificación de 2 niveles, con muros confinados de ladrillo solido industrial, en buen estado de conservación (Figura 195).
- I.E.I. N° 861, colegio de 1 nivel, de mampostería confinada con cobertura ligera en buen estado de conservación (Figura 196).

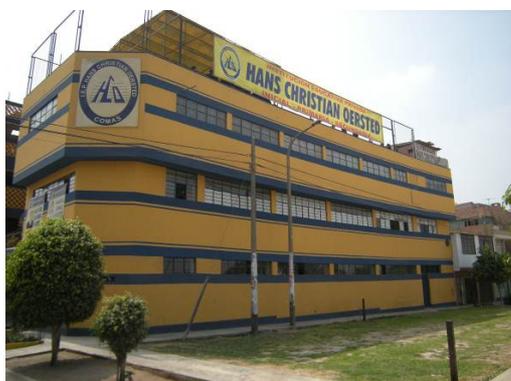
Figura 197. I.E.P. “Hans Christian Oersted”

- I.E.P. “Hans Christian Oersted”, edificación de 3 pisos de mampostería confinada con pórticos de concreto armado, en buen estado de conservación. Se muestra en la Figura 197.
- Instituto Superior Tecnológico Público “Carlos Cueto Fernandini”, edificación de mampostería confinada de 1 nivel, con cobertura ligera como se muestra en la Figura 198.

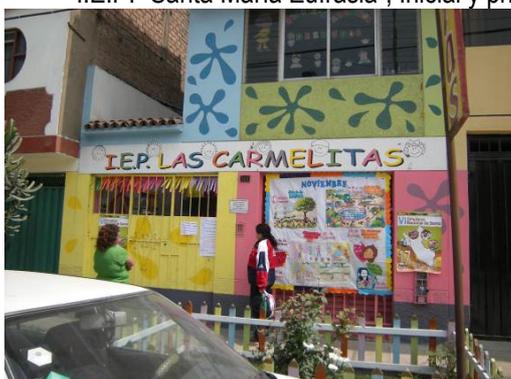
Figura 199. I.E.P. “Las Carmelitas”

- I.E.P. “Las Carmelitas”, Inicial. Edificación de 2 pisos en buen estado de conservación como se muestra en la Figura 199.
- I.E.P. “Santa María Eufrasia”, Inicial y primaria (Figura 200).

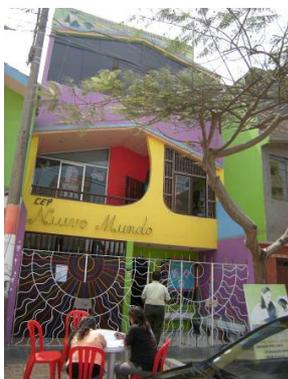
Figura 201. I.E.P. “Mi Nuevo Mundo”

- I.E.P. “Mi Nuevo Mundo” (Inicial), Edificio albañilería 3 pisos en buen estado de conservación (Figura 201)
- CEIP “Días Felices” (Inicial), Dos niveles, el segundo de material liviano como se muestra en la Figura 202, que no es aparente para una escuela que se encuentra en regular estado de conservación .

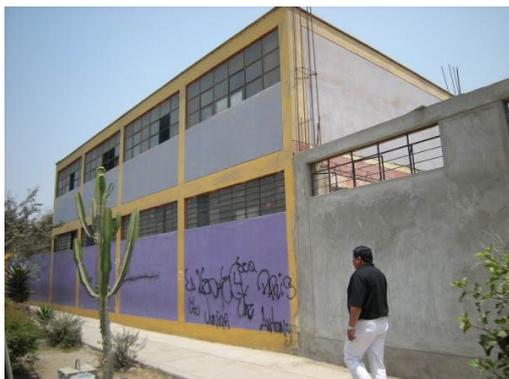
Figura 203. Colegio.3082 “Señor de los Milagros”

- Colegio.3082 “Señor de los Milagros”, edificaciones de 2 pisos, también se observan pabellones en construcción como se muestra en la Figura 203, en general se encuentra en buen estado de conservación .
- C.E.P. “Señor de los Milagros de Huaros”, edificación de albañilería de 3 pisos , en buen estado de conservación (Figura 204).

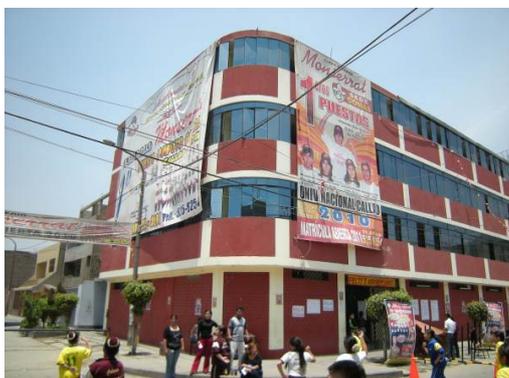
Figura 205. I.E.P. “Monserate”. Secundaria, Sede Comas

- I.E.P. “Monserate”. Secundaria. Sede Comas. Edificación de 4 pisos, en buen estado de conservación (Figura 205).
- IEP Dios Supremo. Inicial y Primaria. Edificación de albañilería, 4 pisos, en buen estado de conservación (Figura 206).

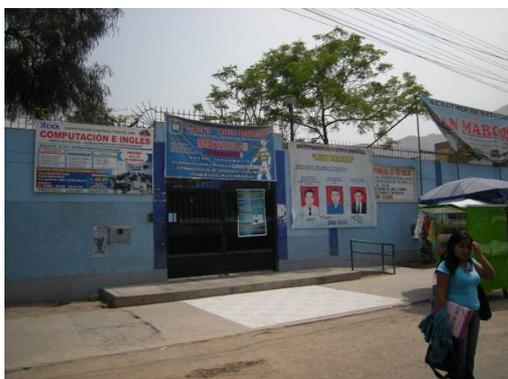
Figura 207: I.E.E. 1148 "Colegio Luis Braille"

- I.E.E. 1148 “Luis Braille”, de Educación Especial, que se encuentra en buen estado de conservación (Figura 207).
- I.E.P. “Johann Heinrich Pestalozzi”, edificio de 3 pisos, albañilería, en buen estado de conservación como se muestra en la Figura 208.

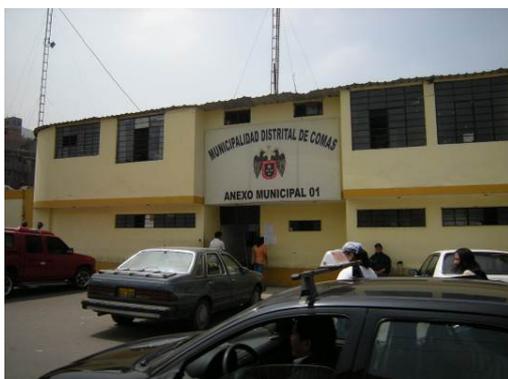
Figura 209. Anexo Municipal 01

- Municipalidad de Comas: Anexo Municipal 01, edificación de dos niveles de mampostería confinada y cobertura ligera en el segundo nivel, con regular estado de conservación (Figura 209).
- Unidad de Gestión Educativa Local N° 4, edificación de 2 pisos de mampostería confinada con aligerado y cobertura ligera en el segundo piso, con regular estado de conservación (Figura 210).

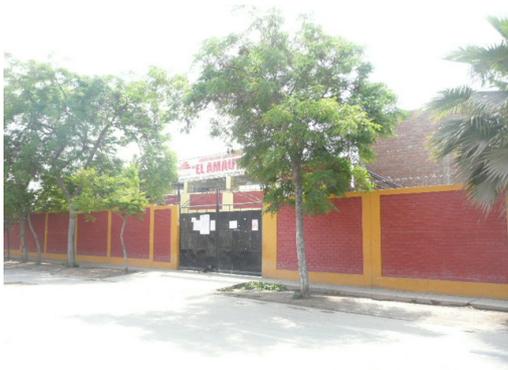
Figura 211. I.E.L. El Amauta

- 01 Centro Educativo de 02 pisos de concreto armado y mampostería en buen estado. (Véase Figura 211).
- 01 Centro Educativo de 02 pisos de mampostería confinada en regular estado. (Véase Figura 212).
- 01 Centro Educativo de 01 piso de marcos de perfiles livianos de acero y recubierto con drywal en buen estado. (Véase Figura 213).
- 01 Centro Educativo 03 pisos de mampostería confinada en buen estado. (Véase Figura 214).
- 01 Centro Educativo 01 piso de mampostería confinada en regular estado. (Véase Figura 215).

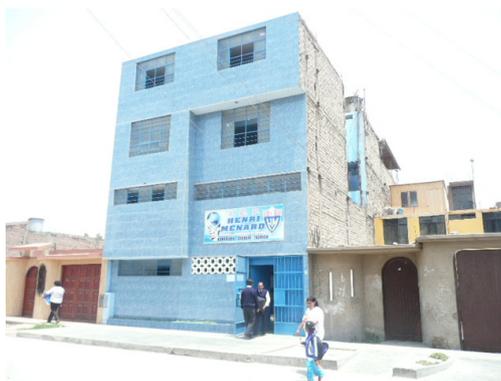
Figura 216. IEP Henry Menard.

- 01 Centro Educativo 04 pisos de mampostería confinada en buen estado. (Véase Figura 216).
- 01 Centro Educativo 03 pisos de mampostería confinada en buen estado. (Véase Figura 217).
- 01 Centro Educativo 02 pisos de mampostería confinada en regular estado. (Véase Figura 218).

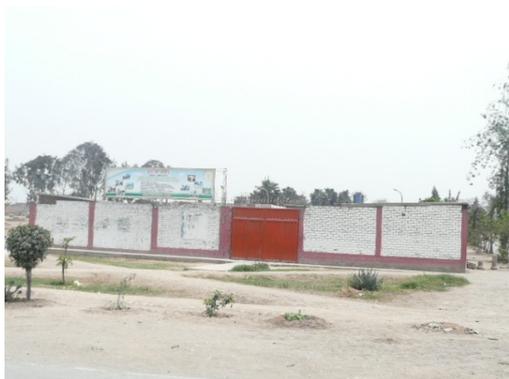
Figura 219. I.E. N° 891

- I.E. "N° 891", situada en el extremo Norte del sector, en la intersección de los jirones Río Chicama y La Unión. Consiste en una edificación de 1 nivel de mampostería confinada con cobertura ligera (calamina) y muros sin tarrajear que no presentan fisuras, tal como lo muestra la Figura 219.
- I.E. "San Felipe", ubicado en la zona central del sector en el Jr. Pimentel. Es una edificación de 2 pisos de mampostería confinada con techo de losa aligerada. No se observan fisuras en los muros y se encuentra en buen estado de conservación (ver Figura 220).

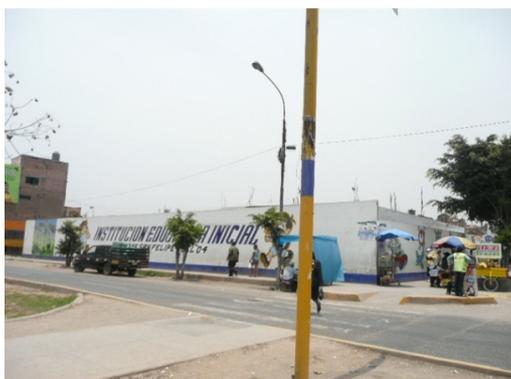
Figura 221: I.E. 1316 "San Felipe"

- Institución Educativa Inicial 1316 "San Felipe", localizada en la Av. Universitaria, en el extremo Este del sector. Se trata de una edificación de albañilería de 1 piso con techo de losa aligerada tal como se muestra en la Figura 221.
- Colegio "Pitágoras", ubicado en el Psj. Las Musas, al Sureste del sector. Es un edificio de 4 niveles aparcado de concreto armado rigidizados con vanos de mampostería con techo de losa aligerada. No se observan fisuras ni asentamientos, se encuentra en buen estado de conservación (ver Figura 222).

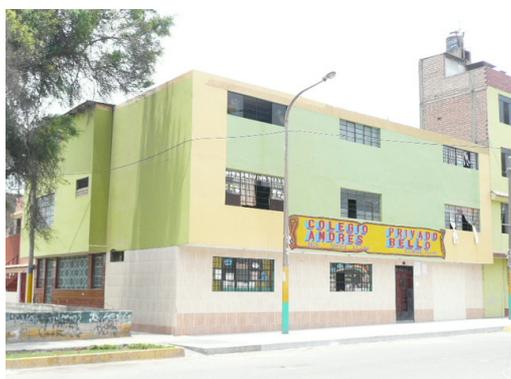
Figura 223: Colegio Privado "Andrés Bello"

- Colegio Privado "Andrés Bello", ubicado en el Jr. Arequipa, en la parte central de este sector. Es una edificación de 2 niveles de albañilería confinada con techo aligerado. El estado de conservación del colegio es bueno, tal como lo muestra la Figura 223 .
- I.E. "San Carlos", situado en el Suroeste, en el Jr. Santo Tomás. Consiste en una edificación aporricada de concreto de 3 niveles rigidizados con vanos de albañilería. No se presentan fisuras ni existe asentamiento, por lo que se considera en buen estado de conservación (ver Figura 224).

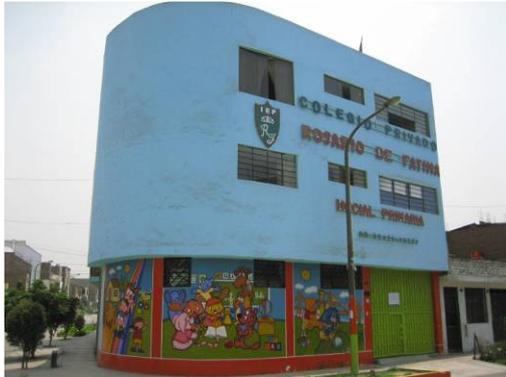
Figura 225. I.E.P. Rosario de Fátima

- 01 Centro Educativo de 03 pisos de mampostería confinada en buen estado. (Véase Figura 225).
- 01 Centro Educativo de 02 pisos de concreto armado y mampostería en buen estado. (Véase Figura 226).
- 01 Centro Educativo de 01 piso de mampostería confinada buen estado. (Véase Figura 227).
- 01 Reservoirio elevado de concreto armado en buen estado. (Véase Figura 228).
- 01 Grifo de concreto armado y acero que si bien es cierto posee un buen estado de conservación posee tanques de almacenamiento subterráneo y líneas de conducción que podrían tener problemas en caso de sismo severo si el suelo es flexible. (Véase Figura 229).

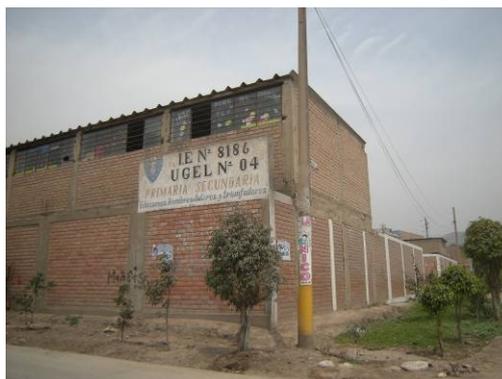
Figura 231. I.E.Nº 8186.

- 01 Centro Educativo de 02 pisos de concreto armado y mampostería en regular estado.(Véase Figura 231).
- 01 Centro Educativo de 03 pisos de concreto armado y mampostería en buen estado (Véase Figura 232).
- 01 Centro Educativo 01 piso de mampostería confinada con cobertura ligera en regular estado (Véase Figura 233).
- 01 Tanque Elevado de concreto armado en buen estado (Véase Figura 234).

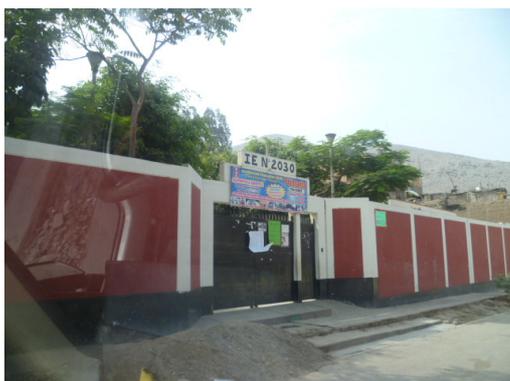
Figura 235. IE 2033.

- Colegio “IE 2033”, edificio de 3 pisos de pórticos de concreto armado rigidizados con muros de albañilería, se encuentra en buen estado de conservación. (Ver Figura 235).
- Colegio “IEI 899 Manco Inca”, edificio de 1 piso de mampostería confinada con techo de cobertura ligera, se encuentra en buen estado de conservación. (Ver Figura 236).
- Colegio inicial, edificio de 1 piso de mampostería confinada con cobertura ligera, se encuentra en regular estado de conservación. (Ver Figura 237).
- Capilla “San Martín de Porres”, edificio de 2 pisos de mampostería confinada con techo de aligerado, se encuentra en buen estado de conservación. (Ver Figura 238).
- Hospital de la Solidaridad, estructura de 1 nivel de acero, cuenta con techo de cobertura ligera, se encuentra en buen estado de conservación (Ver Figura 239).

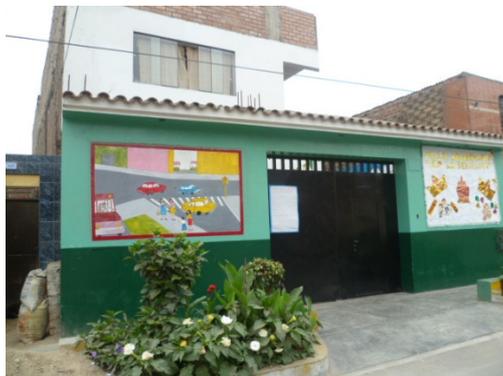
Figura 240. C.E.I.P. La Semillita

- I.E.P.M. “la Semillita”, es una edificación de 2 pisos de mampostería. No se observan fisuras y se encuentra en buen estado de conservación, tal como lo muestra la Figura 240.
- I.E.P. “Alfred Bernhard Nobel”, Consiste en una edificación de 3 niveles de mampostería confinada con techo de losa aligerada. (ver Figura 241).

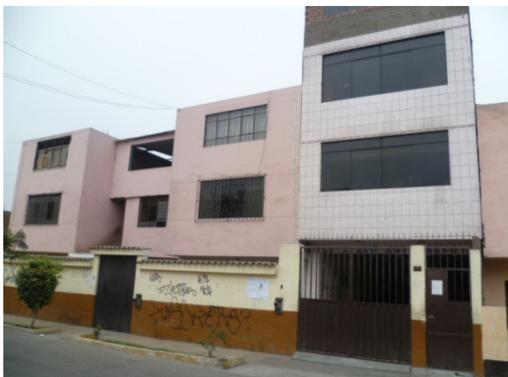
Figura 242. Colegio "San Benito del Cono Norte"

- Colegio “San Benito del Cono Norte”, Es una edificación de 3 niveles de mampostería y con techo de losa aligerada. No hay presencia de fisuras y su estado de conservación es bueno (ver Figura 242).
- Colegio “Jorge Chávez”, Es una edificación de 2 niveles aporcada y rigidizada con muros de mampostería. No hay presencia de fisuras y su estado de conservación es bueno (Ver Figura 243).

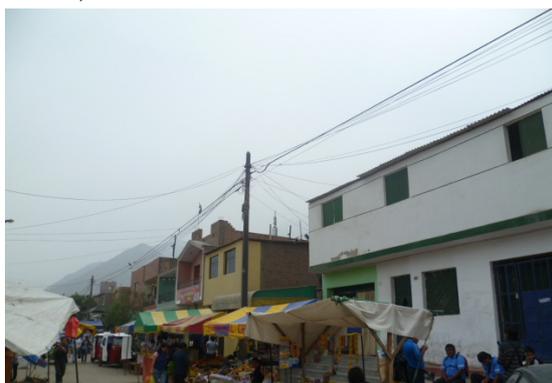
Figura 244. Mercado informal.

- Un mercado informal ubicado sobre la vía misma, rodeado de viviendas adaptadas para comercio (ver Figura 244).

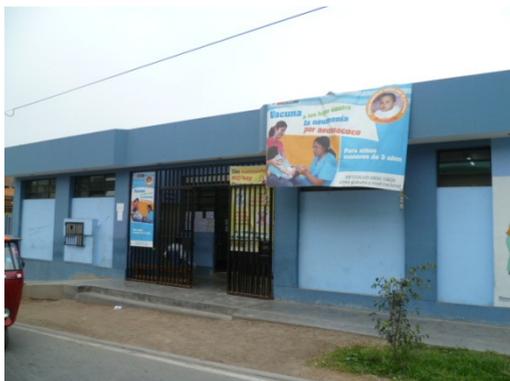
Figura 245. Centro de Salud MINSA

- Centro de Salud MINSA, es una edificación de concreto armado de un piso y se encuentra en buen estado de conservación, tal como lo muestra la Figura 245.

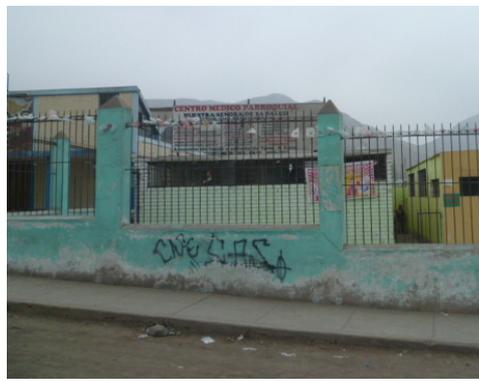
Figura 246. Centro Médico Parroquial "Nuestra Señora de la Salud"

- Centro Médico Parroquial "Nuestra Señora de la Salud", edificación de un piso en mampostería confinada en regular estado de conservación como lo muestra la Figura 246.

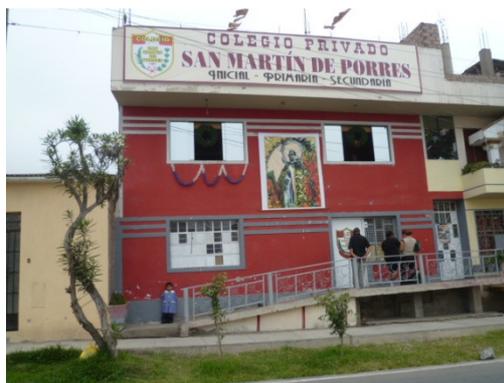
Figura 247. Colegio Privado San Martín de Porras

- Colegio Privado San Martín de Porras, es una edificación de niveles de concreto armado y rigidizado con muros de mampostería tal como se ve en la Figura 247.
- Institución Educativa N°2047 "La Libertad", perteneciente a la UGEL-04, consiste en una edificación de 2 pisos con pórticos de concreto armado rigidizado con muros de mampostería y techo de calamina en regular estado de conservación como se muestra en la Figura 248.
- Institución Educativa N°3047 "Canadá", perteneciente a la UGEL-04, consiste en una edificación de 2 pisos con pórticos de concreto armado rigidizado con muros de mampostería en buen estado de conservación como muestra la Figura 249.

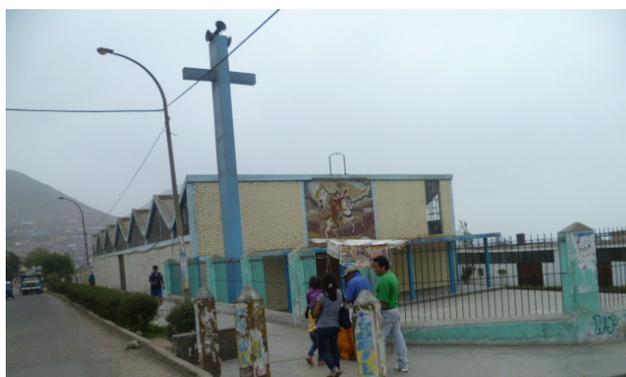
Figura 250. Iglesia

- Iglesia, edificación de un piso en mampostería confinada en regular estado de conservación como se muestra en la Figura 250.

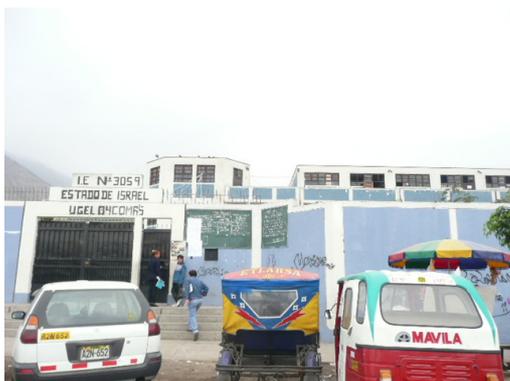
Figura 251. I.E. N°3059 “Estado de Israel”

- I.E. N°3059 “Estado de Israel”, perteneciente a la UGEL-04, consiste en una edificación de 2 pisos de pórticos de concreto armado rigidizados con muros de mampostería y losa aligerada en buen regular de conservación como se muestra en la Figura 251.
- Institución Educativa “Carlos Wiesse”, consiste en una edificación de 2 pisos con pórticos de concreto armado rigidizados con muros de mampostería y losa aligerada en buen estado de conservación como se muestra en la Figura 252.
- C.N.M. “Esther Festini de Ramos Ocampo”, consiste en una edificación de 2 pisos con pórticos de concreto armado rigidizados con muros de mampostería en buen estado de conservación como muestra la Figura 253.

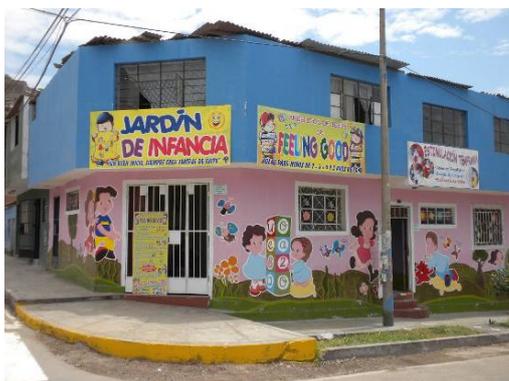
Figura 254. I.E.P Angelitos De Jesús.

- Colegio “I.E.P Angelitos De Jesús”, edificio de 2 pisos de mampostería confinada con cobertura ligera, en regular estado de conservación (Ver Figura 254).
- Colegio “I.E. 3064”, edificio de 3 pisos de concreto armado rigidizado con muros de albañilería en buen estado de conservación (Ver Figura 255).
- Colegio “I.E.P. Honores del Milagro”, edificio de 3 pisos de mampostería confinada en buen estado de conservación (Ver Figura 256)
- Colegio “C.N. 3066 Señor de los Milagros”, edificio de 3 pisos de concreto armado rigidizado con muros de albañilería en buen estado de conservación (Ver Figura 257).
- Colegio “I.E. 3062 Santa Rosa”, edificio de 2 pisos de concreto armado rigidizado con muros de albañilería en buen estado de conservación (Ver Figura 258).
- PRONOEI “Villa Señor de los Milagros”, edificio de 1 piso de mampostería confinada en buen estado de conservación (Ver Figura 259).

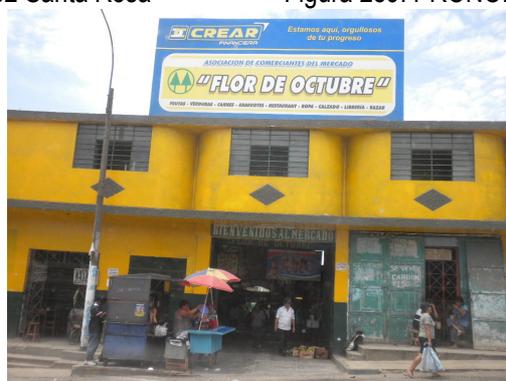
Figura 260. Mercado Flor de Octubre

- Mercado “Flor de Octubre”, edificios de 1 y 2 pisos de mampostería confinada y cobertura ligera en regular estado de conservación (Ver Figura 260).

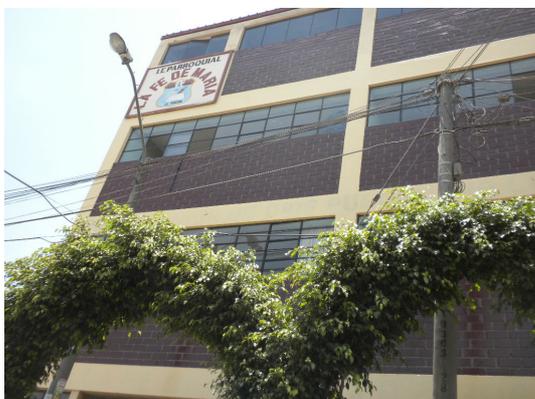
Figura 261 I.E Parroquial La Fe De María.

- Colegio "I.E. Parroquial La Fe De María", edificio de 4 pisos de pórticos de concreto armado rigidizados con muros de albañilería en buen estado de conservación (Ver Figura 261).

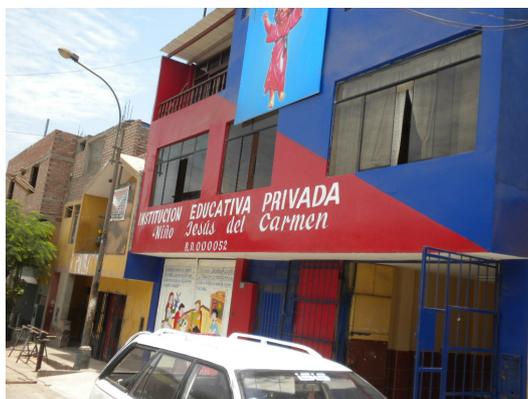
Figura 262 I.E.P Niño Jesús del Carmen.

- Colegio "I.E.P Niño Jesús del Carmen", edificio de 3 pisos de mampostería confinada y cobertura ligera en el ultimo nivel en buen estado de conservación (Ver Figura 262).

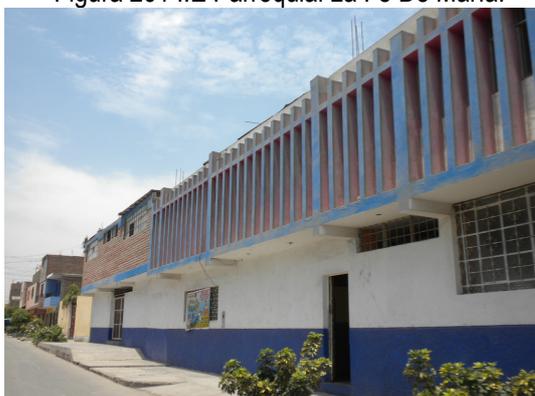
Figura 263. Colegio Cristiano Daniel Christian School.

- Colegio Cristiano Daniel Christian School, edificio de 2 pisos de pórticos de concreto armado rigidizados con muros de albañilería en buen estado de conservación (Ver Figura 263).

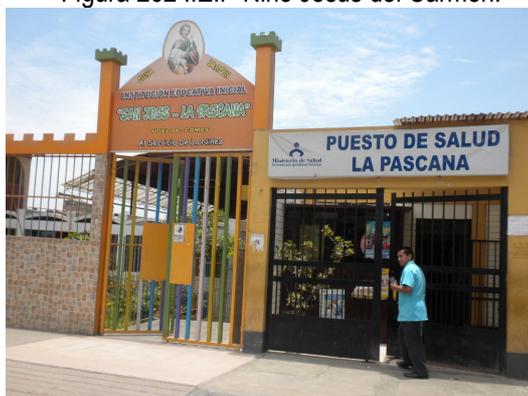
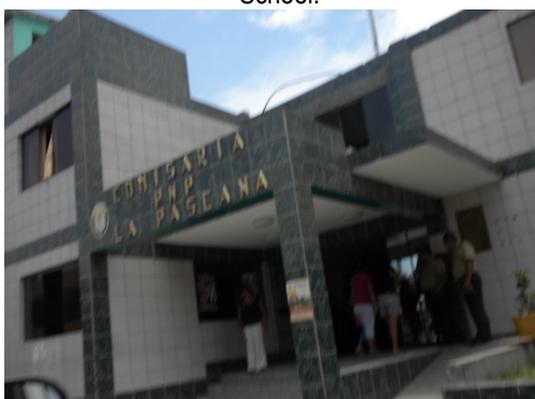
- Puesto de Salud "La Pascana", edificio de 1 piso de mampostería confinada y cobertura ligera en buen estado de conservación (Ver Figura 264).
- Comisaría "La Pascana", edificio de 2 pisos de pórticos de concreto armado rigidizados con muros de albañilería en buen estado de conservación (Ver Figura 265)

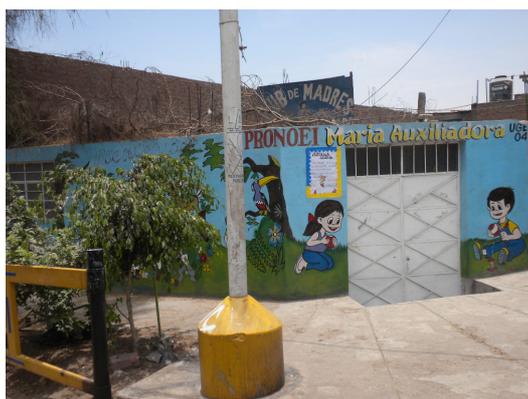
Figura 266 PRONOEI María Auxiliadora.

- PRONOEI "María Auxiliadora", edificio de 1 piso de mampostería confinada con cobertura ligera en regular estado de conservación (Ver Figura 266).

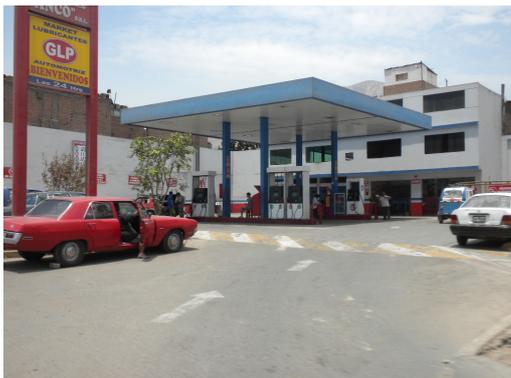
Figura 267 Grifo Estación ANCO.

- Grifos (01) ubicada al frente de la Avenida principal Túpac Amaru (Ver Figura 267), cuyas oficinas son estructuras de concreto y mampostería en buen estado de conservación y sus pérgolas de

acero se encuentran en buen estado de conservación. Sin embargo estas edificaciones poseen instalaciones subterráneas con tanques y líneas que en caso de un suelo flexible pueden tener problemas ante un sismo severo.

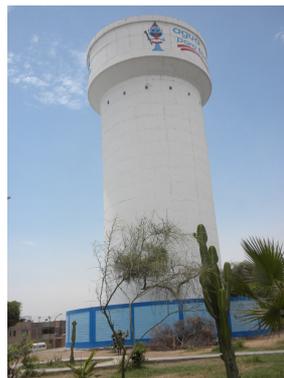
Figura 268 Reservorio.

- Un Reservorio ubicado dentro del sector por el Jr. Los Mirlos, Cal. Las Magnolias y Cal. Los Cipreses (Ver Figura 268), que se encuentra en buen estado de conservación.

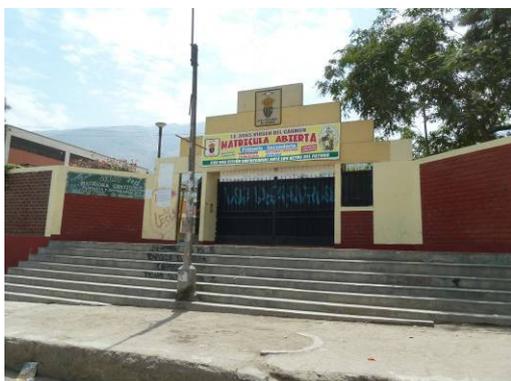
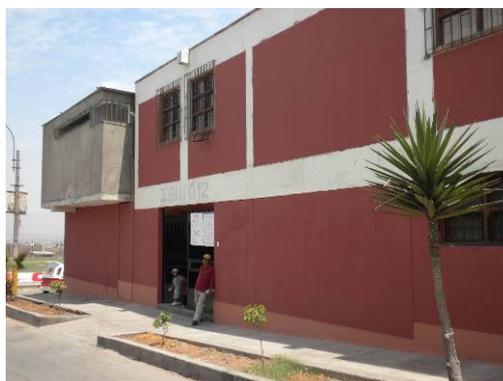
- Colegio "I.E. 3065", edificio de 2 pisos de pórticos de concreto armado rigidizados con muros de albañilería en buen estado de conservación (Ver Figura 269).
- Colegio "I.E.I.N 012", edificio de 2 pisos de pórticos de concreto armado rigidizados con muros de albañilería en buen estado de conservación (Ver Figura 270).

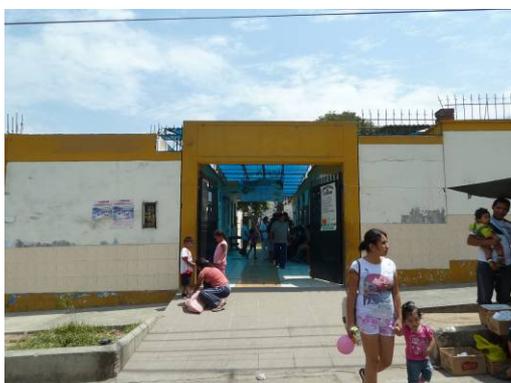
Figura 271: Centro de Salud

- Centro de Salud, edificio de 1 piso de mampostería confinada en regular estado de conservación (Ver Figura 271).

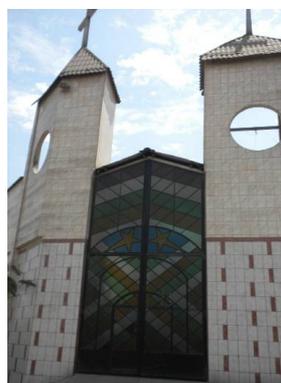
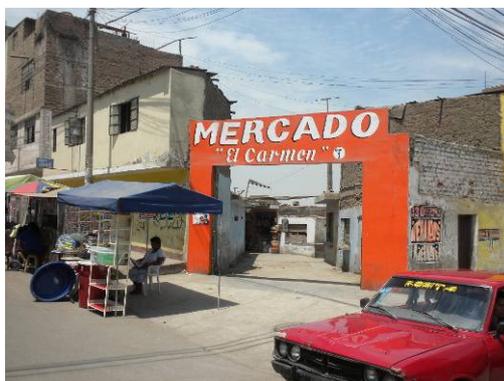
- Iglesia, edificio de concreto armado rigidizado con muros de albañilería en buen estado de conservación (Ver Figura 272).
- Mercado El Carmen, edificios de 1 y 2 pisos de mampostería confinada y cobertura ligera en regular estado de conservación (Ver Figura 273).

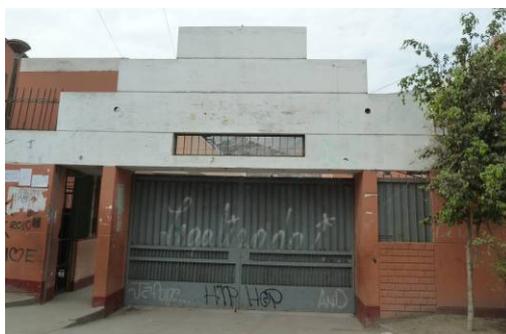
- Un colegio cuya estructura consta de 2 pisos, es de concreto armado y los vanos de sus pórticos rigidizados con muros de albañilería, además presenta un regular estado de conservación como se muestra en la Figura 274.

Figura 274. Colegio de concreto armado rigidizado con muros de albañilería

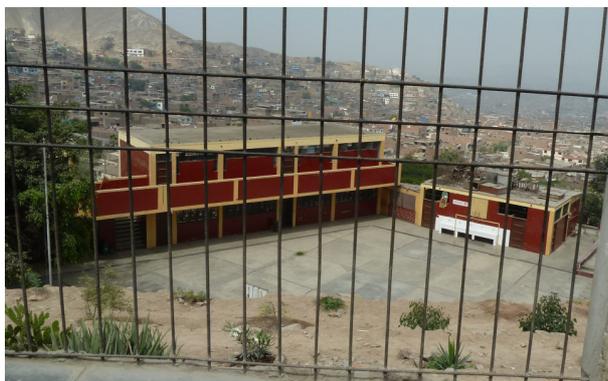
Figura 275. Colegio N° 2035.

- Colegio N° 2035, es una edificación de 2 pisos, consta de una estructura de pórticos de concreto armado rigidizados con muros de albañilería y se encuentra en regular estado de conservación tal como se muestra en la Figura 275.

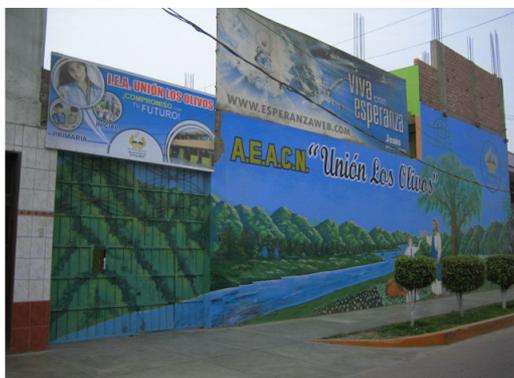
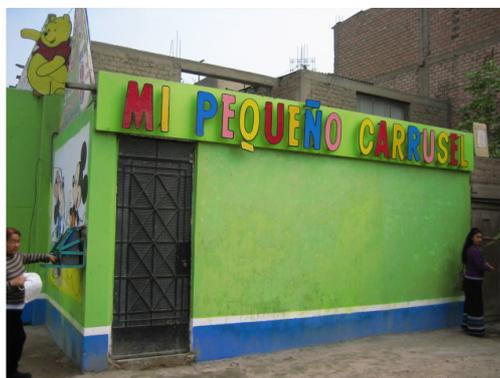
- I.E.A. “Unión los Olivos”, que es una construcción de 2 pisos de albañilería confinada, sin fisuras ni asentamiento, que se encuentra en buen estado de conservación; como lo muestra la Figura 276.
- Nido “Mi Pequeño Carruse”l (inicial), que consiste en una edificación de 2 niveles de mampostería confinada con techo de losa aligerada en la primera planta y de calamina

en la segunda. No se detectaron fisuras ni asentamientos pero sí humedad, por lo que se considera en regular estado de conservación (ver Figura 277).

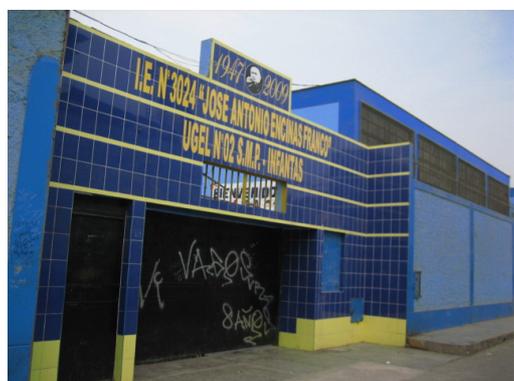
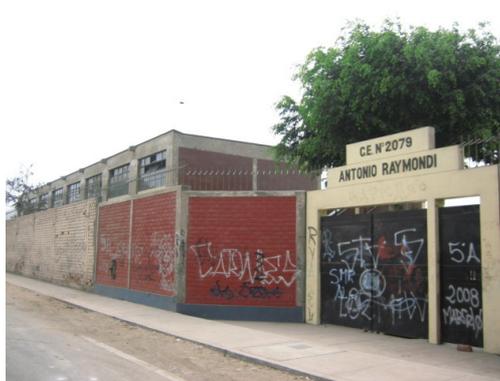
- I.E. N°3024 "José Antonio Encinas Franco", cuya estructura es de 2 niveles de pórticos de concreto armado con vanos rigidizados con mampostería. No se observaron fisuras en ningún elemento; además, no se evidencia humedad en el suelo ni asentamientos. Está en buen estado de conservación, tal como lo muestra la Figura 278.
- CEBA N°2079 "Antonio Raymondi". Consiste en una edificación de 2 pisos de pórticos de concreto armado, que no presenta fisuras, humedad ni asentamientos. Su estado de conservación es bueno (ver Figura 279).

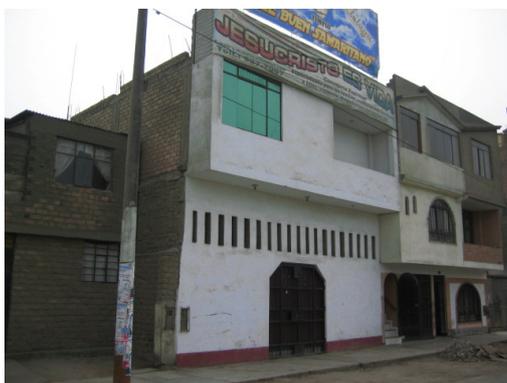
Figura 280. Iglesia “El Buen Samaritano”

- Iglesia "El Buen Samaritano", que es una construcción de 2 pisos de mampostería confinada con diafragma rígido (ver Figura 280), con muros tarrajeados sin fisuras ni humedad. Su estado de conservación se considera bueno.

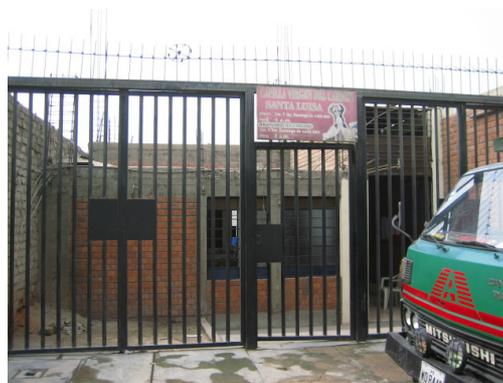
Figura 281. Capilla “Virgen del Carmen”

- Capilla “Virgen del Carmen”. Consiste en una edificación de 1 nivel de albañilería confinada con techo de losa aligerada y muros cara vista, como se aprecia en la Figura 281. Se encuentra en buen estado de conservación.

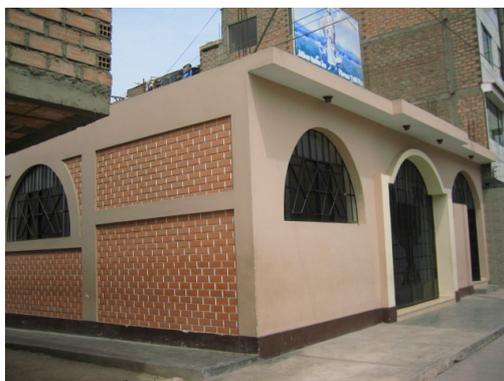
Figura 282. Iglesia

- Iglesia, que es una construcción de 1 piso de mampostería confinada con diafragma rígido (ver Figura 282), sin fisuras ni humedad. Su estado de conservación se considera bueno.
- Capilla “Virgen del Carmen”. Consiste en una edificación de 1 nivel de albañilería confinada con techo de losa aligerada y muros caravista, como se aprecia en la Figura 281. Se encuentra en buen estado de conservación.

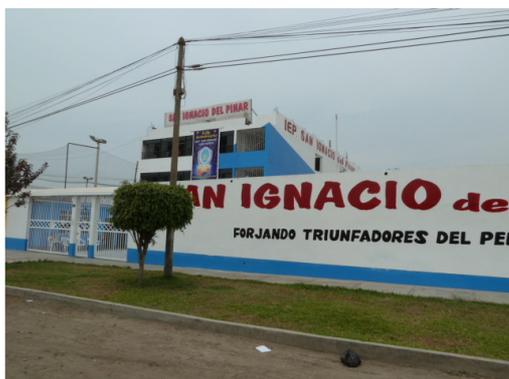
Figura 283. Colegio San Ignacio del Pinar

- Colegio San Ignacio del Pinar, ubicado por la avenida Héroes de Alto Cenepa (ver Figura 283), edificación de 3 niveles de mampostería confinada, con techo de losa aligerada, no

presenta fisuras estructurales, tampoco hay presencia de asentamiento, su estado de conservación es bueno, también tiene un cerco perimétrico confinado de ladrillo industrial sólido.

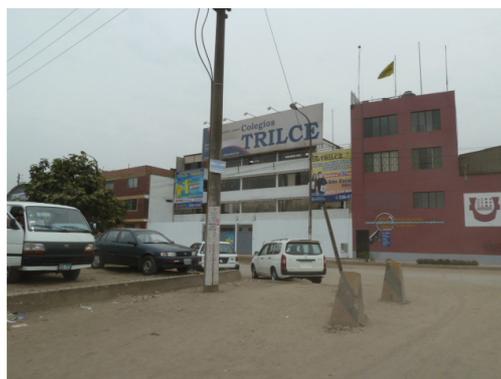
Figura 284. Colegios Trilce

- Colegios Trilce, frente a la Av. Alfredo Mendiola (carretera Panamericana Norte) (ver Figura 284), que consta de una edificación de 4 pisos, de albañilería confinada con techo de losa aligerada, no presenta asentamiento tampoco fisuras en elementos estructurales, está en buen estado de conservación.

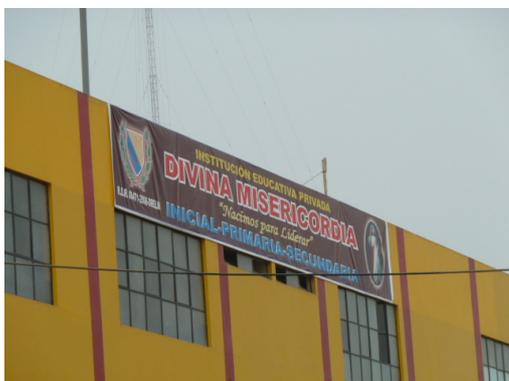
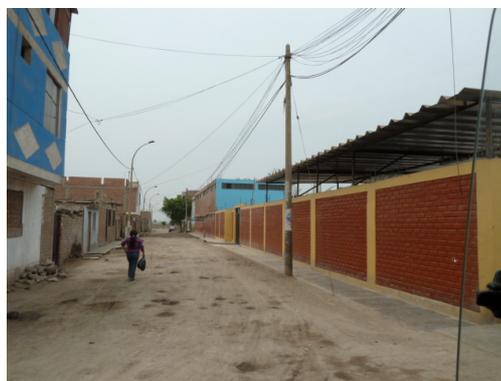
- I. E. P. Divina Misericordia (ver Figura 285), estructura de 3 niveles de albañilería confinada, con muros de ladrillo pandereta en los pisos 2 y 3, techo de losa aligerada, hay ausencia de asentamiento y fisuras en elementos estructurales, la edificación se encuentra en buen estado de conservación.
- I. E. 2072 L. S Vigotski (ver Figura 286), edificación de 2 pisos de albañilería confinada, techo de losa aligerada, no se presenta asentamiento ni fisuras, muros sin tarrajar, su estado de conservación es bueno, en algunas zonas (patio) del colegio presenta cobertura ligera.

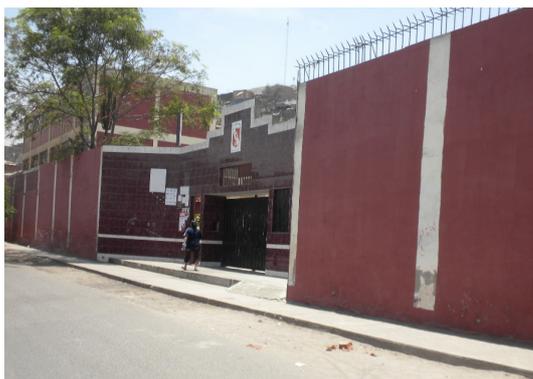
Figura 287. Colegio IEN 3055 Túpac Amaru.

- Colegio “IEN 3055 Túpac Amaru”, es un edificio de 2 pisos, consta de una estructura aporcada de concreto armado rigidizada con muros de albañilería y se encuentra en regular estado de conservación (Ver Figura 287).

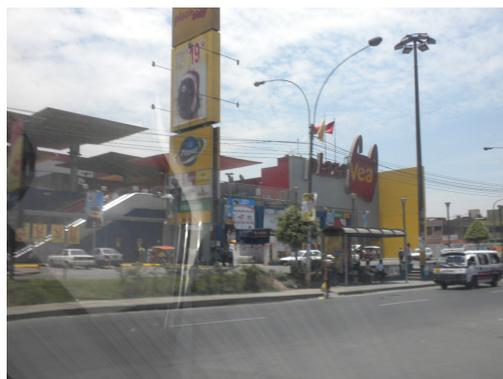
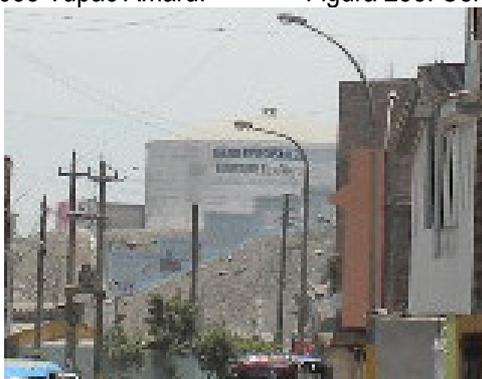
- Centro Comercial conformado por supermercados Metro, Plaza Veá y Cine Planet, estos son estructuras comerciales de concreto armado con cobertura de tijerales de acero, se encuentran en buen estado de conservación (Ver Figura 288).
- Reservorio de Agua de SEDAPAL, del tipo apoyado que se encuentra en regular estado de conservación (Ver Figura 289).

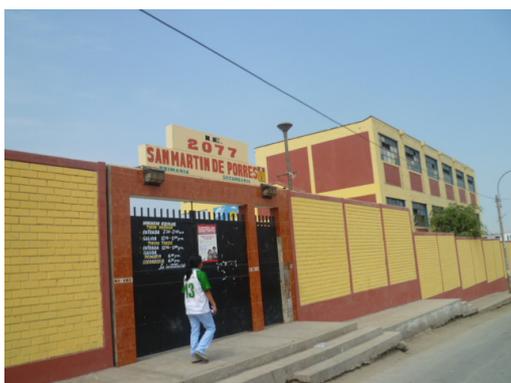
Figura 290. IE 2077 San Martín de Porras.

- Colegio “IE 2077 San Martín de Porras”, edificio de 3 pisos de concreto armado rigidizado con muros de albañilería, se encuentra en buen estado de conservación (Ver Figura 290).

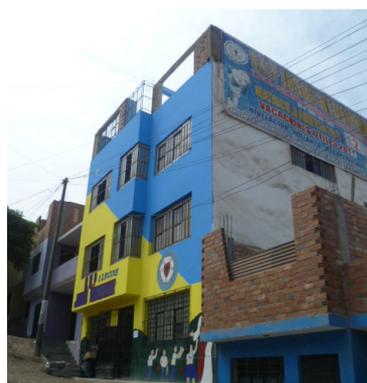
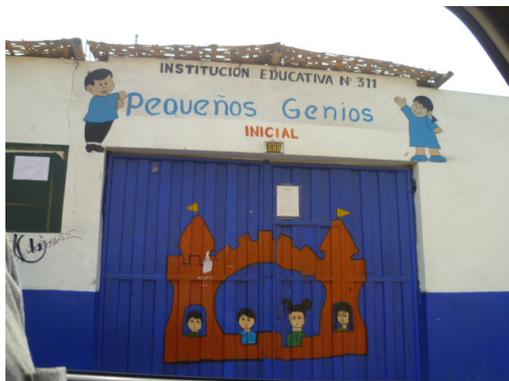
- Colegio “IEP Jesús Redentor”, edificio de 4 pisos de mampostería confinada, se encuentra en buen estado de conservación (Ver Figura 291).
- Colegio “IE N° 311 Pequeños Genios”, edificio de 1 piso de mampostería confinada con cobertura ligera, se encuentra en regular estado de conservación (Ver Figura 292).

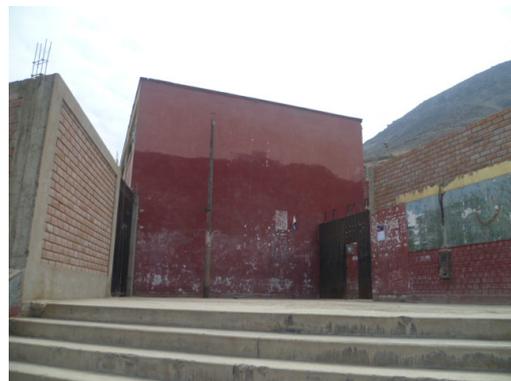
Figura 293. IE 8170.

- Colegio “IE 8170”, edificio de 2 pisos de concreto armado rigidizado con muros de albañilería, se encuentra en regular estado de conservación (Ver Figura 293).

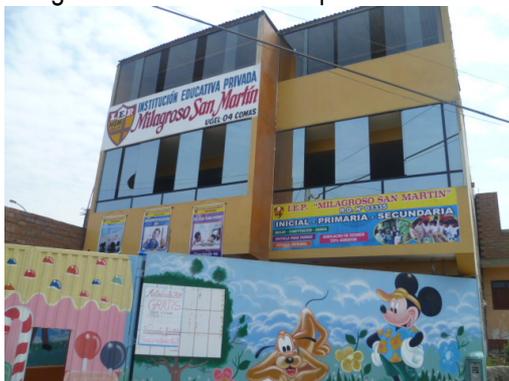
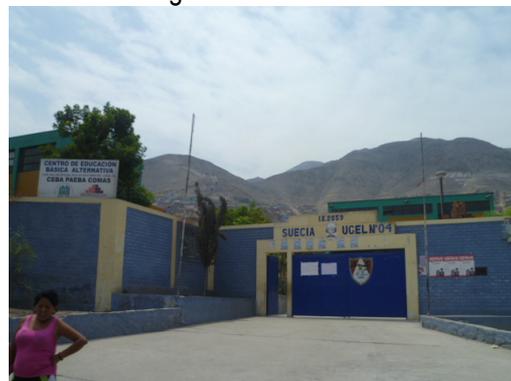
- Colegio “IEP Milagroso San Martín”, edificio de 3 pisos de mampostería confinada, se encuentra en buen estado de conservación (Ver Figura 294).
- Colegio “IE 2059 Suecia”, edificio de 2 pisos de concreto armado rigidizado con muros de albañilería, se encuentra en regular estado de conservación (Ver Figura 295).

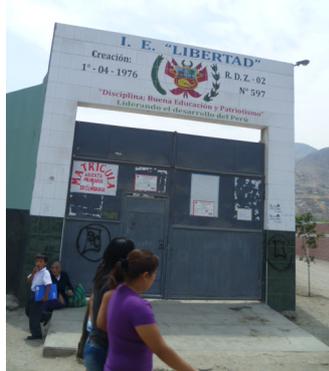
Figura 296. IE Libertad.

- Colegio “IE Libertad”, edificio de 2 pisos de concreto armado rigidizado con muros de albañilería, se encuentra en regular estado de conservación (Ver Figura 296).

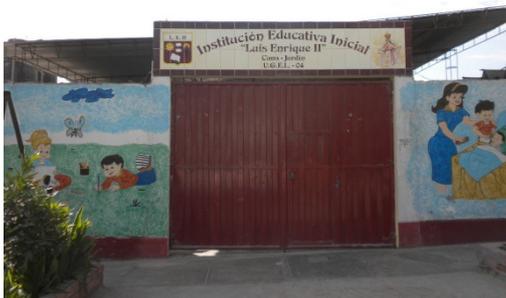
Figura 300. Colegio I.E.I. “Luis Enrique II”

- Centros Educativos (03):
 - Colegio I.E.I. “Luis Enrique II” (Inicial) (Ver Figura 300). Esta edificación fue construida para uso vivienda. Es de 1 nivel de albañilería confinada y tiene cobertura ligera. Se encuentra en mal estado de conservación.

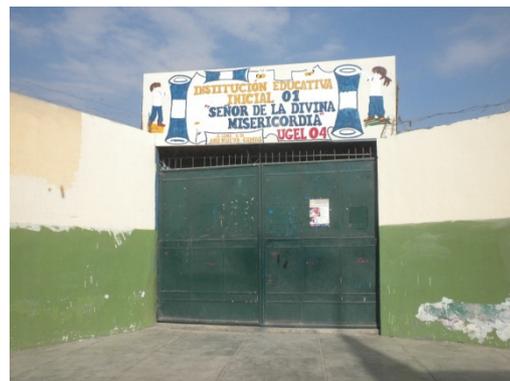
Figura 301. Colegio I.E.I. “Señor de la Divina Misericordia”

- Colegio I.E.I. “Señor de la Divina Misericordia” (Inicial) (Figura 301). estructuralmente presenta cobertura ligera y muros de mampostería confinada, tiene 1 nivel y se encuentra en mal estado de conservación.

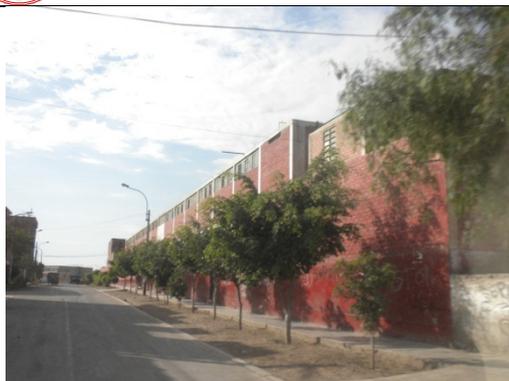
Figura 302. Colegio "Fe y Alegría N°8",

- Colegio “Fe y Alegría N°8”, esta espaciosa edificación fue construida para uso colegio, está compuesta por pórticos y tiene diafragma rígido, presenta 02 niveles y está en regular estado de conservación (Ver Figura 302).

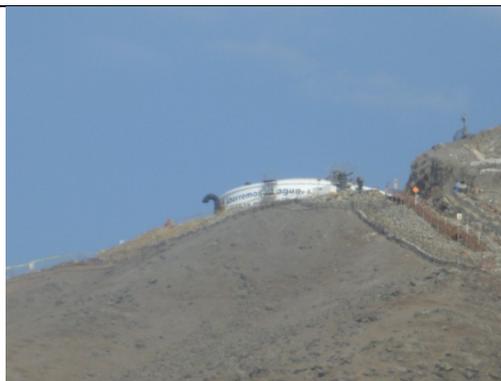
Figura 303 Reservorio

- Reservorio (01):
 - Reservorio (Ver Figura 303).se encuentra al norte del sector en los cerros a la altura del Jr. Rivera, que se encuentra en regular estado de conservación, pero ubicado muy al borde del talud.

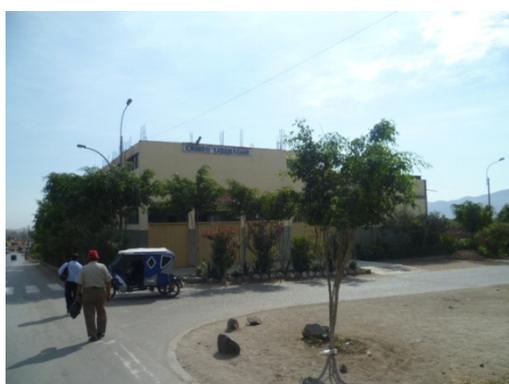
Figura 304. Parroquia "Cristo liberador"

- Iglesias (02):
 - Parroquia “Cristo liberador” (Ver Figura 304) se encuentra en el cruce de la avenida Francisco Bolognesi con Miguel Grau. Es una edificación de 2 niveles, estructuralmente es de mampostería confinada y se encuentra en regular estado de conservación.

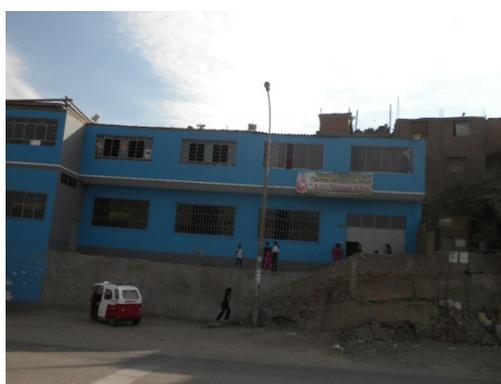
Figura 305. Iglesia Evangelista "Año Nuevo Alto"

- Iglesia Evangelista “Año Nuevo Alto” (Ver Figura 305) se ubica al finalizar el pasaje Montero Rosas. Es una edificación de 2 niveles de mampostería confinada con presencia de cobertura ligera en algunas partes de la construcción. Se encuentra en regular estado de conservación

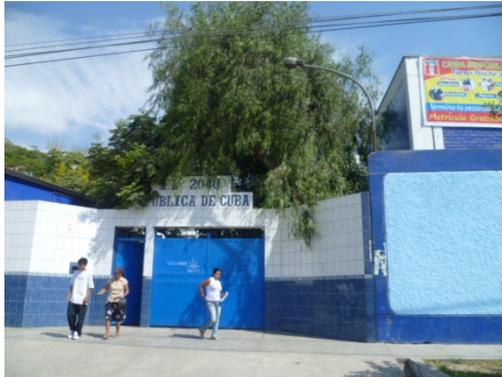
Figura 314. Colegio I.E. 2040 Republica de Cuba

- Centros Educativos (06):
 - o Colegio I.E. 2040 Republica de Cuba (Primaria y Secundaria) (Ver Figura 314) es una estructura de pórticos rigidizados con vanos de mampostería de 2 niveles y se encuentra en regular estado de conservación.

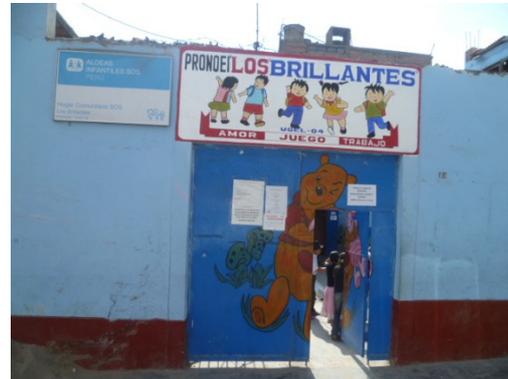
Figura 317. Colegio PRONOEI Los Brillantes

- o Colegio PRONOEI Los Brillantes (Ver Figura 317), es una edificación de 2 niveles con techo de cobertura ligera. Se encuentra en mal estado de conservación.

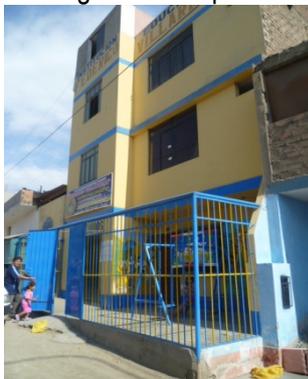
Figura 318. Colegio I.E. Federico Villareal

- o Colegio I.E. Federico Villareal (Ver Figura 318), estructura de 2 niveles con diafragma flexible y mampostería confinada en regular estado de conservación.

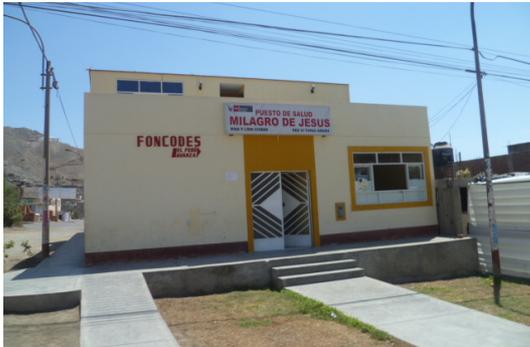
Figura 322: Puesto de salud “Milagro de Jesús”

- Puesto de salud “Milagro de Jesús”, Ubicado entre la Av. Santo Toribio de Mogrovejo y Jr. San Miguel, esta es una edificación de 2 niveles con pórticos de concreto con vanos de mampostería rigidizada, techo de diafragma rígido (losa aligerada), no presenta asentamiento ni humedad, tampoco fisuras en elementos estructurales, su estado de conservación es bueno. Ver Figura 322.

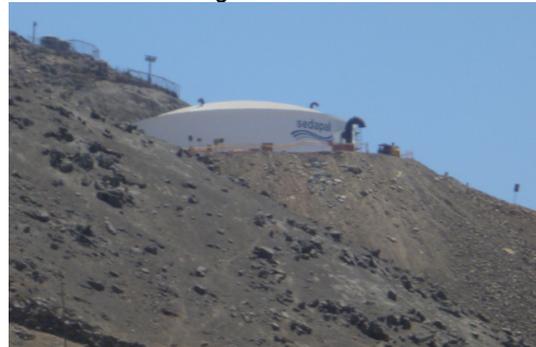
Figura 323: Reservorio de agua potable

- Reservorio de agua potable, ubicado en la parte alta de una colina, en buen estado de conservación, no presenta fisuras estructurales ni humedad, tampoco asentamiento. Ver Figura 323.

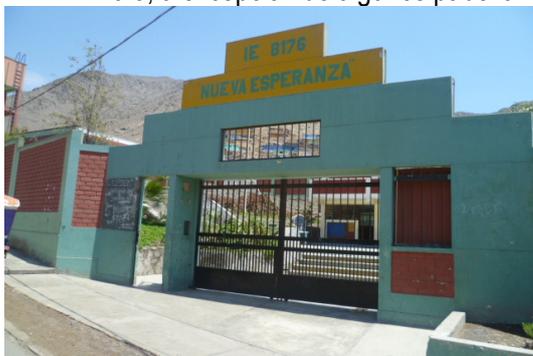
Figura 325: I.E. “Nueva Esperanza”

- Institución Educativa “Nueva Esperanza”, ubicado al sureste del sector (ver Figura 325), edificación de 2 niveles de pórticos de concreto con vanos de mampostería rigidizados, con techo de cobertura rígida (losa aligerada), no presenta fisuras estructurales, tampoco hay presencia de asentamiento, su estado de conservación es regular, también tiene un cerco perimétrico confinado de ladrillo industrial sólido.

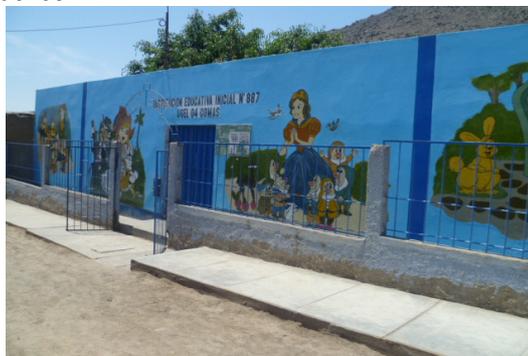
Figura 326: I.E.I N° 887

- I.E.I N° 887, localizada por la Av. José Santos Chocano (ver Figura 326), que consta de una edificación de 1 pisos, de albañilería confinada con techo de losa aligerada (cobertura rígida), no presenta asentamiento tampoco fisuras en elementos estructurales, está en regular estado de conservación.

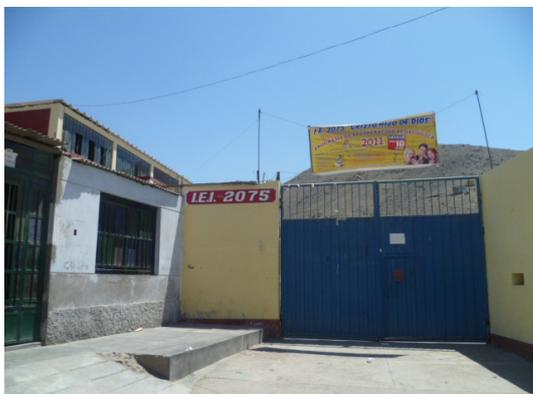
Figura 327: I.E.I. N° 2075 “Cristo Hijos de Dios”

- I.E.I. N° 2075 “Cristo Hijos de Dios”, (ver Figura 327), estructura de 1 nivel pórticos de concreto con vanos rigidizados, presenta viga collar, techo de cobertura ligera (calamina), hay ausencia de asentamiento y fisuras en elementos estructurales, la edificación de encuentra en regular estado de conservación.

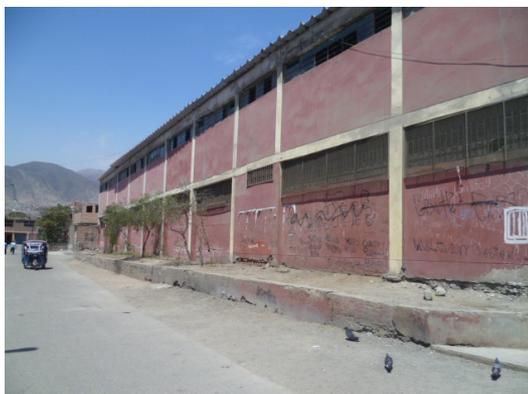
Figura 328: I.E. N° 2038 “Inca Garcilaso de la Vega”

- I.E. N° 2038 “Inca Garcilaso de la Vega” (ver Figura 328), edificación de 2 pisos con pórticos de concreto con vanos rigidizados, techo de losa aligerada, no se presenta asentamiento, existen fisuras en elementos estructurales como: en columnas fisura horizontal, vigas fisuras verticales. tiene muros tarrajeados, su estado de conservación es malo, a excepción de algunos pabellones nuevos.
