**CONVENIO ESPECÍFICO DE COOPERACIÓN INTERINSTITUCIONAL ENTRE EL MINISTERIO DE VIVIENDA, CONSTRUCCIÓN Y SANEAMIENTO Y LA UNIVERSIDAD NACIONAL DE INGENIERÍA
“ESTUDIO DE MICRO ZONIFICACIÓN SÍSMICA Y VULNERABILIDAD EN LA CIUDAD DE LIMA”**

INFORME No. 6

RESUMEN EJECUTIVO DEL ESTUDIO DE MICROZONIFICACIÓN SÍSMICA Y EVALUACIÓN DE LA VULNERABILIDAD DE EDIFICACIONES EN EL DISTRITO DE COMAS	6
ANTECEDENTES.....	8
OBJETIVO	8
OBJETIVOS ESPECÍFICOS DEL PRESENTE INFORME	8
METODOLOGÍA DEL TRABAJO	8
LEVANTAMIENTO DE LA INFORMACIÓN	10
Organización del Trabajo de Campo.....	10
Preparación de Actividades, Coordinación y Personal	10
Sectorización y Levantamiento de Datos de Campo.....	11
Procedimiento y Control de Calidad de Datos de Campo	13
Georeferenciación y Compatibilización de Planos.....	13
Sistematización de la Información	13
Ubicación de las manzanas a evaluar	14
Elaboración de la base de datos geo-espacial	15
RESULTADOS OBTENIDOS EN LOS PRINCIPALES SECTORES	20
SECTOR 01	20
SECTOR 02	21
SECTOR 03	22
SECTOR 04	22
SECTOR 05	23
SECTOR 06	23
SECTOR 07	24
SECTOR 08	25
SECTOR 09	26
SECTOR 10	27
SECTOR 11	28
SECTOR 16	32
SECTOR 17	33
SECTOR 18	34
SECTOR 19	35
SECTOR 20	36
SECTOR 21	36

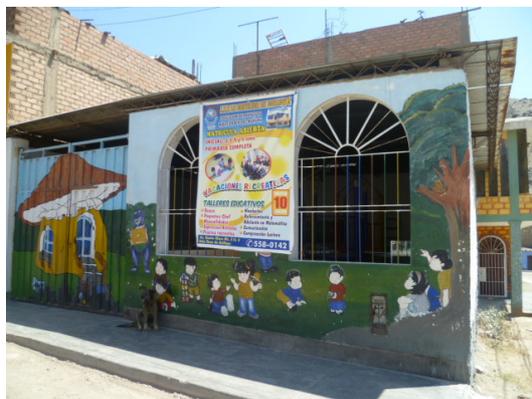
Figura 329: I.E.P “Católica de Collique”

- I.E.P “Católica de Collique” (ver Figura 329), edificación de 1 piso de mampostería confinada, techo de de cobertura ligera, con tijerales de acero, no se presenta asentamiento, no hay presencia de fisuras en elementos estructurales ni humedad; su estado de conservación es regular.

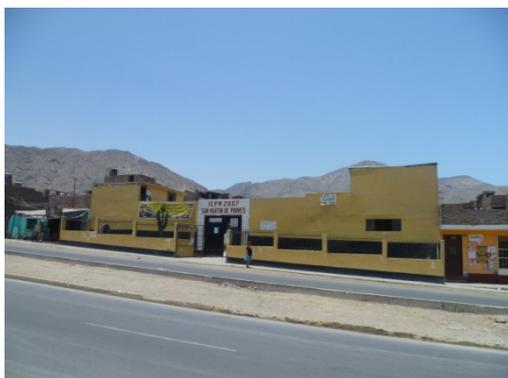
Figura 330. Colegio I.E.P. "San Martín de Porres"

- Centros Educativos (07):
 - o Colegio I.E.P. “San Martín de Porres” (Primaria y Secundaria) (Ver Figura 330). Esta edificación fue construida para uso educativo. En su área se puede encontrar construcciones hasta de 2 niveles con aligerado y en mal estado de conservación.

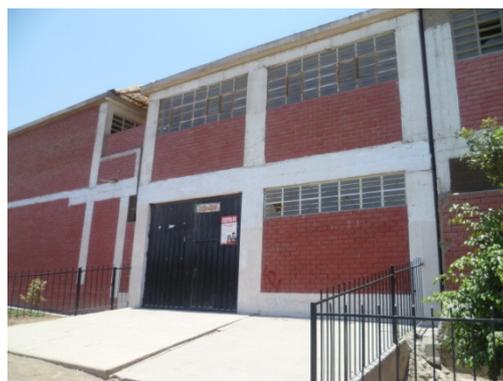
Figura 333. Colegio "Fe y Alegría N°11",

- o Colegio “Fe y Alegría N°11”, esta espaciosa edificación fue construida para uso colegio, está compuesta por pórticos y tiene cobertura ligera, presenta 03 niveles y está en mal estado de conservación (Ver Figura 333).

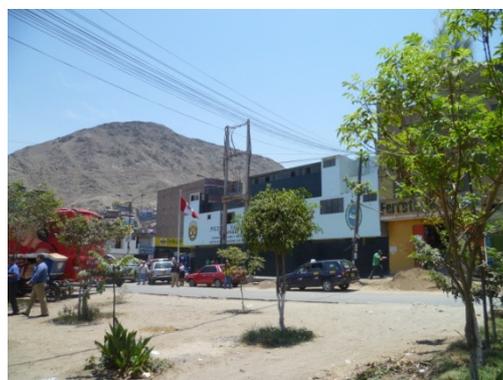
Figura 337. Policía Nacional

- Policía Nacional (Ver Figura 337) es una edificación de 2 niveles de mampostería confinada con techo aligerado. Se encuentra en buen estado de conservación.

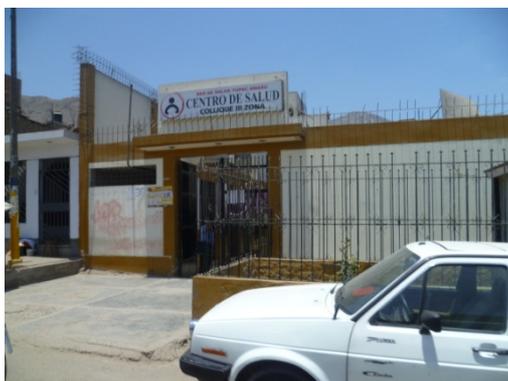
Figura 338. Centro de Salud Collique III Zona

- Centros de Salud (02):
 - Collique III Zona Red de Salud Túpac Amaru (Ver Figura 338) está conformado por edificaciones hasta de 2 niveles de mampostería confinada con techo aligerado. Se encuentra en regular estado de conservación.

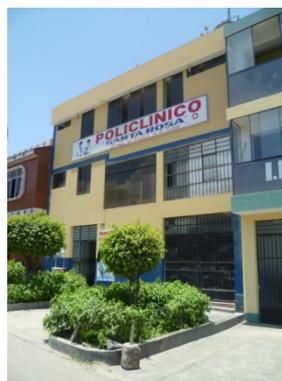
Figura 339. Policlínico Santa Rosa

- Policlínico Santa Rosa (Ver Figura 339) es una construcción de 3 niveles de mampostería confinada con techo aligerado en buen estado de conservación.

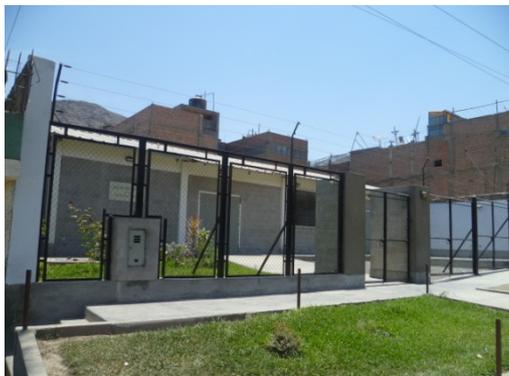
Figura 340. Templo Testigos de Jehová

- Iglesias (02):
 - Templo Testigos de Jehová (Ver Figura 340) es una edificación de un nivel de mampostería confinada con cobertura ligera. Se encuentra en buen estado de conservación.

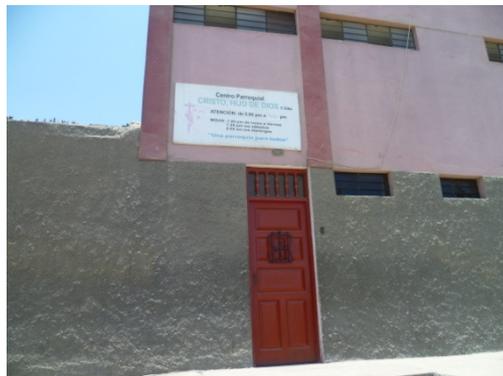
Figura 341. Centro Parroquial Hijos de Dios

- Centro Parroquial Hijos de Dios (Ver Figura 341) es una construcción de 3 niveles de mampostería confinada con techo de cobertura ligera en regular estado de conservación.

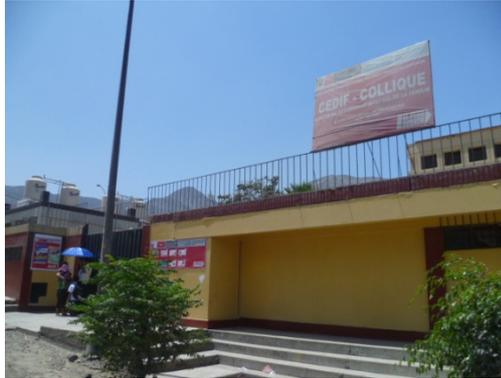
Figura 342. Centro Educativo Comunitario
CEDIF-Collique

- Centros Educativos (03):
Existen 3 colegios en la zona, 2 de ellos son para uso vivienda. Solo existe 1 al cual se podría ir en caso de sismo.
 - o Centro Educativo Comunitario CEDIF-Collique (Ver Figura 342). Es una estructura muy amplia que cubre casi una manzana entera. Su sistema estructural consiste en pórticos rigidizados con vanos de mampostería. Es de dos niveles y tiene diafragma rígido. Se encuentra en regular estado de conservación

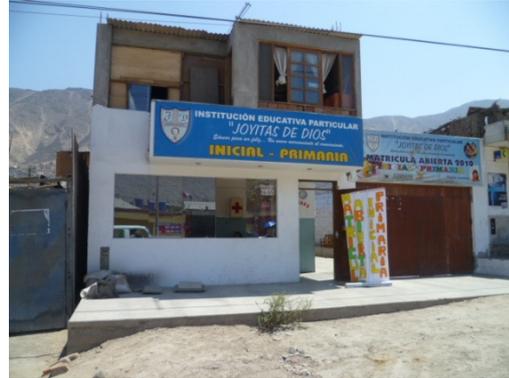
Figura 343. Colegio Joyitas de Dios

- o Colegio Joyitas de Dios (Ver Figura 343) y Colegio Angelitos de Dios. Ambos colegios son para uso vivienda pero actualmente se utiliza como colegio. El primero es de 2 niveles con cobertura ligera en regular estado de conservación y el segundo es de un nivel en buen estado de conservación.

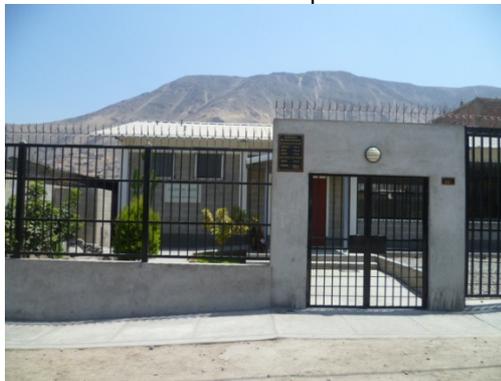
Figura 344. Iglesia de Testigos de Jehová

- Iglesias (02):
 - o Iglesia de Testigos de Jehová (Ver Figura 344). Es una estructura de un nivel con techo de cobertura ligera. Se encuentra en buen estado de conservación.

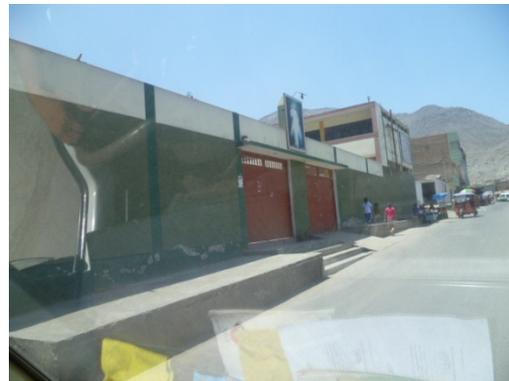
Figura 345. Iglesia y Centro Educativo

- o Iglesia y Centro Educativo (Ver Figura 345). Es una estructura de dos niveles con diafragma rígido. Está compuesto por un sistema de pórticos rigidizados con vanos de mampostería y se encuentra en regular estado de conservación. Esta edificación también se utiliza como centro de enseñanza.

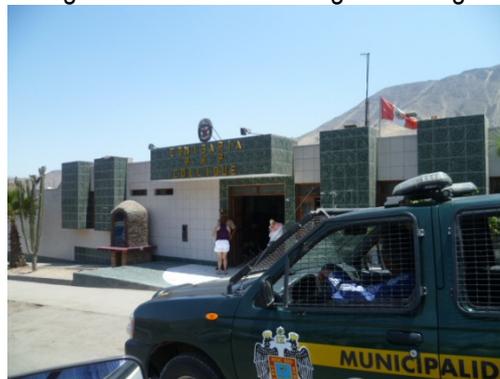
Figura 346. Comisaría P.N.P. Collique

- Comisaría (01):
 - o Comisaría P.N.P. Collique (Ver Figura 346) ubicada en la Avenida Revolución. Es de un nivel con techo aligerado. Se encuentra en buen estado de conservación.

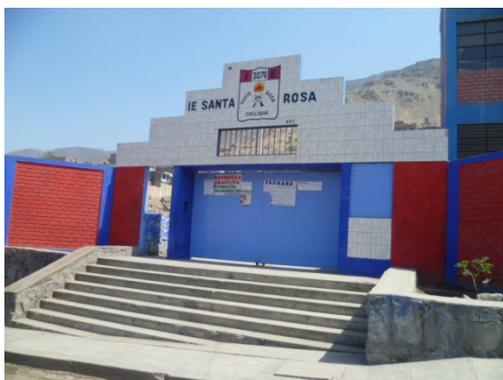
Figura 347. Colegio I.E. Santa Rosa

- Centros Educativos (07):
 - o Colegio I.E. Santa Rosa (Primaria y Secundaria) (Ver Figura 347) es una estructura de pórticos rigidizados con vanos de mampostería de 2 niveles y se encuentra en regular estado de conservación.

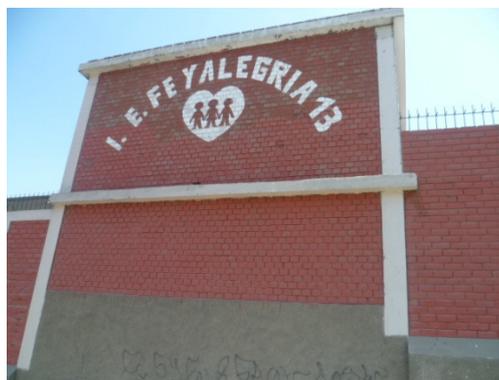
Figura 348. Colegio I.E. Fe y Alegría 13

- o Colegio I.E. Fe y Alegría 13 (Inicial y Primaria) (Ver Figura 348) Esta edificación estructuralmente se compone de pórticos rigidizados y con presencia de diafragma rígido. Es de dos niveles y está en buen estado de conservación

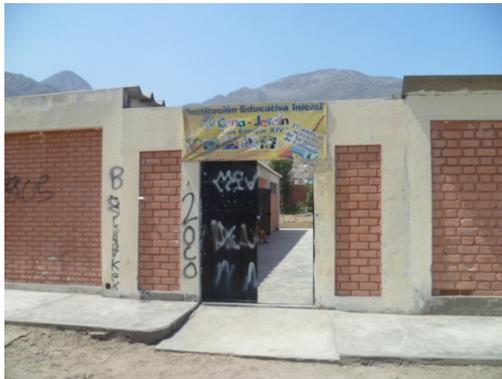
Figura 349. Colegio I.E.I. 885 "Divino Niño Jesús"

- o Colegio I.E.I. 885 "Divino Niño Jesús", perteneciente a la UGEL 04 (inicial) (Ver Figura 349) es una construcción amplia que cuenta con edificaciones de 2 niveles y un techo aligerado. Se encuentra en mal estado de conservación

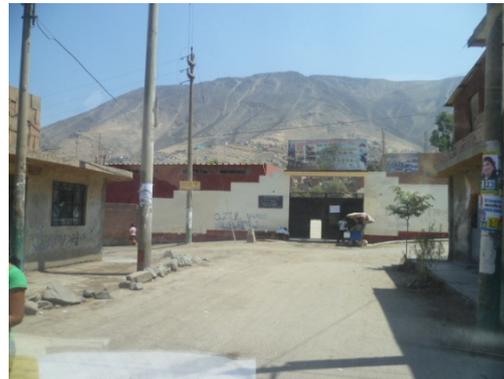
Figura 350. Colegio Jardín Luis Enrique XIV

- o Colegio Jardín Luis Enrique XIV (Ver Figura 350), cuenta con un sistema estructural de pórticos rigidizados con vanos de mampostería. Posee un nivel y tiene diafragma rígido. Se encuentra en regular estado de conservación.

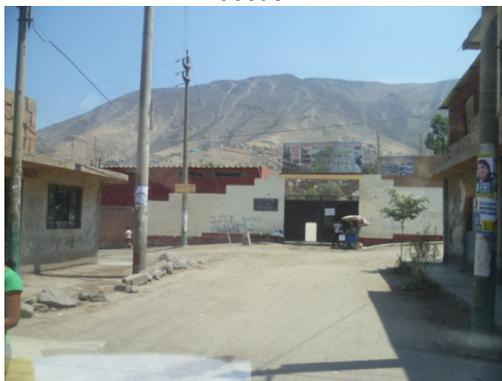
Figura 351. Colegio I.E. Coronel José Gálvez

- o Colegio I.E. Coronel José Gálvez (Ver Figura 351), estructura de 2 niveles con diafragma flexible y mampostería confinada en regular estado de conservación.

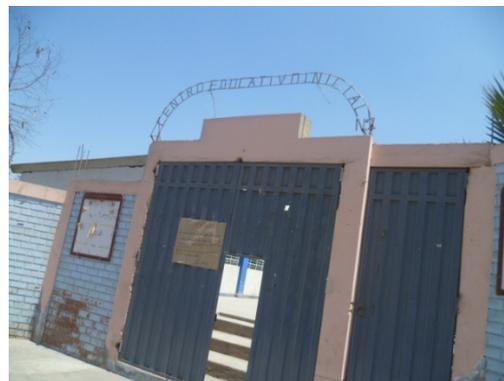
Figura 352. Colegio I.E.I. Nº 2

- o Colegio I.E.I. N° 2 (Inicial) (Ver Figura 352), construcción de un nivel de pórticos rigidizados con vanos de mampostería. Se encuentra en mal estado de conservación.

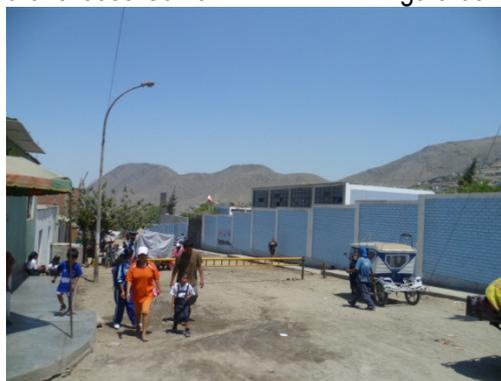
Figura 353. Colegio I.E. Virgen de Guadalupe

- o Colegio I.E. Virgen de Guadalupe (Ver Figura 353) edificación de 2 niveles con diafragma rígido en mal estado de conservación.
- Comisaría (01):
 - o Comisaría (Ver Figura 354) ubicada en la Calle Los Andes. Es de dos niveles con techo aligerado Se encuentra en buen estado de conservación

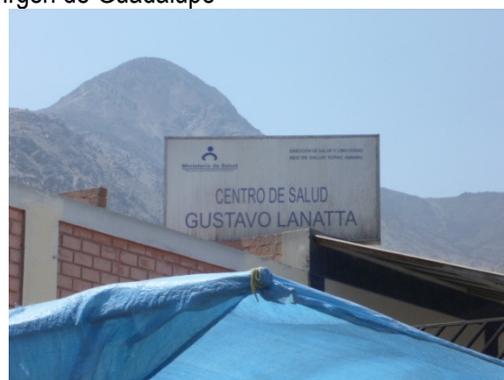
Figura 355. Centro de Salud "Gustavo Lanatta".

- Centro de Salud (01):
 - o Centro de Salud "Gustavo Lanatta" (Ver Figura 355). Es de 1 nivel con diafragma rígido. Se encuentra en regular estado de conservación.

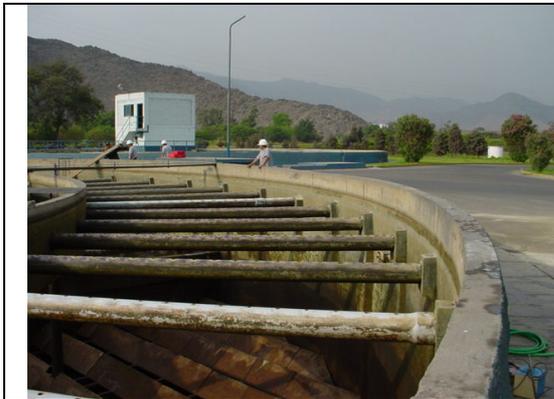
Figura 364. Vista de un decantador

Dentro de este proceso en el año 2005, por encargo de SEDAPAL, CISMID-UNI desarrolla el estudio de vulnerabilidad sísmica de las estructuras de los decantadores de la planta de tratamiento de la Atarjea (ver Figura 364). En este estudio se identificaron daños en los muros de los decantadores (los cuales ya habían sido reforzados en la década del 60) y asimismo se pudo determinar la pérdida del refuerzo por oxidación de la las varillas (ver Figura 363). Se extrajeron núcleos de concreto endurecido con la finalidad de conocer la calidad actual del material (ver Figura 362)
