DIRECCIÓN DE GEOLOGÍA AMBIENTAL Y RIESGO GEOLÓGICO

Informe Técnico N° A6989

CAÍDA DE ROCAS EN EL CENTRO POBLADO DE QUILLISANI

Región Puno
Provincia Lampa
Distrito Paratía

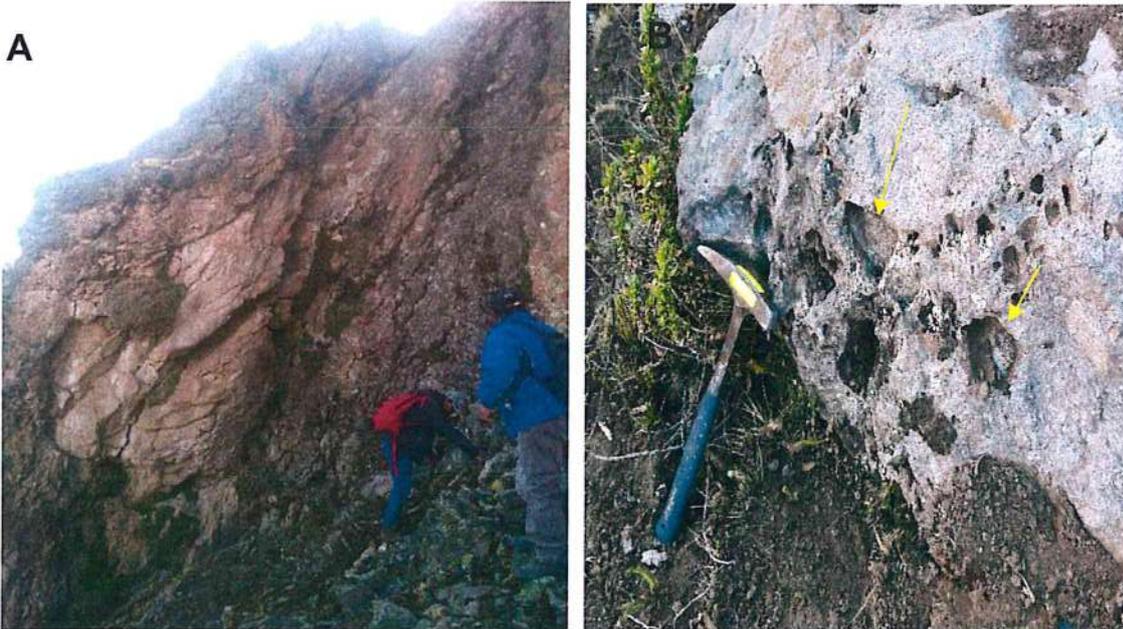
Figura N° 5 Afloramiento de rocas volcánicas (flujos lávicos) constituidos por ignimbritas de color rosado pálido a claro (A), intercalada por brechas con clastos de plagioclasas que están soportadas por la matriz.

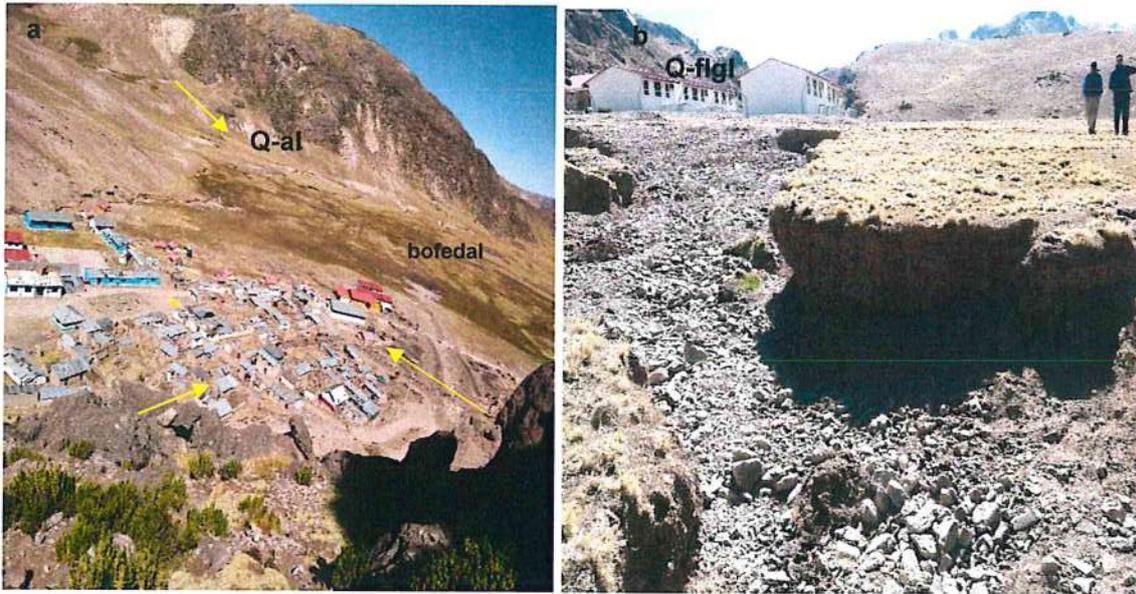
Figura N° 6 A lo largo de la quebrada se observan (a) depósitos aluviales, bofedales, (b) depósitos fluvioglaciares.

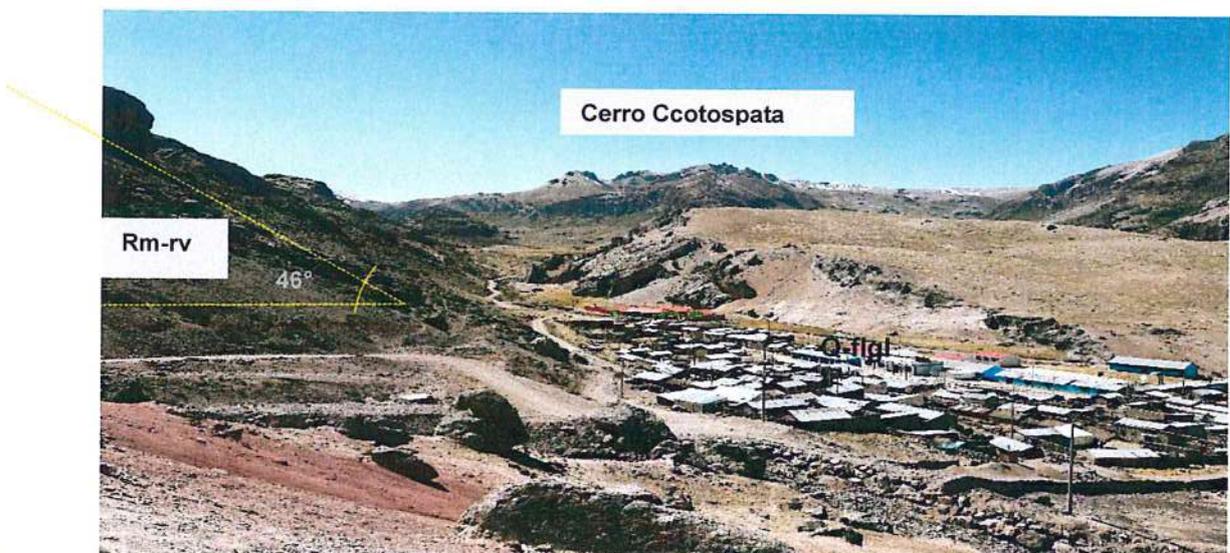
Localmente, el centro poblado Quillisani se ubica en el lecho de la quebrada Hullarapi, con una dirección NNE -SSO, en la margen izquierda del río Quillisani, sobre una pendiente promedio de 5° a 6° circundado por colinas y montañas volcánicas con laderas de pendiente que varían entre 15° y 25° hasta 46°. En algunos sectores se tienen barrancos llegan hasta 68°, son subverticales. (figura N°8).

Figura N° 8 Imagen panorámica del centro poblado Quillisani, donde se observa el relieve modelada en rocas volcánicas (Rc-rv) y depósitos cuaternarios, el poblado se encuentra asentada sobre la quebrada Hullarapi.

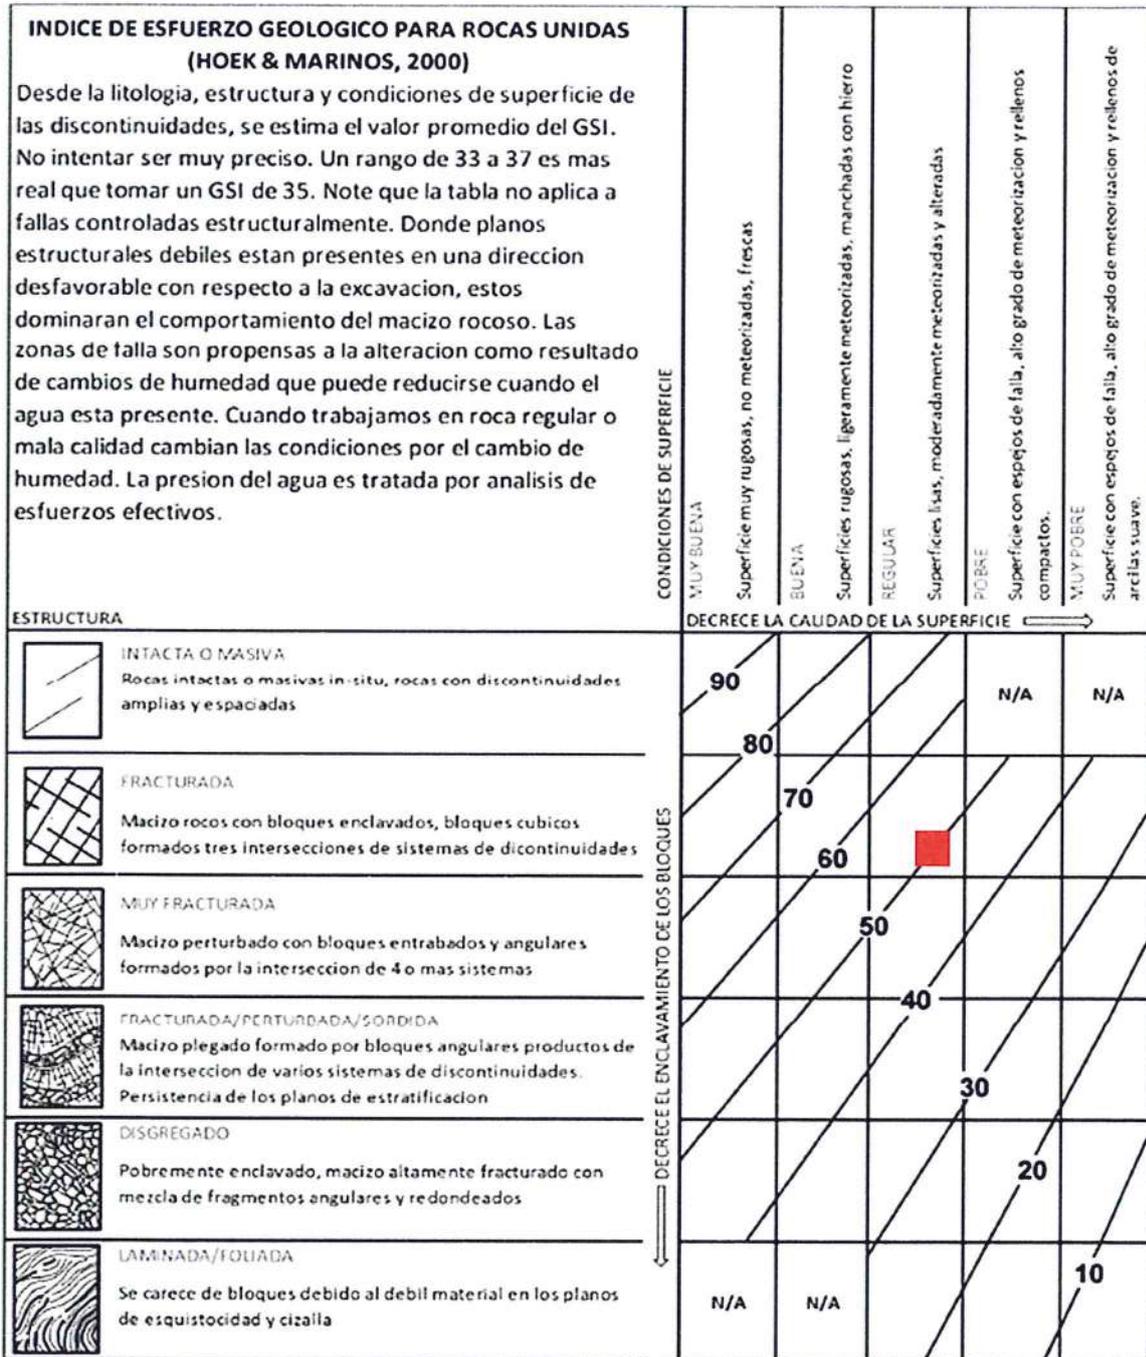
Al sureste del centro poblado se ubica el cerro Capillo en el cual las rocas se presentan medianamente fracturado, se reconoció una serie de discontinuidades cuyas familias principales tienen una dirección. NO 65° a 75°, subpersistente, cerrada con espaciamentos de 1,5m. a 2,5m, la cual tienen relación con la reactivación de la falla Parina.

Figura N° 15 El GSI estima la reducción de la resistencia del macizo para diferentes condiciones geológicas. Figura N°5). La caracterización del macizo rocoso es simple y está basada en la impresión visual de la estructura rocosa, en términos de bloques y de la condición superficial de las discontinuidades indicadas por la rugosidad y alteración de las juntas. La combinación de estos dos parámetros proporciona una base práctica para describir un rango amplio de tipos de macizos rocosos.

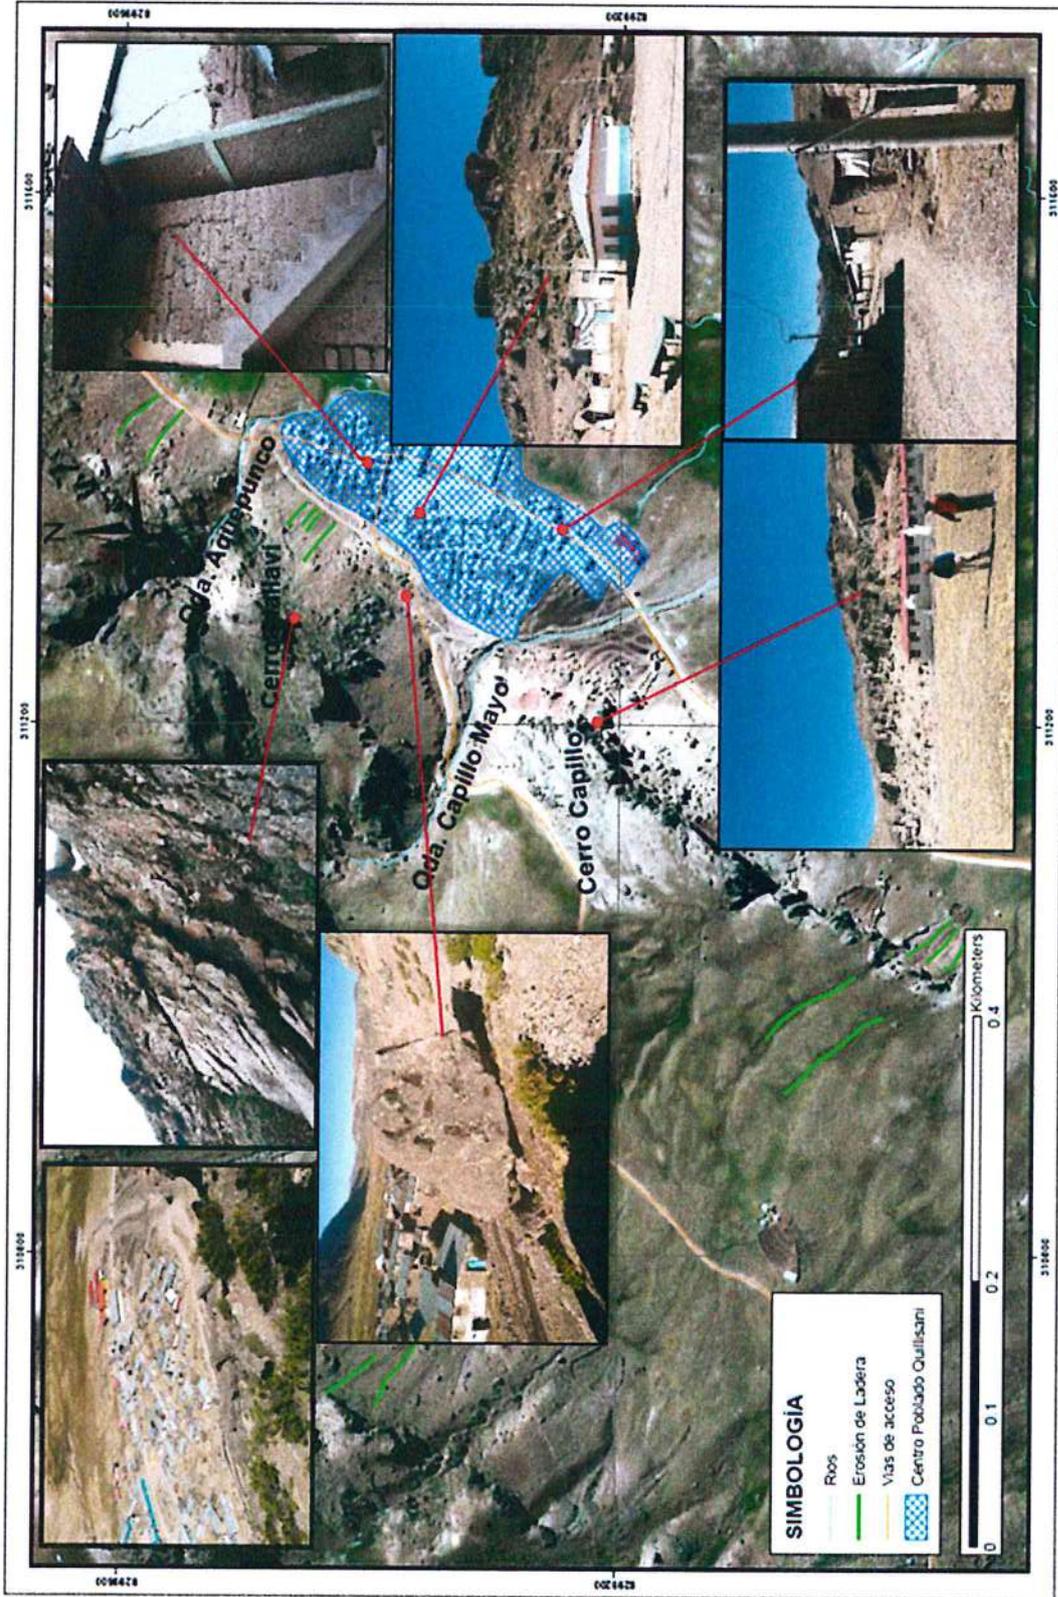
Figura N° 16 Representación de los puntos de inspección más importantes en el centro poblado de Quillispasi.
