**Informe Técnico N° A7009**

# EVALUACIÓN DE MOVIMIENTOS EN MASA EN LA QUEBRADA GUICHMAL

Región Amazonas  
Provincia Chachapoyas  
Distrito Magdalena

FEBRERO  
2020

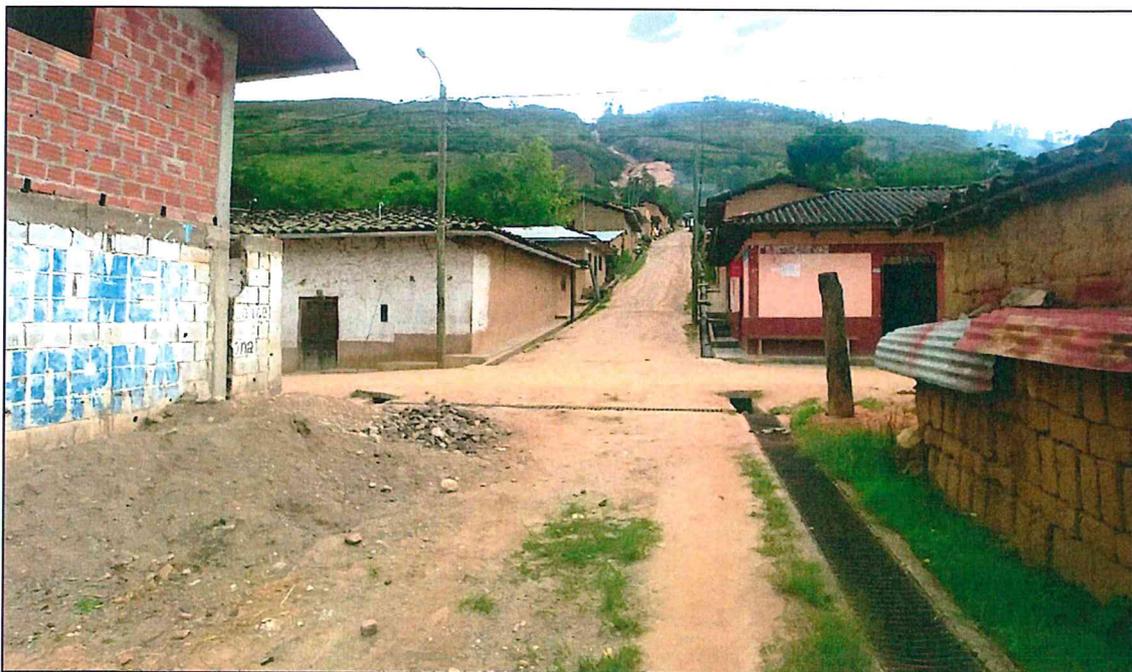
**Foto 1:** Viviendas de los pobladores del sector Guichmal, emplazadas en la unidad geomorfológica piedemonte. Nótese en el fondo (vista hacia el Este) la unidad de montañas.

**Subunidad de Piedemonte aluvio-coluvial (P-ac):** Está constituido por arenas limosas y clastos angulosos y redondeados. La pendiente en esta unidad es de 5° a 15°. Estos materiales han sido transportados por las quebradas intermitentes y depositados generalmente en forma de cono, en esta unidad es donde se encuentran cimentadas las viviendas de la zona urbana del distrito de Magdalena (ver, foto 1).

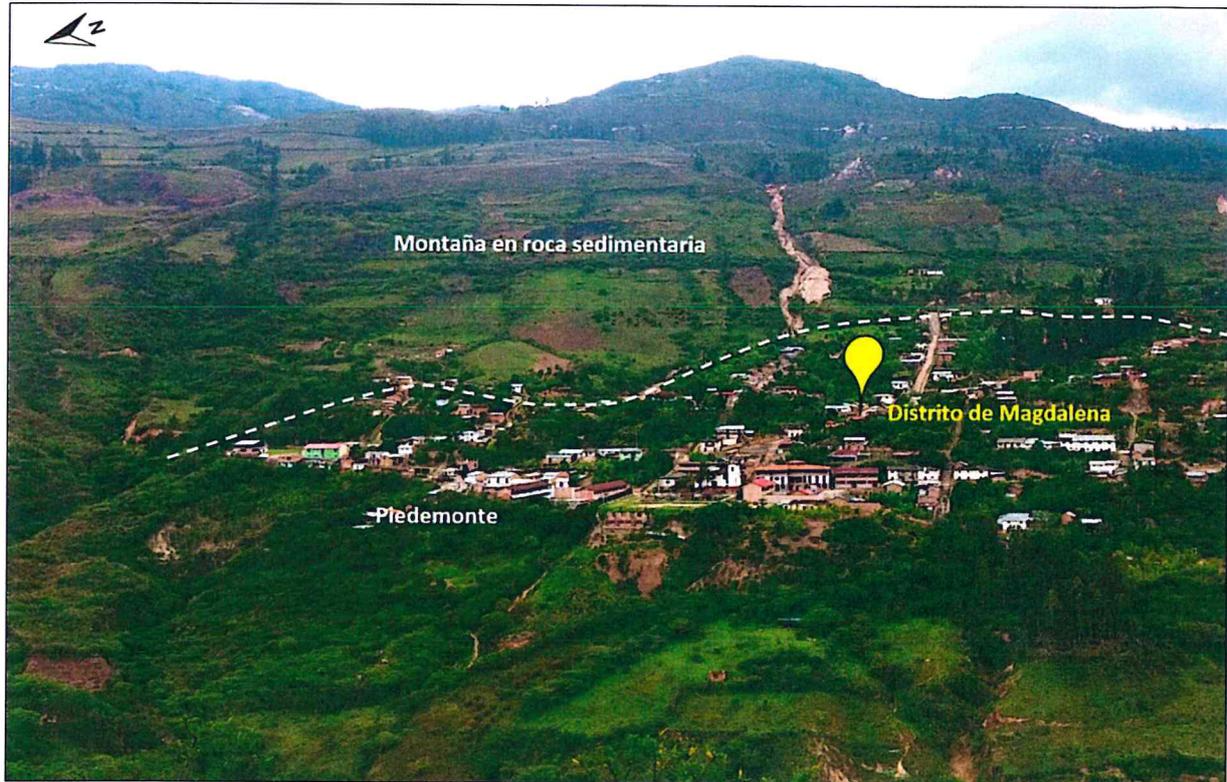
Figura 3: Unidades geomorfológicas identificadas en la zona de estudio – Sector Guichmal.
