**DIRECCIÓN DE GEOLOGÍA  
AMBIENTAL Y RIESGO GEOLÓGICO**

**INFORME TÉCNICO**

**ZONAS CRÍTICAS POR PELIGROS GEOLÓGICOS  
EN LA REGIÓN AREQUIPA**

**OCTUBRE 2014**

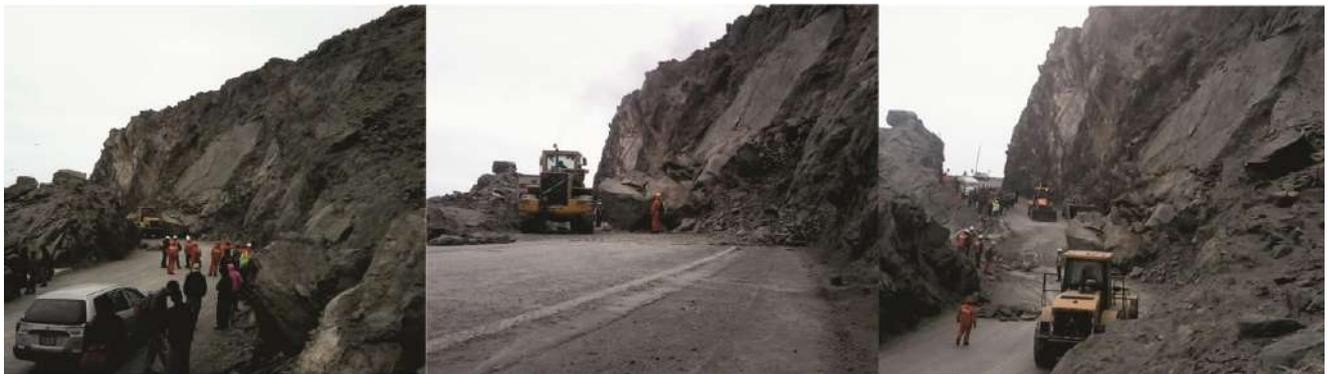
Foto 13. Caída de rocas en el km 766 de la carretera Panamericana Sur, sector La Planchada, distrito de Atico (tomado el 15 de setiembre del 2015).

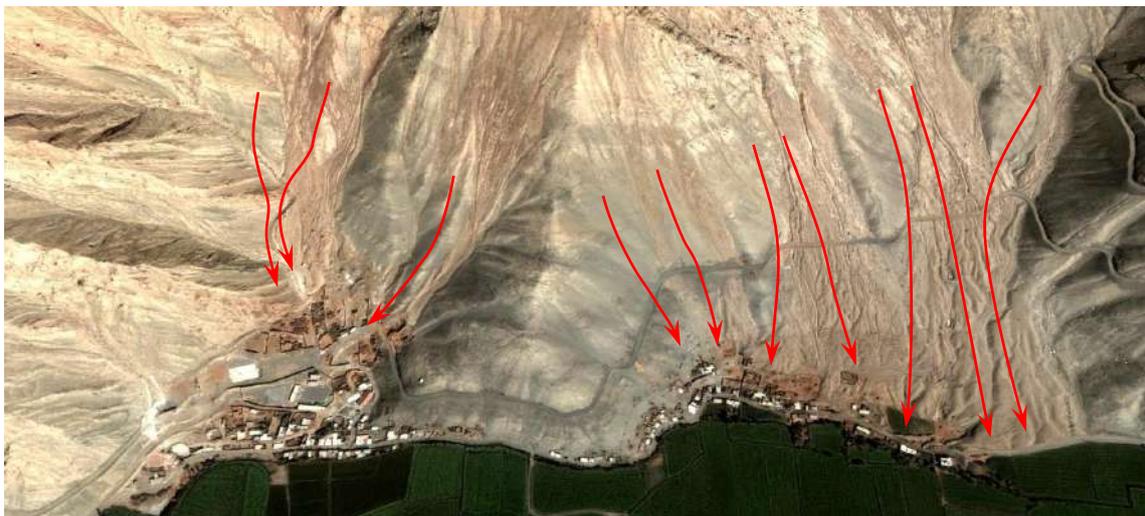
Figura 5. Zona de huaicos en el sector Pueblo Viejo, con flechas rojas se indica la dirección de antiguas ocurrencias de huaicos. Imagen Google Earth.

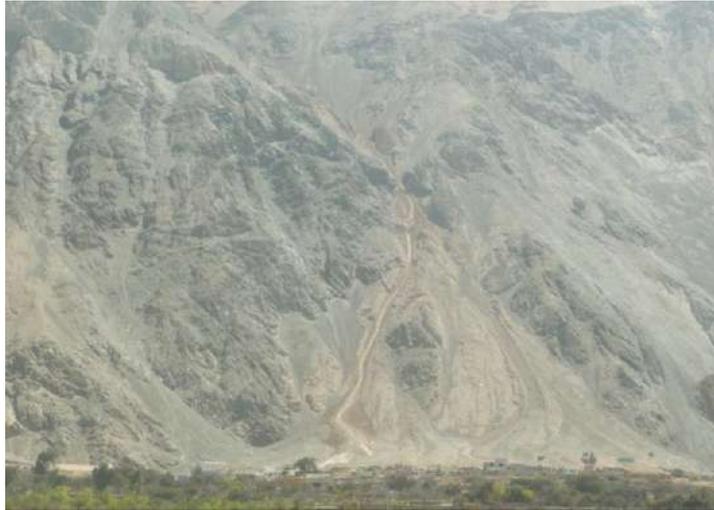
Foto 14. Vista donde se observa que el poblado de Urasqui se encuentra sobre depósito de flujo. Tomado por Medina, 2013.

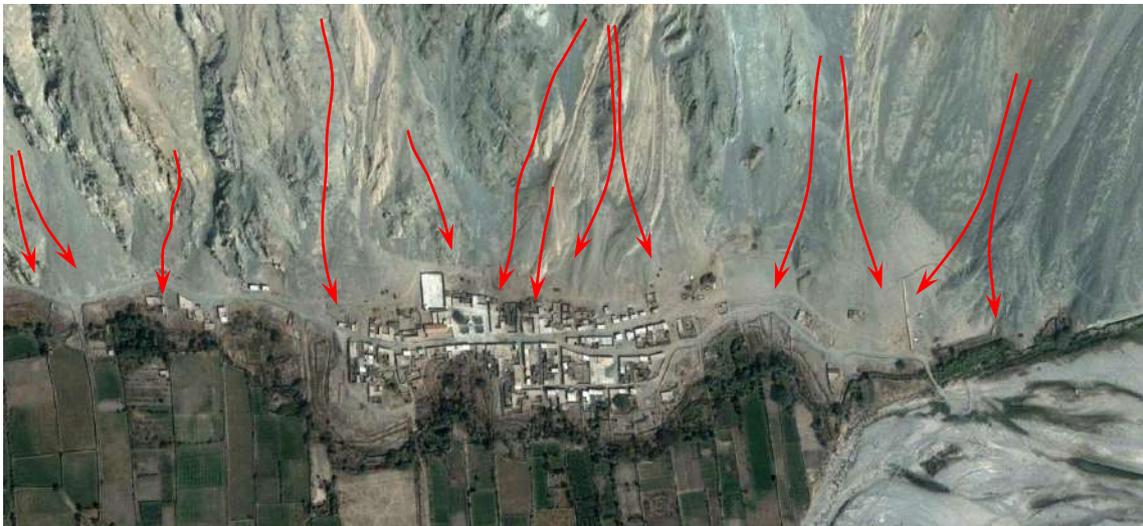
Figura 6.1 Zona de huaicos en el poblado Urasqui y alrededores, con flechas rojas se indican la dirección de antiguas ocurrencias de huaicosl. *Imagen Google Earth.*

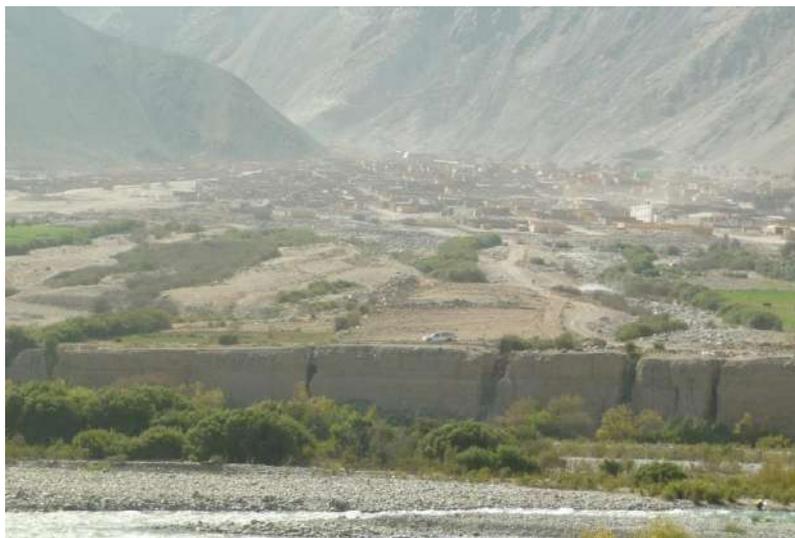
Foto 15. Vista panorámico donde se observa que el poblado de Secocha está asentado sobre depósito de flujo de detritos en forma de abanico. Tomado por Medina, 2013.

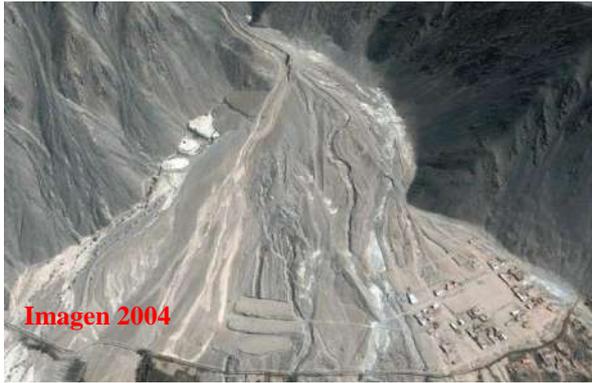
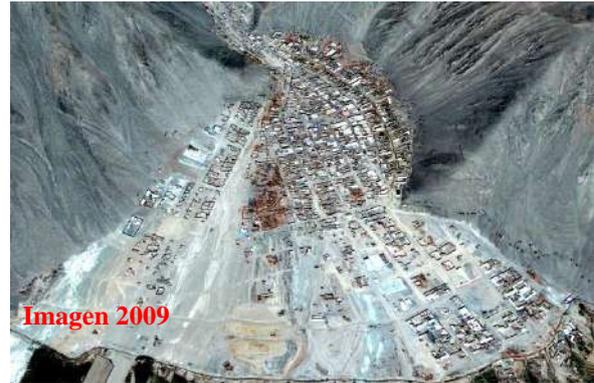
Figura 7. Crecimiento urbanístico de Secocha (2004-2009) sobre depósitos de antiguos huaicos. Imagen Google Earth.

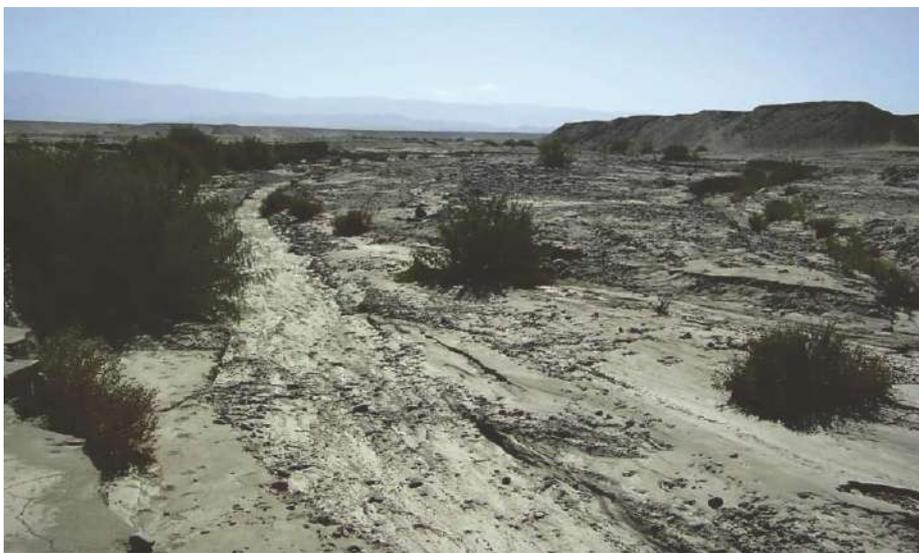
Foto 16. Sector Quebrada Molles en su desembocadura en el río Camaná. En época de crecida podría afectar viviendas del poblado de Soccso (tomado por Medina, 2013).

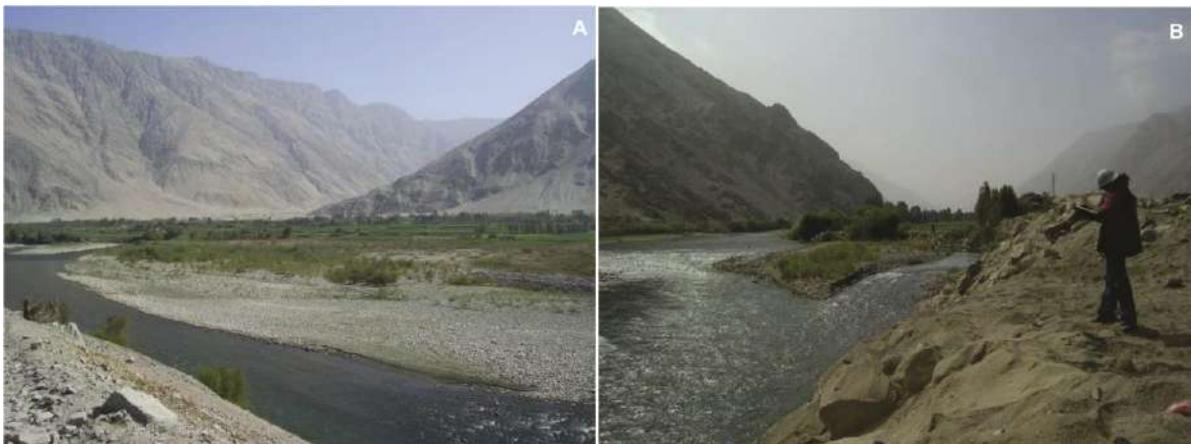
Foto 17. A) Vista aguas arriba del río Camaná, frente a la quebrada Puluviñas; área susceptible a inundación con avenidas estacionales. B) Erosión en el río Camaná, en la margen izquierda frente a Cardos; se distingue el enrocado colocado en este sector. Tomado por Zavala, 2008.

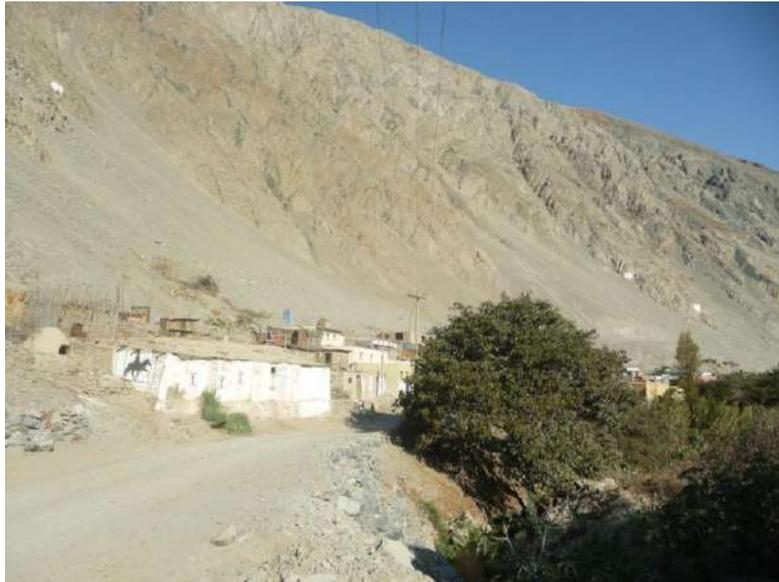
PARAJE / SECTOR (DISTRITO)	PELIGRO GEOLÓGICO / COMENTARIO GEODINÁMICO	VULNERABILIDAD Y/O DAÑOS OCASIONADOS	RECOMENDACIONES
26. IQUIPI  (Río Grande)	Área sujeta a derrumbes, caída de rocas y flujo de detritos. La susceptibilidad a la ocurrencia de movimientos en masa en el flanco oeste del cerro IQUIPI es muy alta. Talud rocoso fracturado y muy meteorizado de pendiente fuerte con ausencia de vegetación y presencia de talus de detritos con bloques menores a 0,5 m suspendidos a media ladera, por encima del poblado de IQUIPE (Foto 18 y figura 8). En caso de lluvias se pueden generar huaicos.	Podría afectar viviendas de IQUIPI y carreteras en caso de sismos o lluvias intensas.	La zona no es apta para asentamiento poblacional y expansión urbana. Elaborar plan de contingencia ante Huaicos. Reubicar a la población asentada en la ladera del cerro. No realizar cortes en talud del cerro. Buscar alternativas para reubicar la capital de distrito.

Foto 18. Canchales de detritos en talud superior, encima del poblado de Iquipi.

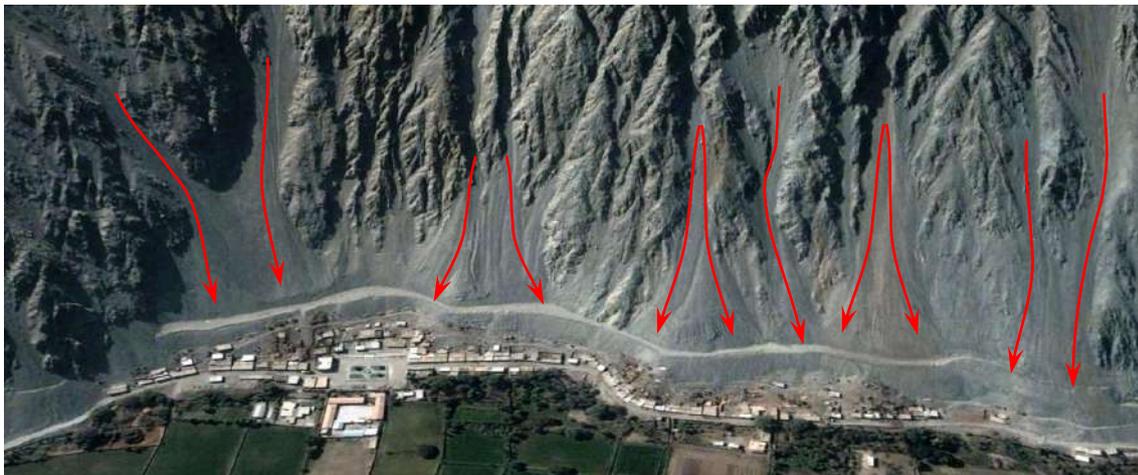
Figura 8. Zona de huaicos y caída de rocas en el poblado Iquipi y alrededores, las flechas rojas indican la dirección de huaicos. *Imagen Google Earth.*

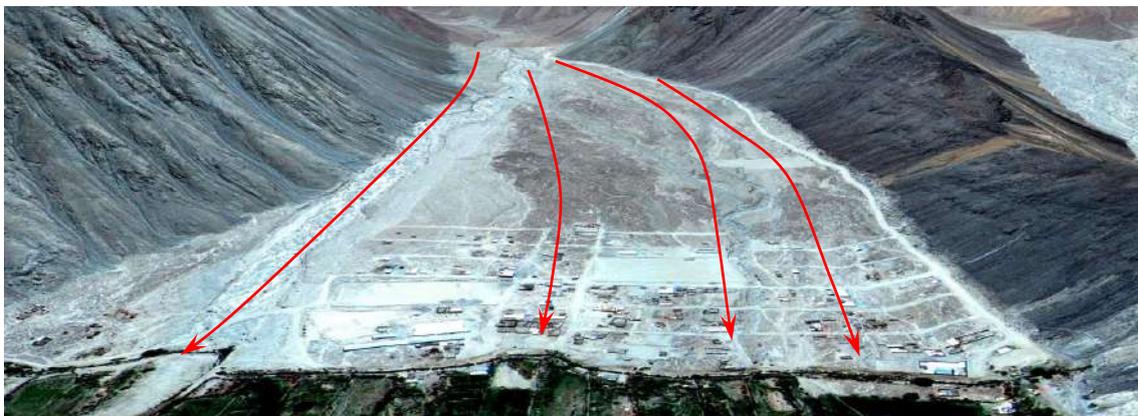
Figura 9. Poblado Barrera se ubica sobre un huaico antiguo, las flechas de color rojo indican la dirección de este flujo. *Imagen Google Earth.*

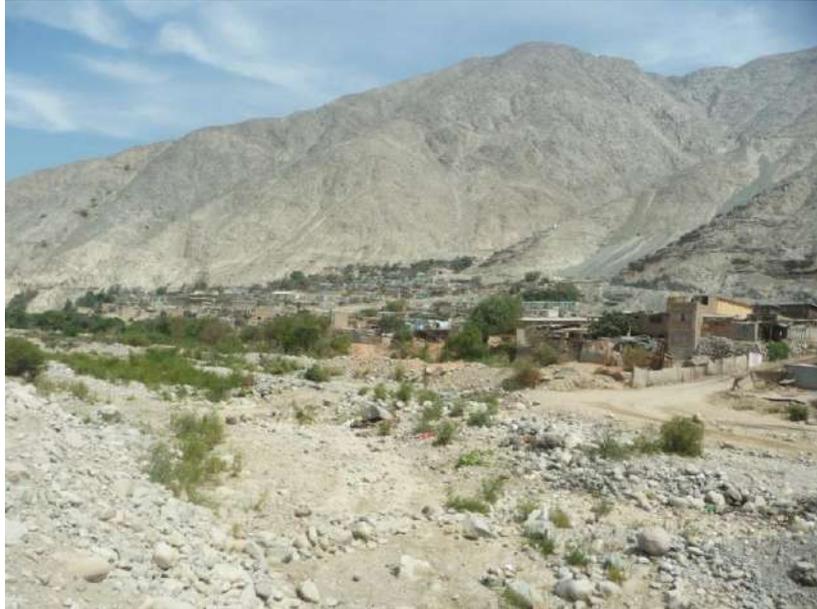
Foto 19. Poblado de San Juan de Chorunga asentado sobre depósitos de flujos de detritos en forma de abanicos.

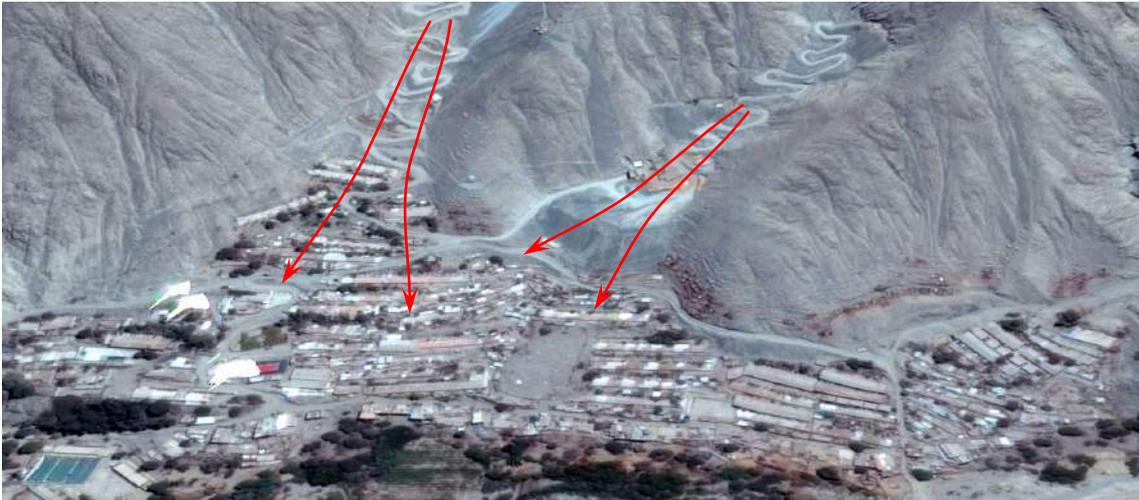
Figura 10. Poblado San Juan de Chorunga se ubica sobre un flujo antiguo, las flechas rojas indican la dirección de estos huaicos. *Imagen Google Earth.*

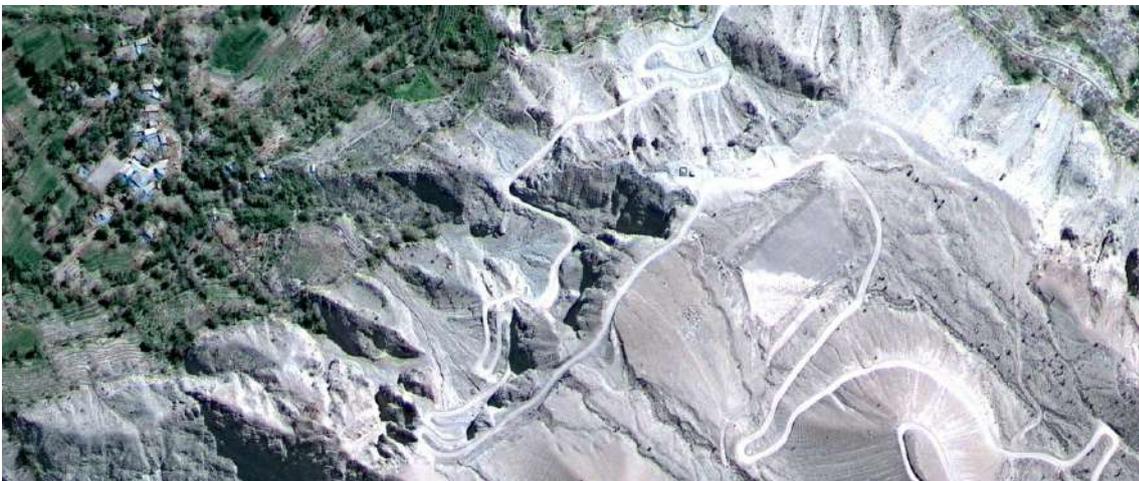
Figura 11. Presencia de huaicos, derrumbes y cárcavas en el sector Vilcane. *Imagen Google Earth.*

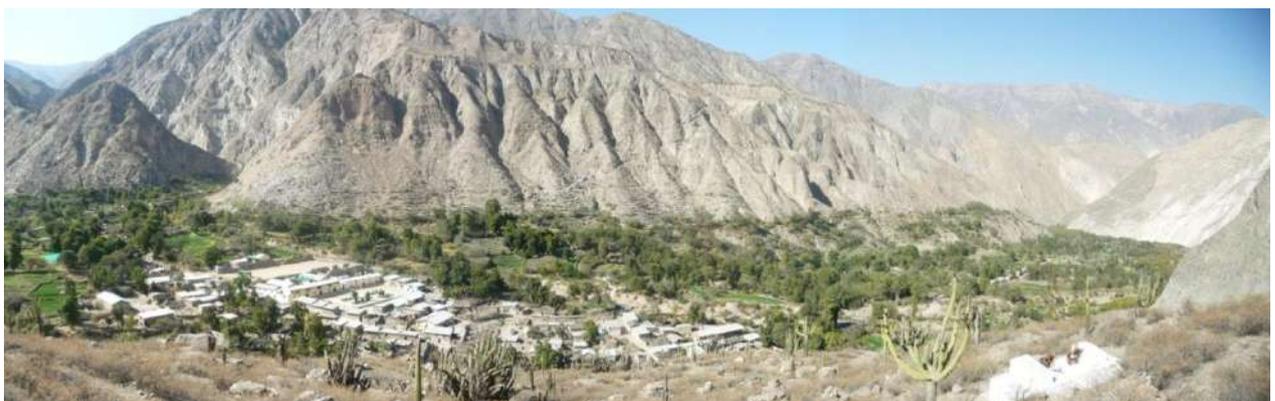
Foto 21. Vista aguas abajo del poblado Chichas en la margen derecha del río, en la zona se observa intensa erosión en cárcavas que en época de lluvias intensas discurren huaicos a través de ellas (Tomado por Medina, 2013).

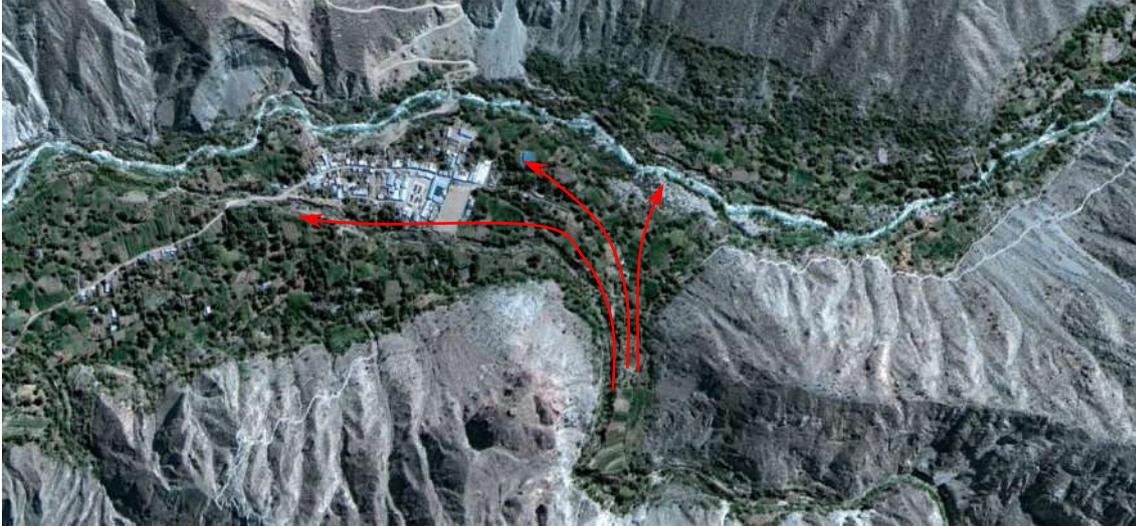
Figura 13. Se observa a la población de Chichas asentada sobre depósitos de flujos antiguos provenientes de la quebrada Añavilca. Imagen Google Earth.

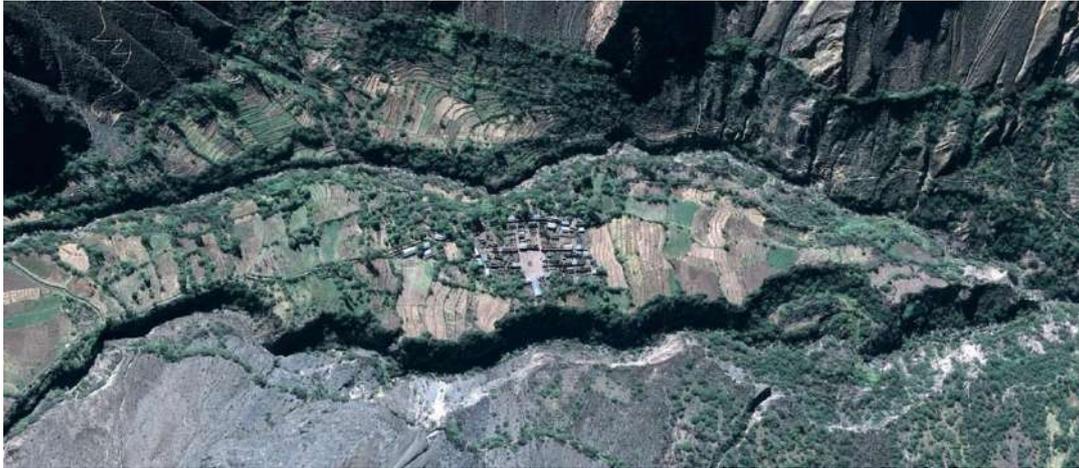
PARAJE / SECTOR (DISTRITO)	PELIGRO GEOLÓGICO / COMENTARIO GEODINÁMICO	VULNERABILIDAD Y/O DAÑOS OCASIONADOS	RECOMENDACIONES
34. Allancay  (Quechualla)	Área susceptible a flujo de detritos, movimientos en masa y erosión fluvial. En la zona se observa terrazas aluviales afectadas por erosión fluvial debido a la corriente de agua del río Sañucanta y quebrada Challallauca. En la zona también se podrían presentar ocurrencias de derrumbes y deslizamientos producto de la erosión fluvial y el mal uso del sistema de riego para cultivos (Figura 14).	Afectaría viviendas y tierras de cultivo del sector Allancay.	La zona no es apta para asentamiento poblacional. Restringir construcción de viviendas. Para los terrenos de cultivo, usar riego tecnificado.

Figura 14. Se observa que la población de Allancay, está asentada entre el río Sañucanta y quebrada Challallauca. Imagen Google Earth (Medina et al., inédito).

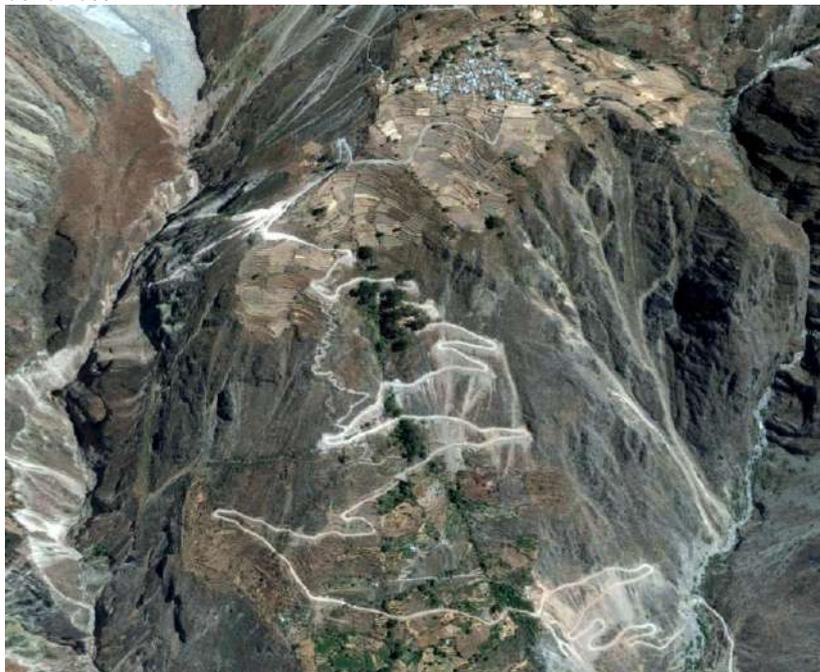
Figura 15. Poblado de Huarhua asentada sobre depósito coluvio-deluvial susceptible a proceso de erosión en cárcava y deslizamientos. También se observa carreta de acceso que podría ser afectada por derrumbes. Imagen Google Earth (Medina et al., inédito).

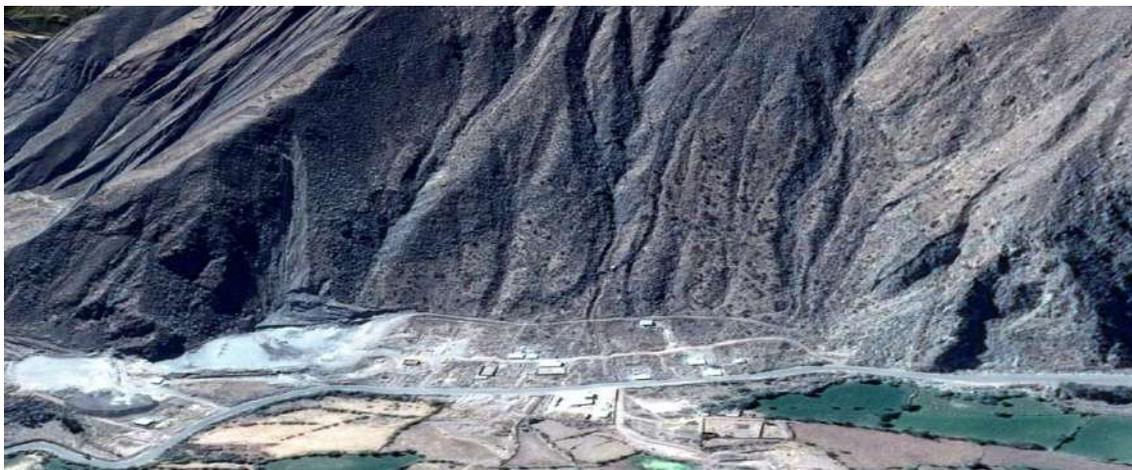
Figura 16. En sector de Chacaylla, se observan viviendas sobre antiguos depósitos de flujos de detritos. Con presencia de erosión en cárcava. Imagen Google Earth (Medina et al., inédito).

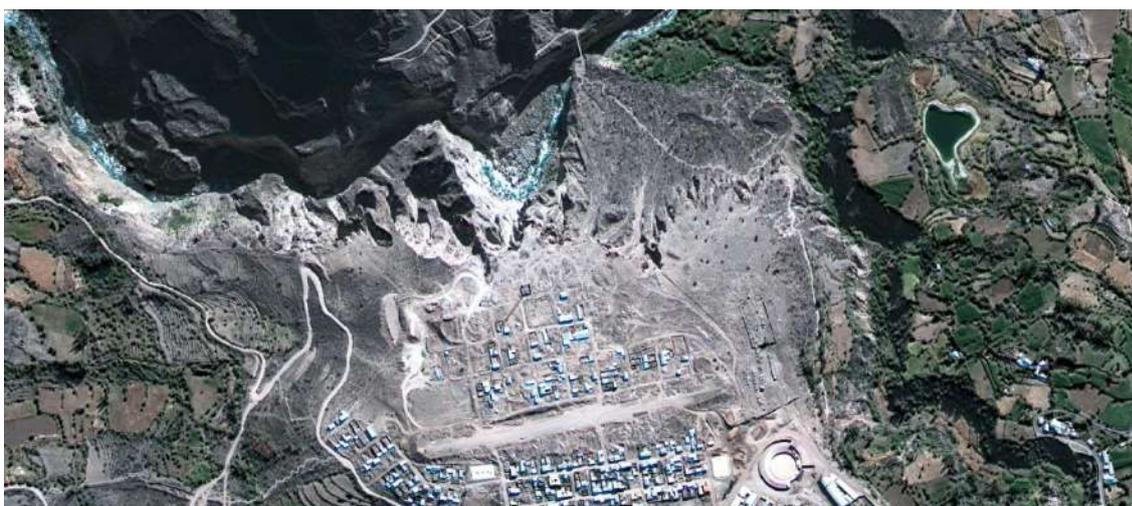
PARAJE / SECTOR (DISTRITO)	PELIGRO GEOLÓGICO / COMENTARIO GEODINÁMICO	VULNERABILIDAD Y/O DAÑOS OCASIONADOS	RECOMENDACIONES
<p><b>39.</b> Urbanización “Pampa de Aymaña” III Etapa  (Cotahuasi)</p>	<p>Derrumbes, erosión en cárcava y fluvial. En la zona, las condiciones intrínsecas del terreno: morfología, pendiente, naturaleza de los materiales, ausencia o escasez de vegetación, socavamiento del pie de talud (dinámica fluvial), entre otros, condicionan a que las laderas del valle cañón formada por el río Cotahuasi como de muy alta susceptibilidad a la ocurrencia de movimientos en masa (Figura 17).</p>	<p>Pueden ser afectadas las viviendas de la urbanización “Pampa de Aymaña” III Etapa.</p>	<p>Prohibir la expansión de viviendas en la urbanización “Pampa de Aymaña” III Etapa. Forestar con especies forestales nativas el borde del valle cañón y las zonas accesibles de la zona de derrumbe y cárcavas. Forestar con especies forestales nativas el borde del valle cañón y las zonas accesibles de la zona de derrumbe y cárcavas.</p>

Figura 17. Población de la Urbanización Pampa de Aymaña III Etapa, ubicada en la margen izquierda de río Cotahuasi; además se observa la ribera del río, susceptible a pequeños derrumbes, erosión en cárcava y fluvial. Imagen Google Earth.

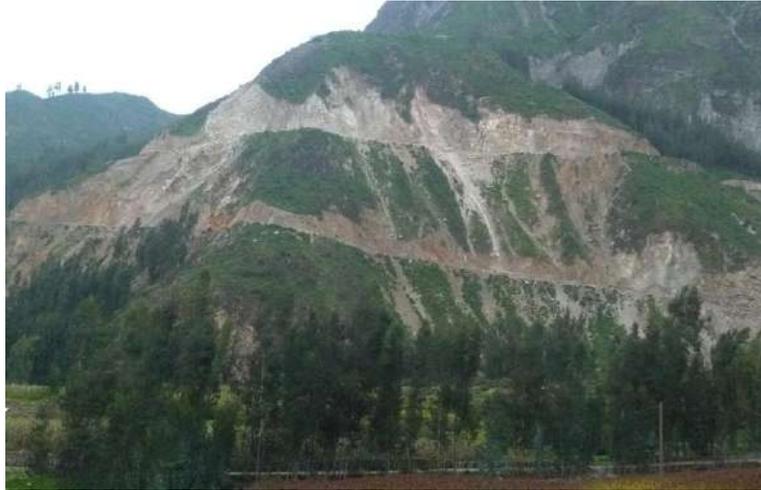
<p><b>40.</b> Carretera Cotahuasi-Chuquibamba, Km 8+100  (Cotahuasi)</p>	<p>Zona susceptible a derrumbes y caída de rocas. Substrato de mala calidad susceptible a ser removido, conformada de cuarcitas, cuarzoarenitas y areniscas de pendiente muy fuerte, terreno de escasa vegetación y corte artificial de talud (Foto 24 y Figura 18). Con longitud de arranque de 350 m con altura de 70 m, talus de detritos de menor a 1m. Los factores desencadenantes son las lluvias excepcionales.</p>	<p>Derrumbe afecta carretera de acceso a Cotahuasi y Chuquibamba, con lluvias excepcionales podría generarse flujos y afectar viviendas que se encuentran en la parte baja de la quebrada.</p>	<p>Desquinchar rocas sueltas. Restringir el tránsito de vehículos durante temporadas de lluvias intensas. Estabilizar talud o buscar alternativas para modificar el trazo de la carretera.</p>
<p><b>41.</b> Carretera a Puyca -Alca  (Puyca)</p>	<p>Derrumbes y caídas de rocas. Las causas son: substrato de mala calidad, conformada conglomerados y aglomerados; pendiente del terreno fuerte; escasa presencia de cobertura vegetal; corte de talud para construcción de carretera. Los factores desencadenantes pueden ser las lluvias excepcionales o sismos (Figura 19).</p>	<p>Afecta el tramo de carretera de acceso entre los pueblos de Puyca y Alca.</p>	<p>Desquinchar rocas sueltas. Restringir el tránsito de vehículos durante temporadas de lluvias intensas. Estabilizar talud o buscar alternativas para modificar el trazo de la carretera. Mantener reforestado con especies nativas.</p>

Foto 24. Zona de derrumbes en el tramo de carretera Cotahuasi-Chuquibamba, Km 8+100 (tomado por Medina, 2013).

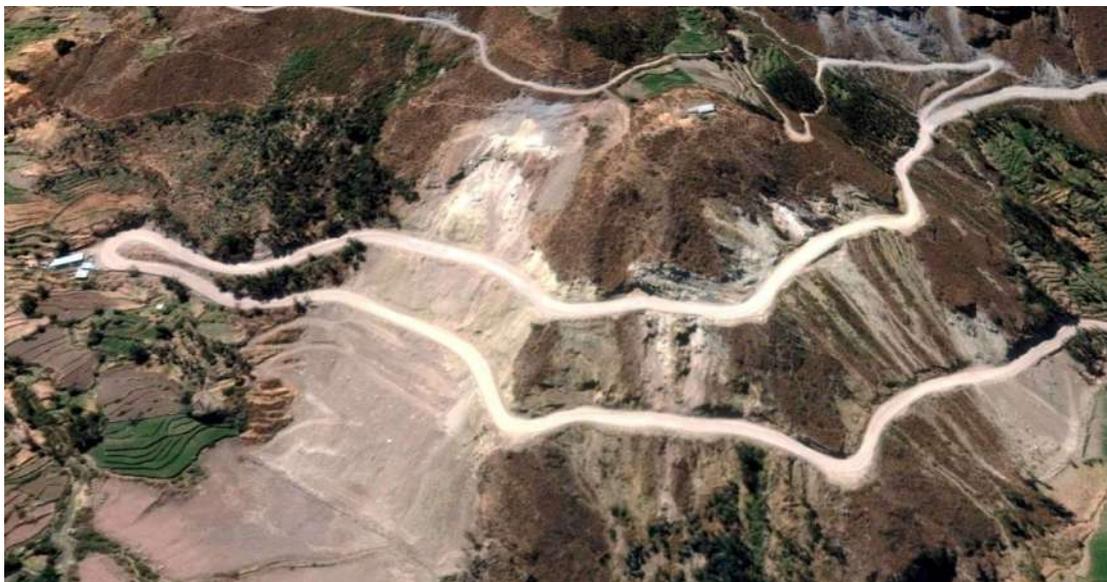
Figura 18. Carretera de acceso entre Cotahuasi y Chuquibamba (Km 8+100) afectada y susceptible a derrumbes por corte de talud para su construcción. Imagen Google Earth (Medina et al., inédito).

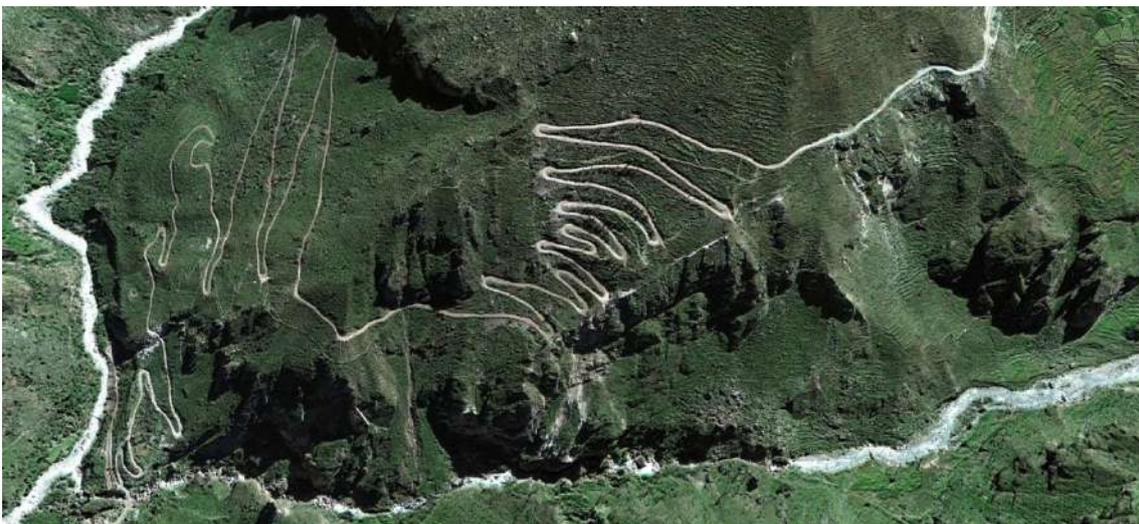
Figura 19. Tramo de carretera de acceso al poblado Puyca con muy alta susceptibilidad a derrumbes y caídas de rocas. Imagen Google Earth.

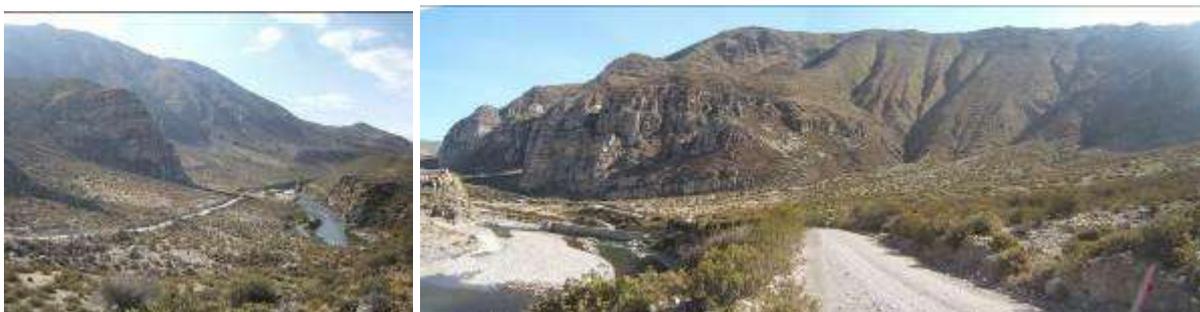
Foto 26. Laderas del cerro Pichihua con erosión en cárcavas y flujos de detritos que afectan periódicamente un tramo de la carretera Andahua-Orcopampa (tomado por Zavala, 2008).

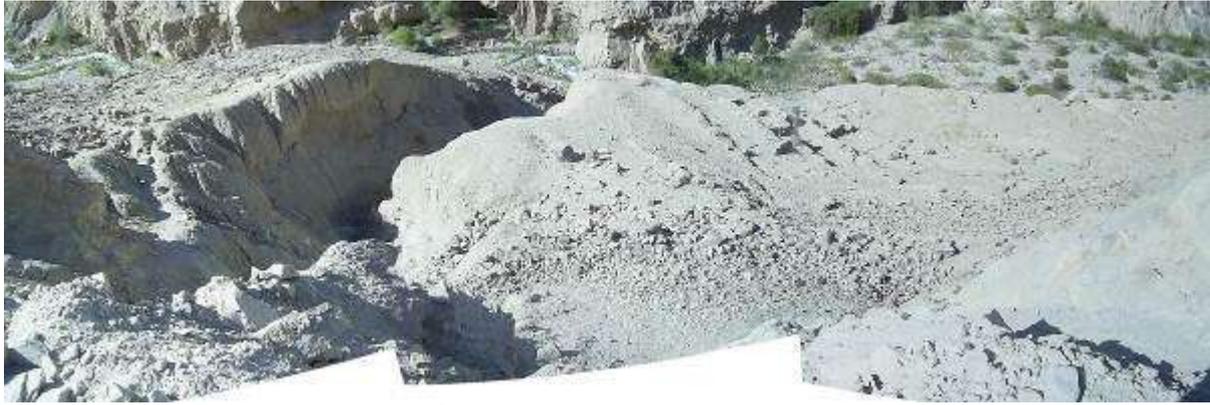
Foto 28. Vista del sector de Andamayo. Cárcavas y canales que se activan con lluvias y afectan un tramo de la carretera de acceso a Tipan y Viraco (tomado por Zavala, 2008).

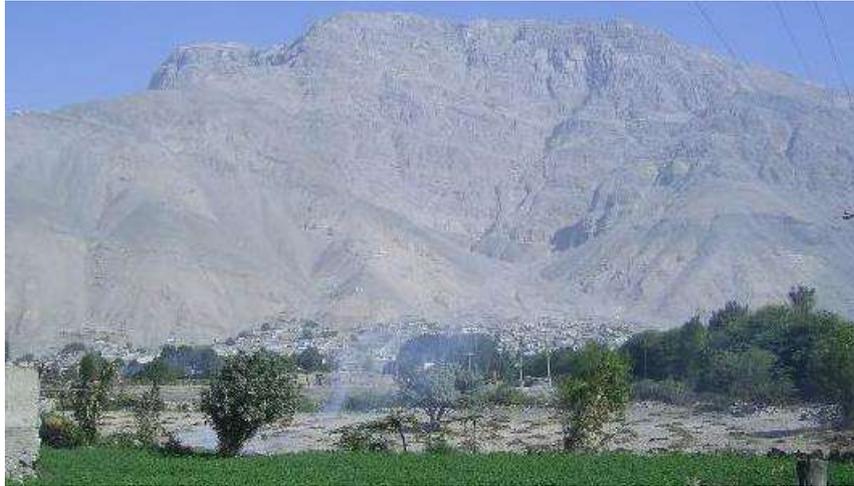
Foto 30. Viviendas del distrito de Aplao se ubican sobre un abanico por donde constantemente cae material de las laderas superiores (tomado por Zavala, 2008).

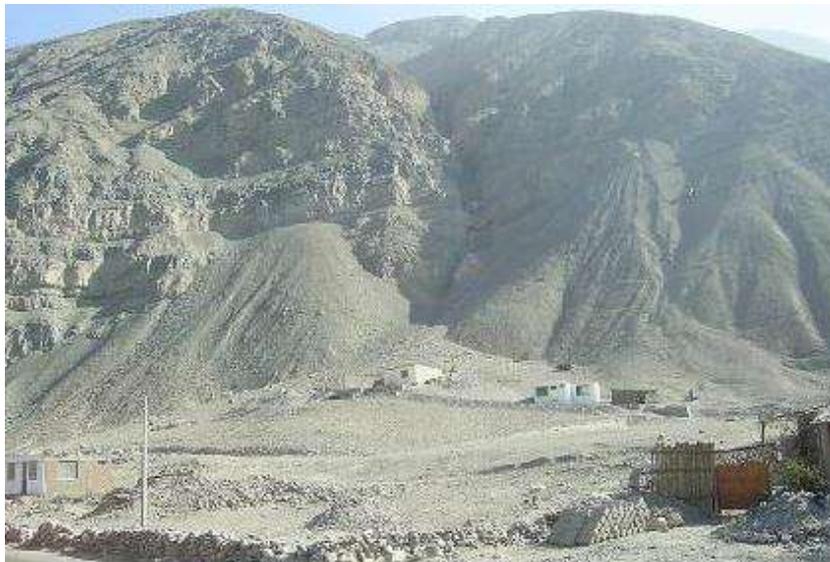
Foto 31. Viviendas asentadas en material proluvial que en épocas de precipitaciones fuertes resultarían afectadas (tomado por Zavala, 2008).

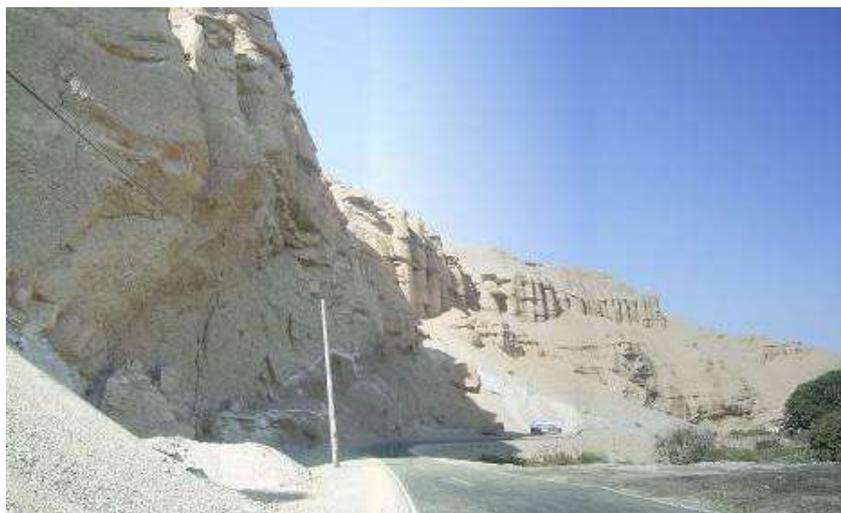
Foto 32. Derrumbes del Cerro Huancarqui afectan a aproximadamente 500 m de carretera desde la salida del puente de Aplao (tomado por Zavala, 2008).

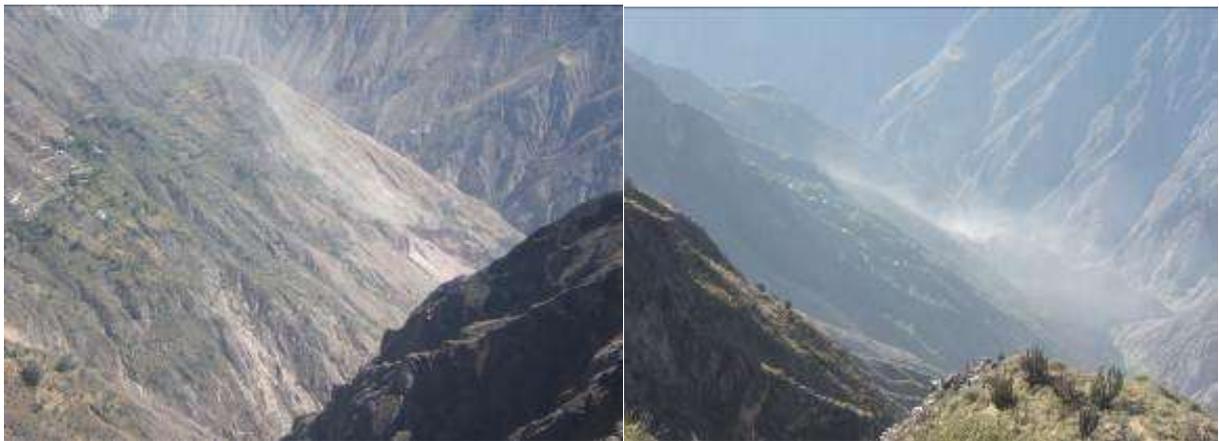
Foto 37. Constantes derrumbes en el poblado de Ajpi por lo que los pobladores han tenido que ser reubicados (tomado por Zavala, 2008).

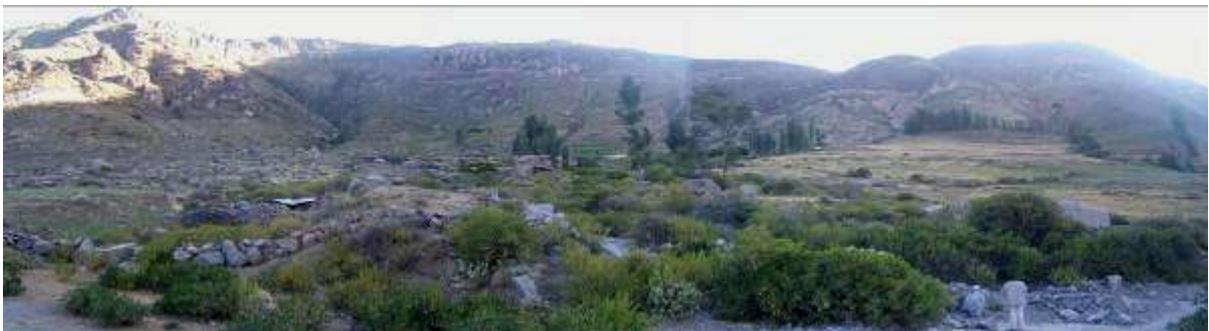
Foto 38. Huaico de gran dimensión que acarrea bloques de hasta 10 m. de longitud y que está afectando a la carretera que conduce al poblado de Cabanaconde (tomado por Zavala, 2008).

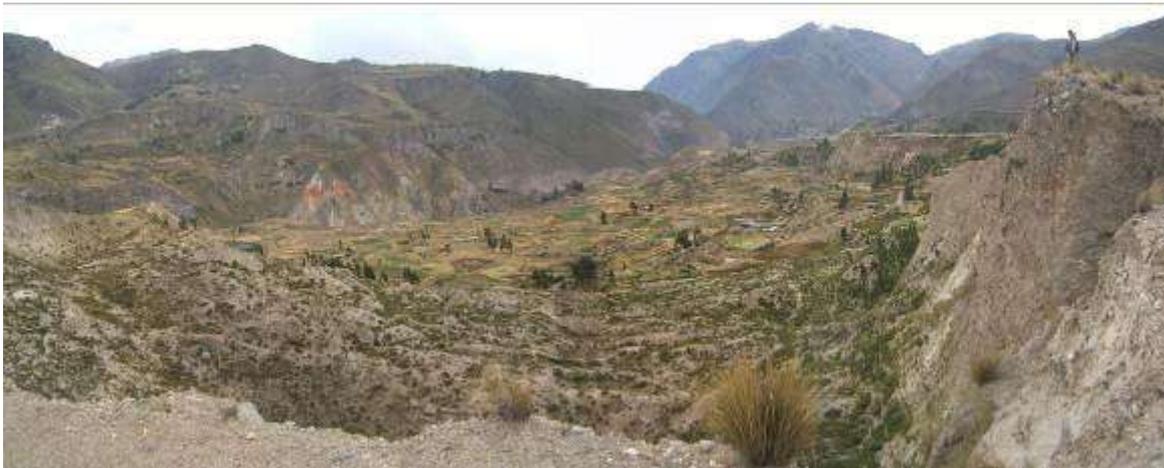
Foto 40. Deslizamiento rotacional en la zona de Madrigal (tomado por Zavala, 2008).

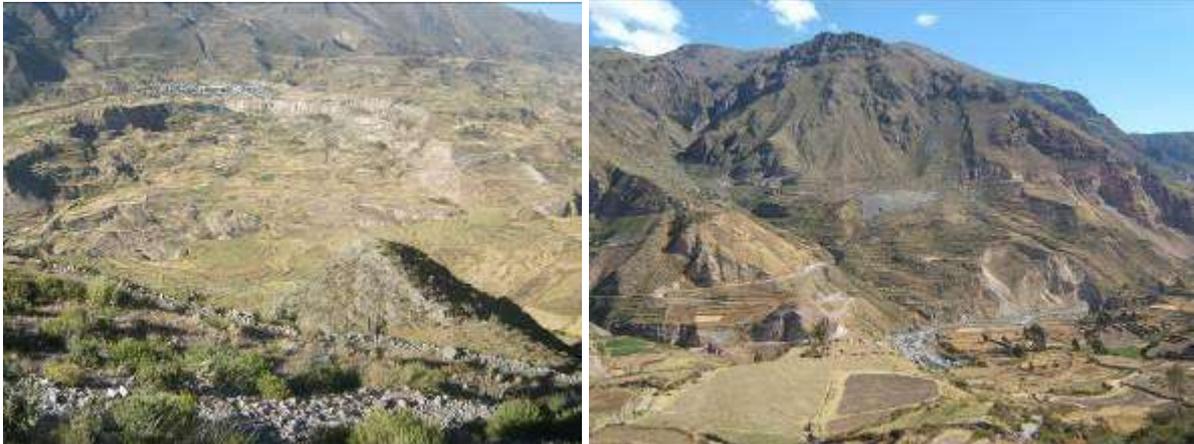
Foto 42. Deslizamiento rotacional de Maca-Cahacaña que afecta al distrito de Maca y a la carretera hacia Cabanaconde (foto izquierda). Reactivación de deslizamiento por construcción de carretera entre Maca y Lari (foto derecha). Tomado por Zavala (2008)

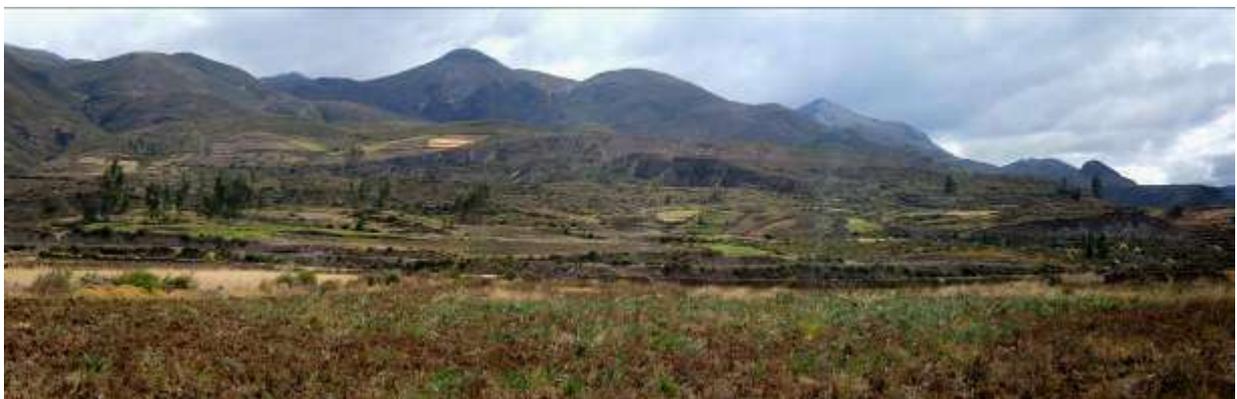
Foto 44. Deslizamiento de Lacayaque. Proceso de deslizamiento lento y flujo de tierra que afecta una extensa zona de cultivos y tramo de la carretera entre Ichupampa y Coporaque. Tomado por Zavala (2008)

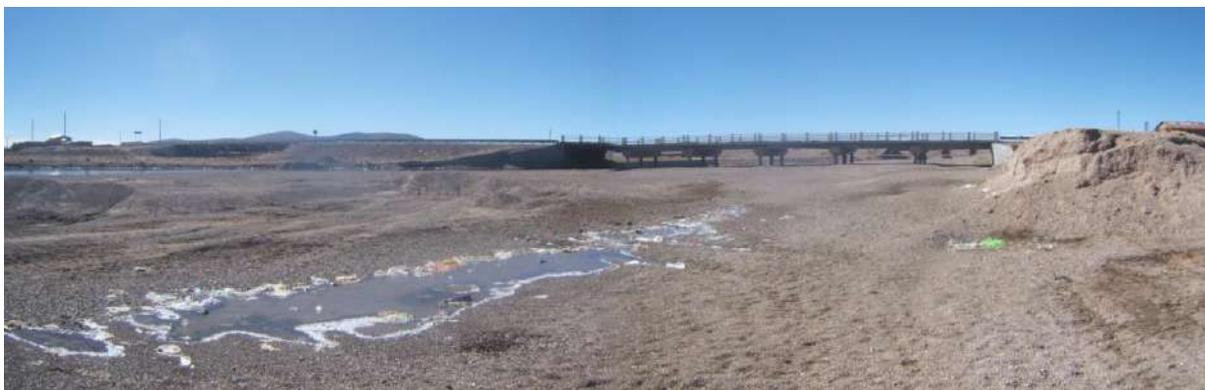
Foto 50. Área susceptible a erosión fluvial y flujos de detritos en el río Chili Puente Imata. Tomado por Zavala (2008).

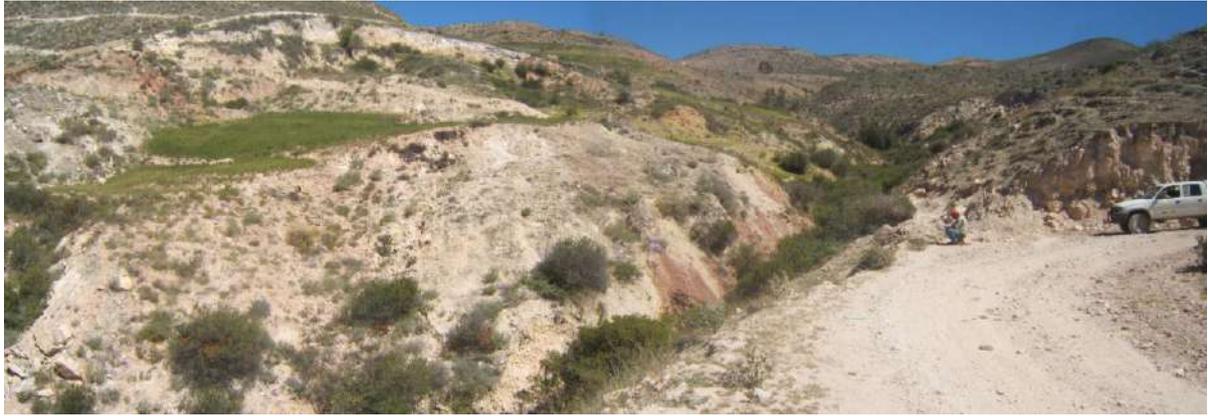
Foto 51. Deslizamiento en la quebrada Lisera margen derecha (tomado por Zavala, 2008).

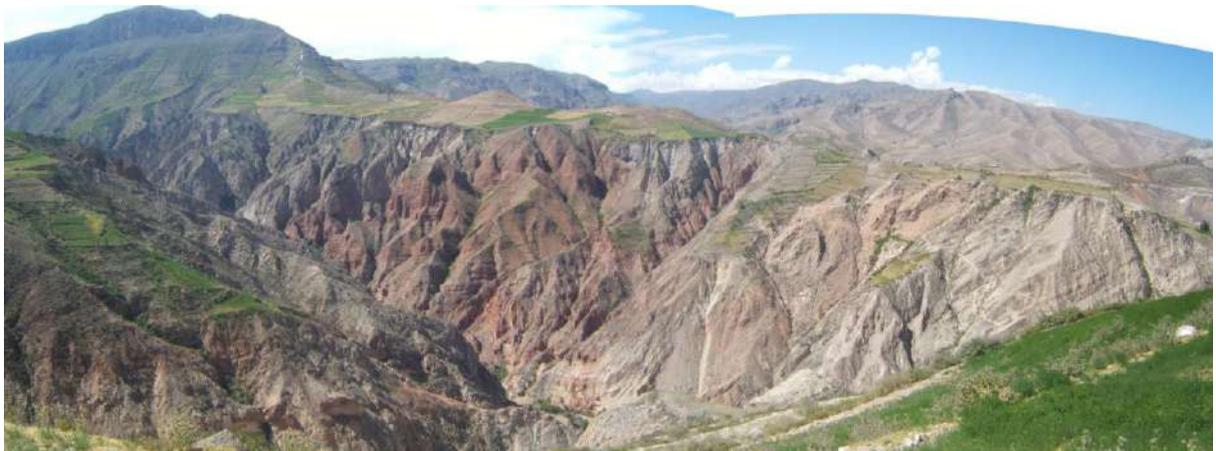
Foto 52. Erosión en cárcavas en la margen derecha de la quebrada Pichirijma (tomado por Zavala, 2008).

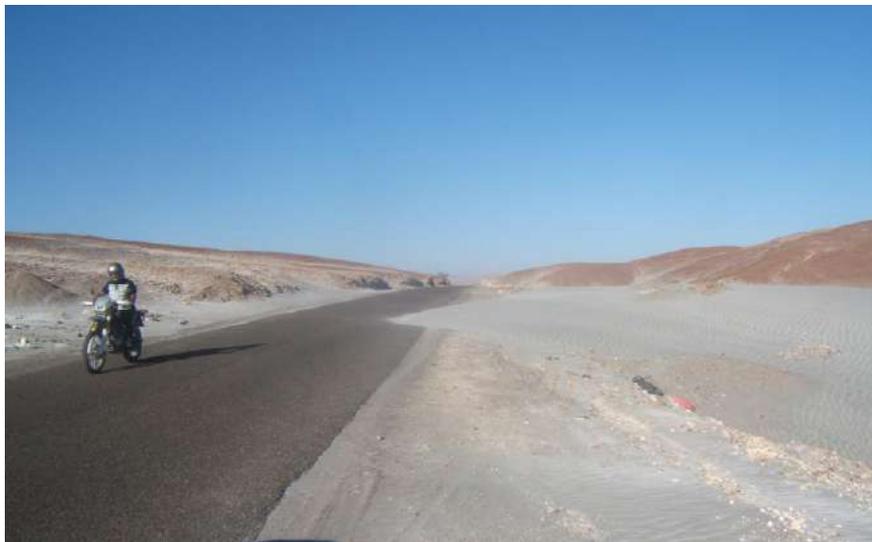
Foto 56. Arenamiento en Pampa Repartición que afecta carretera La Cano (tomado por Zavala, 2012).

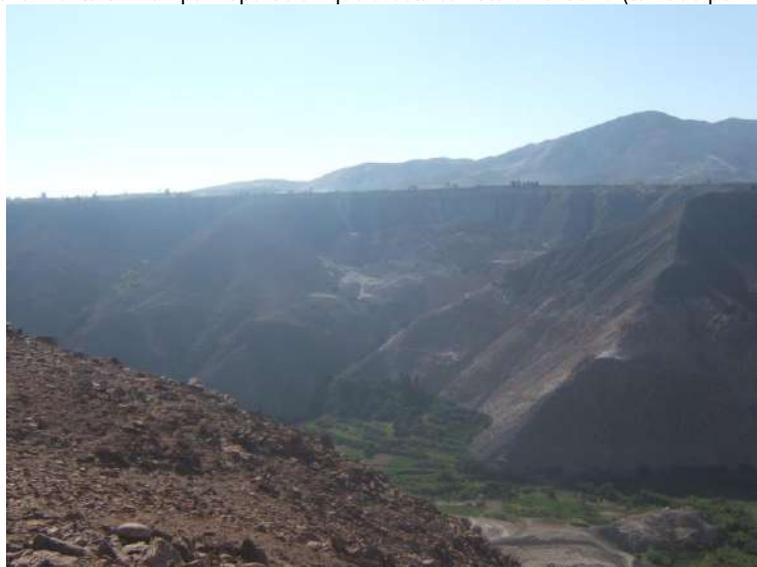
Foto 57. Deslizamiento rotacional en el río Vítor a su margen derecha (tomado por Zavala, 2012).

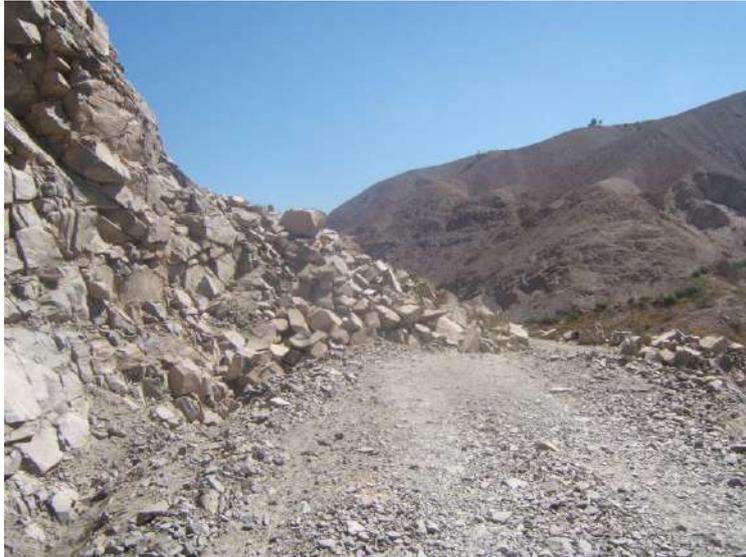
Foto 58. Derrumbes en el río Vítor (margen izquierda) interrumpiendo camino rural (tomado por Zavala, 2012).

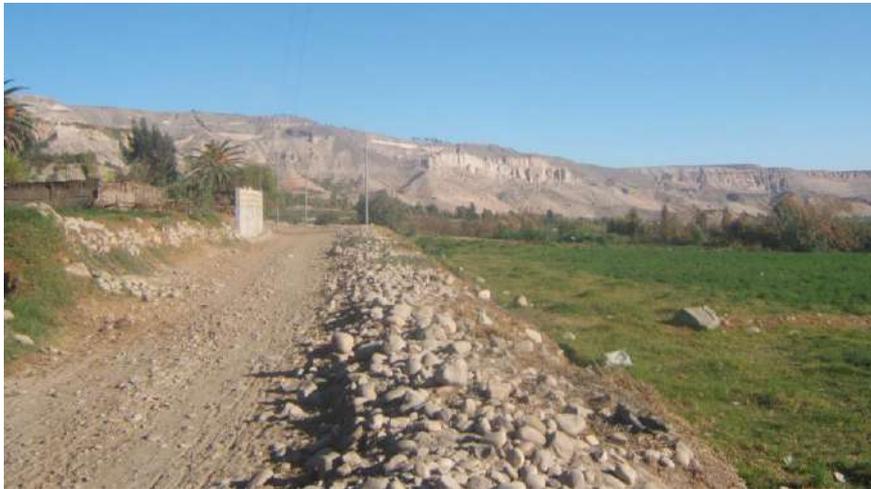
Foto 59. Sector La Cuesta a la margen izquierda del río Vítor se observa un deslizamiento antiguo (tomado por Zavala, 2012).
