**DIRECCIÓN DE GEOLOGÍA  
AMBIENTAL Y RIESGO GEOLÓGICO**

**INFORME TÉCNICO**

**ZONAS CRÍTICAS POR PELIGROS GEOLÓGICOS  
EN LA REGIÓN AREQUIPA**

**OCTUBRE 2014**

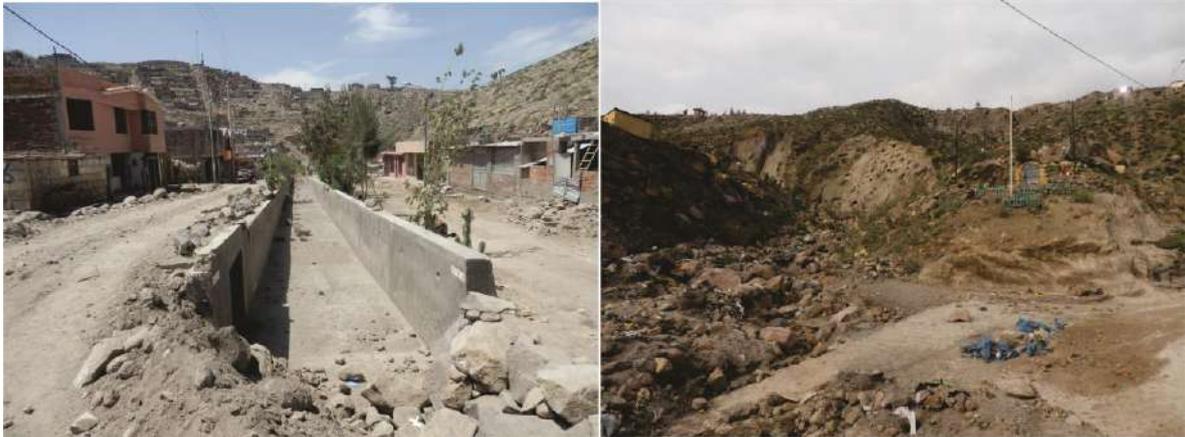
Foto 64. Cabecera de la torrentera Venezuela, presenta derrumbes, caída de rocas, erosión de laderas que época de lluvias excepcionales como las del 08/02/2013 discurren huaicos por las laderas con material suelto, aportando material al cauce de la torrentera, además del mal diseño de obras como en la foto del lado izquierdo en el sector Mariano Bustamante, Villa Alto Cenepa, y derrumbes y huaicos en el A.H Villa El Triunfo.

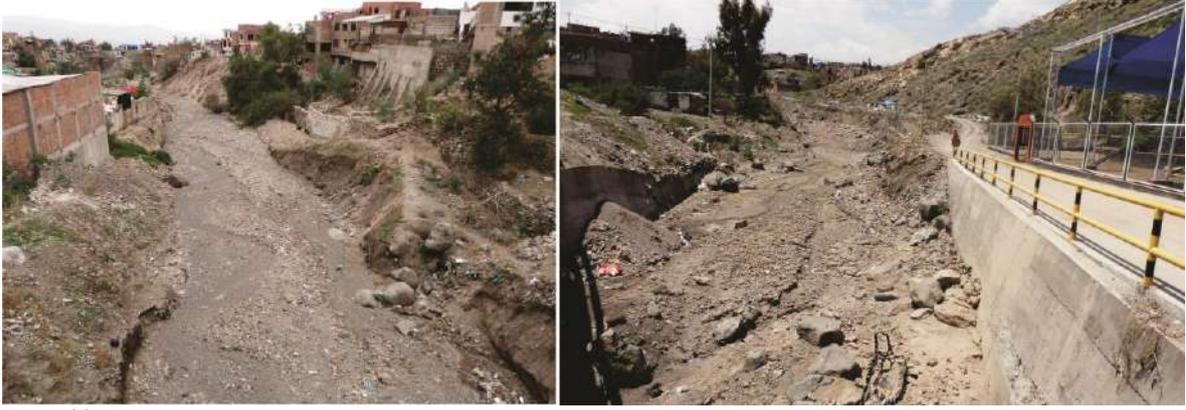
Foto 66. Flujo de detritos en la torrentera y derrumbes en ambas márgenes de la torrentera, cabecera de la torrentera Venezuela, sector San Juan XXIII, confluencia de ramal I y II.

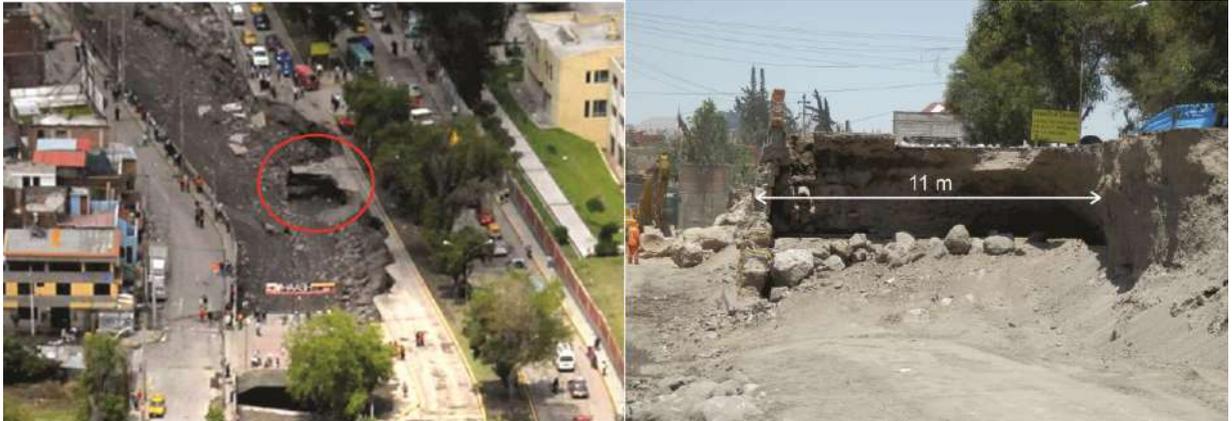
Foto 68. Erosión de toda la vía izquierda de la Av. Venezuela hasta la berma central, margen derecha de la Torrentera Venezuela afectó aprox. 135 m y un ancho de 11 m.

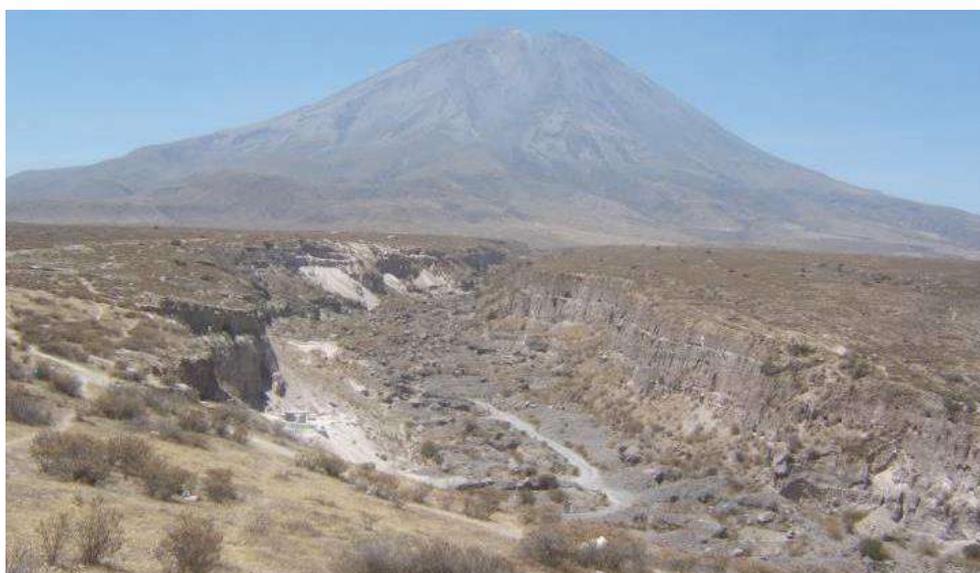
Foto 74. Sector Chilina, sujeta a derrumbes, flujos de detritos y erosión fluvial. Esta quebrada llega a desembocar en la ciudad de Arequipa (tomado por Zavala, 2012).

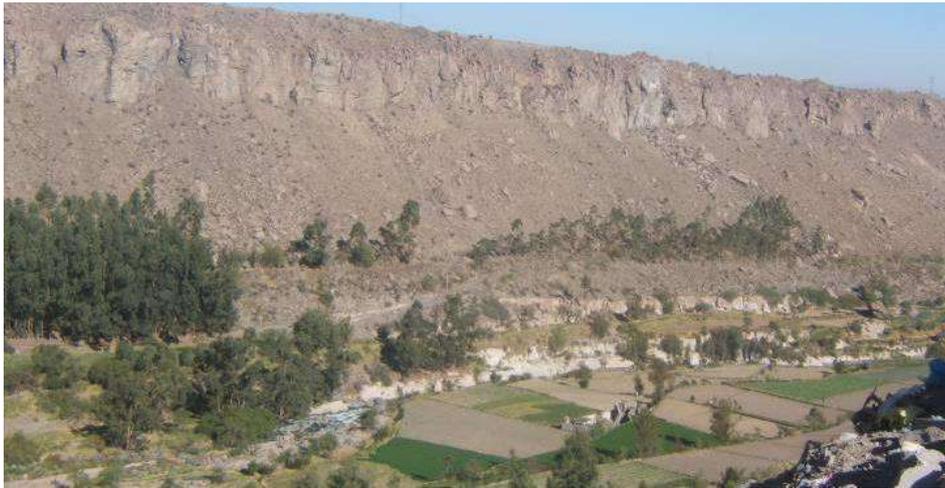
Foto 76. Río Chili (margen izquierda), se observa caída de rocas puede afectar cultivos, y canal de regadío (tomado por Zavala, 2012).

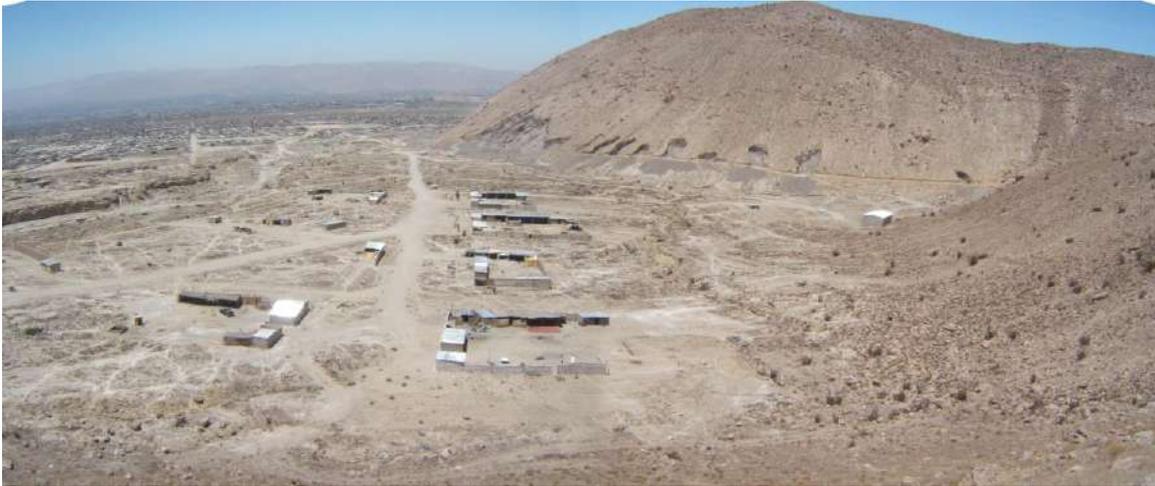
Foto 77. Flujo de detritos en la quebrada Azufrera - fundo Cabrería (tomado por Zavala, 2012).

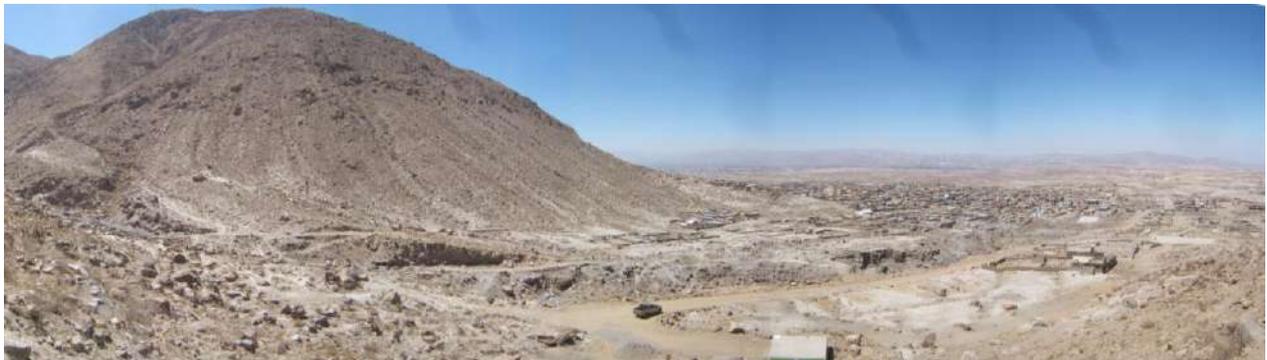
Foto 78. Zona susceptible a flujos de detritos y erosión en las laderas adyacentes al centro poblado de Ciudad de Dios (tomado por Zavala, 2012).

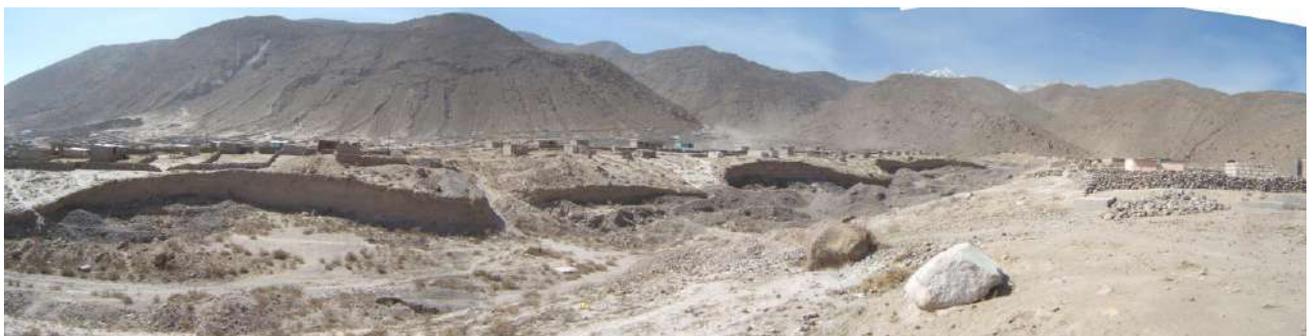
Foto 79. Erosión en cárcavas y posibilidad de ocurrencia de flujo de detritos en el sector Virgen de Chapi (tomado por Zavala, 2012).

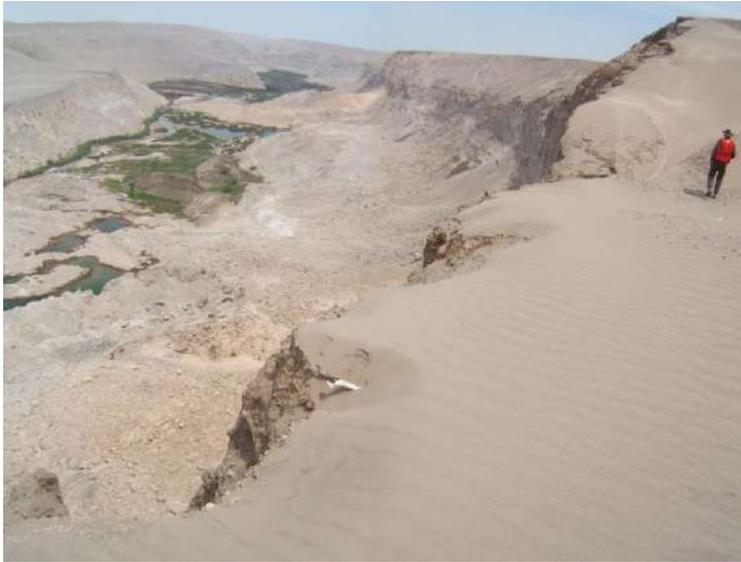
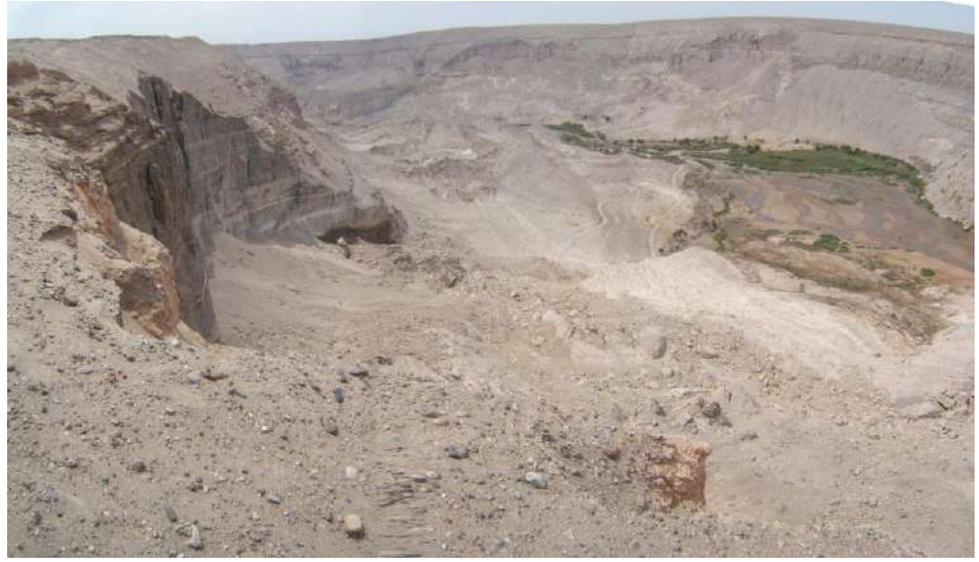
Fotos 84 y 85. Deslizamientos con represamiento parciales del valle de Siguan, sector Pachaqui / Santa Ana (tomado por Zavala, 2012).

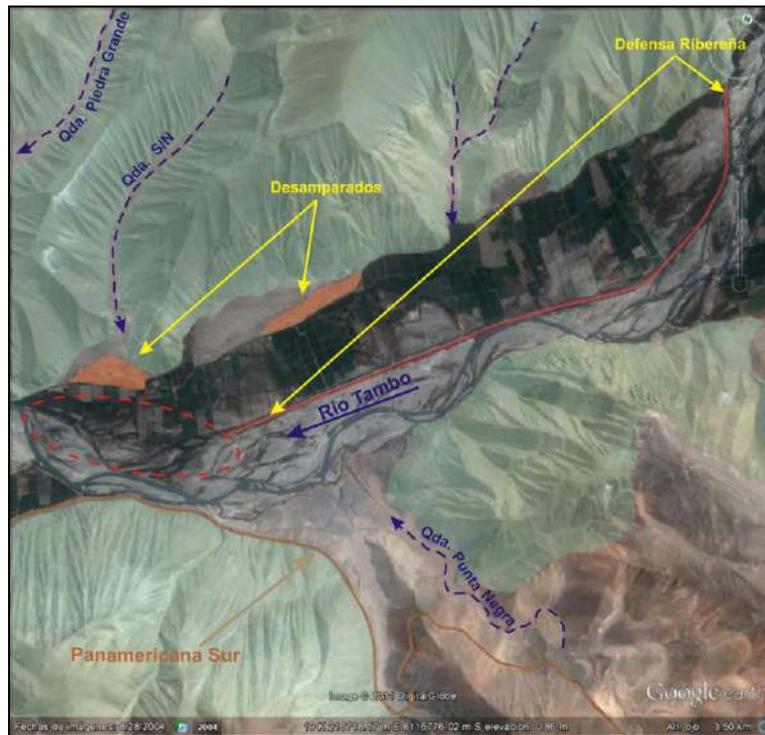
Figura 7. Imagen satelital del Google Earth del sector de Desamparados, se muestra la defensa ribereña, el círculo de color rojo de línea entrecortada, es el área afectada por la erosión fluvial. Los sectores líneas de color azul entrecortadas, son las quebradas que pueden generar flujos de detritos (tomado por Nuñez, 2010).

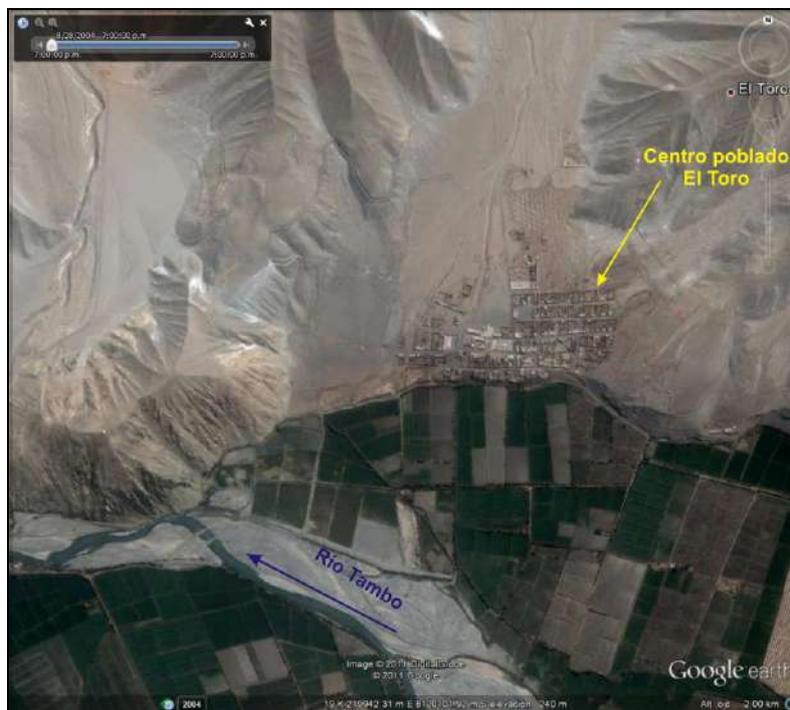
Figura 8. Imagen satelital del Google Earth, se muestra en centro poblado El Toro, ubicado en un depósito proluvial generado por la quebrada, en la margen derecha del río Tambo (tomado por Nuñez, 2010).

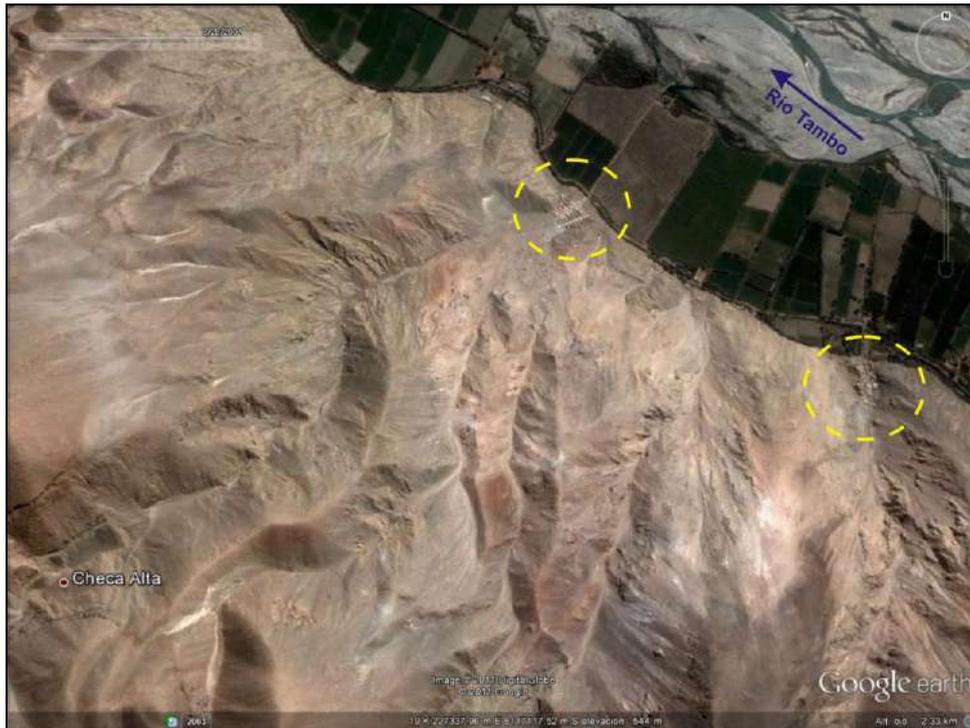
Figura 9. Imagen satelital del Google Earth, sector de Santa María, se resalta en círculos de color amarillo las áreas que pueden ser afectadas por flujos de detritos, en la margen izquierda del río Tambo (tomado por Nuñez, 2010).

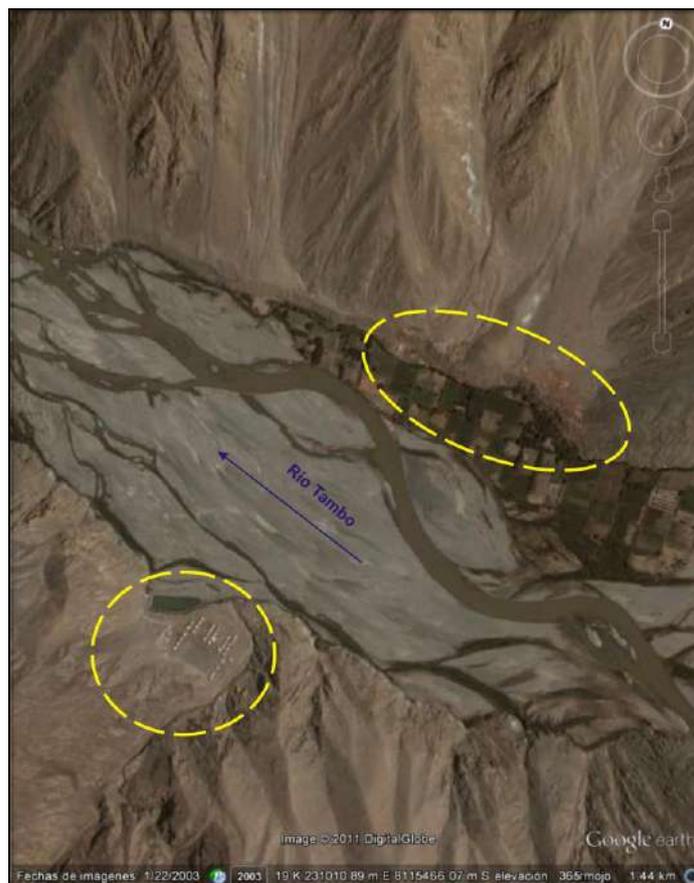
Figura 10. Imagen satelital del Google Earth, sector de Carrizal, en círculo amarillo las zonas rurales que pueden ser afectadas por flujos.
