**INFORME TECNICO  
GEOLOGIA AMBIENTAL**

**ZONAS CRÍTICAS POR PELIGROS GEOLÓGICOS EN LA  
REGIÓN HUANCAMELICA**

LIMA - PERÚ  
MAYO 2014

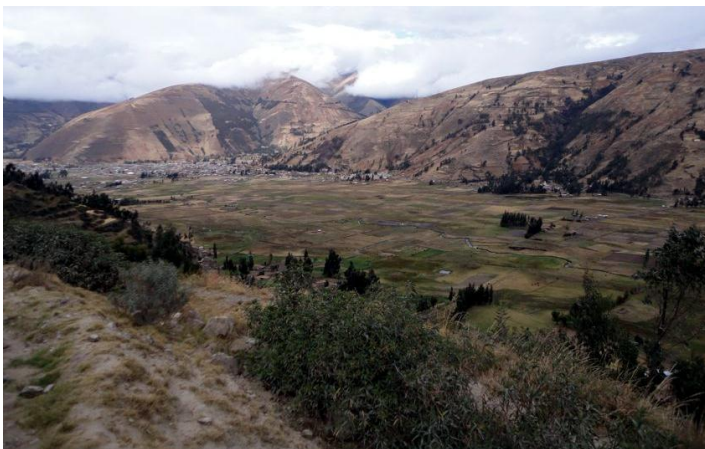
Foto 35: Valle inundable del río Pampas, también se puede observar el poblado de Pampas, asentado sobre el abanico proluvial antiguo de la quebrada Chihuaco.

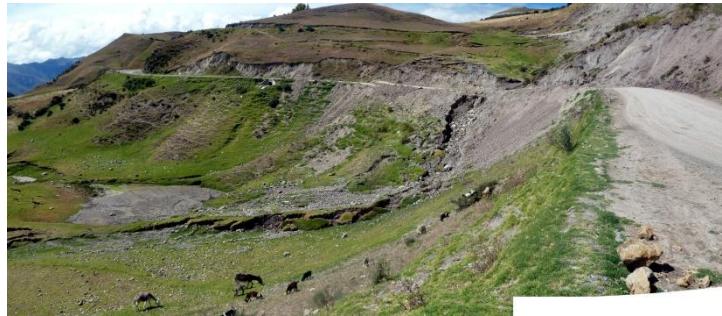
Foto 45: Deslizamiento en el sector de Vista Alegre, produce asentamientos en la carretera Churcampa-Colcabamba.
