INSTITUTO GEOLÓGICO MINERO Y METALURGICO

**INFORME TECNICO
GEOLOGIA AMBIENTAL**

**ZONAS CRÍTICAS POR PELIGROS GEOLÓGICOS EN LA
REGIÓN ICA**

LIMA - PERÚ
2014

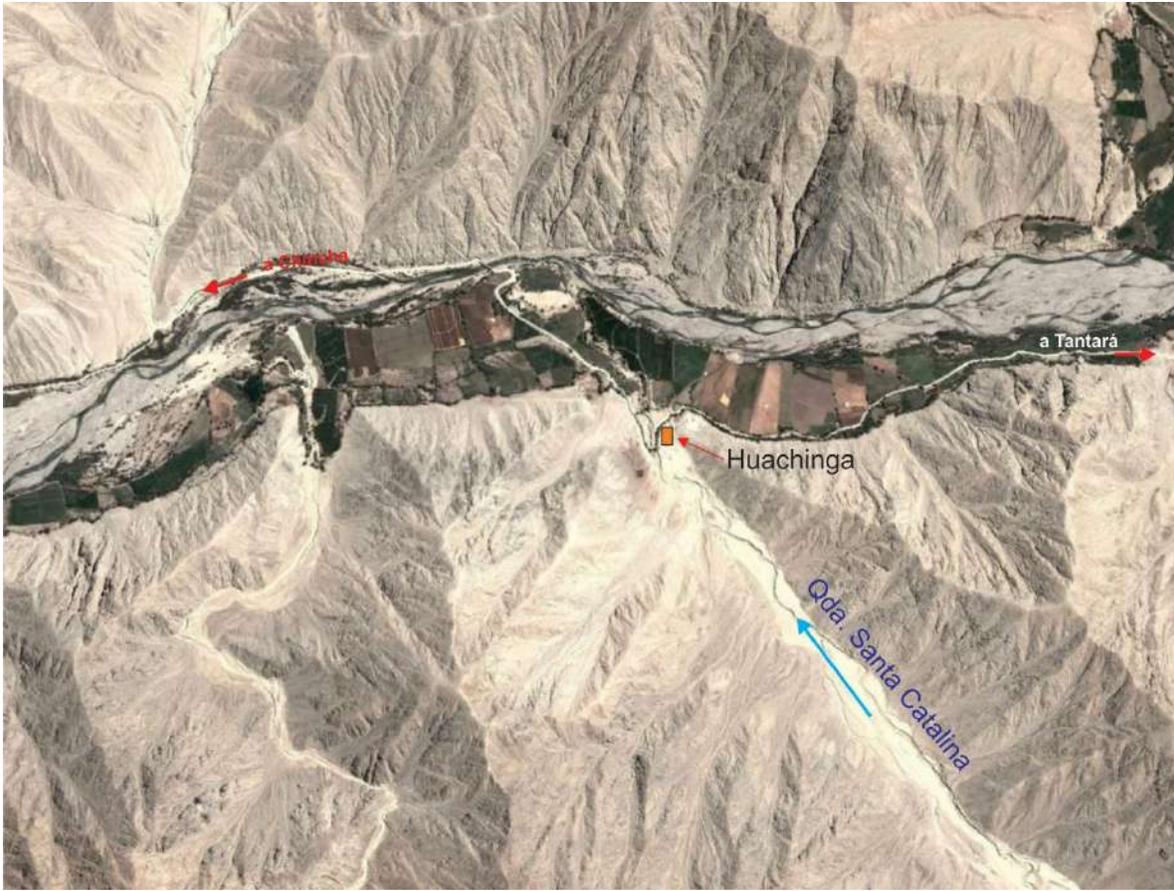
2	FRANJAS 3	Quebrada Santa Catalina-Poblado de Huachinga Distrito: ALTO LARAN	Flujo de detritos (huayco)	Tamo de carretera de un kilómetro de carretera a Capillas cruza la quebrada y está trazada en el abanico proluvial. Poblado de Huachinga se asienta muy cerca de la quebrada. Pueden presentarse flujos excepcionalmente. (foto 3 y figura 4)	Puede afectar tramo de carretera y viviendas del poblado de Huachinga que se asientan cerca del cauce de la quebrada Santa Catalina.	<ul style="list-style-type: none"> - Limpieza y canalización de quebrada. - Prohibir que se construyan viviendas cerca del cauce de la quebrada.

Figura 4: Imagen Google Earth, donde se puede observar la carretera a Tantará, el puente y el poblado de Huachinga que se asienta en la margen derecha de la quebrada Santa Catalina.

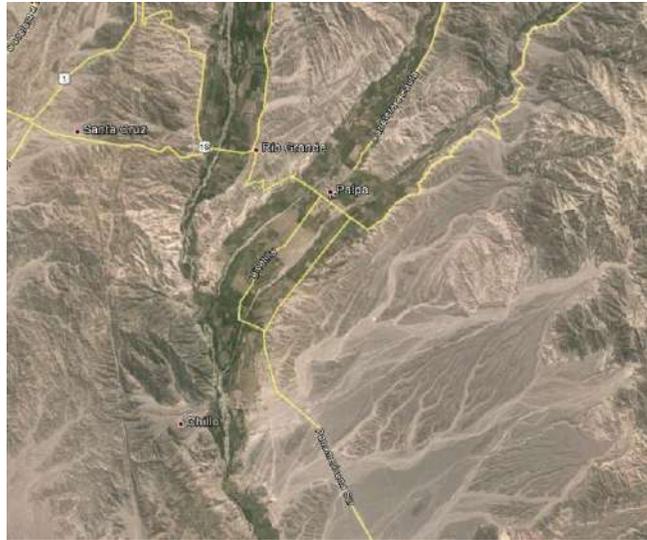
Figura 5: Imagen Google Earth, se observa la Panamericana Sur, las ciudades de Palpa, y río Grande, los cauces de los río y quebradas que pueden afectar viviendas y tramo de carretera.

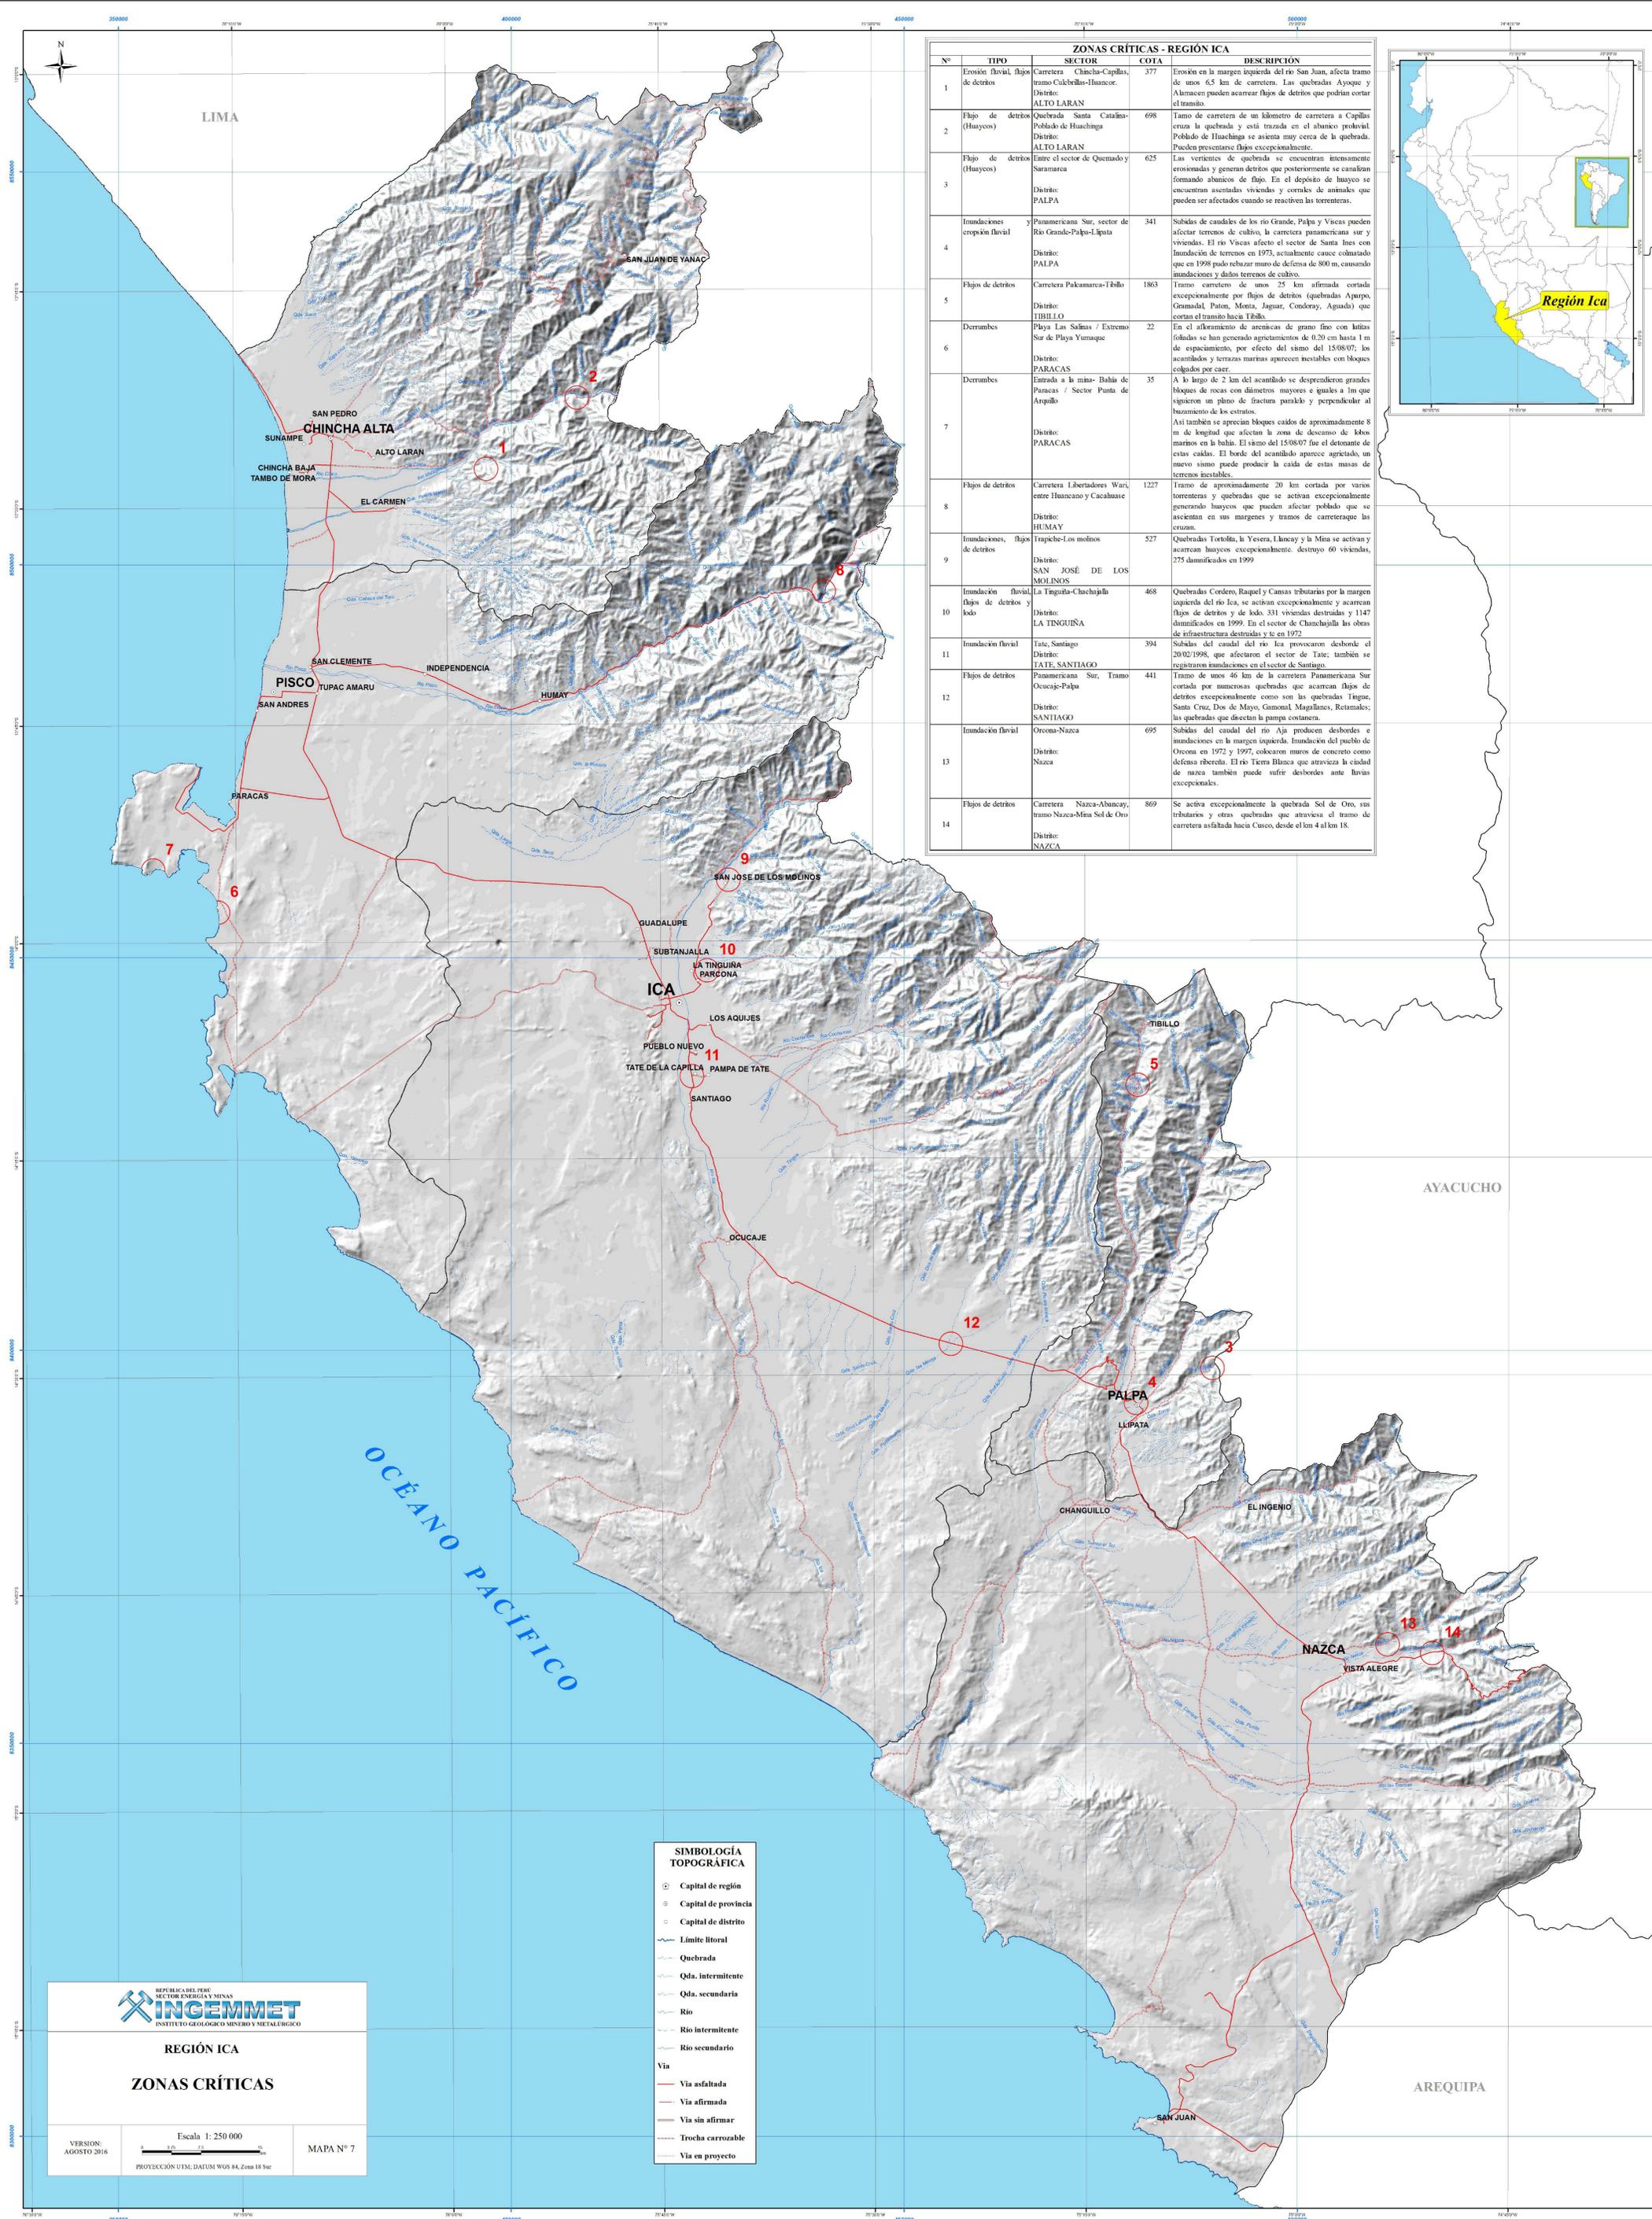
ZONAS CRÍTICAS - REGIÓN ICA				
Nº	TIPO	SECTOR	COTA	DESCRIPCIÓN
1	Erosión fluvial, flujos de detritos	Carretera Chinchas-Capillas, tramo Calberlas-Huancor. Distrito: ALTO LARAN	377	Erosión en la margen izquierda del río San Juan, afecta tramo de unos 6,5 km de carretera. Las quebradas Ayoyque y Almacén pueden acarrear flujos de detritos que podrían cortar el tránsito.
2	Flujo de detritos (Huaycos)	Quebrada Santa Catalina-Poblado de Huachungo Distrito: ALTO LARAN	698	Tamo de carretera de un kilómetro de carretera a Capillas cruza la quebrada y está tronzada en el abanico proluvial. Poblado de Huachungo se asienta muy cerca de la quebrada. Pueden presentarse flujos excepcionalmente.
3	Flujo de detritos (Huaycos)	Entre el sector de Quemado y Saramarca Distrito: PALPA	625	Las vertientes de quebrada se encuentran intensamente erosionadas y generan detritos que posteriormente se canalizan formando abanicos de flujos. En el depósito de huayco se encuentran asentadas viviendas y cornales de animales que pueden ser afectados cuando se reactivan las tormentas.

4	Inundaciones erosión fluvial	Panamericana Sur, sector de Río Grande-Palpa-Lipata Distrito: PALPA	341	Subidas de caudales de los ríos Grande, Palpa y Viscos pueden afectar terrenos de cultivo, la carretera panamericana sur y viviendas. El río Viscos afectó el sector de Santa Inés con inundación de terrenos en 1973, actualmente cauce colmatado que en 1998 pudo rebasar muro de defensa de 800 m, causando inundaciones y daños terrenos de cultivo.
5	Flujos de detritos	Carretera Pakamarca-Tibillo Distrito: TIBILLO	1863	Tramo carretera de unos 25 km afirmada cortada excepcionalmente por flujos de detritos (quebradas Apurco, Gramadal, Paton, Montá, Jaguar, Condoray, Aguada) que cortan el tránsito hacia Tibillo.
6	Derrumbes	Playa Las Salinas / Extremo Sur de Playa Yumaque Distrito: PARACAS	22	En el afloramiento de areniscas de grano fino con litas foliadas se han generado agrietamientos de 0,20 cm hasta 1 m de espaciamiento, por efecto del sísmo del 15/08/07, los acantilados y terrazas marinas aparecen inestables con bloques colgando por caer.

7	Derrumbes	Entrada a la mina Bahía de Paracas / Sector Punta de Arquillo Distrito: PARACAS	35	A lo largo de 2 km del acantilado se desprendieron grandes bloques de rocas con diámetros mayores e iguales a 1m que siguieron un plano de fractura paralelo y perpendicular al buzamiento de los estratos. Así también se aprecian bloques caídos de aproximadamente 8 m de longitud que afectan la zona de descenso de bloques marinos en la bahía. El sísmo del 15/08/07 fue el detonante de estas caídas. El borde del acantilado aparece agrietado, un nuevo sísmo puede producir la caída de estas masas de terrenos inestables.
8	Flujos de detritos	Carretera Libertadores Wari, entre Huancano y Cacahuase Distrito: HUMAY	1227	Tramo de aproximadamente 20 km cortada por varios torrencios y quebradas que se activan excepcionalmente generando huaycos que pueden afectar poblado que se asientan en sus márgenes y tramos de carretera que las cruzan.

9	Inundaciones, flujos de detritos	Trapiche-Los molinos Distrito: SAN JOSÉ DE LOS MOLINOS	527	Quebradas Tortolita, la Yesera, Lincay y la Mina se activan y acarrea huaycos excepcionalmente, destruyeron 60 viviendas, 275 damnificados en 1999
10	Inundación fluvial, flujos de detritos y lodo	La Tinguina-Chachajalla Distrito: LA TINGUINA	468	Quebradas Cordero, Rasquel y Cansas tributarias por la margen izquierda del río Ica, se activan excepcionalmente y acarrea flujos de detritos y de lodo. 331 viviendas destruidas y 1147 damnificados en 1999. En el sector de Chachajalla las obras de infraestructura destruidas y se en 1972.
11	Inundación fluvial	Tate, Santiago Distrito: SANTIAGO	394	Subidas del caudal del río Ica provocaron desborde el 20/02/1998, que afectaron el sector de Tate; también se registraron inundaciones en el sector de Santiago.
12	Flujos de detritos	Panamericana Sur, Tramo Ocucaje-Palpa Distrito: SANTIAGO	441	Tramo de unos 46 km de la carretera Panamericana Sur cortada por numerosas quebradas que acarrea flujos de detritos excepcionalmente como son las quebradas Inguo, Santa Cruz, Dos de Mayo, Gamonal, Magallanes, Retamales; las quebradas que afectan la pampa costanera.

13	Inundación fluvial	Oroena-Nazca Distrito: NAZCA	695	Subidas del caudal del río Aja producen desbordes e inundaciones en la margen izquierda. Inundación del pueblo de Oroena en 1972 y 1997, colocaron muros de concreto como defensa ribereña. El río Tierra Blanca que atraviesa la ciudad de nazca también puede sufrir desbordes ante lluvias excepcionales.
14	Flujos de detritos	Carretera Nazca-Abancay, tramo Nazca-Mesa Sol de Oro Distrito: NAZCA	869	Se activa excepcionalmente la quebrada Sol de Oro, sus tributarios y otras quebradas que atraviesa el tramo de carretera asfaltada hacia Cusco, desde el km 4 al km 18.
