Informe de inspección 01

LAGUNA SALKANTAYCOCHA

INFORME DE INSPECCIÓN DE LA LAGUNA SALKANTAYCOCHA

Fecha 25 de febrero del 2020.

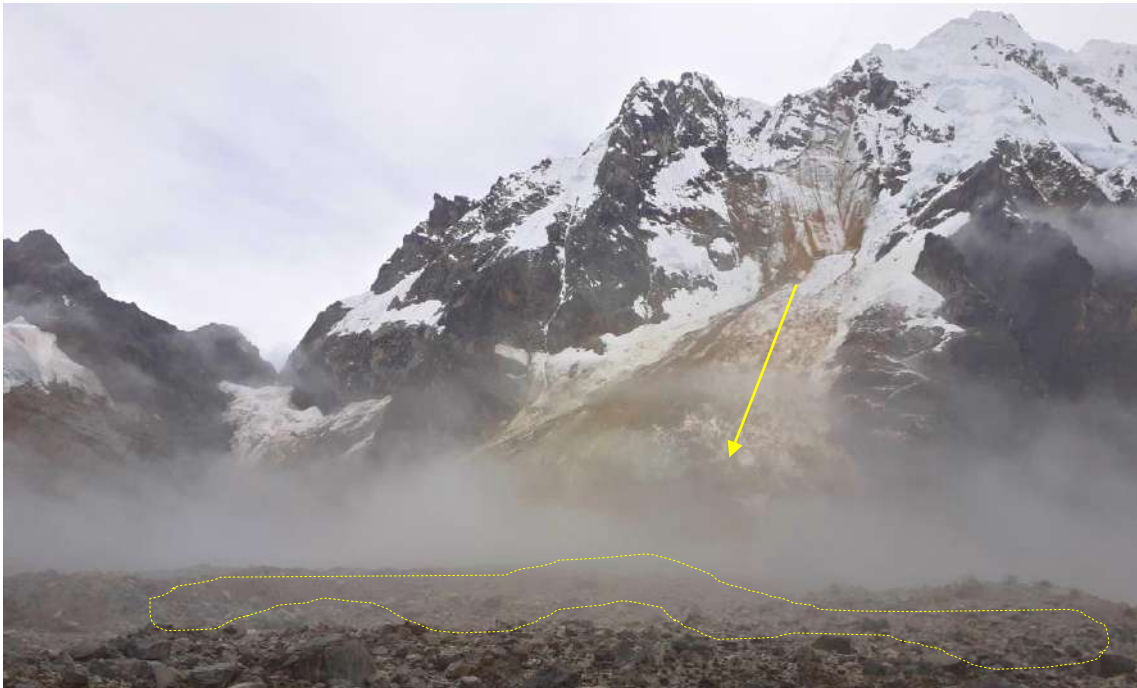
El volumen de escombros de la avalancha mixta, según la línea de flujo principal, se deposita entre la zona posterior de la laguna Salkantaycocha y sobre la línea del divorcio de aguas.

Figura 6. Línea de flujo de la avalancha y zona principal de depósito de escombros (Fuente: Benito Moncada)

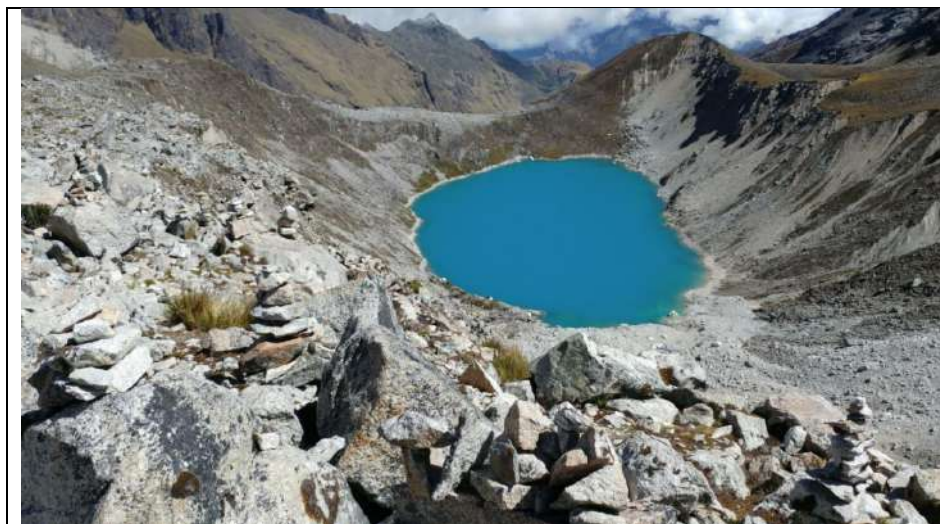
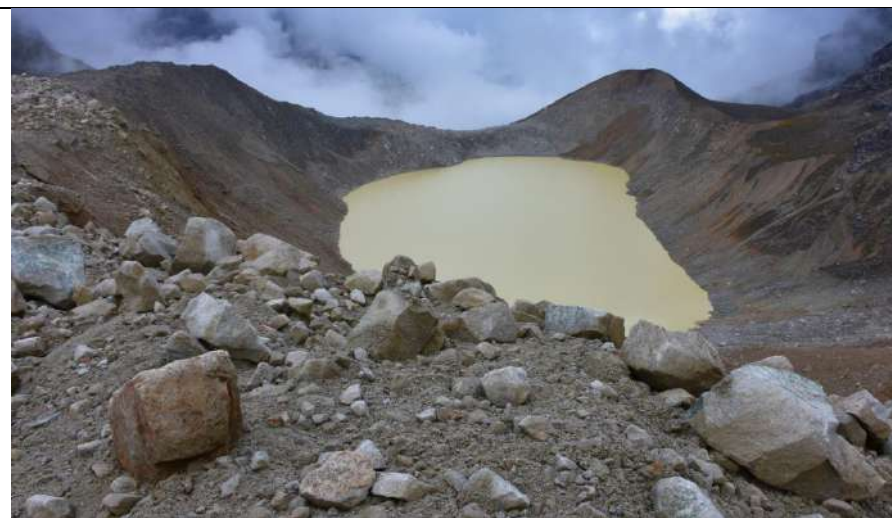
Laguna Salkantaycocha antes del evento

Laguna Salkantaycocha el día 25/02/2020

Fotos 1. Comparativas de la laguna Salkantaycocha, antes y después del evento.

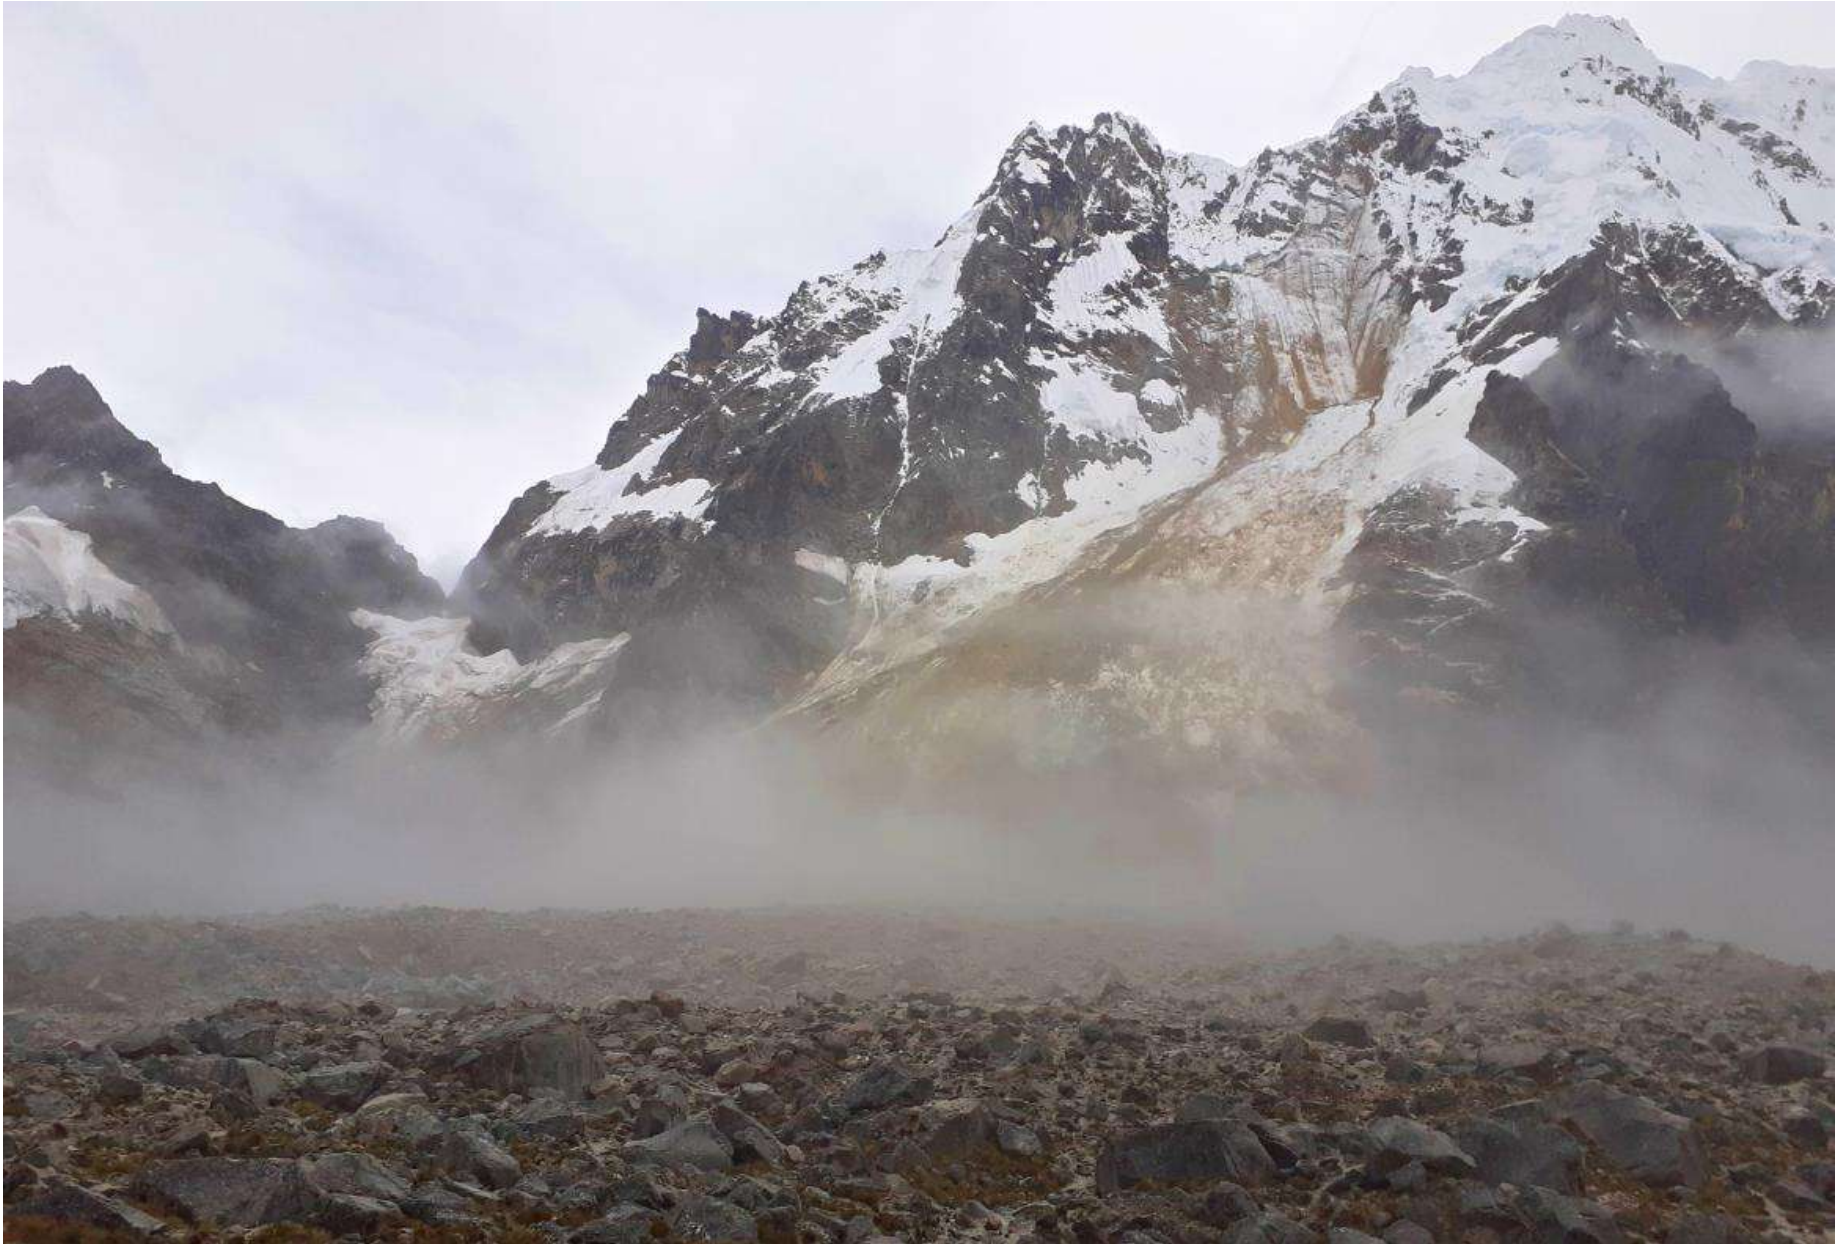
Foto 2. Vista panorámica de la zona de avalancha, capturada el día 24/02/2020 a las 09:14 hrs (Fuente: Benito Moncada)

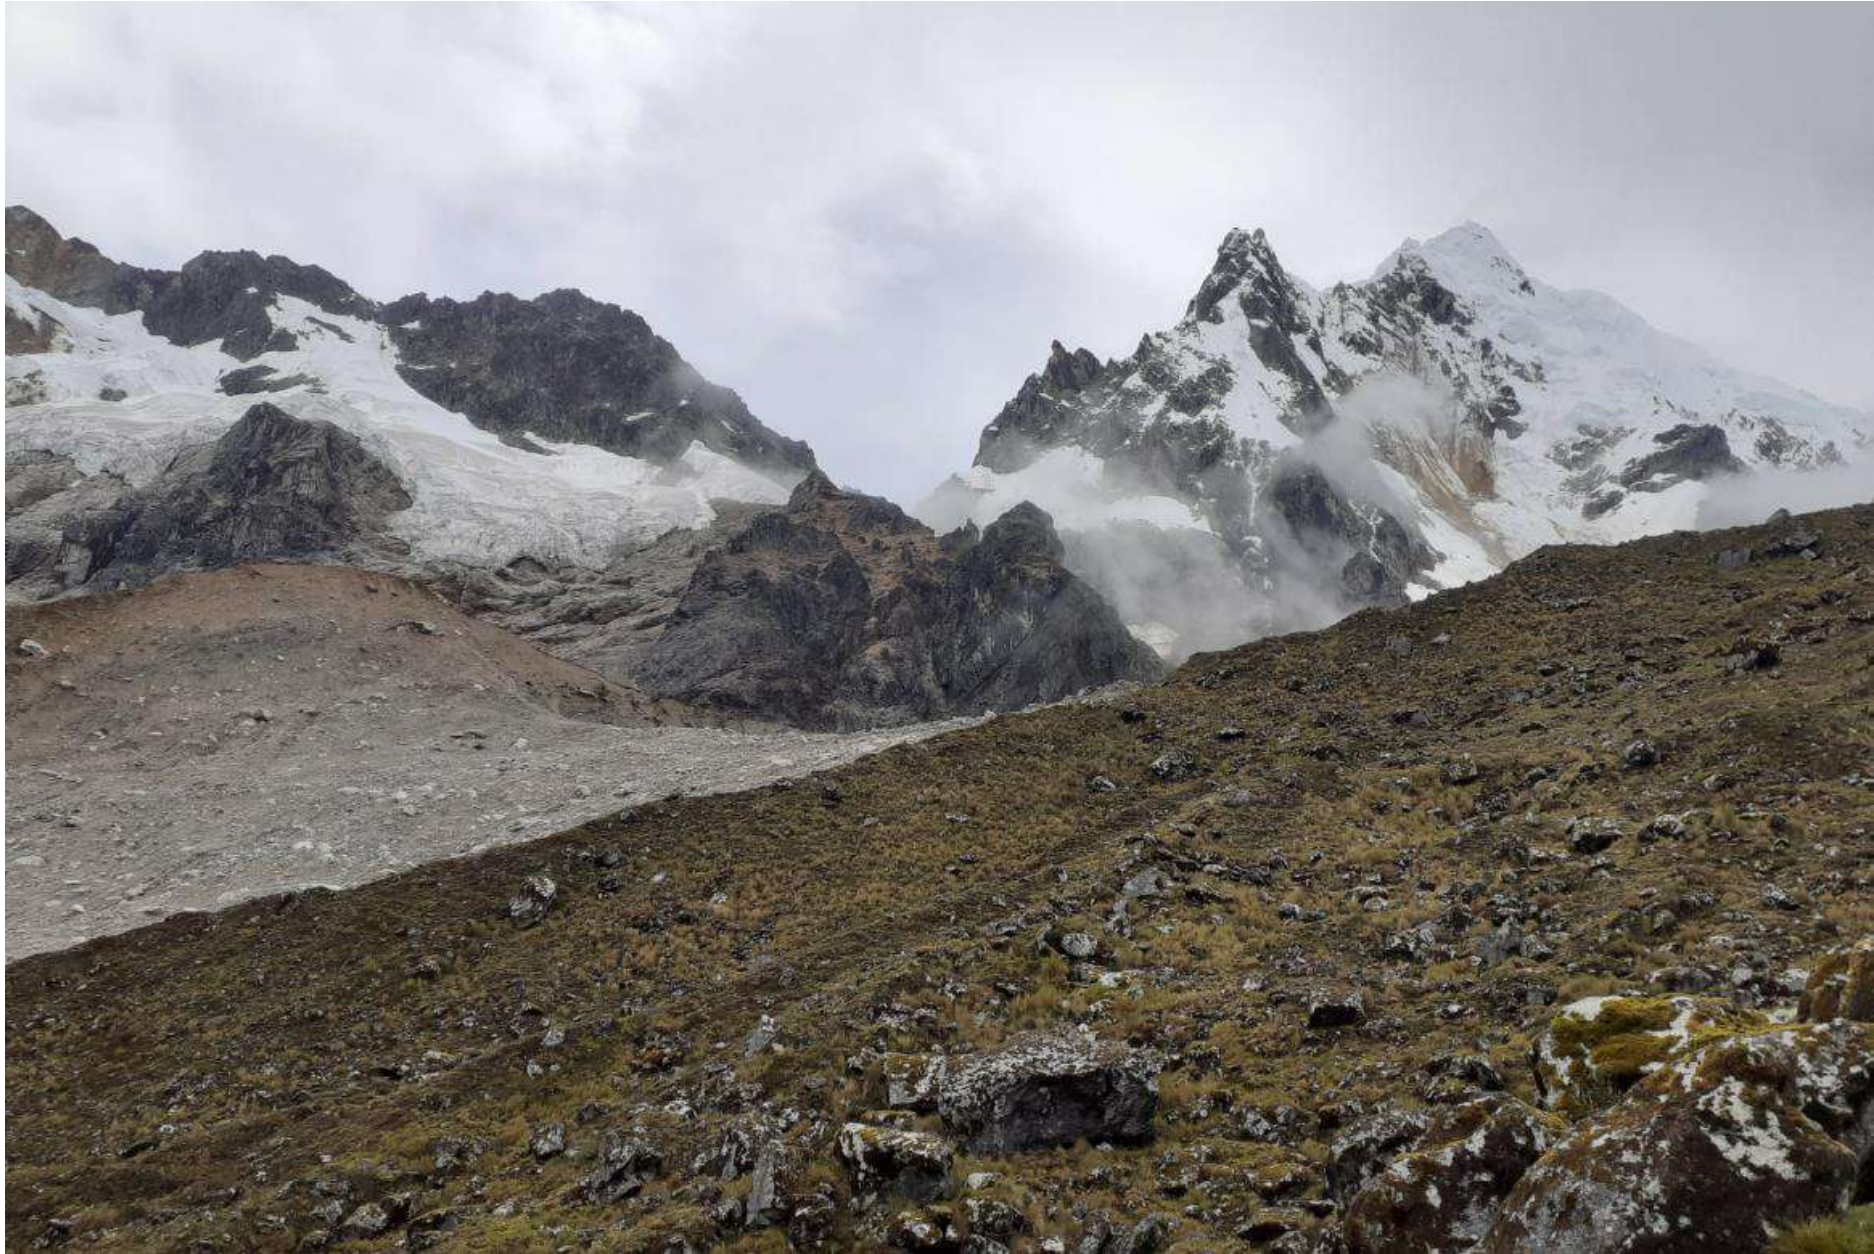
Foto 8. Vista de la cara exterior en la zona frontal del dique de la laguna Salkantaycocha (Fuente: Benito Moncada).

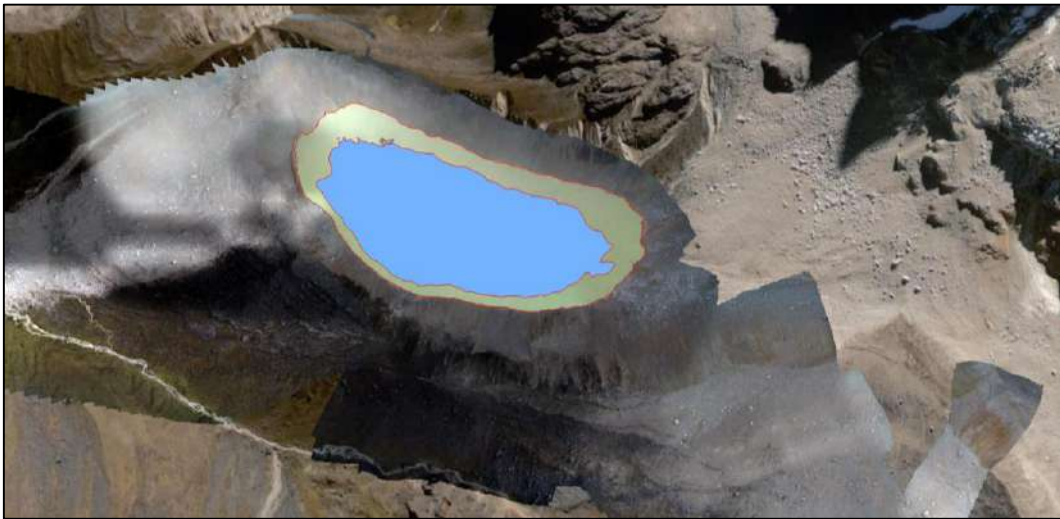
Después de la avalancha, la laguna Salkantaycocha ha incrementado el nivel de espejo de agua en aproximadamente 3.00 m de altura (Ver Figura 10), modificando sus dimensiones así:

Largo : 609 m
Ancho : 264 m
Área : 118,955 m²

Figura 10. Incremento del nivel de espejo de agua (Fuente: INAIGEM / A. Santiago, H.Jara, E. Melgarejo – 01.03.2020)

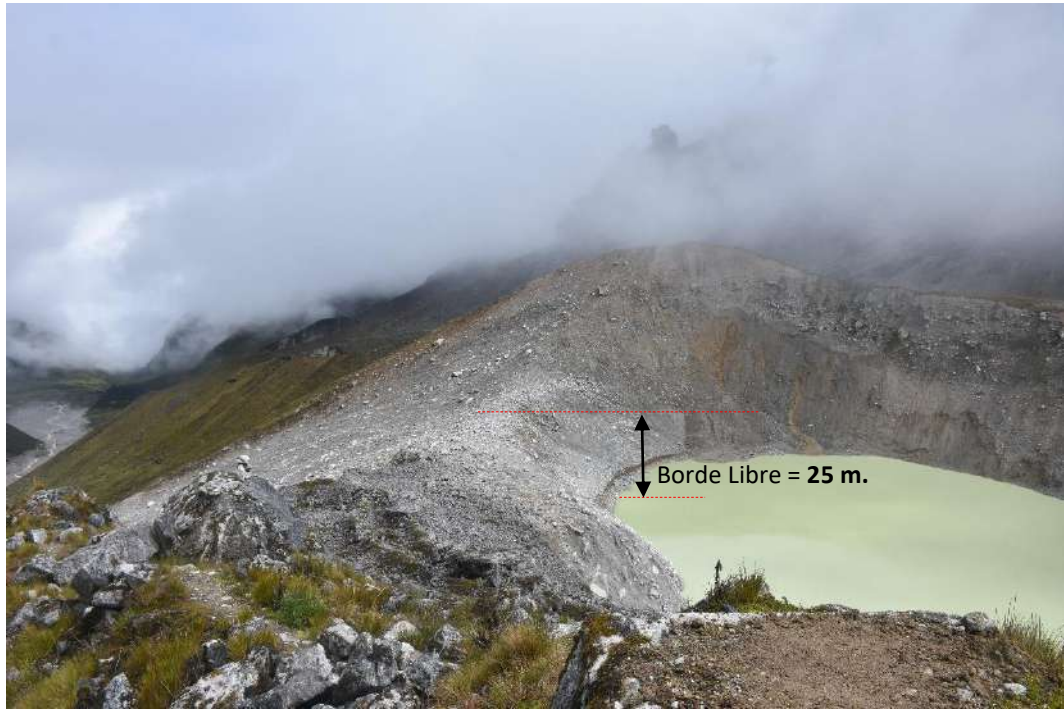
El borde libre registrado en la laguna Salkantaycocha al día de la inspección es de 25.00 m. de altura, obtenido de la cota más baja en la coronación del dique frontal y el nivel del espejo de agua actual de la laguna (Ver Figura 11).

Figura 11. Borde libre registrado al momento de la inspección (Fuente: INAIGEM / A. Santiago, H.Jara – 01.03.2020)

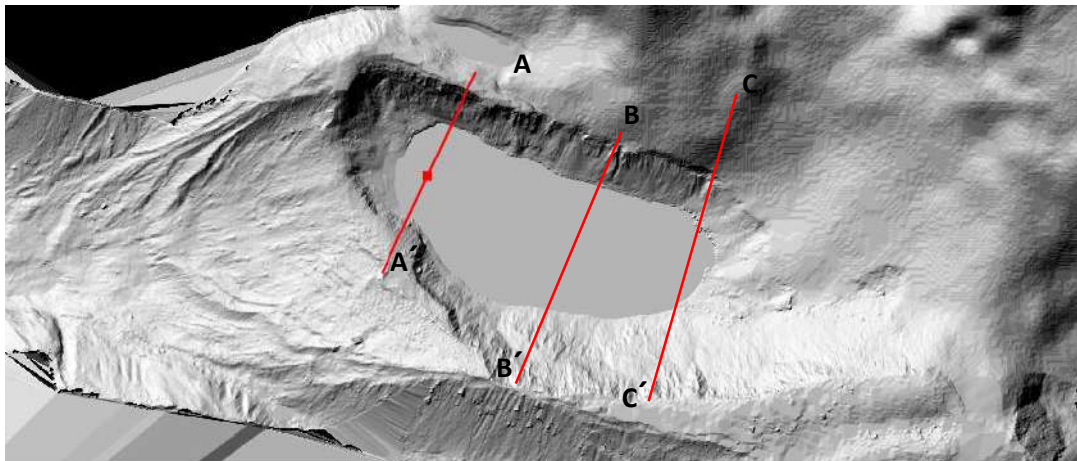
El análisis de las secciones obtenidas mediante el modelo de elevación digital (Ver Figura 12), que a su vez fueron resultados del vuelo drone, nos indican lo siguiente:

Figura 12. Modelo de elevación digital y secciones transversales para el análisis de los taludes internos (Fuente: INAIGEM / A. Santiago, H. Jara – 01.03.2020)

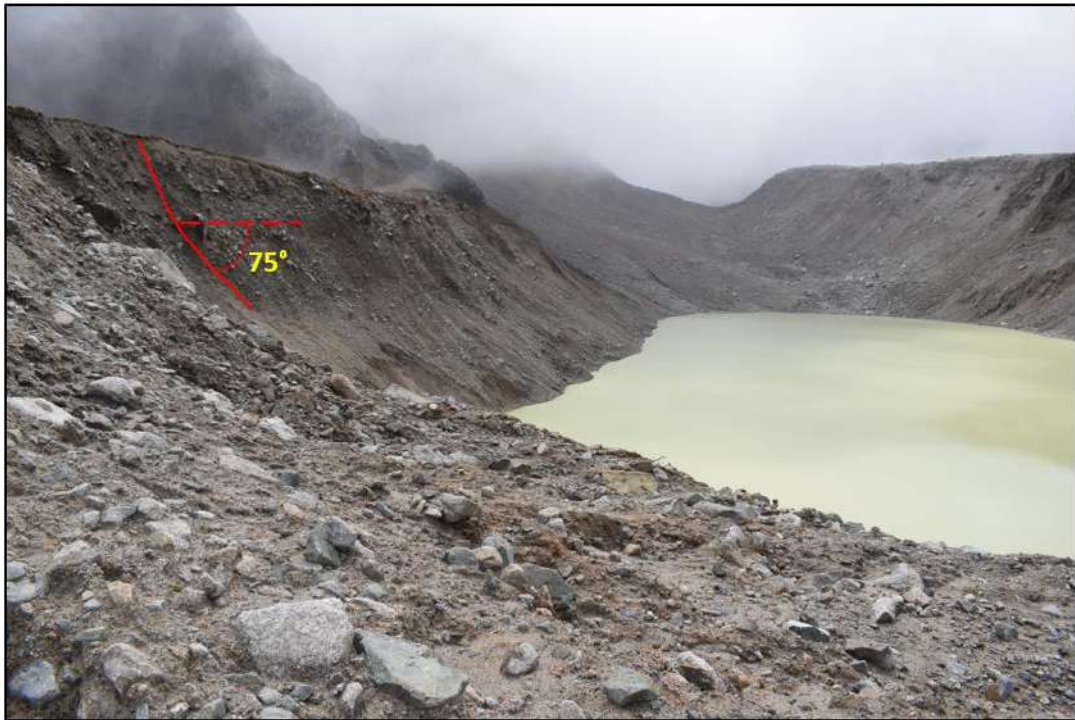
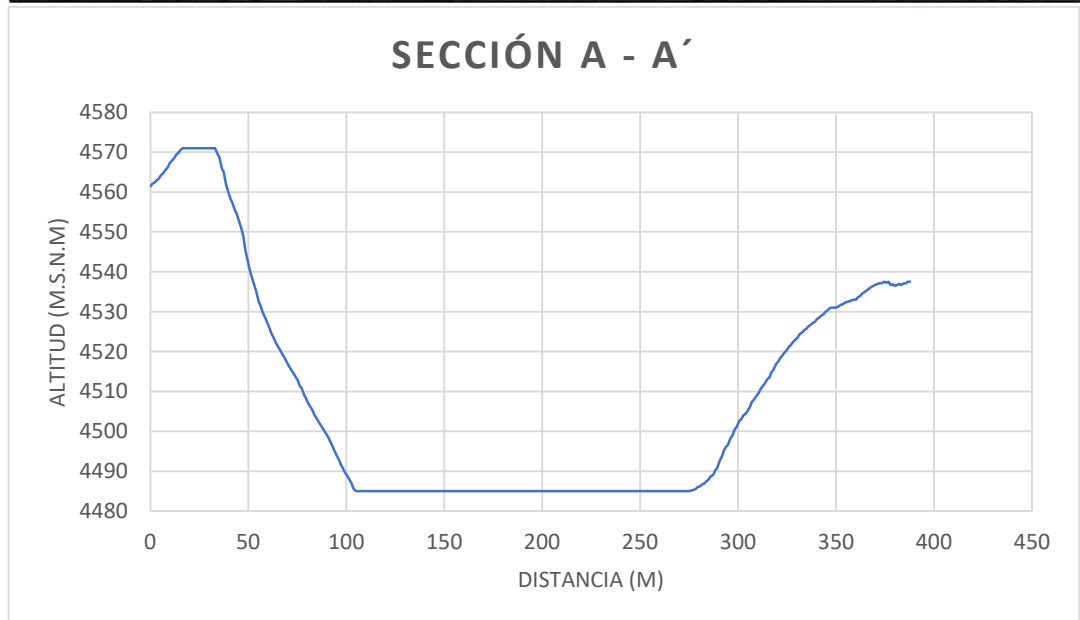
Sección A – A’: Sobre el talud de la morrena lateral derecha se observa pendientes muy pronunciadas, además la parte baja del talud se encuentra visiblemente erosionada, debido al oleaje generado por el desprendimiento de la avalancha mixta que cayó sobre la laguna. Todo ello hace que esta zona del talud morrénico sea altamente inestable y represente un nivel de peligro alto ante un eventual desplome sobre la laguna (Ver Figura 13).

Figura 13. Sección A – A', talud interno en el flanco derecho afectado por los oleajes en la laguna (Fuente: INAIGEM /H. Jara – 01.03.2020)

- Realizar un estudio de evaluación de riesgos en la cuenca Salkantay.
- Realizar estudios de geofísica a detalle, con la finalidad de determinar la estabilidad del vaso.
- Implementar un sistema de alerta temprana, para que la población actúe con suficiente tiempo y de modo adecuado para reducir daños de orden personal y material.
- Sensibilizar y preparar a la población de la sub cuenca Salkantay, fundamentalmente en aspectos de prevención.

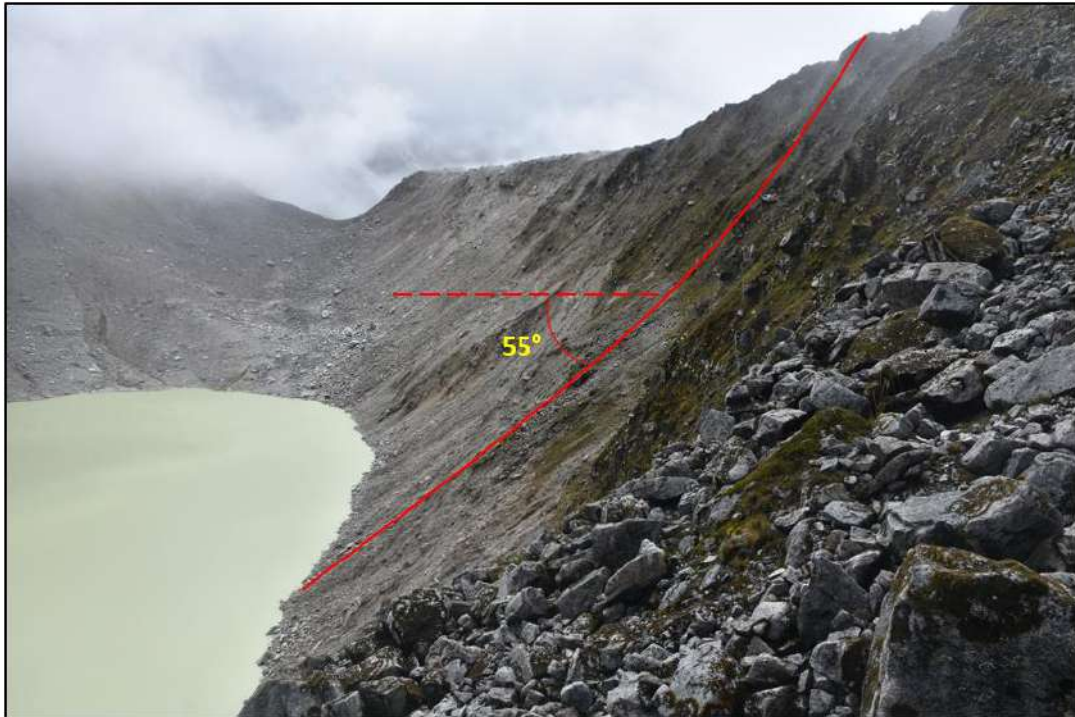
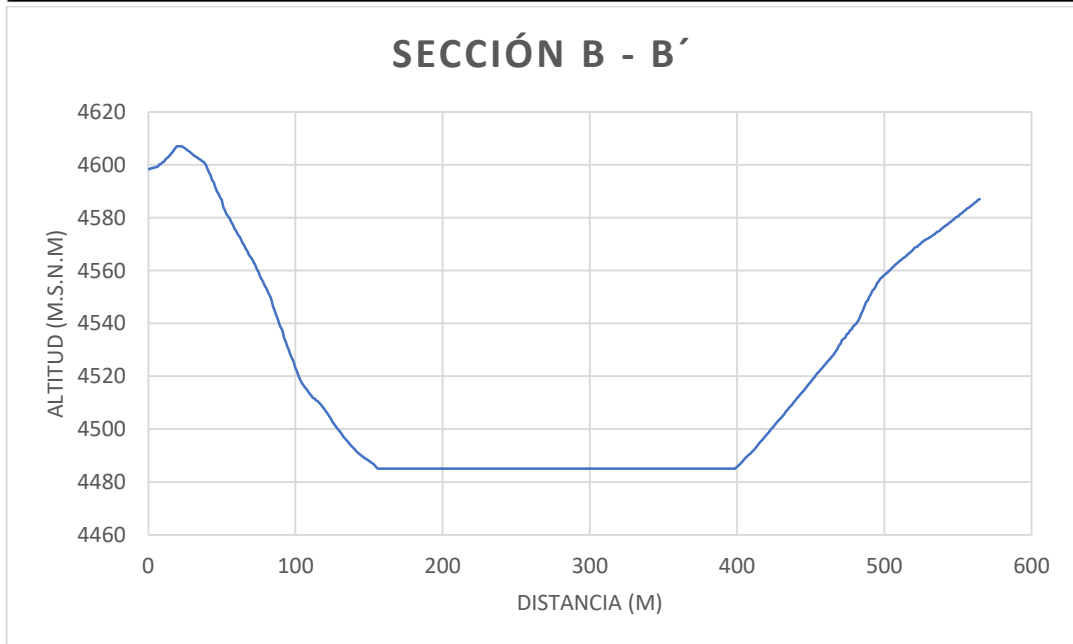
Sección B - B' : Aquí se observa que la pendiente del talud en el flanco izquierdo no es tan abrupta como el del lado derecho, en este sector los taludes se muestran más estables luego de los oleajes debido principalmente a las pendientes que está en el orden de 55° en la base (Ver Figura 14).

Figura 14. Sección B – B', talud interno en el flanco izquierdo (Fuente: INAIGEM /H. Jara – 01.03.2020)

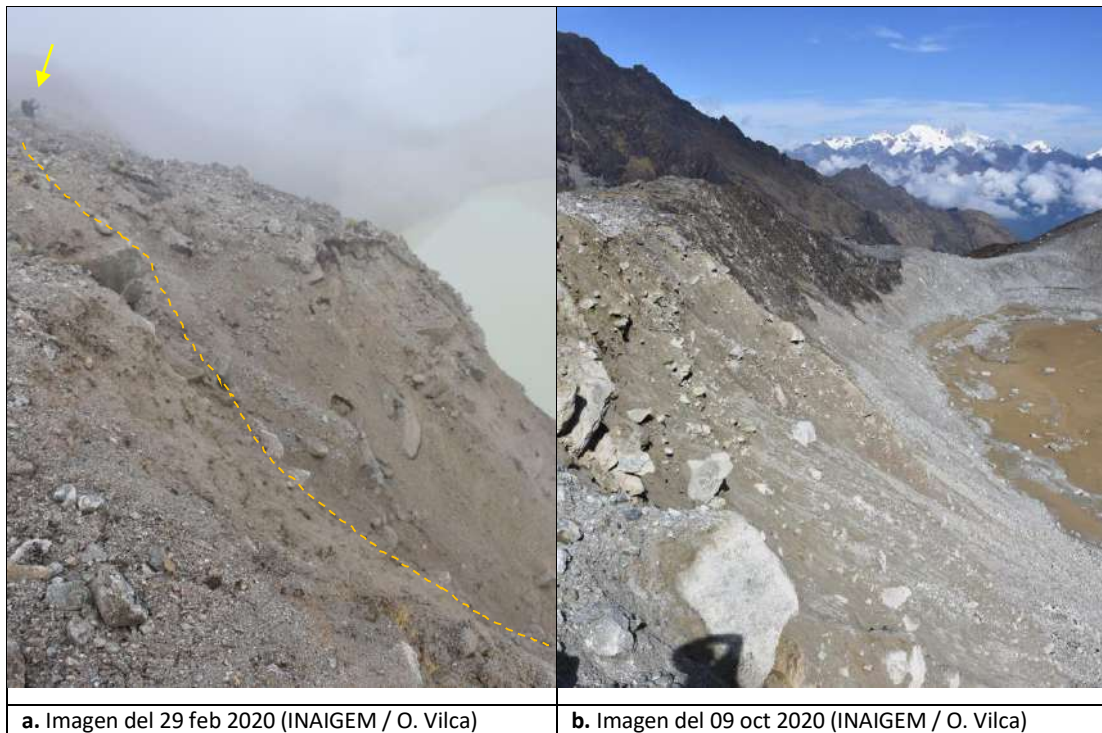
La situación de la laguna Salkantaycocha observada el día 09 de octubre (Ver **Figura 01**), en comparación a las inspecciones realizadas los días 25 de febrero y 08 de julio, nos muestra lo siguiente:

a. Imagen del 29 feb 2020 (INAIGEM / O. Vilca)

b. Imagen del 09 oct 2020 (INAIGEM / O. Vilca)

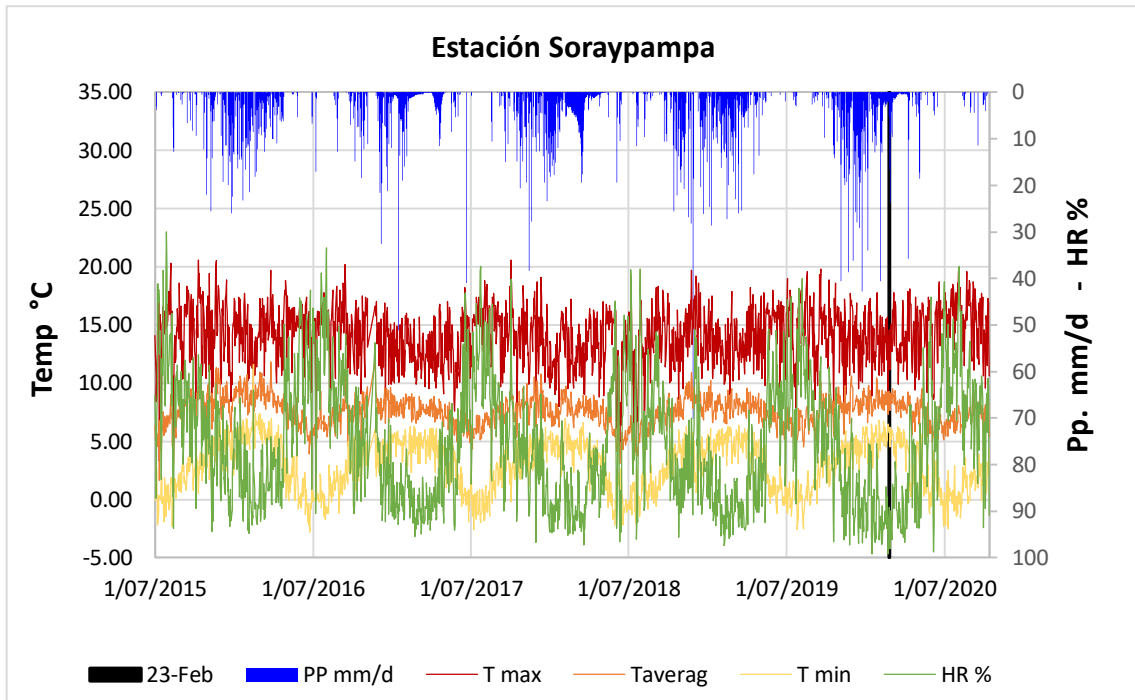
Figura 04. Análisis de los registros de precipitación, temperatura y humedad relativa en la estación Soraypampa. Se observa que los meses de previos a la inspección fueron los días más secos con registros de humedad relativa mínima de hasta 37% registrado el 02 de agosto, además de precipitaciones leves y esporádicas en los últimos días previos a la inspección (Fuente. SENAMHI).

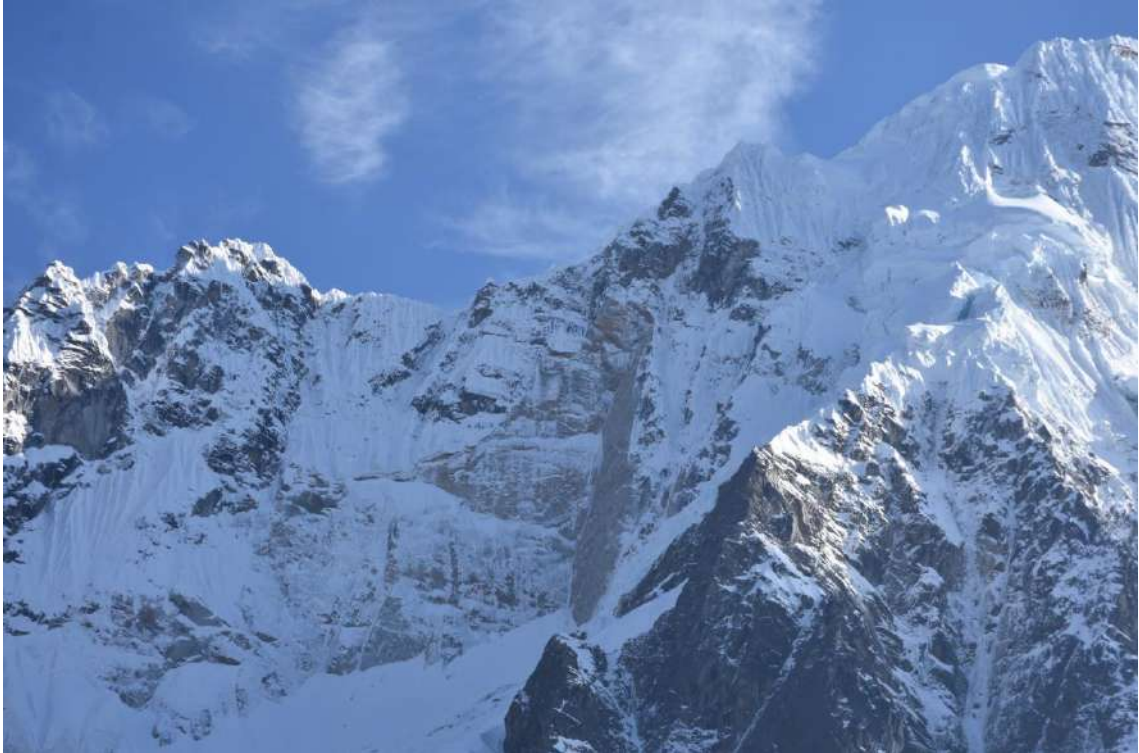
Para realizar el seguimiento de este sector se considera ideal las fotografías desde el sector campamento laguna ubicada a 20 minutos antes de llegar al abra Salkantay subiendo desde Soraypampa, lugar que nos ofrece una vista como la que se ve en la **Figura 05**, en la que se observa el plano de inclinación de la falla, además de una fotografía desde la zona del abra Salkantay tal como se muestra en la **Figura 06**.

Figura 05. Fotografía capturada desde la zona campamento laguna, se observa el plano de inclinación en la zona de interés.

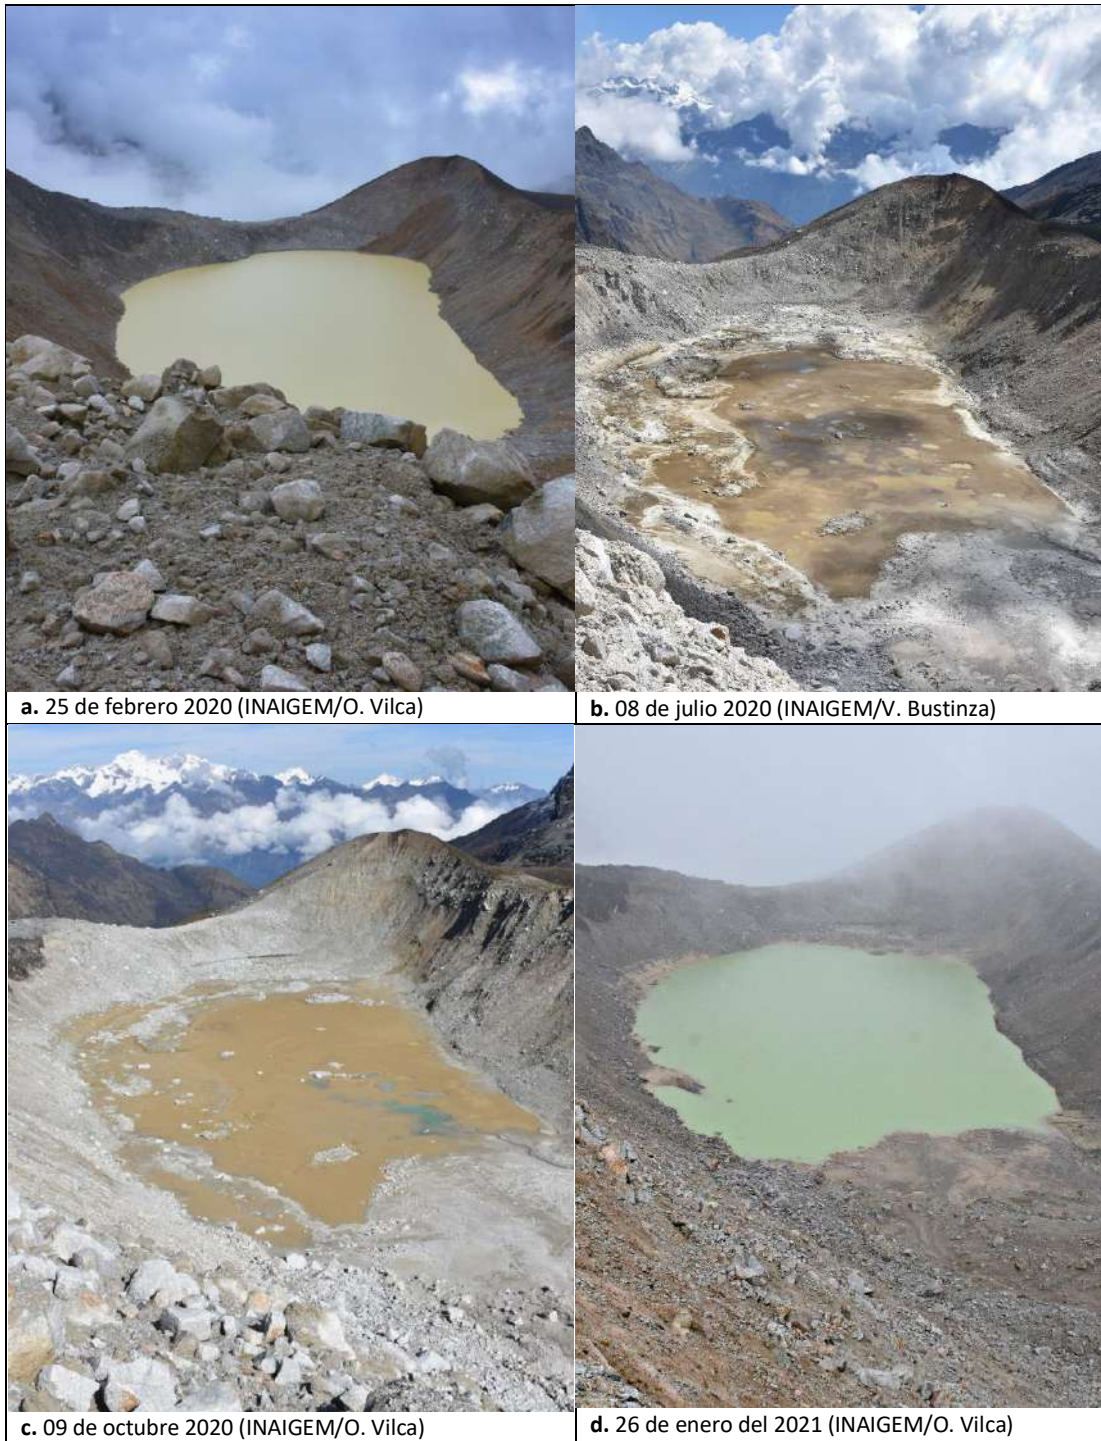
- El dique frontal presenta condiciones similares en referencia a las visitas de inspección anteriores.
- Sobre el nivel de espejo de agua de Salkantaycocha se observaron cambios significativos al reportado en la inspección del 09 de octubre, debido a las precipitaciones de la estación. Este nivel de espejo incrementó en aproximadamente 2 m, lo que nos indica que Salkantaycocha regula el volumen de agua de forma natural acorde a las condiciones meteorológicas. El volumen de agua almacenada no representaría peligro inminente, tanto por la profundidad reducida como consecuencia de la sedimentación, así como por la latura de borde libre existente.

Figura 01. Comparativa de fotografías capturadas en las diferentes inspecciones realizadas a la laguna Salkantaycocha, en la que se evidencia la fluctuación del nivel de espejo de agua.

- Monitorear el comportamiento de los niveles de la laguna Salkantaycocha finalizando la estación húmeda.
- Monitorear mediante registro fotográfico la pared de roca expuesta producto de la avalancha.
- Evitar el acercamiento de personas a la zona de depósito de escombros, por tratarse de una zona inestable.

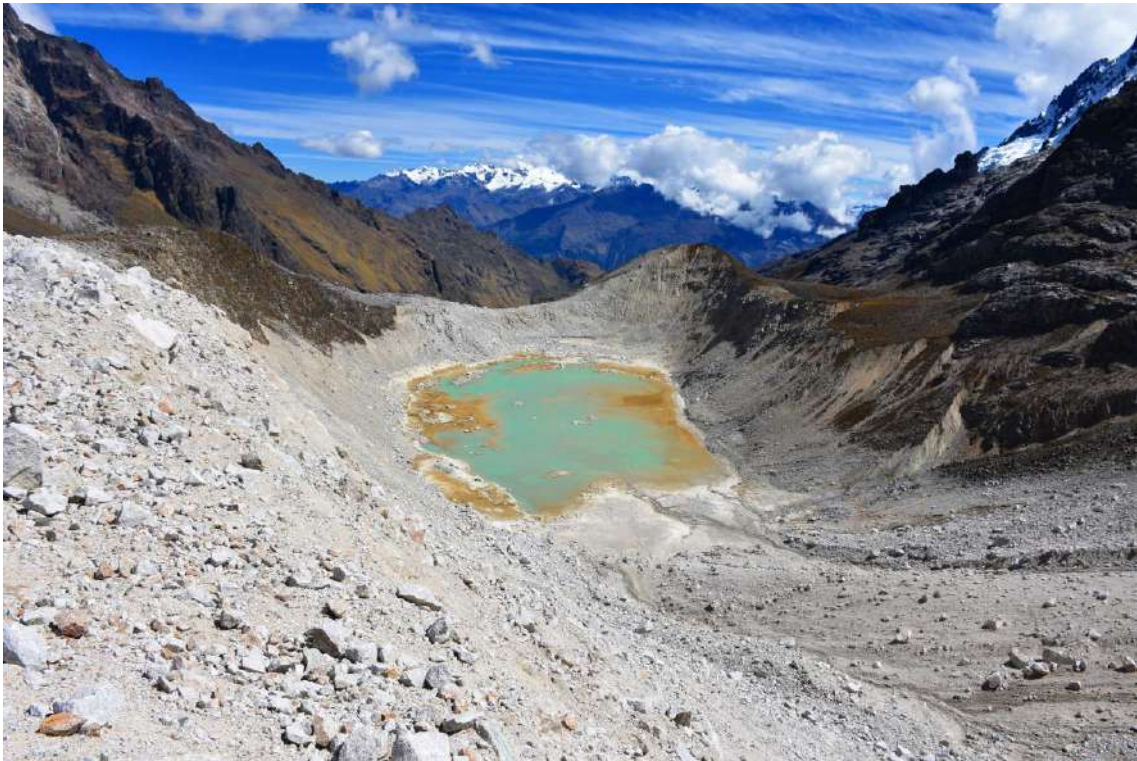
- Los taludes interiores del vaso no muestran evidencia de cambios significativos (**Figura 02**).

Figura 02. Laguna Salkantaycocha el día 20 de mayo del 2021

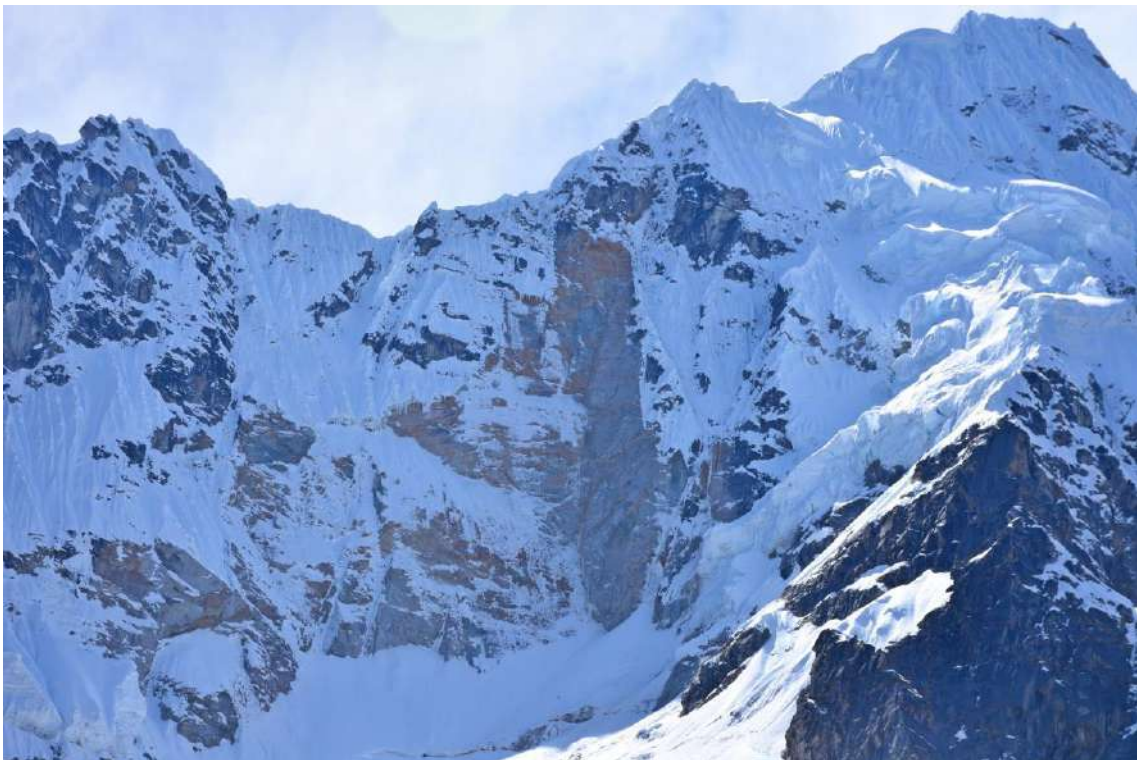
El sector de la zona de arranque se muestra con cambios en la coloración de la superficie de roca, lo cual indicaría el proceso de oxidación de los minerales existentes. No se visualizan cambios significativos.

Figura 03. Zona de arranque

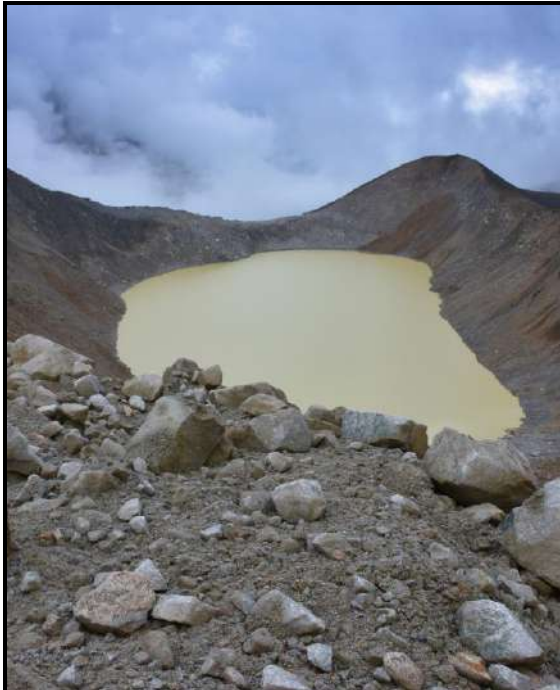
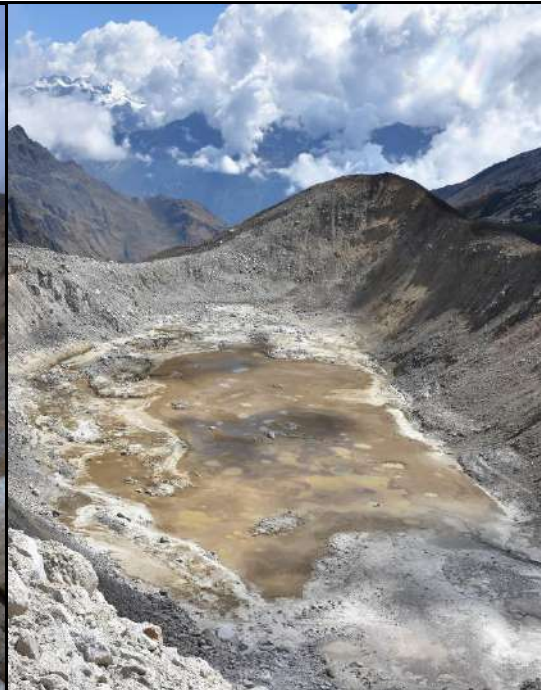
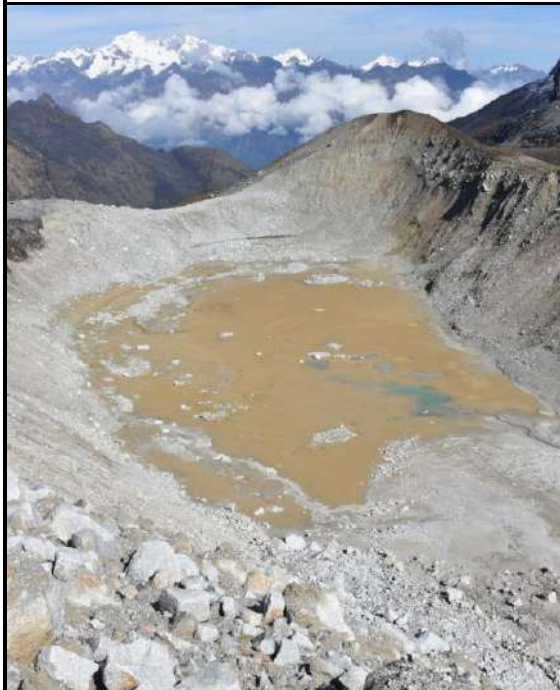
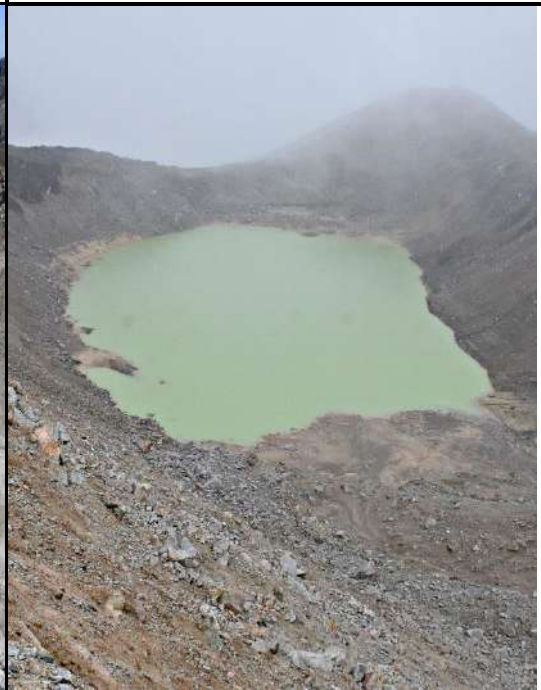
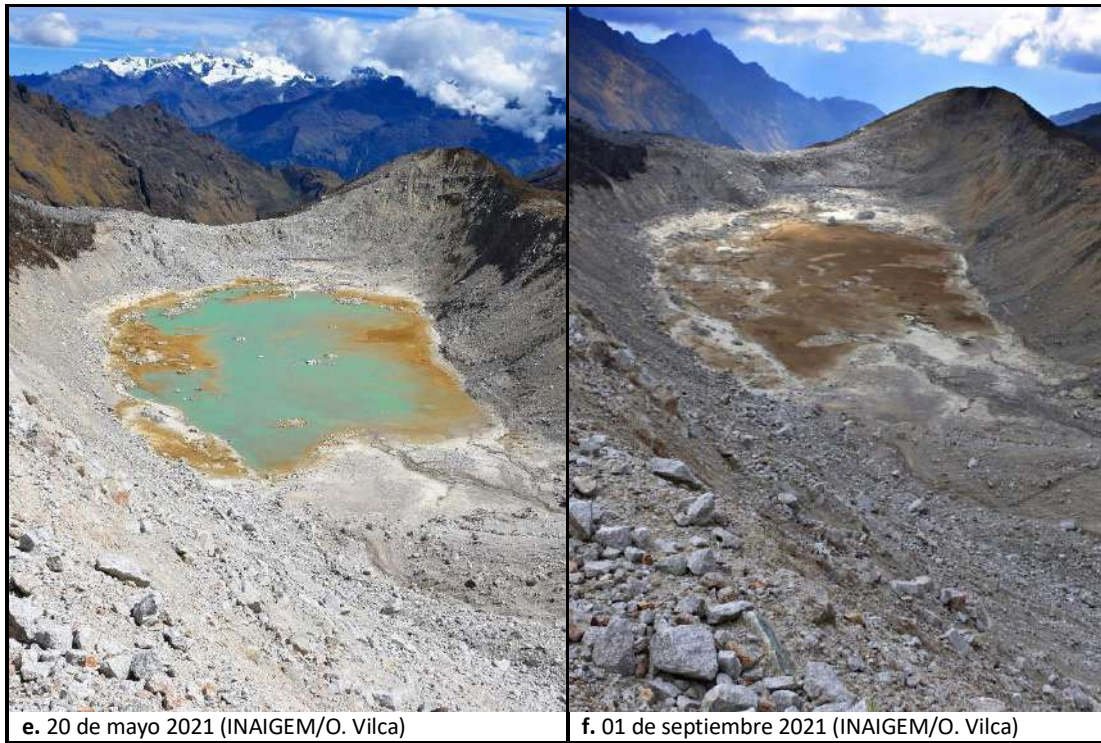
Figura 01. Comparativa de fotografías capturadas en las diferentes inspecciones realizadas a la laguna Salkantaycocha, en la que se evidencia la fluctuación del nivel de espejo de agua.

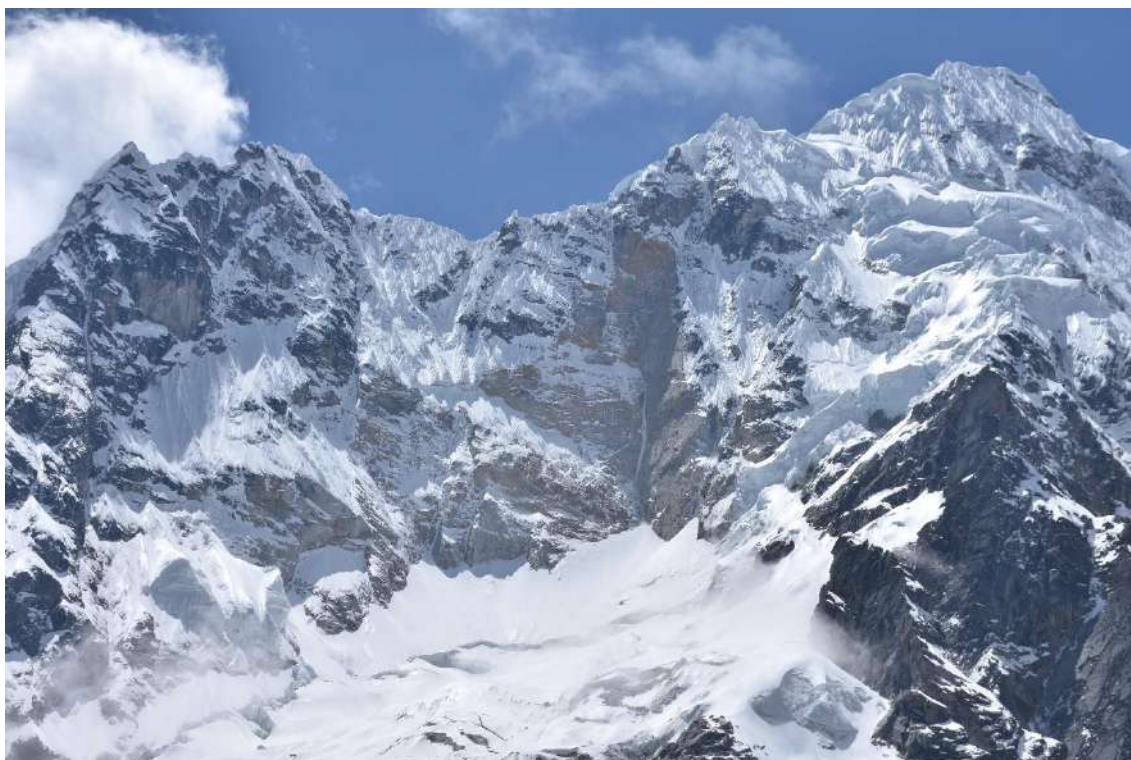
El sector de la zona de arranque de la avalancha de febrero del 2020 (**Figura 03**), se observa en su condición más expuesta (con presencia mínima de cobertura nival), de este modo se puede observar bloques de roca en forma de corniza que podrían caer, de ocurrir este escenario se descarta que este podría ocasionar otros eventos.

Figura 03. Zona de arranque el día 01 de septiembre del 2021.

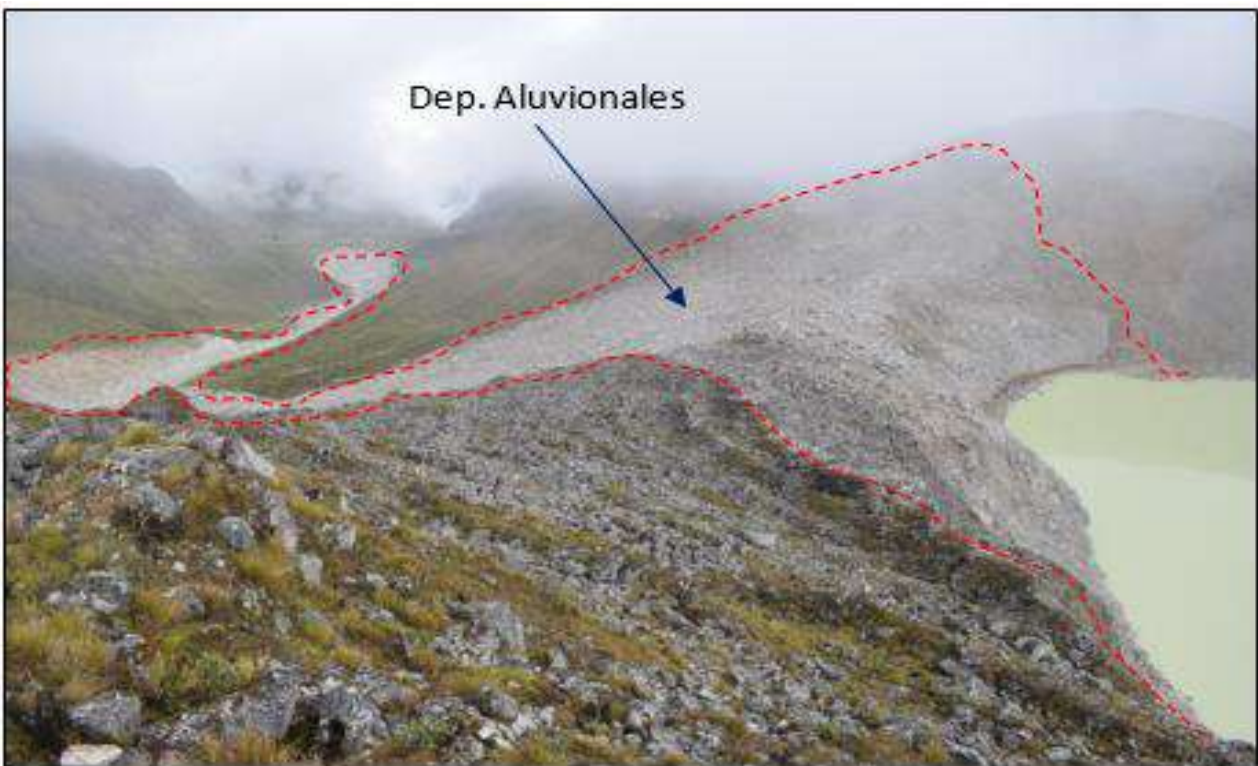
8. Parte frontal de la laguna Salkantaycocha, donde se muestran depósitos aluvionales
