Informe de inspección 01

LAGUNA SALKANTAYCOCHA

INFORME DE INSPECCIÓN DE LA LAGUNA SALKANTAYCOCHA

Fecha 25 de febrero del 2020.

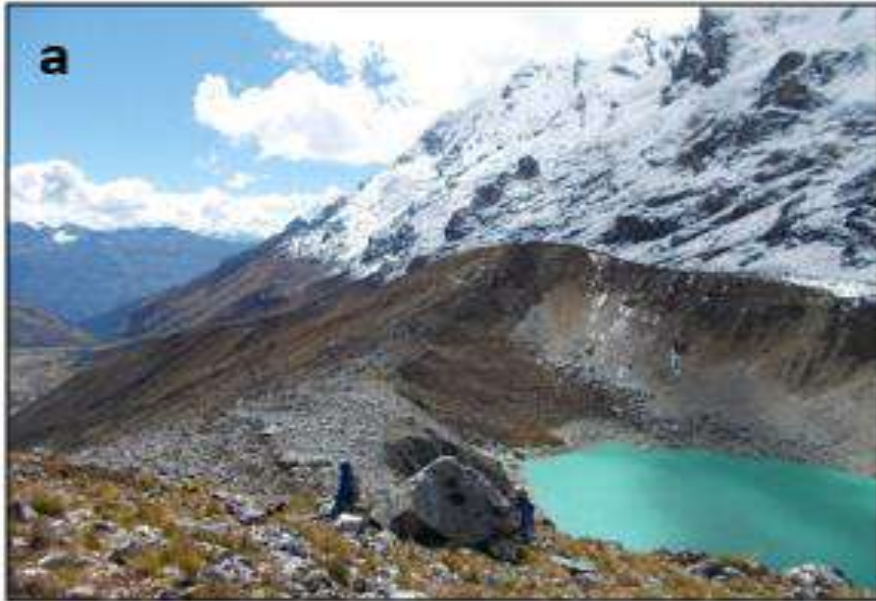
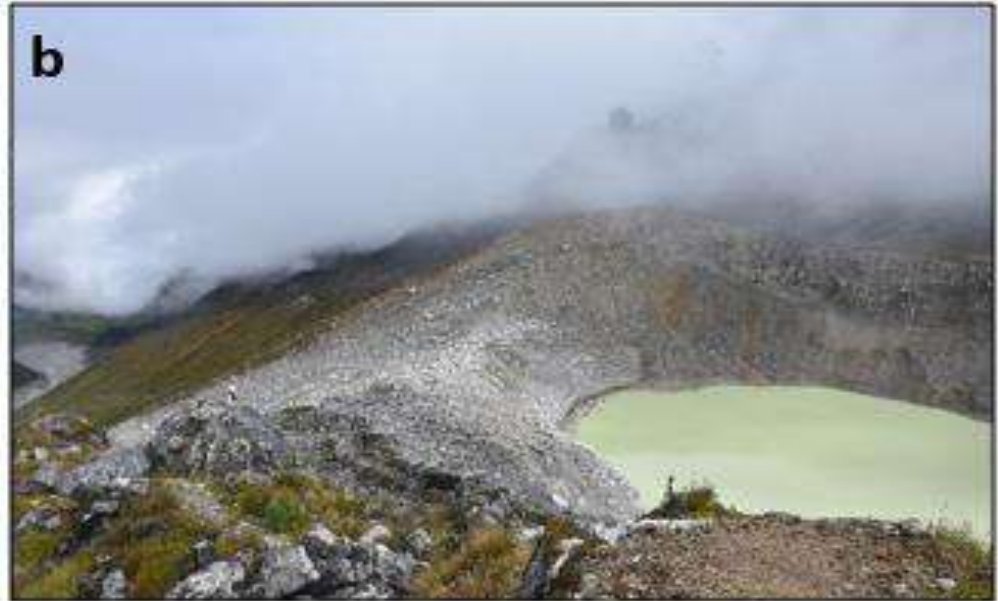
(a) Morrena frontal antes del GLOF. (b) Morrena frontal después del GLOF de la laguna Salkantaycocha.

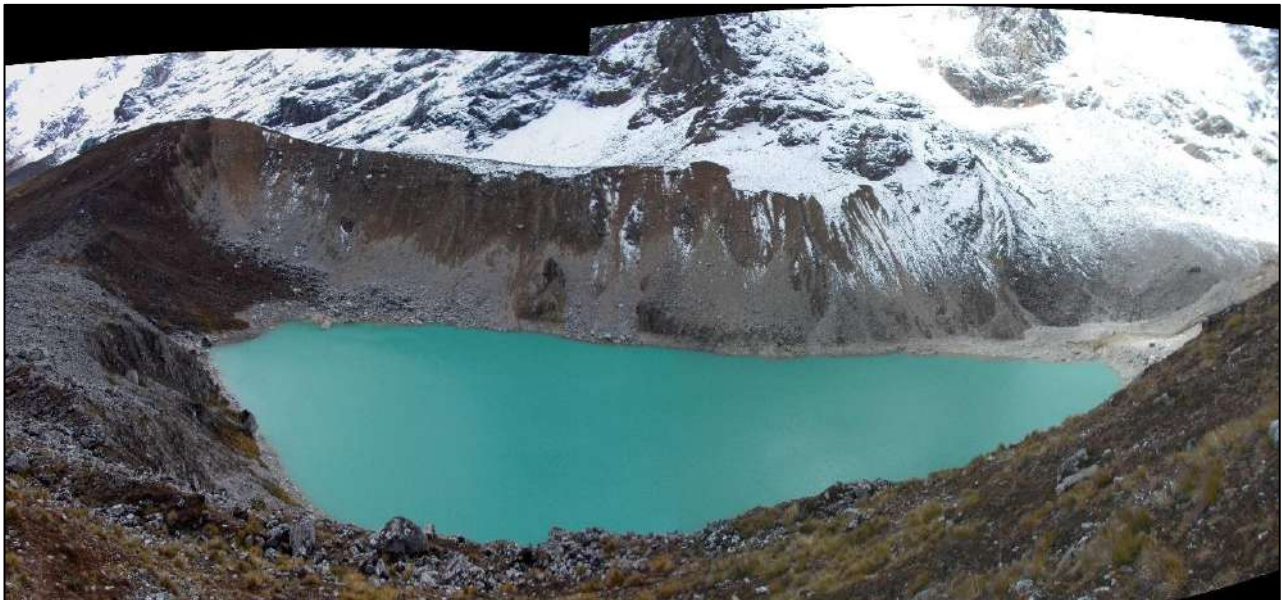
Superficies de abrasión: Estas geoformas lo encontramos en la parte alta de la zona lateral derecha de la laguna Salkantaycocha, formando parte del macizo rocoso que alberga al nevado Salkantay, estas geoformas degradacionales son el producto de la acción de desgaste o pulido realizado por el paso del hielo sobre la base del macizo rocoso (Ver **Figura 14**).

14. Superficies de abrasión ubicados cerca a la morrena lateral derecha de la laguna Salkantaycocha

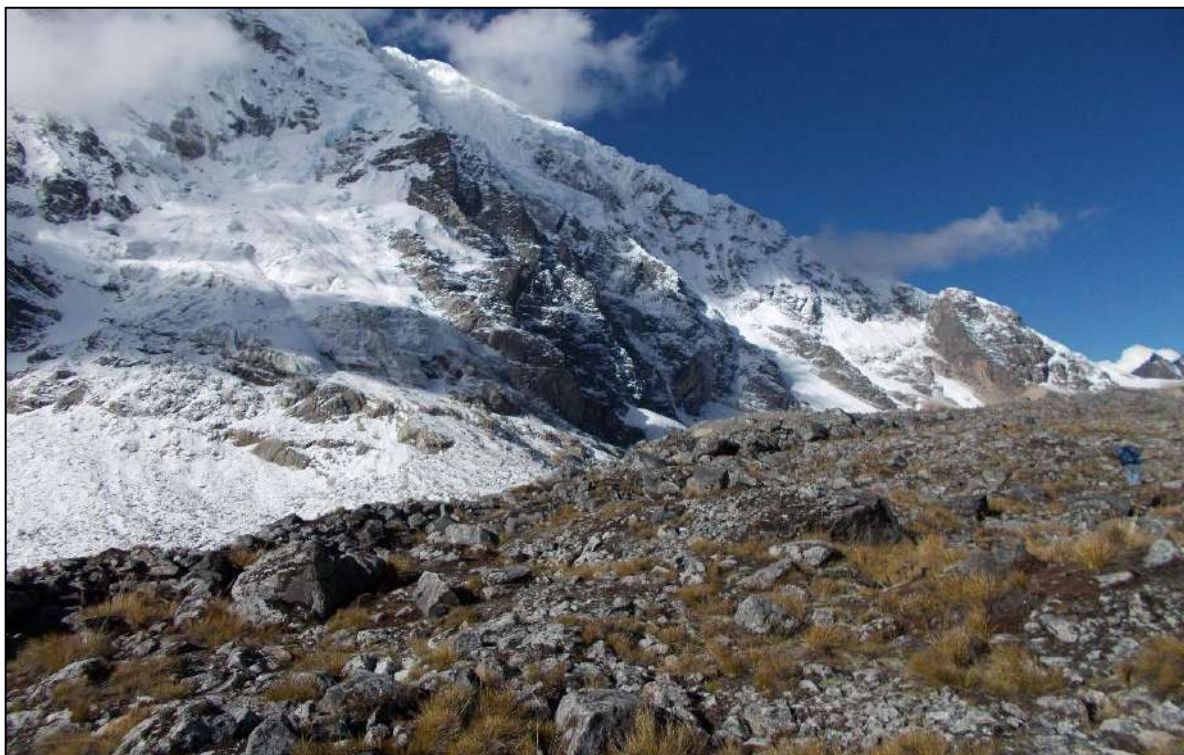
Superficies de sobre excavación: Este tipo de geoformas los encontramos en la parte baja del nevado Salkantay y están más alejadas de la laguna Salkantaycocha, caracterizadas ser una geoforma degradacional y por presentar una topografía abrupta, a manera de dentellas generadas por la gelifración glacial (Ver **Figura 15**).

15. Superficies de sobre excavación, parte baja del nevado Salkantayo (Úbeda, J. 2014)

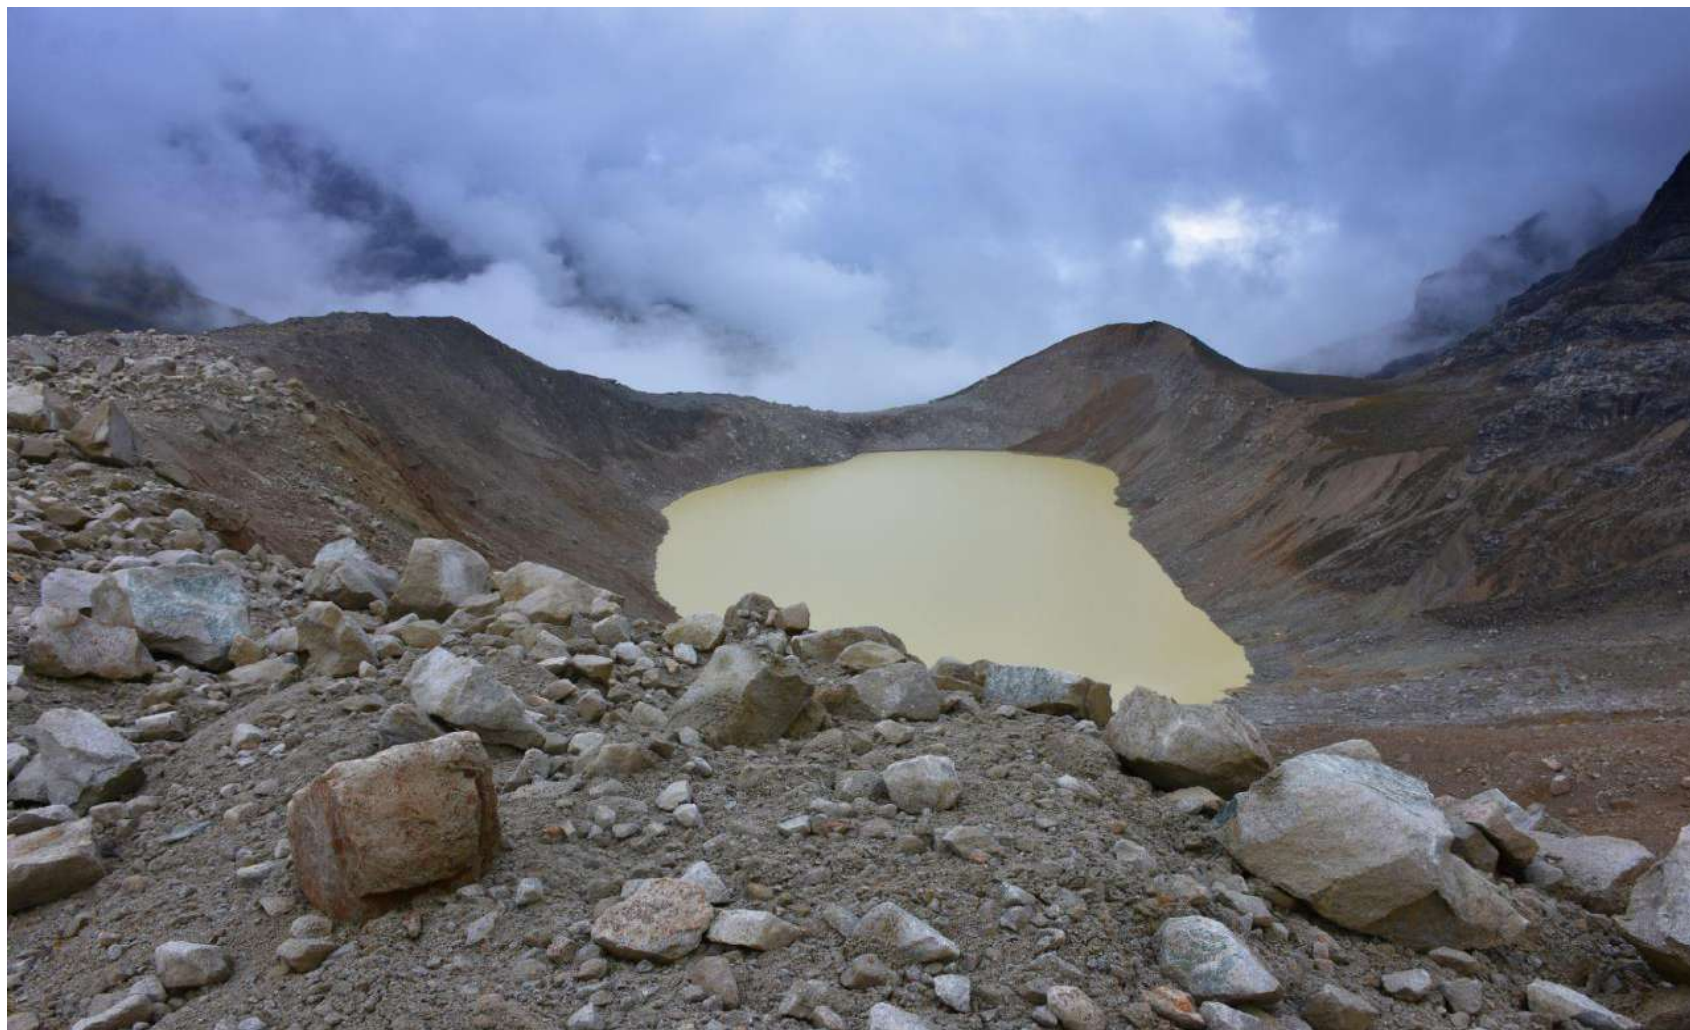
Figura 17

agua en su máximo nivel (Ver **Figura 17**), una inspección reciente realizada el 08 de julio de 2020 nos muestra un vaso lagunar significativamente colmatado (Ver **Figura 18**), lo que evidencia la cantidad de escombros y sedimentos que ingresaron el día que se produjo la avalancha, también los deslizamientos sucesivos en los taludes internos del vaso, de ello también deducimos que las filtraciones evacuaron el excedente de agua acumulada sobre el nivel normal del espejo de agua (Ver **Figura 19**).

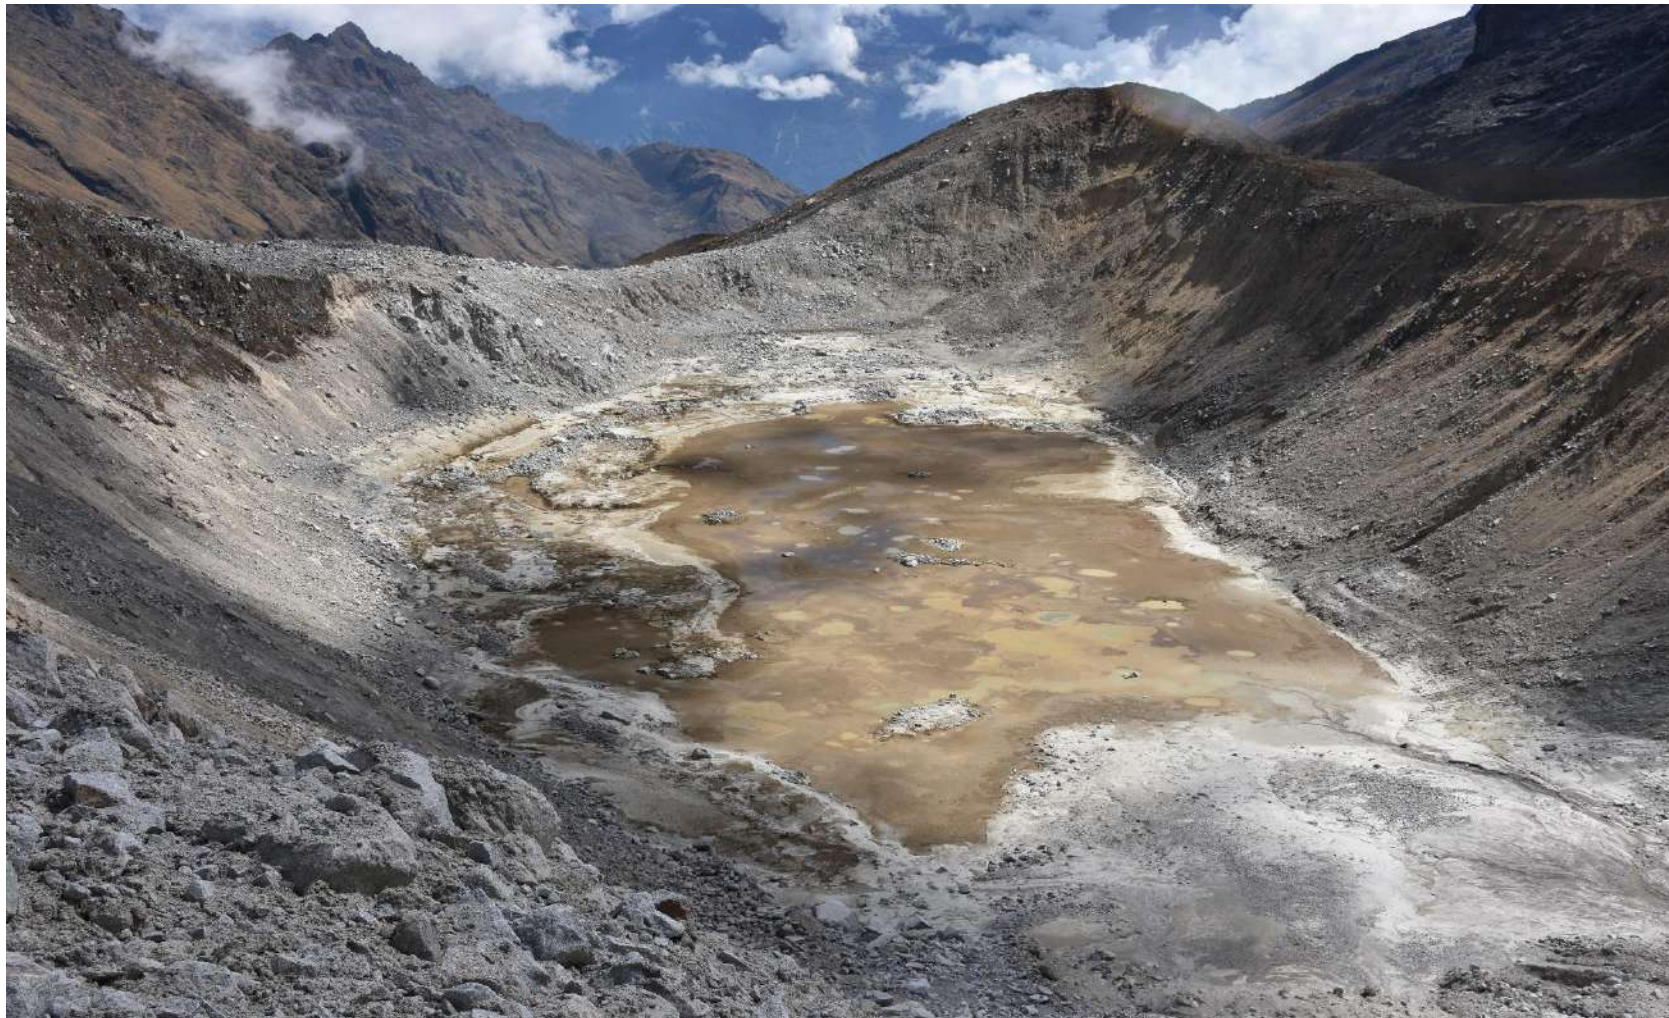
Figura 18

La altura del borde libre en el dique frontal tuvo cambios significativos después del evento (ver **Figura 19**), esta altura incrementó considerablemente según la **Figura 18** debido al descenso del nivel de la laguna por debajo de su valor normal, esto nos sugiere que los conductos en el interior del dique frontal incrementaron su capacidad de descarga.

Los primeros resultados obtenidos del modelamiento de la cadena de procesos del aluvión nos indica una aproximación aceptable respecto a la huella observada en la **Figura 26**, sin embargo, los últimos registros fotográficos (ver **Figura 18**) se muestra a la laguna con el vaso colmatado casi en su totalidad, lo cual nos indicaría la subestimación en los valores obtenidos, por lo tanto, conocido este último dato en la laguna se volverá a la modelación hasta acercarnos a una representación cercana a la realidad.

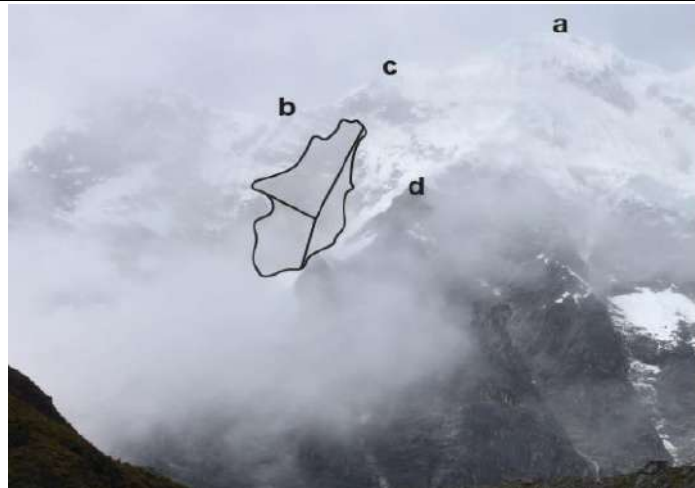
Figura 20
Zona de arranque

La pared sur – oeste del nevado Salkantay, lugar donde se originó el desprendimiento de roca en el evento del 23 de febrero (ver **Figura 20**), en la actualidad muestra el plano de falla de forma clara, esto nos permite delimitar el contorno del volumen de roca desprendido (ver **Figura 20a**), no se observan bloques de roca acumulados en la base o el trayecto del flujo que pueda representar peligro, sin embargo, se observan bloques de roca colgantes en la cumbre sobre la proyección del mismo plano de falla que dio origen a la avalancha (ver **Figura 20b**) aparentemente se trataría de un volumen menor del desprendido, pero por la altura en la que se encuentra, una eventual avalancha produciría la energía suficiente para que el impacto de los fragmentos de rocas alcance y sobrepase el límite del sendero de trekking en el abra Salkantay.

La avalancha con origen en la cara sur – oeste del nevado Salkantay (ver **Figura 20**), produjo el desprendimiento de un bloque por rotura en cuña, el volumen del bloque desprendido se asumi3 en funci3n de escenarios creados para someter al modelo mediante el software RAMMS para el cual se crearon los siguientes escenarios: Escenario 1= 0.4 Mm³, escenario 2= 0.65 Mm³ y escenario 3= 0.8 Mm³ que fueron ajustados y contrastados con la huella observada después del evento.

- En referencia a la pared de roca del Salkantay se observan bloques de roca colgantes en la cumbre sobre la proyección del mismo plano de falla que dio origen a la avalancha, un eventual desprendimiento de roca desde esa altura (aproximadamente sobre 5,600 m s.n.m.) produciría la energía suficiente para que el impacto de los fragmentos de rocas alcance y sobrepase el límite del sendero de trekking en el abra Salkantay.

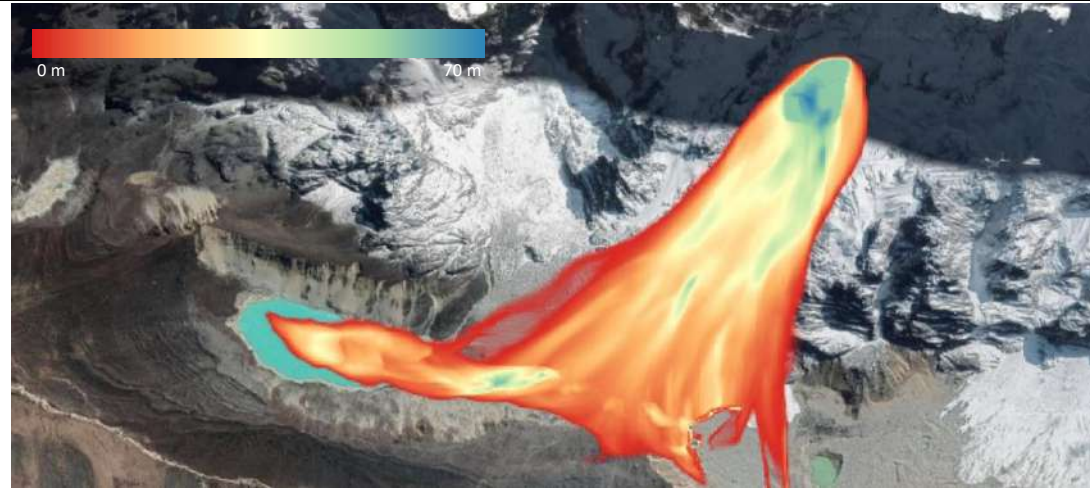
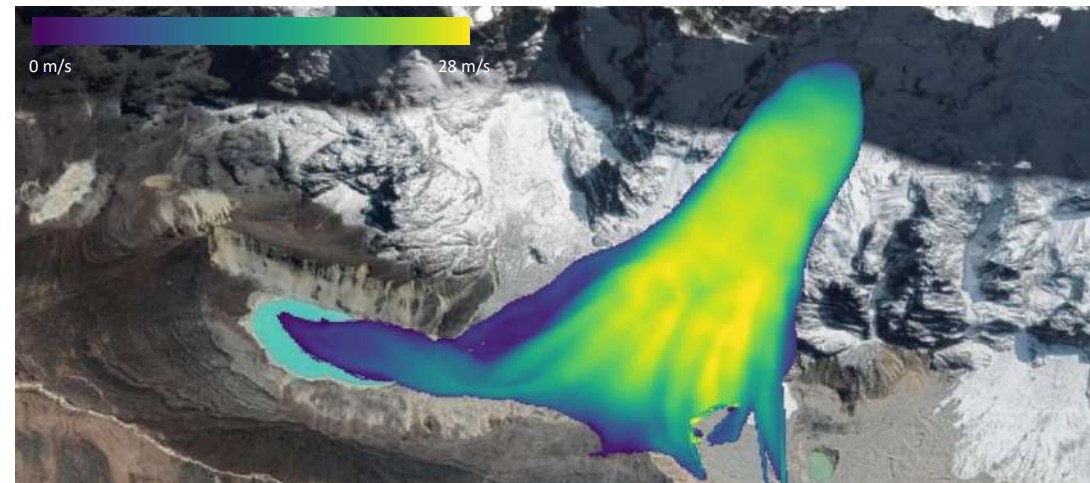
Según estas consideraciones la simulaci3n de la avalancha nos arroja valores aceptables para los escenarios de 0.65 Mm³ y 0.8 Mm³ según se muestra en la **Figura 21**.

Espesor del material desprendido, 30 m en la zona posterior de la laguna

Velocidades alcanzadas en el trayecto de la avalancha, la máxima velocidad se produce en la zona de la rampa de hielo y cuando se precipita después.

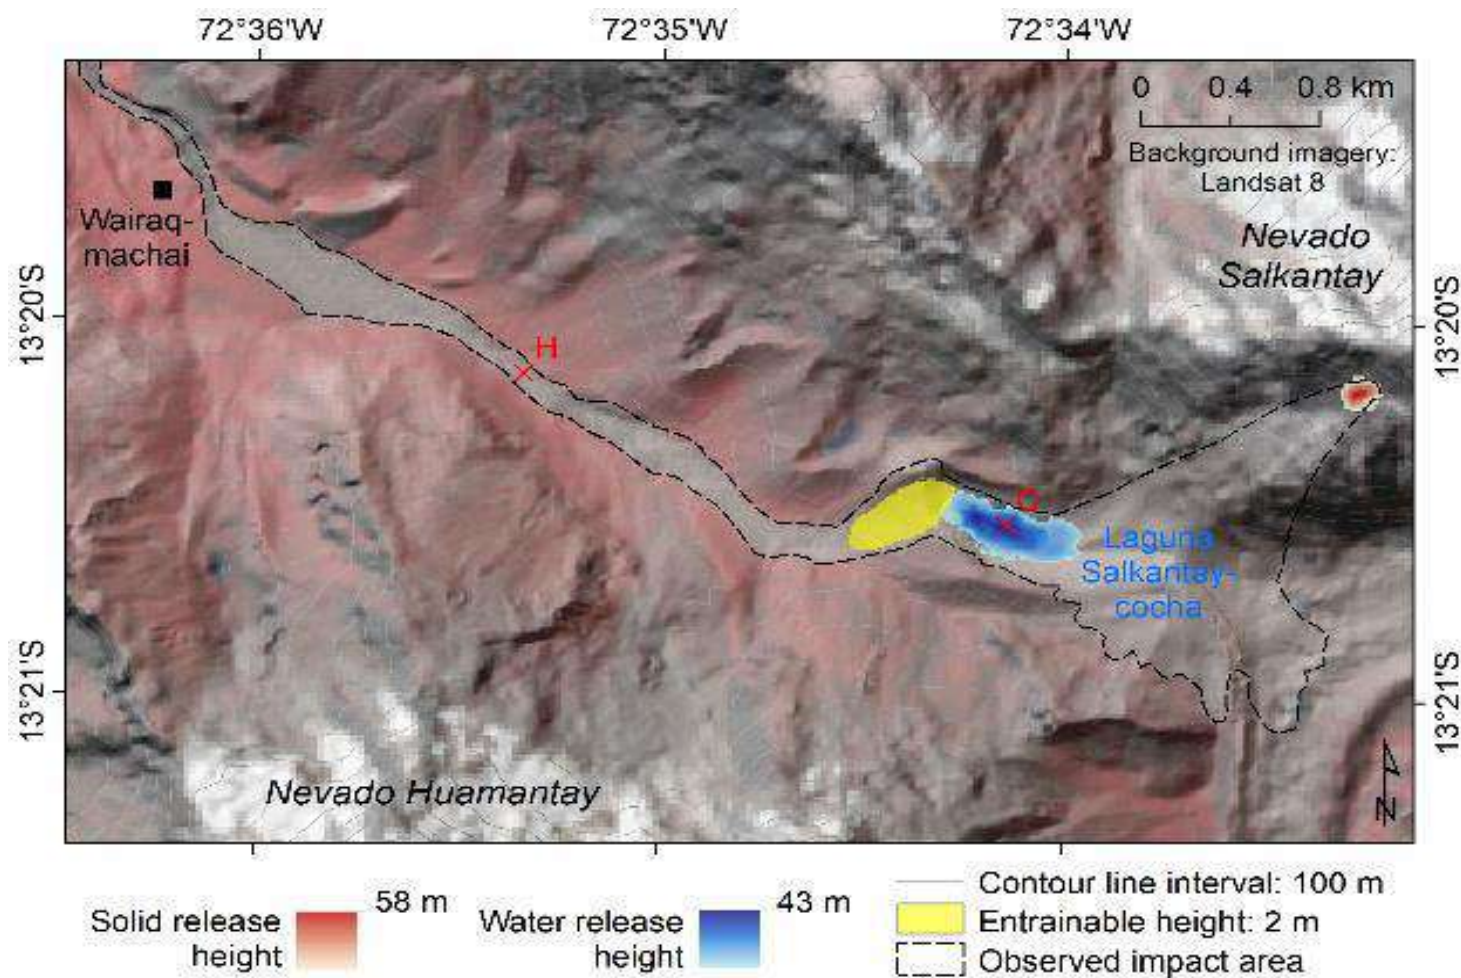
Para los efectos de la cadena de procesos desde el origen se realizó la simulación con el software r.avaflow el cual nos muestra una aproximación aceptable acorde a la huella observada después del evento, se establecen puntos de control para la observación del flujo en la laguna (C) y en la quebrada aguas abajo (H) al mismo tiempo que se delimita la zona con mayor probabilidad de erosión que se ubica en el talud externo del dique frontal (Ver **Figura 22**).

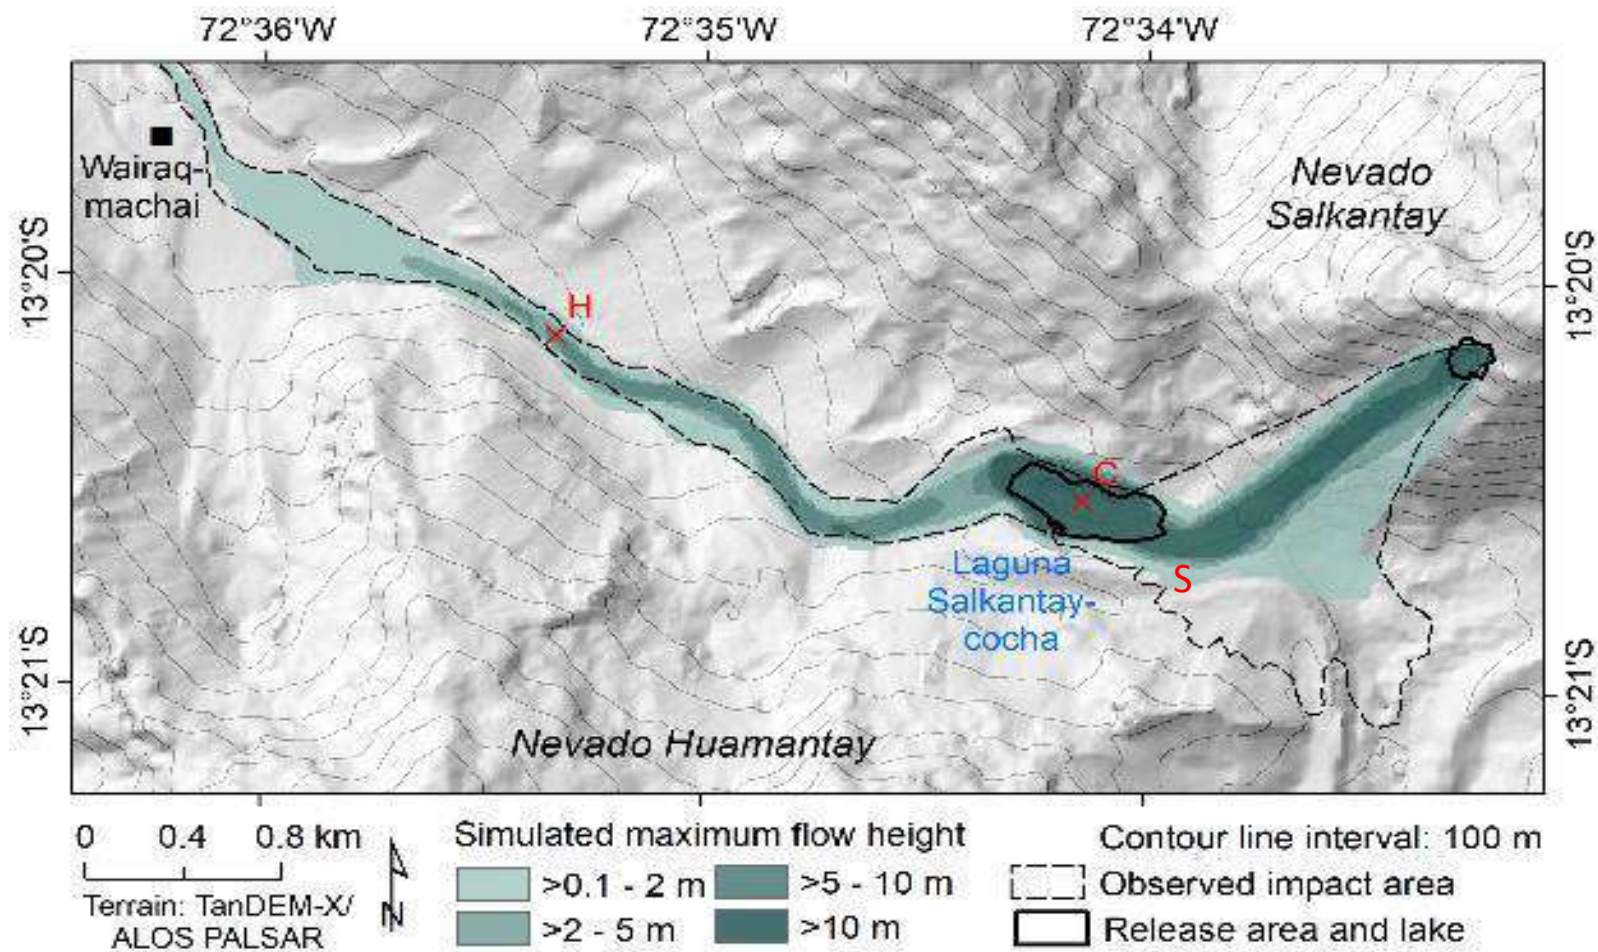
La extensión mapeada se ve como una estimación muy conservadora, en la **Figura 23** se muestra la evolución de la altura del agua y los sólidos, además del área de impacto de la cadena del proceso, describiendo así las etapas principales del evento. Al considerar la distribución de material sólido al final de la simulación, se revela que la mayor parte del volumen de deslizamiento inicial finalmente se deposita en el área de Laguna Salkantaycocha después de la desviación en la morrena lateral S, quedando muy pocos depósitos en otro lugar.

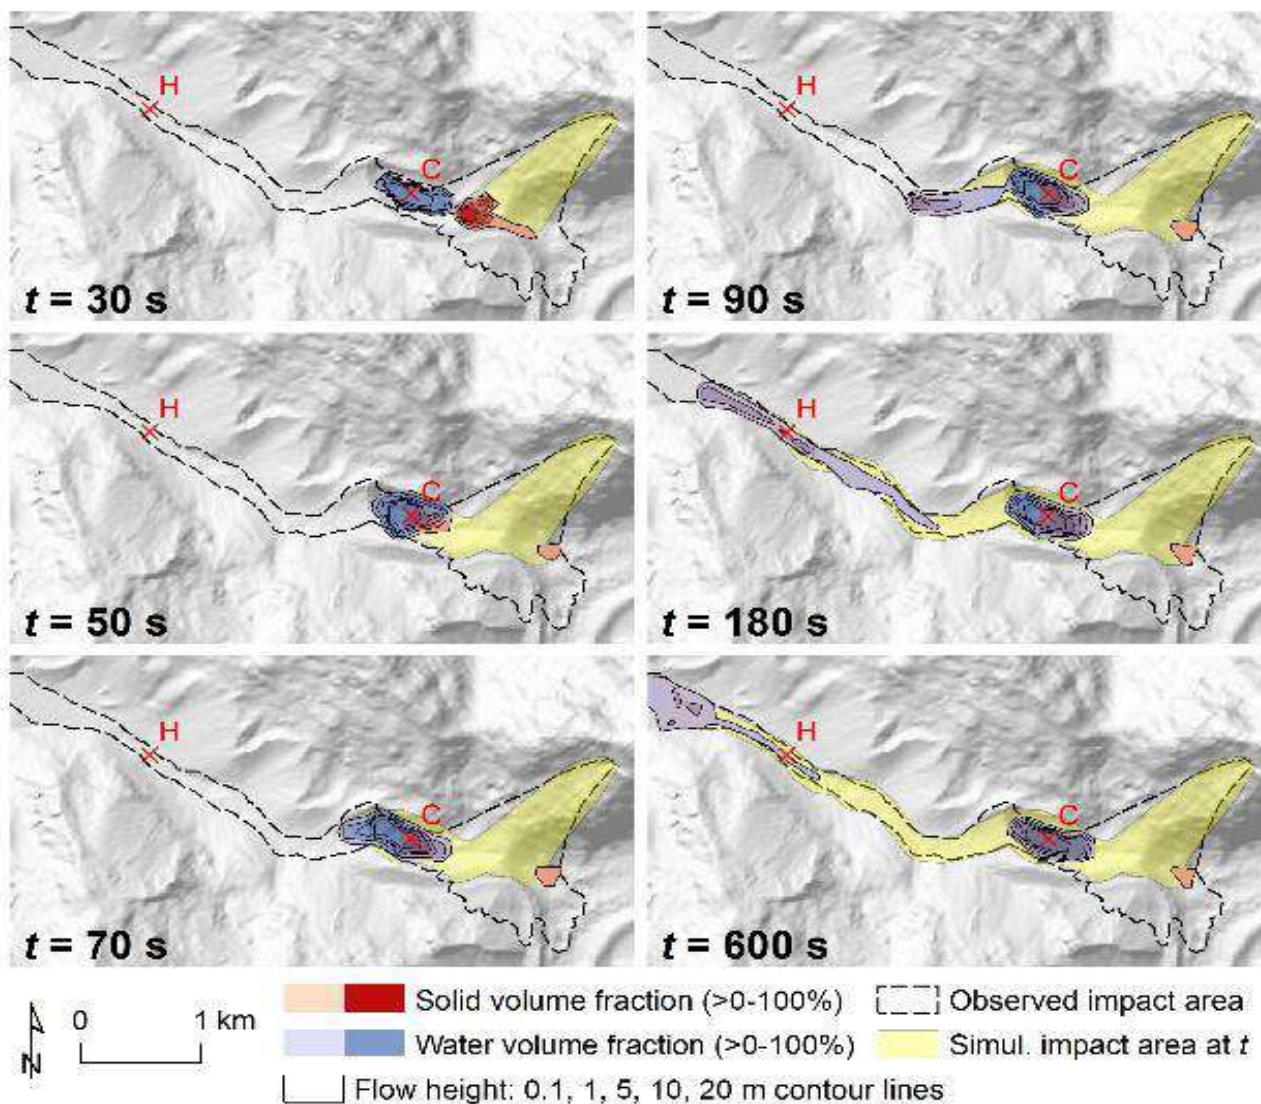
La **Figura 24**, nos muestra las alturas de flujo simuladas, fracciones sólidos y de agua, y áreas de impacto. Se debe tener en cuenta que se deposita muy poco material en la porción SE del área de impacto o zona de morrena con glaciares cubiertos que va con dirección a Soraypampa. La mayor parte del material de avalancha de roca/hielo atraviesa y termina en la Laguna Salkantaycocha, donde se dispara una onda de impacto ($t = 50$ s) que sobrepasa el dique ($t = 70$ s) y erosiona parcialmente ($t = 90$ s) la presa de la morrena en el talud exterior. Como consecuencia del proceso antes explicado tenemos un flujo hiperconcentrado que se traslada aguas abajo. Este resultado es consistente con la versión de un poblador de Wayraqmachay quien según su versión desde que escuchó el ruido de la avalancha hasta que llegó a su zona pasó 3 minutos aproximadamente.

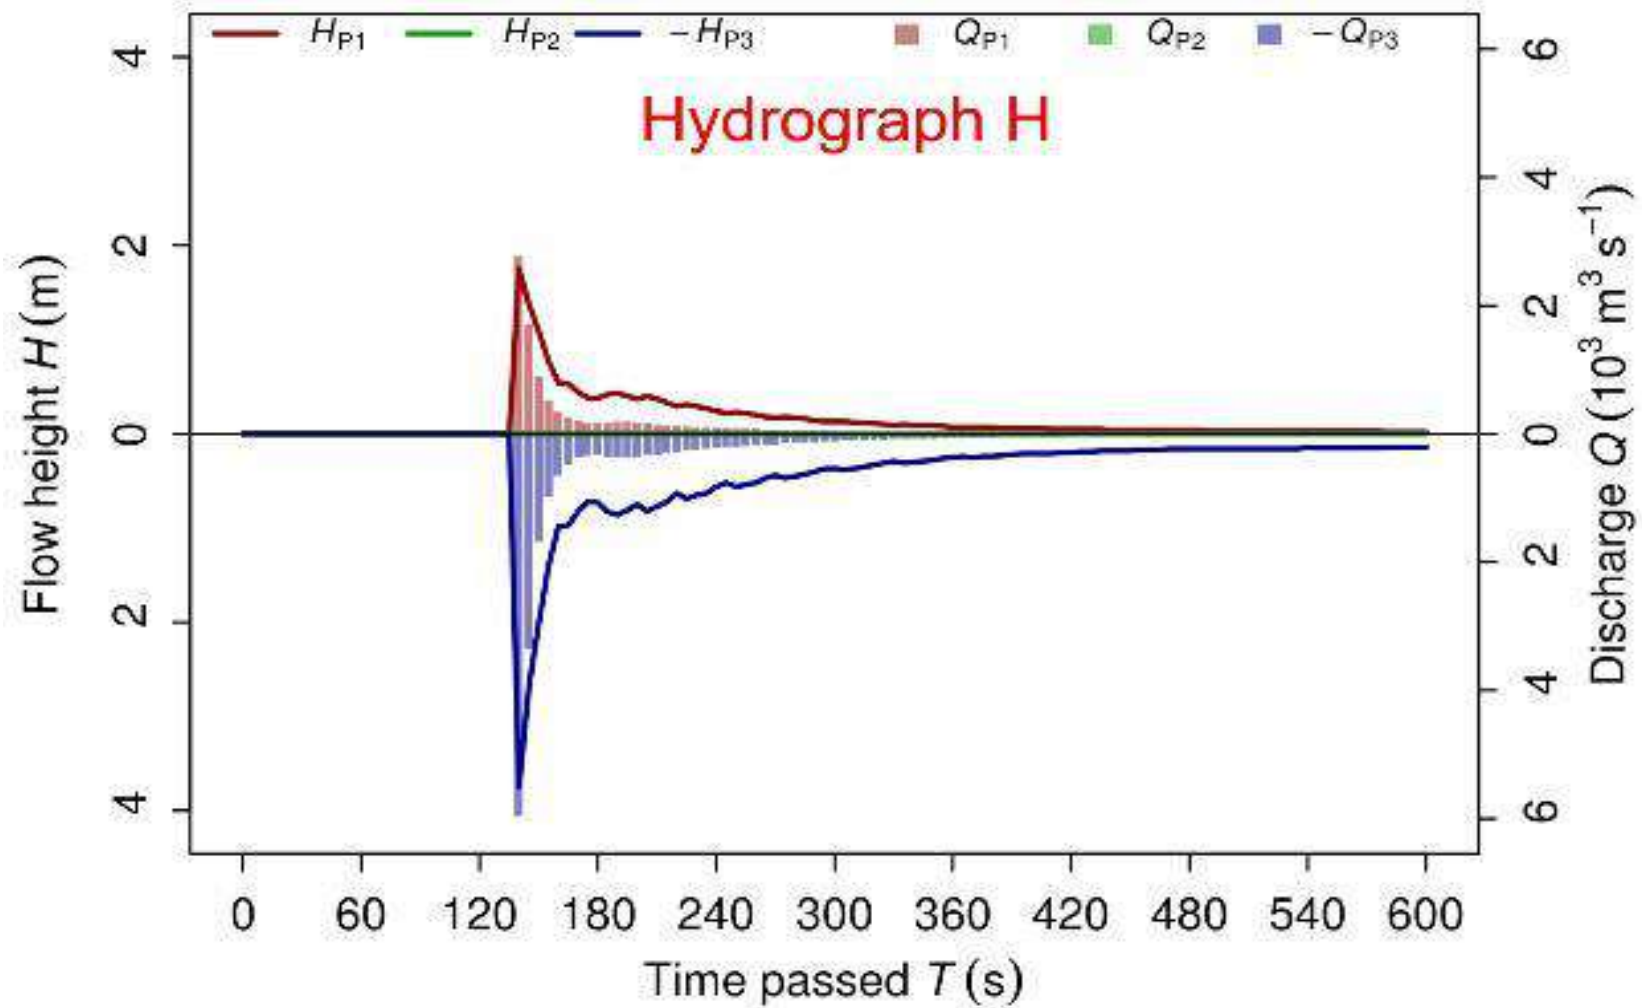
La **Figura 25** muestra el hidrograma simulado en la ubicación indicada con H en la **Figura 22**. Este hidrograma sugiere un flujo hiperconcentrado que aumenta rápidamente hasta una descarga máxima aguda de $2,800 \text{ m}^3/\text{s}$ de sólido y $6.000 \text{ m}^3/\text{s}$ de agua, que se alcanza después de $t = 140$ s. En este momento, las alturas de flujo alcanzan 1.75 m (sólido) y 3.75 m (agua). Después del pico, la descarga se reduce rápidamente sin mostrar un segundo o tercer pico. Estos pudieron suceder dentro del vaso lagunar debilitando así los taludes interiores, arrastrando sedimentos hacia el fondo desde la zona posterior.
