INGEMMET

Informe Técnico N° A7004

EVALUACIÓN DE PELIGRO POR DESLIZAMIENTO EN EL CASERÍO LOS ÁNGELES

Región Cajamarca
Provincia San Ignacio
Distrito La Coipa

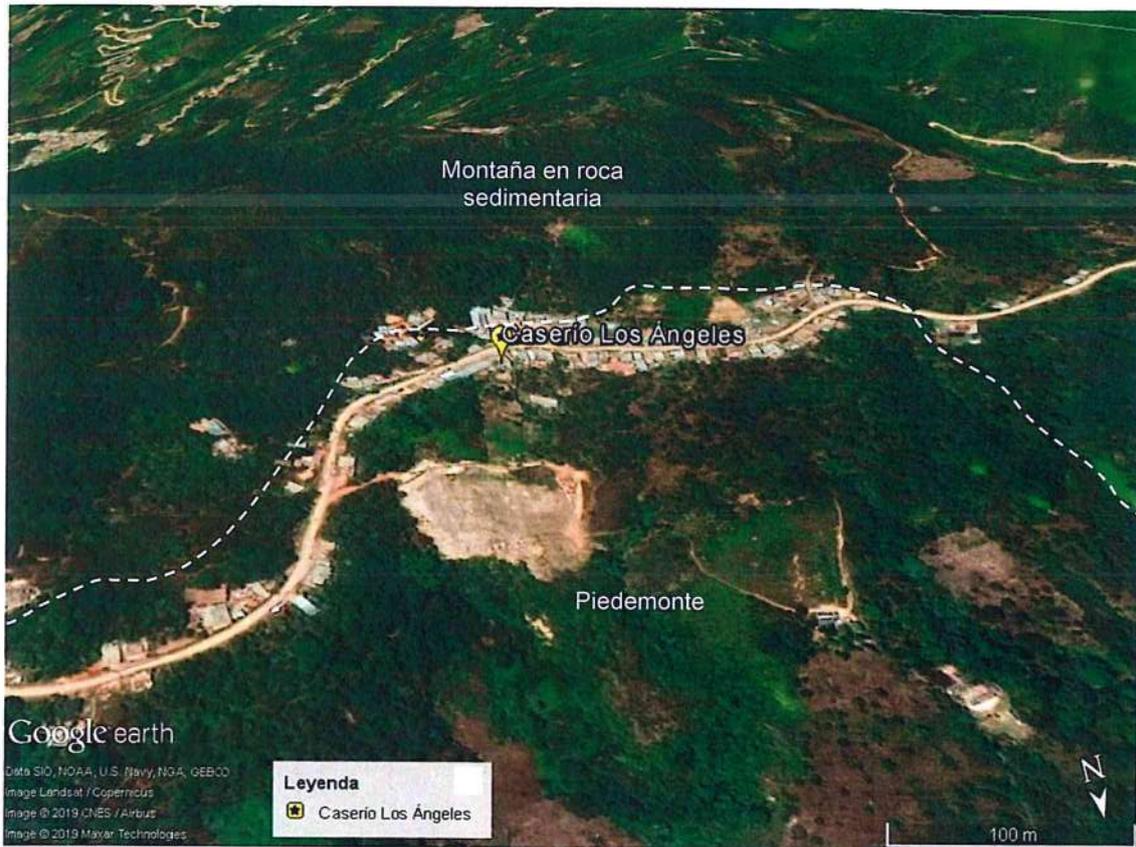
Figura 04: Unidades geomorfológicas identificadas en la zona de estudio.

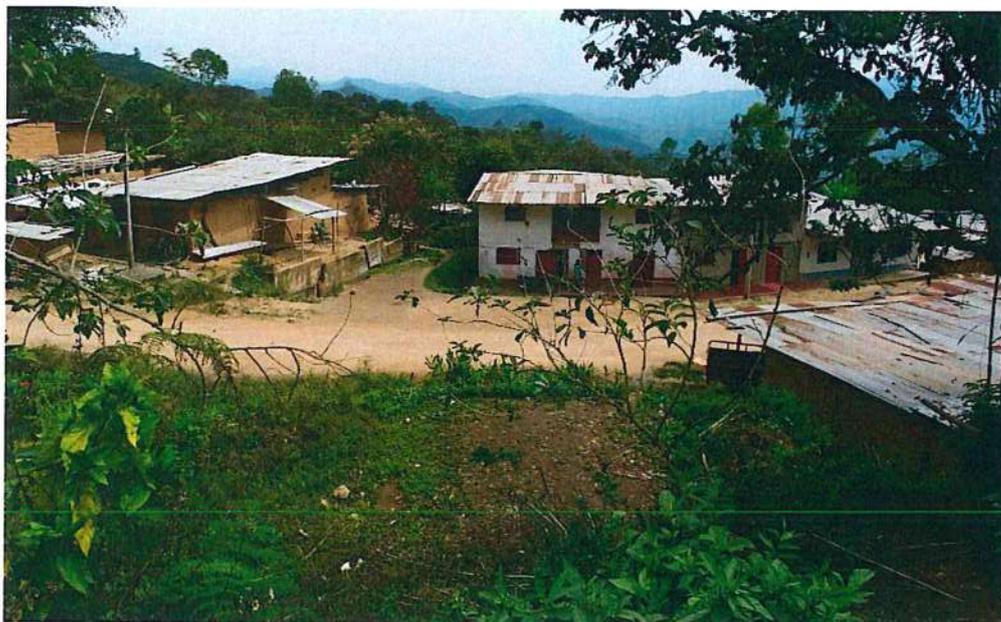
Foto 01: Viviendas de los pobladores del caserío Los Ángeles, emplazadas en la unidad geomorfológica Piedemonte. Nótese en el fondo (vista hacia el NW) la unidad de montañas.

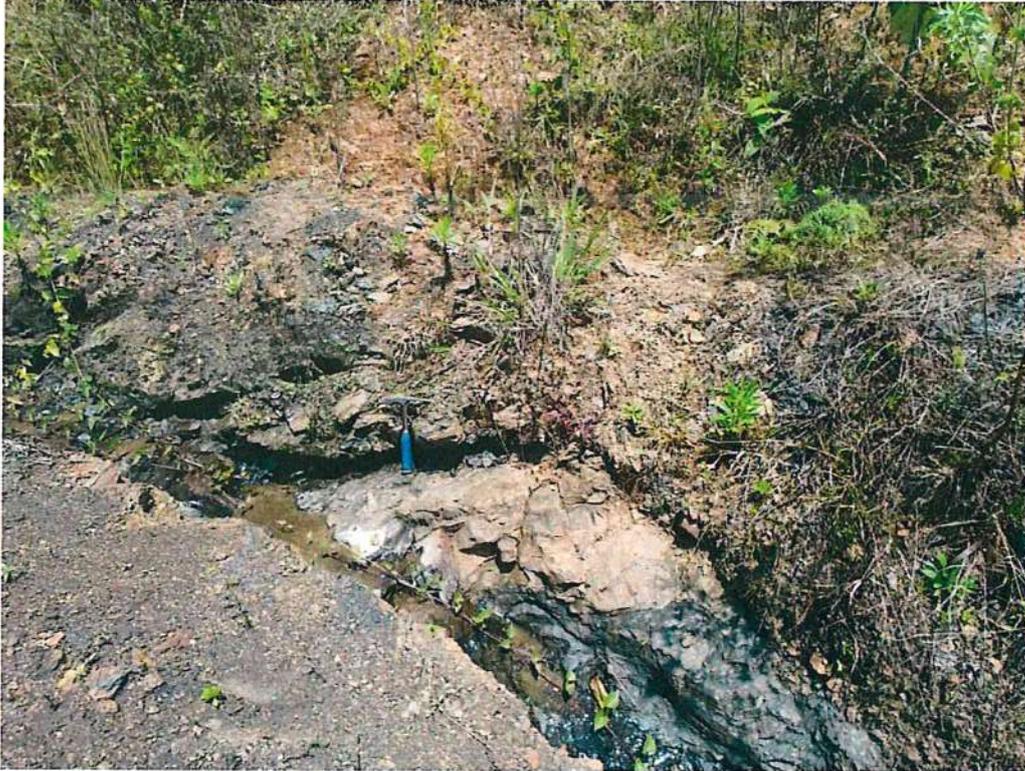
Foto 02: Lutitas fracturadas y alteradas de la Formación Oyotún con rumbo N 200° y buzamiento 56° NE, que afloran en la plataforma deportiva. Nótese suprayaciendo a las lutitas un depósito coluvio-deluvial de coloración beige.

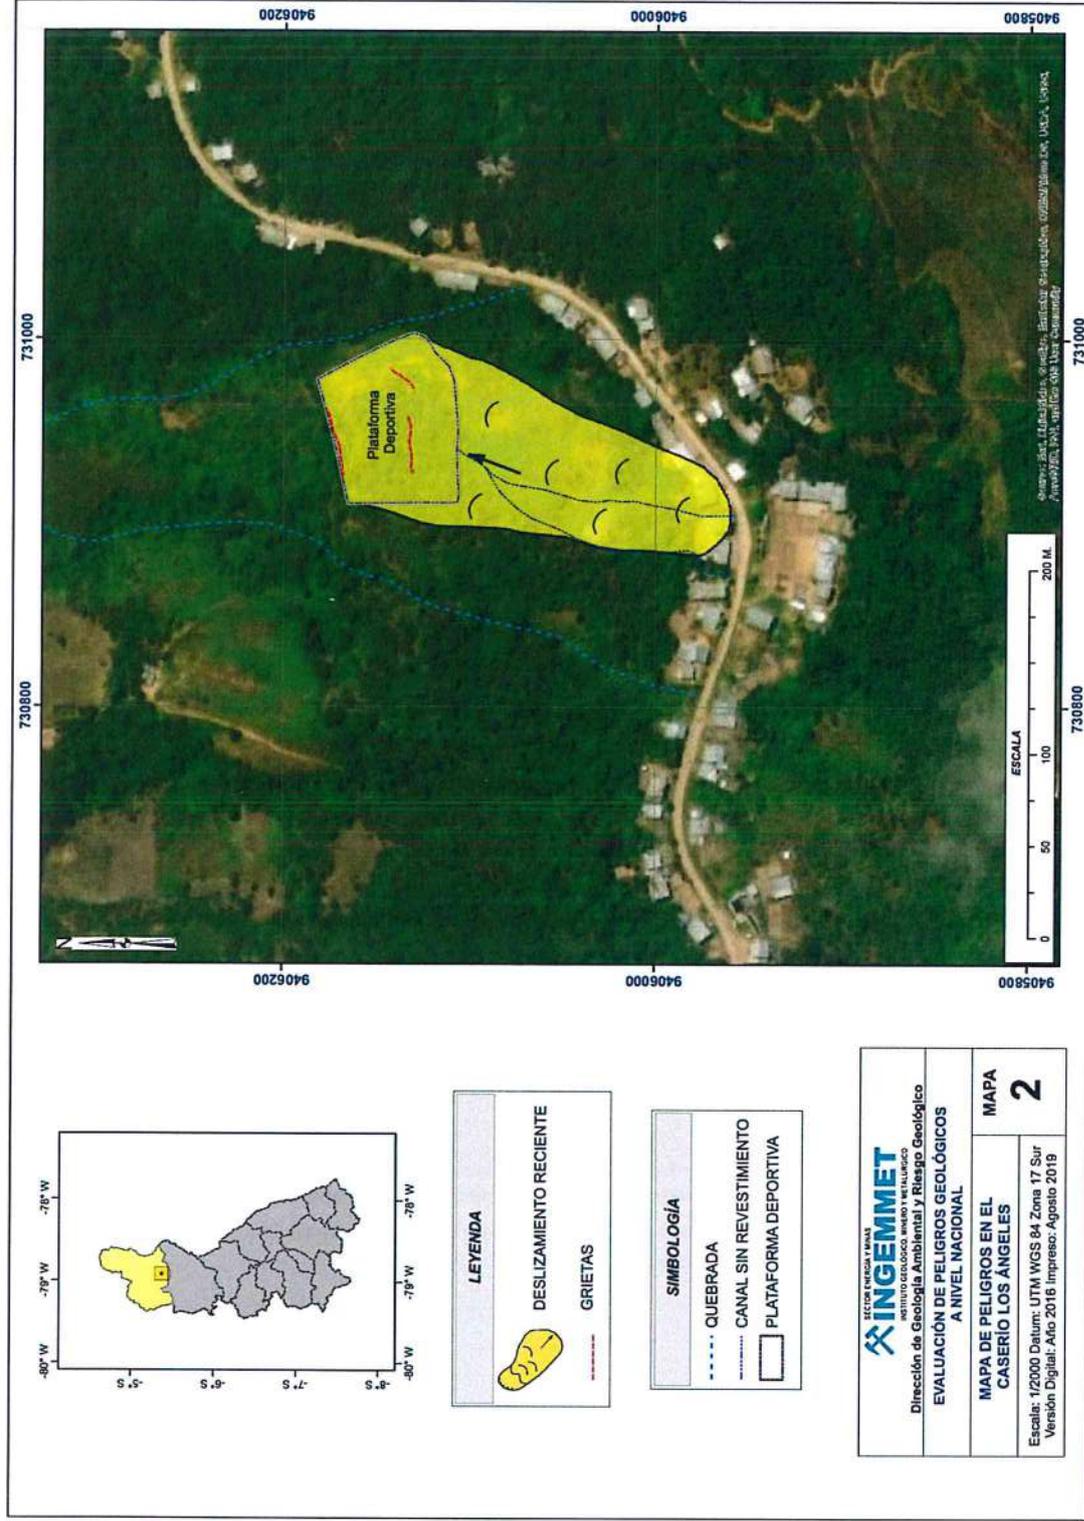
En la figura 06, se presenta el mapa de peligros del caserío Los Ángeles, y en líneas posteriores el detalle de las características geodinámicas del deslizamiento, así como los principales factores condicionantes y detonantes que favorecieron su ocurrencia y el alcance de los daños generados.

Figura 06: Mapa de Peligros del caserío Los Ángeles – Distrito La Coipa – San Ignacio.

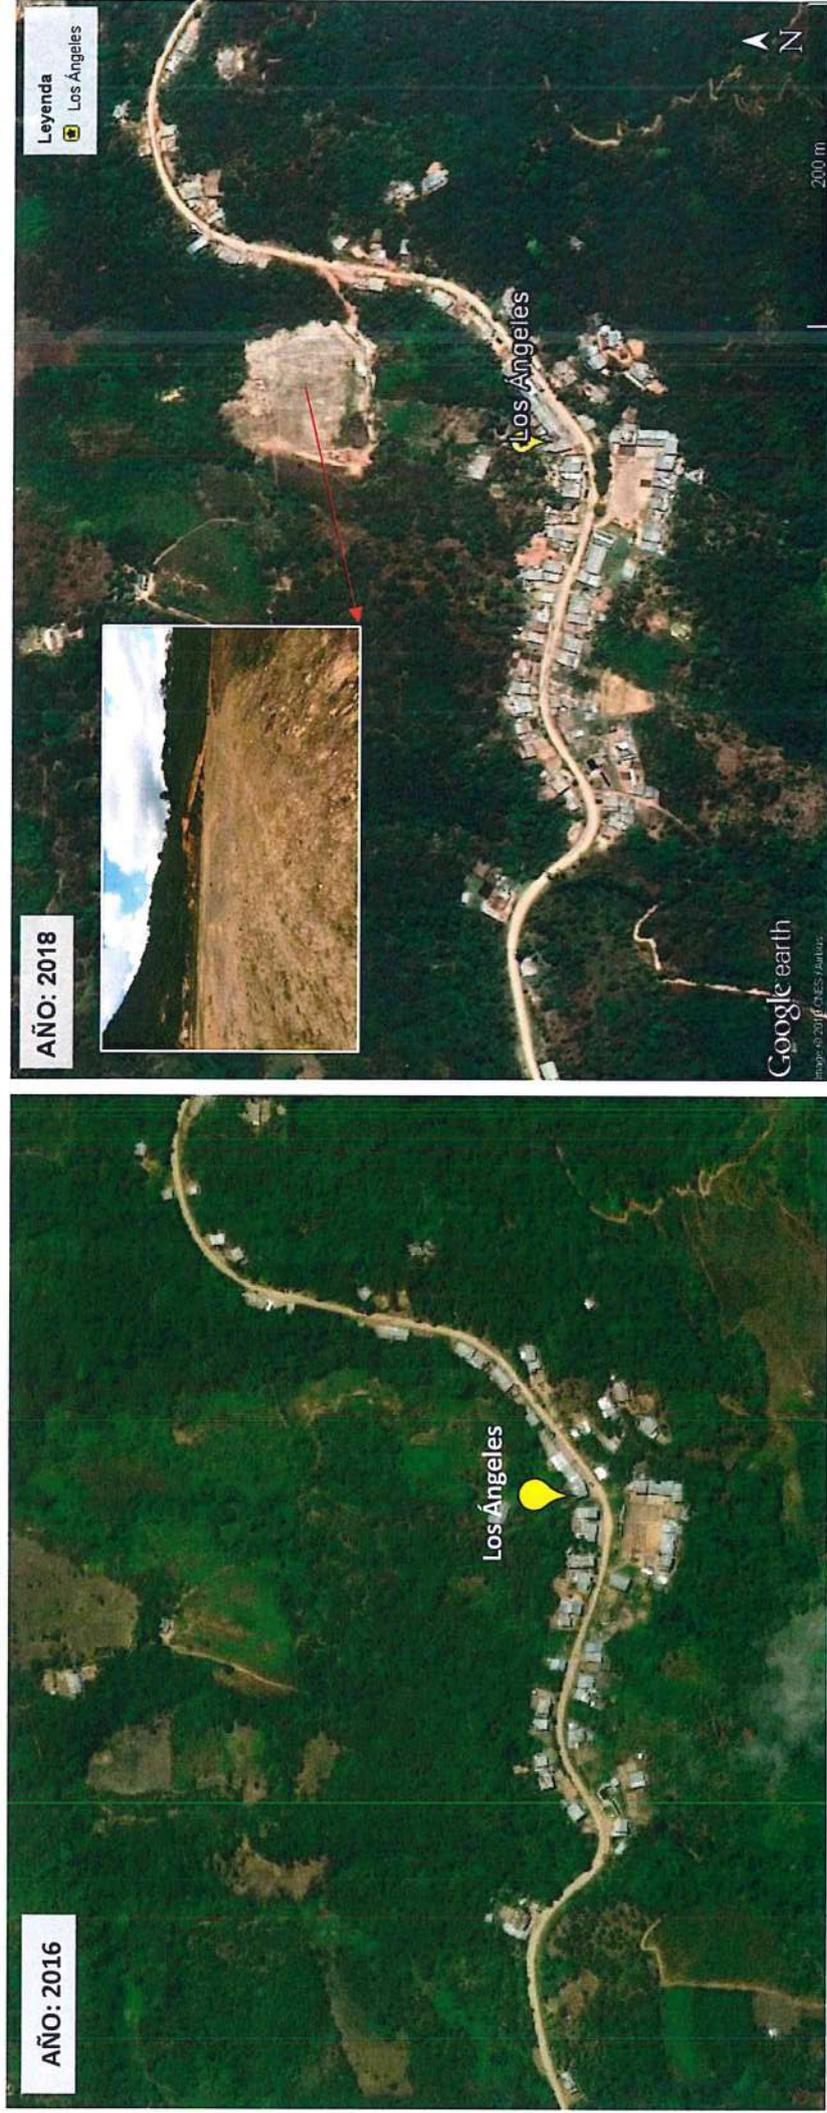
Figura 07: Comparación de imágenes satelitales año 2016 – 2018. Nótese, a la derecha, a la ladera realizada para la construcción de una cancha deportiva hacia aguas abajo de las viviendas.

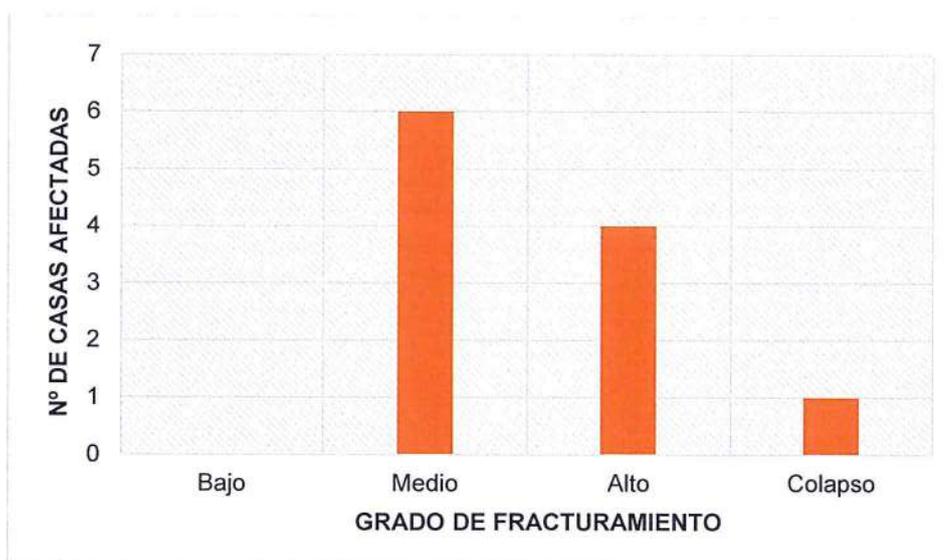
En la figura 18, se presenta un diagrama de barras que muestra el grado de fracturamiento en las viviendas y el número de casas afectadas por el deslizamiento, considerar que el grado de fracturamiento puede aumentar si los desplazamientos de material continúan.

Figura 18: Diagrama de barras que muestra el grado de afectación que presentan las viviendas del caserío Los Ángeles perjudicadas por el deslizamiento.

Por lo cual, en base en lo anterior, se recomienda el monitoreo del deslizamiento y la reubicación de parte de la población.
