**INFORME TÉCNICO**  
Geología Ambiental y Riesgo Geológico

# DESLIZAMIENTO DE TIERRAS DEL CERRO PUCUTURA

(DISTRITO CHECRAS, PROVINCIA HUARA, REGION LIMA)

LIMA – PERU  
MARZO 2009

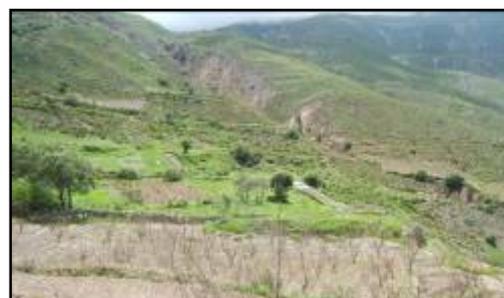
Foto 1.- Sector de Lagsaura, se muestran los terrenos de cultivos.

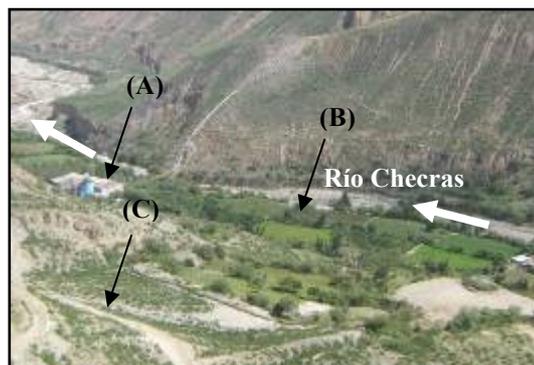
Foto 2.- Vista del valle del río Checras  
 (A) Planta de Lagsaura,  
 (B) Terrenos de cultivo  
 (C) Troza carrozables.

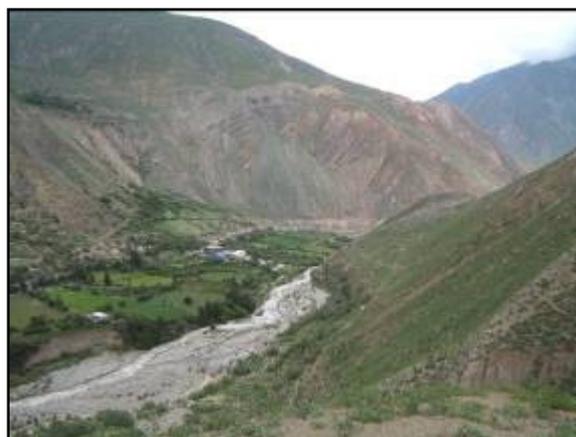
Foto 3.- Vista del valle del río Checras, se observan laderas de fuerte pendiente.

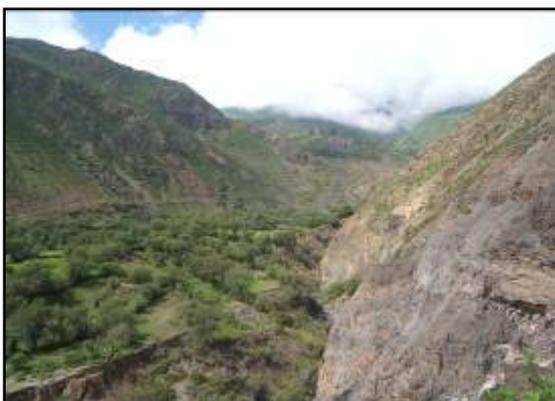
Foto 4.- Afloramiento de areniscas, con laderas de fuerte pendiente.

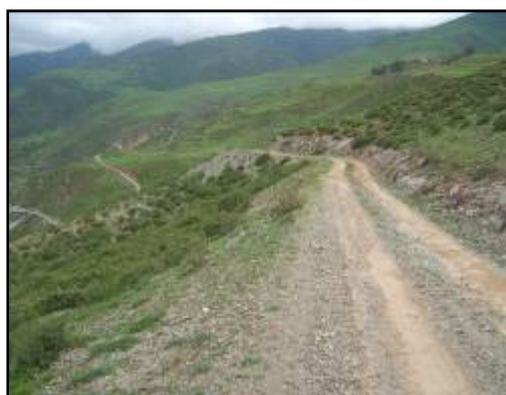
Foto 5.- Afloramiento de rocas volcánicas, con laderas de moderada pendiente.

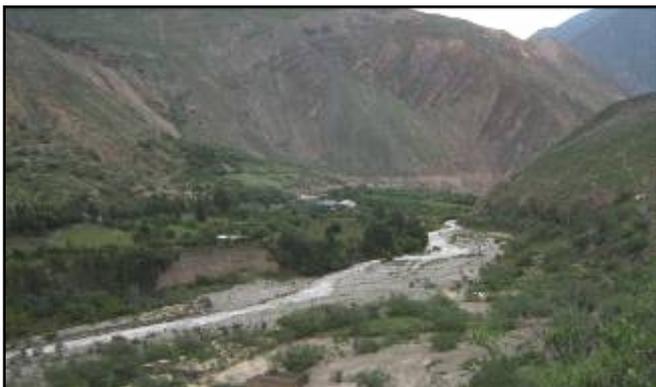
Foto 6.- Valle del río Checras, típico valle juvenil en forma de “V”. Las montañas adyacentes muestran fuerte pendiente.

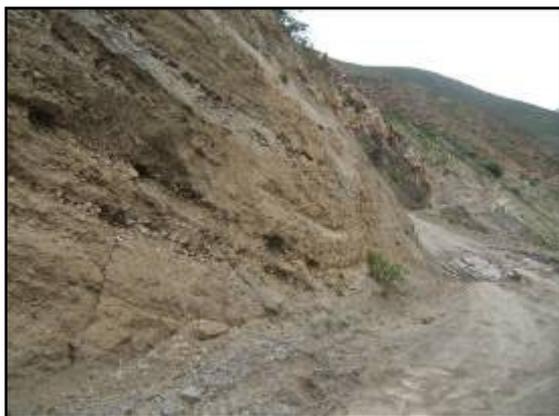
Foto 9.- Sector de Lagsaura, se muestran depósitos coluvio/deluviales, material proveniente de antiguos movimientos en masa.

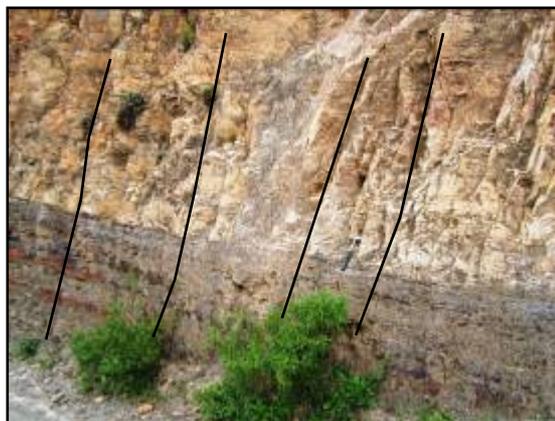
Foto 10.- Contacto ente las cuarcitas y las areniscas, donde se distinguen los sistemas de fracturamiento.

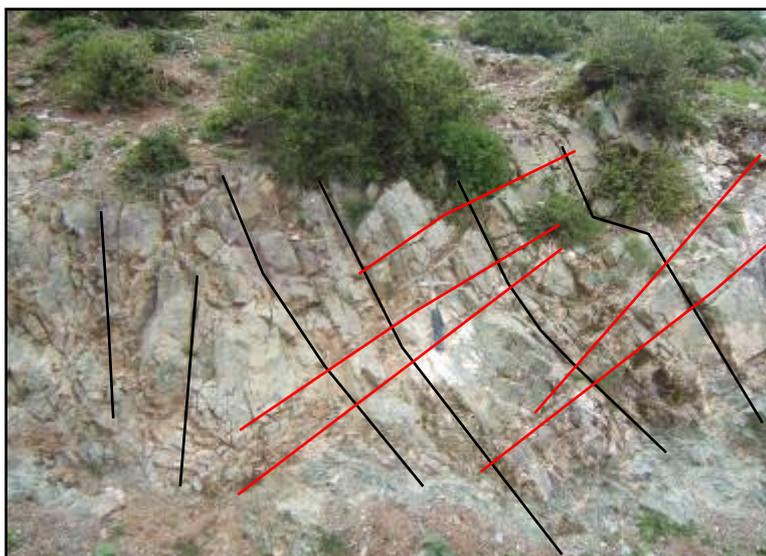
Foto 11.-Corte sobre la carretera que nos conduce al anexo de San Pedro de Tongos, se observan andesitas masivas, con dos sistemas de fracturas y su estratificación.

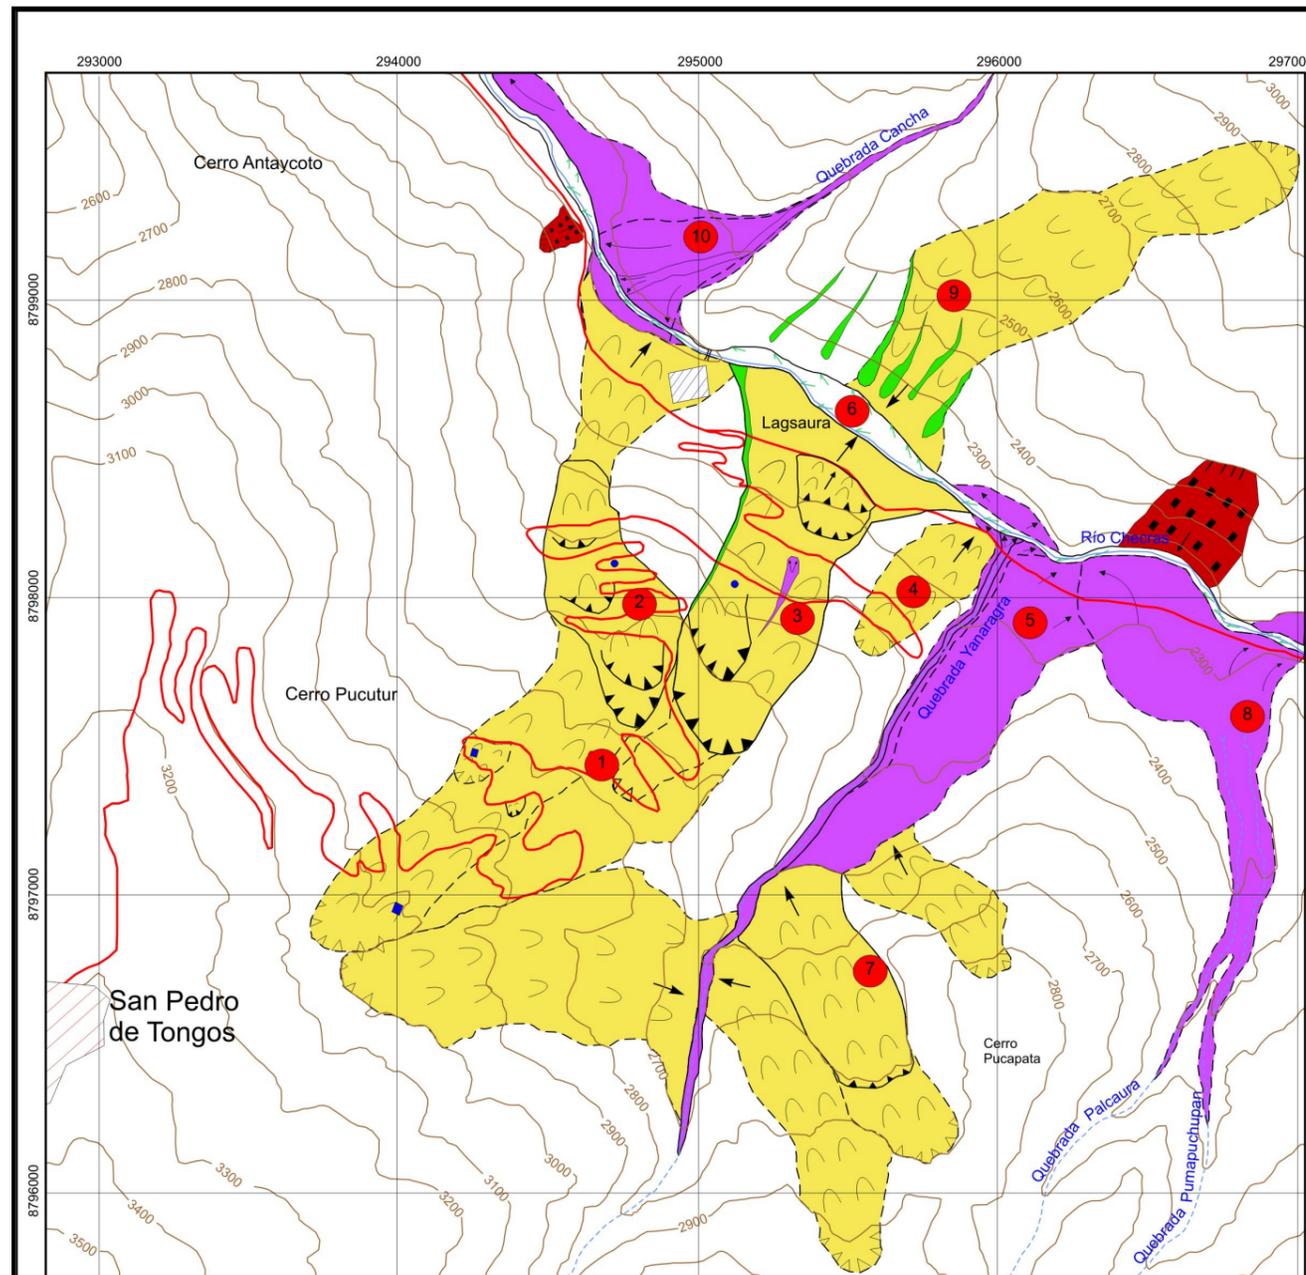
Para una mejor descripción de las manifestaciones de movimientos en masa del cerro Pucutura este se ha dividido en seis (06) áreas (Figura 3 y Foto 13).

Área 5.- Flujo de detritos.

Área 6.- Erosión fluvial en ambas márgenes del río Checras

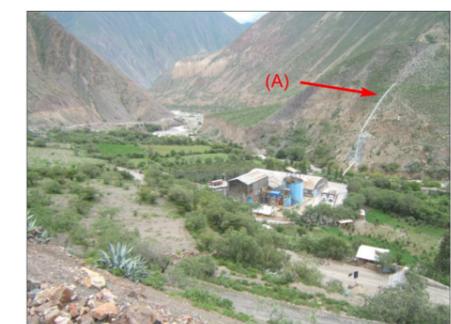
Vista del valle del río Checras, se observa la planta concentradora de mineral de Lagsaura (Mina Izcaycruz), la tubería (A), del miraducto.

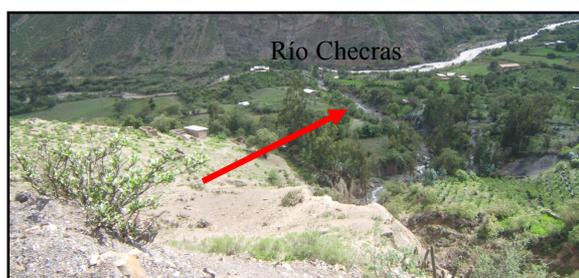
Foto 26.- Desembocadura de la quebrada Yanaragra hacia el río Checras.

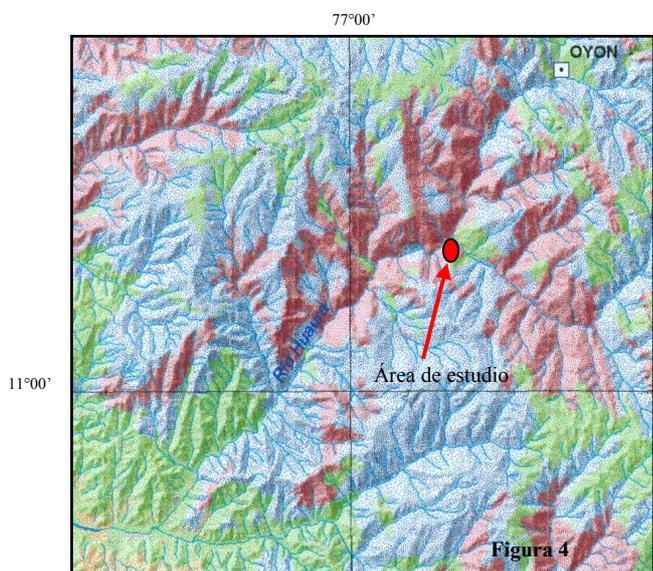
### MAPA DE SUSCEPTIBILIDAD A LOS MOVIMIENTOS EN MASA

Según el trabajo de Riesgos Geológicos del Perú Franja N° 4 (Fidel, L. et al -2006), el área del cerro Pucutura se ubica en una zona de muy alta susceptibilidad a los movimientos en masa (Figura 4 y 5).

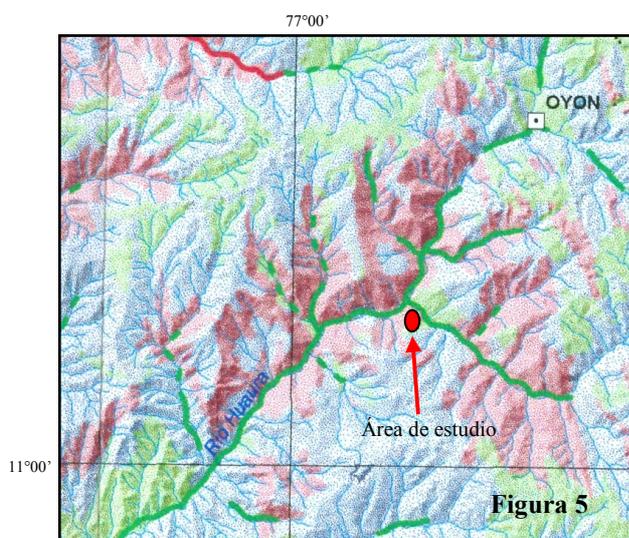
### MAPA DE SUSCEPTIBILIDAD TOTAL

En el Mapa de Susceptibilidad Total (Fidel, L., et al, 2006), la zona de estudio se califica como de alta susceptibilidad a las erosiones fluviales (Figura 5).

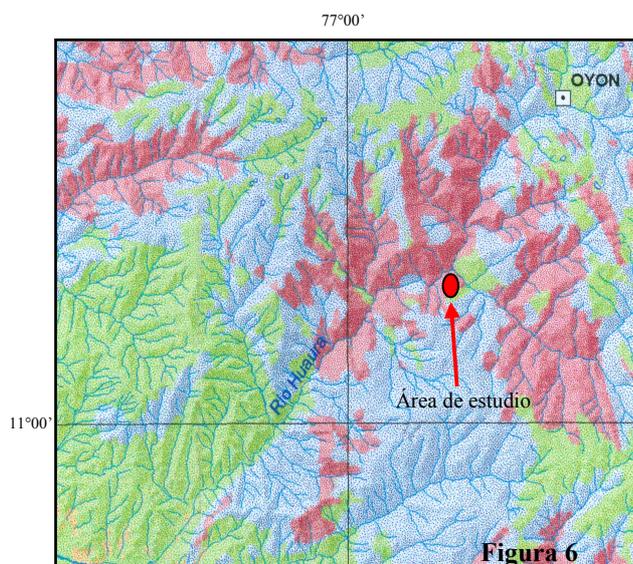
### MAPA DE AMENAZA A LOS MOVIMIENTOS EN MASA

En el Mapa de Amenaza por Movimientos en Masa (Fidel, L., et al, 2006), se consideran como detonantes a las precipitaciones pluviales del Fenómeno El Niño 1997/1998 y sismicidad con un recurrencia de 50 años, el área en estudio esta comprendida en una zona de muy alta amenaza (Figura 6).
