Informe Técnico N° A6447

# Reactivación del deslizamiento de Amata

Distrito de Coalaque - Región Moquegua

MARZO 2011

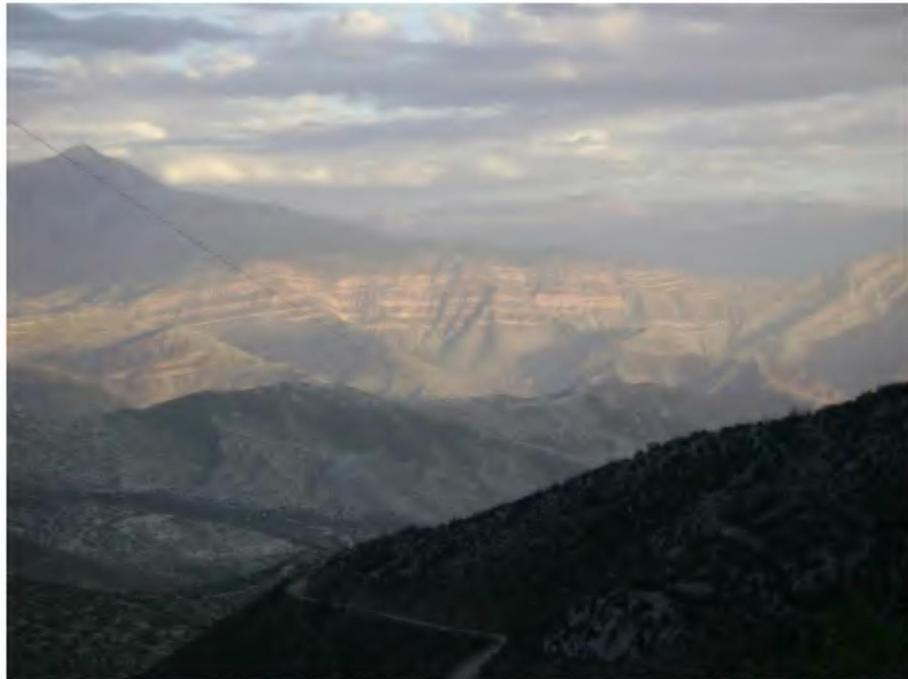
Las principales rocas que afloran en el área de Amata son **lutitas muy deleznales y areniscas calcáreas con nódulos calcáreos** de la Formación Cachjos (Jm-ca), perteneciente al Grupo Yura del Jurásico medio. Es característica en la zona la presencia de una gruesa capa de cenizas volcánicas de la erupción del volcán Huaynaputina en el año 1600, como se muestra en la Figura 2. El mapa geológico generalizado del área de presenta en la Figura 3 (García W., 1978).

Figura 2: Formación Cachios.

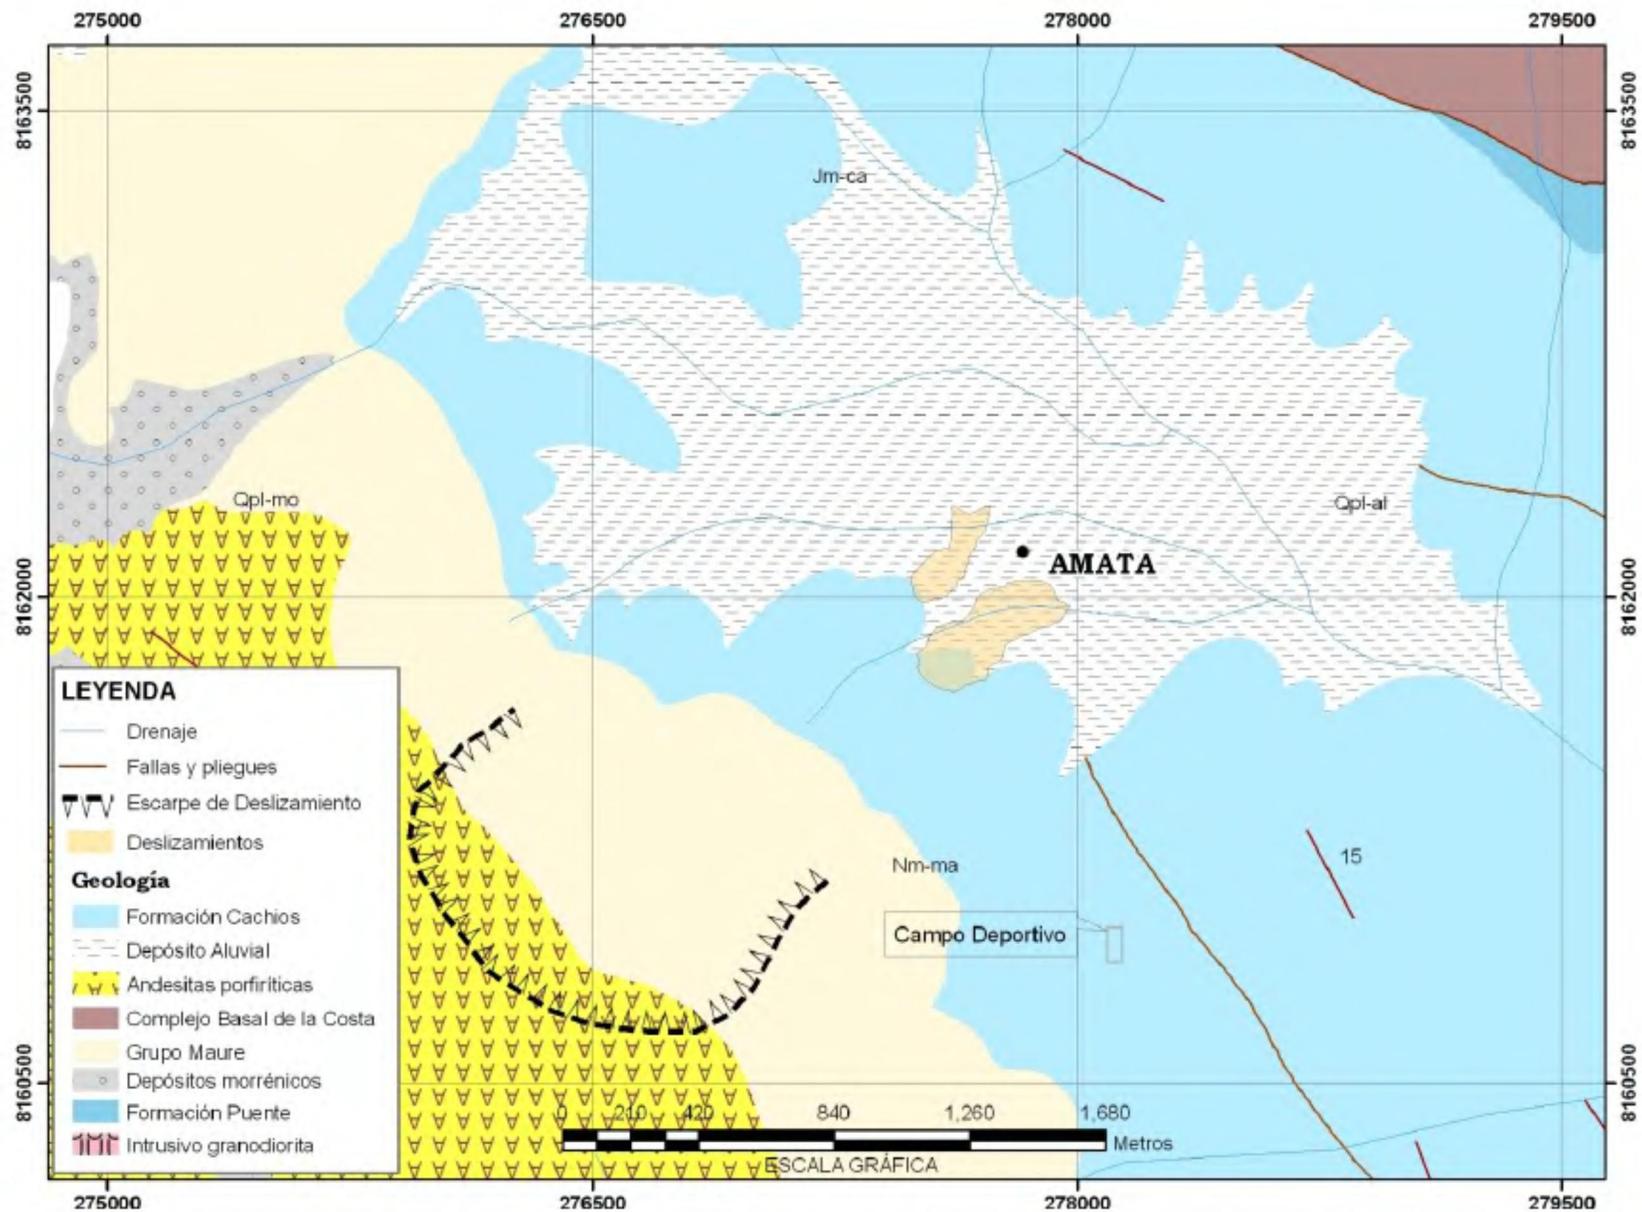
Figura 3: Mapa geológico. Base geológica tomada de la Carta Geológica Nacional – INGEMMET.

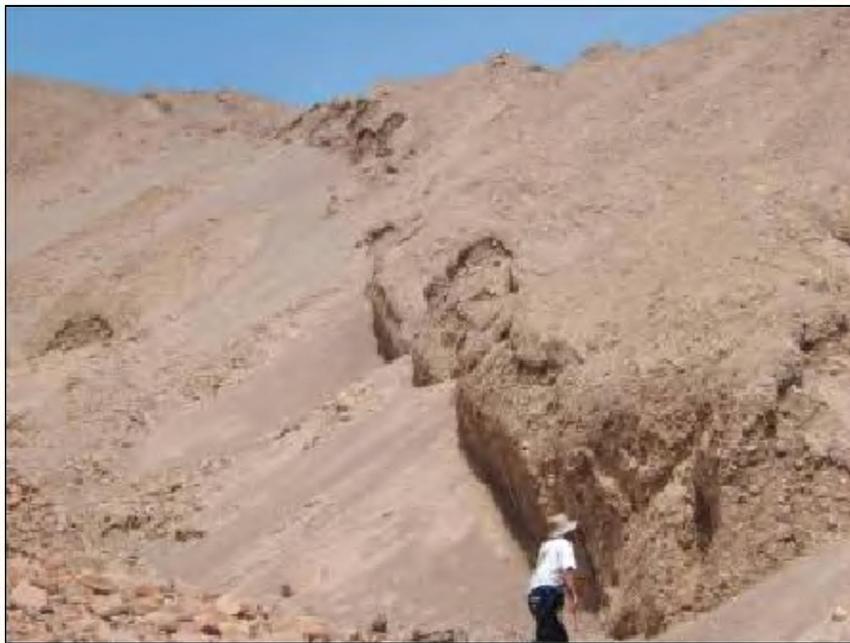
La Falla Purgatorio Mirave (FPM) se ubica en la vertiente pacífica de la Cordillera Occidental del sur del Perú (Figura 11), entre los departamentos de Tacna y Moquegua.. El extremo Sureste de la FPM se conecta al Sistema de Falla Incapuquio.

Por su geometría, morfoestructura y cinemática; la FPM se puede dividir en tres segmentos: El segmento Este presenta una traza de falla rectilínea, morfoestructura bien conservada y último movimiento de tipo inverso. El segmento Central presenta una traza rectilínea y escarpe de falla conservado, siendo el de mayor desnivel de la FPM (3.5 m). En este segmento Central la FPM afecta depósitos cuaternarios, las estrías del plano de falla nos indica un movimiento de tipo dextral. El segmento Oeste presenta una traza curvilínea, para luego formar una geometría de tipo cola de caballo hacia el sector más occidental, este segmento muestra evidencias de últimos movimientos de tipo inverso, formando pliegues por flexión de falla que afectan depósitos cuaternarios y las cenizas del Huaynaputina (1600 A.D).

Figura 11: Escarpe de Falla Purgatorio Mirave, se observa un desnivel de 3.5 metros en la superficie. Con un movimiento de tipo inverso hace aflorar la Formación Moquegua, en la quebrada Mirave. Fotografía tomada hacia el Norte.

La determinación de la geometría, análisis morfoestructural y cinemática de la FPM, nos permitió determinar un momento magnitud ( $M_w$ ) de 6.3, 6.5 y 6.6 para el segmento Este, Central y Oeste respectivamente utilizando las relaciones de Wells & Coppersmith (1994) y Stirling et al. (2002), además de calcular una ley de atenuación de aceleraciones de 250

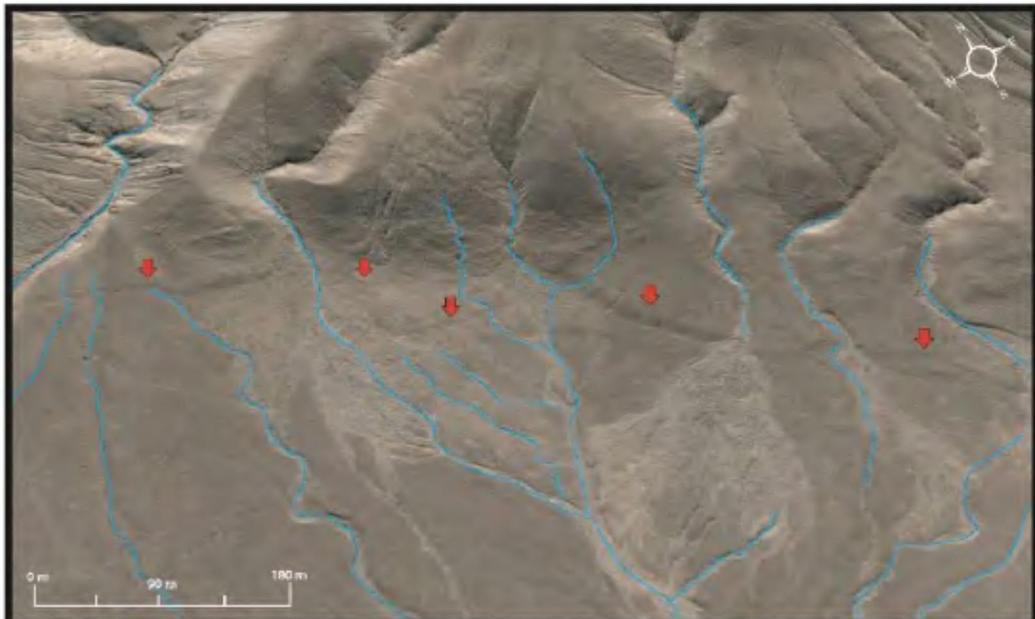
El sistema de fallas activas Sama Calientes se ubica a una altura media de 1700 msnm, en la región de Tacna, en el extremo sur del Perú, exactamente entre la Quebrada Locumba y la frontera Perú-Chile. La traza de falla pasa cerca de las localidades de Sama y Calientes, esta última a 20 km. del departamento de Tacna, por esta razón presenta un tipo de riesgo a considerar (Figura 12).

Figura 12: Escarpes de la falla activa de Sama Calientes, ubicado en el departamento de Tacna.

En el río Caplina, se ubica junto a la traza de falla una fuente de aguas calientes de más de 40°C, en la misma dirección se observa un afloramiento en la margen izquierda del río Caplina (señalado con punto blanco), el que evidencia una falla inversa en la terraza más reciente.

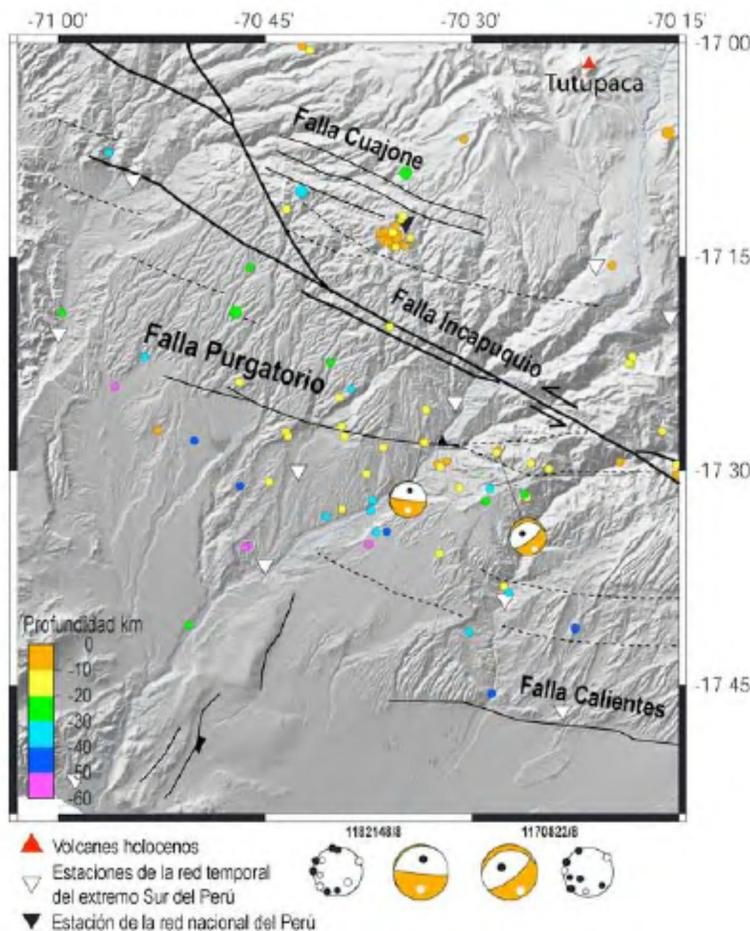
Se extiende a lo largo de 114 km y está marcado por un lineamiento fuerte de cerca de 5 km al sureste del departamento de Moquegua (Figura 13), de aquí se extiende hasta llegar entre la cabecera del río Caplina y la Cordillera del Barroso emplazándose en una distancia de 107 km aproximadamente. La morfología y la altura de las escarpas son relativamente continuas en una dirección este-oeste a lo largo de la falla hasta el río Ilabaya y llegando a alcanzar un salto vertical de 3 m. (Fenton et al., 1995).

La falla Incapuquio tiene una historia compleja del movimiento durante el Cuaternario, sugiriendo para el último movimiento un desplazamiento lateral, ésta se divide en dos secciones basadas en la expresión de la falla. La sección occidental está marcada por escarpas normales estas asociadas a pequeños grabens. Su ruptura superficial a lo largo de esta sección se extiende cerca de 40 km entre Pampa Lagunas y río Ilabaya. David et al., 2004; determina que la microsismicidad en la región, está presente a lo largo de la falla Incapuquio formando varias agrupaciones, sobre el resto de las fallas la sismicidad es muy dispersa.

Figura 13: Sismicidad intracontinental y mecanismos focales entre 0 y 60 km de profundidad bajo la falla Purgatorio y mapeo tectónico.

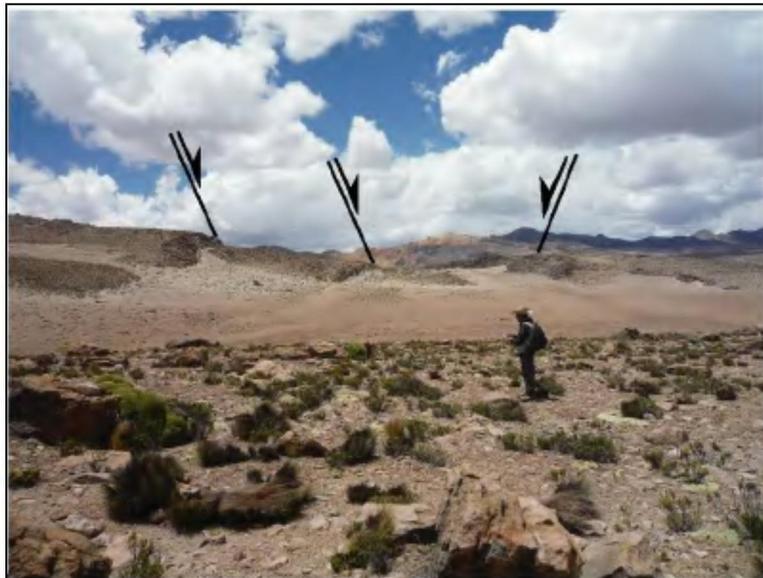
En el área de la laguna de Suches observamos fallas normales con componente sinistral con una dirección promedio N140° y buzamientos opuestos formando grabens (Figura 14), las fallas con buzamiento hacia el suroeste tienen una longitud de hasta 19 km y generan un desnivel en la superficie de 20 m, mientras que las fallas con buzamiento hacia el noreste tienen una longitud que varían entre 1 km a 5 km y 5 metros de altura. Además estas fallas afectan depósitos aluviales y fluvio-glaciares donde identificamos volcanes de arena conservados y alineadas con el mismo rumbo de las fallas, lo que nos estaría indicando la actividad de estas.

Figura 14: Fallas activas en las alturas de Suches- región Moquegua.

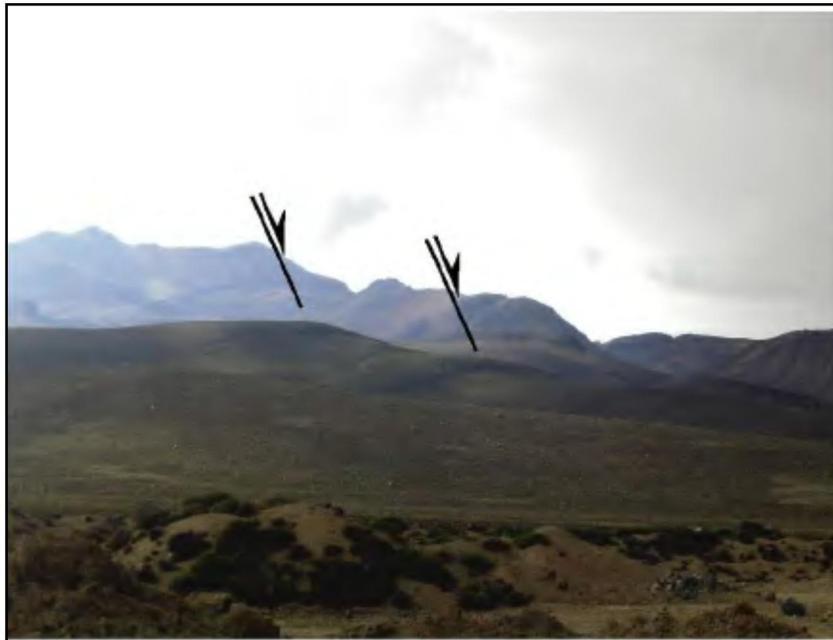
Al noreste y suroeste de la laguna Paucarani (Figura 15), se pone en evidencia fallas normales con componentes dextrales y rumbo promedio de N175°, las fallas del sector noreste tienen longitudes que varían entre 0.5 a 0.1 km y con buzamiento hacia el suroeste, mientras que las fallas del sector suroeste tienen longitudes que varían entre 1.5 y 0.1 km con buzamiento hacia el noreste, formando un graben y siendo la laguna la parte más baja de esta estructura. Estas estructuras se prolongan hasta laguna Blanca.

Figura 15: Fallas activas en los alrededores de la laguna Paucarani – Región Tacna alrededores de en las alturas de Suches- región Moquegua.

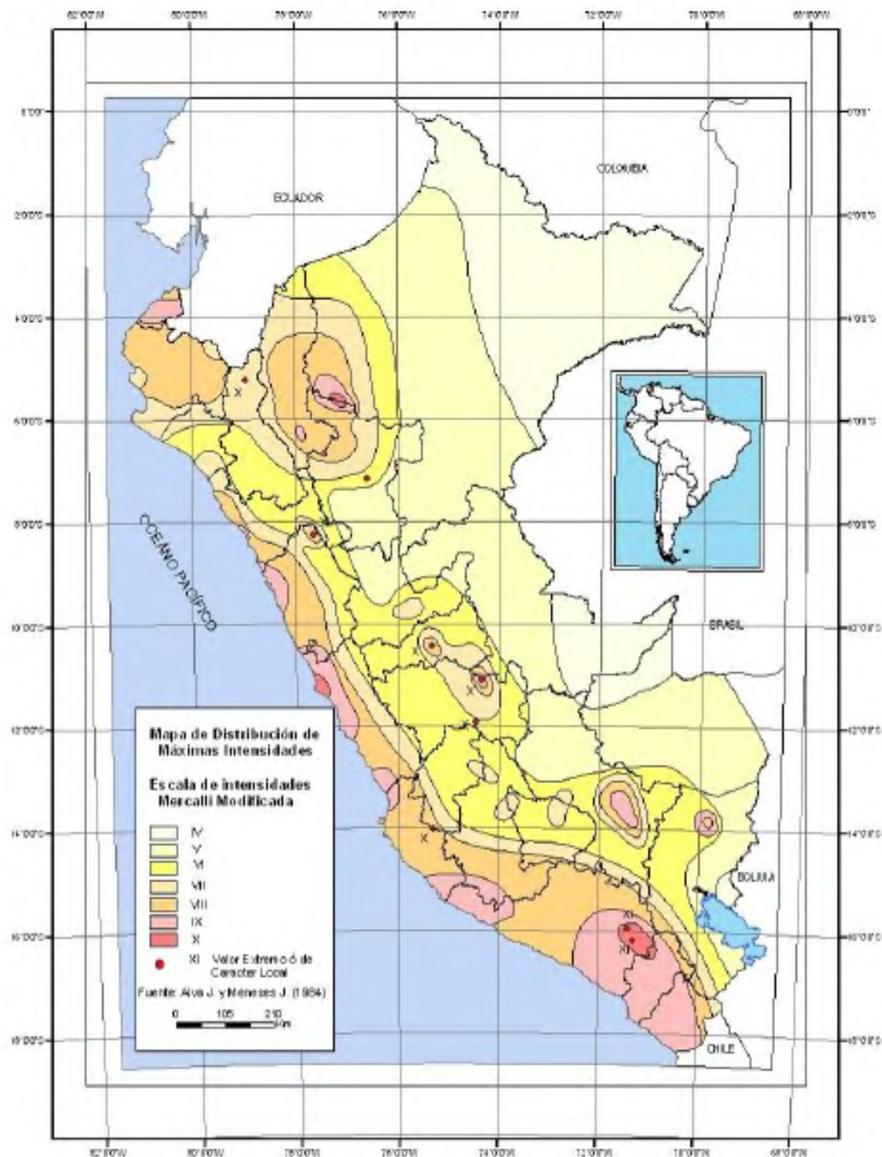
Entonces, en cuanto al peligro sísmico, el área de estudio y alrededores, se ubica en la zona de intensidades máximas de IX a X MM (Figura 16), según el mapa de intensidades máximas elaborado por Hurtado y Meneses (1984) dentro del proyecto SISRA-CERECIS. (INGEMMET, 2003).

Figura 16: Curvas de intensidades máximas de Escala de Mercalli modificada.
