Informe Técnico N° A7039

EVALUACIÓN DE PELIGROS GEOLÓGICOS EN LA CARRETERA MACA – CABANA CONDE, AFECTADA POR EL DESLIZAMIENTO OCURRIDO EL 22 DE MARZO

Región Arequipa
Provincia Caylloma
Distrito Maca

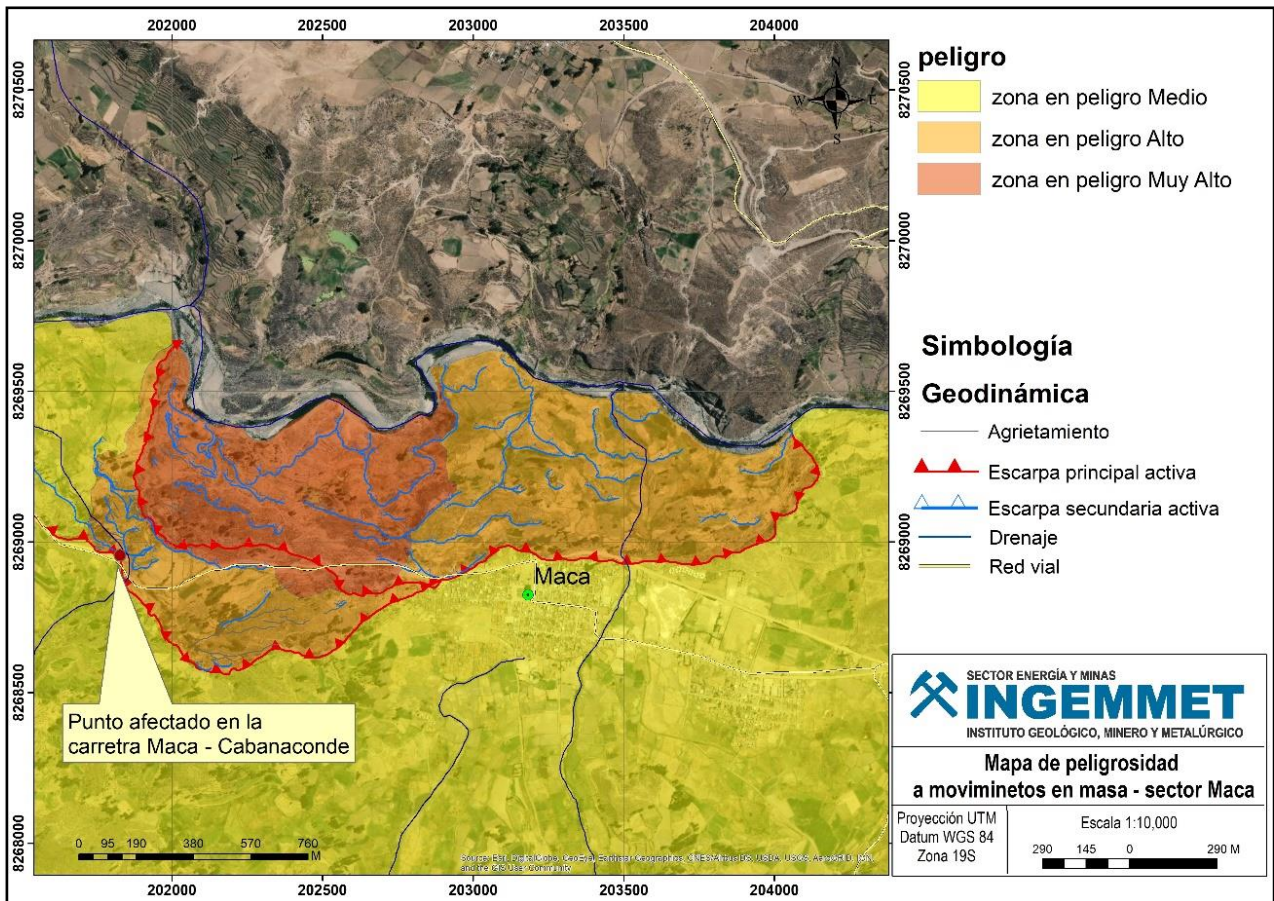
Figura 5. Mapa de Peligrosidad a Movimientos en Masa, sector Maca.

- **Peligro Muy Alto:** Corresponde a la zona de mayor deformación y la que es actualmente la más afectada por el deslizamiento. Se caracteriza por tener una superficie irregular, con escarpas secundarias y grietas importantes y la presencia de zonas de emanación de agua de infiltración permanentes, que constituye el principal detonante del deslizamiento. Las estaciones de monitoreo han registrado desplazamientos importantes, llegando a 1.3 m al año (periodo 2015-2016).

- **Peligro Alto:** Corresponde al resto del cuerpo del deslizamiento; presenta también una superficie ondulada con saltos y escarpas secundarias. Zona que muestra una deformación importante, principalmente en épocas de lluvias o cuando se producen inundaciones asociadas a la agricultura. La presencia de zonas de emanación de agua de infiltración es limitada en época de estiaje, pero abundante en época de lluvia. Las estaciones de monitoreo han reportado pequeños desplazamientos menores en esta área que oscilan entre 0.5cm a 2cm por año

- **Peligro Medio:** Representa el área alrededor del deslizamiento de Maca, tanto aguas abajo, como aguas arriba de la escarpa principal del deslizamiento. Esta zona puede ser incorporada al deslizamiento por la acción de un detonante externo, caso de un sismo de regular intensidad. Presenta tazas de movimiento menores a 1cm por año, sin embargo, esta condición podría cambiar de incrementarse el agua de infiltración en el terreno, por un fenómeno de lluvias extremas, por ejemplo.

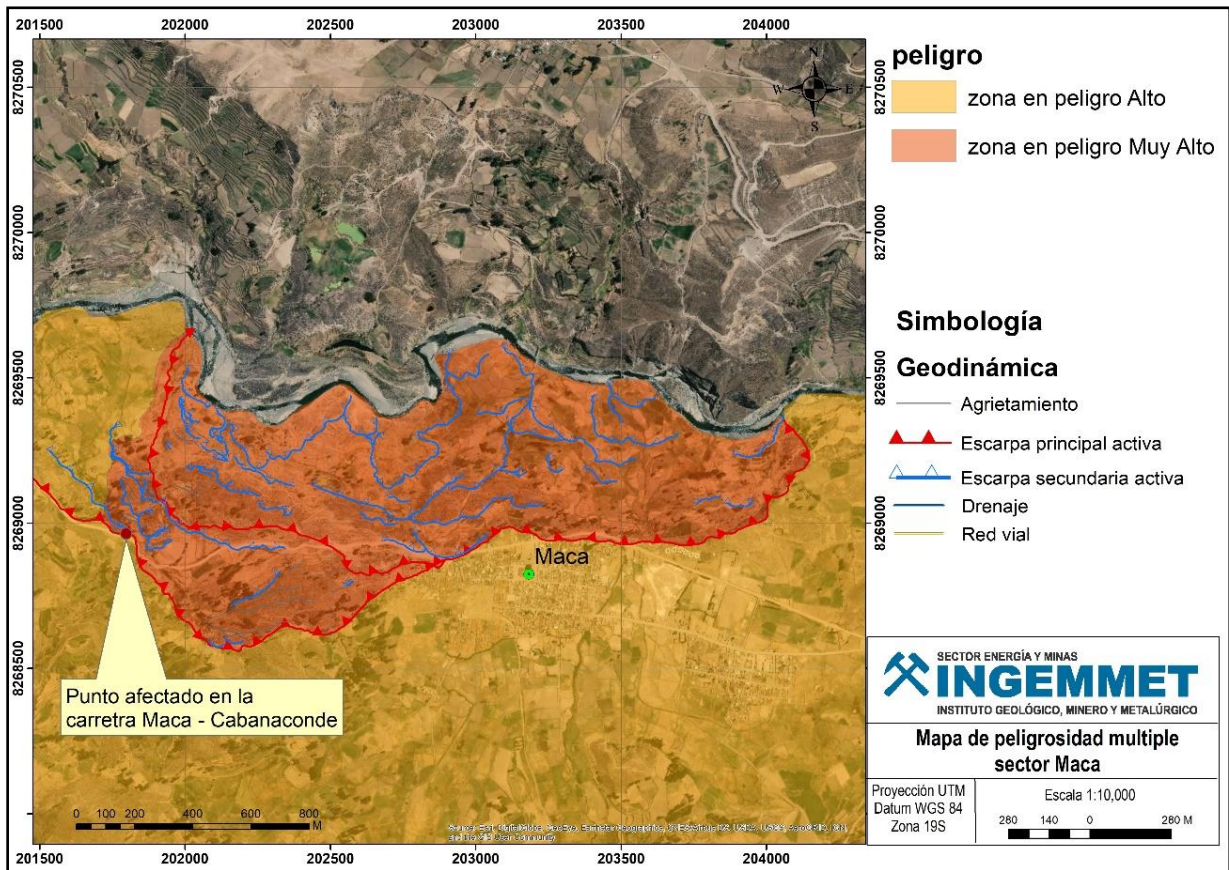
Figura 6. Mapa de peligrosidad por movimiento en masa y peligrosidad múltiple del sector de Maca.

- **Zona de Peligro Muy Alto:** Engloba las escarpas y cuerpo del deslizamiento activo, ya que está en constante movimiento. Los desplazamientos en esta zona se podrían acelerar por la ocurrencia de un sismo o temporadas extremas de lluvias teniendo en cuenta su intensidad y duración (lluvias de baja intensidad pero de larga duración o prolongadas, o lluvias cortas pero de gran intensidad).
- **Zona de Peligro Alto:** Corresponde a los alrededores del deslizamiento. Esta zona es donde se ubica el poblado de Maca, puede ser afectada tanto por deslizamientos activos como por los procesos asociados a un sismo (licuación de suelos, agrietamiento del terreno, derrumbes locales, etc.).

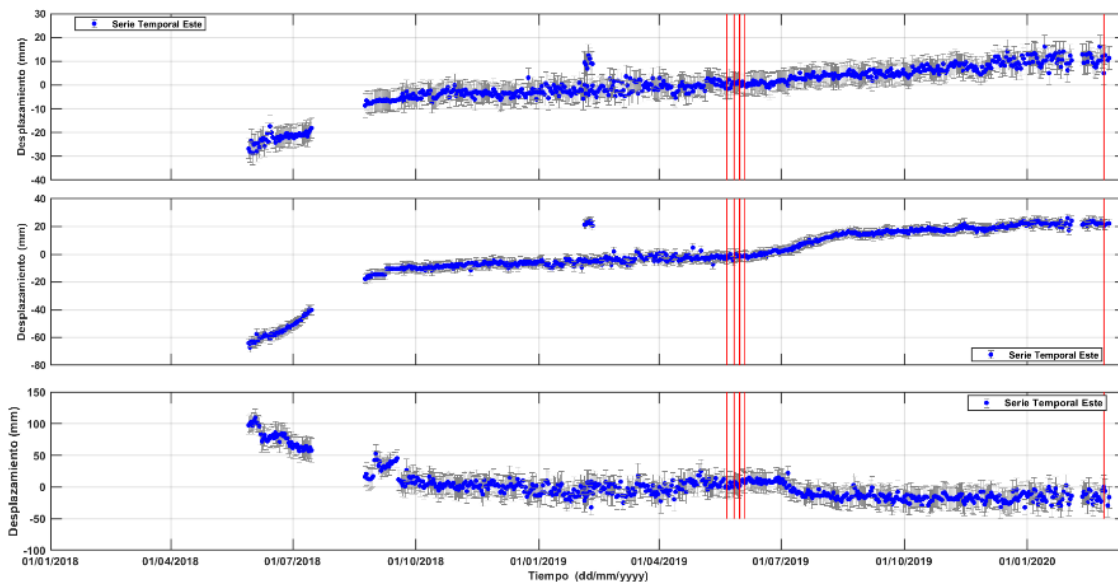
Figura 11. Serie temporal correspondiente a la estación GNSS permanente MAD1.

Las series temporales del comportamiento del deslizamiento durante esta ventana de tiempo (2018 a febrero de 2020), evidencian que la magnitud y velocidad del desplazamiento no presenta un comportamiento constante, se observan variaciones muy marcadas en la estación MAD3 y MAD1, probablemente influenciadas directamente por la alta tasa de precipitaciones dada en los periodos de lluvia, y sumado a ello la alta tasa de ocurrencia de sismos las cuales están representados por líneas rojas verticales (figura 12 y 13), mientras en la estación MADM la serie temporal evidencia estabilidad estable.

- b. En el deslizamiento de Maca se han registrado hasta 2 periodos de subsidencia (hundimiento) muy marcados, observado en la estación MAD3 y MAD1 (figura 11 y 12), este primer periodo comprende entre marzo a noviembre del 2018 registrando un hundimiento de 0.34 m/año, la tasa de precipitaciones entre enero a marzo para este periodo fue de 25 mm, mientras la estación MAD1 registro aproximadamente de 0.20 m/año, el segundo periodo que va desde febrero a junio del 2019 ha registrado una menor tasa de hundimiento observado en la estación MAD3 de entre 0.60 m/año mientras en la estación MAD1 fue de 10 cm/año, podemos observar que las precipitaciones durante diciembre a marzo del 2019 fue de 27 mm.

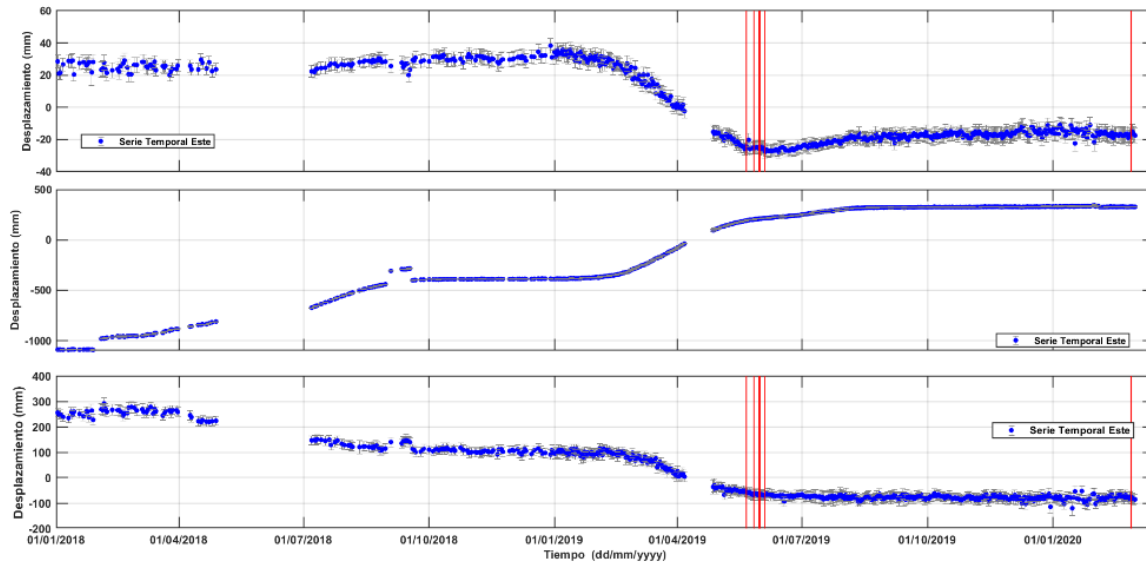
Figura 13. Serie temporal correspondiente a la estación GNSS permanente MAD3.

- a. El análisis de las velocidades de desplazamiento obtenido para las tres estaciones presentan periodos de alta velocidad de desplazamiento, estas se observan en la estación MAD3 experimentado una mayor tasa velocidad respecto a las demás estaciones (MADM y MAD1, figura 11 y 12), por lo que

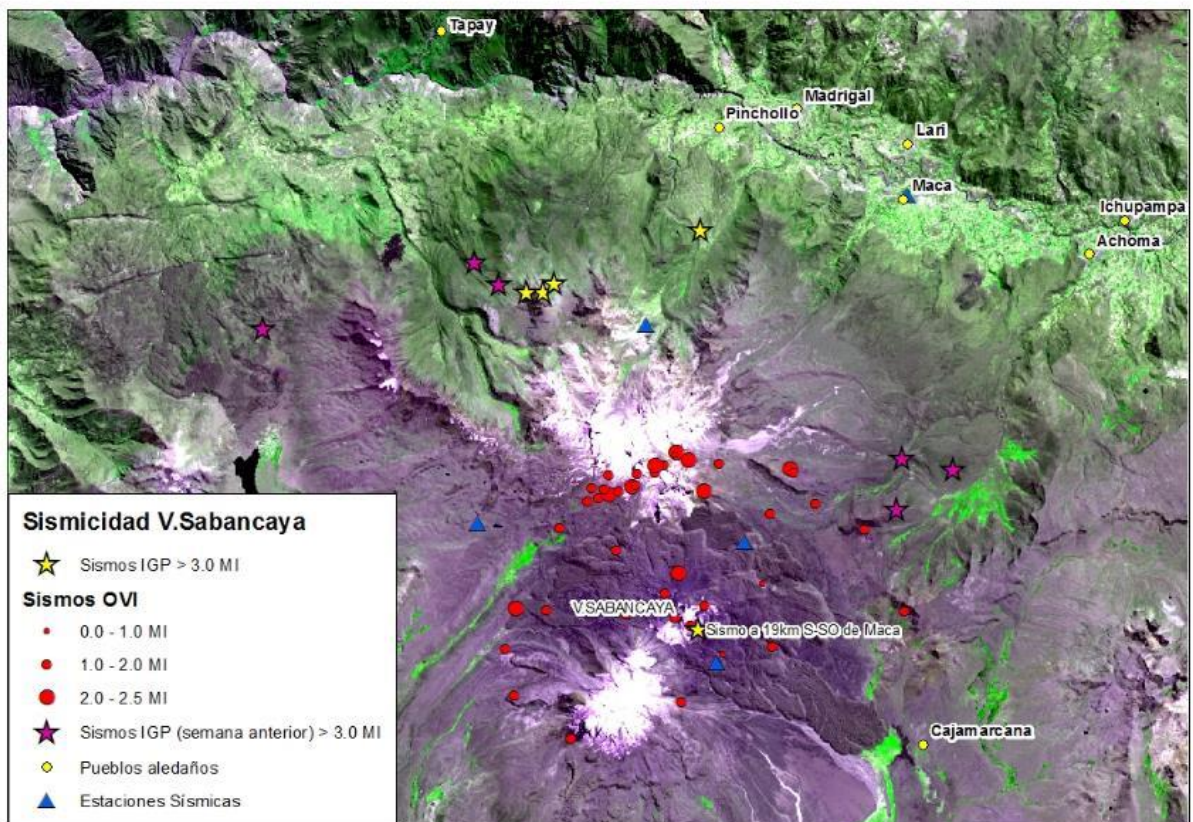
Figura 17. Mapa de localización de sismos registrados por la red del IGP y sismos registrados por la red de monitoreo volcánico del OVI, obtenidos para el periodo del 17 de marzo al 4 de abril.

En la tabla 3, es el registro del catálogo sísmico del IGP, corresponde a la semana del 28 de marzo al 4 de abril (estrellas color amarillas), muestra que el poblado de Maca es continuamente expuesto a sismos de intensidades de grado II, debido a sismos de magnitud 3.4 a 3.6 ML., generados al SWW de Maca, con profundidades entre 10 a 12 km (tabla 3 y figura 17).

Para el periodo comprendido entre el 17 al 25 de marzo (estrellas color purpura), se registran sismos con intensidades de grado II a III, asociados a los sismos de magnitud 3.3 a 3.9, localizados al sur del poblado de Maca, con profundidades entre 9 a 13 km (figura 17, Fuente catalogo sísmico del IGP y registros de localización determinados por Observatorio Vulcanológico del INGEMMET, a través de su red sísmica de monitoreo del volcán Sabancaya).
