ESTUDIOS DE VULNERABILIDAD SÍSMICA: ESTRUCTURAL,
NO ESTRUCTURAL Y FUNCIONAL EN CATORCE (14)
ESTABLECIMIENTOS DE SALUD DE LA PROVINCIA DE LIMA
HOSPITAL JOSÉ AGURTO TELLO - CHOSICA

ESTUDIO DE VULNERABILIDAD SÍSMICA: ESTRUCTURAL, NO ESTRUCTURAL Y FUNCIONAL DEL HOSPITAL JOSÉ AGURTO TELLO - CHOSICA

INFORME TÉCNICO FINAL

DICIEMBRE - 2013

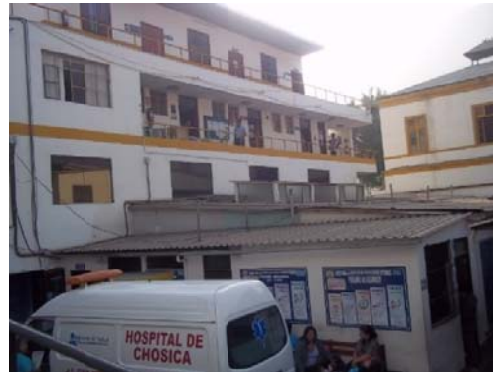
Foto 3. Patio central de distribución hacia el Servicio de Emergencia

Esta puerta abre a un patio de distribución estrecho de 5 x 5 metros pero no permite el ingreso de vehículos con pacientes hacia la emergencia. Circundan el patio: el ingreso al Servicio de Emergencia, la Farmacia Central del Hospital, Central de Referencia y Contra referencias, Módulo de Informes y los ingresos hacia el resto de áreas tanto asistenciales como administrativas del Establecimiento.

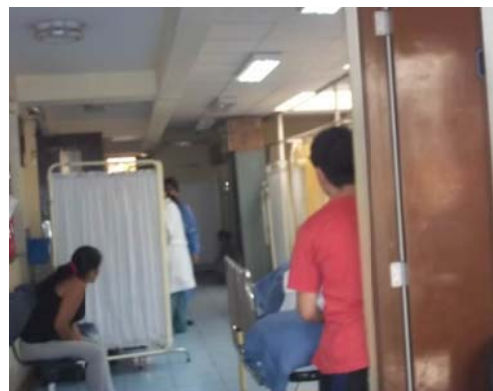
Foto 5. Área de Emergencia totalmente ocupadas por pacientes y equipos

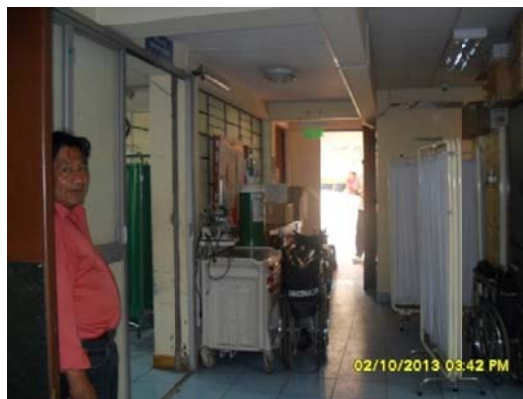
Foto 6. Pasillo hacia salida accesoria de Emergencia ocupado por equipos.

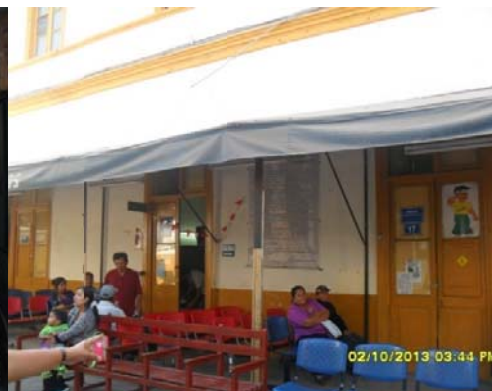
Foto 7. Sala de espera de Emergencia y Consultorios, patio exterior, construcción antigua de adobe.

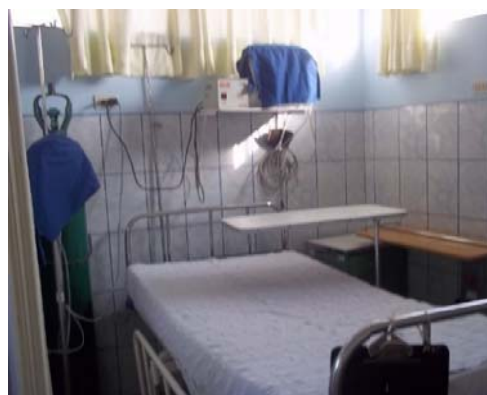
Un área dentro de la emergencia está asignada a la Unidad de Trauma-Shock cuya puerta se abre sólo para esas contingencias, en el interior hay 2 camillas multipropósitos pero no se cuenta con el equipamiento e insumos necesarios para atender una demanda excesiva de pacientes.

Foto 11.Ambiente de Trauma shock.

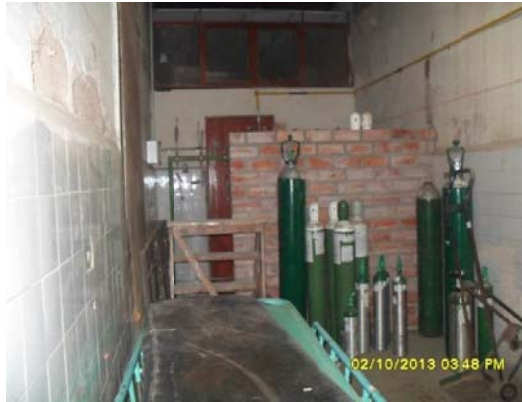
Foto 14. Área del Mortuario, ocupado por equipos e insumos ajenos a su función principal.

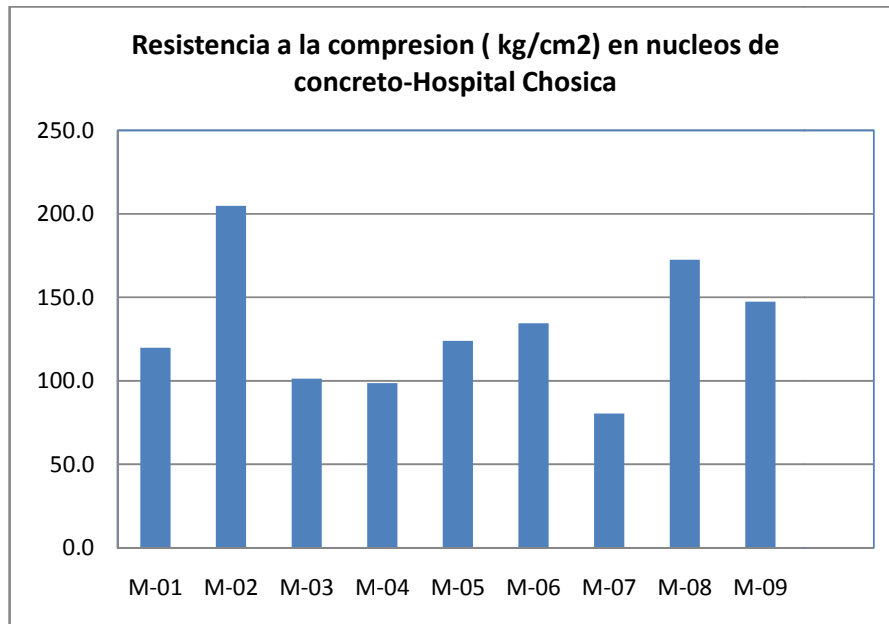
Fig. 4.8 Resistencia a la compresión de núcleos de concreto

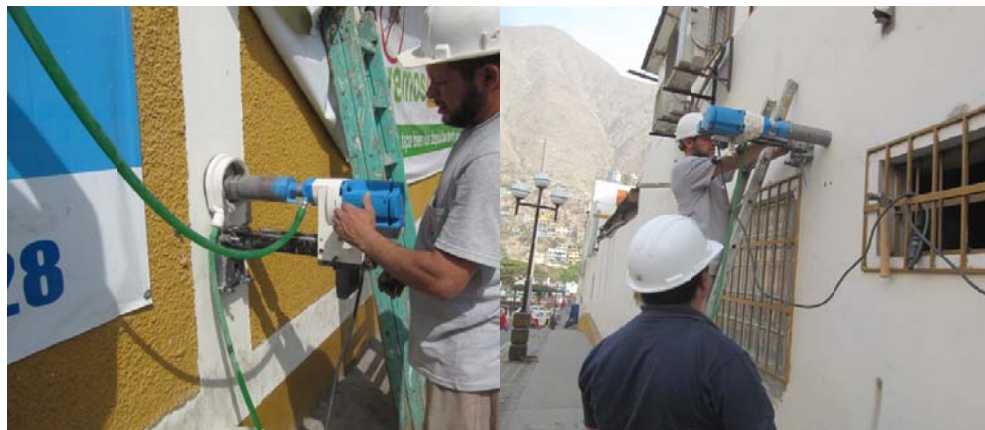
El CISMID destacó un equipo técnico para que realizara la extracción de muestras de concreto. Se realizó la extracción de nueve muestras de concreto endurecido en elementos estructurales. Ver Foto 17.

Foto 17. Extracción de núcleos de concreto

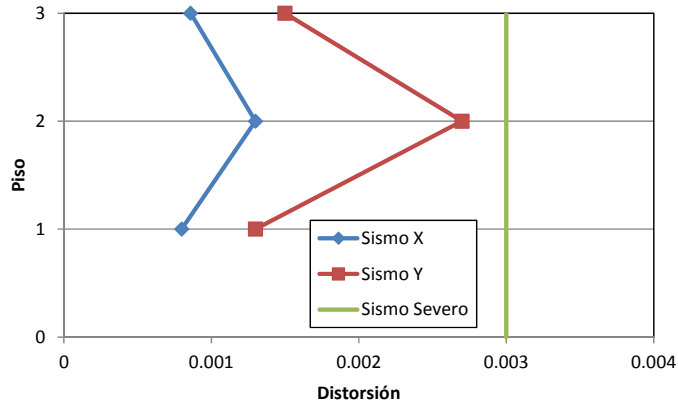
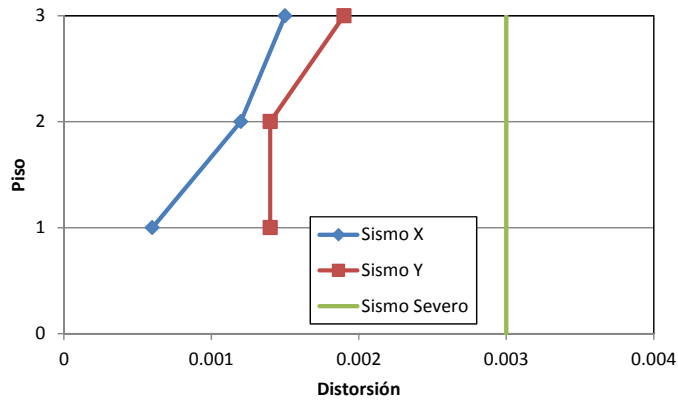
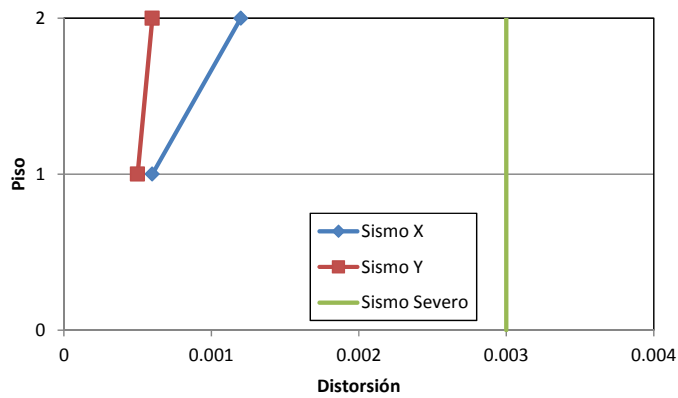
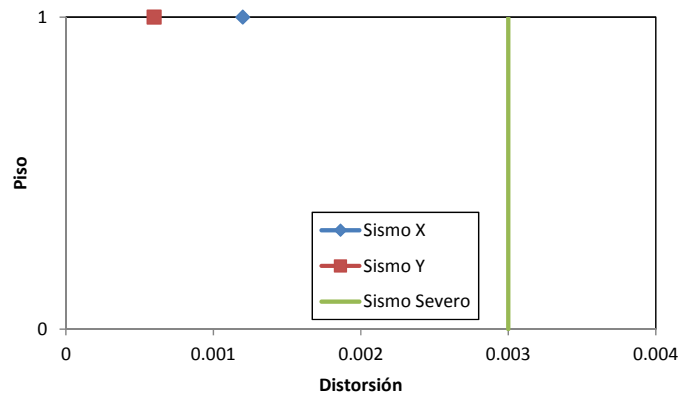
La Figura 5.5 compara las distorsiones de entrepiso obtenidas del modelo matemático bajo la acción del sismo severo y la distorsión máxima recomendada para hospitales seguros (3/1000). Se observa que en ninguna de las estructuras se supera dicha distorsión máxima. De acuerdo a las referencias 9 y 16, se espera en el bloque 2 y en bloque 3A, algunas fisuras en la albañilería o elementos de concreto armado, que no afectarían la integridad estructural de las edificaciones. En el caso de las líneas vitales que se encuentran adosadas a los muros de albañilería no sufrirían permanecerían operativas.

Fig.5.5 Distorsiones obtenidas del modelo matemático y la máxima recomendada(3/1000)

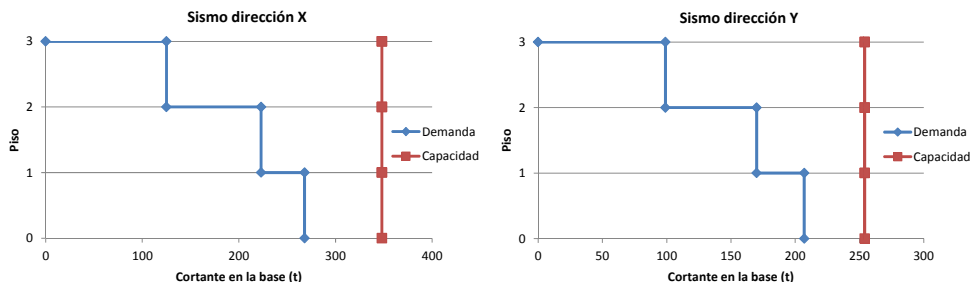
En las figuras 5.10 a 5.13 se observa que la capacidad a cortante en la base supera a la demanda sísmica severa. Esto se debe principalmente a los muros de albañilería que se encuentran cerrando vanos de pórticos de concreto armado.

Fig.5.10 Comparación entre los cortantes en la base en el bloque 2

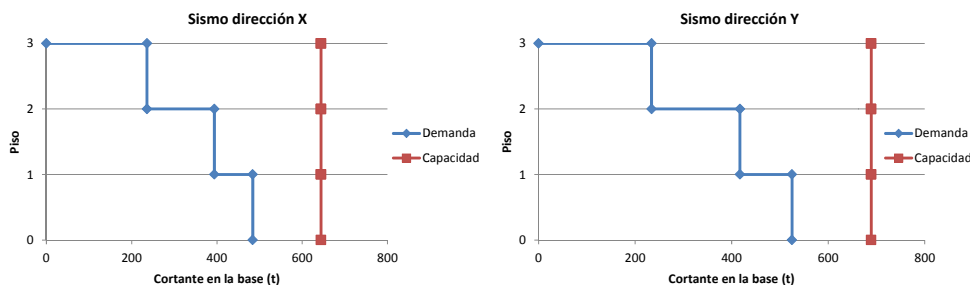
Fig.5.11 Comparación entre los cortantes en la base en el bloque 3A

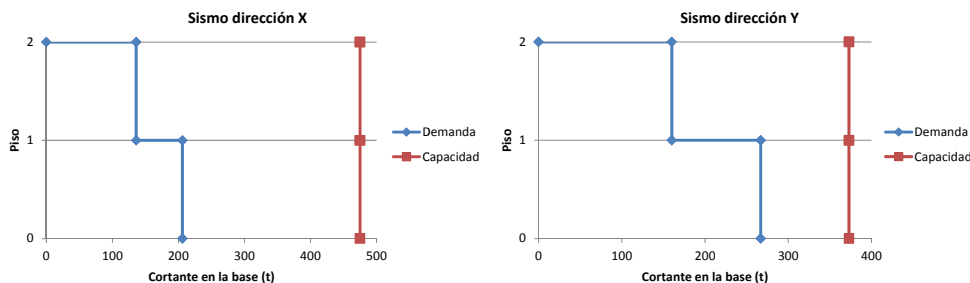
Fig.5.12 Comparación entre los cortantes en la base en el bloque 3B

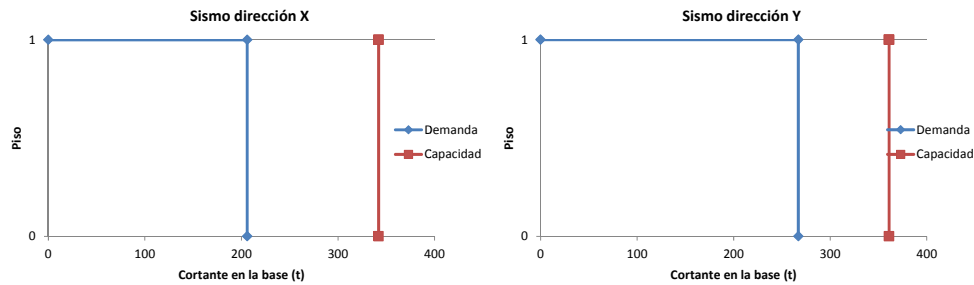
Fig.5.13 Comparación entre los cortantes en la base en el bloque 4

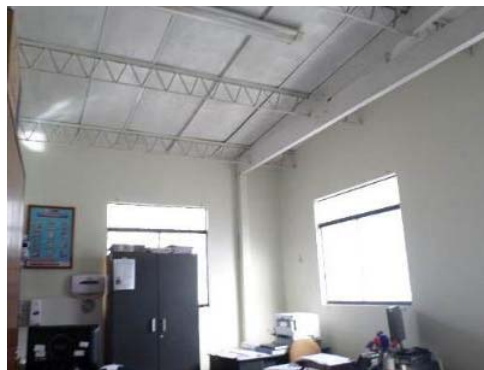
Foto 21 Las computadoras, impresoras y armarios no se encuentran fijados; están únicamente sobrepuestos (Hospitalización Pediátrica)

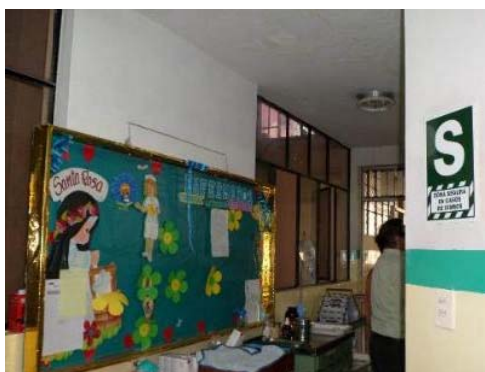
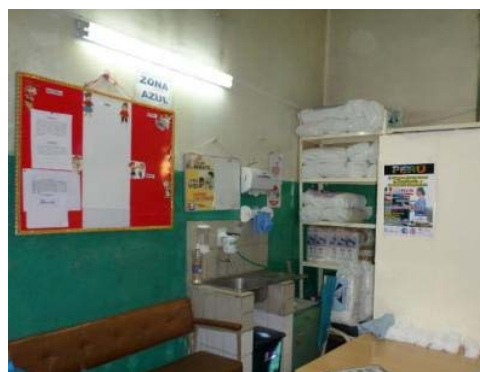
Foto 22 Existen ambientes con áreas mínimas para la ubicación de mobiliario y otros equipos, que obstaculizan la circulación

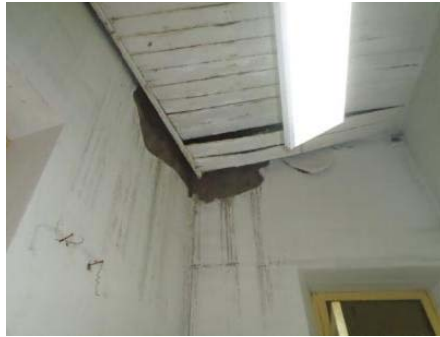
Foto 25 Presencia de riesgo inminente al desplome del techo de madera frente a un sismo, en zona de almacenes.

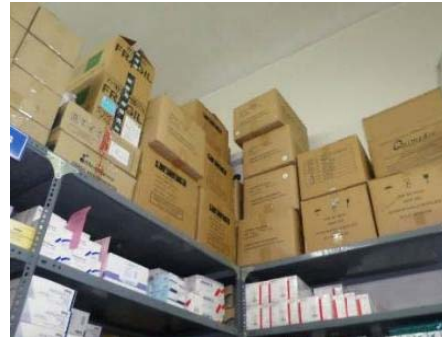
Foto 26 andamios no asegurados correctamente. Presencia de sobrecarga vertical e inminente desplazamiento horizontal por falta de seguridad en las bandejas.

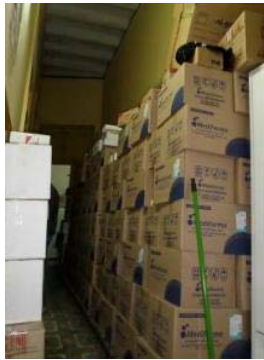
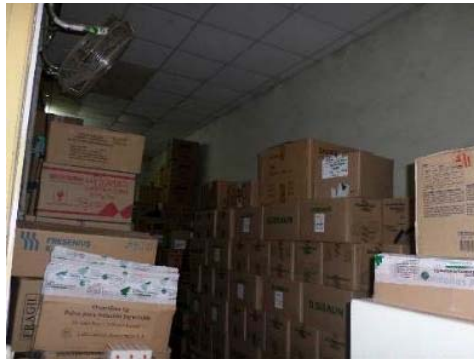
Foto 27 Hacinamiento provocado por el apilamiento y sobre posición de cajones en las áreas de circulación.

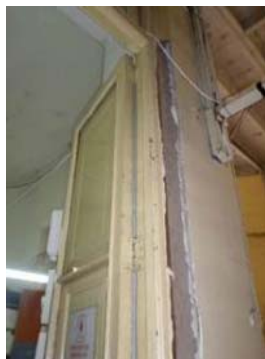
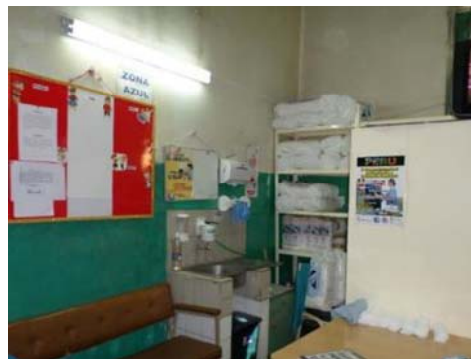
Foto 28 Desprendimiento del enlucido en sectores de las paredes y fisuras en los techos, determinando contaminación y afectando la bioseguridad de los materiales de esterilización.

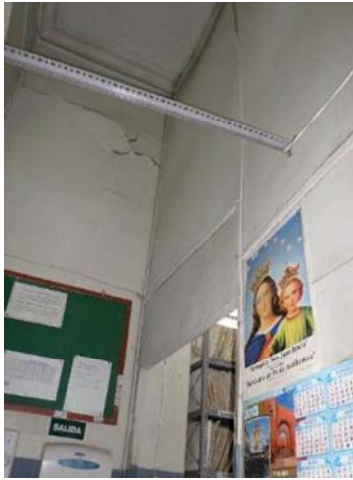
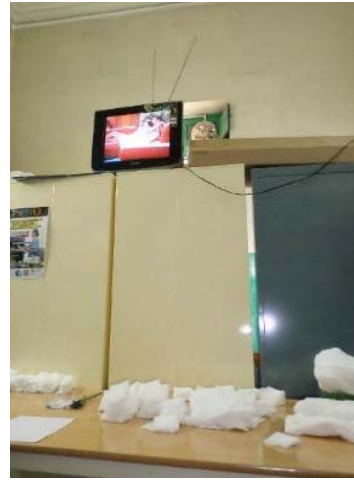
Foto 29 Rajaduras y fisuras en las paredes. Ambiente inseguro para los materiales y equipos de esterilización.

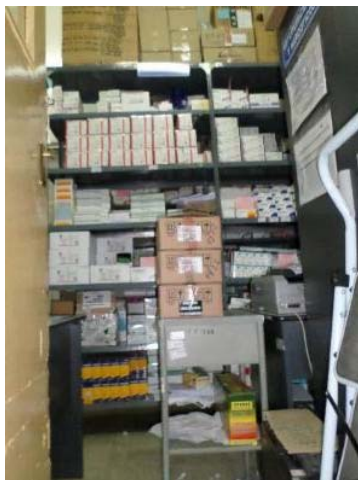
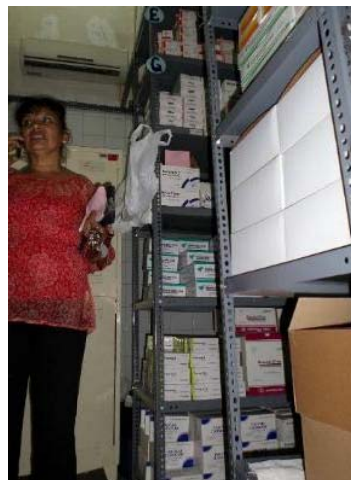
Foto 32 Los estantes no están anclados al piso o pared y los contenidos médicos no tienen los cintillos en las bandejas.

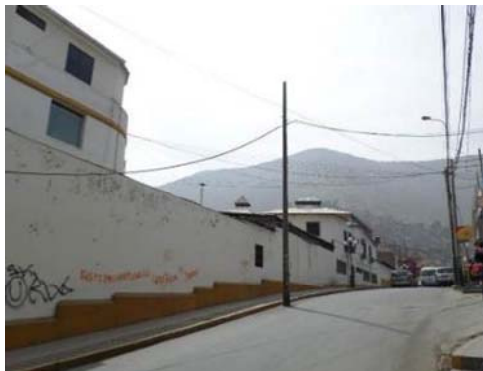
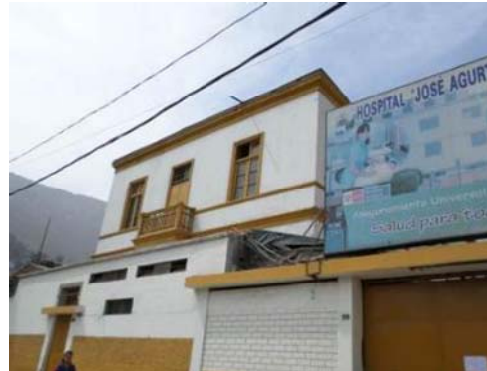
Foto 35 El muro de ladrillo predomina como elemento de cierre y de seguridad; sin embargo, la presencia de ventanas de vidrio crudo hacia las fachadas genera inseguridad y riesgo en las salidas de evacuación.

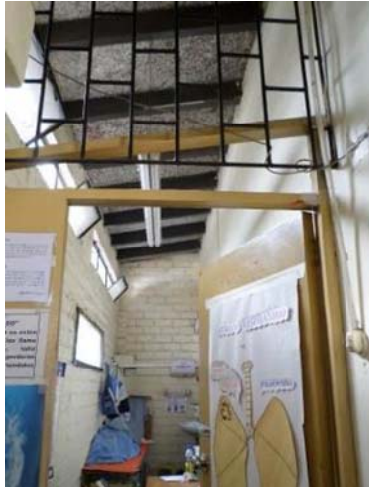
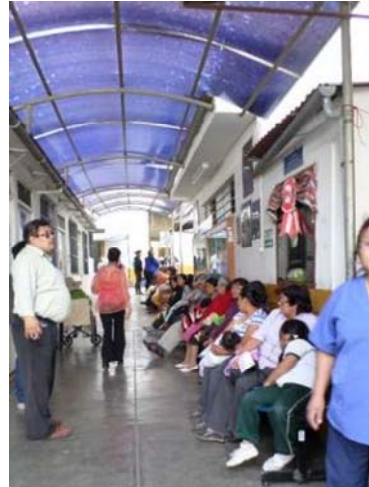
Foto 38 Los techos de paneles de fibra se encuentran en regular estado de conservación respecto de las coberturas de policarbonato, que requieren de mayor mantenimiento y de un soporte estructural eficiente.

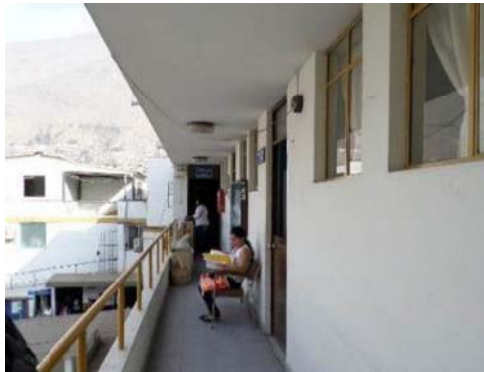
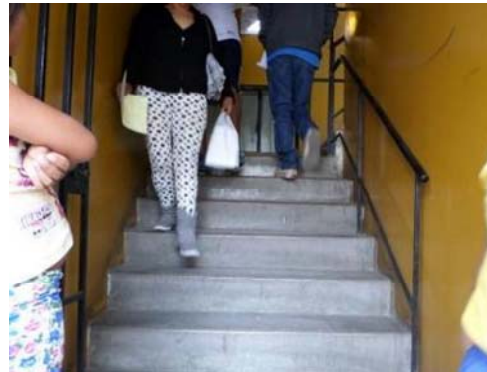
Foto 39 Las barandas en las escaleras y en los corredores no cumplen con las condiciones de diseño y de seguridad; las escaleras deben llevar barandas en ambos extremos. Las barandas deben ser diseñadas con varillas intermedias equidistantes a una distancia no mayor de 0.25m.

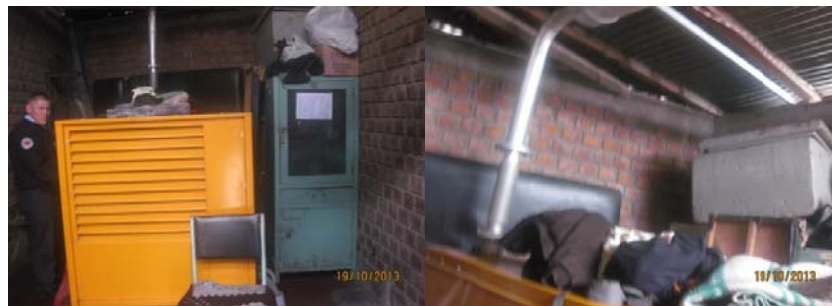
Foto 41. Ambiente inadecuado de Grupo Electrónico

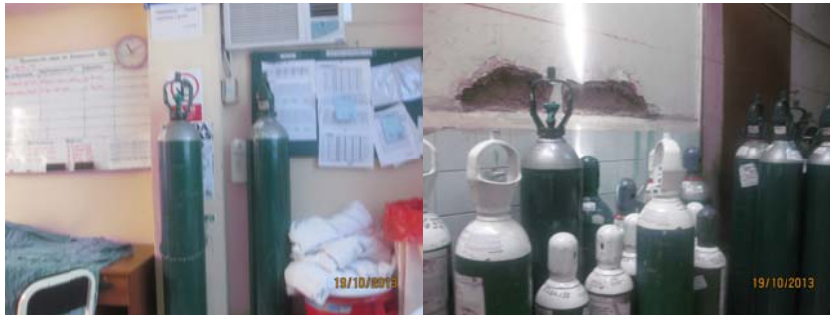
Foto 42. Balones de Oxígeno sin sujetar

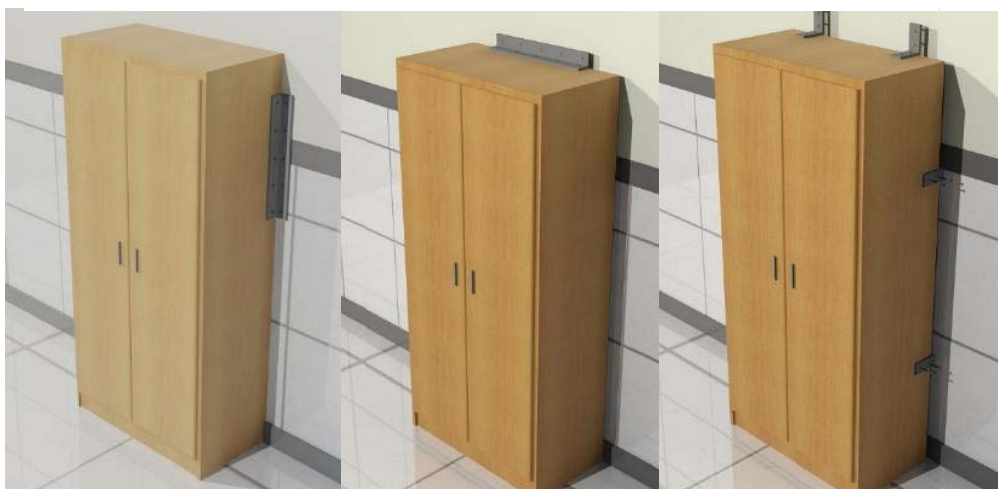
Figura 9.4 Muebles y armarios deben estar fijados y asegurados afín de evitar caídas que afecten al personal de salud o que obstruyan salidas o corredores de evacuación. .

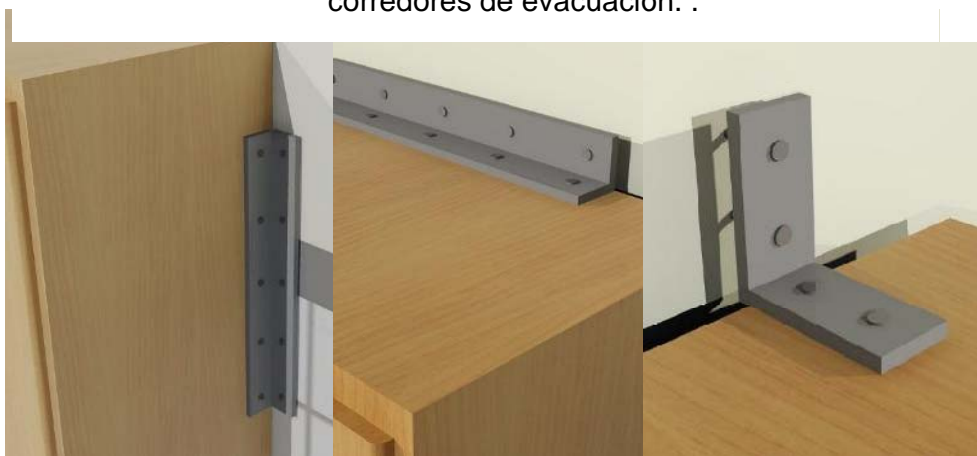
Figura 9.5 Los sistemas de aseguración pueden ser de diferentes tipos, en las zonas laterales o partes superiores, el objetivo es contar con puntos de sujeción ante volcamientos o caídas.

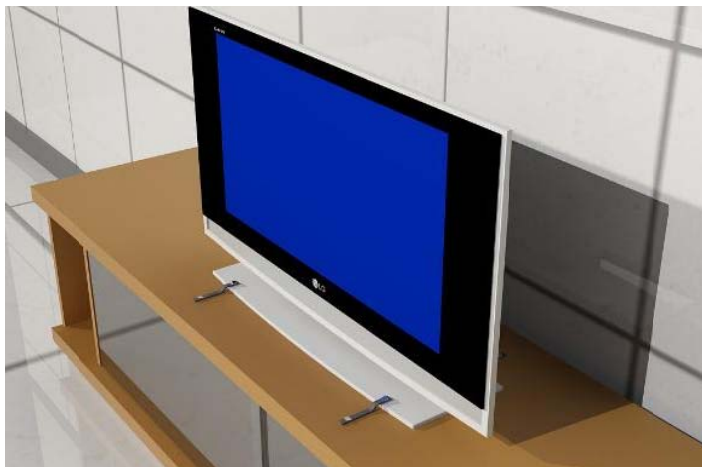
Figura 9.6 Formas de asegurar equipos electrónicos, mediante seguros de correas

Administración y archivos: Las zonas que albergan los servicios administrativos cuentan esencialmente de mesas de despacho, de mobiliario de almacenamiento de documentos y de material informático. Los movimientos sísmicos pueden destruirlos con la consiguiente pérdida de documentos de información. Este material fijo, estable se amarrará pues de la forma más conveniente.

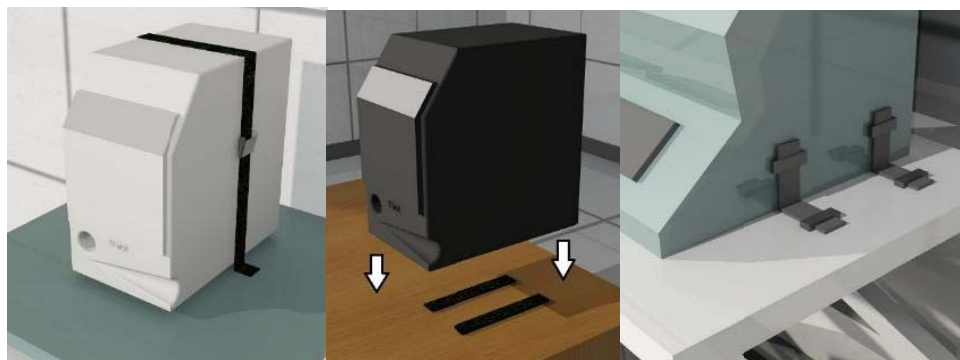
Figura 9.7 Formas de asegurar equipos fijos, mediante cintas antideslizantes y/o seguros de correas y/o cintas de adherencia.

Con relación al Equipo Médico Fijo, es necesario mejorar su medio de soporte, anclaje y/o arriostamiento, para evitar la pérdida del equipo y posible daño a su entorno, por posibles caídas ante inventos sísmicos

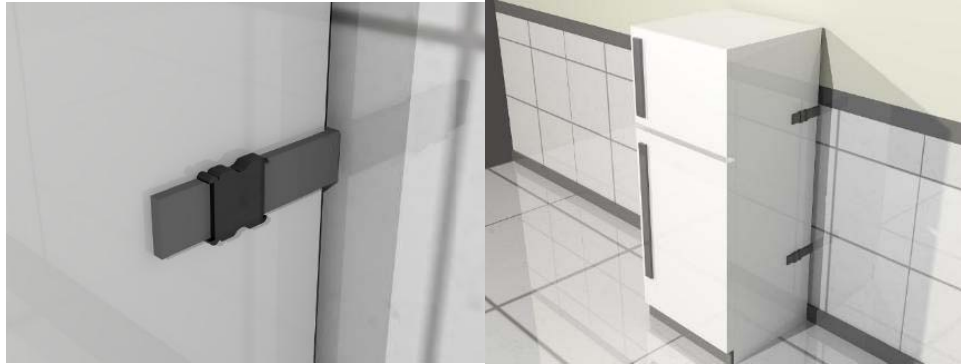
Figura 9.8 Formas de asegurar equipos fijos, mediante seguros de correas a fin de evitar caídas o volcamientos

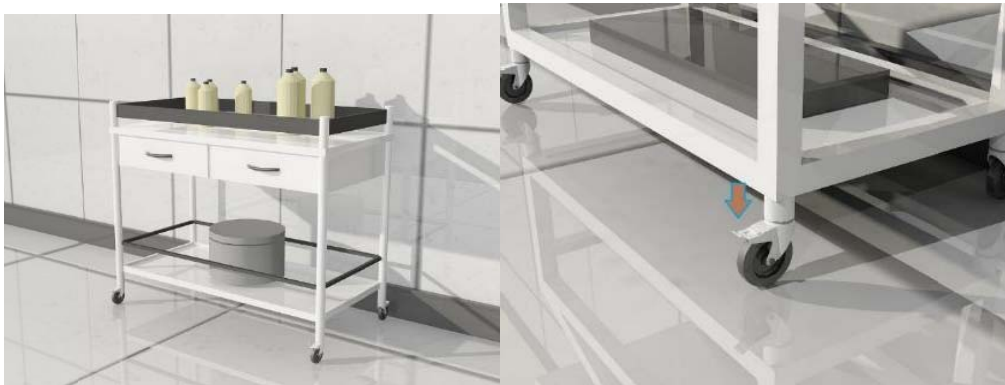
Figura 5.9 Equipos y mobiliarios rodables de debe procurar que su seguros este accionado 'para evitar desplazamiento y/o caídas.

Ningún material o mobiliario debe resultar perjudicial en caso de situación sísmica: obstaculización de la evacuación con muebles, caída de elementos de decoración o de otro tipo.

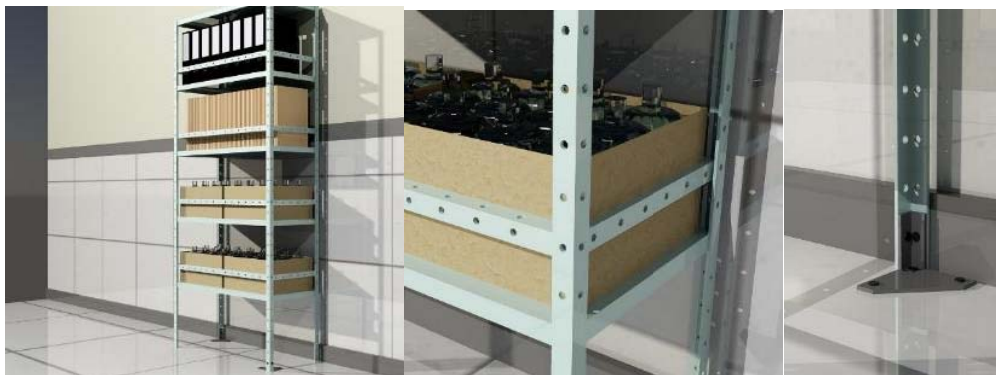
Figura 9.10 Sistema de aseguramiento de las unidades almacenadas en las estanterías, se evita caída de estanterías y desplazamiento y caída del contenido.

Los muebles de diverso tipo deben estar, por tanto, firmemente fijados y estabilizados y las puertas permanecerán cerradas. Las estanterías deben tener bordes levantados para que los productos, materiales u objetos contenidos no salgan disparados. Los contenedores y otros grandes volúmenes de almacenamiento deben estar cerrados y enganchados a los estantes.
