Informe Técnico N° A6584

Evaluación geológica del sector K'asaccunca

Distrito y Provincia de Anta - Región Cusco

NOVIEMBRE 2011

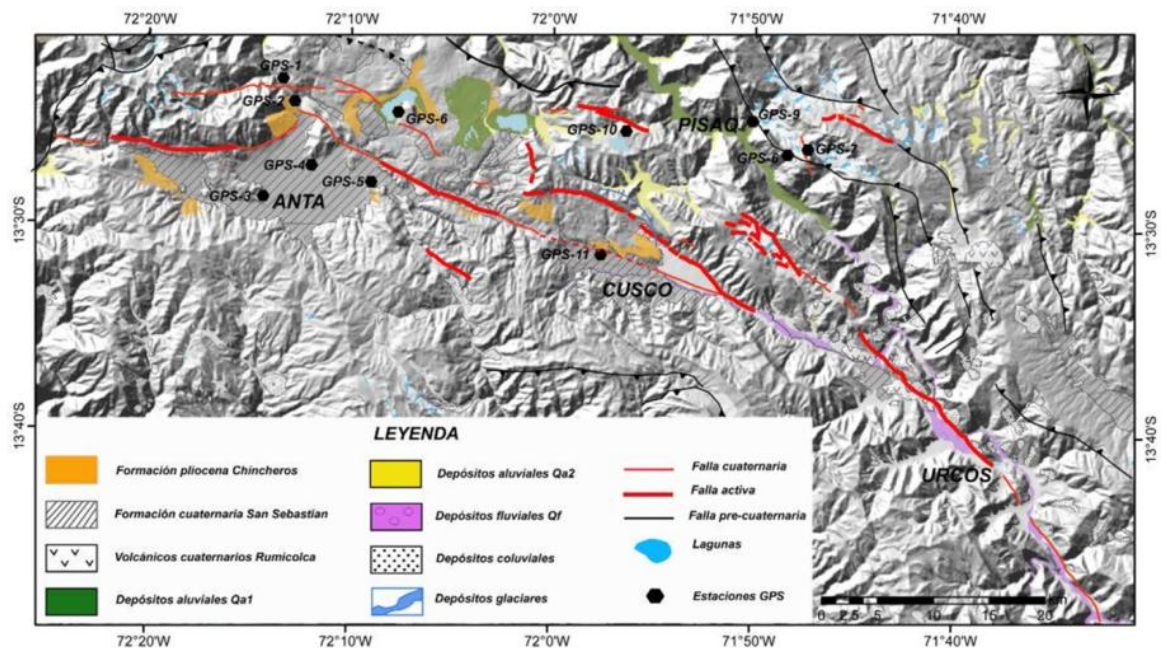
Del mismo modo, a lo largo de todos los Andes peruanos se observan fallas activas, uno de los sistemas de fallas más importantes del Perú se encuentra en la Cordillera Oriental, exactamente en la región del Cusco (Fig. 9), ubicado en el sur del Perú, entre las fallas más importantes y cercanas al área evaluada tenemos:

Fig. 9: Ubicación de las fallas geológicas activas en la región del Cusco, las líneas rojas gruesas indican las fallas potencialmente activas. Tomado de Benavente et al., 2010.
