Informe Técnico N° A7052

INSPECCIÓN GEOLÓGICA-GEODINÁMICA DEL ANEXO CHALLHUAPUQUIO EN EL CENTRO POBLADO SAN JUAN DE DIOS

Región Huancavelica
Provincia Angaraes
Distrito Lircay

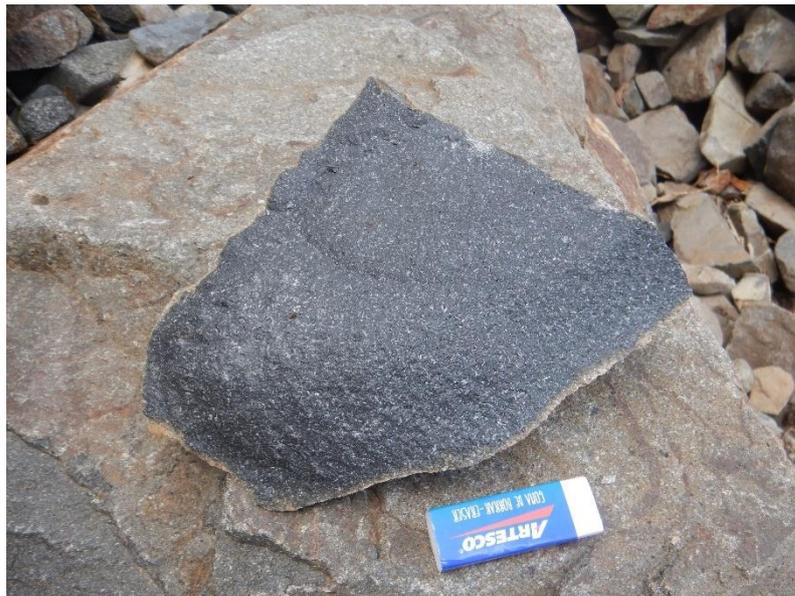
En la zona de estudio se tienen afloramientos de calizas de color gris oscuras, intercaladas con areniscas, con algunas capas de venas de calcita. Los estratos se encuentran ligeramente meteorizadas y poco fracturada (fotografía 1), se observaron bloques de hasta 3 metros.

Fotografía 1. Se observa areniscas de coloración gris oscuras, muy resistente a los golpes del martillo de geólogo. Estas se ubican en las siguientes coordenadas UTM N 8556582, E 525962, 3642 m s.n.m.

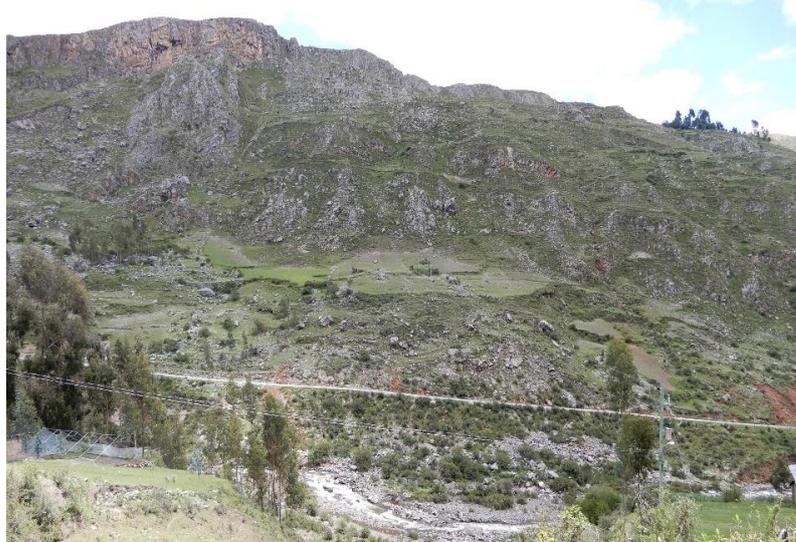
Fotografía 2. Vista al noroeste del río Pircamayo, donde se observa calizas de coloración gris y en la parte superior calizas con tonalidad amarillenta.

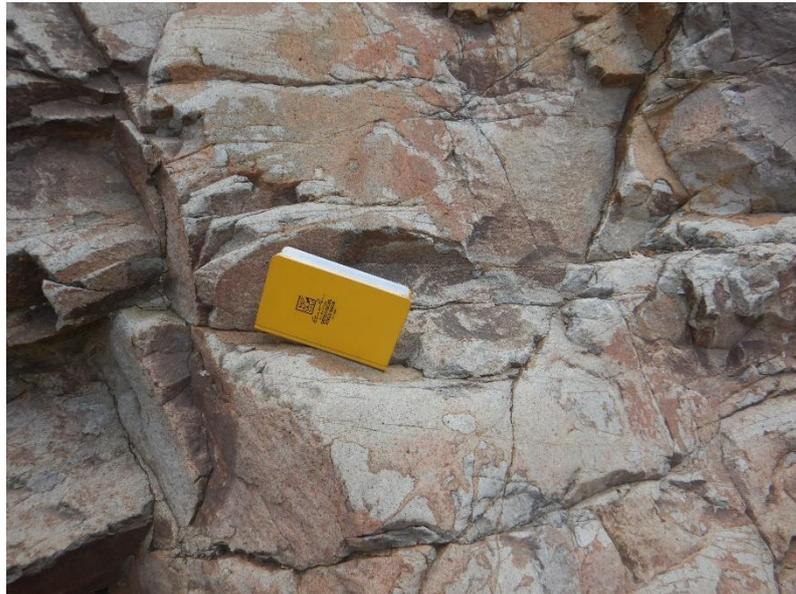
Fotografía 3. Vista donde se observa areniscas de grano muy fino, de coloración gris.

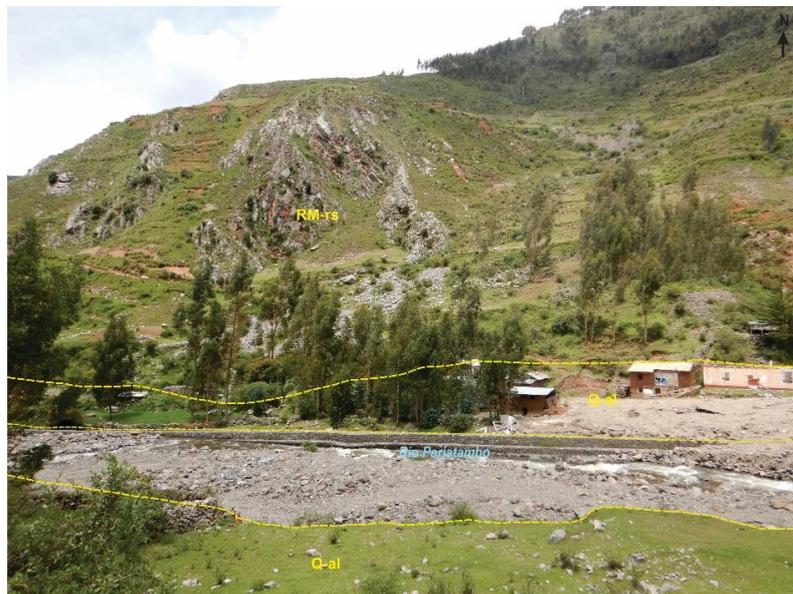
Figura 3. Vista donde se observa que algunas viviendas se asientan en esta unidad, estas se encuentran en la margen derecha del río Pircamayo.

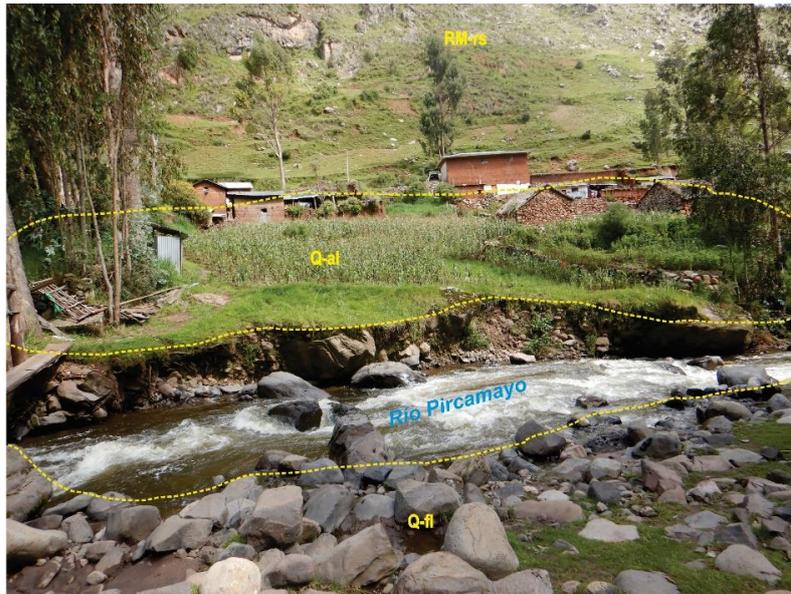
Figura 4. Vista donde se observa depósitos fluviales, en la margen izquierda del río Pircamayo.

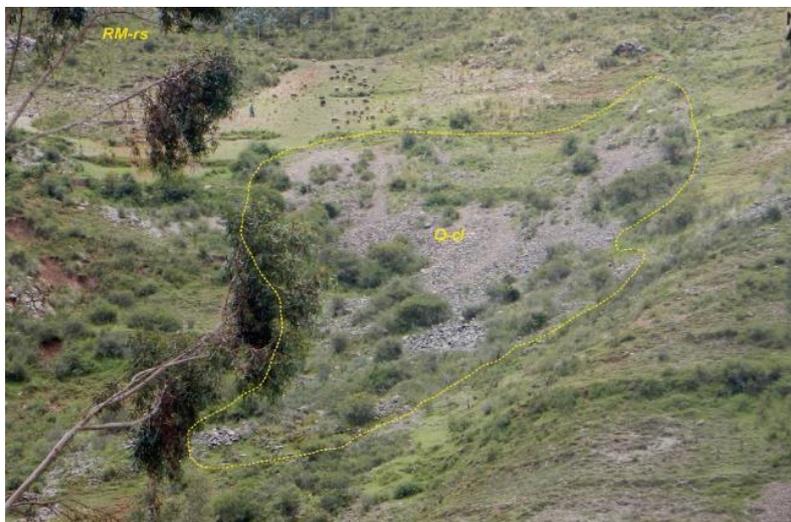
Se encuentran formados por acumulaciones ubicadas al pie de taludes escarpados de bloque y gravas, angulosos heterométricos y de naturaleza litológica homogénea, en matriz limo arenoso, poco compactos, muy inestables en las laderas por saturación con agua, permeabilidad alta; se encuentran acumulados en las laderas cubriendo el basamento rocoso (figura 5) se le asigna una edad Cuaternario-Holoceno.

Figura 5. Se observa material acumulado al noreste del río Pircamayo.

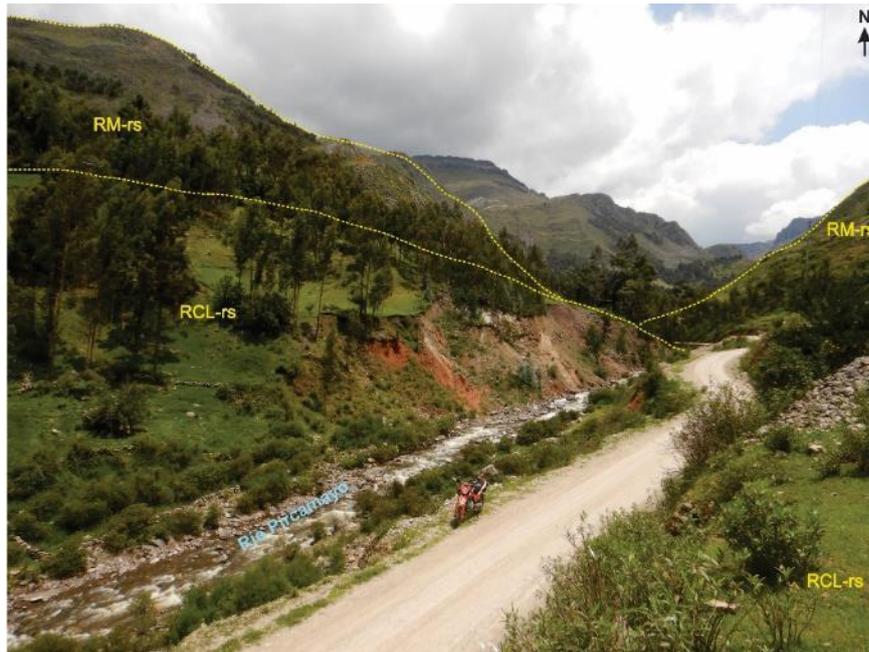
Figura 8. Vista del río Pircamayo, donde se aprecian geoformas de montañas y colinas de roca sedimentaria.

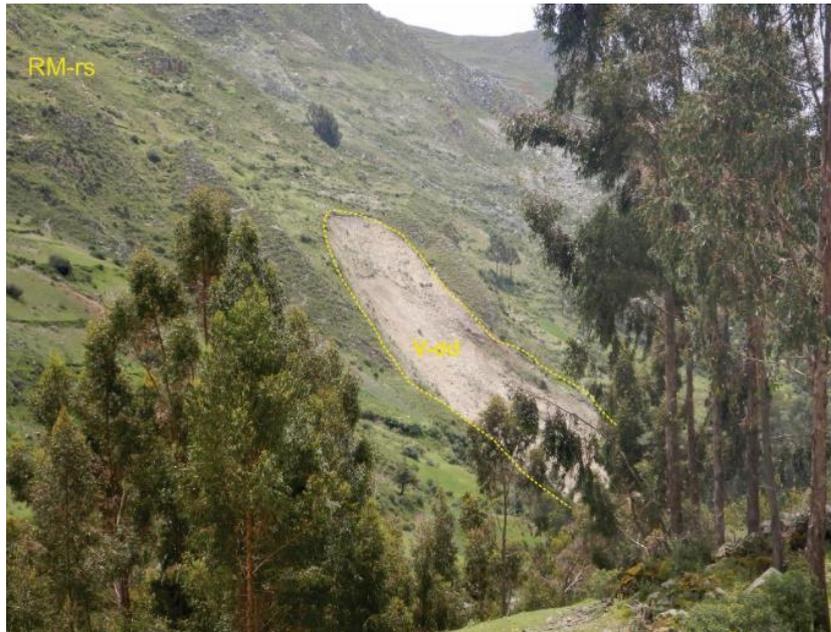
Geodinámicamente, se asocia a reactivaciones en los materiales depositados por los movimientos en masa antiguos en relación con la zona de arranque (generación de flujo y movimientos complejos), así como por nuevos aportes de material provenientes de la actividad retrogresiva de eventos activos.

Figura 9. Vista donde se aprecia geoformas de depósito coluvial.

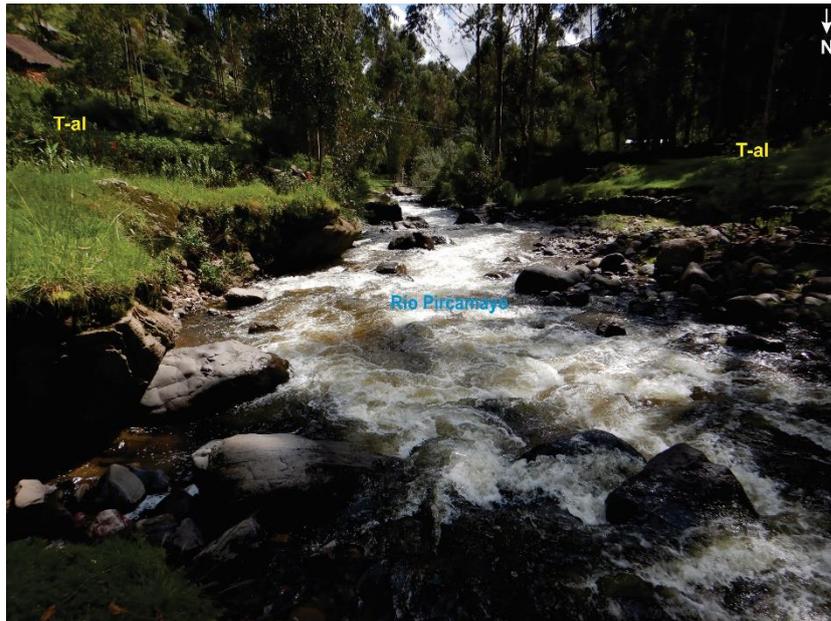
Figura 10. En la zona evaluada se reconoció terrazas aluviales en ambas márgenes del río Pircamayo, donde se desarrolló cultivos y piscigranjas.

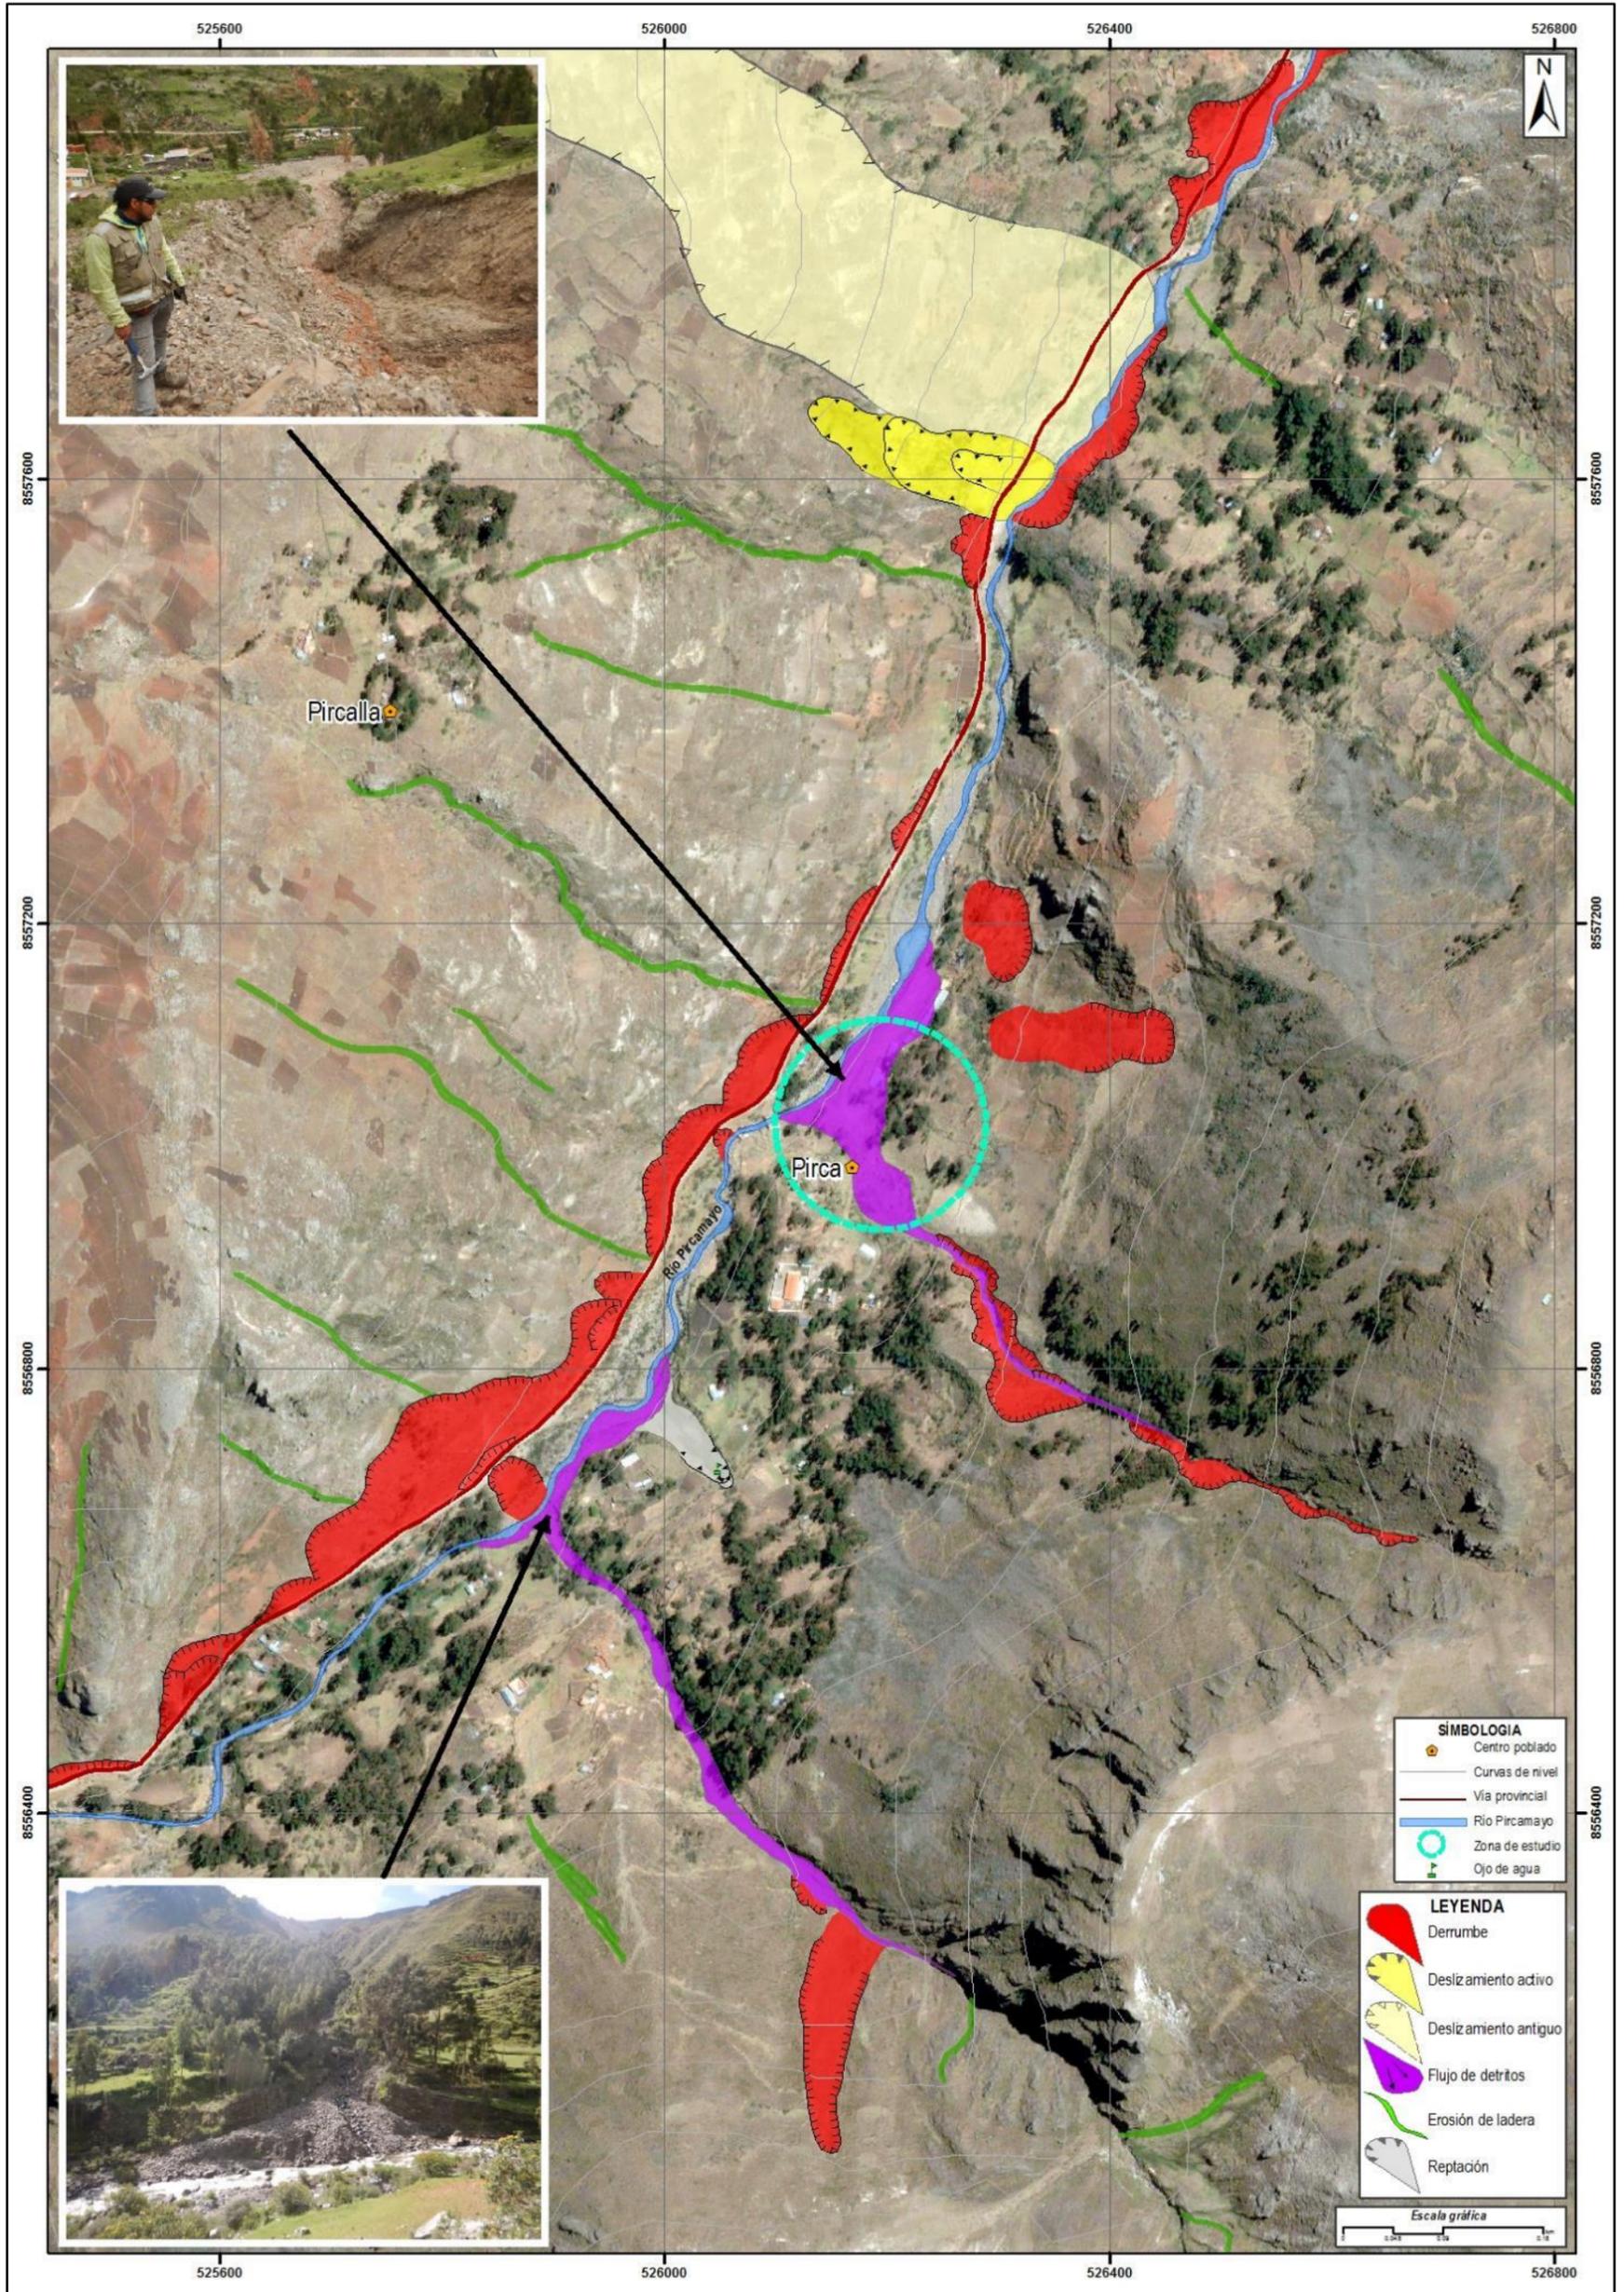
Figura 22. Mapa de movimientos en masa del anexo Chalhupapuquio del centro poblado San Juan de Dios

- Pendiente de la ladera con una inclinación de suave ($1^\circ - 5^\circ$) a fuerte ($15^\circ - 25^\circ$).
- La morfología de la zona conformada por montañas de rocas sedimentarias, volcano-sedimentaria.
- Material de remoción antigua que forman parte del cuerpo del movimiento complejo (derrumbe-flujo).
- Presencia de deslizamiento y erosión de ladera de tipo cárcavas.
