Informe Técnico N° A7035

EVALUACIÓN GEOLÓGICA Y GEODINÁMICA EN LA QUEBRADA SIPASPUJIO

Región Cusco
Provincia Cusco
Distrito Santiago

ABRIL
2020

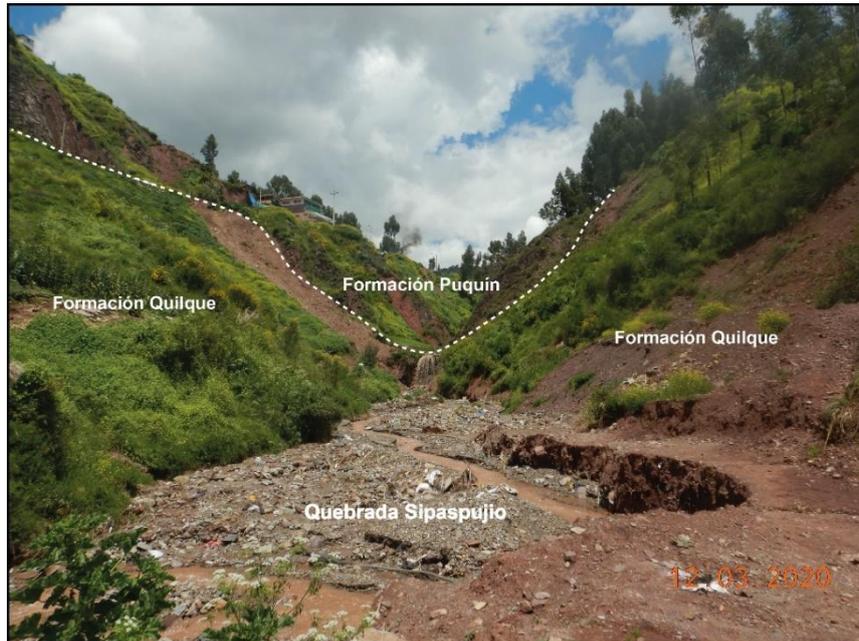
Esta unidad aflora en la parte alta de la quebrada Sipaspujio, en el anticlinal de Puquín, cuyo eje fallado, permitió la formación de la quebrada Sipaspujio (figura 2).

Figura 2. Afloramiento de la Formación Puquín.

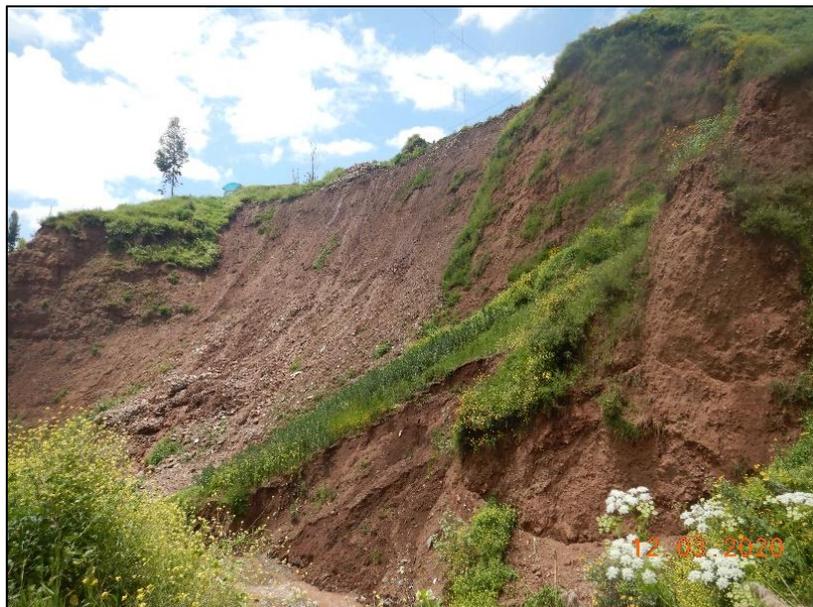
Afloran en la parte media de la quebrada Sipaspujio, litológicamente compuesto por arcillitas lacustres de color morado, intercalada con areniscas y microconglomerados fluviales, en la zona de estudio el substrato se encuentra muy meteorizado, de susceptibilidad muy alta a la ocurrencia de peligros geológicos por movimientos en masa (fotografía 1).

Fotografía 1. Vista al Sureste, afloramientos de la Formación Quilque.

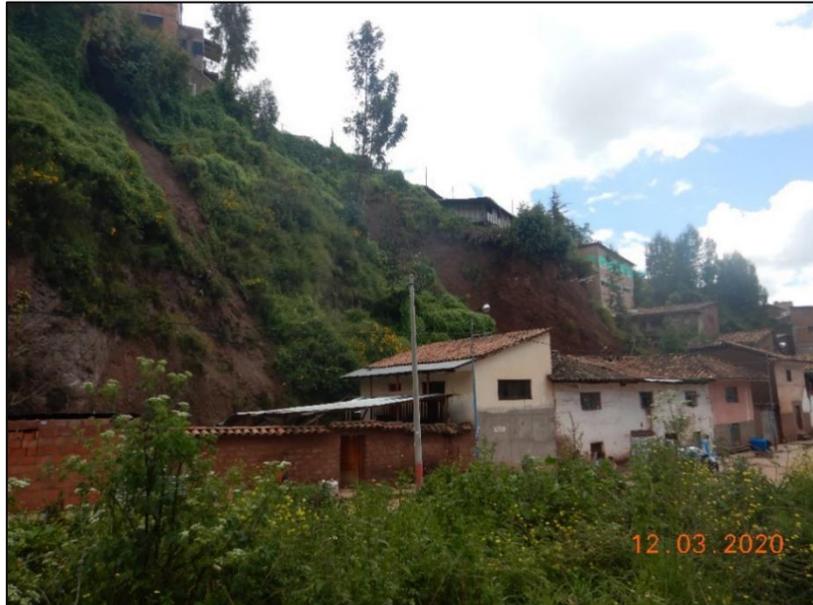
Compuesto de arcillitas rojas lacustres intercaladas con delgados niveles de areniscas feldespáticas de un sistema fluvial, se halla erosionada (Carlotto et al., 2011); en la zona de estudio el substrato se presenta con intensa meteorización. Sobre este material se encuentran asentadas las viviendas del PP JJ San Isidro (fotografía 2).

Fotografía 2. Vista al Norte, afloramientos de la Formación Chilca.

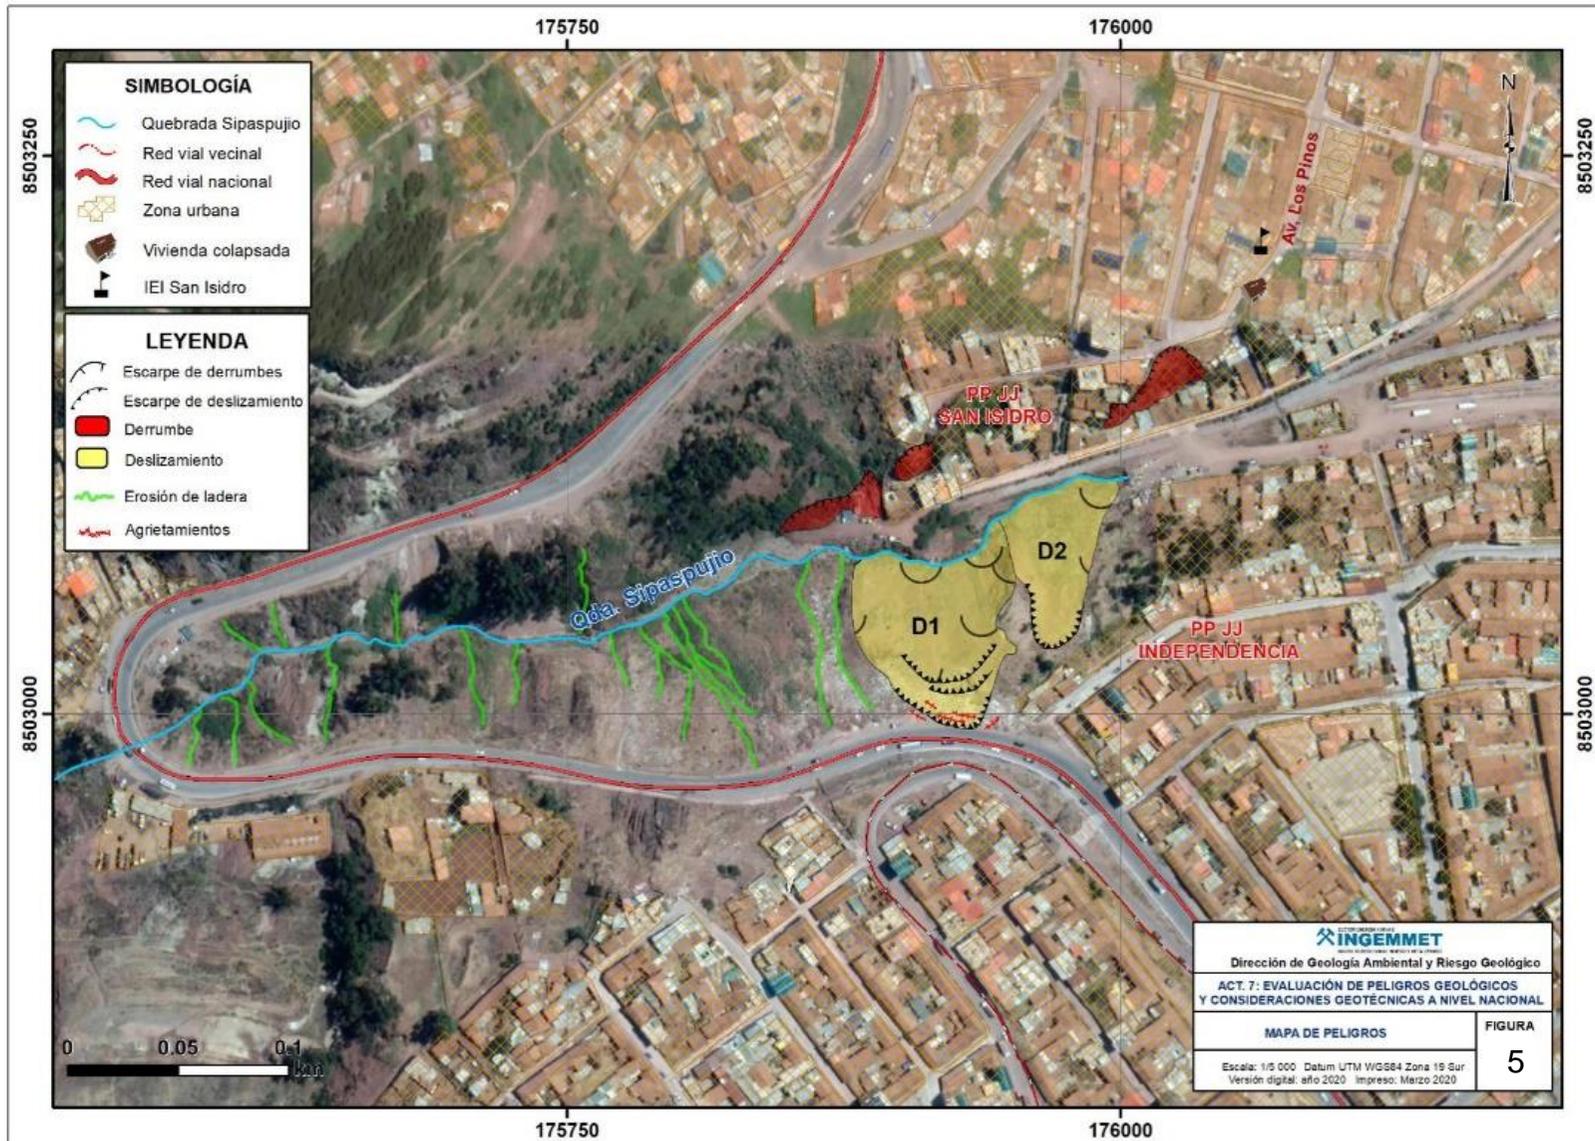
En ambas márgenes de la quebrada Sipaspujio, se tienen eventos de movimientos en masa antiguos y recientes que se reactivan en periodo de lluvias intensas, generando, deslizamientos, derrumbes y erosión de laderas en surcos, y donde se asentaron viviendas de los Pueblos Jóvenes Independencia y San Isidro (figura 5).

Figura 5. Mapa de Peligros de la zona de estudio.
