Informe Técnico N° A7051

EVALUACIÓN DEL DESLIZAMIENTO DEL KM 38+700 DE LA CARRETERA CUÑUMBUQUE - ZAPATERO - SAN JOSÉ DE SISA

Región San Martín
Provincia El Dorado
Distrito San José de Sisa

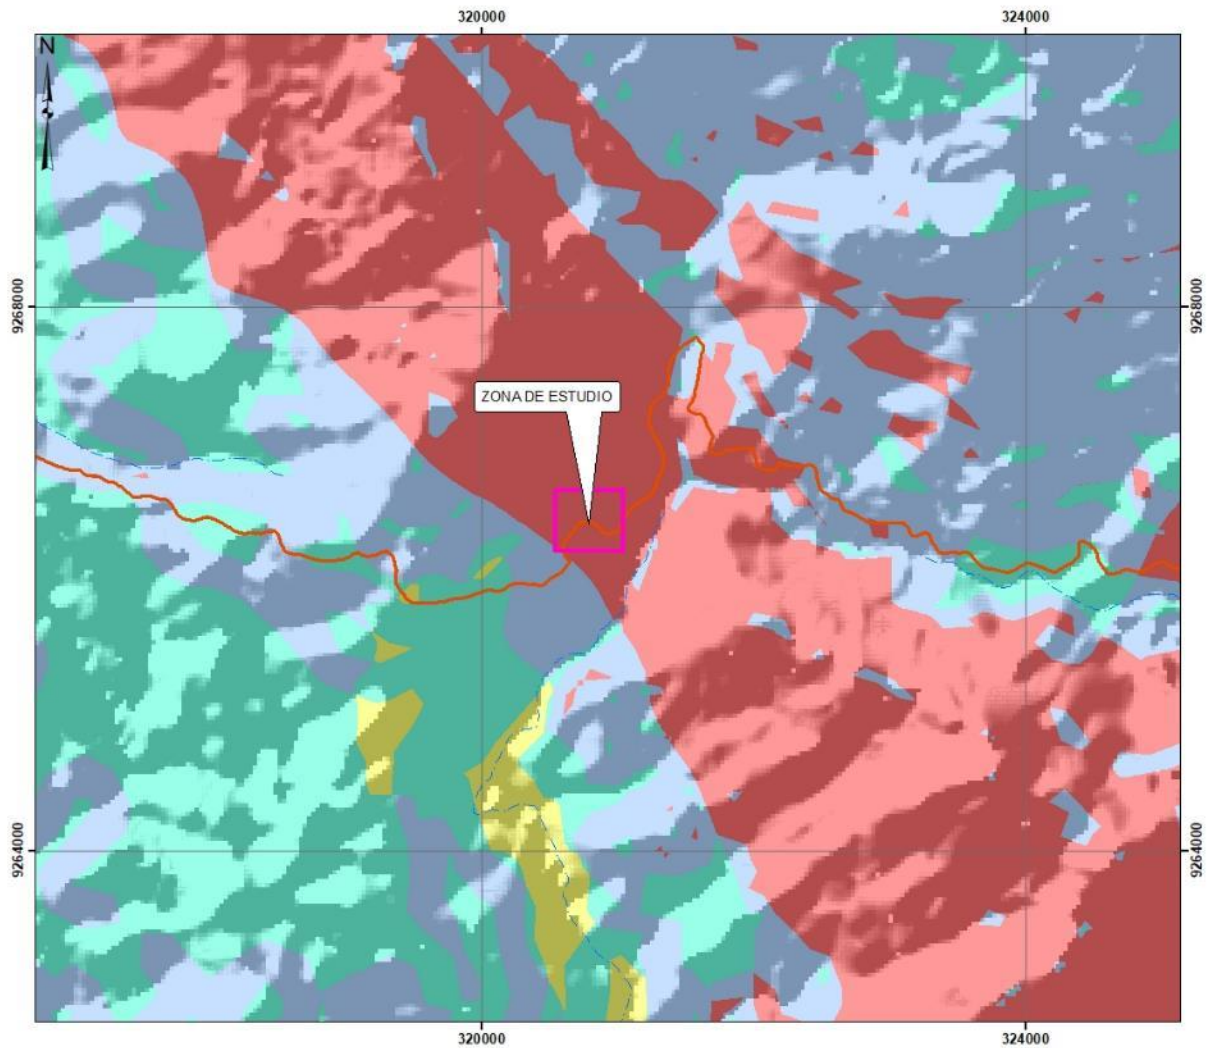
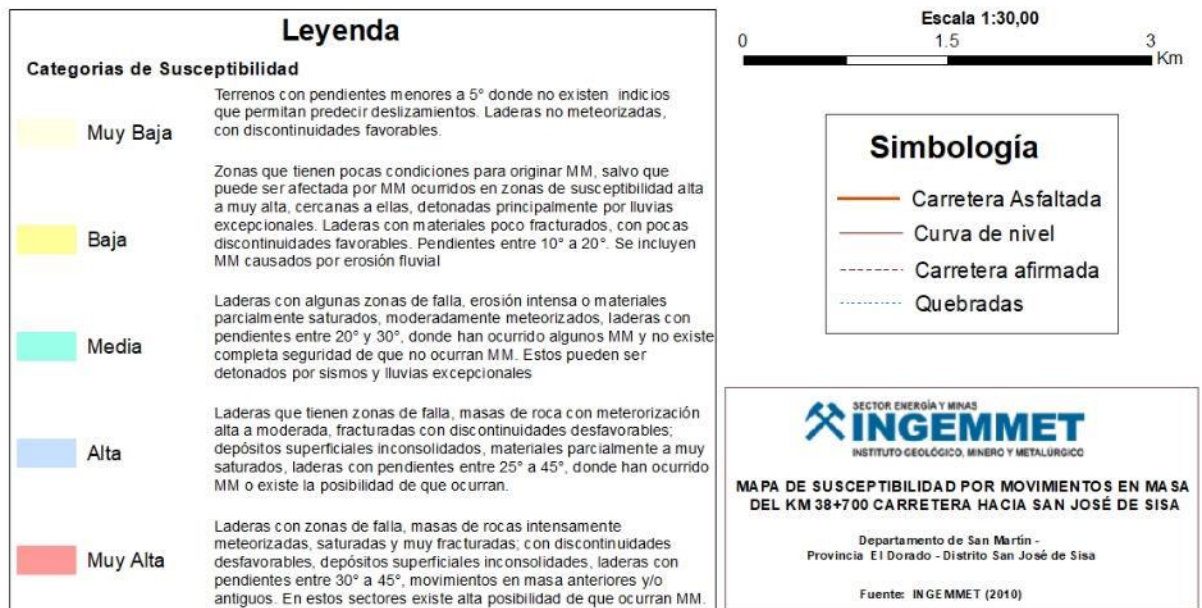
Figura 5: Susceptibilidad a movimientos en masa en la zona de evaluación. Fuente: INGENMET, 2010.

En el marco del análisis regional acerca de la predisposición de la zona ante la ocurrencia de movimientos en masas, el área evaluada es calificada como de ALTA SUSCEPTIBILIDAD (figura 5). A priori esta condición se confirma con la ocurrencia del deslizamiento evaluado en el presente informe. En este contexto y en base al reconocimiento de campo se ha identificado 01 peligro geológico, correspondiente a un deslizamiento de suelos, el cual se describe a continuación:
