Informe Técnico N° A7059

EVALUACIÓN DE PELIGROS GEOLÓGICOS EN EL SECTOR CHACAPA Y ALREDEDORES

Región Ancash
Provincia Carlos Fermín Fitzcarrald
Distrito Yauya

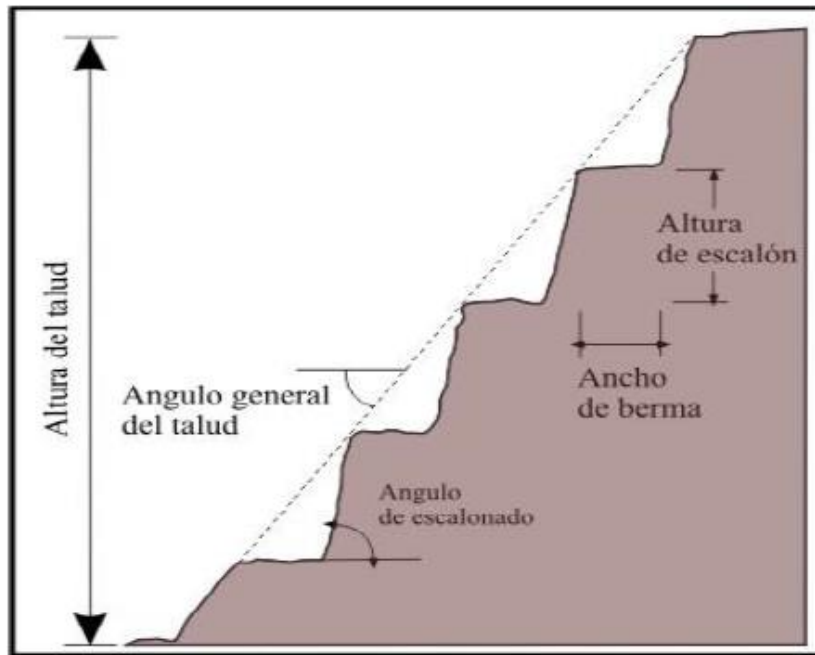
Figura N° 24.- Esquema de un talud con bermas intermedias (Tomado de INGEMMET, 2000). Sería un buen control en el principal cuerpo de deslizamiento, en el sector Chacapa, y en la parte inferior del sector Yauya (hacia la quebrada Maribamba).

Tratamiento de taludes con escalonamiento, se puede emplear cuando un talud está comprometido por un deslizamiento o desde antes que se produzca, y su uso es aconsejable porque facilita el proceso constructivo y las operaciones del talud, retiene las caídas de fragmentos de roca, indeseables en todos los casos y si se coloca en ellas zanjas de drenaje entonces se evacuará las aguas de escorrentía, disminuyendo su efecto erosivo y el aumento de las presiones intersticiales. Este escalonamiento se suele disponer en taludes en roca, sobre todo cuando es de fácil meteorización y cuando es importante evitar las caídas de fragmentos de rocas. (Ver figura N° 24).
