**Informe Técnico N° A7074**

# **EVALUACIÓN DE PELIGROS GEOLÓGICOS EN EL SECTOR QUEBRADA GUAYABO Y ALREDEDORES**

Región Lima  
Provincia Yauyos  
Distrito Tauripampa

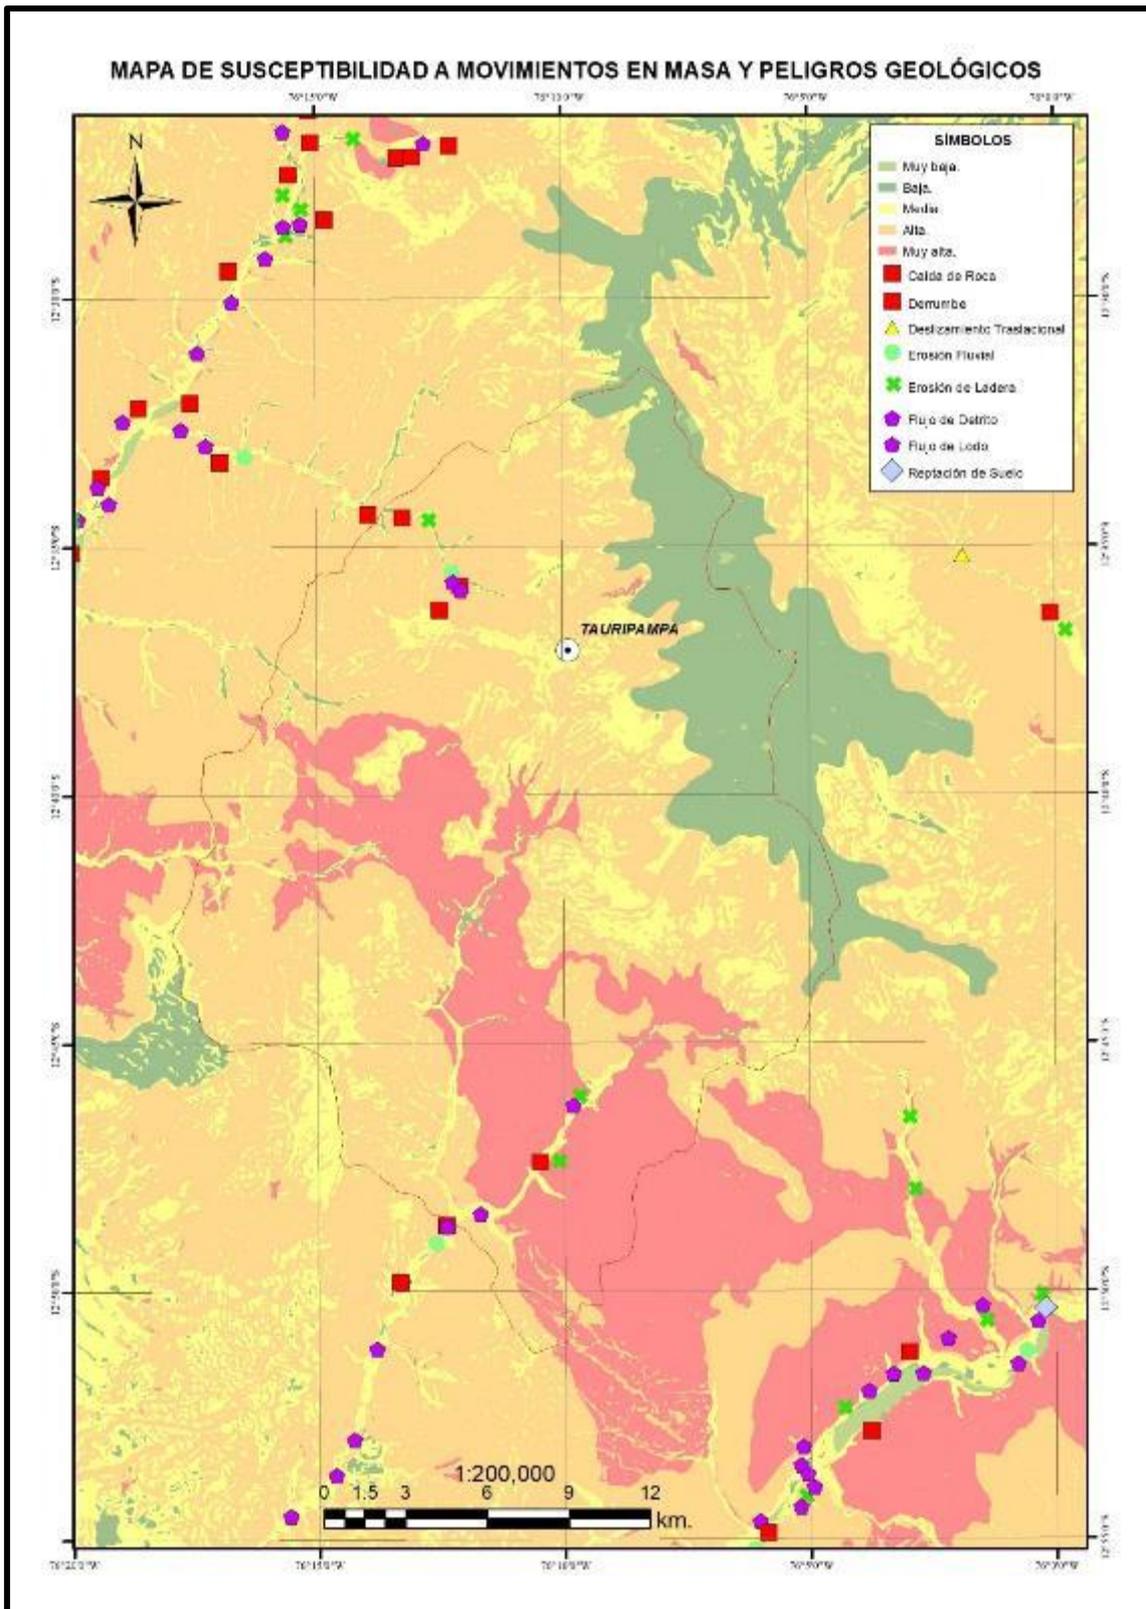
Figura 11.- Mapa de susceptibilidad a movimientos en masa y peligros geológicos del área de Tauripampa y zonas aledañas. Fuente: INGEMMET (2016).

En la figura 11 se presenta el mapa de susceptibilidad a movimientos en masa (escala regional) de la zona de Tauripampa y alrededores, elaborado por el INGEMMET. En el mapa se puede observar que la zona evaluada y alrededores consigna valores de susceptibilidad media a alta ante la ocurrencia de movimientos en masa, donde se ubican las quebradas Guayabo y Wisca.

También se puede observar que hacia la zona oeste – noroeste de Tauripampa, a una distancia de 5 km, aproximadamente, el mapa consigna caída de rocas (derrumbes) y flujo de detritos (huaicos).

Teniendo en cuenta los factores condicionantes presentes en área evaluada, como son la litología, pendiente, clima, tipo y uso del suelo, considerando además que en el área evaluada han ocurrido deslizamientos antiguos (antes del año 2017) y flujos de detritos antiguos (huaicos) en el año 2017; y que el 13 de febrero del 2019 ocurrió un derrumbe (caída de rocas) que afectó varias casas de Tauripampa, que ocasionó la muerte de dos personas, por tanto se concluye que el área de Tauripampa y zonas aledañas (quebradas Guayabo y Wisca) son susceptibles a la ocurrencia de movimientos en masa y peligros geológicos, y debe ser considerada de **Peligro alto** en temporada de lluvias y ante la ocurrencia de un movimiento sísmico.
