Instituto Geológico, Minero y
Metalúrgico - INGEMMET

Informe Técnico N° A7076

EVALUACIÓN DE PELIGROS GEOLÓGICOS POR MOVIMIENTOS EN MASA EN ALTO QOSQO

Región Cusco
Provincia Cusco
Distrito San Sebastián

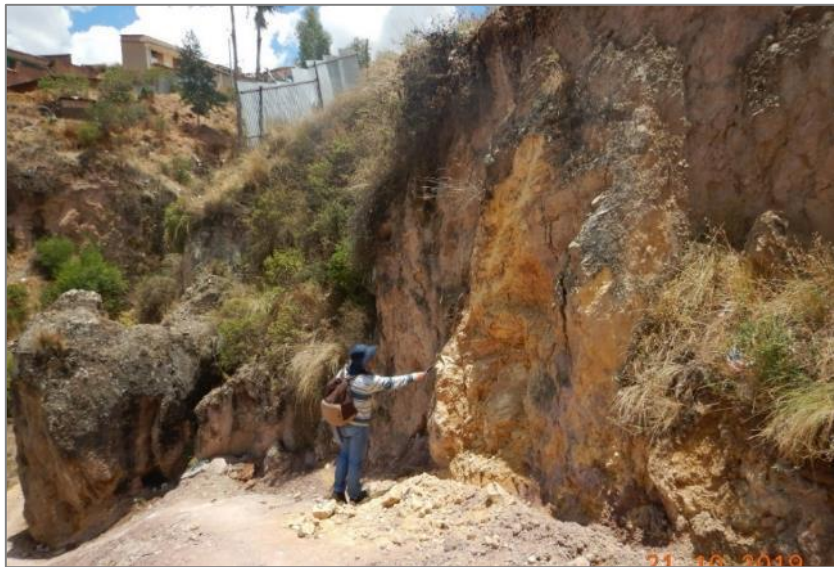
Fotografía 2. Afloramiento de la Formación Chinchero, presenta clastos de calizas muy alteradas.

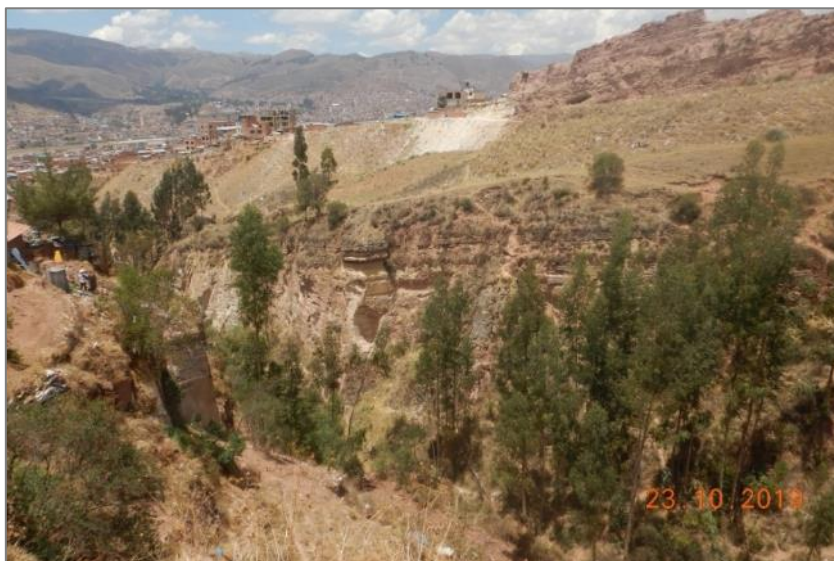
Fotografía 3. Vista de afloramiento de la Formación San Sebastián.

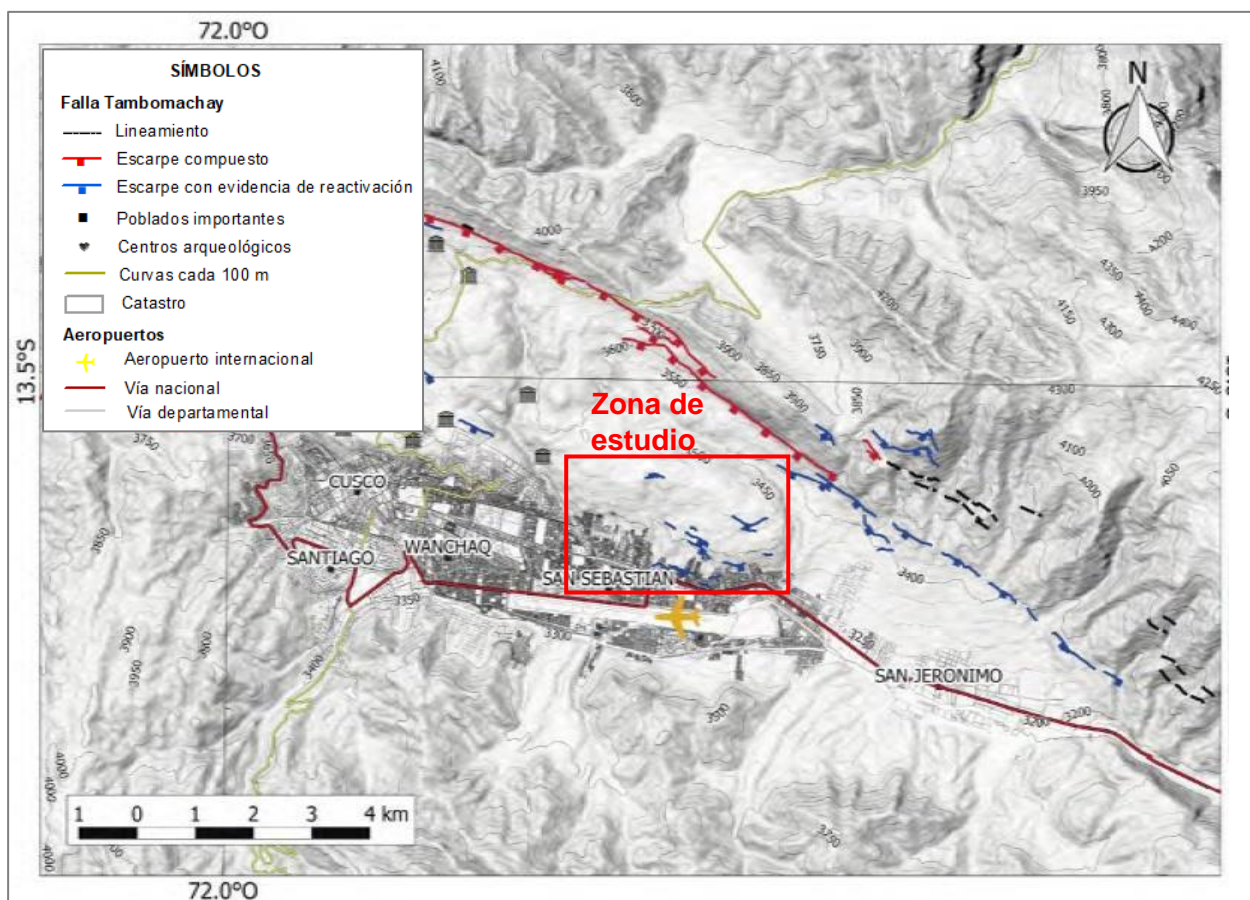
Es importante mencionar que, en Alto Qosqo se han identificado fallas activas secundarias correspondientes a la falla Tambomachay (figura 3).

Figura 3. Mapa Neotectónico local. Tomado de Rosell 2018.

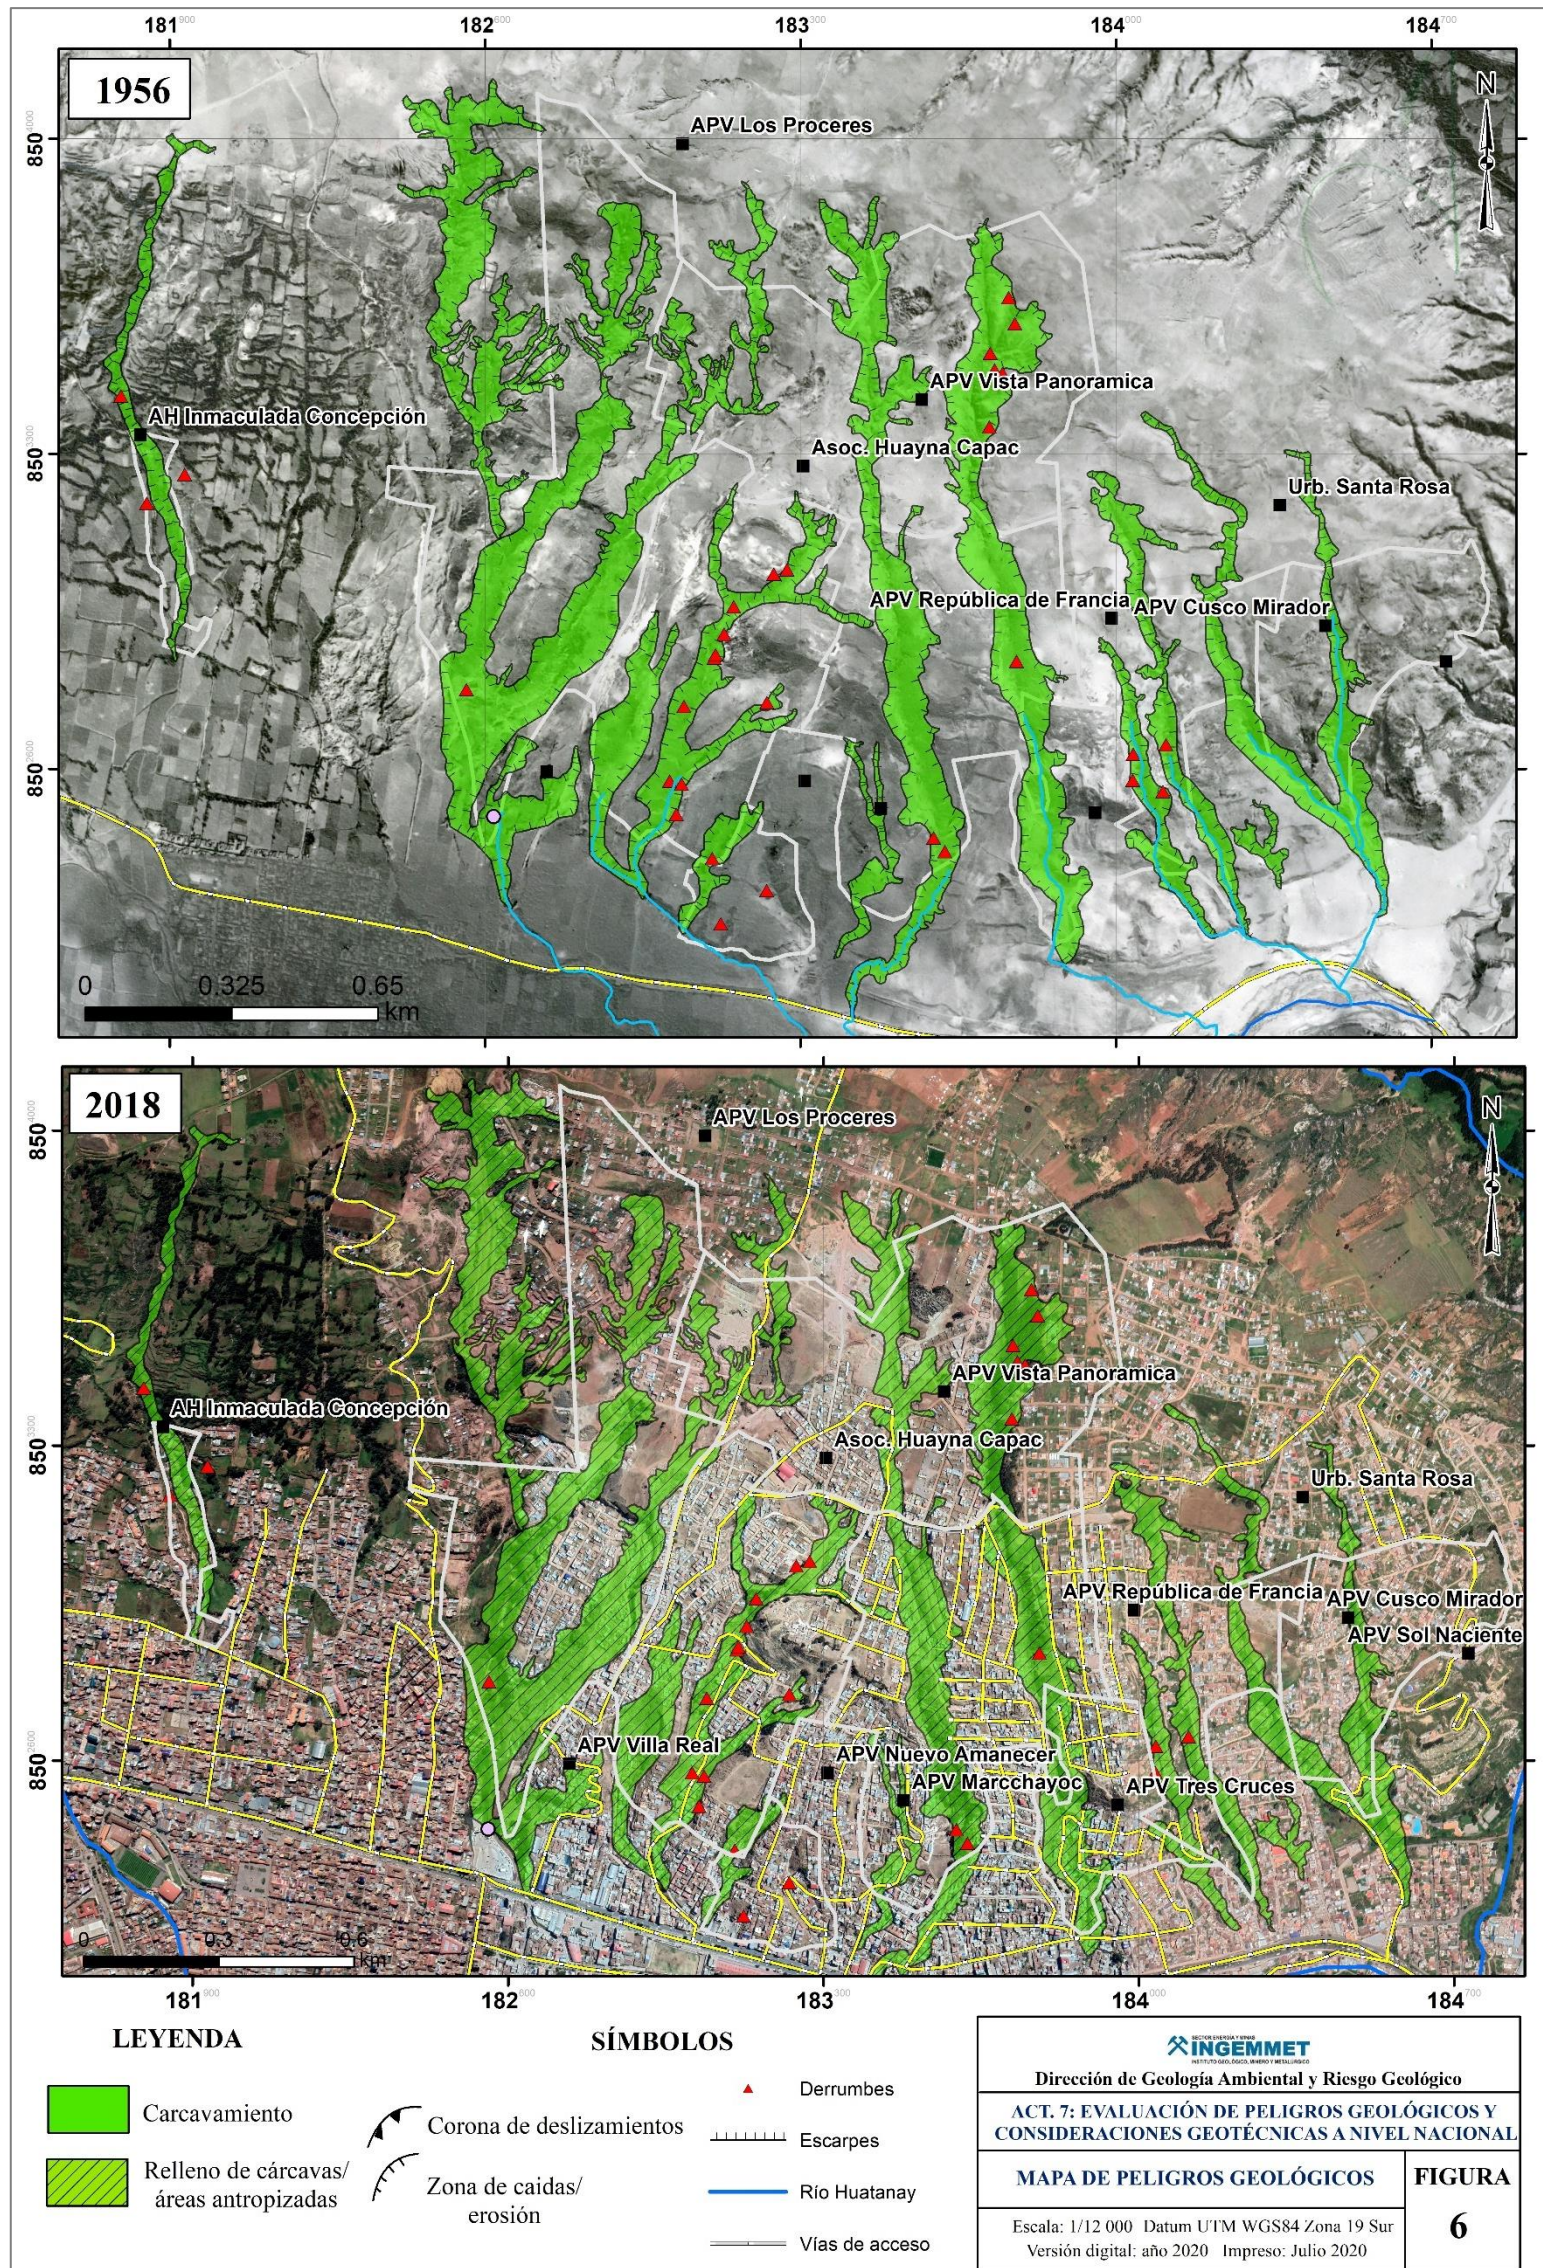
Los trabajos de campo realizados en Alto Qosqo permitieron identificar fisuras, zonas de arranque y escarpes de deslizamientos antiguos y recientes, dentro de amplias zonas de carcavamiento (figura 6), además de procesos recientes de erosión de laderas en surcos; condicionados principalmente por su topografía agreste, composición litológica y actividades antropogénicas.

En las nueve zonas evaluadas, durante el periodo lluvioso (noviembre a marzo), se generan flujos efímeros de agua que discurren dentro de las cárcavas, originando erosión en la base de los flancos.

Figura 6. Cartografía de peligros geológicos por movimientos en masa de Alto Qosqo.

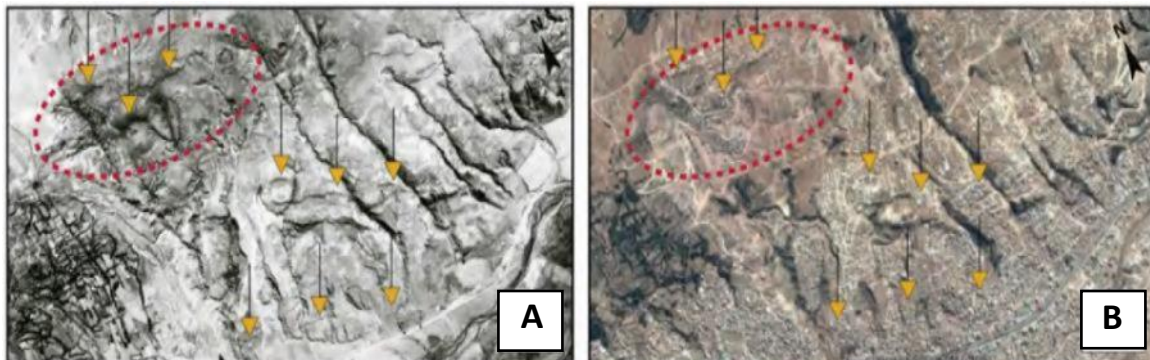
La figura 7A (ortomosaico de 1956), representa zonas de escarpes de la falla Tambomachay, que en la actualidad no se observan debido al crecimiento urbano y antropización (figura 7B). En la figura 8 A, B, se observa que viviendas de Alto Qosqo se han ubicado sobre zonas de fallamiento activo (Rosell 2018).

Figura 7. (A) Identificación de escarpes de la falla Tambomachay sobre el ortomosaico de 1956 e imagen satelital del 2016 (B), en la zona de Alto Qosqo, las flechas amarillas señalan el escarpe de falla (Rosell, 2018).

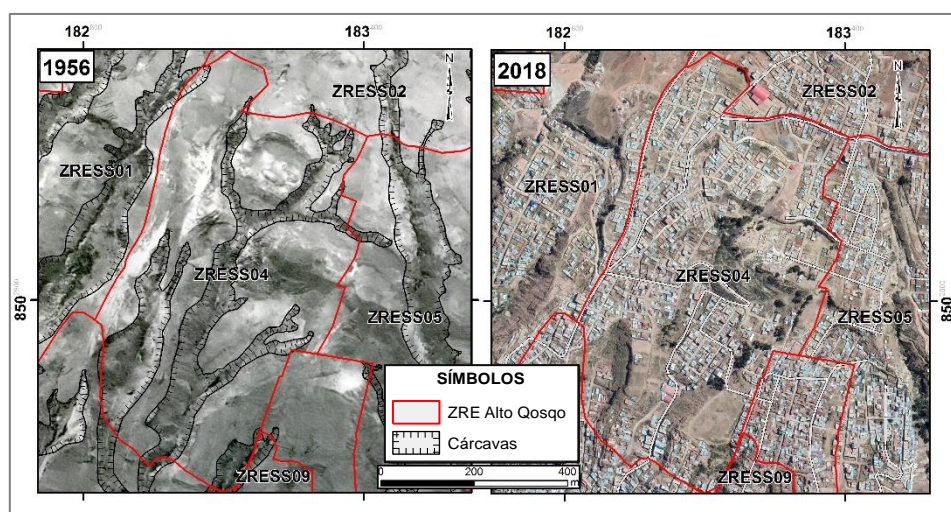
En la figura 15, se presenta las imágenes multitemporales de los años 1956 y 2018, donde se observa zonas de deslizamientos, derrumbes antiguos y amplias zonas de carcavamiento, que en la actualidad han sido totalmente antropizadas (fotografía 10), sin previos estudios geotécnicos.

Figura 15. Análisis de imágenes multitemporales de los años 1956 y 2018.

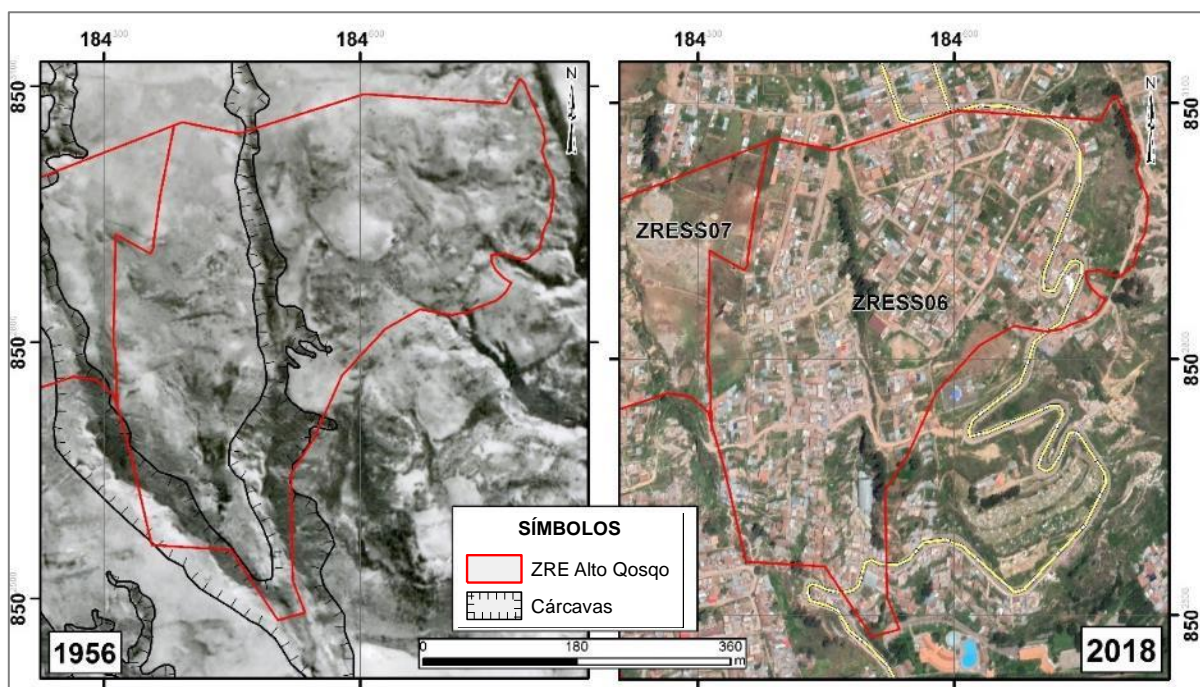
Figura 17. Análisis de imágenes de multitemporales de los años 1956 y 2018.

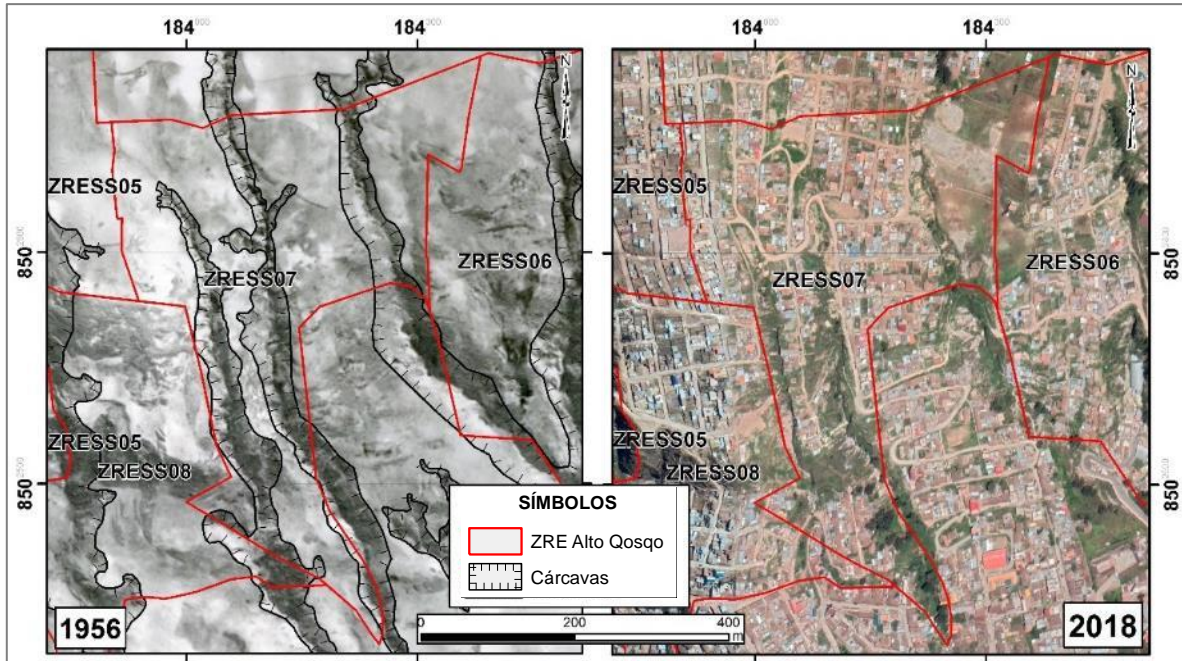
Actualmente, la actividad erosiva reciente de los procesos de carcavamiento se concentra en los lados sur y este, indicando un desarrollo principalmente retrogresivo (fotografía 18).

Figura 20. Análisis de imágenes multitemporales para la zona siete.

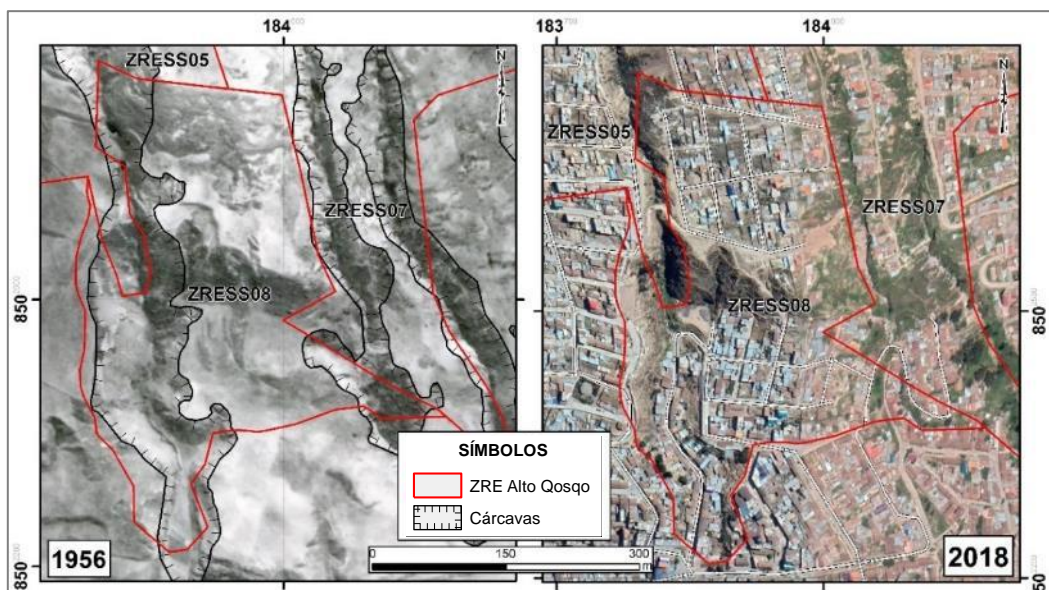
La calle Dos de Mayo, hasta la intersección con la calle Los Carrizales, forma la base de la cárcava. En esta zona la cárcava presenta un ancho de 105.10 m y 48 m de profundidad en promedio (fotografía 19).

Figura 22. Análisis de imágenes multitemporales de los años 1956 y 2018.

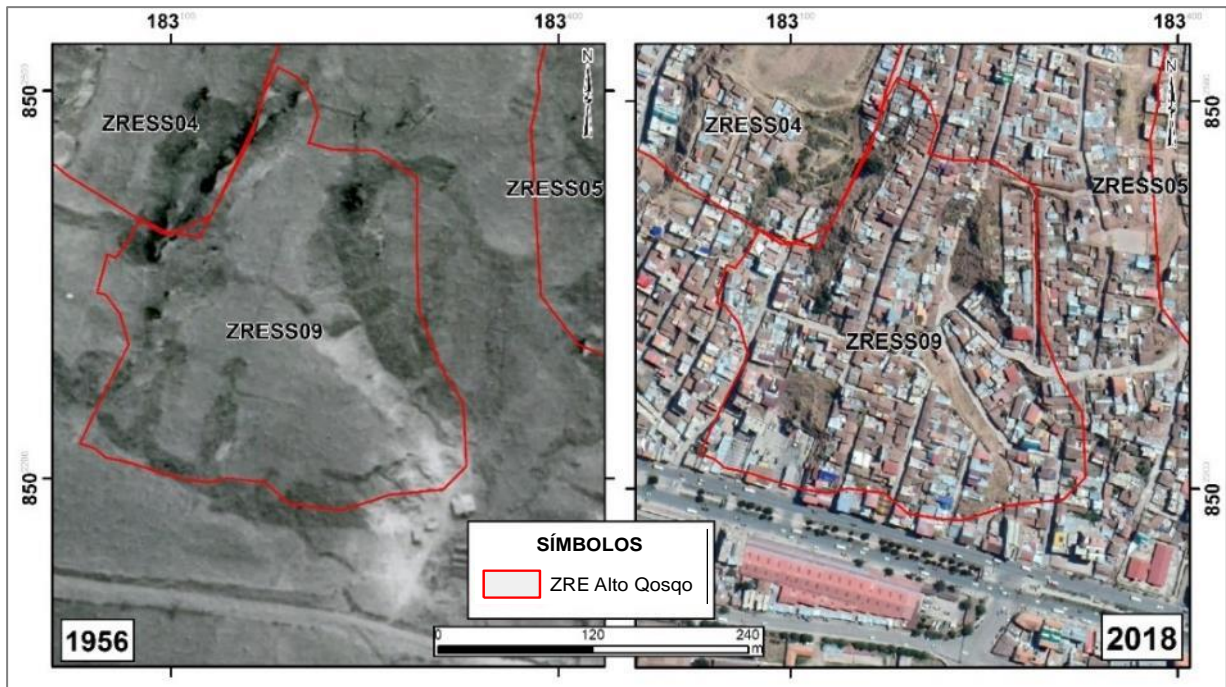
El análisis de imágenes multitemporales de los años 1956 y 2018 (figura 24), permite visualizar viviendas asentadas sobre escarpes de deslizamientos antiguos y en zonas de carcavamiento.

Actualmente, la modificación de taludes realizados para la construcción de viviendas, en laderas empinadas, produce la reactivación en derrumbes. Un claro ejemplo de este evento se registró a la altura del Servicentro Jakeline.

Figura 24. Análisis de imágenes multitemporales de los años 1956 y 2018, para la zona 9.

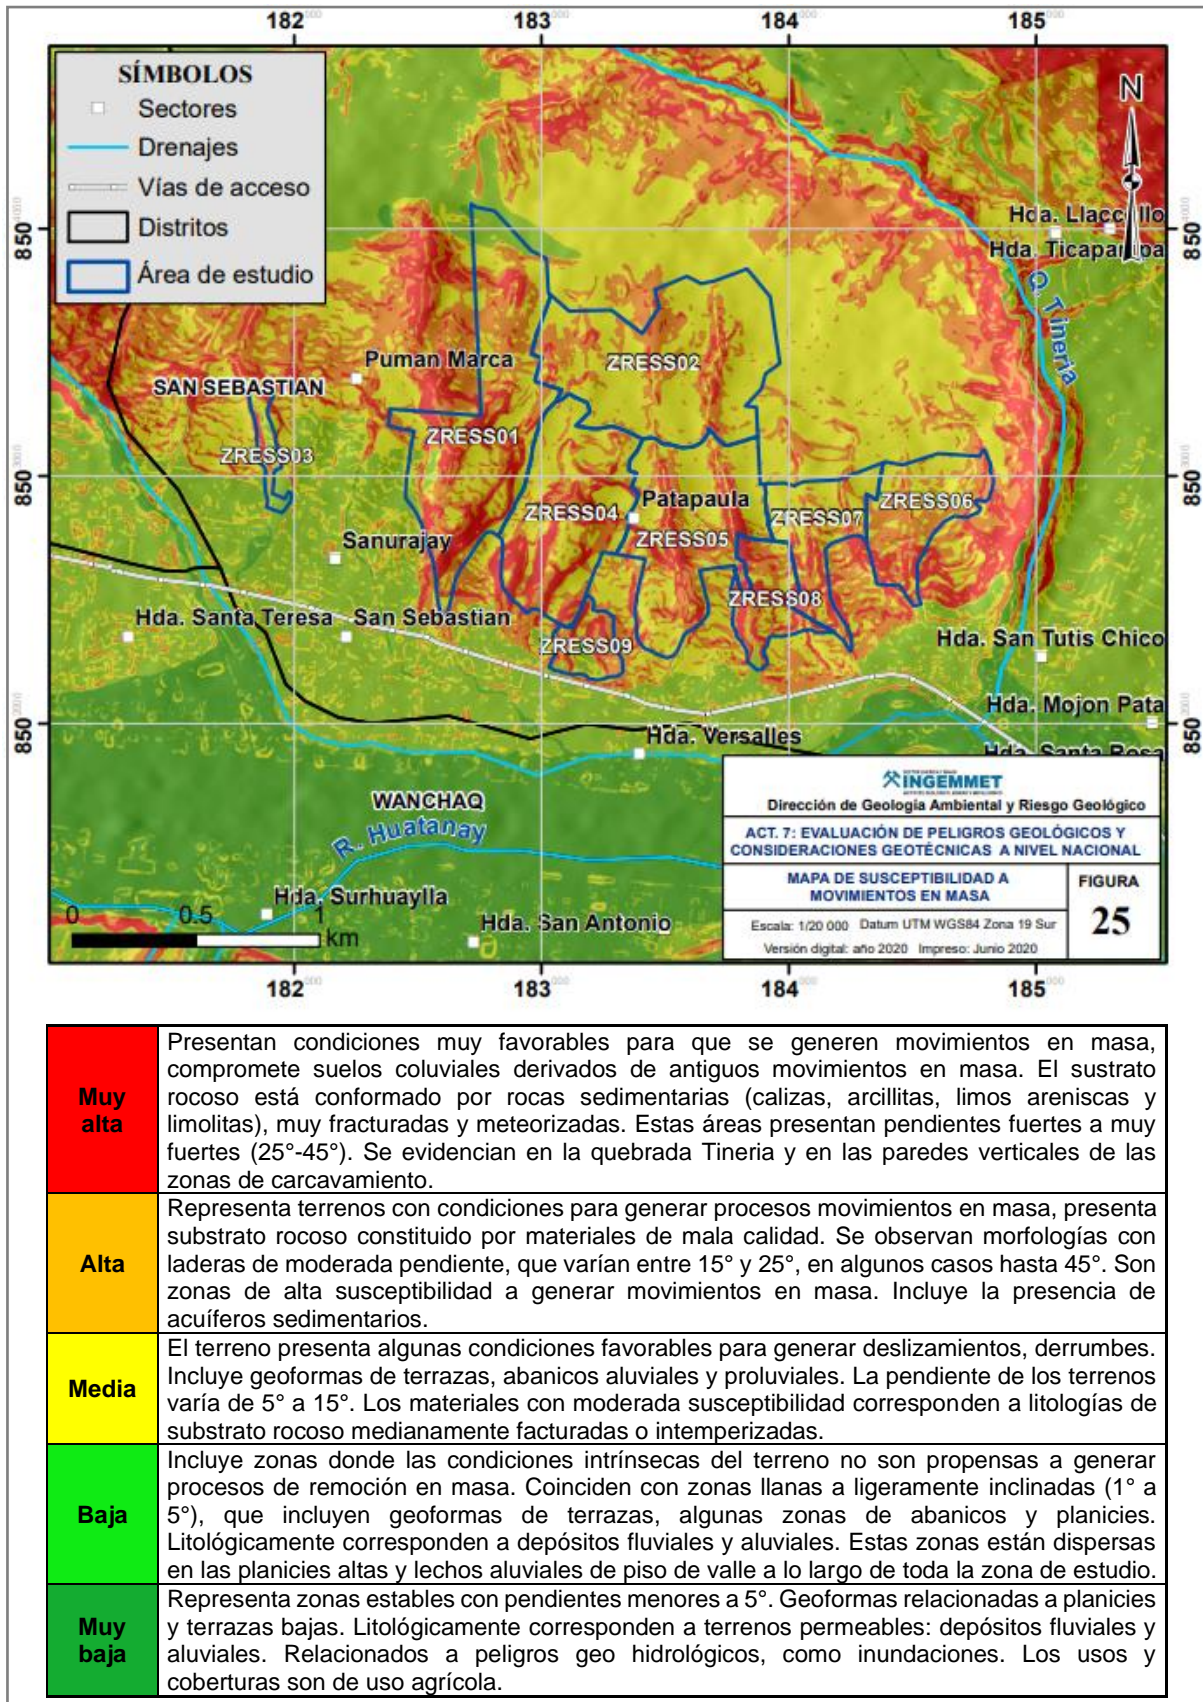
En la figura 25, se presenta en mapa de susceptibilidad a movimientos en masa de Alto Qosqo, representado por cinco niveles, Muy alto, Alto, Medio, Bajo y Muy bajo. Las zonas de carcavamiento, considerados dentro del área de estudio, son zonas de susceptibilidad Muy alta a generar procesos por movimientos en masa (Vílchez, 2020).

Figura 25. Mapa de susceptibilidad a movimientos en masa de Alto Qosqo (Vílchez, 2020).
