Instituto Geológico, Minero y  
Metalúrgico - INGEMMET

**Informe Técnico N° A7072**

# DESLIZAMIENTO DEL CENTRO POBLADO DE SAN PEDRO DE UCHUPATA: SECTOR ZONA AGROPECUARIA

Región Áncash  
Provincia Antonio Raimondi  
Distrito Aczo

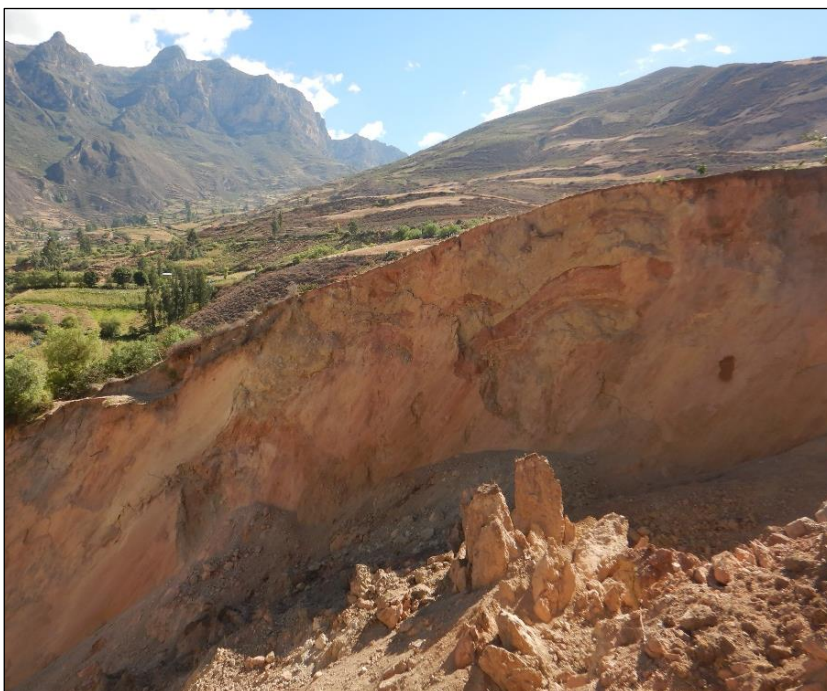
**Fotografía 1.** Vista con dirección al noroeste, donde se observa limoarcillitas y limolitas de coloración rojiza de la Formación Chota, cubierta de vegetación de tipo cultivos. (Fotografía tomada en el cuerpo del deslizamiento).

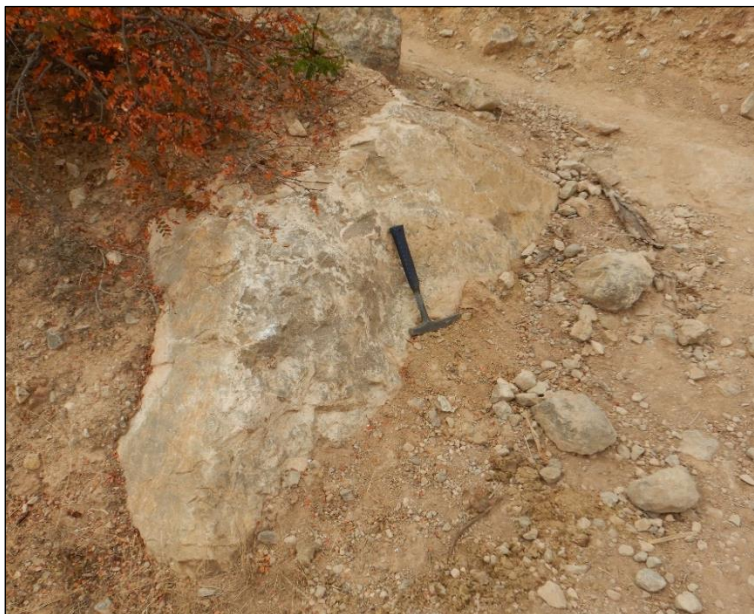
**Fotografía 2.** Vista donde se observa estrato rocoso de caliza, de color gris con presencia de calcita; se ubica en las coordenadas UTM 8772189 N, 278004 E a una altitud de 2761 m s.n.m.

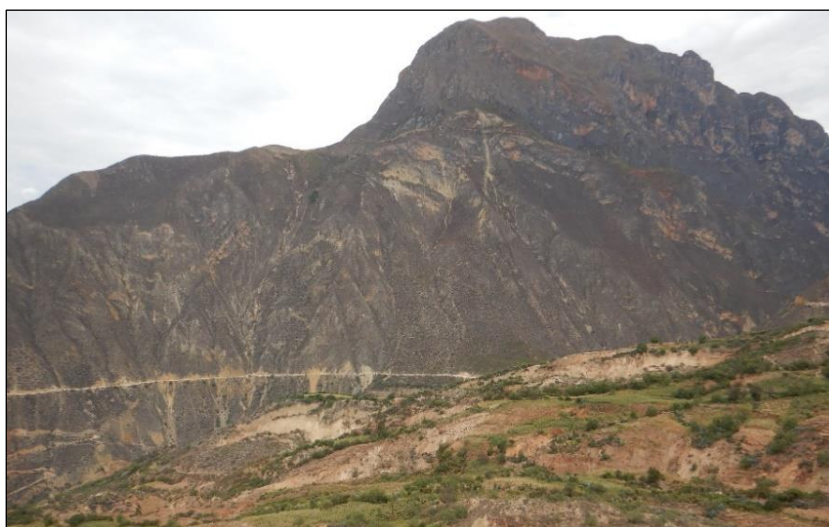
**Fotografía 3.** Vista donde se observa estrato roco de calizas de color gris, con estratificación en bancos.

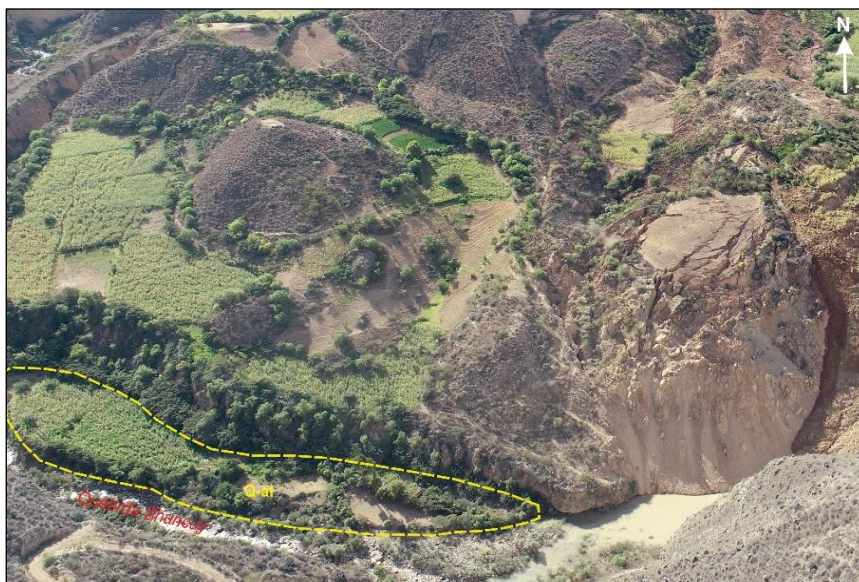
**Figura 3.** En la vista se puede observar un deposito aluvial en la margen izquierda de la quebrada Shuncuy (línea punteada de color amarillo).

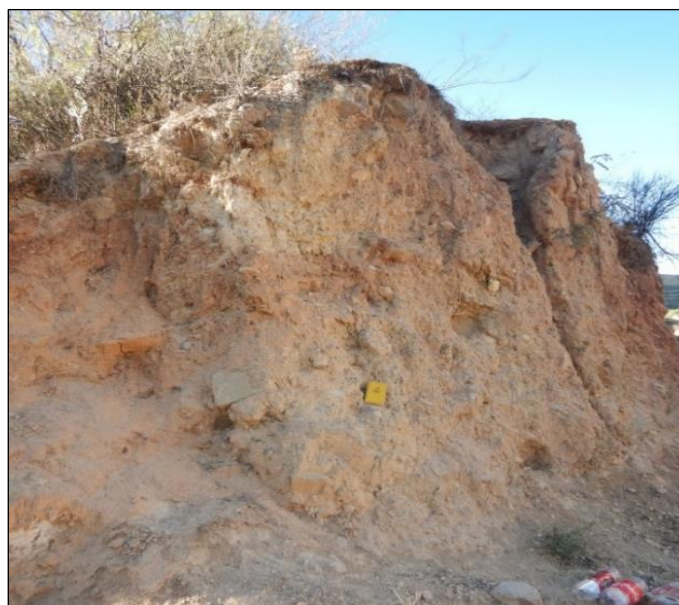
**Fotografía 4.** Vista con dirección al sureste del centro poblado de San Pedro de Uchupata, donde se aprecia el depósito coluvio-deluvial, ubicado en las coordenadas UTM 8972640 N, 277259 E, a una altitud de 2810 m s.n.m.

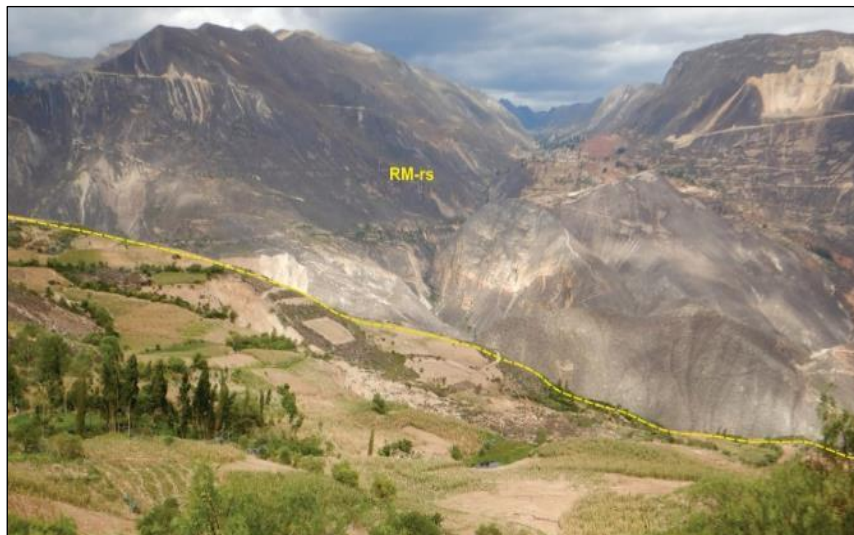
**Figura 6.** Vista con dirección sureste donde se observa montañas estructurales de la Formación Chota, ubicadas en las coordenadas UTM 8971032 N, 277303 E, con una altitud 2620 m s.n.m.

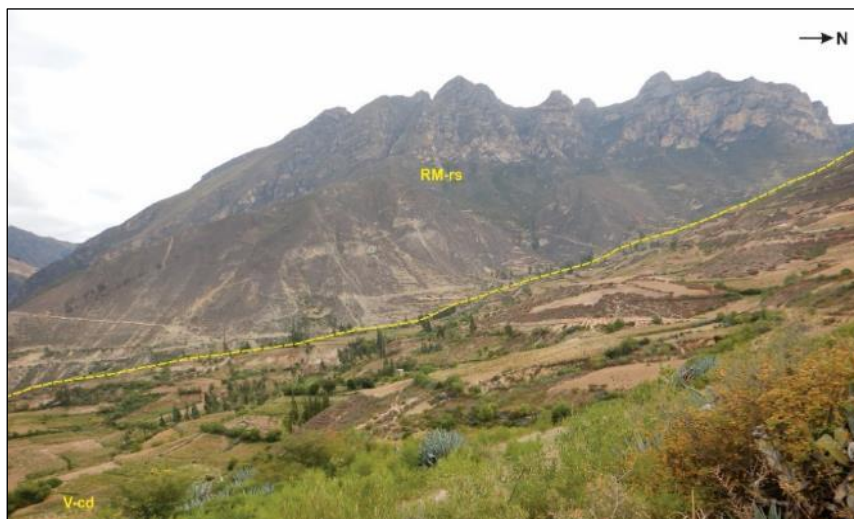
**Figura 7.** Vista donde se observa montañas sedimentarias modeladas en la Formación Jumasha (RM-rs): en la parte inferior se observa parte de la vertiente con depósito coluvio deluvial (V-cd).

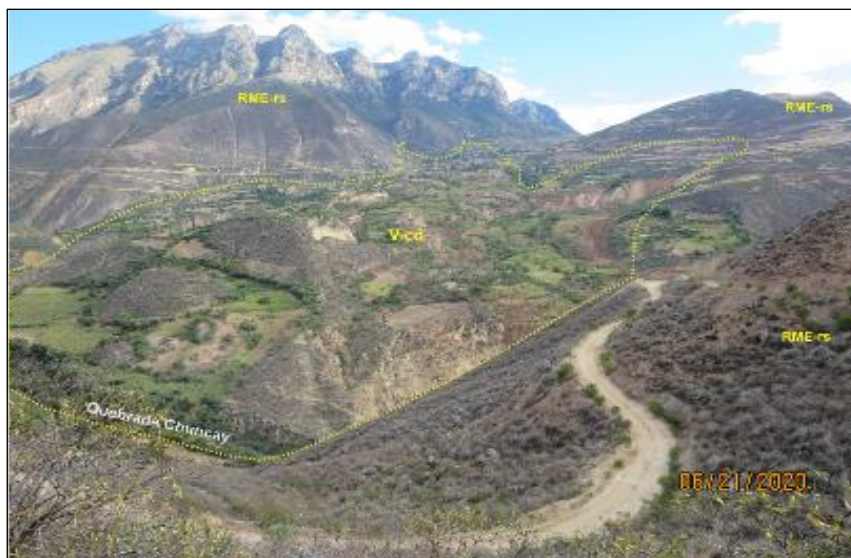
**Figura 8.** Se observa la subunidad vertiente coluvio-deluviales (V-cd), presentes en el centro poblado de San Pedro de Uchupata.

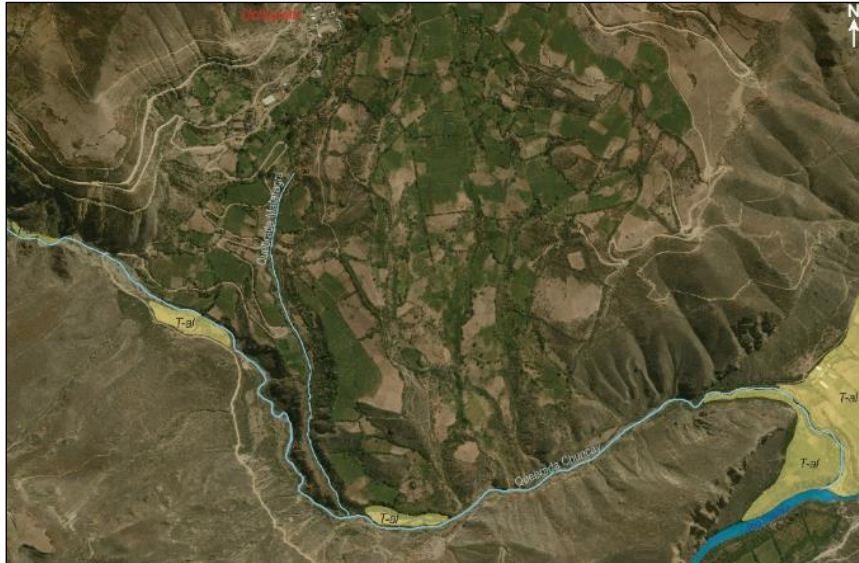
**Figura 9.** Vista donde se puede ver la formación de terrazas, estas ubicadas en las márgenes de la quebrada Chuncay; así como en la margen izquierda del río Puenka.
