Informe Técnico N° A7054

EVALUACIÓN DE PELIGROS POR DESLIZAMIENTOS EN EL CENTRO POBLADO LA FLORIDA

Región Amazonas
Provincia Utcubamba
Distrito Cajaruro

MAYO
2020

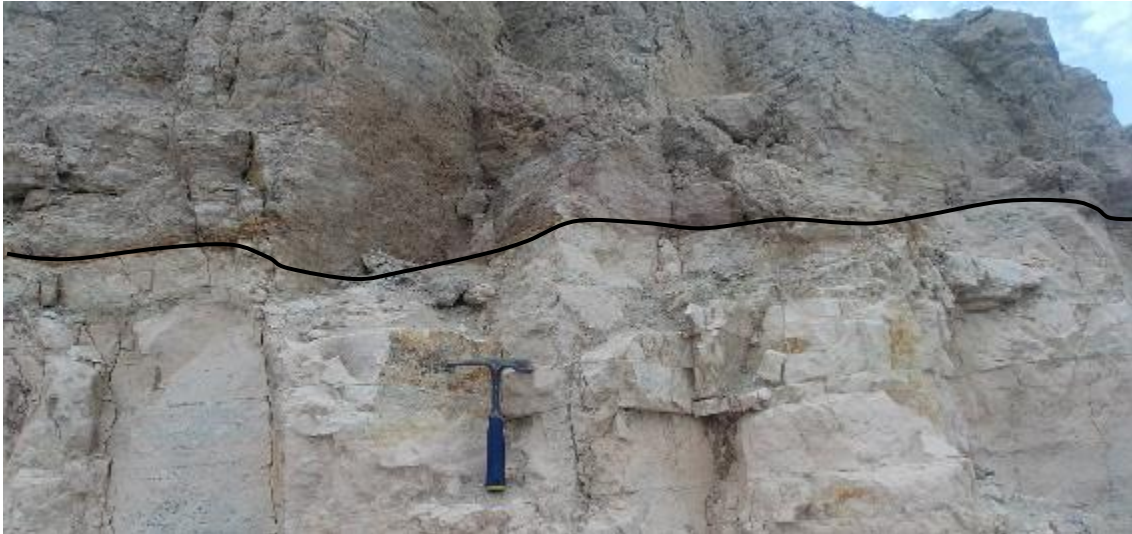
Son afloramientos de arcillitas y limolitas pardo rojizas con intercalaciones de calizas y tobas grises, este tipo de secuencias se observan al norte en el cerro Corralitos, las capas tienen buzamientos con pendientes opuestas y se emplazan en el flanco ascendente del Sinclinal San Antonio (figura 03).

Figura 03. Secuencias conformadas por arcillitas y limolitas con calizas grises, vista de sur a norte.

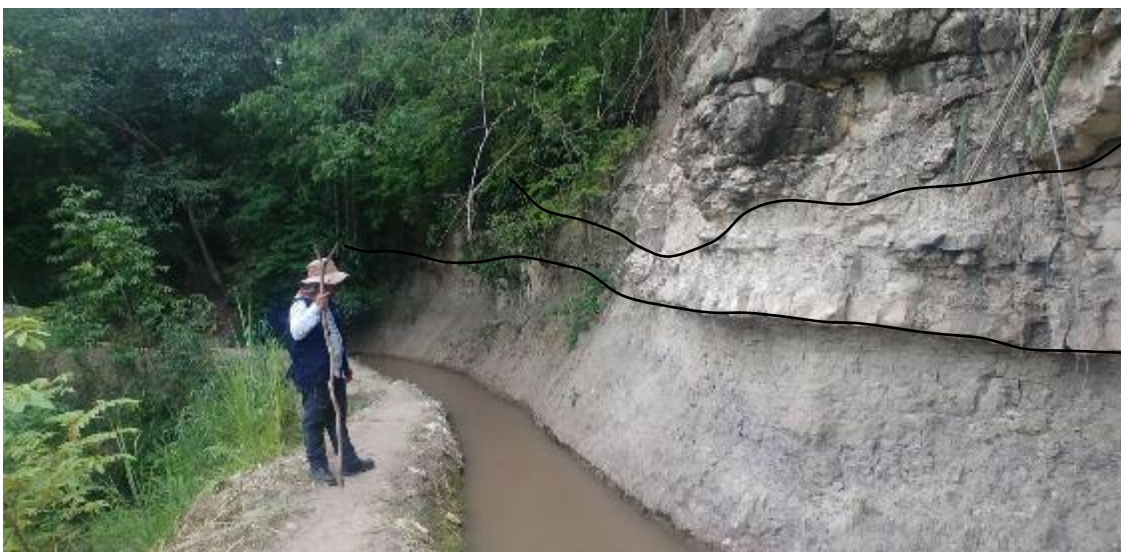
Las secuencias sedimentarias Sambimera miembro inferior afloran al sur del centro poblado La Florida próximas a la quebrada Corralitos, en los cortes del talud se pueden identificar conglomerados con intercalaciones de areniscas, tobas y margas (figura 04).

Figura 04. Vista de este a oeste de la secuencia sedimentaria de margas y conglomerados de la Formación Sambimera.

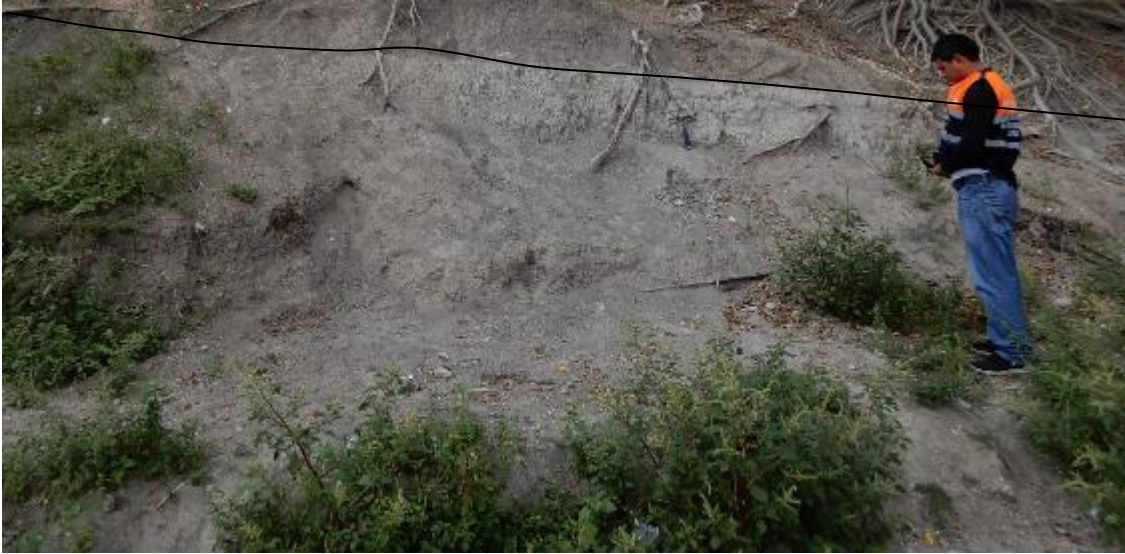
Unidad conformada por margas y limolitas rojas con intercalaciones de conglomerados y areniscas se ubican en la carretera Bagua Grande a Puerto Naranjitos (figura 05).

Figura 05. Margas y limolitas de la Formación El Triunfo, vista de norte a sur.

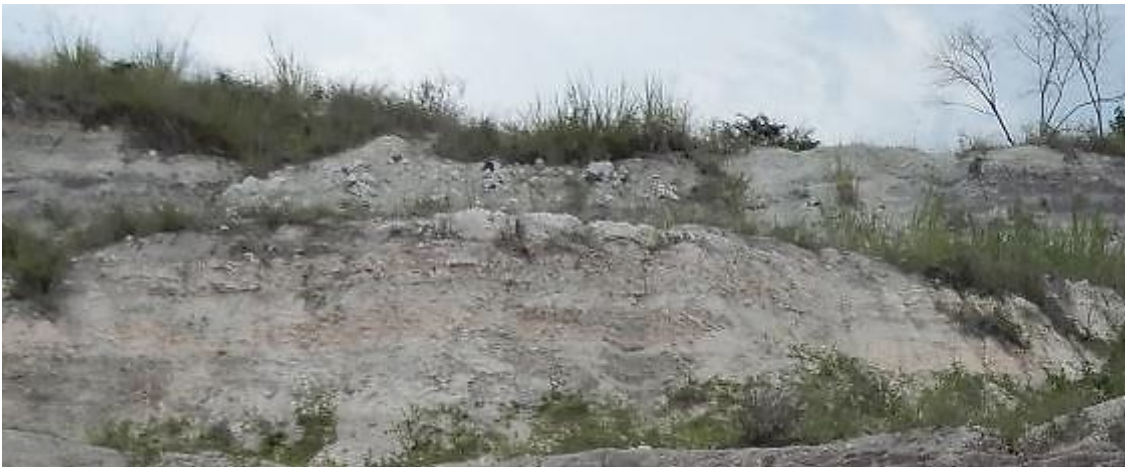
La litología de la Formación Celendín está conformada por arcillitas y limolitas verdes que afloran al sur de Puerto Naranjitos, estas capas se encuentran bastante erosionadas y son susceptibles a deslizamientos (figura 06).

Figura 06. Capas delgadas de arcillitas y limolitas verdes vistas de sur a norte.

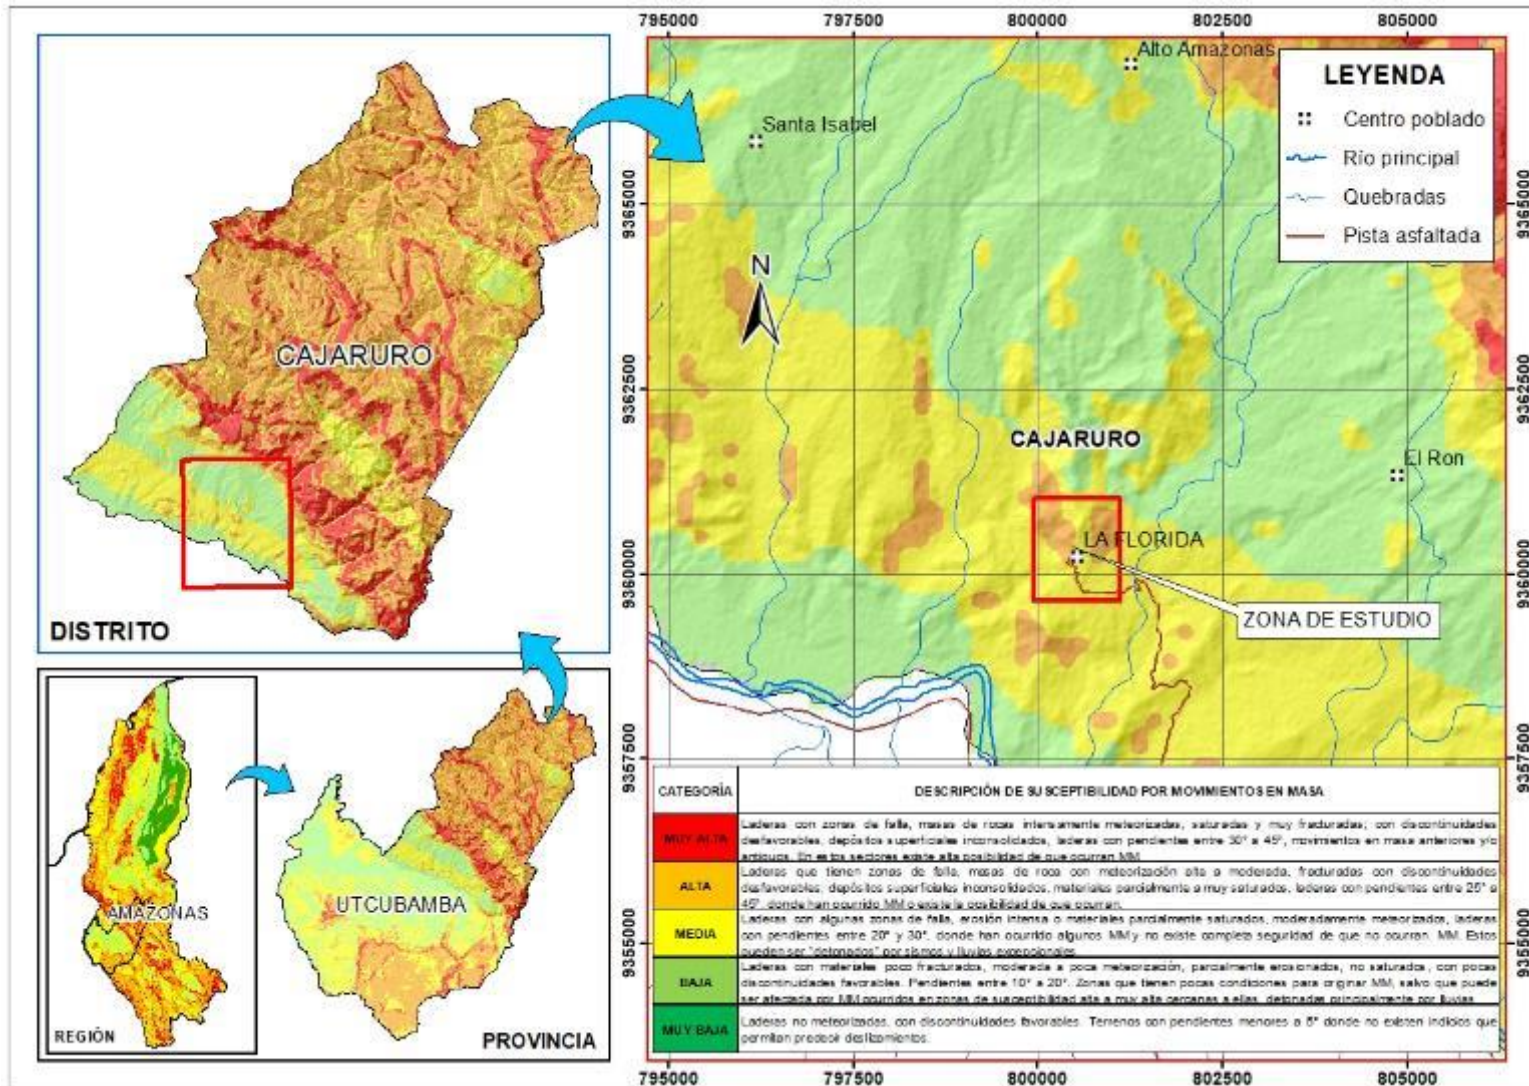
La zona de estudio presenta una susceptibilidad media a alta ante la ocurrencia de movimientos en masa, que abarca desde el sector La Florida hasta el centro poblado Puerto Naranjitos (figura 10).

Figura 10. Mapa de susceptibilidad a movimientos en masa (Villacorta et al. 2012).

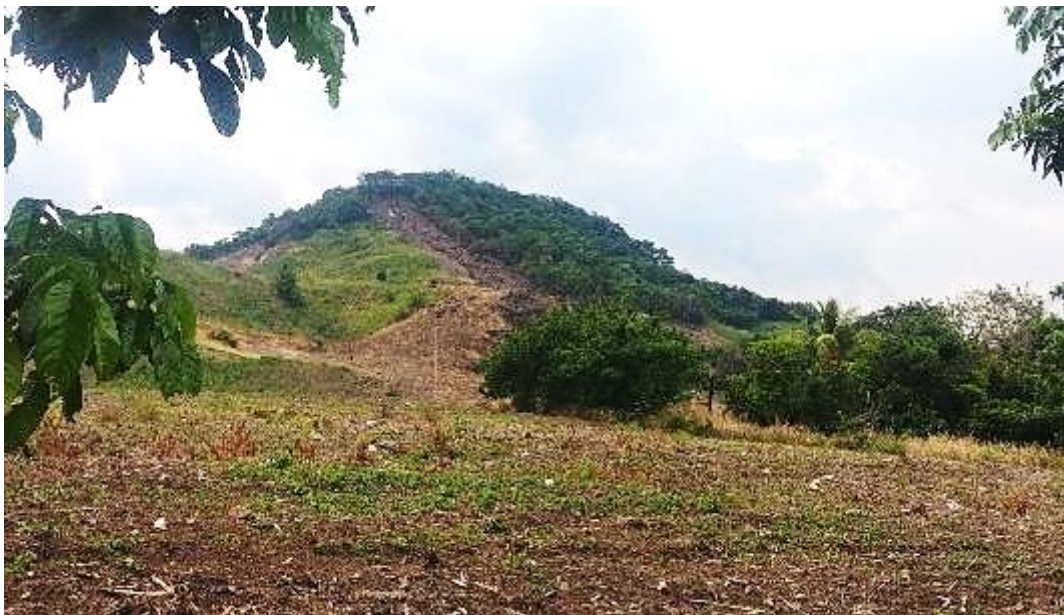
Al norte del área urbana de La Florida se observó una colina, denominada como cerro Corralitos, esta presenta relieves con pendientes medias a altas y alcanza elevaciones de 800 m s.n.m, que se desarrollan sobre rocas sedimentarias (figura 11).

Figura 11. Vista de sur a norte de la colina ubicada al norte de La Florida donde se desarrollan procesos de remoción en masa.

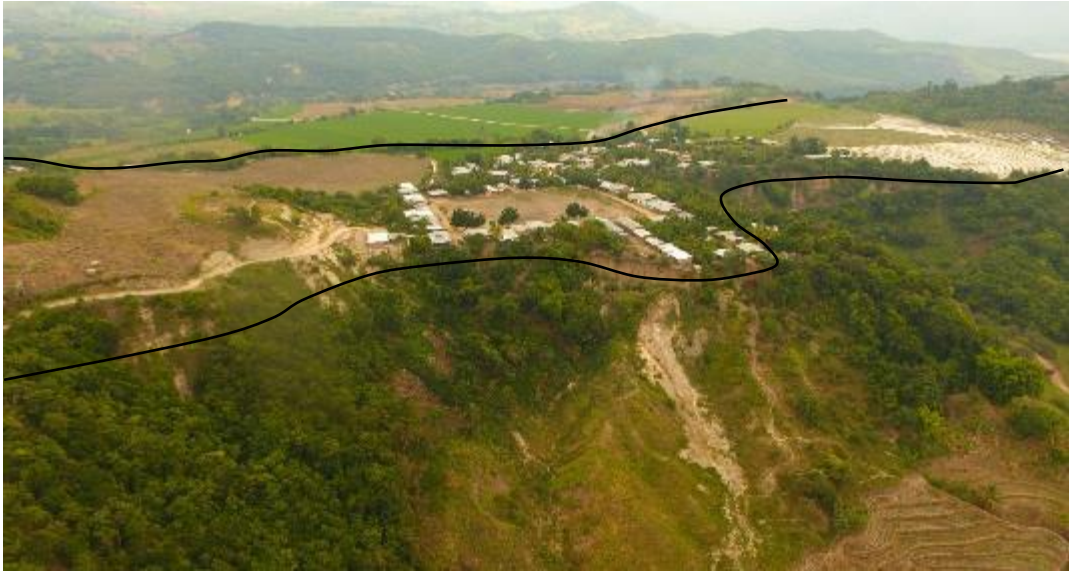
Las lomadas tienen un desarrollo preferencial con dirección norte a sur, alcanzan altitudes de 680 m s.n.m. y pendientes menores a 35°, este tipo de emplazamiento obedece a antiguos procesos de remoción en masa, desde las partes altas de las montañas hacia el valle, la zona urbana del centro poblado La Florida se asienta sobre una lomada (figura 12).

Figura 12. Lomada sobre la que asienta el área urbana de La Florida, vista de noroeste a sureste.

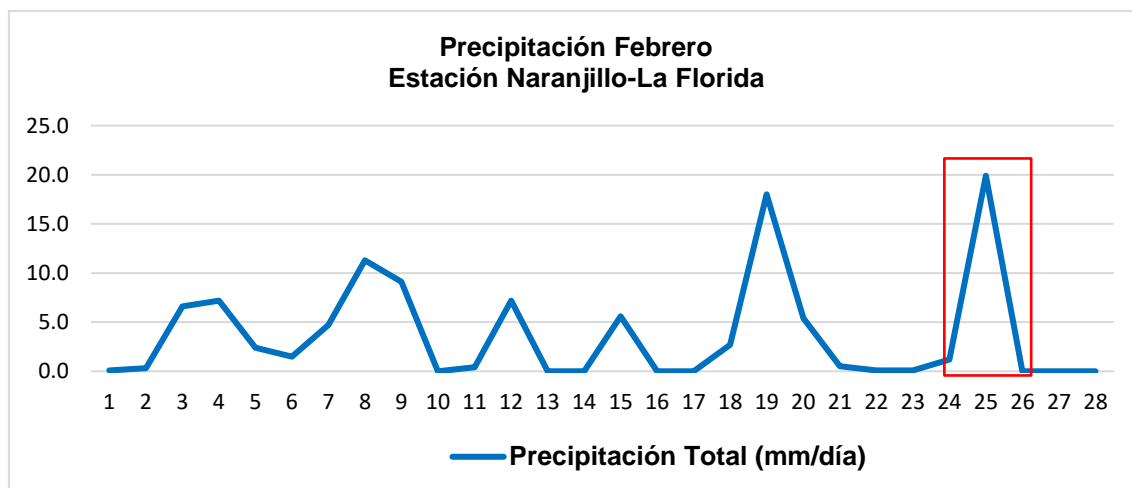
Para el periodo mencionado, la estación más cercana se ubica a 4.6 km (Puerto Naranjitos), el 25 de febrero un día antes de los deslizamientos se registraron lluvias que alcanzaron los **19.9 mm/día**, y días previos el 8 y 19 por encima de 10.0 mm/día, lo cual es alto para la zona y fue humedeciendo el suelo (Cuadro 02 y figura 26).

Figura 26. Precipitaciones registradas durante el mes de febrero.
