Informe Técnico N° A7079

EVALUACIÓN GEOLÓGICA-GEODINÁMICA DE LOS FLUJOS DE DETRITOS DEL 26/02/2020 OCURRIDO EN LAS LOCALIDADES DE SAMEGUA Y MOQUEGUA

Región Moquegua
Provincia Mariscal Nieto
Distritos Moquegua - Samegua

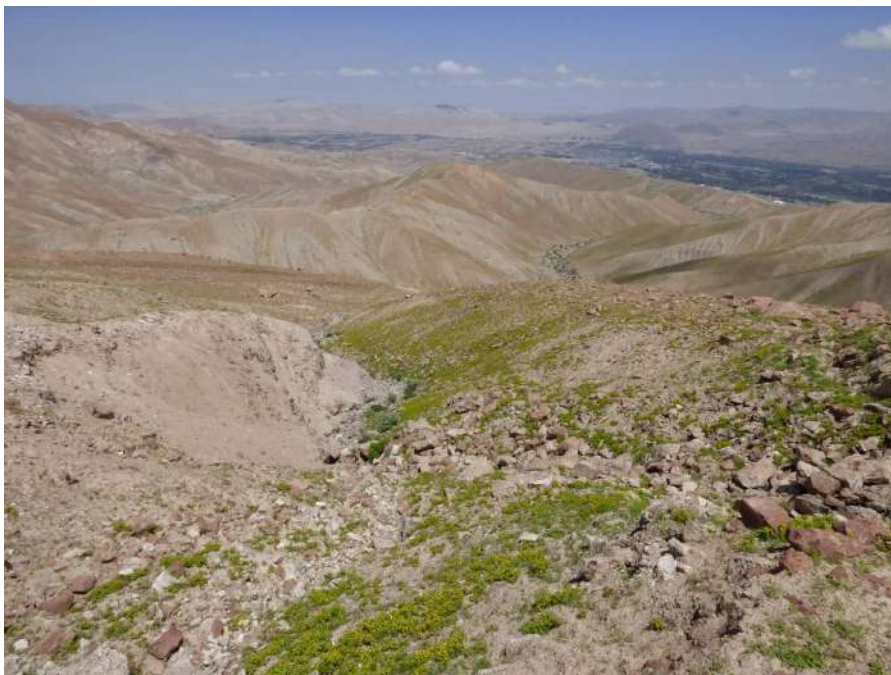
Fotografía 4: Vista con dirección al oeste, donde se puede observar las colinas y lomadas en rocas volcano-sedimentarias (Formación Moquegua superior), afectadas por erosión de laderas; también es posible observar la aridez de la zona, con presencia de escasa vegetación.

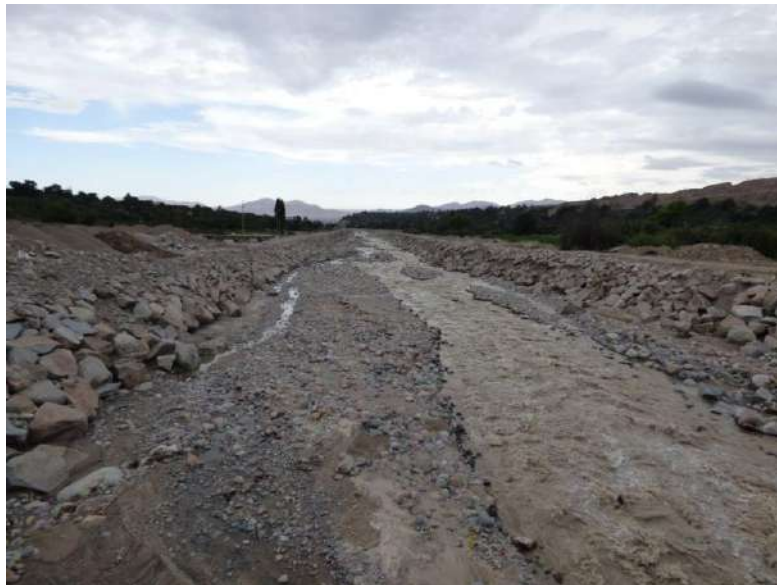
Fotografía 5: Vista con dirección al oeste, donde se observa el cauce activo del río Tumilaca, encauzado con arrimado de material y enrocados, hacia ambas márgenes se alcanza a ver parte de la llanura inundable y terrazas aluviales.

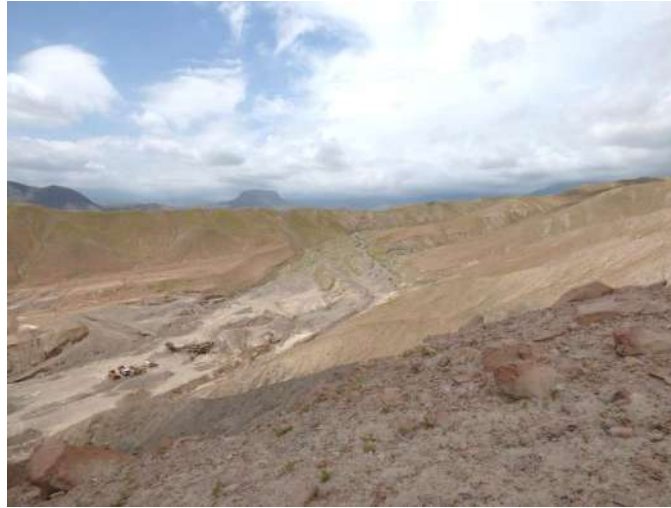
Fotografía 7: Vista con dirección al este, se puede observar el cauce seco de la quebrada Panteón (cuenca media).

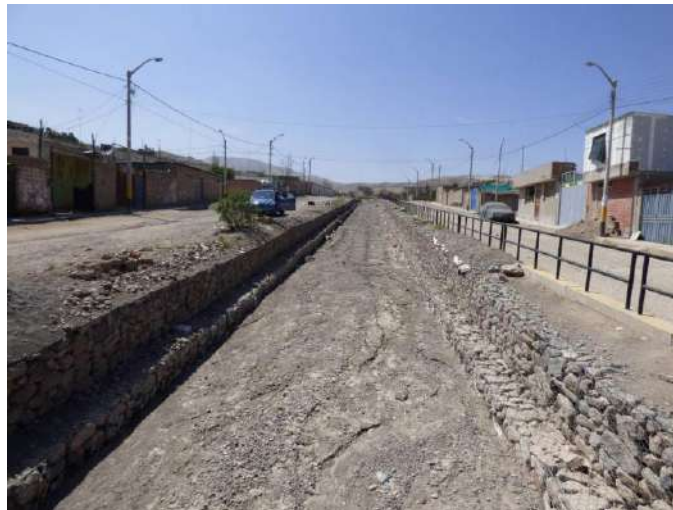
Fotografía 8: Vista con dirección al noroeste, se puede observar el tramo encauzado de la quebrada Panteón por medio de gaviones; así también, el cauce es ocupado por viviendas.

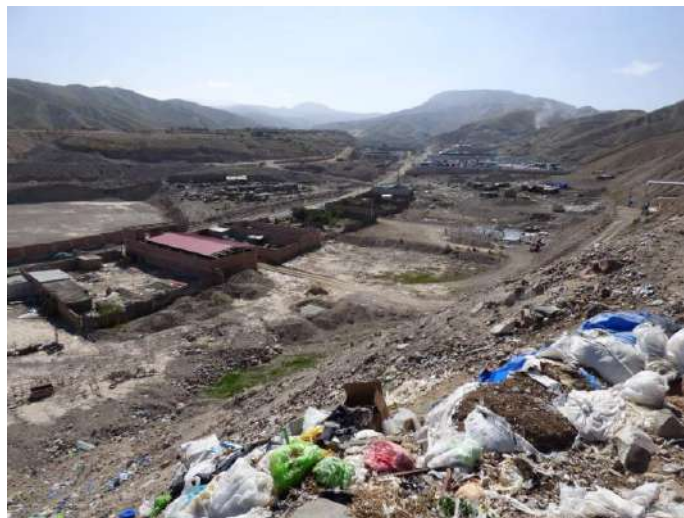
Fotografía 9: Vista con dirección al sureste, se puede observar la ocupación del cauce seco de la quebrada Panteón con la construcción de viviendas.

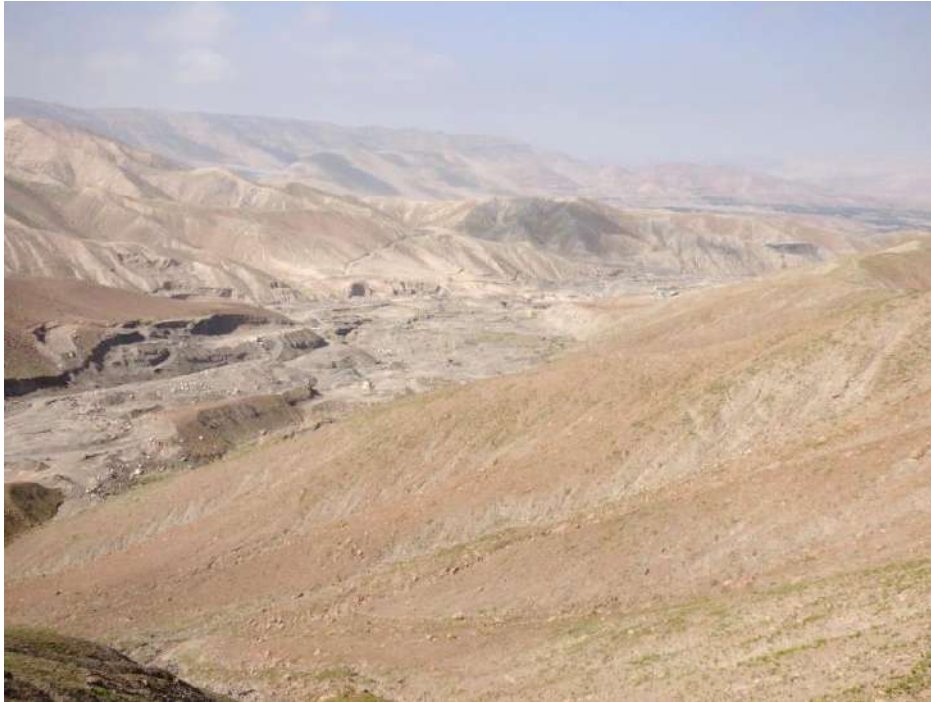
Fotografía 10: Vista con dirección al sureste, donde se puede observar el trabajo de extracción de agregados para la construcción del mismo cauce de la quebrada Panteón (cuenca media).

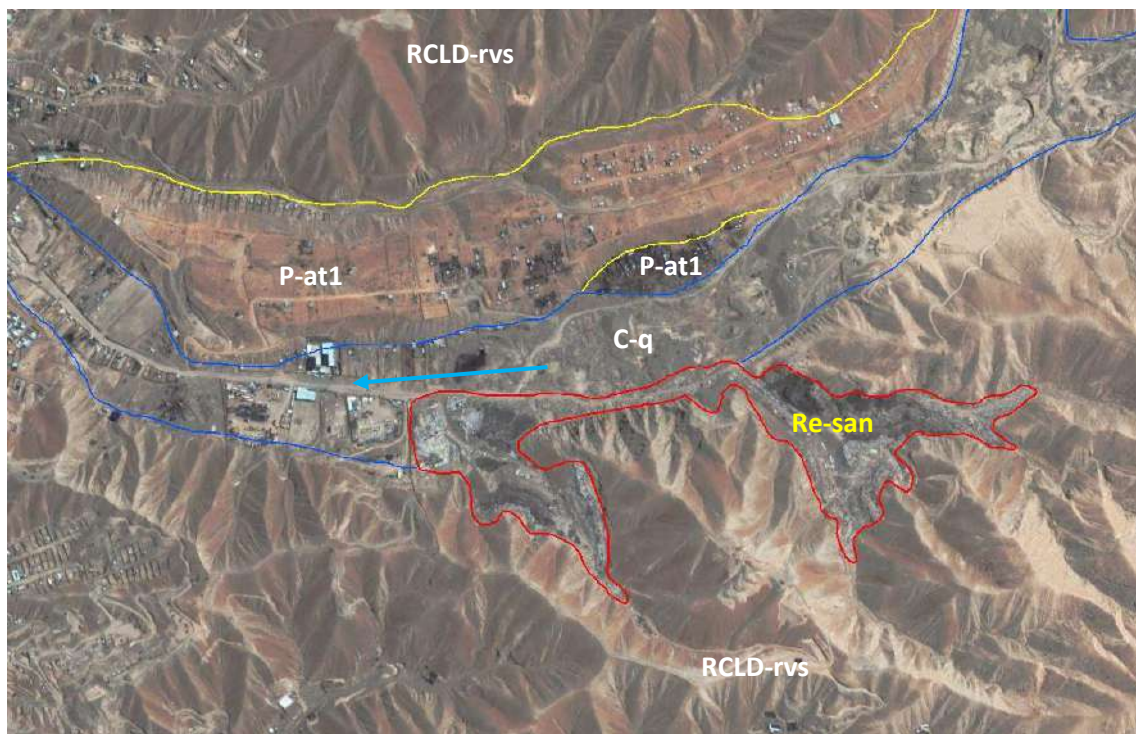
Relleno sanitario (Re-san): Dentro de esta sub-unidad se ha considerado los montículos o rellenos resultantes de la acumulación de basuras y residuos sólidos domésticos, industriales y médicos; estos materiales son depositados en zonas de laderas (tributario de la quebrada Panteón), sin ningún tratamiento previo, algunas veces son quemados y posteriormente son cubiertos con tierra (figura 11).

Figura 11: Imagen Google Earth donde se marcan los límites del relleno sanitario-botadero de basura ubicado en dos tributarios de la margen izquierda de la quebrada Panteón, muy cerca de la ciudad de Moquegua; también se delimitan los piedemontes aluvio-torrenciales antiguos (P-at1 y P-at3), las colias y lomadas disectadas en rocas volcano-sedimentarias (RCLD-rvs) y el cauce de quebrada estacional (C-q), en este último viene siendo ocupado por viviendas y se desarrolla la actividad de extracción de paridos para la construcción.

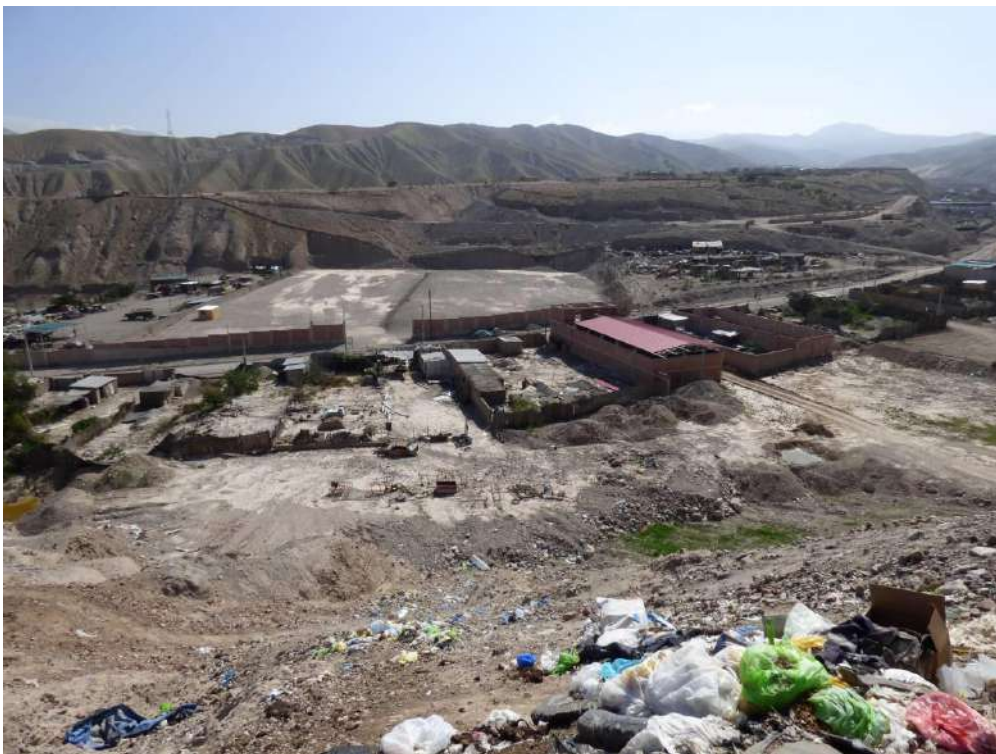
Fotografía 14: Vista con dirección al norte, se puede observar el cauce de la quebrada Panteón en la cuenca media, ocupada por viviendas y otras infraestructuras; es posible ver en color crema claro la zona afectada por el flujo de detritos del 26 de febrero del 2020.

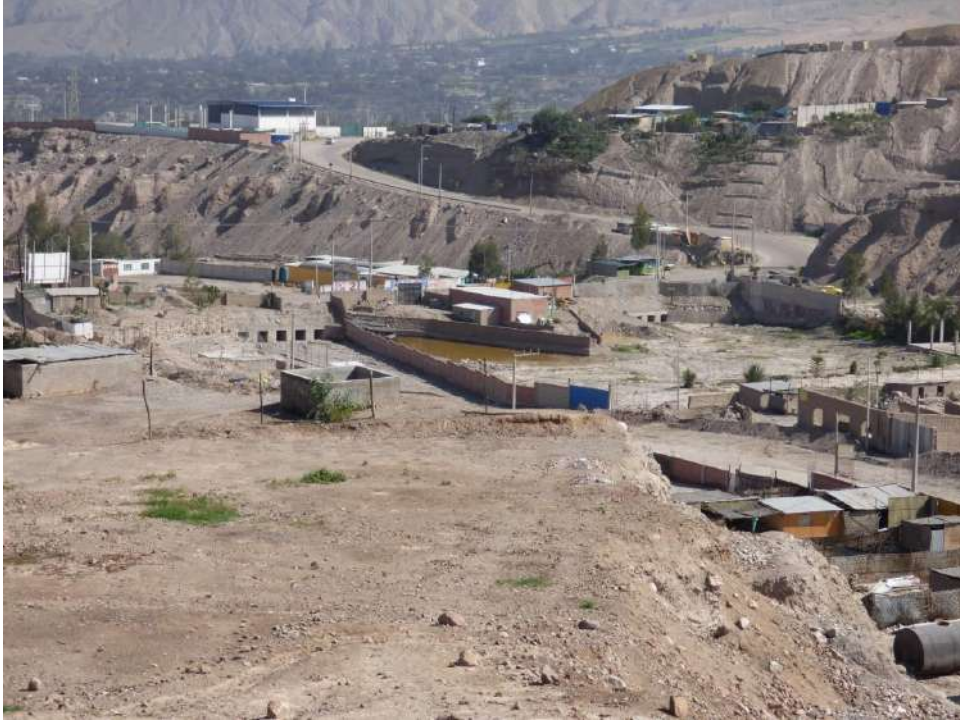
Fotografía 15: Vista con dirección al noreste, se puede observar el paso de la pista de acceso hacia la localidad de Samegua por medio de alcantarillas y terraplenes; es posible observar el anegamiento de agua formado entre el terraplén y las construcciones de ladrillos realizada dentro del cauce (color naranja).

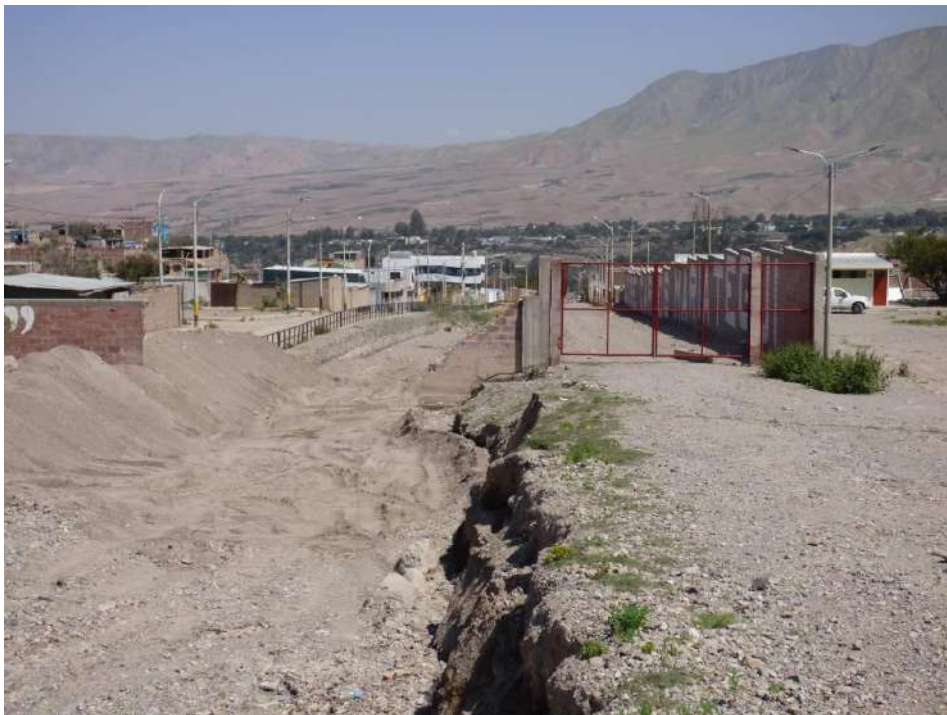
Fotografía 16: Vista con dirección al noroeste, se inicia el tramo encausado con gaviones de la quebrada Panteón, a la altura de la Universidad Privada; se colocó un muro de ladrillos transversal a la quebrada y un portón de metal, que fueron destruidos por los flujos de detritos que bajan por la quebrada.

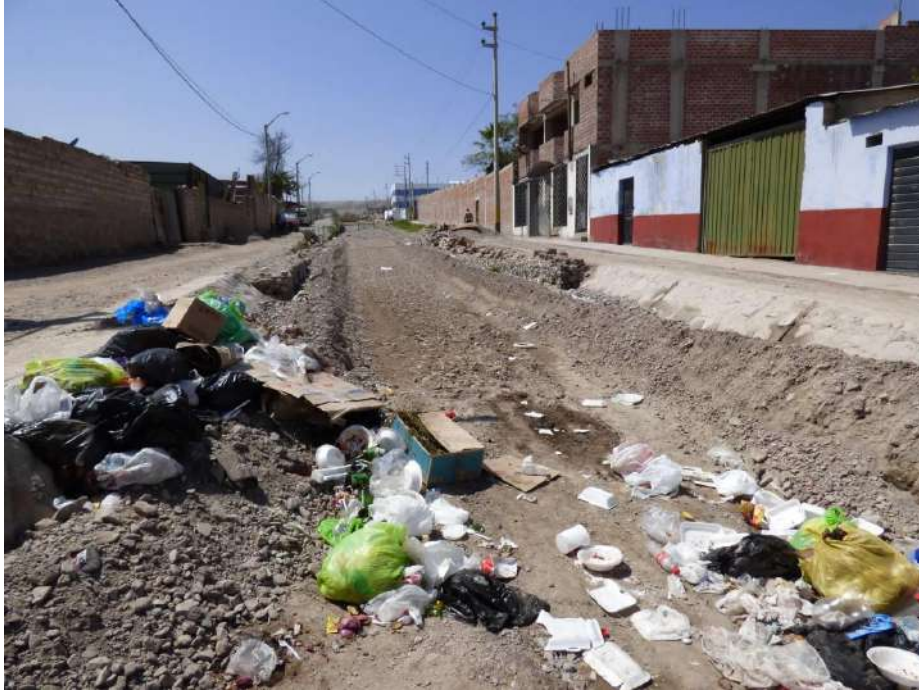
Fotografía 17: Vista con dirección al noroeste, se observa el cauce antropizado de la quebrada Panteón con muros de concreto y la construcción de viviendas; el cauce aparece colmatado con material gravo-arenoso; también se arroja basura en la zona.

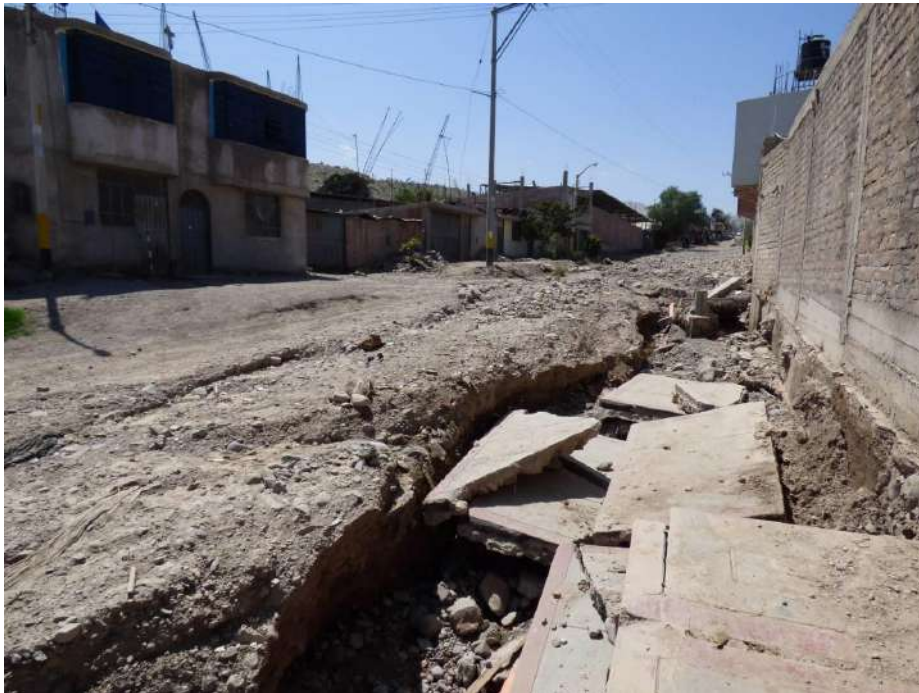
Fotografía 18: Vista aguas arriba de la quebrada Panteón en dirección al sureste, se observa que las viviendas se encuentran dentro del cauce de la quebrada, el cual no está definido; también se observa los efectos de socavamiento en la margen izquierda que puede afectar pared de concreto.

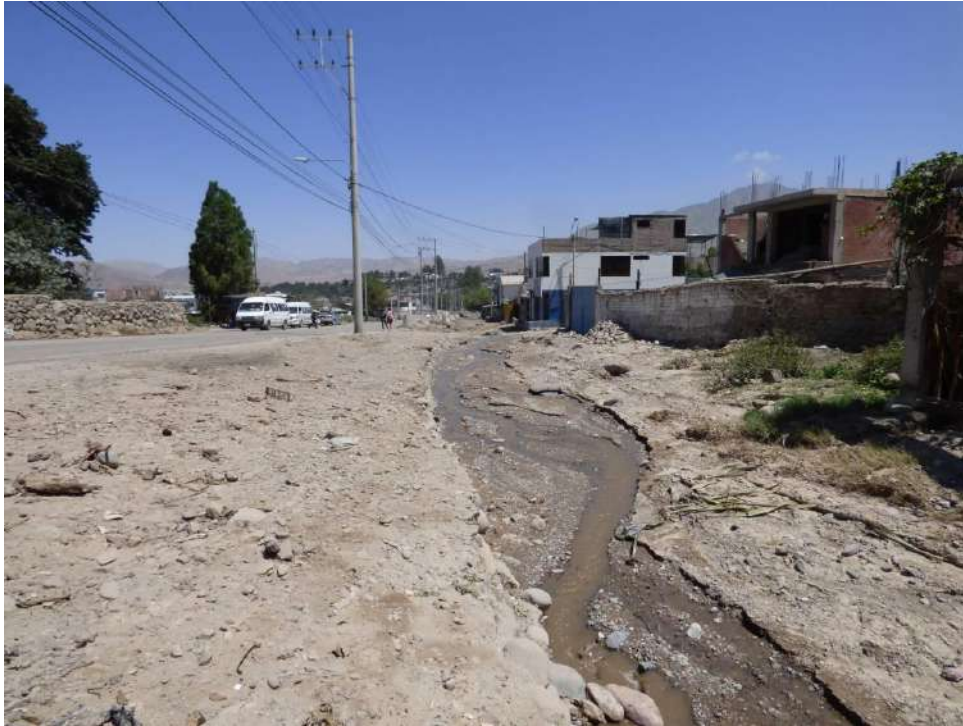
Fotografía 19: Vista con dirección al noroeste, se observa el cauce colmatado de la quebrada con material gravo arenoso, la ubicación de viviendas y la vía de evitamiento en la margen izquierda de la quebrada, muy cerca del cauce; se observa también el flujo de agua que discurre, conformado principalmente por aguas servidas y de riego.

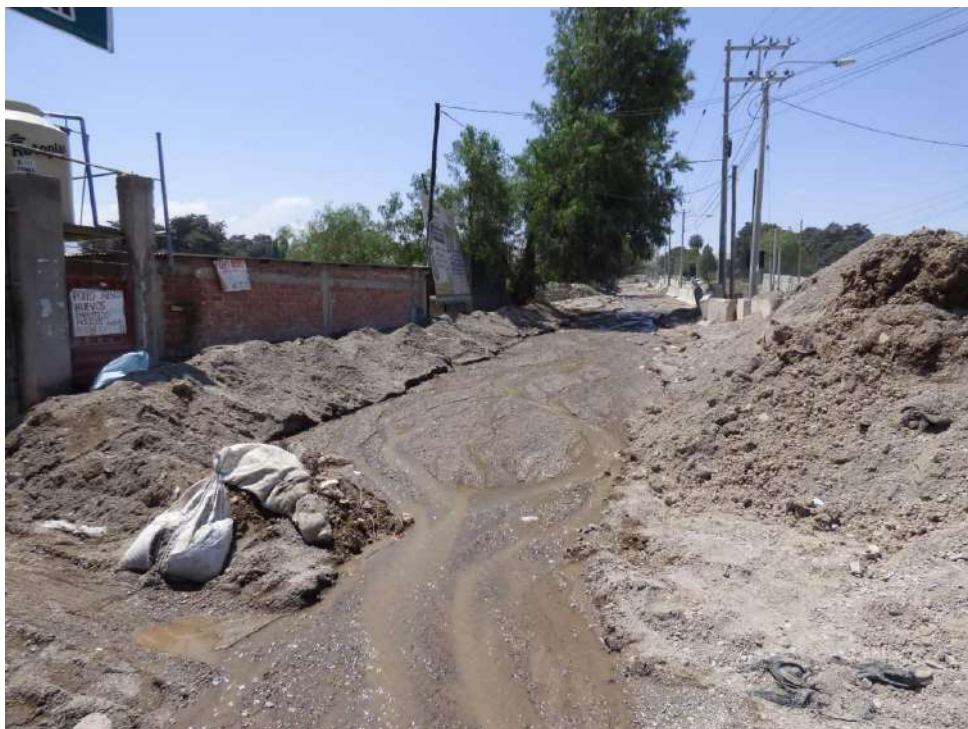
Fotografía 20: Vista aguas arriba de la quebrada Panteón con dirección al sureste, se observa el material detrítico gravo-arenoso acarreado por la quebrada, parte de este material ha sido arrimado hacia ambas márgenes del curso de la quebrada como defensas ribereñas, otro tramo del cauce de la quebrada se ha encauzado con bloques de concreto.

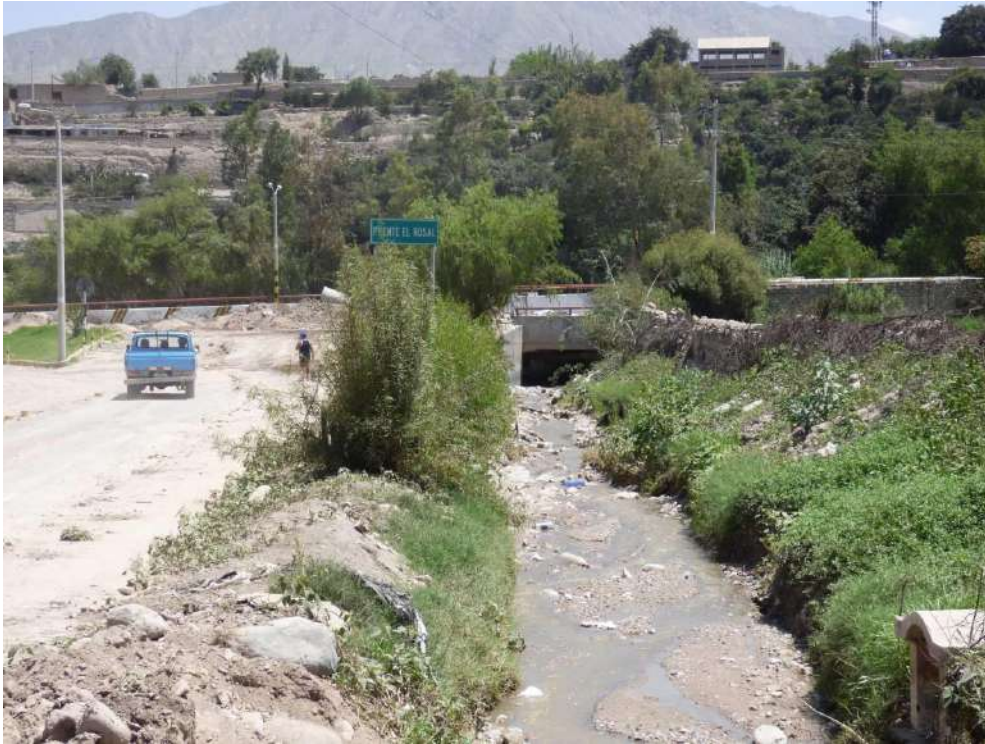
Fotografía 21: Vista aguas abajo con dirección al noroeste, se puede observar el tramo final del cauce actual de la quebrada Panteón, la cual antes de confluir al río Tumilaca atraviesa el puente El Rosal.

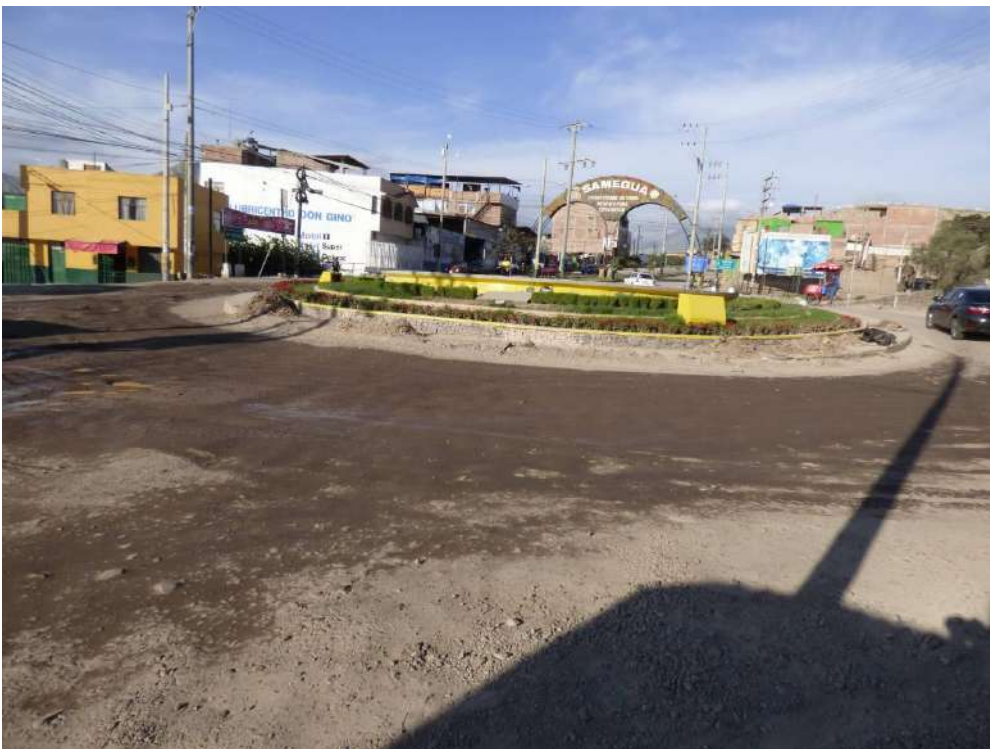
<p>torreteras de Samegua, se encausaron por la Avenida Andrés A. Cáceres (Interoceánica Sur), llegaron hasta el óvalo El Ángel, donde parte del flujo ingresó al cauce de la quebrada Panteón y también bajo por la avenida Circunvalación con dirección hacia el noroeste, para luego encauzarse por las avenidas Simón Bolívar y discurrir paralelo al Malecón Ribereño por las Av. Circunvalación y Los Chirimoyos. La otra fracción del flujo siguió por la Av. Andrés A. Cáceres y a la altura de las oficinas de Electro Sur encontró un cambio positivo en la pendiente, que lo hizo virar al norte e ingresar a unas chacras, desde donde continuó avanzando y tomar las calles de la Villa Hospitalaria, para luego alcanzar también la Av. Simón Bolívar y juntarse con la parte del flujo que bajo por la Av. Circunvalación.</p> <p>El flujo de detritos ya canalizado por la Av. Simón Bolívar recorrió aproximadamente 1.37 km de longitud, ingresando en su recorrido por algunas calles perpendiculares, hasta llegar al Ovalo Mariscal Domingo Nieto, donde nuevamente cambia su dirección de recorrido hacia el norte avanzando por la Avenida Ancash, ingresando nuevamente a calles perpendiculares, para finalmente ingresar al río Tumilaca, por un corte en la defensa ribereña que se encuentra al final de esta avenida; parte del flujo discurrió por la Av. Los Chirimoyos hasta la altura del Poder Judicial y el puente El Rayo ubicado en el Malecón Ribereño (fotografías 22 a la 28).</p>

Fotografía 22: Vista con dirección al este, se puede observar el ovalo El Ángel y el arco de ingreso a la localidad de Samegua colocado en la Av. Andrés A. Cáceres (Interoceánica Sur), por donde ingreso el flujo de detritos a la ciudad de Moquegua; en la imagen es posible observar el material areno-limoso húmedo.

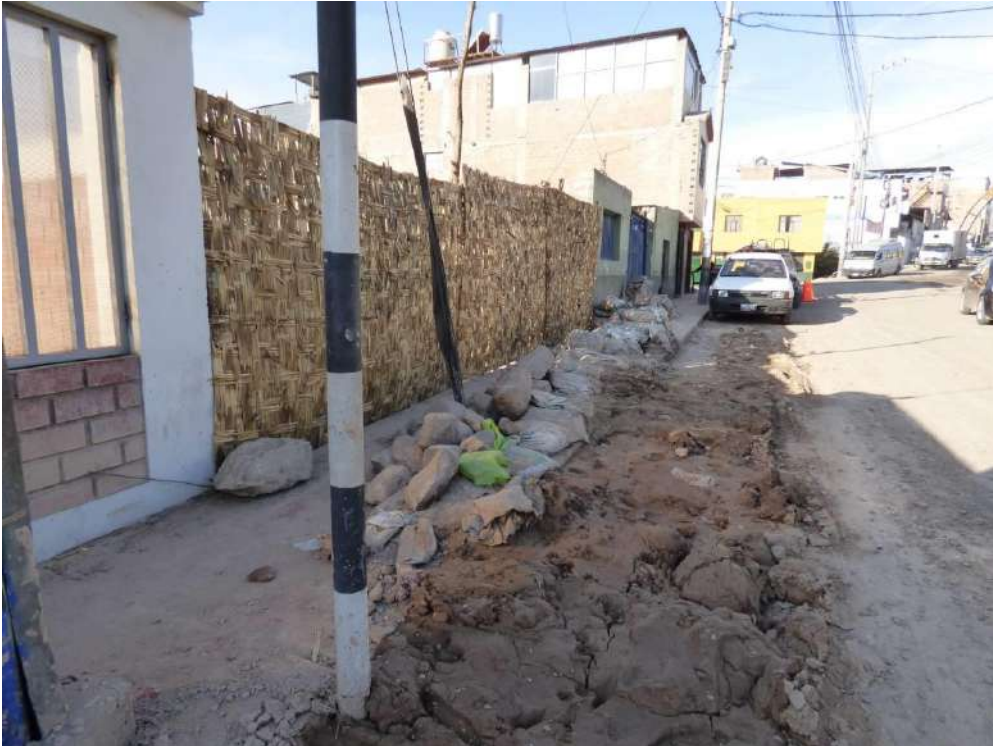
Fotografía 23: Vista con dirección al noreste, se puede observar vivienda afectada en la Av. Andrés A. Cáceres y el material areno-limoso dejado por el flujo.

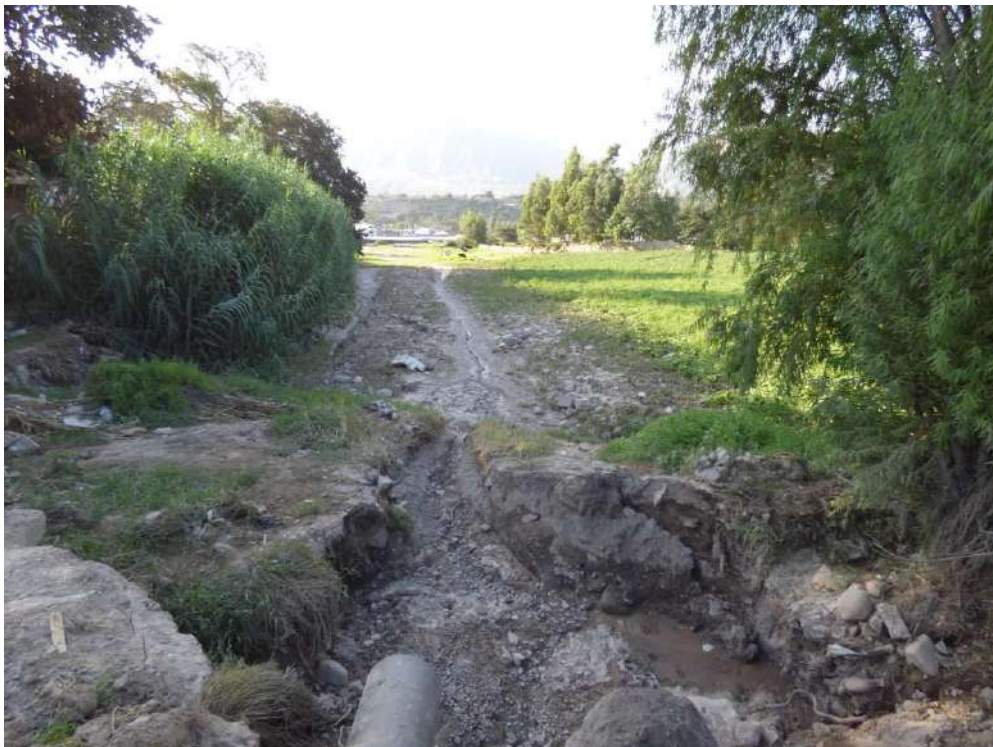
Fotografía 24: Vista con dirección al norte, se observa las chacras por donde avanzó el flujo de detritos después de encontrar una pendiente positiva a la altura de Electro Sur en la A. Andrés A. Cáceres.

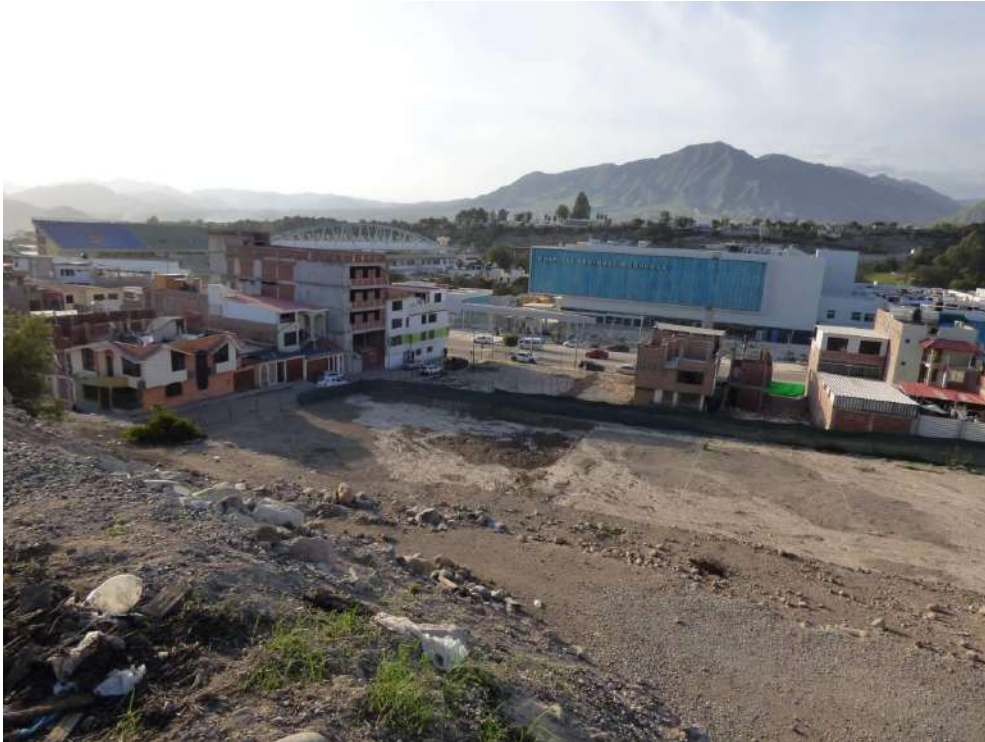
Fotografía 25: Vista con dirección al norte, es posible observar las marcas en el terreno del flujo conformado principalmente por agua y material fino (arena y limo), en el sector de Villa Hospitalaria al frente del Hospital Regional de Moquegua.

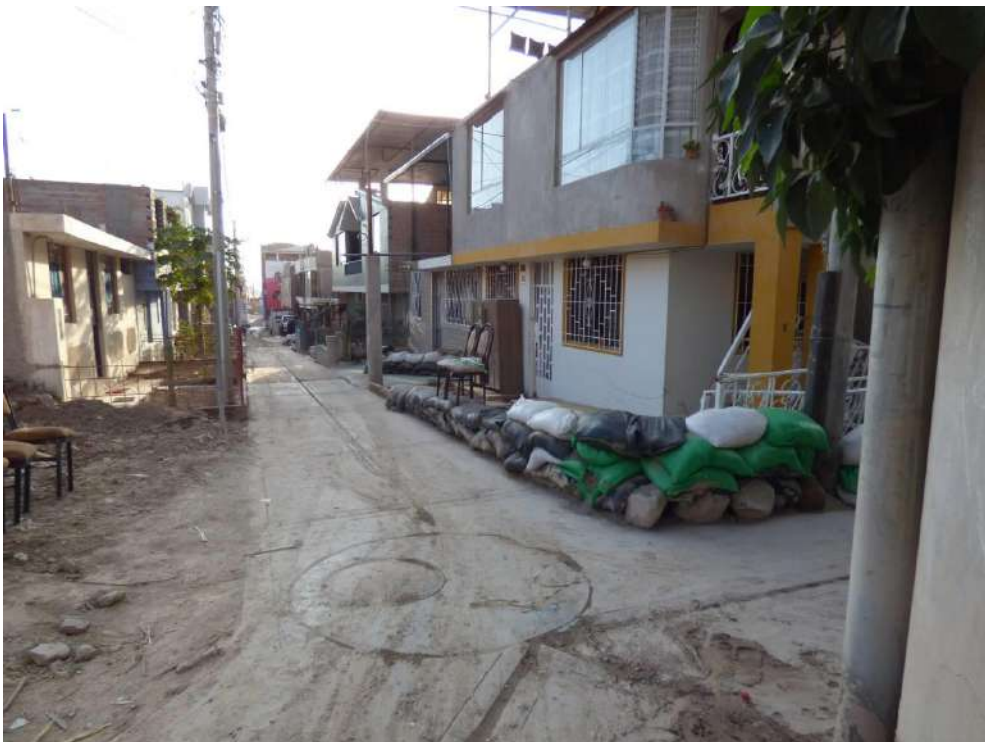
Fotografía 26: Villa Hospitalaria, es posible ver parte del material dejado por el flujo, así como las defensas con sacos térreos colocados en las viviendas para evitar el ingreso del agua y material sólido.

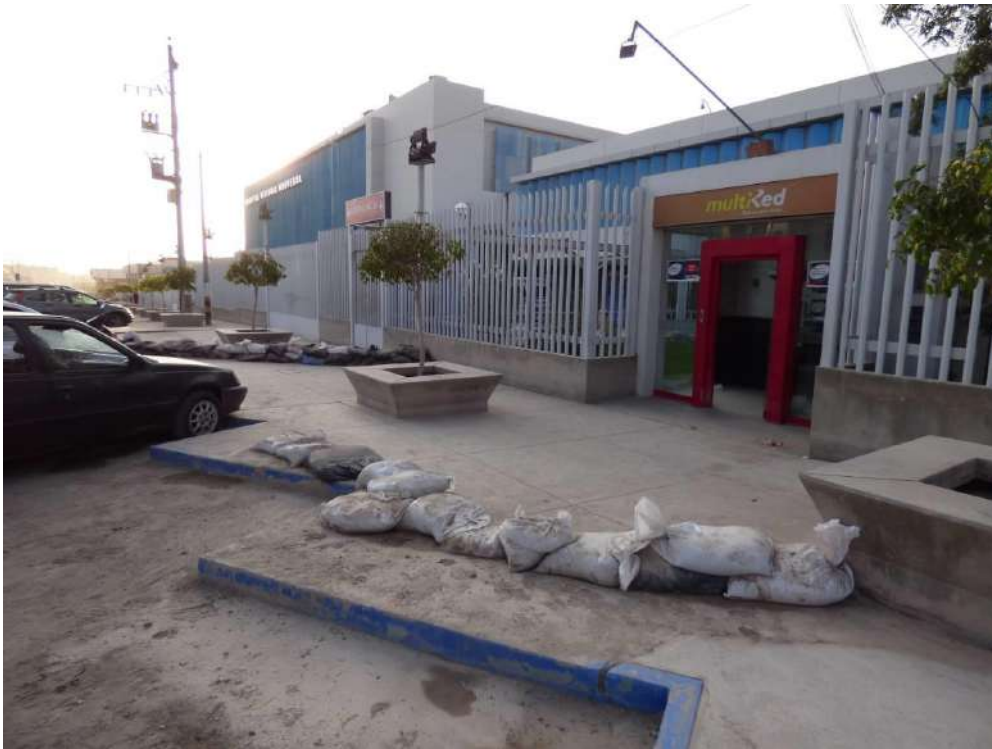
Fotografía 27: Hospital Regional de Moquegua, se puede observar los sacos térreos colocados para evitar el ingreso de agua y material sólido. También es posible ver restos del material acarreado por el flujo, conformado principalmente por arenas y limos.

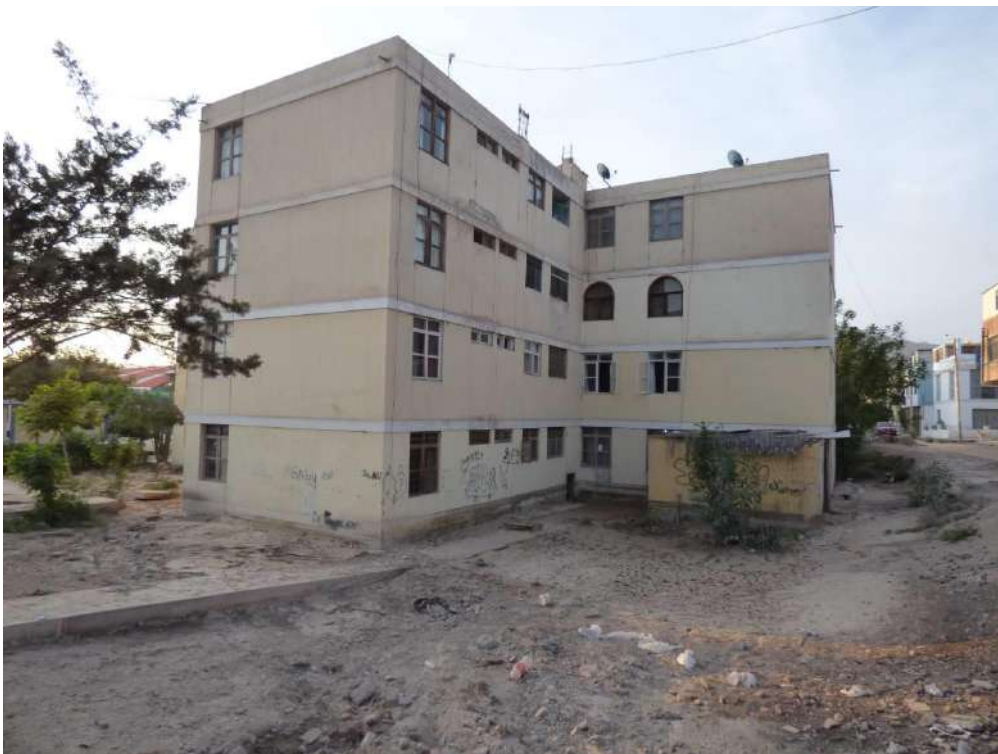
Fotografía 28: Edificio ubicado en el cruce de las avenidas Simón Bolívar y Amazonas que fue afectado por el flujo de detritos y agua; el flujo alcanzo una altura de 1 m por encima del suelo.

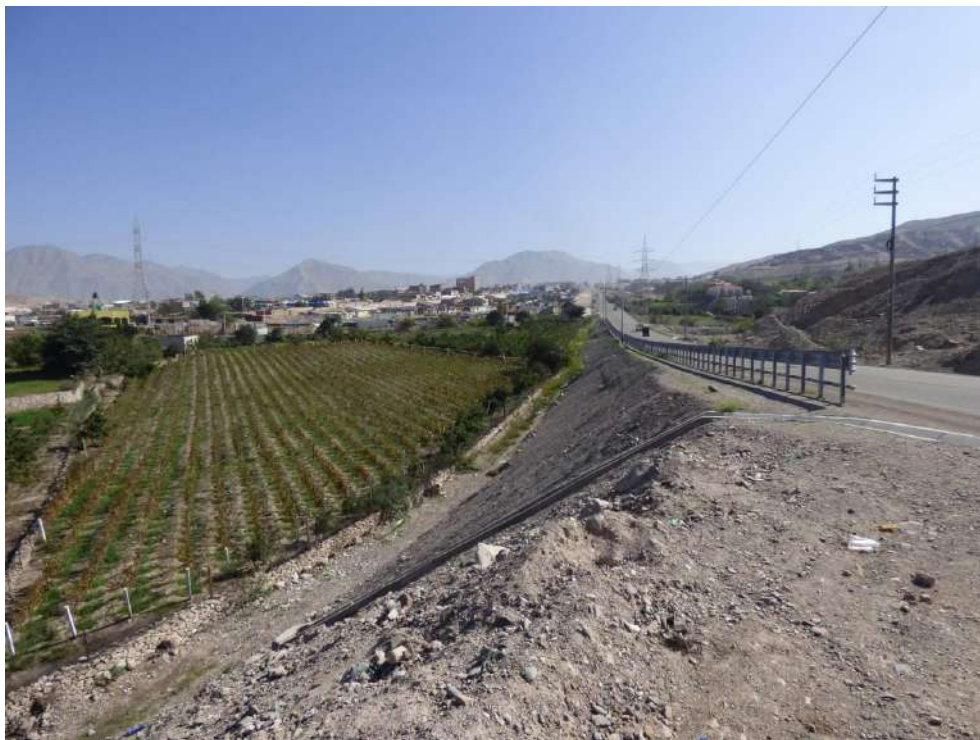
Fotografía 30: Vista con dirección al norte, se puede observar el terraplén de relleno de la carretera de acceso a la mina Toquepala (kilómetro uno), que atraviesa la quebrada seca tributaria de la quebrada Sausine.

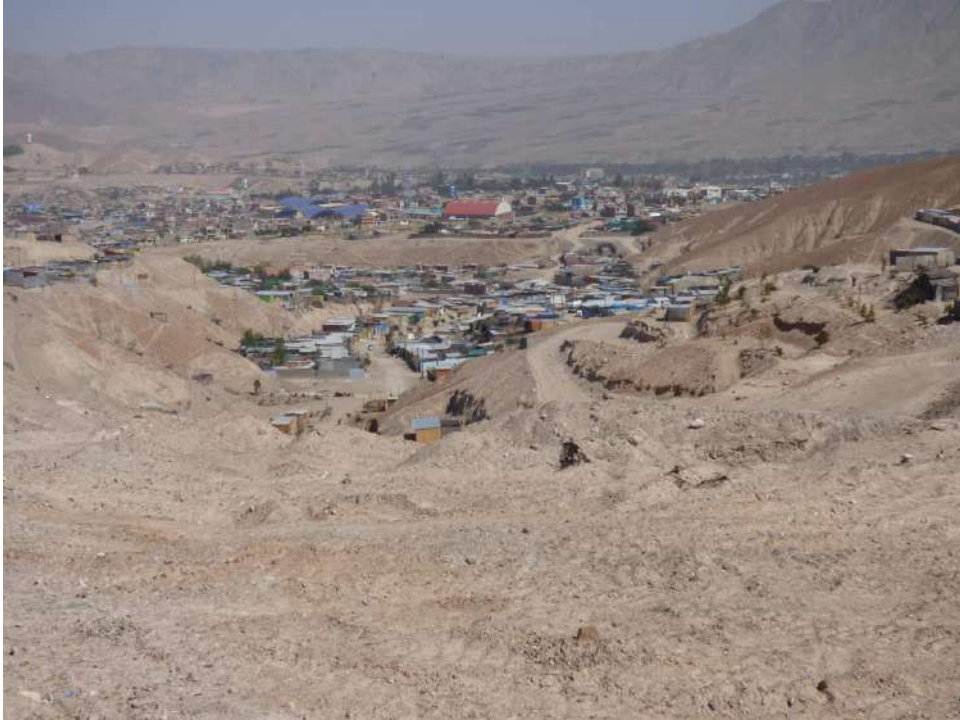
susceptible de ser erosionado y transportado ladera abajo formando flujos de detritos. (fotografía 31)	
Quebrada sin nombre – Sector Chen Chen (8095465 294456) (Moq-07)	Flujo de detritos	Quebrada seca de régimen estacional, extraordinaria; afluente de la quebrada Sausine por su margen derecha, es el canal principal donde confluyen de las dos quebradas tributarios descritas anteriormente, así como un número importante de torrenteras de corto recorrido que bajan desde la ladera del lado este del cerro Cruz del Siglo. El cauce principal de la quebrada se entalló en el abanico proluvial antiguo de la quebrada Panteón y tiene un ancho máximo de 225 m. La quebrada ha tenido un alto nivel de intervención antropógena, manifestado en la ocupación total del cauce con la construcción de viviendas, pistas y terrenos de cultivo, haciendo que en muchos tramos el cauce de la quebrada no pueda ser reconocido (figura 23).	No se registraron daños con las lluvias ocurridas el 26 de febrero de 2020. La activación de la quebrada puede afectar viviendas, terrenos de cultivo y carretera.

Fotografía 31: Vista con dirección al oeste, se observa la cabecera de quebrada seca sin nombre en el sector de Chen Chen, se vienen realizando trabajos de explanación y cortes en la ladera conformadas por la secuencia sedimentaria de la Formación Moquegua superior; con lluvias intensas el material suelto se satura, se forma escorrentía fluvial y puede generar flujos de detritos (huaicos) y afectar las viviendas construidas en las laderas y el cauce de la quebrada, también puede afectar la carretera.

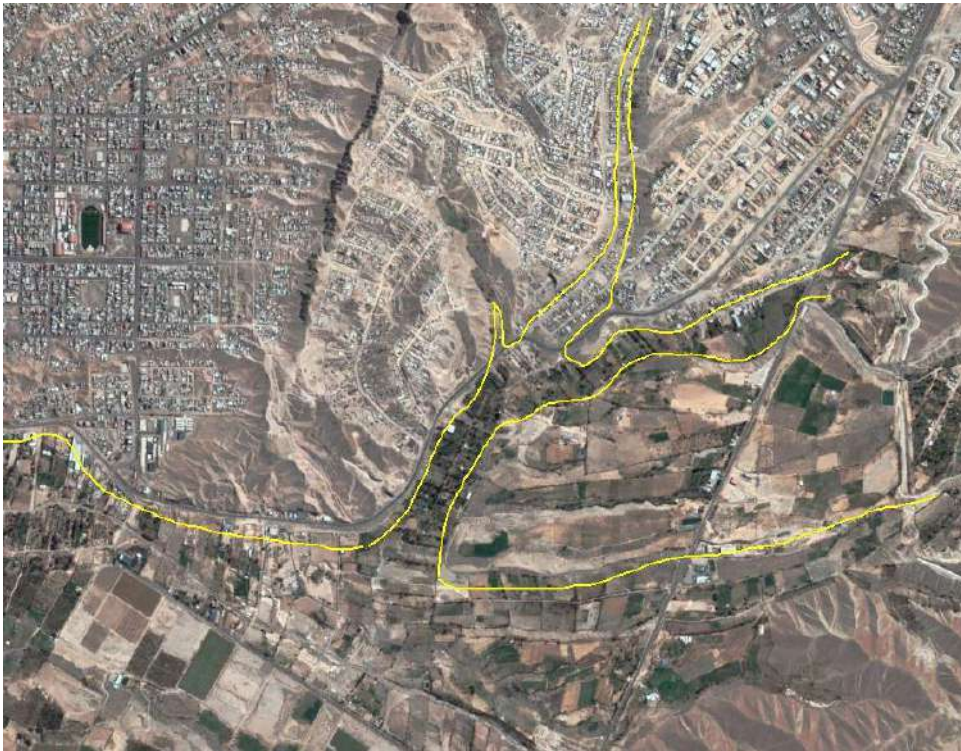
Figura 23: Imagen Google Earth donde se marcó los límites de la quebrada seca, actualmente ocupada por terrenos de cultivo, viviendas y carretera; elementos que pueden ser afectados con una reactivación excepcional de la quebrada.

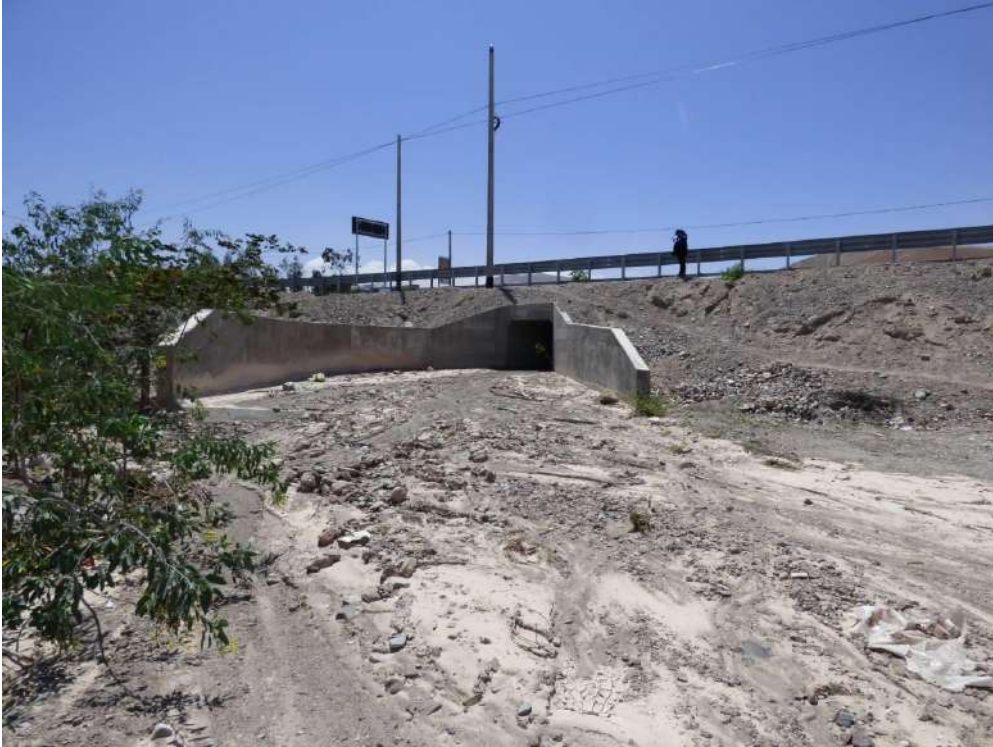
Fotografía 34: Quebrada seca atravesada por pontón en la carretera que conduce a la mina Toquepala; se observa material gravo-arenoso acarreado con el flujo de detritos (huaico) del 26 de febrero del 2020.

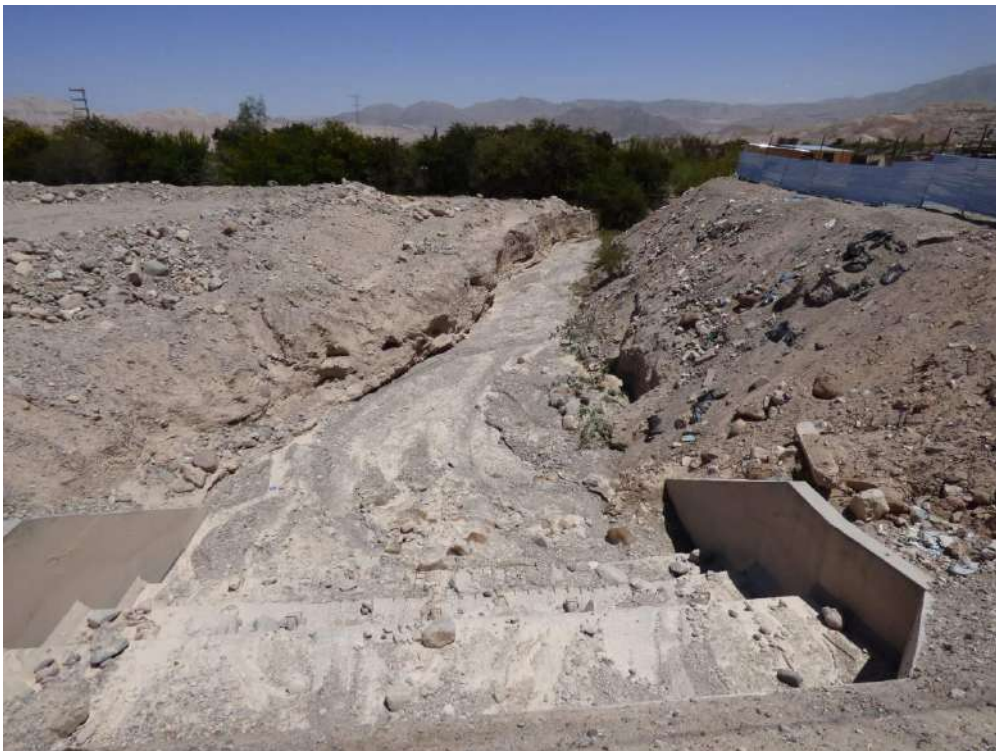
Fotografía 35: Vista aguas abajo con dirección al oeste de quebrada Sausine que atraviesa la carretera de acceso a la mina Toquepala por un pontón de concreto, el cauce de la quebrada ha sido estrechado por esta obra. En la imagen se puede observar parte del material gravo-arenoso acarreado por el flujo de detritos del 26 de febrero del 2020.

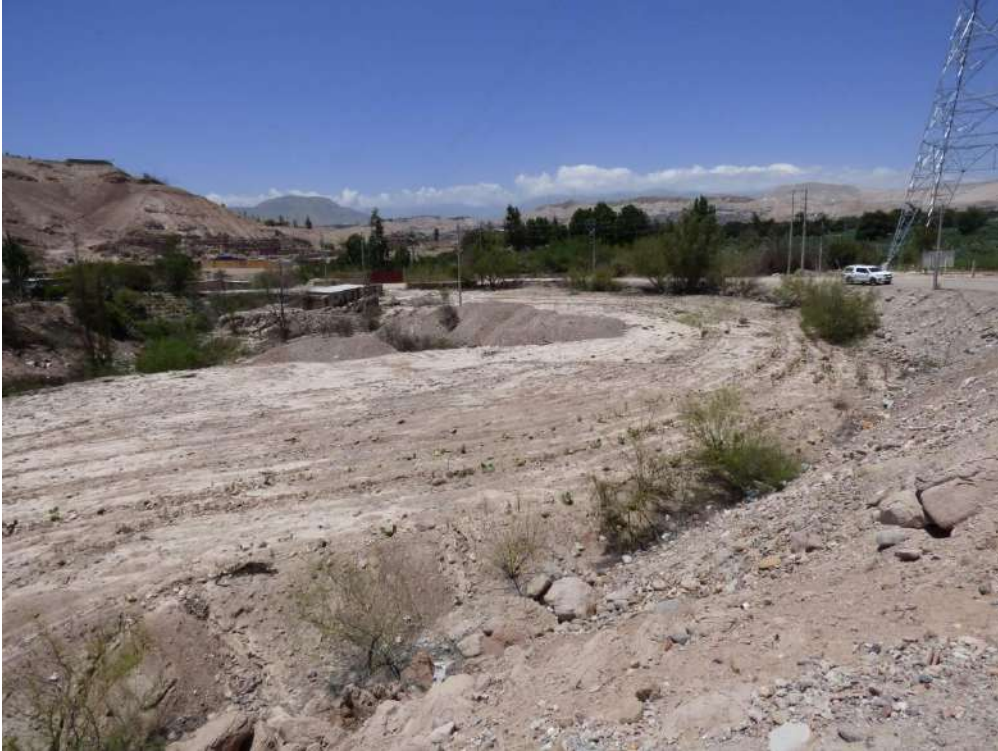
Fotografía 36: Vista con dirección al noreste, se puede observar el cauce de la quebrada Sausine en el sector de Montalvo con material gravo arenoso dejado por el flujo de detritos del 26 de febrero del 2020; que afecto una vivienda y terrenos de cultivo. Esta zona viene siendo rellenada con material de desmote con la finalidad de usarlo como terrenos para vivienda.

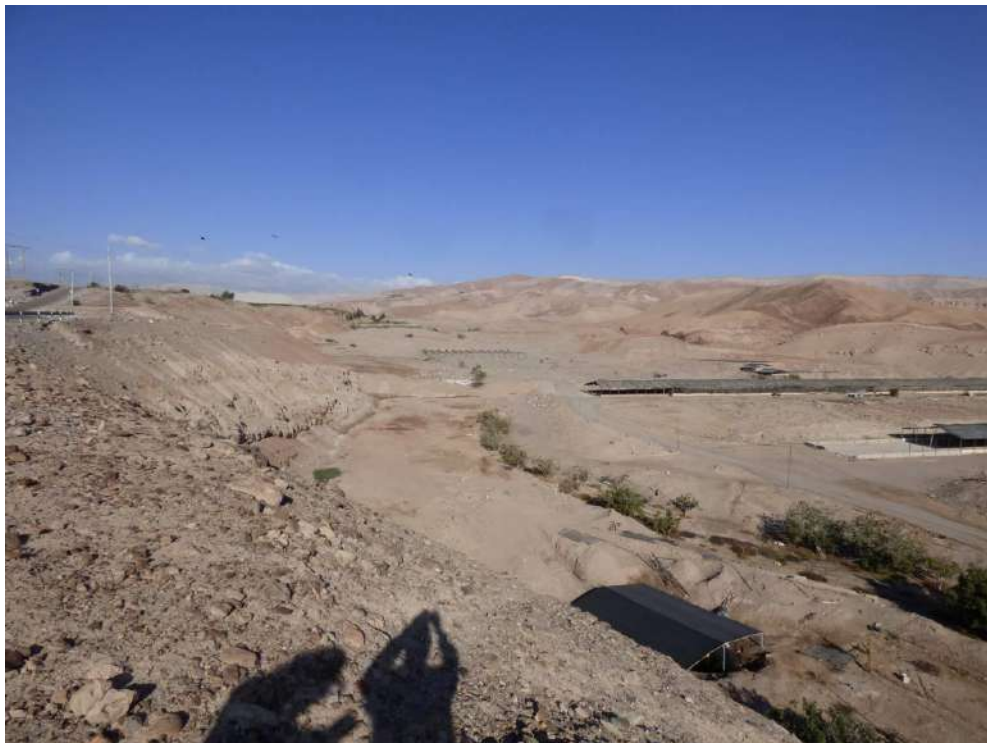
Fotografía 37: Vista aguas arriba de la quebrada San Antonio, con dirección al sureste, se observa el ancho cauce que se encuentra seco, el material gravo arenoso en el cauce y la ocupación del mismo con granjas de pollos.
