Informe Técnico N° A7079

EVALUACIÓN GEOLÓGICA-GEODINÁMICA DE LOS FLUJOS DE DETRITOS DEL 26/02/2020 OCURRIDO EN LAS LOCALIDADES DE SAMEGUA Y MOQUEGUA

Región Moquegua
Provincia Mariscal Nieto
Distritos Moquegua - Samegua

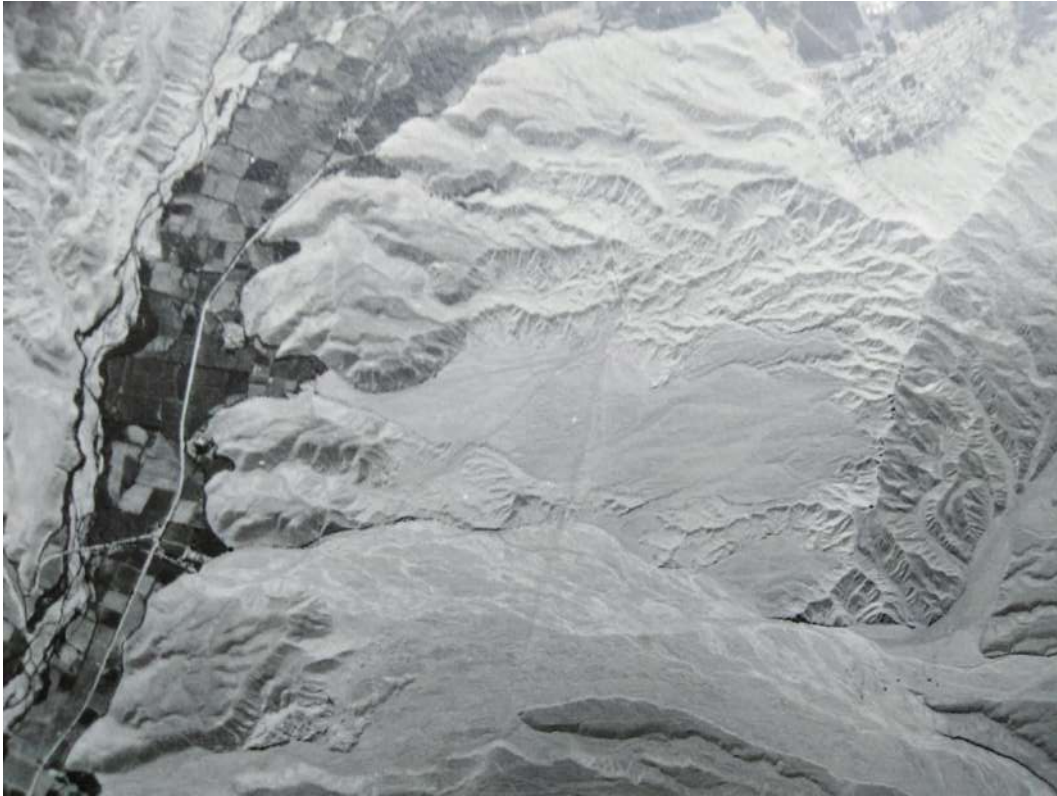
Figura 27: Imagen Google Earth de septiembre del 2020, se puede observar el sector de San Antonio ocupado actualmente en su totalidad por viviendas, las cuales se construyeron sobre el substrato rocoso y los piedemontes aluvio-torrenciales.

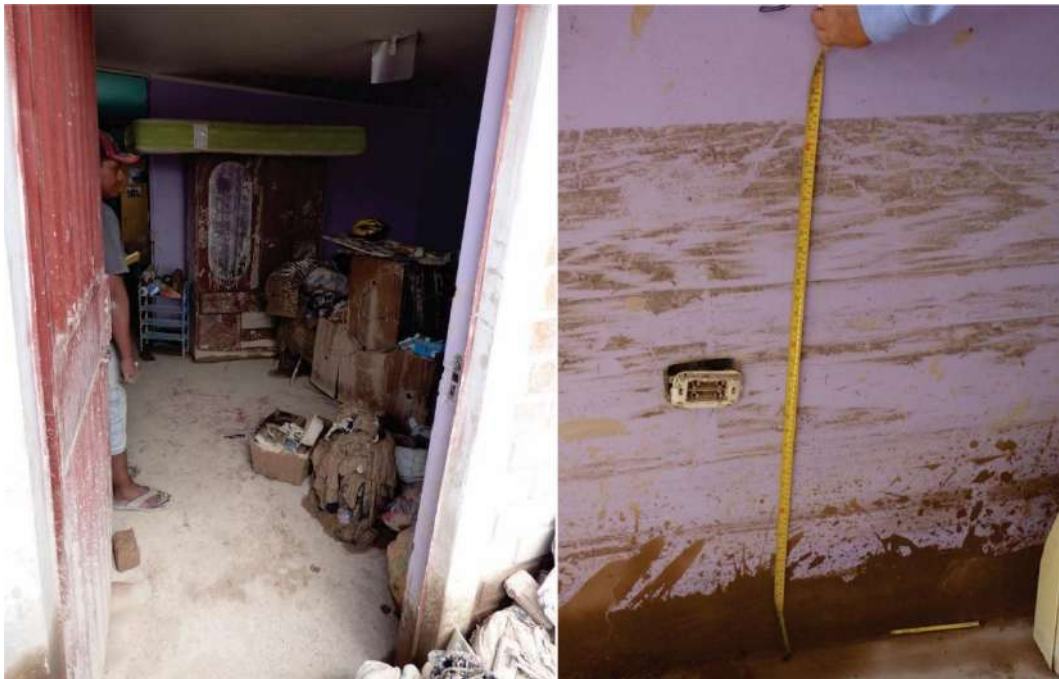
Figura 31: Vivienda ubicada en el cruce de la calle Tahuantinsuyo y San Pedro, el flujo de lodo alcanzó 0.96 m de altura.

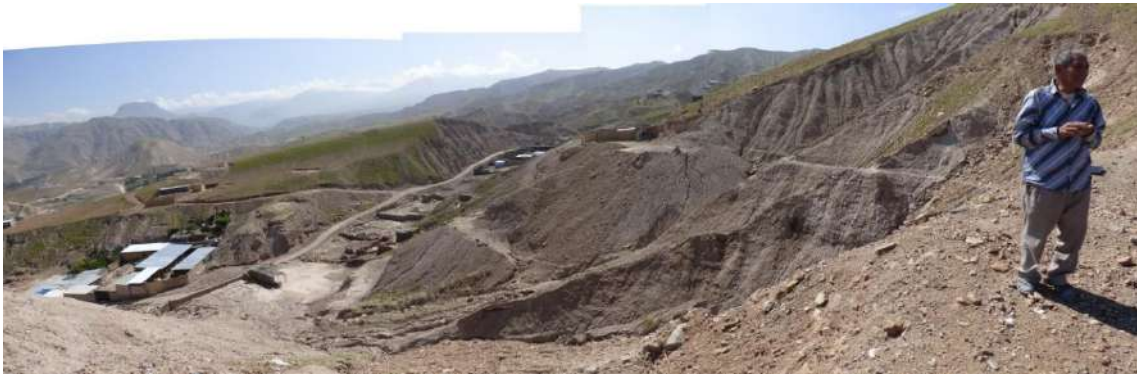
Fotografía 50: Flujo de detritos en quebrada seca, sin nombre donde se ubican las chancherías en pleno cauce de la quebrada, asimismo las vertientes de la quebrada presentan intensa erosión de laderas. Intensa erosión de laderas en la cabecera de la quebrada, sector Alto Solar.

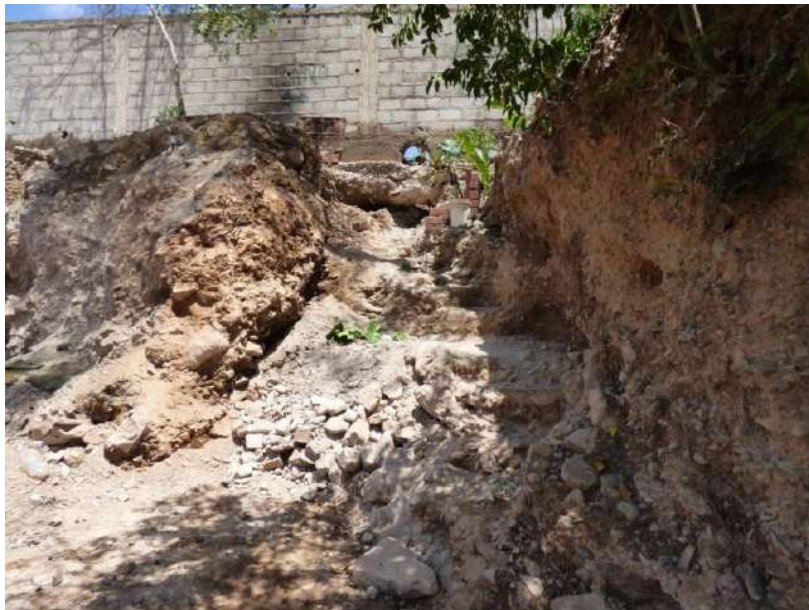
Fotografía 51: El 26 de febrero se tuvo que perforar la parte inferior del muro perimétrico del cuartel Los Ángeles, para que pueda discurrir el huaico y así evitar el anegamiento, porque no cuenta con desfogue, a su paso socavó hasta dejar descubierta las tuberías de agua y desagüe del pasaje Los Ángeles, el flujo alcanzó 1 m de altura. Esto afectó viviendas.

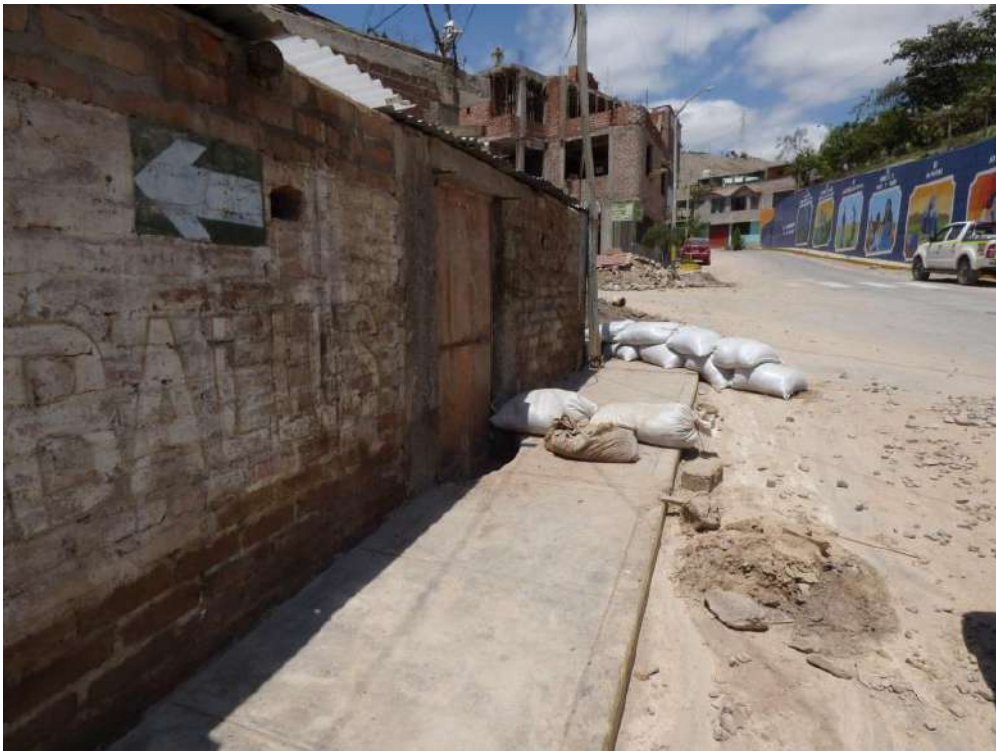
Fotografía 52: Vista de la marca del flujo alcanzó 50 cm de altura en la calle Tupac Yupanqui.

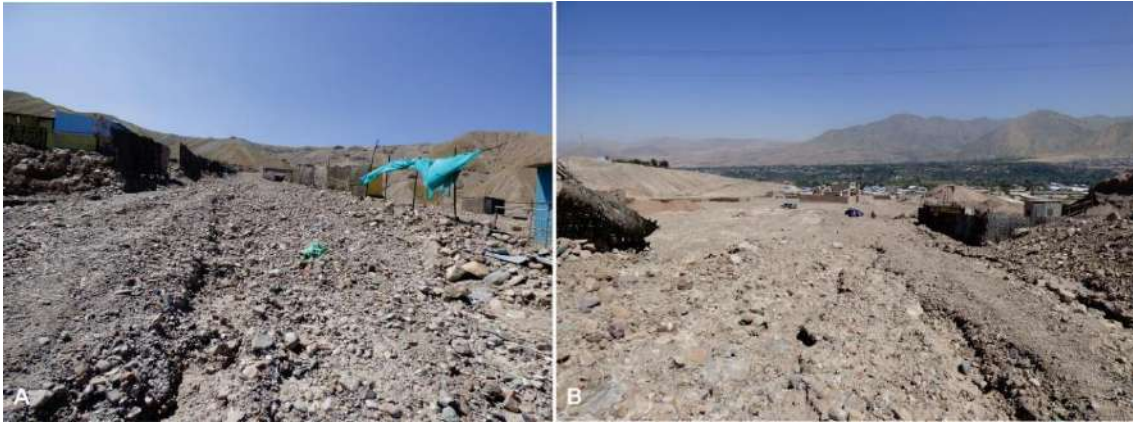
Calle Adelaida Bolívar, calle Arenales (Asociación Alto Vallecito) (8098279-297694) (Moq-28)	Flujo de detritos y lodos (26/02/2020) Erosión de laderas	Piedemonte aluvial de 142 m de ancho con material colmatado en el cauce de quebrada seca sin nombre donde se asienta viviendas precarias de la Asociación Alto Vallecito (figura 38), en la cabecera de la quebrada presenta intensa erosión de ladera en cárcavas y surcos. Aguas abajo, en el cauce antiguo de la quebrada se encuentra el local del Ministerio Público, Defensoría de la Nación, la Asociación El Mirador de Los Cerrillos y la escuela de la PNP. El flujo que discurrió el 26/02/2020 por la calle Arenales hasta la Av. Andrés A. Cáceres afectó principalmente las instalaciones de la PNP y Ministerio Público (figura 39). En el Km 11 de la Av. Andrés A. Cáceres se perdió parte de la carpeta asfáltica (fotografía 56) y colapsaron muros; el flujo alcanzó una altura de 0.40 a 0.50 m de altura frente al E.P Moquegua. Socavamiento de cuneta y un tramo de 275 m de carpeta asfáltica frente a la Junta de Usuarios Moquegua en ambos lados de la Av. Andrés A. Cáceres (fotografía 57 y 58).	Se perdió parte de la carpeta asfáltica de ambos lados de la Av. Andrés A. Cáceres; así como el colapso de muros. Afectó buzones de desagüe y tubería de agua potable. Así como viviendas de la Av. Adelaida Bolívar, Arenales, Inmaculada y Andrés A. Cáceres, instalaciones de la escuela de la PNP y Ministerio Público.

Figura 38: Viviendas de la Asociación Alto Vallecito asentado sobre piedemonte aluvio-torrencial, debido a intensas lluvias se generó huaico en esta quebrada seca afectando viviendas precarias.

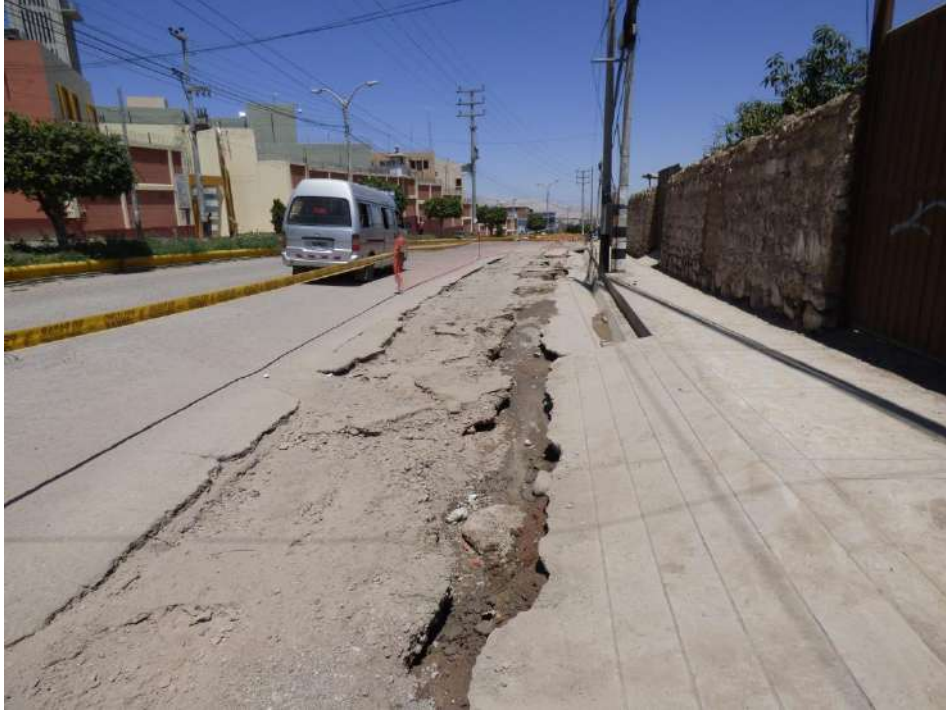
Fotografía 56: Socavamiento de la cuneta y de carpeta asfáltica frente al E.P Moquegua, en la Av. Andrés A. Cáceres.

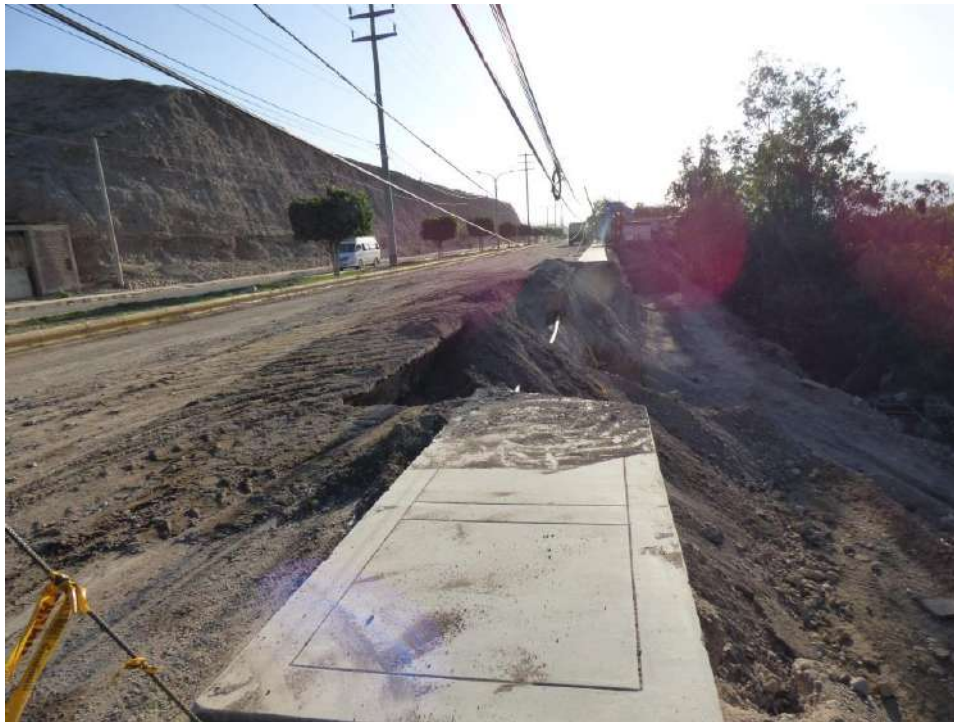
<p>(8098256-296690)</p> <p>(Moq-29)</p>		<p>viviendas de la Asociación de vivienda Ciudad Hermosa que se encuentran en el cauce de la quebrada, además presenta intensa erosión en cárcavas y surcos en ambas vertientes de la quebrada (fotografía 59). Aguas abajo, el huaico discurrió aprovechando la pendiente de las calles, de acuerdo al testimonio de los pobladores, este fue desviado para evitar la afectación de más viviendas hacia el Fundo de Los Ribero donde se enterró el canal de riego y terrenos de cultivo; debido al empuje del huaico colapso el muro perimétrico en la Av. Andrés A. Cáceres (figura 40). Para luego seguir por la Av. Andrés A. Cáceres, donde se perdió 28 m de vereda, carpeta asfáltica y tuberías de agua (fotografía 60).</p>	
---	--	--	--

Fotografía 60: Vista al suroeste, el huaico socavó 28 m de vereda y carpeta asfáltica de la Av. Andrés A. Cáceres.

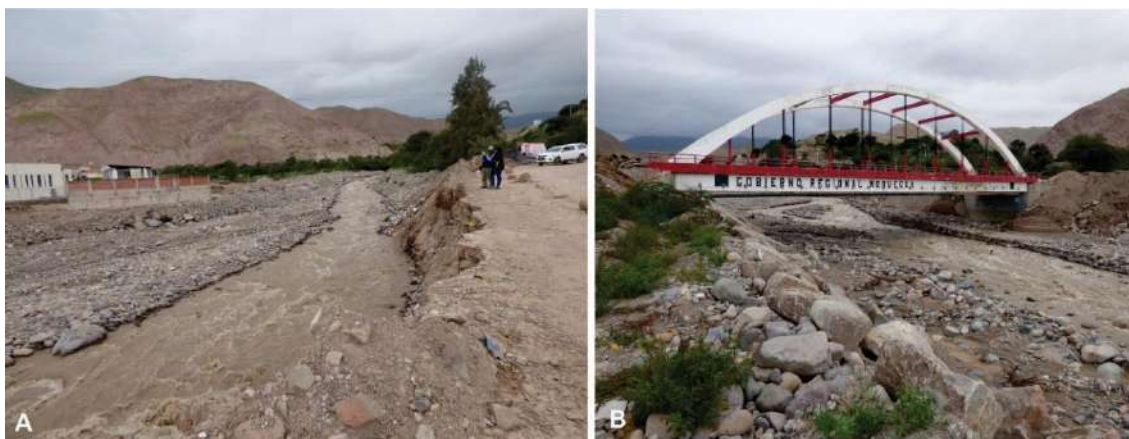
Fotografía 64: Vista aguas abajo del río Tumulaca a la altura del local principal del Gobierno Regional de Moquegua; es posible observar la erosión de la defensa ribereña de la margen izquierda.

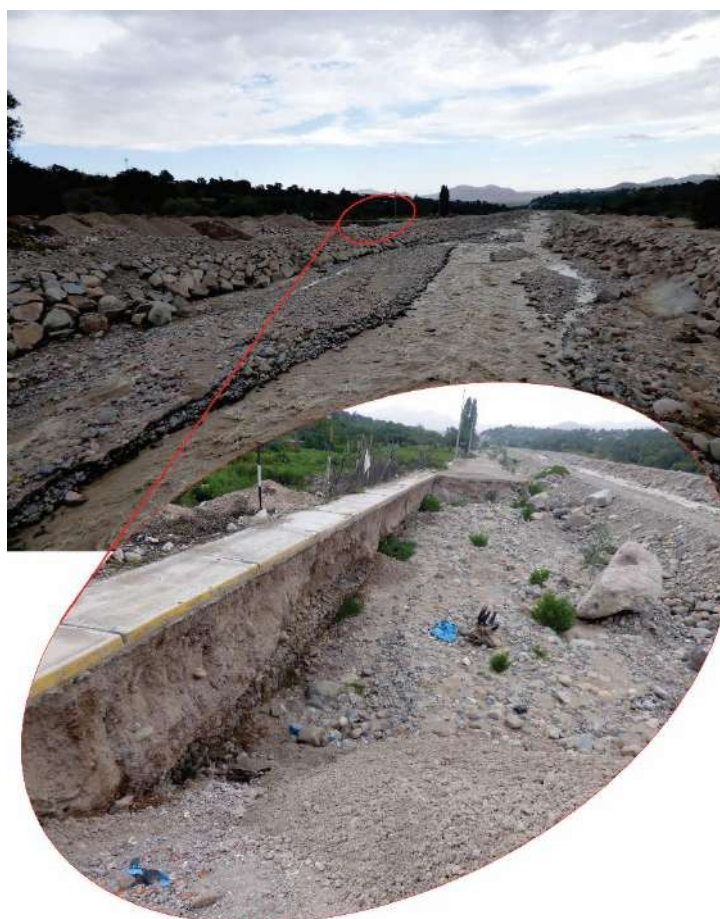
Figura 41: Vista con dirección al noreste, se observa erosión fluvial en la margen izquierda del río Tumulaca, afectó pista del malecón (A) y estribos del puente de acceso a la Residencial Country Club (B).

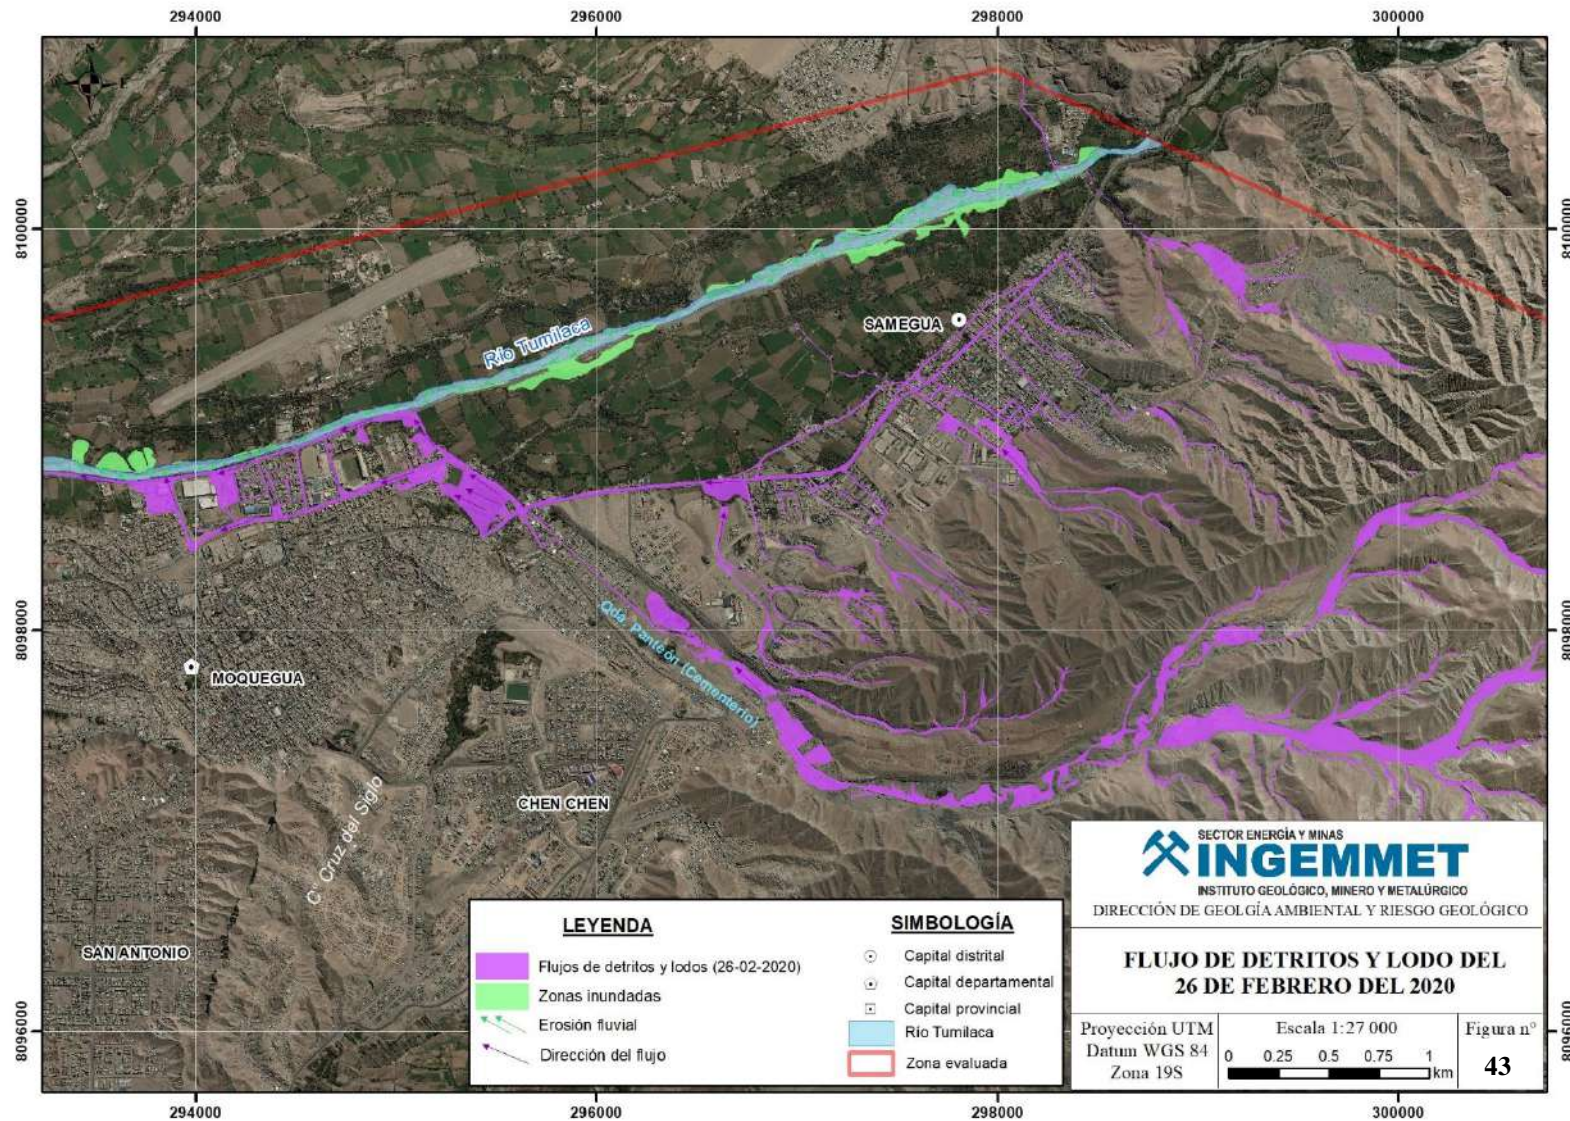
<p>Malecón ribereño-Puente Tucumán (8100202-298239) (Moq-33)</p>	<p>Erosión fluvial (años 1997, 2015, 2016, 2019 y 2020)</p>	<p>El cauce principal del río Tumilaca es de 45 a 51 m de ancho con presencia de terrazas en ambas márgenes las cuales son ocupadas por terrenos de cultivo, para mitigar los efectos de este proceso, el río fue encauzado con muros de enrocados. En el año 2015, el incremento del caudal del río Tumilaca produjo erosión en ambas márgenes en una longitud de 310 m, destruyendo parte del muro de encauzamiento, los bloques de roca colocados como protección fueron removidos y el arrimado de material fue erosionado (figuras 41 y 42, fotografía 65).</p>	<p>Los daños en la margen izquierda fueron más severos, en el 2015, se llevó un tramo de la plataforma del Malecón ribereño cerca del puente Tucumán (53 m), callejón San Juan. Así como la pérdida de terrenos de cultivo.</p>
<p>Malecón El Pedregal (8099525-296339) (Moq-34)</p>	<p>Erosión fluvial (años 1997, 2015, 2016, 2019 y 2020)</p>	<p>En el año 2015, el incremento del caudal del río Tumilaca produjo erosión en la margen izquierda del río, destruyendo parte del muro de enrocado de encauzamiento y 186 m de carpeta asfáltica del Malecón El Pedregal en el km 2+060 (fotografías 66 y 67).</p>	<p>Se perdió 186 m de enrocado y carpeta asfáltica del malecón El Pedregal.</p>

Fotografía 67: Erosión fluvial en la margen izquierda del río Tumulaca, sector pasaje El Pedregal.
