Informe técnico: N°05-2020/GRC-OSDN-GRD

## INSPECCIÓN TÉCNICA A LA QUEBRADA CALISPUQUIO DISTRITO Y PROVINCIA DE CAJAMARCA 2020

Cajamarca – Perú  
FEBRERO 2020

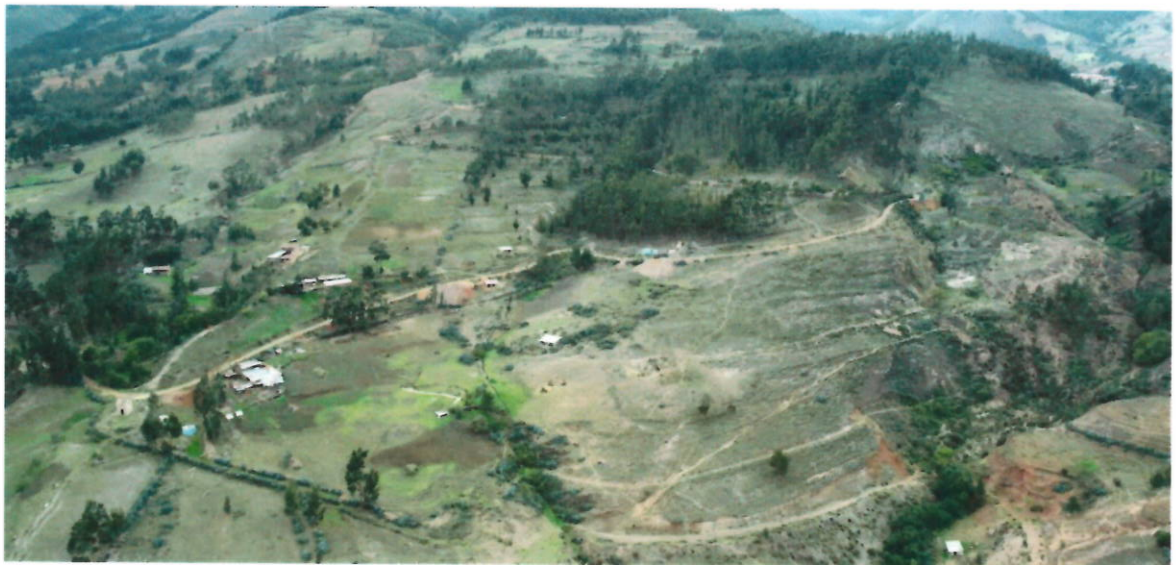
Se pueden apreciar geoformas de montañas fluvio erosionales, correspondientes a las montañas de la parte alta de la zona, donde la baja resistencia geológica de los macizos rocosos subyacentes, hace que sean fácilmente erosionables por factores meteorológicos, dando como resultado un paisaje suave sin evidenciar afloramientos rocosos superficiales.

**Fotografía 2. Montañas fluvio erosionales en la parte alta del sector Calispuquio.**
