**Informe Técnico N° A7085**

# **EVALUACIÓN GEOLÓGICA Y GEODINÁMICA EN LOS TERRENOS DE REUBICACIÓN, PARA LOS SECTORES AFECTADOS POR EL ALUVIÓN DEL 23/02/2020 EN EL RÍO SALKANTAY**

Región Cusco  
Provincia La Convención  
Distrito Santa Teresa

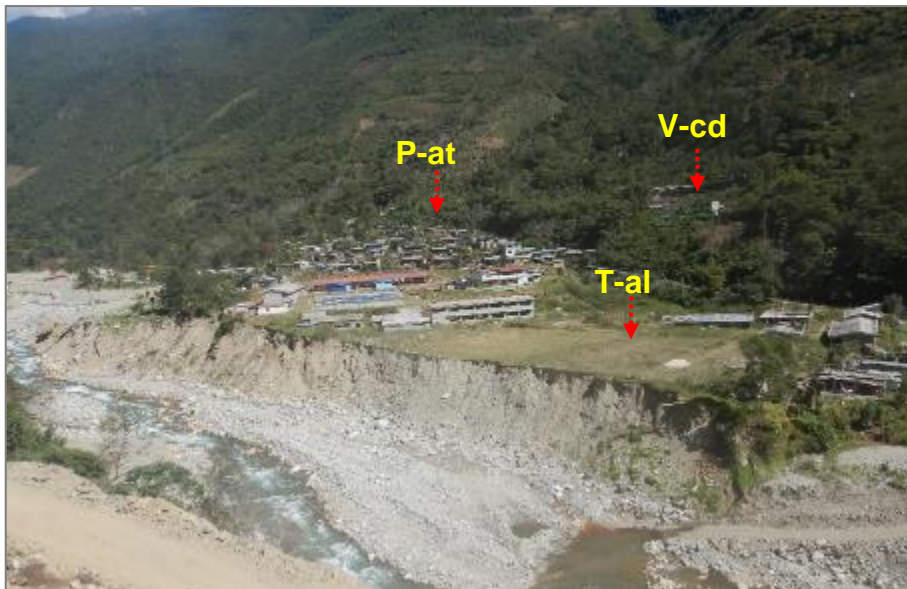
Son el resultado de la acumulación de material movilizado a manera de flujos de detritos (huaicos), modifican localmente la dirección de los cursos de ríos y se ubican en las desembocaduras de quebradas hacia los ríos principales (figura 5).

**Figura 5.** Vista de las subunidades geomorfológicas en el sector Sahuayaco: Subunidad de vertiente aluvio – torrencial (P-at), subunidad de vertiente coluvial – deluvial (V-cd) y subunidad de terraza aluvial (T-al).

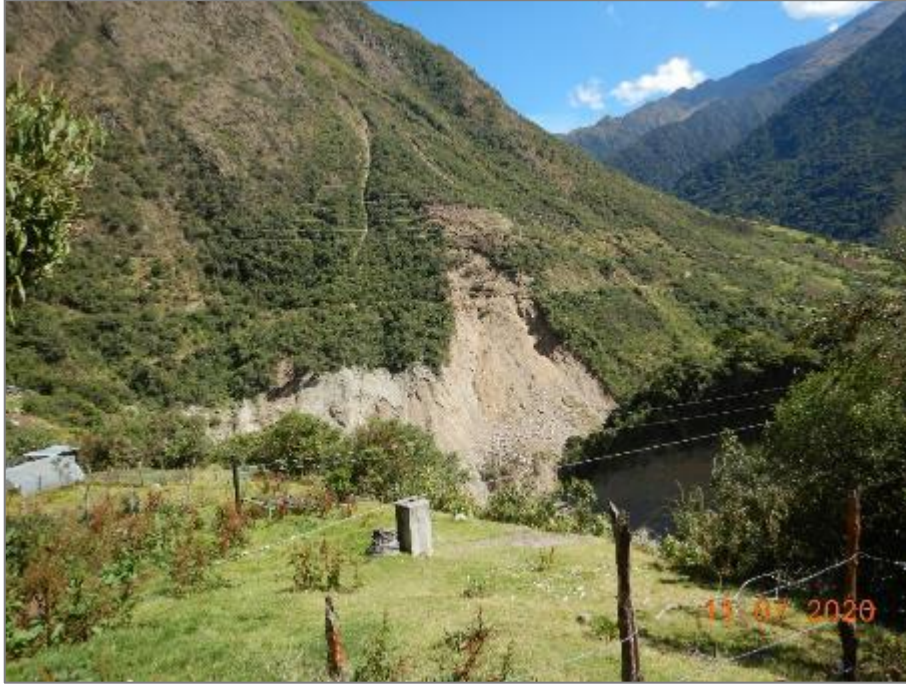
Corresponde a las acumulaciones o depósitos de ladera, originados por procesos de movimientos en masa del tipo deslizamientos, derrumbes, avalanchas de rocas o movimientos complejos. Corresponde a laderas con pendientes que varían entre 20° y 70° (vertiente sur del nevado Salkantay). Su composición litológica es homogénea, constituida por fragmentos rocosos envueltos en matriz arenosa, son depósitos de corto recorrido (fotografía 3).

Su peligrosidad está caracterizada por la formación de deslizamientos, derrumbes y avalanchas producidas por el desgaste y la erosión de las rocas que en muchos casos se encuentran fracturadas y alteradas (Concha, 2015).

**Fotografía 3.** Vista de depósito coluvial, al noroeste del sector Chaullay.

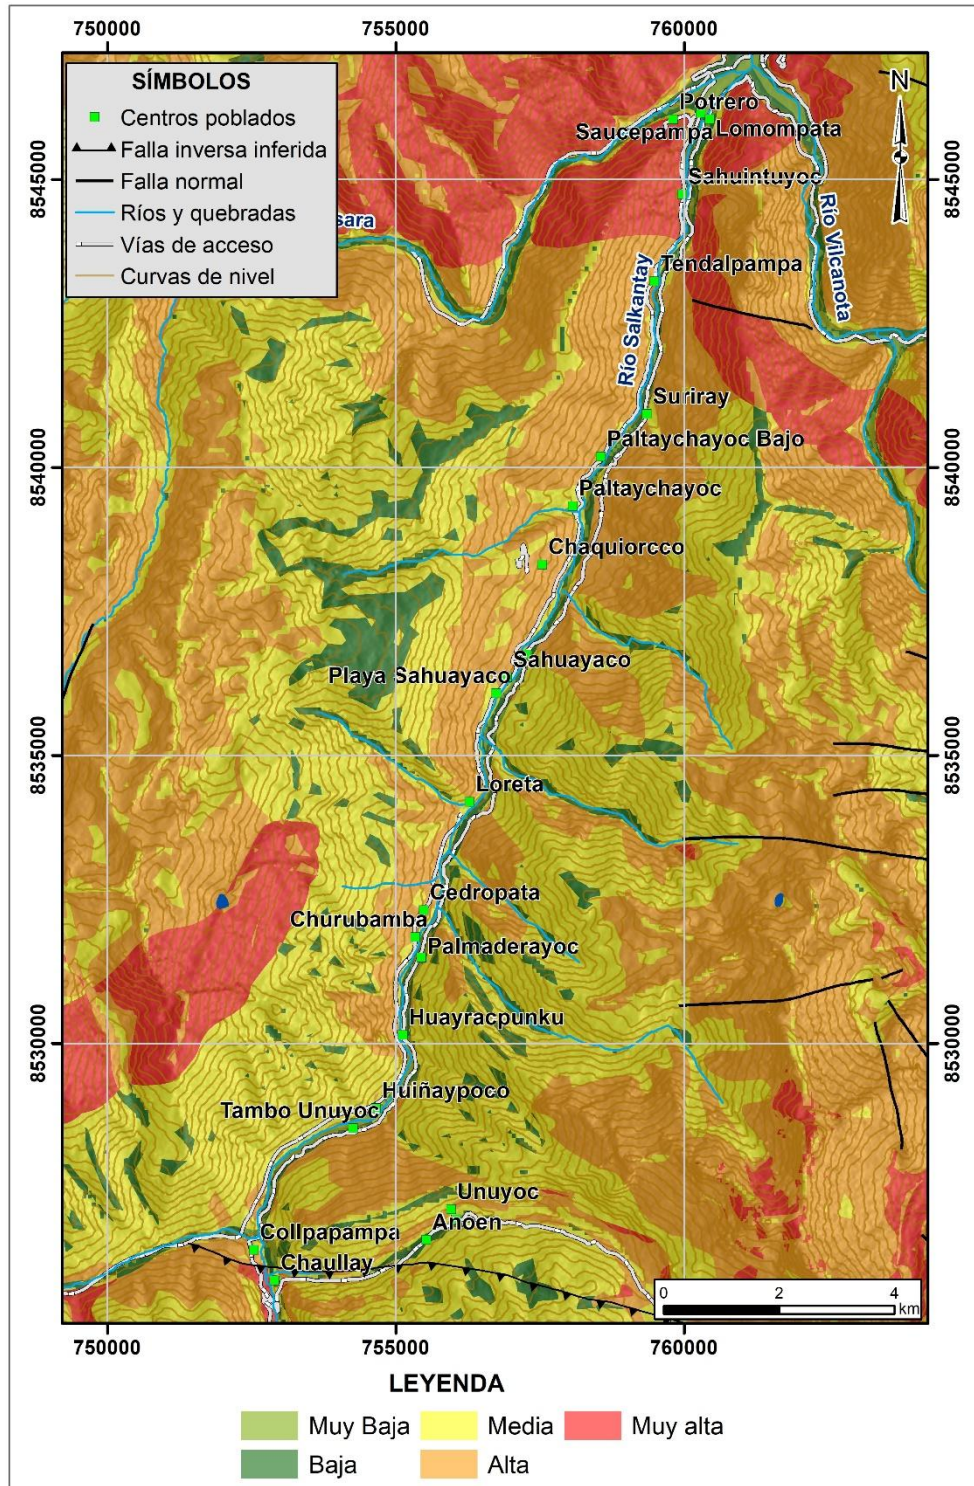
En la figura 6, se presenta el mapa de susceptibilidad a movimientos en masa de la subcuenca del río Salkantay, representada por cinco niveles, **muy alta, alta, media, baja y muy baja.**

Los sectores de Chaullay, Tambo Unuyoc, Wiñaypocco, Churubamba, Cedropata, Sahuayaco, Suriray, Tendalpampa y Sahuintuyoc, se encuentran en zonas de susceptibilidad alta a movimientos en masa. Mientras que, los sectores de Unuyoc, Cochapampa y Suriray se encuentran en zonas de susceptibilidad media.

Finalmente, los sectores de Limompata y Potrero se ubican en zonas de susceptibilidad media - baja a movimientos en masa.

**Figura 6.** Mapa de susceptibilidad por movimientos en masa de la subcuenca del río Salkantay (Vílchez, 2020).

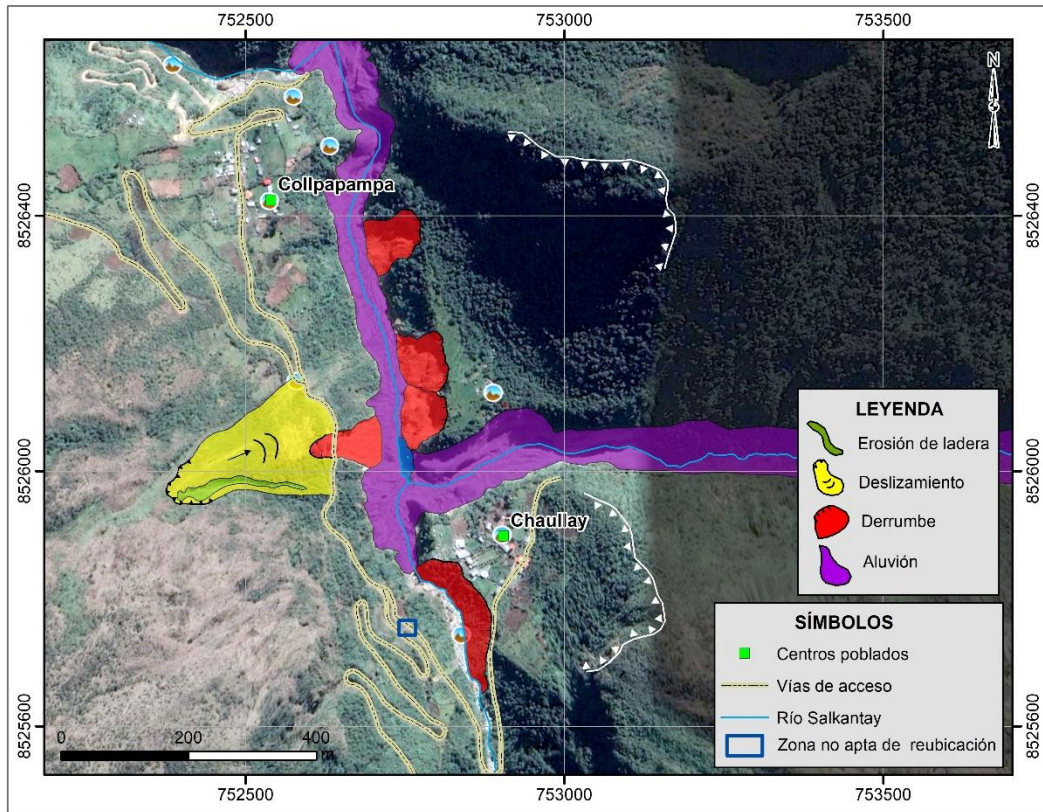
Figura 7. Cartografía de procesos por movimientos en masa del sector Chaullay.

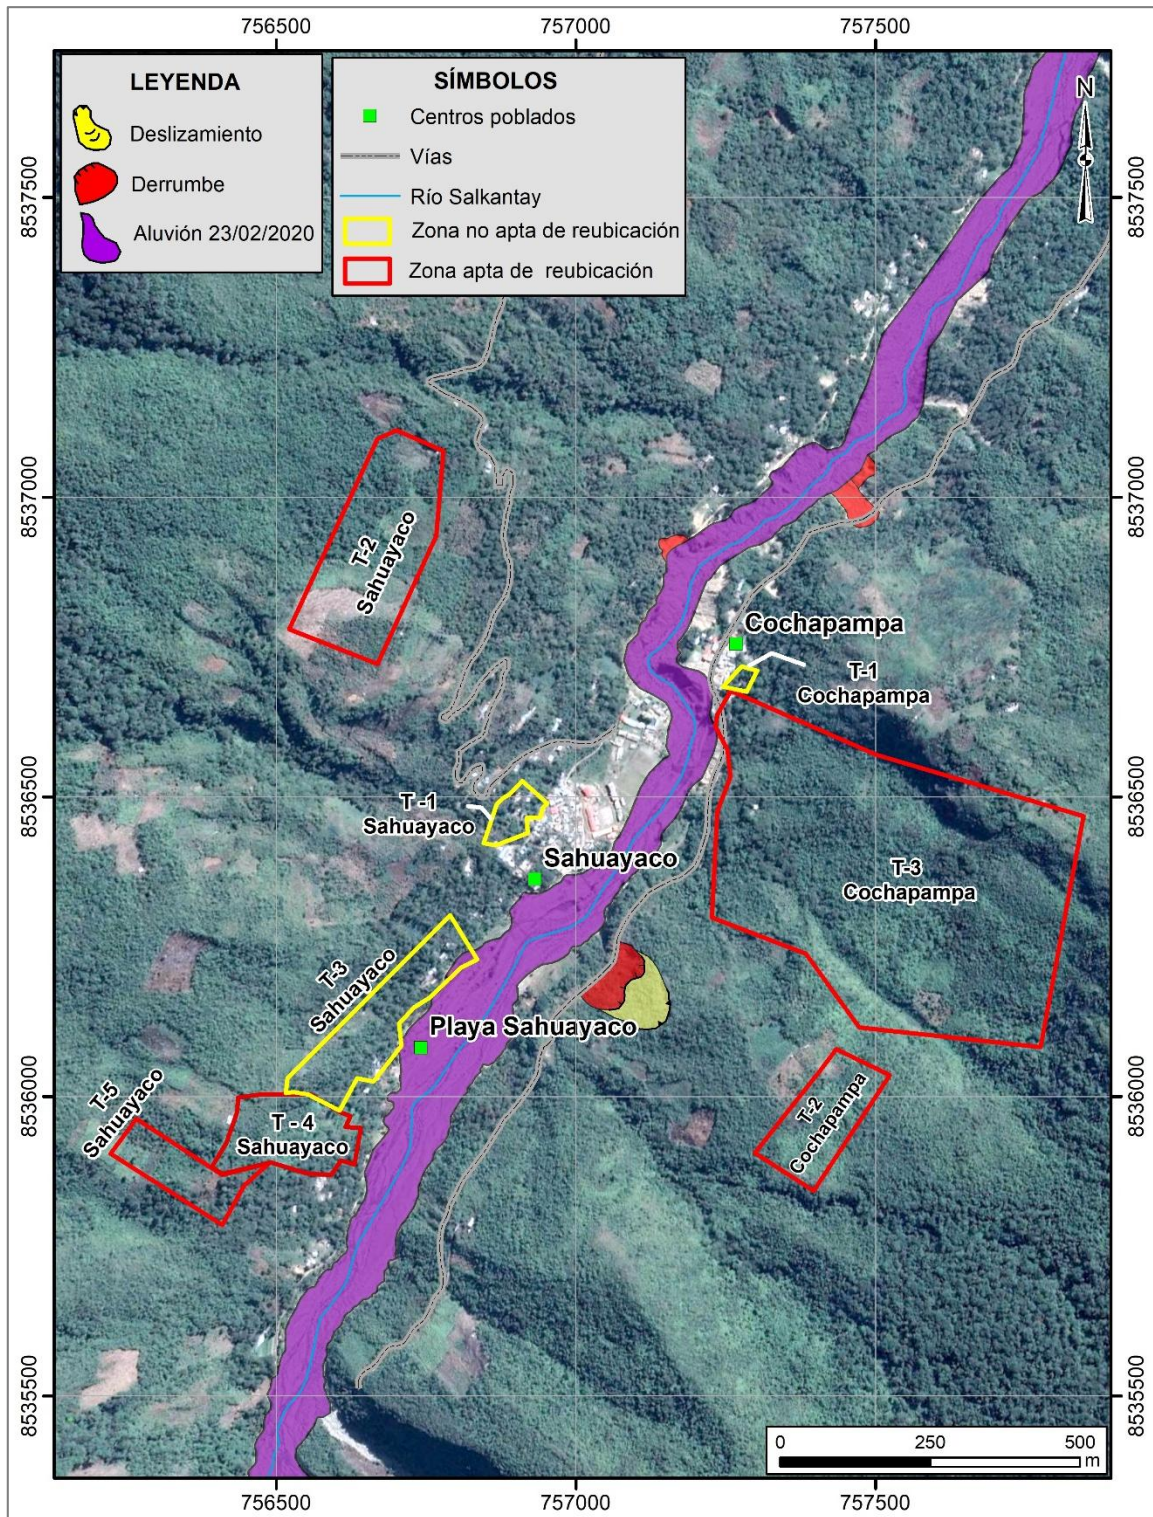
SECTOR	ZONAS DE REUBICACIÓN				GEOLOGÍA		GEOMORFOLOGIA		PELIGROS GEOLÓGICOS	DISPOSICIÓN DEL TERRENO
	TERRENO	ESTE	NORTE	ZONA	UNIDADES LITOESTRATIGRÁFICAS	COMPOSICIÓN	UNIDAD GEOMORFOLÓGICA	PENDIENTE		
<b>SAHUAYACO</b>	T-1 Figura 10	756891	8536477	18 s	Depósito proluvial	Boques heterométricos de composición granítica, con diámetros comprendidos entre 0.60 a 1.30 m, inmersos en matriz areno arcillosa.	Piedemonte aluvio - torrencial	25°	Flujo de detrito antiguos, deslizamientos y caída de rocas (figura 11)	<b>No apto</b>
	T-2	756645	8536785	18 s	Complejo Iscaybamba	Micaesquistos	Ladera de montaña metamórfica (fotografía 8)	20°	Actualmente, no se evidencian peligros geológicos	<b>Apto</b>
	T-3	756678	8536138	18 s	Depósito coluvio - deluvial	Bloques de rocas metamórficas e intrusivas de formas angulosas, inmersos en matriz areno limosa.	Vertiente coluvio - deluvial	35°	Se ubica a 10 m del cauce del río Salkantay, acontecido el aluvión del 23/02/2020	<b>No apto</b>

T-4	756483	8535953	18 s	Complejo Iscaybamba, Depósito coluvio - deluvial	Micaesquistos	Ladera de montaña metamórfica, vertiente coluvio - deluvial	30°	Se ubica a 30 m del cauce del río Salkantay, ocurrido el aluvión del 23/02/2020	<b>Apto</b> (Ver recomendaciones)
	T-5 Figura 12	756319	8535895	18 s	Complejo Iscaybamba	Micaesquistos	Ladera de montaña metamórfica	33°	Actualmente, no se evidencian peligros geológicos	<b>Apto</b>

<b>COCHAPAMPA</b>	<b>T-1</b> Fotografía 9	757268	8536700	18 s	Depósito coluvio - deluvial	Fragmentos de roca metamórfica, inmersos en matriz areno - limosa	Vertiente coluvio - deluvial	28°	Se ubica a 80 m del cauce del río Salkantay, acontecido el aluvión del 23/02/2020	<b>No apto</b>
	<b>T-2</b> Figura 13	757541	8536401	18 s	Complejo Iscaybamba	Micaesquistos	Ladera de montaña metamórfica	35°	En los pies de la ladera se observan derrumbes y deslizamientos	<b>Apto</b> (Ver recomendaciones)
	<b>T-3</b>	757324	8536006	18 s	Complejo Iscaybamba	Micaesquistos	Ladera de montaña metamórfica	25°	El terreno se encuentra disectado por dos quebradas, donde se observaron cicatrices de deslizamientos antiguos	<b>Apto</b> (Ver recomendaciones)

**Figura 10.** Cartografía de peligros geológicos y zonas de reubicaci3n propuestas para los sectores Sahuayaco y Cochapampa.
