Informe Técnico N° A7084

EVALUACIÓN DE LOS DESLIZAMIENTOS EN EL CENTRO POBLADO SANTA ISABEL

Región Amazonas
Provincia Utcubamba
Distrito Cajaruro

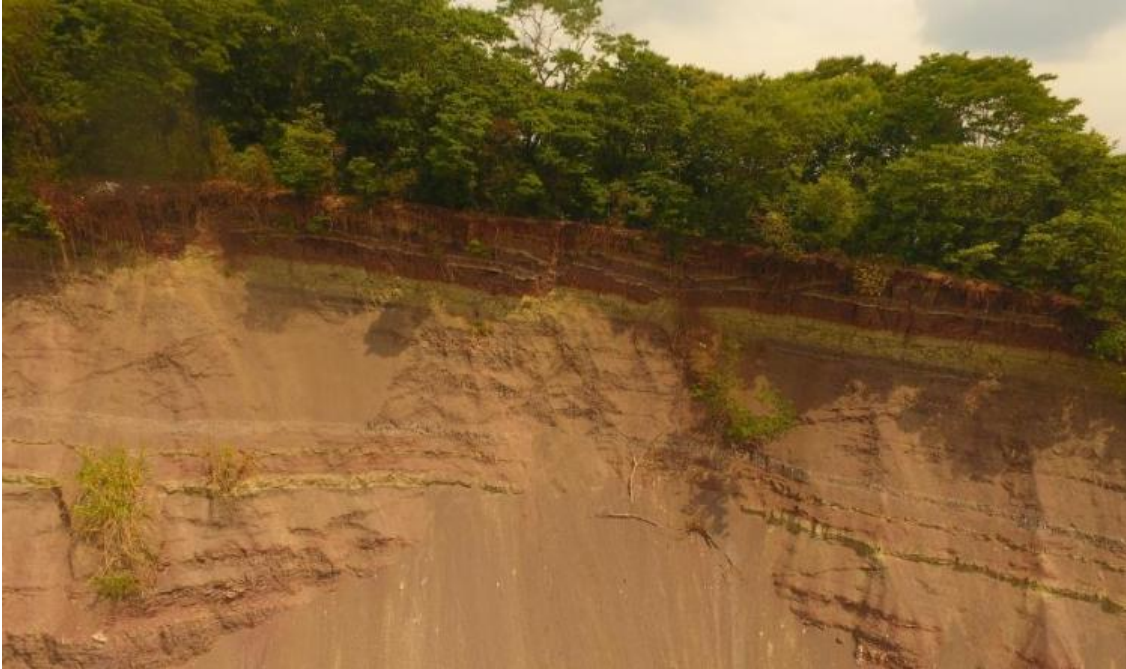
Son afloramientos de lutitas, limoarcillitas y limolitas pardo rojizas con intercalaciones de calizas y tobas grises, estas capas presentan microfallas, este tipo de secuencias se observan en los escarpes de los deslizamientos próximos al centro poblado Santa Isabel (figura 03).

Figura 03. Secuencias conformadas por limoarcillitas rojizas.

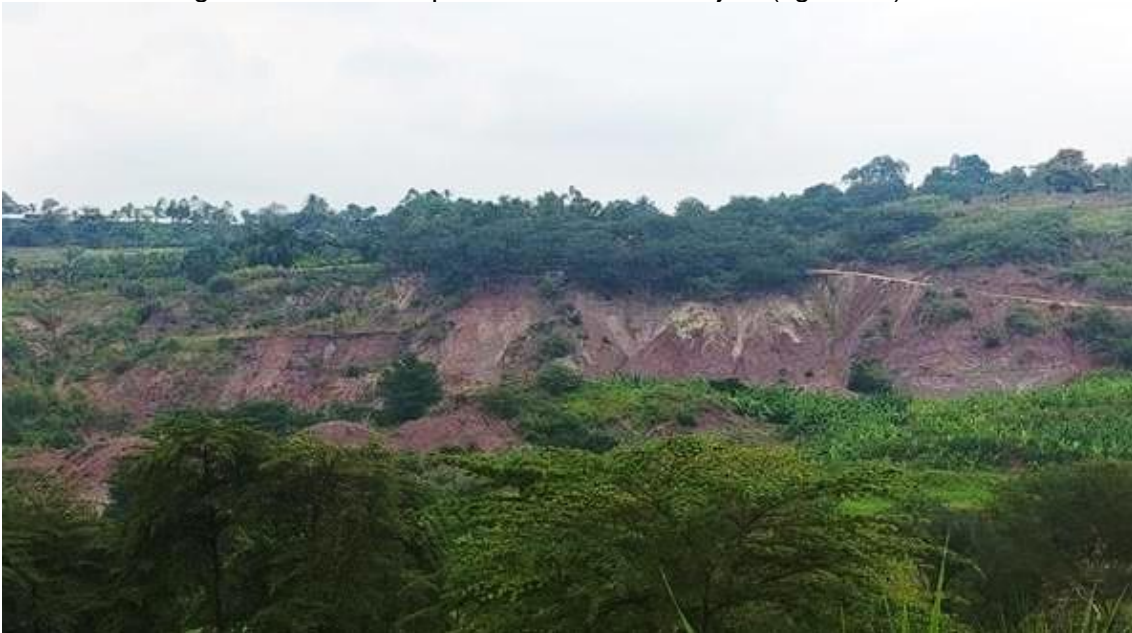
Las secuencias sedimentarias Sambimera Miembro Inferior afloran al sur del centro poblado, están conformadas por limoarcillitas, limolitas tobáceas y areniscas con niveles de margas de coloración pardo amarillento a rojizo (figura 04).

Figura 04. Secuencia sedimentaria de arcillitas y limoarcillitas de la Formación Sambimera.

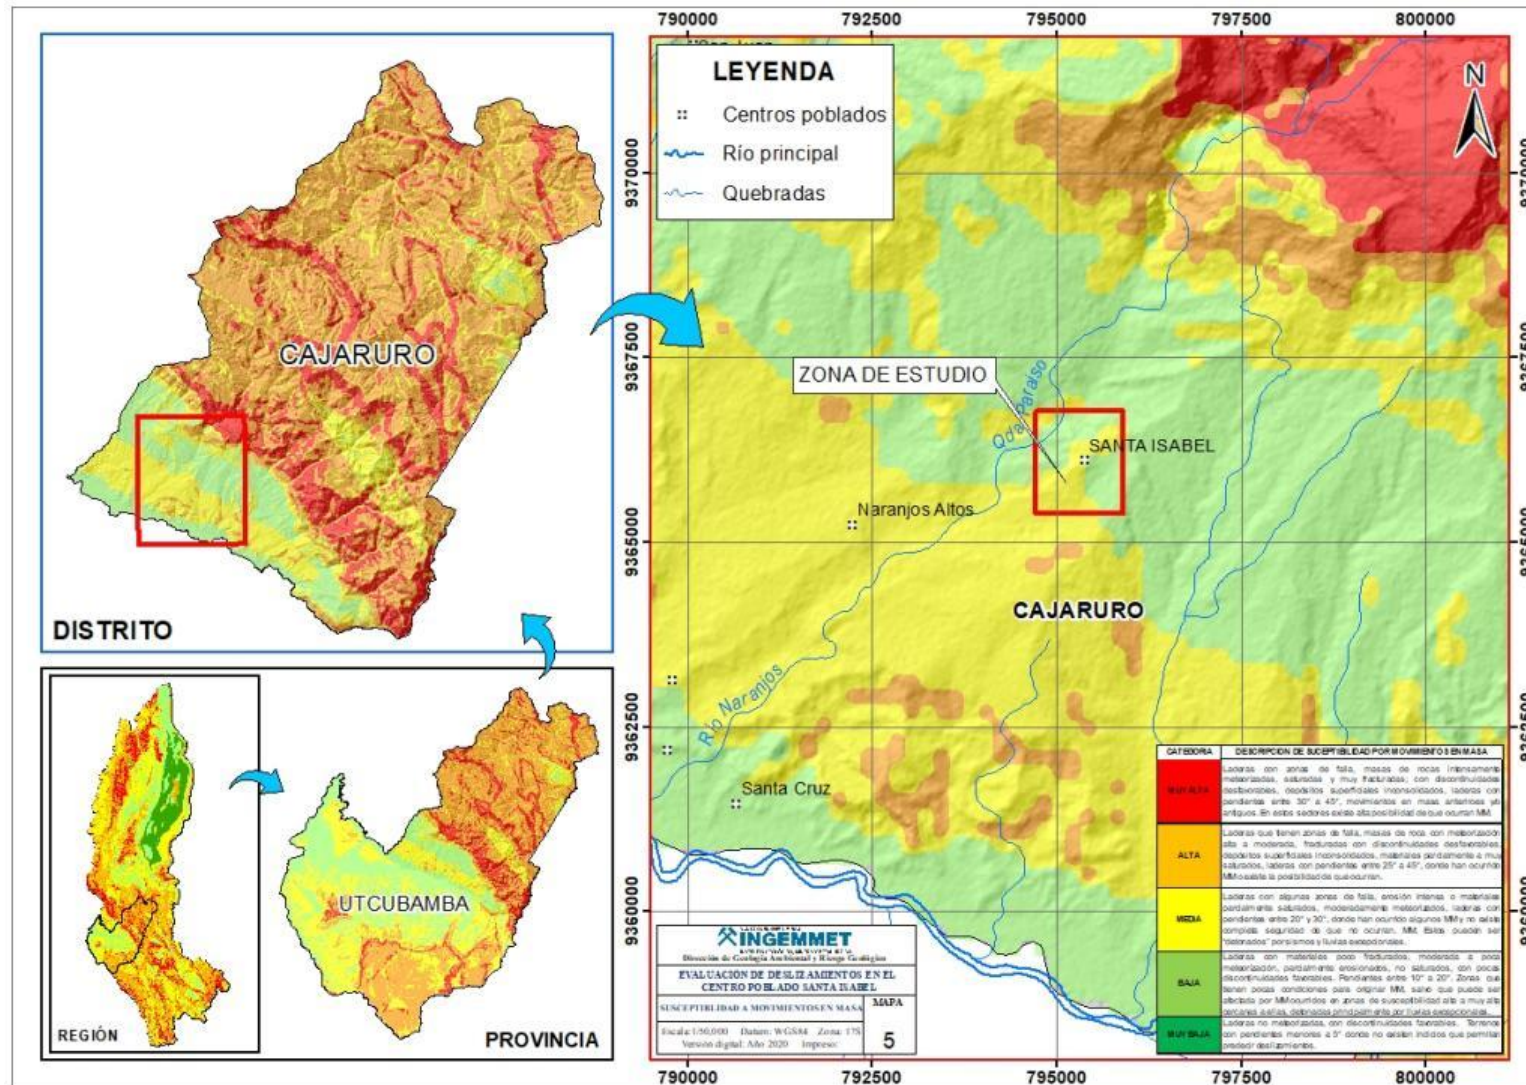
La zona de estudio presenta una susceptibilidad media ante la ocurrencia de movimientos en masa y abarca el 75% del centro poblado Santa Isabel hasta el centro poblado Puerto Naranjitos (figura 07).

Figura 07. Mapa de susceptibilidad a movimientos en masa de la zona de evaluación (Villacorta et al., 2012).

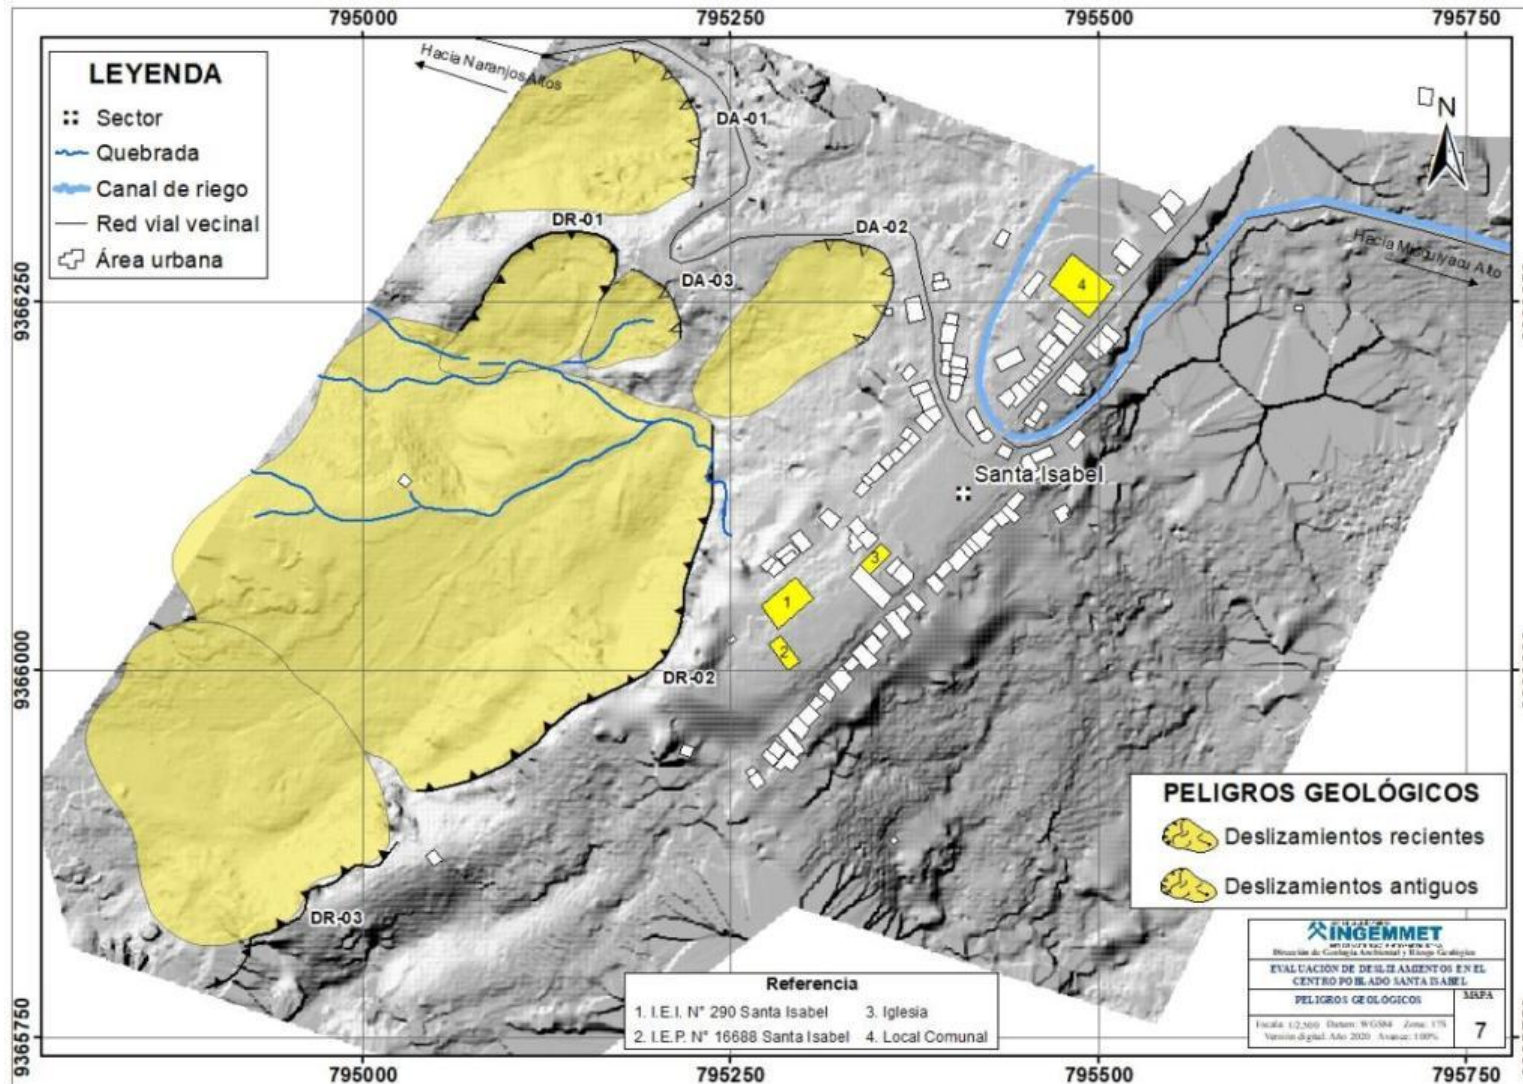
Figura 13. Mapa de Peligros Geológicos de la zona de estudio.

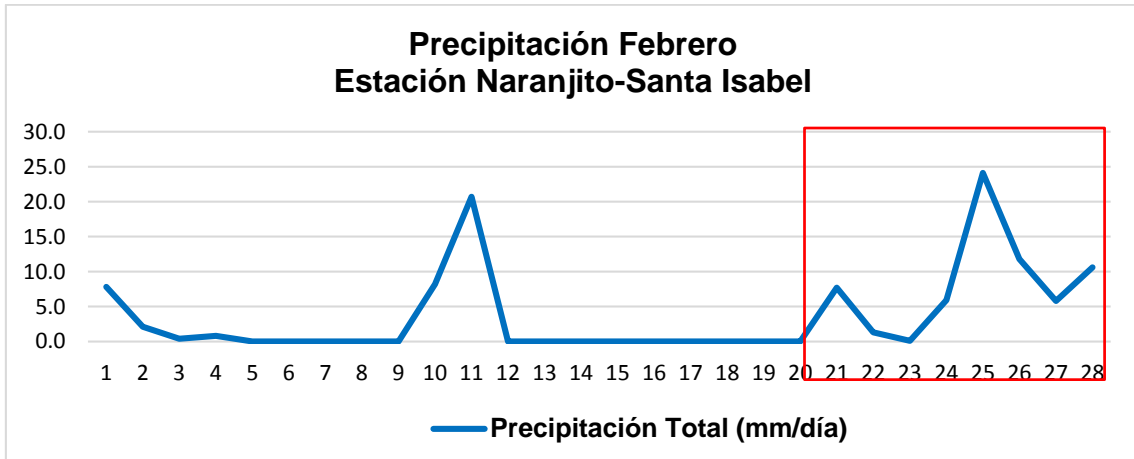
Figura 27. Precipitaciones registradas durante el mes de febrero.

Para el periodo mencionado, la estación que registró datos completos se ubica a 11.5 km (Puerto Naranjitos), durante el mes de febrero del 2017 las precipitaciones alcanzaron 164 mm, siendo la última semana los picos más altos con 24 y 12 mm/día (cuadro 02 y figura 28).

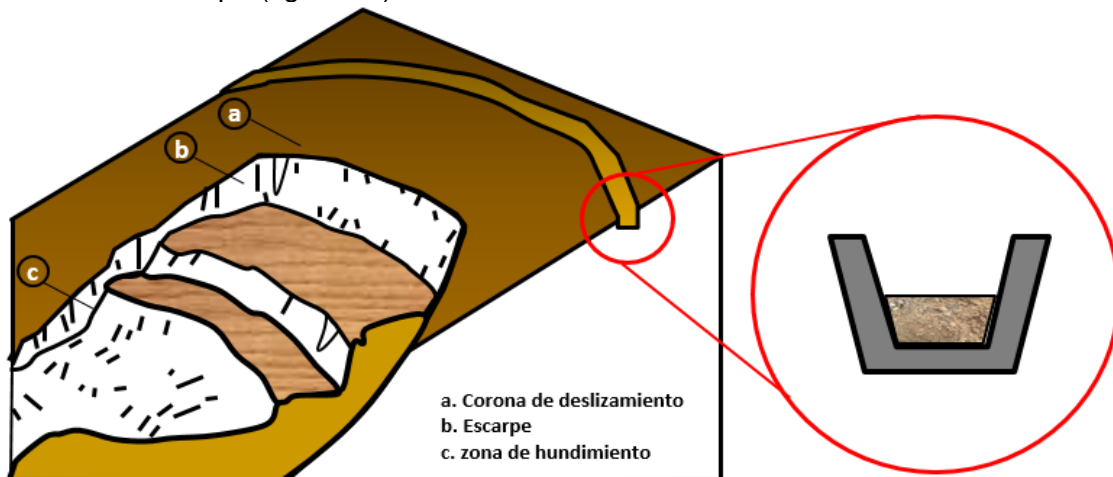
Figura 29. Esquema de zanjas de coronación o drenaje de deslizamiento.

Las zanjas se ubican en la corona del deslizamiento o en la parte alta de un talud, son utilizadas para interceptar y conducir adecuadamente la escorrentía proveniente del agua de lluvia y evitar el paso a través del talud o ladera afectada. La zanja de la corona no debe construirse muy cerca del borde superior del talud para evitar que se genere un deslizamiento en cortes recientes; o en una nueva superficie de falla (movimiento regresivo) en deslizamientos activos; o se produzca la falla de la corona del talud o escarpe (figura 29).

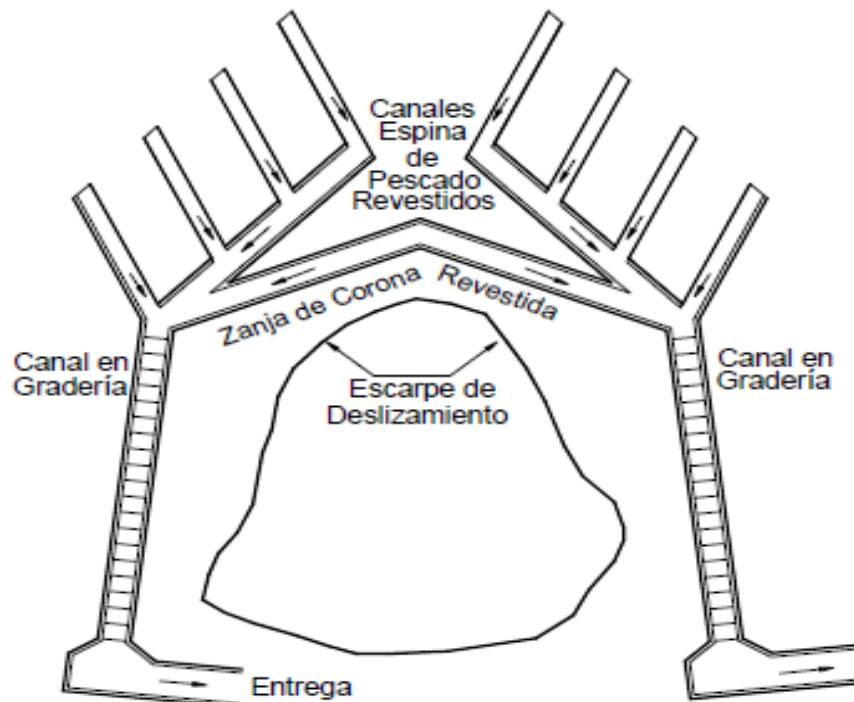
Figura 30. Esquema en planta de canales colectores Espina de Pescado (Suarez, 2010).

Para disminuir la infiltración de agua en las áreas arriba del talud, se deben de construir canales recolectores de forma dendrítica o también llamada espina de pescado que extraigan el agua de las zonas afectadas o susceptibles a deslizamientos, drenando o vertiendo le agua hacia el río o quebradas también revestidas, los canales deben de impermeabilizarse a fin de evitar la reinfiltración del agua (figura 30).

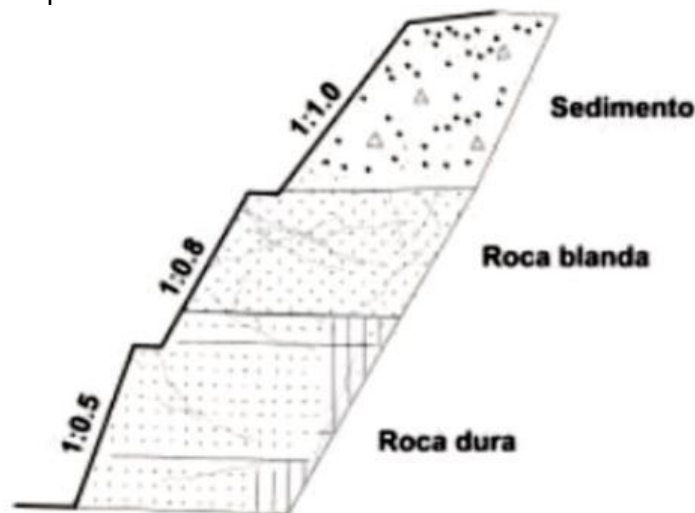
Figura 31. Condiciones de terreno y forma de taludes (JICA, 2004)

Por lo tanto, las banquetas deben diseñarse tomando en cuenta la dificultad de inspeccionar y reparar, la pendiente del talud, la altura de corte, los suelos del talud, los costos y otras condiciones (figura 31).

En los taludes de corte, normalmente se diseñan banquetas de 1 a 2 m de ancho cada 5 a 10 m de altura, dependiendo del suelo, litología escala de talud.

Una banqueta más ancha se recomienda cuando el talud es largo y grande o donde se instalarán vallas de protección de caída de rocas.
