DIRECCIÓN DE GEOLOGÍA AMBIENTAL Y RIESGO GEOLÓGICO

Informe Técnico N° A7080

PELIGROS GEOLÓGICOS EN EL CASERÍO LA CURVA SANTA CRUZ

Región Amazonas
Provincia Utcubamba
Distrito Cajaruro

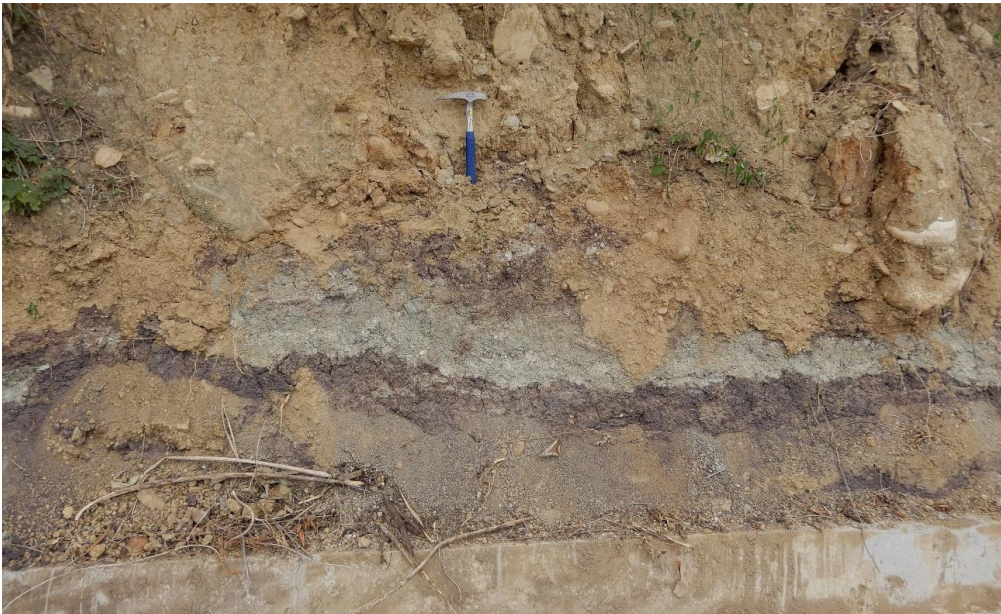
Son afloramientos de arcillitas y limolitas pardo rojizas con intercalaciones de calizas y tobas grises, este tipo de secuencias se observan en los cortes naturales de los taludes ubicados en el perímetro del caserío (fotografía 1).

Fotografía 1. Arcillitas y limolitas pardo rojizas, intercaladas con lutitas. Ubicada con coordenadas UTM WGS-84, Este: 789694 y Norte: 9363163.

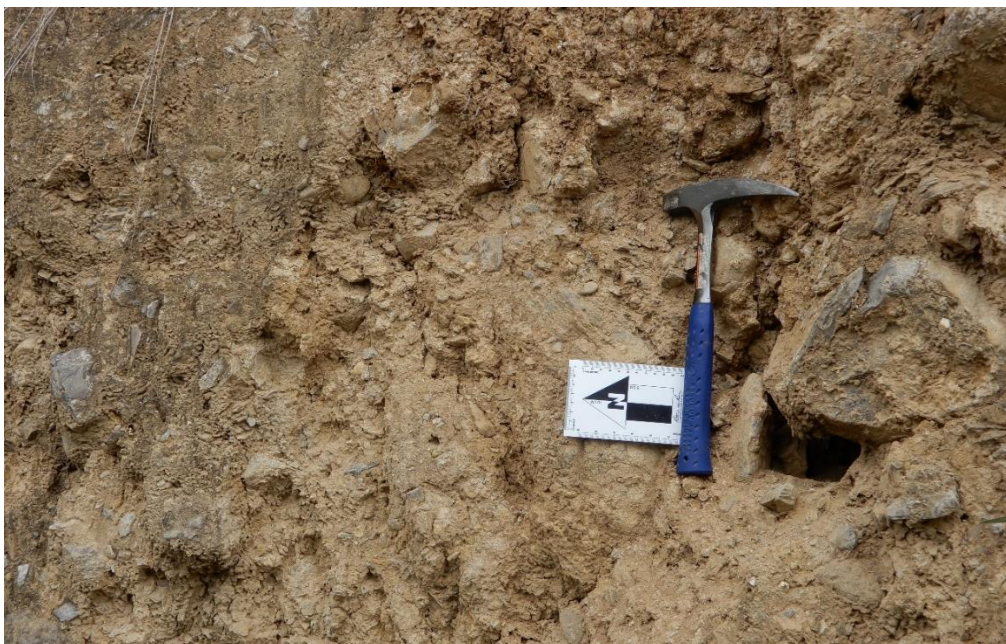
Por su naturaleza son susceptibles a la erosión pluvial, remoción y generación de flujos dedetritos (huaicos) y cuando son el resultado de antiguos movimientos en masa son susceptibles a reactivaciones, al realizar modificaciones en sus taludes naturales., en la zona estos depósitos están compuestos por principalmente por clastos angulosos de calizas envuelto en una matriz de limo arenas (fotografía 2).

Fotografía 2. Clastos angulosos de calizas envuelto en una matriz de limo arenas, ubicado con coordenadas UTM WGS-84, Este: 789717 y Norte: 9363100.

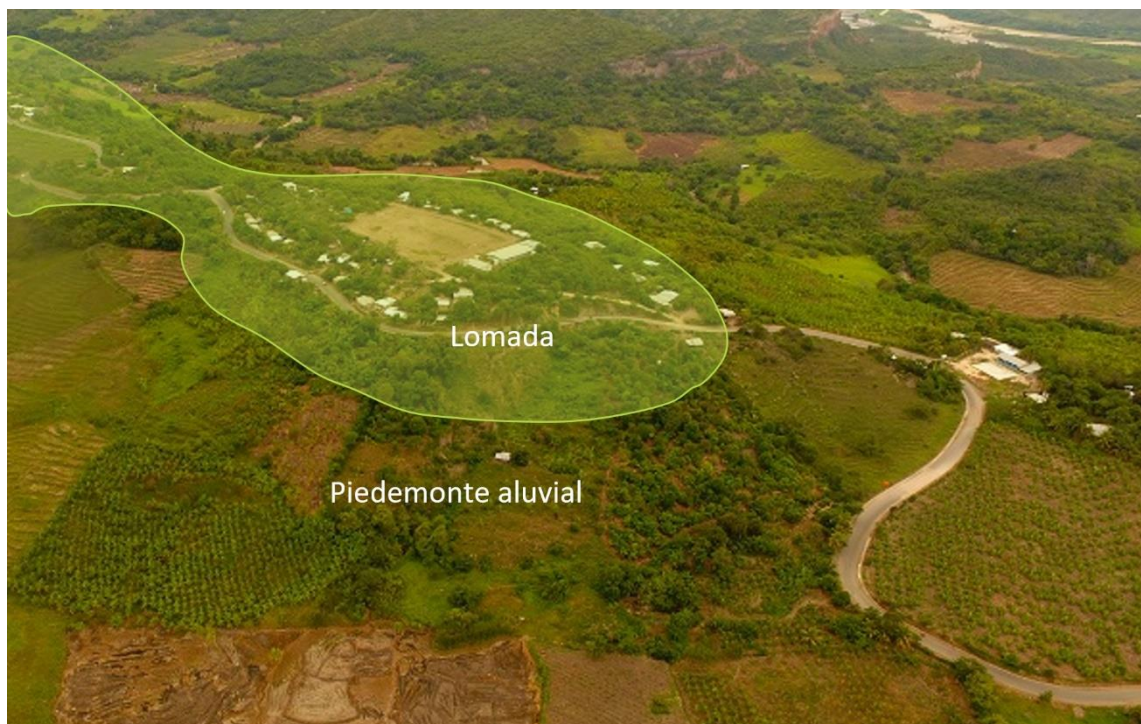
En la zona de evaluación existe un piedemonte que limita las lomadas con los abanicos aluviales, sobre estas geoformas se han desarrollado extensas zonas de cultivos (figura 2).

Figura 2. Piedemonte aluvial ubicado al noroeste y oeste de la zona urbana del caserío La curva Santa Cruz, limitando con la lomada.

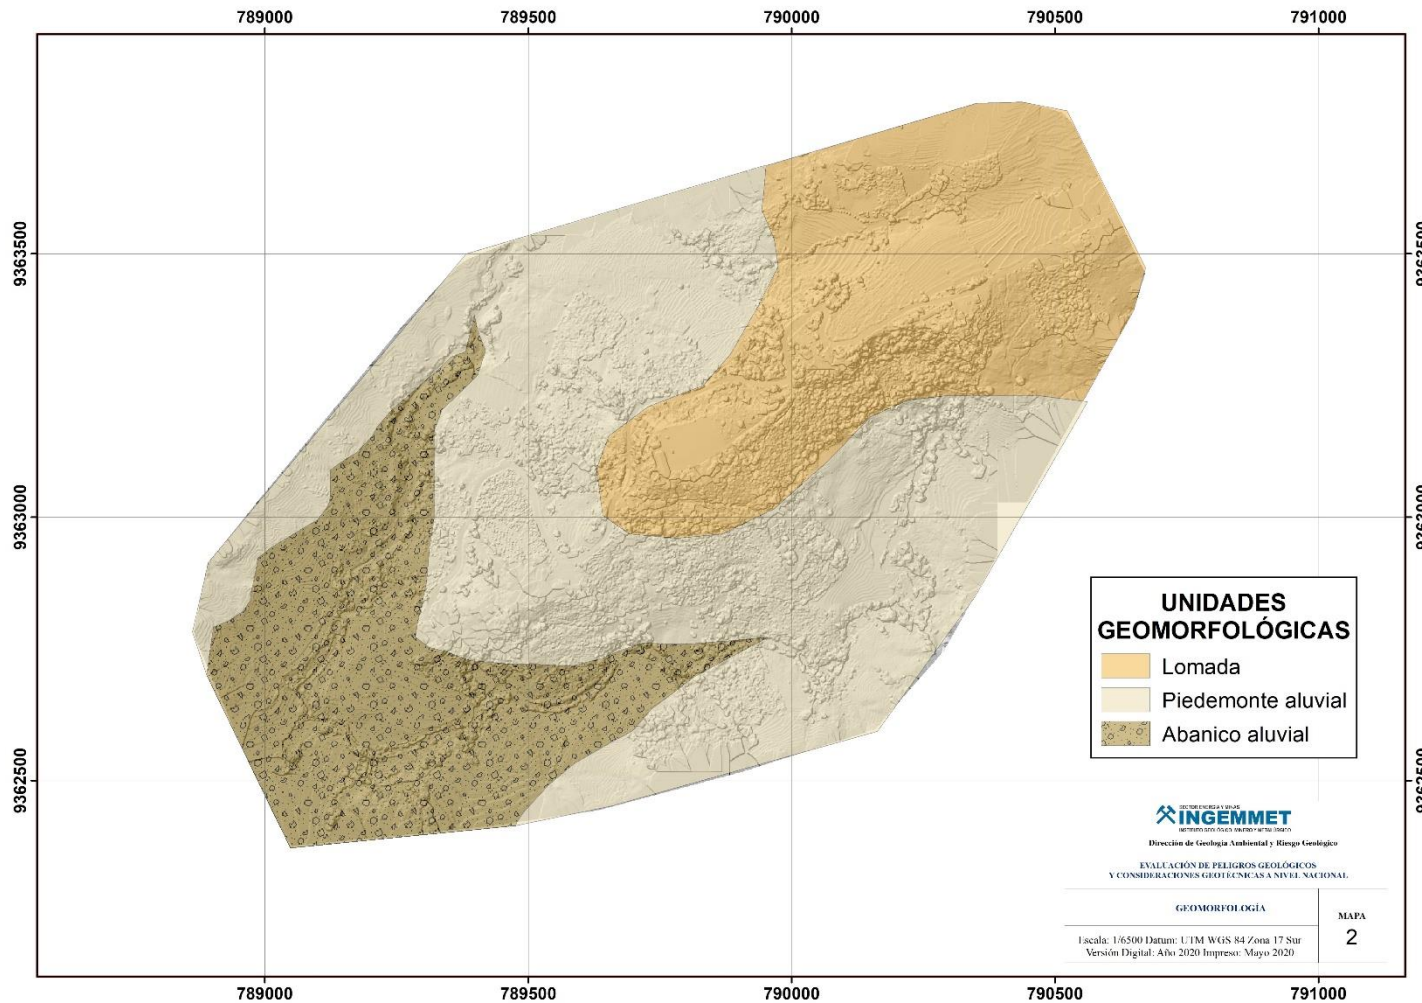
Figura 3. Unidades geomorfológicas en el caserío La Curva Santa Cruz.
