DIRECCIÓN DE GEOLOGÍA AMBIENTAL Y RIESGO GEOLÓGICO

Informe Técnico Nº A7030

# EVALUACIÓN DE LA EROSIÓN FLUVIAL E INUNDACIÓN EN LAS LOCALIDADES DE MARISCAL CASTILLA, VISTA ALEGRE, SAN JOSÉ DE PARANAPURA, TIBI PLAYA II ZONA, HUACARAYCO Y FLOR DE CASTAÑA

Región Loreto
Provincia Requena

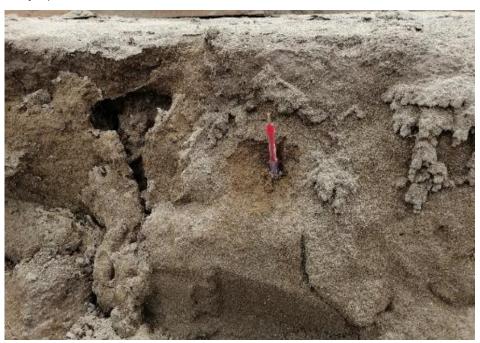
Fotografía 1: Depósitos aluviales conformados por arenas de grano fino, localidad de Vista Alegre.

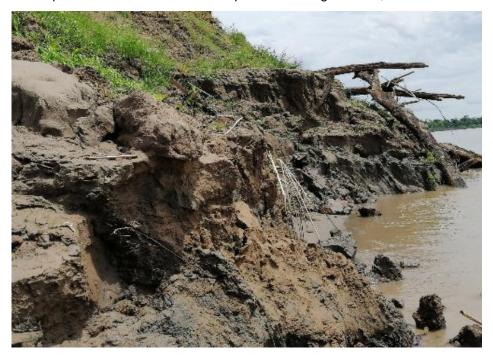
Fotografía 2: Bancos de arcilla con niveles de arena, localidad de Tibe Playa II Zona.

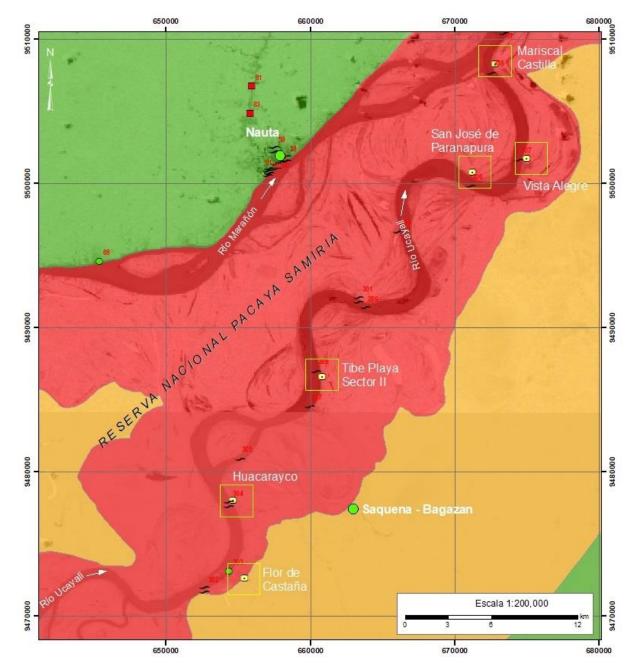
Con anterioridad el INGEMMET, ya ha reportado eventos de inundación y erosión fluvial, los cuales se encuentran disponibles en el servidor Geocatmin. En base a esto, se muestra las zonas susceptibles a inundaciones fluviales, observándose que las localidades evaluadas se encuentran en una zona de alta susceptibilidad, figura 10.

Figura 10: Mapa de susceptibilidad a inundaciones fluviales. Fuente: INGEMMET, 2020.

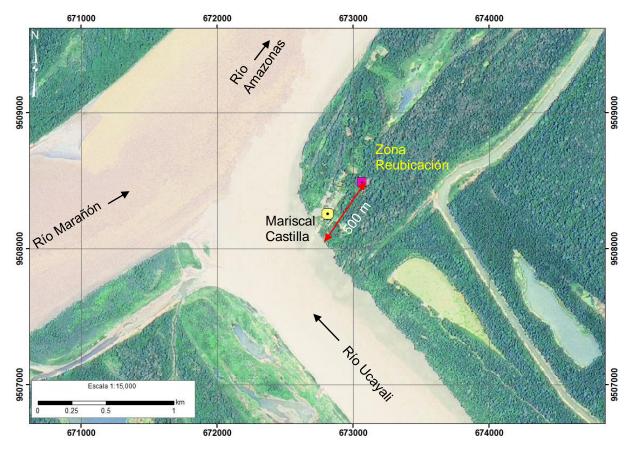
Se han identificado 02 procesos geohidrológicos: Erosión fluvial e inundación, lo cual calificad a la localidad de Mariscal Castilla como una zona de **PELIGROSIDAD MUY ALTA**.

Figura 11: Ubicación actual de Mariscal Castilla y zona de reubicación. Está ultima se localiza a 500 m de la ribera derecha del río Ucayali.

Como medida de mitigación, la población pretende reubicarse a 500 m de distancia de la ribera derecha del río Ucayali (tierra adentro), en las coordenadas: N9508491 – E673068.

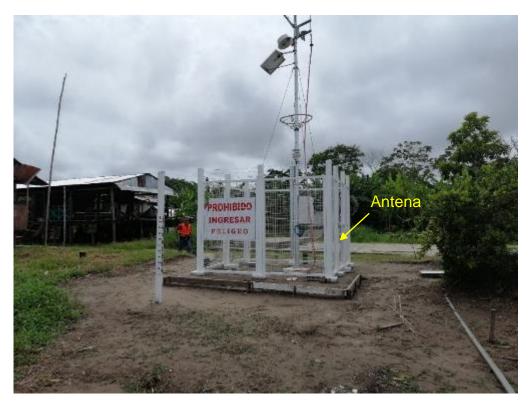
Figura 16: Antena de telecomunicaciones ubicada a 10 m de la zona ribereña.

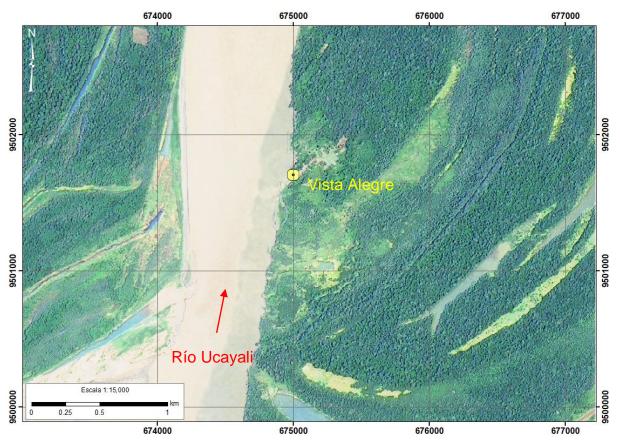
En los últimos 5 años, los procesos erosivos fluviales, han provocado la pérdida de más de 250 m de ribera, generando la pérdida de viviendas y áreas de cultivo, figuras 22 – 25.

Se han identificado 02 procesos geohidrológicos: Erosión fluvial e inundación, lo cual calificad a la localidad de Mariscal Castilla como una zona de **PELIGROSIDAD MUY ALTA**.

Figura 22: Ubicación actual de Vista Alegre sobre la ribera derecha del río Ucayali.

Como medida de mitigación la población deberá reubicarse a 1.0 km de distancia de la ribera derecha del río Ucayali.

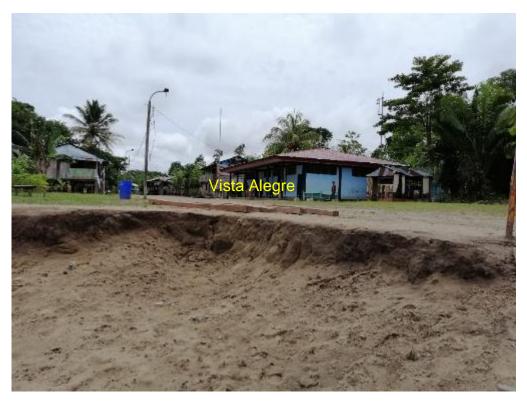
Figura 23: Vista Alegre asentada sobre arenas de grano fino.

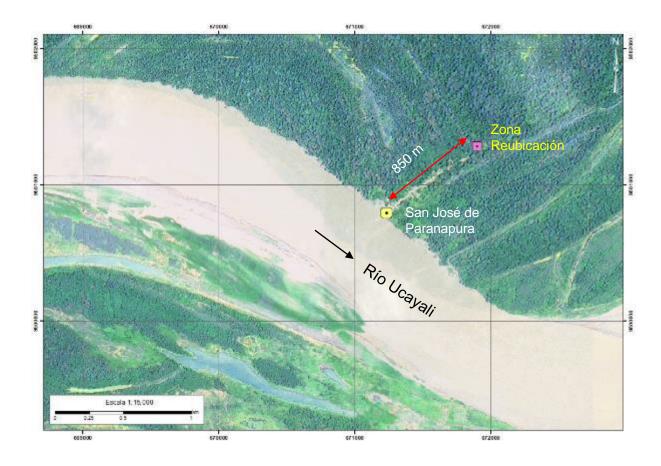
En los últimos 5 años, los procesos erosivos fluviales, han provocado la pérdida de más de 400 m de ribera, provocando la pérdida de viviendas y áreas de cultivo. De no tomarse medidas de mitigación la planta potabilizadora de agua se verá afectada ya que se ubica a 40.0 m de la ribera, figuras 26 – 33.

Figura 26: Ubicación actual de San José de Paranapura y zona de reubicación. Está ultima se localiza a 850 m de la ribera izquierda del río Ucayali.

Como medida de mitigación la población pretende reubicarse a 850 m de distancia de la ribera derecha (tierra adentro) del río Ucayali, en las coordenadas: N9501284 – E671902. Esta zona es susceptible a procesos de inundación.

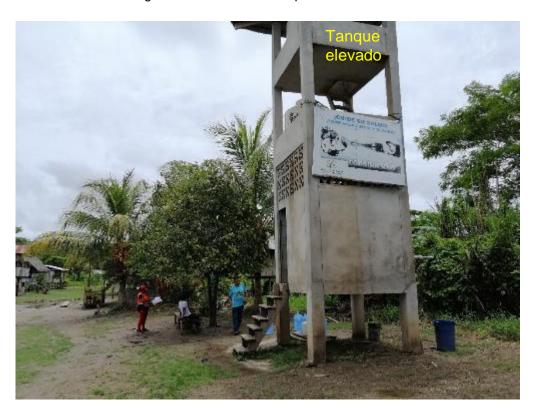
Figura 29: Planta potabilizadora de agua del sector San José de Paranapura.

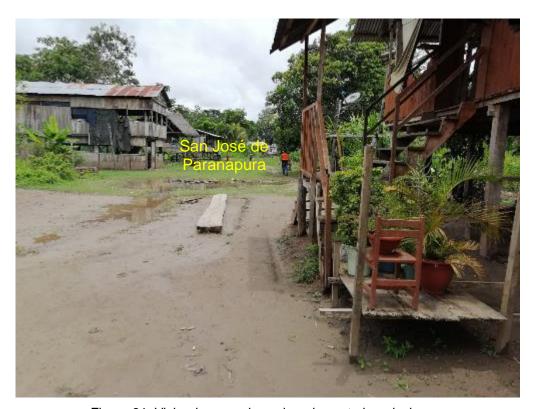
Figura 31: Viviendas con pisos elevados ante inundaciones.

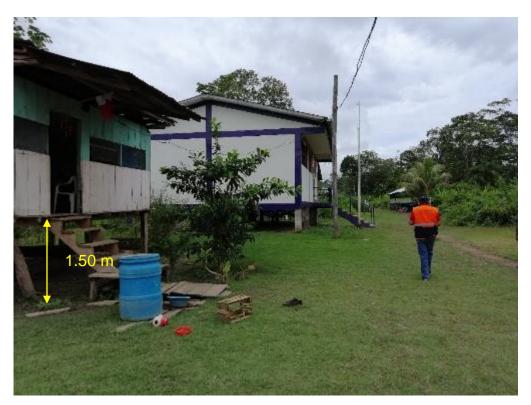
Figura 32: Altura de vivienda de 1.50 m, ante inundaciones.

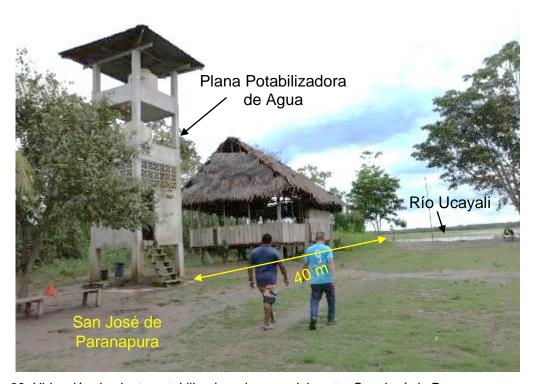
Figura 33: Ubicación de planta potabilizadora de agua del sector San José de Paranapura respecto a la ribera derecha del río Ucayali.

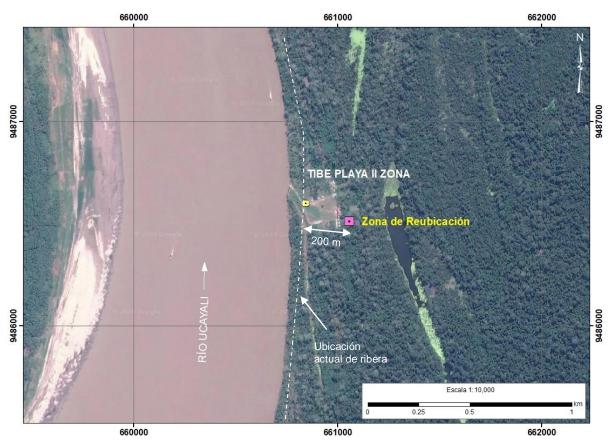
En los últimos 2 años, los procesos erosivos fluviales, han provocado la pérdida de más de 100 m de ribera (tierra adentro), provocando la pérdida de viviendas y áreas de cultivo, figuras 34 – 39.

Por lo observado en la imagen satelital es una zona de alta susceptibilidad a inundación. Está sobre un antiguo cauce del río Ucayali.

Figura 34: Ubicación actual de Tibe Playa II Zona y sector de reubicación considerada por las autoridades locales.

Como medida de mitigación la población pretende reubicarse a 200 m de distancia de la ribera derecha del río Ucayali, en las coordenadas: N9486533 – E661056.

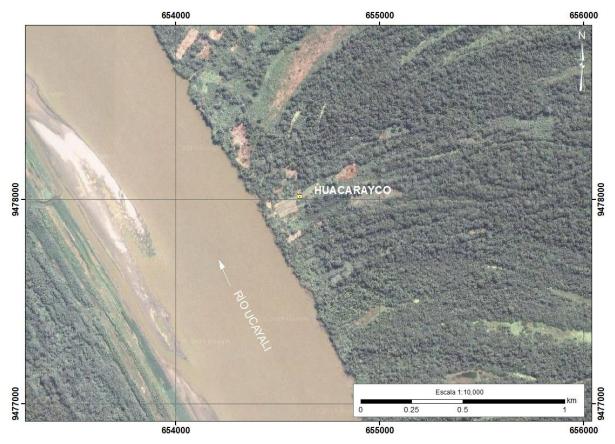
En los últimos 2 años, los procesos erosivos fluviales, han provocado la pérdida de más de 80 m de ribera, provocando la pérdida de viviendas y áreas de cultivo, figuras 40 - 44.

Figura 40: Vista de Huacarayco.

Como medida de mitigación la población deberá reubicarse a 1.0 km de distancia de la ribera derecha del río Ucayali.

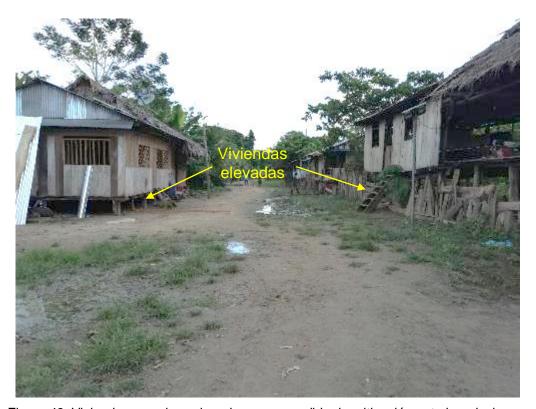
Figura 43: Viviendas con pisos elevados como medida de mitigación ante inundaciones.

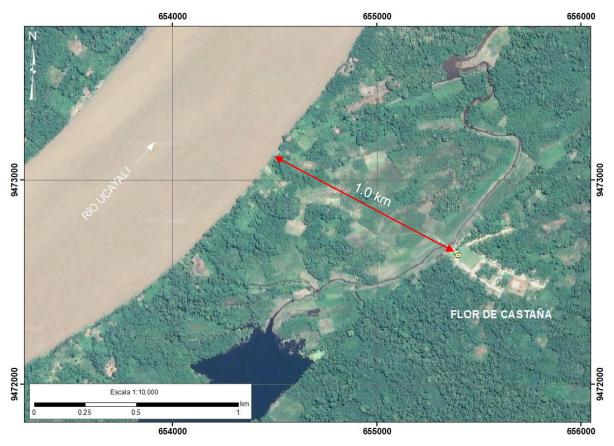
La zona urbana de la localidad de Flor de Castaña se ubica a 1.0 km de la ribera derecha del río Ucayali (figura 45), por lo que no se ve afectada por procesos erosivos.

Esta condición la califica como una zona de **Peligro Bajo** ante el evento de erosión fluvial. Sin embargo, al estar asentada sobre una terraza aluvial, con un relieve plano, podemos considerarla como una zona susceptible a inundaciones, calificada de **Peligro Medio**, ante eventos de inundación fluvial, figuras 45 – 49.

Figura 45: Ubicación de Flor de Castaña respecto al río Ucayali. Se localiza a 1.0 km de la ribera derecha.
