ESTUDIO DE VULNERABILIDAD SÍSMICA: ESTRUCTURAL, NO ESTRUCTURAL Y FUNCIONAL DEL HOSPITAL NACIONAL ARZOBISPO LOAYZA

INFORME TÉCNICO FINAL

DICIEMBRE - 2013

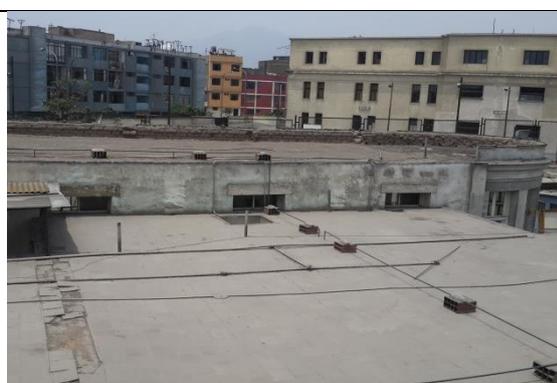
Figura 4.1.1b Construcción de edificaciones vecinas que no conservan la obligatoria junta sísmica entre edificios en el pabellón 7.

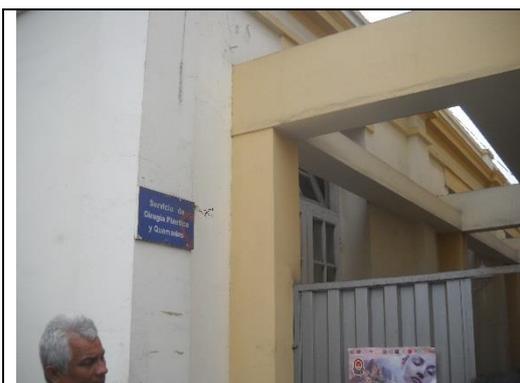
Figura 4.1.1c Construcción de edificaciones vecinas que no conservan la obligatoria junta sísmica.

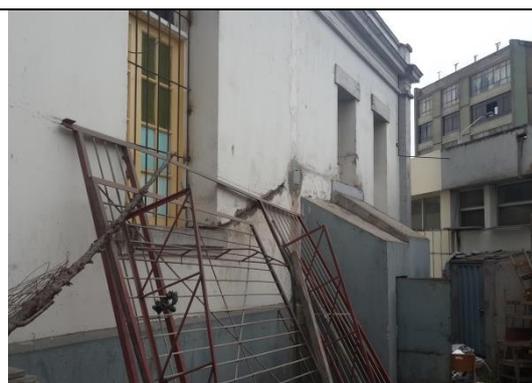
Figura 4.1.1d Corte de muro en pabellón 7 para colocación de instalación eléctrica – se observa falta de mantenimiento.

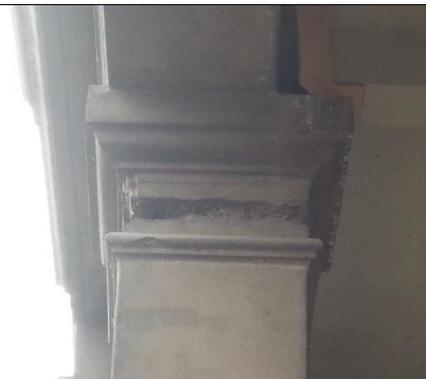
Figura N 4.1.1k Corte de columna en pabellón 4.

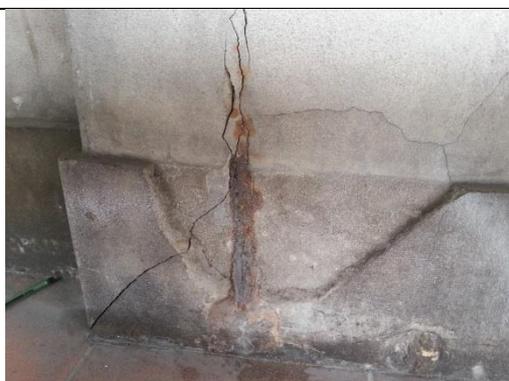
Figura 4.1.1l Refuerzo de columna expuesto y en evidente grado de oxidación avanzada.

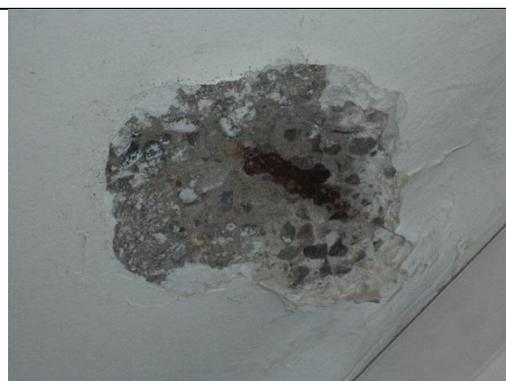
Figura 4.1.1m Oxido del acero expuesto en el pabellón frontal.

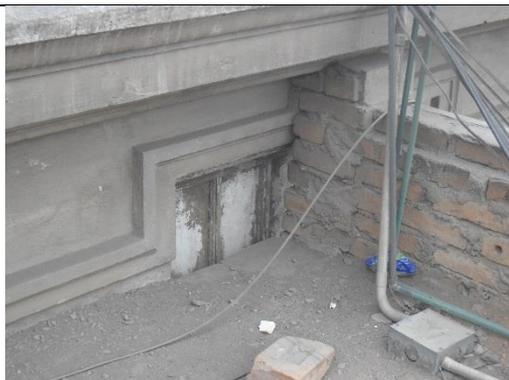
Figura 4.1.1n Construcción de edificaciones vecinas que no presentan junta sísmica en el pabellón N°6.

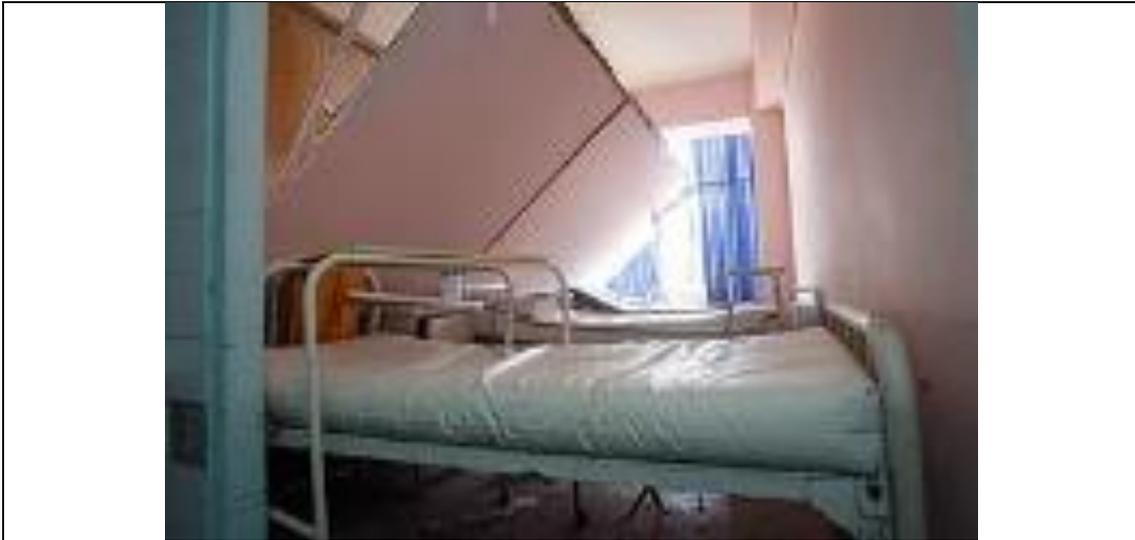
En los Hospitales se presentan adecuaciones de ambientes en lugares que no han sido diseñados para esas actividades, estos son implementados mediante tabiquería con material ligero (estructura de madera con triplay o estructura de aluminio con vidrio o de panel prefabricado), en estos casos se fijan en el piso y/o muros, mas no en techo, lo que puede sufrir deformaciones ante sismos moderados o intensos.

Figura 4.1.2b Tabiques no asegurados adecuadamente, corren el riesgo de deformaciones o caídas ante eventos adversos.

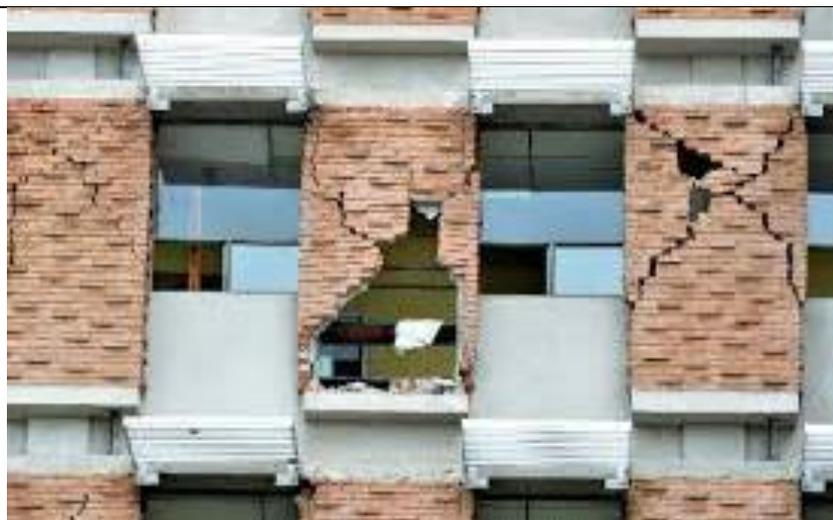
Los elementos de recubrimiento en las fachadas, generalmente son baldosas colocadas sobre mortero lo cual, pueden haber sido ejecutadas defectuosamente o haber sufrido deterioro por el paso del tiempo, que en caso de sismo puede desprenderse dañando la integridad física de las personas que se encuentran transitando cerca de ellas.

Figura 4.1.2c Baldosas en fachadas, que se desprenden por efecto de sismos intensos.

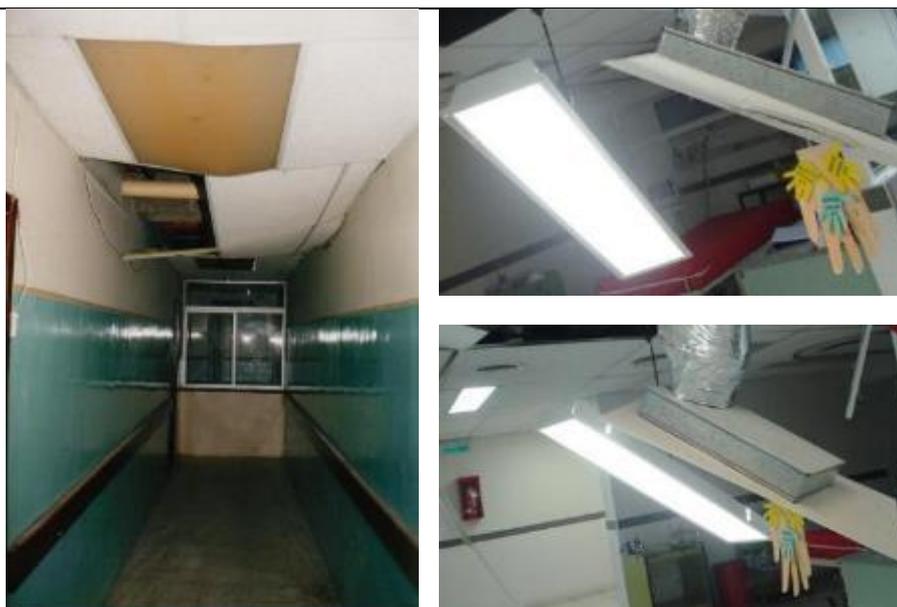
3- Falsos cielos rasos, son vulnerables a las vibraciones, pueden desprenderse ante un movimiento sísmico, por mal anclaje o fijación al techo. Incide en esta vulnerabilidad la cantidad de luminarias por el peso adicional al falso cielo raso, debiendo revisarse la cantidad de alambres de sostenimiento que sean suficientes en número y tengan ángulos necesarios para evitar los movimientos laterales.

Figura 4.1.2d Falsos cielos rasos se desprenden por deficiencia en anclajes ante movimientos sísmicos.

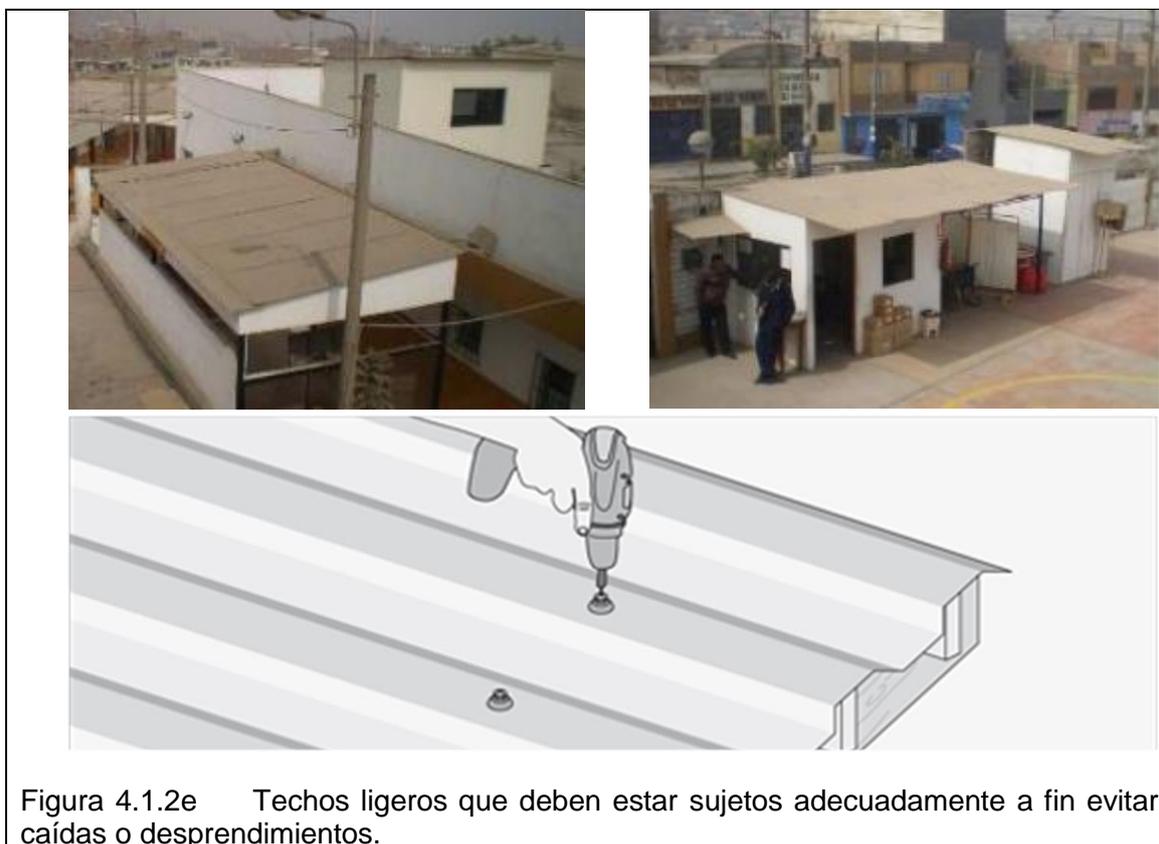
- 4- Techos y cubiertas, son vulnerables sino cuentan con un sistema de fijación adecuado y en buen estado de conservación. Se corre riesgo de caída o desprendimientos, que influyen en la vulnerabilidad.

Figura 4.1.2e Techos ligeros que deben estar sujetos adecuadamente a fin evitar caídas o desprendimientos.

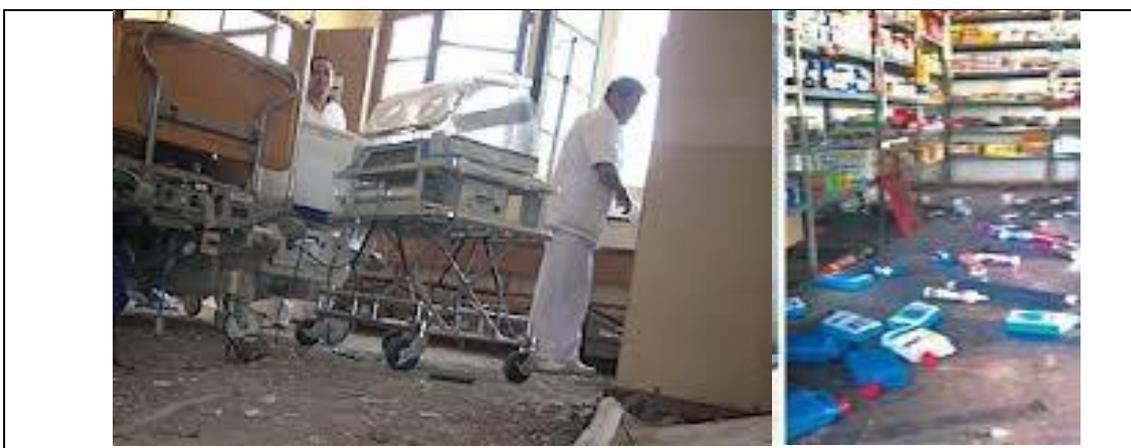
Figura 4.1.2f desplazamiento de equipos que pueden ocasionar la inoperatividad de los mismos.

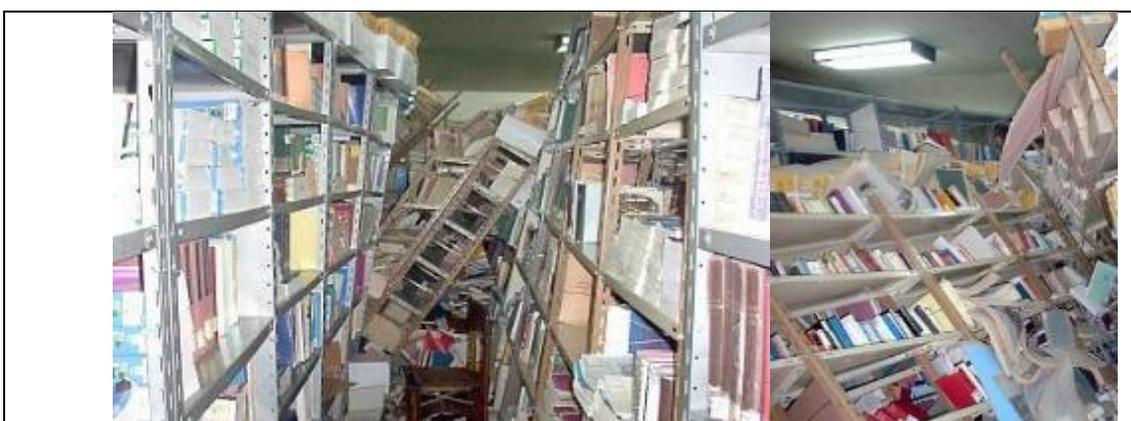
Figura 4.1.2g Caída y volcamientos de estanterías que no están adecuadamente sujetos.

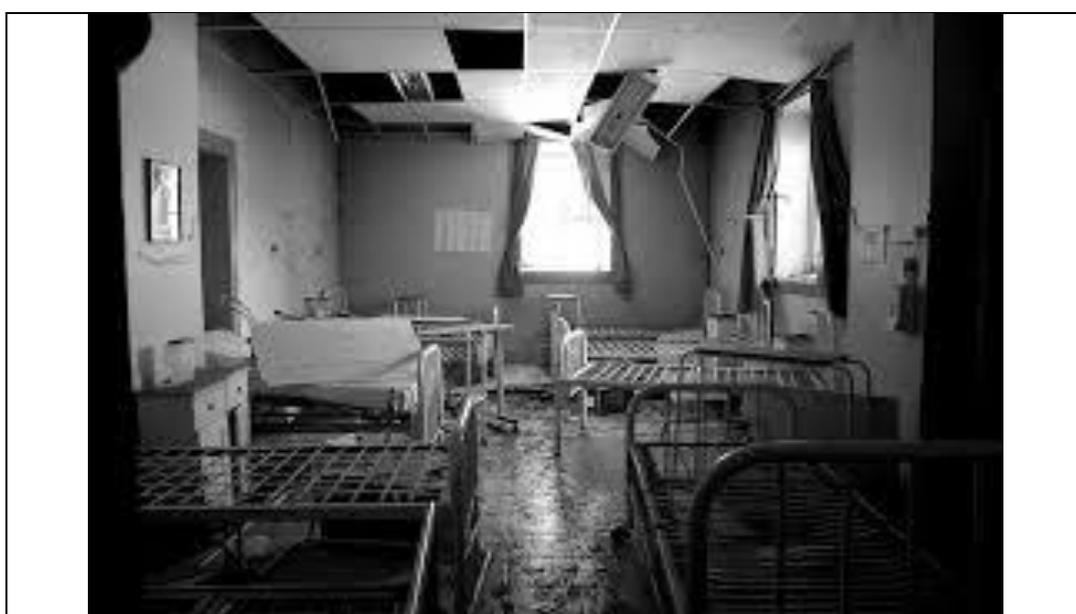
8- Fijación de luminarias, pueden desprenderse por mal anclaje al techo, y por el peso que otorgan al falso cielo raso.

Figura 4.1.2h luminarias no sujetadas adecuadamente en techo ante movimientos sísmos, se caen e incrementan el peso del falso cielo raso provocando colapso del sistema.

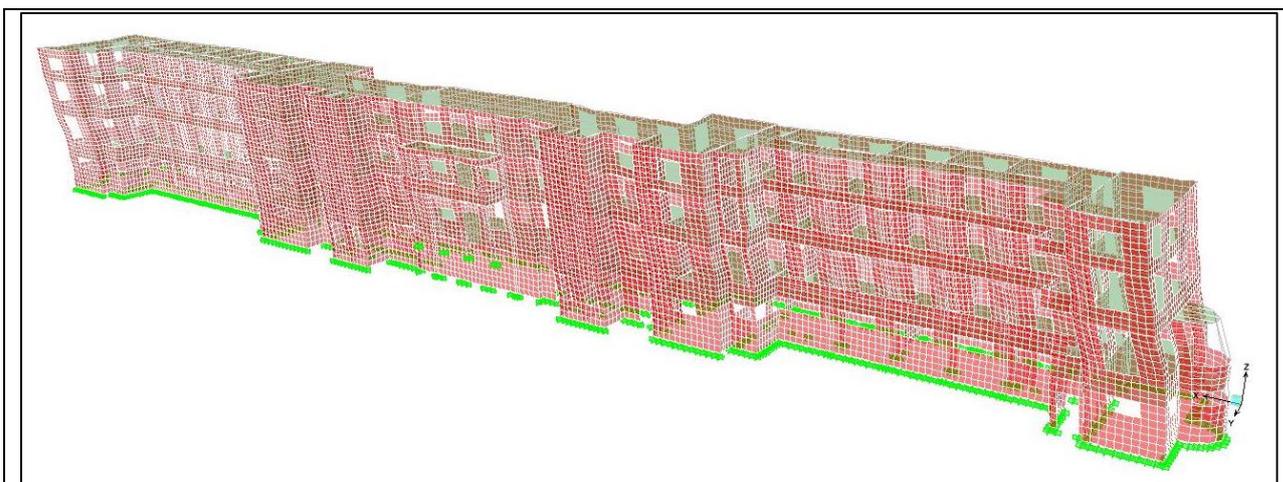
Figura N°5.3.1b: Deformada del edificio cuando el Sismo Severo actúa en la dirección X

Luego de ejecutado el análisis para el sismo moderado, y habiéndose procesado los resultados de desplazamientos y distorsiones obtenidos, se han encontrado desplazamientos del ultimo nivel del orden de 12mm y 43.1mm en las direcciones X e Y respectivamente. Del mismo modo, las distorsiones máximas tienen una magnitud de 1.1/1000 en la dirección X y 4.2/1000 en la dirección Y. Entonces, al comparar estos valores con la distorsión máxima permisible establecida en este caso (1.5/1000), se observa que esta edificación presenta distorsiones mayores que dicho límite en la dirección Y, y por lo tanto, sufriría daño en esta dirección ante la ocurrencia de un sismo moderado.

Asimismo, de los resultados de desplazamientos y distorsiones obtenidos para el sismo severo, se han encontrado desplazamientos del último nivel del orden de 24mm y 86.2mm en las direcciones X e Y respectivamente. Del mismo modo, las distorsiones máximas tienen una magnitud de 2.3/1000 en la dirección X y 8.3/1000 en la dirección Y. En ese sentido, de acuerdo al límite de distorsión permisible establecido para este nivel de sismo (3.0/1000), este edificio alcanza valores de distorsión mayor que dicho máximo en la dirección Y, y por ende, presentaría daño en esta dirección ante la ocurrencia de un sismo severo.

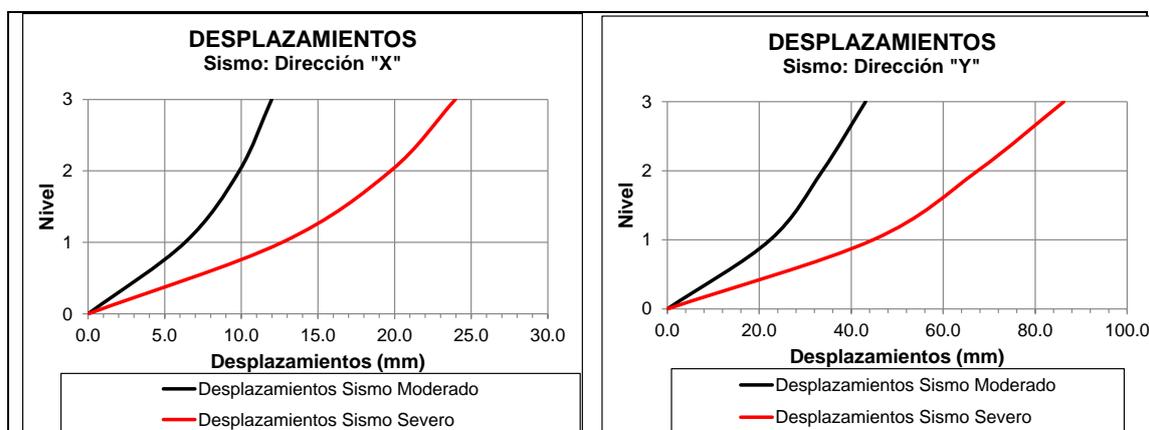
Figura 5.3.1.d Desplazamientos en la estructura para los sismos moderado y severo en ambas direcciones

Nivel	Dirección X		Dirección Y	
	Desplazamientos (mm)	Distorsiones	Desplazamientos (mm)	Distorsiones
3	24.0	1.8/1000	86.2	6.2/1000
2	19.7	2.3/1000	67.5	8.3/1000
1	12.7	2.0/1000	44.7	7.9/1000

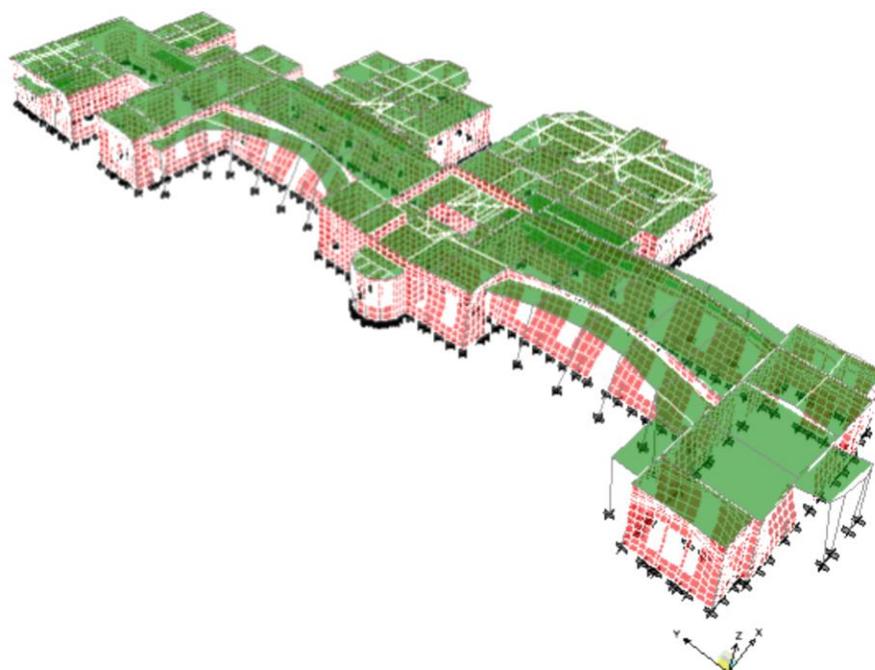
Figura N°5.3.4b: Deformada del edificio cuando el Sismo Severo actúa en la dirección X

De la visita de inspección ocular en la etapa de screening se observó oxido en acero de refuerzo expuesto en una de las columnas en la zona de los pasadizos del edificio de hospitalización, lo cual evidencia la pérdida de capacidad de las columnas de los pórticos de este edificio.

De lo indicado anteriormente, el edificio de hospitalización no cumple con las distorsiones para los sismos moderado y severo, y por lo tanto, se

espera daño para ambos niveles de sismo. Adicionalmente habrá choque entre edificios ya que los edificios de sala de operación, consultorios y auditorio han sido construidos sin dejar la debida junta sísmica (se espera daño en las columnas colindantes con los edificios vecinos).

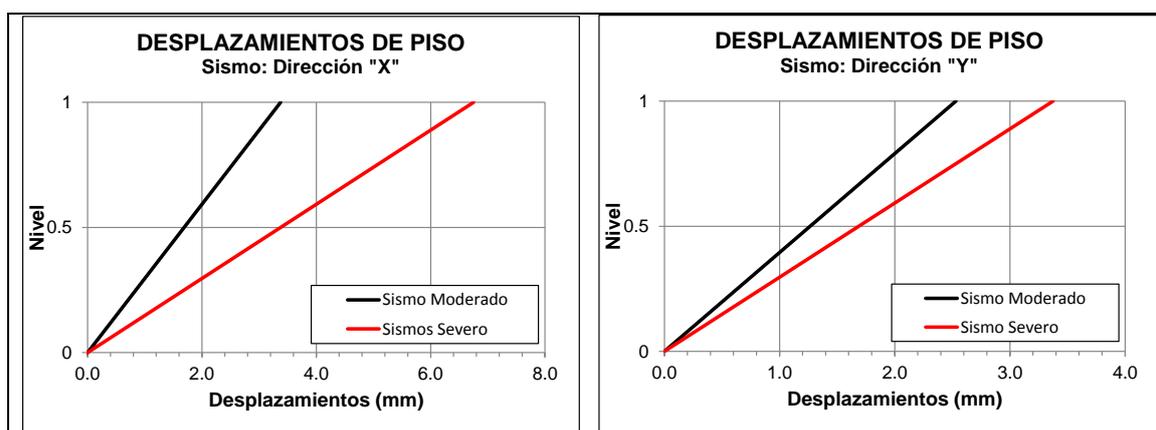
Figura 5.3.4d Desplazamientos en el edificio de hospitalización para los sismos moderado y severo en ambas direcciones

Asimismo, de los resultados de desplazamientos y distorsiones obtenidos para el sismo de severo, se han encontrado desplazamientos del último nivel del orden de 6.8mm y 3.4mm en las direcciones X e Y respectivamente. Del mismo modo, las distorsiones máximas tienen una magnitud de 4.1/1000 en la dirección X y 4.0/1000 en la dirección Y. En ese sentido, de acuerdo al límite de distorsión permisible establecido para este nivel de sismo (3.0/1000), este edificio alcanza valores de distorsión mayores que dicho máximo en ambas direcciones, y por ende, presentaría daño en estas direcciones ante la ocurrencia de un sismo severo.

Nivel	Sismo Severo - Dirección X		Sismo Severo - Dirección Y	
	Desplazamientos (mm)	Distorsiones	Desplazamientos (mm)	Distorsiones
1	6.8	4.1/1000	3.4	4.0/1000
0	0	0	0	0

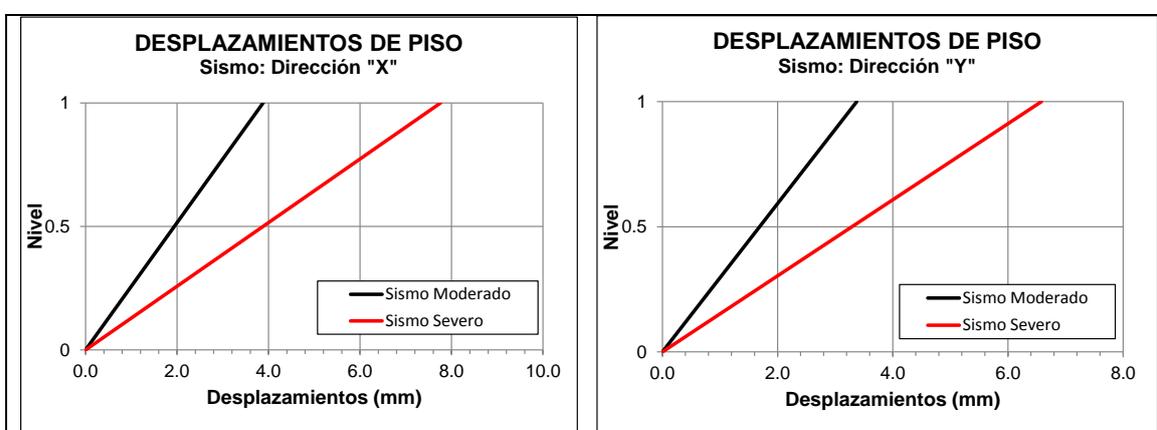
Figura 5.3.4f Desplazamientos en los edificios para los sismos moderado y severo en ambas direcciones

presentaría daño en ambas direcciones ante la ocurrencia de un sismo severo.

Así mismo, los edificios de sala de operaciones, consultorios y auditorio aunque cumplen con los límites de distorsiones del presente estudio, se espera que sufran daño debido al choque con el edificio de hospitalización ante la ocurrencia de sismos.

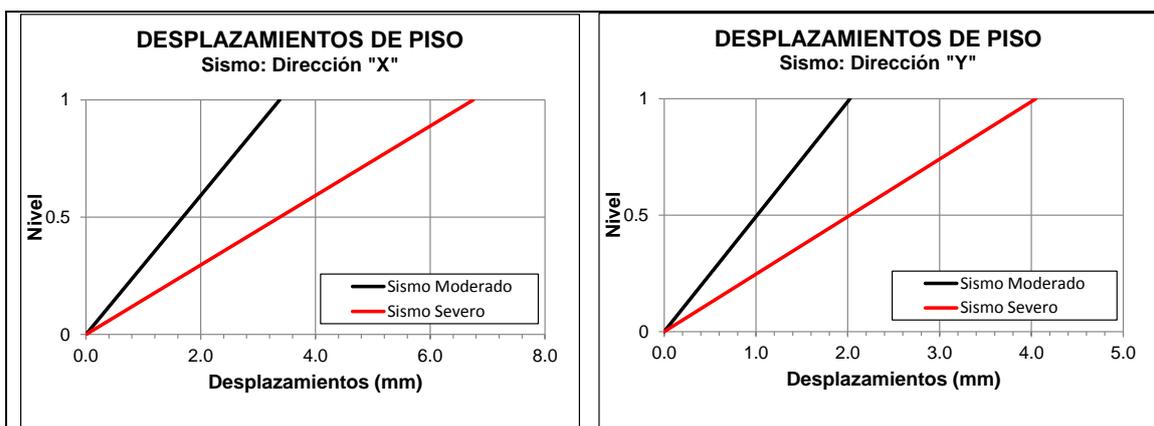
Figura 5.3.5d Desplazamientos en el edificio de hospitalización para los sismos moderado y severo en ambas direcciones

Asimismo, de los resultados de desplazamientos y distorsiones obtenidos para el sismo de severo, se han encontrado desplazamientos del último nivel del orden de 6.8mm y 4.1mm en las direcciones X e Y respectivamente. Del mismo modo, las distorsiones máximas tienen una magnitud de 2.5/1000 en la dirección X y 3.4/1000 en la dirección Y. En ese sentido, de acuerdo al límite de distorsión permisible establecido para este nivel de sismo (3.0/1000), este edificio alcanza valores de distorsión mayores que dicho máximo en la dirección Y, y por ende, presentaría daño en esta dirección ante la ocurrencia de un sismo severo.

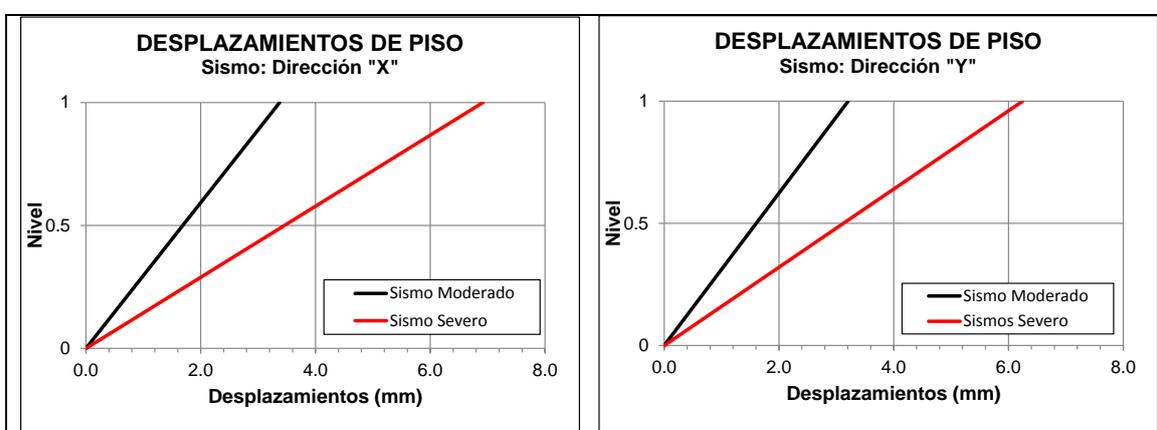
Figura 5.3.5f Desplazamientos en los edificios para los sismos moderado y severo en ambas direcciones

Los desplazamientos y distorsiones, para el sismo moderado, de la losa de techo de este edificio son del orden de 3.4mm y 3.2mm en las direcciones X e Y respectivamente. Del mismo modo, las distorsiones máximas tienen una magnitud de 0.8/1000 en la dirección X y 0.5/1000 en la dirección Y. Entonces, al comparar estos valores con la distorsión máxima permisible establecida en este caso (1.5/1000), se observa que esta edificación presenta distorsiones menores que dicho límite en ambas direcciones, y por lo tanto, la estructura no sufriría daño ante la ocurrencia de un sismo moderado.

presentaría daño en ambas direcciones ante la ocurrencia de un sismo severo.

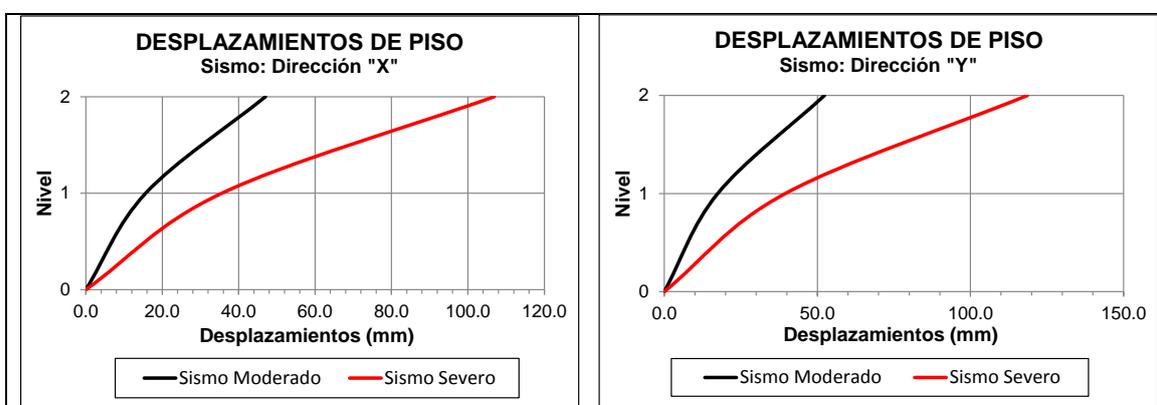
Figura 5.3.6.c Desplazamientos en la estructura para los sismos moderado y severo en ambas direcciones

Luego de ejecutado el análisis para el sismo moderado y habiéndose procesado los resultados de desplazamientos y distorsiones obtenidos, se han encontrado desplazamientos del ultimo nivel del orden de 47mm y 52.3mm en las direcciones X e Y respectivamente. Del mismo modo, las distorsiones máximas tienen una magnitud de 14/1000 en la dirección X y 16/1000 en la dirección Y. Al comparar estos valores con la distorsión máxima permisible establecida en este caso (1.5/1000), se observa que esta edificación presenta distorsiones muy alejadas de dicho límite en ambas direcciones y por lo tanto, si sufriría daño ante la ocurrencia de un sismo moderado.

nivel de sismo (3.0/1000), este edificio alcanza valores de distorsión muy elevados que dicho máximo en ambas direcciones y por ende, si presentaría daño estructural ante la ocurrencia de un sismo severo.

De lo indicado anteriormente, se espera daño estructural para los sismos moderado y severo debido a que en ambos casos no cumplen con los límites de distorsión establecidos para el análisis realizado.

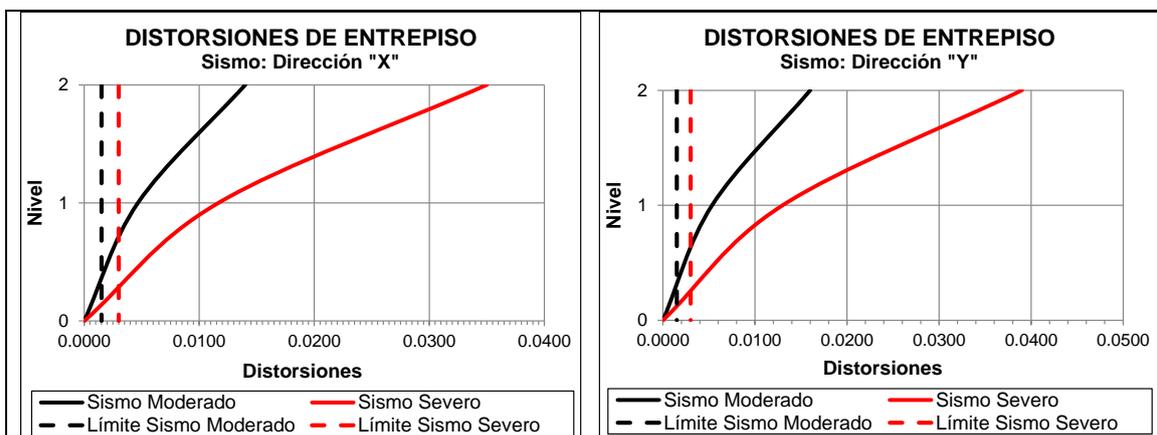
Figura 5.3.6.d Distorsiones en la estructura para los sismos moderado y severo en ambas direcciones

Por consiguiente, debido a este criterio de distorsiones esta estructura no estará operativa para ambos niveles de sismo.

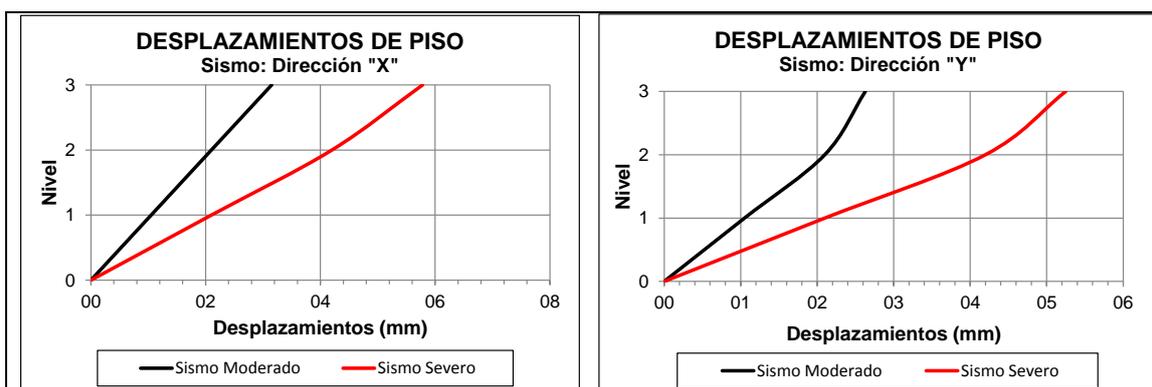
Figura 5.3.7.d Desplazamientos en la estructura para los sismos moderado y severo en ambas direcciones

Asimismo, de los resultados de desplazamientos y distorsiones obtenidos para el sismo severo, se han encontrado desplazamientos del ultimo nivel del orden de 5.8mm y 5.3mm en las direcciones X e Y respectivamente. Del mismo modo, las distorsiones máximas tienen una magnitud de 0.62/1000 en la dirección X y 0.53/1000 en la dirección Y. En ese sentido, de acuerdo al límite de distorsión permisible establecido para este nivel de sismo (3.0/1000), este edificio alcanza valores de distorsión menores que dicho máximo en ambas direcciones y por ende, no presentaría daño ante la ocurrencia de un sismo severo.

De lo indicado anteriormente, no se espera ningún daño estructural para los sismos moderado y severo debido a que en ambos casos se cumplen con los límites de distorsión establecidos para el análisis realizado.

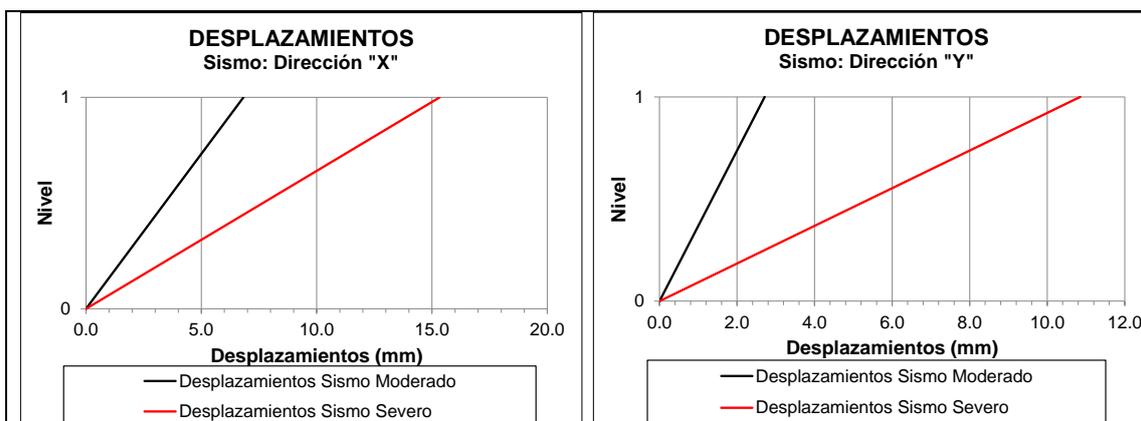
Figura 5.3.9.b - Desplazamientos en la estructura para los sismos moderado y severo en ambas direcciones

En cuanto a la ejecución del análisis simplificado para el sismo moderado, se han encontrado desplazamientos del único nivel del orden de 6.8mm y 2.7mm en las direcciones X e Y respectivamente. Asimismo, las distorsiones máximas tienen una magnitud de 1.8/1000 en la dirección X y 0.7/1000 en la dirección Y. Entonces, al tener la distorsión un valor máximo permisible de 1.5/1000 para el sismo moderado, se esperaría que esta edificación sufra daño leve en la dirección X ante la ocurrencia de éste.

En el caso del sismo severo, se han hallado desplazamientos del único nivel del orden de 15.3mm y 10.9mm en las direcciones X e Y respectivamente. Del mismo modo, las distorsiones máximas tienen una magnitud de 4.1/1000 en la dirección X y 2.9/1000 en la dirección Y. En ese sentido, de acuerdo al límite de distorsión permisible establecido para este nivel de sismo (3.0/1000), este edificio alcanza valores de distorsión mayor que dicho máximo en la dirección X, y por consiguiente, presentaría daño estructural moderado en esta dirección al suceder un sismo severo.

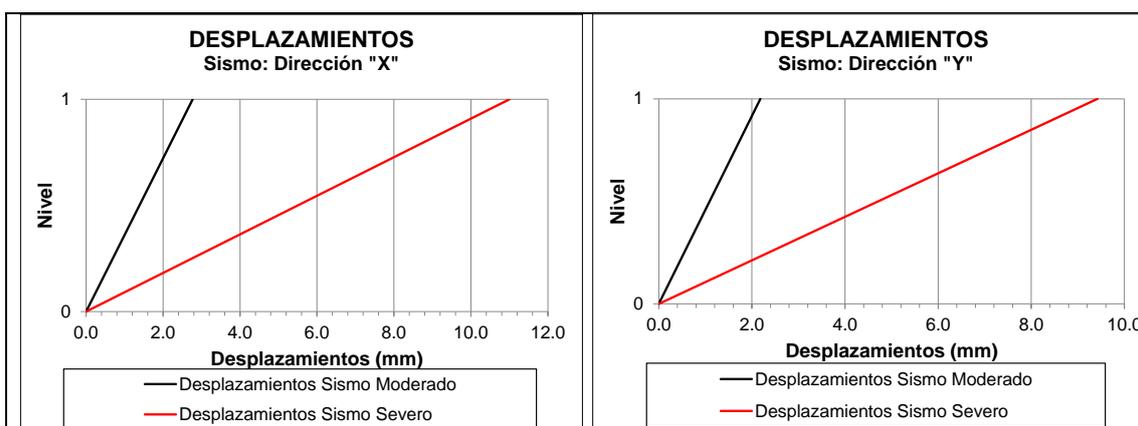
Figura 5.3.9.d Desplazamientos en la estructura para los sismos moderado y severo en ambas direcciones

En referencia a la ejecución del análisis simplificado para el sismo moderado, se han encontrado desplazamientos del único nivel del orden de 2.8mm y 2.2mm en las direcciones X e Y respectivamente. Del mismo modo, las distorsiones máximas tienen una magnitud de 0.8/1000 en la dirección X y 0.6/1000 en la dirección Y. Entonces, de acuerdo al límite de distorsión permisible establecido para este nivel de sismo (1.5/1000), se esperaría que esta edificación no sufra daño ante la ocurrencia del sismo moderado; no obstante, debido al choque entre edificios, se podría afirmar que habría daño estructural leve.

Para el sismo severo, se han hallado desplazamientos del único nivel del orden de 11mm y 9.4mm en las direcciones X e Y respectivamente. Asimismo, las distorsiones máximas tienen una magnitud de 3.1/1000 en la dirección X y 2.7/1000 en la dirección Y. Por lo tanto, al tener la distorsión un valor máximo permisible de 3.0/1000, esta edificación presentaría daño estructural moderado en la dirección X en caso de sismo severo. Cabe recalcar que tal daño se agravaría por el efecto del choque entre edificios, generado por la existencia de las ampliaciones de la construcción original.

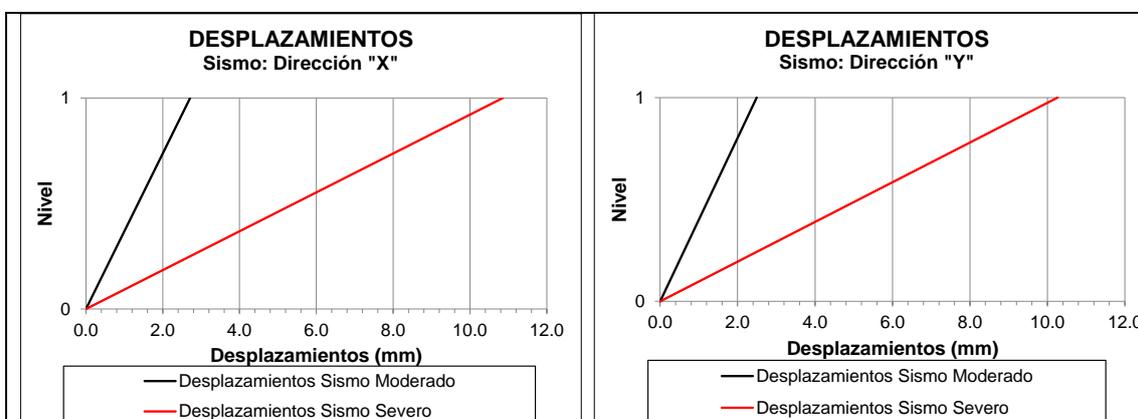
Figura 5.3.9.f Desplazamientos en la estructura para los sismos moderado y severo en ambas direcciones

Tras la ejecución del análisis simplificado para el sismo moderado, se han encontrado desplazamientos del único nivel del orden de 2.7mm y 2.5mm en las direcciones X e Y respectivamente. Asimismo, las distorsiones máximas tienen una magnitud de 0.8/1000 en la dirección X y 0.7/1000 en la dirección Y. Por lo tanto, al tener la distorsión un valor máximo permisible de 1.5/1000, se esperaría que esta edificación no sufra daño en caso de sismo moderado; sin embargo, debido al estado de agrietamiento en que se encuentran varios muros, se podría afirmar que habría daño estructural leve.

presentaría daño estructural moderado en la dirección X ante la ocurrencia del sismo severo, siendo agravado dicho nivel de daño por el estado de agrietamiento en el que se hallan varios muros.

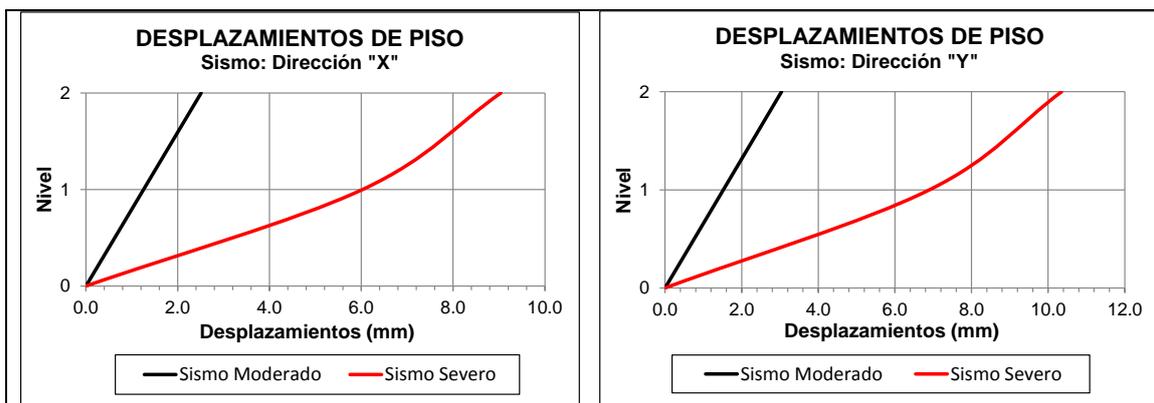
Figura 5.3.9.i Desplazamientos en la estructura para los sismos moderado y severo en ambas direcciones

Asimismo, de los resultados de desplazamientos y distorsiones obtenidos para el sismo severo, se han encontrado desplazamientos del ultimo nivel del orden de 9mm y 10.4mm en las direcciones X e Y respectivamente. Del mismo modo, las distorsiones máximas tienen una magnitud de 4.6/1000 en la dirección X y 5.3/1000 en la dirección Y. En ese sentido, de acuerdo al límite de distorsión permisible establecido para este nivel de sismo (3.0/1000), este edificio alcanza valores de distorsión mayores en ambas direcciones, por ende sí presentaría daño estructural ante la ocurrencia de un sismo severo.

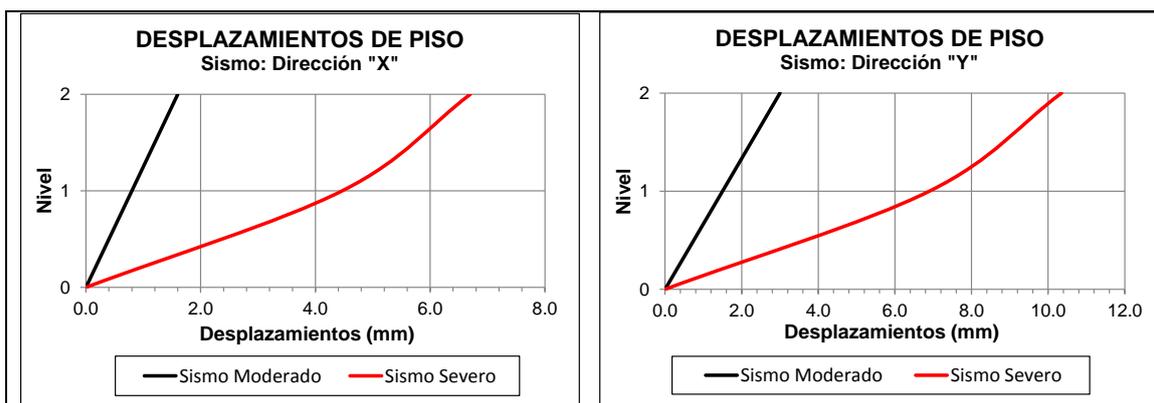
Figura 5.3.9.l Desplazamientos en la estructura para los sismos moderado y severo en ambas direcciones

Asimismo, de los resultados de desplazamientos y distorsiones obtenidos para el sismo severo, se han encontrado desplazamientos del ultimo nivel del orden de 6.7mm y 10.4mm en las direcciones X e Y respectivamente. Del mismo modo, las distorsiones máximas tienen una magnitud de 4.6/1000 en la dirección X y 6.9/1000 en la dirección Y. En ese sentido, de acuerdo al límite de distorsión permisible establecido para este nivel de sismo (3.0/1000), este edificio alcanza valores de distorsión mayores en ambas direcciones, por ende sí presentaría daño estructural ante la ocurrencia de un sismo severo.

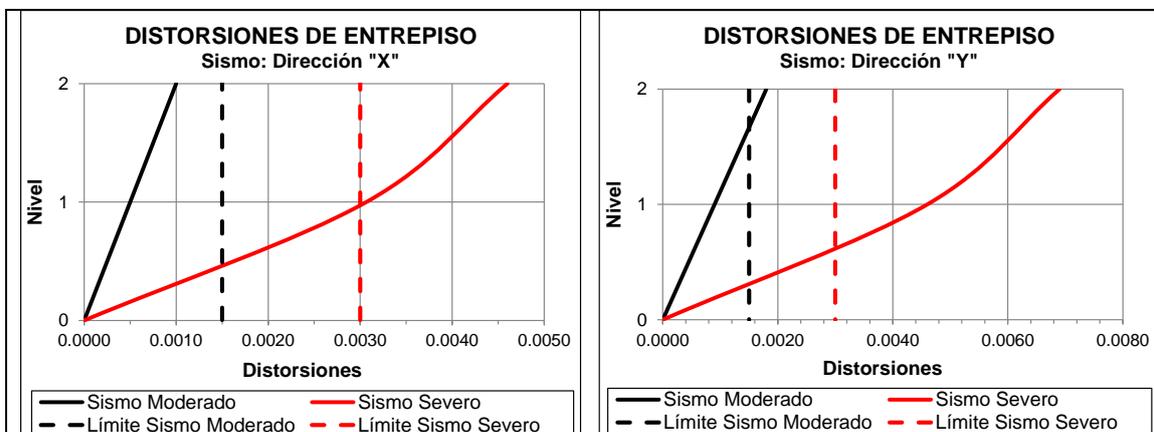
Figura 5.3.9.m Distorsiones en la estructura para los sismos moderado y severo en ambas direcciones

Luego de ejecutado el análisis para el sismo moderado y habiéndose procesado los resultados de desplazamientos y distorsiones obtenidos, se han encontrado desplazamientos del ultimo nivel del orden de 1.6mm y 3.0mm en las direcciones X e Y respectivamente. Del mismo modo, las distorsiones máximas tienen una magnitud de 1.0/1000 en la dirección X y 1.8/1000 en la dirección Y. Al comparar estos valores con la distorsión máxima permisible establecida en este caso (1.5/1000), se observa que esta edificación presenta distorsiones mayores que dicho límite en la dirección Y, por lo tanto sufriría daño leve ante la ocurrencia de un sismo moderado.

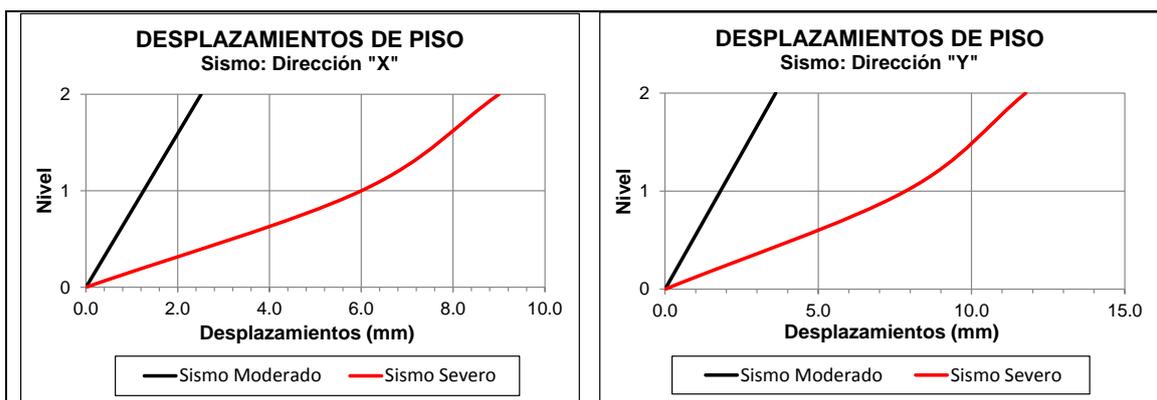
Figura 5.3.9.o Desplazamientos en la estructura para los sismos moderado y severo en ambas direcciones

Asimismo, de los resultados de desplazamientos y distorsiones obtenidos para el sismo severo, se han encontrado desplazamientos del ultimo nivel del orden de 9.0mm y 11.8mm en las direcciones X e Y respectivamente. Del mismo modo, las distorsiones máximas tienen una magnitud de 5.5/1000 en la dirección X y 7.1/1000 en la dirección Y. En ese sentido, de acuerdo al límite de distorsión permisible establecido para este nivel de sismo (3.0/1000), este edificio alcanza valores de distorsión mayores en ambas direcciones, por ende sí presentaría daño estructural ante la ocurrencia de un sismo severo.

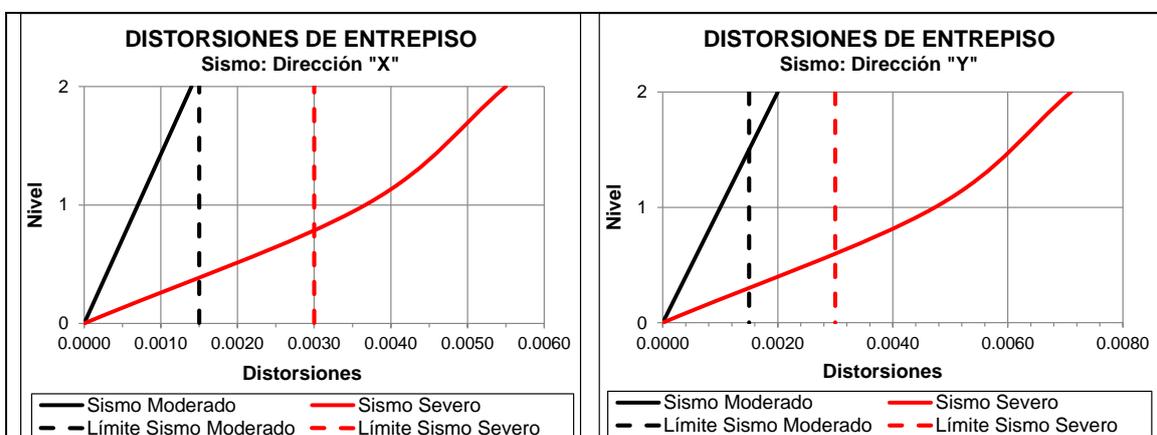
Figura 5.3.9.p Distorsiones en la estructura para los sismos moderado y severo en ambas direcciones

Luego de ejecutado el análisis para el sismo moderado y habiéndose procesado los resultados de desplazamientos y distorsiones obtenidos, se han encontrado desplazamientos del ultimo nivel del orden de 2.5mm y 3.6mm en las direcciones X e Y respectivamente. Del mismo modo, las distorsiones máximas tienen una magnitud de 1.4/1000 en la dirección X y 2.0/1000 en la dirección Y. Al comparar estos valores con la distorsión máxima permisible establecida en este caso (1.5/1000), se observa que esta edificación presenta distorsiones mayores que dicho límite en la dirección Y, por lo tanto sufriría daño leve ante la ocurrencia de un sismo moderado.

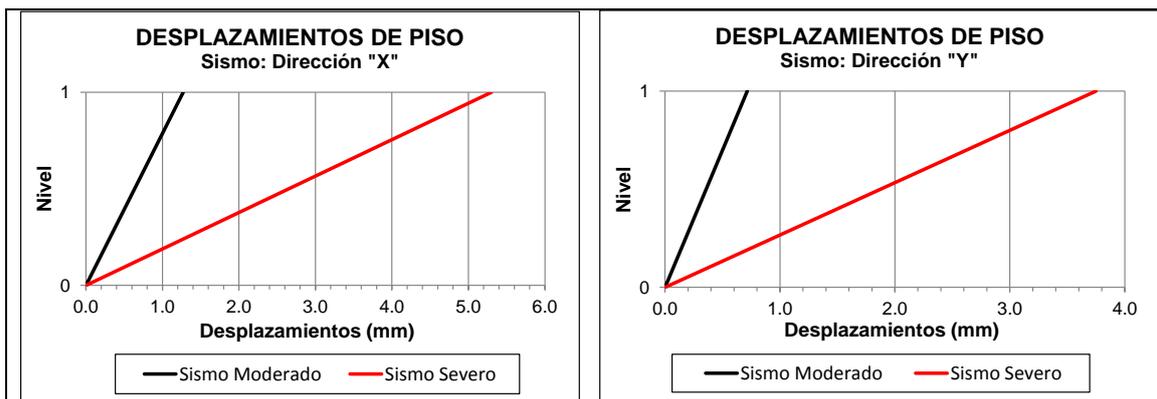
Figura 5.3.9.r Desplazamientos en la estructura para los sismos moderado y severo en ambas direcciones

Asimismo, de los resultados de desplazamientos y distorsiones obtenidos para el sismo severo, se han encontrado desplazamientos del ultimo nivel del orden de 5.3mm y 3.8mm en las direcciones X e Y respectivamente. Del mismo modo, las distorsiones máximas tienen una magnitud de 2.0/1000 en la dirección X y 1.44/1000 en la dirección Y. En ese sentido, de acuerdo al límite de distorsión permisible establecido para este nivel de sismo (3.0/1000), este edificio alcanza valores de distorsión menores que dicho máximo en ambas direcciones y por ende, no presentaría daño ante la ocurrencia de un sismo severo.

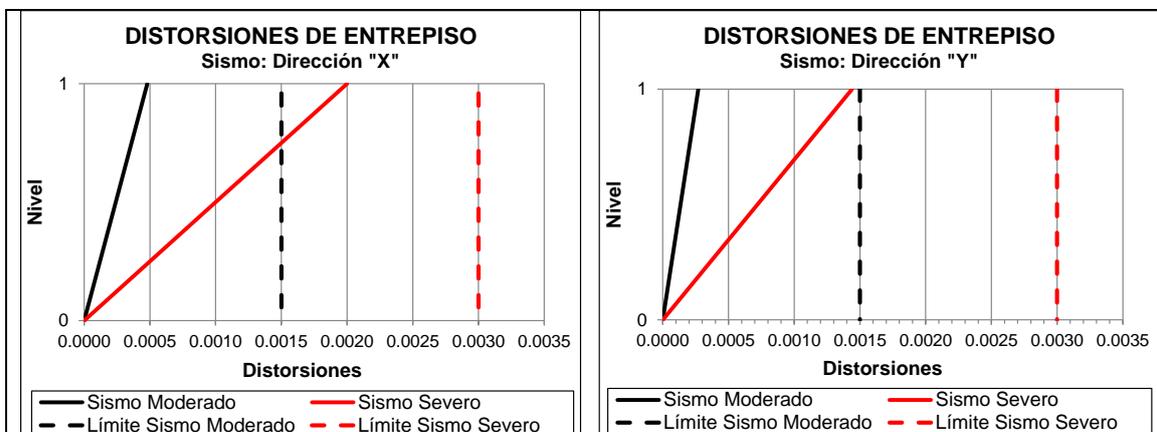
Figura 5.3.9.s Distorsiones en la estructura para los sismos moderado y severo en ambas direcciones

Luego de ejecutado el análisis para el sismo moderado y habiéndose procesado los resultados de desplazamientos y distorsiones obtenidos, se han encontrado desplazamientos del ultimo nivel del orden de 1.3mm y 0.7mm en las direcciones X e Y respectivamente. Del mismo modo, las distorsiones máximas tienen una magnitud de 0.48/1000 en la dirección X y 0.27/1000 en la dirección Y. Al comparar estos valores con la distorsión máxima permisible establecida en este caso (1.5/1000), se observa que esta edificación presenta distorsiones que se encuentran dentro de dicho límite en ambas direcciones y por lo tanto, no sufriría daño ante la ocurrencia de un sismo moderado.

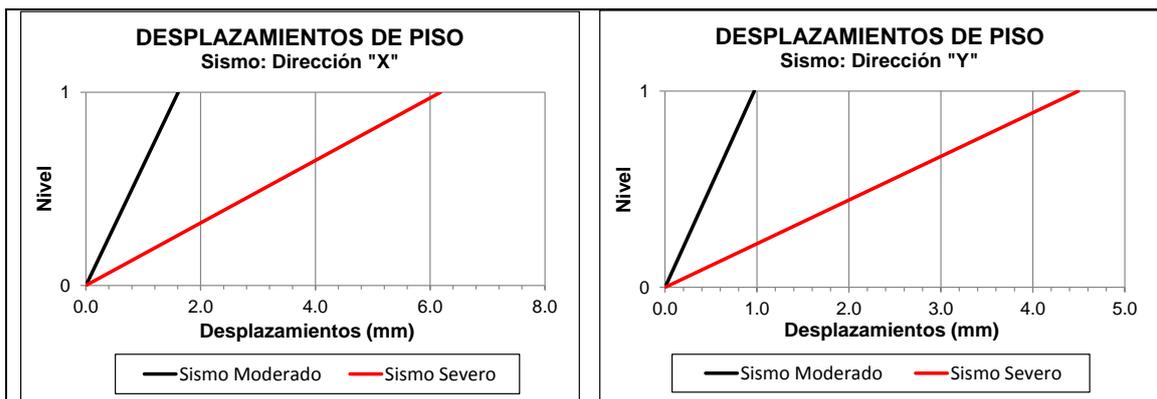
Figura 5.3.9.u Desplazamientos en la estructura para los sismos moderado y severo en ambas direcciones

Asimismo, de los resultados de desplazamientos y distorsiones obtenidos para el sismo severo, se han encontrado desplazamientos del ultimo nivel del orden de 6.2mm y 4.5mm en las direcciones X e Y respectivamente. Del mismo modo, las distorsiones máximas tienen una magnitud de 2.3/1000 en la dirección X y 1.7/1000 en la dirección Y. En ese sentido, de acuerdo al límite de distorsión permisible establecido para este nivel de sismo (3.0/1000), este edificio alcanza valores de distorsión menores que dicho máximo en ambas direcciones y por ende, no presentaría daño ante la ocurrencia de un sismo severo.

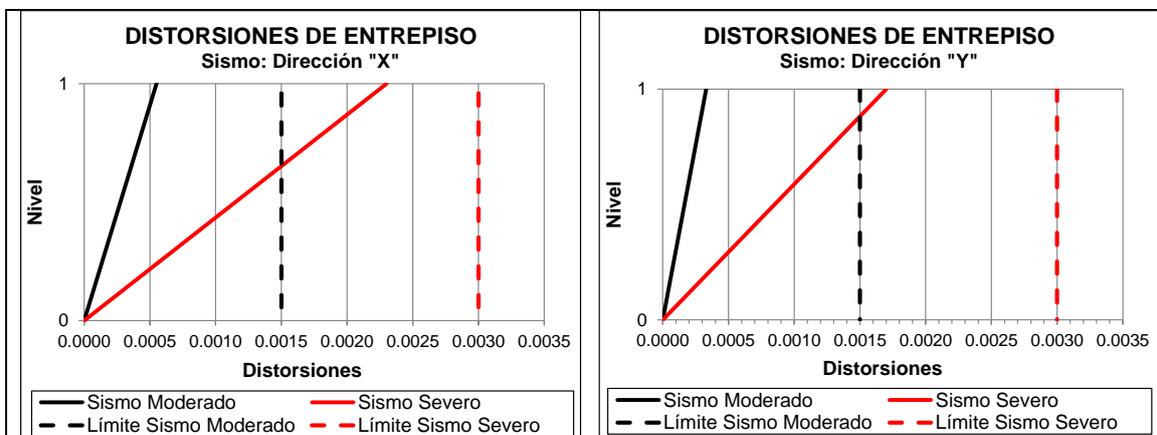
Figura 5.3.9.v Distorsiones en la estructura para los sismos moderado y severo en ambas direcciones

Luego de ejecutado el análisis para el sismo moderado y habiéndose procesado los resultados de desplazamientos y distorsiones obtenidos, se han encontrado desplazamientos del ultimo nivel del orden de 1.6mm y 1.0mm en las direcciones X e Y respectivamente. Del mismo modo, las distorsiones máximas tienen una magnitud de 0.55/1000 en la dirección X y 0.33/1000 en la dirección Y. Al comparar estos valores con la distorsión máxima permisible establecida en este caso (1.5/1000), se observa que esta edificación presenta distorsiones que se encuentran dentro de dicho límite en ambas direcciones y por lo tanto, no sufriría daño ante la ocurrencia de un sismo moderado.
