ESTUDIO DE VULNERABILIDAD SÍSMICA: ESTRUCTURAL, NO ESTRUCTURAL Y FUNCIONAL DEL HOSPITAL NACIONAL ARZOBISPO LOAYZA

INFORME TÉCNICO FINAL

DICIEMBRE - 2013

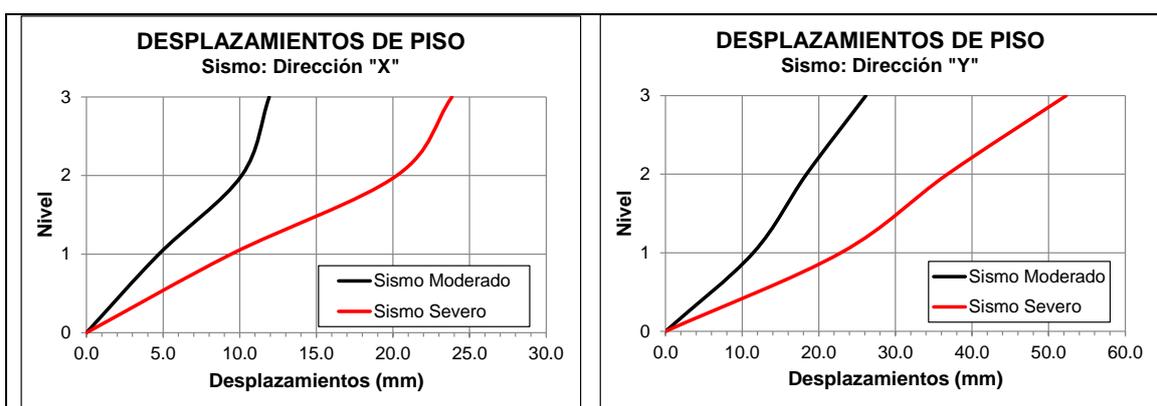
Fig. 5.3.10d – Desplazamientos de piso para el edificio de pediatría según los sismos moderado y severo.

Los desplazamientos para el sismo moderado son del orden de 12mm y 26mm en las direcciones X e Y respectivamente en el último nivel. Las distorsiones máximas para el sismo moderado son del orden de 2.6/1000 y 1.7/1000 para las direcciones X e Y respectivamente, las cuales son mayores que el máximo establecido para el nivel de sismo moderado que es del orden de 1.5/1000.

Los desplazamientos para el sismo severo son del orden de 24mm y 52mm en las direcciones X e Y respectivamente en el último nivel. Las distorsiones máximas para el sismo severo son del orden de 5.1/1000 y 3.5/1000 para las direcciones X e Y respectivamente, las cuales son mayores que el máximo establecido para el nivel de sismo severo que es del orden de 3.0/1000.

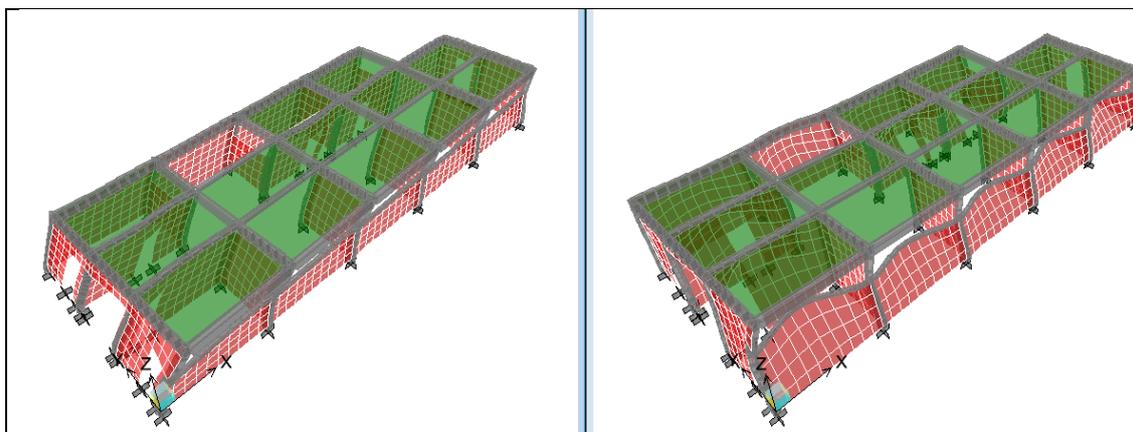
Fig. 5.3.10i – Deformadas del edificio de Sala de Partos para el sismo severo en las direcciones X e Y respectivamente.

Como se puede observar en la siguiente figura, el edificio en mención presenta una buena cantidad de tabiquería de carácter arquitectónico la cual ha sido adosada a la estructura dotando a la misma de una rigidez inicial considerable, la cual en caso de sismos puede degradarse considerablemente mostrando la estructura bajo sollicitación sísmica la verdadera naturaleza del edificio. Esta rigidez inicial de la estructura ha sido observada en algunos edificios del hospital a través de los ensayos de vibraciones con microtremors.

Del mismo modo se puede observar en el edificio que la tabiquería está disminuyendo la longitud efectiva de las columnas pudiendo provocar el efecto de columna corta en caso de sismos.

Así mismo, se ha considerado el hecho de que en algunos casos de muros con ventanas altas podría desencadenar el no deseado efecto de columna corta en caso de sismos al reducir (esta tabiquería) la longitud real de la columna.

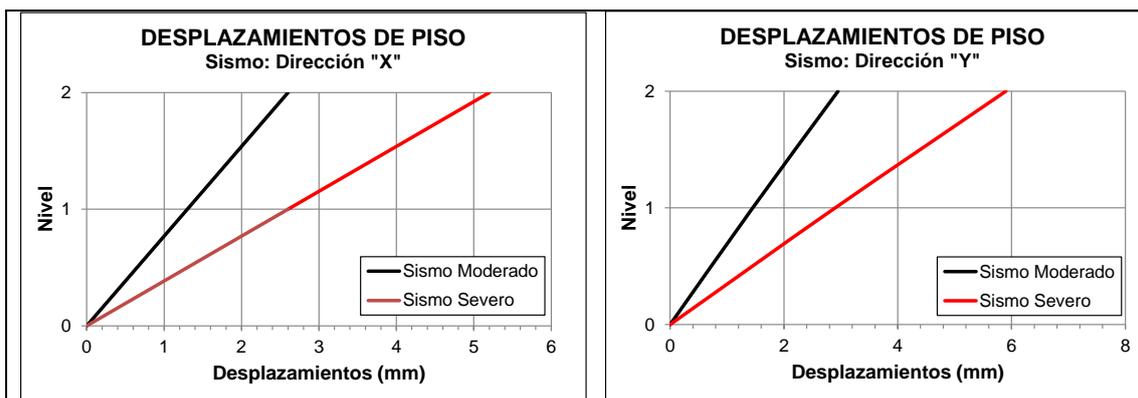
Fig. 5.3.10m – Desplazamientos de piso para el edificio de Neonatología según los sismos moderado y severo.

Los desplazamientos para el sismo moderado son del orden de 2.6mm y 2.95mm en las direcciones X e Y respectivamente en el último nivel. Las distorsiones máximas para el sismo moderado son del orden de 2.2/1000 y 1.0/1000 para las direcciones X e Y respectivamente, las cuales son mayores en la dirección Y que el máximo establecido para el nivel de sismo moderado que es del orden de 1.5/1000.

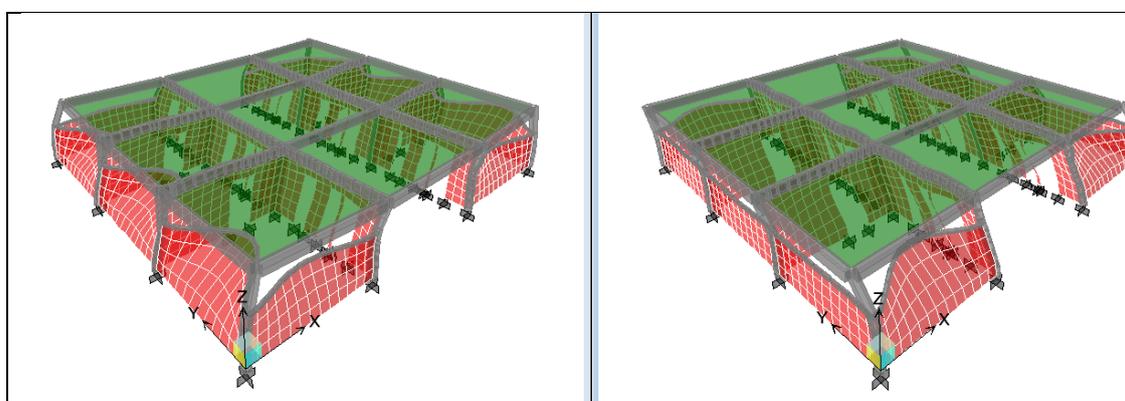
Fig. 5.3.10o – Deformadas del sismo severo para edificio de Consultorios Gineco Obstetricia en las direcciones X e Y respectivamente.

Como se puede observar en la siguiente figura, el edificio en mención presenta una buena cantidad de tabiquería de carácter arquitectónico la cual ha sido adosada a la estructura dotando a la misma de una rigidez inicial considerable, la cual en caso de sismos puede degradarse considerablemente mostrando la estructura bajo sollicitación sísmica la verdadera naturaleza del edificio. Esta rigidez inicial de la estructura ha sido observada en algunos edificios del hospital a través de los ensayos de vibraciones con microtremors.

Del mismo modo se puede observar en el edificio que la tabiquería está disminuyendo la longitud efectiva de las columnas pudiendo provocar el efecto de columna corta en caso de sismos.

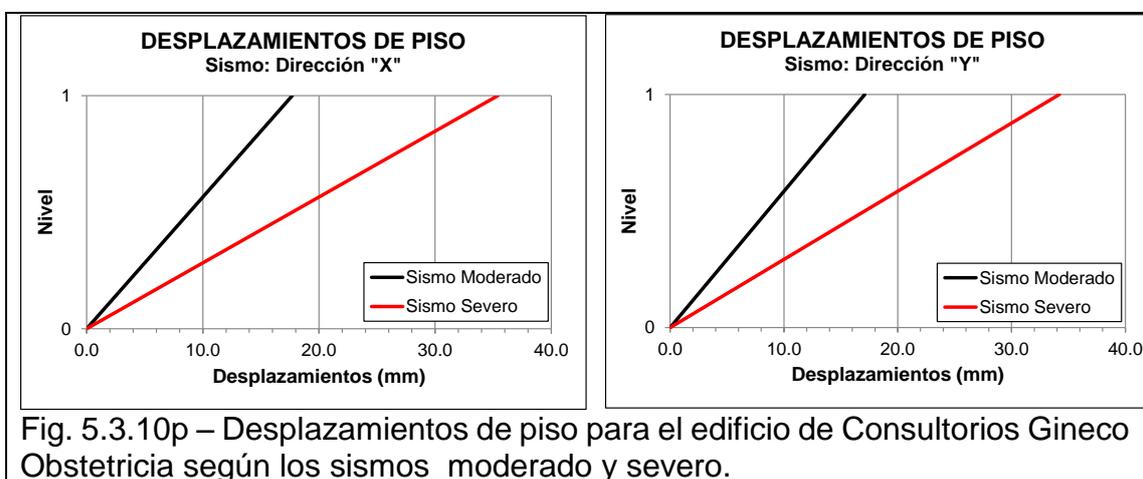
Fig. 5.3.10p – Desplazamientos de piso para el edificio de Consultorios Gineco Obstetricia según los sismos moderado y severo.

Los desplazamientos para el sismo severo son del orden de 35.4mm y 34.2mm en las direcciones X e Y respectivamente en el último nivel. Las distorsiones máximas para el sismo severo son del orden de 13.0/1000 y 11.0/1000 para las direcciones X e Y respectivamente, las cuales son mayores que el máximo establecido para el nivel de sismo severo que es del orden de 3.0/1000.

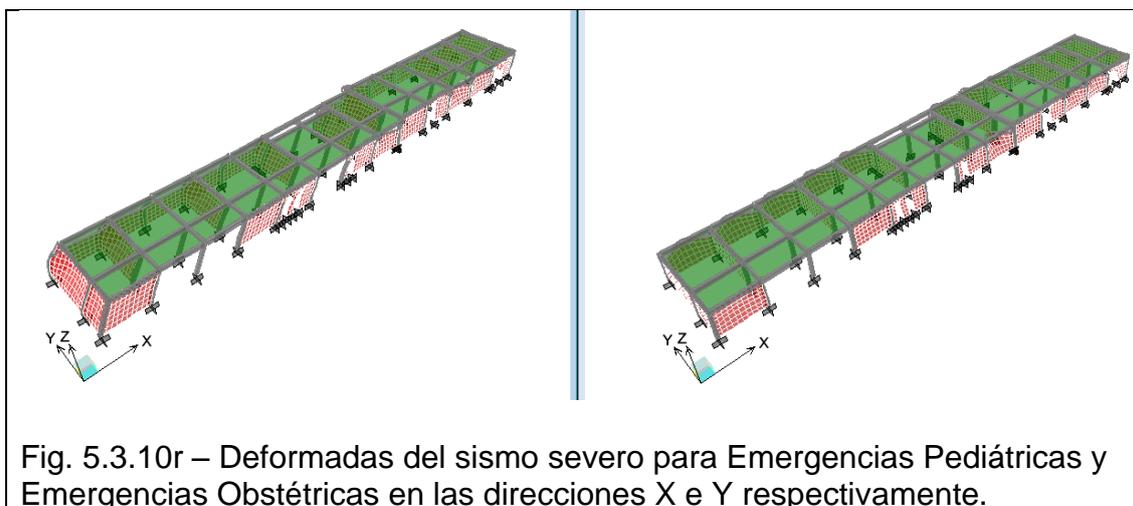
Como se puede observar en la siguiente figura, el edificio en mención presenta una buena cantidad de tabiquería de carácter arquitectónico la cual ha sido adosada a la estructura dotando a la misma de una rigidez inicial considerable, la cual en caso de sismos puede degradarse considerablemente mostrando la estructura bajo sollicitación sísmica la verdadera naturaleza del edificio. Esta rigidez inicial de la estructura ha sido observada en algunos edificios del hospital a través de los ensayos de vibraciones con microtremors.

Del mismo modo se puede observar en el edificio que la tabiquería está disminuyendo la longitud efectiva de las columnas pudiendo provocar el efecto de columna corta en caso de sismos.

Fig. 5.3.10r – Deformadas del sismo severo para Emergencias Pediátricas y Emergencias Obstétricas en las direcciones X e Y respectivamente.

Los desplazamientos para el sismo moderado son del orden de 11.7mm y 12.0mm en las direcciones X e Y respectivamente en el último nivel. Las distorsiones máximas para el sismo moderado son del orden de 4.1/1000 y 3.8/1000 para las direcciones X e Y respectivamente, las cuales son mayores que el máximo establecido para el nivel de sismo moderado que es del orden de 1.5/1000.

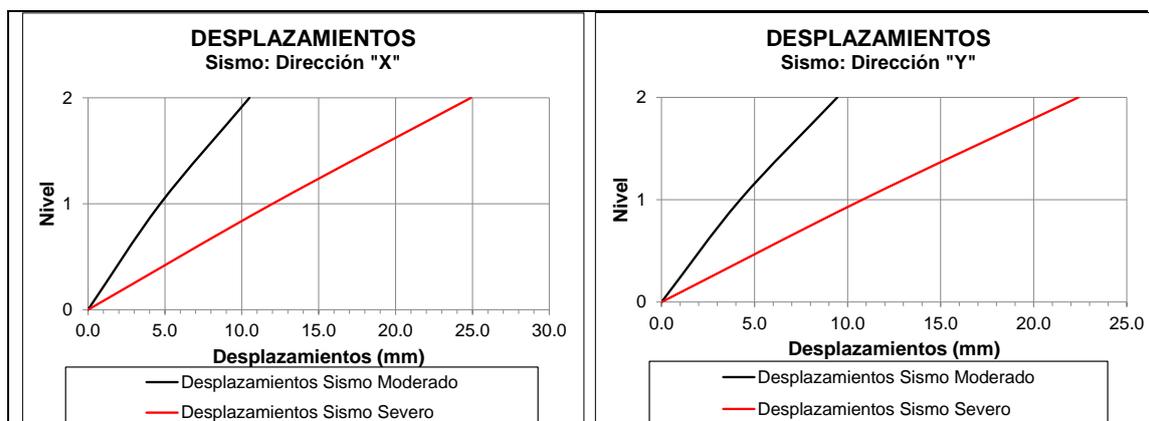
En el caso del sismo severo, se han hallado desplazamientos del último nivel del orden de 24.9mm y 22.5mm en las direcciones X e Y respectivamente. Del mismo modo, las distorsiones máximas tienen una magnitud de 4.3/1000 en la dirección X y 3.9/1000 en la dirección Y. En ese sentido, de acuerdo al límite de distorsión permisible establecido para este nivel de sismo (3.0/1000), este edificio alcanza valores de distorsión mayor que dicho máximo, y por consiguiente, presentaría daño estructural moderado al suceder un sismo severo.

Figura 5.3.12.b - Desplazamientos en la estructura para los sismos moderado y severo en ambas direcciones

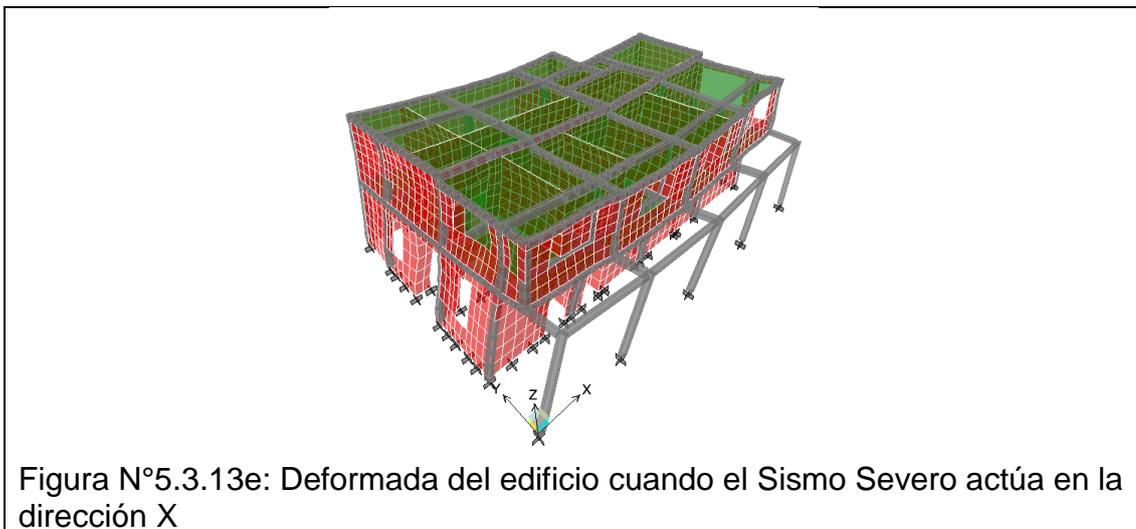
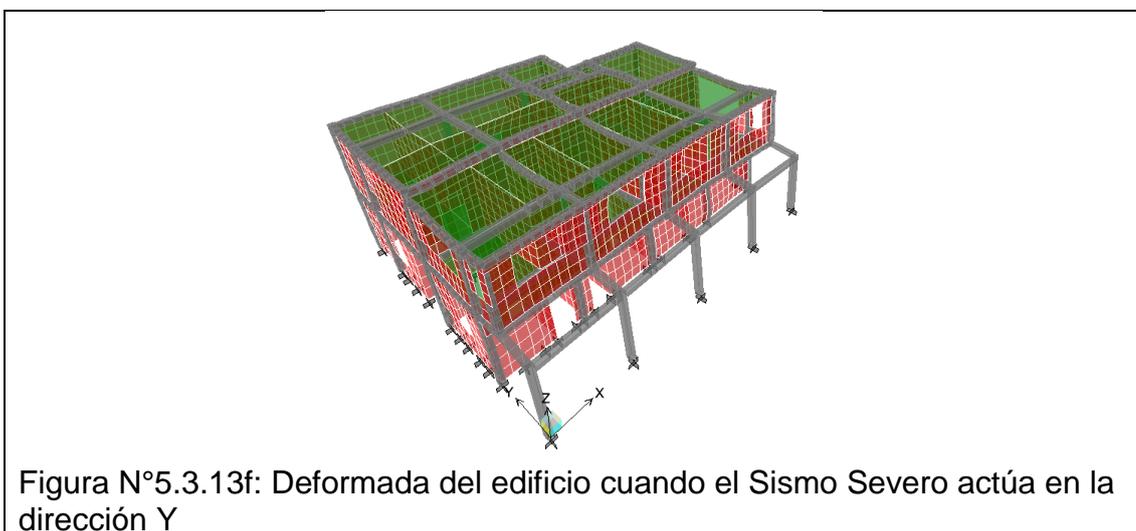
Es importante recalcar que este edificio ha sido construido al lado de los edificios correspondientes al pabellón 8 y al bloque 8C y no se ha dejado la junta sísmica respectiva, de carácter obligatorio de acuerdo a lo estipulado en la norma sísmica E030 del Reglamento Nacional de Edificaciones del Perú vigente.

Figura N°5.3.13e: Deformada del edificio cuando el Sismo Severo actúa en la dirección X

Figura N°5.3.13f: Deformada del edificio cuando el Sismo Severo actúa en la dirección Y

De lo indicado anteriormente, este edificio cumple con las distorsiones para los sismos moderado y severo, y por lo tanto, no se espera daño para ambos niveles de sismo. Sin embargo, habrá choque entre edificios ya que los edificios de sala de hospitalización correspondientes al bloque 8C han sido construidos sin dejar la debida junta sísmica (se espera daño en las columnas colindantes con los edificios vecinos).

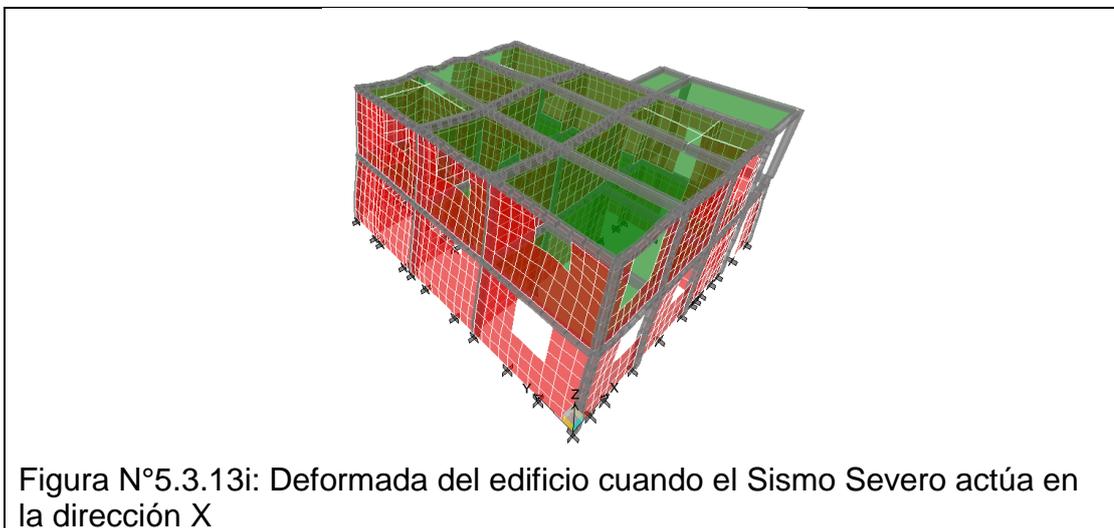
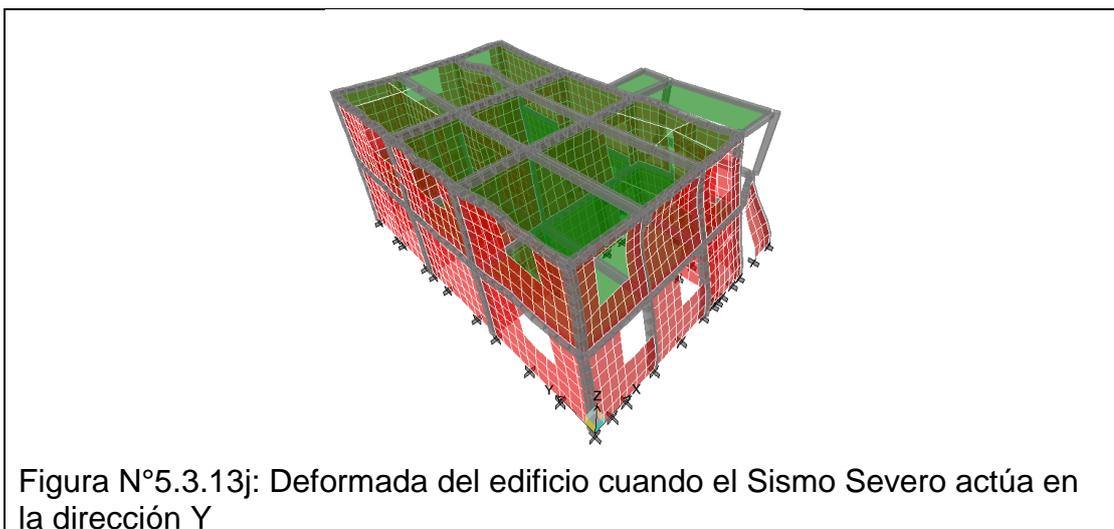
Es importante recalcar que este edificio ha sido construido al lado de los edificios correspondientes a los bloques 8A y 8C y no se ha dejado la junta sísmica respectiva, de carácter obligatorio de acuerdo a lo estipulado en la norma sísmica E030 del Reglamento Nacional de Edificaciones del Perú vigente.

Adicionalmente se ha construido una losa de techo para la zona de la escalera, la cual se encuentra apoyada sobre uno de los muros del bloque 8C, aumentando el riesgo de falla ante un evento sísmico.

Figura N°5.3.13i: Deformada del edificio cuando el Sismo Severo actúa en la dirección X

Figura N°5.3.13j: Deformada del edificio cuando el Sismo Severo actúa en la dirección Y

De lo indicado anteriormente, este edificio cumple con las distorsiones para los sismos moderado y severo, y por lo tanto, no se espera daño para ambos niveles de sismo. Sin embargo, habrá choque entre edificios ya que los edificios de sala de curaciones correspondientes al bloque 8A han sido construidos sin dejar la debida junta sísmica (se espera daño en las columnas colindantes con los edificios vecinos).

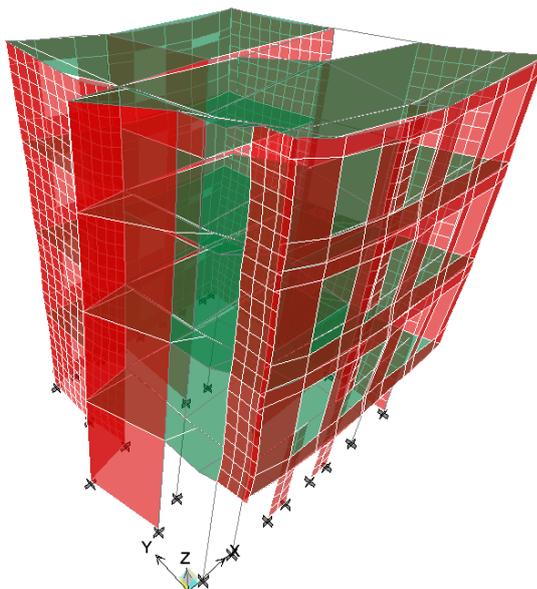
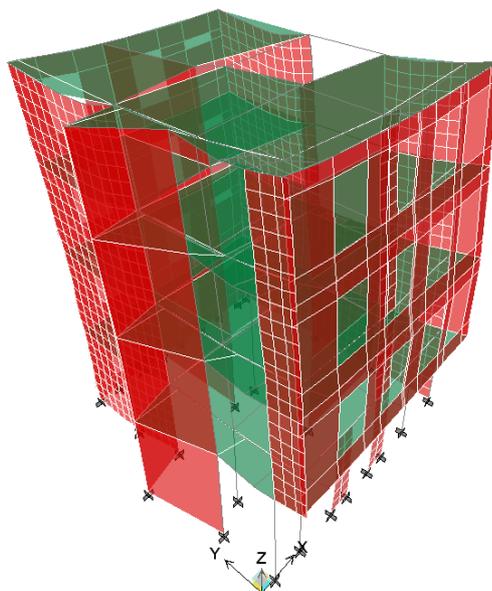
Esta edificación como se mencionó anteriormente está hecha en base a pórticos de concreto armado y presenta muros de tabiquería de mampostería de ladrillo adosado a la estructura, aportando a la misma una rigidez considerable que no fue considerada en el diseño original según planos estructurales proporcionados por el Hospital.

Adicionalmente se construyó una escalera adosada a este edificio para el respectivo acceso a los niveles superiores, eliminando la escalera interior original de acceso al segundo piso. Esta edificación tiene un área aproximada de 127m² por piso y un peso promedio de 1.18ton-f por metro cuadrado.

Figura N°5.3.13b: Deformada del edificio cuando el Sismo Severo actúa en la dirección X

Figura N°5.3.13c: Deformada del edificio cuando el Sismo Severo actúa en la dirección Y

De lo indicado anteriormente, este edificio no cumple con las distorsiones para los sismos moderado y severo, y por lo tanto, se espera daño para ambos niveles de sismo.

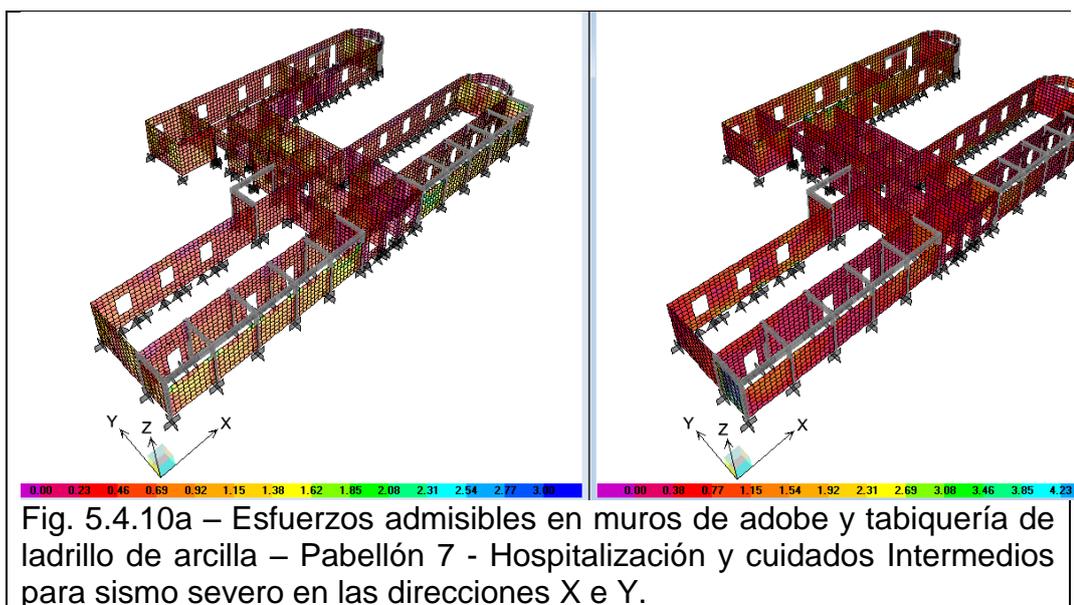
Edificio de hospitalización y cuidados intermedios: (Pabellón 7)

- 1) Para el sismo moderado en ambas direcciones, los esfuerzos cortantes de demanda sísmica de los muros de adobe de ambos edificios alcanzan valores del orden de 1.35kgf/cm^2 a 2kgf/cm^2 los cuales son valores mayores que los muros de adobe pueden soportar.
- 2) Para el sismo severo en ambas direcciones, los esfuerzos cortantes de demanda para los muros de adobe alcanzan valores del orden de 2.7kgf/cm^2 a 4kgf/cm^2 , lo cual está por muy por encima del valor esperado para el esfuerzo cortante de la mampostería de adobe (1.0kgf/cm^2 a 1.25kgf/cm^2).

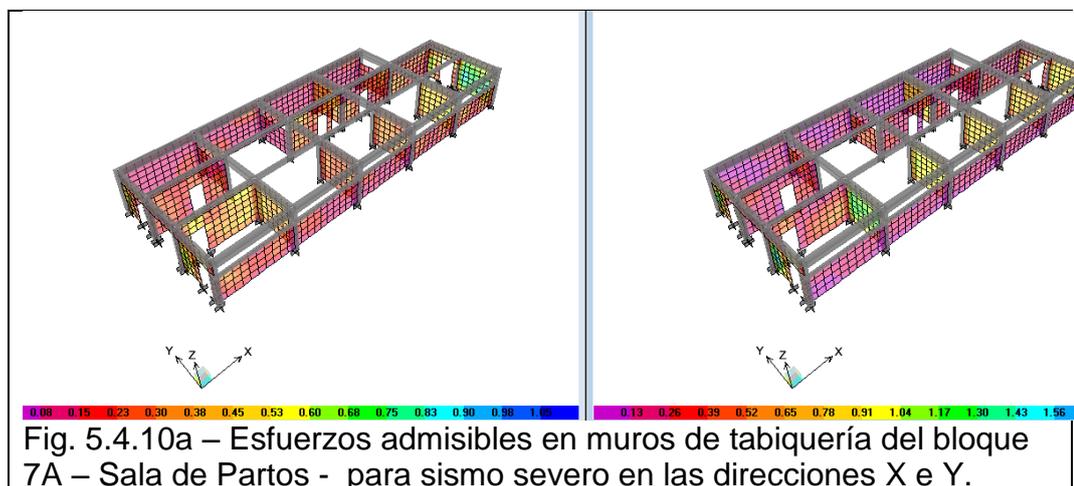
Edificio de sala de partos: (Bloque 7A)

- 1) Para el sismo moderado en ambas direcciones, los esfuerzos cortantes de demanda sísmica de los muros de albañilería son del orden de 1.5kgf/cm^2 los cuales son pueden ser soportados para la tabiquería no estructural de ladrillo.
- 2) Para el sismo severo en ambas direcciones, los esfuerzos cortantes de demanda para los muros de adobe alcanzan valores del orden de 2.3kgf/cm^2 , lo cual está en el promedio que esta tabiquería puede soportar, que es del orden de 2.0kgf/cm^2 .

- 3) Las columnas con altura reducida por la tabiquería, ubicados en el perímetro presentan valores de cortante bastante mayores con respecto a las columnas originales y puede producirse el efecto de columna corta.

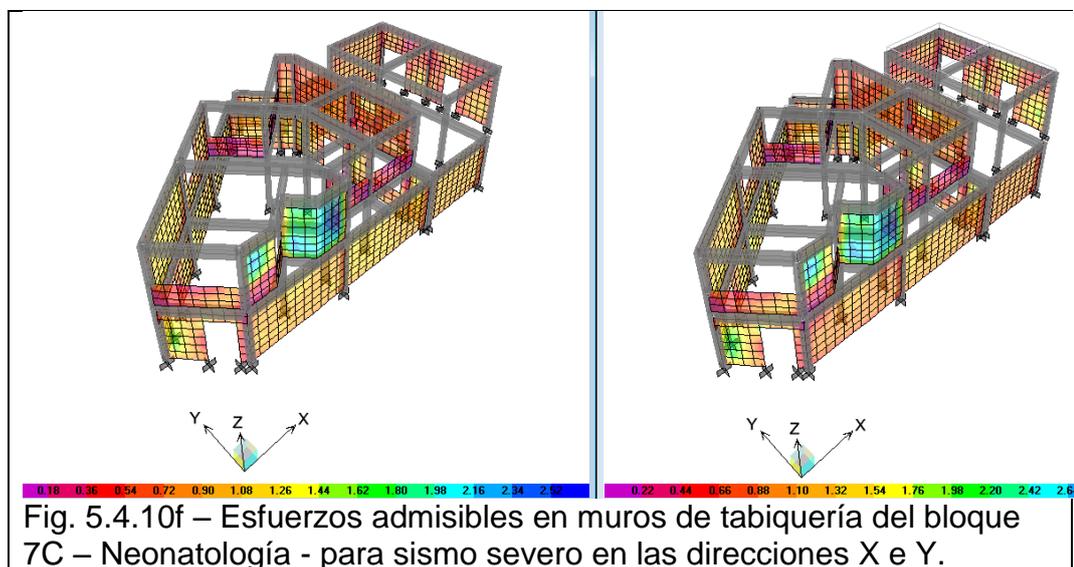
Edificio de Neonatología: (Bloque 7C)

- 1) Para el sismo moderado en ambas direcciones, los esfuerzos cortantes de demanda sísmica de los muros de albañilería son del orden de 1.5 kgf/cm^2 los cuales pueden ser soportados para la tabiquería no estructural de ladrillo. No se espera falla de muros en caso de este nivel de sismo.

- 2) Para el sismo severo en ambas direcciones, los esfuerzos cortantes de demanda para los muros de adobe alcanzan valores del orden de 2.6kgf/cm^2 , valor mayor al de capacidad de esta albañilería (2.0kgf/cm^2). por lo tanto se espera que los muros fallen en caso de este nivel de sismo.

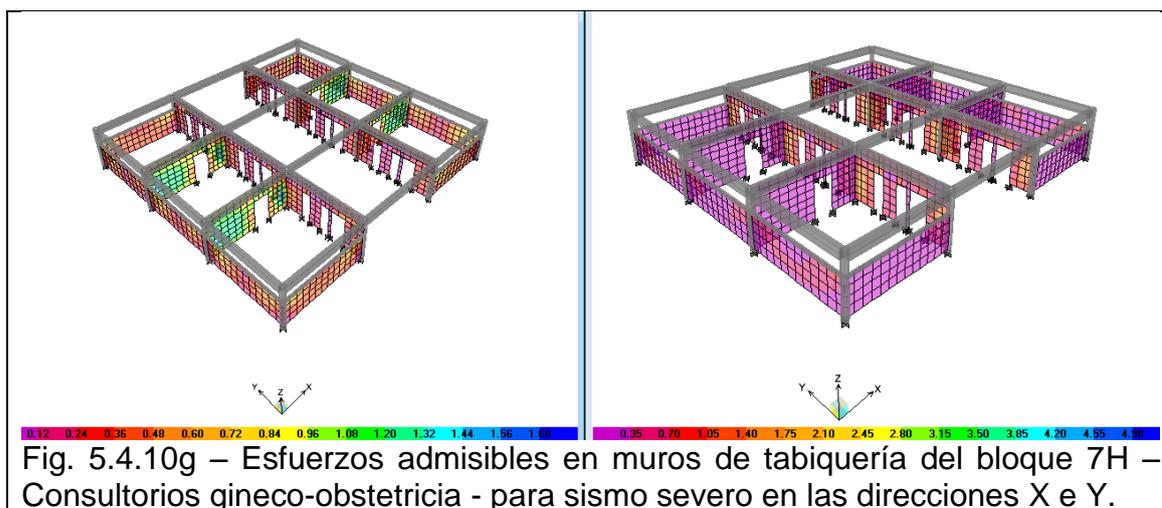
Edificio de consultorios gineco-obstetricia: (Bloque 7H)

- 1) Para el sismo moderado en ambas direcciones, los esfuerzos cortantes de demanda sísmica de los muros de albañilería son del orden de 0.6kgf/cm^2 los cuales son pueden ser soportados para la tabiquería no estructural de ladrillo. No se espera que fallen los muros en caso de este nivel de sismo.
- 2) Para el sismo severo en ambas direcciones, los esfuerzos cortantes de demanda para los muros de adobe alcanzan valores del orden de 1.90kgf/cm^2 , lo cual está en el promedio que esta tabiquería puede soportar, que es del orden de 2.0kgf/cm^2 . Los muros soportarán este nivel de sollicitación sísmica.
- 3) Las columnas con altura reducida por la tabiquería, ubicados en el perímetro presentan valores de cortante bastante mayores con respecto a las columnas originales y puede producirse el efecto de columna corta.

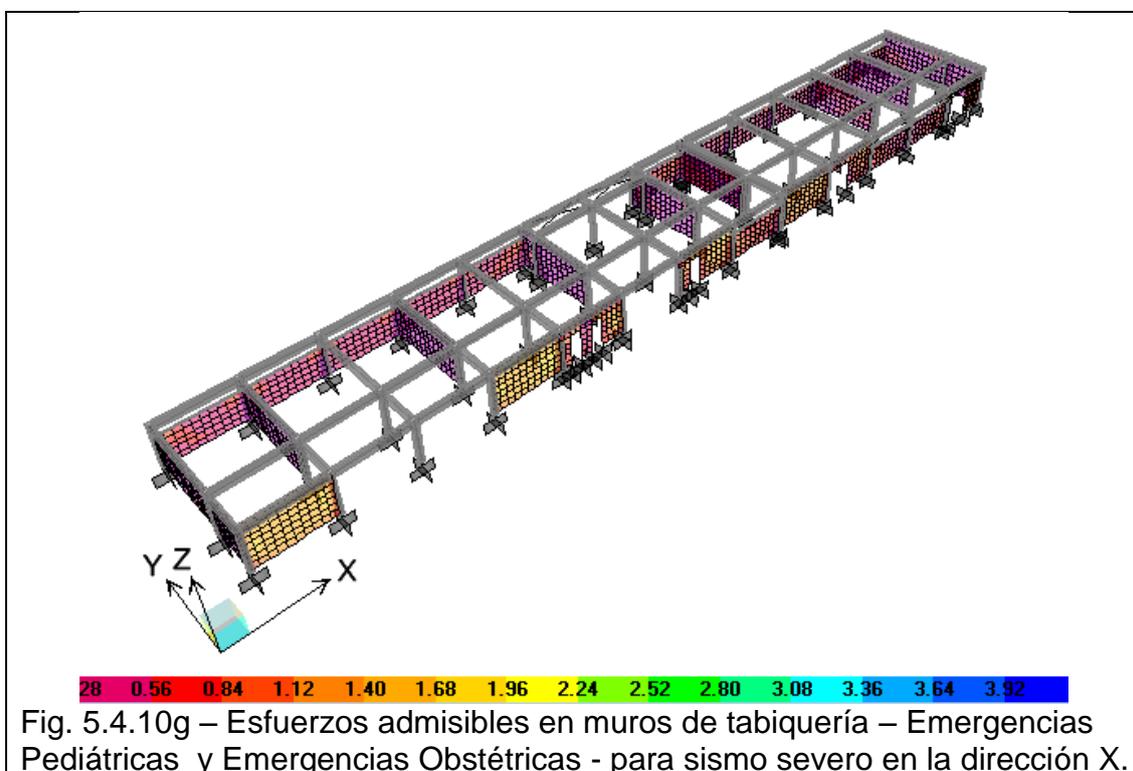
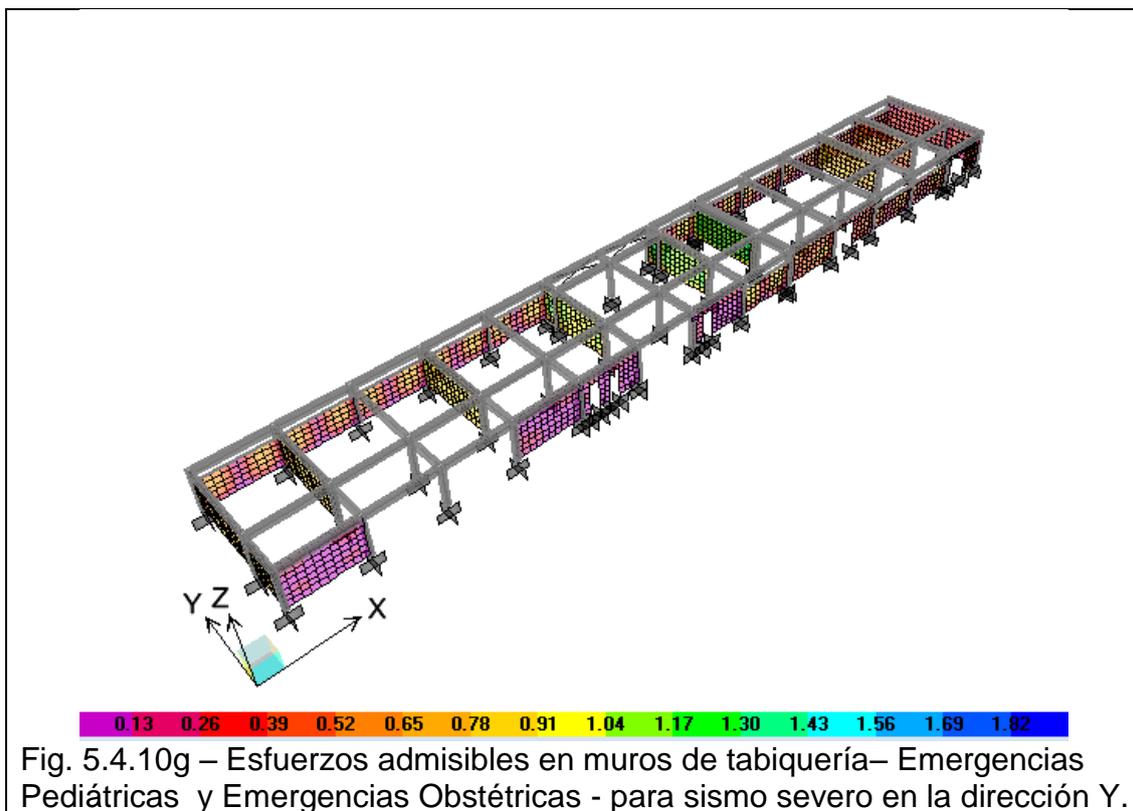
Edificio de emergencias pediátricas y edificio de emergencias obstétricas: (Bloques 7G)

- 1) Para el sismo moderado en ambas direcciones, los esfuerzos cortantes de demanda sísmica de los muros de albañilería son del orden de a 0.5kgf/cm^2 los cuales son pueden ser soportados para la tabiquería no estructural de ladrillo. No se espera que fallen los muros en caso de este nivel de sismo.
- 2) Para el sismo severo en ambas direcciones, los esfuerzos cortantes de demanda para los muros de adobe alcanzan valores del orden de 1.80kgf/cm^2 , lo cual está en el promedio que esta tabiquería puede soportar, que es del orden de 2.0kgf/cm^2 . Los muros soportarán este nivel de sollicitación sísmica.
- 3) Las columnas con altura reducida por la tabiquería, ubicados en el perímetro presentan valores de cortante bastante mayores con respecto a las columnas originales y puede producirse el efecto de columna corta.

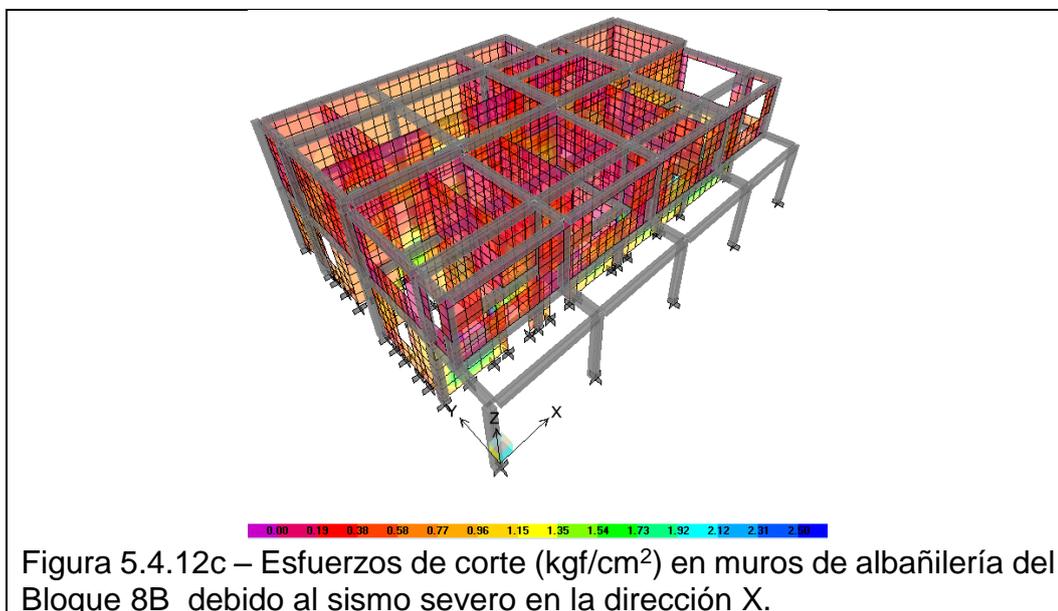
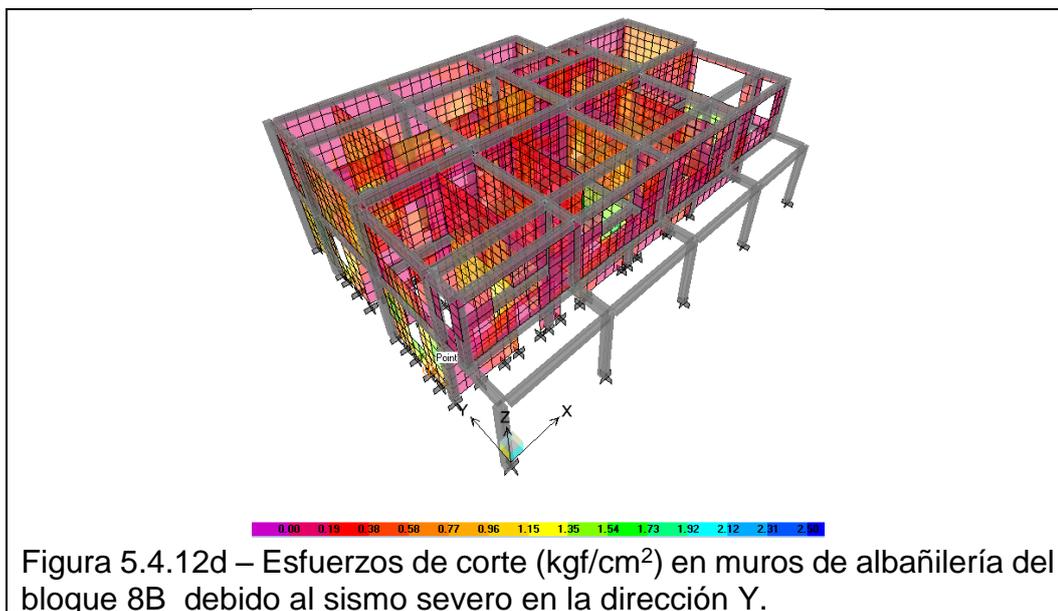
Bloque 8B

- 3) Para el sismo moderado en ambas direcciones, los esfuerzos cortantes de demanda sísmica de los muros de albañilería alcanzan valores del orden de 1kgf/cm^2 a 1.5kgf/cm^2 lo cual es menor que el valor de la capacidad de los muros de albañilería existentes (2.5kgf/cm^2). Por lo tanto, no se espera daño para este nivel de sismo.
- 4) Para el sismo severo en ambas direcciones, los esfuerzos cortantes de demanda alcanzan valores del orden de 2kgf/cm^2 a 2.5kgf/cm^2 , lo cual está cercanamente al límite de capacidad del valor esperado para el esfuerzo cortante para la albañilería (2.5kgf/cm^2); por lo tanto, la estructura podrá seguir funcionando con algunos daños en la tabiquería de ladrillo ante la ocurrencia de este sismo.

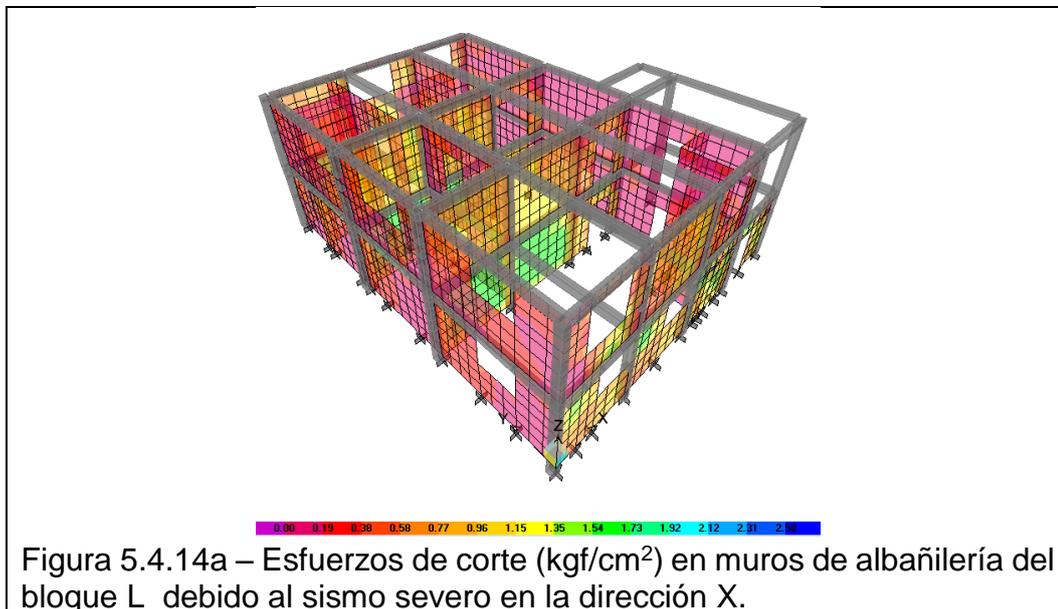
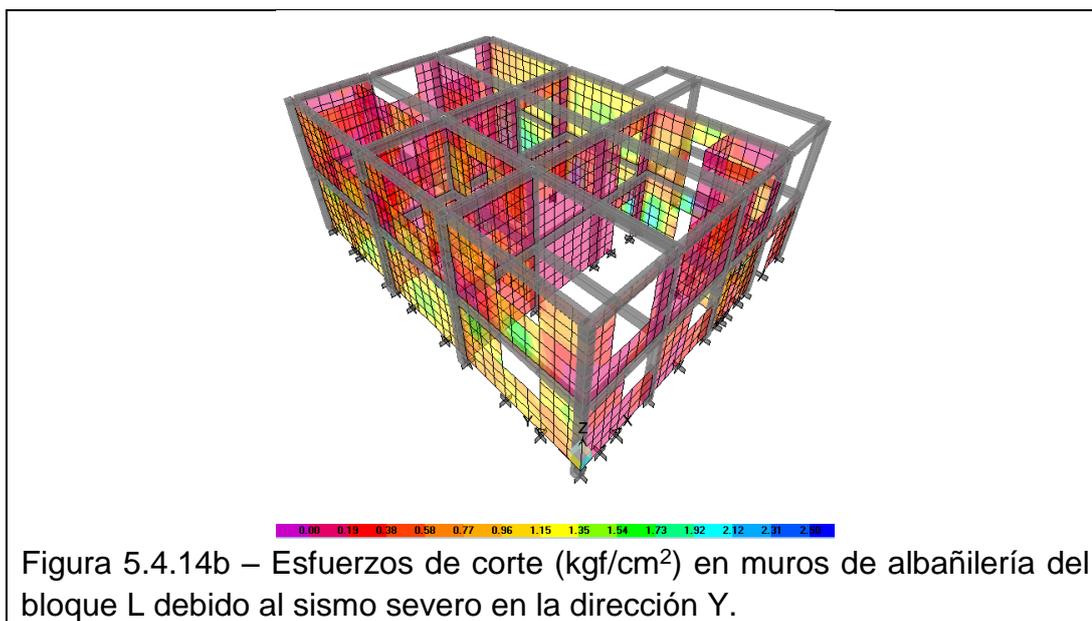
Bloque L

- 1) Para el sismo moderado en ambas direcciones, los esfuerzos cortantes de demanda sísmica de los muros de albañilería alcanzan valores del orden de 1kgf/cm^2 a 1.5kgf/cm^2 lo cual es menor que el valor de la capacidad de los muros de albañilería existentes (2.5kgf/cm^2). Por lo tanto, no se espera daño para este nivel de sismo.

- 2) Para el sismo severo en ambas direcciones, los esfuerzos cortantes de demanda alcanzan valores del orden de 2kgf/cm^2 a 2.5kgf/cm^2 , lo cual está cercanamente al límite de capacidad del valor esperado para el esfuerzo cortante para la albañilería (2.5kgf/cm^2); por lo tanto, la estructura podrá seguir funcionando con algunos daños en la tabiquería de ladrillo ante la ocurrencia de este sismo

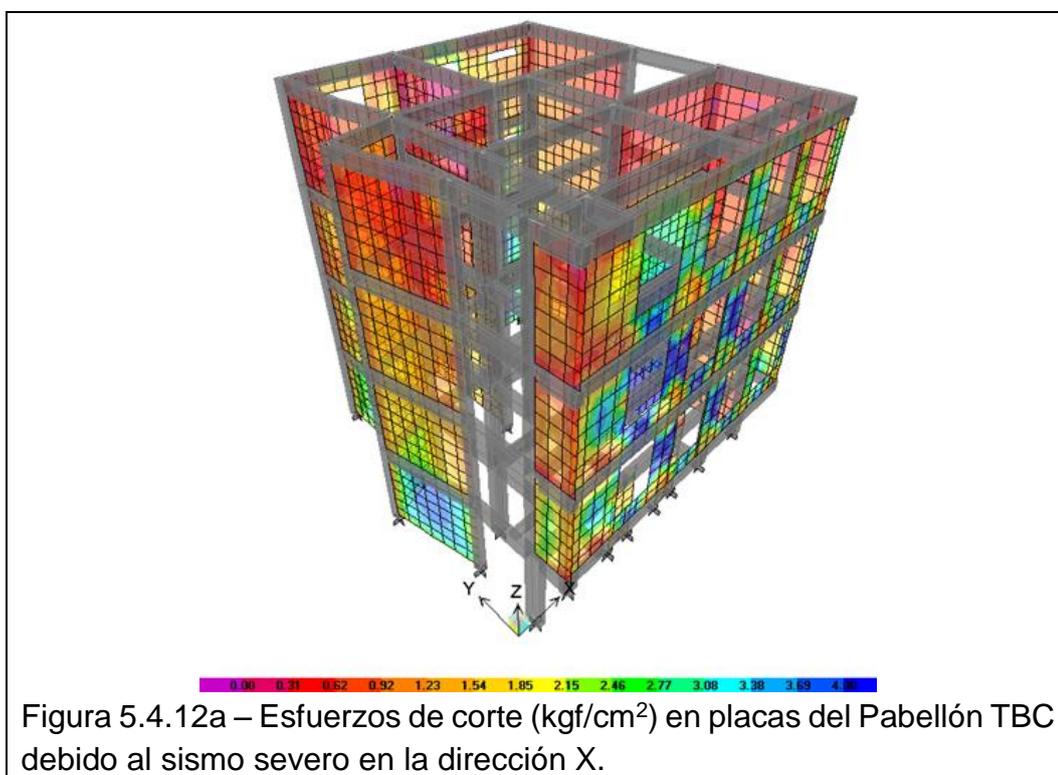
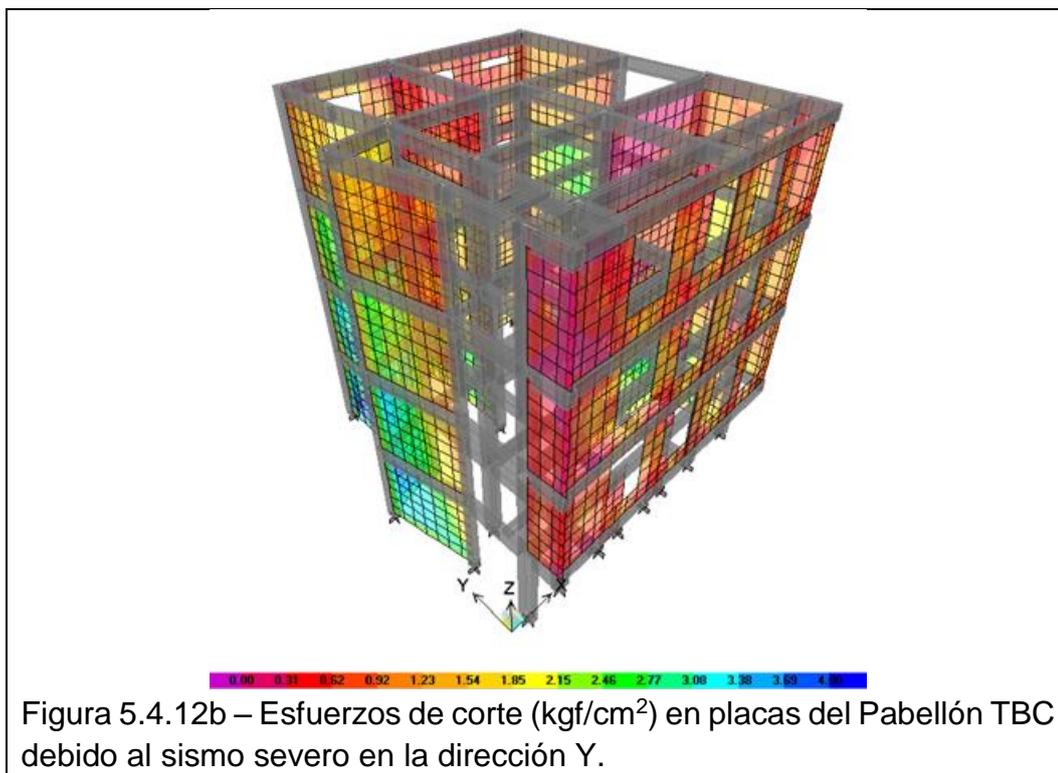
Pabellón TBC

- 1) Para el sismo moderado en ambas direcciones, los esfuerzos cortantes de demanda sísmica de los muros de albañilería alcanzan valores del orden de 0.5kgf/cm^2 a 2.8kgf/cm^2 lo cual es ligeramente mayor que el valor de la capacidad de los muros de albañilería existentes (2.5kgf/cm^2). Por lo tanto, no se espera daño para este nivel de sismo.
- 2) Para el sismo severo en ambas direcciones, los esfuerzos cortantes de demanda alcanzan valores del orden de 1kgf/cm^2 a 5kgf/cm^2 , lo cual es mayor al límite de capacidad del valor esperado para el esfuerzo cortante para la albañilería (2.5kgf/cm^2); por lo tanto, la estructura presentará daños en la tabiquería de ladrillo ante la ocurrencia de este sismo.

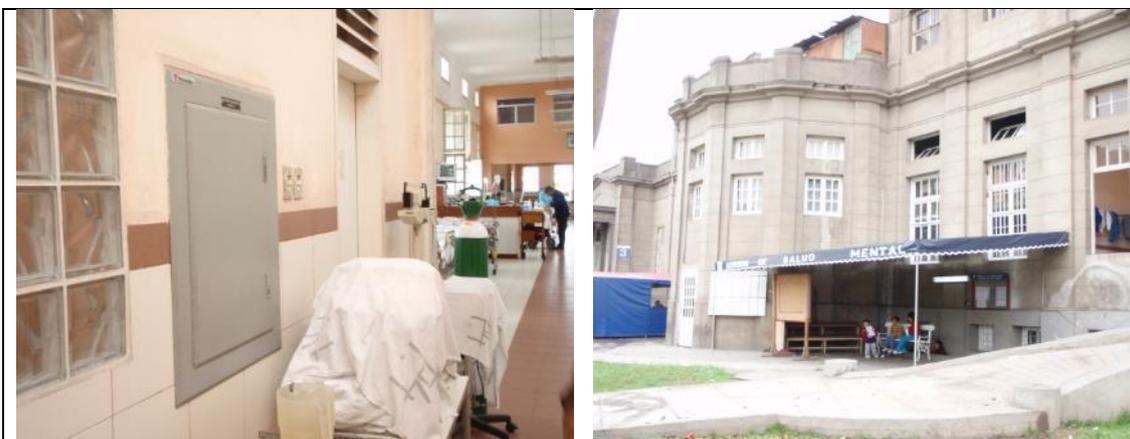
Foto 3: Izquierda: En el grupo 3 pabellón 4, elementos que obstruyen la circulación de los corredores y que dificultan la evacuación durante un caso eventual sísmico.

Derecha: En el Grupo 3 pabellón 4, se ha instalado un techo temporal que no se encuentra bien anclado y sujeto a la edificación ni al piso. Existe riesgo de que se desplome en cualquier caso eventual.

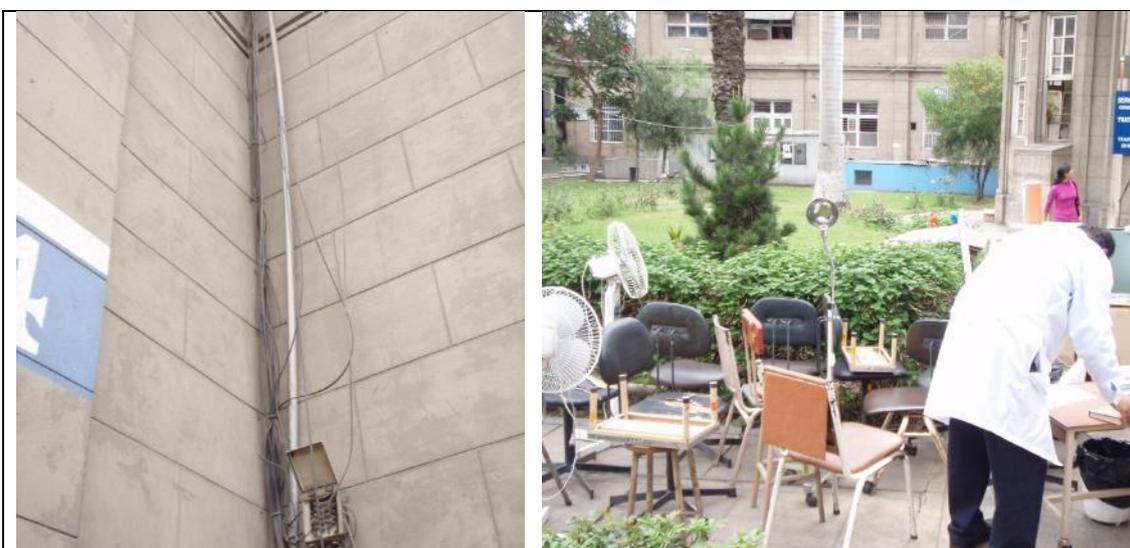
Foto 4: Izquierda: En el Grupo 3 pabellón 4, en el exterior se tienen cables sueltos a la vista y enredados que podrían causar un corto circuito durante cualquier caso eventual.

Derecha: En el Grupo 3 pabellón 3, en el exterior se evidencia objetos en los corredores exteriores que ante cualquier caso eventual bloquean y obstaculizan las salidas a la hora de evacuar.

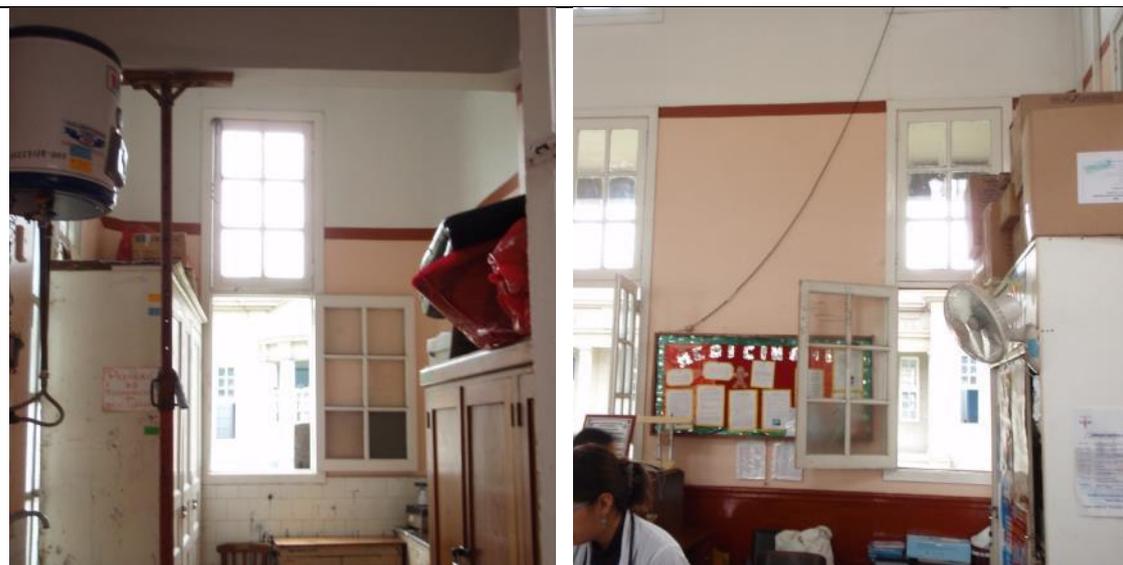
Foto 5: Izquierda: En el Grupo 2 pabellón 1, se usa un soporte estructural temporal para sostener la viga. Existe riesgo estructural y caída del soporte metálico ante cualquier caso eventual de movimiento sísmico.

Derecha: En el Grupo 2 pabellón 1, se colocan objetos sobre estanterías, excediendo su carga normal. Existe riesgo de desplazamiento y volcamiento de los contenidos en la parte superior ante cualquier caso de sismo que pueda ocurrir.

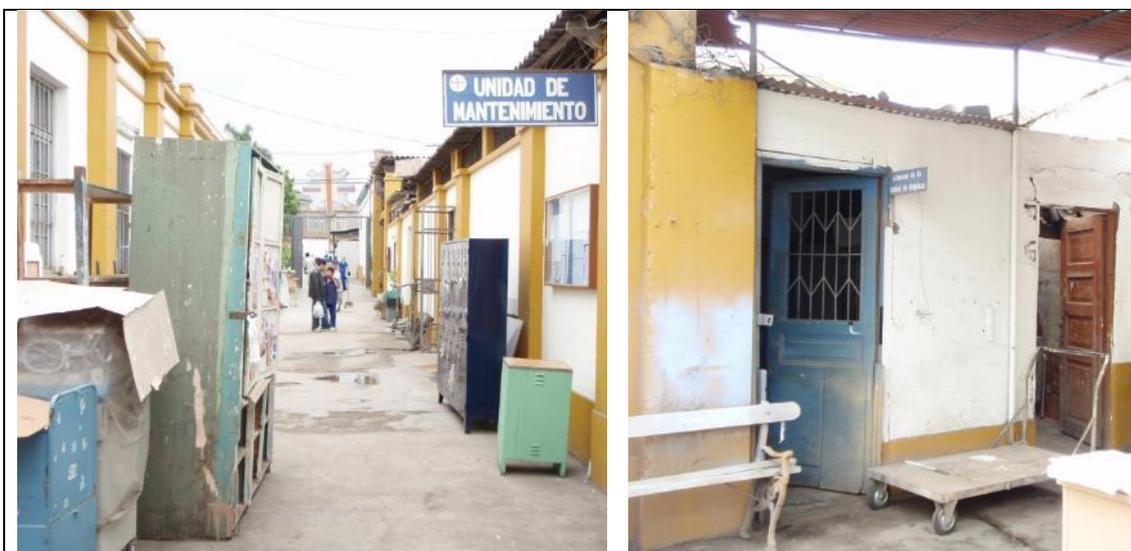
Foto 6: Izquierda: En el Grupo 11 bloque Ñ, en el corredor exterior de la Unidad de Mantenimiento hay objetos en reparación o desuso que bloquean y disminuyen el espacio de circulación ante cualquier caso eventual.

Derecha: En el Grupo 11 bloque Ñ, en el exterior del almacén de la Unidad de Limpieza se tienen objetos que bloquean las salidas ante cualquier movimiento sísmico.

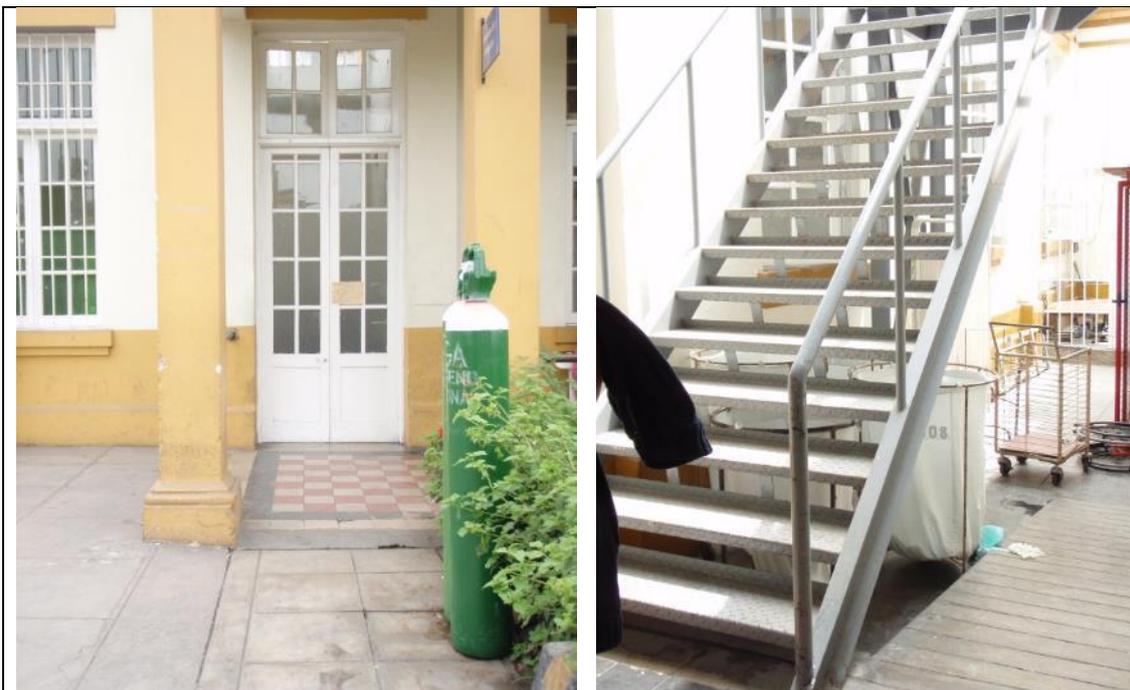
Foto 7: Izquierda: En el Grupo 13 pabellón 8 se tienen tanques de oxígeno que interrumpen el acceso al Pabellón y que ante un movimiento sísmico tienden al desplazamiento o volcamiento, interrumpiendo las rutas de evacuación. Derecha: En el Grupo 13 bloque LL, se tiene una escalera adaptada de evacuación que no tiene borde antideslizante para evitar caídas durante un movimiento sísmico a la hora de evacuar de la edificación.
