ESTUDIO DE VULNERABILIDAD SÍSMICA: ESTRUCTURAL, NO ESTRUCTURAL Y FUNCIONAL DEL HOSPITAL NACIONAL ARZOBISPO LOAYZA

INFORME TÉCNICO FINAL

DICIEMBRE - 2013

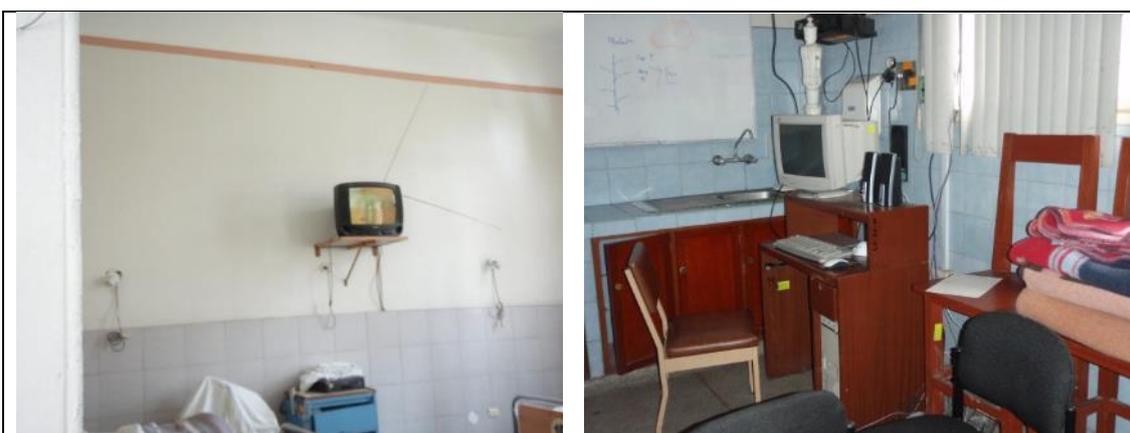
Foto 8: Izquierda: En el grupo 13 pabellón 8, hay televisores que solamente están colocados sobre una base y no cuenta con una buena fijación ni protección a los lados para evitar su desplazamiento o volcamiento ante un movimiento sísmico. Derecha: En el Grupo 13 pabellón 8, objetos informáticos que están colocados sobre el mobiliario, más no sujeto ni fijado a éste. Existe riesgo de desplazamiento o volcamiento ante caso sísmico.

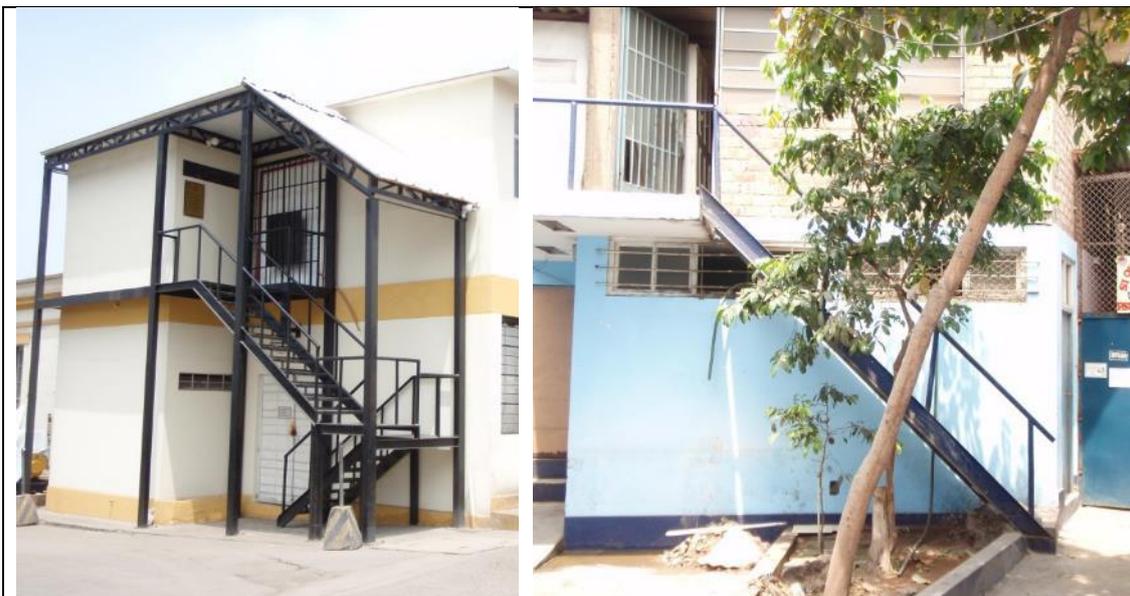
Foto 9: Izquierda: En el Grupo 11 bloque Ñ, se tiene una escalera de escape integrada posteriormente que no cumple con el ancho mínimo según reglamento de establecimiento de salud.

Derecha: En el Grupo 10 pabellón 7, se tiene una escalera que no cuenta con el ancho mínimo según el reglamento de establecimientos de salud.

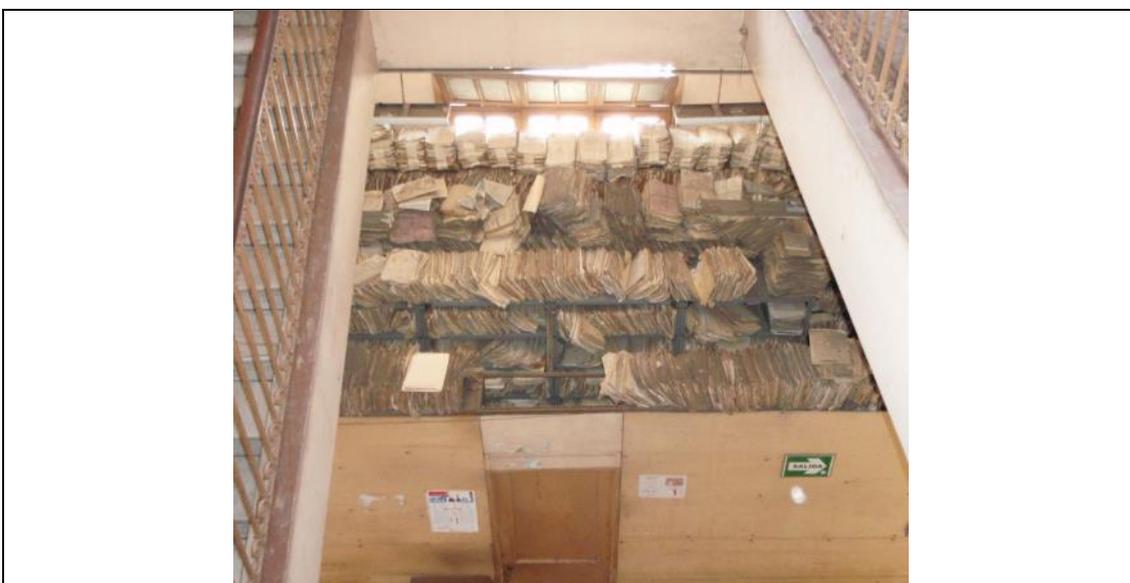
Foto 10: En el Grupo 1 pabellón frontal se tiene un ambiente de archivo totalmente saturado, las estanterías están colapsando con todo el archivo colocado sobre estas. Existe riesgo de desplazamiento y volcamiento de estos contenidos ante cualquier movimiento sísmico.

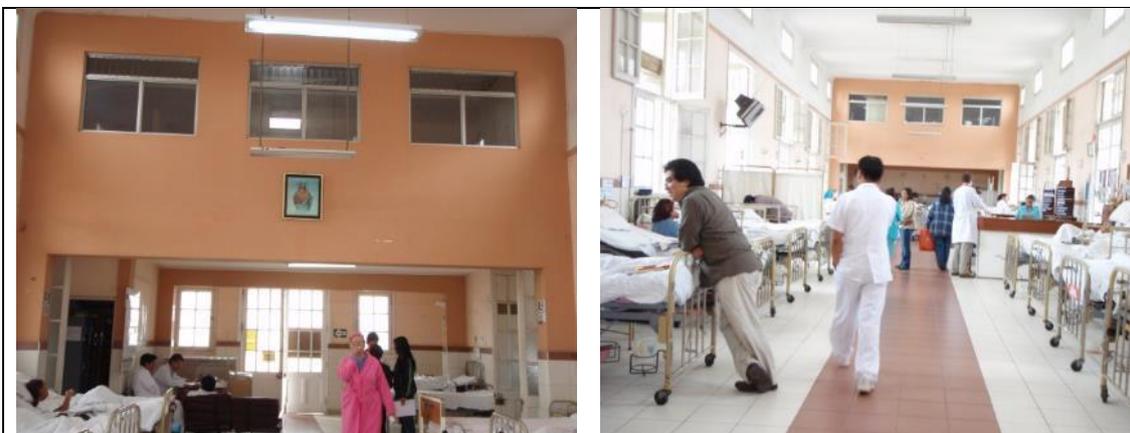
Foto 12: En el Grupo 3 pabellón 3 las luminarias que se encuentran suspendidas del techo no cuentan con panel protector. Existe riesgo de que los fluorescentes se caigan ante cualquier movimiento sísmico.

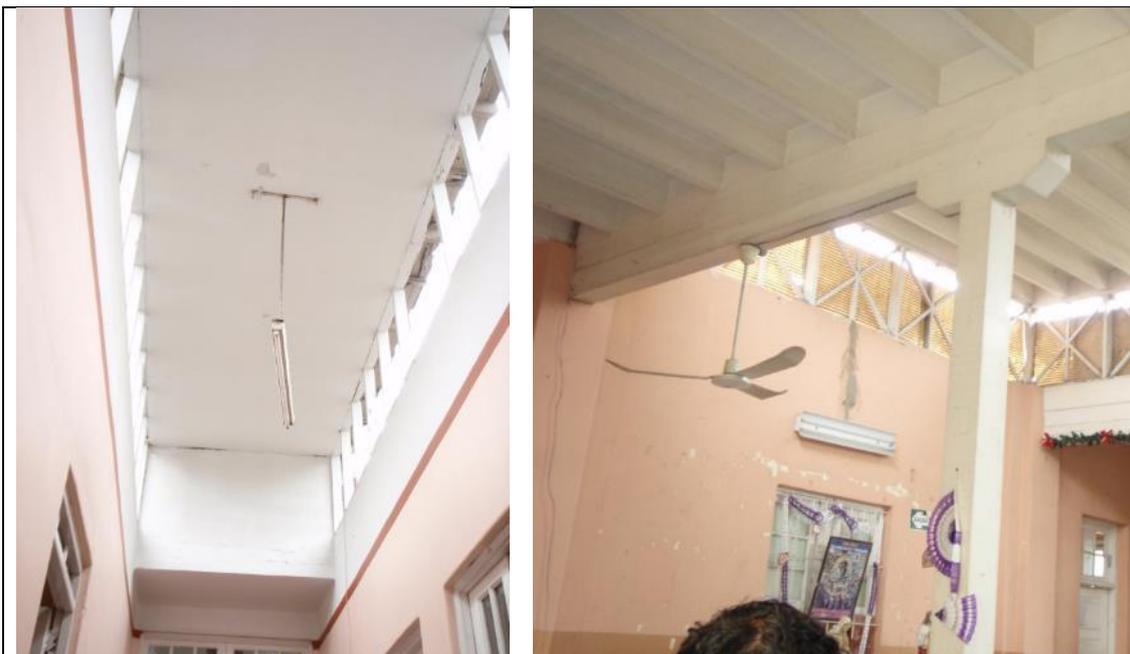
Foto 13: En el grupo 2 pabellón 1 las luminarias no cuentan con panel protector. Los ventiladores suspendidos necesitarían revisar si están bien sujetos de la viga de madera. Existe riesgo de que los fluorescentes se caigan por falta de paneles protectores, ante cualquier movimiento sísmico.

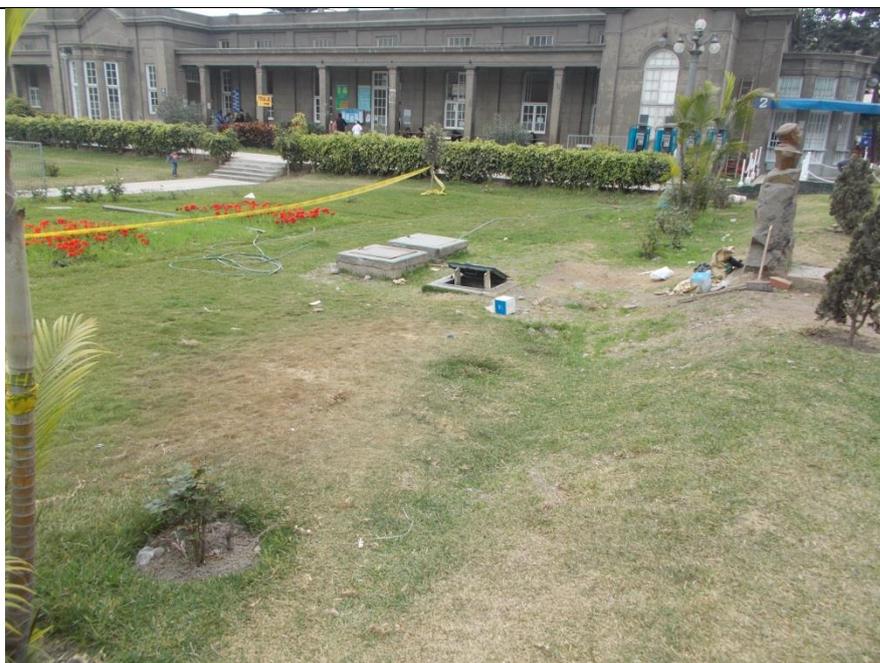
FOTO 7.1.1b Ingreso a cisterna subterránea.

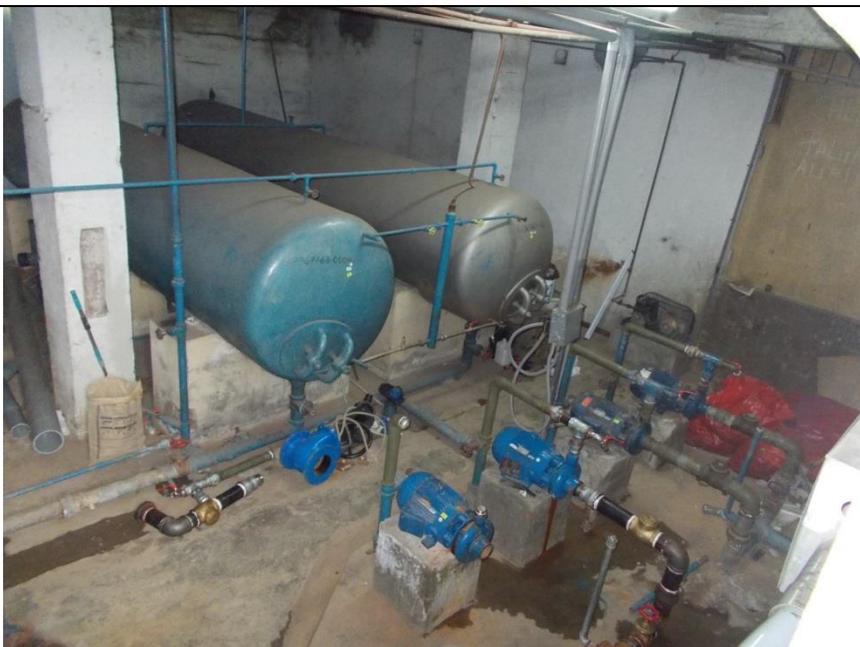
FOTO 7.1.1c Tuberías y conexiones sin uniones flexibles

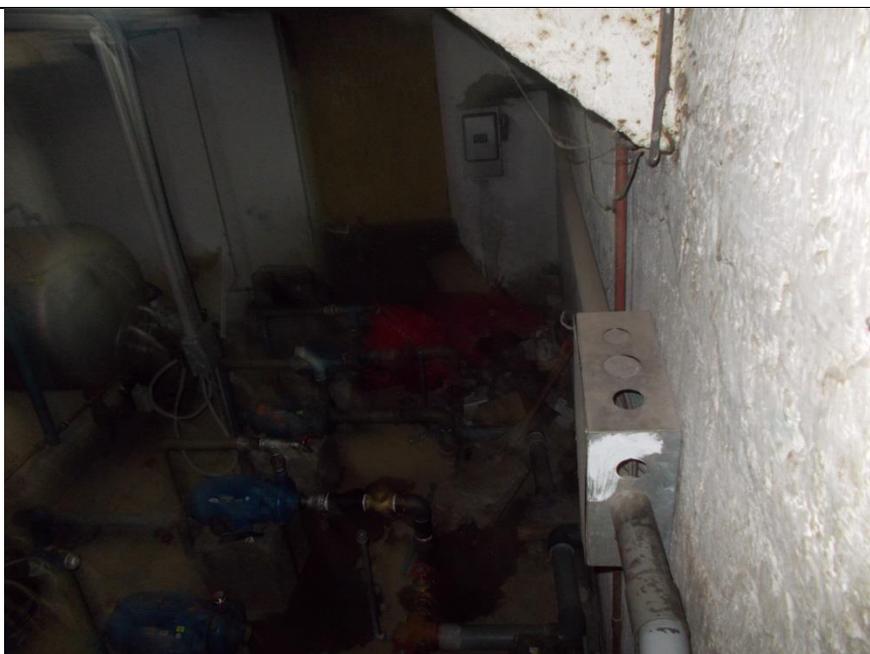
FOTO 7.1.1d Ambiente no adecuado para cuarto de bombas.

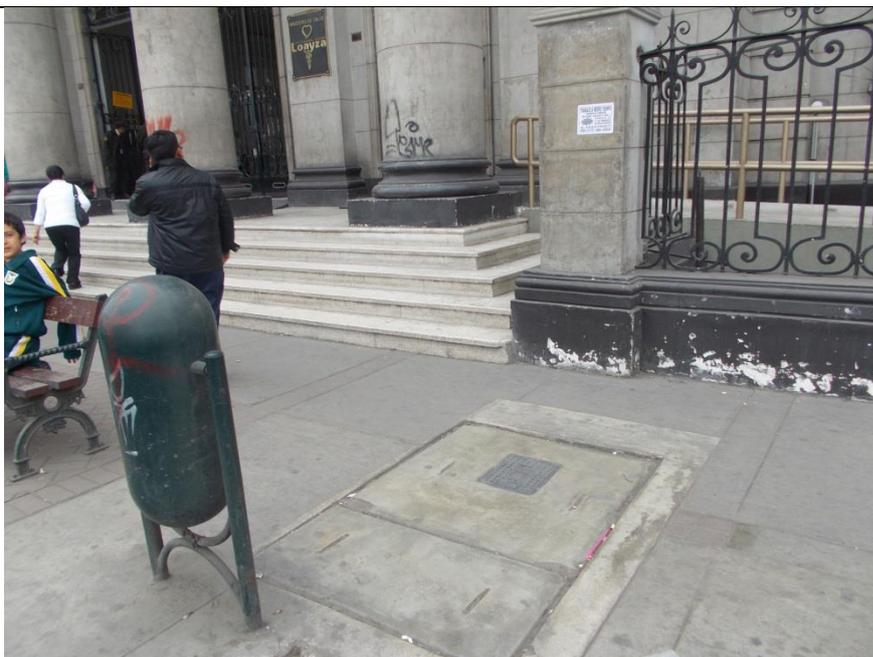
FOTO 7.1.1e Caja de conexión principal en Av. Alf. Ugarte.

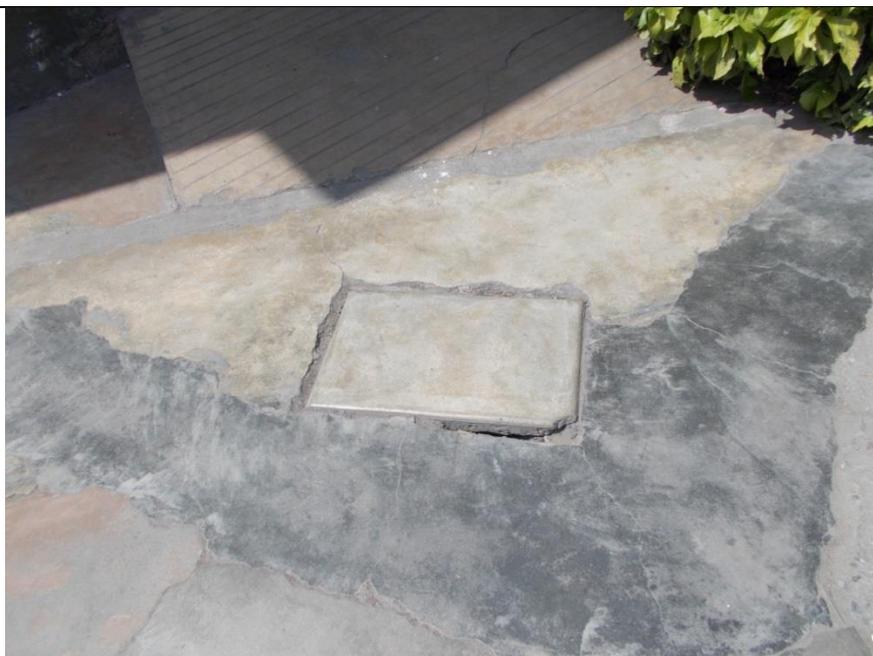
FOTO 7.1.1f Tapas de cajas de registro en mal estado.

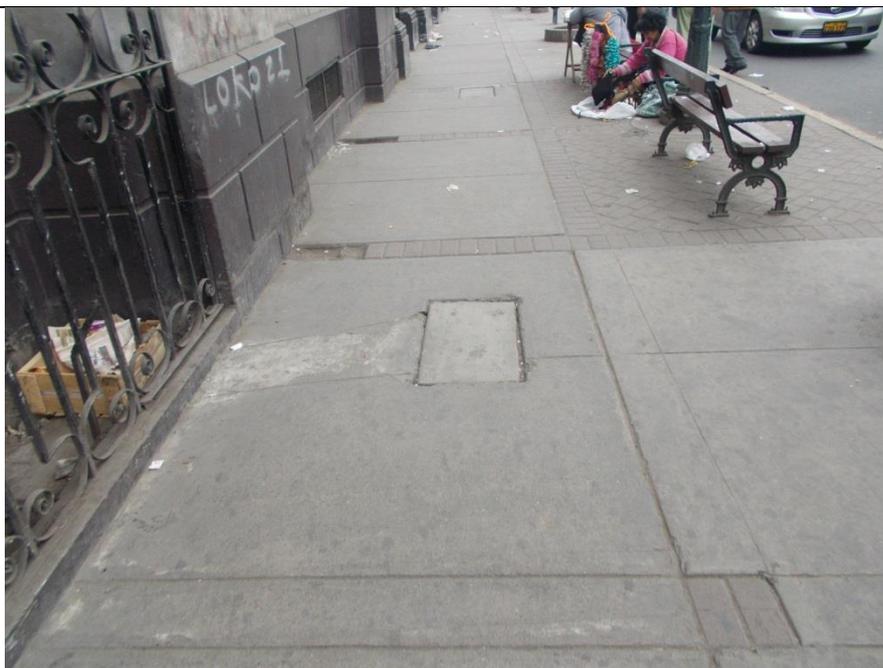
FOTO 7.1.1.k: Cajas en la vía pública que reciben desagües del hospital.

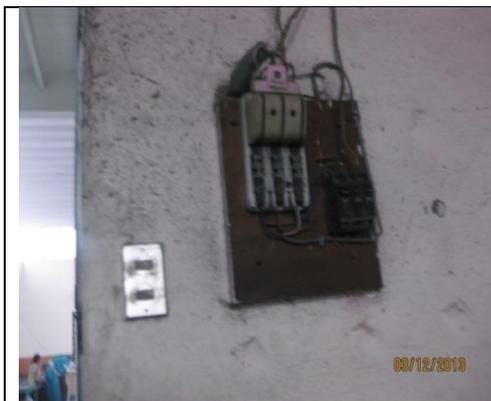
Figura 7.1.2c Aun se usan llaves en desuso, es alto riesgo.

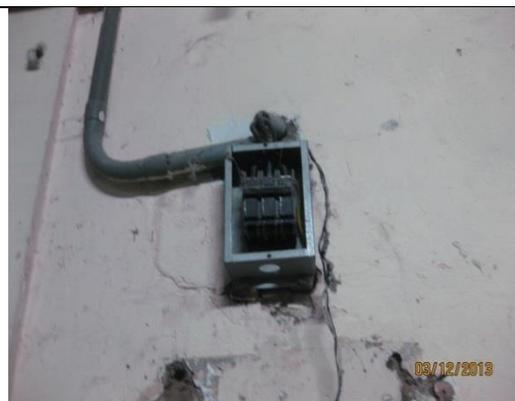
Figura 7.1.2d Llaves sin mandil expuesto, es alto riesgo.

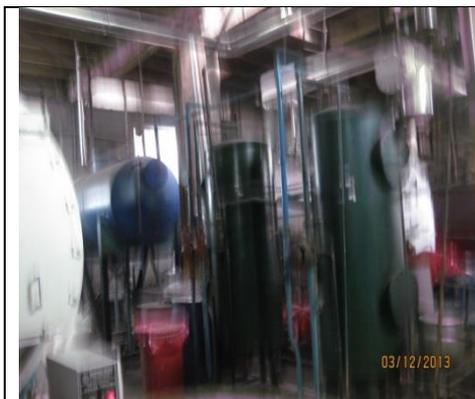
Figura 7.1.4c Equipos electromecánicos correctamente fijados

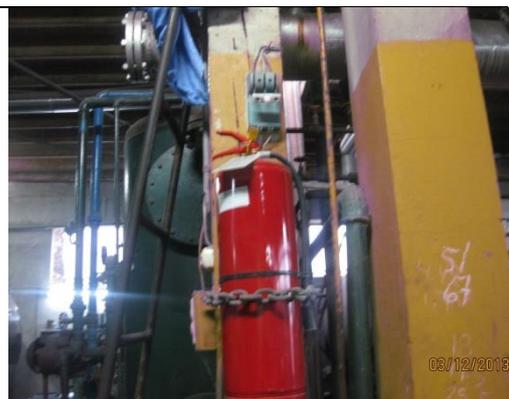
Figura 7.1.4d Llaves cuchilla inapropiada, extintor con cadena, es alto riesgo.

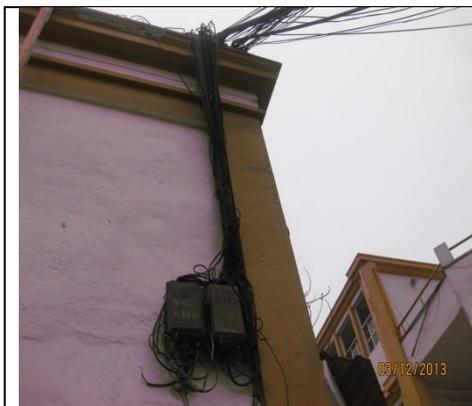
Comunicación Interna: sistema de perifoneo altavoces, intercomunicadores central telefónica, computadoras en red, estado de cables deben ser protegidos se encuentran deteriorados en un 60% por estar expuestos.

Figura 7.1.6a Comunicación interna requiere mejoramiento de redes.

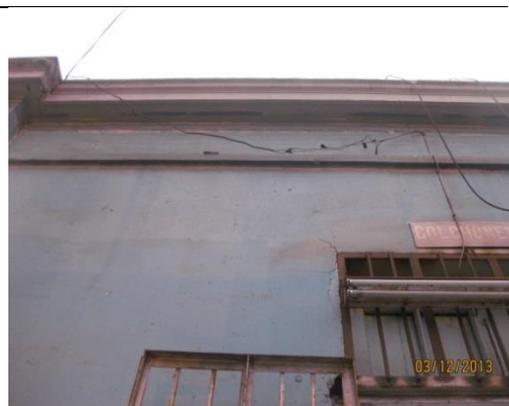
Figura 7.1.6b Instalaciones improvisadas deben ajustarse a la norma del C:N:E:
