DIRECCIÓN DE GEOLOGÍA AMBIENTAL Y RIESGO GEOLÓGICO

Informe Técnico N° A7024

EVALUACIÓN GEOLÓGICA DE PELIGROS GEOLÓGICOS POR MOVIMIENTOS EN MASA EN EL SECTOR PUENTE INAMBARI

Región Madre de Dios
Provincia Manu
Distrito Huepetuhe

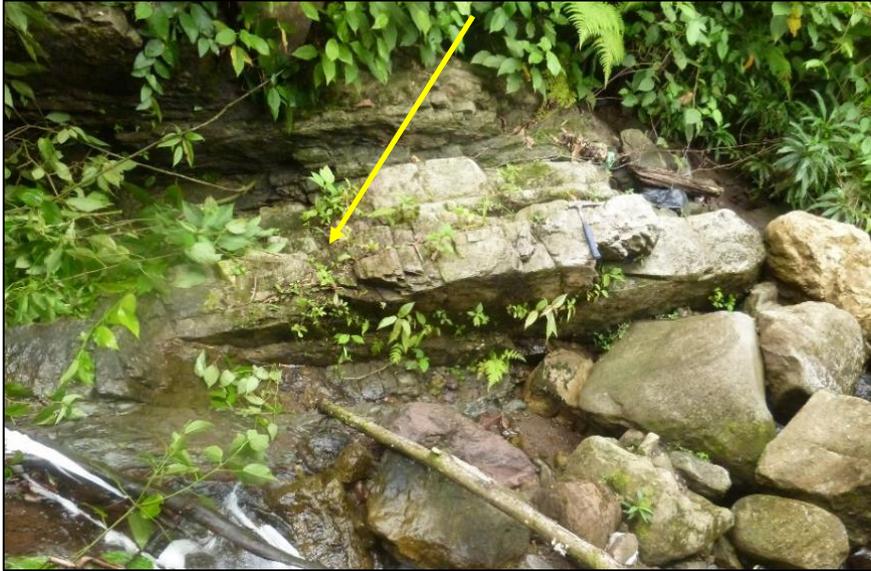
Corresponden a areniscas cuarzosas blanco verdosas de grano fino a medio, friables, en estratos masivos con estratificación cruzada muy meteorizada, cubierto por paleosuelos. Sólo se han podido observar por la desembocadura de la Quebrada Remal con el río Inambari (Figura 3) y en el poblado del sector Puente Inambari, la cual se encuentra asentada sobre estos afloramientos.

Figura 3. Afloramiento del Grupo Oriente constituido por areniscas cuarzosas, su ubicación: Puente Inambari.

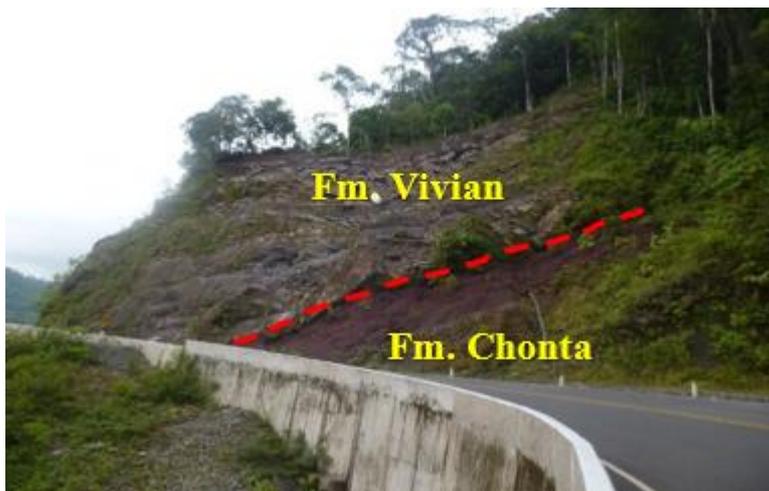
Las relaciones estratigráficas muestran que hacia el tope se tiene contacto en posición concordante con las areniscas cuarzosas de la Formación Vivian (figura 4), pasa por inmediaciones del nuevo centro educativo; y cuyo tope de la secuencia está truncado por una falla inversa que la pone en contacto con las lodolitas rojas de la Formación Yahuarango.

Figura 4. Contacto entre las formaciones Vivian y Chonta. ubicación: puente Inambari.

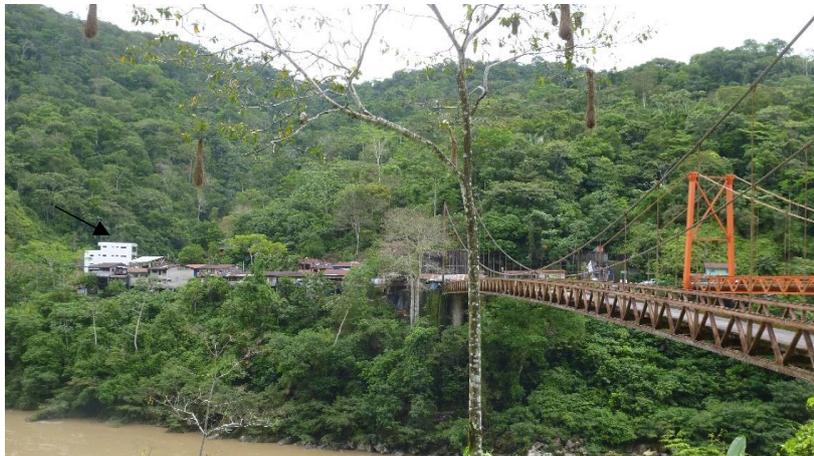
De otro lado, se localizan viviendas cerca de la carretera Interoceánica, a 17 metros aproximadamente del cauce del río Inambari, las cuales pueden ser afectadas por erosión fluvial.

Fotografía 2. Se observa las viviendas del poblado Inambari, ubicados a los costados de la vía Interoceánica.

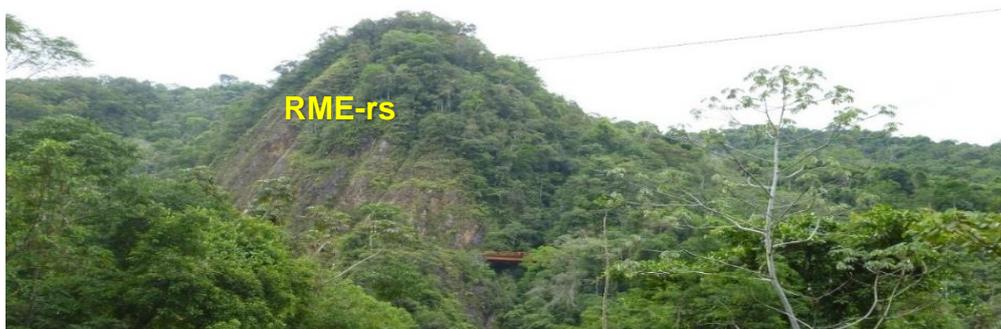
Corresponde a afloramientos de rocas sedimentarias, estructuralmente se presentan como alineamientos montañosos compuestos por secuencias estratificadas plegadas y fallas, varían en pendiente desde moderada a muy abruptas, sin embargo, existen pequeños sectores deforestados donde se observan las estructuras de macizo rocoso como se observa en las inmediaciones al Pontón Mango. Figura 6.

Las áreas deforestadas, son susceptibles a la ocurrencia de procesos de movimientos en masa como las caídas de rocas, vuelcos, derrumbes, deslizamientos, erosión de laderas y flujo de detritos.

Figura 6. Montaña estructural modelada en rocas sedimentarias con ladera de pendiente muy escarpada, superior a 50°.

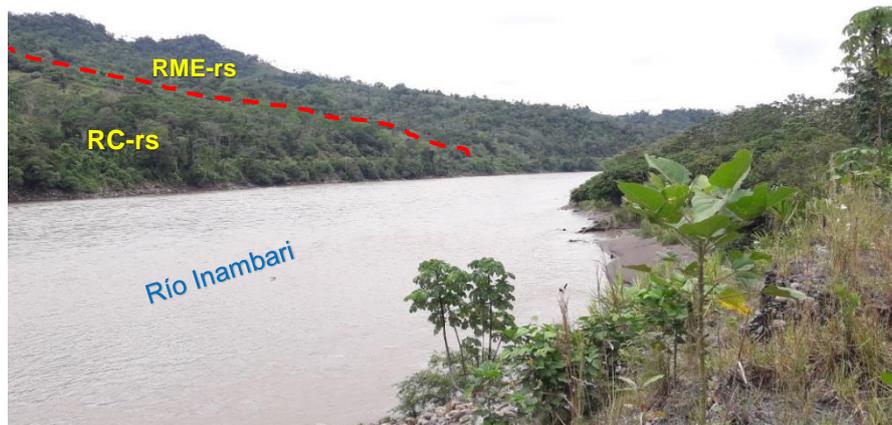
Debido a sus características litológicas, esta subunidad es susceptible derrumbes y flujos en zonas donde intervino la actividad antrópica. Figura 7.

Figura 7. Colinas en roca sedimentaria, cubierta por cultivos y abundante vegetación, vista por inmediaciones de la localidad de Loromayo.

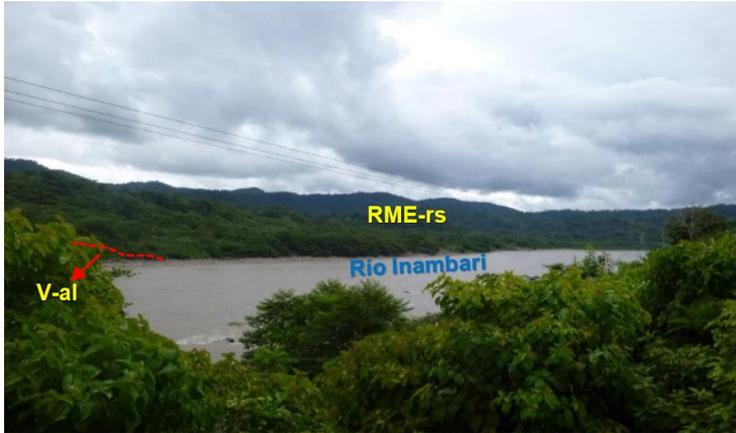
Es una planicie inclinada a ligeramente inclinadas y extendidas, posicionadas al pie de los sistemas montañosos, formadas por la acumulación de sedimentos acarreados por corrientes de agua estacionales, compuesto por fragmentos rocosos heterométricos (Cantos, bolos y bloques, con matriz limo arcilloso) depositándose en la confluencia de la Quebrada Machiche con el río Inambari, formando un abanico aluvial debido al cíclico del curso de las quebradas que los originan, la pendiente de estos depósitos son suaves a moderadas (1°-15°). Figura 8. Sobre estos abanicos se pueden

Figura 8. Vertiente aluvial se ubica en la confluencia de las quebradas Machiche con el Río Inambari

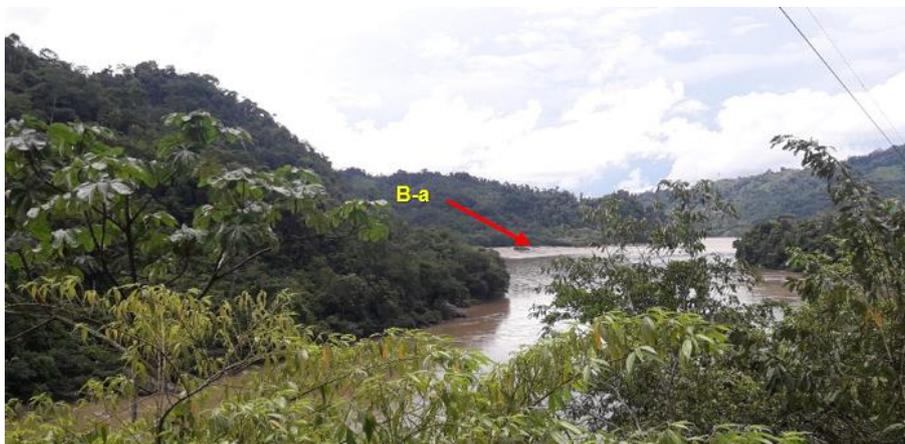
Es un tipo de depósito fluvial que se forma en las márgenes o dentro del cauce del río a consecuencia de la acumulación de sedimentos retenidos por obstáculos y/o disminución de la velocidad de las corrientes del agua. Son principalmente de forma semicircular y son visibles cuando los ríos están en la época de estiaje, en la zona de estudio se ubica al margen izquierdo del río Inambari, cerca del nuevo centro educativo (Figura 9).

Figura 9. Barra de arena en la Margen Izquierda del río Inambari, sector Puente Inambari.

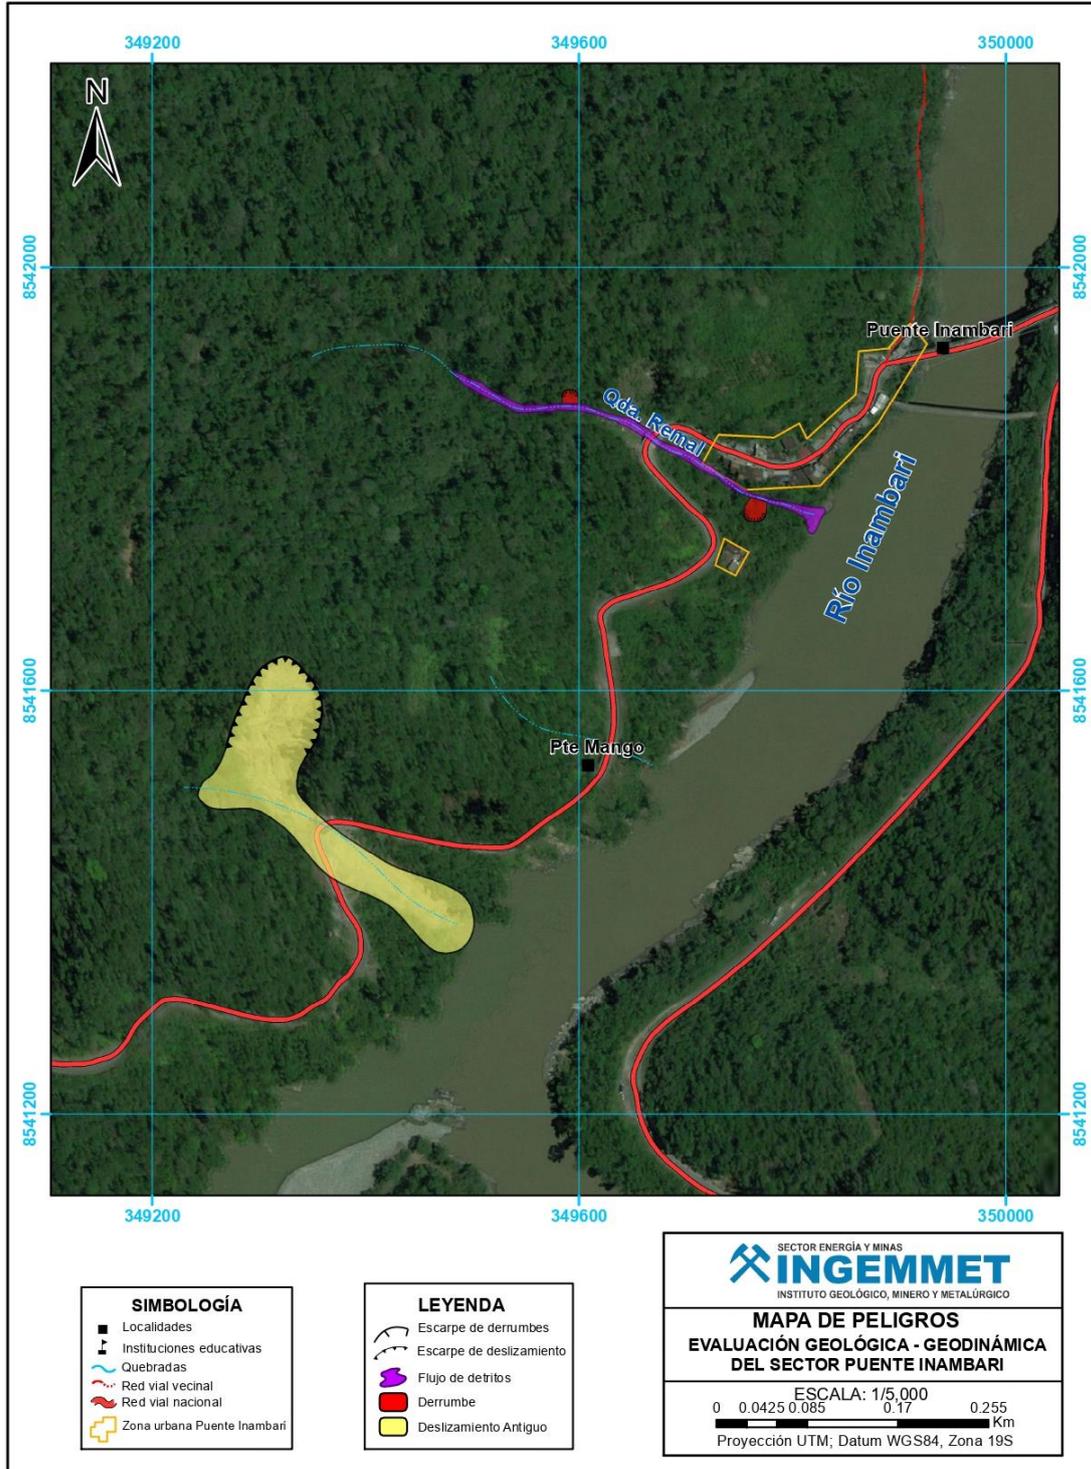
Se han identificado peligros geológicos por movimientos en masa tipo: deslizamientos, derrumbes, flujo de detritos y erosión de laderas (estas últimas no cartográficas, por la escala), figura 10; además se identificó peligros geohidrológicos como inundación fluvial y erosión fluvial.

Figura 11. Mapa de peligros geológicos de zona urbana del sector Puente Inambari.

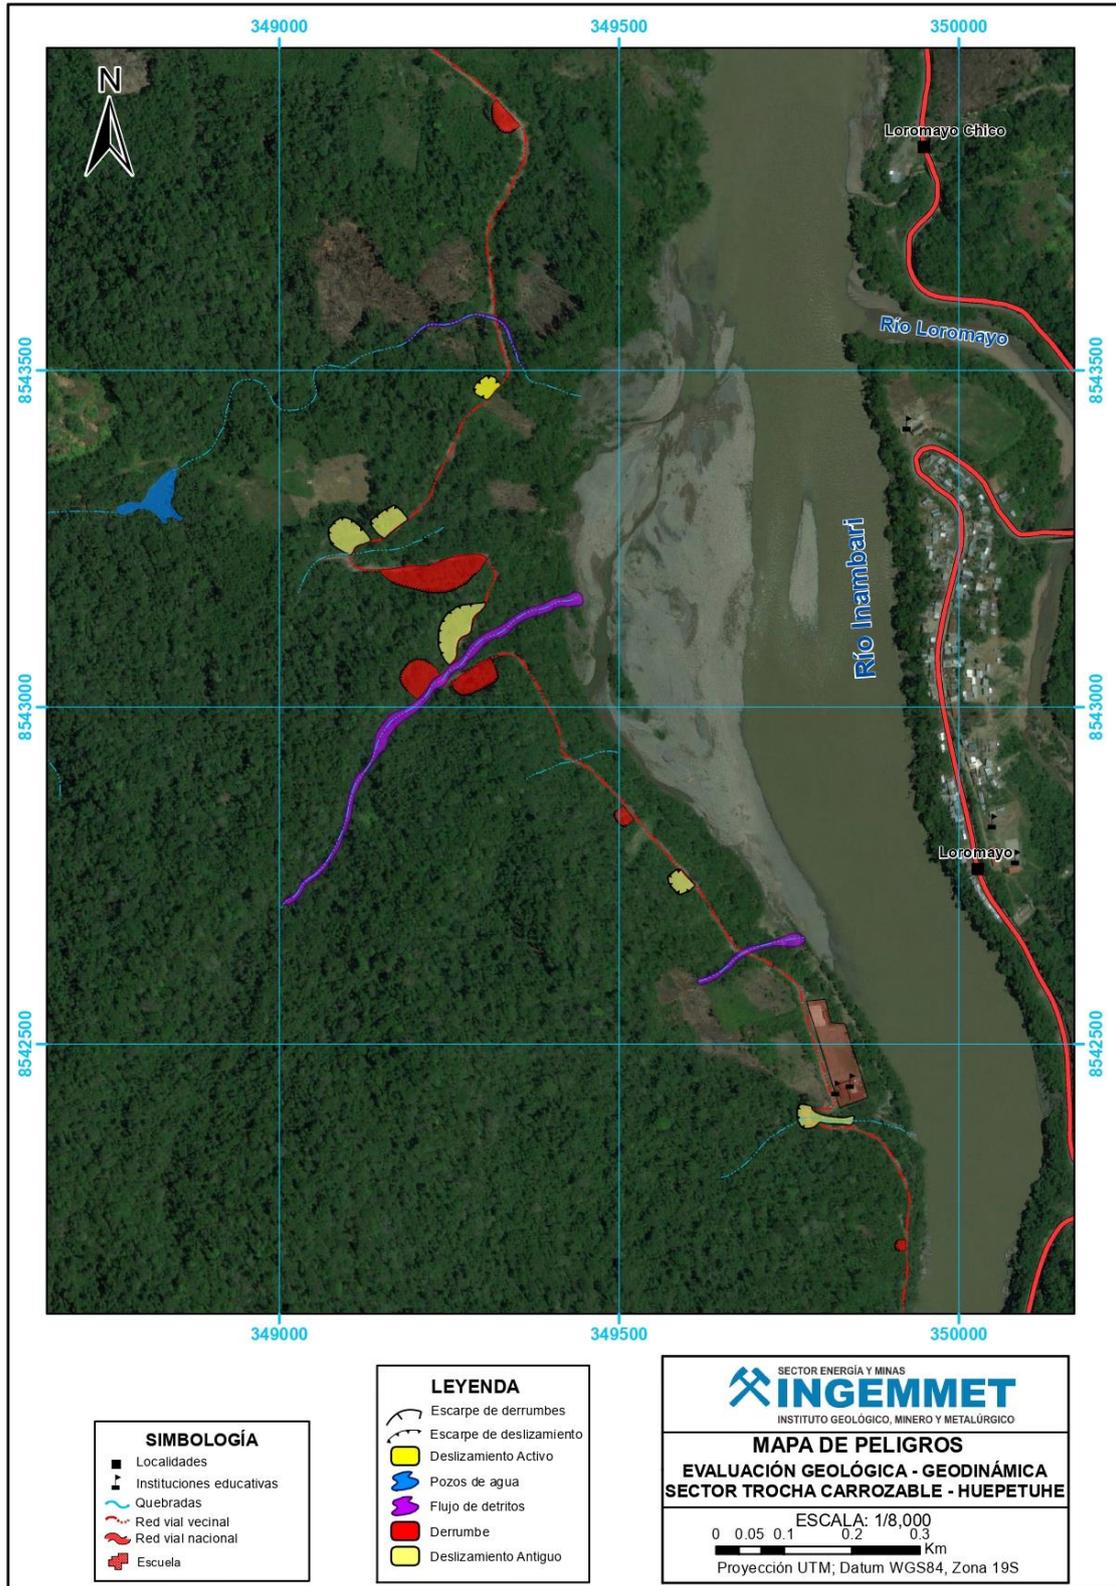
Tramo localizado a la margen izquierda, aguas abajo del río Inambari, afectado por deslizamientos, derrumbes, flujos e inundación fluvial. Los dos primeros recurrentes anualmente e intensificados con períodos de intensas precipitaciones pluviales, los cuales obstaculizan el pase por un tiempo en el tramo que conduce al poblado de Huepetuhe. (figura 19).

Figura 19. Mapa de peligros geológicos del sector trocha carrozable a Huepetuhe.

3. La trocha carrozable a Huepetuhe, se encuentra sobre material de fácil remoción, constituido por bloques redondeados, subredondeados y subangulosos englobados en arena arcillosa, el mismo que permite la infiltración y retención de agua en su cuerpo, y posterior saturación del suelo, volviéndolo inestable. Con las lluvias estacionales, se activan los deslizamientos, derrumbes y flujos, y afectan la trocha carrozable.

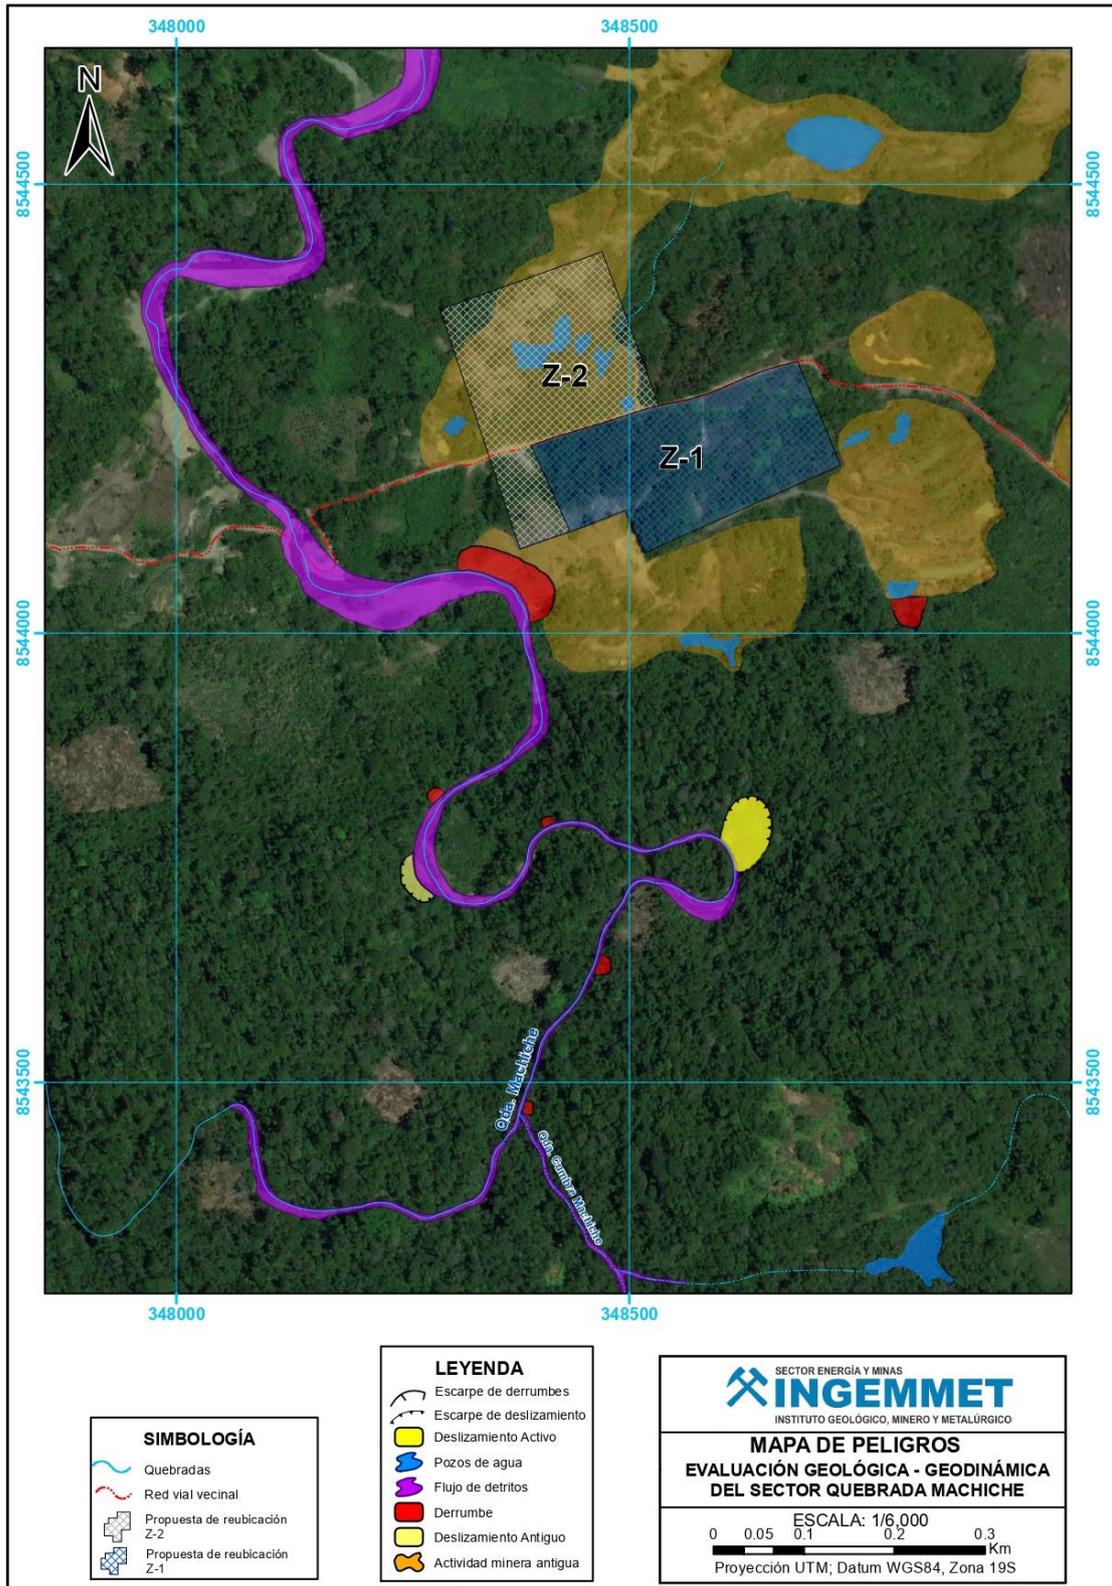
Se identificaron varios procesos de movimientos en masa (figura 25).

Como se puede apreciar en la figura 26 y 27 en las laderas colindantes a la quebrada Machiche, se tienen eventos de derrumbes y deslizamientos antiguos y recientes, estos últimos reactivados por precipitaciones pluviales intensas y excepcionales, generando material suelto de fácil acarreo y depositación en cauces de las quebradas.

Figura 25. Mapa de Peligros geológicos de la quebrada Machiche

4. A lo largo de la quebrada Machiche, se evidencian afloramientos de la Formación Yahuarango Inferior, compuesta por limolitas gris verdosas, areniscas y lodolitas; se encuentran fracturadas, son permeables y de baja calidad geomecánica; lo cual condiciona la susceptibilidad a movimientos en masa en el sector.

7. Las futuras viviendas no deben estar ubicadas en zonas de relleno, deben estar en terrenos naturales y firmes.
8. Descolmatar y encausar la quebrada Machiche y sus aledaños, respetando el cauce natural.

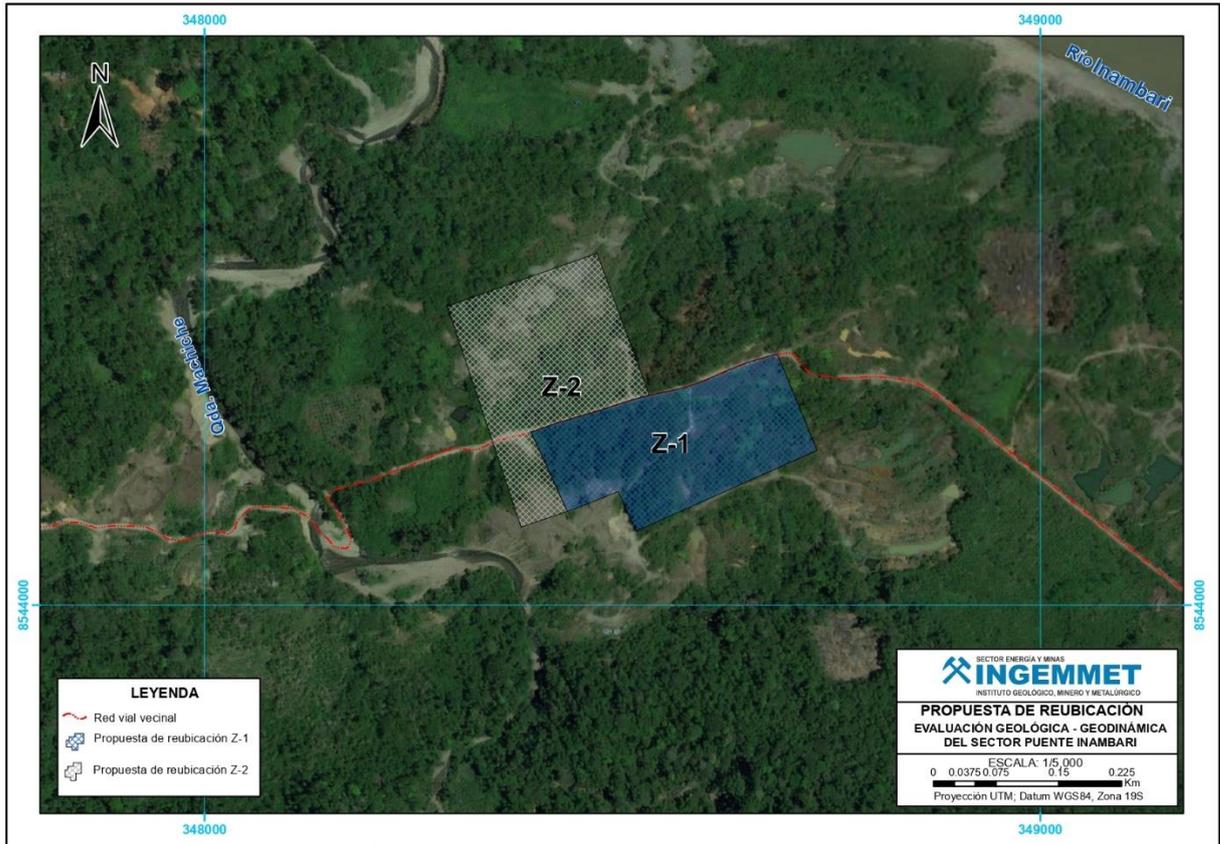
De los trabajos realizados en campo se determinaron las siguientes áreas para una posible reubicación de viviendas del poblado de Inambari, denominadas (Z-1) y (Z-2), figura 31, localizadas en los alrededores de la trocha carrozable a Huepetuhe, ambas circunscritas sobre depósitos aluviales suprayaciendo a la Formación Yahuarango Inferior.

Figura 31. Mapa de Propuesta de Reubicación.

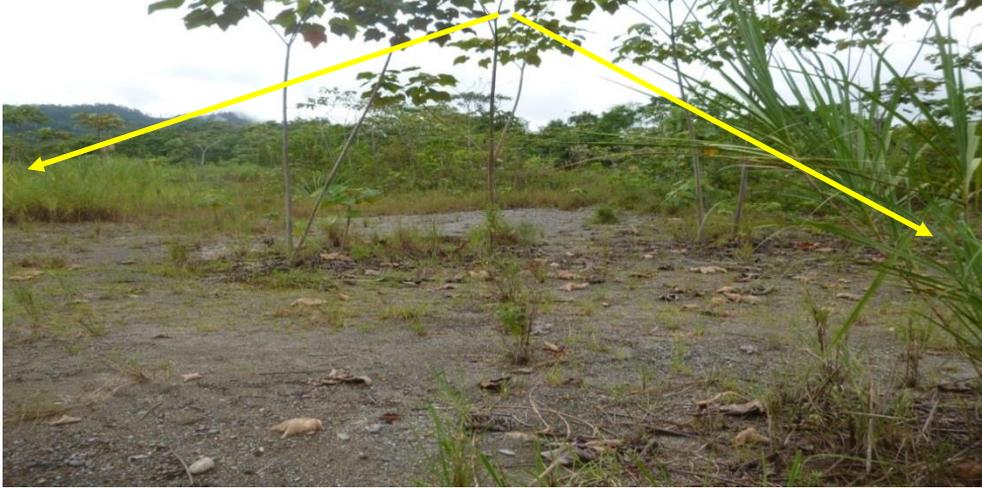
Litológicamente la zona presenta depósitos recientes y antiguos aluviales, y algunos coluviales en las laderas y zonas adyacentes; que cubren el substrato rocoso sedimentario de lodolitas con limolitas gris verdosas de la Formación Yahuarango Inferior, intensamente fracturadas.

Geomorfológicamente la zona se encuentra asentada sobre vertiente o piedemonte aluvial, que configura un terreno inclinado de pendiente suave (1° a 5°). Figura 32.

Desde el aspecto geodinámico, en la actualidad no se evidencian movimientos en masa que les pueda afectar; sin embargo, la zona de reubicación deberá ceñirse solamente al área que se refiere; para cuya habilitación se debe tener en cuenta estudios de suelos, que permitan determinar las características del suelo, con fines de cimentación; implementar sistemas de drenaje pluvial, para evitar la infiltración de agua hacia el subsuelo.

Figura 32. Terreno propuesto para la reubicación del sector puente Inambari.

6. En la futura zona de expansión urbana, antes de ser ocupada es necesario realizar un sistema drenaje pluvial, para evitar la infiltración de agua al subsuelo; realizar estudios de suelos, para determinar los tipos de cimentaciones de las futuras viviendas.
