**Informe Técnico N° A7331**

# EVALUACIÓN DE PELIGROS GEOLÓGICOS POR MOVIMIENTOS EN MASA EN EL SECTOR DE PAJCHICUCHO

Departamento Apurímac  
Provincia Chincheros  
Distrito Ongoy

DICIEMBRE  
2022

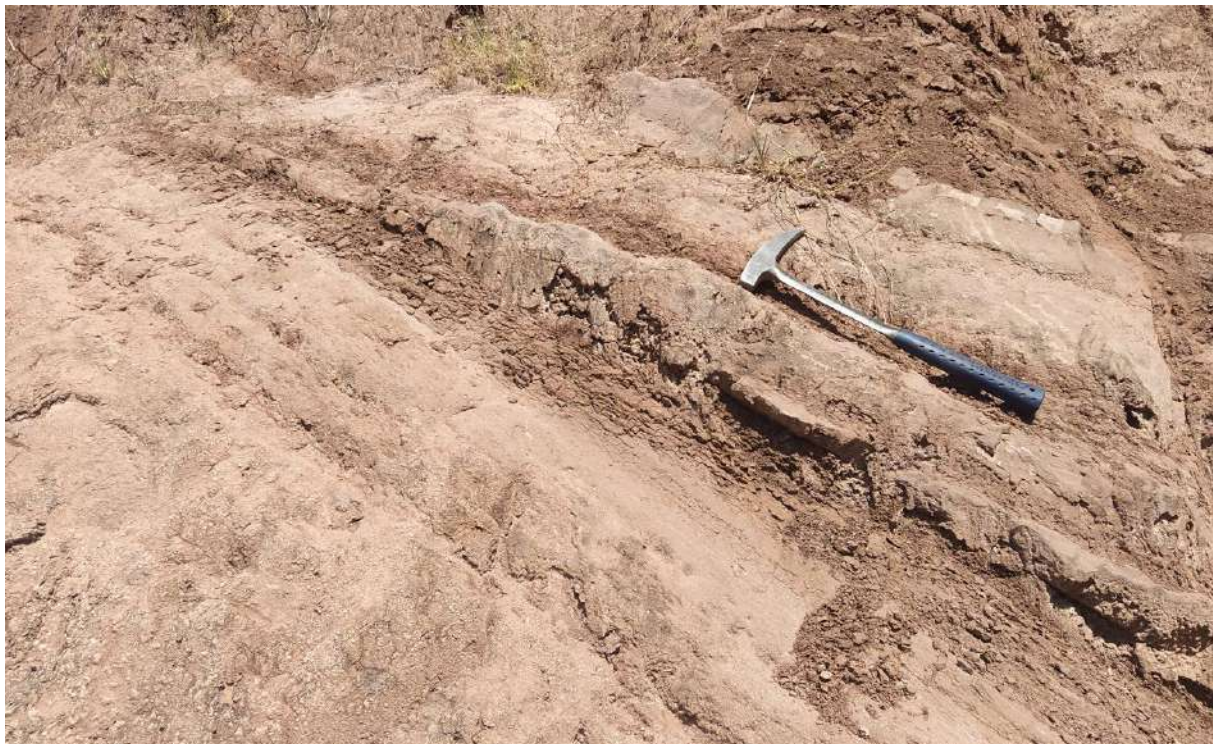
**Fotografía 1.** Afloramientos de la Formación Kayra, en las coordenadas UTM, WGS 84, 644224; Y:8518244.

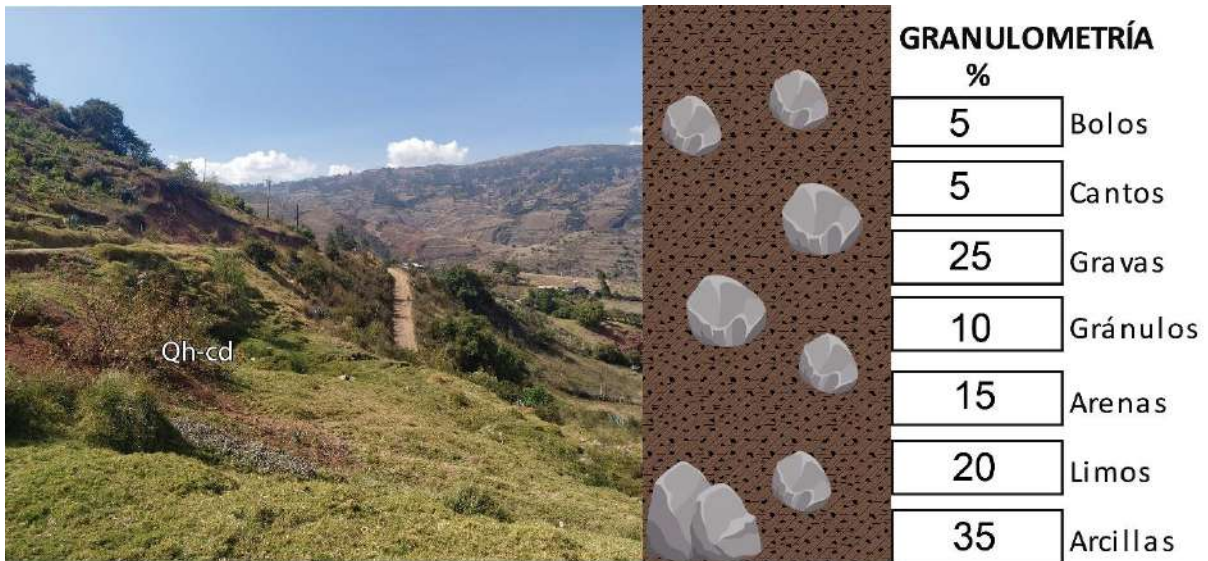
**Figura 9.** Depósitos coluvio-deluviales en las coordenadas UTM, WGS 84, X: 644169.60; Y:8518217.97.

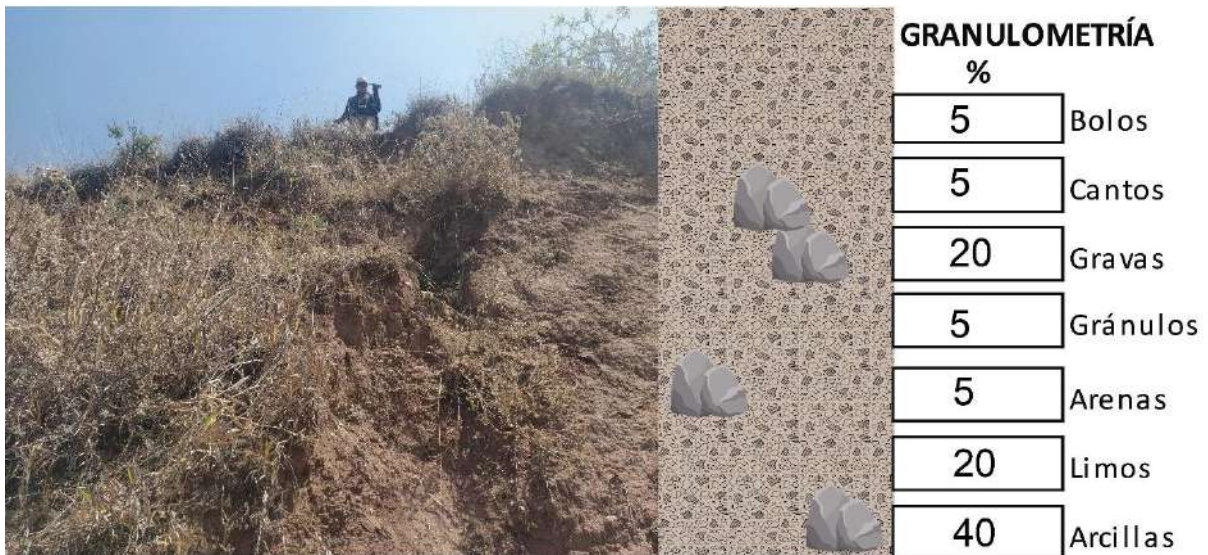
**Figura 10.** Depósitos coluviales en las coordenadas UTM, WGS 84, X: 643862.69; Y:8517704.68.

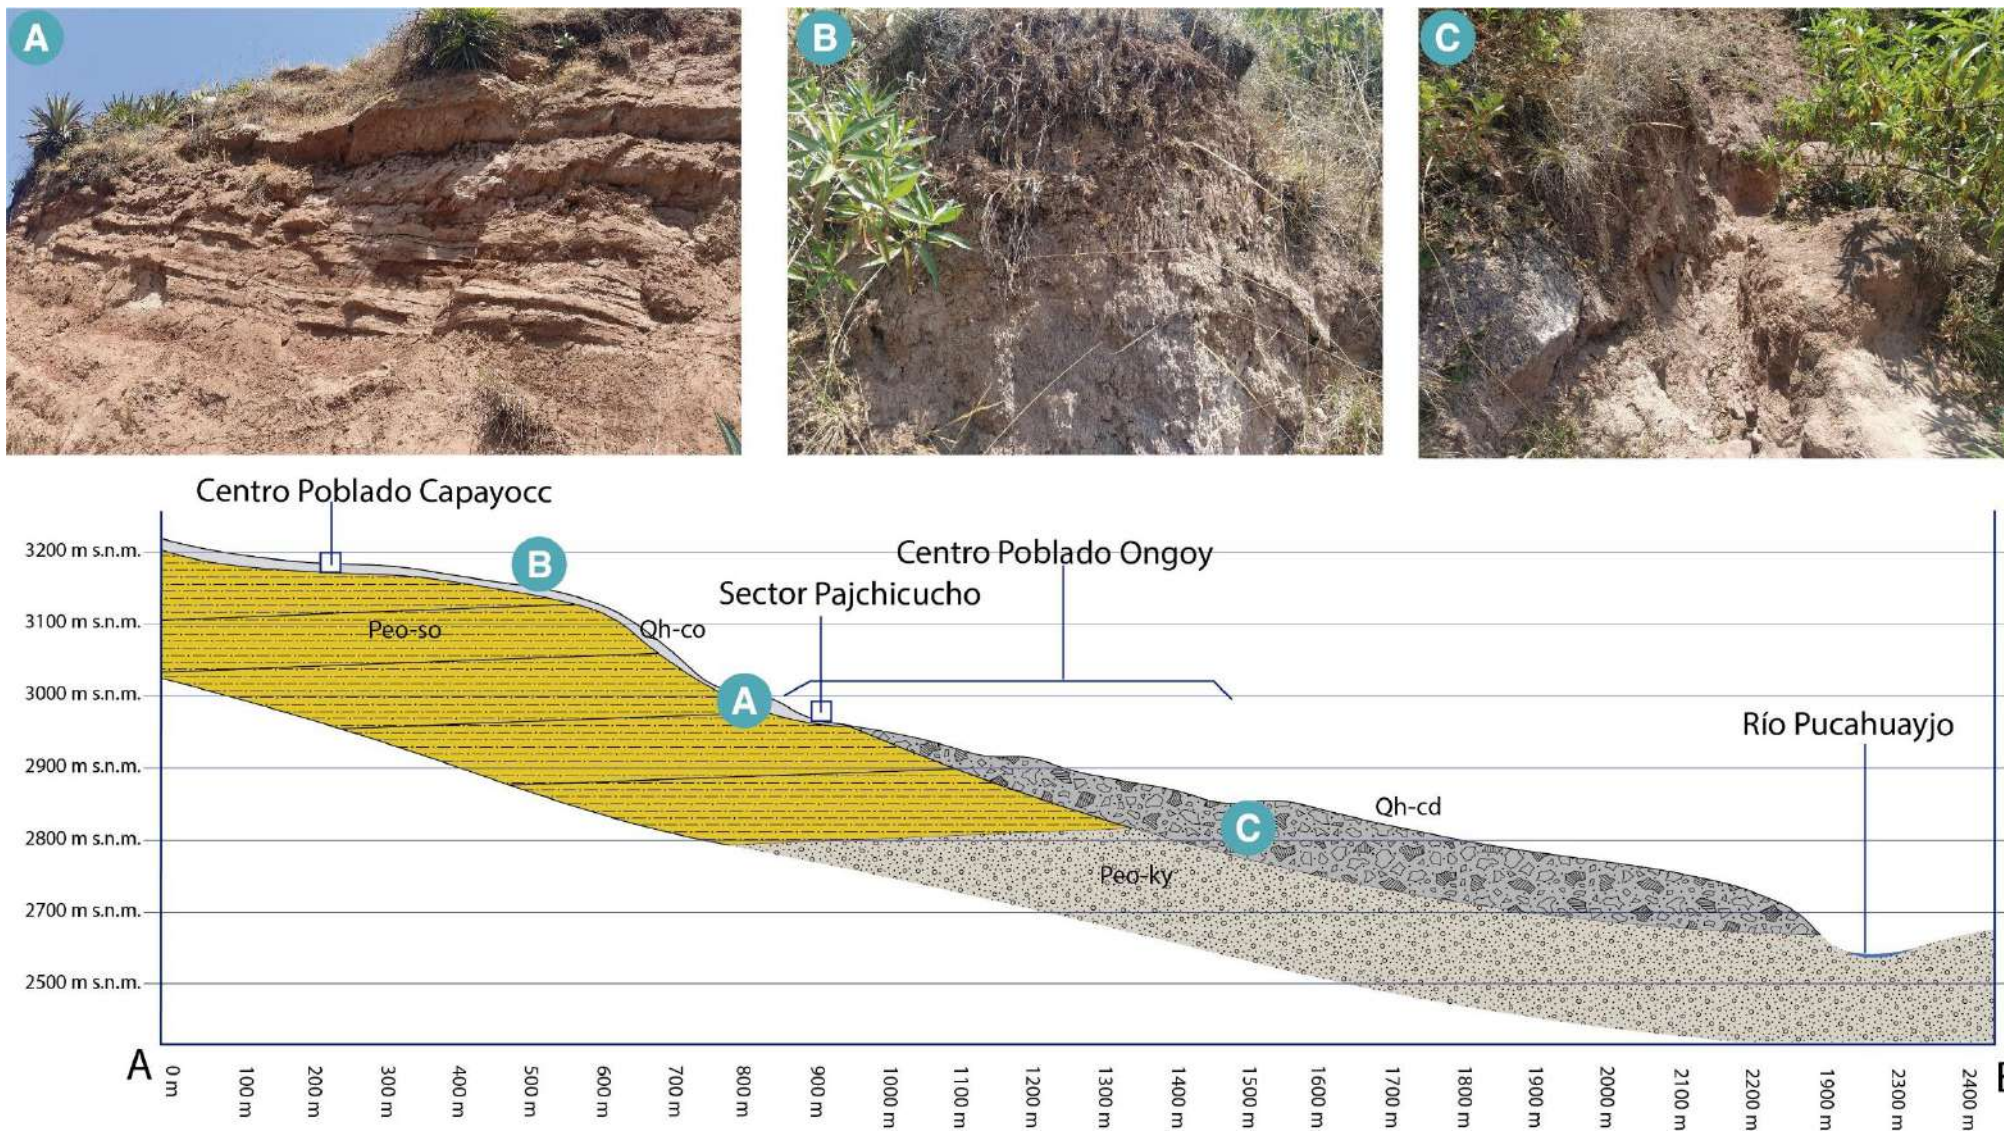
**Figura 11.** Perfil litoestratigráfico del Mapa 1 – Anexo 1, muestra las Formaciones Kayra infrayacente a la Formación Soncco (A), cubiertos a su vez por depósitos coluvio-deluviales (C) y coluvio-deluviales (B).

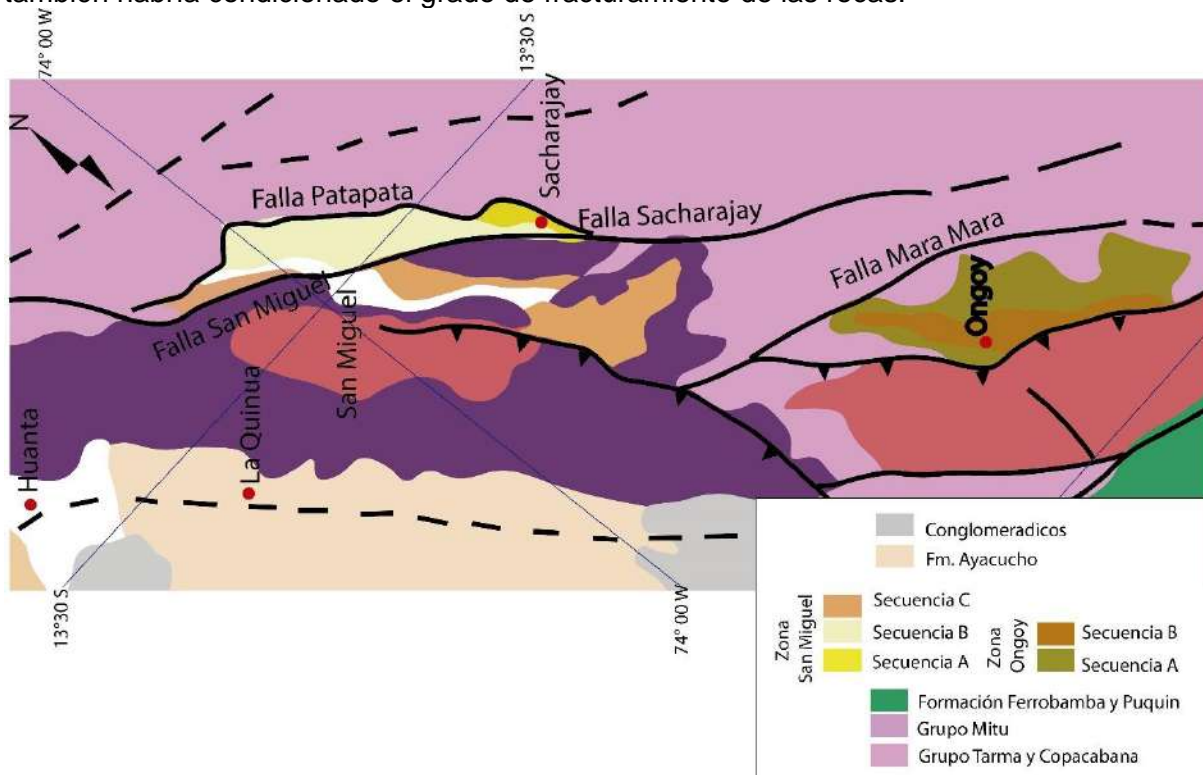
Estas dos secuencias se encuentran controladas por las fallas Mara Mara y San Miguel-Chilcas-Ongoy (figura 12) esta última tiene rumbo promedio de N130°, con buzamiento casi vertical al oeste y controla la distribución de los afloramientos y junto con la falla Mara Mara de dirección N110° a N130°, forman una estructura romboédrica que habría estructurado (por consecuencia de movimientos dextrales) las depresiones que originaron las cuencas Ongoy y San Miguel, favoreciendo de esta manera la deposición de sedimentos de abanicos aluviales y ríos (para este efecto las Formaciones Soncco y Kayra). La actividad antigua de estas fallas también habría condicionado el grado de fracturamiento de las rocas.

**Figura 12.** Mapa geológico de la región San Miguel-Ongoy mostrando las unidades estratigráficas y sistema de fallas.

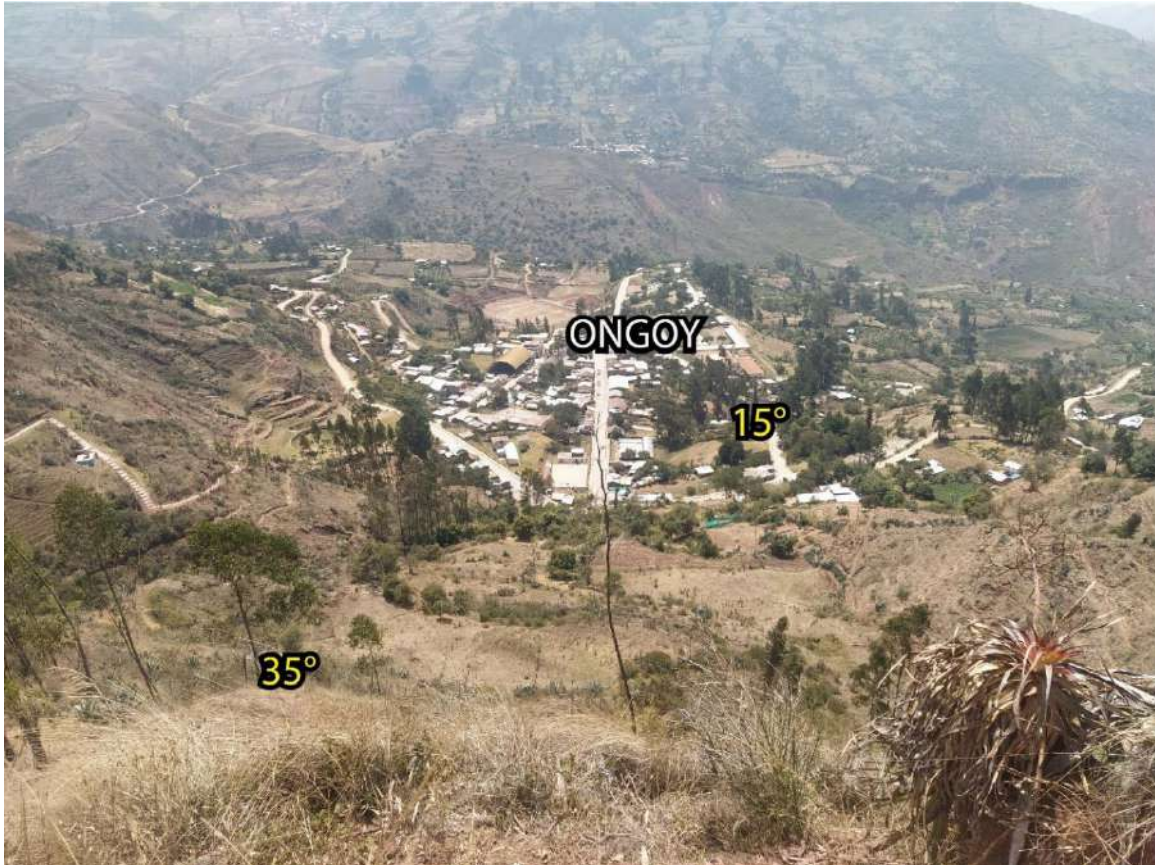
**Figura 13.** Pendientes promedio (°), vistas desde el poblado de Capallapayocc.

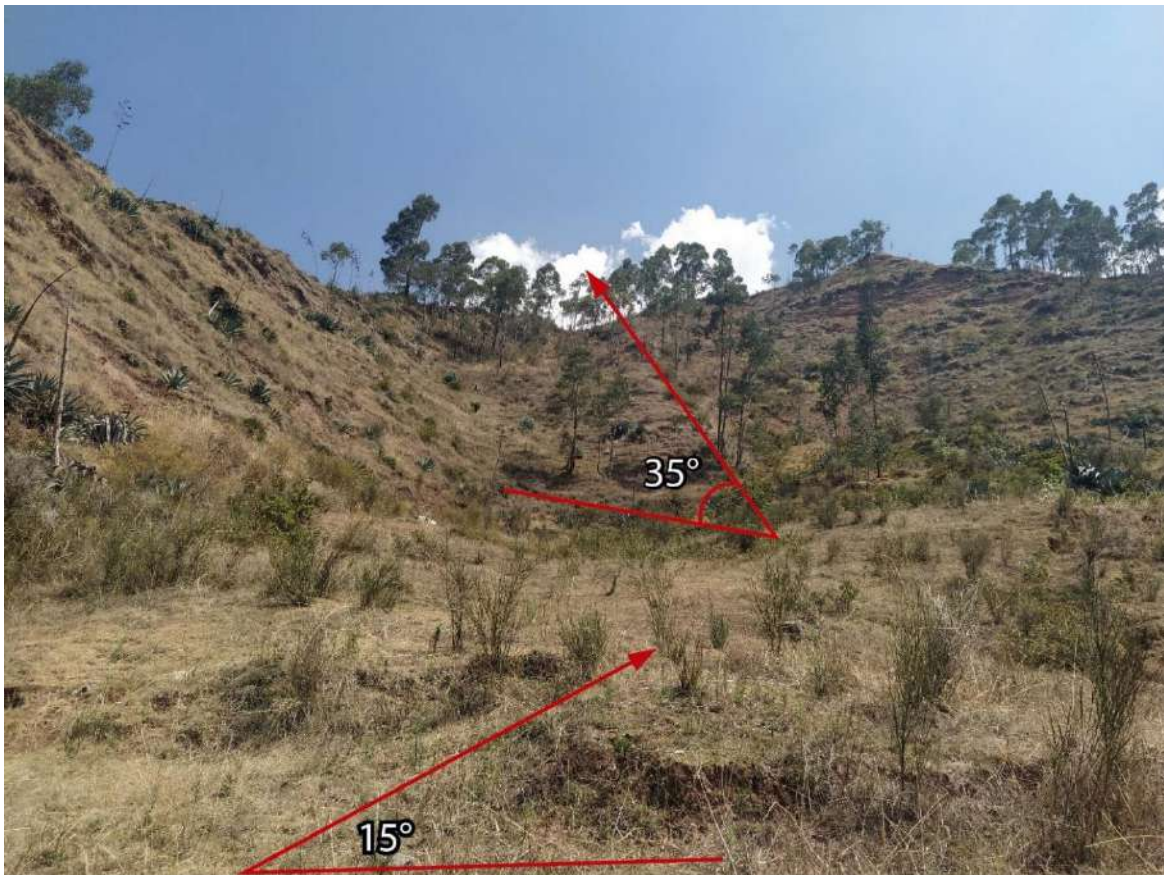
**Figura 14.** Pendientes promedio (°), vistas desde el sector de Pajchicucho.

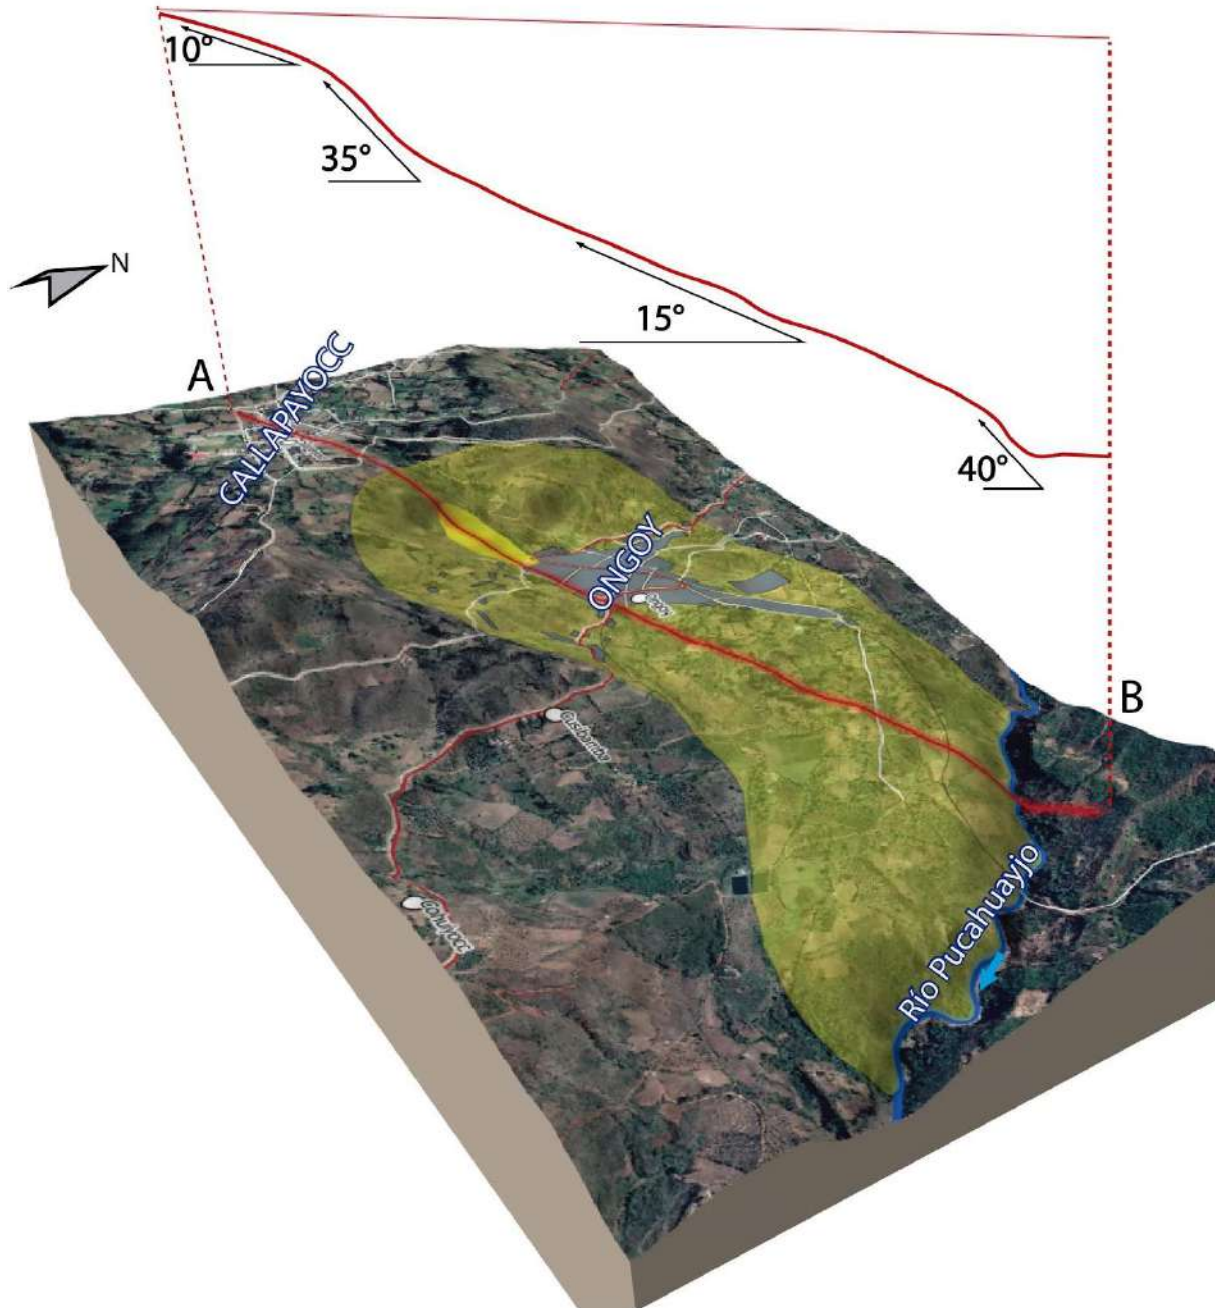
El análisis de las pendientes en el perfil A-B, muestra que el área de inspección está limitada hacia el este por el cauce del río Pucahuayjo, donde el pie del deslizamiento antiguo en la margen derecha del río tiene una pendiente promedio de 40°, posteriormente el cuerpo del deslizamiento antiguo (donde se asienta el centro poblado de Ongoy y sector de Pajchicucho) tiene una pendiente de 15°. La pendiente de la escarpa principal del deslizamiento antiguo tiene una pendiente de 35°, sobre esta se ubica el centro poblado de Callapayoc en un terreno con pendiente promedio de 10° (figura 15).

**Figura 15.** Pendientes promedio en el sector de estudio a lo largo del perfil A-B.

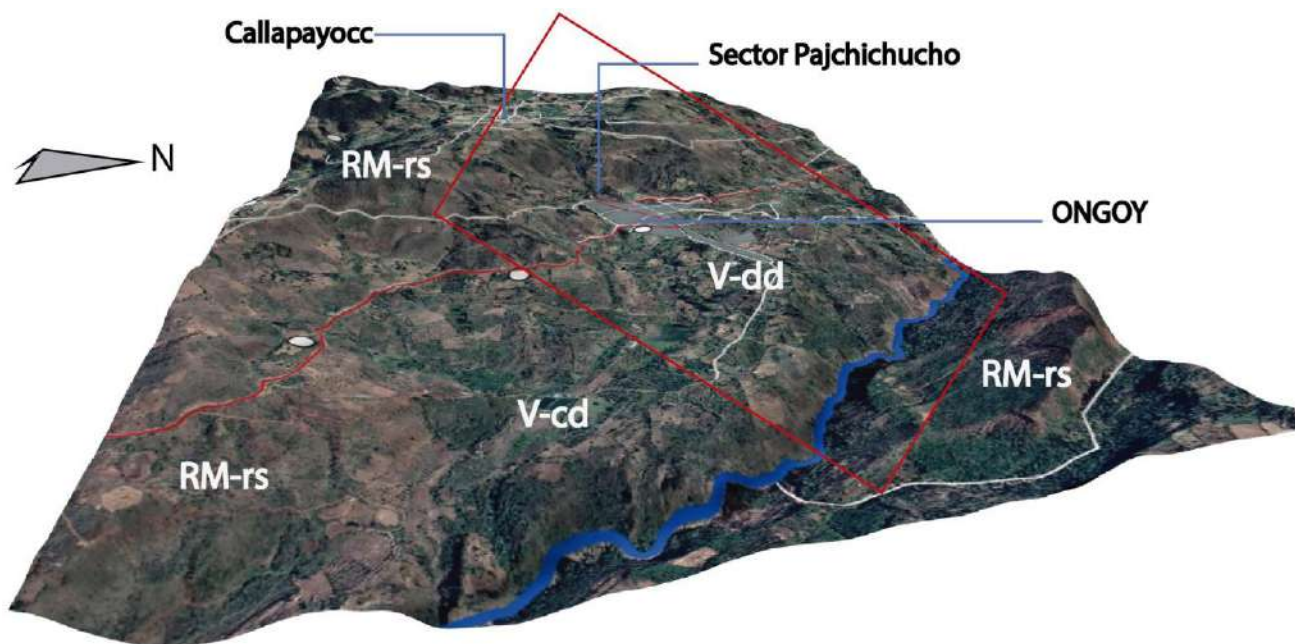
Figura 16. Unidades geomorfológicas en el área de inspección

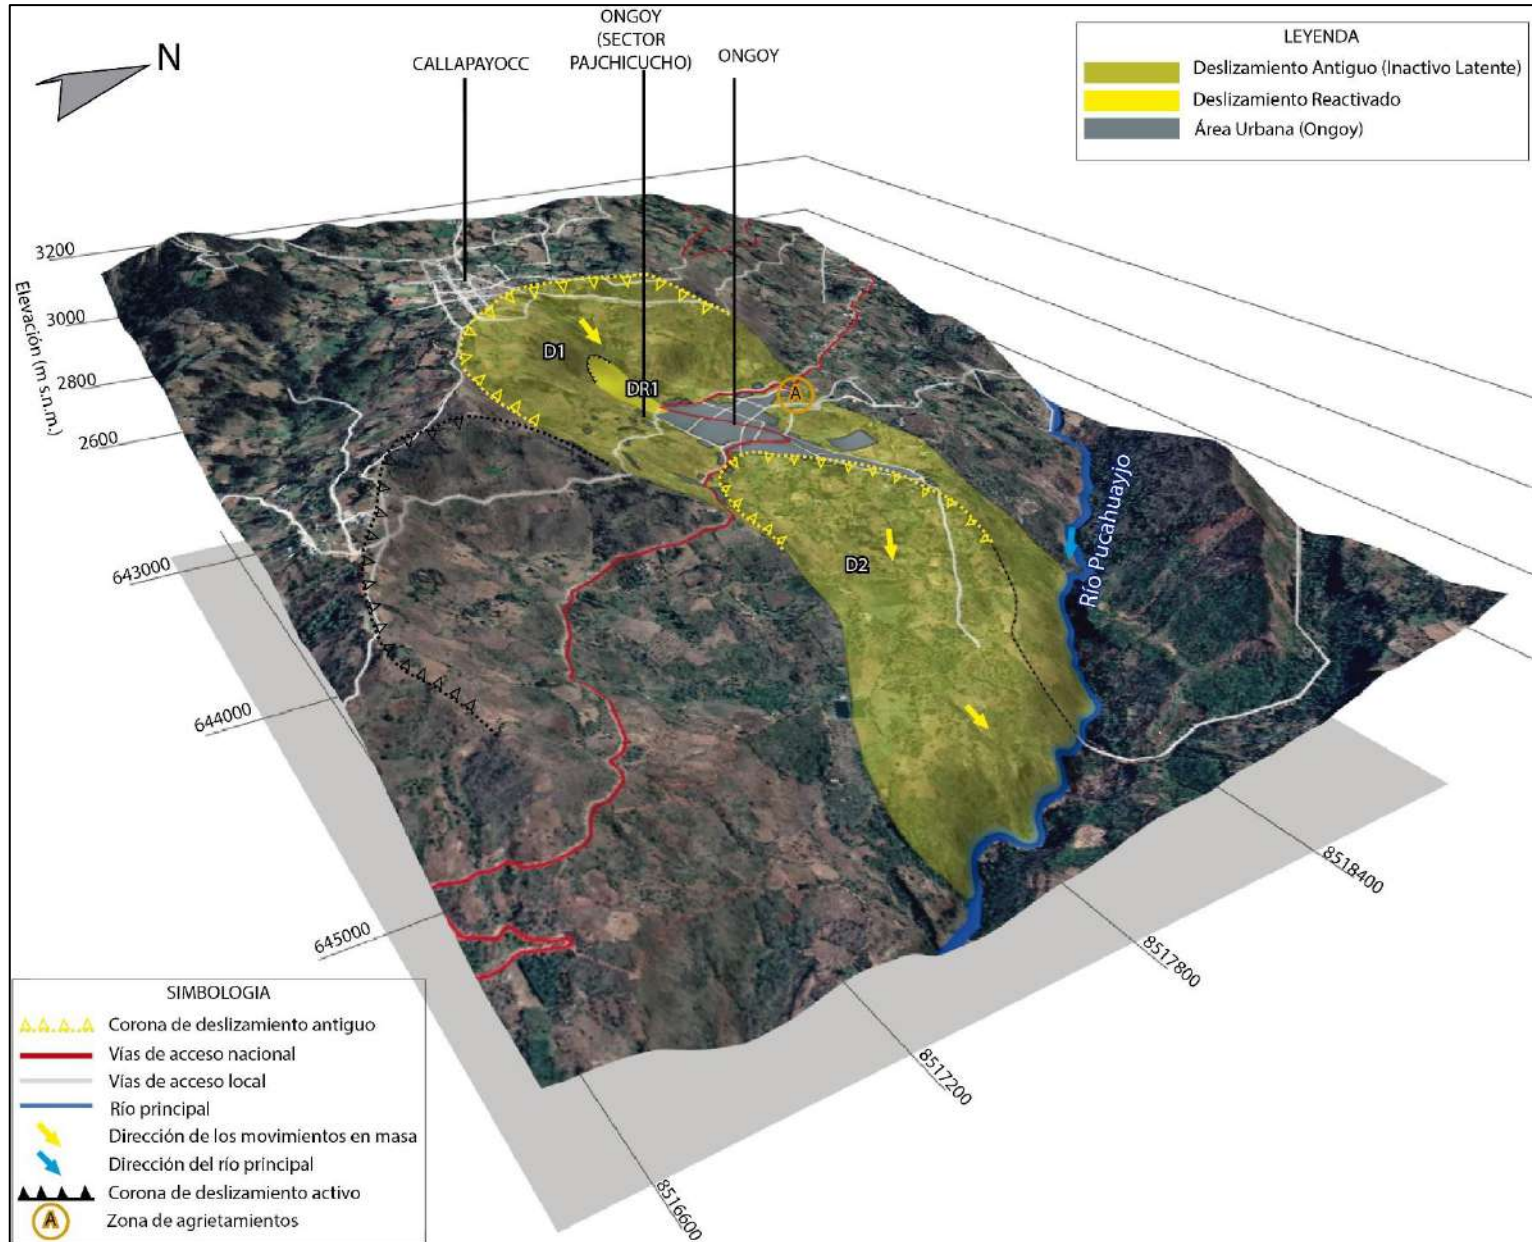
El deslizamiento D2 también considerado antiguo tiene una dirección preferente de avance N 95°, por su ubicación se asume que es la reactivación del deslizamiento D1, su escarpa principal se ubica debajo del límite urbano del centro poblado de Ongoy (figura 18).

**Figura 18.** Vista 3D de los peligros geológicos por movimientos en masa identificados en el sector de Pajchicucho.

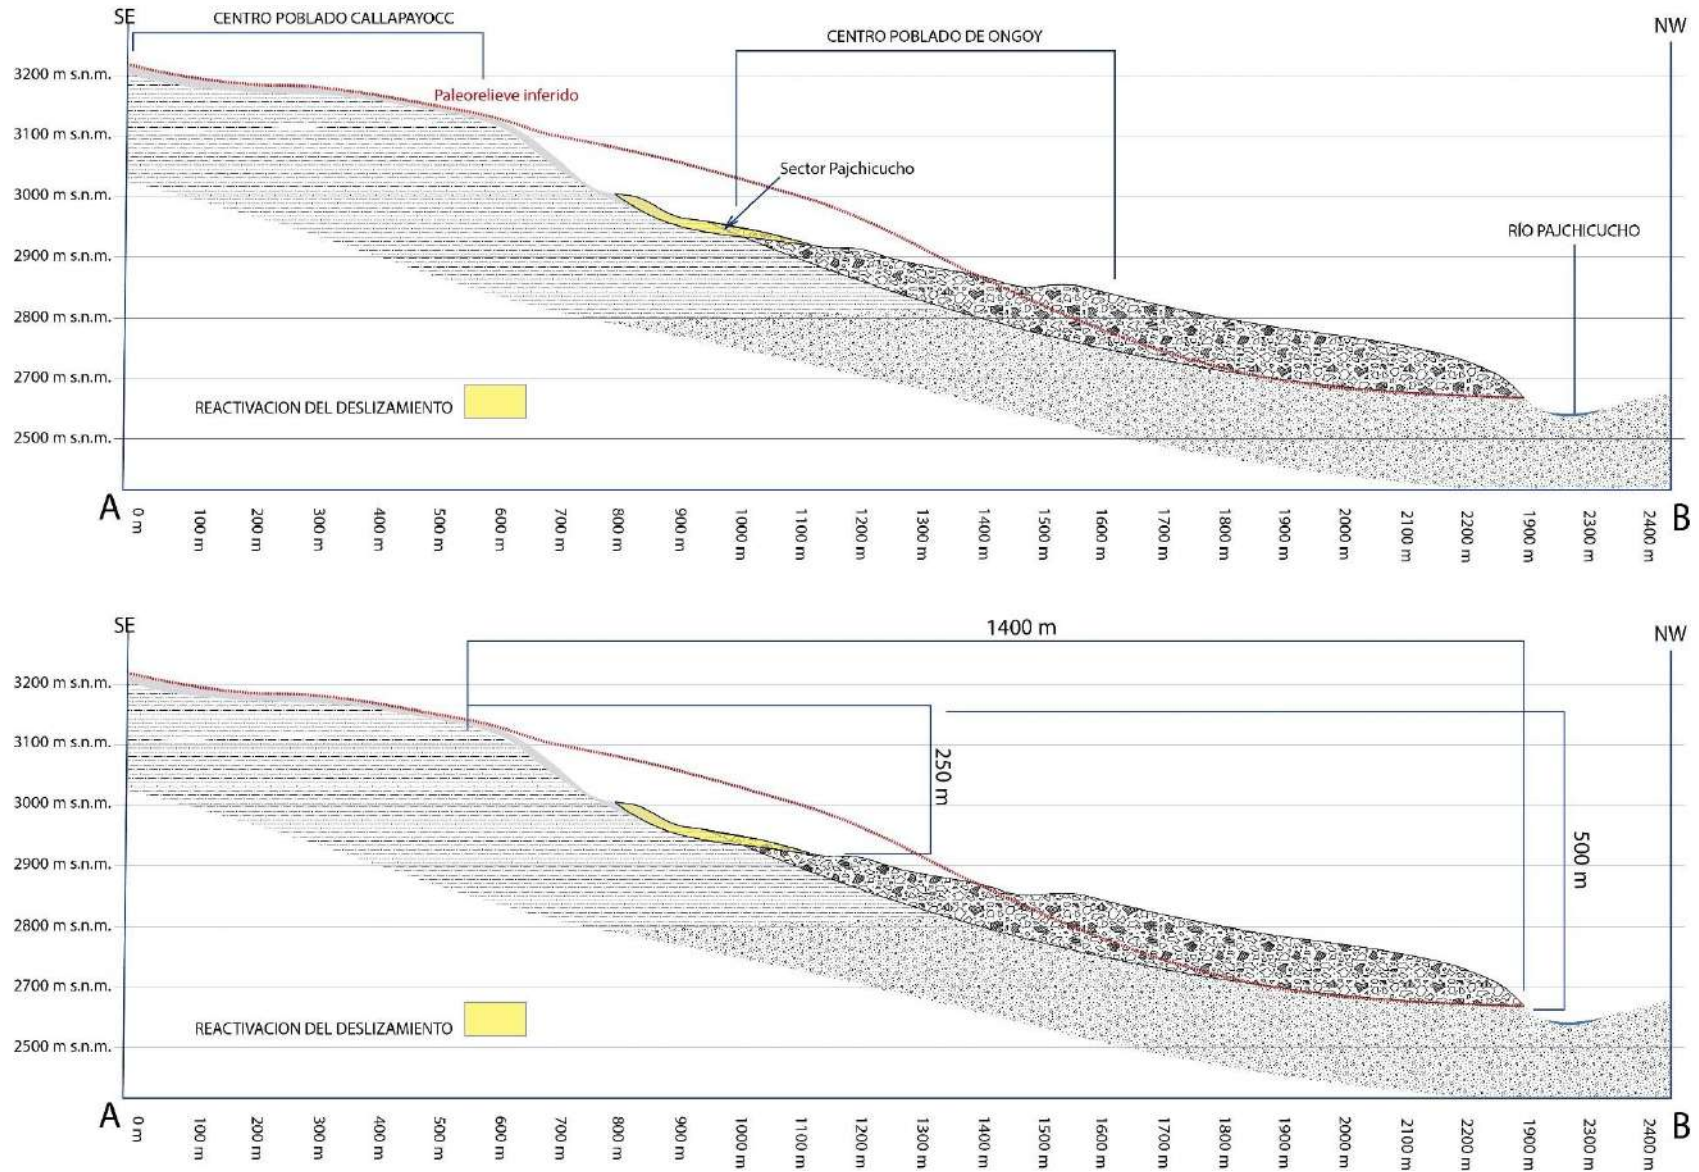
El perfil A-B de la figura 19 muestra el paleo relieve de la ladera de la margen derecha del río Pajchicucho (línea roja) y el actual relieve después del acontecimiento de los deslizamientos antiguos D1 y D2, también observamos que desde la corona del deslizamiento D1 hasta el pie de avance existe una longitud de 1400 m.

Figura 19. Perfil A-B presentado en la línea de los mapas del Anexo 1.

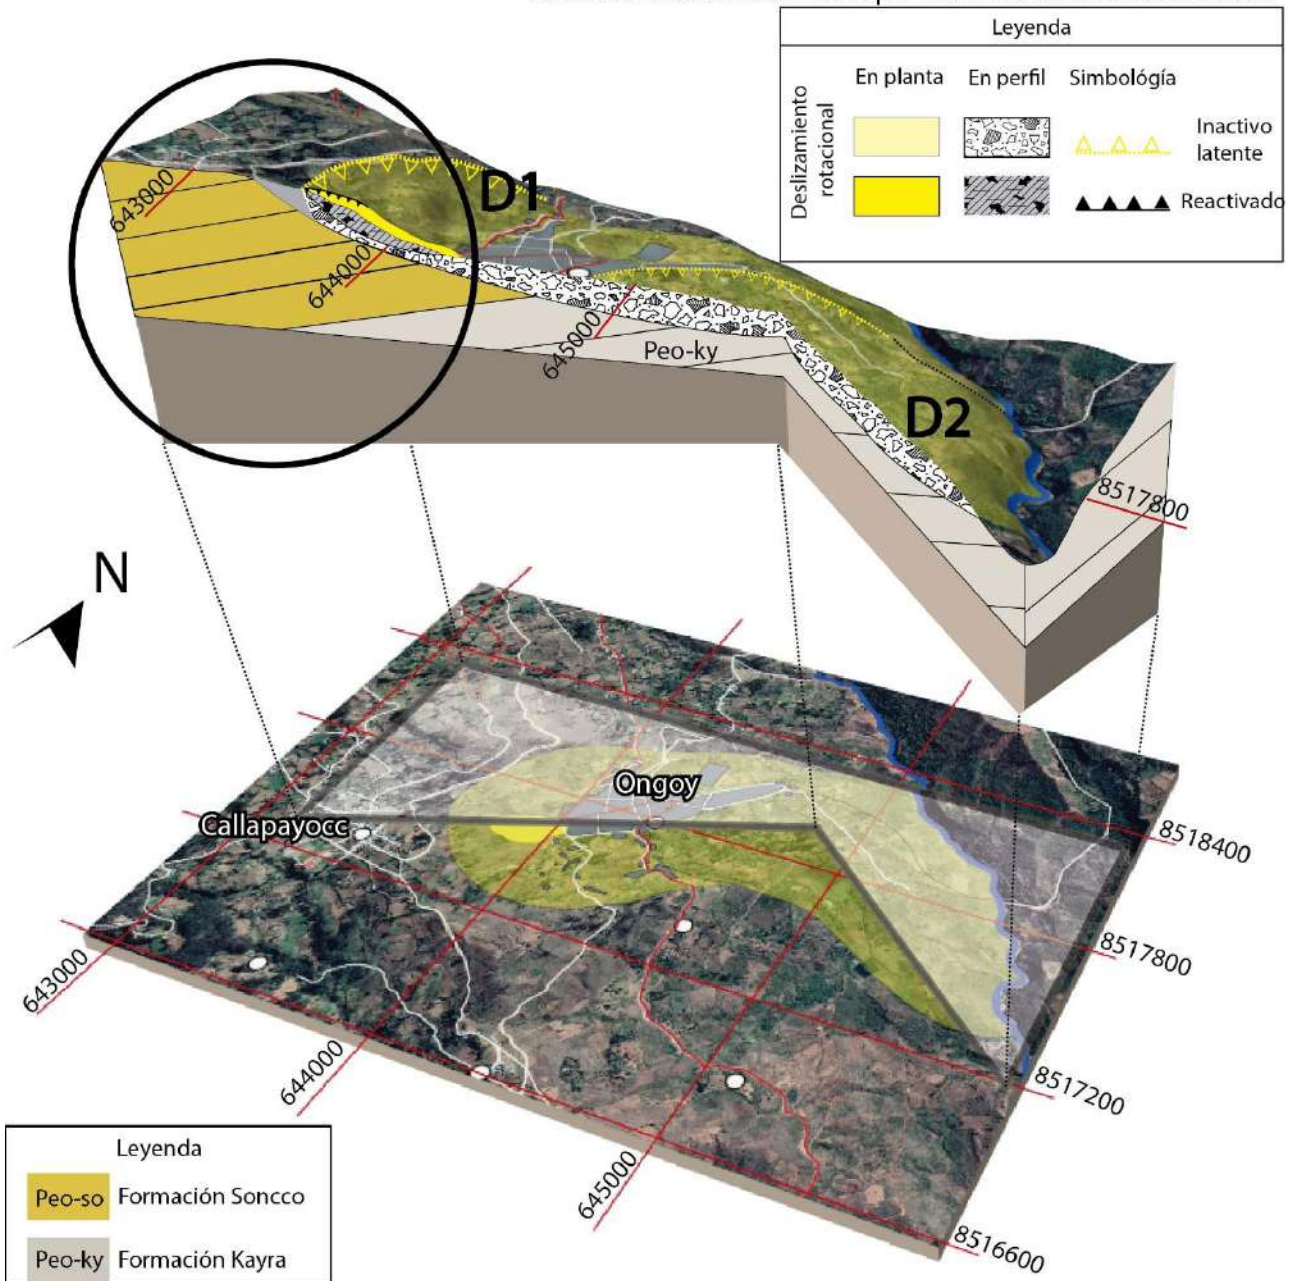
La figura 22 presenta un block diagrama del deslizamiento DR1, en el podemos observar que este se ubica en la escarpa del deslizamiento antiguo D1 e involucra material detrítico coluvial, coluvio-deluvial y areniscas de la Formación Soncco.

Figura 22. Corte longitudinal y transversal del deslizamiento D1 y D2 y DR1.
