“CREACIÓN DE LOS SERVICIOS DE PROTECCIÓN EN QUEBRADAS PARA REDUCIR EL RIESGO DE LA POBLACIÓN Y UNIDADES PRODUCTORAS DE BIENES Y SERVICIOS PÚBLICOS, FRENTE A PELIGROS DE MOVIMIENTOS EN MASA E INUNDACIONES EN LAS CUENCAS DEL UPISMAYO Y MAPACHO, EN LOS DISTRITOS DE OCONGATE, CCHARHUAYO Y CCATCCA DE LA PROVINCIA DE QUISPICANCHI DEL DEPARTAMENTO DE CUSCO”

**INFORME DE EVALUACIÓN DEL RIESGO DE DESASTRES POR INUNDACIÓN
FLUVIAL DEL RIO UPISMAYO – MAPACHO EN LAS COMUNIDADES ALEDAÑAS
ENTRE LOS DISTRITOS DE OCONGATE, CCHARHUAYO Y CCATCCA DE LA
PROVINCIA DE QUISPICANCHI DEL DEPARTAMENTO DE CUSCO - 2023**

**CUSCO
SETIEMBRE - 2023**

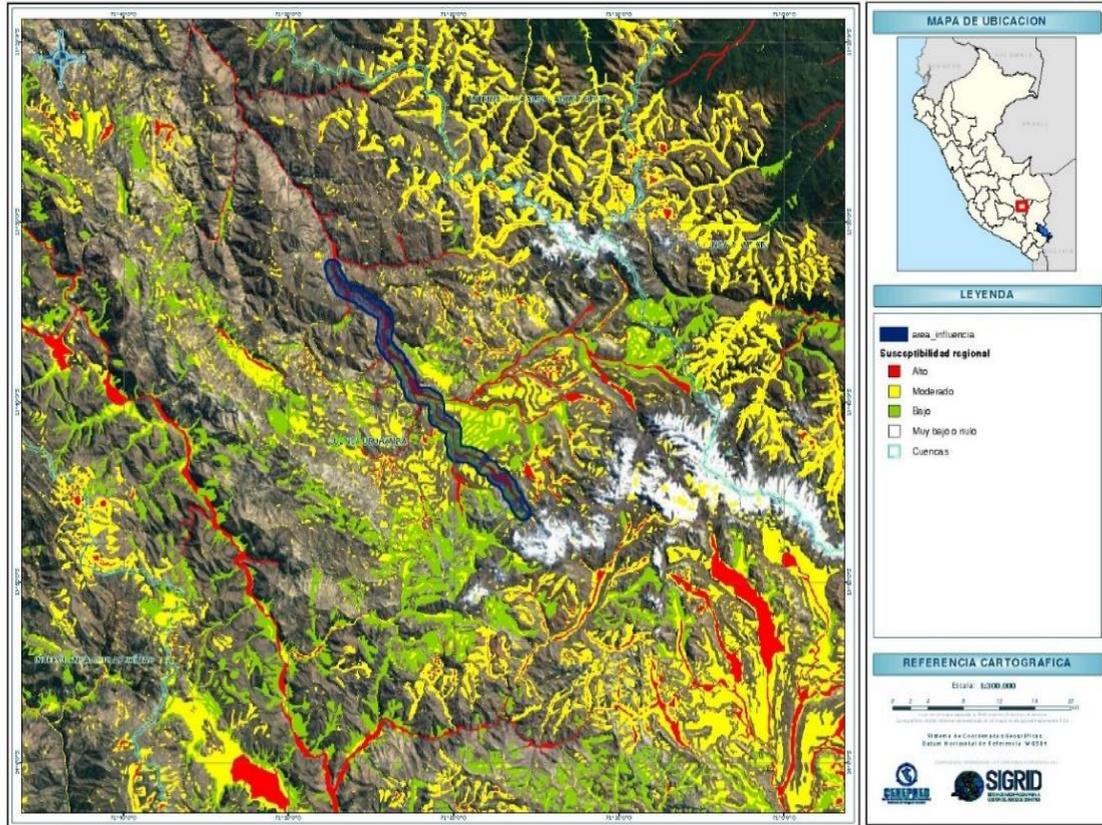
Mapa N° 1: Susceptibilidad de peligro ante inundaciones

Esta capa representa una susceptibilidad de nivel alto y muy alto en la zona del trazo del proyecto, ya que esta adyacente a la faja marginal del río.

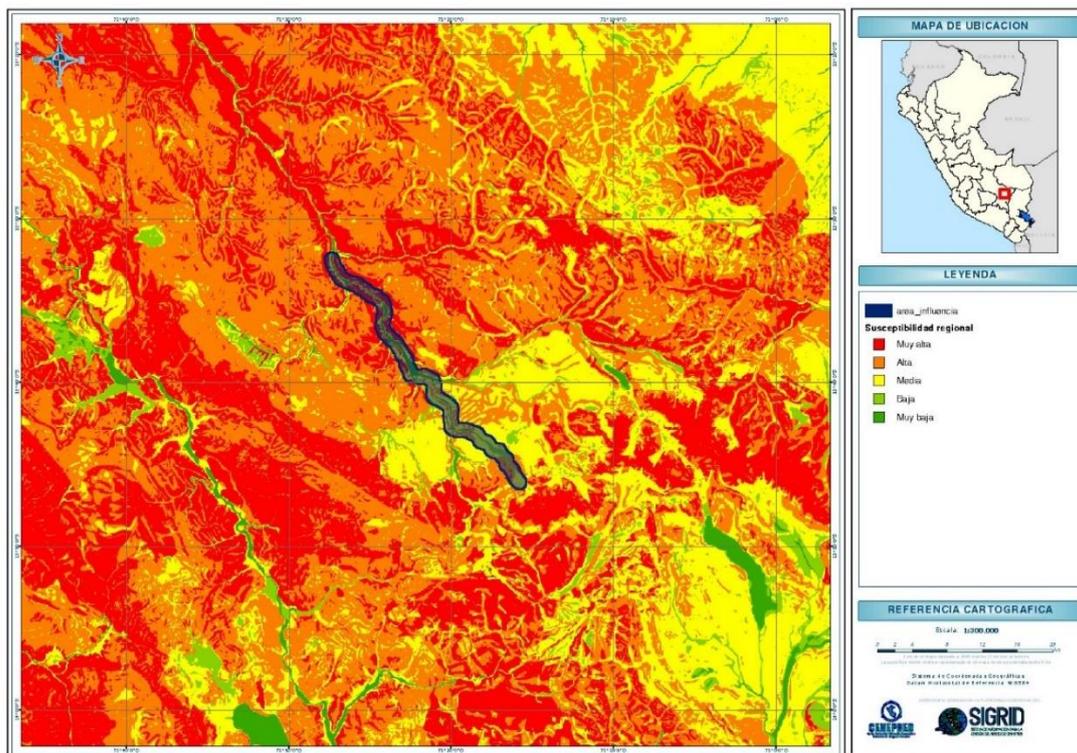
Mapa N° 3: Susceptibilidad de peligro ante movimientos en masa

Esta capa representa una susceptibilidad de nivel baja a media en la zona del trazo del proyecto. Lo cual indica que tiene baja incidencia por este tipo de peligro.

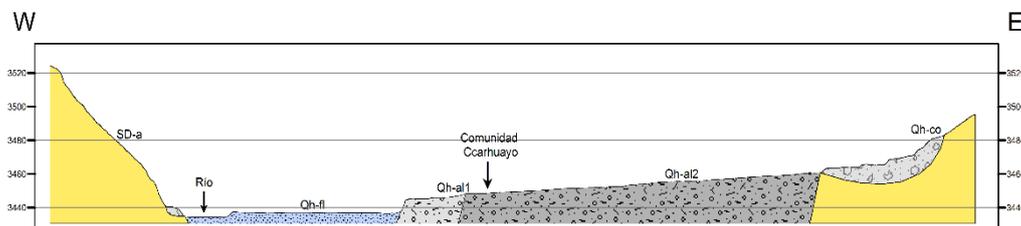
Imagen N° 13: Perfil geológico WE en la comunidad Ccarhuayo, progresiva 29 + 500. Se observa que la comunidad Ccarhuayo se asienta en depósitos aluviales antiguos.

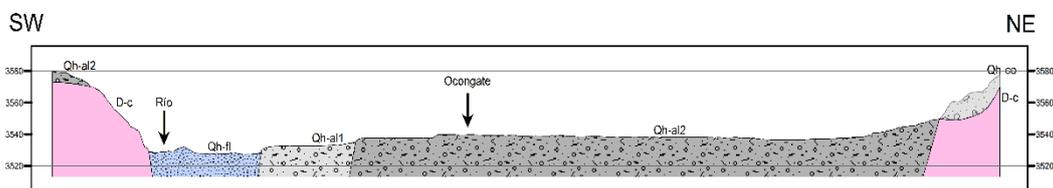
Imagen N° 14: Perfil geológico SW-NE en Ocongata, progresiva 24 + 760. Se observa que Ocongata se asienta en depósito aluviales antiguos.

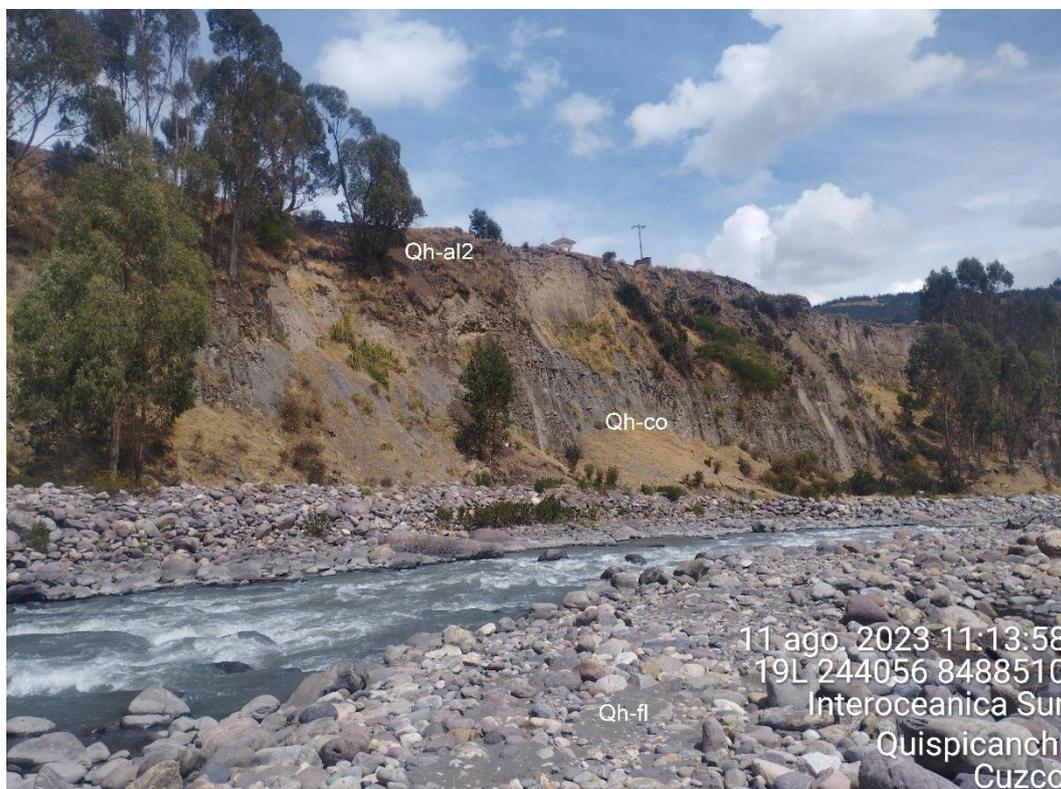
Fotografía N° 1: Vista de depósitos fluviales del río Upismayo-Mapacho. Se observan depósitos aluviales antiguos de una potencia aproximada de 50 metros y depósitos coluviales recientes.

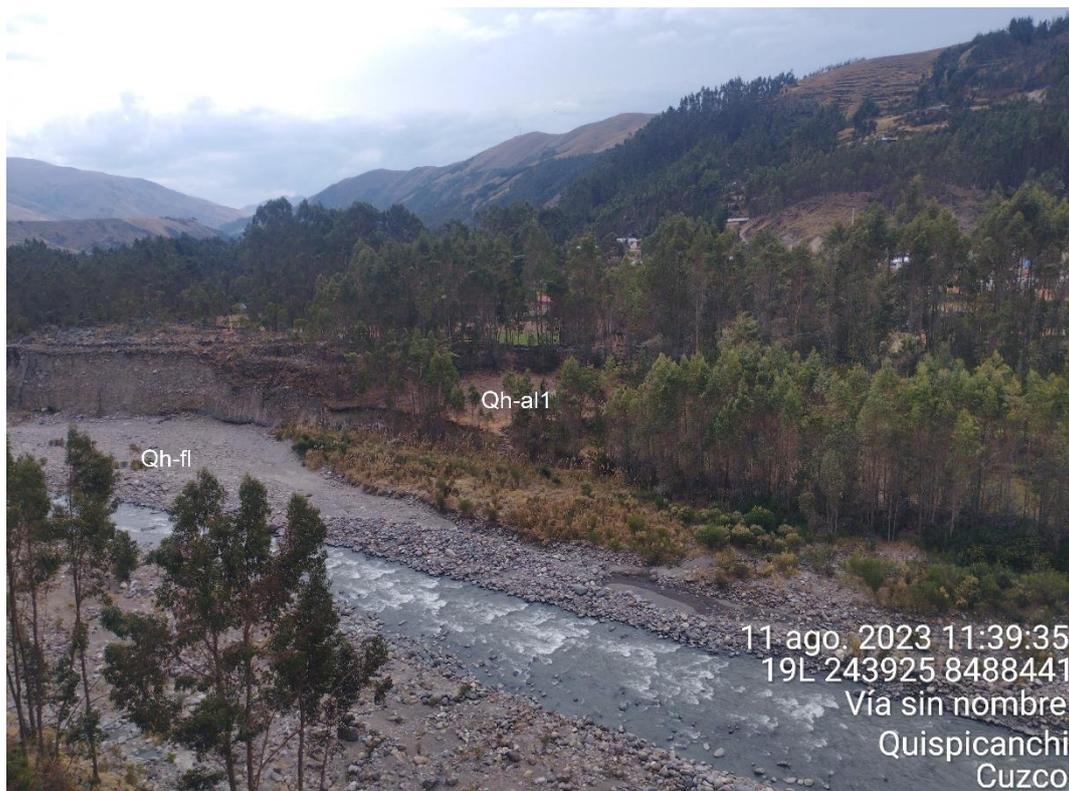
Fotografía N° 2: Vista de los depósitos fluviales del río Upismayo-Mapacho y depósitos aluviales recientes.

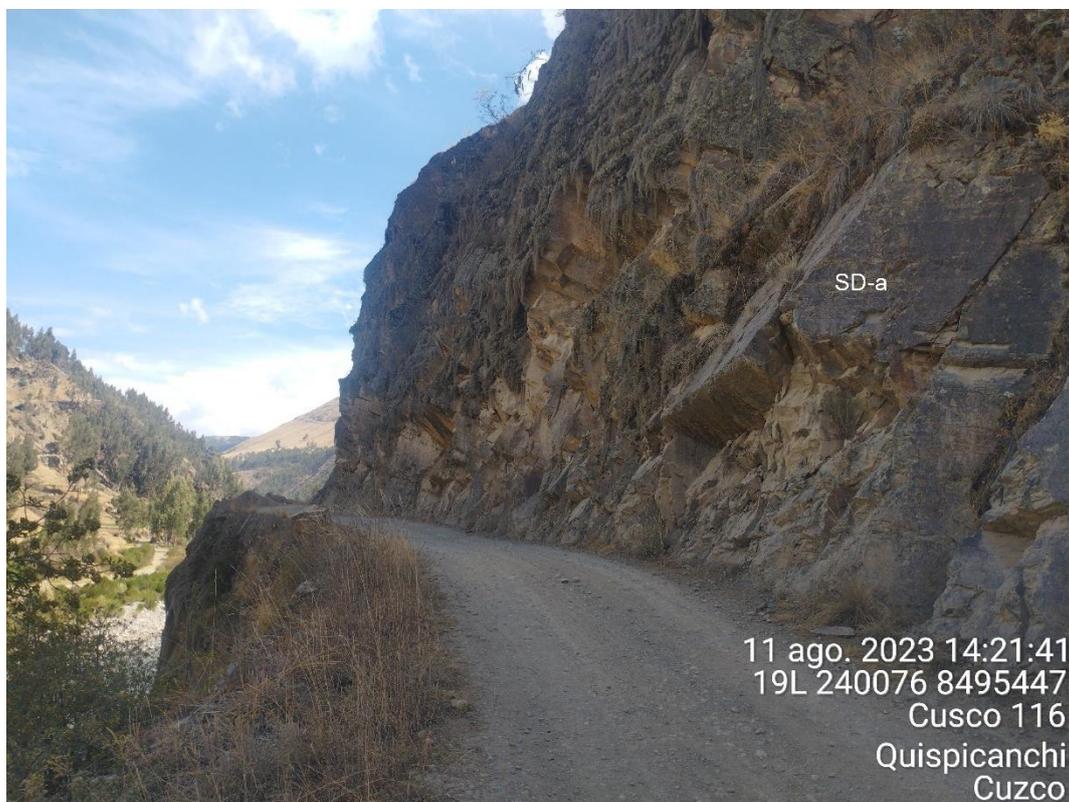
Fotografía N° 3: Vista del aforamiento rocoso de la formación Anenea

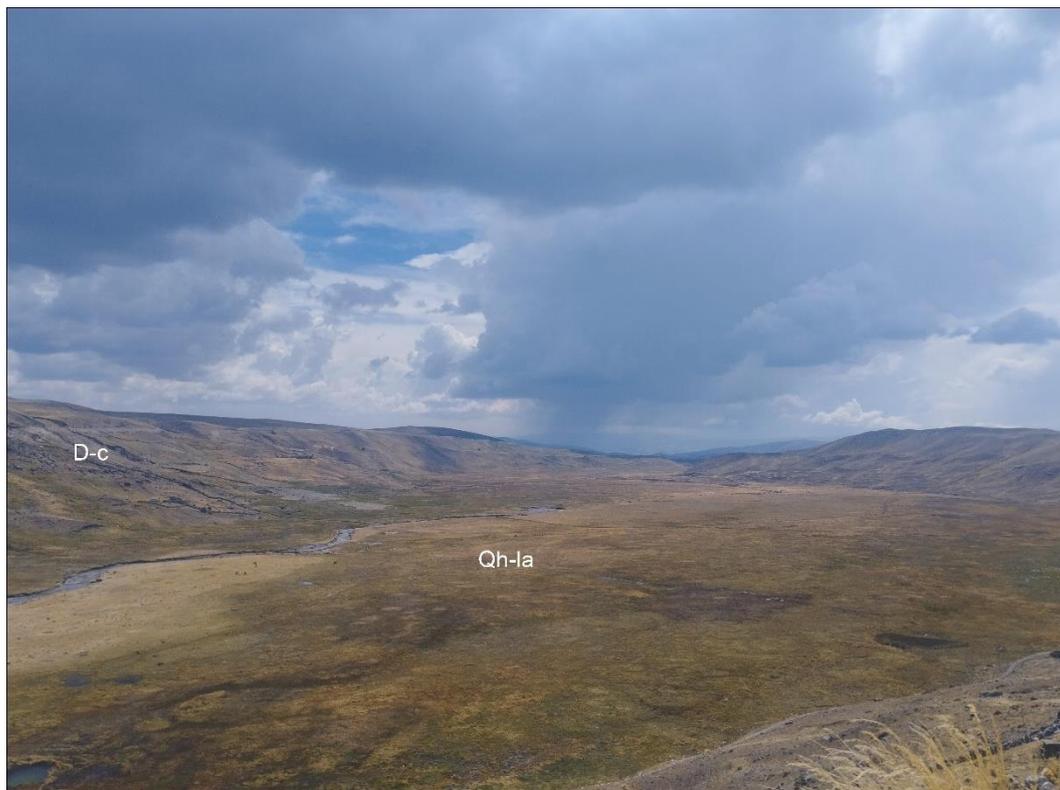
Fotografía N° 4: Vista de depósitos lacustrinos y al fondo se observa afloramientos rocosos del Grupo Cabanillas

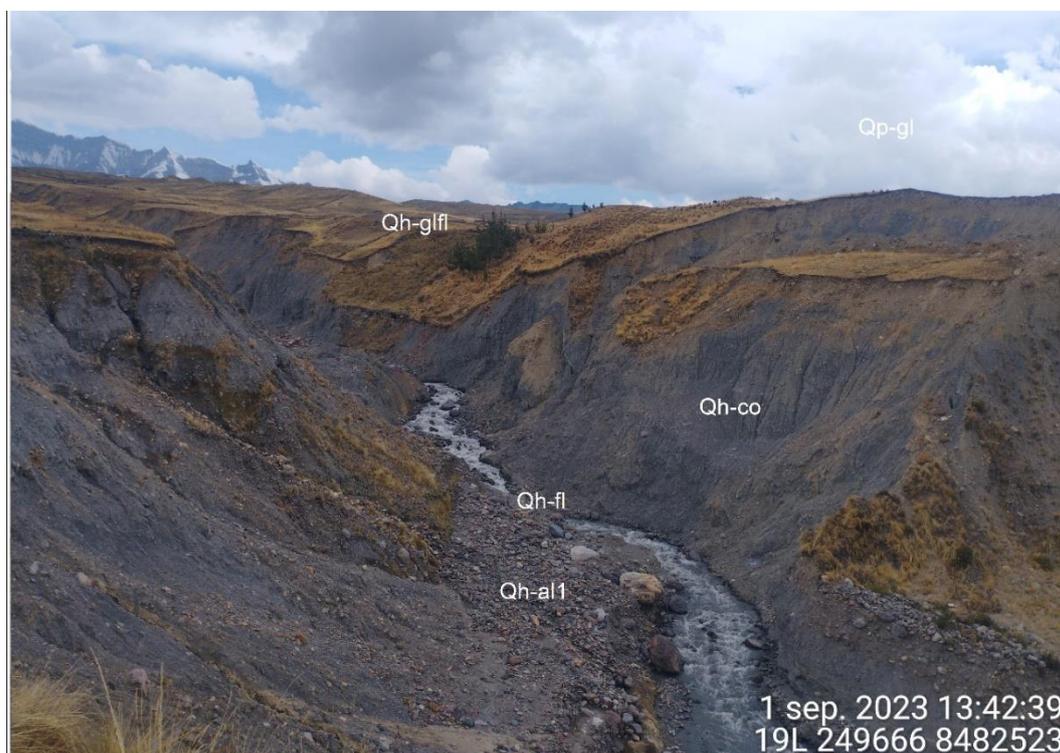
Fotografía N° 5: Vista de depósitos fluviales del río Upismayo. Se observan pequeños depósitos aluviales recientes y depósitos coluviales.

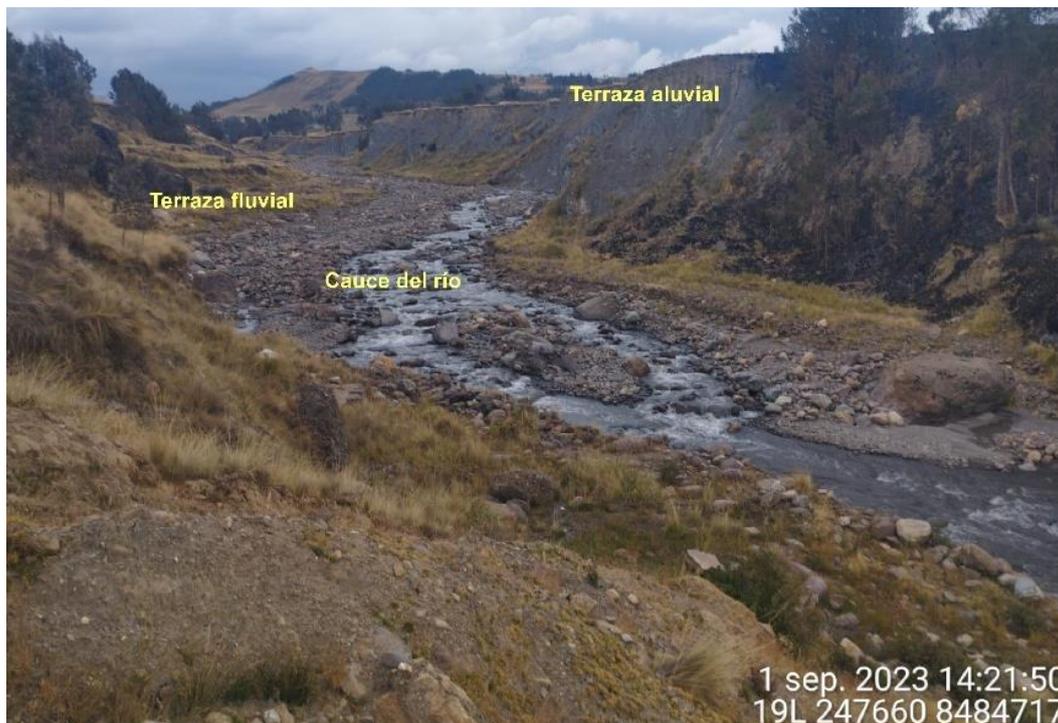
Fotografía N° 6: Vista del cauce del río Upismayo. Se observan terrazas fluviales y terrazas aluviales de gran potencia.

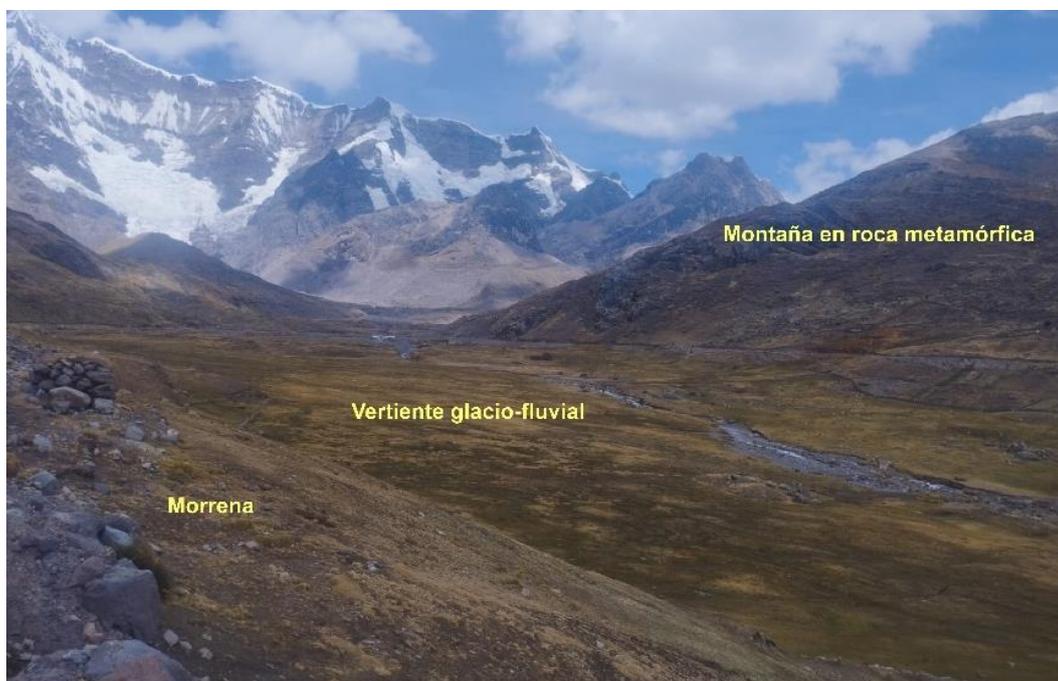
Fotografía N° 7: Vista de un valle glaciar. Se pueden observar morrenas, la vertiente glacio-fluvial y montañas en rocas metamórficas.

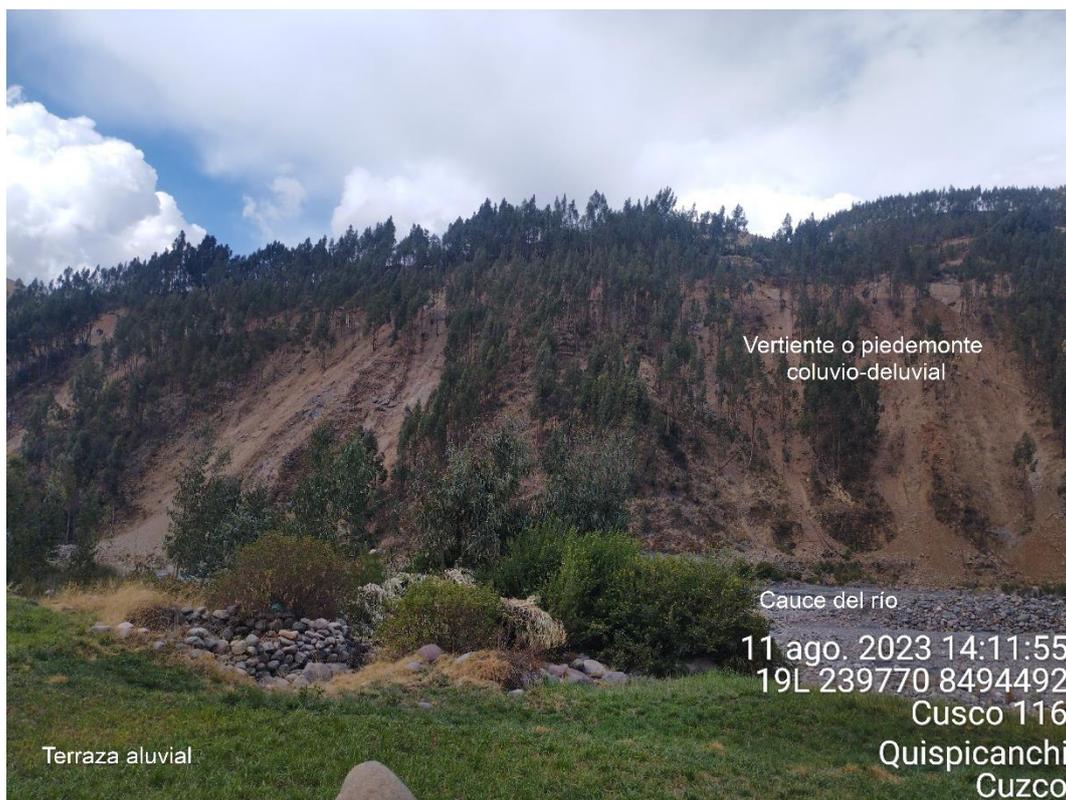
Fotografía N° 8: Vista de una vertiente o piedemonte coluvio-deluvial de gran potencia.

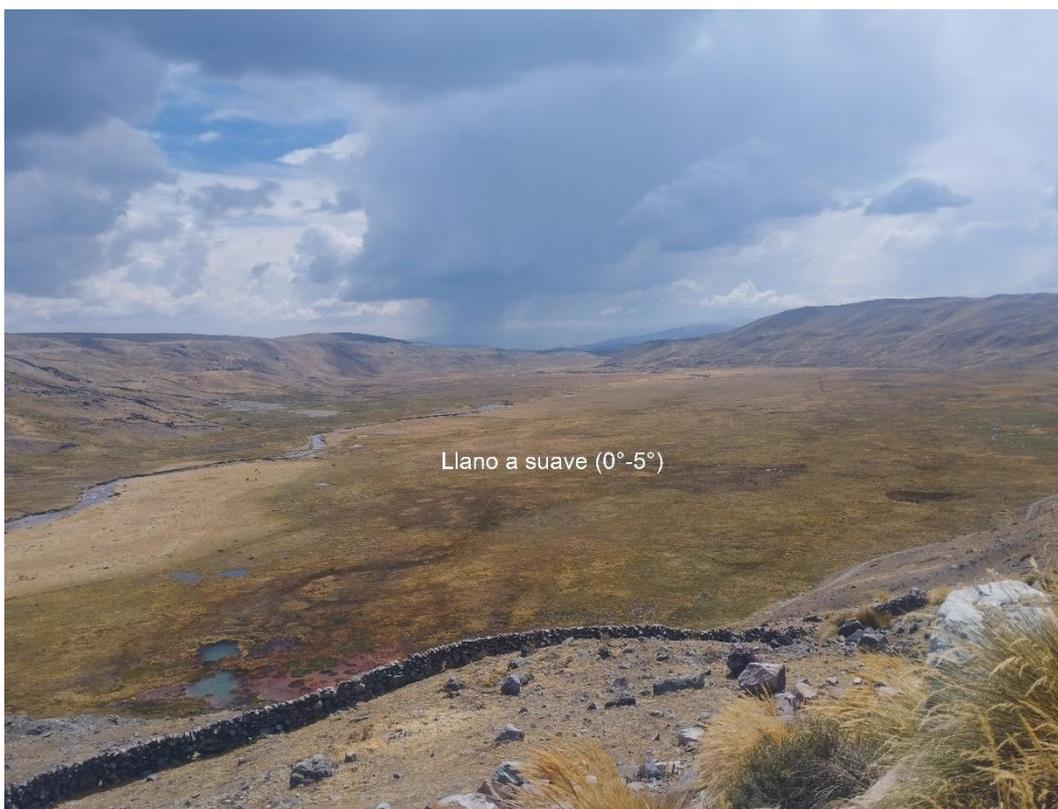
Fotografía N° 9: Pendiente llana a suave (0° - 5°) en depósitos lacustrinos.

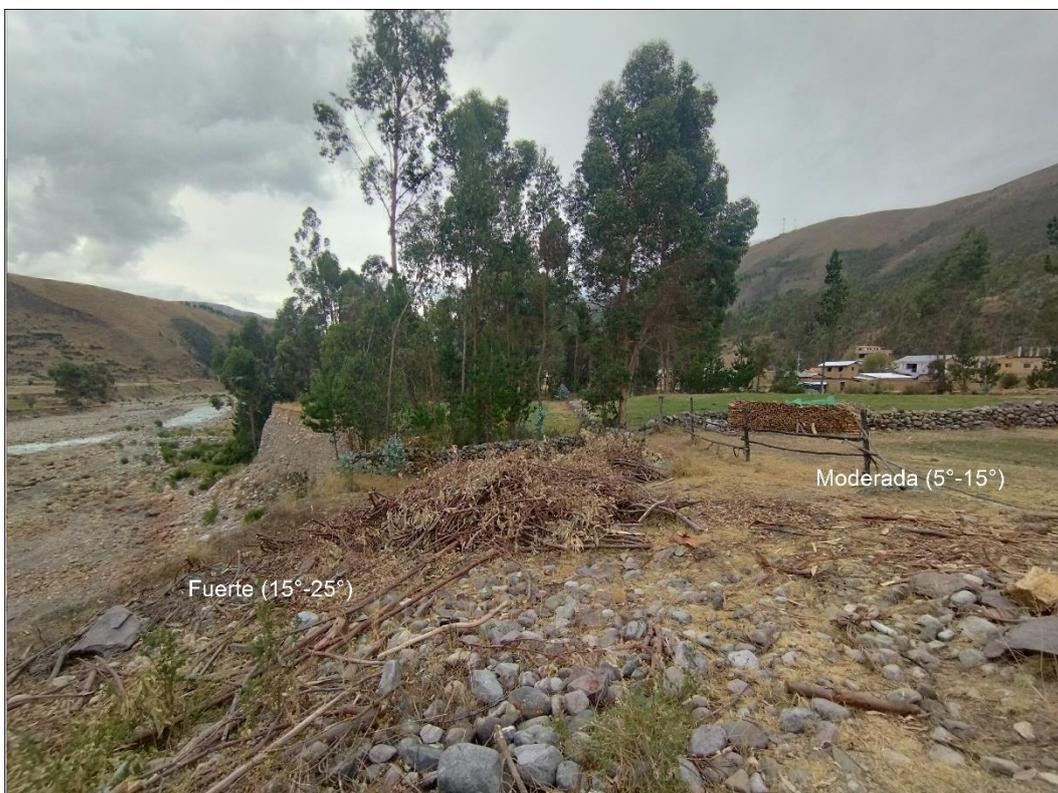
Fotografía N° 10: Pendiente moderada (5° - 15°) y fuerte (15° - 25°) en depósitos aluviales.

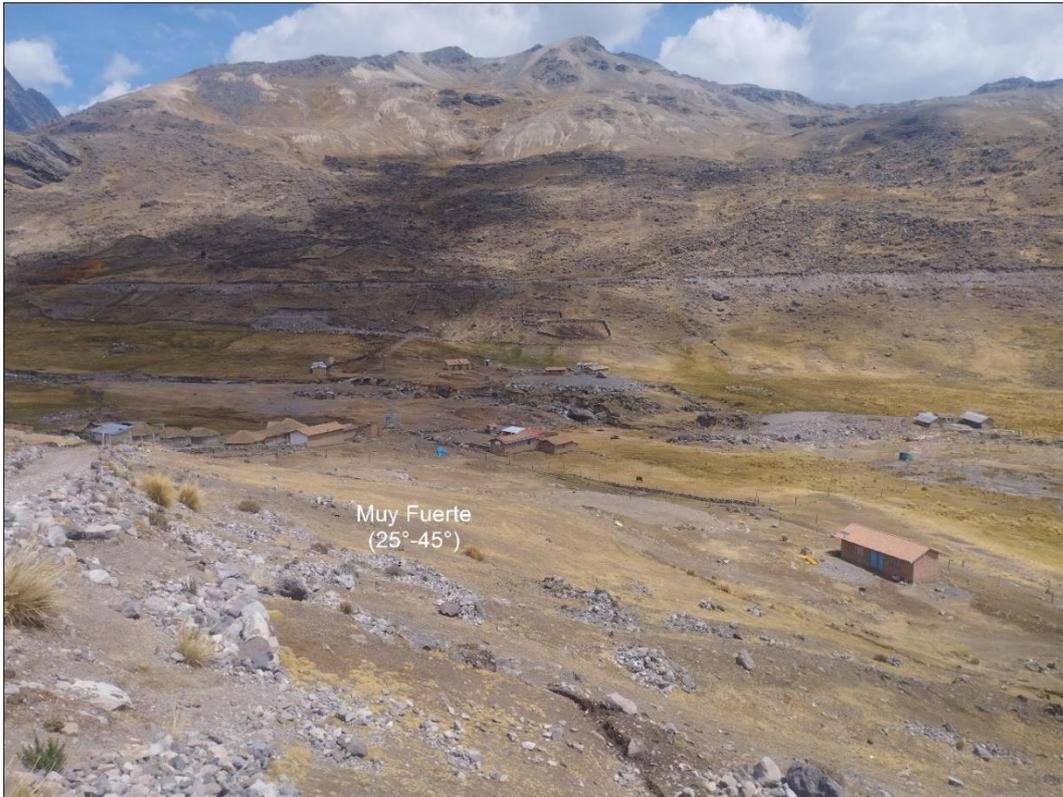
Fotografía N° 11: Pendiente muy fuerte (25°-45°) en depósitos glaciares.

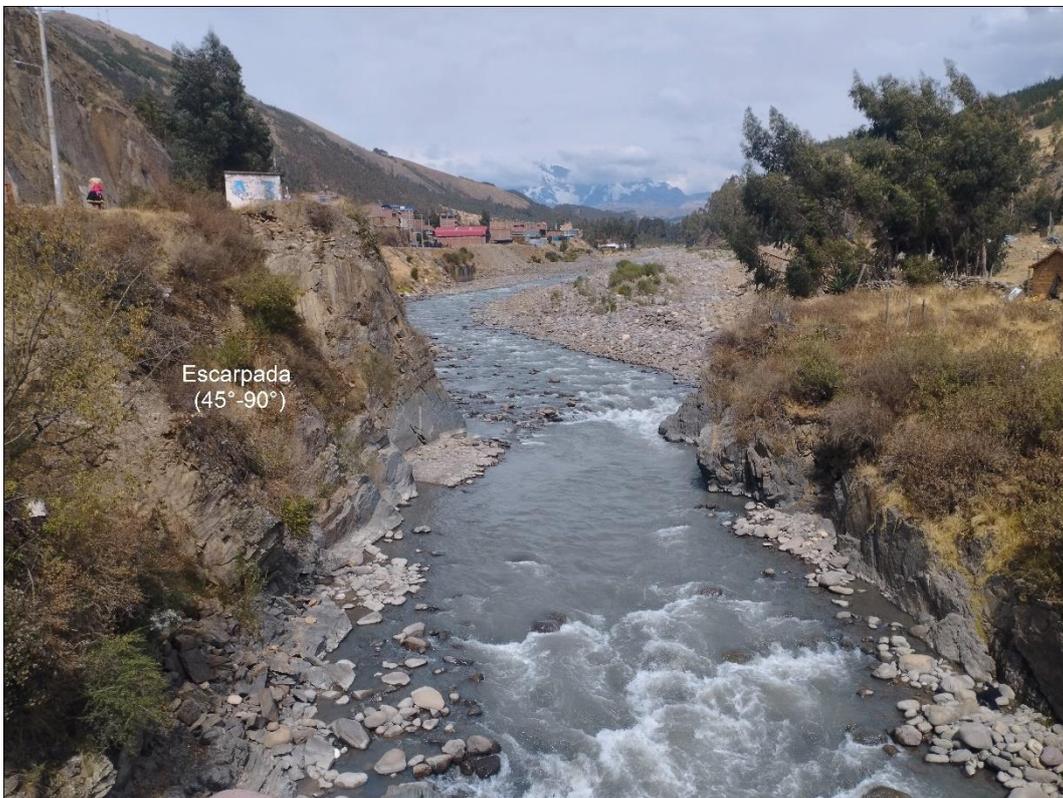
Fotografía N° 12: Pendiente escarpada en rocas del Grupo Cabanillas.

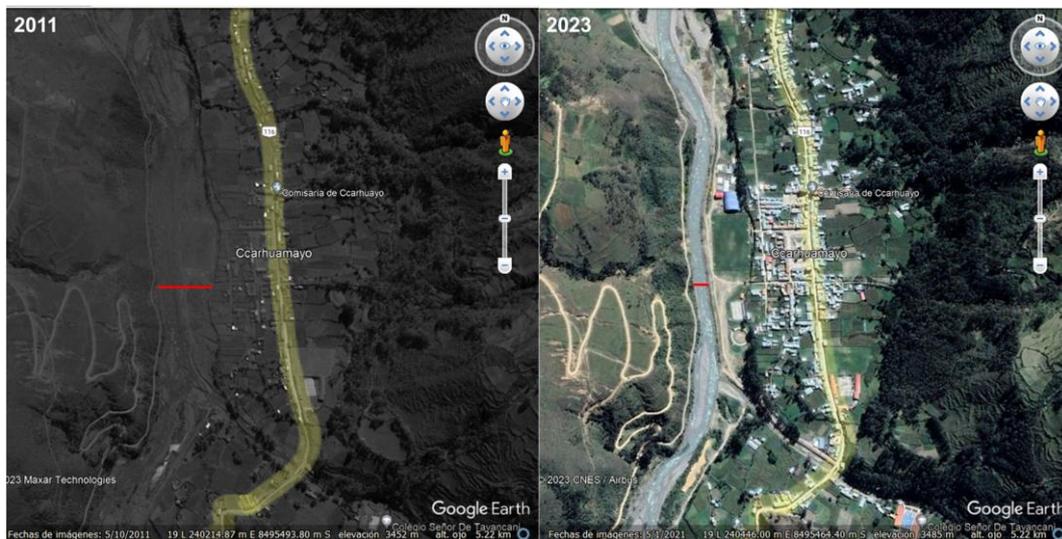
En 2011, este tramo medía aproximadamente 130 metros de ancho como dominio hidráulico del río Upismayo. Sin embargo, debido a la construcción de espigones, el ancho del río se redujo posteriormente a 40 metros para 2023, es decir se le ganó terreno al dominio hidráulico del río. Esto implica mayor velocidad en la sección y menor capacidad de tránsito de flujo, según la simulación hidráulica para un periodo de retorno de 140 años se cubre la zona de dominio hidráulico del 2011, es decir el río recupera su antiguo dominio hidráulico.

Imagen N° 16: Análisis multitemporal 2011 – 2023, CCPP CCarhuayo

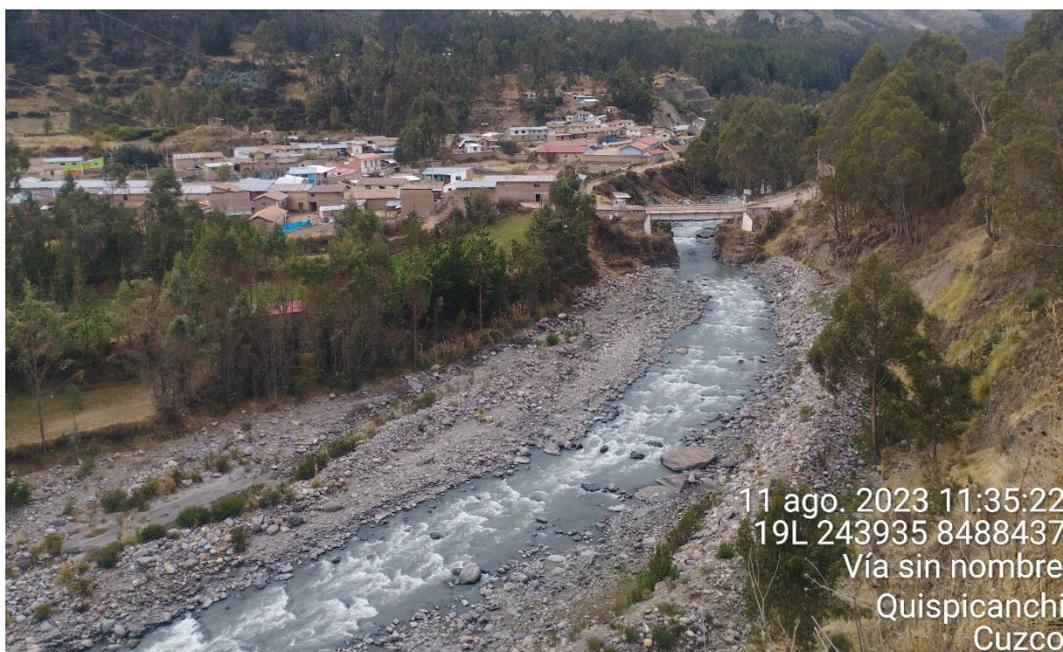
Fotografía N° 13: Progresiva 20 + 200 - Yanama. Se observa que la comunidad de Yanama se encuentra expuesta a inundación fluvial debido a que se encuentra en un depósito aluvial reciente con una pendiente generalmente menor a 15°.

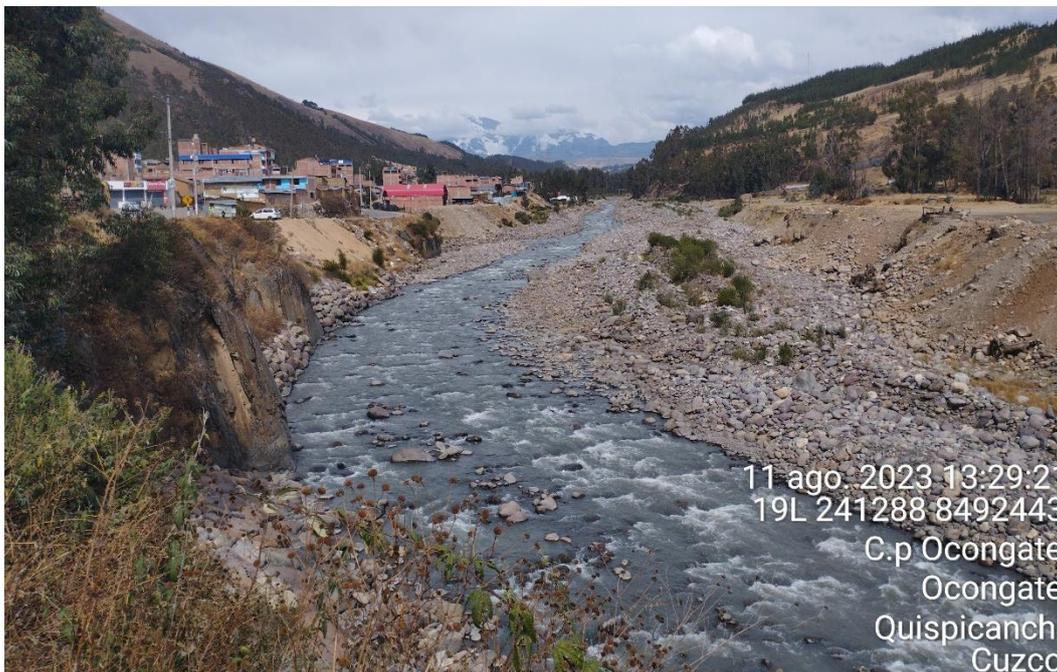
Fotografía N° 14: Progresiva 25 + 600 - Chacachimpa. Se observa que la comunidad de Chacachimpa se encuentra expuesta a eventos de inundación fluvial debido a que se encuentra en un depósito aluvial reciente con una pendiente generalmente menor a 25°.

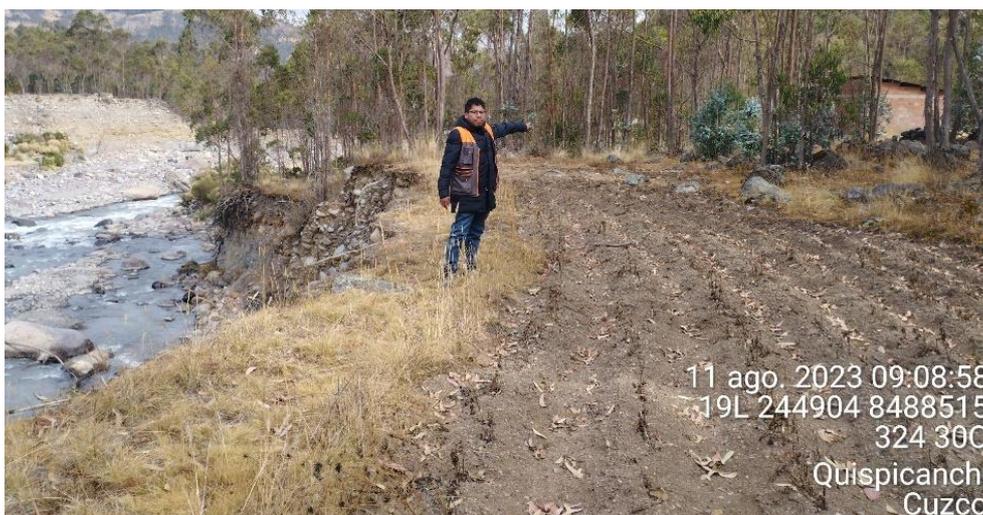
Fotografía N° 15: Vista de la población, predios rurales y agrícolas expuestos

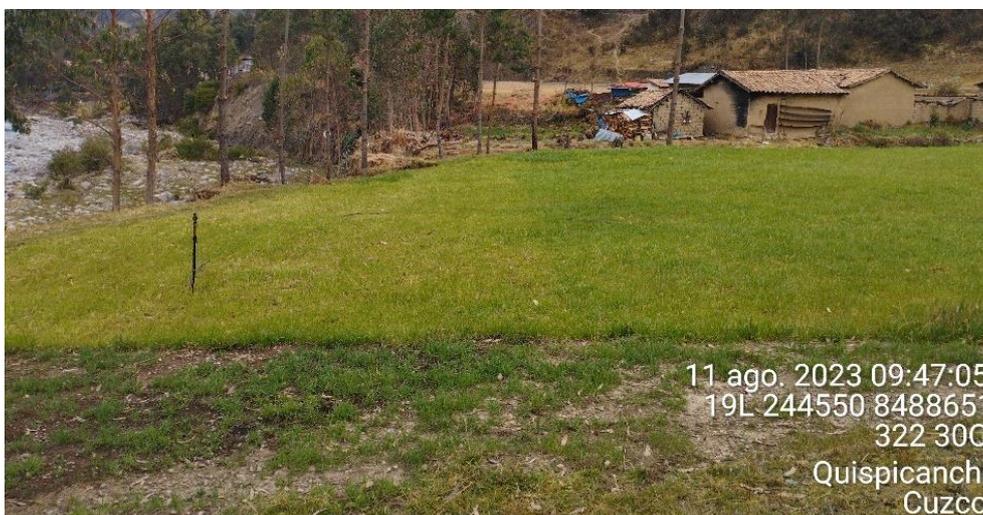
Fotografía N° 16: Vista de la población, predios rurales y agrícolas expuestos

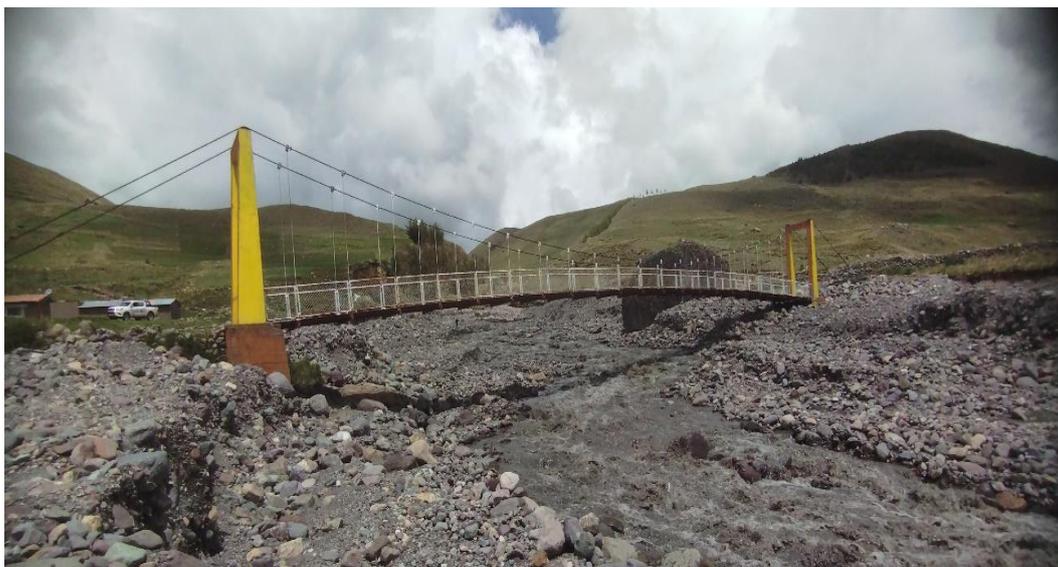
Fotografía N° 17: Puente colgante en Ocongate

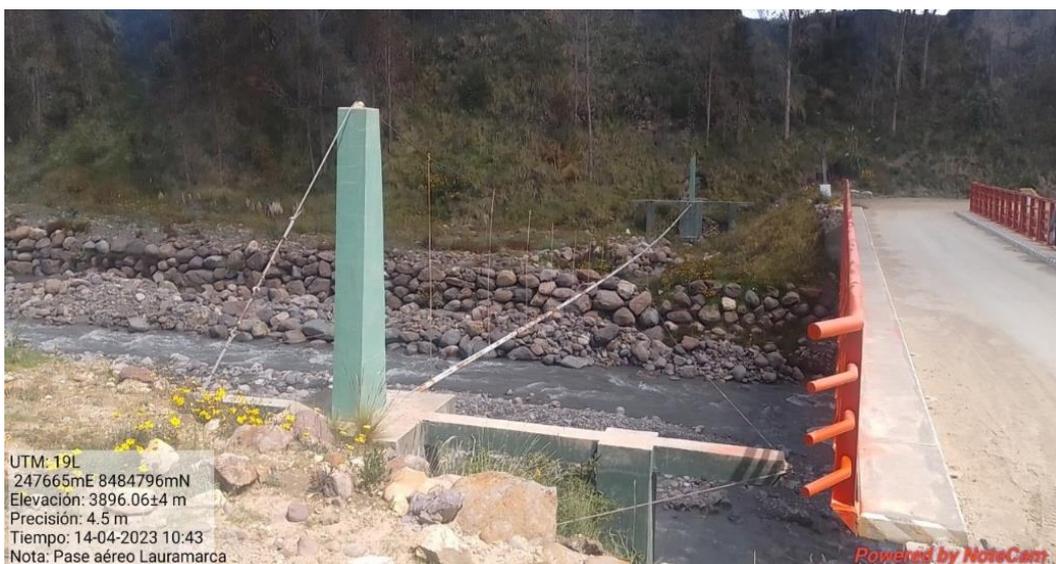
Fotografía N° 21: Pase aéreo en Lauramarca

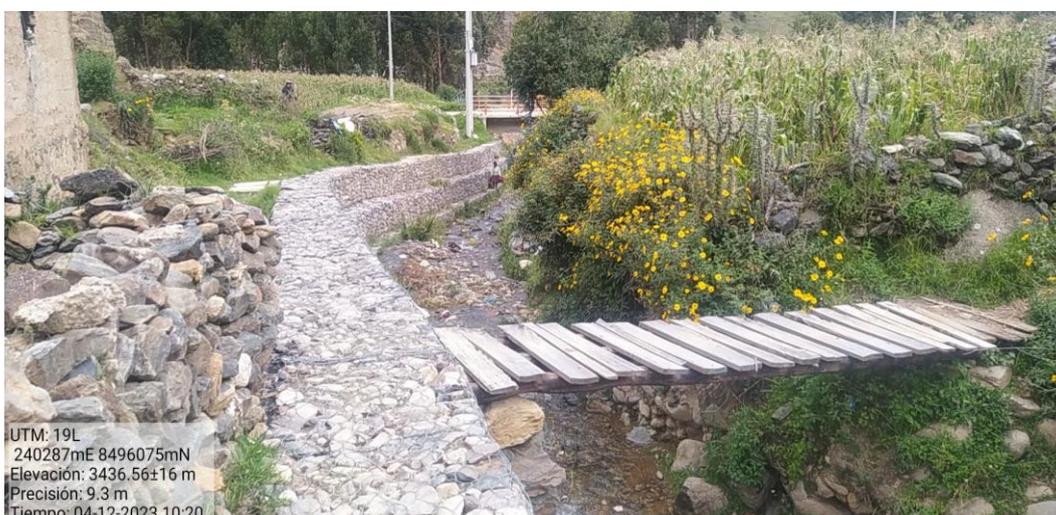
Fotografía N° 22: Muro de contención en Ccarhuayo

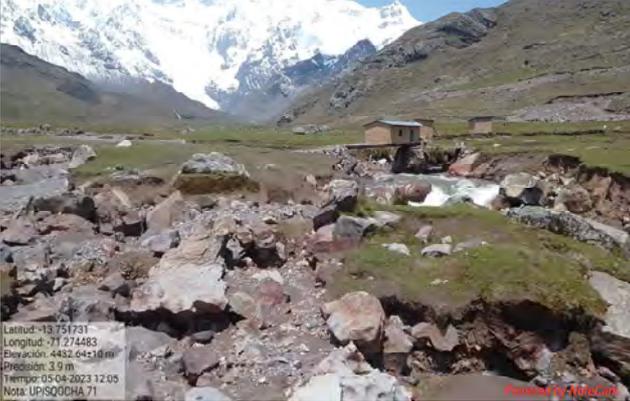
IT-1		Nombre de la Unidad Productora a ser Analizada						
Ubicación Coordenadas UTM		Año de Construcción		Descripción				
Este	254073	SE DESCONOCE		INFRAESTRUCTURA DE MADERA UTILIZADA PARA EL TRANSITO DE LOS POBLADORES DE LA ZONA Y TURISTAS				
Norte	8478520	Entidad Ejecutora						
Cota	4424	MUNICIPALIDAD DISTRITAL DE OCONGATE						
Sección de río analizada		2+320	Cota de Pelo de Agua (msnm)		4425.3	Altura Agua - Unidad Productora (m)		1.3
ANÁLISIS DE VULNERABILIDAD								
Exposición		Fragilidad		Resiliencia		Daño Probable		
El nivel de exposición es muy alto, debido a que se encuentra adyacente a ambos márgenes del cauce del río Upismayo, asimismo, se encuentra en la zona de pendiente llana (0°-5°), la cual es altamente susceptible a inundación fluvial.		El nivel de fragilidad es muy alto, debido a que, la estructura de madera esta en mal estado.		Presenta una capacidad baja de resiliencia, debido a que, la infraestructura no recibe mantenimiento constantemente.		Su afectación es muy alta, debido a que se encuentra adyacente al cauce del río Upismayo.

Grado:	Muy Alto	Grado:	Muy Alto	Grado:	Bajo			
Vulnerabilidad:		Existe Vulnerabilidad Muy Alta		Riesgo:		Existe Riesgo Muy Alto		
Panel Fotográfico

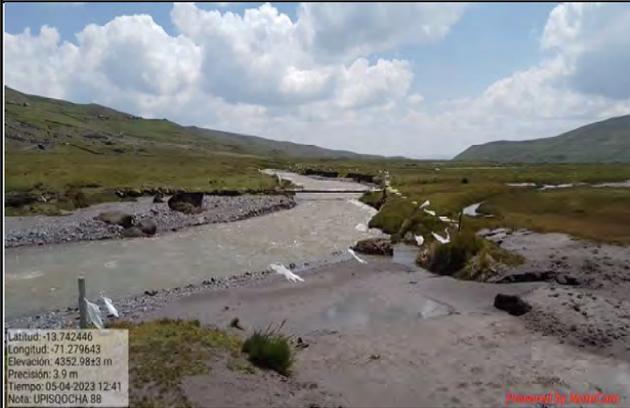
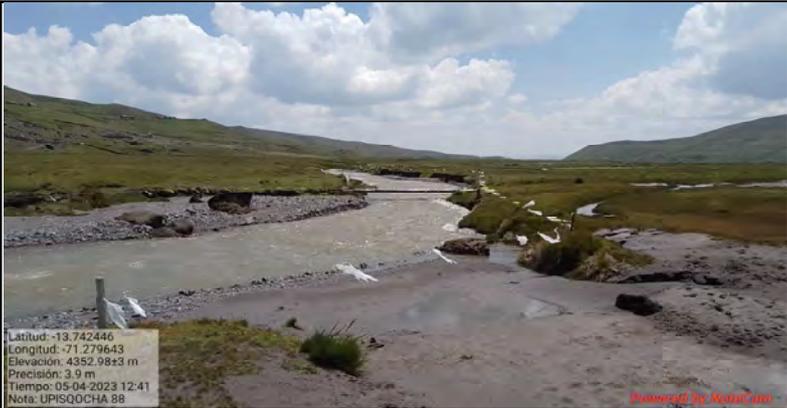
IT-2		Nombre de la Unidad Productora a ser Analizada						
Ubicación Coordenadas UTM		Año de Construcción		Descripción				
Este	253459	SE DESCONOCE		INFRAESTRUCTURA DE MADERA UTILIZADA PARA EL TRANSITO DE LOS POBLADORES DE LA ZONA				
Norte	8479614	Entidad Ejecutora						
Cota	4381	POBLADORES DE LA ZONA						
Sección de río analizada		3+820	Cota de Pelo de Agua (msnm)		4381.8	Altura Agua - Unidad Productora (m)		0.8
ANÁLISIS DE VULNERABILIDAD								
Exposición		Fragilidad		Resiliencia		Daño Probable		
El nivel de exposición es muy alto, debido a que se encuentra adyacente a ambos márgenes del cauce del río Upismayo, asimismo, se encuentra en la zona de pendiente llana (0°-5°), la cual es altamente susceptible a inundación fluvial.		El nivel de fragilidad es muy alto, debido a que, la estructura de madera esta en mal estado.		Presenta una capacidad baja de resiliencia, debido a que, la infraestructura no recibe mantenimiento constantemente.		Su afectación es muy alta, debido a que se encuentra adyacente al cauce del río Upismayo.

Grado:	Muy Alto	Grado:	Muy Alto	Grado:	Bajo			
Vulnerabilidad:		Existe Vulnerabilidad Muy Alta		Riesgo:		Existe Riesgo Muy Alto		
Panel Fotográfico

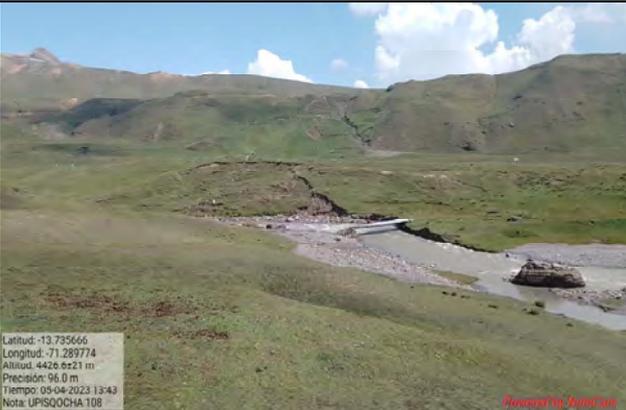
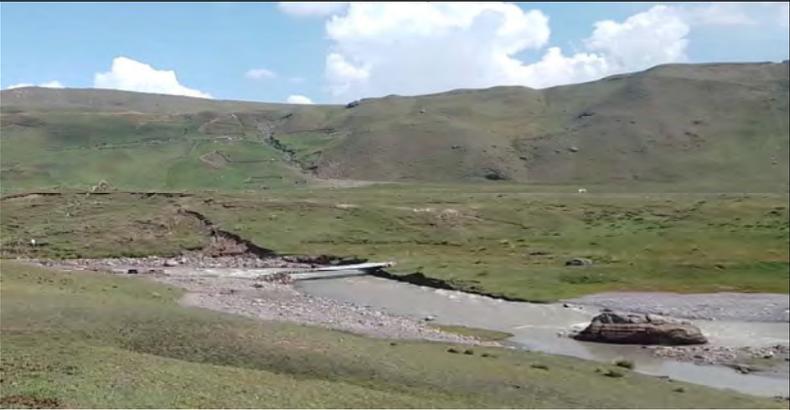
IT-3		Nombre de la Unidad Productora a ser Analizada				
Ubicación		PUENTE PEATONAL RUSTICO 03				
Coordenadas UTM		Año de Construcción		Descripción		
Este	252366	SE DESCONOCE		INFRAESTRUCTURA DE MADERA UTILIZADA PARA EL TRANSITO DE LOS POBLADORES DE LA ZONA.		
Norte	8480267	Entidad Ejecutora				
Cota	4351	POBLADORES DE LA ZONA				
Sección de río analizada		5+460	Cota de Pelo de Agua (msnm)	4352.2	Altura Agua - Unidad Productora (m)	1.2
ANÁLISIS DE VULNERABILIDAD						
Exposición		Fragilidad		Resiliencia		Daño Probable
El nivel de exposición es muy alto, debido a que se encuentra adyacente a ambos márgenes del cauce del río Upismayo, asimismo, se encuentra en la zona de pendiente llana (0°-5°), la cual es altamente susceptible a inundación fluvial.		El nivel de fragilidad es muy alto, debido a que, la estructura de madera esta en mal estado.		Presenta una capacidad baja de resiliencia, debido a que, la infraestructura no recibe mantenimiento constantemente.		Su afectación es muy alta, debido a que se encuentra adyacente al cauce del río Upismayo.

Grado:	Muy Alto	Grado:	Muy Alto	Grado:	Bajo	
Vulnerabilidad:		Existe Vulnerabilidad Muy Alta		Riesgo:		Existe Riesgo Muy Alto
Panel Fotográfico

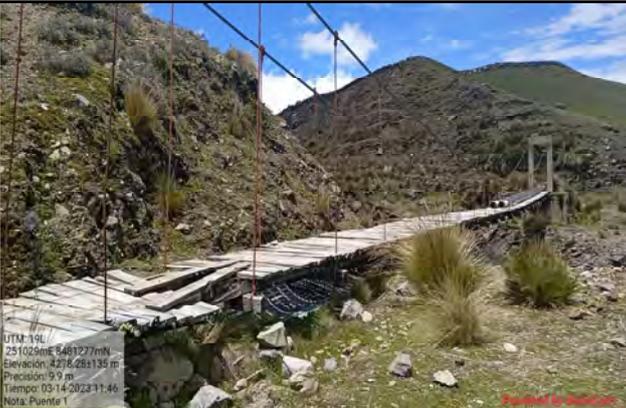
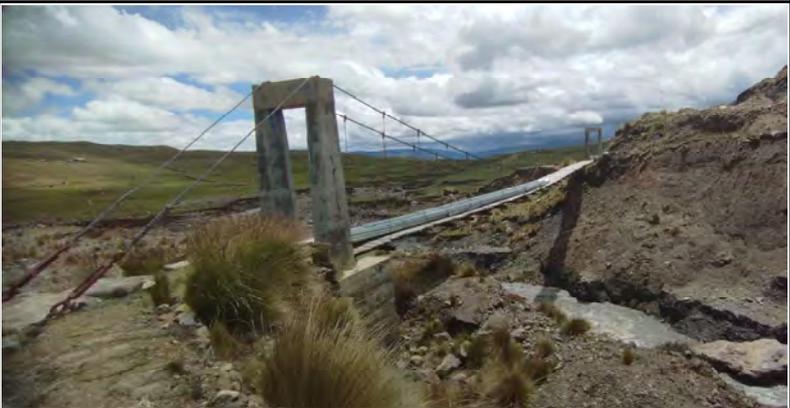
IT-4		Nombre de la Unidad Productora a ser Analizada				
Ubicación		PUENTE PEATONAL/PUENTE DE PASO DE CONDUCCION DE AGUA				
Coordenadas UTM		Año de Construcción		Descripción		
Este	251059	2016		INFRAESTRUCTURA DE MADERA. ESTÁ CONFORMADO POR DOS TORRES TIPO ARCO DE CONCRETO ARMADO CON UNA ALTURA DE 4.80 M, LA LUZ DEL PUENTE ES DE 48 M, CUENTA CON DOS DADOS DE ANCLAJE EN CADA EXTREMO DE 2.90 X 2.90 CON SU CIMENTACIÓN DE 2.5 METROS APROXIMADAMENTE. DICHO PUENTE SE ENCUENTRA EN PROCESO DE COLAPSAR.		
Norte	8481257	Entidad Ejecutora				
Cota	4313	GOBIERNO REGIONAL				
Sección de río analizada		7+460	Cota de Pelo de Agua (msnm)	4314.5	Altura Agua - Unidad Productora (m)	1.5
ANÁLISIS DE VULNERABILIDAD						
Exposición		Fragilidad		Resiliencia		Daño Probable
El nivel de exposición es muy alto, debido a que se encuentra adyacente a ambos márgenes del cauce del río Upismayo, asimismo, se encuentra en la zona de pendiente llana (0°-5°), la cual es altamente susceptible a inundación fluvial.		El nivel de fragilidad es alto, debido a que, la estructura de concreto armado esta en mal estado.		Presenta una capacidad baja de resiliencia, debido a que, la infraestructura no recibe mantenimiento constantemente.		Su afectación es muy alta, debido a que se encuentra adyacente al cauce del río Upismayo.

Grado:	Muy Alto	Grado:	Alto	Grado:	Bajo	
Vulnerabilidad:		Existe Vulnerabilidad Muy Alta		Riesgo:		Existe Riesgo Muy Alto
Panel Fotográfico

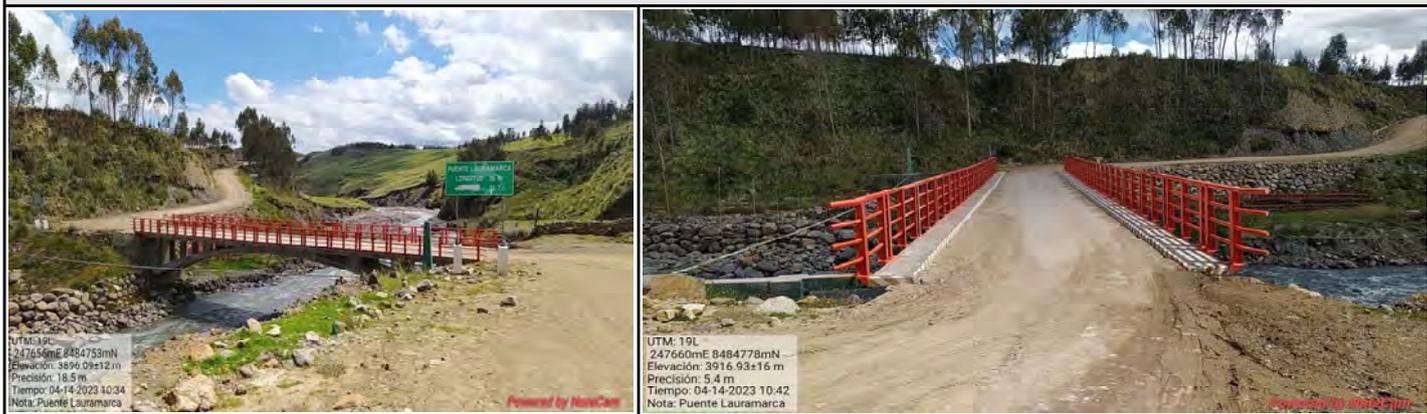
IT-8		Nombre de la Unidad Productora a ser Analizada				
Ubicación		PUENTE LAURAMARCA CARROZABLE				
Coordenadas UTM		Año de Construcción		Descripción		
Este	247639	1990		INFRAESTRUCTURA DE CONCRETO ARMADO. LA LUZ DEL PUENTE ES DE 2.70 METROS, CON UNA ALTURA DEL NIVEL DE ESPEJO DE AGUA A LA LOSA DE CONCRETO 4.00 METROS APROXIMADAMENTE.		
Norte	8484805	Entidad Ejecutora				
Cota	3885					
Sección de río analizada		13+840	Cota de Pelo de Agua (msnm)	3886.6	Altura Agua - Unidad Productora (m)	1.6
ANÁLISIS DE VULNERABILIDAD						
Exposición		Fragilidad		Resiliencia		Daño Probable
El nivel de exposición es muy alto, debido a que se encuentra adyacente a ambos márgenes del cauce del río Upismayo, asimismo, se encuentra en la zona de pendiente llana (0°-5°), la cual es altamente susceptible a inundación fluvial.		El nivel de fragilidad es medio, debido a que, la estructura de concreto armado esta en buen estado.		Presenta una capacidad media de resiliencia, debido a que, la infraestructura recibe mantenimiento constantemente.		Su afectación es muy alta, debido a que se encuentra adyacente al cauce del río Upismayo.

Grado:	Muy Alto	Grado:	Medio	Grado:	Medio	
Vulnerabilidad:		Existe Vulnerabilidad Alta		Riesgo:		Existe Riesgo Muy Alto

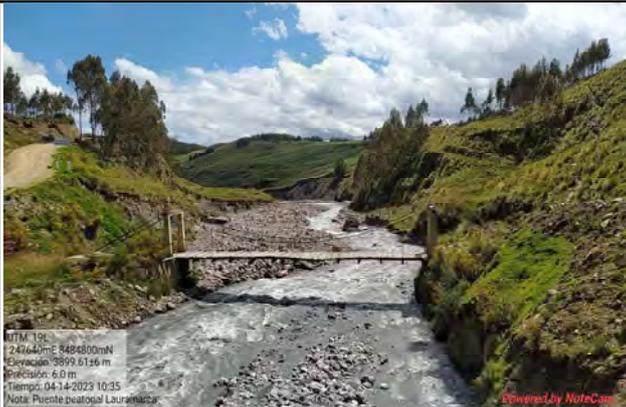
IT-9		Nombre de la Unidad Productora a ser Analizada					
Ubicación		Coordenadas UTM		Año de Construcción		Descripción	
Este	247642	1990		INFRAESTRUCTURA DE CONCRETO ARMADO. LA LUZ DEL PUENTE ES DE 2.70 METROS, CON UNA ALTURA DEL NIVEL DE ESPEJO DE AGUA A LA LOSA DE CONCRETO 4.00 METROS APROXIMADAMENTE.			
Norte	8484840	Entidad Ejecutora					
Cota	3884	MUNICIPALIDAD DISTRITAL DE OCONGATE					
Sección de río analizada		13+880	Cota de Pelo de Agua (msnm)		3886	Altura Agua - Unidad Productora (m)	2
ANÁLISIS DE VULNERABILIDAD							
Exposición		Fragilidad		Resiliencia		Daño Probable	
El nivel de exposición es muy alto, debido a que se encuentra adyacente a ambos márgenes del cauce del río Upismayo, asimismo, se encuentra en la zona de pendiente llana (0°-5°), la cual es altamente susceptible a inundación fluvial.		El nivel de fragilidad es medio debido a que, la estructura de concreto armado está en regular estado.		Presenta una capacidad media de resiliencia, debido a que, la infraestructura recibe mantenimiento periódicamente.		Su afectación es muy alta, debido a que se encuentra adyacente al cauce del río Upismayo.

Grado:	Muy Alto	Grado:	Medio	Grado:	Medio		
Vulnerabilidad:		Existe Vulnerabilidad Alta		Riesgo:		Existe Riesgo Muy Alto	
Panel Fotográfico
