“CREACIÓN DE LOS SERVICIOS DE PROTECCIÓN EN QUEBRADAS PARA REDUCIR EL RIESGO DE LA POBLACIÓN Y UNIDADES PRODUCTORAS DE BIENES Y SERVICIOS PÚBLICOS, FRENTE A PELIGROS DE MOVIMIENTOS EN MASA E INUNDACIONES EN LAS CUENCAS DEL UPISMAYO Y MAPACHO, EN LOS DISTRITOS DE OCONGATE, CCHARHUAYO Y CCATCCA DE LA PROVINCIA DE QUISPICANCHI DEL DEPARTAMENTO DE CUSCO”

**INFORME DE EVALUACIÓN DEL RIESGO DE DESASTRES POR INUNDACIÓN
FLUVIAL DEL RIO UPISMAYO – MAPACHO EN LAS COMUNIDADES ALEDAÑAS
ENTRE LOS DISTRITOS DE OCONGATE, CCHARHUAYO Y CCATCCA DE LA
PROVINCIA DE QUISPICANCHI DEL DEPARTAMENTO DE CUSCO - 2023**

**CUSCO
SETIEMBRE - 2023**

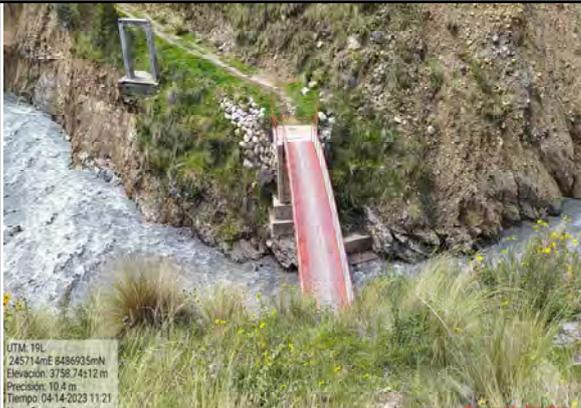
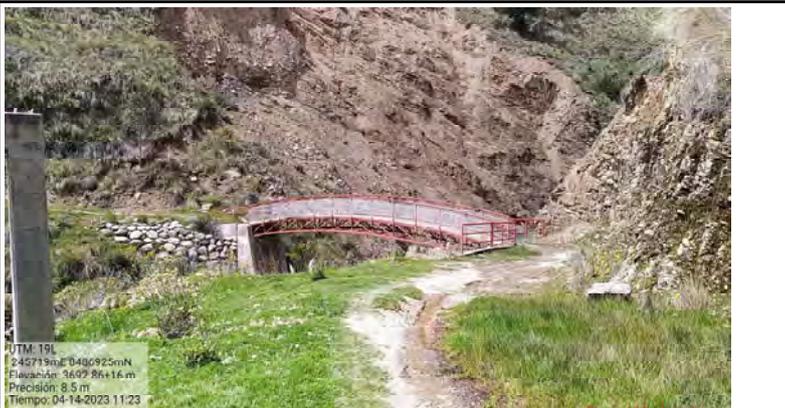
IT-10		Nombre de la Unidad Productora a ser Analizada					
Ubicación		Coordenadas UTM		Año de Construcción		Descripción	
Este	245731	2014		INFRAESTRUCTURA METÁLICA. EL CLARO O LA LUZ DEL PUENTE ES DE 18 METROS, CON UNA ALTURA DEL NIVEL DE ESPEJO DE AGUA AL TABLERO METÁLICO DEL PUENTE DE 6.60 METROS.			
Norte	8486929	Entidad Ejecutora					
Cota	3737	MUNICIPALIDAD DE OCONGATE					
Sección de río analizada		17+240	Cota de Pelo de Agua (msnm)		3740	Altura Agua - Unidad Productora (m)	3
ANÁLISIS DE VULNERABILIDAD							
Exposición		Fragilidad		Resiliencia		Daño Probable	
El nivel de exposición es muy alto, debido a que se encuentra adyacente a ambos márgenes del cauce del río Upismayo, asimismo, se encuentra en la zona de pendiente llana (0°-5°), la cual es altamente susceptible a inundación fluvial.		El nivel de fragilidad es medio, debido a que, la estructura de concreto armado está en regular estado.		Presenta una capacidad baja de resiliencia, debido a que, la infraestructura no recibe mantenimiento constantemente.		Su afectación es muy alta, debido a que se encuentra adyacente al cauce del río Upismayo.

Grado:	Muy Alto	Grado:	Alto	Grado:	Bajo		
Vulnerabilidad:		Existe Vulnerabilidad Muy Alta		Riesgo:		Existe Riesgo Muy Alto	
Panel Fotográfico

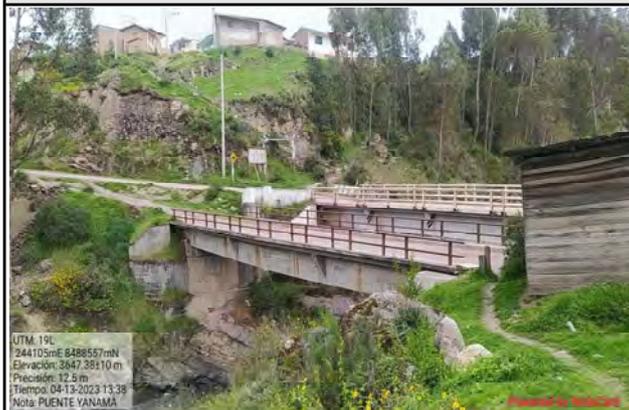
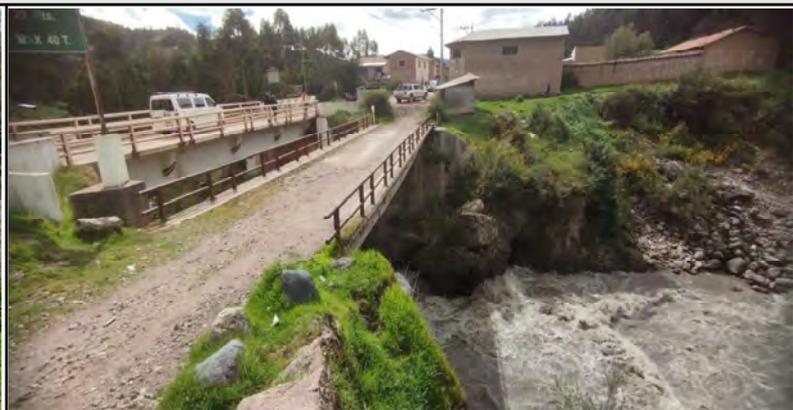
Grado: Muy Alto		Grado: Medio		Grado: Bajo		
Vulnerabilidad:		Existe Vulnerabilidad Alta		Riesgo:		Existe Riesgo Muy Alto

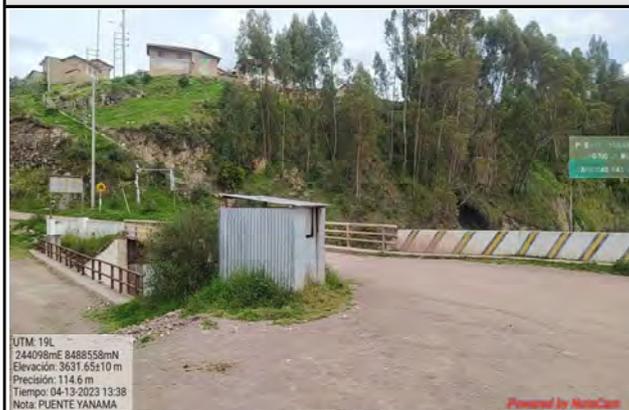
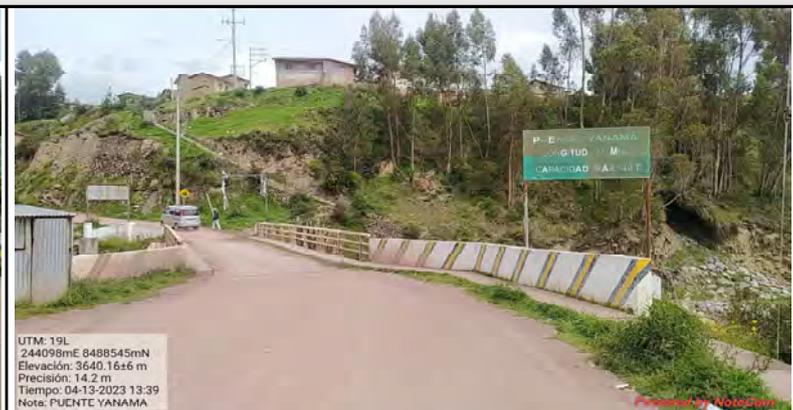
IT-12		Nombre de la Unidad Productora a ser Analizada				
Ubicación		PUENTE YANAMA				
Coordenadas UTM		Año de Construcción		Descripción		
Este	2441104	2004		INFRAESTRUCTURA DE CONCRETO ARMADO TIPO VIGA LOSA. LA LUZ DEL PUENTE ES DE 21 METROS, CON UNA ALTURA DEL NIVEL DE ESPEJO DE AGUA A LA LOSA DE CONCRETO 20.00 METROS APROXIMADAMENTE. ESTRIBOS DE CONCRETO ARMADO EN AMBOS LADOS, ASENTADOS SOBRE ROCA FIJA. ANCHO DEL PUENTE DE 3.00, CON VEREDAS DE 0.50 M A AMBOS LADOS Y BARANDAS DE CONCRETO DE 0.30 M DE ALTURA.		
Norte	8488531	Entidad Ejecutora				
Cota	3627	MUNICIPALIDAD DISTRITAL DE OCONGATE				
Sección de río analizada		20+180	Cota de Pelo de Agua (msnm)	3633	Altura Agua - Unidad Productora (m)	6
ANÁLISIS DE VULNERABILIDAD						
Exposición		Fragilidad		Resiliencia		Daño Probable
El nivel de exposición es muy alto, debido a que se encuentra adyacente a ambas margenes del cauce del río Upismayo, asimismo, se encuentra en la zona de pendiente llana (0°-5°), la cual es altamente susceptible a inundación fluvial.		El nivel de fragilidad es medio debido a que, la estructura de concreto armado esta en regular estado.		Presenta una capacidad baja de resiliencia, debido a que, la infraestructura no recibe mantenimiento periódicamente.		Su afectación es muy alta, debido a que se encuentra adyacente al cauce del río Upismayo.

Grado: Muy Alto		Grado: Medio		Grado: Bajo		
Vulnerabilidad:		Existe Vulnerabilidad Alta		Riesgo:		Existe Riesgo Muy Alto

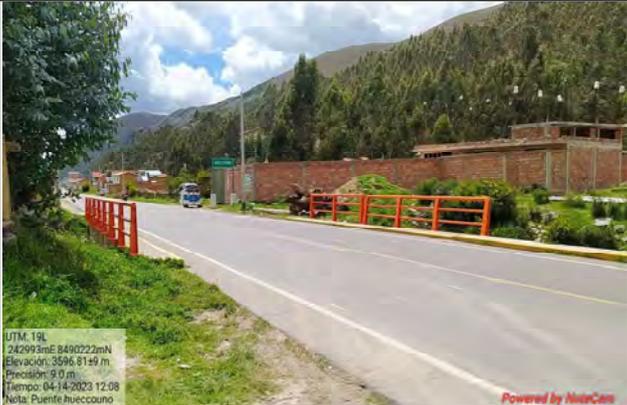
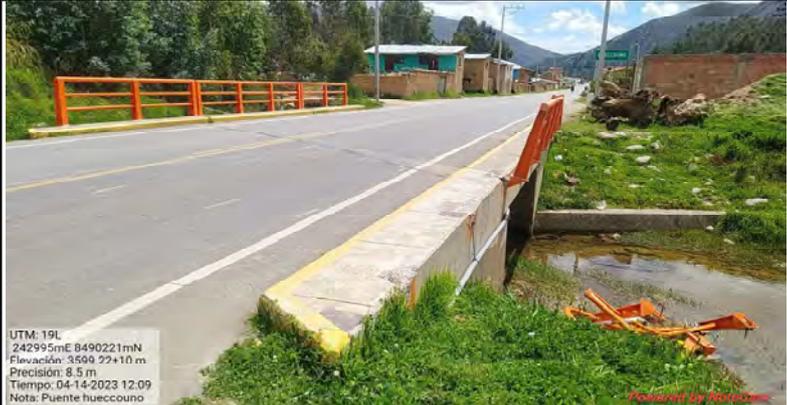
IT-13		Nombre de la Unidad Productora a ser Analizada					
Ubicación		Coordenadas UTM		Año de Construcción		Descripción	
Este	242994	2018		INFRAESTRUCTURA DE CONCRETO ARMADO TIPO VIGA LOSA. LA LUZ DEL PUENTE ES DE 15.50 METROS. ESTRIBOS DE CONCRETO ARMADO EN AMBOS LADOS, ASENTADOS SOBRE ROCA FIJA.			
Norte	8490230	Entidad Ejecutora		ANCHO DEL PUENTE DE 8.40 M, CON VEREDAS DE 0.50 M A AMBOS LADOS.			
Cota	3589	TRANS OCEANICA PERÚ BRASIL					
Sección de río analizada		22+880	Cota de Pelo de Agua (msnm)		0	Altura Agua - Unidad Productora (m)	
						0	
ANÁLISIS DE VULNERABILIDAD							
Exposición		Fragilidad		Resiliencia		Daño Probable	
El nivel de exposición es bajo, debido a que se encuentra a 310 m. de distancia de la margen derecha del cauce del río Upismayo, asimismo, se encuentra en la zona de pendiente llana (0°-5°), la cual es altamente susceptible a inundación fluvial.		El nivel de fragilidad es bajo, debido a que, la estructura de concreto armado esta en buen estado.		Presenta una capacidad media de resiliencia, debido a que, la infraestructura recibe mantenimiento periodicamente.		Su afectación es media, debido a que se encuentra alejada del cauce del río Upismayo.

Grado:	Bajo	Grado:	Bajo	Grado:	Medio		
Vulnerabilidad:		Existe Vulnerabilidad Media		Riesgo:		Existe Riesgo Medio	
Panel Fotográfico

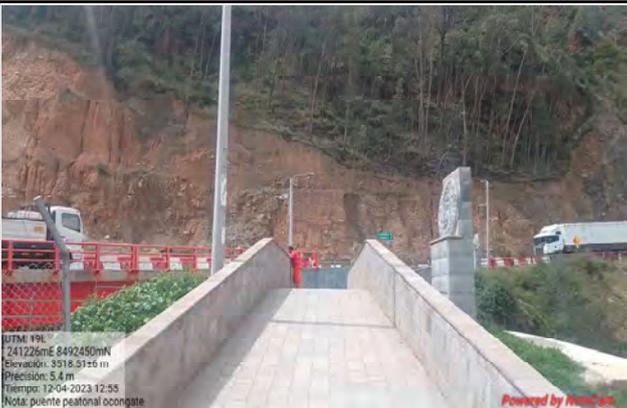
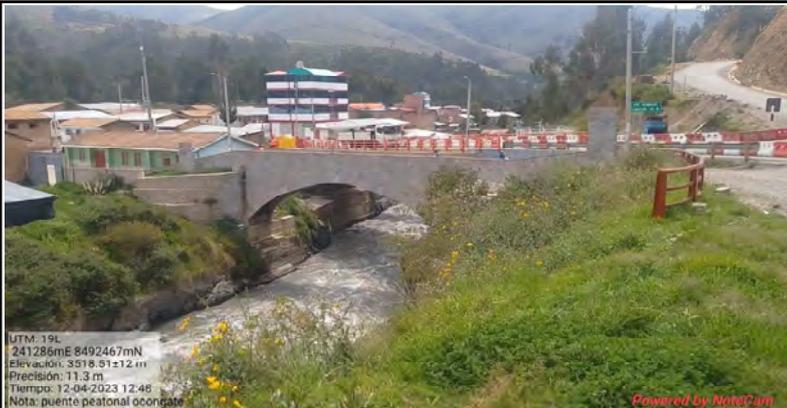
IT-14		Nombre de la Unidad Productora a ser Analizada					
Ubicación		Coordenadas UTM		Año de Construcción		Descripción	
Este	241243	2020		INFRAESTRUCTURA DE CONCRETO ARMADO TIPO VIGA LOSA.			
Norte	8492467	Entidad Ejecutora		LONGITUD DEL PUENTE: 16.70m			
Cota	3510	MUNICIPALIDAD DISTRITAL DE OCOGATE		ALTURA: 9m			
Sección de río analizada		25+580	Cota de Pelo de Agua (msnm)		3515.6	Altura Agua - Unidad Productora (m)

5.6	
ANÁLISIS DE VULNERABILIDAD							
Exposición		Fragilidad		Resiliencia		Daño Probable	
El nivel de exposición es muy alto, debido a que se encuentra adyacente a ambas margenes del cauce del río Upismayo, asimismo, se encuentra en la zona de pendiente llana (0°-5°), la cual es altamente susceptible a inundación fluvial.		El nivel de fragilidad es bajo, debido a que, la estructura de concreto armado esta en buen estado.		Presenta una capacidad alta de resiliencia, debido a que, la infraestructura recibe mantenimiento periodicamente.		Su afectación es muy alta, debido a que se encuentra adyacente al cauce del río Upismayo.	
Grado:	Muy Alto	Grado:	Bajo	Grado:	Alto		
Vulnerabilidad:		Existe Vulnerabilidad Alta		Riesgo:		Existe Riesgo Muy Alto	
Panel Fotográfico

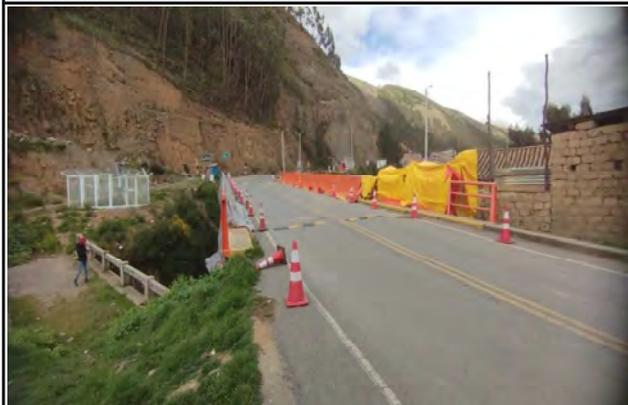
ANÁLISIS DE VULNERABILIDAD							
Exposición		Fragilidad		Resiliencia		Daño Probable	
El nivel de exposición es muy alto, debido a que se encuentra adyacente a ambos márgenes del cauce del río Upismayo, asimismo, se encuentra en la zona de pendiente llana (0°-5°), la cual es altamente susceptible a inundación fluvial.		El nivel de fragilidad es bajo, debido a que, la estructura de concreto armado esta en buen estado.		Presenta una capacidad alta de resiliencia, debido a que, la infraestructura recibe mantenimiento periódicamente.		Su afectación es muy alta, debido a que se encuentra adyacente al cauce del río Upismayo.	
Grado:	Muy Alto	Grado:	Bajo	Grado:	Alto		
Vulnerabilidad:		Existe Vulnerabilidad Alta		Riesgo:		Existe Riesgo Muy Alto

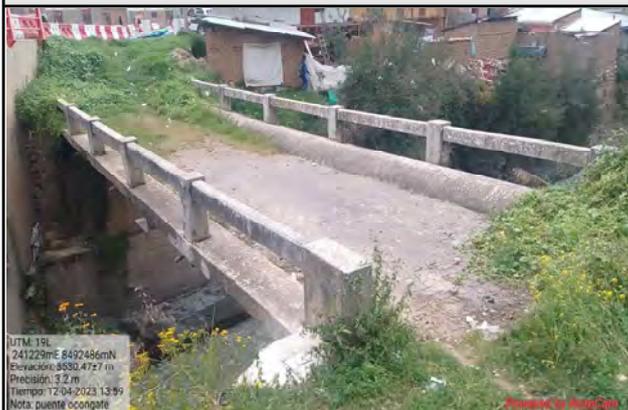
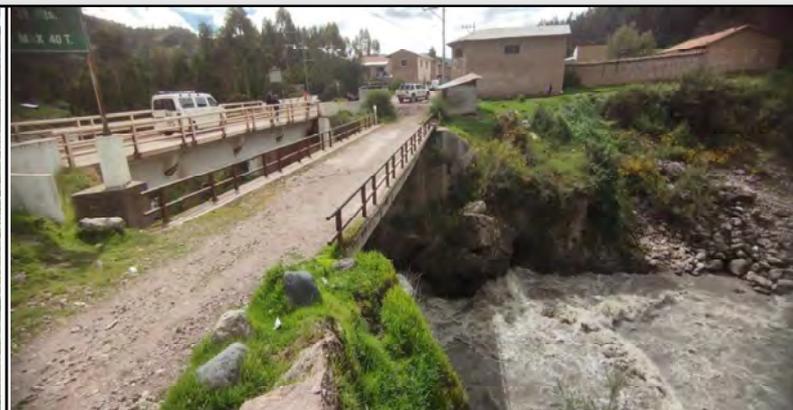
ANÁLISIS DE VULNERABILIDAD							
Exposición		Fragilidad		Resiliencia		Daño Probable	
El nivel de exposición es muy alto, debido a que se encuentra adyacente a ambos márgenes del cauce del río Upismayo, asimismo, se encuentra en la zona de pendiente llana (0°-5°), la cual es altamente susceptible a inundación fluvial.		El nivel de fragilidad es alto, debido a que, la estructura de concreto armado esta en mal estado.		Presenta una capacidad baja de resiliencia, debido a que, la infraestructura no recibe mantenimiento periódicamente.		Su afectación es muy alta, debido a que se encuentra adyacente al cauce del río Upismayo.	
Grado:	Muy Alto	Grado:	Alto	Grado:	Bajo		
Vulnerabilidad:		Existe Vulnerabilidad Alta		Riesgo:		Existe Riesgo Muy Alto

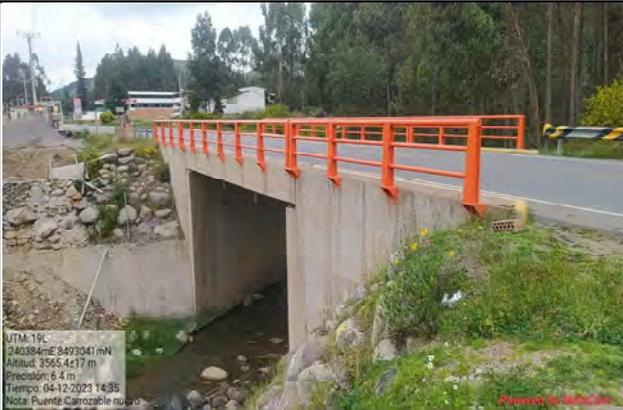
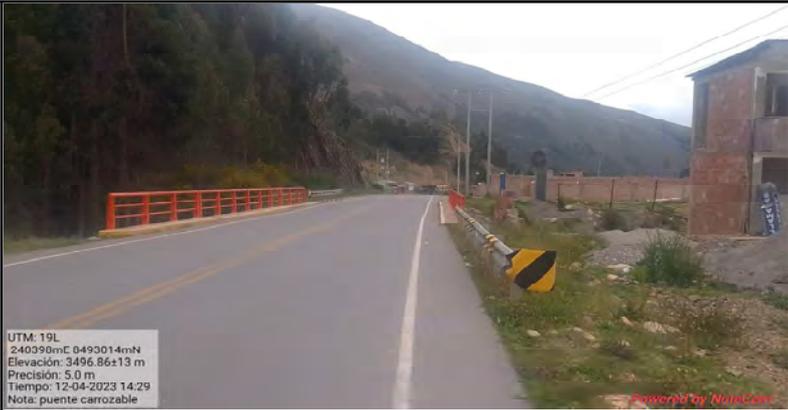
IT-17		Nombre de la Unidad Productora a ser Analizada						
Ubicación Coordenadas UTM		Año de Construcción		Descripción				
Este	240380	2016		INFRAESTRUCTURA DE CONCRETO ARMADO				
Norte	8493028	Entidad Ejecutora						
Cota	3494	MUNICIPALIDAD DISTRITAL DE OCONGATE						
Sección de río analizada		26+600	Cota de Pelo de Agua (msnm)		0	Altura Agua - Unidad Productora (m)		0
ANÁLISIS DE VULNERABILIDAD								
Exposición		Fragilidad		Resiliencia		Daño Probable		
El nivel de exposición es medio, debido a que se encuentra adyacente al afluente de la margen izquierdo del cauce del río Upismayo, asimismo, se encuentra en la zona de pendiente llana (0°-5°), la cual es altamente susceptible a inundación fluvial.		El nivel de fragilidad es bajo, debido a que, la estructura de concreto armado esta en buen estado.		Presenta una capacidad alta de resiliencia, debido a que, la infraestructura recibe mantenimiento periodicamente.		Su afectación es media, debido a que se encuentra alejada del cauce del río Upismayo.

Grado: Medio		Grado: Bajo		Grado: Alto				
Vulnerabilidad:		Existe Vulnerabilidad Media		Riesgo:		Existe Riesgo Medio		
Panel Fotográfico

<p>UTM: 19L 240384mE 8493041mN Altitud: 3565.4±17 m Precisión: 6.4 m Tiempo: 04-12-2023 14:35 Nota: Puente Carrozable nuevo</p>

<p>UTM: 19L 240390mE 8493014mN Elevación: 3496.86±13 m Precisión: 5.0 m Tiempo: 12-04-2023 14:29 Nota: puente carrozable</p>

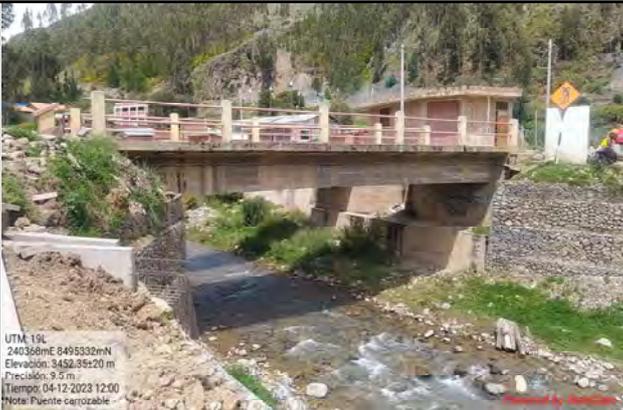
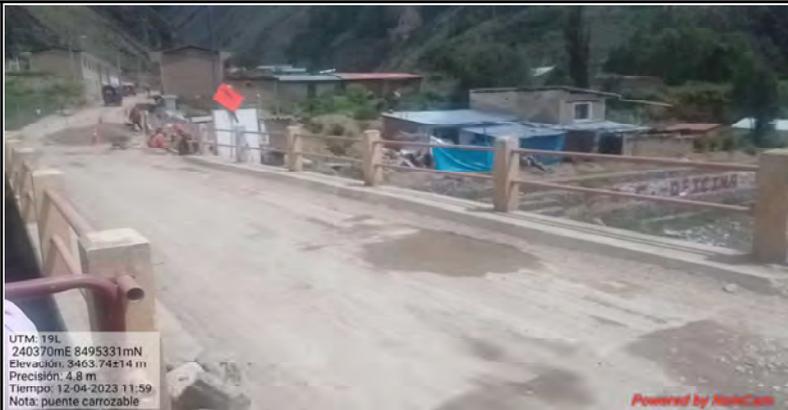
IT-18		Nombre de la Unidad Productora a ser Analizada						
Ubicación Coordenadas UTM		Año de Construcción		Descripción				
Este	240102	2019		INFRAESTRUCTURA DE CONCRETO ARMADO TIPO VIGA LOSA. LARGO: 16 m, ALTURA: 4.60 m, ANCHO: 4.80 m				
Norte	8493372	Entidad Ejecutora						
Cota	3489	MUNICIPALIDAD DISTRITAL DE CCARHUAYO						
Sección de río analizada		27+040	Cota de Pelo de Agua (msnm)		0	Altura Agua - Unidad Productora (m)		0
ANÁLISIS DE VULNERABILIDAD								
Exposición		Fragilidad		Resiliencia		Daño Probable		
El nivel de exposición es medio, debido a que se encuentra adyacente al afluente de la margen izquierdo del cauce del río Upismayo, asimismo, se encuentra en la zona de pendiente llana (0°-5°), la cual es altamente susceptible a inundación fluvial.		El nivel de fragilidad es medio, debido a que, la estructura de concreto armado esta en regular estado.		Presenta una capacidad alta de resiliencia, debido a que, la infraestructura recibe mantenimiento periodicamente.		Su afectación es media, debido a que se encuentra alejada del cauce del río Upismayo.

Grado: Medio		Grado: Medio		Grado: Alto				
Vulnerabilidad:		Existe Vulnerabilidad Media		Riesgo:		Existe Riesgo Medio		
Panel Fotográfico

<p>UTM: 19L 240368mE 8495332mN Elevación: 3452.59±20 m Precisión: 9.5 m Tiempo: 04-12-2023 12:00 Nota: Puente carrozable</p>

<p>UTM: 19L 240370mE 8495331mN Elevación: 3463.74±14 m Precisión: 4.8 m Tiempo: 12-04-2023 11:59 Nota: puente carrozable</p>

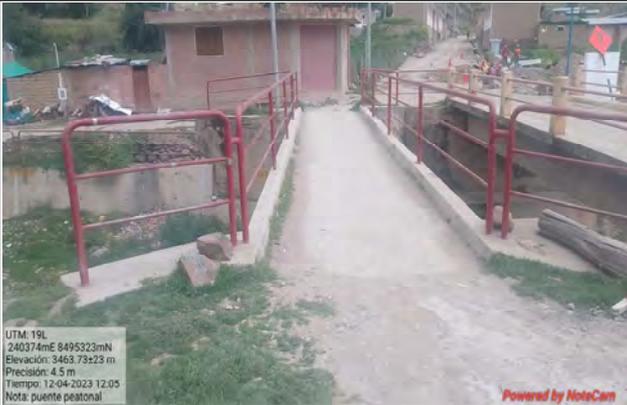
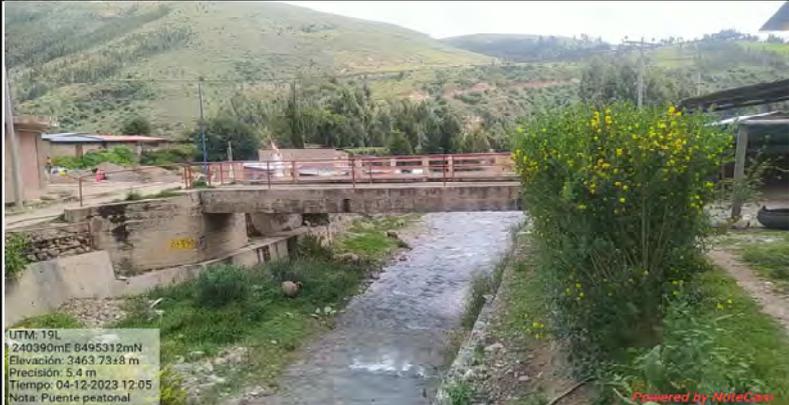
IT-19		Nombre de la Unidad Productora a ser Analizada						
Ubicación Coordenadas UTM		Año de Construcción		Descripción				
Este	240366	2011		INFRAESTRUCTURA DE CONCRETO ARMADO.				
Norte	8495321	Entidad Ejecutora						
Cota	3449	MUNICIPALIDAD DISTRITAL DE CCARHUAYO						
Sección de río analizada		29+100	Cota de Pelo de Agua (msnm)		0	Altura Agua - Unidad Productora (m)		0
ANÁLISIS DE VULNERABILIDAD								
Exposición		Fragilidad		Resiliencia		Daño Probable		
El nivel de exposición es medio, debido a que se encuentra adyacente al afluente de la margen derecha del cauce del río Upismayo, asimismo, se encuentra en la zona de pendiente llana (0°-5°), la cual es altamente susceptible a inundación fluvial.		El nivel de fragilidad es medio, debido a que, la estructura de concreto armado esta en regular estado.		Presenta una capacidad alta de resiliencia, debido a que, la infraestructura recibe mantenimiento periodicamente.		Su afectación es media, debido a que se encuentra alejada del cauce del río Upismayo.

Grado:	Medio	Grado:	Medio	Grado:	Alto			
Vulnerabilidad:		Existe Vulnerabilidad Media		Riesgo:		Existe Riesgo Medio		
Panel Fotográfico

<p>UTM: 19L 240374mE 8495323mN Elevación: 3463.73±23 m Precisión: 4.5 m Tiempo: 12-04-2023 12:05 Nota: puente peatonal</p>

<p>UTM: 19L 240390mE 8495312mN Elevación: 3463.73±8 m Precisión: 5.4 m Tiempo: 04-12-2023 12:05 Nota: Puente peatonal</p>

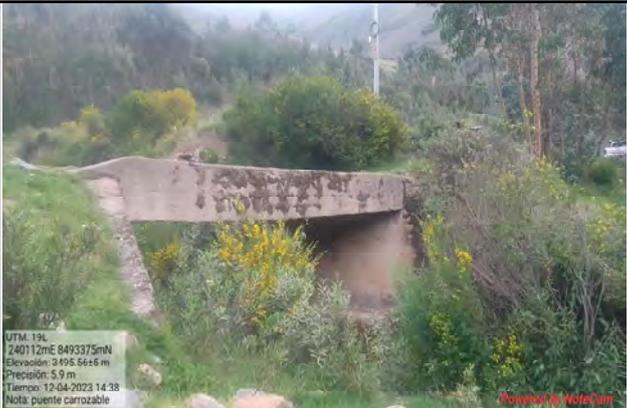
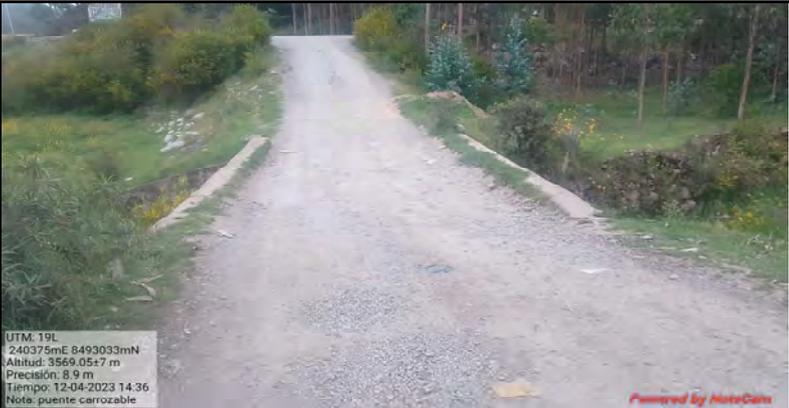
IT-20		Nombre de la Unidad Productora a ser Analizada						
Ubicación Coordenadas UTM		Año de Construcción		Descripción				
Este	240360	SE DESCONOCE		INFRAESTRUCTURA DE CONCRETO ARMADO TIPO VIGA LOSA.				
Norte	8495325	Entidad Ejecutora						
Cota	3448	MUNICIPALIDAD DISTRITAL DE OCONGATE						
Sección de río analizada		29+100	Cota de Pelo de Agua (msnm)		0	Altura Agua - Unidad Productora (m)		0
ANÁLISIS DE VULNERABILIDAD								
Exposición		Fragilidad		Resiliencia		Daño Probable		
El nivel de exposición es medio, debido a que se encuentra adyacente al afluente de la margen derecha del cauce del río Upismayo, asimismo, se encuentra en la zona de pendiente llana (0°-5°), la cual es altamente susceptible a inundación fluvial.		El nivel de fragilidad es medio, debido a que, la estructura de concreto armado esta en regular estado.		Presenta una capacidad media de resiliencia, debido a que, la infraestructura recibe mantenimiento periodicamente.		Su afectación es media, debido a que se encuentra alejada del cauce del río Upismayo.

Grado:	Medio	Grado:	Medio	Grado:	Medio			
Vulnerabilidad:		Existe Vulnerabilidad Media		Riesgo:		Existe Riesgo Medio		
Panel Fotográfico

<p>UTM: 19L 240112mE 8493375mN Elevación: 3495.56±5 m Precisión: 5.9 m Tiempo: 12-04-2023 14:38 Nota: puente carrozable</p>

<p>UTM: 19L 240375mE 8493033mN Altitud: 3569.05±7 m Precisión: 8.9 m Tiempo: 12-04-2023 14:36 Nota: puente carrozable</p>

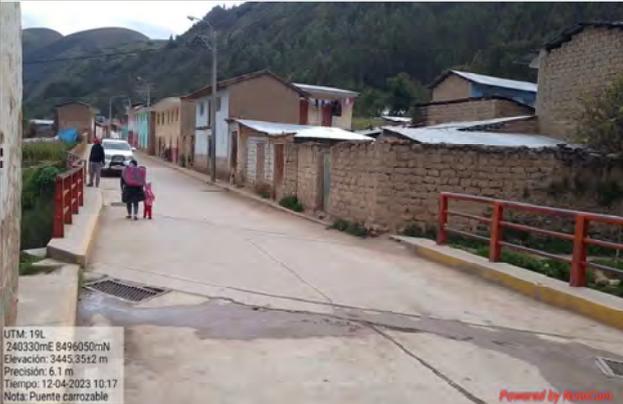
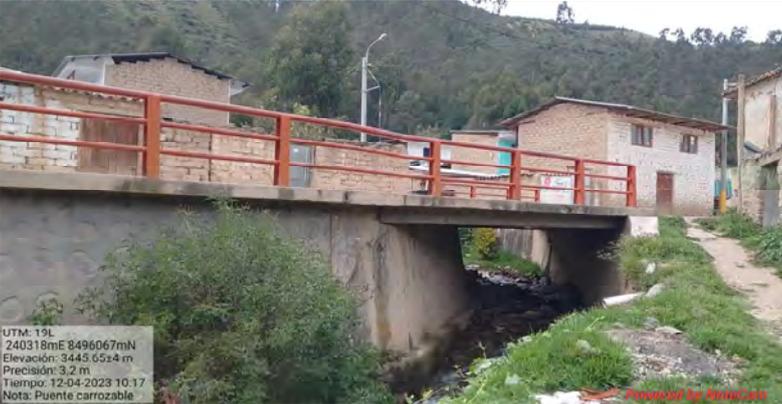
IT-21		Nombre de la Unidad Productora a ser Analizada					
Ubicación		Coordenadas UTM		Año de Construcción		Descripción	
Este		240323		2015		INFRAESTRUCTURA DE CONCRETO ARMADO, CON UNA ALTURA DEL NIVEL DE ESPEJO DE AGUA A LA LOSA DE CONCRETO 4 METROS APROXIMADAMENTE. ESTRIBOS DE CONCRETO ARMADO EN AMBOS LADOS, ASENTADOS SOBRE ROCA FIJA.	
Norte		8496065		Entidad Ejecutora		DIMENSIONES: LARGO: 2 m, ALTURA: 2.60 m, ANCHO: 7M	
Cota		3448		MUNICIPALIDAD DISTRITAL DE CCARHUAYO			
Sección de río analizada		29+740		Cota de Pelo de Agua (msnm)		0	
				Altura Agua - Unidad Productora (m)		0	
ANÁLISIS DE VULNERABILIDAD							
Exposición		Fragilidad		Resiliencia		Daño Probable	
El nivel de exposición es medio, debido a que se encuentra adyacente al afluente de la margen derecha del cauce del río Upismayo, asimismo, se encuentra en la zona de pendiente llana (0°-5°), la cual es altamente susceptible a inundación fluvial.		El nivel de fragilidad es medio, debido a que, la estructura de concreto armado esta en regular estado.		Presenta una capacidad media de resiliencia, debido a que, la infraestructura recibe mantenimiento periodicamente.		Su afectación es media, debido a que se encuentra alejada del cauce del río Upismayo.

Grado: Medio		Grado: Medio		Grado: Medio			
Vulnerabilidad:		Existe Vulnerabilidad Media		Riesgo:		Existe Riesgo Medio	
Panel Fotográfico

<p>UTM: 19L 240330mE 8496050mN Elevación: 3445.35x2 m Precisión: 6.1 m Tiempo: 12-04-2023 10:17 Nota: Puente carrozable</p>

<p>UTM: 19L 240318mE 8496067mN Elevación: 3445.65x4 m Precisión: 3.2 m Tiempo: 12-04-2023 10:17 Nota: Puente carrozable</p>

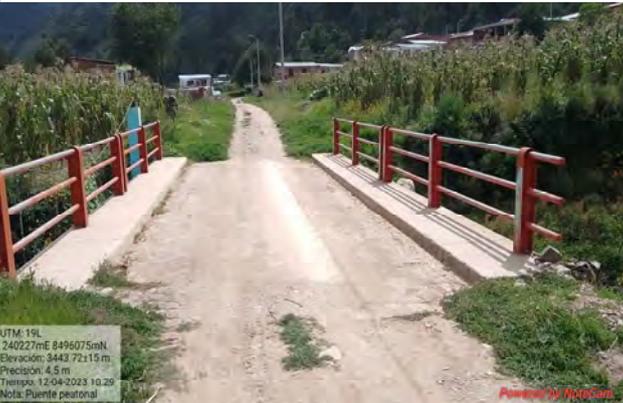
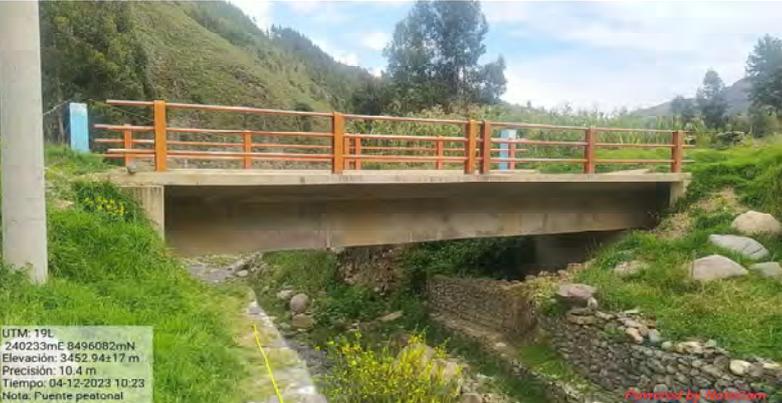
IT-22		Nombre de la Unidad Productora a ser Analizada					
Ubicación		Coordenadas UTM		Año de Construcción		Descripción	
Este		240228		2015		INFRAESTRUCTURA DE CONCRETO ARMADO TIPO VIGA LOSA	
Norte		8496085		Entidad Ejecutora		LONGITUD: 11 m ALTURA: 4.30 m ANCHO: 5 m	
Cota		3437		MUNICIPALIDAD DISTRITAL DE CCARHUAYO			
Sección de río analizada		29+780		Cota de Pelo de Agua (msnm)		0	
				Altura Agua - Unidad Productora (m)		0	
ANÁLISIS DE VULNERABILIDAD							
Exposición		Fragilidad		Resiliencia		Daño Probable	
El nivel de exposición es alto, debido a que se encuentra adyacente al afluente de la margen derecha del cauce del río Upismayo, asimismo, se encuentra en la zona de pendiente llana (0°-5°), la cual es altamente susceptible a inundación fluvial.		El nivel de fragilidad es medio, debido a que, la estructura de concreto armado esta en regular estado.		Presenta una capacidad media de resiliencia, debido a que, la infraestructura recibe mantenimiento periodicamente.		Su afectación es alta, debido a que se encuentra adyacente al cauce del río Upismayo.

Grado: Alto		Grado: Medio		Grado: Medio			
Vulnerabilidad:		Existe Vulnerabilidad Media		Riesgo:		Existe Riesgo Alto	
Panel Fotográfico

<p>UTM: 19L 240227mE 8496075mN Elevación: 3443.72x15 m Precisión: 4.5 m Tiempo: 12-04-2023 10:29 Nota: Puente peatonal</p>

<p>UTM: 19L 240233mE 8496082mN Elevación: 3452.94x17 m Precisión: 10.4 m Tiempo: 04-12-2023 10:23 Nota: Puente peatonal</p>

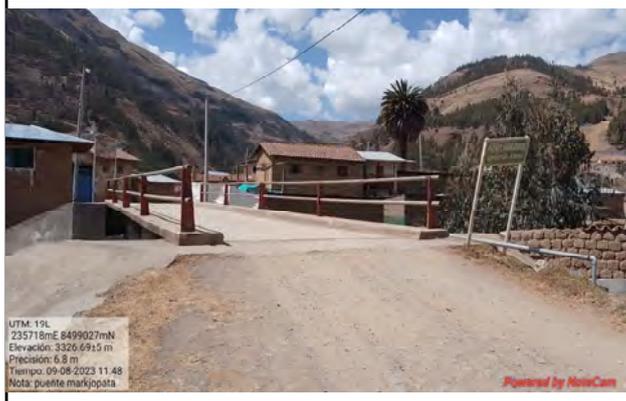
IT-23		Nombre de la Unidad Productora a ser Analizada					
Ubicación Coordenadas UTM		Año de Construcción		Descripción			
Este	235732	2000		INFRAESTRUCTURA DE CONCRETO ARMADO TIPO VIGA LOSA			
Norte	8499027	Entidad Ejecutora		LONGITUD: 35 m ALTURA: 5 m ANCHO: 6 m			
Cota	3325	MUNICIPALIDAD DE CCATCA					
Sección de río analizada		35+600	Cota de Pelo de Agua (msnm)	3326.1	Altura Agua - Unidad Productora (m)	1.1	
ANÁLISIS DE VULNERABILIDAD							
Exposición		Fragilidad		Resiliencia		Daño Probable	
El nivel de exposición es muy alto, debido a que se encuentra adyacente a ambos márgenes del cauce del río Upismayo, asimismo, se encuentra en la zona de pendiente llana (0°-5°), la cual es altamente susceptible a inundación fluvial.		El nivel de fragilidad es medio, debido a que, la estructura de concreto armado esta en regular estado.		Presenta una capacidad baja de resiliencia, debido a que, la infraestructura no recibe mantenimiento periódicamente.		Su afectación es muy alta, debido a que se encuentra adyacente al cauce del río Upismayo.

Grado:	Muy Alto	Grado:	Medio	Grado:	Bajo		
Vulnerabilidad:		Existe Vulnerabilidad Alta		Riesgo:		Existe Riesgo Muy Alto

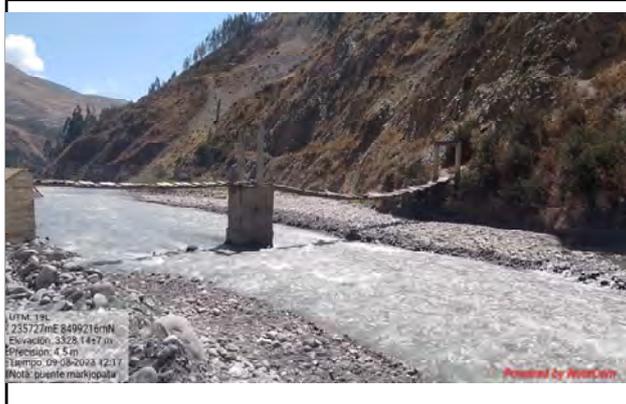
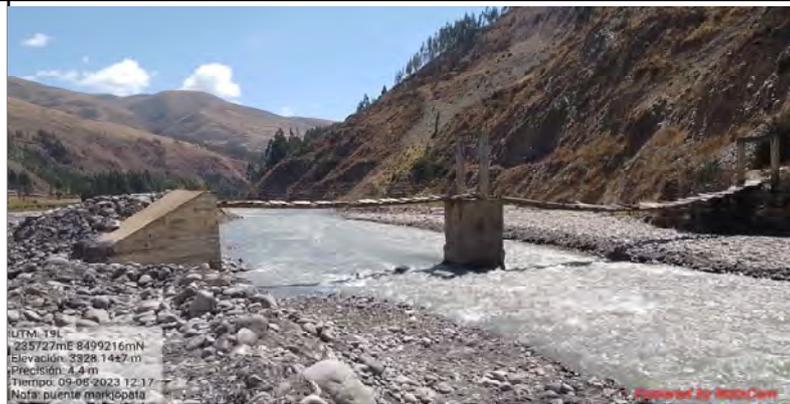
IT-24		Nombre de la Unidad Productora a ser Analizada					
Ubicación Coordenadas UTM		Año de Construcción		Descripción			
Este	235708			INFRAESTRUCTURA ANTIGUA DE CONCRETO ARMADO Y MADERA EN MUY MAL ESTADO.			
Norte	8499240	Entidad Ejecutora					
Cota	3324						
Sección de río analizada		35+700	Cota de Pelo de Agua (msnm)	3326	Altura Agua - Unidad Productora (m)	2	
ANÁLISIS DE VULNERABILIDAD							
Exposición		Fragilidad		Resiliencia		Daño Probable	
El nivel de exposición es muy alto, debido a que se encuentra adyacente a ambos márgenes del cauce del río Upismayo, asimismo, se encuentra en la zona de pendiente llana (0°-5°), la cual es altamente susceptible a inundación fluvial.		El nivel de fragilidad es alto, debido a que, la estructura de concreto armado esta en mal estado.		Presenta una capacidad baja de resiliencia, debido a que, la infraestructura no recibe mantenimiento periódicamente.		Su afectación es muy alta, debido a que se encuentra adyacente al cauce del río Upismayo.

Grado:	Muy Alto	Grado:	Alto	Grado:	Bajo		
Vulnerabilidad:		Existe Vulnerabilidad Muy Alta		Riesgo:		Existe Riesgo Muy Alto

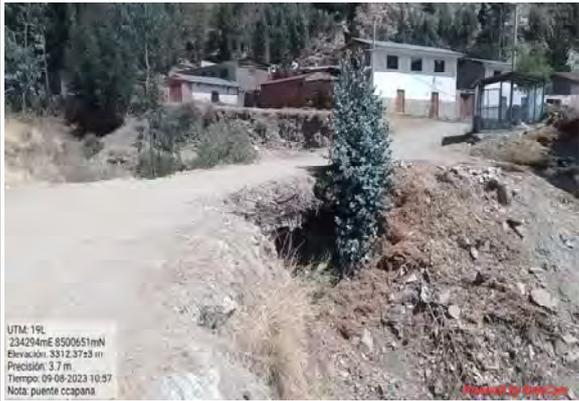
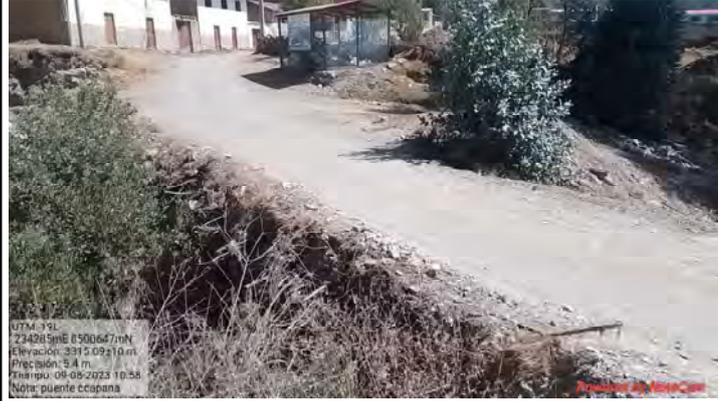
IT-25		Nombre de la Unidad Productora a ser Analizada						
Ubicación Coordenadas UTM		Año de Construcción		Descripción				
Este	234282	SE DESCONOCE		INFRAESTRUCTURA DE MADERA				
Norte	8500646	Entidad Ejecutora						
Cota	3301	POBLADORES DE CCAPANA						
Sección de río analizada		37+760	Cota de Pelo de Agua (msnm)		0	Altura Agua - Unidad Productora (m)		0
ANÁLISIS DE VULNERABILIDAD								
Exposición		Fragilidad		Resiliencia		Daño Probable		
El nivel de exposición es alto, debido a que se encuentra adyacente al afluente de la margen izquierda del cauce del río Upismayo, asimismo, se encuentra en la zona de pendiente llana (0°-5°), la cual es altamente susceptible a inundación fluvial.		El nivel de fragilidad es muy alto, debido a que, la estructura de madera esta en mal estado.		Presenta una capacidad baja de resiliencia, debido a que, la infraestructura no recibe mantenimiento periódicamente.		Su afectación es muy alta, debido a que se encuentra adyacente al cauce del río Upismayo.

Grado:	Alto	Grado:	Muy Alto	Grado:	Bajo			
Vulnerabilidad:		Existe Vulnerabilidad Muy Alta		Riesgo:		Existe Riesgo Muy Alto		
Panel Fotográfico

<p>UTM: 19L 234294mE 8500651mN Elevación: 3312.37±3 m Precisión: 3.7 m Tiempo: 09-08-2023 10:57 Nota: puente ccapana</p>

<p>UTM: 19L 234285mE 8500647mN Elevación: 3315.09±10 m Precisión: 5.4 m Tiempo: 09-08-2023 10:58 Nota: puente ccapana</p>

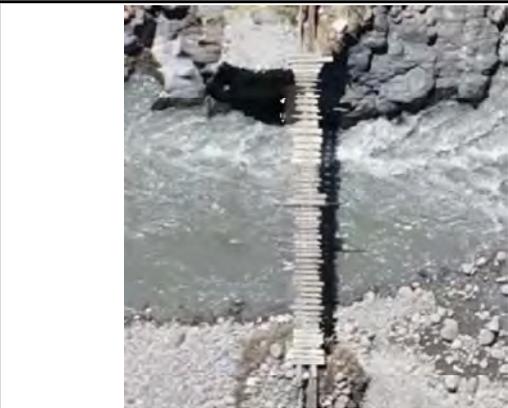
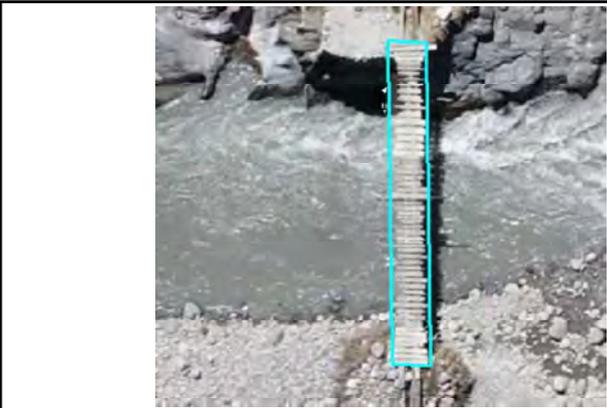
IT-26		Nombre de la Unidad Productora a ser Analizada						
Ubicación Coordenadas UTM		Año de Construcción		Descripción				
Este	236227			INFRAESTRUCTURA DE MADERA				
Norte	8499057	Entidad Ejecutora						
Cota	3333							
Sección de río analizada		35+140	Cota de Pelo de Agua (msnm)		3336	Altura Agua - Unidad Productora (m)		3
ANÁLISIS DE VULNERABILIDAD								
Exposición		Fragilidad		Resiliencia		Daño Probable		
El nivel de exposición es muy alto, debido a que se encuentra adyacente a ambos márgenes del cauce del río Upismayo, asimismo, se encuentra en la zona de pendiente llana (0°-5°), la cual es altamente susceptible a inundación fluvial.		El nivel de fragilidad es alto, debido a que, la estructura de madera esta en mal estado.		Presenta una capacidad baja de resiliencia, debido a que, la infraestructura no recibe mantenimiento periódicamente.		Su afectación es muy alta, debido a que se encuentra adyacente al cauce del río Upismayo.

Grado:	Muy Alto	Grado:	Alto	Grado:	Bajo			
Vulnerabilidad:		Existe Vulnerabilidad Muy Alta		Riesgo:		Existe Riesgo Muy Alto		
Panel Fotográfico

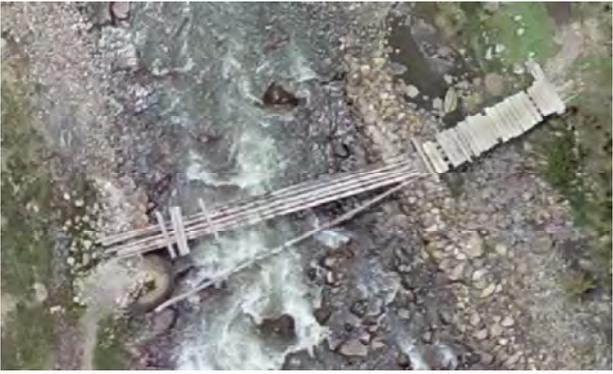
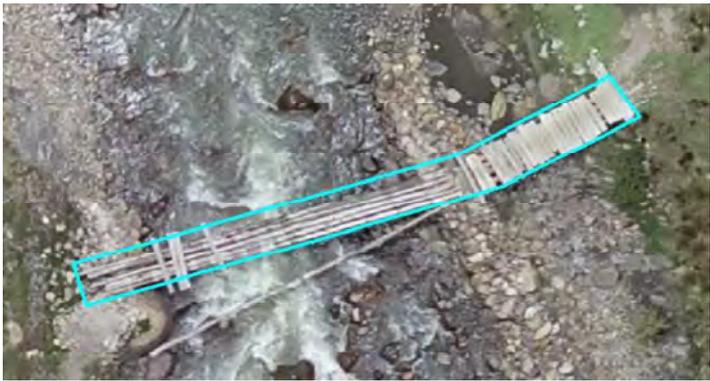
IT-27		Nombre de la Unidad Productora a ser Analizada					
Ubicación		Coordenadas UTM		Año de Construcción		Descripción	
Este	247749					INFRAESTRUCTURA DE MADERA	
Norte	8482691	Entidad Ejecutora					
Cota	3981						
Sección de río analizada		11+660	Cota de Pelo de Agua (msnm)		0	Altura Agua - Unidad Productora (m)	
						0	
ANÁLISIS DE VULNERABILIDAD							
Exposición		Fragilidad		Resiliencia		Daño Probable	
El nivel de exposición es alto, debido a que se encuentra adyacente al afluente de la margen izquierda del cauce del río Upismayo, asimismo, se encuentra en la zona de pendiente llana (0°-5°), la cual es altamente susceptible a inundación fluvial.		El nivel de fragilidad es muy alto, debido a que, la estructura de madera esta en mal estado.		Presenta una capacidad baja de resiliencia, debido a que, la infraestructura no recibe mantenimiento periódicamente.		Su afectación es muy alta, debido a que se encuentra adyacente al cauce del río Upismayo.

Grado:	Alto	Grado:	Muy Alto	Grado:	Bajo		
Vulnerabilidad:		Existe Vulnerabilidad Muy Alta		Riesgo:		Existe Riesgo Muy Alto	
Panel Fotográfico

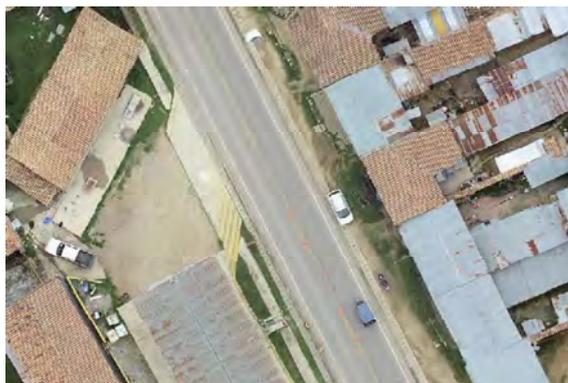
PE-30C	Nombre de la Unidad Productora a ser Analizada						
	VIA NACIONAL						
Ubicación Coordenadas UTM		Año de Construcción		Descripción			
Este	242730			PAVIMENTO FLEXIBLE EN EL DISTRITO DE OCONGATE			
Norte	8490639	Entidad Ejecutora					
Cota	3647						
Sección de río analizada		19+500 a 20+000	Cota de Pelo de Agua (msnm)		0	Altura Agua - Unidad Productora (m)	0
ANÁLISIS DE VULNERABILIDAD							
Exposición		Fragilidad		Resiliencia		Daño Probable	
El nivel de exposición es alto, debido a que se encuentra a 20 m. de distancia a la margen derecha del cauce del río Upismayo, asimismo, se encuentra en la zona de pendiente llana (0°-5°), la cual es altamente susceptible a inundación fluvial.		El nivel de fragilidad es bajo, debido a que, la estructura esta en buen estado.		Presenta una capacidad alta de resiliencia, debido a que, la infraestructura recibe mantenimiento periodicamente.		Su afectación es alta, debido a que se encuentra cercana al cauce del río Upismayo.

Grado:	Alto	Grado:	Bajo	Grado:	Alto		
Vulnerabilidad:		Existe Vulnerabilidad Media		Riesgo:		Existe Riesgo Alto

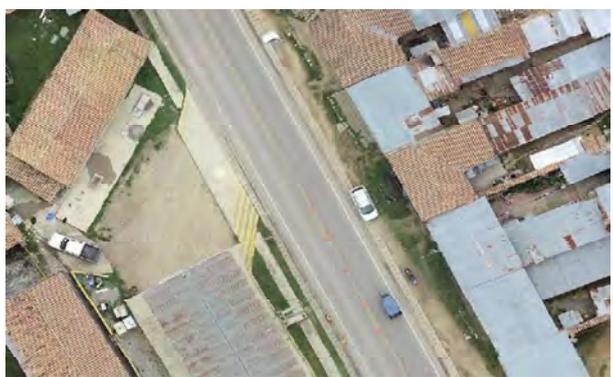
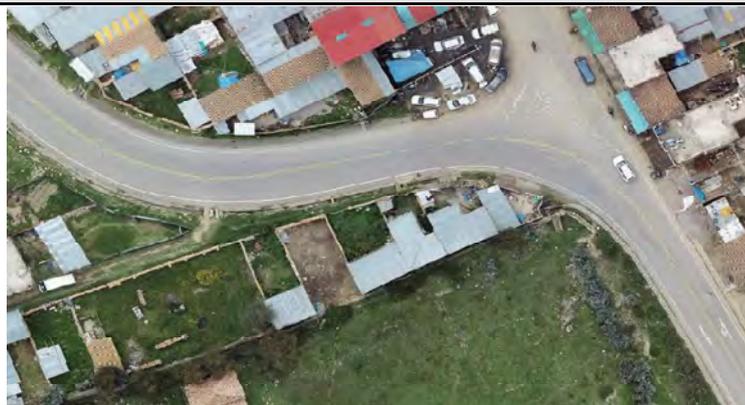
PE-30C	Nombre de la Unidad Productora a ser Analizada						
	VIA NACIONAL						
Ubicación Coordenadas UTM		Año de Construcción		Descripción			
Este	242730			PAVIMENTO FLEXIBLE EN EL DISTRITO DE OCONGATE			
Norte	8490639	Entidad Ejecutora					
Cota	3647						
Sección de río analizada		24+860 a 26+100	Cota de Pelo de Agua (msnm)		3652	Altura Agua - Unidad Productora (m)	5
ANÁLISIS DE VULNERABILIDAD							
Exposición		Fragilidad		Resiliencia		Daño Probable	
El nivel de exposición es muyalto, debido a que se encuentra adyacente a la margen derecha del cauce del río Upismayo, asimismo, se encuentra en la zona de pendiente llana (0°-5°), la cual es altamente susceptible a inundación fluvial.		El nivel de fragilidad es bajo, debido a que, la estructura esta en buen estado.		Presenta una capacidad alta de resiliencia, debido a que, la infraestructura recibe mantenimiento periodicamente.		Su afectación es muy alta, debido a que se encuentra adyacente al cauce del río Upismayo.

Grado:	Muy Alto	Grado:	Bajo	Grado:	Alto		
Vulnerabilidad:		Existe Vulnerabilidad Alta		Riesgo:		Existe Riesgo Muy Alto

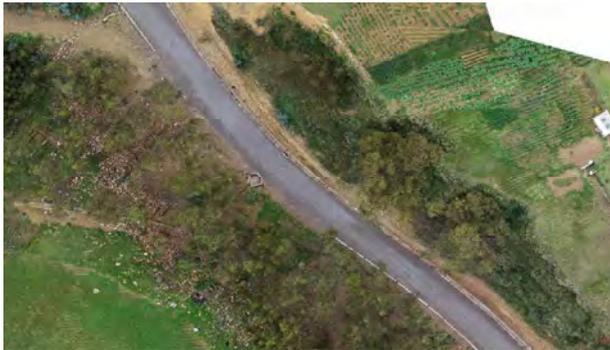
CU-116		Nombre de la Unidad Productora a ser Analizada					
VIA DEPARTAMENTAL							
Ubicación Coordenadas UTM		Año de Construcción		Descripción			
Este	240964			PAVIMENTOS FLEXIBLE EN EL DISTRITO DE OCONGATE			
Norte	8492812	Entidad Ejecutora					
Cota	3535						
Sección de río analizada		25+580 a 25+820	Cota de Pelo de Agua (msnm)		0	Altura Agua - Unidad Productora (m)	
						0	
Exposición		Fragilidad		Resiliencia		Daño Probable	
El nivel de exposición es alto, debido a que se encuentra a 25 m. de distancia a la margen derecha del cauce del río Upismayo, asimismo, se encuentra en la zona de pendiente llana (0°-5°), la cual es altamente susceptible a inundación fluvial.		El nivel de fragilidad es bajo, debido a que, la estructura esta en buen estado.		Presenta una capacidad alta de resiliencia, debido a que, la infraestructura recibe mantenimiento periodicamente.		Su afectación es alta, debido a que se encuentra cercana al cauce del río Upismayo.

Grado:	Alto	Grado:	Bajo	Grado:	Alto		
Vulnerabilidad:		Existe Vulnerabilidad Media		Riesgo:		Existe Riesgo Alto

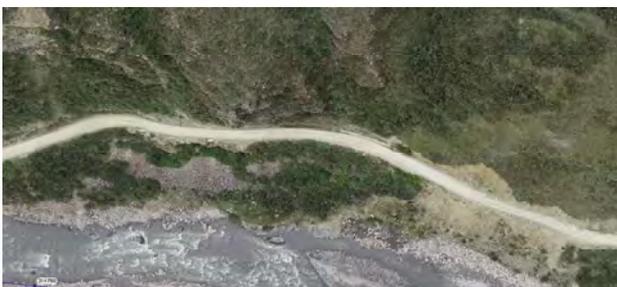
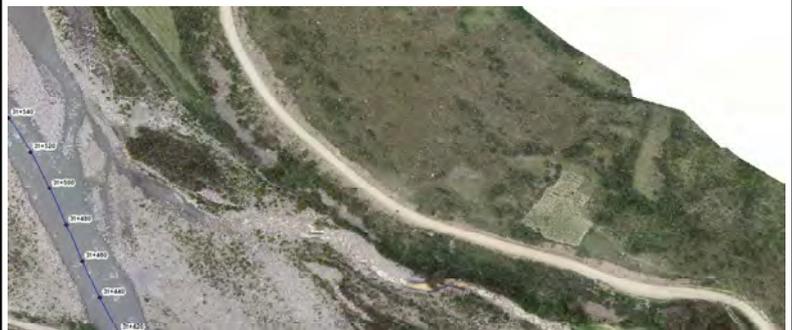
CU-116		Nombre de la Unidad Productora a ser Analizada					
VIA DEPARTAMENTAL							
Ubicación Coordenadas UTM		Año de Construcción		Descripción			
Este	239047			PAVIMENTOS FLEXIBLE EN EL DISTRITO DE CCARHUAYO			
Norte	8497635	Entidad Ejecutora					
Cota	3454						
Sección de río analizada		30+520 a 31+860	Cota de Pelo de Agua (msnm)		0	Altura Agua - Unidad Productora (m)	
						0	
Exposición		Fragilidad		Resiliencia		Daño Probable	
El nivel de exposición es alto, debido a que se encuentra a 20 m. de distancia a la margen derecha del cauce del río Upismayo, asimismo, se encuentra en la zona de pendiente llana (0°-5°), la cual es altamente susceptible a inundación fluvial.		El nivel de fragilidad es bajo, debido a que, la estructura esta en buen estado.		Presenta una capacidad alta de resiliencia, debido a que, la infraestructura recibe mantenimiento periodicamente.		Su afectación es alta, debido a que se encuentra cercana al cauce del río Upismayo.

Grado:	Alto	Grado:	Bajo	Grado:	Alto		
Vulnerabilidad:		Existe Vulnerabilidad Media		Riesgo:		Existe Riesgo Alto

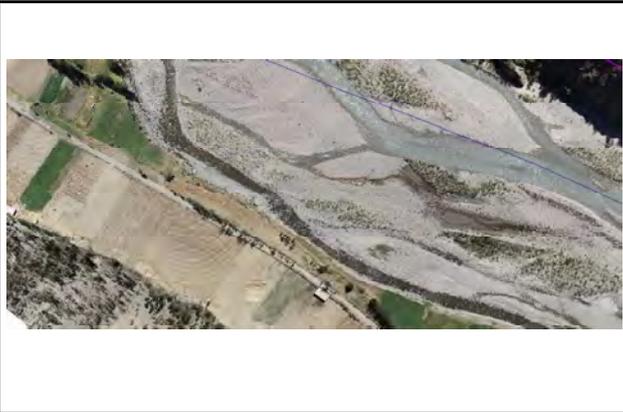
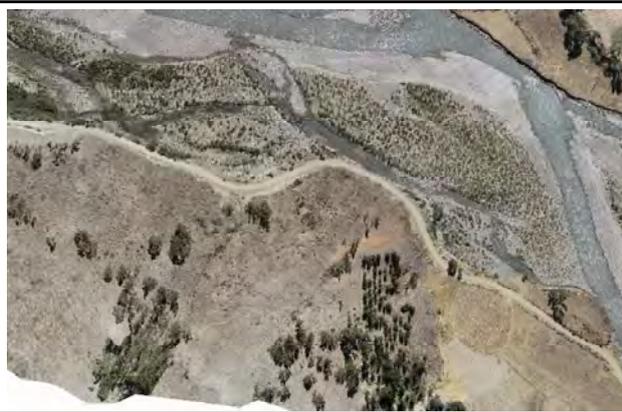
CU-1036	Nombre de la Unidad Productora a ser Analizada				
VIA VECINAL					
Ubicación Coordenadas UTM		Año de Construcción		Descripción	
Este	237246			VIA AFIRMADA EN EL DISTRITO DE CCATCA	
Norte	8498564	Entidad Ejecutora			
Cota	3375				
Sección de río analizada		28+820 a 37+780	Cota de Pelo de Agua (msnm)	3375.5	Altura Agua - Unidad Productora (m)

0.5
ANÁLISIS DE VULNERABILIDAD					
Exposición		Fragilidad		Resiliencia	
El nivel de exposición es muy alto, debido a que se encuentra a 25 m. de distancia a la margen izquierda del cauce del río Upismayo, asimismo, se encuentra en la zona de pendiente llana (0°-5°), la cual es altamente susceptible a inundación fluvial.		El nivel de fragilidad es medio, debido a que, la estructura esta en regular estado.		Presenta una capacidad media de resiliencia, debido a que, la infraestructura recibe mantenimiento periodicamente.	
Daño Probable				Su afectación es alta, debido a que se encuentra cercana al cauce del río Upismayo.	
Grado:	Muy Alto	Grado:	Medio	Grado:	Media
Vulnerabilidad:		Existe Vulnerabilidad Alta		Riesgo:	
				Existe Riesgo Alto

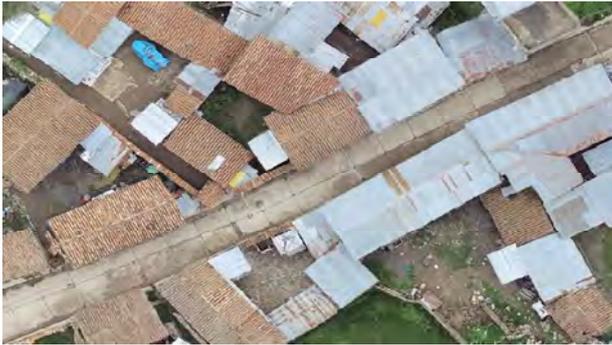
CU-1392	Nombre de la Unidad Productora a ser Analizada						
VIA VECINAL							
Ubicación Coordenadas UTM		Año de Construcción		Descripción			
Este	241131			PAVIMENTO RIGIDO EN EL DISTRITO DE OCONGATE			
Norte	8492384	Entidad Ejecutora					
Cota	3517						
Sección de río analizada		25+580 a 25+600	Cota de Pelo de Agua (msnm)		0	Altura Agua - Unidad Productora (m)	
						0	
ANÁLISIS DE VULNERABILIDAD							
Exposición		Fragilidad		Resiliencia		Daño Probable	
El nivel de exposición es muy alto, debido a que se encuentra a 15 m. de distancia a la margen izquierda del cauce del río Upismayo, asimismo, se encuentra en la zona de pendiente llana (0°-5°), la cual es altamente susceptible a inundación fluvial.		El nivel de fragilidad es bajo, debido a que, la estructura esta en buen estado.		Presenta una capacidad alta de resiliencia, debido a que, la infraestructura recibe mantenimiento periodicamente.		Su afectación es alta, debido a que se encuentra cercana al cauce del río Upismayo.

Grado:	Muy Alto	Grado:	Bajo	Grado:	Alto		
Vulnerabilidad:		Existe Vulnerabilidad Alta		Riesgo:		Existe Riesgo Alto

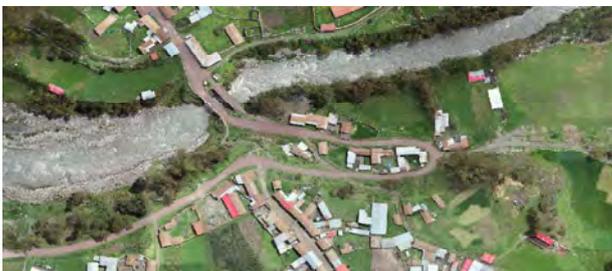
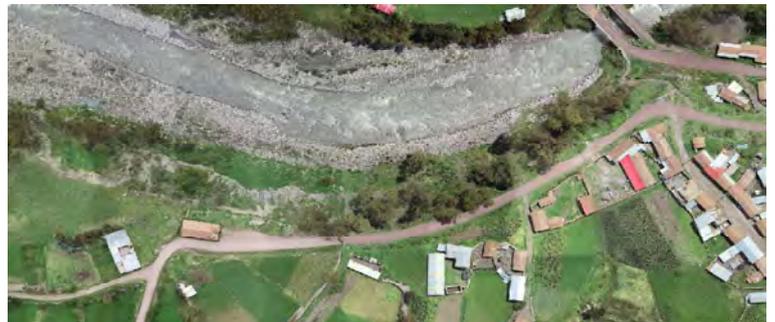
CU-1393	Nombre de la Unidad Productora a ser Analizada						
VIA VECINAL							
Ubicación Coordenadas UTM		Año de Construcción		Descripción			
Este	241131			VIA AFIRMADA EN EL DISTRITO DE OCONGATE			
Norte	8492384	Entidad Ejecutora					
Cota	3517						
Sección de río analizada		20+160 a 20+180	Cota de Pelo de Agua (msnm)		0	Altura Agua - Unidad Productora (m)	
						0	
ANÁLISIS DE VULNERABILIDAD							
Exposición		Fragilidad		Resiliencia		Daño Probable	
El nivel de exposición es alto, debido a que se encuentra a 20 m. de distancia de ambas margenes del cauce del río Upismayo, asimismo, se encuentra en la zona de pendiente llana (0°-5°), la cual es altamente susceptible a inundación fluvial.		El nivel de fragilidad es medio, debido a que, la estructura esta en regular estado.		Presenta una capacidad media de resiliencia, debido a que, la infraestructura recibe mantenimiento periodicamente.		Su afectación es alta, debido a que se encuentra cercana al cauce del río Upismayo.

Grado:	Alto	Grado:	Medio	Grado:	Medio		
Vulnerabilidad:		Existe Vulnerabilidad Alta		Riesgo:		Existe Riesgo Alto

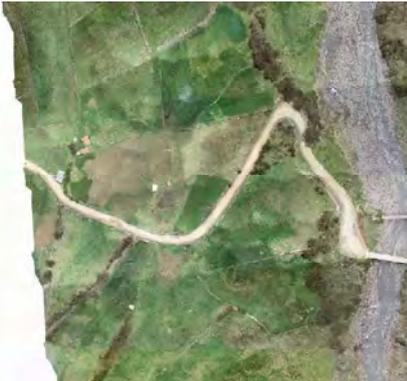
CU-1402		Nombre de la Unidad Productora a ser Analizada					
Ubicación		VIA VECINAL					
Coordenadas UTM		Año de Construcción		Descripción			
Este	247523			VIA AFIRMADA EN EL DISTRITO DE OCONGATE			
Norte	8484874	Entidad Ejecutora					
Cota	3891						
Sección de río analizada		13+840 a 13+980	Cota de Pelo de Agua (msnm)		0	Altura Agua - Unidad Productora (m)	
						0	
Exposición		Fragilidad		Resiliencia		Daño Probable	
El nivel de exposición es alto, debido a que se encuentra a 25 m. de distancia a la margen izquierda del cauce del río Upismayo, asimismo, se encuentra en la zona de pendiente llana (0°-5°), la cual es altamente susceptible a inundación fluvial.		El nivel de fragilidad es medio, debido a que, la estructura esta en regular estado.		Presenta una capacidad media de resiliencia, debido a que, la infraestructura recibe mantenimiento periodicamente.		Su afectación es alta, debido a que se encuentra cercana al cauce del río Upismayo.

Grado:	Muy Alto	Grado:	Medio	Grado:	Medio		
Vulnerabilidad:		Existe Vulnerabilidad Alta		Riesgo:		Existe Riesgo Alto	
Panel Fotográfico

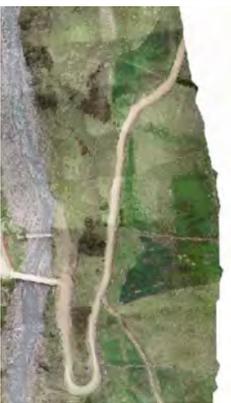
CU-1402		Nombre de la Unidad Productora a ser Analizada					
Ubicación		VIA VECINAL					
Coordenadas UTM		Año de Construcción		Descripción			
Este	247696			VIA AFIRMADA EN EL DISTRITO DE OCONGATE			
Norte	8484810	Entidad Ejecutora					
Cota	3891						
Sección de río analizada		13+840 a 13+980	Cota de Pelo de Agua (msnm)		0	Altura Agua - Unidad Productora (m)	
						0	
Exposición		Fragilidad		Resiliencia		Daño Probable	
El nivel de exposición es alto, debido a que se encuentra a 25 m. de distancia a la margen derecha del cauce del río Upismayo, asimismo, se encuentra en la zona de pendiente llana (0°-5°), la cual es altamente susceptible a inundación fluvial.		El nivel de fragilidad es medio, debido a que, la estructura esta en regular estado.		Presenta una capacidad media de resiliencia, debido a que, la infraestructura recibe mantenimiento periodicamente.		Su afectación es alta, debido a que se encuentra cercana al cauce del río Upismayo.

Grado:	Muy Alto	Grado:	Medio	Grado:	Medio		
Vulnerabilidad:		Existe Vulnerabilidad Alta		Riesgo:		Existe Riesgo Alto	
Panel Fotográfico

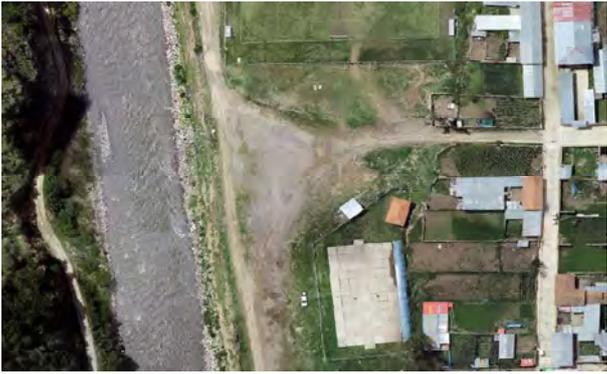
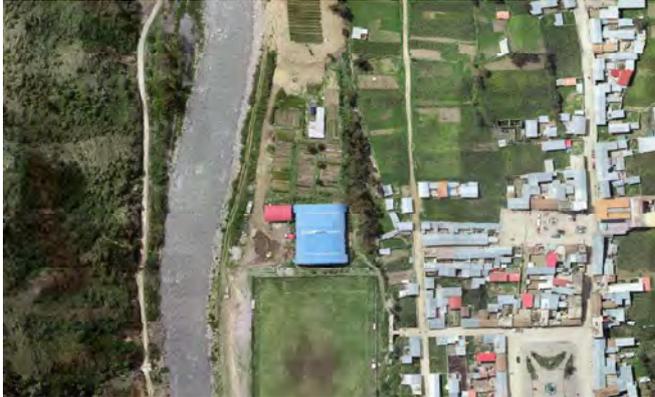
SC-1		Nombre de la Unidad Productora a ser Analizada					
Ubicación		Año de Construcción		Descripción			
VIA SIN CLASIFICAR				TROCHA EN EL DISTRITO DE CCAHUAYO			
Este 240122							
Norte 8495854		Entidad Ejecutora					
Cota 3437							
Sección de río analizada		29+160 a 29+700	Cota de Pelo de Agua (msnm)		3437.2	Altura Agua - Unidad Productora (m)

0.2	
Exposición		Fragilidad		Resiliencia		Daño Probable	
El nivel de exposición es muy alto, debido a que se encuentra a 15 m. de distancia a la margen derecha del cauce del río Upismayo, asimismo, se encuentra en la zona de pendiente llana (0°-5°), la cual es altamente susceptible a inundación fluvial.		El nivel de fragilidad es alto, debido a que, la estructura esta en mal estado.		Presenta una capacidad baja de resiliencia, debido a que, la infraestructura no recibe mantenimiento periódicamente.		Su afectación es muy alta, debido a que se encuentra adyacente al cauce del río Upismayo.	
Grado: Muy Alto		Grado: Alto		Grado: Bajo			
Vulnerabilidad:		Existe Vulnerabilidad Muy Alta		Riesgo:		Existe Riesgo Muy Alto	
Panel Fotográfico
