“CREACIÓN DE LOS SERVICIOS DE PROTECCIÓN EN QUEBRADAS PARA REDUCIR EL RIESGO DE LA POBLACIÓN Y UNIDADES PRODUCTORAS DE BIENES Y SERVICIOS PÚBLICOS, FRENTE A PELIGROS DE MOVIMIENTOS EN MASA E INUNDACIONES EN LAS CUENCAS DEL UPISMAYO Y MAPACHO, EN LOS DISTRITOS DE OCONGATE, CCHARHUAYO Y CCATCCA DE LA PROVINCIA DE QUISPICANCHI DEL DEPARTAMENTO DE CUSCO”

**INFORME DE EVALUACIÓN DEL RIESGO DE DESASTRES POR INUNDACIÓN
FLUVIAL DEL RIO UPISMAYO – MAPACHO EN LAS COMUNIDADES ALEDAÑAS
ENTRE LOS DISTRITOS DE OCONGATE, CCHARHUAYO Y CCATCCA DE LA
PROVINCIA DE QUISPICANCHI DEL DEPARTAMENTO DE CUSCO - 2023**

**CUSCO
SETIEMBRE - 2023**

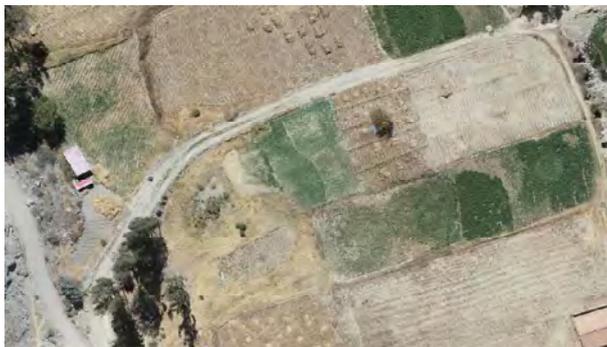
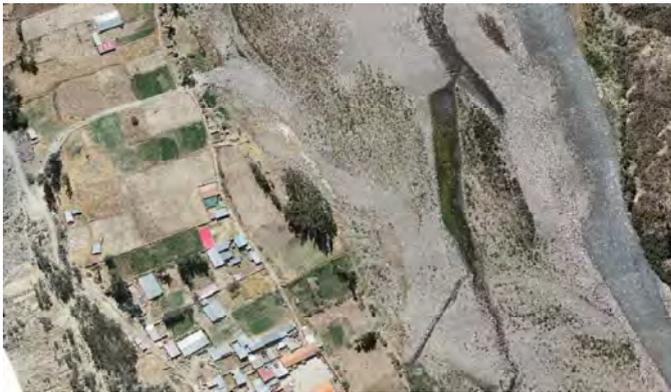
SC-2		Nombre de la Unidad Productora a ser Analizada					
Ubicación		Año de Construcción		Descripción			
VIA SIN CLASIFICAR				TROCHA EN EL DISTRITO DE CCATCA			
Este 234178							
Norte 8500928		Entidad Ejecutora					
Cota 3299							
Sección de río analizada		29+160 a 29+700	Cota de Pelo de Agua (msnm)		0	Altura Agua - Unidad Productora (m)	
						0	
Exposición		Fragilidad		Resiliencia		Daño Probable	
El nivel de exposición es alto, debido a que se encuentra a 50 m. de distancia a la margen izquierda del cauce del río Upismayo, asimismo, se encuentra en la zona de pendiente llana (0°-5°), la cual es altamente susceptible a inundación fluvial.		El nivel de fragilidad es alto, debido a que, la estructura esta en mal estado.		Presenta una capacidad baja de resiliencia, debido a que, la infraestructura no recibe mantenimiento periódicamente.		Su afectación es alta, debido a que se encuentra cercana al cauce del río Upismayo.

Grado: Alto		Grado: Alto		Grado: Bajo			
Vulnerabilidad:		Existe Vulnerabilidad Alta		Riesgo:		Existe Riesgo Alto	
Panel Fotográfico

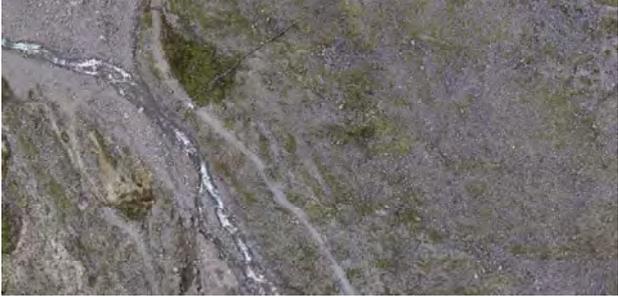
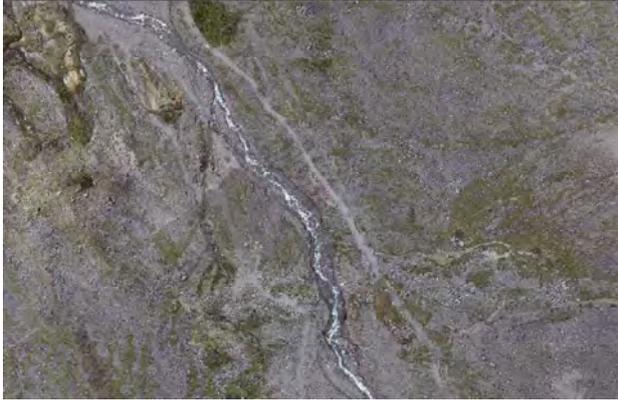
SC-3		Nombre de la Unidad Productora a ser Analizada					
Ubicación Coordenadas UTM		Año de Construcción		Descripción			
Este	254292			TROCHA EN EL DISTRITO DE OCONGATE			
Norte	8478631	Entidad Ejecutora					
Cota	4470						
Sección de río analizada		0+820 a 1+260	Cota de Pelo de Agua (msnm)		4470.1	Altura Agua - Unidad Productora (m)	0.1
ANÁLISIS DE VULNERABILIDAD							
Exposición		Fragilidad		Resiliencia		Daño Probable	
El nivel de exposición es alto, debido a que se encuentra a 20 m. de distancia a la margen derecha del cauce del río Upismayo, asimismo, se encuentra en la zona de pendiente llana (0°-5°), la cual es altamente susceptible a inundación fluvial.		El nivel de fragilidad es alto, debido a que, la estructura esta en mal estado.		Presenta una capacidad baja de resiliencia, debido a que, la infraestructura no recibe mantenimiento periódicamente.		Su afectación es alta, debido a que se encuentra cercana al cauce del río Upismayo.

Grado:	Alto	Grado:	Alto	Grado:	Bajo		
Vulnerabilidad:		Existe Vulnerabilidad Alta		Riesgo:		Existe Riesgo Alto	
Panel Fotográfico

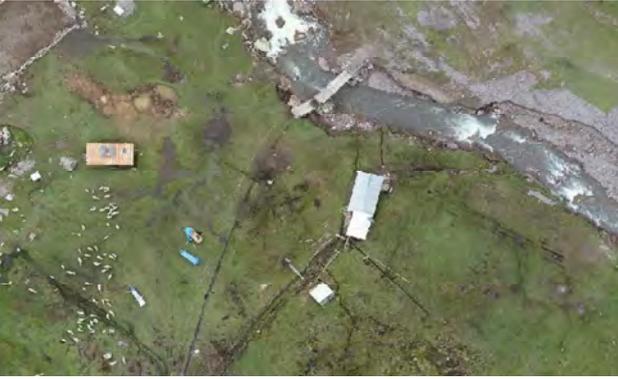
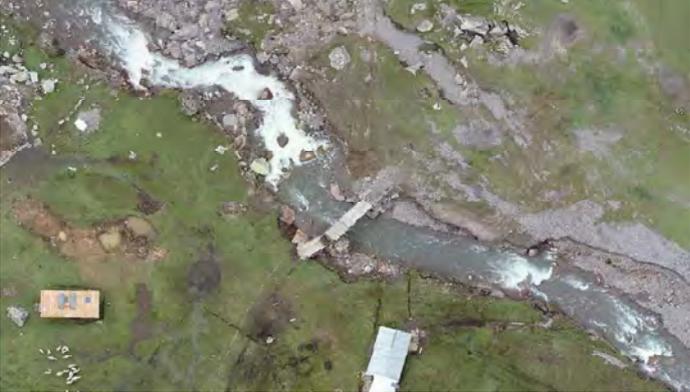
SC-4		Nombre de la Unidad Productora a ser Analizada					
Ubicación Coordenadas UTM		Año de Construcción		Descripción			
Este	253709			TROCHA EN EL DISTRITO DE OCONGATE			
Norte	8480211	Entidad Ejecutora					
Cota	4425						
Sección de río analizada		2+340 a 2+360	Cota de Pelo de Agua (msnm)		4425.1	Altura Agua - Unidad Productora (m)	0.1
ANÁLISIS DE VULNERABILIDAD							
Exposición		Fragilidad		Resiliencia		Daño Probable	
El nivel de exposición es muy alto, debido a que se encuentra a 5 m. de distancia a la margen izquierda del cauce del río Upismayo, asimismo, se encuentra en la zona de pendiente llana (0°-5°), la cual es altamente susceptible a inundación fluvial.		El nivel de fragilidad es alto, debido a que, la estructura esta en mal estado.		Presenta una capacidad baja de resiliencia, debido a que, la infraestructura no recibe mantenimiento periódicamente.		Su afectación es muy alta, debido a que se encuentra adyacente al cauce del río Upismayo.

Grado:	Muy Alto	Grado:	Alto	Grado:	Bajo		
Vulnerabilidad:		Existe Vulnerabilidad Muy Alta		Riesgo:		Existe Riesgo Muy Alto	
Panel Fotográfico

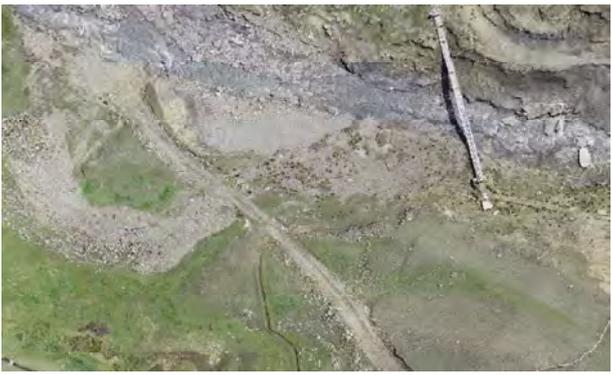
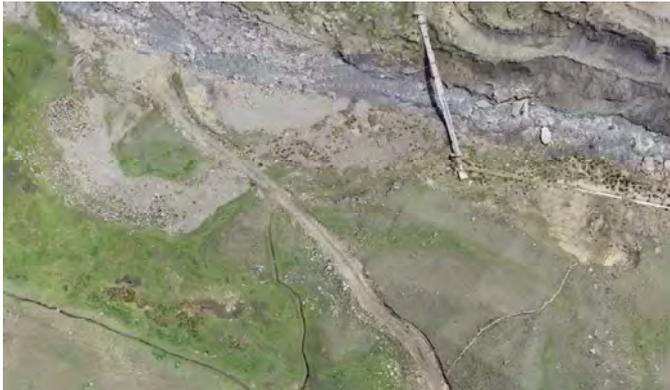
SC-5		Nombre de la Unidad Productora a ser Analizada					
Ubicación		VIA SIN CLASIFICAR					
Coordenadas UTM		Año de Construcción		Descripción			
Este	251049			TROCHA EN EL DISTRITO DE OCONGATE			
Norte	8481172	Entidad Ejecutora					
Cota	4309						
Sección de río analizada		7+500 a 7+540	Cota de Pelo de Agua (msnm)		0	Altura Agua - Unidad Productora (m)	
						0	
Exposición		Fragilidad		Resiliencia		Daño Probable	
El nivel de exposición es alto, debido a que se encuentra a 15 m. de distancia a la margen izquierda del cauce del río Upismayo, asimismo, se encuentra en la zona de pendiente llana (0°-5°), la cual es altamente susceptible a inundación fluvial.		El nivel de fragilidad es alto, debido a que, la estructura esta en mal estado.		Presenta una capacidad baja de resiliencia, debido a que, la infraestructura no recibe mantenimiento periódicamente.		Su afectación es alta, debido a que se encuentra cercana al cauce del río Upismayo.

Grado:	Alto	Grado:	Alto	Grado:	Bajo		
Vulnerabilidad:		Existe Vulnerabilidad Alta		Riesgo:		Existe Riesgo Alto	
Panel Fotográfico

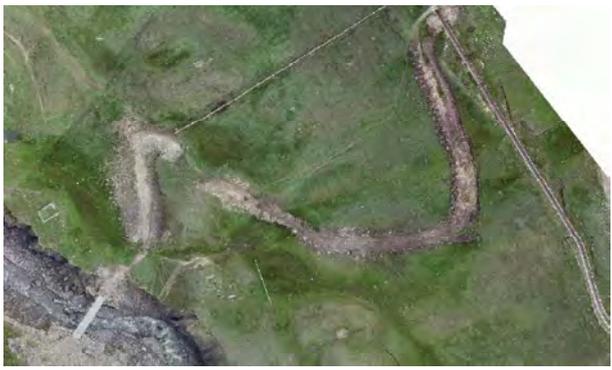
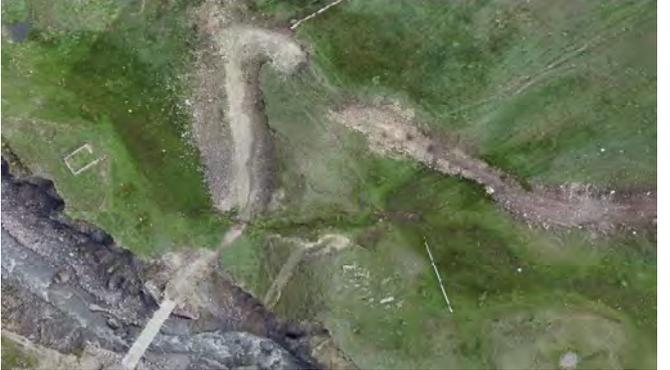
SC-6		Nombre de la Unidad Productora a ser Analizada					
Ubicación		VIA SIN CLASIFICAR					
Coordenadas UTM		Año de Construcción		Descripción			
Este	250652			TROCHA EN EL DISTRITO DE OCONGATE			
Norte	8482047	Entidad Ejecutora					
Cota	4273						
Sección de río analizada		8+480 a 8+520	Cota de Pelo de Agua (msnm)		0	Altura Agua - Unidad Productora (m)	
						0	
Exposición		Fragilidad		Resiliencia		Daño Probable	
El nivel de exposición es alto, debido a que se encuentra a 10 m. de distancia a la margen derecha del cauce del río Upismayo, asimismo, se encuentra en la zona de pendiente llana (0°-5°), la cual es altamente susceptible a inundación fluvial.		El nivel de fragilidad es alto, debido a que, la estructura esta en mal estado.		Presenta una capacidad baja de resiliencia, debido a que, la infraestructura no recibe mantenimiento periódicamente.		Su afectación es alta, debido a que se encuentra cercana al cauce del río Upismayo.

Grado:	Alto	Grado:	Alto	Grado:	Bajo		
Vulnerabilidad:		Existe Vulnerabilidad Alta		Riesgo:		Existe Riesgo Alto	
Panel Fotográfico

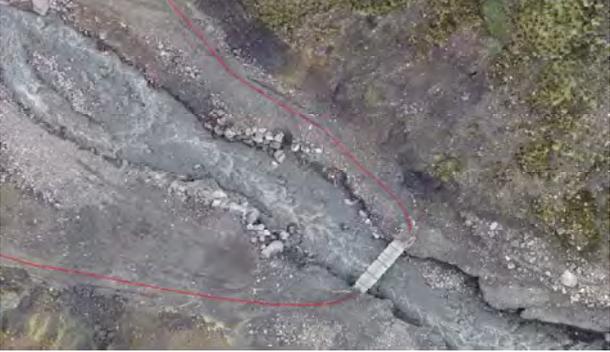
SC-7		Nombre de la Unidad Productora a ser Analizada					
Ubicación		VIA SIN CLASIFICAR					
Coordenadas UTM		Año de Construcción		Descripción			
Este	249240			TROCHA EN EL DISTRITO DE OCONGATE			
Norte	8482519	Entidad Ejecutora					
Cota	4127						
Sección de río analizada		9+900 a 9+980	Cota de Pelo de Agua (msnm)		4127.1	Altura Agua - Unidad Productora (m)	0.1
ANÁLISIS DE VULNERABILIDAD							
Exposición		Fragilidad		Resiliencia		Daño Probable	
El nivel de exposición es alto, debido a que se encuentra a 5 m. de distancia de ambos márgenes del cauce del río Upismayo, asimismo, se encuentra en la zona de pendiente llana (0°-5°), la cual es altamente susceptible a inundación fluvial.		El nivel de fragilidad es alto, debido a que, la estructura esta en mal estado.		Presenta una capacidad baja de resiliencia, debido a que, la infraestructura no recibe mantenimiento periódicamente.		Su afectación es alta, debido a que se encuentra cercana al cauce del río Upismayo.

Grado:	Alto	Grado:	Alto	Grado:	Bajo		
Vulnerabilidad:		Existe Vulnerabilidad Alta		Riesgo:		Existe Riesgo Alto	
Panel Fotográfico

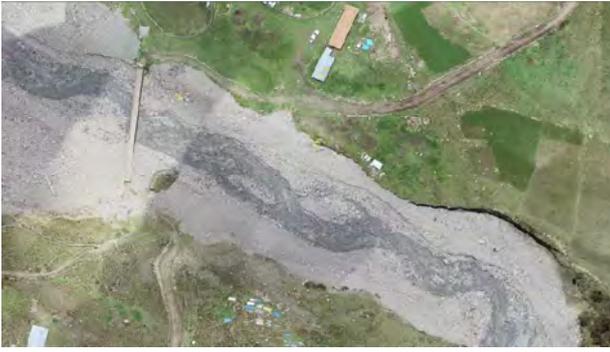
SC-8		Nombre de la Unidad Productora a ser Analizada					
Ubicación		VIA SIN CLASIFICAR					
Coordenadas UTM		Año de Construcción		Descripción			
Este	247829			TROCHA EN EL DISTRITO DE OCONGATE			
Norte	8482599	Entidad Ejecutora					
Cota	3987						
Sección de río analizada		11+600 a 11+620	Cota de Pelo de Agua (msnm)		0	Altura Agua - Unidad Productora (m)	0
ANÁLISIS DE VULNERABILIDAD							
Exposición		Fragilidad		Resiliencia		Daño Probable	
El nivel de exposición es alto, debido a que se encuentra a 10 m. de distancia de ambos márgenes del cauce del río Upismayo, asimismo, se encuentra en la zona de pendiente llana (0°-5°), la cual es altamente susceptible a inundación fluvial.		El nivel de fragilidad es alto, debido a que, la estructura esta en mal estado.		Presenta una capacidad baja de resiliencia, debido a que, la infraestructura no recibe mantenimiento periódicamente.		Su afectación es alta, debido a que se encuentra cercana al cauce del río Upismayo.

Grado:	Alto	Grado:	Alto	Grado:	Bajo		
Vulnerabilidad:		Existe Vulnerabilidad Alta		Riesgo:		Existe Riesgo Alto	
Panel Fotográfico

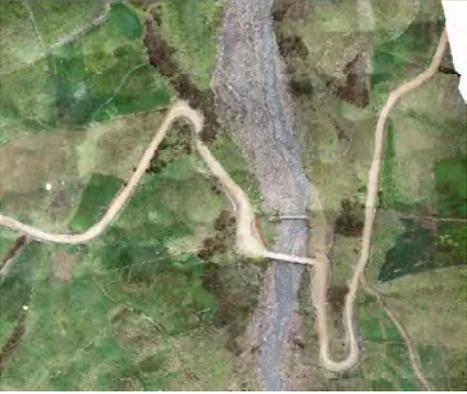
SC-9	Nombre de la Unidad Productora a ser Analizada						
VIA SIN CLASIFICAR							
Ubicación Coordenadas UTM		Año de Construcción		Descripción			
Este	247696			VIA AFIRMADA EN EL DISTRITO DE OCONGATE			
Norte	8484810	Entidad Ejecutora					
Cota	3891						
Sección de río analizada		13+760 a 13+980	Cota de Pelo de Agua (msnm)		0	Altura Agua - Unidad Productora (m)	
						0	
ANÁLISIS DE VULNERABILIDAD							
Exposición		Fragilidad		Resiliencia		Daño Probable	
El nivel de exposición es alto, debido a que se encuentra a 10 m. de distancia de ambos márgenes del cauce del río Upismayo, asimismo, se encuentra en la zona de pendiente llana (0°-5°), la cual es altamente susceptible a inundación fluvial.		El nivel de fragilidad es alto, debido a que, la estructura esta en mal estado.		Presenta una capacidad baja de resiliencia, debido a que, la infraestructura no recibe mantenimiento periódicamente.		Su afectación es alta, debido a que se encuentra cercana al cauce del río Upismayo.

Grado:	Alto	Grado:	Alto	Grado:	Bajo		
Vulnerabilidad:		Existe Vulnerabilidad Alta		Riesgo:		Existe Riesgo Alto	
Panel Fotográfico

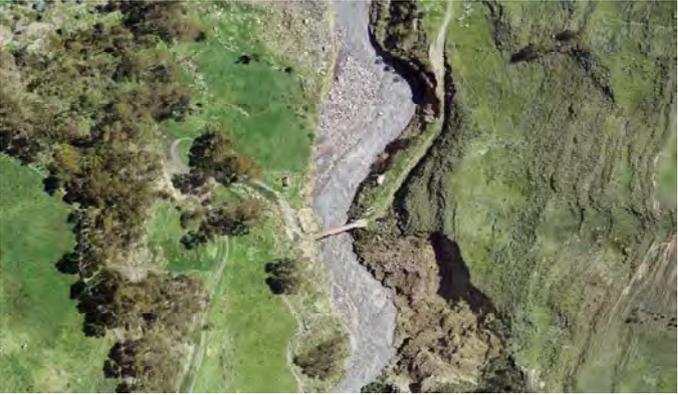
SC-10	Nombre de la Unidad Productora a ser Analizada						
VIA SIN CLASIFICAR							
Ubicación Coordenadas UTM		Año de Construcción		Descripción			
Este	245685			TROCHA EN EL DISTRITO DE OCONGATE			
Norte	8486951	Entidad Ejecutora					
Cota	3740						
Sección de río analizada		17+240 a 17+300	Cota de Pelo de Agua (msnm)		0	Altura Agua - Unidad Productora (m)	
						0	
ANÁLISIS DE VULNERABILIDAD							
Exposición		Fragilidad		Resiliencia		Daño Probable	
El nivel de exposición es alto, debido a que se encuentra a 10 m. de distancia de ambos márgenes del cauce del río Upismayo, asimismo, se encuentra en la zona de pendiente llana (0°-5°), la cual es altamente susceptible a inundación fluvial.		El nivel de fragilidad es alto, debido a que, la estructura esta en mal estado.		Presenta una capacidad baja de resiliencia, debido a que, la infraestructura no recibe mantenimiento periódicamente.		Su afectación es alta, debido a que se encuentra cercana al cauce del río Upismayo.

Grado:	Alto	Grado:	Alto	Grado:	Bajo		
Vulnerabilidad:		Existe Vulnerabilidad Alta		Riesgo:		Existe Riesgo Alto	
Panel Fotográfico

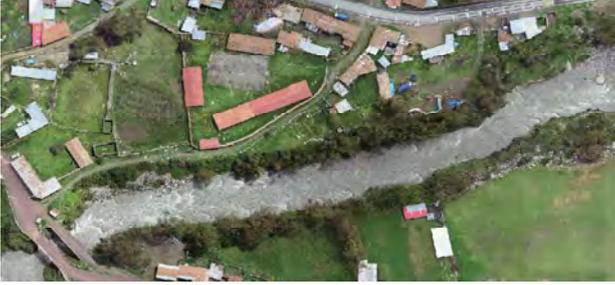
SC-11		Nombre de la Unidad Productora a ser Analizada					
Ubicación		VIA SIN CLASIFICAR					
Coordenadas UTM		Año de Construcción		Descripción			
Este	244187			TROCHA EN EL DISTRITO DE OCONGATE			
Norte	8488584	Entidad Ejecutora					
Cota	3640						
Sección de río analizada		20+000 a 20+160	Cota de Pelo de Agua (msnm)		0	Altura Agua - Unidad Productora (m)	
						0	
ANÁLISIS DE VULNERABILIDAD							
Exposición		Fragilidad		Resiliencia		Daño Probable	
El nivel de exposición es alto, debido a que se encuentra a 12 m. de distancia de la margen derecha del cauce del río Upismayo, asimismo, se encuentra en la zona de pendiente llana (0°-5°), la cual es altamente susceptible a inundación fluvial.		El nivel de fragilidad es alto, debido a que, la estructura esta en mal estado.		Presenta una capacidad baja de resiliencia, debido a que, la infraestructura no recibe mantenimiento periódicamente.		Su afectación es alta, debido a que se encuentra cercana al cauce del río Upismayo.

Grado:	Alto	Grado:	Alto	Grado:	Bajo		
Vulnerabilidad:		Existe Vulnerabilidad Alta		Riesgo:		Existe Riesgo Alto	
Panel Fotográfico

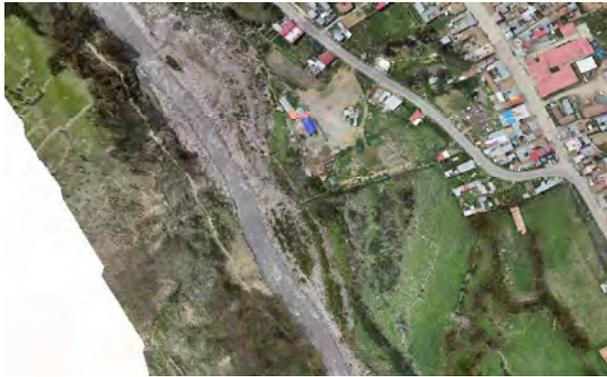
SC-12		Nombre de la Unidad Productora a ser Analizada					
Ubicación		VIA SIN CLASIFICAR					
Coordenadas UTM		Año de Construcción		Descripción			
Este	241609			TROCHA EN EL DISTRITO DE OCONGATE			
Norte	8491839	Entidad Ejecutora					
Cota	3545						
Sección de río analizada		24+180 a 25+000	Cota de Pelo de Agua (msnm)		0	Altura Agua - Unidad Productora (m)	
						0	
ANÁLISIS DE VULNERABILIDAD							
Exposición		Fragilidad		Resiliencia		Daño Probable	
El nivel de exposición es alto, debido a que se encuentra a 20 m. de distancia de la margen izquierda del cauce del río Upismayo, asimismo, se encuentra en la zona de pendiente llana (0°-5°), la cual es altamente susceptible a inundación fluvial.		El nivel de fragilidad es alto, debido a que, la estructura esta en mal estado.		Presenta una capacidad baja de resiliencia, debido a que, la infraestructura no recibe mantenimiento periódicamente.		Su afectación es alta, debido a que se encuentra cercana al cauce del río Upismayo.

Grado:	Alto	Grado:	Alto	Grado:	Bajo		
Vulnerabilidad:		Existe Vulnerabilidad Alta		Riesgo:		Existe Riesgo Alto	
Panel Fotográfico

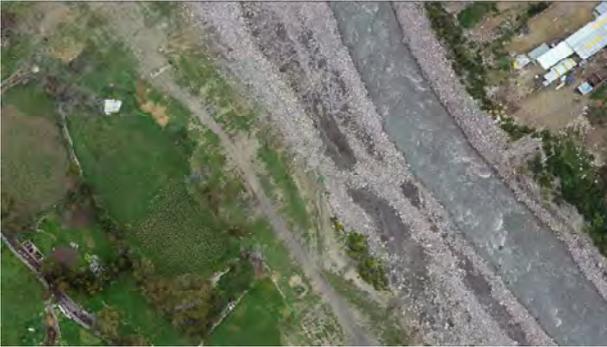
SC-13	Nombre de la Unidad Productora a ser Analizada						
VIA SIN CLASIFICAR							
Ubicación Coordenadas UTM		Año de Construcción		Descripción			
Este	241383			TROCHA EN EL DISTRITO DE OCONGATE			
Norte	8492205	Entidad Ejecutora					
Cota	3521						
Sección de río analizada		25+100 a 25+500	Cota de Pelo de Agua (msnm)		0	Altura Agua - Unidad Productora (m)	
						0	
ANÁLISIS DE VULNERABILIDAD							
Exposición		Fragilidad		Resiliencia		Daño Probable	
El nivel de exposición es alto, debido a que se encuentra a 20 m. de distancia de la margen izquierda del cauce del río Upismayo, asimismo, se encuentra en la zona de pendiente llana (0°-5°), la cual es altamente susceptible a inundación fluvial.		El nivel de fragilidad es alto, debido a que, la estructura esta en mal estado.		Presenta una capacidad baja de resiliencia, debido a que, la infraestructura no recibe mantenimiento periódicamente.		Su afectación es alta, debido a que se encuentra cercana al cauce del río Upismayo.

Grado:	Alto	Grado:	Alto	Grado:	Bajo		
Vulnerabilidad:		Existe Vulnerabilidad Alta		Riesgo:		Existe Riesgo Alto	
Panel Fotográfico

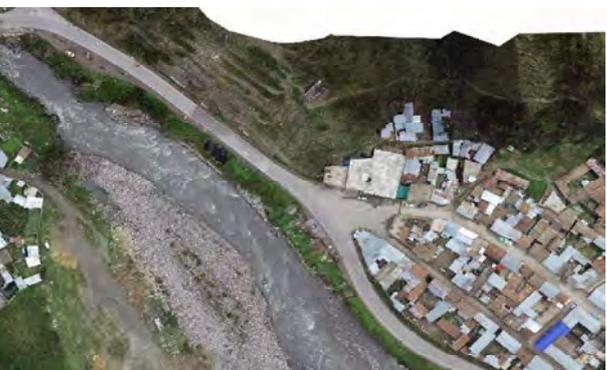
SC-14	Nombre de la Unidad Productora a ser Analizada						
VIA SIN CLASIFICAR							
Ubicación Coordenadas UTM		Año de Construcción		Descripción			
Este	242730			PAVIMENTO FLEXIBLE EN EL DISTRITO DE OCONGATE			
Norte	8490639	Entidad Ejecutora					
Cota	3525						
Sección de río analizada		24+920 a 25+600	Cota de Pelo de Agua (msnm)		0	Altura Agua - Unidad Productora (m)	
						0	
ANÁLISIS DE VULNERABILIDAD							
Exposición		Fragilidad		Resiliencia		Daño Probable	
El nivel de exposición es alto, debido a que se encuentra a 15 m. de distancia de la margen derecha del cauce del río Upismayo, asimismo, se encuentra en la zona de pendiente llana (0°-5°), la cual es altamente susceptible a inundación fluvial.		El nivel de fragilidad es bajo, debido a que, la estructura esta en buen estado.		Presenta una capacidad media de resiliencia, debido a que, la infraestructura recibe mantenimiento periódicamente.		Su afectación es alta, debido a que se encuentra cercana al cauce del río Upismayo.

Grado:	Alto	Grado:	Bajo	Grado:	Medio		
Vulnerabilidad:		Existe Vulnerabilidad Alta		Riesgo:		Existe Riesgo Alto	
Panel Fotográfico

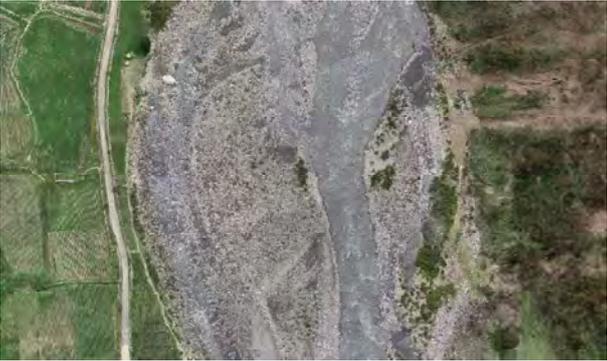
SC-15	Nombre de la Unidad Productora a ser Analizada						
VIA SIN CLASIFICAR							
Ubicación Coordenadas UTM		Año de Construcción		Descripción			
Este	240109			VIA AFIRMADA EN EL DISTRITO DE OCONGATE			
Norte	8495301	Entidad Ejecutora					
Cota	3445						
Sección de río analizada		27+940 a 28+800	Cota de Pelo de Agua (msnm)		0	Altura Agua - Unidad Productora (m)	
					0		
ANÁLISIS DE VULNERABILIDAD							
Exposición		Fragilidad		Resiliencia		Daño Probable	
El nivel de exposición es alto, debido a que se encuentra a 20 m. de distancia de la margen izquierda del cauce del río Upismayo, asimismo, se encuentra en la zona de pendiente llana (0°-5°), la cual es altamente susceptible a inundación fluvial.		El nivel de fragilidad es medio, debido a que, la estructura esta en regular estado.		Presenta una capacidad baja de resiliencia, debido a que, la infraestructura no recibe mantenimiento periódicamente.		Su afectación es alta, debido a que se encuentra cercana al cauce del río Upismayo.

Grado:	Alto	Grado:	Medio	Grado:	Bajo		
Vulnerabilidad:		Existe Vulnerabilidad Alta		Riesgo:		Existe Riesgo Alto	
Panel Fotográfico

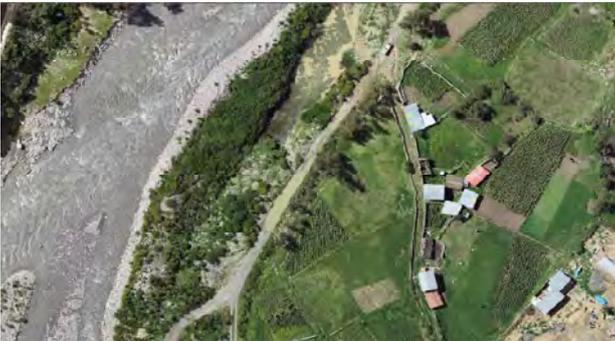
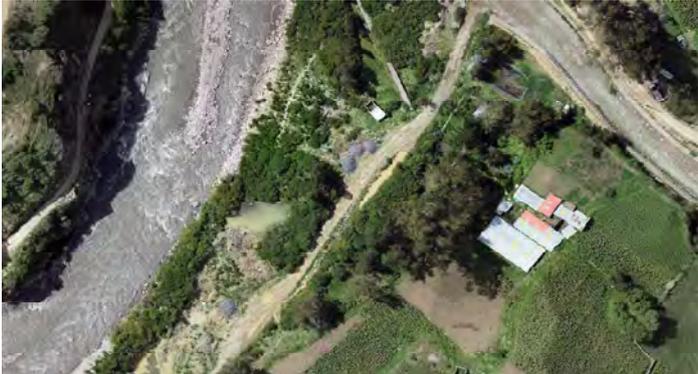
SC-16	Nombre de la Unidad Productora a ser Analizada						
VIA SIN CLASIFICAR							
Ubicación Coordenadas UTM		Año de Construcción		Descripción			
Este	240109			TROCHA EN EL DISTRITO DE OCONGATE			
Norte	8495301	Entidad Ejecutora					
Cota	3444						
Sección de río analizada		28+720 a 29+160	Cota de Pelo de Agua (msnm)		3444.4	Altura Agua - Unidad Productora (m)

0.4		
ANÁLISIS DE VULNERABILIDAD							
Exposición		Fragilidad		Resiliencia		Daño Probable	
El nivel de exposición es alto, debido a que se encuentra a 20 m. de distancia de la margen derecha del cauce del río Upismayo, asimismo, se encuentra en la zona de pendiente llana (0°-5°), la cual es altamente susceptible a inundación fluvial.		El nivel de fragilidad es bajo, debido a que, la estructura esta en mal estado.		Presenta una capacidad baja de resiliencia, debido a que, la infraestructura no recibe mantenimiento periódicamente.		Su afectación es alta, debido a que se encuentra cercana al cauce del río Upismayo.	
Grado:	Alto	Grado:	Bajo	Grado:	Bajo		
Vulnerabilidad:		Existe Vulnerabilidad Alta		Riesgo:		Existe Riesgo Alto	
Panel Fotográfico

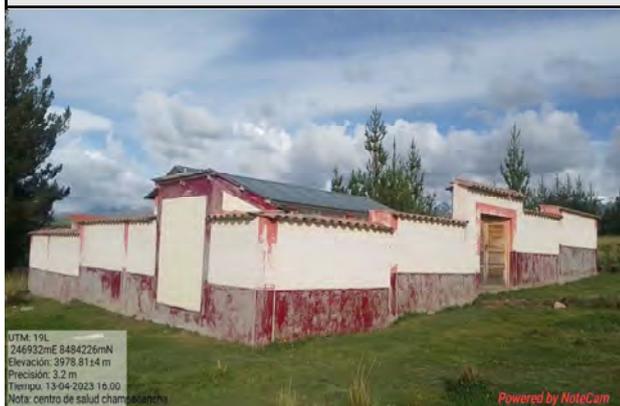
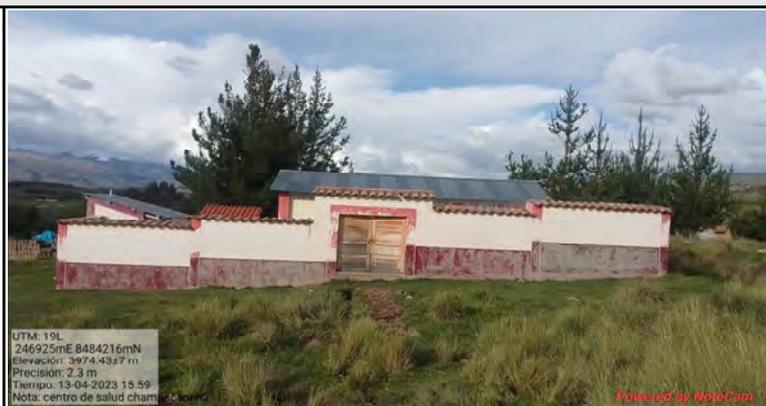
IS-1		Nombre de la Unidad Productora a ser Analizada					
		CENTRO DE SALUD CHAMPACANCHA					
Ubicación Coordenadas UTM		Año de Construcción		Descripción			
Este	246953	1990		EDIFICACIONES DE ADOBE CON TECHO DE CALAMINA Y TEJA ARTESANAL DE UN NIVEL.			
Norte	8484223	Entidad Ejecutora					
Cota	3978	MUNICIPALIDAD DISTRITAL DE OCONGATE					
Sección de río analizada		13+220	Cota de Pelo de Agua (msnm)	0	Altura Agua - Unidad Productora (m)	0	
ANÁLISIS DE VULNERABILIDAD							
Exposición		Fragilidad		Resiliencia		Daño Probable	
No existe exposición a inundación fluvial ya que esta infraestructura se encuentra a 565 m. de distancia de la margen izquierda del cauce del río Uplismayo.		El nivel de fragilidad es medio, debido a que constituye infraestructuras de adobe con 1 nivel.		Presenta una alta capacidad de resiliencia, debido a que, el personal del centro de salud constantemente recibe capacitaciones en temas de GRD.		Su afectación es nula, debido a que no se vería afectado en un evento de inundación fluvial.

Grado:	Sin Exposición	Grado:	Medio	Grado:	Alto		
Vulnerabilidad:		Existe Vulnerabilidad Baja		Riesgo:		No Existe Riesgo

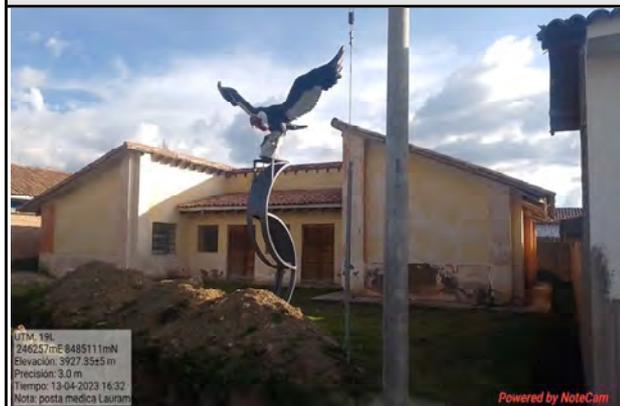
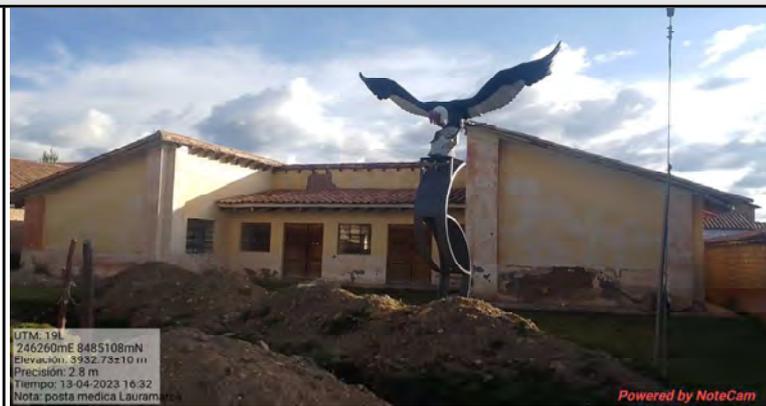
IS-2		Nombre de la Unidad Productora a ser Analizada					
		POSTA LAURAMARCA					
Ubicación Coordenadas UTM		Año de Construcción		Descripción			
Este	246260	2013		EDIFICACIONES DE ADOBE CON TECHO DE TEJA ARTESANAL CON UN NIVEL.			
Norte	8485096	Entidad Ejecutora					
Cota	3930	MUNICIPALIDAD DISTRITAL DE OCONGATE					
Sección de río analizada		15+360	Cota de Pelo de Agua (msnm)	0	Altura Agua - Unidad Productora (m)	0	
ANÁLISIS DE VULNERABILIDAD							
Exposición		Fragilidad		Resiliencia		Daño Probable	
No existe exposición a inundación fluvial ya que esta infraestructura se encuentra a 768 m. de distancia de la margen izquierda del cauce del río Uplismayo.		El nivel de fragilidad es medio, debido a que constituye infraestructuras de adobe con 1 nivel.		Presenta una alta capacidad de resiliencia, debido a que, el personal del puesto de salud constantemente recibe capacitaciones en temas de GRD.		Su afectación es nula, debido a que no se vería afectado en un evento de inundación fluvial.

Grado:	Sin Exposición	Grado:	Medio	Grado:	Alto		
Vulnerabilidad:		Existe Vulnerabilidad Baja		Riesgo:		No Existe Riesgo

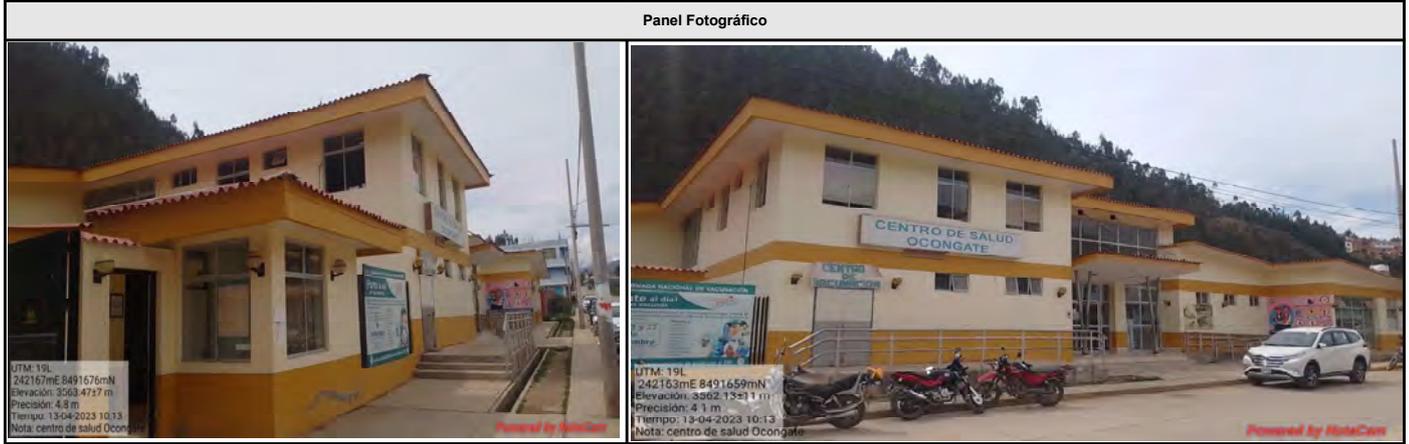
IS-3	Nombre de la Unidad Productora a ser Analizada						
CENTRO DE SALUD OCOGATE							
Ubicación Coordenadas UTM		Año de Construcción		Descripción			
Este	242224	2020		COMPRENDE EDIFICACIONES DE CONCRETO ARMADO CON TECHO DE TEJA ANDINA CON DOS NIVELES.			
Norte	8491685	Entidad Ejecutora					
Cota	3551	GERENCIA REGIONAL DE SALUD CUSCO					
Sección de río analizada		24+420	Cota de Pelo de Agua (msnm)	0	Altura Agua - Unidad Productora (m)	0	
ANÁLISIS DE VULNERABILIDAD							
Exposición		Fragilidad		Resiliencia		Daño Probable	
El nivel de exposición es medio, debido a que se encuentra a 295 m. de distancia de la margen derecha del cauce del río Upismayo, sin embargo, se encuentra en la zona de pendiente llana (0°-5°), la cual es altamente susceptible a inundación fluvial.		El nivel de fragilidad es bajo, debido a que constituye infraestructuras de concreto armado de dos niveles.		Presenta una alta capacidad de resiliencia, debido a que, el personal del centro de salud constantemente recibe capacitaciones en temas de GRD.		Su afectación es media, debido a que se encuentra en una pendiente susceptible a eventos de inundación fluvial.

Grado: Medio		Grado: Bajo		Grado: Alto			
Vulnerabilidad:		Existe Vulnerabilidad Media		Riesgo:		Existe Riesgo Medio

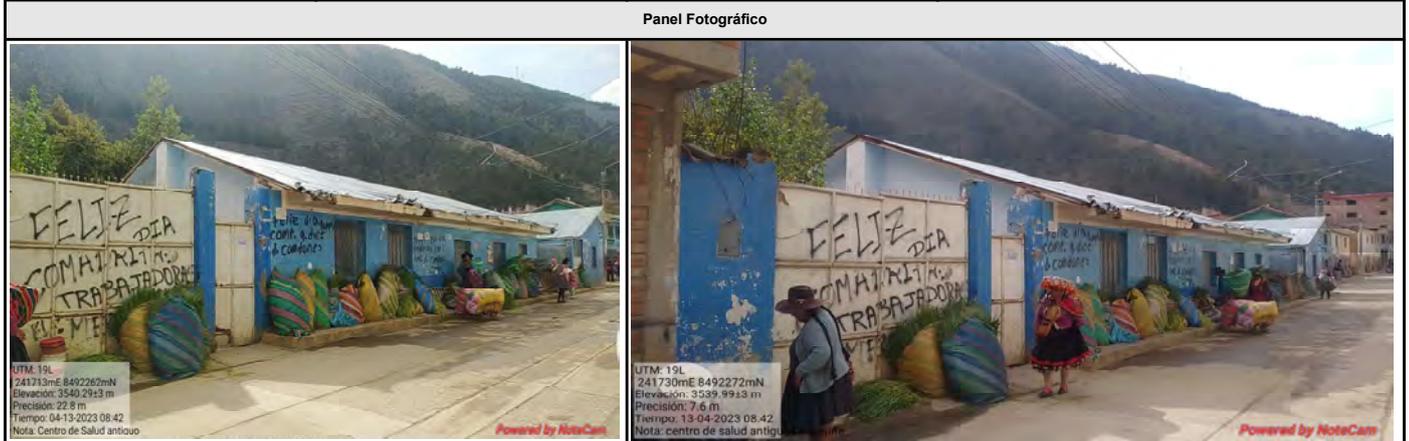
IS-4	Nombre de la Unidad Productora a ser Analizada						
CENTRO DE SALUD ANTIGUO							
Ubicación Coordenadas UTM		Año de Construcción		Descripción			
Este	241753	SE DESCONOCE		EDIFICACION DE ADOBE CON TECHO DE CALAMINA DE UN NIVEL.			
Norte	8492268	Entidad Ejecutora					
Cota	3535	MUNICIPALIDAD DISTRITAL DE OCOGATE					
Sección de río analizada		25+060	Cota de Pelo de Agua (msnm)	0	Altura Agua - Unidad Productora (m)	0	
ANÁLISIS DE VULNERABILIDAD							
Exposición		Fragilidad		Resiliencia		Daño Probable	
El nivel de exposición es medio, debido a que se encuentra a 250 m. de distancia de la margen derecha del cauce del río Upismayo, sin embargo, se encuentra en la zona de pendiente llana (0°-5°), la cual es altamente susceptible a inundación fluvial.		El nivel de fragilidad es medio, debido a que constituye infraestructuras de adobe de un nivel.		Presenta una alta capacidad de resiliencia, debido a que, el personal del centro de salud constantemente recibe capacitaciones en temas de GRD.		Su afectación es media, debido a que se encuentra en una pendiente susceptible a eventos de inundación fluvial.

Grado: Medio		Grado: Medio		Grado: Alto			
Vulnerabilidad:		Existe Vulnerabilidad Media		Riesgo:		Existe Riesgo Medio

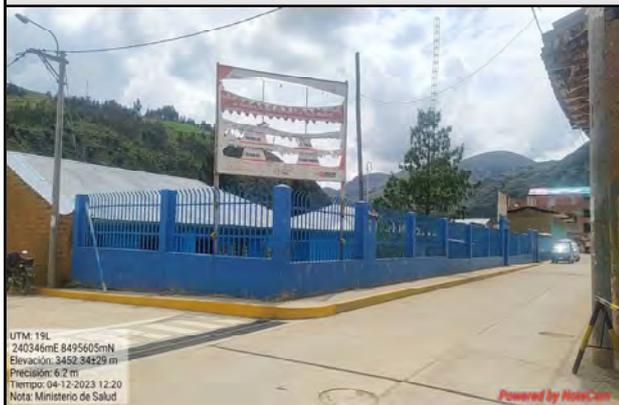
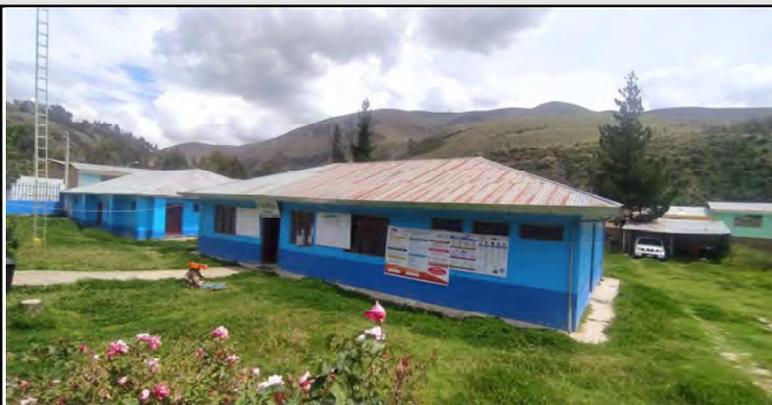
IS-5	Nombre de la Unidad Productora a ser Analizada						
Ubicación Coordenadas UTM		Año de Construcción		Descripción			
Este	240322	1983		EDIFICACIONES DE ADOBE CON UN NIVEL CON CERCO DE CONCRETO ARMADO Y ESTRUCTURA METALICA.			
Norte	8495645	Entidad Ejecutora					
Cota	3452	MUNICIPALIDAD DISTRITAL DE CCARHUAYO					
Sección de río analizada		29+340	Cota de Pelo de Agua (msnm)		0	Altura Agua - Unidad Productora (m)	0
ANÁLISIS DE VULNERABILIDAD							
Exposición		Fragilidad		Resiliencia		Daño Probable	
El nivel de exposición es medio, debido a que se encuentra a 174 m. de distancia de la margen derecha del cauce del río Upismayo, sin embargo, se encuentra en la zona de pendiente llana (0°-5°), la cual es altamente susceptible a inundación fluvial.		El nivel de fragilidad es medio, debido a que constituye infraestructuras de adobe de un nivel.		Presenta una alta capacidad de resiliencia, debido a que, el personal del puesto de salud constantemente recibe capacitaciones en temas de GRD.		Su afectación es media, debido a que se encuentra en una pendiente susceptible a eventos de inundación fluvial.

Grado:	Medio	Grado:	Medio	Grado:	Alto		
Vulnerabilidad:		Existe Vulnerabilidad Media		Riesgo:		Existe Riesgo Medio

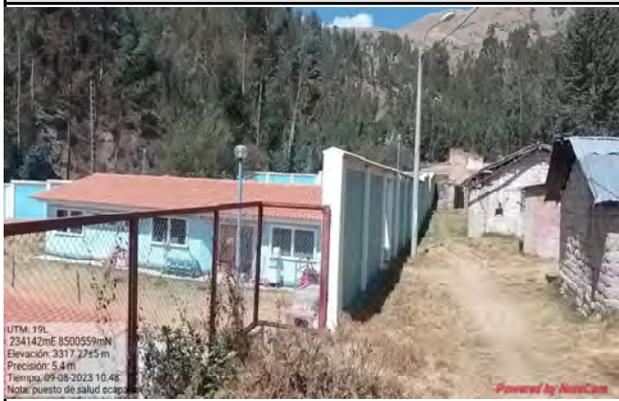
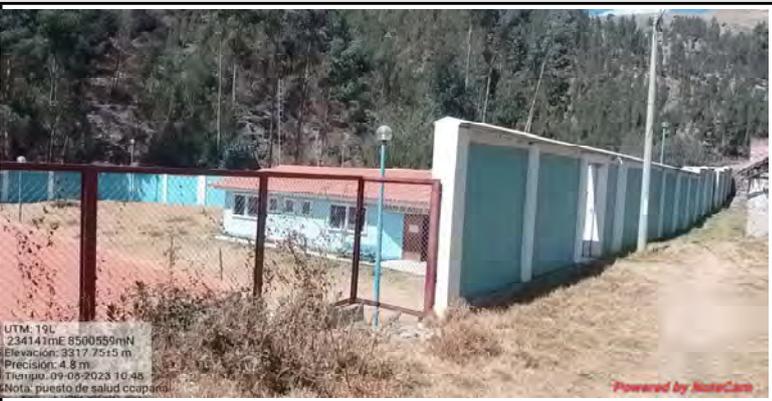
IS-6	Nombre de la Unidad Productora a ser Analizada						
Ubicación Coordenadas UTM		Año de Construcción		Descripción			
Este	234154.8779	1198		INFRAESTRUCTURA DE CONCRETO ARMADO CON TECHO DE TEJA ANDINA DE UN NIVEL CON CERCO PERIMETRICO DE CONCRETO ARMADO Y ESTRUCTURA METALICA.			
Norte	8500549.209	Entidad Ejecutora					
Cota	3329	MUNICIPALIDAD DE CCATCA					
Sección de río analizada		37+760	Cota de Pelo de Agua (msnm)		0	Altura Agua - Unidad Productora (m)	0
ANÁLISIS DE VULNERABILIDAD							
Exposición		Fragilidad		Resiliencia		Daño Probable	
No existe exposición a inundación fluvial ya que esta infraestructura se encuentra a 365 m. de distancia de la margen izquierda del cauce del río Upismayo.		El nivel de fragilidad es bajo, debido a que constituye infraestructuras de concreto armado de un nivel.		Presenta una alta capacidad de resiliencia, debido a que, el personal del puesto de salud constantemente recibe capacitaciones en temas de GRD.		Su afectación es nula, debido a que no se vería afectado en un evento de inundación fluvial.

Grado:	Sin Exposición	Grado:	Bajo	Grado:	Alto		
Vulnerabilidad:		Existe Vulnerabilidad Baja		Riesgo:		No Existe Riesgo

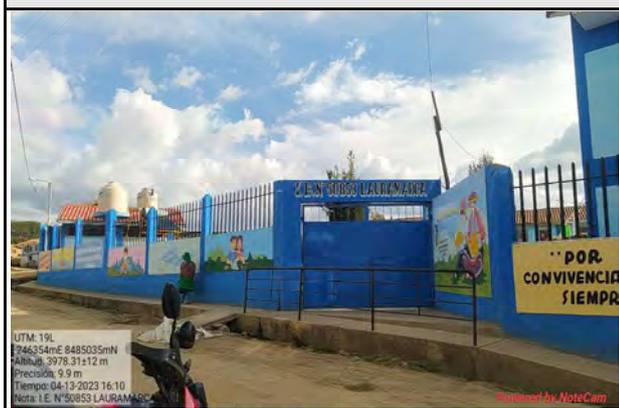
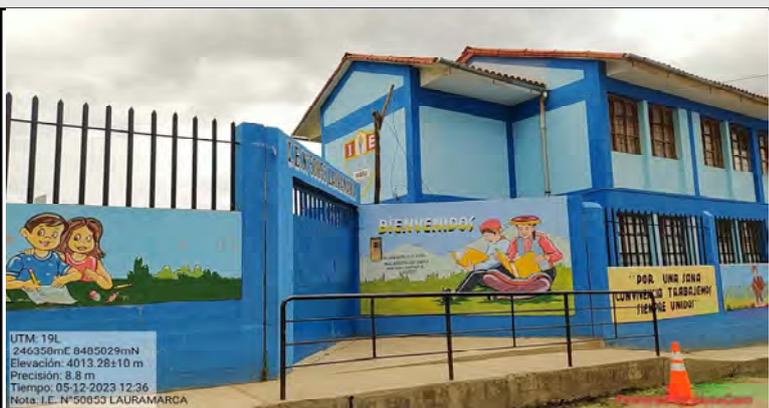
IE-1		Nombre de la Unidad Productora a ser Analizada					
I.E. N°50853 LAURAMARCA - PRIMARIA							
Ubicación Coordenadas UTM		Año de Construcción		Descripción			
Este	246323	1976		EDIFICACIONES DE CONCRETO ARMADO DE DOS NIVELES CON CERCO PERIMETRICO DE CONCRETO ARMADO Y ESTRUCTURA METALICA			
Norte	8485020	Entidad Ejecutora					
Cota	3980	MUNICIPALIDAD DISTRITAL DE OCONGATE					
Sección de río analizada		15+320	Cota de Pelo de Agua (msnm)	0	Altura Agua - Unidad Productora (m)	0	
ANÁLISIS DE VULNERABILIDAD							
Exposición		Fragilidad		Resiliencia		Daño Probable	
No existe exposición a inundación fluvial, ya que esta infraestructura se encuentra a 757 m. de distancia de la margen izquierda del cauce del río Upismayo.		El nivel de fragilidad es bajo, debido a que constituye infraestructuras de concreto armado con 2 niveles.		Presenta una baja capacidad de resiliencia, debido a que, concentra una gran cantidad de personas, principalmente niños.		Su afectación es nula, debido a que no se vería afectado en un evento de inundación fluvial.

Grado:	Sin Exposición	Grado:	Bajo	Grado:	Bajo		
Vulnerabilidad:		Existe Vulnerabilidad Baja		Riesgo:		No Existe Riesgo

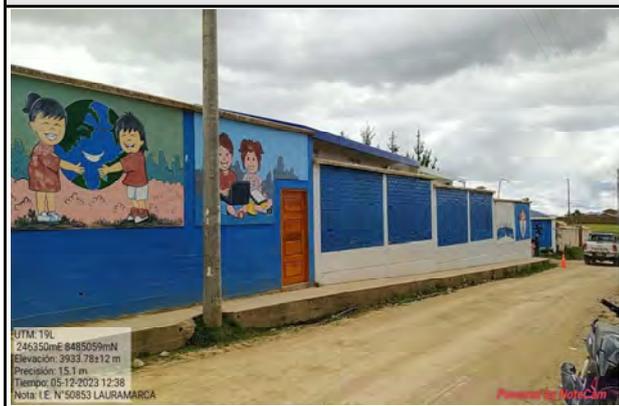
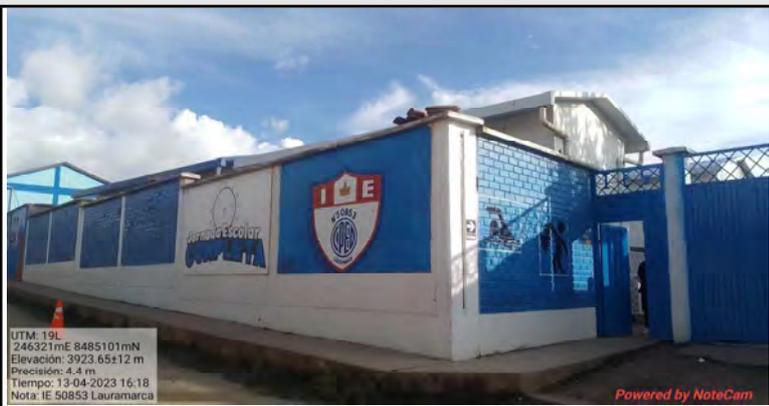
IE-2		Nombre de la Unidad Productora a ser Analizada					
I.E. SECUNDARIA C.P.E.D.							
Ubicación Coordenadas UTM		Año de Construcción		Descripción			
Este	246273	2011		EDIFICACIÓN DE CONCRETO ARMADO DE DOS NIVELES CON CERCO PERIMETRICO DE CONCRETO ARMADO.			
Norte	8485061	Entidad Ejecutora					
Cota	3930	MUNICIPALIDAD DISTRITAL DE OCONGATE					
Sección de río analizada		15+340	Cota de Pelo de Agua (msnm)	0	Altura Agua - Unidad Productora (m)	0	
ANÁLISIS DE VULNERABILIDAD							
Exposición		Fragilidad		Resiliencia		Daño Probable	
No existe exposición a inundación fluvial, ya que esta infraestructura se encuentra a 737 m. de distancia de la margen izquierda del cauce del río Upismayo.		El nivel de fragilidad es bajo, debido a que constituye infraestructuras de concreto armado con 2 niveles.		Presenta una baja capacidad de resiliencia, debido a que, concentra una gran cantidad de personas, principalmente niños.		Su afectación es nula, debido a que no se vería afectado en un evento de inundación fluvial.

Grado:	Sin Exposición	Grado:	Bajo	Grado:	Bajo		
Vulnerabilidad:		Existe Vulnerabilidad Baja		Riesgo:		No Existe Riesgo

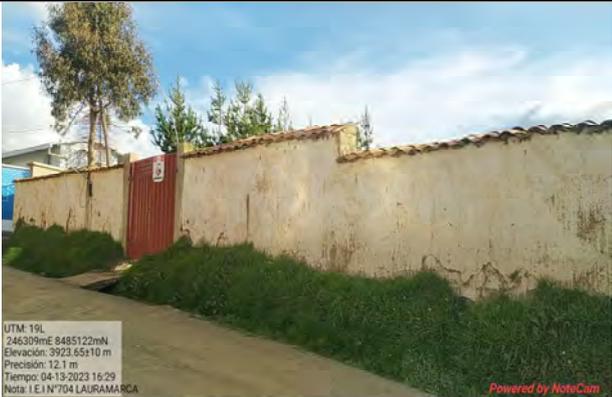
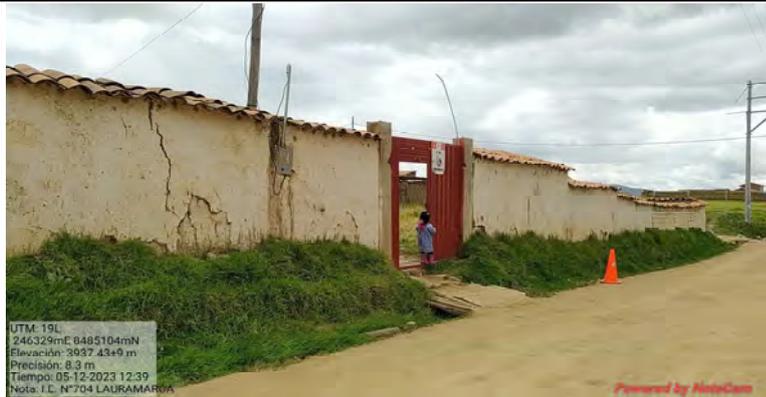
IE-3		Nombre de la Unidad Productora a ser Analizada						
I.E. N°704 - LAURAMARCA								
Ubicación Coordenadas UTM		Año de Construcción		Descripción				
Este	246290	1997		EDIFICACION DE ADOBE DE UN NIVEL CON CERCO PEIMETRICO DE ADOBE.				
Norte	8485105	Entidad Ejecutora						
Cota	3930	MUNICIPALIDAD DISTRITAL DE OCONGATE						
Sección de río analizada		15+320	Cota de Pelo de Agua (msnm)		0	Altura Agua - Unidad Productora (m)		0
ANÁLISIS DE VULNERABILIDAD								
Exposición		Fragilidad		Resiliencia		Daño Probable		
No existe exposición a inundación fluvial, ya que esta infraestructura se encuentra a 715 m. de distancia de la margen izquierda del cauce del río Upismayo.		El nivel de fragilidad es medio, debido a que constituye una infraestructura de adobe con un nivel.		Presenta una baja capacidad de resiliencia, debido a que, concentra una gran cantidad de personas, principalmnete niños.		Su afectación es nula, debido a que no se vería afectado en un evento de inundación fluvial.

Grado: Sin Exposición		Grado: Medio		Grado: Bajo				
Vulnerabilidad:		Existe Vulnerabilidad Media		Riesgo:		No Existe Riesgo		
Panel Fotográfico

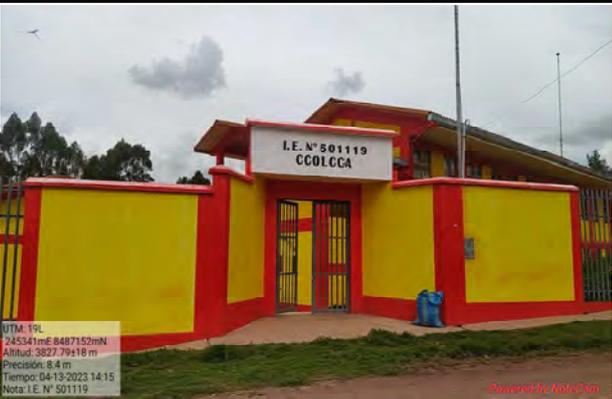
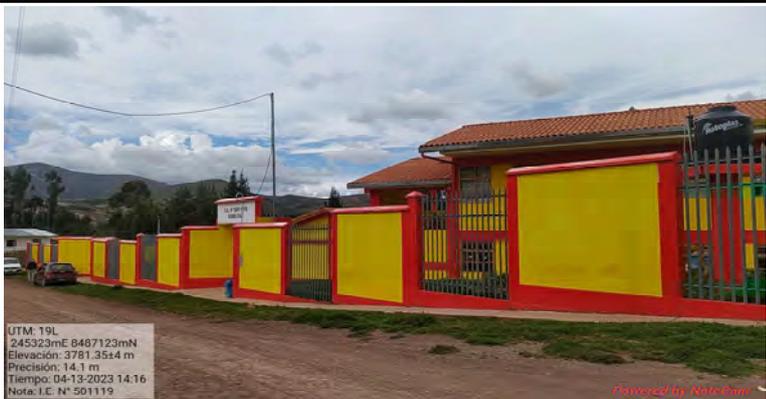
IE-4		Nombre de la Unidad Productora a ser Analizada						
I.E. N°501119 - CCOLCA								
Ubicación Coordenadas UTM		Año de Construcción		Descripción				
Este	245361	2020		EDIFICACIONES DE CONCRETO ARMADO DE DOS NIVELES				
Norte	8487128	Entidad Ejecutora						
Cota	3800	FONCODES						
Sección de río analizada		17+440	Cota de Pelo de Agua (msnm)		0	Altura Agua - Unidad Productora (m)		0
ANÁLISIS DE VULNERABILIDAD								
Exposición		Fragilidad		Resiliencia		Daño Probable		
No existe exposición a inundación fluvial, ya que esta infraestructura se encuentra a 270 m. de distancia de la margen izquierda del cauce del río Upismayo.		El nivel de fragilidad es bajo, debido a que constituye una infraestructura de concreto armado con dos niveles.		Presenta una baja capacidad de resiliencia, debido a que, concentra una gran cantidad de personas, principalmnete niños.		Su afectación es nula, debido a que no se vería afectado en un evento de inundación fluvial.

Grado: Sin Exposición		Grado: Bajo		Grado: Bajo				
Vulnerabilidad:		Existe Vulnerabilidad Baja		Riesgo:		No Existe Riesgo		
Panel Fotográfico

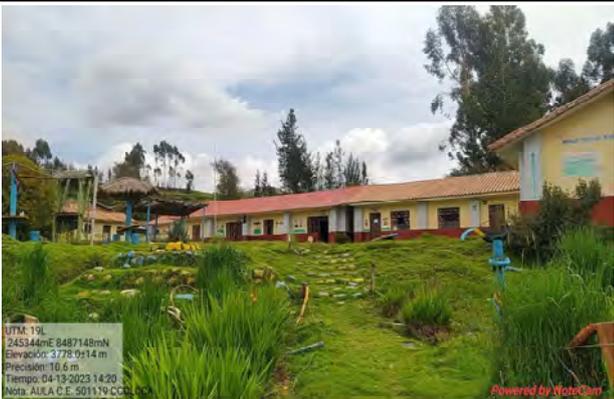
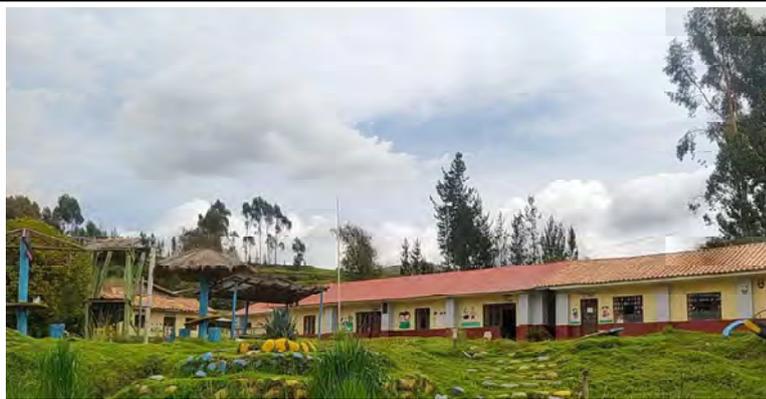
IE-5	Nombre de la Unidad Productora a ser Analizada						
AULA C.E N°501119 CCOLCA							
Ubicación Coordenadas UTM		Año de Construcción		Descripción			
Este	245309	2001		INFRAESTRUCTURAS DE ADOBE DE UN NIVEL CON TECHO DE TEJA O CALAMINA			
Norte	8487133	Entidad Ejecutora					
Cota	3790	FONCODES					
Sección de río analizada		17+440	Cota de Pelo de Agua (msnm)		0	Altura Agua - Unidad Productora (m)	
						0	
ANÁLISIS DE VULNERABILIDAD							
Exposición		Fragilidad		Resiliencia		Daño Probable	
No existe exposición a inundación fluvial, ya que esta infraestructura se encuentra a 332 m. de distancia de la margen izquierda del cauce del río Upismayo.		El nivel de fragilidad es medio, debido a que constituye infraestructuras de adobe de un solo nivel.		Presenta una baja capacidad de resiliencia, debido a que, concentra una gran cantidad de personas, principalmnete niños.		Su afectación es nula, debido a que no se vería afectado en un evento de inundación fluvial.

Grado:	Sin Exposición	Grado:	Medio	Grado:	Baja		
Vulnerabilidad:		Existe Vulnerabilidad Media		Riesgo:		No Existe Riesgo	
Panel Fotográfico

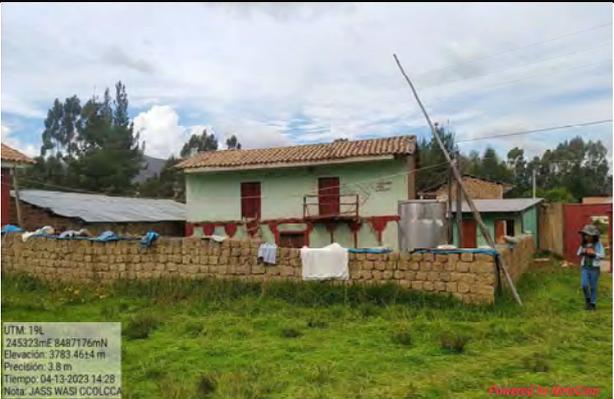
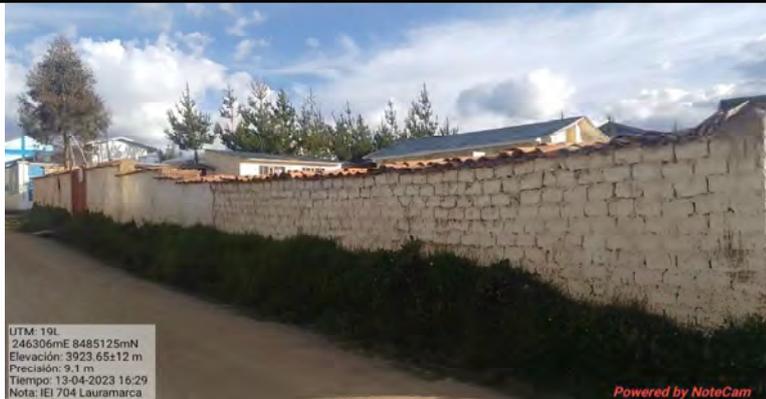
IE-6	Nombre de la Unidad Productora a ser Analizada						
JASS WASI CCOLCA (NO FUNCIONA)							
Ubicación Coordenadas UTM		Año de Construcción		Descripción			
Este	245325	2011		EDIFICACIONES DE ADOBE, UNO DE LOS BLOQUES ES DE DOS NIVELES CON TECHO DE TEJA Y LOS DEMAS DE UN SOLO NIVEL CON TECHO DE CALAMINA.			
Norte	8487177	Entidad Ejecutora					
Cota	3785	MUNICIPALIDAD DISTRITAL DE OCONGATE					
Sección de río analizada		17+480	Cota de Pelo de Agua (msnm)		0	Altura Agua - Unidad Productora (m)	
						0	
ANÁLISIS DE VULNERABILIDAD							
Exposición		Fragilidad		Resiliencia		Daño Probable	
No existe exposición a inundación fluvial, ya que esta infraestructura se encuentra a 335 m. de distancia de la margen izquierda del cauce del río Upismayo.		El nivel de fragilidad es medio, debido a que constituye infraestructuras de adobe de dos y un solo nivel.		Presenta una baja capacidad de resiliencia, debido a que, concentra una gran cantidad de personas, principalmnete niños.		Su afectación es nula, debido a que no se vería afectado en un evento de inundación fluvial.

Grado:	Sin Exposición	Grado:	Medio	Grado:	Baja		
Vulnerabilidad:		Existe Vulnerabilidad Media		Riesgo:		No Existe Riesgo	
Panel Fotográfico

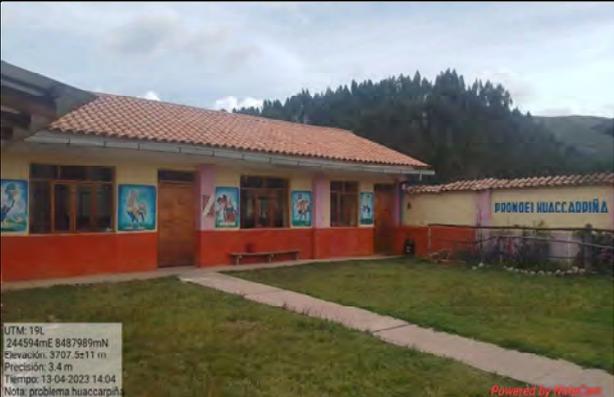
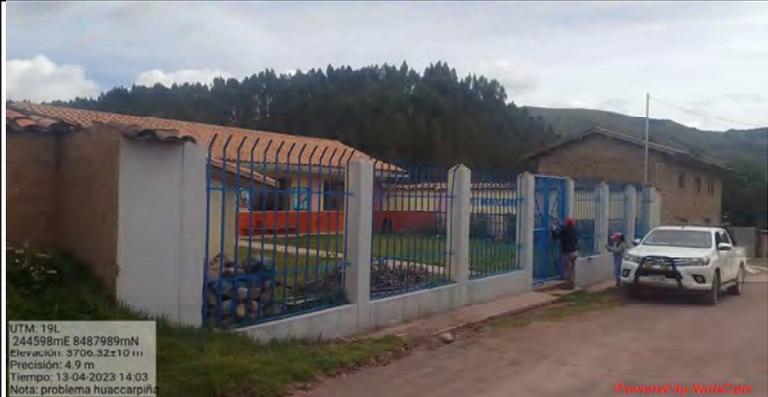
IE-7		Nombre de la Unidad Productora a ser Analizada					
Ubicación Coordenadas UTM		Año de Construcción		Descripción			
Este	244578	2010		EDIFICACIÓN DE ADOBE DE UN SOLO NIVEL			
Norte	8487973	Entidad Ejecutora					
Cota	3707	MUNICIPALIDAD DISTRITAL DE OCONGATE					
Sección de río analizada		19+400	Cota de Pelo de Agua (msnm)		0	Altura Agua - Unidad Productora (m)	
						0	
ANÁLISIS DE VULNERABILIDAD							
Exposición		Fragilidad		Resiliencia		Daño Probable	
No existe exposición a inundación fluvial, ya que esta infraestructura se encuentra a 540 m. de distancia de la margen izquierda del cauce del río Upismayo.		El nivel de fragilidad es medio, debido a que constituye una infraestructura de adobe de un solo nivel.		Presenta una baja capacidad de resiliencia, debido a que, concentra una gran cantidad de personas, principalmente niños.		Su afectación es nula, debido a que no se vería afectado en un evento de inundación fluvial.

Grado:	Sin Exposición	Grado:	Medio	Grado:	Baja		
Vulnerabilidad:		Existe Vulnerabilidad Media		Riesgo:		No Existe Riesgo	
Panel Fotográfico

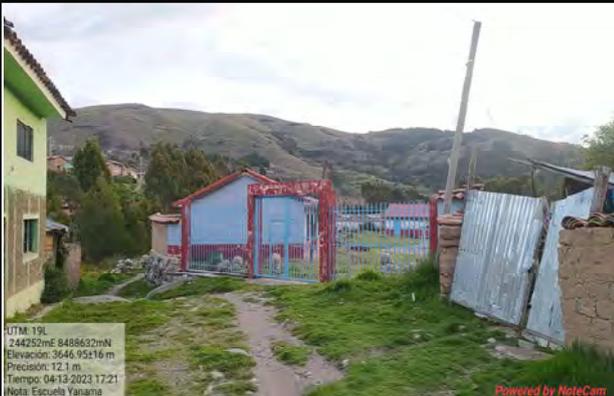
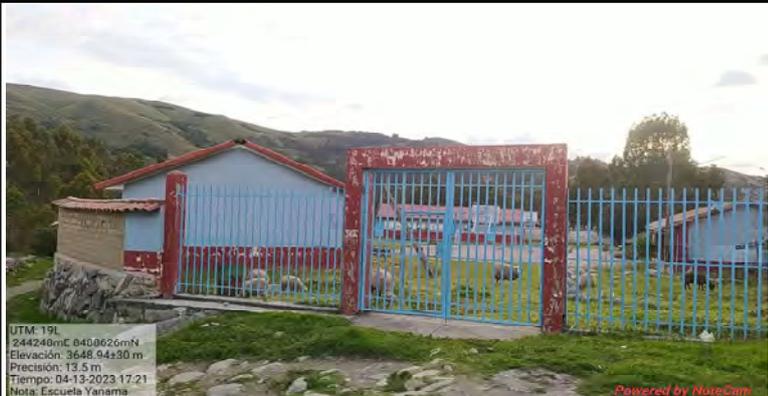
IE-8		Nombre de la Unidad Productora a ser Analizada					
Ubicación Coordenadas UTM		Año de Construcción		Descripción			
Este	244192	1996		INFRAESTRUCTURAS DE ADOBE DE UN SOLO NIVEL CON TECHO DE TEJA, Y CERCO PEIMETRICO DE ADOBE Y PUERTA DE INGRESO METALICA.			
Norte	8488617	Entidad Ejecutora					
Cota	3641	MUNICIPALIDAD DISTRITAL DE OCONGATE					
Sección de río analizada		20+080	Cota de Pelo de Agua (msnm)		0	Altura Agua - Unidad Productora (m)	
						0	
ANÁLISIS DE VULNERABILIDAD							
Exposición		Fragilidad		Resiliencia		Daño Probable	
El nivel de exposición es alto, debido a que se encuentra a 8 m. de distancia de la margen derecha del cauce del río Upismayo, sin embargo, se encuentra en la zona de pendiente lana (0°-5°), la cual es altamente susceptible a inundación fluvial.		El nivel de fragilidad es medio, debido a que constituye infraestructuras de adobe de un solo nivel.		Presenta una baja capacidad de resiliencia, debido a que, concentra una gran cantidad de personas, principalmente niños.		Su afectación es alta, principalmente se daría en la edificación de adobe que se encuentra más cercana al cauce del río Upismayo.

Grado:	Alto	Grado:	Medio	Grado:	Baja		
Vulnerabilidad:		Existe Vulnerabilidad Alta		Riesgo:		Existe Riesgo Alto.	
Panel Fotográfico
