“CREACIÓN DE LOS SERVICIOS DE PROTECCIÓN EN QUEBRADAS PARA REDUCIR EL RIESGO DE LA POBLACIÓN Y UNIDADES PRODUCTORAS DE BIENES Y SERVICIOS PÚBLICOS, FRENTE A PELIGROS DE MOVIMIENTOS EN MASA E INUNDACIONES EN LAS CUENCAS DEL UPISMAYO Y MAPACHO, EN LOS DISTRITOS DE OCONGATE, CCHARHUAYO Y CCATCCA DE LA PROVINCIA DE QUISPICANCHI DEL DEPARTAMENTO DE CUSCO”

**INFORME DE EVALUACIÓN DEL RIESGO DE DESASTRES POR INUNDACIÓN
FLUVIAL DEL RIO UPISMAYO – MAPACHO EN LAS COMUNIDADES ALEDAÑAS
ENTRE LOS DISTRITOS DE OCONGATE, CCHARHUAYO Y CCATCCA DE LA
PROVINCIA DE QUISPICANCHI DEL DEPARTAMENTO DE CUSCO - 2023**

**CUSCO
SETIEMBRE - 2023**

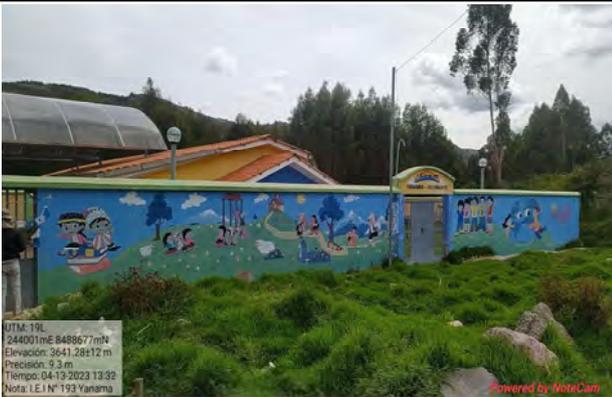
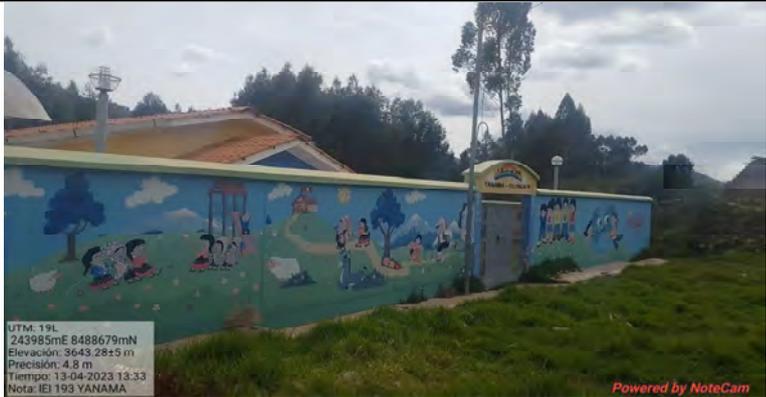
IE-9		Nombre de la Unidad Productora a ser Analizada					
I.E.I N°193 YANAMA							
Ubicación Coordenadas UTM		Año de Construcción		Descripción			
Este	243969	2018		INFRAESTRUCTURA DE CONCRETO ARMADO DE UN SOLO NIVEL CON TECHO DE TEJA, Y TAMBIEN COMPRENDE UNA ESTRUCTURA METALICA EN EL PATIO.			
Norte	8488671	Entidad Ejecutora					
Cota	3635	GOBIERNO REGIONAL CUSCO					
Sección de río analizada		20+380	Cota de Pelo de Agua (msnm)	0	Altura Agua - Unidad Productora (m)	0	
ANÁLISIS DE VULNERABILIDAD							
Exposición		Fragilidad		Resiliencia		Daño Probable	
El nivel de exposición es medio, debido a que se encuentra a 116 m. de distancia de la margen derecha del cauce del río Upismayo, sin embargo, se encuentra en la zona de pendiente llana (0°-5°), la cual es altamente susceptible a inundación fluvial.		El nivel de fragilidad es bajo, debido a que constituye una infraestructura de concreto armado de un solo nivel.		Presenta una baja capacidad de resiliencia, debido a que, concentra una gran cantidad de personas, principalmente niños.		Su afectación es media, debido a que se encuentra en una pendiente susceptible a eventos de inundación fluvial.

Grado: Medio		Grado: Bajo		Grado: Bajo			
Vulnerabilidad:		Existe Vulnerabilidad Media		Riesgo:		Existe Riesgo Medio	
Panel Fotográfico

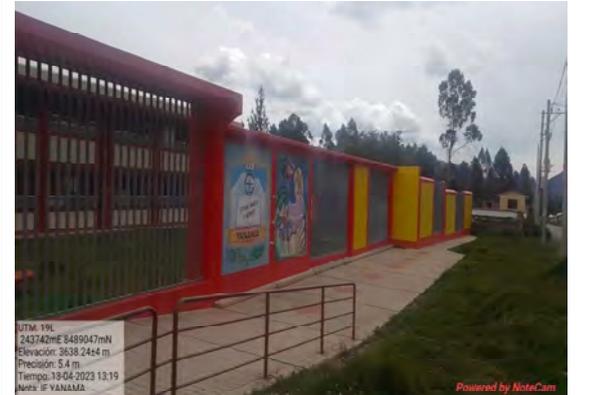
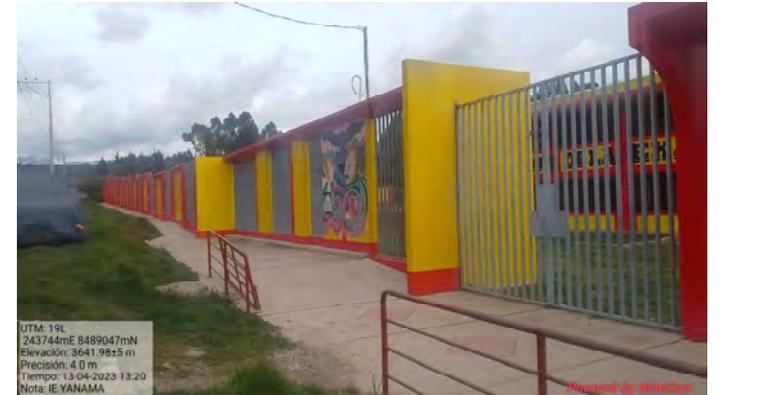
IE-10		Nombre de la Unidad Productora a ser Analizada					
I.E.I SEÑOR DE EXALTACION							
Ubicación Coordenadas UTM		Año de Construcción		Descripción			
Este	243682	2019		EDIFICACION DE CONCRETO ARMADO CON DOS NIVELES CON TECHO DE TEJA, PRESENTA UN CERCO PERIMETRICO DE CONCRETO ARMADO Y ESTRUCTURA METALICA.			
Norte	8488991	Entidad Ejecutora					
Cota	3630	GOBIERNO REGIONAL					
Sección de río analizada		20+760	Cota de Pelo de Agua (msnm)	0	Altura Agua - Unidad Productora (m)	0	
ANÁLISIS DE VULNERABILIDAD							
Exposición		Fragilidad		Resiliencia		Daño Probable	
El nivel de exposición es medio, debido a que se encuentra a 280 m. de distancia de la margen derecha del cauce del río Upismayo, sin embargo, se encuentra en la zona de pendiente llana (0°-5°), la cual es altamente susceptible a inundación fluvial.		El nivel de fragilidad es bajo, debido a que constituye una infraestructura de concreto armado con dos niveles.		Presenta una baja capacidad de resiliencia, debido a que, concentra una gran cantidad de personas, principalmente niños.		Su afectación es media, debido a que se encuentra en una pendiente susceptible a eventos de inundación fluvial.

Grado: Medio		Grado: Bajo		Grado: Bajo			
Vulnerabilidad:		Existe Vulnerabilidad Media		Riesgo:		Existe Riesgo Medio	
Panel Fotográfico

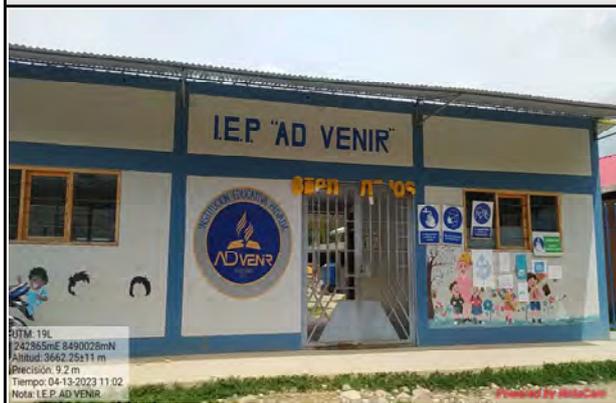
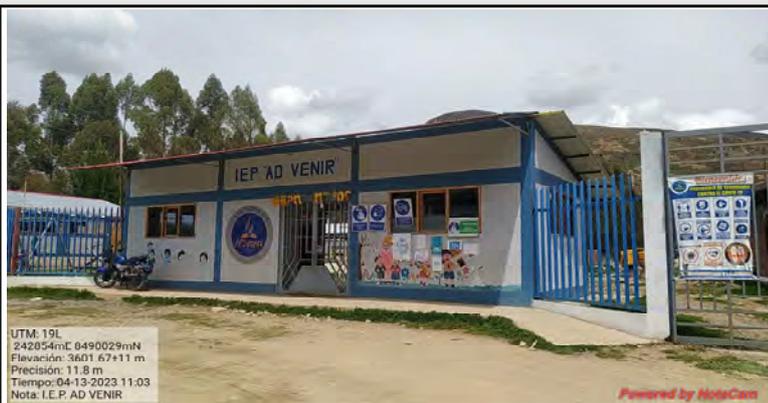
IE-11	Nombre de la Unidad Productora a ser Analizada						
I.E.P "AD VENIR"							
Ubicación Coordenadas UTM		Año de Construcción		Descripción			
Este	242806	2017		EDIFICACION DE CONCRETO ARMADO DE UN SOLO NIVEL CON TECHO DE CALAMINA, PRESENTA UN CERCO PERIMETRICO DE ESTRUCTURA METALICA EN LA PARTE DELANTERA Y DE PIEDRA Y BARRO EN LA PARTE POSTERIOR.			
Norte	8489992	Entidad Ejecutora					
Cota	3590	PRIVADO					
Sección de río analizada		22+640	Cota de Pelo de Agua (msnm)		0	Altura Agua - Unidad Productora (m)	0
ANÁLISIS DE VULNERABILIDAD							
Exposición		Fragilidad		Resiliencia		Daño Probable	
El nivel de exposición es medio, debido a que se encuentra a 103 m. de distancia de la margen derecha del cauce del río Upismayo, sin embargo, se encuentra en la zona de pendiente llana (0°-5°), la cual es altamente susceptible a inundación fluvial.		El nivel de fragilidad es bajo, debido a que constituye una infraestructura de concreto armado de un nivel.		Presenta una baja capacidad de resiliencia, debido a que, concentra una gran cantidad de personas, principalmente niños.		Su afectación es media, debido a que se encuentra en una pendiente susceptible a eventos de inundación fluvial.

Grado:	Medio	Grado:	Bajo	Grado:	Baja		
Vulnerabilidad:		Existe Vulnerabilidad Media		Riesgo:		Existe Riesgo Medio

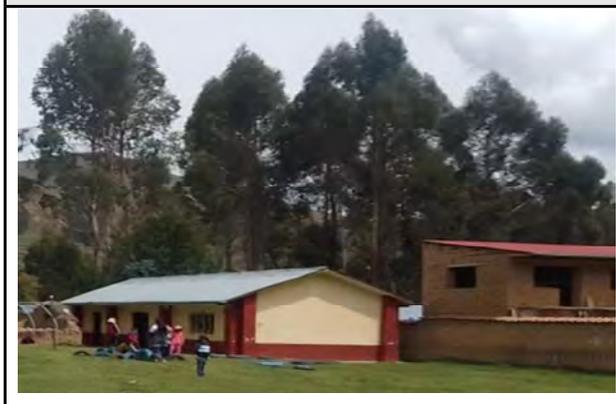
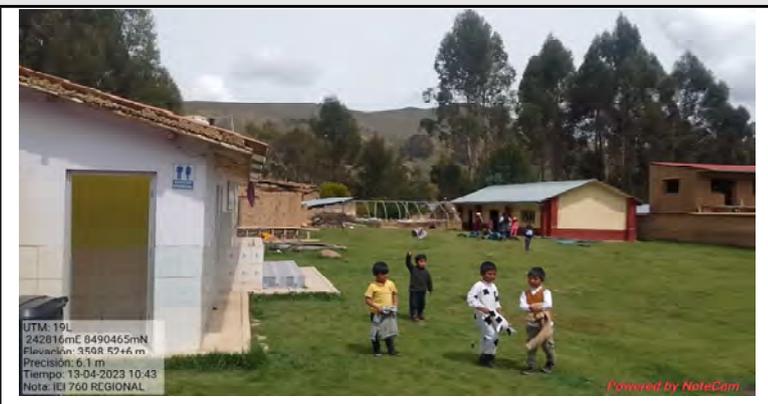
IE-12	Nombre de la Unidad Productora a ser Analizada						
I.E.I 760							
Ubicación Coordenadas UTM		Año de Construcción		Descripción			
Este	242801	1980		COMPRENDE TRES EDIFICACIONES DE ADOBE DE UN SOLO NIVEL CON TECHOS DE CALAMINA Y TEJA.			
Norte	8490463	Entidad Ejecutora					
Cota	3581	MUNICIPALIDAD DISTRITAL DE OCOGATE					
Sección de río analizada		23+020	Cota de Pelo de Agua (msnm)		0	Altura Agua - Unidad Productora (m)	0
ANÁLISIS DE VULNERABILIDAD							
Exposición		Fragilidad		Resiliencia		Daño Probable	
El nivel de exposición es medio, debido a que se encuentra a 162 m. de distancia de la margen derecha del cauce del río Upismayo, sin embargo, se encuentra en la zona de pendiente llana (0°-5°), la cual es altamente susceptible a inundación fluvial.		El nivel de fragilidad es Medio, debido a que constituye infraestructuras de adobe de un nivel.		Presenta una baja capacidad de resiliencia, debido a que, concentra una gran cantidad de personas, principalmente niños.		Su afectación es media, debido a que se encuentra en una pendiente susceptible a eventos de inundación fluvial.

Grado:	Medio	Grado:	Medio	Grado:	Bajo		
Vulnerabilidad:		Existe Vulnerabilidad Media		Riesgo:		Existe Riesgo Medio

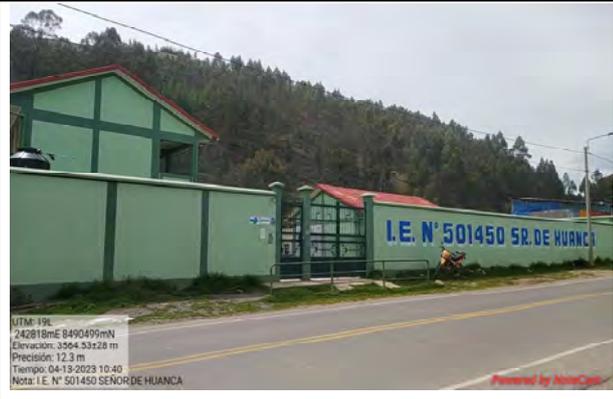
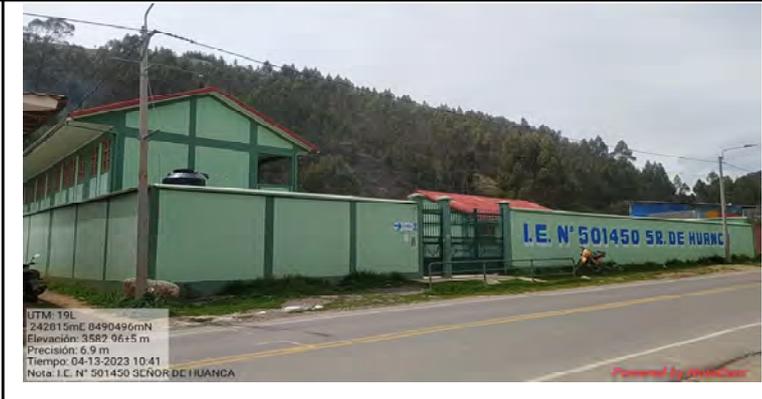
IE-13		Nombre de la Unidad Productora a ser Analizada					
I.E. N° 501450 SEÑOR DE HUANCA							
Ubicación Coordenadas UTM		Año de Construcción		Descripción			
Este	242865	2014		EDIFICACIÓN DE CONCRETO ARMADO DE DOS NIVELES CON TECHO DE TEJA, Y PRESENTA UN CERCO PERIMETRICO DE CONCRETO ARMADO.			
Norte	8490511	Entidad Ejecutora					
Cota	3582	DRE CUSCO					
Sección de río analizada		23+020	Cota de Pelo de Agua (msnm)	0	Altura Agua - Unidad Productora (m)	0	
ANÁLISIS DE VULNERABILIDAD							
Exposición		Fragilidad		Resiliencia		Daño Probable	
El nivel de exposición es medio, debido a que se encuentra a 185 m. de distancia de la margen derecha del cauce del río Upismayo, sin embargo, se encuentra en la zona de pendiente llana (0°-5°), la cual es altamente susceptible a inundación fluvial.		El nivel de fragilidad es bajo, debido a que constituye infraestructuras de concreto armado de dos niveles.		Presenta una baja capacidad de resiliencia, debido a que, concentra una gran cantidad de personas, principalmente niños.		Su afectación es media, debido a que se encuentra en una pendiente susceptible a eventos de inundación fluvial.

Grado: Medio		Grado: Bajo		Grado: Baja			
Vulnerabilidad:		Existe Vulnerabilidad Media		Riesgo:		Existe Riesgo Medio	
Panel Fotográfico

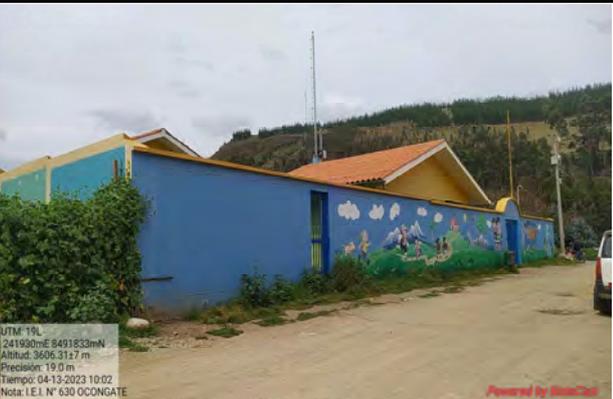
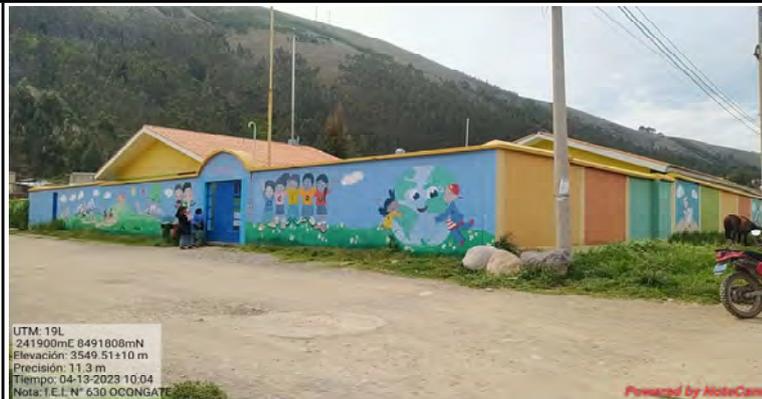
IE-14		Nombre de la Unidad Productora a ser Analizada					
I.E. N°630 INICIAL - OCONGATE							
Ubicación Coordenadas UTM		Año de Construcción		Descripción			
Este	241926	2017		EDIFICACION DE CONCRETO ARMADO DE UN NIVEL CON TECHO DE TEJA, Y PRESENTA UN CERCO PERIMETRICO DE CONCRETO ARMADO.			
Norte	8491793	Entidad Ejecutora					
Cota	3544	MINISTERIO DE EDUCACION					
Sección de río analizada		24+600	Cota de Pelo de Agua (msnm)	0	Altura Agua - Unidad Productora (m)	0	
ANÁLISIS DE VULNERABILIDAD							
Exposición		Fragilidad		Resiliencia		Daño Probable	
El nivel de exposición es medio, debido a que se encuentra a 75 m. de distancia de la margen derecha del cauce del río Upismayo, sin embargo, se encuentra en la zona de pendiente llana (0°-5°), la cual es altamente susceptible a inundación fluvial.		El nivel de fragilidad es bajo, debido a que constituye infraestructuras de concreto armado de un nivel.		Presenta una baja capacidad de resiliencia, debido a que, concentra una gran cantidad de personas, principalmente niños.		Su afectación es media, debido a que se encuentra en una pendiente susceptible a eventos de inundación fluvial.

Grado: Medio		Grado: Bajo		Grado: Bajo			
Vulnerabilidad:		Existe Vulnerabilidad Media		Riesgo:		Existe Riesgo Medio	
Panel Fotográfico

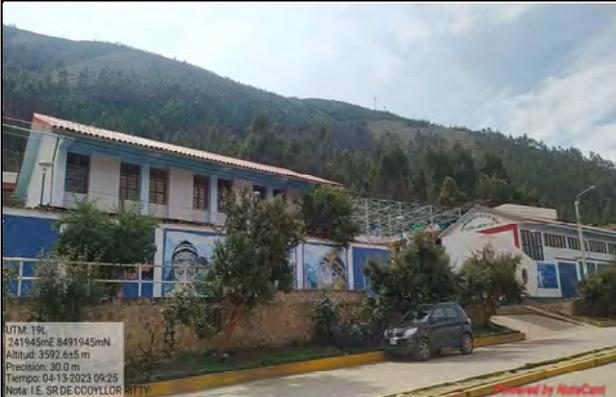
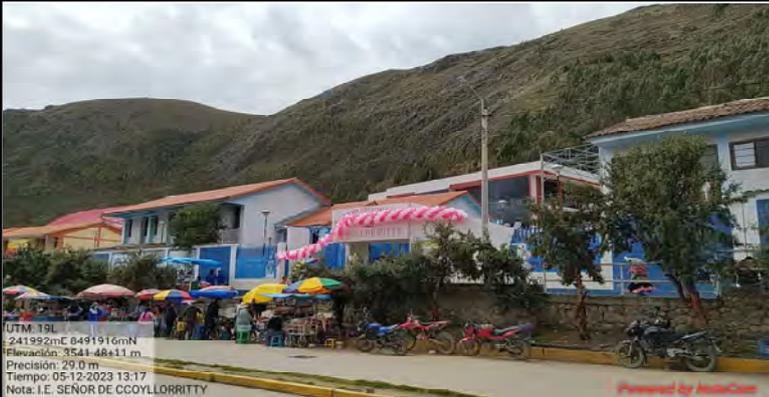
IE-15		Nombre de la Unidad Productora a ser Analizada				
I.E. SR. DE CCOYLORITTY						
Ubicación Coordenadas UTM		Año de Construcción		Descripción		
Este	242006	1998 - 2017		PRESENTA DOS EDIFICACIONES. LA EDIFICACION ANTIGUA (1998) ES DE ADOBE CON DOS NIVELES Y LA EDIFICACION NUEVA (2017) ES DE CONCRETO ARMADO CON DOS NIVELES.		
Norte	8491962	Entidad Ejecutora				
Cota	3547	MINISTERIO DE EDUCACION				
Sección de río analizada		24+700	Cota de Pelo de Agua (msnm)	0	Altura Agua - Unidad Productora (m)	0
ANÁLISIS DE VULNERABILIDAD						
Exposición		Fragilidad		Resiliencia		Daño Probable
El nivel de exposición es medio, debido a que se encuentra a 250 m. de distancia de la margen derecha del cauce del río Upismayo, sin embargo, se encuentra en la zona de pendiente llana (0°-5°), la cual es altamente susceptible a inundación fluvial.		El nivel de fragilidad es bajo, debido a que constituye infraestructuras de concreto armado y adobe de dos niveles.		Presenta una baja capacidad de resiliencia, debido a que, concentra una gran cantidad de personas, principalmnete niños.		Su afectación es media, principalmente afectaría a la edificación de adobe, ya que se encuentra más cercana a la margen derecha del cauce del río Upismayo.

Grado: Medio		Grado: Bajo		Grado: Bajo		
Vulnerabilidad:		Existe Vulnerabilidad Media		Riesgo:		Existe Riesgo Medio
Panel Fotográfico

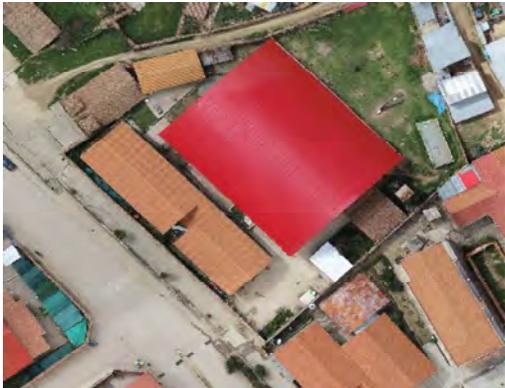
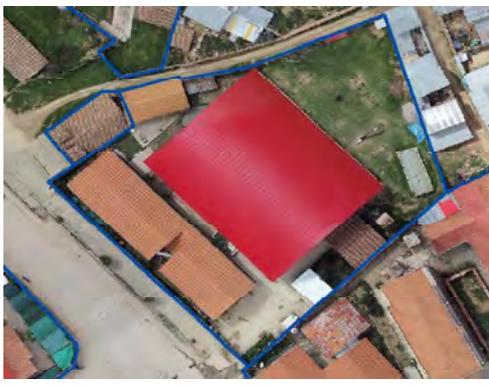
IE-16		Nombre de la Unidad Productora a ser Analizada				
I.E. N°50492 "CORAZON DE JESUS" PRIMARIA (PRIMERA PARTE)						
Ubicación Coordenadas UTM		Año de Construcción		Descripción		
Este	241966	1973		EDIFICACIÓN DE CONCRETO ARMADO CON DOS NIVELES.		
Norte	8492011	Entidad Ejecutora				
Cota	3546	MUNICIPALIDAD DISTRITAL DE OCONGATE, FONCODE				
Sección de río analizada		24+760	Cota de Pelo de Agua (msnm)	0	Altura Agua - Unidad Productora (m)	0
ANÁLISIS DE VULNERABILIDAD						
Exposición		Fragilidad		Resiliencia		Daño Probable
El nivel de exposición es medio, debido a que se encuentra a 250 m. de distancia de la margen derecha del cauce del río Upismayo, sin embargo, se encuentra en la zona de pendiente llana (0°-5°), la cual es altamente susceptible a inundación fluvial.		El nivel de fragilidad es bajo, debido a que constituye infraestructuras de concreto armado de dos niveles.		Presenta una baja capacidad de resiliencia, debido a que, concentra una gran cantidad de personas, principalmnete niños.		Su afectación es media, debido a que se encuentra en una pendiente susceptible a eventos de inundación fluvial.

Grado: Medio		Grado: Bajo		Grado: Bajo		
Vulnerabilidad:		Existe Vulnerabilidad Media		Riesgo:		Existe Riesgo Medio
Panel Fotográfico

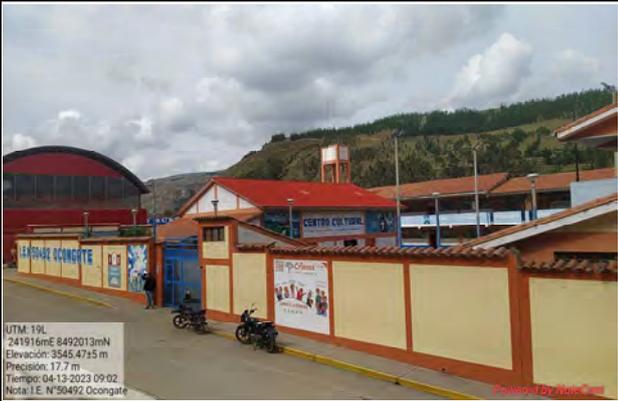
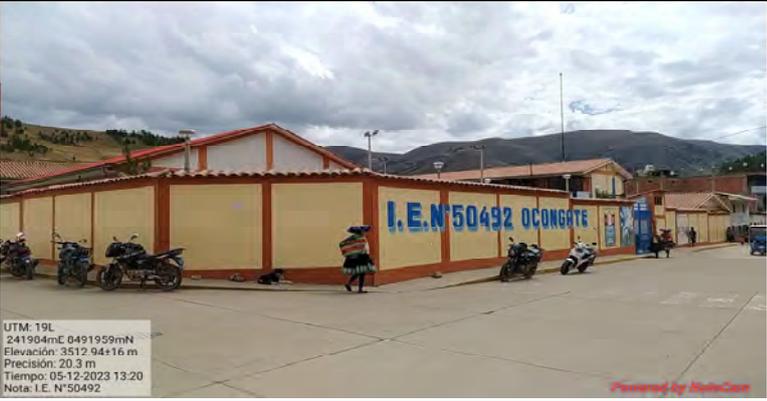
IE-17		Nombre de la Unidad Productora a ser Analizada					
I.E. N°50492 "CORAZON DE JESUS" PRIMARIA (SEGUNDA PARTE)							
Ubicación Coordenadas UTM		Año de Construcción		Descripción			
Este	241895	1973		EDIFICACIÓN DE CONCRETO ARMADO DE DOS NIVELES CON TECHO DE TEJA.			
Norte	8491978	Entidad Ejecutora					
Cota	3541	MUNICIPALIDAD DISTRITAL DE OCONGATE, FONCODI					
Sección de río analizada		24+800	Cota de Pelo de Agua (msnm)	0	Altura Agua - Unidad Productora (m)	0	
ANÁLISIS DE VULNERABILIDAD							
Exposición		Fragilidad		Resiliencia		Daño Probable	
El nivel de exposición es medio, debido a que se encuentra a 175 m. de distancia de la margen derecha del cauce del río Upismayo, sin embargo, se encuentra en la zona de pendiente llana (0°-5°), la cual es altamente susceptible a inundación fluvial.		El nivel de fragilidad es bajo, debido a que constituye infraestructuras de concreto armado de dos niveles.		Presenta una baja capacidad de resiliencia, debido a que, concentra una gran cantidad de personas, principalmente niños.		Su afectación es media, debido a que se encuentra en una pendiente susceptible a eventos de inundación fluvial.

Grado:	Medio	Grado:	Bajo	Grado:	Bajo		
Vulnerabilidad:		Existe Vulnerabilidad Media		Riesgo:		Existe Riesgo Medio	
Panel Fotográfico

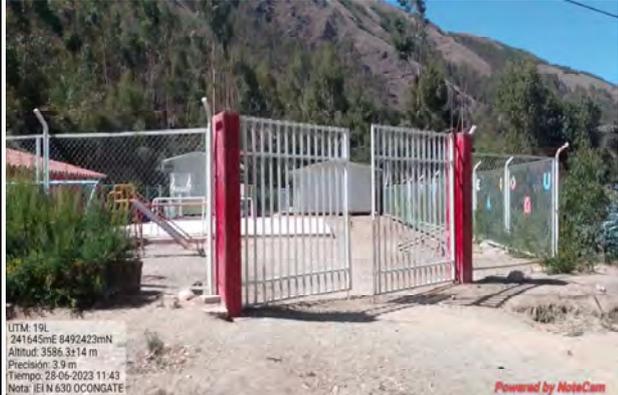
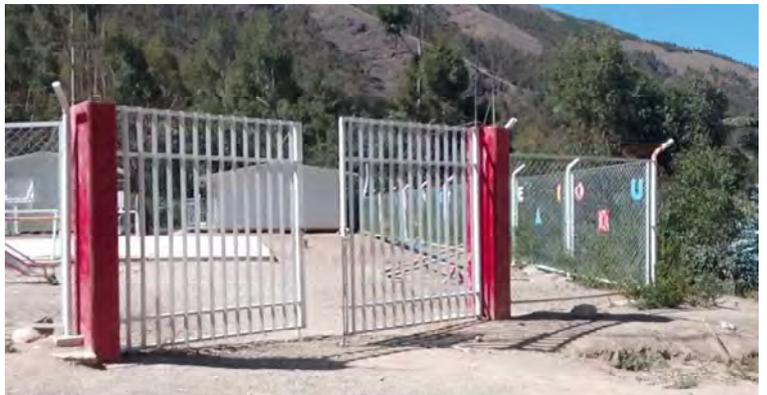
IE-18		Nombre de la Unidad Productora a ser Analizada					
JARDIN .IEI 630							
Ubicación Coordenadas UTM		Año de Construcción		Descripción			
Este	241666	2022		EDIFICACION TEMPORAL CON MODULOS DE MATERIAL PRE FABRICADO DE UN NIVEL, Y PRESENTA CERCO PERIMETRICO DE MALLA GALVANIZADA.			
Norte	8492434	Entidad Ejecutora					
Cota	3557	MUNICIPALIDAD DISTRITAL DE OCONGATE					
Sección de río analizada		25+300	Cota de Pelo de Agua (msnm)	0	Altura Agua - Unidad Productora (m)	0	
ANÁLISIS DE VULNERABILIDAD							
Exposición		Fragilidad		Resiliencia		Daño Probable	
El nivel de exposición es bajo, debido a que se encuentra a 250 m. de distancia de la margen derecha del cauce del río Upismayo, sin embargo, se encuentra sobre una pendiente muy fuerte (25°-45°), la cual no es altamente susceptible a inundación fluvial.		El nivel de fragilidad es alto, debido a que constituye infraestructuras de material pre fabricado de un nivel.		Presenta una baja capacidad de resiliencia, debido a que, concentra una gran cantidad de personas, principalmente niños.		Su afectación es media, debido a que se encuentra en una pendiente susceptible a eventos de inundación fluvial.

Grado:	Bajo	Grado:	Alto	Grado:	Bajo		
Vulnerabilidad:		Existe Vulnerabilidad Media		Riesgo:		Existe Riesgo Medio	
Panel Fotográfico

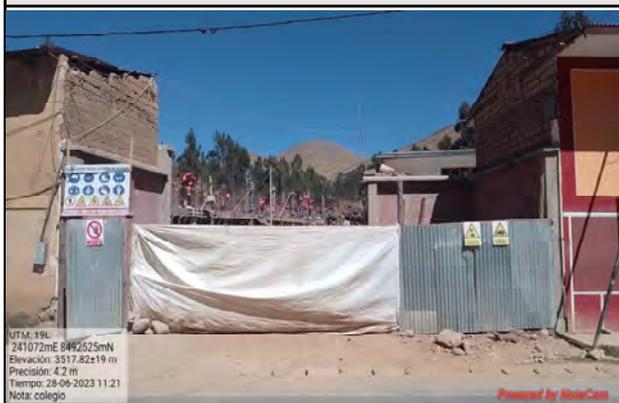
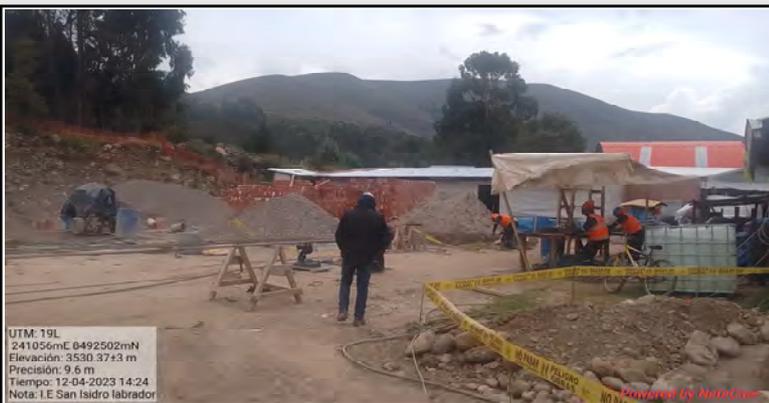
IE-19	Nombre de la Unidad Productora a ser Analizada						
Ubicación		Coordenadas UTM		Año de Construcción		Descripción	
Este	241044		2020		EDIFICACIÓN EN CONSTRUCCIÓN		
Norte	8492496		Entidad Ejecutora				
Cota	3517		MUNICIPALIDAD DISTRITAL DE OCOGATE				
Sección de río analizada		25+760	Cota de Pelo de Agua (msnm)		0	Altura Agua - Unidad Productora (m)	
					0		
ANÁLISIS DE VULNERABILIDAD							
Exposición		Fragilidad		Resiliencia		Daño Probable	
El nivel de exposición es medio, debido a que se encuentra a 70 m. de distancia de la margen izquierda del cauce del río Upismayo, sin embargo, se encuentra en la zona de pendiente llana (0°-5°), la cual es altamente susceptible a inundación fluvial.		El nivel de fragilidad es bajo, debido a que constituye una infraestructura en construcción.		Presenta una alta capacidad de resiliencia, debido a que, el personal de la obra recibe capacitaciones en temas de GRD. Sin embargo, al tratarse de una institución educativa, concentrará una gran cantidad de personas, mayormente niños, por lo que su resiliencia será baja.		Su afectación es media, debido a que se encuentra en una pendiente susceptible a eventos de inundación fluvial.

Grado: Medio		Grado: Bajo		Grado: Alta			
Vulnerabilidad:		Existe Vulnerabilidad Media		Riesgo:		Existe Riesgo Medio

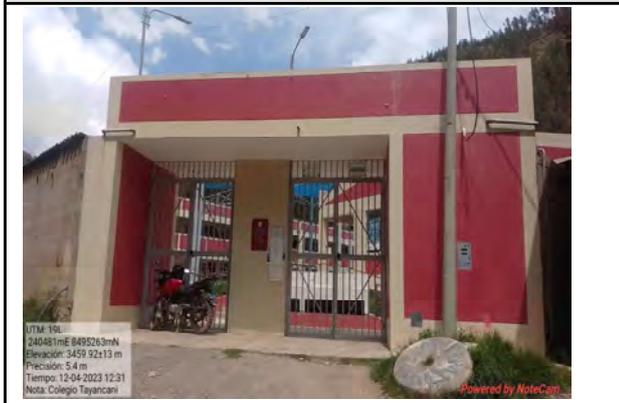
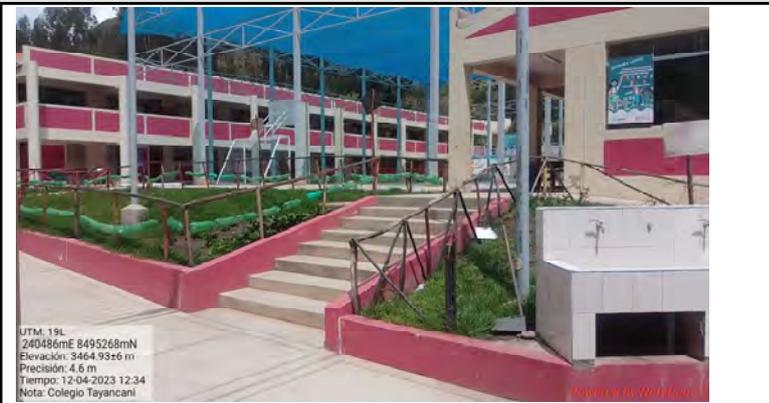
IE-20	Nombre de la Unidad Productora a ser Analizada						
Ubicación		Coordenadas UTM		Año de Construcción		Descripción	
Este	240490		2020		EDIFICACIÓN DE CONCRETO ARMADO DE TRES NIVELES CON CERCO PERIMETRICO DE CONCRETO ARMADO Y ESTRUCTURAS METALICAS.		
Norte	8495214		Entidad Ejecutora				
Cota	3460		MUNICIPALIDAD DISTRITAL DE CCARHUAYO				
Sección de río analizada		29+040	Cota de Pelo de Agua (msnm)		0	Altura Agua - Unidad Productora (m)	
					0		
ANÁLISIS DE VULNERABILIDAD							
Exposición		Fragilidad		Resiliencia		Daño Probable	
No existe exposición a inundación fluvial, ya que esta infraestructura se encuentra a 400 m. de distancia de la margen derecha del cauce del río Upismayo.		El nivel de fragilidad es baja, debido a que constituye una infraestructura de concreto armado con tres niveles.		Presenta una baja capacidad de resiliencia, debido a que, concentra una gran cantidad de personas, principalmnete niños.		Su afectación es nula, debido a que no se vería afectado en un evento de inundación fluvial.

Grado: Sin Exposición		Grado: Bajo		Grado: Bajo			
Vulnerabilidad:		Existe Vulnerabilidad Media		Riesgo:		No Existe Riesgo

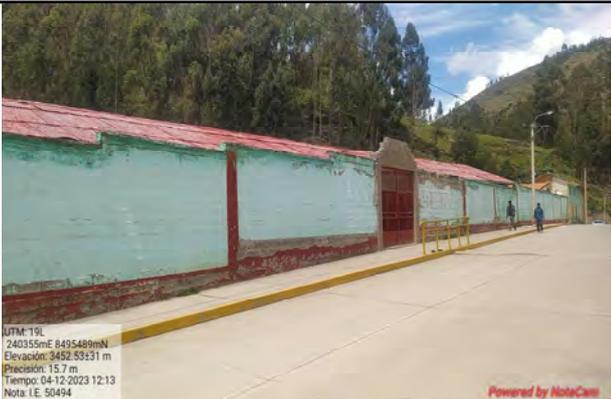
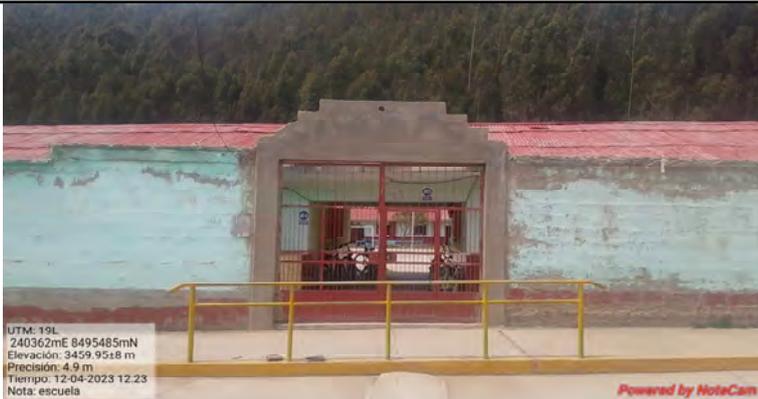
IE-21		Nombre de la Unidad Productora a ser Analizada				
I.E. PRIMARIA N°50494						
Ubicación Coordenadas UTM		Año de Construcción		Descripción		
Este	240396	2000		EDIFICACIONES DE ADOBE DE UN SOLO NIVEL.		
Norte	8495514	Entidad Ejecutora				
Cota	3456	MUNICIPALIDAD DISTRITAL DE CCARHUAYO				
Sección de río analizada		29+200	Cota de Pelo de Agua (msnm)	0	Altura Agua - Unidad Productora (m)	0
ANÁLISIS DE VULNERABILIDAD						
Exposición		Fragilidad		Resiliencia		Daño Probable
El nivel de exposición es medio, debido a que se encuentra a 215 m. de distancia de la margen derecha del cauce del río Upismayo, sin embargo, se encuentra en la zona de pendiente llana (0°-5°), la cual es altamente susceptible a inundación fluvial.		El nivel de fragilidad es medio, debido a que constituye infraestructuras de adobe de un nivel.		Presenta una baja capacidad de resiliencia, debido a que, concentra una gran cantidad de personas, principalmente niños.		Su afectación es media, debido a que se encuentra en una pendiente susceptible a eventos de inundación fluvial.

Grado:	Medio	Grado:	Medio	Grado:	Bajo	
Vulnerabilidad:		Existe Vulnerabilidad Media		Riesgo:		Existe Riesgo Medio
Panel Fotográfico

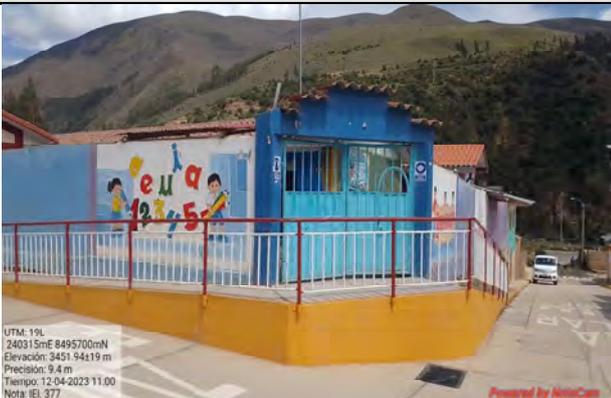
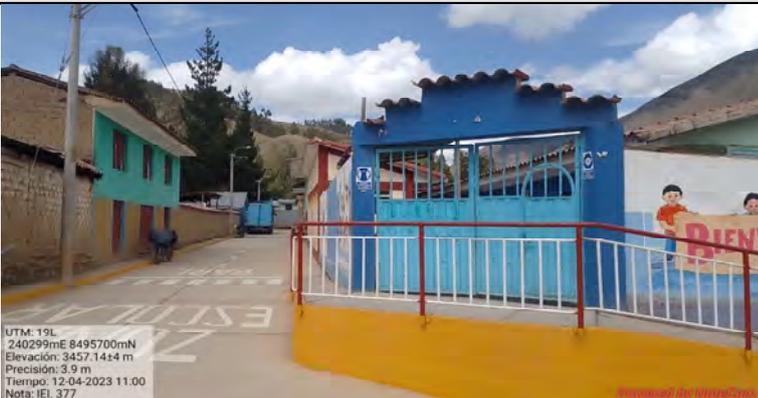
IE-22		Nombre de la Unidad Productora a ser Analizada				
I.E.I. N°377 CCARHUAYO						
Ubicación Coordenadas UTM		Año de Construcción		Descripción		
Este	240286	2000		EDIFICACIONES DE CONCRETO ARMADO DE UN NIVEL CON CERCO PERIMETRICO DE ADOBE.		
Norte	8495684	Entidad Ejecutora				
Cota	3451	MUNICIPALIDAD DISTRITAL DE CCARHUAYO				
Sección de río analizada		29+380	Cota de Pelo de Agua (msnm)	0	Altura Agua - Unidad Productora (m)	0
ANÁLISIS DE VULNERABILIDAD						
Exposición		Fragilidad		Resiliencia		Daño Probable
El nivel de exposición es medio, debido a que se encuentra a 145 m. de distancia de la margen derecha del cauce del río Upismayo, sin embargo, se encuentra en la zona de pendiente llana (0°-5°), la cual es altamente susceptible a inundación fluvial.		El nivel de fragilidad es bajo, debido a que constituye una infraestructura de concreto armado con un nivel.		Presenta una baja capacidad de resiliencia, debido a que, concentra una gran cantidad de personas, principalmente niños.		Su afectación es media, debido a que se encuentra en una pendiente susceptible a eventos de inundación fluvial.

Grado:	Medio	Grado:	Bajo	Grado:	Bajo	
Vulnerabilidad:		Existe Vulnerabilidad Media		Riesgo:		Existe Riesgo Medio
Panel Fotográfico

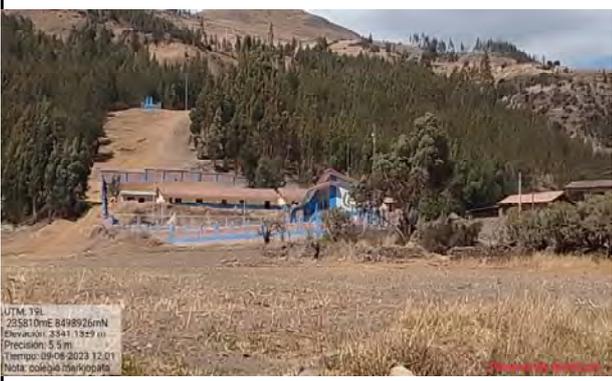
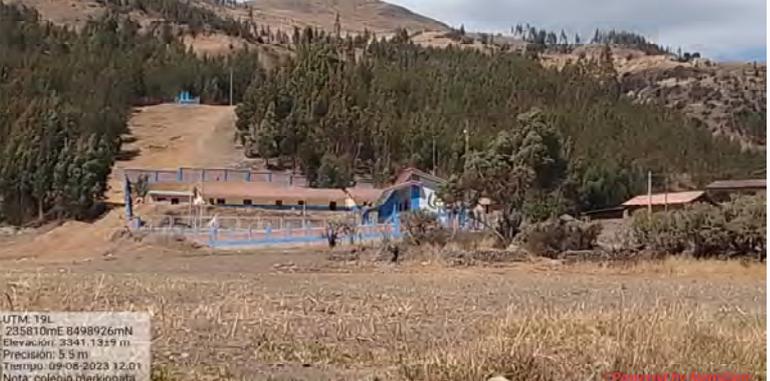
IE-23		Nombre de la Unidad Productora a ser Analizada			
COLEGIO ESTRADA PEREZ MARKIOPATA					
Ubicación Coordenadas UTM		Año de Construcción		Descripción	
Este	235964	2015		LA INFRAESTRUCTURA ANTIGUA ES DE ADOBE DE UN NIVEL CON TECHO DE TEJA ANDINA, LA CONSTRUCCIÓN MODERNA ES DE CONCRETO ARMADO DE DOS NIVELES CON DE TECHO DE TEJA ANDINA, EL CERCO PERIMETRICO ES DE CONCRETO ARMADO Y LADRILLOS.	
Norte	8498775	Entidad Ejecutora			
Cota	3346	MUNICIPALIDAD DE CCATCA			
Sección de río analizada		35+300	Cota de Pelo de Agua (msnm)	0	Altura Agua - Unidad Productora (m)
					0
ANÁLISIS DE VULNERABILIDAD					
Exposición		Fragilidad		Resiliencia	
El nivel de exposición es medio, debido a que se encuentra a 210 m. de distancia de la margen izquierda del cauce del río Upismayo, sin embargo, se encuentra en la zona de pendiente llana (0°-5°), la cual es altamente susceptible a inundación fluvial.		El nivel de fragilidad es medio, debido a que constituye una infraestructura de adobe con un nivel y otra de concreto armado con dos niveles.		Presenta una baja capacidad de resiliencia, debido a que, concentra una gran cantidad de personas, principalmnete niños.

Grado: Medio		Grado: Medio		Grado: Bajo	
Vulnerabilidad:		Existe Vulnerabilidad Media		Riesgo: Existe Riesgo Medio	
Daño Probable					
Su afectación es media, principalmente afectaría a la edificación de concreto armado, ya que se encuentra más cerca a la margen izquierda del cauce del río Upismayo.					
Panel Fotográfico

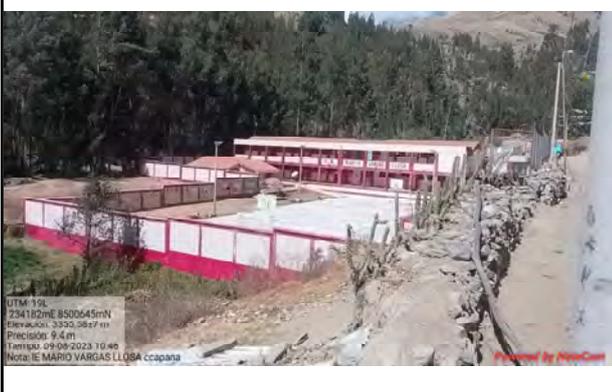
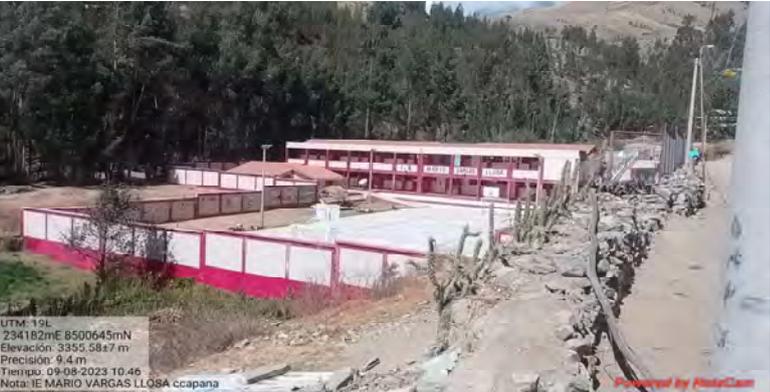
IE-24		Nombre de la Unidad Productora a ser Analizada			
I.E MARIO VARGAS LLOSA CCAPANÁ					
Ubicación Coordenadas UTM		Año de Construcción		Descripción	
Este	234171			EDIFICACIÓN DE CONCRETO ARMADO DE DOS NIVELES CON CERCO PERIMETRICO DE CONCRETO ARMADO Y ESTRUCTURAS METALICAS.	
Norte	8500597	Entidad Ejecutora			
Cota	3324				
Sección de río analizada		37+760	Cota de Pelo de Agua (msnm)	0	Altura Agua - Unidad Productora (m)
					0
ANÁLISIS DE VULNERABILIDAD					
Exposición		Fragilidad		Resiliencia	
No existe exposición a inundación fluvial, ya que esta infraestructura se encuentra a 320 m. de distancia de la margen izquierda del cauce del río Upismayo.		El nivel de fragilidad es baja, debido a que constituye una infraestructura de concreto armado con dos niveles.		Presenta una baja capacidad de resiliencia, debido a que, concentra una gran cantidad de personas, principalmnete niños.	
Grado: Sin Exposición		Grado: Bajo		Grado: Bajo

Vulnerabilidad:		Existe Vulnerabilidad Media		Riesgo: No Existe Riesgo	
Daño Probable					
Su afectación es nula, debido a que no se vería afectado en un evento de inundación fluvial.					
Panel Fotográfico

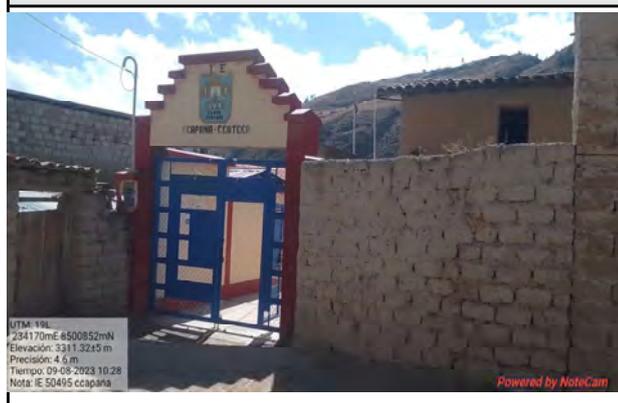
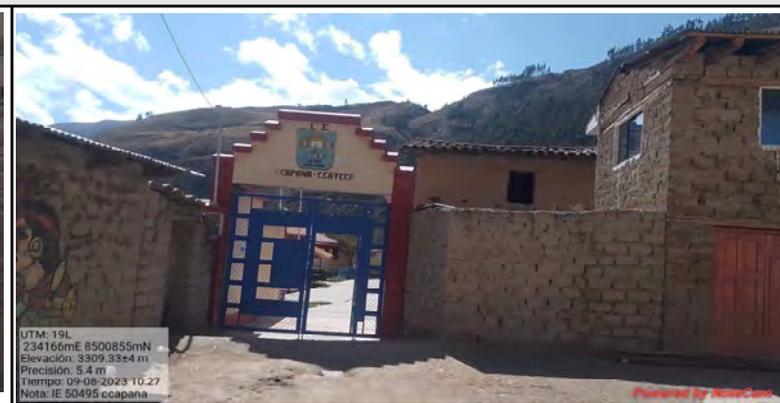
Grado: Alto		Grado: Bajo		Grado: Bajo		
Vulnerabilidad:		Existe Vulnerabilidad Alta		Riesgo: Existe Riesgo Alto

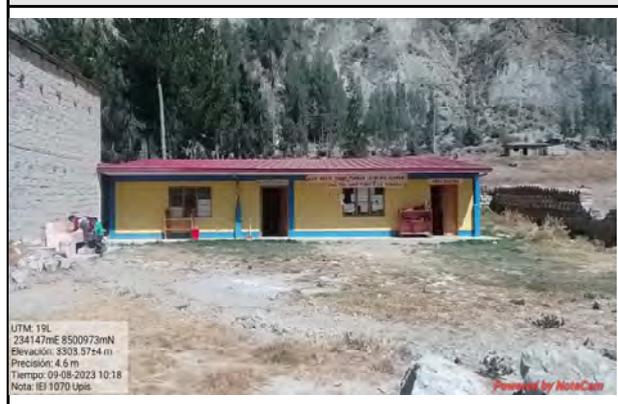
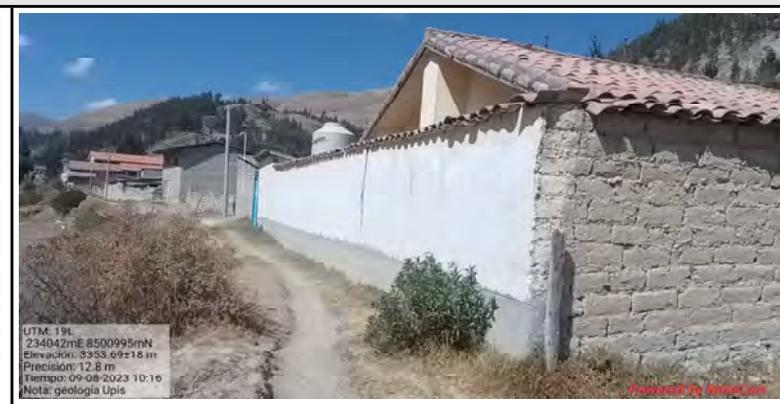
IE-26		Nombre de la Unidad Productora a ser Analizada				
I.E.I 1070 CCAPANÁ						
Ubicación Coordenadas UTM		Año de Construcción		Descripción		
Este	234136	2002		EDIFICACIÓN DE CONCRETO ARMADO DE UN NIVEL, CON CERCO DE ADOBE.		
Norte	8500980	Entidad Ejecutora				
Cota	3300	MUNICIPALIDAD DE CCATCA				
Sección de río analizada		38+060	Cota de Pelo de Agua (msnm)	0	Altura Agua - Unidad Productora (m)	0
ANÁLISIS DE VULNERABILIDAD						
Exposición		Fragilidad		Resiliencia		
El nivel de exposición es alto, debido a que se encuentra a 50 m. de distancia de la margen izquierda del cauce del río Upismayo, sin embargo, se encuentra en la zona de pendiente llana (0°-5°), la cual es altamente susceptible a inundación fluvial.		El nivel de fragilidad es bajo, debido a que constituye una infraestructura de concreto armado con un nivel.		Presenta una baja capacidad de resiliencia, debido a que, concentra una gran cantidad de personas, principalmete niños.

Grado: Alto		Grado: Bajo		Grado: Bajo		
Vulnerabilidad:		Existe Vulnerabilidad Alta		Riesgo: Existe Riesgo Alto

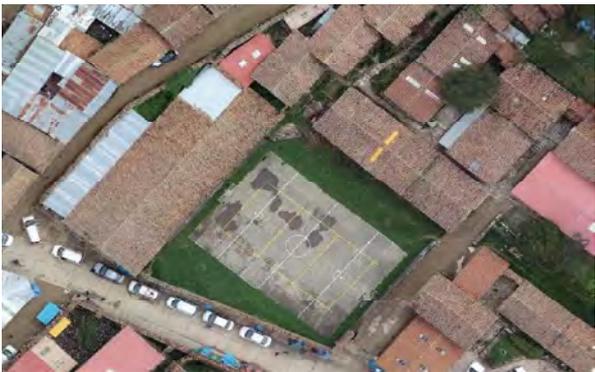
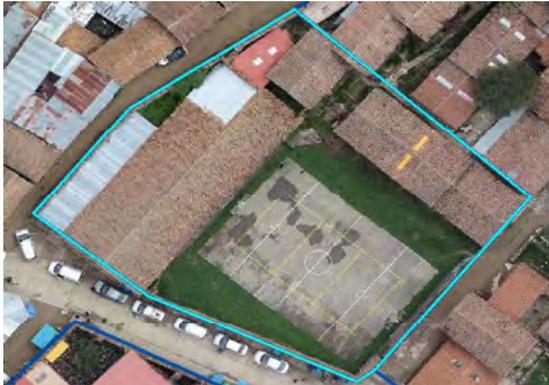
IE-27		Nombre de la Unidad Productora a ser Analizada					
I.E. CETPRO JESUS OBRERO-OCONGATE							
Ubicación Coordenadas UTM		Año de Construcción		Descripción			
Este	241656			EDIFICACIONES DE ADOBE DE DOS NIVELES			
Norte	8492337	Entidad Ejecutora					
Cota	3539						
Sección de río analizada		25+180	Cota de Pelo de Agua (msnm)		0	Altura Agua - Unidad Productora (m)	
					0		
ANÁLISIS DE VULNERABILIDAD							
Exposición		Fragilidad		Resiliencia		Daño Probable	
El nivel de exposición es medio, debido a que se encuentra a 205 m. de distancia de la margen derecha del cauce del río Upismayo, sin embargo, se encuentra en la zona de pendiente llana (0°-5°), la cual es altamente susceptible a inundación fluvial.		El nivel de fragilidad es medio, debido a que constituye una infraestructura de adobe con un nivel.		Presenta una baja capacidad de resiliencia, debido a que, concentra una gran cantidad de personas, principalmete niños.		Su afectación es media, debido a que se encuentra en una pendiente susceptible a eventos de inundación fluvial.

Grado:	Medio	Grado:	Medio	Grado:	Bajo		
Vulnerabilidad:		Existe Vulnerabilidad Media		Riesgo:		Existe Riesgo Medio	
Panel Fotográfico

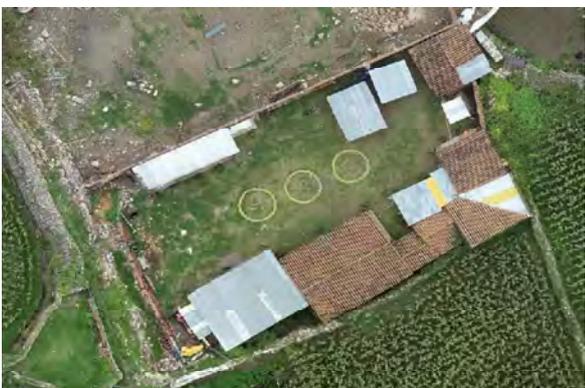
IE-28		Nombre de la Unidad Productora a ser Analizada					
I.E.I. 1079							
Ubicación Coordenadas UTM		Año de Construcción		Descripción			
Este	241056			EDIFICACIONES DE ADOBE DE UN SOLO NIVEL.			
Norte	8492463	Entidad Ejecutora					
Cota	3517						
Sección de río analizada		25+720	Cota de Pelo de Agua (msnm)		0	Altura Agua - Unidad Productora (m)	
					0		
ANÁLISIS DE VULNERABILIDAD							
Exposición		Fragilidad		Resiliencia		Daño Probable	
El nivel de exposición es medio, debido a que se encuentra a 100 m. de distancia de la margen izquierda del cauce del río Upismayo, sin embargo, se encuentra en la zona de pendiente llana (0°-5°), la cual es altamente susceptible a inundación fluvial.		El nivel de fragilidad es medio, debido a que constituye una infraestructura de adobe con un nivel.		Presenta una baja capacidad de resiliencia, debido a que, concentra una gran cantidad de personas, principalmete niños.		Su afectación es media, debido a que se encuentra en una pendiente susceptible a eventos de inundación fluvial.

Grado:	Medio	Grado:	Medio	Grado:	Bajo		
Vulnerabilidad:		Existe Vulnerabilidad Media		Riesgo:		Existe Riesgo Medio	
Panel Fotográfico

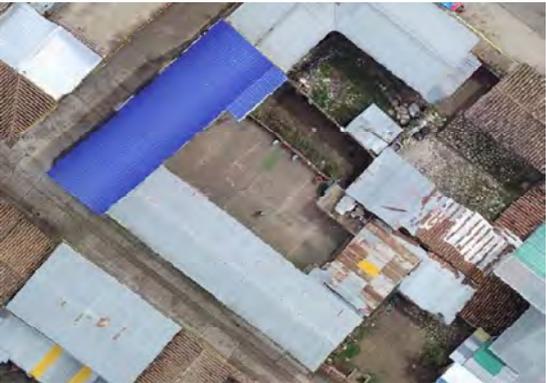
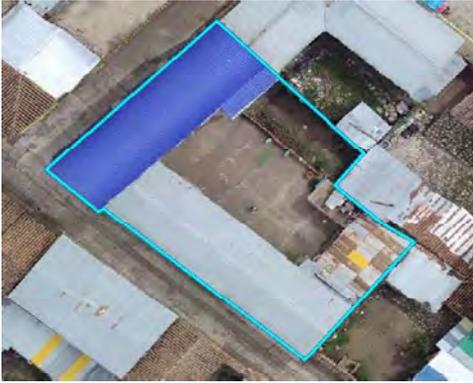
IE-29		Nombre de la Unidad Productora a ser Analizada					
I.E.S. AUSANGATE							
Ubicación Coordenadas UTM		Año de Construcción		Descripción			
Este	241526			EDIFICACIÓN DE CONCRETO ARMADO DE DOS NIVELES.			
Norte	8492302	Entidad Ejecutora					
Cota	3530						
Sección de río analizada		25+260	Cota de Pelo de Agua (msnm)		0	Altura Agua - Unidad Productora (m)	
					0		
ANÁLISIS DE VULNERABILIDAD							
Exposición		Fragilidad		Resiliencia		Daño Probable	
El nivel de exposición es medio, debido a que se encuentra a 100 m. de distancia de la margen derecha del cauce del río Upismayo, sin embargo, se encuentra en la zona de pendiente llana (0°-5°), la cual es altamente susceptible a inundación fluvial.		El nivel de fragilidad es bajo, debido a que constituye una infraestructura de concreto armado con dos niveles.		Presenta una baja capacidad de resiliencia, debido a que, concentra una gran cantidad de personas, principalmnete niños.		Su afectación es media, debido a que se encuentra en una pendiente susceptible a eventos de inundación fluvial.

Grado:	Medio	Grado:	Bajo	Grado:	Bajo		
Vulnerabilidad:		Existe Vulnerabilidad Media		Riesgo:		Existe Riesgo Medio	
Panel Fotográfico

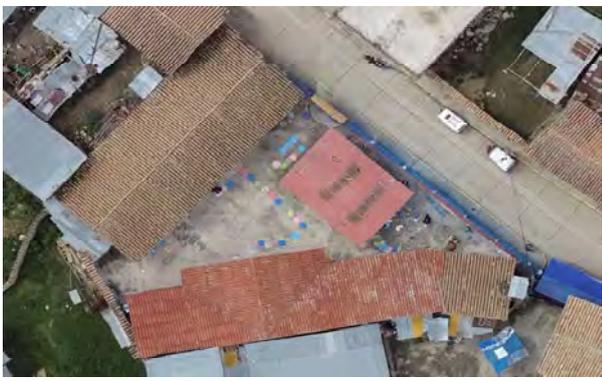
IE-30		Nombre de la Unidad Productora a ser Analizada					
I.E.I. 630							
Ubicación Coordenadas UTM		Año de Construcción		Descripción			
Este	241805			EDIFICACIÓN DE ADOBE DE DOS NIVELES.			
Norte	8492039	Entidad Ejecutora					
Cota	3539						
Sección de río analizada		24+860	Cota de Pelo de Agua (msnm)		0	Altura Agua - Unidad Productora (m)	
					0		
ANÁLISIS DE VULNERABILIDAD							
Exposición		Fragilidad		Resiliencia		Daño Probable	
El nivel de exposición es medio, debido a que se encuentra a 170 m. de distancia de la margen derecha del cauce del río Upismayo, sin embargo, se encuentra en la zona de pendiente llana (0°-5°), la cual es altamente susceptible a inundación fluvial.		El nivel de fragilidad es medio, debido a que constituye una infraestructura de adobe con un solo nivel.		Presenta una baja capacidad de resiliencia, debido a que, concentra una gran cantidad de personas, principalmnete niños.		Su afectación es media, debido a que se encuentra en una pendiente susceptible a eventos de inundación fluvial.

Grado:	Medio	Grado:	Medio	Grado:	Bajo		
Vulnerabilidad:		Existe Vulnerabilidad Media		Riesgo:		Existe Riesgo Medio	
Panel Fotográfico

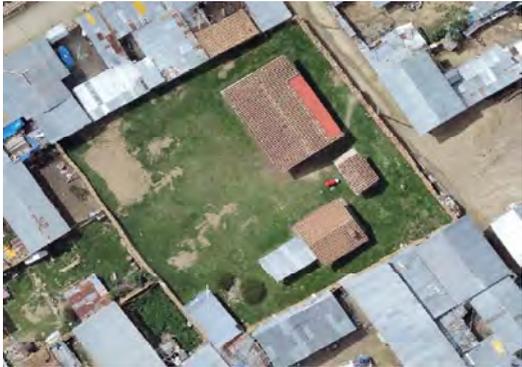
IE-31		Nombre de la Unidad Productora a ser Analizada					
I.E.I. LOS ROSALES							
Ubicación Coordenadas UTM		Año de Construcción		Descripción			
Este	242125			EDIFICACIÓN DE ADOBE DE UN NIVEL.			
Norte	8491824	Entidad Ejecutora					
Cota	3553						
Sección de río analizada		24+600	Cota de Pelo de Agua (msnm)		0	Altura Agua - Unidad Productora (m)	
					0		
ANÁLISIS DE VULNERABILIDAD							
Exposición		Fragilidad		Resiliencia		Daño Probable	
El nivel de exposición es medio, debido a que se encuentra a 250 m. de distancia de la margen derecha del cauce del río Upismayo, sin embargo, se encuentra en la zona de pendiente llana (0°-5°), la cual es altamente susceptible a inundación fluvial.		El nivel de fragilidad es medio, debido a que constituye una infraestructura de adobe con un solo nivel.		Presenta una baja capacidad de resiliencia, debido a que, concentra una gran cantidad de personas, principalmnete niños.		Su afectación es media, debido a que se encuentra en una pendiente susceptible a eventos de inundación fluvial.

Grado:	Medio	Grado:	Medio	Grado:	Bajo		
Vulnerabilidad:		Existe Vulnerabilidad Media		Riesgo:		Existe Riesgo Medio	
Panel Fotográfico

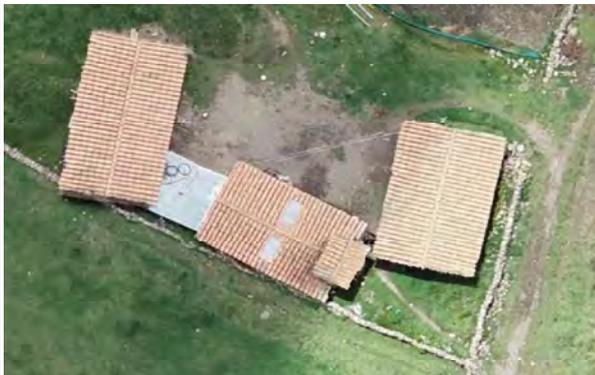
IE-32		Nombre de la Unidad Productora a ser Analizada					
I.E.I. PUCAMAYO							
Ubicación Coordenadas UTM		Año de Construcción		Descripción			
Este	247889			EDIFICACIÓN DE ADOBE DE UN NIVEL.			
Norte	8482842	Entidad Ejecutora					
Cota	3992						
Sección de río analizada		11+600	Cota de Pelo de Agua (msnm)		0	Altura Agua - Unidad Productora (m)	
					0		
ANÁLISIS DE VULNERABILIDAD							
Exposición		Fragilidad		Resiliencia		Daño Probable	
El nivel de exposición es medio, debido a que se encuentra a 80 m. de distancia de la margen derecha del cauce del río Upismayo, sin embargo, se encuentra en la zona de pendiente llana (0°-5°), la cual es altamente susceptible a inundación fluvial.		El nivel de fragilidad es medio, debido a que constituye una infraestructura de adobe con un solo nivel.		Presenta una baja capacidad de resiliencia, debido a que, concentra una gran cantidad de personas, principalmnete niños.		Su afectación es media, debido a que se encuentra en una pendiente susceptible a eventos de inundación fluvial.

Grado:	Medio	Grado:	Medio	Grado:	Bajo		
Vulnerabilidad:		Existe Vulnerabilidad Media		Riesgo:		Existe Riesgo Medio	
Panel Fotográfico

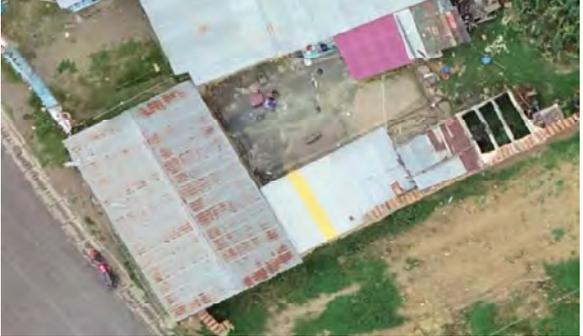
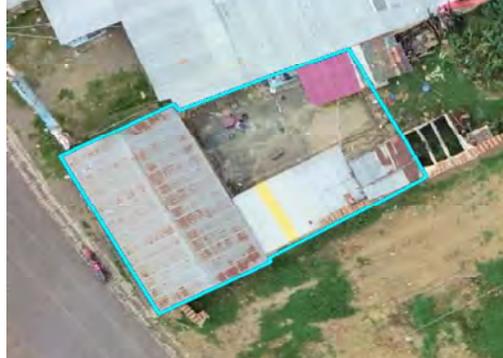
IE-33		Nombre de la Unidad Productora a ser Analizada					
I.E.I. AYNASPATA							
Ubicación Coordenadas UTM		Año de Construcción		Descripción			
Este	240706			EDIFICACIÓN DE ADOBE DE UN NIVEL.			
Norte	8493102	Entidad Ejecutora					
Cota	3547						
Sección de río analizada		26+460	Cota de Pelo de Agua (msnm)		0	Altura Agua - Unidad Productora (m)	
					0		
ANÁLISIS DE VULNERABILIDAD							
Exposición		Fragilidad		Resiliencia		Daño Probable	
El nivel de exposición es medio, debido a que se encuentra a 110 m. de distancia de la margen derecha del cauce del río Upismayo, sin embargo, se encuentra en la zona de pendiente llana (0°-5°), la cual es altamente susceptible a inundación fluvial.		El nivel de fragilidad es medio, debido a que constituye una infraestructura de adobe con un solo nivel.		Presenta una baja capacidad de resiliencia, debido a que, concentra una gran cantidad de personas, principalmente niños.		Su afectación es media, debido a que se encuentra en una pendiente susceptible a eventos de inundación fluvial.

Grado:	Medio	Grado:	Medio	Grado:	Bajo		
Vulnerabilidad:		Existe Vulnerabilidad Media		Riesgo:		Existe Riesgo Medio	
Panel Fotográfico

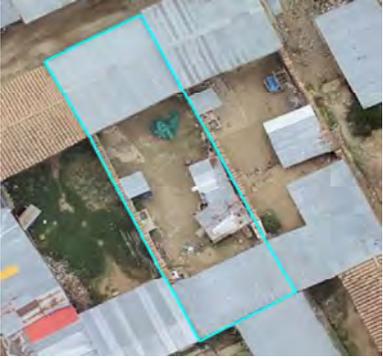
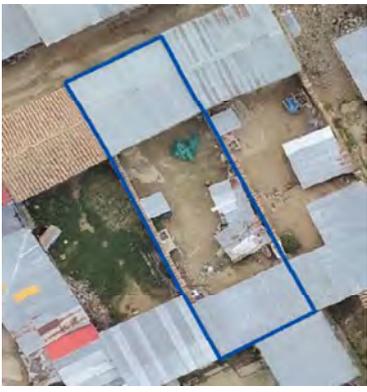
IE-34		Nombre de la Unidad Productora a ser Analizada					
I.E.I. KUSY QOYLLOR							
Ubicación Coordenadas UTM		Año de Construcción		Descripción			
Este	242315			EDIFICACIÓN DE ADOBE DE UN NIVEL.			
Norte	8491465	Entidad Ejecutora					
Cota	3560						
Sección de río analizada		24+200	Cota de Pelo de Agua (msnm)		0	Altura Agua - Unidad Productora (m)	
					0		
ANÁLISIS DE VULNERABILIDAD							
Exposición		Fragilidad		Resiliencia		Daño Probable	
El nivel de exposición es bajo, debido a que se encuentra a 300 m. de distancia de la margen derecha del cauce del río Upismayo, sin embargo, se encuentra en la zona de pendiente llana (0°-5°), la cual es altamente susceptible a inundación fluvial.		El nivel de fragilidad es medio, debido a que constituye una infraestructura de adobe con un solo nivel.		Presenta una baja capacidad de resiliencia, debido a que, concentra una gran cantidad de personas, principalmente niños.		Su afectación es media, debido a que se encuentra en una pendiente susceptible a eventos de inundación fluvial.

Grado:	Bajo	Grado:	Medio	Grado:	Bajo		
Vulnerabilidad:		Existe Vulnerabilidad Baja		Riesgo:		Existe Riesgo Bajo	
Panel Fotográfico

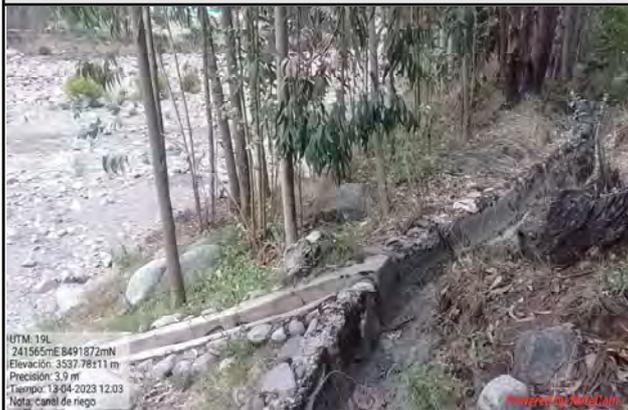
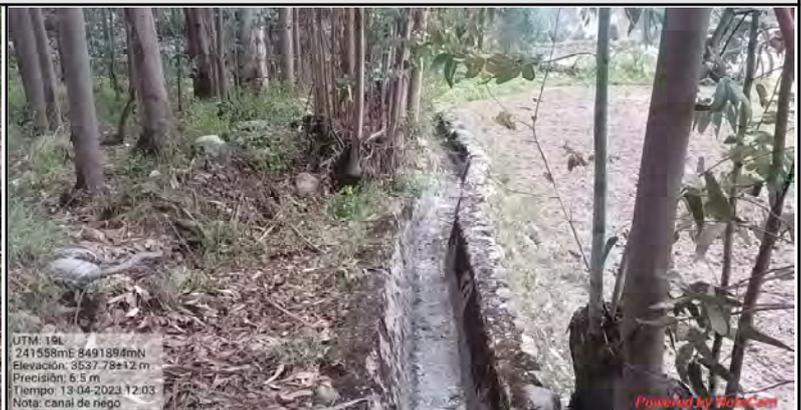
IA-1		Nombre de la Unidad Productora a ser Analizada					
Ubicación		CANAL DE RIEGO		Año de Construcción		Descripción	
Este	241492	1983		CANAL ANTIGUO DE CONDUCCION DE RIEGO DE 900 METROS, REVESTIDO CON CEMENTO Y PIEDRA			
Norte	8491985	Entidad Ejecutora					
Cota	3531						
Sección de río analizada		24+600 a 25+100	Cota de Pelo de Agua (msnm)		3531.5	Altura Agua - Unidad Productora (m)	0.5
ANÁLISIS DE VULNERABILIDAD							
Exposición		Fragilidad		Resiliencia		Daño Probable	
El nivel de exposición es muy alto, debido a que se encuentra adyacente a la margen izquierda del cauce del río Upismayo, asimismo, se encuentra en la zona de pendiente llana (0°-5°), la cual es altamente susceptible a inundación fluvial.		El nivel de fragilidad es alto, debido a que, la estructura fue construida hace 40 años.		Presenta una baja capacidad de resiliencia, debido a que, la infraestructura no recibe mantenimiento constantemente.		Su afectación es muy alta, debido a que se encuentra adyacente al cauce del río Upismayo.

Grado:	Muy Alto	Grado:	Alto	Grado:	Bajo		
Vulnerabilidad:		Existe Vulnerabilidad Muy Alta		Riesgo:		Existe Riesgo Muy Alto
