“CREACIÓN DE LOS SERVICIOS DE PROTECCIÓN EN QUEBRADAS PARA REDUCIR EL RIESGO DE LA POBLACIÓN Y UNIDADES PRODUCTORAS DE BIENES Y SERVICIOS PÚBLICOS, FRENTE A PELIGROS DE MOVIMIENTOS EN MASA E INUNDACIONES EN LAS CUENCAS DEL UPISMAYO Y MAPACHO, EN LOS DISTRITOS DE OCONGATE, CCHARHUAYO Y CCATCCA DE LA PROVINCIA DE QUISPICANCHI DEL DEPARTAMENTO DE CUSCO”

**INFORME DE EVALUACIÓN DEL RIESGO DE DESASTRES POR INUNDACIÓN
FLUVIAL DEL RIO UPISMAYO – MAPACHO EN LAS COMUNIDADES ALEDAÑAS
ENTRE LOS DISTRITOS DE OCONGATE, CCHARHUAYO Y CCATCCA DE LA
PROVINCIA DE QUISPICANCHI DEL DEPARTAMENTO DE CUSCO - 2023**

**CUSCO
SETIEMBRE - 2023**

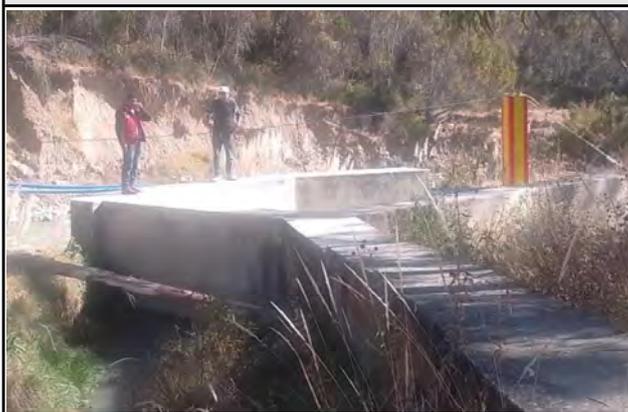
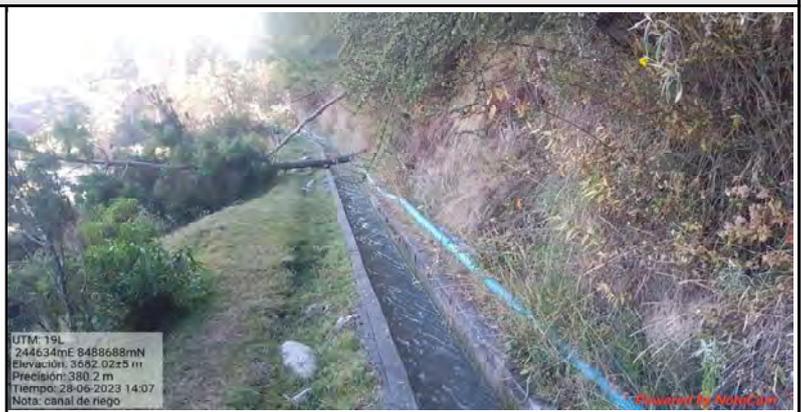
IA-1		Nombre de la Unidad Productora a ser Analizada					
Ubicación		CANAL DE RIEGO		Año de Construcción		Descripción	
Este	241492	1983		CANAL ANTIGUO DE CONDUCCION DE RIEGO DE 900 METROS, REVESTIDO CON CEMENTO Y PIEDRA			
Norte	8491985	Entidad Ejecutora					
Cota	3531						
Sección de río analizada		24+600 a 25+100	Cota de Pelo de Agua (msnm)		3531.5	Altura Agua - Unidad Productora (m)	0.5
ANÁLISIS DE VULNERABILIDAD							
Exposición		Fragilidad		Resiliencia		Daño Probable	
El nivel de exposición es muy alto, debido a que se encuentra adyacente a la margen izquierda del cauce del río Upismayo, asimismo, se encuentra en la zona de pendiente llana (0°-5°), la cual es altamente susceptible a inundación fluvial.		El nivel de fragilidad es alto, debido a que, la estructura fue construida hace 40 años.		Presenta una baja capacidad de resiliencia, debido a que, la infraestructura no recibe mantenimiento constantemente.		Su afectación es muy alta, debido a que se encuentra adyacente al cauce del río Upismayo.

Grado:	Muy Alto	Grado:	Bajo	Grado:	Alto		
Vulnerabilidad:		Existe Vulnerabilidad Alta		Riesgo:		Existe Riesgo Alto

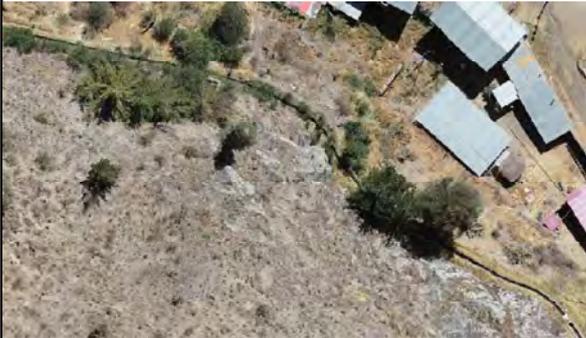
IA-3		Nombre de la Unidad Productora a ser Analizada						
Ubicación		CANAL DE RIEGO						
Coordenadas UTM		Año de Construcción		Descripción				
Este	234915	SE DESCONOCE		CANAL ANTIGUO DE RIEGO DE 2574 METROS CON MUROS DE PIEDRA PARA SU PROTECCIÓN Y ELEVACIÓN REVESTIDO CON CEMENTO Y PIEDRA.				
Norte	8499551	Entidad Ejecutora						
Cota	3354	MUNICIPALIDAD DE CCATCA						
Sección de río analizada		35+440 a 37+340	Cota de Pelo de Agua (msnm)		0	Altura Agua - Unidad Productora (m)		0
ANÁLISIS DE VULNERABILIDAD								
Exposición		Fragilidad		Resiliencia		Daño Probable		
El nivel de exposición es bajo, debido a que se encuentra aproximadamente a 100 m. de distancia de la margen izquierda del cauce del río Upismayo, asimismo, se encuentra en la zona de pendiente moderada (5°-15°), la cual es medianamente susceptible a inundación fluvial.		El nivel de fragilidad es bajo, debido a que, la infraestructura se encuentra en buen estado.		Presenta una alta capacidad de resiliencia, debido a que, la infraestructura recibe mantenimiento constantemente.		Su afectación es mínima, debido a su lejanía al cauce del río Upismayo

Grado:	Bajo	Grado:	Bajo	Grado:	Alto			
Vulnerabilidad:		Existe Vulnerabilidad Baja		Riesgo:		Existe Riesgo Bajo

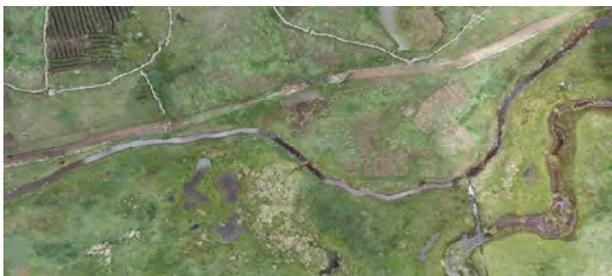
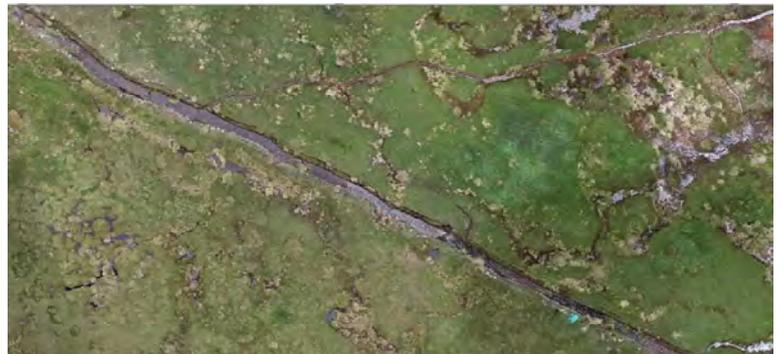
IA-4		Nombre de la Unidad Productora a ser Analizada						
Ubicación		CANAL DE RIEGO						
Coordenadas UTM		Año de Construcción		Descripción				
Este	252668			CANAL DE RIEGO DE 2809 METROS, SE VEN AFECTADOS 410 METROS.				
Norte	8480392	Entidad Ejecutora						
Cota	4380							
Sección de río analizada		3+760 a 4+200	Cota de Pelo de Agua (msnm)		4380.3	Altura Agua - Unidad Productora (m)		0.3
ANÁLISIS DE VULNERABILIDAD								
Exposición		Fragilidad		Resiliencia		Daño Probable		
El nivel de exposición es muy alto, debido a que se encuentra a 25 m. de distancia de la margen derecha del cauce del río Upismayo, asimismo, se encuentra en la zona de pendiente llana (0°-5°), la cual es altamente susceptible a inundación fluvial.		El nivel de fragilidad es alto, debido a que, la estructura esta en mal estado.		Presenta una baja capacidad de resiliencia, debido a que, la infraestructura no recibe mantenimiento constantemente.		Su afectación es muy alta, debido a que se encuentra muy cercana al cauce del río Upismayo.

Grado:	Muy Alto	Grado:	Alto	Grado:	Bajo			
Vulnerabilidad:		Existe Vulnerabilidad Muy Alta		Riesgo:		Existe Riesgo Muy Alto

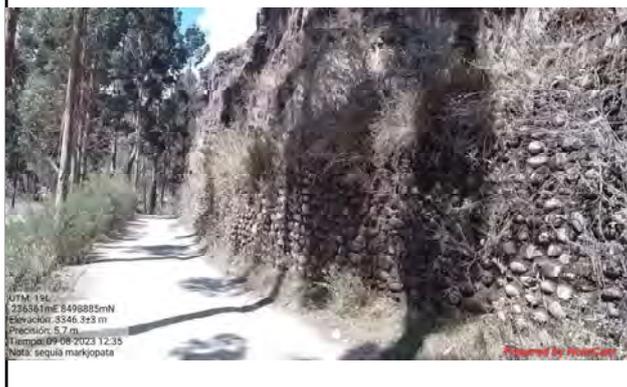
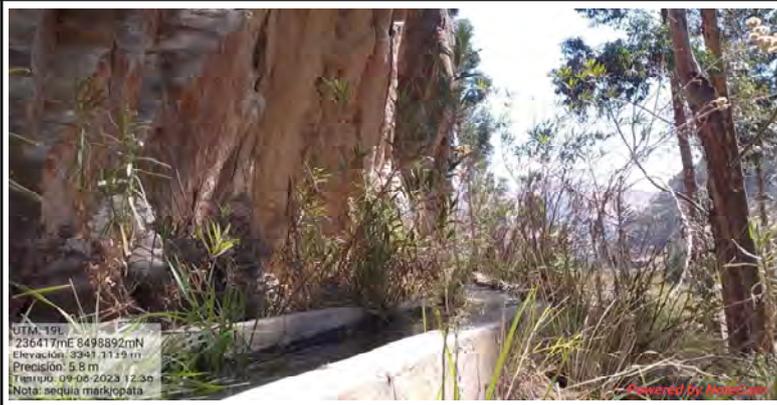
IA-5		Nombre de la Unidad Productora a ser Analizada					
Ubicación		Coordenadas UTM		Año de Construcción		Descripción	
Este	236240	SE DESCONOCE		CANAL ANTIGUO DE RIEGO DE 734 METROS CON MUROS DE PIEDRA PARA SU PROTECCIÓN Y ELEVACIÓN REVESTIDO CON CEMENTO Y PIEDRA.			
Norte	8498866	Entidad Ejecutora		AFECTARIA A 145 METROS.			
Cota	3341	MUNICIPALIDAD DE CCATCA					
Sección de río analizada		34+820 a 34+980		Cota de Pelo de Agua (msnm)		0	Altura Agua - Unidad Productora (m)
							0
ANÁLISIS DE VULNERABILIDAD							
Exposición		Fragilidad		Resiliencia		Daño Probable	
El nivel de exposición es muy alto, debido a que se encuentra a 40 m. de distancia de la margen izquierda del cauce del río Upismayo, asimismo, se encuentra en la zona de pendiente llana (0°-5°), la cual es altamente susceptible a inundación fluvial.		El nivel de fragilidad es alto, debido a que, la estructura esta en mal estado.		Presenta una baja capacidad de resiliencia, debido a que, la infraestructura no recibe mantenimiento constantemente.		Su afectación es muy alta, debido a que se encuentra muy cercana al cauce del río Upismayo.

Grado: Muy Alto		Grado: Alto		Grado: Bajo			
Vulnerabilidad:		Existe Vulnerabilidad Muy Alta		Riesgo:		Existe Riesgo Muy Alto

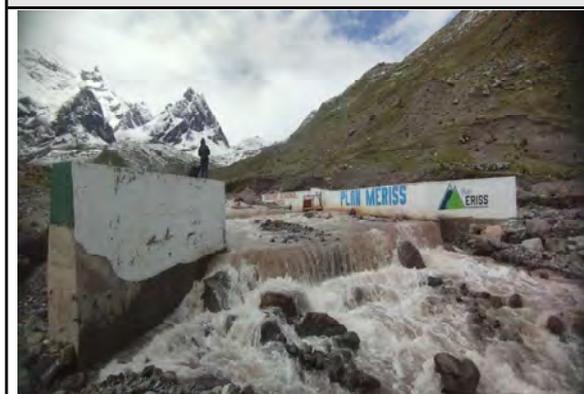
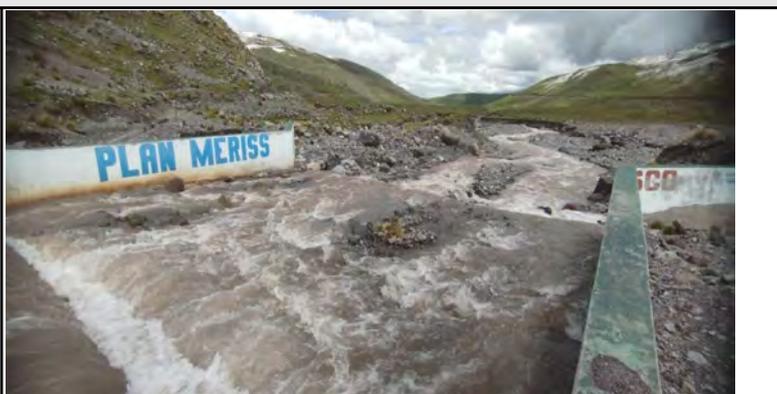
IA-6		Nombre de la Unidad Productora a ser Analizada					
Ubicación		Coordenadas UTM		Año de Construcción		Descripción	
Este	254657	2015		EL SISTEMA DE CAPTACIÓN PARA RIEGO EJECUTADO POR EL PLAN MERISS DEL GOBIERNO REGIONAL DEL CUSCO. INDICANDO QUE SE ENCUENTRA DETERIORADO EN UN 30%, ESTO POR LOS DESEMBALSES DE LA LAGUNA DE UPISCOCHA OCURRIDOS EN MAYO Y AGOSTO DEL 2022.			
Norte	8478266	Entidad Ejecutora		GOBIERNO REGIONAL CUSCO			
Cota	4460	MUNICIPALIDAD DE CCATCA					
Sección de río analizada		1+380 a 1+500		Cota de Pelo de Agua (msnm)		4460.8	Altura Agua - Unidad Productora (m)

0.8
ANÁLISIS DE VULNERABILIDAD							
Exposición		Fragilidad		Resiliencia		Daño Probable	
El nivel de exposición es muy alto, debido a que se encuentra adyacente a las margenes del cauce del río Upismayo, asimismo, se encuentra en la zona de pendiente llana (0°-5°), la cual es altamente susceptible a inundación fluvial.		El nivel de fragilidad es alto, debido a que, la estructura esta en mal estado.		Presenta una baja capacidad de resiliencia, debido a que, la infraestructura no recibe mantenimiento constantemente.		Su afectación es muy alta, debido a que se encuentra muy cercana al cauce del río Upismayo.	
Grado: Muy Alto		Grado: Alto		Grado: Bajo			
Vulnerabilidad:		Existe Vulnerabilidad Muy Alta		Riesgo:		Existe Riesgo Muy Alto

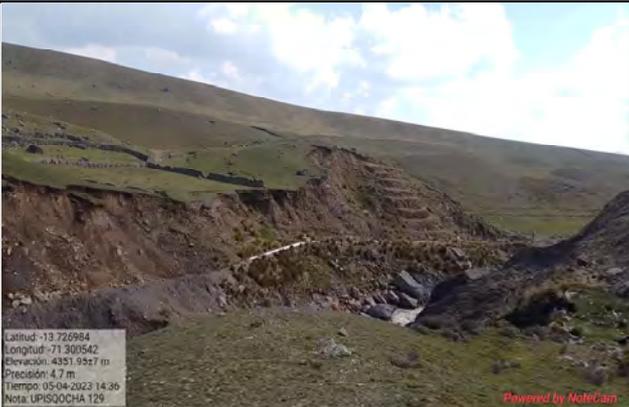
IA-7		Nombre de la Unidad Productora a ser Analizada					
Ubicación		CANAL DE RIEGO					
Coordenadas UTM		Año de Construcción		Descripción			
Este	251141.252	2016		TUBERIA DE PVC COMO LINEA DE CONDUCCION, AFECTARIA 245 METROS.			
Norte	8481214.381	Entidad Ejecutora					
Cota	4334	GIERNO REGIONAL					
Sección de río analizada		7+200 a 7+440	Cota de Pelo de Agua (msnm)		4334.2	Altura Agua - Unidad Productora (m)	0.2
ANÁLISIS DE VULNERABILIDAD							
Exposición		Fragilidad		Resiliencia		Daño Probable	
El nivel de exposición es muy alto, debido a que se encuentra a 5 m. de distancia de la margen derecha del cauce del río Upismayo, asimismo, se encuentra en la zona de pendiente llana (0°-5°), la cual es altamente susceptible a inundación fluvial.		El nivel de fragilidad es alto, debido a que, la infraestructura esta en aml estado.		Presenta una baja capacidad de resiliencia, debido a que, la infraestructura no recibe mantenimiento constantemente.		Su afectación es muy alta, debido a que se encuentra muy cercana al cauce del río Upismayo.

Grado:	Muy Alto	Grado:	Alto	Grado:	Bajo		
Vulnerabilidad:		Existe Vulnerabilidad Muy Alta		Riesgo:		Existe Riesgo Muy Alto	
Panel Fotográfico

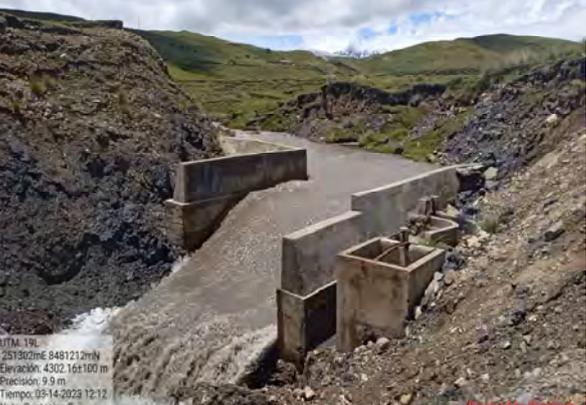
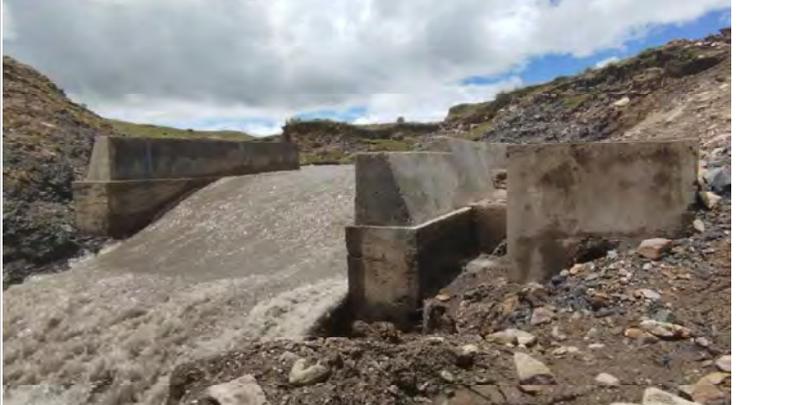
IA-8		Nombre de la Unidad Productora a ser Analizada					
Ubicación		BOCATOMA					
Coordenadas UTM		Año de Construcción		Descripción			
Este	251303	2016		ESTRUCTURA DE CONCRETO ARMADO EN MAL ESTADO.			
Norte	8481225	Entidad Ejecutora					
Cota	4333	GIERNO REGIONAL					
Sección de río analizada		7+200	Cota de Pelo de Agua (msnm)		4333.5	Altura Agua - Unidad Productora (m)	0.5
ANÁLISIS DE VULNERABILIDAD							
Exposición		Fragilidad		Resiliencia		Daño Probable	
El nivel de exposición es muy alto, debido a que se encuentra adyacente a ambas margenes del cauce del río Upismayo, asimismo, se encuentra en la zona de pendiente llana (0°-5°), la cual es altamente susceptible a inundación fluvial.		El nivel de fragilidad es alto, debido a que, la estructura está en mal estado y fue construida hace 7 años.		Presenta una baja capacidad de resiliencia, debido a que, la bocatoma no recibe mantenimiento constantemente.		Su afectación es muy alta, debido a que se encuentra adyacente al cauce del río Upismayo.

Grado:	Muy Alto	Grado:	Alto	Grado:	Bajo		
Vulnerabilidad:		Existe Vulnerabilidad Alta		Riesgo:		Existe Riesgo Muy Alto	
Panel Fotográfico

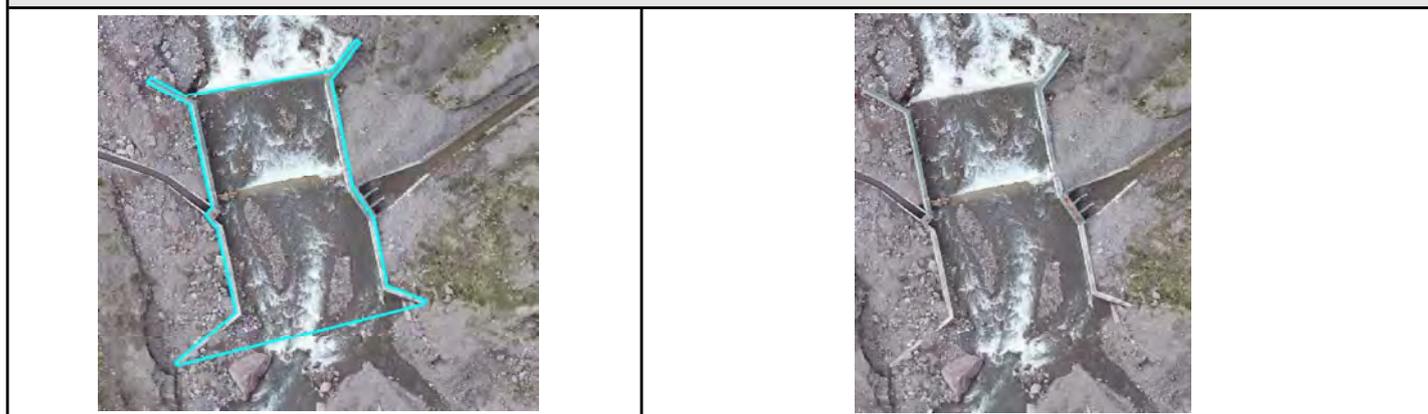
IA-10	Nombre de la Unidad Productora a ser Analizada					
BOCATOMA						
Ubicación Coordenadas UTM		Año de Construcción		Descripción		
Este	254611			ESTRUCTURA DE CONCRETO ARMADO EN BUN ESTADO.		
Norte	8477817	Entidad Ejecutora				
Cota	4459					
Sección de río analizada		1+400	Cota de Pelo de Agua (msnm)	4459.5	Altura Agua - Unidad Productora (m)	0.5
ANÁLISIS DE VULNERABILIDAD						
Exposición		Fragilidad		Resiliencia		Daño Probable
El nivel de exposición es muy alto, debido a que se encuentra adyacente a ambos márgenes del cauce del río Upismayo, asimismo, se encuentra en la zona de pendiente llana (0°-5°), la cual es altamente susceptible a inundación fluvial.		El nivel de fragilidad es medio, debido a que, la estructura de concreto armado está en buen estado.		Presenta una capacidad media de resiliencia, debido a que, la bocatoma recibe mantenimiento constantemente.		Su afectación es muy alta, debido a que se encuentra adyacente al cauce del río Upismayo.

Grado:	Muy Alto	Grado:	Medio	Grado:	Medio	
Vulnerabilidad:		Existe Vulnerabilidad Alta		Riesgo:		Existe Riesgo Muy Alto

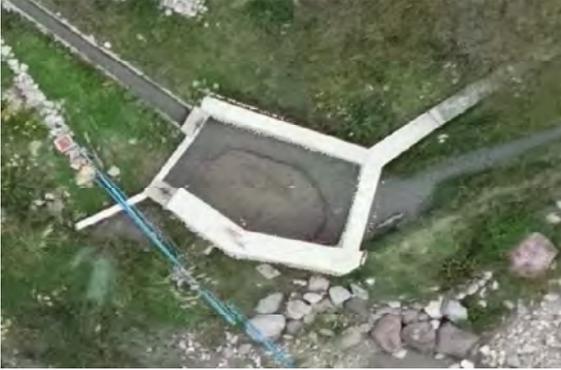
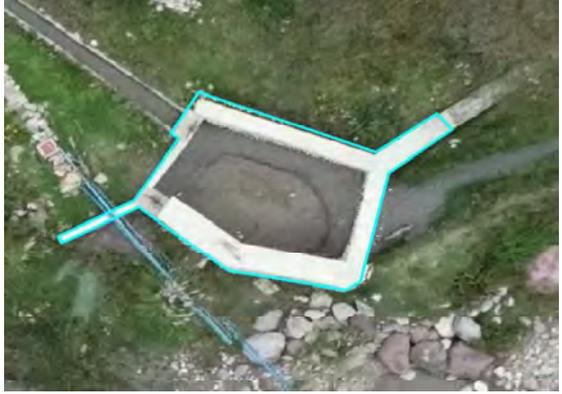
IA-11		Nombre de la Unidad Productora a ser Analizada					
BOCATOMA		Año de Construcción		Descripción			
Ubicación Coordenadas UTM		Año de Construcción		ESTRUCTURA DE CONCRETO ARMADO EN BUEN ESTADO.			
Este	245782						
Norte	8488010	Entidad Ejecutora					
Cota	3685						
Sección de río analizada		18+420	Cota de Pelo de Agua (msnm)	0	Altura Agua - Unidad Productora (m)	0	
ANÁLISIS DE VULNERABILIDAD							
Exposición		Fragilidad		Resiliencia		Daño Probable	
El nivel de exposición es alto, debido a que se encuentra adyacente a ambos márgenes del afluente de la margen derecha del cauce del río Upismayo, asimismo, se encuentra en la zona de pendiente llana (0°-5°), la cual es altamente susceptible a inundación fluvial.		El nivel de fragilidad es medio, debido a que, la estructura de concreto armado está en buen estado.		Presenta una capacidad media de resiliencia, debido a que, la bocatoma recibe mantenimiento constantemente.		Su afectación es alta, debido a que se encuentra adyacente al cauce del río Upismayo.

Grado:	Alto	Grado:	Medio	Grado:	Medio		
Vulnerabilidad:		Existe Vulnerabilidad Alta		Riesgo:		Existe Riesgo Alto	
Panel Fotográfico

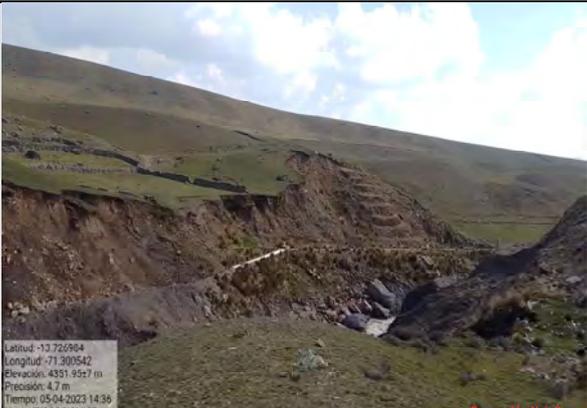
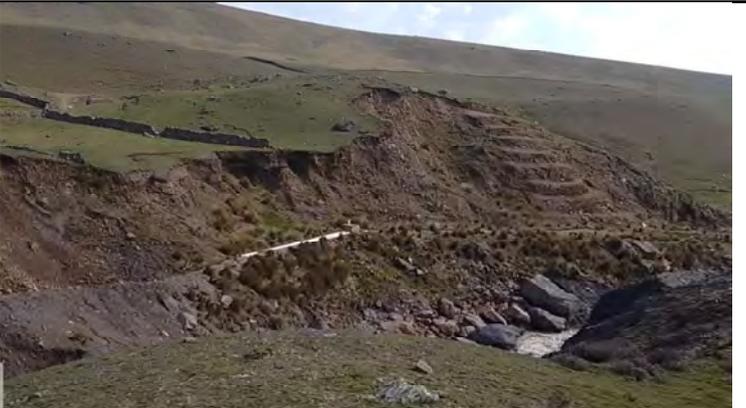
IA-13		Nombre de la Unidad Productora a ser Analizada					
CANAL DE RIEGO		Año de Construcción		Descripción			
Ubicación Coordenadas UTM		Año de Construcción		TUBERIA DE PVC COMO LINEA DE CONDUCCION, AFECTARIA 250 METROS.			
Este	251279	2016					
Norte	8481295	Entidad Ejecutora					
Cota	4340	GIERNO REGIONAL					
Sección de río analizada		7+000 a 7+300	Cota de Pelo de Agua (msnm)	4340.2	Altura Agua - Unidad Productora (m)	0.2	
ANÁLISIS DE VULNERABILIDAD							
Exposición		Fragilidad		Resiliencia		Daño Probable	
El nivel de exposición es alto, debido a que se encuentra a 30 m. de distancia de la margen derecha del cauce del río Upismayo, asimismo, se encuentra en la zona de pendiente llana (0°-5°), la cual es altamente susceptible a inundación fluvial.		El nivel de fragilidad es alto, debido a que, la infraestructura esta en aml estado.		Presenta una baja capacidad de resiliencia, debido a que, la infraestructura no recibe mantenimiento constantemente.		Su afectación es alta, debido a que se encuentra cercana al cauce del río Upismayo.

Grado:	Alto	Grado:	Alto	Grado:	Bajo		
Vulnerabilidad:		Existe Vulnerabilidad Alta		Riesgo:		Existe Riesgo Alto	
Panel Fotográfico

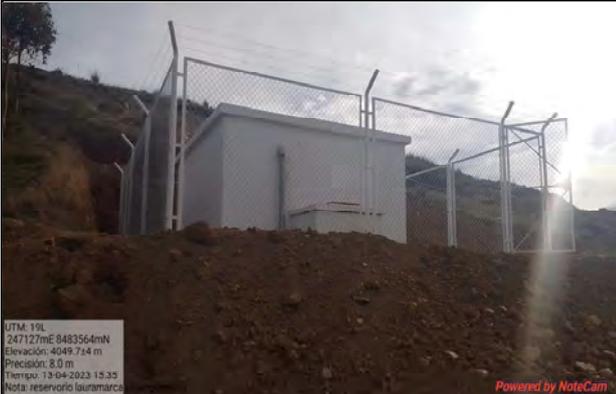
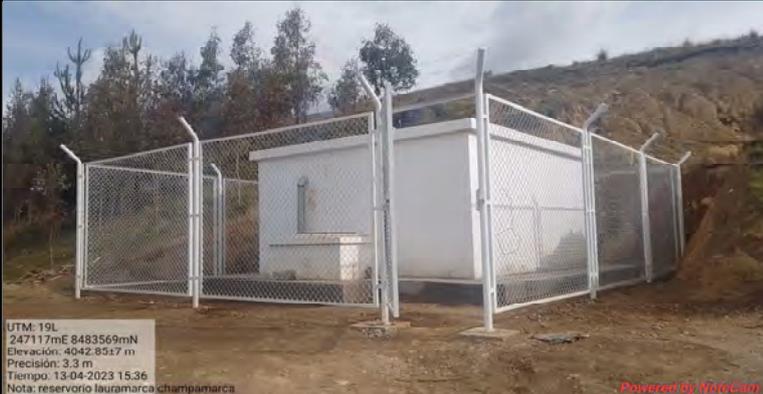
ISB-1		Nombre de la Unidad Productora a ser Analizada					
RESERVORIO CHAMPAMARCA - LAURAMARCA							
Ubicación Coordenadas UTM		Año de Construcción		Descripción			
Este	247083	2018		EDIFICACIÓN DE CONCRETO ARMADO CON CERCO PERIMETRICO CON MALLA OLIMPICA.			
Norte	8483491	Entidad Ejecutora					
Cota	4038	MUNICIPALIDAD DISTRITAL DE OCONGATE					
Sección de río analizada		12+600	Cota de Pelo de Agua (msnm)	0	Altura Agua - Unidad Productora (m)	0	
ANÁLISIS DE VULNERABILIDAD							
Exposición		Fragilidad		Resiliencia		Daño Probable	
No existe exposición a inundación fluvial, ya que esta infraestructura se encuentra a 480 m. de distancia de la margen izquierda del cauce del río Uplismayo.		El nivel de fragilidad es baja, debido a que constituye una infraestructura de concreto armado.		Presenta una alta capacidad de resiliencia, debido a que, la infraestructura recibe mantenimiento periódicamente.		Su afectación es nula, debido a que no se vería afectado en un evento de inundación fluvial.

Grado:	Sin Exposición	Grado:	Bajo	Grado:	Alto		
Vulnerabilidad:		Existe Vulnerabilidad Baja		Riesgo:		No Existe Riesgo	
Panel Fotográfico

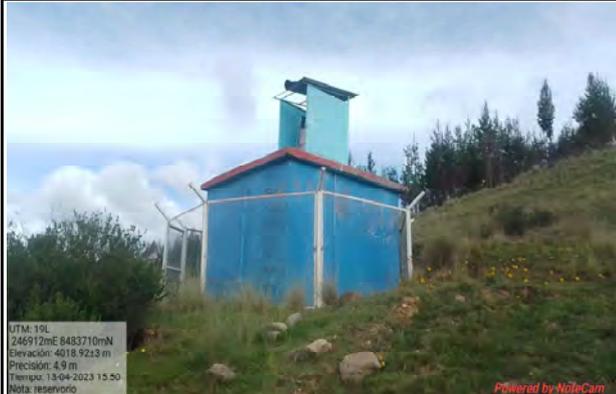
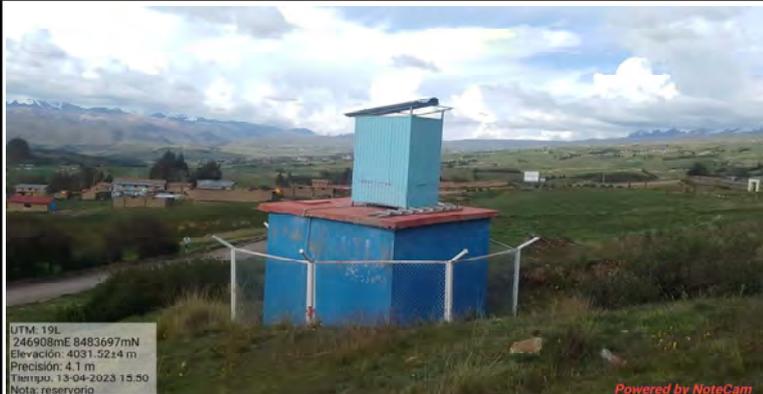
ISB-2		Nombre de la Unidad Productora a ser Analizada					
RESERVORIO 01							
Ubicación Coordenadas UTM		Año de Construcción		Descripción			
Este	246910	2016		EDIFICACIÓN DE CONCRETO ARMADO CON SU SISTEMA DE CLORACIÓN CON CERCO DE MALLA OLIMPICA.			
Norte	8483706	Entidad Ejecutora					
Cota	4019	MUNICIPALIDAD DISTRITAL DE OCONGATE					
Sección de río analizada		12+720	Cota de Pelo de Agua (msnm)	0	Altura Agua - Unidad Productora (m)	0	
ANÁLISIS DE VULNERABILIDAD							
Exposición		Fragilidad		Resiliencia		Daño Probable	
No existe exposición a inundación fluvial, ya que esta infraestructura se encuentra a 600 m. de distancia de la margen izquierda del cauce del río Uplismayo.		El nivel de fragilidad es baja, debido a que constituye una infraestructura de concreto armado.		Presenta una alta capacidad de resiliencia, debido a que, la infraestructura recibe mantenimiento periódicamente.		Su afectación es nula, debido a que no se vería afectado en un evento de inundación fluvial.

Grado:	Sin Exposición	Grado:	Bajo	Grado:	Alto		
Vulnerabilidad:		Existe Vulnerabilidad Baja		Riesgo:		No Existe Riesgo	
Panel Fotográfico

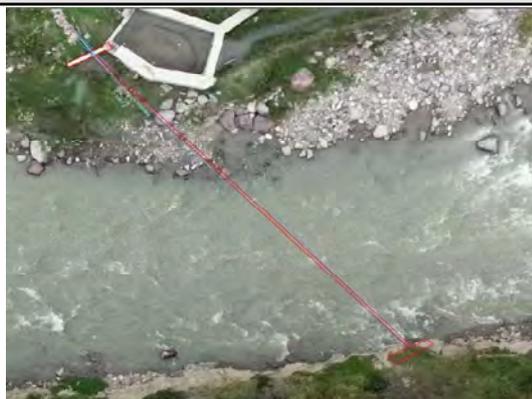
Grado:	Alto	Grado:	Alto	Grado:	Bajo
Vulnerabilidad:		Existe Vulnerabilidad Alta		Riesgo: Existe Riesgo Alto

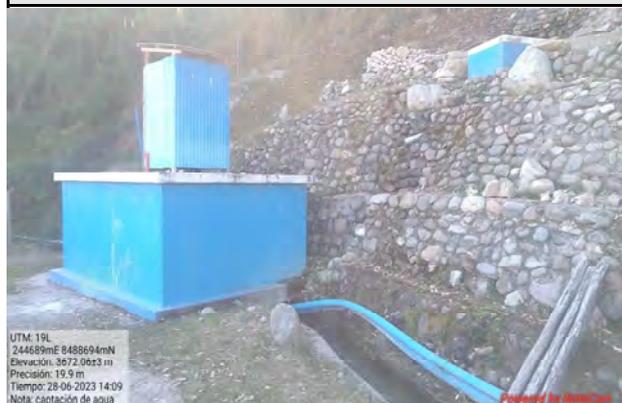
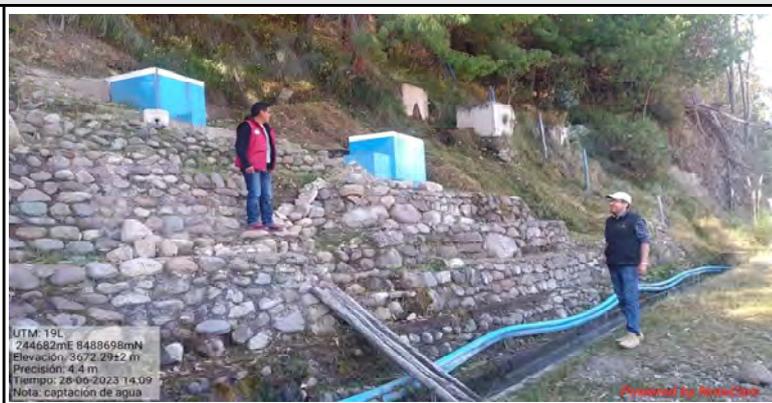
ISB-6	Nombre de la Unidad Productora a ser Analizada				
	CAPTACIÓN DE AGUA				
Ubicación Coordenadas UTM		Año de Construcción		Descripción	
Este	244678			COMPRENDE CAJAS DONDE SE CAPTA POR MEDIO DE LLORONAS EN CAJAS DE CONCRETO ARMADO PARA LUEGO SER CONDUCCION POR TUBERIAS A LAS RESERVORIOS DE TRATAMIENTO.	
Norte	8488703	Entidad Ejecutora			
Cota	3662	MUNICIPALIDAD DISTRITAL DE OCOGATE			
Sección de río analizada			Cota de Pelo de Agua (msnm)	0	Altura Agua - Unidad Productora (m)
					0
ANÁLISIS DE VULNERABILIDAD					
Exposición		Fragilidad		Resiliencia	
El nivel de exposición es medio, debido a que se encuentra a 55 m. de distancia de la margen derecha del cauce del río Upismayo, asimismo, se encuentra en la zona de pendiente llana (0°-5°), la cual es altamente susceptible a inundación fluvial.		El nivel de fragilidad es bajo, debido a que constituye una infraestructura de concreto armado.		Presenta una alta capacidad de resiliencia, debido a que, la infraestructura recibe mantenimiento periódicamente.

Daño Probable				Su afectación es media, debido a que se encuentra en una pendiente susceptible a eventos de inundación fluvial.	
Grado:	Medio	Grado:	Bajo	Grado:	Alto
Vulnerabilidad:		Existe Vulnerabilidad Baja		Riesgo: Existe Riesgo Medio

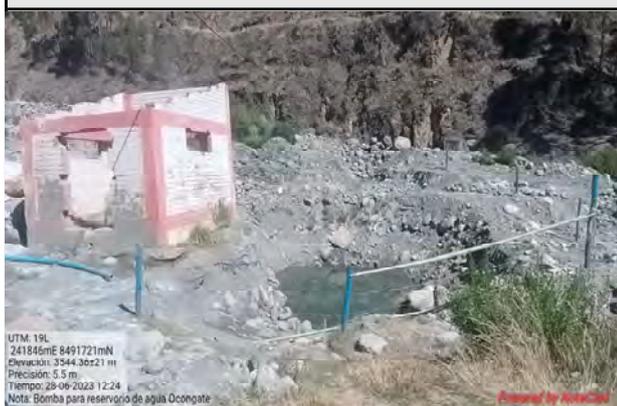
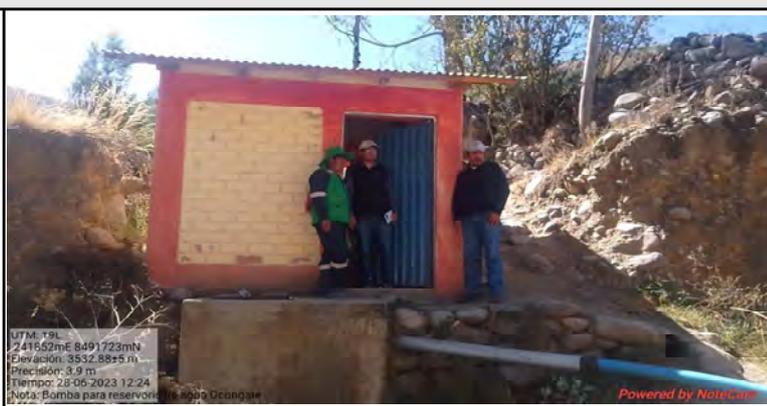
Grado: Muy Alto		Grado: Alto		Grado: Medio		
Vulnerabilidad:		Existe Vulnerabilidad Alta		Riesgo:		Existe Riesgo Muy Alto

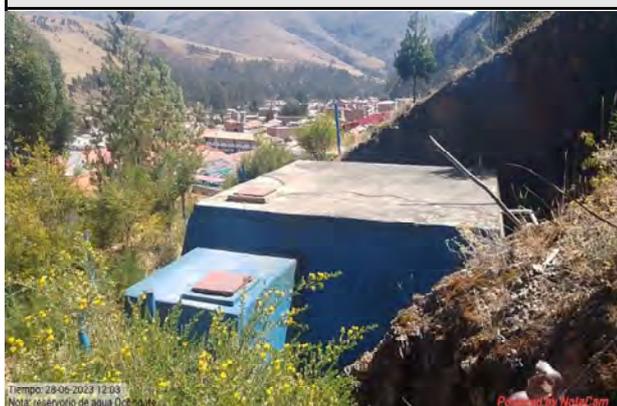
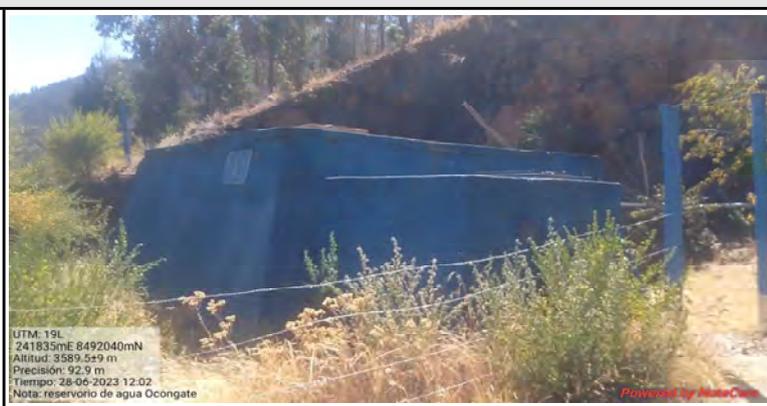
ISB-8		Nombre de la Unidad Productora a ser Analizada				
RESERVORIO DE AGUA 01						
Ubicación Coordenadas UTM		Año de Construcción		Descripción		
Este	242084	1969		INFRAESTRUCTURA DE CONCRETO ARMADO DE FORMA CUADRADA, EL LUGAR ESTA PROTEGIDO POR UN MURO DE ESTACAS Y ALAMBRE CON PUAS.		
Norte	8491935	Entidad Ejecutora				
Cota	3566	MUNICIPALIDAD DISTRITAL DE CCAHUAYO				
Sección de río analizada		24+660	Cota de Pelo de Agua (msnm)	0	Altura Agua - Unidad Productora (m)	0
ANÁLISIS DE VULNERABILIDAD						
Exposición		Fragilidad		Resiliencia		Daño Probable
El nivel de exposición es bajo, debido a que se encuentra a 310 m. de distancia de la margen derecha del cauce del río Upismayo.		El nivel de fragilidad es bajo, debido a que constituye una infraestructura de concreto armado.		Presenta una alta capacidad de resiliencia, debido a que, la infraestructura recibe mantenimiento periodicamente.		Su afectación es mínima, debido a que se encuentra muy alejado del cauce del río Upismayo.

Grado: Bajo		Grado: Bajo		Grado: Alto		
Vulnerabilidad:		Existe Vulnerabilidad Baja		Riesgo:		Existe Riesgo Bajo

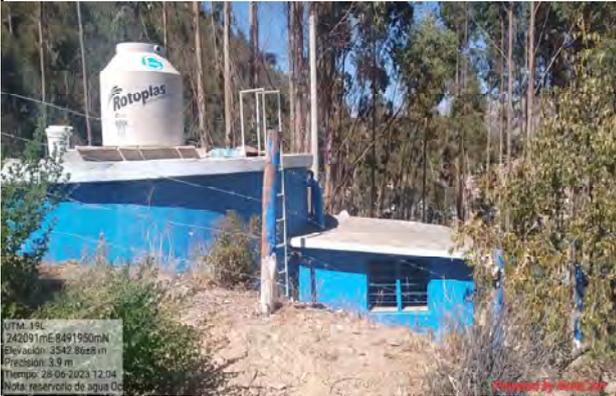
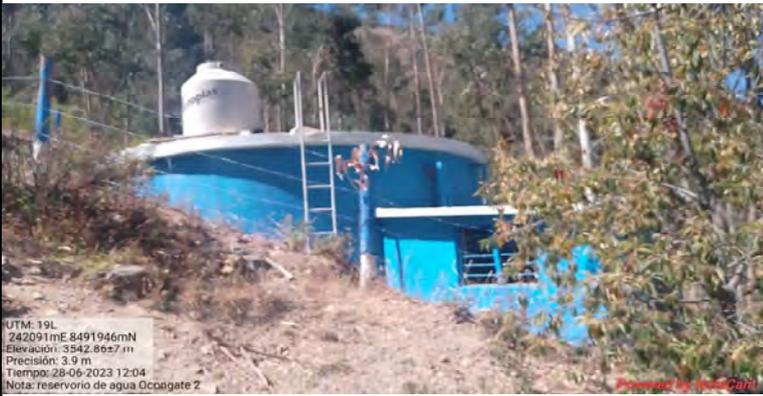
ISB-9		Nombre de la Unidad Productora a ser Analizada					
Ubicación		RESERVOIRIO DE AGUA 02					
Coordenadas UTM		Año de Construcción		Descripción			
Este	242099	1969		INFRAESTRUCTURA DE CONCRETO ARMADO DE FORMA CIRCULAR, EL LUGAR ESTA PROTEGIDO POR UN MURO DE ESTACAS Y ALAMBRE CON PUAS.			
Norte	8491944	Entidad Ejecutora					
Cota	3575	MUNICIPALIDAD DISTRITAL DE CCARHUAYO					
Sección de río analizada		24+660	Cota de Pelo de Agua (msnm)	0	Altura Agua - Unidad Productora (m)		0
ANÁLISIS DE VULNERABILIDAD							
Exposición		Fragilidad		Resiliencia		Daño Probable	
El nivel de exposición es bajo, debido a que se encuentra a 330 m. de distancia de la margen derecha del cauce del río Upismayo.		El nivel de fragilidad es bajo, debido a que constituye una infraestructura de concreto armado.		Presenta una alta capacidad de resiliencia, debido a que, la infraestructura recibe mantenimiento periódicamente.		Su afectación es mínima, debido a que se encuentra muy alejado del cauce del río Upismayo.

Grado:	Bajo	Grado:	Bajo	Grado:	Alto		
Vulnerabilidad:		Existe Vulnerabilidad Baja		Riesgo:		Existe Riesgo Bajo	
Panel Fotográfico

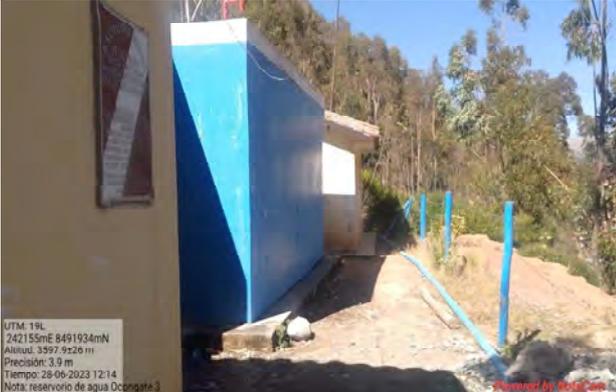
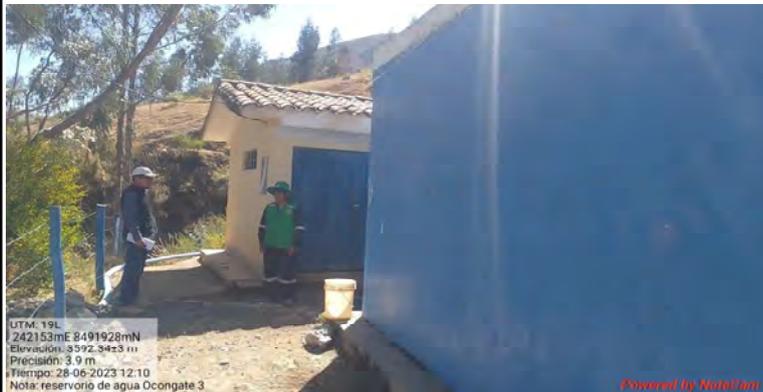
ISB-10		Nombre de la Unidad Productora a ser Analizada					
Ubicación		RESERVOIRIO DE AGUA 03					
Coordenadas UTM		Año de Construcción		Descripción			
Este	242117	2010		LA INFRESTRUCTURA ESTA CONSTITUIDA POR DOS CABINAS DE CONCRETO ARMADO QUE SIRVEN PARA EL TRATAMIENTO DE LAS AGUAS Y UN RESERVOIRIO DONDE SE ALMACENA EL AGUA TR ATADA			
Norte	8491904	Entidad Ejecutora					
Cota	3566	MUNICIPALIDAD DISTRITAL DE CCARHUAYO					
Sección de río analizada		24+620	Cota de Pelo de Agua (msnm)	0	Altura Agua - Unidad Productora (m)		0
ANÁLISIS DE VULNERABILIDAD							
Exposición		Fragilidad		Resiliencia		Daño Probable	
El nivel de exposición es bajo, debido a que se encuentra a 310 m. de distancia de la margen derecha del cauce del río Upismayo.		El nivel de fragilidad es bajo, debido a que constituye una infraestructura de concreto armado.		Presenta una alta capacidad de resiliencia, debido a que, la infraestructura recibe mantenimiento periódicamente.		Su afectación es mínima, debido a que se encuentra muy alejado del cauce del río Upismayo.

Grado:	Bajo	Grado:	Bajo	Grado:	Alto		
Vulnerabilidad:		Existe Vulnerabilidad Baja		Riesgo:		Existe Riesgo Bajo	
Panel Fotográfico

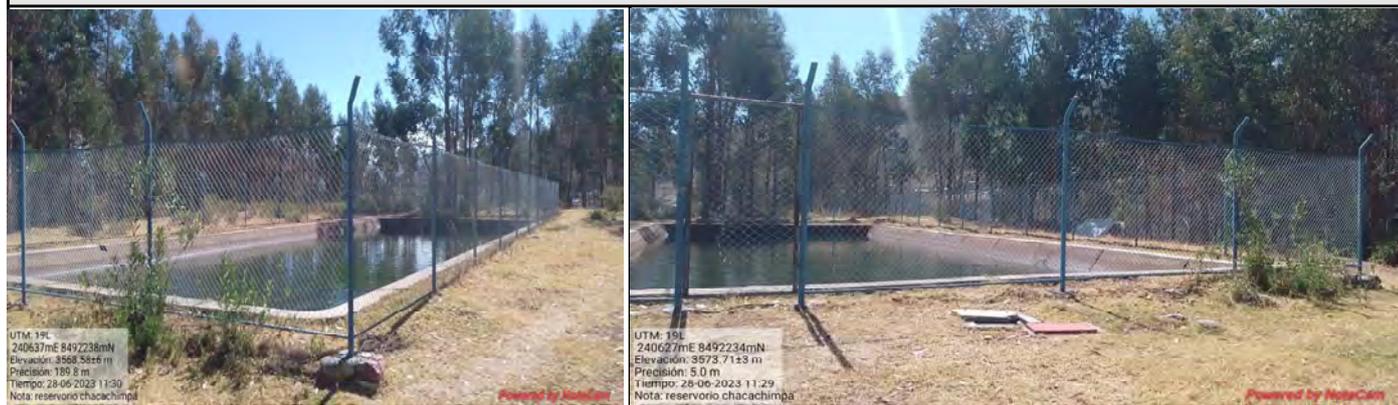
ANÁLISIS DE VULNERABILIDAD							
Exposición		Fragilidad		Resiliencia		Daño Probable	
No existe exposición a inundación fluvial, ya que esta infraestructura se encuentra a 500 m. de distancia de la margen izquierda del cauce del río Upismayo.		El nivel de fragilidad es baja, debido a que constituye una infraestructura de concreto armado.		Presenta una alta capacidad de resiliencia, debido a que, la infraestructura recibe mantenimiento periódicamente.		Su afectación es nula, debido a que no se vería afectado en un evento de inundación fluvial.	
Grado:	Sin Exposición	Grado:	Bajo	Grado:	Alto		
Vulnerabilidad:		Existe Vulnerabilidad Baja		Riesgo:		No Existe Riesgo

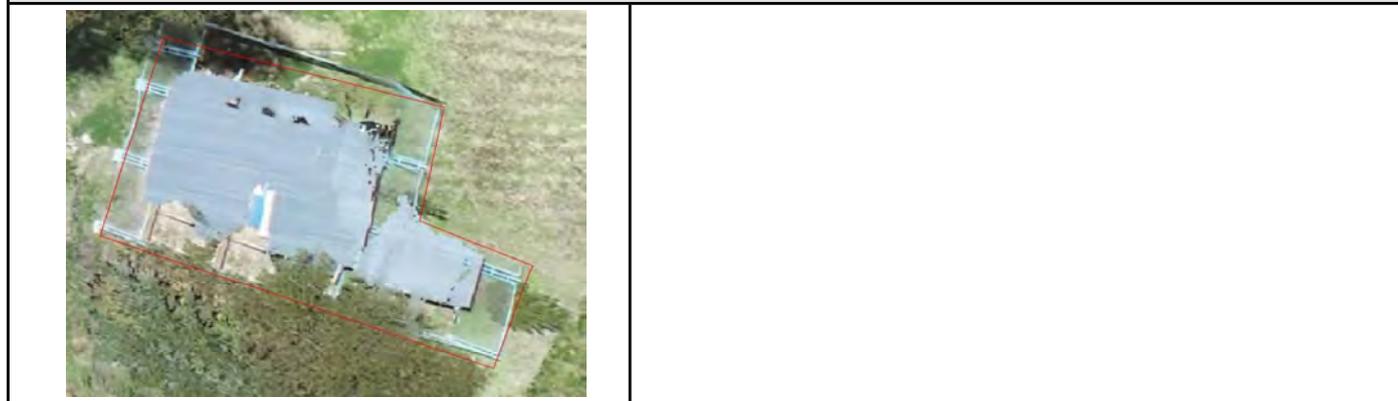
ISB-12	RESERVORIO DE AGUA					Nombre de la Unidad Productora a ser Analizada		
Ubicación Coordenadas UTM		Año de Construcción		Descripción				
Este	240477			INFRAESTRUCTURA DE CONCRETO ARMADO, PRESENTA UN CERCO PERIMETRICO DE MALLA GALVANIZADA Y ARCOS DE FIERRO GALVANIZADO.				
Norte	8495379	Entidad Ejecutora						
Cota	3500							
Sección de río analizada		29+200	Cota de Pelo de Agua (msnm)		0	Altura Agua - Unidad Productora (m)		0

ANÁLISIS DE VULNERABILIDAD							
Exposición		Fragilidad		Resiliencia		Daño Probable	
El nivel de exposición es bajo, debido a que se encuentra a 340 m. de distancia de la margen derecha del cauce del río Upismayo.		El nivel de fragilidad es bajo, debido a que constituye una infraestructura de concreto armado.		Presenta una alta capacidad de resiliencia, debido a que, la infraestructura recibe mantenimiento periódicamente.		Su afectación es mínima, debido a que se encuentra alejado del cauce del río Upismayo.	
Grado:	Bajo	Grado:	Bajo	Grado:	Alto		
Vulnerabilidad:		Existe Vulnerabilidad Baja		Riesgo:		Existe Riesgo Bajo

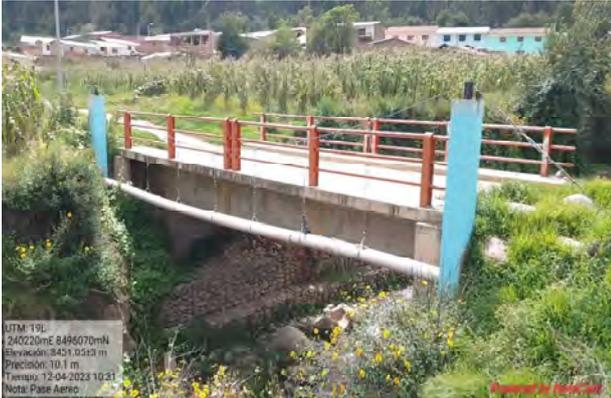
ISB-13		Nombre de la Unidad Productora a ser Analizada			
PASE AÉREO CCARHUAYO					
Ubicación Coordenadas UTM		Año de Construcción		Descripción	
Este	240224	2015		PASE AÉREO DE 11 METROS DE LONGITUD, CON TUBERÍA DE FIERRO GALVANIZADO DE 4", SOSTENIDO CON UN CABLE	
Norte	8496085	Entidad Ejecutora		PRINCIPAL TIPO BOA, PÉNDOLAS DE ACERO LISO Y DOS CABLES DE VIENTO, ANCLADOS EN UN TORREÓN Y SU DADO DE ANCLAJE.	
Cota	3437	MUNICIPALIDAD DISTRITAL DE CCARHUAYO		LA DISTANCIA DEL NIVEL DE ESPEJO DE AGUA A LA TUBERÍA DEL PASE AÉREO ES DE 4.30 METROS APROXIMADAMENTE.	
Sección de río analizada		29+780	Cota de Pelo de Agua (msnm)	0	Altura Agua - Unidad Productora (m)
					0
ANÁLISIS DE VULNERABILIDAD					
Exposición		Fragilidad		Resiliencia	
El nivel de exposición es alto, debido a que se encuentra adyacente a la margen derecha del cauce del río Upismayo, asimismo, se encuentra en la zona de pendiente llana (0°-5°), la cual es altamente susceptible a inundación fluvial.		El nivel de fragilidad es alto, debido a que, la estructura esta en mal estado.		Presenta una capacidad baja de resiliencia, debido a que, la infraestructura no recibe mantenimiento periodicamente.

Daño Probable		Su afectación es alta, debido a que se encuentra cercana al cauce del río Upismayo.			
Grado:	Alto	Grado:	Alto	Grado:	Bajo
Vulnerabilidad:		Existe Vulnerabilidad Alta		Riesgo: Existe Riesgo Alto	
Panel Fotográfico

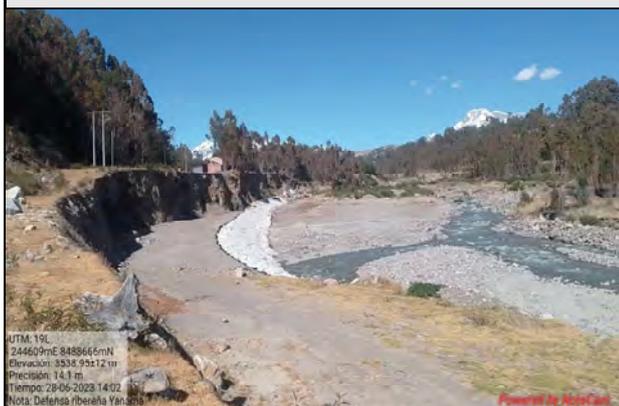
IDR-1	Nombre de la Unidad Productora a ser Analizada						
DIQUE ENROCADO							
Ubicación Coordenadas UTM		Año de Construcción		Descripción			
Este	244689	2017		DIQUE ENROCADO DE FRANJA IZQUIERDA CON ROCA DE 20" DE LONGITUD DE 191 METROS DE LONGITUD.			
Norte	8488634	Entidad Ejecutora					
Cota	3642	MUNICIPALIDAD DISTRITAL DE CCARHUAYO					
Sección de río analizada		19+500 a 19+680	Cota de Pelo de Agua (msnm)	3643.1	Altura Agua - Unidad Productora (m)	1.1	
ANÁLISIS DE VULNERABILIDAD							
Exposición		Fragilidad		Resiliencia		Daño Probable	
El nivel de exposición es muy alto, debido a que se encuentra adyacente a la margen derecha del cauce del río Upismayo, asimismo, se encuentra en la zona de pendiente llana (0°-5°), la cual es altamente susceptible a inundación fluvial.		El nivel de fragilidad es bajo, debido a que, la estructura fue construida recientemente.		Presenta una alta capacidad de resiliencia, debido a que, el dique enrocado recibe mantenimiento constantemente.		Su afectación es alta, debido a que se encuentra alejado al cauce del río Upismayo.

Grado:	Muy Alto	Grado:	Bajo	Grado:	Alto		
Vulnerabilidad:		Existe Vulnerabilidad Alta		Riesgo:		Existe Riesgo Alto

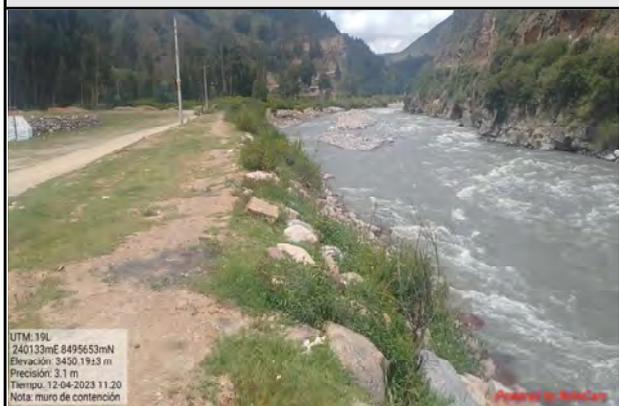
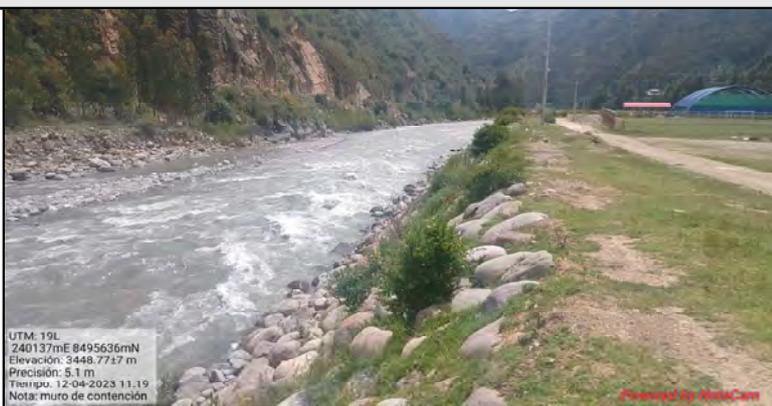
IDR-2	Nombre de la Unidad Productora a ser Analizada						
DIQUE ENROCADO							
Ubicación Coordenadas UTM		Año de Construcción		Descripción			
Este	240061	2017		DESCOLMATACION DE FRANJA DERECHA DEL RIO (ENROCADO CON MATERIAL DESCOLMATADO) DE 383 METROS DE LONGITUD.			
Norte	8495315	Entidad Ejecutora					
Cota	3441	MUNICIPALIDAD DISTRITAL DE CCARHUAYO					
Sección de río analizada		28+800 a 29+180	Cota de Pelo de Agua (msnm)	3443.5	Altura Agua - Unidad Productora (m)	2.5	
ANÁLISIS DE VULNERABILIDAD							
Exposición		Fragilidad		Resiliencia		Daño Probable	
El nivel de exposición es muy alto, debido a que se encuentra adyacente a la margen derecha del cauce del río Upismayo, asimismo, se encuentra en la zona de pendiente llana (0°-5°), la cual es altamente susceptible a inundación fluvial.		El nivel de fragilidad es alto, debido a que, la estructura no fue construida recientemente.		Presenta una baja capacidad de resiliencia, debido a que, el dique enrocado no recibe mantenimiento constantemente.		Su afectación es alta, debido a que se encuentra alejado al cauce del río Upismayo.

Grado:	Muy Alto	Grado:	Alto	Grado:	Bajo		
Vulnerabilidad:		Existe Vulnerabilidad Muy Alta		Riesgo:		Existe Riesgo Muy Alto

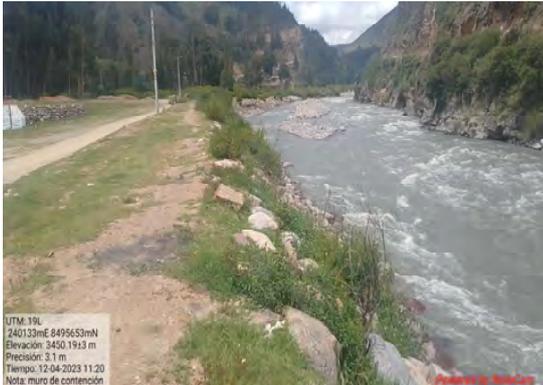
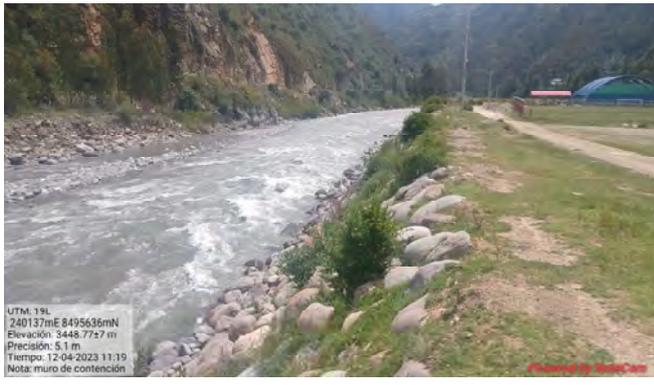
IDR-2		Nombre de la Unidad Productora a ser Analizada				
Ubicación		Año de Construcción		Descripción		
Este	240138	2017		DESCOLMATACION DE FRANJA DERECHA DEL RIO (ENROCADO CON MATERIAL DESCOLMATADO) DE 888 METROS DE LONGITUD.		
Norte	8495953	Entidad Ejecutora				
Cota	3433	MUNICIPALIDAD DISTRITAL DE CCARHUAYO				
Sección de río analizada		29+200 a 30+100	Cota de Pelo de Agua (msnm)	3433.5	Altura Agua - Unidad Productora (m)	0.5
ANÁLISIS DE VULNERABILIDAD						
Exposición		Fragilidad		Resiliencia		Daño Probable
El nivel de exposición es muy alto, debido a que se encuentra adyacente a la margen derecha del cauce del río Upismayo, asimismo, se encuentra en la zona de pendiente llana (0°-5°), la cual es altamente susceptible a inundación fluvial.		El nivel de fragilidad es alto, debido a que, la estructura no fue construida recientemente.		Presenta una baja capacidad de resiliencia, debido a que, el dique enrocado no recibe mantenimiento constantemente.		Su afectación es muy alta, debido a que se encuentra aledaño al cauce del río Upismayo.

Grado:	Muy Alto	Grado:	Alto	Grado:	Bajo	
Vulnerabilidad:		Existe Vulnerabilidad Muy Alta		Riesgo:		Existe Riesgo Muy Alto
Panel Fotográfico

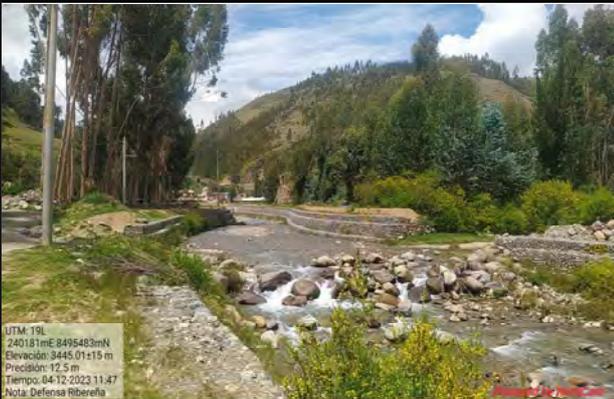
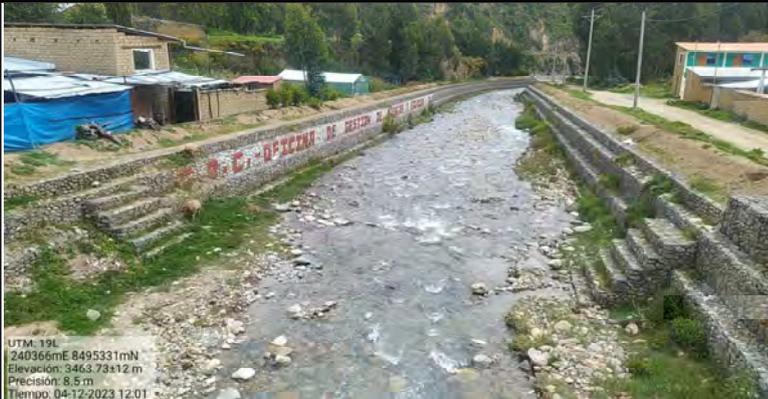
IDR-3		Nombre de la Unidad Productora a ser Analizada				
Ubicación		Año de Construcción		Descripción		
Este	240307	2019		MURO DE GAVIONES DE 1X5X5 (CAJA DE FORMA RECTANGULAR DE ENREJADO METALICO DE MALLA HEXAGONAL DE TRIPLE TORSION) RELLENADO CON PIEDRA DE 8" DE 293 METROS DE LONGITUD.		
Norte	8495354	Entidad Ejecutora				
Cota	3440	GOBIERNO REGIONAL CUSCO				
Sección de río analizada		29+120 a 29+160	Cota de Pelo de Agua (msnm)	3440.5	Altura Agua - Unidad Productora (m)	0.5
ANÁLISIS DE VULNERABILIDAD						
Exposición		Fragilidad		Resiliencia		Daño Probable
El nivel de exposición es muy alto, debido a que se encuentra adyacente a la margen derecha del cauce del río Upismayo, asimismo, se encuentra en la zona de pendiente llana (0°-5°), la cual es altamente susceptible a inundación fluvial.		El nivel de fragilidad es bajo, debido a que, la estructura fue construida recientemente.		Presenta una alta capacidad de resiliencia, debido a que, el muro gavión recibe mantenimiento constantemente.		Su afectación es alta, principalmente en el muro de 60 metros adyacente al margen derecho del río Upismayo.

Grado:	Muy Alto	Grado:	Bajo	Grado:	Alto	
Vulnerabilidad:		Existe Vulnerabilidad Alta		Riesgo:		Existe Riesgo Alto
Panel Fotográfico

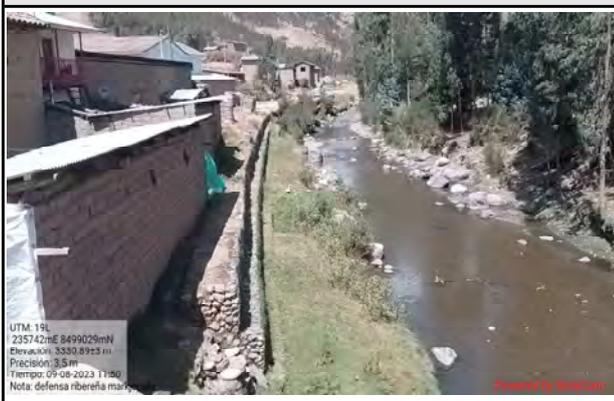
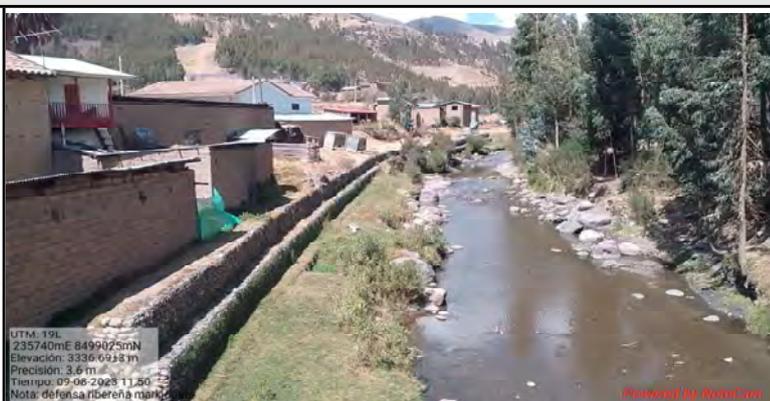
IDR-5		Nombre de la Unidad Productora a ser Analizada				
MURO GAVIÓN						
Ubicación Coordenadas UTM		Año de Construcción		Descripción		
Este	235769	2000		MURO DE DEFENSA RIVERENA CON CAJA DE GAVIONES DE 1X5X5 RELLENADO CON PIEDRA DE 8" DE 111 METROS DE LONGITUD.		
Norte	8498969	Entidad Ejecutora				
Cota	3328	MUNICIPALIDAD DE CCATCA				
Sección de río analizada		35+500 a 35+580	Cota de Pelo de Agua (msnm)	3328.2	Altura Agua - Unidad Productora (m)	0.2
ANÁLISIS DE VULNERABILIDAD						
Exposición		Fragilidad		Resiliencia		Daño Probable
El nivel de exposición es alto, debido a que se encuentra adyacente a la margen derecha del cauce del afluente izquierdo del río Upismayo, asimismo, se encuentra en la zona de pendiente llana (0°-5°), la cual es altamente susceptible a inundación fluvial.		El nivel de fragilidad es medio, debido a que, la estructura fue construida hace 23 años.		Presenta una capacidad media de resiliencia, debido a que, el muro gavión recibe mantenimiento periódicamente.		Su afectación es alta, debido a que se encuentra alejado al cauce del río Upismayo.

Grado:	Alto	Grado:	Medio	Grado:	Medio	
Vulnerabilidad:		Existe Vulnerabilidad Alta		Riesgo:		Existe Riesgo Alto

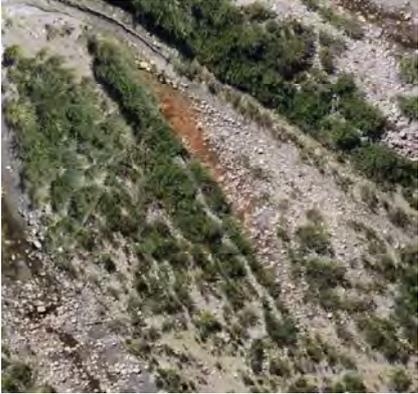
IDR-6		Nombre de la Unidad Productora a ser Analizada			
		MURO GAVIÓN			
Ubicación Coordenadas UTM		Año de Construcción		Descripción	
Este	235796	1998		MURO DE GAVIONES DE 1X5X5 (CAJA DE FORMA RECTANGULAR DE ENREJADO METALICO DE MALLA HEXAGONAL DE TRIPLE TORSION) RELLENADO CON PIEDRA DE 8" DE 38 METROS DE LONGITUD.	
Norte	8499135	Entidad Ejecutora			
Cota	3327	MUNICIPALIDAD DE CCATCA			
Sección de río analizada		35+560 a 35+600	Cota de Pelo de Agua (msnm)	3328.5	Altura Agua - Unidad Productora (m)

1.5	
ANÁLISIS DE VULNERABILIDAD					
Exposición		Fragilidad		Resiliencia	
Daño Probable					
El nivel de exposición es muy alto, debido a que se encuentra adyacente a la margen izquierda del cauce del río Upismayo, asimismo, se encuentra en la zona de pendiente llana (0°-5°), la cual es altamente susceptible a inundación fluvial.		El nivel de fragilidad es alto, debido a que, la estructura fue construida hace 25 años.		Presenta una capacidad baja de resiliencia, debido a que, el muro gavion no recibe mantenimiento periódicamente.	
Su afectación es muy alta, debido a que se encuentra aledaño al cauce del río Upismayo.					
Grado:	Muy Alto	Grado:	Alto	Grado:	Bajo
Vulnerabilidad:		Existe Vulnerabilidad Muy Alta		Riesgo:	
				Existe Riesgo Muy Alto	
Panel Fotográfico

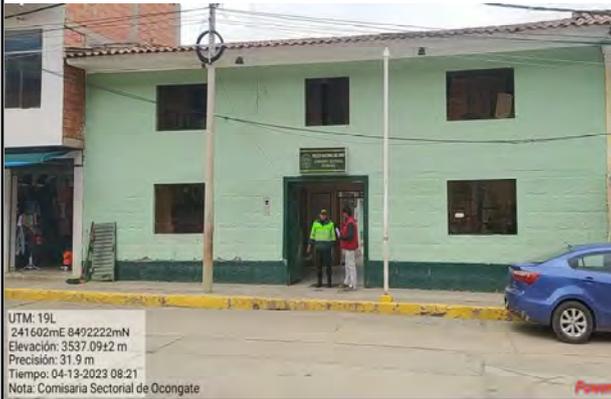
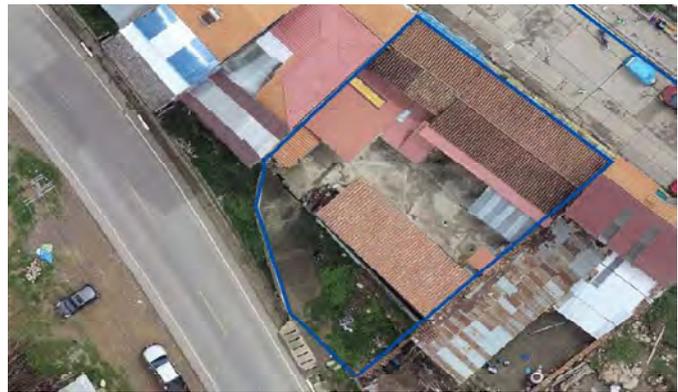
ISC-1		Nombre de la Unidad Productora a ser Analizada					
COMISARIA SECTORIAL DE OCONGATE							
Ubicación Coordenadas UTM		Año de Construcción		Descripción			
Este	241578	1986		COMPRENDE 2 EDIFICACIONES, LA EDIFICACION EXTERIOR ES DE ADOBE CON 2 NIVELES Y LA EDIFICACION INTERIOR ES DE CONCRETO ARMADO CON 2 NIVELES.			
Norte	8492227	Entidad Ejecutora					
Cota	3533	MUNICIPALIDAD DISTRITAL DE OCONGATE					
Sección de río analizada		25+180	Cota de Pelo de Agua (msnm)		0.0	Altura Agua - Unidad Productora (m)	0
ANÁLISIS DE VULNERABILIDAD							
Exposición		Fragilidad		Resiliencia		Daño Probable	
El nivel de exposición es medio, debido a que se encuentra a 83 m. de distancia de la margen derecha del cauce del río Upismayo, asimismo, se encuentra en la zona de pendiente moderada (5°-15°), la cual es medianamente susceptible a inundación fluvial.		El nivel de fragilidad es medio, debido a que constituye una infraestructura de adobe y otra de concreto armado, ambas de dos niveles.		Presenta una alta capacidad de resiliencia, debido a que, al ser una comisaria constantemente reciben capacitaciones en temas de GRD.		Su afectación es media, principalmente se daría en la edificación de concreto armado, ya que esta edificación se encuentra más cercana al cauce del río Upismayo.

Grado:	Medio	Grado:	Medio	Grado:	Alto		
Vulnerabilidad:		Existe Vulnerabilidad Media		Riesgo:		Existe Riesgo Medio
