“CREACIÓN DE LOS SERVICIOS DE PROTECCIÓN EN QUEBRADAS PARA REDUCIR EL RIESGO DE LA POBLACIÓN Y UNIDADES PRODUCTORAS DE BIENES Y SERVICIOS PÚBLICOS, FRENTE A PELIGROS DE MOVIMIENTOS EN MASA E INUNDACIONES EN LAS CUENCAS DEL UPISMAYO Y MAPACHO, EN LOS DISTRITOS DE OCONGATE, CCHARHUAYO Y CCATCCA DE LA PROVINCIA DE QUISPICANCHI DEL DEPARTAMENTO DE CUSCO”

**INFORME DE EVALUACIÓN DEL RIESGO DE DESASTRES POR INUNDACIÓN
FLUVIAL DEL RIO UPISMAYO – MAPACHO EN LAS COMUNIDADES ALEDAÑAS
ENTRE LOS DISTRITOS DE OCONGATE, CCHARHUAYO Y CCATCCA DE LA
PROVINCIA DE QUISPICANCHI DEL DEPARTAMENTO DE CUSCO - 2023**

**CUSCO
SETIEMBRE - 2023**

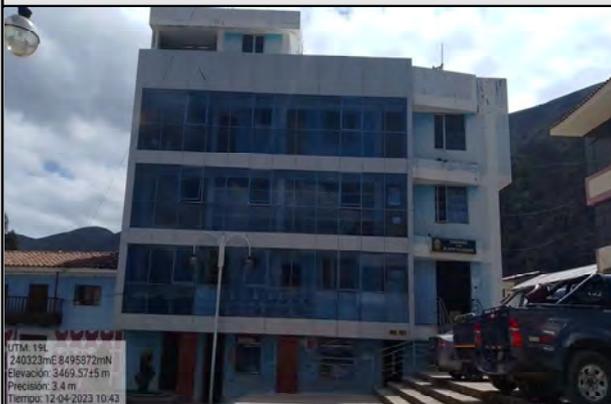
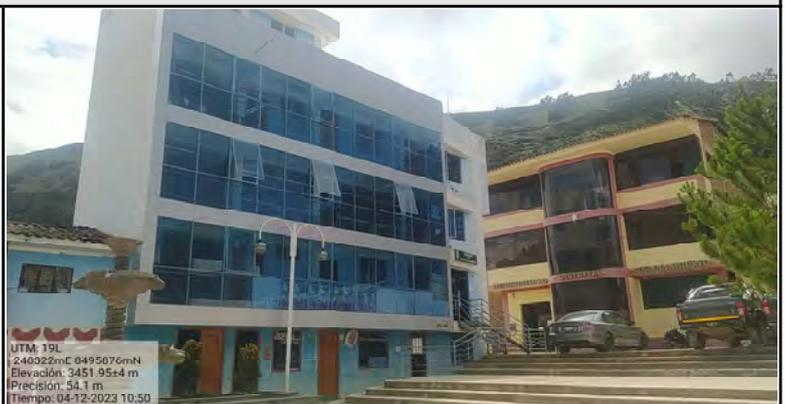
ISC-2		Nombre de la Unidad Productora a ser Analizada					
COMISARIA DEL DISTRITO DE CCARHUAYO							
Ubicación Coordenadas UTM		Año de Construcción		Descripción			
Este	240330	2018		EDIFICACIÓN DE CONCRETO ARMADO DE 4 NIVELES, LA EDIFICACIÓN PERTENECE AL MUNICIPIO DE CCARHUAYO, DONDE FUNCIONAN LAS OFICINAS DE LA COMISARIA, DEMUNA Y LA FISCALIA.			
Norte	8495892	Entidad Ejecutora					
Cota	3449	MUNICIPALIDAD DISTRITAL DE CCARHUAYO					
Sección de río analizada		29+580	Cota de Pelo de Agua (msnm)		0	Altura Agua - Unidad Productora (m)	0
ANÁLISIS DE VULNERABILIDAD							
Exposición		Fragilidad		Resiliencia		Daño Probable	
El nivel de exposición es bajo, debido a que se encuentra a 200 m. de distancia de la margen derecha del cauce del río Upismayo, asimismo, se encuentra en la zona de pendiente moderada (5°-15°), la cual es medianamente susceptible a inundación fluvial.		El nivel de fragilidad es bajo, debido a que constituye una infraestructura de concreto armado con 4 niveles.		Presenta una alta capacidad de resiliencia, debido a que, al ser una comisaria constantemente reciben capacitaciones en temas de GRD.		Su afectación es mínima, debido a su lejanía al cauce del río Upismayo

Grado:	Bajo	Grado:	Bajo	Grado:	Alto		
Vulnerabilidad:		Existe Vulnerabilidad Baja		Riesgo:		Existe Riesgo Bajo

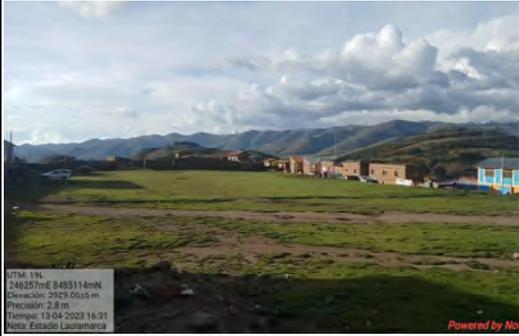
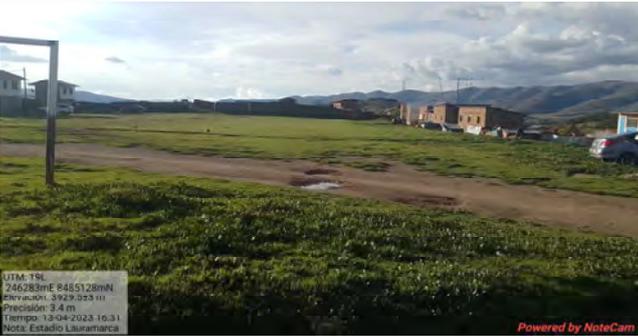
IR-1		Nombre de la Unidad Productora a ser Analizada				
ESTADIO DE LAURAMARCA						
Ubicación Coordenadas UTM		Año de Construcción		Descripción		
Este	246255	1990		CANCHA DE FUTBOL RUSTICA EN MAL ESTADO		
Norte	8485173	Entidad Ejecutora				
Cota	3929	MUNICIPALIDAD DISTRITAL DE OCOGATE				
Sección de río analizada		15+320	Cota de Pelo de Agua (msnm)	0	Altura Agua - Unidad Productora (m)	0
ANALISIS DE VULNERABILIDAD						
Exposición		Fragilidad		Resiliencia		
No existe exposición a inundación fluvial, ya que esta infraestructura se encuentra a 685 m. de distancia de la margen izquierda del cauce del río Upismayo.		El nivel de fragilidad es alto, debido a que, constituye una infraestructura rustica en mal estado sin cerco perimétrico.		Presenta una baja capacidad de resiliencia, debido a que, el estadio de Lauramarca no recibe mantenimiento constantemente.		
Grado: Sin Exposición		Grado: Alto		Grado: Bajo

Vulnerabilidad:		Existe Vulnerabilidad Alta		Riesgo: No Existe Riesgo		
Panel Fotográfico

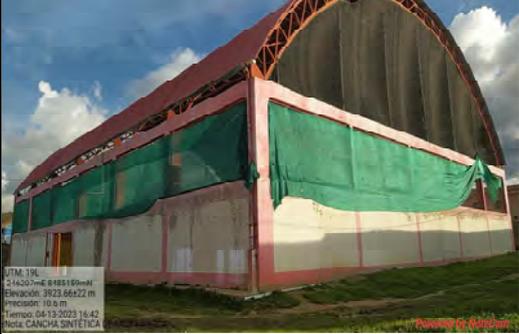
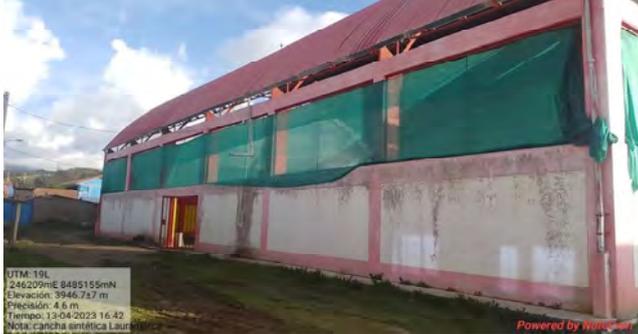
IR-2		Nombre de la Unidad Productora a ser Analizada				
CANCHA SINTETICA LAURAMARCA						
Ubicación Coordenadas UTM		Año de Construcción		Descripción		
Este	246201	2018		CANCHA SINTETICA DE CONCRETO ARMADO Y ESTRUCTURAS METALICAS		
Norte	8485127	Entidad Ejecutora				
Cota	3946	MUNICIPALIDAD DISTRITAL DE OCOGATE				
Sección de río analizada		15+420	Cota de Pelo de Agua (msnm)	0	Altura Agua - Unidad Productora (m)	0
ANALISIS DE VULNERABILIDAD						
Exposición		Fragilidad		Resiliencia		
No existe exposición a inundación fluvial, ya que esta infraestructura se encuentra a 760 m. de distancia de la margen izquierda del cauce del río Upismayo.		El nivel de fragilidad es bajo, debido a que, constituye una infraestructura de concreto armado con estructura metálica.		Presenta una capacidad media de resiliencia, debido a que, la infraestructura recibe mantenimiento periodicamente.		
Grado: Sin Exposición		Grado: Bajo		Grado: Medio

Vulnerabilidad:		Existe Vulnerabilidad Baja		Riesgo: No Existe Riesgo		
Panel Fotográfico

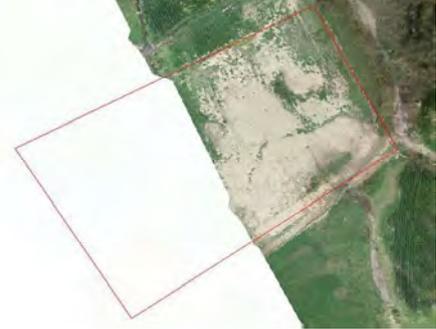
IR-3		Nombre de la Unidad Productora a ser Analizada			
ESTADIO DE COLCA					
Ubicación Coordenadas UTM		Año de Construcción		Descripción	
Este	245549	2019		CANCHA DE FUTBOL RUSTICA EN MAL ESTADO	
Norte	8486284	Entidad Ejecutora			
Cota	3807				
Sección de río analizada		16+620	Cota de Pelo de Agua (msnm)	0	Altura Agua - Unidad Productora (m)
					0
ANÁLISIS DE VULNERABILIDAD					
Exposición		Fragilidad		Resiliencia	
El nivel de exposición es medio, debido a que se encuentra a 75 m. de distancia de la margen izquierda del cauce del río Upismayo, asimismo, se encuentra en la zona de pendiente llana (0°-5°), la cual es altamente susceptible a inundación fluvial.		El nivel de fragilidad es alto, debido a que, constituye una infraestructura rustica en mal estado sin cerco perimetrico.		Presenta una baja capacidad de resiliencia, debido a que, la infraestructura no recibe mantenimiento constantemente.	
Grado: Medio		Grado: Alto		Grado: Bajo

Vulnerabilidad:		Existe Vulnerabilidad Alta		Riesgo: Existe Riesgo Alto	
Panel Fotográfico

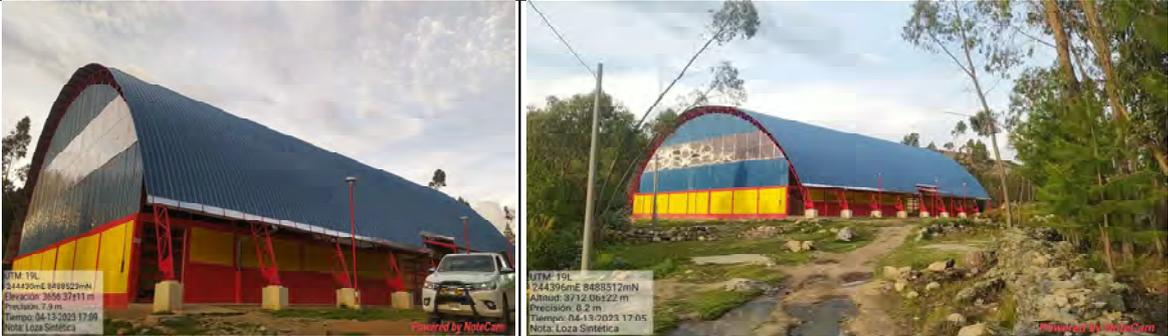
IR-4		Nombre de la Unidad Productora a ser Analizada			
CANCHA SINTETICA YANAMA					
Ubicación Coordenadas UTM		Año de Construcción		Descripción	
Este	244452	2019		CANCHA SINTETICA DE CONCRETO ARMADO Y ESTRUCTURA METALICA.	
Norte	8488544	Entidad Ejecutora			
Cota	3650	MUNICIPALIDAD DISTRITAL DE OCONGATE			
Sección de río analizada		19+820	Cota de Pelo de Agua (msnm)	0	Altura Agua - Unidad Productora (m)
					0
ANÁLISIS DE VULNERABILIDAD					
Exposición		Fragilidad		Resiliencia	
El nivel de exposición es medio, debido a que se encuentra a 32 m. de distancia de la margen izquierda del cauce del río Upismayo, asimismo, se encuentra en la zona de pendiente llana (0°-5°), la cual es altamente susceptible a inundación fluvial.		El nivel de fragilidad es bajo, debido a que, constituye una infraestructura de concreto armado con estructura metálica en buen estado.		Presenta una alta capacidad de resiliencia, debido a que, la infraestructura recibe mantenimiento constantemente.

Grado: Medio		Grado: Bajo		Grado: Alto	
Vulnerabilidad:		Existe Vulnerabilidad Media		Riesgo: Existe Riesgo Medio	
Panel Fotográfico

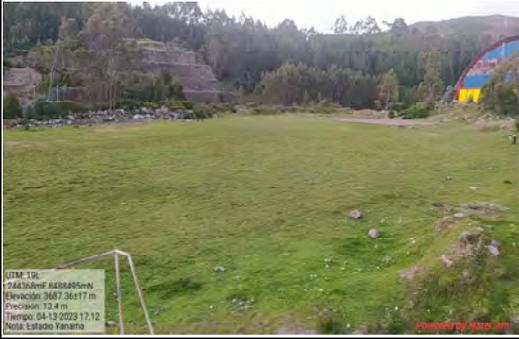
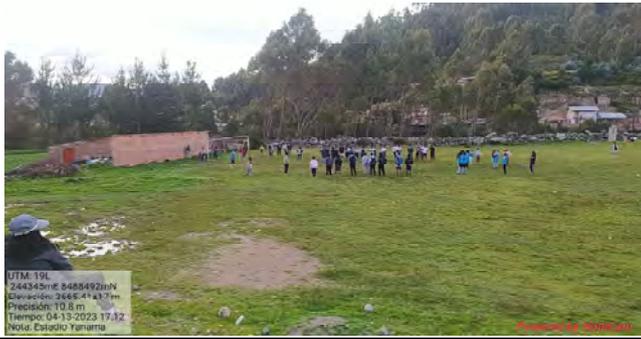
IR-5		Nombre de la Unidad Productora a ser Analizada					
ESTADIO YANAMA (MARGEN IZQUIERDA)							
Ubicación Coordenadas UTM		Año de Construcción		Descripción			
Este	244360	2019		CANCHA DE FUTBOL RUSTICA, ACOPLADO POR LA MUNICIPALIDAD QUE ANTIGUAMENTE FUE UN CENTRO RECREACIONAL			
Norte	8488546	Entidad Ejecutora					
Cota	3645	MUNICIPALIDAD DISTRITAL DE OCOGATE					
Sección de río analizada		19+940	Cota de Pelo de Agua (msnm)	0	Altura Agua - Unidad Productora (m)	0	
ANÁLISIS DE VULNERABILIDAD							
Exposición		Fragilidad		Resiliencia		Daño Probable	
El nivel de exposición es medio, debido a que se encuentra a 18 m. de distancia de la margen izquierda del cauce del río Upismayo, asimismo, se encuentra en la zona de pendiente llana (0°-5°), la cual es altamente susceptible a inundación fluvial.		El nivel de fragilidad es alto, debido a que, constituye una infraestructura rustica en mal estado.		Presenta una baja capacidad de resiliencia, debido a que, la infraestructura no recibe mantenimiento constantemente.		Su afectación es alta, debido a que se encuentra muy cerca del cauce del río Upismayo y en una pendiente susceptible a eventos de inundación fluvial.

Grado: Medio		Grado: Alto		Grado: Bajo			
Vulnerabilidad:		Existe Vulnerabilidad Alta		Riesgo:		Existe Riesgo Alto	
Panel Fotográfico

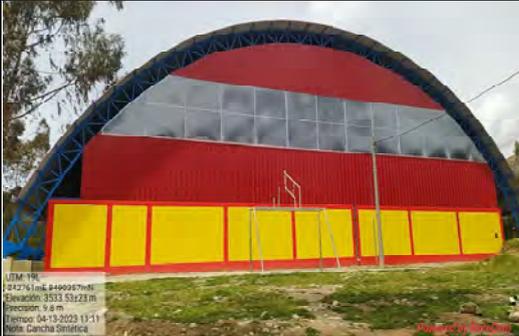
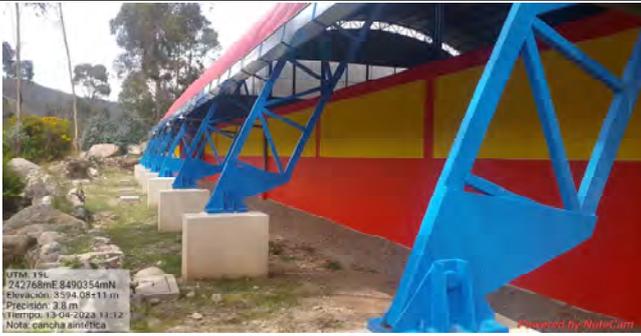
IR-6		Nombre de la Unidad Productora a ser Analizada					
CANCHA SINTETICA							
Ubicación Coordenadas UTM		Año de Construcción		Descripción			
Este	242772	2022		CANCHA SINTETICA DE CONCRETO ARMADO CON COBERTURA DE ESTRUCTURA METALICA			
Norte	8490330	Entidad Ejecutora					
Cota	3584	MUNICIPALIDAD DISTRITAL DE OCOGATE					
Sección de río analizada		22+980	Cota de Pelo de Agua (msnm)	0	Altura Agua - Unidad Productora (m)	0	
ANÁLISIS DE VULNERABILIDAD							
Exposición		Fragilidad		Resiliencia		Daño Probable	
El nivel de exposición es medio, debido a que se encuentra a 108 m. de distancia de la margen derecha del cauce del río Upismayo, asimismo, se encuentra en la zona de pendiente llana (0°-5°), la cual es altamente susceptible a inundación fluvial.		El nivel de fragilidad es bajo, debido a que, constituye una infraestructura de concreto armado con estructura metálica en buen estado.		Presenta una alta capacidad de resiliencia, debido a que, la infraestructura recibe mantenimiento constantemente.		Su afectación es baja, debido a que se encuentra alejada del cauce del río Upismayo.

Grado: Medio		Grado: Bajo		Grado: Alto			
Vulnerabilidad:		Existe Vulnerabilidad Baja		Riesgo:		Existe Riesgo Bajo	
Panel Fotográfico

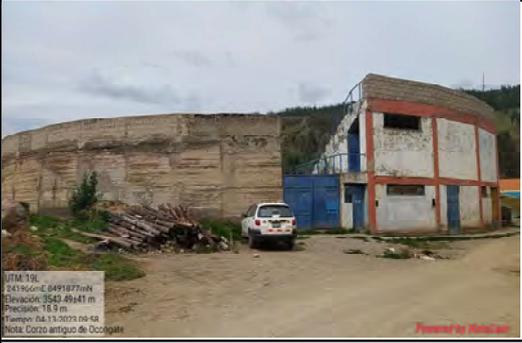
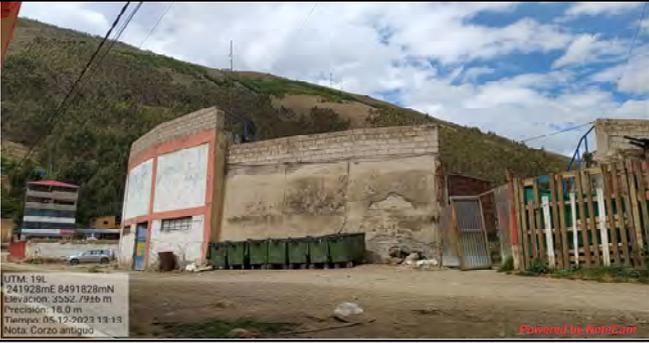
IR-7		Nombre de la Unidad Productora a ser Analizada					
CORZO ANTIGUO DE OCOGATE							
Ubicación Coordenadas UTM		Año de Construcción		Descripción			
Este	241961	2006		CONSTRUCCION DE CONCRETO ARMADO DE DOS NIVELES CON GRADERIAS			
Norte	8491823	Entidad Ejecutora					
Cota	3544	MUNICIPALIDAD DISTRITAL DE OCOGATE					
Sección de río analizada		24+600	Cota de Pelo de Agua (msnm)	0	Altura Agua - Unidad Productora (m)	0	
ANÁLISIS DE VULNERABILIDAD							
Exposición		Fragilidad		Resiliencia		Daño Probable	
El nivel de exposición es medio, debido a que se encuentra a 124 m. de distancia de la margen derecha del cauce del río Upismayo, asimismo, se encuentra en la zona de pendiente llana (0°-5°), la cual es altamente susceptible a inundación fluvial.		El nivel de fragilidad es medio, debido a que, constituye una infraestructura de concreto armado en mal estado.		Presenta una capacidad media de resiliencia, debido a que, la infraestructura recibe mantenimiento periódicamente.		Su afectación es media, debido a que se encuentra en una pendiente susceptible a eventos de inundación fluvial.

Grado: Medio		Grado: Medio		Grado: Medio			
Vulnerabilidad:		Existe Vulnerabilidad Media		Riesgo:		Existe Riesgo Medio	
Panel Fotográfico

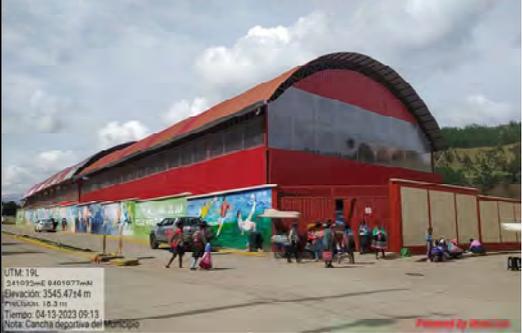
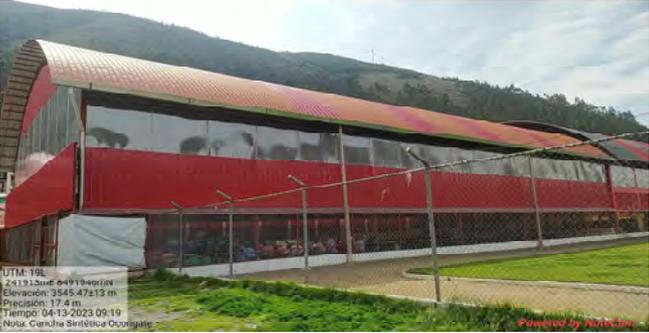
IR-8		Nombre de la Unidad Productora a ser Analizada					
CANCHA DEPORTIVA MUNICIPAL							
Ubicación Coordenadas UTM		Año de Construcción		Descripción			
Este	241959	2021		ESTRUCTURA Y TECHO METALICO CON DRYWALL Y CERCO PERIMETRICO DE CONCRETO ARMADO			
Norte	8491925	Entidad Ejecutora					
Cota	3543	MUNICIPALIDAD DISTRITAL DE OCOGATE					
Sección de río analizada		24+720	Cota de Pelo de Agua (msnm)	0	Altura Agua - Unidad Productora (m)	0	
ANÁLISIS DE VULNERABILIDAD							
Exposición		Fragilidad		Resiliencia		Daño Probable	
El nivel de exposición es medio, debido a que se encuentra a 208 m. de distancia de la margen derecha del cauce del río Upismayo, asimismo, se encuentra en la zona de pendiente llana (0°-5°), la cual es altamente susceptible a inundación fluvial.		El nivel de fragilidad es medio, debido a que, constituye una infraestructura de estructura metálica en buen estado.		Presenta una capacidad media de resiliencia, debido a que, la infraestructura recibe mantenimiento periódicamente.		Su afectación es media, debido a que se encuentra en una pendiente susceptible a eventos de inundación fluvial.

Grado: Medio		Grado: Medio		Grado: Medio			
Vulnerabilidad:		Existe Vulnerabilidad Media		Riesgo:		Existe Riesgo Medio	
Panel Fotográfico

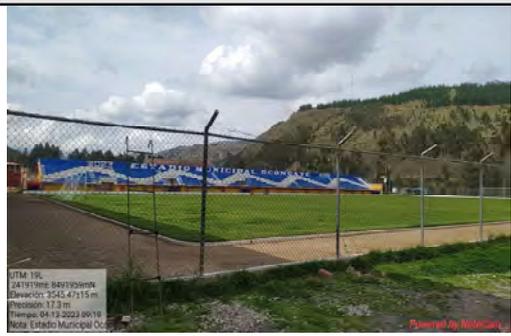
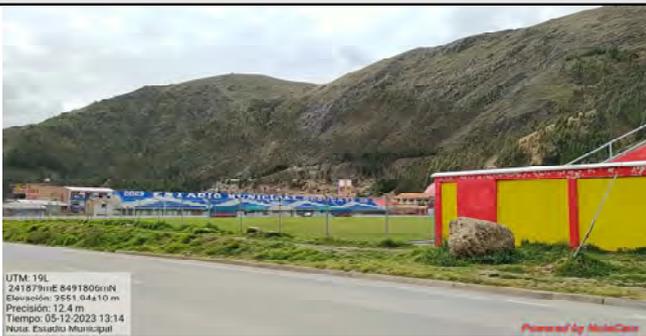
IR-9		Nombre de la Unidad Productora a ser Analizada			
ESTADIO MUNICIPAL OCOGATE					
Ubicación Coordenadas UTM		Año de Construcción		Descripción	
Este	241904	2021		EDIFICACIÓN DE GRADERÍAS CON CONCRETO ARMADO, Y CON UN CERCO PERIMETRICO METALICO.	
Norte	8491882	Entidad Ejecutora		EL CESPED SE ENCUENTRA EN UN BUEN ESTADO	
Cota	3543	MUNICIPALIDAD DISTRITAL DE OCOGATE			
Sección de río analizada		Cota de Pelo de Agua (msnm)		Altura Agua - Unidad Productora (m)	
		24+720		0	
ANÁLISIS DE VULNERABILIDAD					
Exposición		Fragilidad		Resiliencia	
El nivel de exposición es medio, debido a que se encuentra a 110 m. de distancia de la margen derecha del cauce del río Upimayo, asimismo, se encuentra en la zona de pendiente llana (0°-5°), la cual es altamente susceptible a inundación fluvial.		El nivel de fragilidad es medio, debido a que, constituye una infraestructura de concreto armado con estructura metálica en buen estado.		Presenta una capacidad alta de resiliencia, debido a que, la infraestructura recibe mantenimiento periódicamente.

Grado:		Grado:		Grado:	
Medio		Medio		Alto	
Vulnerabilidad:		Riesgo:		Existe Riesgo Medio	
Existe Vulnerabilidad Media					
Panel Fotográfico

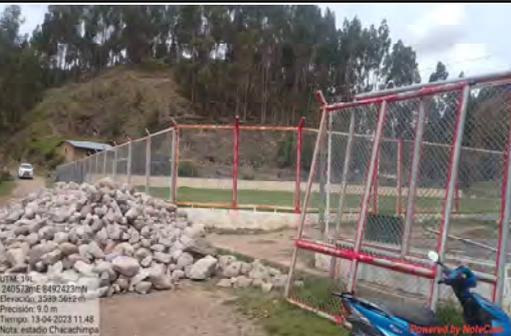
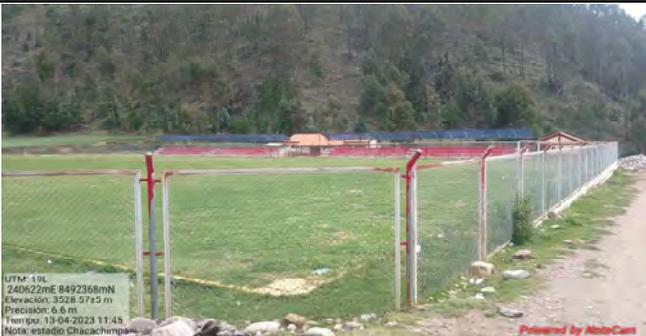
IR-10		Nombre de la Unidad Productora a ser Analizada			
ESTADIO DE CHACACHIMPA					
Ubicación Coordenadas UTM		Año de Construcción		Descripción	
Este	240553	2016		ESTADIO DE CESPED NATURAL CON GRADERÍAS DE CONCRETO ARMADO Y CERCO PERIMETRICO DE MALLA OLIMPICA Y TUBERIA DE FIERRO GALVANIZADO DE 2".	
Norte	8492361	Entidad Ejecutora			
Cota	3519	MUNICIPIO DE OCOGATE			
Sección de río analizada		Cota de Pelo de Agua (msnm)		Altura Agua - Unidad Productora (m)	
		26+020		0	
ANÁLISIS DE VULNERABILIDAD					
Exposición		Fragilidad		Resiliencia	
No existe exposición a inundación fluvial, ya que esta infraestructura se encuentra a 400 m. de distancia de la margen izquierda del cauce del río Upimayo.		El nivel de fragilidad es bajo, debido a que, constituye una infraestructura de concreto armado con cerco perimetrico de malla olimpica en regular estado.		Presenta una capacidad media de resiliencia, debido a que, la infraestructura recibe mantenimiento periódicamente.

Grado:		Grado:		Grado:	
Sin Exposición		Medio		Medio	
Vulnerabilidad:		Riesgo:		No Existe Riesgo	
Existe Vulnerabilidad Media.					
Panel Fotográfico

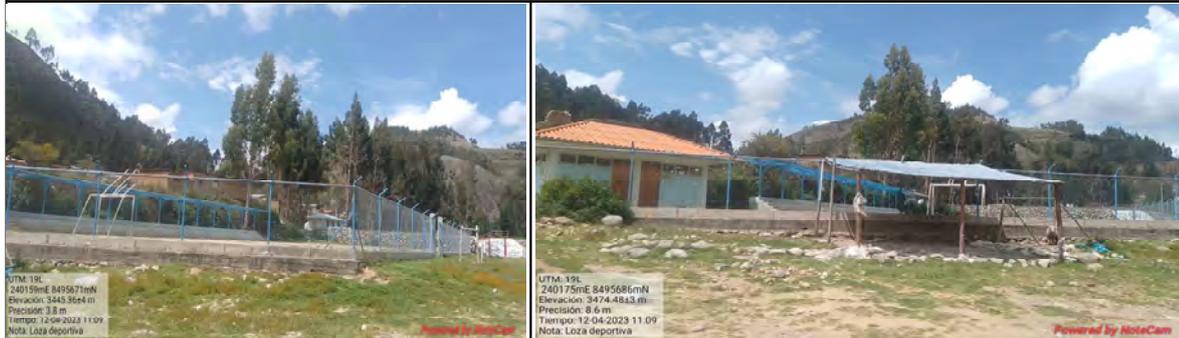
IR-12		Nombre de la Unidad Productora a ser Analizada			
LOZA DEPORTIVA					
Ubicación Coordenadas UTM		Año de Construcción		Descripción	
Este	240185	2017		INFRAESTRUCTURA DE CONCRETO ARMADO CON MURO DE MALLA GALVANIZADA	
Norte	8495646	Entidad Ejecutora			
Cota	3440	MUNICIPALIDAD DISTRITAL DE CCARHUAYO			
Sección de río analizada		29+340	Cota de Pelo de Agua (msnm)	0	Altura Agua - Unidad Productora (m)
					0
ANÁLISIS DE VULNERABILIDAD					
Exposición		Fragilidad		Resiliencia	
El nivel de exposición es alto, debido a que se encuentra a 38 m. de distancia de la margen derecha del cauce del río Upismayo, asimismo, se encuentra en la zona de pendiente llana (0°-5°), la cual es altamente susceptible a inundación fluvial.		El nivel de fragilidad es medio, debido a que, constituye una infraestructura de concreto armado con cerco de malla galvanizada.		Presenta una capacidad media de resiliencia, debido a que, la infraestructura recibe mantenimiento periódicamente.

Grado: Alto		Grado: Medio		Grado: Media	
Vulnerabilidad:		Existe Vulnerabilidad Alta		Riesgo: Existe Riesgo Alto

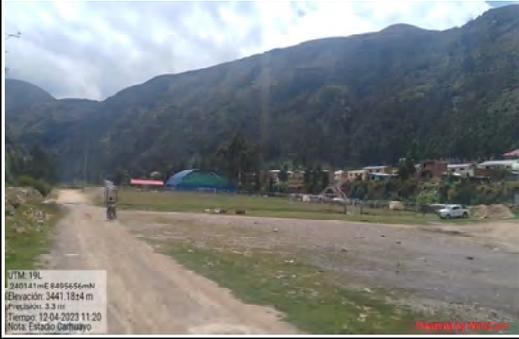
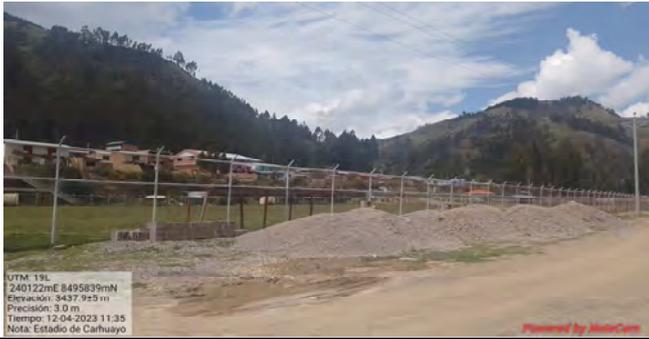
IR-13		Nombre de la Unidad Productora a ser Analizada			
ESTADIO DE CCAHUAYO					
Ubicación Coordenadas UTM		Año de Construcción		Descripción	
Este	240177	2017		INFRAESTRUCTURA CON MURO DE MALLA GALVANIZADA	
Norte	8495785	Entidad Ejecutora			
Cota	3437	MUNICIPALIDAD DISTRITAL DE CCAHUAYO			
Sección de río analizada		29+480	Cota de Pelo de Agua (msnm)	3437.4	Altura Agua - Unidad Productora (m)

0.4
ANÁLISIS DE VULNERABILIDAD					
Exposición		Fragilidad		Resiliencia	
El nivel de exposición es muy alto, debido a que se encuentra a 24 m. de distancia de la margen derecha del cauce del río Upismayo, asimismo, se encuentra en la zona de pendiente llana (0°-5°), la cual es altamente susceptible a inundación fluvial.		El nivel de fragilidad es medio, debido a que, constituye una infraestructura rustica con cerco de malla galvanizada.		Presenta una capacidad media de resiliencia, debido a que, la infraestructura recibe mantenimiento periódicamente.	
Grado: Muy Alto		Grado: Alto		Grado: Media	
Vulnerabilidad:		Existe Vulnerabilidad Muy Alta		Riesgo: Existe Riesgo Muy Alto	
Panel Fotográfico

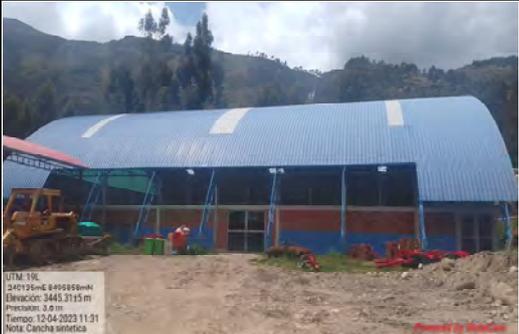
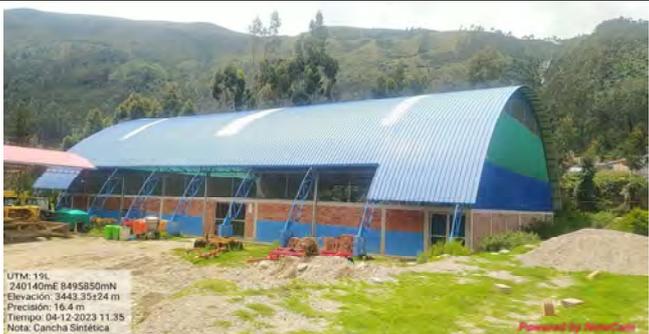
IR-14		Nombre de la Unidad Productora a ser Analizada			
LOZA DEPORTIVA CCAHUAYO					
Ubicación Coordenadas UTM		Año de Construcción		Descripción	
Este	240180	2017		CANCHA SINTETICA DE CONCRETO ARMADO Y ESTRUCTURAS METALICAS	
Norte	8495873	Entidad Ejecutora			
Cota	3435	MUNICIPALIDAD DISTRITAL DE CCAHUAYO			
Sección de río analizada		29+560	Cota de Pelo de Agua (msnm)	0	Altura Agua - Unidad Productora (m)
					0
ANÁLISIS DE VULNERABILIDAD					
Exposición		Fragilidad		Resiliencia	
El nivel de exposición es alto, debido a que se encuentra a 45 m. de distancia de la margen derecha del cauce del río Upismayo, asimismo, se encuentra en la zona de pendiente llana (0°-5°), la cual es altamente susceptible a inundación fluvial.		El nivel de fragilidad es bajo, debido a que, constituye una infraestructura de concreto armado con estructuras metálicas en buen estado.		Presenta una capacidad media de resiliencia, debido a que, la infraestructura recibe mantenimiento periódicamente.

Grado: Alto		Grado: Bajo		Grado: Media	
Vulnerabilidad:		Existe Vulnerabilidad Alta		Riesgo: Existe Riesgo Alto	
Panel Fotográfico

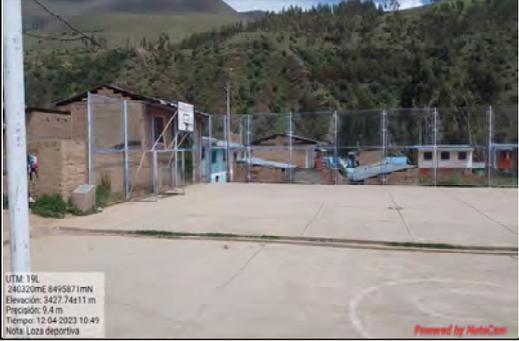
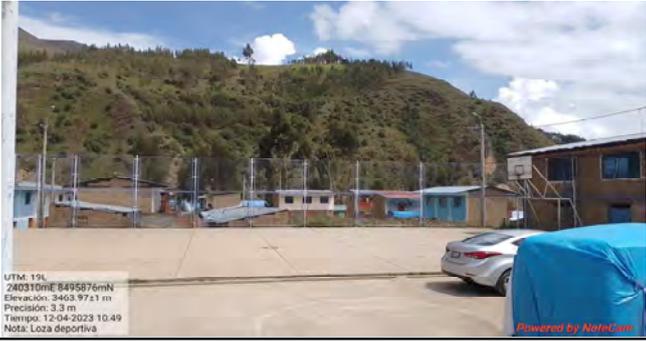
IR-15		Nombre de la Unidad Productora a ser Analizada			
Ubicación		LOZA RECREATIVA			
Coordenadas UTM		Año de Construcción		Descripción	
Este	240294	2013		CANCHA CON LOSA DE CONCRETO ARMADO PAÑOS DE 3X3, CON CERCO PERIMETRICO MALLA GALVANIZADA, ARCOS DE FIERRO GALVANIZADO EN ESTADO REGULAR.	
Norte	8495877	Entidad Ejecutora			
Cota	3448	MUNICIPALIDAD DISTRITAL DE CCARHUAYO			
Sección de río analizada		29+580	Cota de Pelo de Agua (msnm)	0	Altura Agua - Unidad Productora (m)
					0
ANÁLISIS DE VULNERABILIDAD					
Exposición		Fragilidad		Resiliencia	
El nivel de exposición es medio, debido a que se encuentra a 167 m. de distancia de la margen derecha del cauce del río Upismayo, asimismo, se encuentra en la zona de pendiente llana (0°-5°), la cual es altamente susceptible a inundación fluvial.		El nivel de fragilidad es medio, debido a que, constituye una infraestructura de concreto armado con cerco perimetrico de malla galvanizada.		Presenta una capacidad media de resiliencia, debido a que, la infraestructura recibe mantenimiento periódicamente.

Grado: Medio		Grado: Medio		Grado: Medio	
Vulnerabilidad: Existe Vulnerabilidad Media		Grado: Medio		Riesgo: Existe Riesgo Medio	
Panel Fotográfico

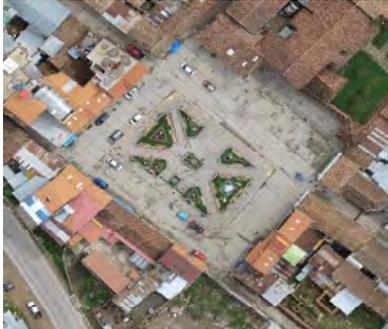
IR-16		Nombre de la Unidad Productora a ser Analizada			
Ubicación		PLAZA DE ARMAS DE OCONGATE			
Coordenadas UTM		Año de Construcción		Descripción	
Este	241599	SE DESCONOCE		CONSTRUCCIÓN DE ZONAS VERDES Y CALLECILLAS CON LOCETAS Y BANCOS DE MADERA.	
Norte	8492253	Entidad Ejecutora			
Cota	3534	MUNICIPALIDAD DE OCONGATE			
Sección de río analizada		25+160	Cota de Pelo de Agua (msnm)	0	Altura Agua - Unidad Productora (m)
					0
ANÁLISIS DE VULNERABILIDAD					
Exposición		Fragilidad		Resiliencia	
El nivel de exposición es medio, debido a que se encuentra a 120 m. de distancia de la margen derecha del cauce del río Upismayo, asimismo, se encuentra en la zona de pendiente llana (0°-5°), la cual es altamente susceptible a inundación fluvial.		El nivel de fragilidad es medio, debido a que, constituye una infraestructura principalmente de locetas.		Presenta una capacidad alta de resiliencia, debido a que, la infraestructura recibe mantenimiento constantemente.

Grado: Medio		Grado: Medio		Grado: Alto	
Vulnerabilidad: Existe Vulnerabilidad Media		Grado: Medio		Riesgo: Existe Riesgo Medio	
Panel Fotográfico

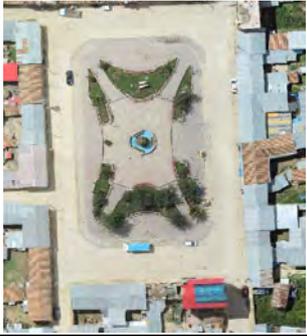
IR-17		Nombre de la Unidad Productora a ser Analizada			
Ubicación		Año de Construcción		Descripción	
Este	240316	SE DESCONOCE		CONSTRUCCIÓN DE ZONAS VERDES Y CALLECILLAS CON LOCETAS Y BANCOS DE MADERA.	
Norte	8495770	Entidad Ejecutora			
Cota	3451	MUNICIPALIDAD DE CARHUAYO			
Sección de río analizada		29+460	Cota de Pelo de Agua (msnm)	0	Altura Agua - Unidad Productora (m)
				0	
ANÁLISIS DE VULNERABILIDAD					
Exposición		Fragilidad		Resiliencia	
El nivel de exposición es medio, debido a que se encuentra a 180 m. de distancia de la margen derecha del cauce del río Upismayo, asimismo, se encuentra en la zona de pendiente llana (0°-5°), la cual es altamente susceptible a inundación fluvial.		El nivel de fragilidad es medio, debido a que, constituye una infraestructura principalmente de locetas.		Presenta una capacidad alta de resiliencia, debido a que, la infraestructura recibe mantenimiento constantemente.

Grado: Medio		Grado: Medio		Grado: Alto	
Vulnerabilidad:		Existe Vulnerabilidad Media		Riesgo: Existe Riesgo Medio	
Panel Fotográfico

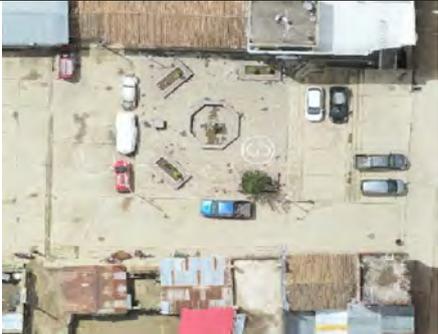
IR-18		Nombre de la Unidad Productora a ser Analizada			
Ubicación		Año de Construcción		Descripción	
Este	240324	SE DESCONOCE		CONSTRUCCIÓN DE ZONAS VERDES Y EL PISO ESTA CON LOCETAS.	
Norte	8495880	Entidad Ejecutora			
Cota	3449	MUNICIPALIDAD DE CARHUAYO			
Sección de río analizada		29+580	Cota de Pelo de Agua (msnm)	0	Altura Agua - Unidad Productora (m)
				0	
ANÁLISIS DE VULNERABILIDAD					
Exposición		Fragilidad		Resiliencia	
El nivel de exposición es medio, debido a que se encuentra a 190 m. de distancia de la margen derecha del cauce del río Upismayo, asimismo, se encuentra en la zona de pendiente llana (0°-5°), la cual es altamente susceptible a inundación fluvial.		El nivel de fragilidad es medio, debido a que, constituye una infraestructura principalmente de locetas.		Presenta una capacidad alta de resiliencia, debido a que, la infraestructura recibe mantenimiento constantemente.	
Grado: Medio		Grado: Medio		Grado: Alto

Vulnerabilidad:		Existe Vulnerabilidad Media		Riesgo: Existe Riesgo Medio	
Panel Fotográfico

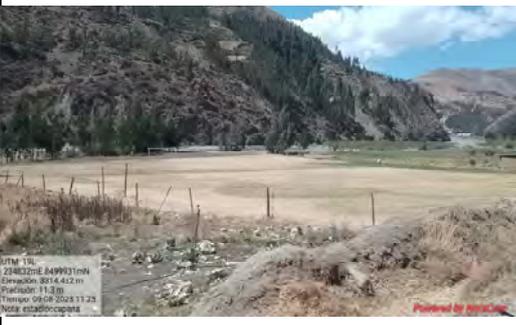
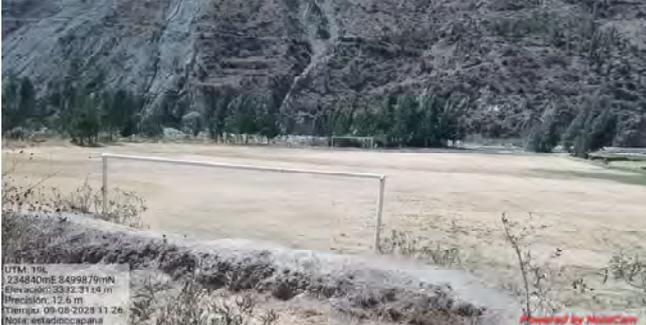
IR-19		Nombre de la Unidad Productora a ser Analizada			
ESTADIO DE CCAPANA					
Ubicación Coordenadas UTM		Año de Construcción		Descripción	
Este	234893	SE DESCONOCE		CANCHA ANTIGUA , CERCO PERIMETRICO DE PALOS Y PUAS YA CAIDOS EN MUCHAS PARTES	
Norte	8499913	Entidad Ejecutora			
Cota	3311	MUNICIPALIDAD DE CCTACA			
Sección de río analizada		36+740	Cota de Pelo de Agua (msnm)	3311.4	Altura Agua - Unidad Productora (m)

0.4
ANÁLISIS DE VULNERABILIDAD					
Exposición		Fragilidad		Resiliencia	
El nivel de exposición es muy alto, debido a que se encuentra a 20 m. de distancia de la margen izquierda del cauce del río Upismayo, asimismo, se encuentra en la zona de pendiente llana (0°-5°), la cual es altamente susceptible a inundación fluvial.		El nivel de fragilidad es muy alto, debido a que, constituye una infraestructura rustica en mal estado.		Presenta una capacidad baja de resiliencia, debido a que, la infraestructura no recibe mantenimiento periodicamente.	
				Su afectación es muy alta, debido a que se encuentra muy cercana al cauce del río Upismayo.	
Grado: Muy Alto		Grado: Alto		Grado: Bajo	
Vulnerabilidad:		Existe Vulnerabilidad Muy Alta		Riesgo: Existe Riesgo Muy Alto	
Panel Fotográfico

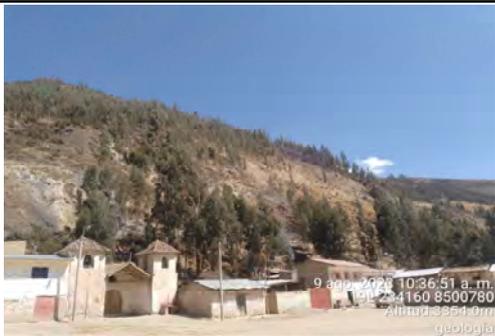
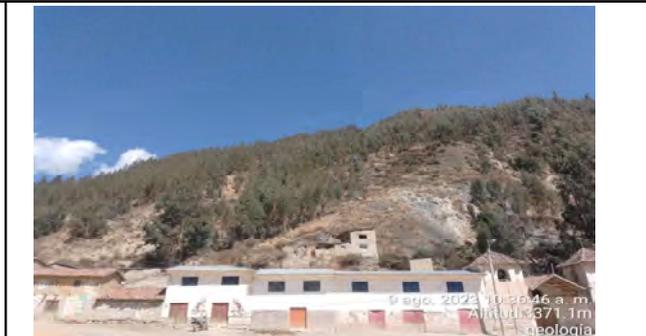
IR-20		Nombre de la Unidad Productora a ser Analizada			
PLAZOLETA DE CCAPANA					
Ubicación Coordenadas UTM		Año de Construcción		Descripción	
Este	234159	SE DESCONOCE		AREA SOLO DE TIERRA	
Norte	8500793	Entidad Ejecutora			
Cota	3306	SENTRO POBLADO CCAPANA			
Sección de río analizada		37+960	Cota de Pelo de Agua (msnm)	0	Altura Agua - Unidad Productora (m)
					0
ANÁLISIS DE VULNERABILIDAD					
Exposición		Fragilidad		Resiliencia	
El nivel de exposición es medio, debido a que se encuentra a 160 m. de distancia de la margen izquierda del cauce del río Upismayo, asimismo, se encuentra en la zona de pendiente llana (0°-5°), la cual es altamente susceptible a inundación fluvial.		El nivel de fragilidad es alto, debido a que, constituye un área sin edificaciones.		Presenta una capacidad baja de resiliencia, debido a que, la infraestructura no recibe mantenimiento constantemente.	
				Su afectación es alta, debido a que se encuentra cercana al cauce del río Upismayo.

Grado: Medio		Grado: Alto		Grado: Bajo	
Vulnerabilidad:		Existe Vulnerabilidad Alta		Riesgo: Existe Riesgo Alto	
Panel Fotográfico

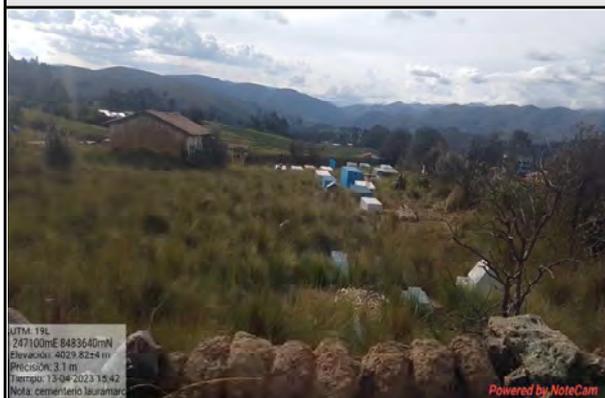
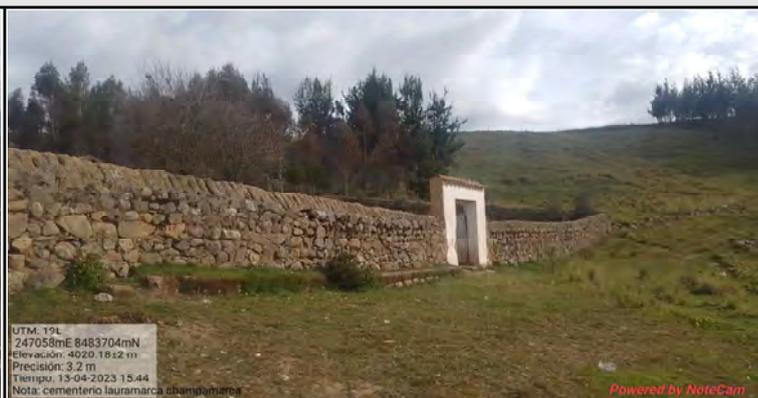
IE-1		Nombre de la Unidad Productora a ser Analizada				
Ubicación		CEMENTERIO CHIMPAYANAMA - LAURAMARCA				
Coordenadas UTM		Año de Construcción		Descripción		
Este	247065	1943		CERCO PERIMETRICO CON MUROS DE PIEDRA Y BARRO, Y TEJA ARTESANAL		
Norte	8483665	Entidad Ejecutora				
Cota	4022	MUNICIPALIDAD DISTRITAL DE OCONGATE				
Sección de río analizada		12+680	Cota de Pelo de Agua (msnm)	0	Altura Agua - Unidad Productora (m)	0
ANÁLISIS DE VULNERABILIDAD						
Exposición		Fragilidad		Resiliencia		Daño Probable
No existe exposición a inundación fluvial, ya que esta infraestructura se encuentra a 450 m. de distancia de la margen izquierda del cauce del río Upismayo.		El nivel de fragilidad es muy alto, debido a que, constituye una infraestructura rustica en mal estado.		Presenta una baja capacidad de resiliencia, debido a que, la infraestructura no recibe mantenimiento constantemente.		Su afectación es nula, debido a que no se vería afectado en un evento de inundación fluvial.

Grado:	Sin Exposición	Grado:	Muy Alto	Grado:	Bajo	
Vulnerabilidad:		Existe Vulnerabilidad Alta		Riesgo:		No Existe Riesgo

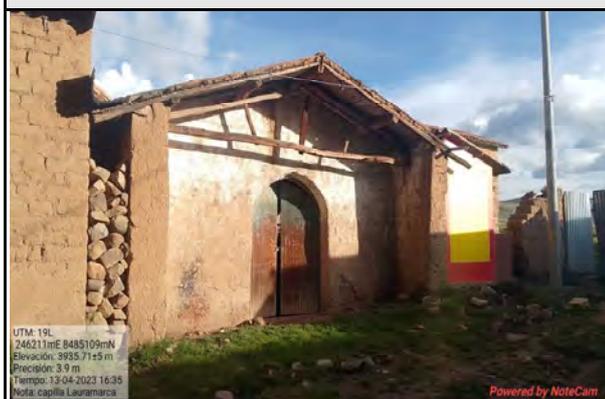
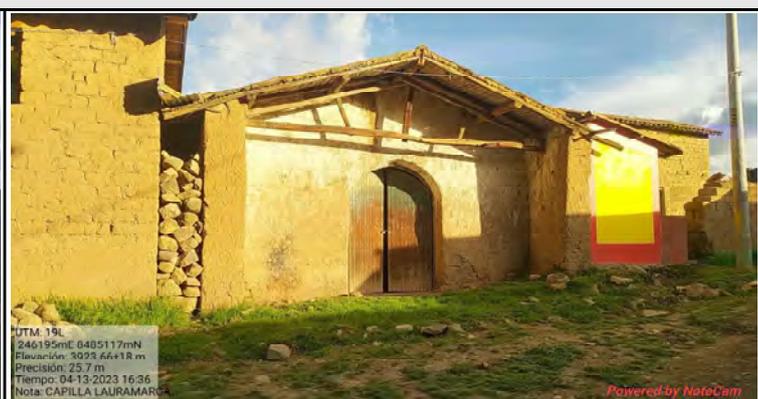
IE-2		Nombre de la Unidad Productora a ser Analizada				
Ubicación		CAPILLA LAURAMARCA				
Coordenadas UTM		Año de Construcción		Descripción		
Este	246217	1990		CAPILLA RUSTICA DE ADOBE		
Norte	8485100	Entidad Ejecutora				
Cota	3935	MUNICIPALIDAD DISTRITAL DE OCONGATE				
Sección de río analizada		15+380	Cota de Pelo de Agua (msnm)	0	Altura Agua - Unidad Productora (m)	0
ANÁLISIS DE VULNERABILIDAD						
Exposición		Fragilidad		Resiliencia		Daño Probable
No existe exposición a inundación fluvial, ya que esta infraestructura se encuentra a 780 m. de distancia de la margen izquierda del cauce del río Upismayo.		El nivel de fragilidad es alto, debido a que, constituye una infraestructura de adobe en mal estado.		Presenta una baja capacidad de resiliencia, debido a que, la infraestructura no recibe mantenimiento constantemente.		Su afectación es nula, debido a que no se vería afectado en un evento de inundación fluvial.

Grado:	Sin Exposición	Grado:	Alto	Grado:	Bajo	
Vulnerabilidad:		Existe Vulnerabilidad Alta		Riesgo:		No Existe Riesgo

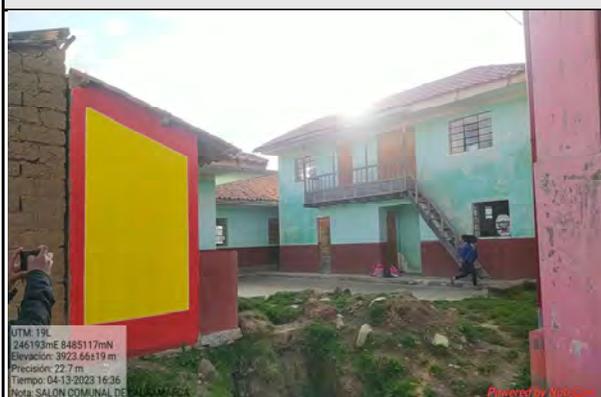
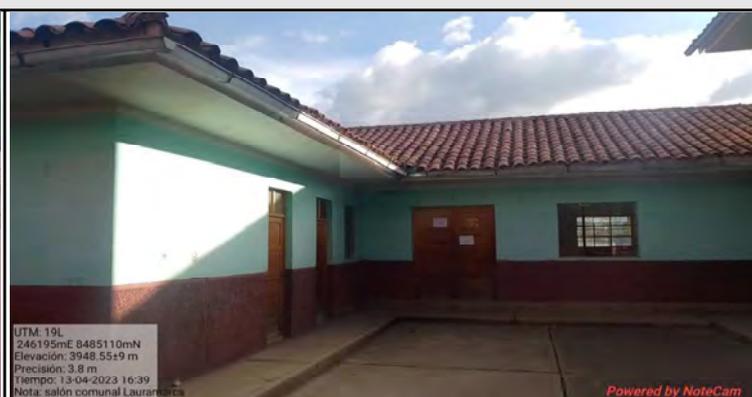
IE-3	Nombre de la Unidad Productora a ser Analizada				
SALON COMUNAL DE LAURAMARCA					
Ubicación Coordenadas UTM		Año de Construcción		Descripción	
Este	246182	1995		CONSTRUCCION DE ADOBE DE DOS NIVELES.	
Norte	8485102	Entidad Ejecutora			
Cota	2947	MUNICIPALIDAD DISTRITAL DE OCOGATE			
Sección de río analizada		15+400	Cota de Pelo de Agua (msnm)	0	Altura Agua - Unidad Productora (m)
ANÁLISIS DE VULNERABILIDAD					
Exposición		Fragilidad		Resiliencia	
No existe exposición a inundación fluvial, ya que esta infraestructura se encuentra a 790 m. de distancia de la margen izquierda del cauce del río Upismayo.		El nivel de fragilidad es medio, debido a que, constituye una infraestructura de adobe en buen estado.		Presenta una alta capacidad de resiliencia, debido a que, la infraestructura recibe mantenimiento constantemente.	
Grado: Sin Exposición		Grado: Medio		Grado: Alta	
Vulnerabilidad:		Existe Vulnerabilidad Media		Riesgo: No Existe Riesgo

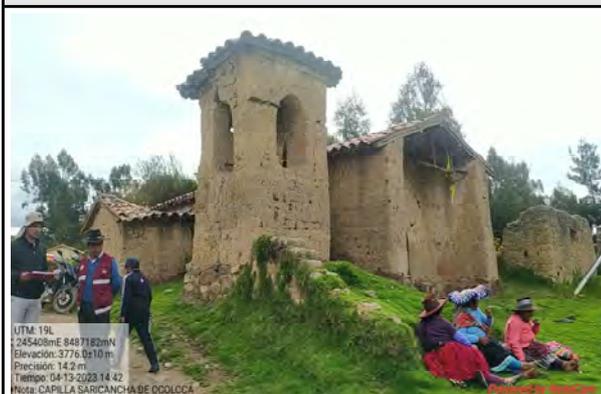
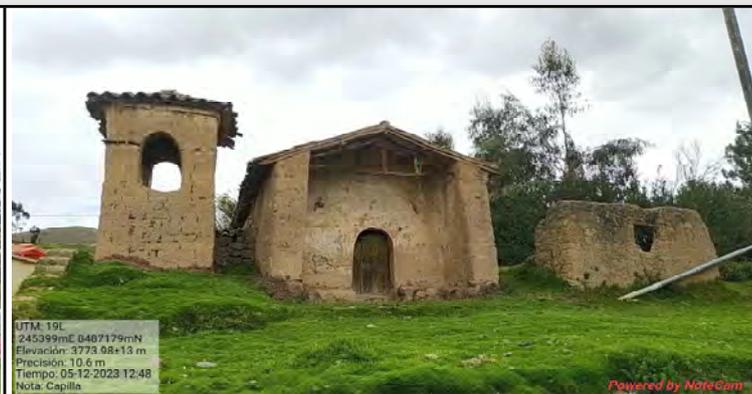
IE-4	Nombre de la Unidad Productora a ser Analizada				
CAPILLA SARICANCHA DE CCOLCCA					
Ubicación Coordenadas UTM		Año de Construcción		Descripción	
Este	245396	1991		EDIFICACIÓN ANTIGUA DE ADOBE, CON TECHO DE TEJA.	
Norte	8487184	Entidad Ejecutora			
Cota	3776	1890			
Sección de río analizada		17+460	Cota de Pelo de Agua (msnm)	0	Altura Agua - Unidad Productora (m)
ANÁLISIS DE VULNERABILIDAD					
Exposición		Fragilidad		Resiliencia	
No existe exposición a inundación fluvial, ya que esta infraestructura se encuentra a 270 m. de distancia de la margen izquierda del cauce del río Upismayo.		El nivel de fragilidad es muy alto, debido a que, constituye una infraestructura de adobe en mal estado.		Presenta una baja capacidad de resiliencia, debido a que, la infraestructura no recibe mantenimiento constantemente.	
Grado: Sin Exposición		Grado: Muy Alto		Grado: Bajo	
Vulnerabilidad:		Existe Vulnerabilidad Alta		Riesgo: No Existe Riesgo

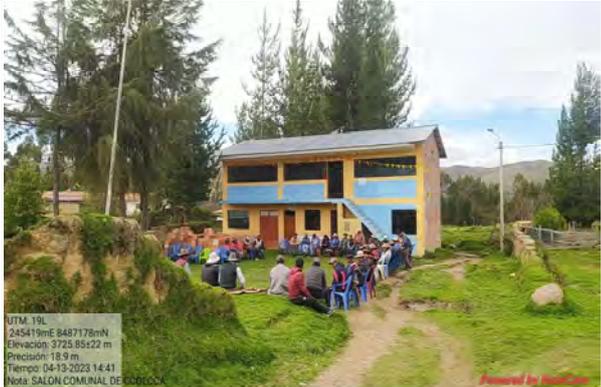
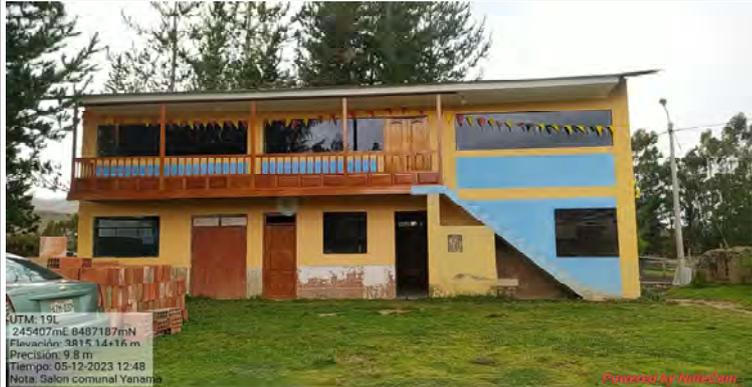
IE-5		Nombre de la Unidad Productora a ser Analizada					
Ubicación		SALON COMUNAL DE COLCA					
Coordenadas UTM		Año de Construcción		Descripción			
Este	245425	1991		EDIFICACIÓN DE CONCRETO ARMADO DE DOS NIVELES, CON TECHO DE CALAMINA			
Norte	8487204	Entidad Ejecutora					
Cota	3726	MUNICIPALIDAD DISTRITAL DE OCOGATE					
Sección de río analizada		17+480	Cota de Pelo de Agua (msnm)	0	Altura Agua - Unidad Productora (m)		0
ANÁLISIS DE VULNERABILIDAD							
Exposición		Fragilidad		Resiliencia		Daño Probable	
No existe exposición a inundación fluvial, ya que esta infraestructura se encuentra a 255 m. de distancia de la margen izquierda del cauce del río Upismayo.		El nivel de fragilidad es bajo, debido a que, constituye una infraestructura de concreto armado de dos niveles en buen estado.		Presenta una alta capacidad de resiliencia, debido a que, la infraestructura recibe mantenimiento constantemente.		Su afectación es nula, debido a que no se vería afectado en un evento de inundación fluvial.

Grado: Sin Exposición		Grado: Bajo		Grado: Alto			
Vulnerabilidad:		Existe Vulnerabilidad Baja		Riesgo:		No Existe Riesgo	
Panel Fotográfico

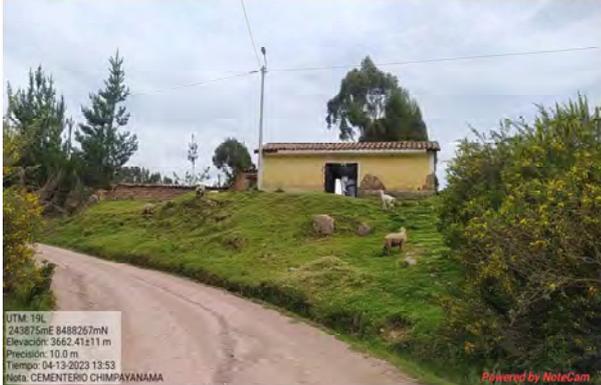
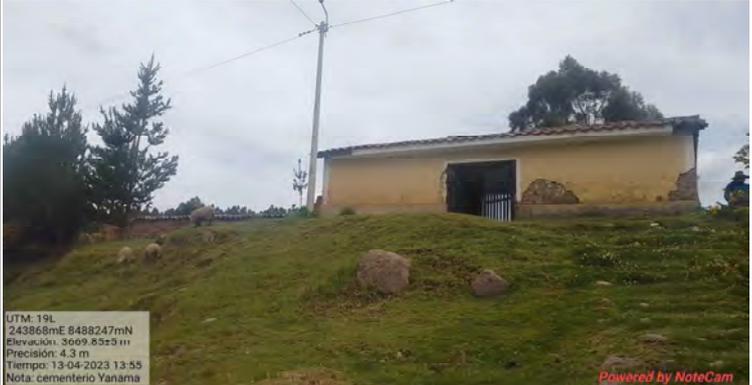
IE-6		Nombre de la Unidad Productora a ser Analizada					
Ubicación		CEMENTERIO CHIMPAYANAMA					
Coordenadas UTM		Año de Construcción		Descripción			
Este	243867	1943		EDIFICACION DE ADOBE DE UN NIVEL QUE FUNCIONA COMO VELATORIO, Y PRESENTA UN CERCO PERIMETRICO DE ADOBE.			
Norte	8488198	Entidad Ejecutora					
Cota	3664	MUNICIPALIDAD DISTRITAL DE OCOGATE					
Sección de río analizada		20+380	Cota de Pelo de Agua (msnm)	0	Altura Agua - Unidad Productora (m)		0
ANÁLISIS DE VULNERABILIDAD							
Exposición		Fragilidad		Resiliencia		Daño Probable	
No existe exposición a inundación fluvial, ya que esta infraestructura se encuentra a 250 m. de distancia de la margen izquierda del cauce del río Upismayo.		El nivel de fragilidad es medio, debido a que, constituye una infraestructura de adobe de un nivel en regular estado.		Presenta una capacidad media de resiliencia, debido a que, la infraestructura recibe mantenimiento periódicamente.		Su afectación es nula, debido a que no se vería afectado en un evento de inundación fluvial.

Grado: Sin Exposición		Grado: Medio		Grado: Medio			
Vulnerabilidad:		Existe Vulnerabilidad Medio		Riesgo:		No Existe Riesgo	
Panel Fotográfico

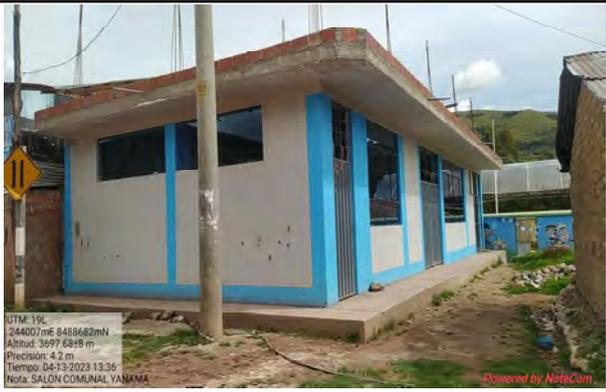
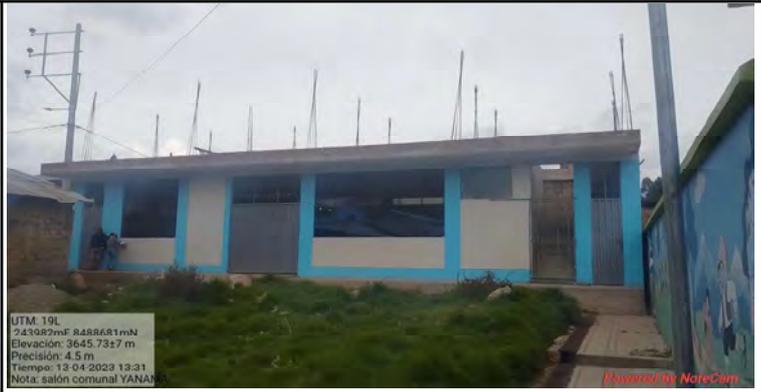
IE-9		Nombre de la Unidad Productora a ser Analizada					
SALON COMUNAL YANAMA							
Ubicación Coordenadas UTM		Año de Construcción		Descripción			
Este	244000	2022		EDIFICACIÓN DE CONCRETO ARMADO DE UN NIVEL			
Norte	8488671	Entidad Ejecutora					
Cota	3636	MUNICIPALIDAD DISTRITAL DE OCONGATE					
Sección de río analizada		20+320	Cota de Pelo de Agua (msnm)	0	Altura Agua - Unidad Productora (m)	0	
ANÁLISIS DE VULNERABILIDAD							
Exposición		Fragilidad		Resiliencia		Daño Probable	
El nivel de exposición es medio, debido a que se encuentra a 140 m. de distancia de la margen derecha del cauce del río Upismayo, asimismo, se encuentra en la zona de pendiente llana (0°-5°), la cual es altamente susceptible a inundación fluvial.		El nivel de fragilidad es bajo, debido a que, constituye una infraestructura de concreto armado de un nivel.		Presenta una capacidad media de resiliencia, debido a que, la infraestructura recibe mantenimiento periódicamente.		Su afectación es media, debido a que se encuentra en una pendiente susceptible a eventos de inundación fluvial.

Grado:	Medio	Grado:	Medio	Grado:	Medio		
Vulnerabilidad:		Existe Vulnerabilidad Media		Riesgo:		Existe Riesgo Medio	
Panel Fotográfico

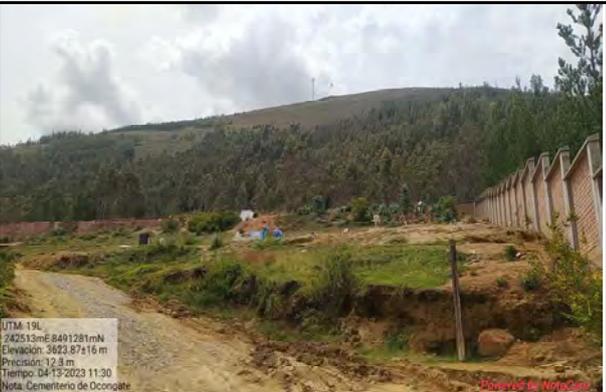
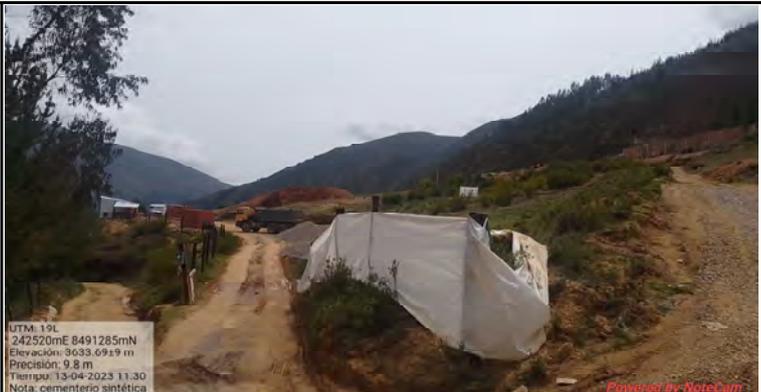
IE-10		Nombre de la Unidad Productora a ser Analizada					
CEMENTERIO DE OCONGATE							
Ubicación Coordenadas UTM		Año de Construcción		Descripción			
Este	242491	2022		EDIFICACIÓN EN CONSTRUCCIÓN CON CERCO PERIMETRICO DE LADRILLO EN LA PARTE SUPERIO DEL CEMENTERIO.			
Norte	8491354	Entidad Ejecutora					
Cota	3628	MUNICIPALIDAD DISTRITAL DE OCONGATE					
Sección de río analizada		24+020	Cota de Pelo de Agua (msnm)	0	Altura Agua - Unidad Productora (m)	0	
ANÁLISIS DE VULNERABILIDAD							
Exposición		Fragilidad		Resiliencia		Daño Probable	
No existe exposición a inundación fluvial, ya que esta infraestructura se encuentra a 335 m. de distancia de la margen derecha del cauce del río Upismayo.		El nivel de fragilidad es medio, debido a que, constituye una infraestructura con cerco perimetrico de ladrillos.		Presenta una capacidad media de resiliencia, debido a que, la infraestructura esta en construcción.		Su afectación es nula, debido a que no se vería afectado en un evento de inundación fluvial.

Grado:	Sin Exposición	Grado:	Medio	Grado:	Medio		
Vulnerabilidad:		Existe Vulnerabilidad Medio		Riesgo:		No Existe Riesgo	
Panel Fotográfico

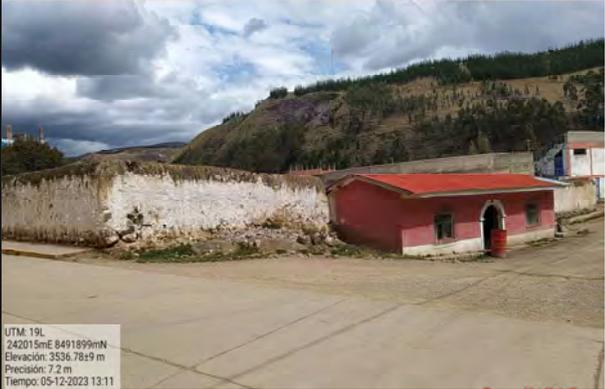
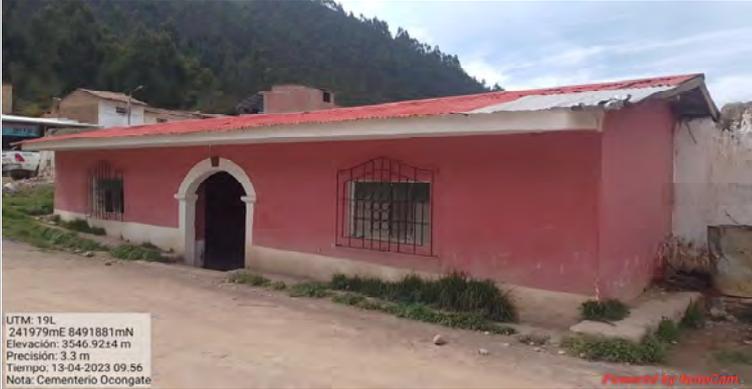
IE-11	Nombre de la Unidad Productora a ser Analizada						
CEMENTERIO ANTIGUO DE OCOGATE							
Ubicación Coordenadas UTM		Año de Construcción		Descripción			
Este	241999	1955		EDIFICACIÓN DE ADOBE DE UN NIVEL CON TECHO DE CALAMINA, Y CERCO PERIMETRICO DE ADOBE.			
Norte	8491860	Entidad Ejecutora					
Cota	3544	MUNICIPALIDAD DISTRITAL DE OCOGATE					
Sección de río analizada		24+640	Cota de Pelo de Agua (msnm)	0	Altura Agua - Unidad Productora (m)		0
ANÁLISIS DE VULNERABILIDAD							
Exposición		Fragilidad		Resiliencia		Daño Probable	
El nivel de exposición es medio, debido a que se encuentra a 155 m. de distancia de la margen derecha del cauce del río Upismayo, asimismo, se encuentra en la zona de pendiente llana (0°-5°), la cual es altamente susceptible a inundación fluvial.		El nivel de fragilidad es medio, debido a que, constituye una infraestructura de adobe de un nivel.		Presenta una capacidad media de resiliencia, debido a que, la infraestructura recibe mantenimiento periódicamente.		Su afectación es media, principalmente afectaría a la edificación de adobe, ya que se encuentra más cercana a la margen derecha del cauce del río Upismayo.

Grado: Medio		Grado: Medio		Grado: Medio			
Vulnerabilidad:		Existe Vulnerabilidad Media		Riesgo:		Existe Riesgo Medio	
Panel Fotográfico

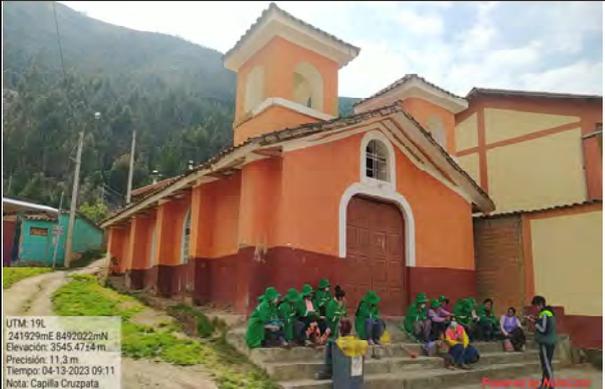
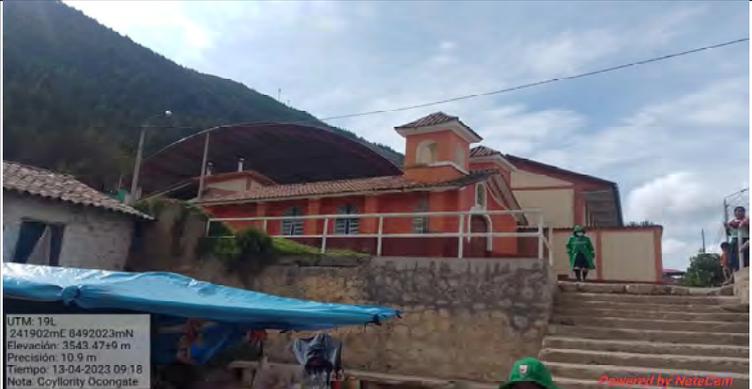
IE-12	Nombre de la Unidad Productora a ser Analizada						
CAPILLA CRUZ PATA							
Ubicación Coordenadas UTM		Año de Construcción		Descripción			
Este	241933	SE DESCONOCE		EDIFICACIÓN DE ADOBE CON TECHO DE TEJA.			
Norte	8492023	Entidad Ejecutora					
Cota	3545	ARZOBISPADO					
Sección de río analizada		24+780	Cota de Pelo de Agua (msnm)	0	Altura Agua - Unidad Productora (m)		0
ANÁLISIS DE VULNERABILIDAD							
Exposición		Fragilidad		Resiliencia		Daño Probable	
El nivel de exposición es medio, debido a que se encuentra a 245 m. de distancia de la margen derecha del cauce del río Upismayo, asimismo, se encuentra en la zona de pendiente llana (0°-5°), la cual es altamente susceptible a inundación fluvial.		El nivel de fragilidad es medio, debido a que, constituye una infraestructura de adobe en buen estado.		Presenta una capacidad media de resiliencia, debido a que, la infraestructura recibe mantenimiento periódicamente.		Su afectación es media, principalmente afectaría a la edificación de adobe, ya que se encuentra más cercana a la margen derecha del cauce del río Upismayo.

Grado: Medio		Grado: Medio		Grado: Medio			
Vulnerabilidad:		Existe Vulnerabilidad Media		Riesgo:		Existe Riesgo Medio	
Panel Fotográfico
