“CREACIÓN DE LOS SERVICIOS DE PROTECCIÓN EN QUEBRADAS PARA REDUCIR EL RIESGO DE LA POBLACIÓN Y UNIDADES PRODUCTORAS DE BIENES Y SERVICIOS PÚBLICOS, FRENTE A PELIGROS DE MOVIMIENTOS EN MASA E INUNDACIONES EN LAS CUENCAS DEL UPISMAYO Y MAPACHO, EN LOS DISTRITOS DE OCONGATE, CCHARHUAYO Y CCATCCA DE LA PROVINCIA DE QUISPICANCHI DEL DEPARTAMENTO DE CUSCO”

**INFORME DE EVALUACIÓN DEL RIESGO DE DESASTRES POR INUNDACIÓN
FLUVIAL DEL RIO UPISMAYO – MAPACHO EN LAS COMUNIDADES ALEDAÑAS
ENTRE LOS DISTRITOS DE OCONGATE, CCHARHUAYO Y CCATCCA DE LA
PROVINCIA DE QUISPICANCHI DEL DEPARTAMENTO DE CUSCO - 2023**

**CUSCO
SETIEMBRE - 2023**

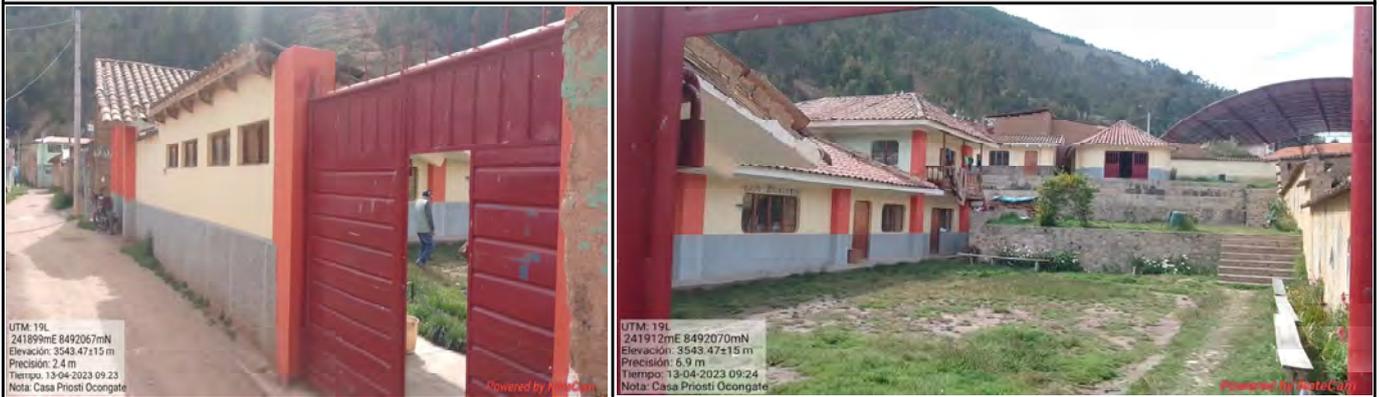
IE-13	Nombre de la Unidad Productora a ser Analizada						
	CASA PRIOSTI						
Ubicación Coordenadas UTM		Año de Construcción		Descripción			
Este	241931	2005		EDIFICACIONES DE ADOBE DE UN NIVEL Y UN BLOQUE DE DOS NIVELES CON TECHO DE TEJA.			
Norte	8492060	Entidad Ejecutora					
Cota	3543	MUNICIPALIDAD DISTRITAL DE OCOGATE					
Sección de río analizada		24+800	Cota de Pelo de Agua (msnm)	0	Altura Agua - Unidad Productora (m)	0	
ANÁLISIS DE VULNERABILIDAD							
Exposición		Fragilidad		Resiliencia		Daño Probable	
El nivel de exposición es medio, debido a que se encuentra a 270 m. de distancia de la margen derecha del cauce del río Upismayo, asimismo, se encuentra en la zona de pendiente llana (0°-5°), la cual es altamente susceptible a inundación fluvial.		El nivel de fragilidad es medio, debido a que, constituye una infraestructura de adobe en buen estado.		Presenta una capacidad alta de resiliencia, debido a que, la infraestructura recibe mantenimiento constantemente.		Su afectación es media, principalmente afectaría a la edificación de adobe, ya que se encuentra más cercana a la margen derecha del cauce del río Upismayo.

Grado:	Medio	Grado:	Medio	Grado:	Alto		
Vulnerabilidad:		Existe Vulnerabilidad Media		Riesgo:		Existe Riesgo Medio

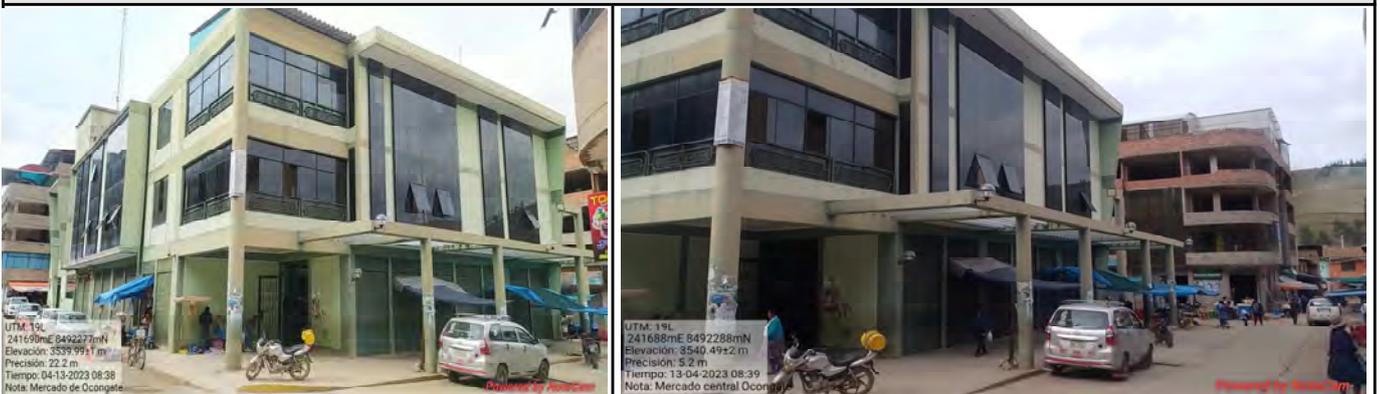
IE-14	Nombre de la Unidad Productora a ser Analizada						
	MERCADO DE OCOGATE						
Ubicación Coordenadas UTM		Año de Construcción		Descripción			
Este	241704	2012		EDIFICACIÓN DE CONCRETO ARMADO DE TRES NIVELES.			
Norte	8492257	Entidad Ejecutora					
Cota	3536	MUNICIPALIDAD DISTRITAL DE OCOGATE					
Sección de río analizada		25+080	Cota de Pelo de Agua (msnm)	0	Altura Agua - Unidad Productora (m)	0	
ANÁLISIS DE VULNERABILIDAD							
Exposición		Fragilidad		Resiliencia		Daño Probable	
El nivel de exposición es medio, debido a que se encuentra a 200 m. de distancia de la margen derecha del cauce del río Upismayo, asimismo, se encuentra en la zona de pendiente llana (0°-5°), la cual es altamente susceptible a inundación fluvial.		El nivel de fragilidad es bajo, debido a que, constituye una infraestructura de concreto armado de tres niveles en buen estado.		Presenta una capacidad alta de resiliencia, debido a que, la infraestructura recibe mantenimiento constantemente.		Su afectación es baja, debido a que se encuentra alejada del cauce del río Upismayo.

Grado:	Medio	Grado:	Bajo	Grado:	Alto		
Vulnerabilidad:		Existe Vulnerabilidad Baja		Riesgo:		Existe Riesgo Bajo

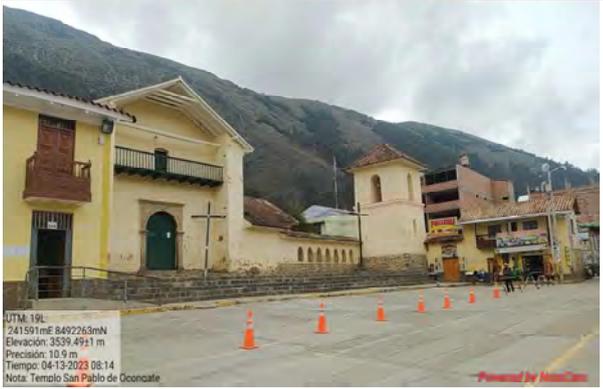
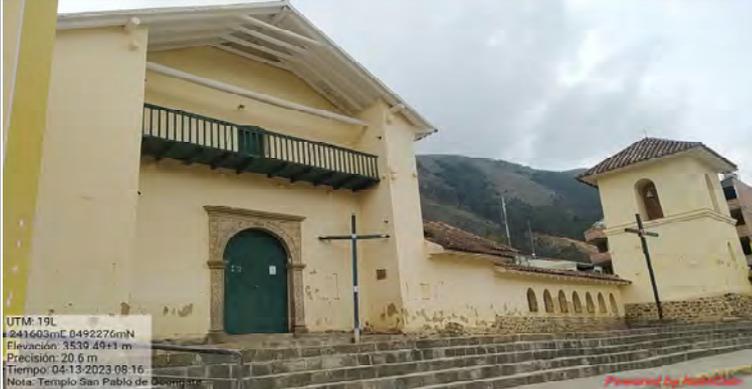
IE-15		Nombre de la Unidad Productora a ser Analizada			
TEMPLO DE OCOGATE					
Ubicación Coordenadas UTM		Año de Construcción		Descripción	
Este	241638	INSTITUTO NACIONAL DE CULTURA CUSCO		EDIFICACIÓN RUSTICA DE ADOBE Y TEJA ARTESANAL. SE HIZO LA RESTAURACION EN EL AÑO 2000	
Norte	8492289	Entidad Ejecutora			
Cota	3537	MUNICIPALIDAD DISTRITAL DE OCOGATE			
Sección de río analizada		25+160	Cota de Pelo de Agua (msnm)	0	Altura Agua - Unidad Productora (m)
					0
ANÁLISIS DE VULNERABILIDAD					
Exposición		Fragilidad		Resiliencia	
El nivel de exposición es medio, debido a que se encuentra a 150 m. de distancia de la margen derecha del cauce del río Upismayo, asimismo, se encuentra en la zona de pendiente llana (0°-5°), la cual es altamente susceptible a inundación fluvial.		El nivel de fragilidad es medio, debido a que, constituye una infraestructura de adobe en regular estado.		Presenta una capacidad media de resiliencia, debido a que, la infraestructura recibe mantenimiento periódicamente.

Grado: Medio		Grado: Medio		Grado: Medio	
Vulnerabilidad:		Existe Vulnerabilidad Media		Riesgo: Existe Riesgo Medio	
Panel Fotográfico

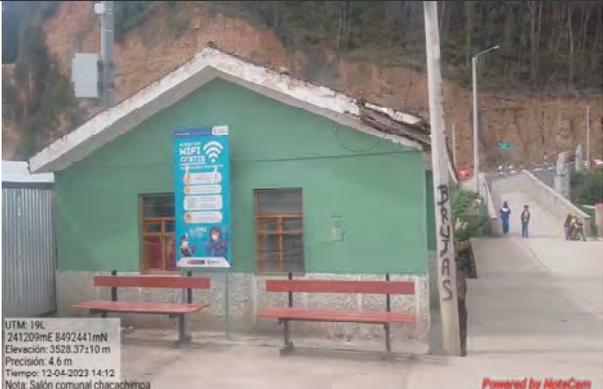
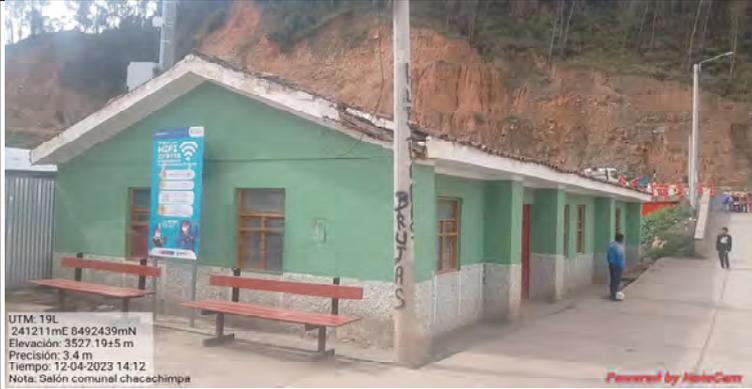
IE-16		Nombre de la Unidad Productora a ser Analizada			
SALON COMUNAL					
Ubicación Coordenadas UTM		Año de Construcción		Descripción	
Este	241210	2000		EDIFICACIÓN DE ADOBE CON TECHO DE TEJA ARTESANAL, HOY FUNCIONA COMO SALON DE CLASES.	
Norte	8492457	Entidad Ejecutora			
Cota	3517	MUNICIPALIDAD DISTRITAL DE OCOGATE			
Sección de río analizada		25+600	Cota de Pelo de Agua (msnm)	3517.1	Altura Agua - Unidad Productora (m)

0.1
ANÁLISIS DE VULNERABILIDAD					
Exposición		Fragilidad		Resiliencia	
El nivel de exposición es muy alto, debido a que se encuentra a 10 m. de distancia de la margen izquierda del cauce del río Upismayo, sin embargo, se encuentra en la zona de pendiente llana (0°-5°), la cual es altamente susceptible a inundación fluvial.		El nivel de fragilidad es alto, debido a que constituye una infraestructura de adobe de un solo nivel.		Presenta una baja capacidad de resiliencia, debido a que, concentra una gran cantidad de personas, principalmente niños, ya que actualmente funciona como salón de clases.	
Grado: Muy Alto		Grado: Alto		Grado: Bajo	
Vulnerabilidad:		Existe Vulnerabilidad Muy Alta		Riesgo: Existe Riesgo Muy Alto.	
Panel Fotográfico

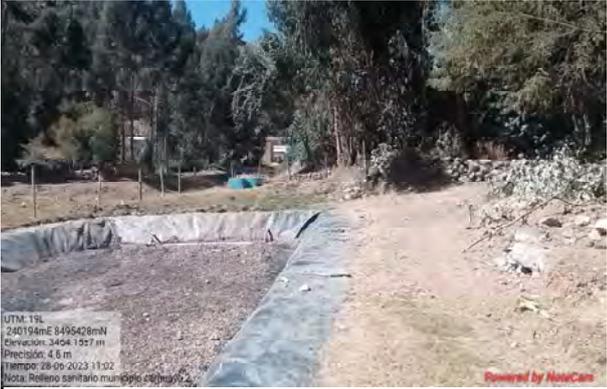
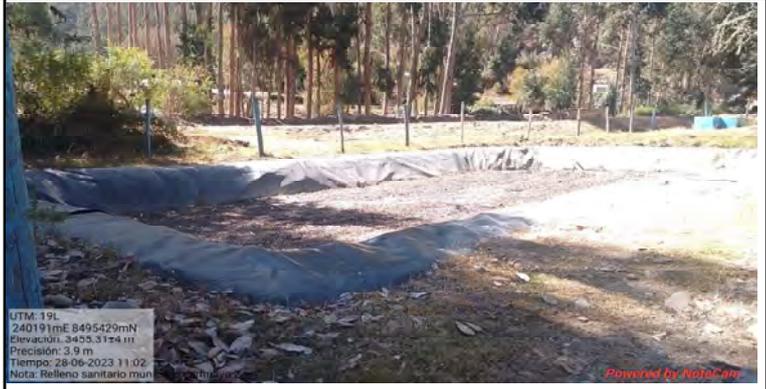
IE-17	Nombre de la Unidad Productora a ser Analizada						
RELLENO SANITARIO 01							
Ubicación Coordenadas UTM		Año de Construcción		Descripción			
Este	240207	2015		LA ESTRUCTURA COMPRENDE UN CERCO PERIMETRICO DE ESTACAS DE MADERA Y ALAMBRE DE PUAS.			
Norte	8495430	Entidad Ejecutora					
Cota	3444	MUNICIPALIDAD DISTRITAL DE CCAHUAYO					
Sección de río analizada		29+160	Cota de Pelo de Agua (msnm)		0	Altura Agua - Unidad Productora (m)	
						0	
ANÁLISIS DE VULNERABILIDAD							
Exposición		Fragilidad		Resiliencia		Daño Probable	
El nivel de exposición es alto, debido a que se encuentra a 65 m. de distancia de la margen derecha del cauce del río Upismayo, asimismo, se encuentra en la zona de pendiente llana (0°-5°), la cual es altamente susceptible a inundación fluvial.		El nivel de fragilidad es alto, debido a que, constituye una estructura rodeada por un cerco de estacas de madera y alambre.		Presenta una capacidad baja de resiliencia, debido a que, la infraestructura no recibe mantenimiento periódicamente.		Su afectación es alta, debido a que se encuentra cerca al cauce del río Upismayo.

Grado: Alto		Grado: Alto		Grado: Bajo			
Vulnerabilidad:		Existe Vulnerabilidad Alta		Riesgo:		Existe Riesgo Alto	
Panel Fotográfico

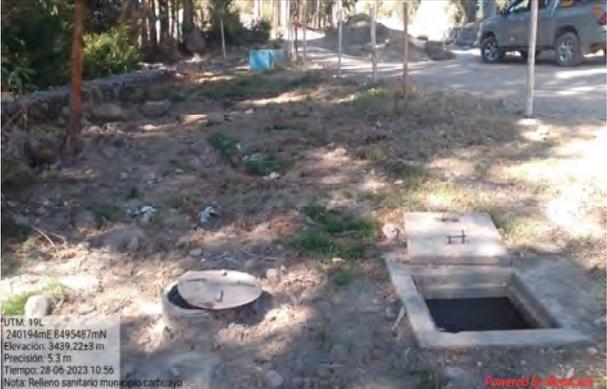
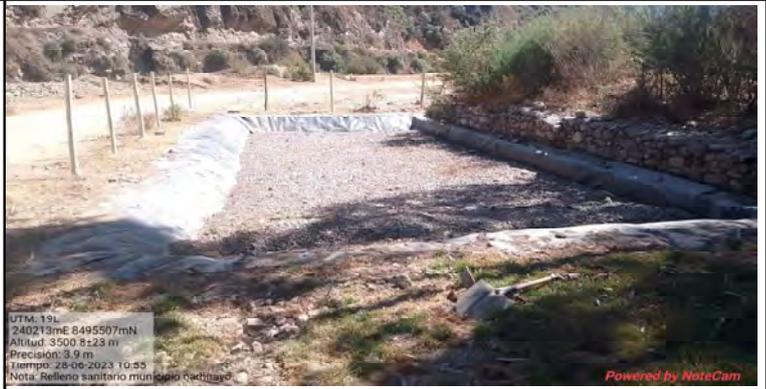
IE-18	Nombre de la Unidad Productora a ser Analizada						
RELLENO SANITARIO 02							
Ubicación Coordenadas UTM		Año de Construcción		Descripción			
Este	240195	2015		LA ESTRUCTURA COMPRENDE UN CERCO PERIMETRICO DE ESTACAS DE MADERA Y ALAMBRE DE PUAS.			
Norte	8495493	Entidad Ejecutora					
Cota	3443	MUNICIPALIDAD DISTRITAL DE CCAHUAYO					
Sección de río analizada		29+180	Cota de Pelo de Agua (msnm)		0	Altura Agua - Unidad Productora (m)	
						0	
ANÁLISIS DE VULNERABILIDAD							
Exposición		Fragilidad		Resiliencia		Daño Probable	
El nivel de exposición es alto, debido a que se encuentra a 30 m. de distancia de la margen derecha del cauce del río Upismayo, asimismo, se encuentra en la zona de pendiente llana (0°-5°), la cual es altamente susceptible a inundación fluvial.		El nivel de fragilidad es alto, debido a que, constituye una estructura rodeada por un cerco de estacas de madera y alambre.		Presenta una capacidad baja de resiliencia, debido a que, la infraestructura no recibe mantenimiento periódicamente.		Su afectación es alta, debido a que se encuentra cerca al cauce del río Upismayo.

Grado: Alto		Grado: Alto		Grado: Bajo			
Vulnerabilidad:		Existe Vulnerabilidad Alta		Riesgo:		Existe Riesgo Alto	
Panel Fotográfico

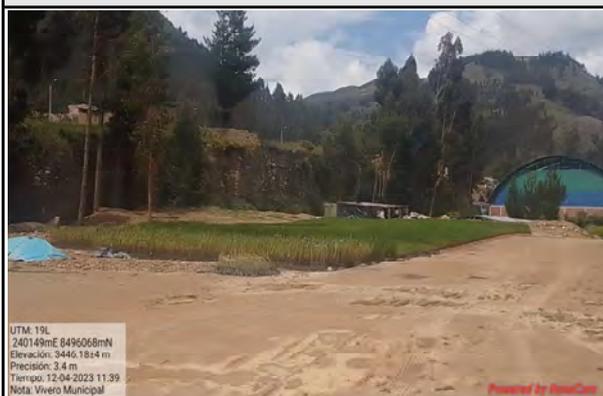
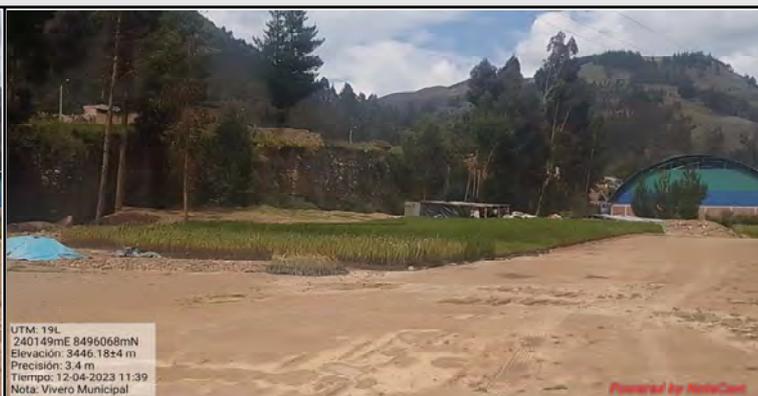
IE-19	Nombre de la Unidad Productora a ser Analizada					
VIVERO MUNICIPAL						
Ubicación Coordenadas UTM		Año de Construcción		Descripción		
Este	240170	2017		SE OBSERVÓ PLANTAS DE ESPECIES FORESTALES		
Norte	8495982	Entidad Ejecutora				
Cota	3434	MUNICIPALIDAD DISTRITAL DE CCAHUAYO				
Sección de río analizada		29+680	Cota de Pelo de Agua (msnm)	3435.5	Altura Agua - Unidad Productora (m)	1.5
ANÁLISIS DE VULNERABILIDAD						
Exposición		Fragilidad		Resiliencia		Daño Probable
El nivel de exposición es muy alto, debido a que se encuentra a 10 m. de distancia de la margen derecha del cauce del río Upismayo, sin embargo, se encuentra en la zona de pendiente llana (0°-5°), la cual es altamente susceptible a inundación fluvial.		El nivel de fragilidad es alto, debido a que constituye una infraestructura sin cerco perimetrico.		Presenta una baja capacidad de resiliencia, debido a que, no recibe mantenimiento constantemente.		Su afectación es muy alta, principalmente afectaría las plantas del vivero.

Grado: Muy Alto		Grado: Alto		Grado: Bajo		
Vulnerabilidad:		Existe Vulnerabilidad Muy Alta		Riesgo:		Existe Riesgo Muy Alto.

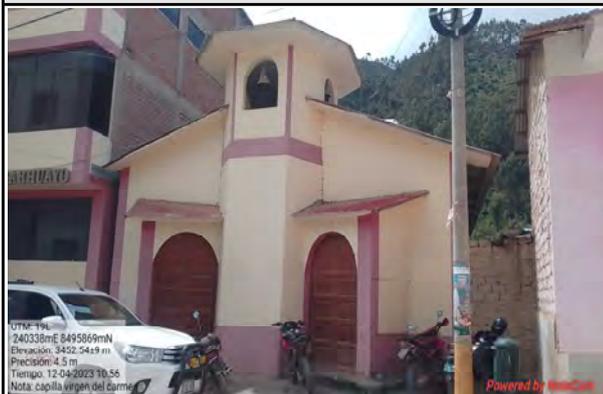
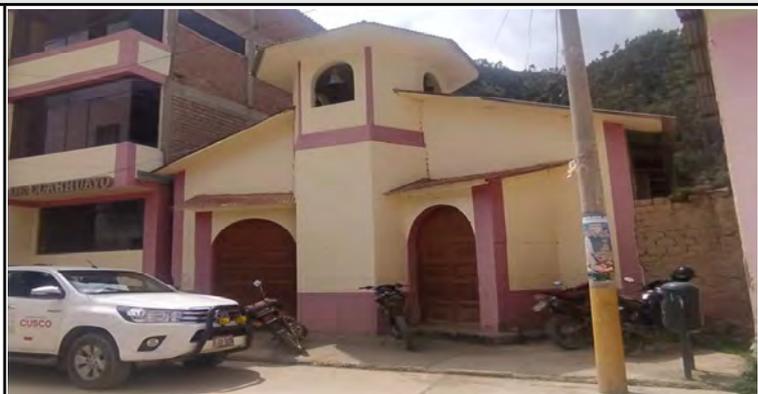
IE-20	Nombre de la Unidad Productora a ser Analizada					
CAPILLA VIRGEN DEL CARMEN						
Ubicación Coordenadas UTM		Año de Construcción		Descripción		
Este	240353	2009		EDIFICACIÓN DE MATERIAL DE ADOBE.		
Norte	8495877	Entidad Ejecutora				
Cota	3452	MUNICIPALIDAD DISTRITAL DE CCAHUAYO				
Sección de río analizada		29+560	Cota de Pelo de Agua (msnm)	0	Altura Agua - Unidad Productora (m)	0
ANÁLISIS DE VULNERABILIDAD						
Exposición		Fragilidad		Resiliencia		Daño Probable
El nivel de exposición es medio, debido a que se encuentra a 220 m. de distancia de la margen derecha del cauce del río Upismayo, asimismo, se encuentra en la zona de pendiente llana (0°-5°), la cual es altamente susceptible a inundación fluvial.		El nivel de fragilidad es medio, debido a que, constituye una infraestructura de adobe en regular estado.		Presenta una capacidad media de resiliencia, debido a que, la infraestructura recibe mantenimiento periódicamente.		Su afectación es media, principalmente afectaría a la edificación de adobe, ya que se encuentra más cercana a la margen derecha del cauce del río Upismayo.

Grado: Medio		Grado: Medio		Grado: Medio		
Vulnerabilidad:		Existe Vulnerabilidad Media		Riesgo:		Existe Riesgo Medio

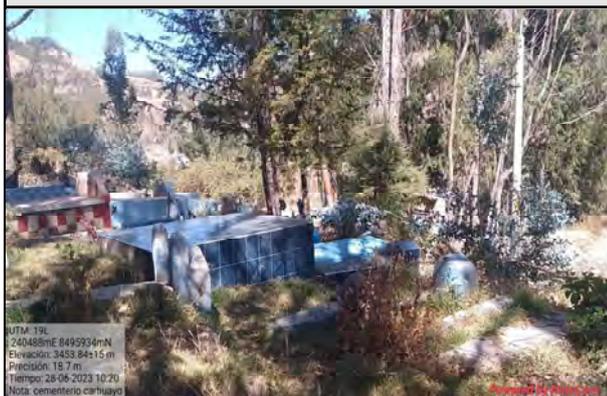
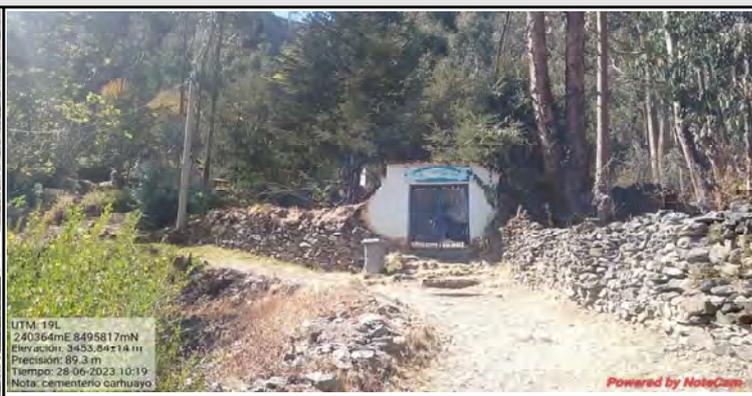
IE-21	Nombre de la Unidad Productora a ser Analizada						
CEMENTERIO DE CCAHUAYO							
Ubicación Coordenadas UTM		Año de Construcción		Descripción			
Este	240483	1963		COMPRENDE UN MURO DE PROTECCIÓN DE MATERIAL DE PIEDRA Y BARRO			
Norte	8495917	Entidad Ejecutora					
Cota	3468	MUNICIPALIDAD DISTRITAL DE CCAHUAYO					
Sección de río analizada		29+620	Cota de Pelo de Agua (msnm)	0	Altura Agua - Unidad Productora (m)		0
ANÁLISIS DE VULNERABILIDAD							
Exposición		Fragilidad		Resiliencia		Daño Probable	
El nivel de exposición es bajo, debido a que se encuentra a 300 m. de distancia de la margen derecha del cauce del río Upismayo, asimismo, se encuentra en la zona de pendiente llana (0°-5°), la cual es altamente susceptible a inundación fluvial.		El nivel de fragilidad es alto, debido a que, constituye una infraestructura con muros de piedra y barro.		Presenta una capacidad baja de resiliencia, debido a que, la infraestructura no recibe mantenimiento periódicamente.		Su afectación es media, principalmente afectaría a la edificación de adobe, ya que se encuentra más cercana a la margen derecha del cauce del río Upismayo.

Grado: Bajo		Grado: Alto		Grado: Bajo			
Vulnerabilidad:		Existe Vulnerabilidad Media		Riesgo:		Existe Riesgo Medio

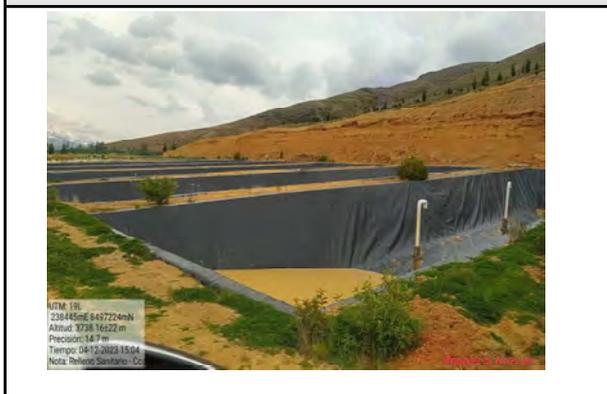
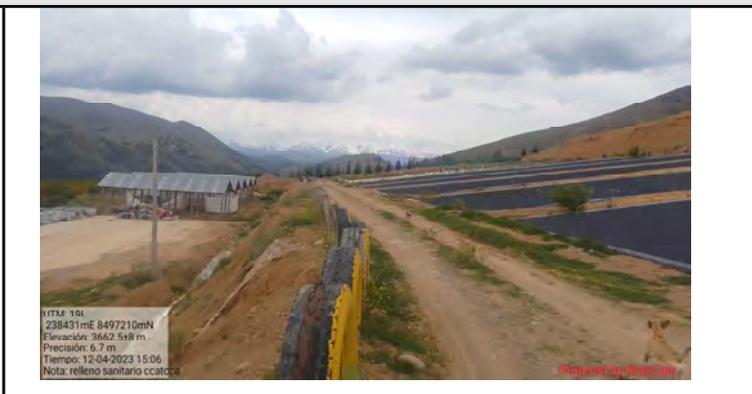
IE-22	Nombre de la Unidad Productora a ser Analizada						
RELLENO SANITARIO CCATCA							
Ubicación Coordenadas UTM		Año de Construcción		Descripción			
Este	237782	2000		COMPRENDE UNA CAPA IMPERMEABLE DE POLIETILENO CON MURO PERIMETRICO DE LLANTAS RECICLADAS.			
Norte	8497265	Entidad Ejecutora					
Cota	3715	MUNICIPALIDAD DE CCATCA					
Sección de río analizada		32+740	Cota de Pelo de Agua (msnm)	0	Altura Agua - Unidad Productora (m)		0
ANÁLISIS DE VULNERABILIDAD							
Exposición		Fragilidad		Resiliencia		Daño Probable	
No existe exposición a inundación fluvial, ya que esta infraestructura se encuentra a 700 m. de distancia de la margen izquierda del cauce del río Upismayo.		El nivel de fragilidad es alto, debido a que, constituye una infraestructura con muros de llantas recicladas.		Presenta una capacidad media de resiliencia, debido a que, la infraestructura recibe mantenimiento periódicamente.		Su afectación es nula, debido a que no se vería afectado en un evento de inundación fluvial.

Grado: Sin Exposición		Grado: Alto		Grado: Medio			
Vulnerabilidad:		Existe Vulnerabilidad Media		Riesgo:		No Existe Riesgo

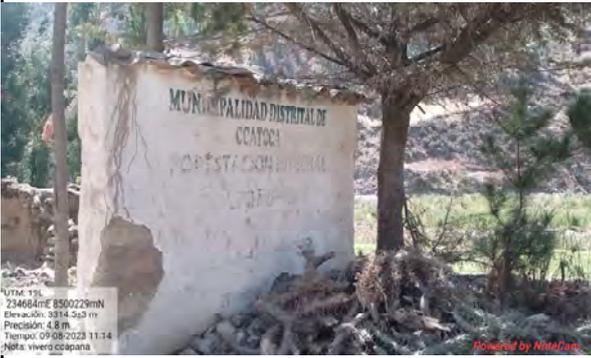
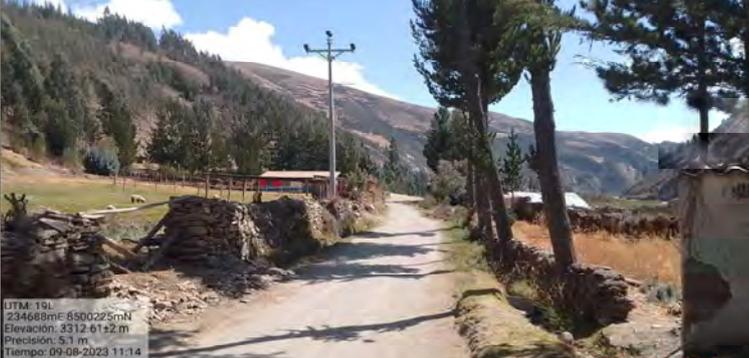
IE-23		Nombre de la Unidad Productora a ser Analizada					
Ubicación		Coordenadas UTM		Año de Construcción		Descripción	
Este	234683	SE DESCONOCE		COMPRENDE UN CERCO PERIMETRICO DE ADOBE Y CONTIENE EN SU INTERIOR GRAN VARIEDAD DE PLANTAS Y ARBOLES.			
Norte	8500265	Entidad Ejecutora					
Cota	3305	MUNICIPALIDAD DE CCATCA					
Sección de río analizada		37+260	Cota de Pelo de Agua (msnm)	3305.1	Altura Agua - Unidad Productora (m)	0.1	
ANÁLISIS DE VULNERABILIDAD							
Exposición		Fragilidad		Resiliencia		Daño Probable	
El nivel de exposición es muy alto, debido a que se encuentra a 60 m. de distancia de la margen izquierda del cauce del río Upismayo, sin embargo, se encuentra en la zona de pendiente llana (0°-5°), la cual es altamente susceptible a inundación fluvial.		El nivel de fragilidad es alto, debido a que constituye una infraestructura con cerco perimetrico de adobe.		Presenta una baja capacidad de resiliencia, debido a que, no recibe mantenimiento constantemente.		Su afectación es muy alta, principalmente afectaría las plantas del vivero.

Grado:	Muy Alto	Grado:	Alto	Grado:	Bajo		
Vulnerabilidad:		Existe Vulnerabilidad Muy Alta		Riesgo:		Existe Riesgo Muy Alto.	
Panel Fotográfico

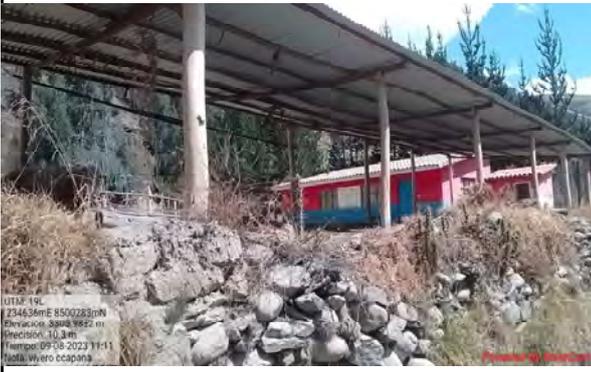
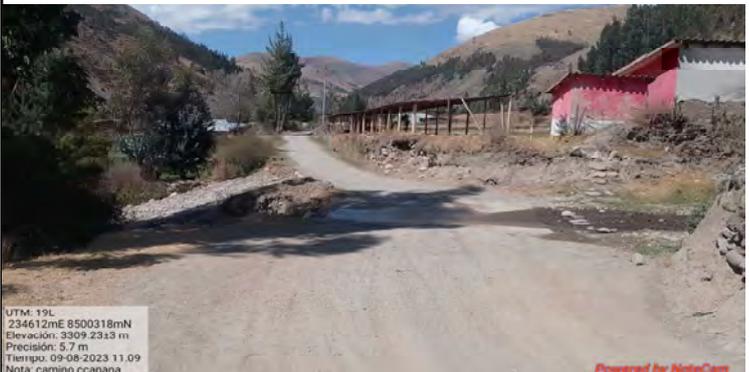
IE-24		Nombre de la Unidad Productora a ser Analizada					
Ubicación		Coordenadas UTM		Año de Construcción		Descripción	
Este	234623	SE DESCONOCE		EDIFICACIÓN DE ADOBE DE UN NIVEL CON TEJO ANDINA, POSEE UN AREA VERDE PARA FERIAS CON CERCO PERIMETRICO DE PIEDRA Y BARRO.			
Norte	8500258	Entidad Ejecutora					
Cota	3309	MUNICIPALIDAD DE CCATCA					
Sección de río analizada		37+300	Cota de Pelo de Agua (msnm)	0	Altura Agua - Unidad Productora (m)	0	
ANÁLISIS DE VULNERABILIDAD							
Exposición		Fragilidad		Resiliencia		Daño Probable	
El nivel de exposición es medio, debido a que se encuentra a 120 m. de distancia de la margen izquierda del cauce del río Upismayo, asimismo, se encuentra en la zona de pendiente llana (0°-5°), la cual es altamente susceptible a inundación fluvial.		El nivel de fragilidad es medio, debido a que, constituye una infraestructura de adobe en regular estado.		Presenta una capacidad media de resiliencia, debido a que, la infraestructura recibe mantenimiento periodicamente.		Su afectación es media, debido a que se encuentra en una pendiente susceptible a eventos de inundación fluvial.

Grado:	Medio	Grado:	Medio	Grado:	Medio		
Vulnerabilidad:		Existe Vulnerabilidad Media		Riesgo:		Existe Riesgo Medio	
Panel Fotográfico

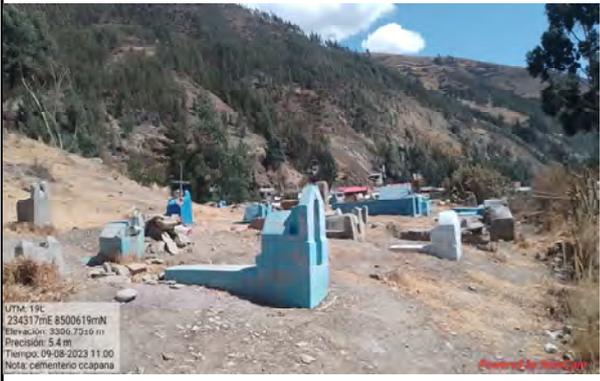
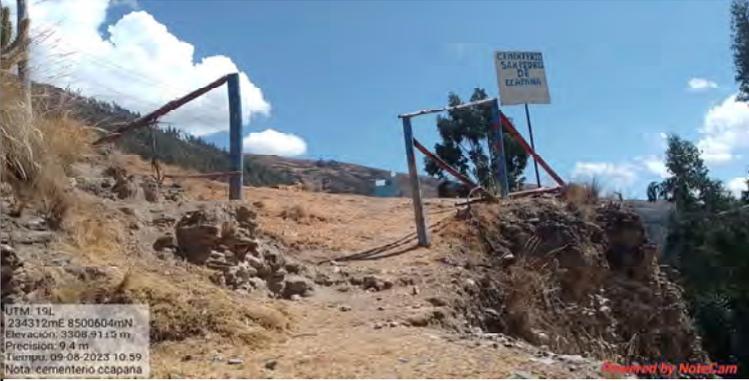
IE-25	Nombre de la Unidad Productora a ser Analizada						
CEMENTERIO CCAPANA							
Ubicación Coordenadas UTM		Año de Construcción		Descripción			
Este	234296	SE DESCONOCE		ESTRUCTURA ANTIGUA CON CERCO PERIMETRICO DE PALOS Y ALAMBRE DE PUAS.			
Norte	8500622	Entidad Ejecutora					
Cota	3314	POBLADORES DE CCAPANA					
Sección de río analizada		37+720	Cota de Pelo de Agua (msnm)	0	Altura Agua - Unidad Productora (m)		0
ANÁLISIS DE VULNERABILIDAD							
Exposición		Fragilidad		Resiliencia		Daño Probable	
El nivel de exposición es bajo, debido a que se encuentra a 212 m. de distancia de la margen izquierda del cauce del río Upismayo, asimismo, se encuentra sobre la zona de pendiente fuerte (15°-25°), la cual no es susceptible a inundación fluvial.		El nivel de fragilidad es alto, debido a que, constituye una infraestructura con cerco de palos y alambres.		Presenta una capacidad baja de resiliencia, debido a que, la infraestructura no recibe mantenimiento periódicamente.		Su afectación es media, principalmente se verían afectados los nichos.

Grado:	Bajo	Grado:	Alto	Grado:	Bajo		
Vulnerabilidad:		Existe Vulnerabilidad Media		Riesgo:		Existe Riesgo Medio	
Panel Fotográfico

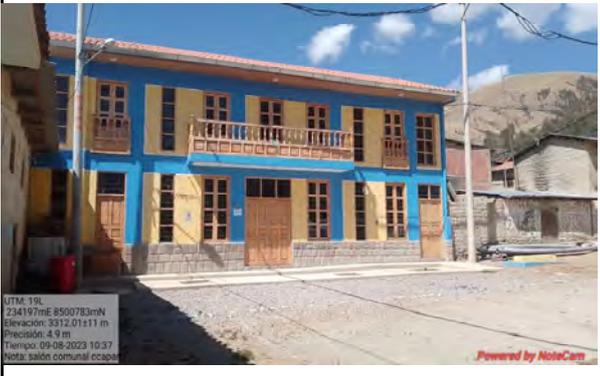
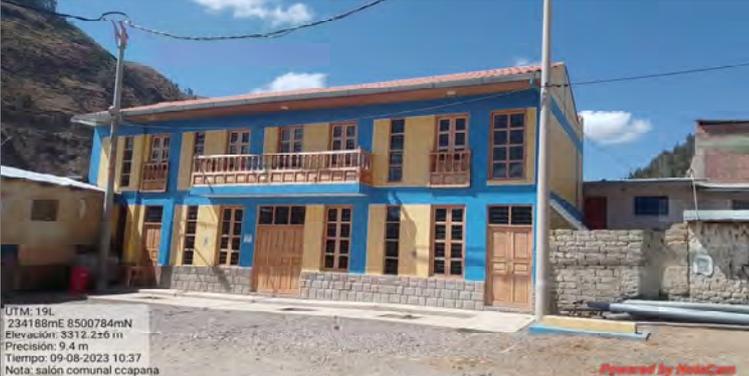
IE-26	Nombre de la Unidad Productora a ser Analizada						
SALÓN COMUNAL DE CCAPANA							
Ubicación Coordenadas UTM		Año de Construcción		Descripción			
Este	234204	2021		EDIFICACIÓN DE CONCRETO ARMADO CON TECHO DE TEJA ANDINA			
Norte	8500771	Entidad Ejecutora					
Cota	3307	MUNICIPALIDAD DE CCATCA					
Sección de río analizada		37+880	Cota de Pelo de Agua (msnm)	0	Altura Agua - Unidad Productora (m)		0
ANÁLISIS DE VULNERABILIDAD							
Exposición		Fragilidad		Resiliencia		Daño Probable	
El nivel de exposición es medio, debido a que se encuentra a 130 m. de distancia de la margen izquierda del cauce del río Upismayo, asimismo, se encuentra en la zona de pendiente llana (0°-5°), la cual es altamente susceptible a inundación fluvial.		El nivel de fragilidad es medio, debido a que, constituye una infraestructura de adobe en regular estado.		Presenta una capacidad media de resiliencia, debido a que, la infraestructura recibe mantenimiento periódicamente.		Su afectación es media, debido a que se encuentra en una pendiente susceptible a eventos de inundación fluvial.

Grado:	Medio	Grado:	Medio	Grado:	Medio		
Vulnerabilidad:		Existe Vulnerabilidad Media		Riesgo:		Existe Riesgo Medio	
Panel Fotográfico

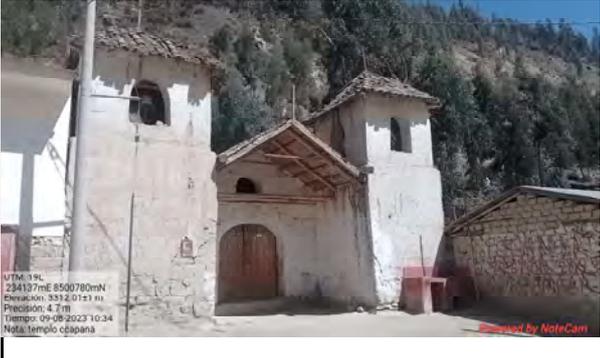
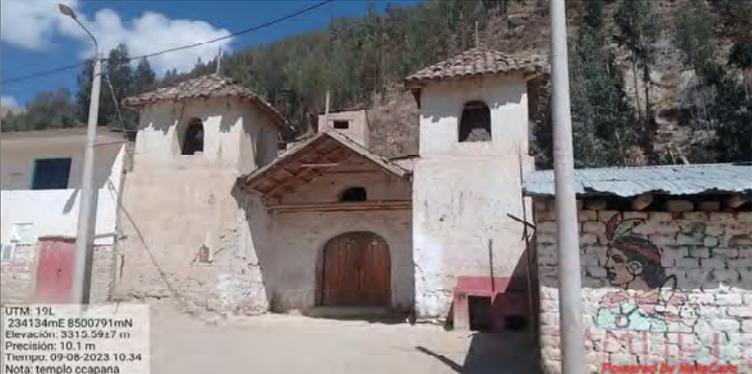
IE-27	Nombre de la Unidad Productora a ser Analizada						
TEMPLO DE CCAPANA							
Ubicación Coordenadas UTM		Año de Construcción		Descripción			
Este	234122	SE DESCONOCE		EDIFICACIÓN ANTIGUA DE ADOBE CON TEJA ANDINA.			
Norte	8500776	Entidad Ejecutora					
Cota	3309	ARZOBISPADO DE CUSCO					
Sección de río analizada		37+940	Cota de Pelo de Agua (msnm)		0	Altura Agua - Unidad Productora (m)	
						0	
ANÁLISIS DE VULNERABILIDAD							
Exposición		Fragilidad		Resiliencia		Daño Probable	
El nivel de exposición es medio, debido a que se encuentra a 280 m. de distancia de la margen izquierda del cauce del río Upismayo, asimismo, se encuentra en la zona de pendiente llana (0°-5°), la cual es altamente susceptible a inundación fluvial.		El nivel de fragilidad es alto, debido a que, constituye una infraestructura de adobe en mal estado.		Presenta una capacidad baja de resiliencia, debido a que, la infraestructura no recibe mantenimiento periódicamente.		Su afectación es media, debido a que se encuentra en una pendiente susceptible a eventos de inundación fluvial.

Grado: Medio		Grado: Alto		Grado: Bajo			
Vulnerabilidad:		Existe Vulnerabilidad Media		Riesgo:		Existe Riesgo Medio	
Panel Fotográfico

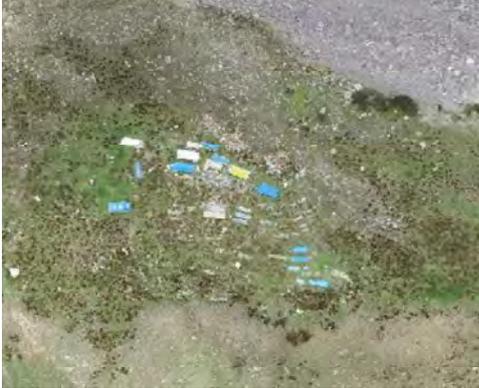
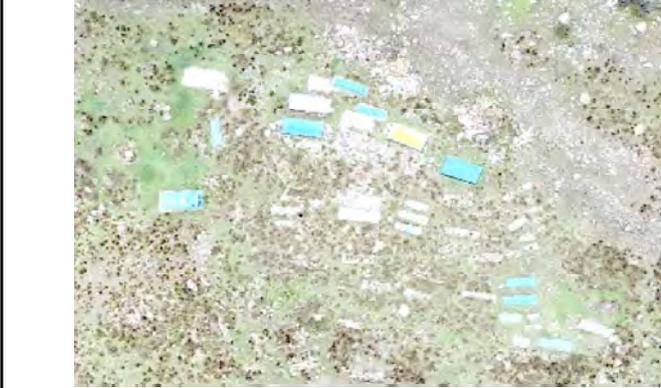
IE-28	Nombre de la Unidad Productora a ser Analizada						
CEMENTERIO							
Ubicación Coordenadas UTM		Año de Construcción		Descripción			
Este	247860			COMPRENDE NICHOS SIN CERCO PERIMETRICO			
Norte	8482686	Entidad Ejecutora					
Cota	3994						
Sección de río analizada		11+580	Cota de Pelo de Agua (msnm)		0	Altura Agua - Unidad Productora (m)	
						0	
ANÁLISIS DE VULNERABILIDAD							
Exposición		Fragilidad		Resiliencia		Daño Probable	
El nivel de exposición es alto, debido a que se encuentra a 10 m. de distancia de la margen izquierda del cauce del río Upismayo, asimismo, se encuentra en la zona de pendiente llana (0°-5°), la cual es altamente susceptible a inundación fluvial.		El nivel de fragilidad es alto, debido a que, constituye una infraestructura sin cerco perimetrico.		Presenta una capacidad baja de resiliencia, debido a que, la infraestructura no recibe mantenimiento periódicamente.		Su afectación es alta, principalmente afectaría a los nichos.

Grado: Alto		Grado: Alto		Grado: Bajo			
Vulnerabilidad:		Existe Vulnerabilidad Alta		Riesgo:		Existe Riesgo Alta	
Panel Fotográfico

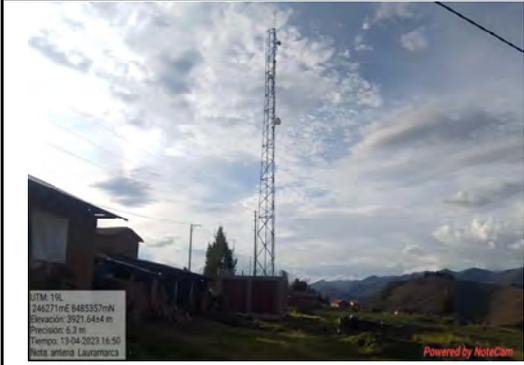
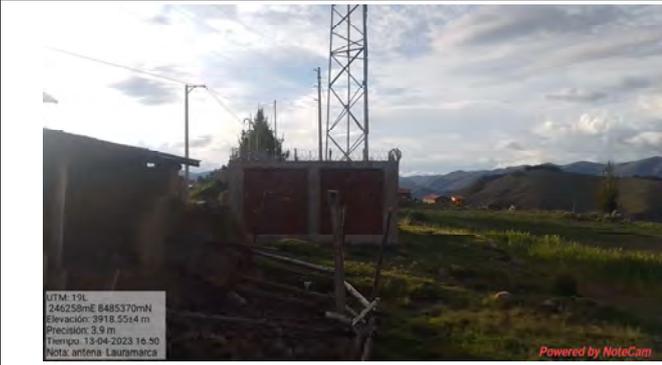
IO-1		Nombre de la Unidad Productora a ser Analizada					
Ubicación		Año de Construcción		Descripción			
Este	246258	2001		ANTENA CON CERCO PERIMETRICO DE CONCRETO ARMADO Y MURO DE LADRILLO.			
Norte	8485348	Entidad Ejecutora					
Cota	3921	MUNICIPALIDAD DISTRITAL DE OCONGATE					
Sección de río analizada		15+480	Cota de Pelo de Agua (msnm)	0	Altura Agua - Unidad Productora (m)	0	
ANÁLISIS DE VULNERABILIDAD							
Exposición		Fragilidad		Resiliencia		Daño Probable	
No existe exposición a inundación fluvial, ya que esta infraestructura se encuentra a 560 m. de distancia de la margen izquierda del cauce del río Upismayo.		El nivel de fragilidad es bajo, debido a que, constituye una infraestructura con muros de concreto armado.		Presenta una capacidad media de resiliencia, debido a que, la infraestructura recibe mantenimiento periódicamente.		Su afectación es nula, debido a que no se vería afectado en un evento de inundación fluvial.

Grado: Sin Exposición		Grado: Bajo		Grado: Medio			
Vulnerabilidad:		Existe Vulnerabilidad Baja		Riesgo:		No Existe Riesgo	
Panel Fotográfico

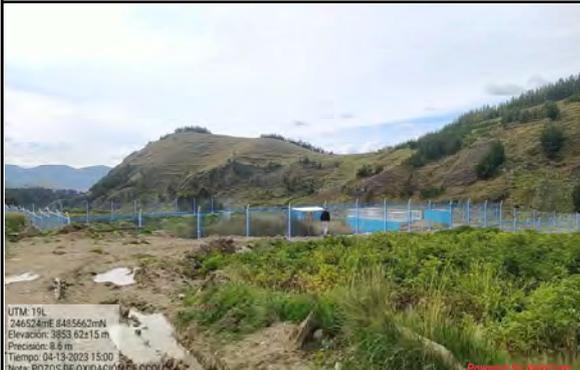
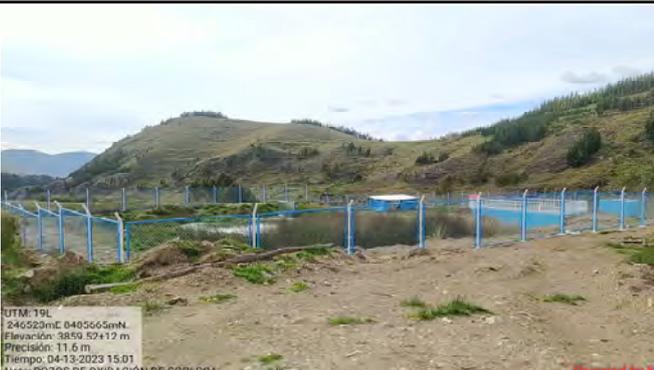
IO-2		Nombre de la Unidad Productora a ser Analizada					
Ubicación		Año de Construcción		Descripción			
Este	246509	2021		CERCO PERIMETRICO CON MALLA OLIMPICA			
Norte	8485729	Entidad Ejecutora					
Cota	3859	MUNICIPALIDAD DISTRITAL DE OCONGATE					
Sección de río analizada		15+460	Cota de Pelo de Agua (msnm)	0	Altura Agua - Unidad Productora (m)	0	
ANÁLISIS DE VULNERABILIDAD							
Exposición		Fragilidad		Resiliencia		Daño Probable	
El nivel de exposición es alto, debido a que se encuentra a 70 m. de distancia de la margen izquierda del cauce del río Upismayo, asimismo, se encuentra en la zona de pendiente llana (0°-5°), la cual es altamente susceptible a inundación fluvial.		El nivel de fragilidad es alto, debido a que, constituye una infraestructura con cerco perimetrico de malla olimpica.		Presenta una capacidad baja de resiliencia, debido a que, la infraestructura no recibe mantenimiento periódicamente.		Su afectación es alta, debido a que se encuentra muy cercana al cauce del río Upismayo.

Grado: Alto		Grado: Alto		Grado: Bajo			
Vulnerabilidad:		Existe Vulnerabilidad Alta		Riesgo:		Existe Riesgo Alto	
Panel Fotográfico

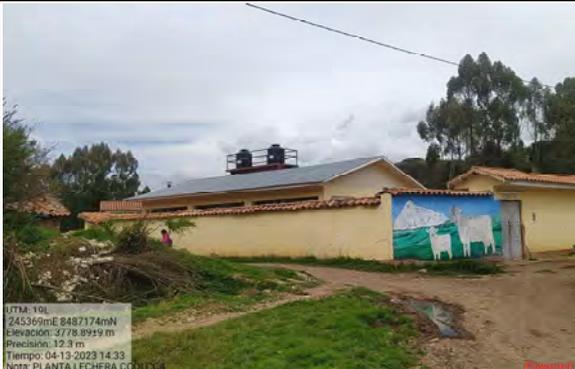
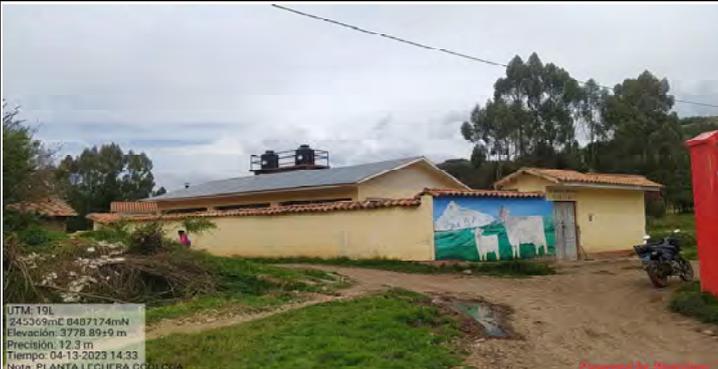
IO-3		Nombre de la Unidad Productora a ser Analizada					
Ubicación		Coordenadas UTM		Año de Construcción		Descripción	
Este		245401		2007		EDIFICACIÓN DE CONCRETO ARMADO DE UN NIVEL CON CERCO PERIMETRICO DE ADOBE	
Norte		8487170		Entidad Ejecutora			
Cota		3783		MUNICIPALIDAD DISTRITAL DE OCONGATE			
Sección de río analizada		17+460		Cota de Pelo de Agua (msnm)		0	
				Altura Agua - Unidad Productora (m)		0	
ANÁLISIS DE VULNERABILIDAD							
Exposición		Fragilidad		Resiliencia		Daño Probable	
No existe exposición a inundación fluvial, ya que esta infraestructura se encuentra a 250 m. de distancia de la margen izquierda del cauce del río Upişmayo.		El nivel de fragilidad es bajo, debido a que, constituye una infraestructura de concreto armado.		Presenta una capacidad media de resiliencia, debido a que, la infraestructura recibe mantenimiento periódicamente.		Su afectación es nula, debido a que no se vería afectado en un evento de inundación fluvial.

Grado: Sin Exposición		Grado: Bajo		Grado: Medio			
Vulnerabilidad:		Existe Vulnerabilidad Baja		Riesgo:		No Existe Riesgo	
Panel Fotográfico

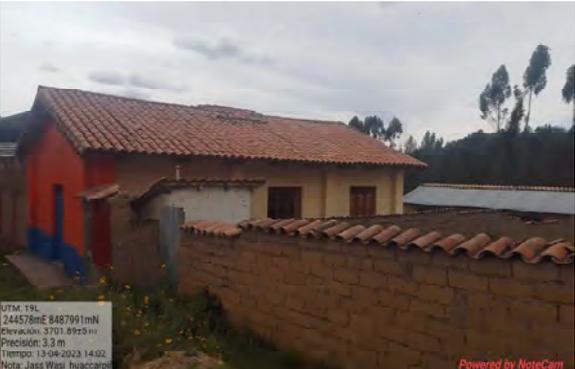
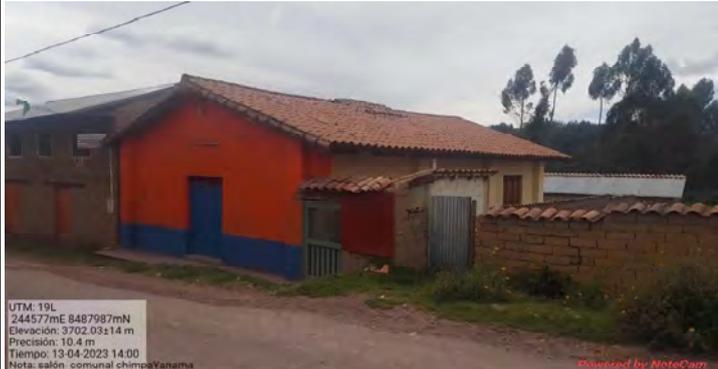
IO-4		Nombre de la Unidad Productora a ser Analizada					
Ubicación		Coordenadas UTM		Año de Construcción		Descripción	
Este		244565		1990		EDIFICACIÓN DE ADOBE DE UN NIVEL	
Norte		8488000		Entidad Ejecutora			
Cota		3704		MUNICIPALIDAD DISTRITAL DE OCONGATE			
Sección de río analizada		19+440		Cota de Pelo de Agua (msnm)		0	
				Altura Agua - Unidad Productora (m)		0	
ANÁLISIS DE VULNERABILIDAD							
Exposición		Fragilidad		Resiliencia		Daño Probable	
No existe exposición a inundación fluvial, ya que esta infraestructura se encuentra a 520 m. de distancia de la margen izquierda del cauce del río Upişmayo.		El nivel de fragilidad es medio, debido a que, constituye una infraestructura de adobe en buen estado.		Presenta una capacidad media de resiliencia, debido a que, la infraestructura recibe mantenimiento periódicamente.		Su afectación es nula, debido a que no se vería afectado en un evento de inundación fluvial.

Grado: Sin Exposición		Grado: Bajo		Grado: Medio			
Vulnerabilidad:		Existe Vulnerabilidad Media		Riesgo:		No Existe Riesgo	
Panel Fotográfico

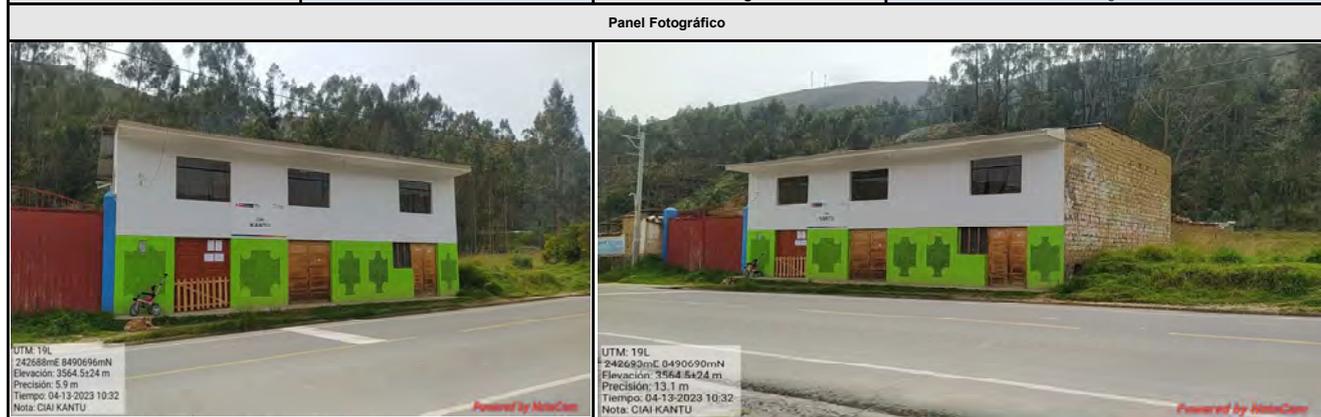
IO-7	Nombre de la Unidad Productora a ser Analizada				
	CIAI KANTU				
Ubicación Coordenadas UTM		Año de Construcción		Descripción	
Este	242707	1960		EDIFICACIÓN DE ADOBE DE DOS NIVELES	
Norte	8490701	Entidad Ejecutora			
Cota	3577	MINISTERIO DE DESARROLLO DE INCLUSIÓN SOCIAL			
Sección de río analizada		23+300	Cota de Pelo de Agua (msnm)	0	Altura Agua - Unidad Productora (m)
					0

ANÁLISIS DE VULNERABILIDAD					
Exposición		Fragilidad		Resiliencia	
El nivel de exposición es medio, debido a que se encuentra a 205 m. de distancia de la margen derecha del cauce del río Upismayo, asimismo, se encuentra en la zona de pendiente llana (0°-5°), la cual es altamente susceptible a inundación fluvial.		El nivel de fragilidad es bajo, debido a que, constituye una infraestructura de adobe en buen estado.		Presenta una capacidad media de resiliencia, debido a que, la infraestructura recibe mantenimiento periódicamente.	
Su afectación es media, debido a que se encuentra en una pendiente susceptible a eventos de inundación fluvial.					
Grado:	Medio	Grado:	Bajo	Grado:	Medio
Vulnerabilidad:		Existe Vulnerabilidad Media		Riesgo:	Existe Riesgo Medio

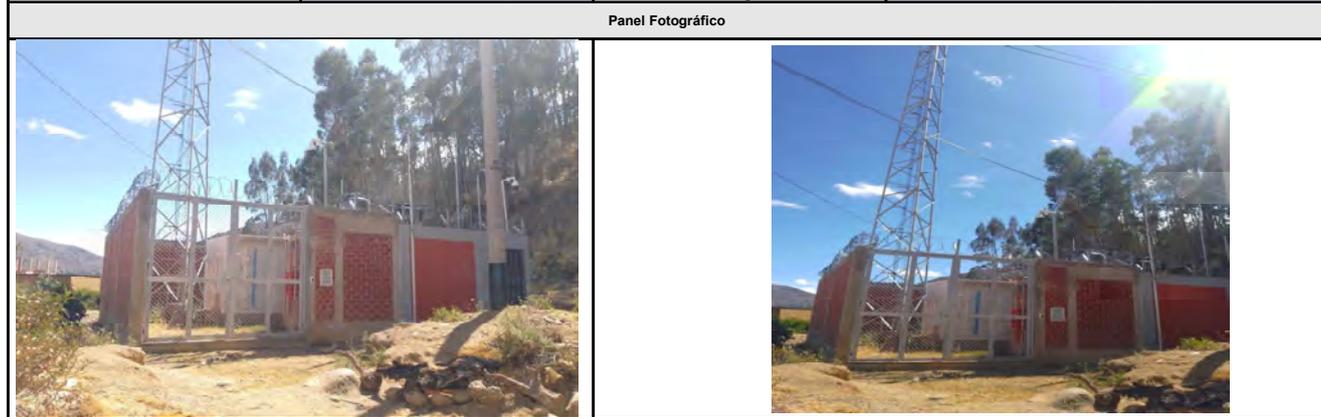
IO-8	Nombre de la Unidad Productora a ser Analizada				
	ANTENA				
Ubicación Coordenadas UTM		Año de Construcción		Descripción	
Este	242551	2018		EDIFICACIÓN CON CERCO PERIMETRICO DE CONCRETO ARMADO CON UNA INSTALACIÓN ELECTRICA DE PUAS. LA ANTENA ES DE UNA ESTRUCTURA METALICA.	
Norte	8491029	Entidad Ejecutora			
Cota	3573	SE DESCONCE			
Sección de río analizada		23+700	Cota de Pelo de Agua (msnm)	0	Altura Agua - Unidad Productora (m)
					0

ANÁLISIS DE VULNERABILIDAD					
Exposición		Fragilidad		Resiliencia	
El nivel de exposición es bajo, debido a que se encuentra a 315 m. de distancia de la margen derecha del cauce del río Upismayo.		El nivel de fragilidad es bajo, debido a que, constituye una infraestructura de concreto armado en buen estado.		Presenta una capacidad alta de resiliencia, debido a que, la infraestructura recibe mantenimiento constantemente.	
Su afectación es mínima, debido a que, se encuentra muy alejada del cauce del río Upismayo.					
Grado:	Bajo	Grado:	Bajo	Grado:	Alto
Vulnerabilidad:		Existe Vulnerabilidad Baja		Riesgo:	Existe Riesgo Bajo

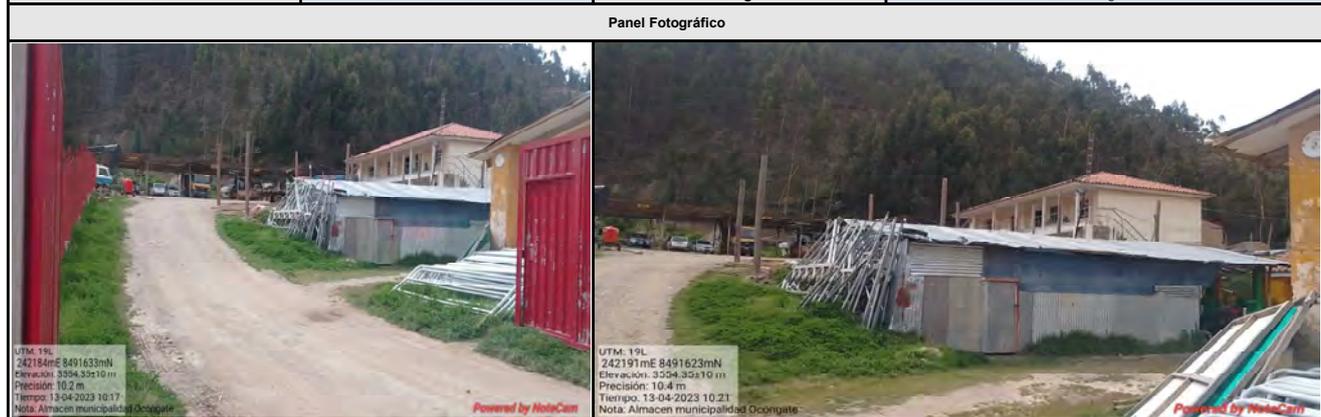
IO-9	Nombre de la Unidad Productora a ser Analizada				
	ALMACEN DE LA MUNICIPALIDAD DE OCONGATE				
Ubicación Coordenadas UTM		Año de Construcción	Descripción		
Este	242251	2008	EDIFICACIONES DE ADOBE Y OTRAS DE CALAMINA, PRESENTA UNA EXPLANADA CON VARIAS DIVISORIAS PARA LOS EQUIPOS DE TRANSPORTES, TRACTORES, MAQUINARIAS.		
Norte	8491651	Entidad Ejecutora			
Cota	3555	MUNICIPALIDAD DISTRITAL DE OCONGATE			
Sección de río analizada	24+400	Cota de Pelo de Agua (msnm)	0	Altura Agua - Unidad Productora (m)	0

ANÁLISIS DE VULNERABILIDAD					
Exposición		Fragilidad		Resiliencia	
El nivel de exposición es medio, debido a que se encuentra a 250 m. de distancia de la margen derecha del cauce del río Uplismayo, asimismo, se encuentra en la zona de pendiente llana (0°-5°), la cual es altamente susceptible a inundación fluvial.		El nivel de fragilidad es alto, debido a que, constituye una infraestructura de calaminas en mal estado y otras de adobe en regular estado.		Presenta una capacidad baja de resiliencia, debido a que, la infraestructura no recibe mantenimiento periódicamente.	
Daño Probable		Su afectación es media, debido a que se encuentra en una pendiente susceptible a eventos de inundación fluvial.			
Grado:	Medio	Grado:	Alto	Grado:	Bajo
Vulnerabilidad:		Existe Vulnerabilidad Alta		Riesgo:	
				Existe Riesgo Medio

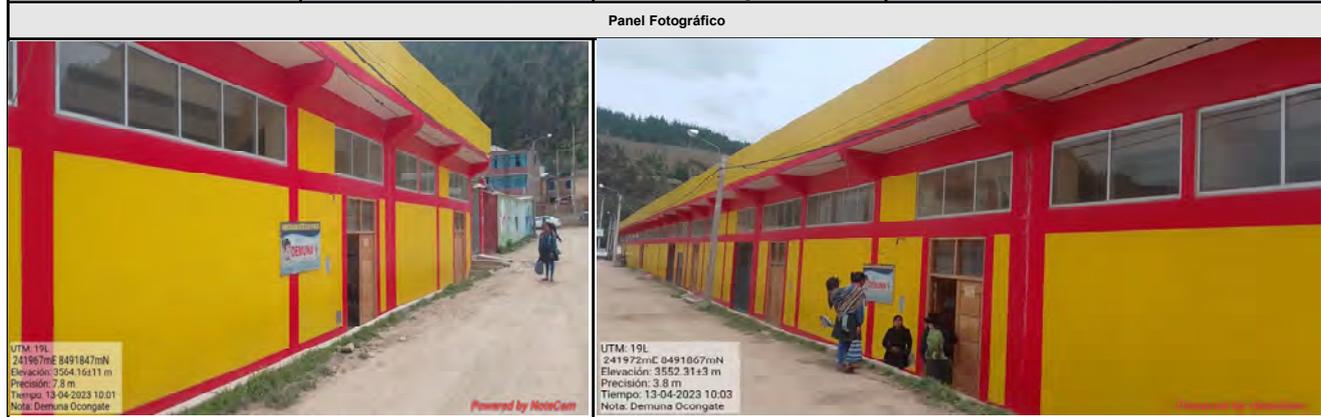
IO-10	Nombre de la Unidad Productora a ser Analizada				
	DEMUNA				
Ubicación Coordenadas UTM		Año de Construcción	Descripción		
Este	241963	2021	EL LOCAL FUNCIONA EN LAS INSTALACIONES DEL ESTADIO, QUE ES DE MATERIAL CONCRETO ARMADO.		
Norte	8491871	Entidad Ejecutora			
Cota	3543	MUNICIPALIDAD DISTRITAL DE OCONGATE			
Sección de río analizada	24+660	Cota de Pelo de Agua (msnm)	0	Altura Agua - Unidad Productora (m)	0

ANÁLISIS DE VULNERABILIDAD					
Exposición		Fragilidad		Resiliencia	
El nivel de exposición es medio, debido a que se encuentra a 180 m. de distancia de la margen derecha del cauce del río Uplismayo, asimismo, se encuentra en la zona de pendiente llana (0°-5°), la cual es altamente susceptible a inundación fluvial.		El nivel de fragilidad es bajo, debido a que, constituye una infraestructura de concreto armado en buen estado.		Presenta una capacidad alta de resiliencia, debido a que, la infraestructura recibe mantenimiento constantemente.	
Daño Probable		Su afectación es media, debido a que se encuentra en una pendiente susceptible a eventos de inundación fluvial.			
Grado:	Medio	Grado:	Bajo	Grado:	Alto
Vulnerabilidad:		Existe Vulnerabilidad Baja		Riesgo:	
				Existe Riesgo Medio

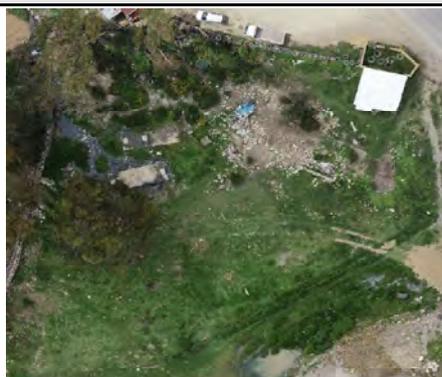
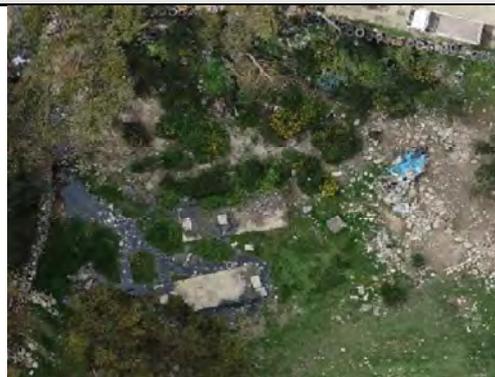
Daño Probable		Su afectación es muy alta, debido a que se encuentra muy cercana al cauce del río Upismayo.			
Grado:	Muy Alto	Grado:	Alto	Grado:	Bajo
Vulnerabilidad:		Existe Vulnerabilidad Muy Alta		Riesgo:	
				Existe Riesgo Muy Alto

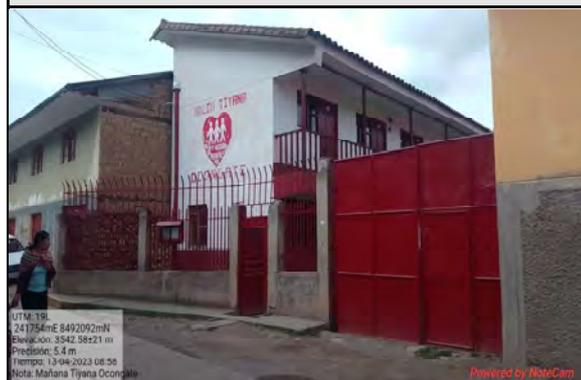
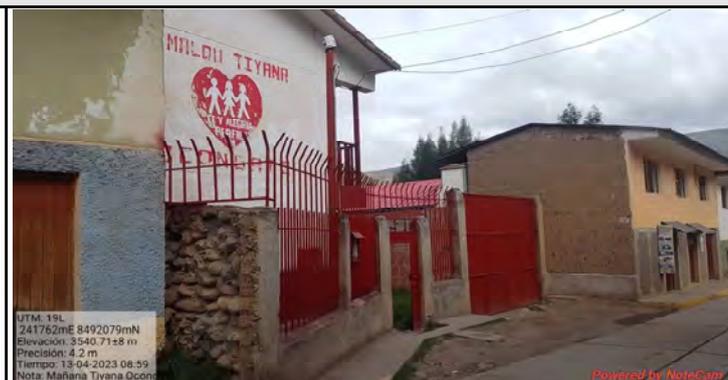
IO-12	Nombre de la Unidad Productora a ser Analizada				
FE Y ALEGRIA - MALQU TIYANA HOGAR DE NIÑOS					
Ubicación Coordenadas UTM		Año de Construcción		Descripción	
Este	241743	SE DECONOCE		EDIFICACIÓN DE ADOBE DE DOS NIVELES CON TECHO DE TEJA, COMPRENDE UN CERCO PERIMETRICO MIXTO CON CEMENTO Y ESTRUCTURA METALICA, LA PARTE POSTERIOR ES DE PIEDRA Y BARRO	
Norte	8492043	Entidad Ejecutora			
Cota	3538	MUNICIPALIDAD DISTRITAL DE OCONGATE			
Sección de río analizada		24+960	Cota de Pelo de Agua (msnm)	0	Altura Agua - Unidad Productora (m)
ANÁLISIS DE VULNERABILIDAD					
Exposición		Fragilidad		Resiliencia	
El nivel de exposición es alta, debido a que se encuentra a 60 m. de distancia de la margen derecha del cauce del río Upismayo, asimismo, se encuentra en la zona de pendiente llana (0°-5°), la cual es altamente susceptible a inundación fluvial.		El nivel de fragilidad es medio, debido a que, constituye una infraestructura de adobe en buen estado.		Presenta una capacidad media de resiliencia, debido a que, la infraestructura recibe mantenimiento periódicamente.

Daño Probable		Su afectación es alta, debido a que se encuentra cercana al cauce del río Upismayo.			
Grado:	Alto	Grado:	Medio	Grado:	Medio
Vulnerabilidad:		Existe Vulnerabilidad Media		Riesgo:	
				Existe Riesgo Alto
