“CREACIÓN DE LOS SERVICIOS DE PROTECCIÓN EN QUEBRADAS PARA REDUCIR EL RIESGO DE LA POBLACIÓN Y UNIDADES PRODUCTORAS DE BIENES Y SERVICIOS PÚBLICOS, FRENTE A PELIGROS DE MOVIMIENTOS EN MASA E INUNDACIONES EN LAS CUENCAS DEL UPISMAYO Y MAPACHO, EN LOS DISTRITOS DE OCONGATE, CCHARHUAYO Y CCATCCA DE LA PROVINCIA DE QUISPICANCHI DEL DEPARTAMENTO DE CUSCO”

**INFORME DE EVALUACIÓN DEL RIESGO DE DESASTRES POR INUNDACIÓN
FLUVIAL DEL RIO UPISMAYO – MAPACHO EN LAS COMUNIDADES ALEDAÑAS
ENTRE LOS DISTRITOS DE OCONGATE, CCHARHUAYO Y CCATCCA DE LA
PROVINCIA DE QUISPICANCHI DEL DEPARTAMENTO DE CUSCO - 2023**

**CUSCO
SETIEMBRE - 2023**

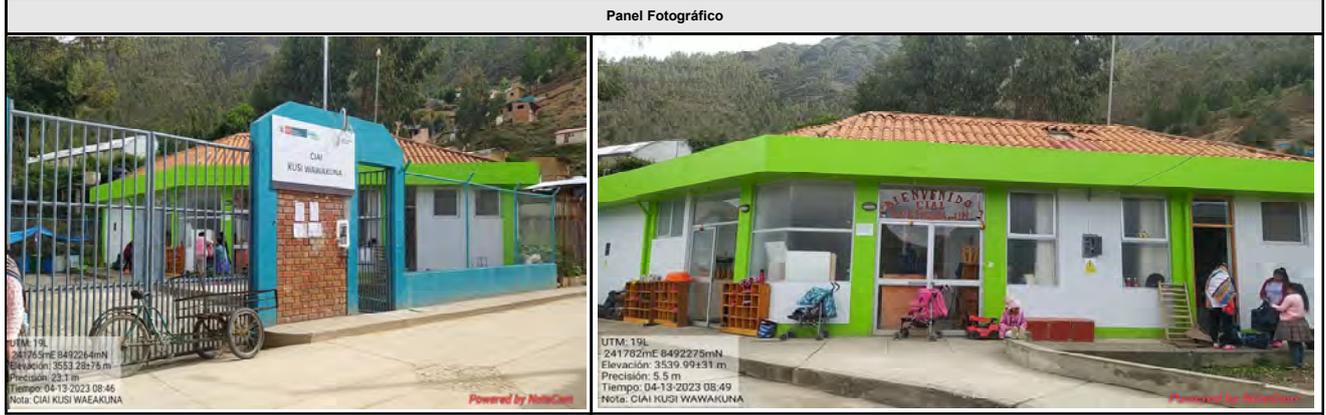
IO-13	Nombre de la Unidad Productora a ser Analizada				
	CIAI KUSI WAWAKUNA				
Ubicación Coordenadas UTM		Año de Construcción		Descripción	
Este	241777	2015		EDIFICACIÓN DE CONCRETO ARMADO DE UN NIVEL, PRESENTA MUROS DE CONCRETO ARMADO CON ESTRUCTURA METALICA.	
Norte	8492286	Entidad Ejecutora			
Cota	3536	MUNICIPALIDAD DISTRITAL DE OCONGATE			
Sección de río analizada		25+060	Cota de Pelo de Agua (msnm)	0	Altura Agua - Unidad Productora (m)
					0

ANÁLISIS DE VULNERABILIDAD					
Exposición		Fragilidad		Resiliencia	
El nivel de exposición es medio, debido a que se encuentra a 270 m. de distancia de la margen derecha del cauce del río Upismayo, asimismo, se encuentra en la zona de pendiente llana (0°-5°), la cual es altamente susceptible a inundación fluvial.		El nivel de fragilidad es bajo, debido a que, constituye una infraestructura de concreto armado en buen estado.		Presenta una capacidad alta de resiliencia, debido a que, la infraestructura recibe mantenimiento constantemente.	
Su afectación es media, debido a que se encuentra en una pendiente susceptible a eventos de inundación fluvial.					
Grado:	Medio	Grado:	Bajo	Grado:	Alto
Vulnerabilidad:		Existe Vulnerabilidad Baja		Riesgo:	
				Existe Riesgo Medio

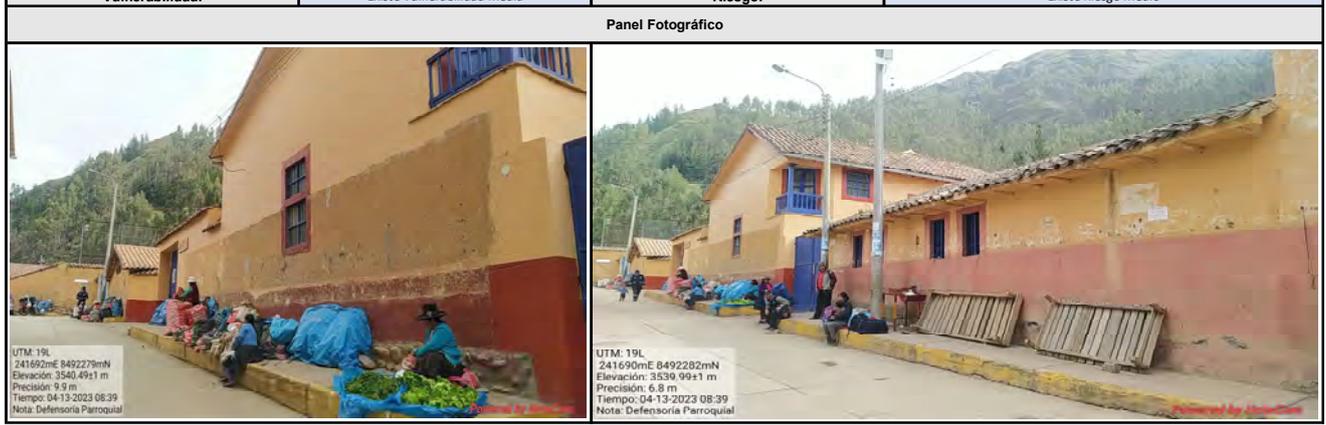
IO-14	Nombre de la Unidad Productora a ser Analizada				
	DEFENSORIA PARROQUIAL DEL NIÑO, NIÑA Y ADOLESCENTE - OCONGATE				
Ubicación Coordenadas UTM		Año de Construcción		Descripción	
Este	241717	1986		EDIFICACIÓN DE ADOBE DE 2 NIVELES	
Norte	8492331	Entidad Ejecutora			
Cota	3542	MUNICIPALIDAD DISTRITAL DE OCONGATE			
Sección de río analizada		25+120	Cota de Pelo de Agua (msnm)	0	Altura Agua - Unidad Productora (m)
					0

ANÁLISIS DE VULNERABILIDAD					
Exposición		Fragilidad		Resiliencia	
El nivel de exposición es medio, debido a que se encuentra a 220 m. de distancia de la margen derecha del cauce del río Upismayo, asimismo, se encuentra en la zona de pendiente llana (0°-5°), la cual es altamente susceptible a inundación fluvial.		El nivel de fragilidad es medio, debido a que, constituye una infraestructura de adobe en regular estado.		Presenta una capacidad media de resiliencia, debido a que, la infraestructura recibe mantenimiento periódicamente.	
Su afectación es media, debido a que se encuentra en una pendiente susceptible a eventos de inundación fluvial.					
Grado:	Medio	Grado:	Medio	Grado:	Medio
Vulnerabilidad:		Existe Vulnerabilidad Media		Riesgo:	
				Existe Riesgo Medio

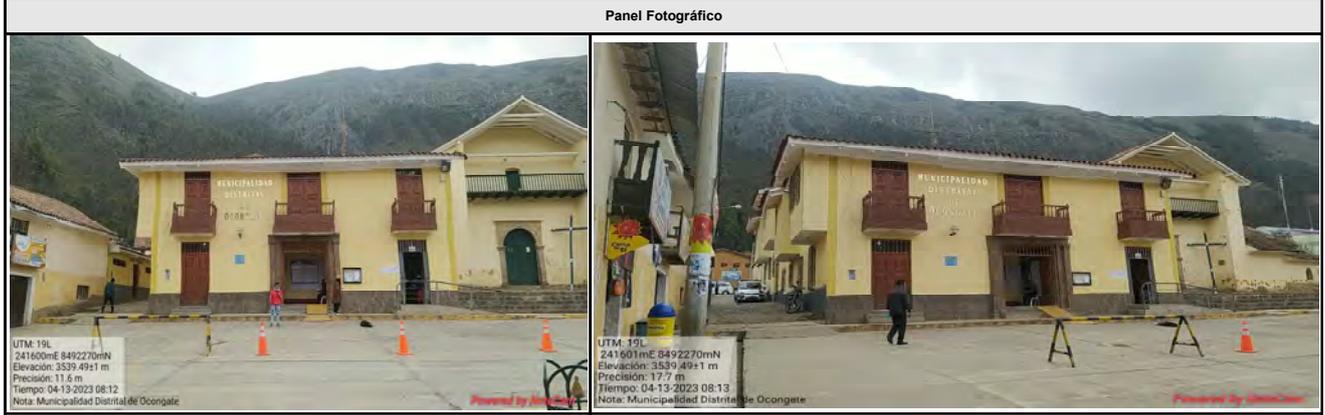
IO-15	MUNICIPALIDAD DISTRITAL DE OCONGATE					Nombre de la Unidad Productora a ser Analizada	
Ubicación Coordenadas UTM		Año de Construcción		Descripción			
Este	241613	1993		EDIFICACIÓN DE CONCRETO ARMADO DE DOS NIVELES.			
Norte	8492294	Entidad Ejecutora					
Cota	3536	MUNICIPALIDAD DISTRITAL DE OCONGATE					
Sección de río analizada		25+200	Cota de Pelo de Agua (msnm)	0	Altura Agua - Unidad Productora (m)	0

ANÁLISIS DE VULNERABILIDAD							
Exposición		Fragilidad		Resiliencia		Daño Probable	
El nivel de exposición es medio, debido a que se encuentra a 150 m. de distancia de la margen derecha del cauce del río Upismayo, asimismo, se encuentra en la zona de pendiente llana (0°-5°), la cual es altamente susceptible a inundación fluvial.		El nivel de fragilidad es bajo, debido a que, constituye una infraestructura de concreto armado en buen estado.		Presenta una capacidad alta de resiliencia, debido a que, la infraestructura recibe mantenimiento constantemente.		Su afectación es media, debido a que se encuentra en una pendiente susceptible a eventos de inundación fluvial.	
Grado:	Medio	Grado:	Bajo	Grado:	Alto		
Vulnerabilidad:		Existe Vulnerabilidad Baja		Riesgo:		Existe Riesgo Medio

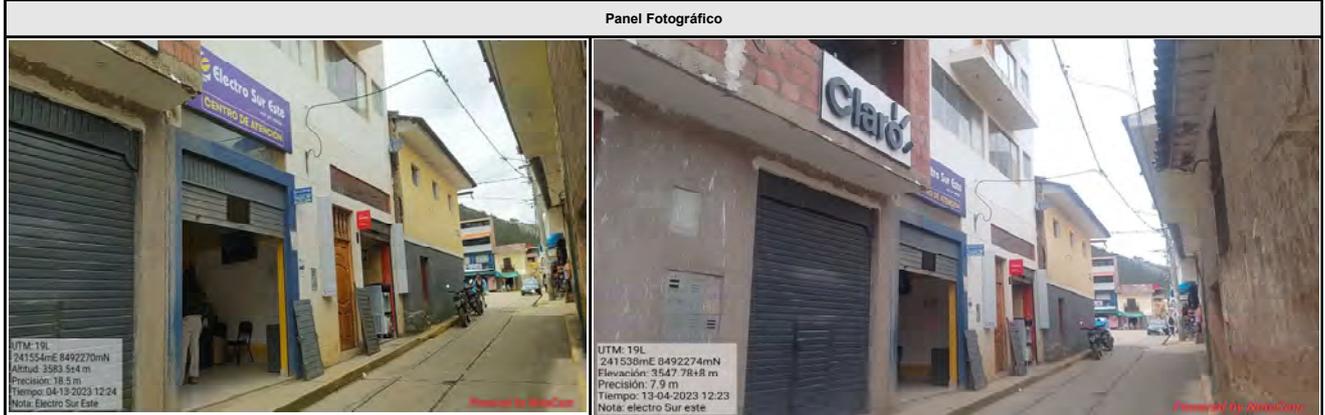
IO-16	ELECTRO SUR ESTE					Nombre de la Unidad Productora a ser Analizada	
Ubicación Coordenadas UTM		Año de Construcción		Descripción			
Este	241556			EDIFICACIÓN DE CONCRETO ARMADO DE CINCO NIVELES.			
Norte	8492269	Entidad Ejecutora					
Cota	3532	Ministerio de Energía y Minas					
Sección de río analizada		25+200	Cota de Pelo de Agua (msnm)	0	Altura Agua - Unidad Productora (m)	0

ANÁLISIS DE VULNERABILIDAD							
Exposición		Fragilidad		Resiliencia		Daño Probable	
El nivel de exposición es medio, debido a que se encuentra a 100 m. de distancia de la margen derecha del cauce del río Upismayo, asimismo, se encuentra en la zona de pendiente llana (0°-5°), la cual es altamente susceptible a inundación fluvial.		El nivel de fragilidad es bajo, debido a que, constituye una infraestructura de concreto armado en buen estado.		Presenta una capacidad media de resiliencia, debido a que, la infraestructura recibe mantenimiento periódicamente.		Su afectación es media, debido a que se encuentra en una pendiente susceptible a eventos de inundación fluvial.	
Grado:	Medio	Grado:	Bajo	Grado:	Medio		
Vulnerabilidad:		Existe Vulnerabilidad Media		Riesgo:		Existe Riesgo Medio

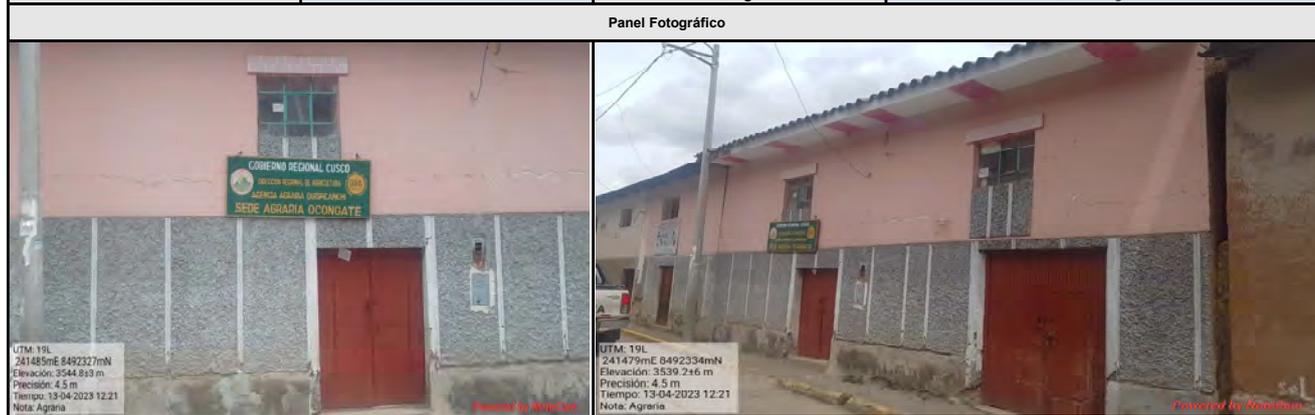
IO-17	Nombre de la Unidad Productora a ser Analizada				
	DRA. OCOGATE				
Ubicación Coordenadas UTM		Año de Construcción		Descripción	
Este	241473	2016		EDIFICACIÓN DE ADOBE DE DOS NIVELES.	
Norte	8492317	Entidad Ejecutora			
Cota	3529	MUNICIPIO DE OCOGATE			
Sección de río analizada		25+300	Cota de Pelo de Agua (msnm)	0	Altura Agua - Unidad Productora (m)
					0

ANÁLISIS DE VULNERABILIDAD					
Exposición		Fragilidad		Resiliencia	
El nivel de exposición es alto, debido a que se encuentra a 30 m. de distancia de la margen derecha del cauce del río Upismayo, asimismo, se encuentra en la zona de pendiente llana (0°-5°), la cual es altamente susceptible a inundación fluvial.		El nivel de fragilidad es medio, debido a que, constituye una infraestructura de adobe en buen estado.		Presenta una capacidad media de resiliencia, debido a que, la infraestructura recibe mantenimiento periódicamente.	
Su afectación es alta, debido a que se encuentra cercana al cauce del río Upismayo.					
Grado:	Alto	Grado:	Medio	Grado:	Medio
Vulnerabilidad:		Existe Vulnerabilidad Media		Riesgo:	Existe Riesgo Alto

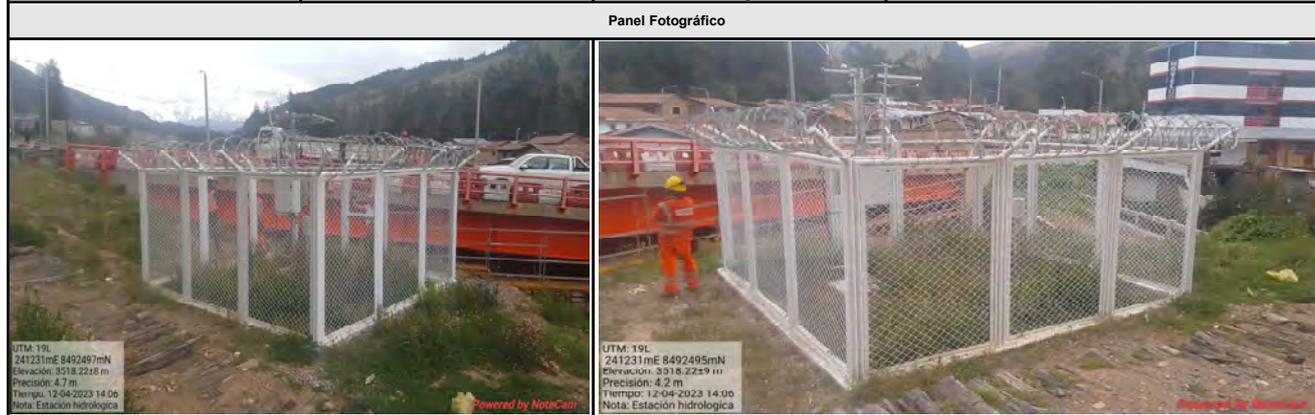
IO-18	Nombre de la Unidad Productora a ser Analizada				
	ESTACION HIDROLOGICA				
Ubicación Coordenadas UTM		Año de Construcción		Descripción	
Este	241230	1990		COMPRENDE UN CERCO PERIMETRICO CON ESTRUCTURA METALICA	
Norte	8492492	Entidad Ejecutora			
Cota	3518	MUNICIPALIDAD DISTRITAL DE OCOGATE			
Sección de río analizada		25+600	Cota de Pelo de Agua (msnm)	3518.2	Altura Agua - Unidad Productora (m)
					0.2

ANÁLISIS DE VULNERABILIDAD					
Exposición		Fragilidad		Resiliencia	
El nivel de exposición es muy alto, debido a que se encuentra a 5 m. de distancia de la margen derecha del cauce del río Upismayo, asimismo, se encuentra en la zona de pendiente llana (0°-5°), la cual es altamente susceptible a inundación fluvial.		El nivel de fragilidad es medio, debido a que, constituye una infraestructura de estructura metálica.		Presenta una capacidad media de resiliencia, debido a que, la infraestructura recibe mantenimiento periódicamente.	
Su afectación es muy alta, debido a que se encuentra muy cercana al cauce del río Upismayo.					
Grado:	Muy Alto	Grado:	Medio	Grado:	Medio
Vulnerabilidad:		Existe Vulnerabilidad Alta		Riesgo:	Existe Riesgo Muy Alto

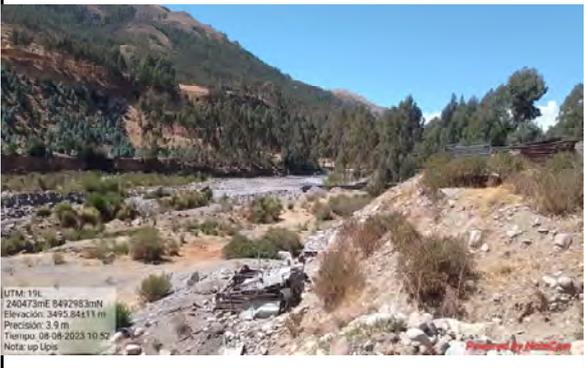
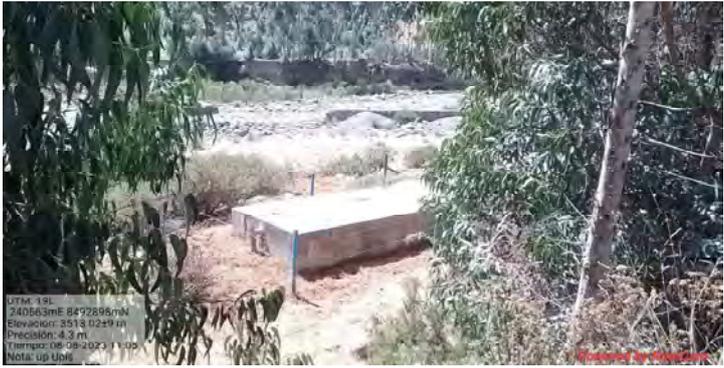
IO-19		Nombre de la Unidad Productora a ser Analizada				
PETAR CHACACHIMPA						
Ubicación Coordenadas UTM		Año de Construcción		Descripción		
Este	240586	1998		COMPRENDE CAJAS Y RESERVORIOS DE CONCRETO ARMADO CON CERCO PERIMETRICO DE ESTACAS DE MADERA Y ALAMBRE DE PUAS.		
Norte	8492914	Entidad Ejecutora				
Cota	3497	MUNICIPALIDAD DE CCATCA				
Sección de río analizada		26+400	Cota de Pelo de Agua (msnm)	3497.5	Altura Agua - Unidad Productora (m)	0.5
ANÁLISIS DE VULNERABILIDAD						
Exposición		Fragilidad		Resiliencia		
El nivel de exposición es muy alto, debido a que la infraestructura se encuentra adyacente a la margen izquierda del cauce del río Upismayo, asimismo, se encuentra en la zona de pendiente llana (0°-5°), la cual es altamente susceptible a inundación fluvial.		El nivel de fragilidad es alto, debido a que, constituye infraestructuras de concreto armado con cerco de estacas y alambre.		Presenta una capacidad media de resiliencia, debido a que, la infraestructura recibe mantenimiento periódicamente.

Daño Probable		Su afectación es muy alta, debido a que se encuentra muy cercana al cauce del río Upismayo.				
Grado: Muy Alto		Grado: Alto		Grado: Medio		
Vulnerabilidad:		Existe Vulnerabilidad Alta		Riesgo: Existe Riesgo Muy Alto		
Panel Fotográfico

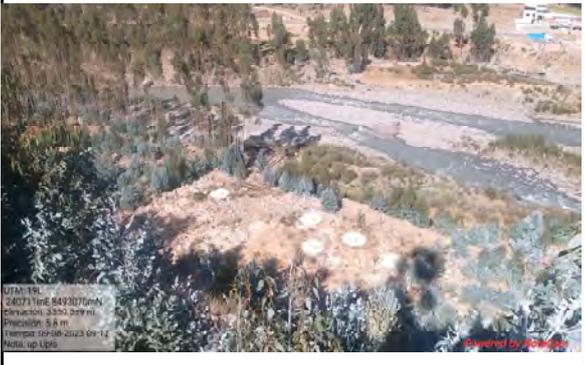
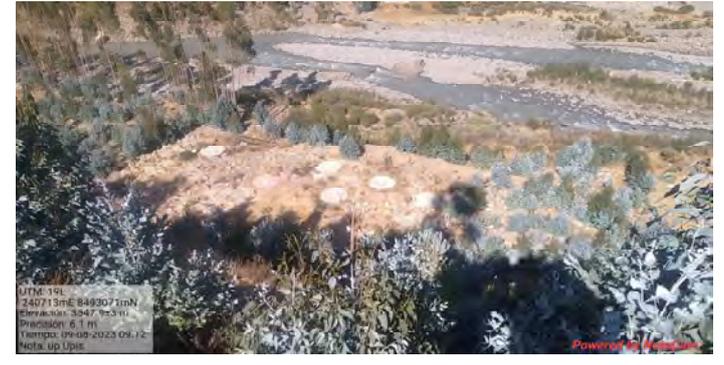
IO-20		Nombre de la Unidad Productora a ser Analizada				
PETAR OCONGATE						
Ubicación Coordenadas UTM		Año de Construcción		Descripción		
Este	240703	1998		COMPRENDE CAJAS Y RESERVORIOS DE CONCRETO ARMADO CON CERCO PERIMETRICO DE ESTACAS DE MADERA Y ALAMBRE DE PUAS.		
Norte	8493007	Entidad Ejecutora				
Cota	3507	MUNICIPALIDAD DE CCATCA				
Sección de río analizada		26+360	Cota de Pelo de Agua (msnm)	0	Altura Agua - Unidad Productora (m)	0
ANÁLISIS DE VULNERABILIDAD						
Exposición		Fragilidad		Resiliencia		
El nivel de exposición es alto, debido a que se encuentra a 30 m. de distancia de la margen derecha del cauce del río Upismayo, asimismo, se encuentra en la zona de pendiente llana (0°-5°), la cual es altamente susceptible a inundación fluvial.		El nivel de fragilidad es alto, debido a que, constituye infraestructuras de concreto armado con cerco de estacas y alambre.		Presenta una capacidad media de resiliencia, debido a que, la infraestructura recibe mantenimiento periódicamente.

Daño Probable		Su afectación es alta, debido a que se encuentra cercana al cauce del río Upismayo.				
Grado: Alto		Grado: Alto		Grado: Medio		
Vulnerabilidad:		Existe Vulnerabilidad Media		Riesgo: Existe Riesgo Alto		
Panel Fotográfico

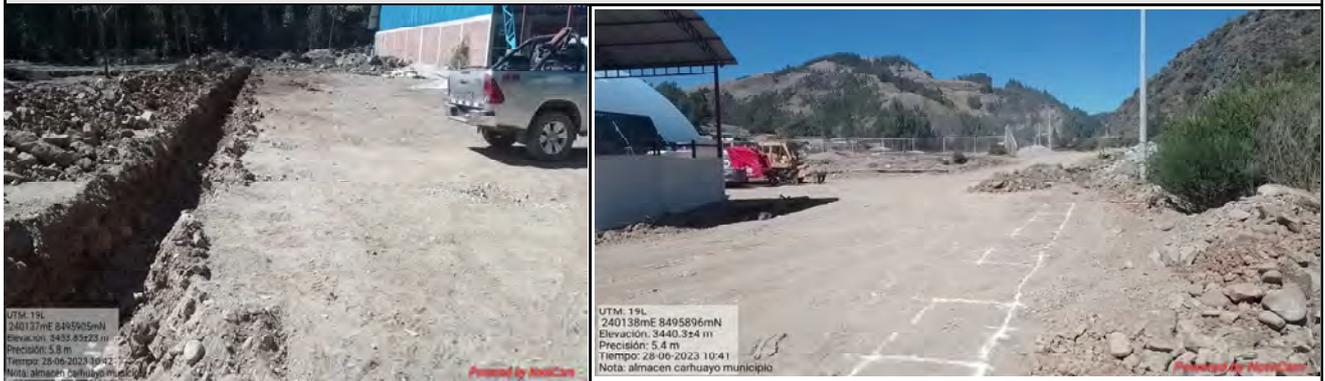
ANÁLISIS DE VULNERABILIDAD					
Exposición		Fragilidad		Resiliencia	
El nivel de exposición es alto, debido a que se encuentra a 10 m. de distancia de la margen derecha del cauce del río Upismayo, asimismo, se encuentra en la zona de pendiente llana (0°-5°), la cual es altamente susceptible a inundación fluvial.		El nivel de fragilidad es alto, debido a que, constituye una infraestructura en construcción		Presenta una capacidad media de resiliencia, debido a que, la infraestructura esta en construcción.	
Su afectación es muy alta, principalmente afectará cuando se termine la obra.					
Grado:	Alto	Grado:	Alto	Grado:	Medio
Vulnerabilidad:		Existe Vulnerabilidad Alta		Riesgo:	Existe Riesgo Muy Alto

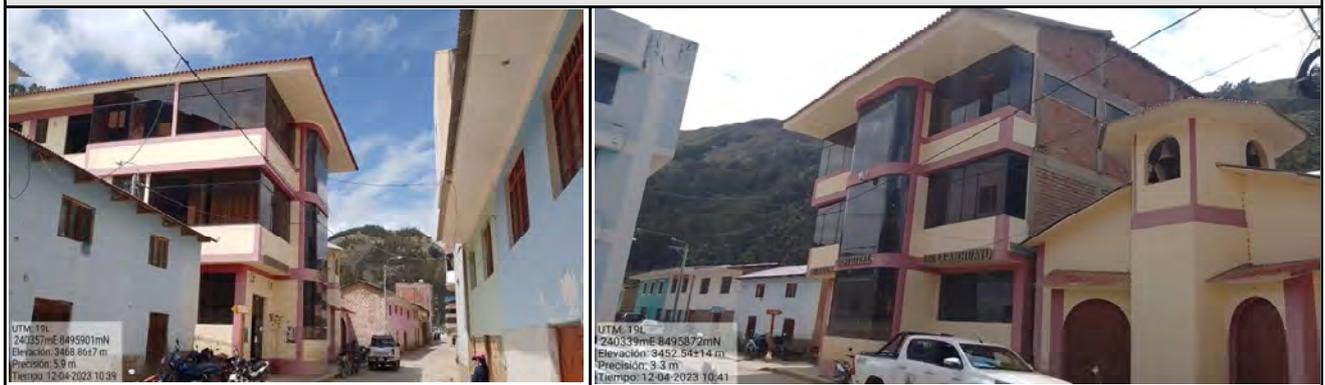
IO-22	Nombre de la Unidad Productora a ser Analizada				
	MUNICIPALIDAD DE CCAHUAYO				
Ubicación Coordenadas UTM		Año de Construcción	Descripción		
Este	240359	2009	EDIFICACION DE CONCRETO ARMADO APORTICADO DE TRES NIVELES, CON MUROS DE LADRILLO Y TECHO CON TEJA ANDINA		
Norte	8495888	Entidad Ejecutora			
Cota	3450	MUNICIPALIDAD DISTRITAL DE CCAHUAYO			
Sección de río analizada	29+580	Cota de Pelo de Agua (msnm)	0	Altura Agua - Unidad Productora (m)	0

ANÁLISIS DE VULNERABILIDAD					
Exposición		Fragilidad		Resiliencia	
El nivel de exposición es medio, debido a que se encuentra a 210 m. de distancia de la margen derecha del cauce del río Upismayo, asimismo, se encuentra en la zona de pendiente llana (0°-5°), la cual es altamente susceptible a inundación fluvial.		El nivel de fragilidad es bajo, debido a que, constituye una infraestructura de concreto armado en buen estado.		Presenta una capacidad alta de resiliencia, debido a que, la infraestructura recibe mantenimiento constantemente.	
Su afectación es media, debido a que se encuentra en una pendiente susceptible a eventos de inundación fluvial.					
Grado:	Medio	Grado:	Bajo	Grado:	Alto
Vulnerabilidad:		Existe Vulnerabilidad Baja		Riesgo:	Existe Riesgo Medio

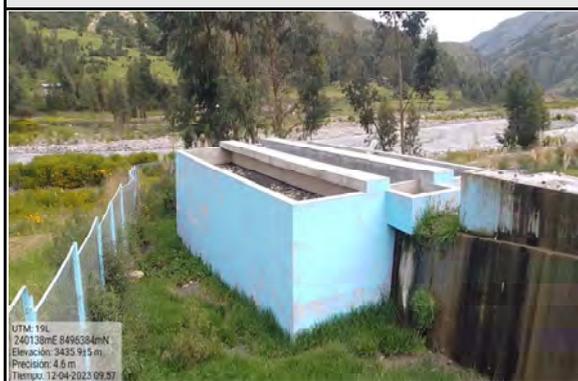
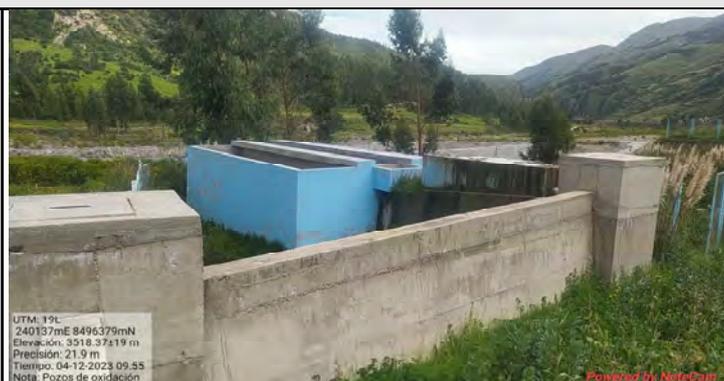
IO-23	POZOS DE OXIDACIÓN					Nombre de la Unidad Productora a ser Analizada				
Ubicación Coordenadas UTM		Año de Construcción		Descripción						
Este		2015		EDIFICACIÓN DE CONCRETO ARMADO CON CERCO PERIMETRICO CON MALLA OLIMPICA						
Norte		Entidad Ejecutora								
Cota		MUNICIPALIDAD DISTRITAL DE CCARHUAYO								
Sección de río analizada		30+120		Cota de Pelo de Agua (msnm)		3429.1		Altura Agua - Unidad Productora (m)		0.1
ANÁLISIS DE VULNERABILIDAD										
Exposición			Fragilidad			Resiliencia			Daño Probable	
El nivel de exposición es alto, debido a que se encuentra a 40 m. de distancia de la margen derecha del cauce del río Upismayo, asimismo, se encuentra en la zona de pendiente llana (0°-5°), la cual es altamente susceptible a inundación fluvial.			El nivel de fragilidad es alto, debido a que, constituye una infraestructura de concreto armado con cerco de malla olimpica.			Presenta una capacidad media de resiliencia, debido a que, la infraestructura recibe mantenimiento periodicamente.			Su afectación es muy alta, debido a que se encuentra muy cercana al cauce del río Upismayo.

Grado:		Alto		Grado:		Alto		Grado:		Medio
Vulnerabilidad:			Existe Vulnerabilidad Alta			Riesgo:			Existe Riesgo Muy Alto

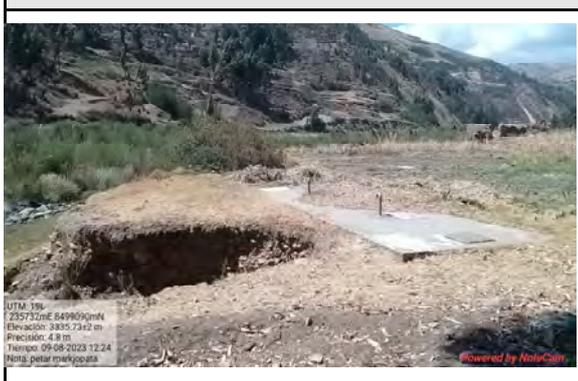
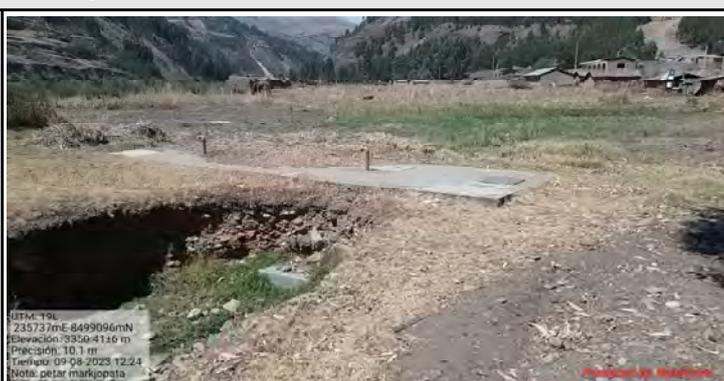
IO-24	PETAR MARKIOPATA					Nombre de la Unidad Productora a ser Analizada				
Ubicación Coordenadas UTM		Año de Construcción		Descripción						
Este		1998		COMPRENDE CAJAS DE CONCRETO ARMADO						
Norte		Entidad Ejecutora								
Cota		MUNICIPALIDAD DE CCATCA								
Sección de río analizada		35+620		Cota de Pelo de Agua (msnm)		3328.2		Altura Agua - Unidad Productora (m)		0.2
ANÁLISIS DE VULNERABILIDAD										
Exposición			Fragilidad			Resiliencia			Daño Probable	
El nivel de exposición es alto, debido a que se encuentra a 60 m. de distancia de la margen izquierda del cauce del río Upismayo, asimismo, se encuentra en la zona de pendiente llana (0°-5°), la cual es altamente susceptible a inundación fluvial.			El nivel de fragilidad es bajo, debido a que, constituye una infraestructura de concreto armado.			Presenta una capacidad media de resiliencia, debido a que, la infraestructura recibe mantenimiento periodicamente.			Su afectación es muy alta, debido a que se encuentra muy cercana al cauce del río Upismayo.

Grado:		Alto		Grado:		Bajo		Grado:		Medio
Vulnerabilidad:			Existe Vulnerabilidad Alta			Riesgo:			Existe Riesgo Muy Alto

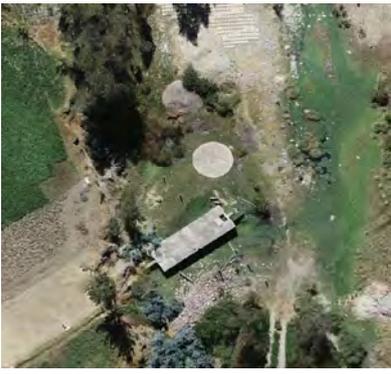
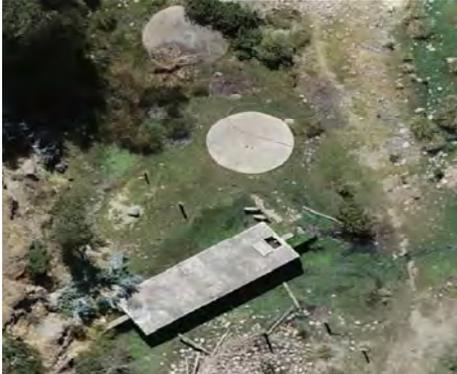
IO-25	Nombre de la Unidad Productora a ser Analizada				
	PETAR CCAPANANA 01				
Ubicación Coordenadas UTM		Año de Construcción		Descripción	
Este	234299	SE DESCONOCE		COMPRENDE ESTRUCTURAS DE CONCRETO ARMADO.	
Norte	8500738	Entidad Ejecutora			
Cota	3294	MUNICIPALIDAD DE CCATCA			
Sección de río analizada		37+800	Cota de Pelo de Agua (msnm)	3294.1	Altura Agua - Unidad Productora (m)
ANÁLISIS DE VULNERABILIDAD					
Exposición		Fragilidad		Resiliencia	
El nivel de exposición es alto, debido a que se encuentra a 90 m. de distancia de la margen izquierda del cauce del río Upismayo, asimismo, se encuentra en la zona de pendiente llana (0°-5°), la cual es altamente susceptible a inundación fluvial.		El nivel de fragilidad es bajo, debido a que, constituye una infraestructura de concreto armado.		Presenta una capacidad media de resiliencia, debido a que, la infraestructura recibe mantenimiento periódicamente.

Daño Probable				Su afectación es muy alta, debido a que se encuentra muy cercana al cauce del río Upismayo.	
Grado:	Alto	Grado:	Bajo	Grado:	Medio
Vulnerabilidad:		Existe Vulnerabilidad Alta		Riesgo: Existe Riesgo Muy Alto	
Panel Fotográfico

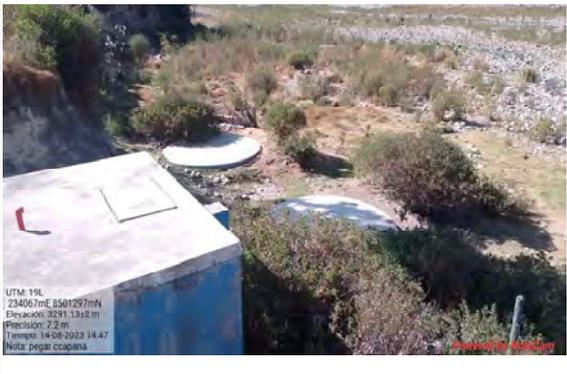
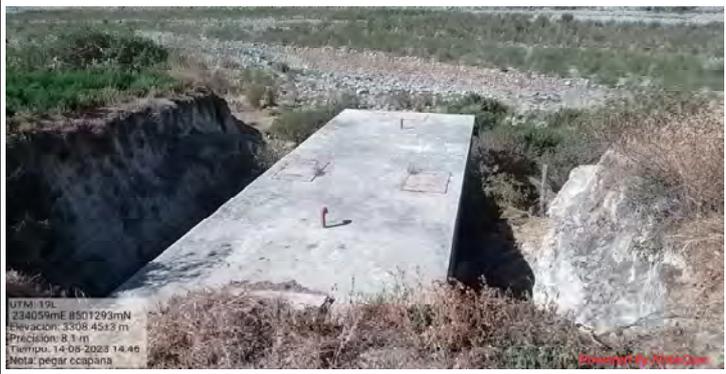
IO-26	Nombre de la Unidad Productora a ser Analizada				
	PETAR CCAPANANA 02				
Ubicación Coordenadas UTM		Año de Construcción		Descripción	
Este	234077	1998		COMPRENDE CAJAS Y RESERVIOS DE CONCRETO ARMADO CON CERCO PERIMETRICO DE ESTACAS DE MADERA Y ALAMBRE DE PUAS.	
Norte	8501311	Entidad Ejecutora			
Cota	3286	MUNICIPALIDAD DE CCATCA			
Sección de río analizada		38+340	Cota de Pelo de Agua (msnm)	3286.4	Altura Agua - Unidad Productora (m)
ANÁLISIS DE VULNERABILIDAD					
Exposición		Fragilidad		Resiliencia	
El nivel de exposición es alto, debido a que se encuentra a 110 m. de distancia de la margen izquierda del cauce del río Upismayo, asimismo, se encuentra en la zona de pendiente llana (0°-5°), la cual es altamente susceptible a inundación fluvial.		El nivel de fragilidad es alto, debido a que, constituye una infraestructura de concreto armado con cerco de estacas de madera y alambre.		Presenta una capacidad media de resiliencia, debido a que, la infraestructura recibe mantenimiento periódicamente.

Daño Probable				Su afectación es muy alta, debido a que se encuentra muy cercana al cauce del río Upismayo.	
Grado:	Alto	Grado:	Alto	Grado:	Medio
Vulnerabilidad:		Existe Vulnerabilidad Alta		Riesgo: Existe Riesgo Muy Alto	
Panel Fotográfico

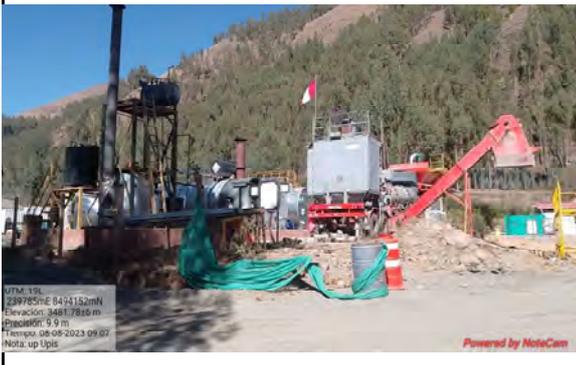
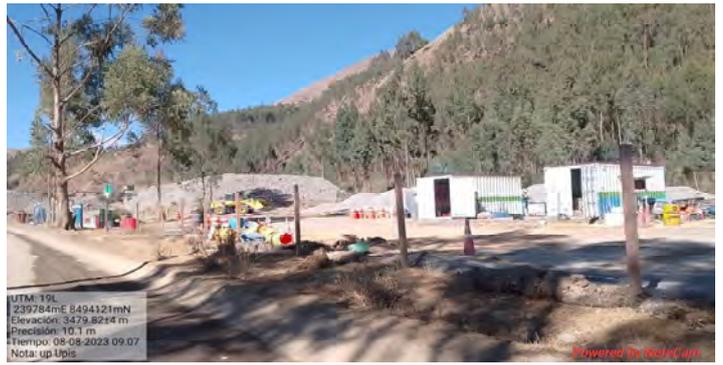
Daño Probable				Su afectación es alta, debido a que se encuentra cercana al cauce del río Upismayo.	
Grado:	Alto	Grado:	Alto	Grado:	Medio
Vulnerabilidad:		Existe Vulnerabilidad Alta		Riesgo:	
				Existe Riesgo Alto
