“CREACIÓN DE LOS SERVICIOS DE PROTECCIÓN EN QUEBRADAS PARA REDUCIR EL RIESGO DE LA POBLACIÓN Y UNIDADES PRODUCTORAS DE BIENES Y SERVICIOS PÚBLICOS, FRENTE A PELIGROS DE MOVIMIENTOS EN MASA E INUNDACIONES EN LAS CUENCAS DEL UPISMAYO Y MAPACHO, EN LOS DISTRITOS DE OCONGATE, CCARHUAYO Y CCATCCA DE LA PROVINCIA DE QUISPICANCHI DEL DEPARTAMENTO DE CUSCO”

INFORME DE EVALUACIÓN DEL RIESGO DE DESASTRES POR EROSIÓN FLUVIAL DEL RIO UPISMAYO – MAPACHO EN LAS COMUNIDADES ALEDAÑAS ENTRE LOS DISTRITOS DE OCONGATE, CCARHUAYO Y CCATCCA DE LA PROVINCIA DE QUISPICANCHI DEL DEPARTAMENTO DE CUSCO - 2023

CUSCO
SETIEMBRE - 2023

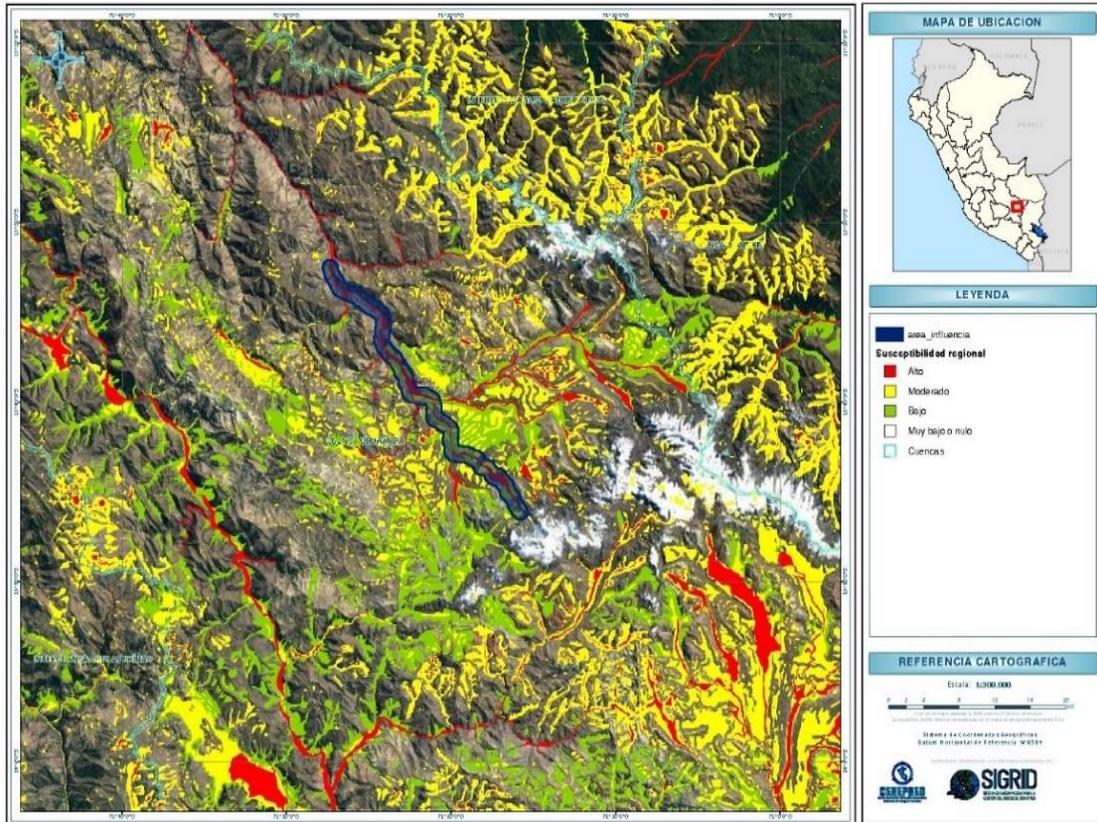
Mapa N° 1: Susceptibilidad de peligro ante inundaciones

Esta capa representa una susceptibilidad de nivel alto y muy alto en la zona del trazo del proyecto, ya que esta adyacente a la faja marginal del río.

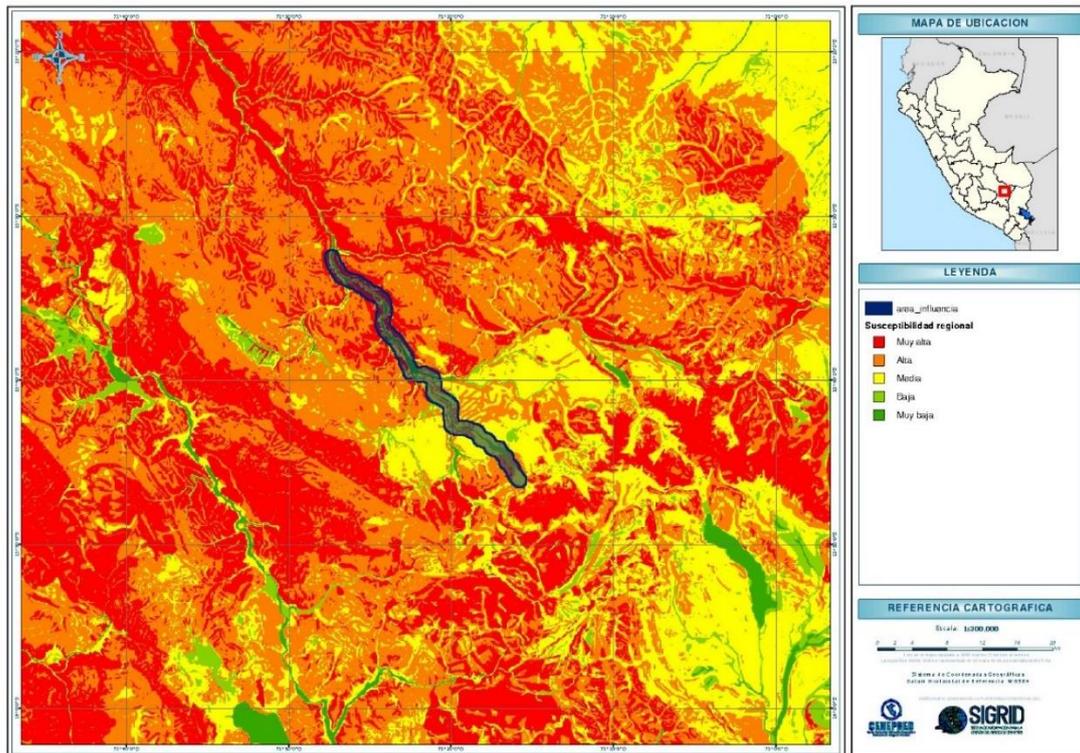
Mapa N° 3: Susceptibilidad de peligro ante movimientos en masa

Esta capa representa una susceptibilidad de nivel baja a media en la zona del trazo del proyecto. Lo cual indica que tiene baja incidencia por este tipo de peligro.

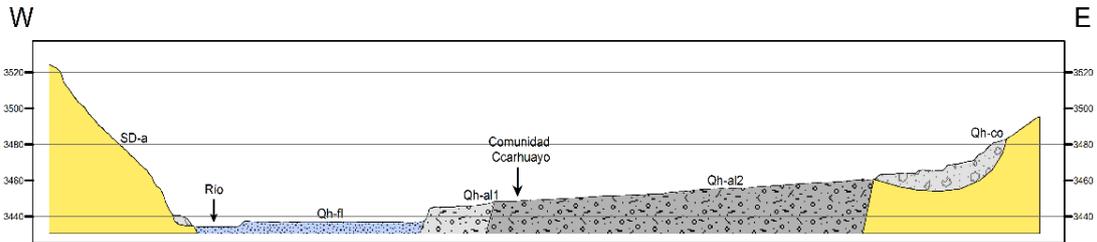
Imagen N° 13: Perfil geológico WE en la comunidad Ccarhuayo, progresiva 29 + 500. Se observa que la comunidad Ccarhuayo se asienta en depósitos aluviales antiguos.

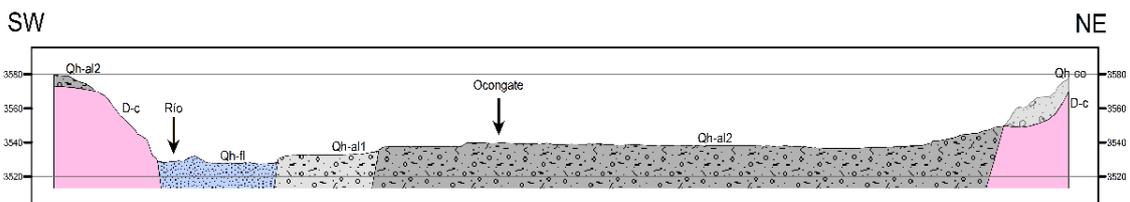
Imagen N° 14: Perfil geológico SW-NE en Ocongate, progresiva 24 + 760. Se observa que Ocongate se asienta en depósito aluviales antiguos.

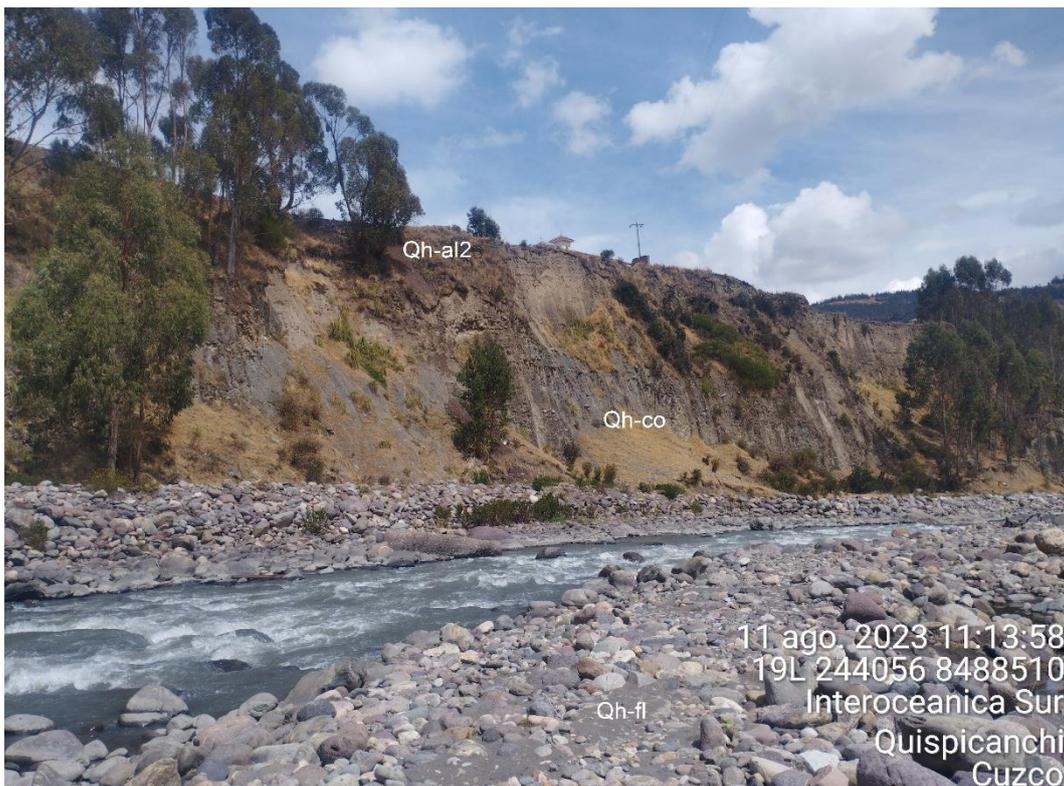
Fotografía N° 1: Vista de depósitos fluviales del río Upismayo-Mapacho. Se observan depósitos aluviales antiguos de una potencia aproximada de 50 metros y depósitos coluviales recientes.

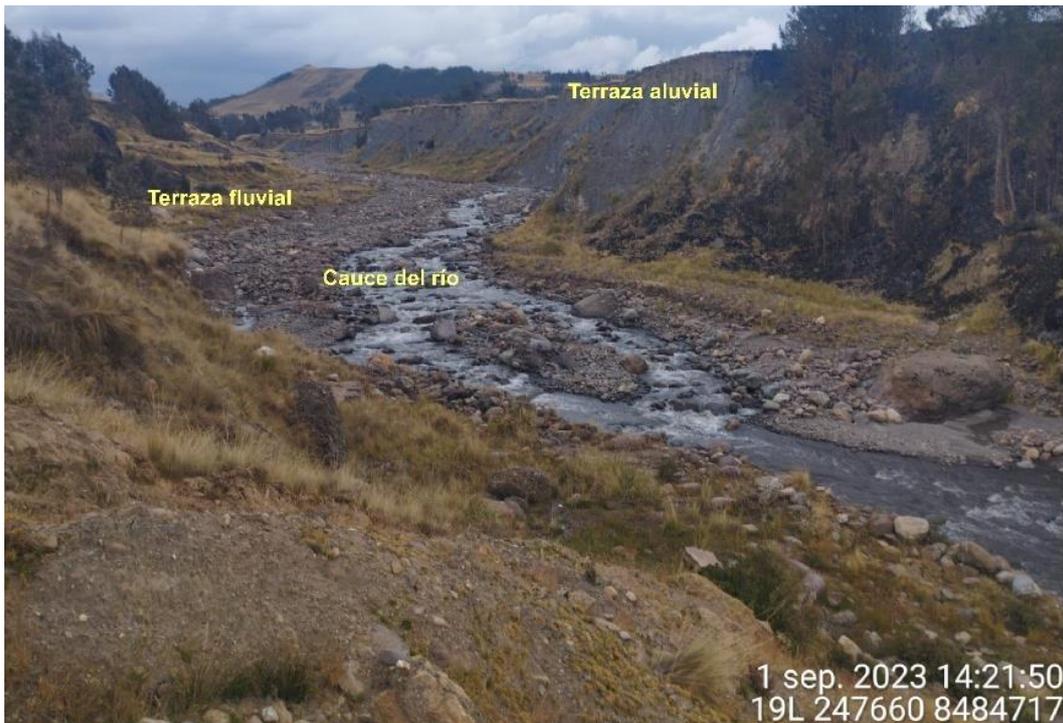
Fotografía N° 7: Vista del cauce del río Upismayo. Se observan terrazas fluviales y terrazas aluviales de gran potencia.

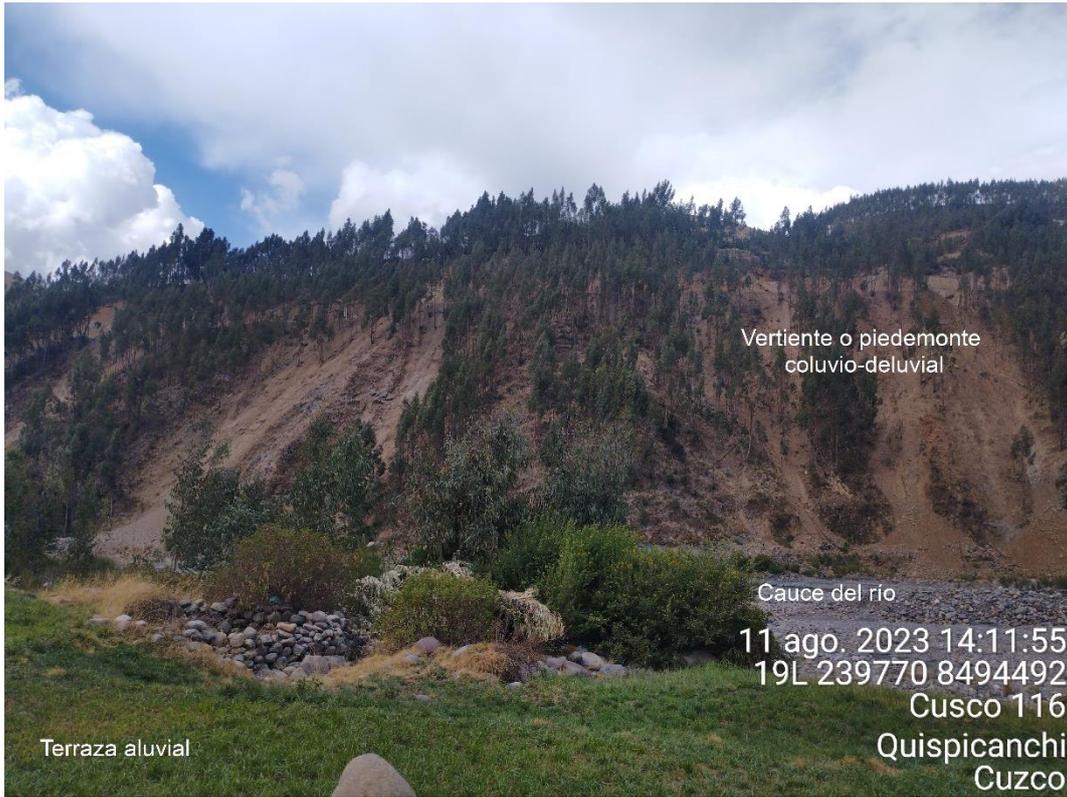
Fotografía N° 9: Vista de una vertiente o piedemonte coluvio-deluvial de gran potencia.

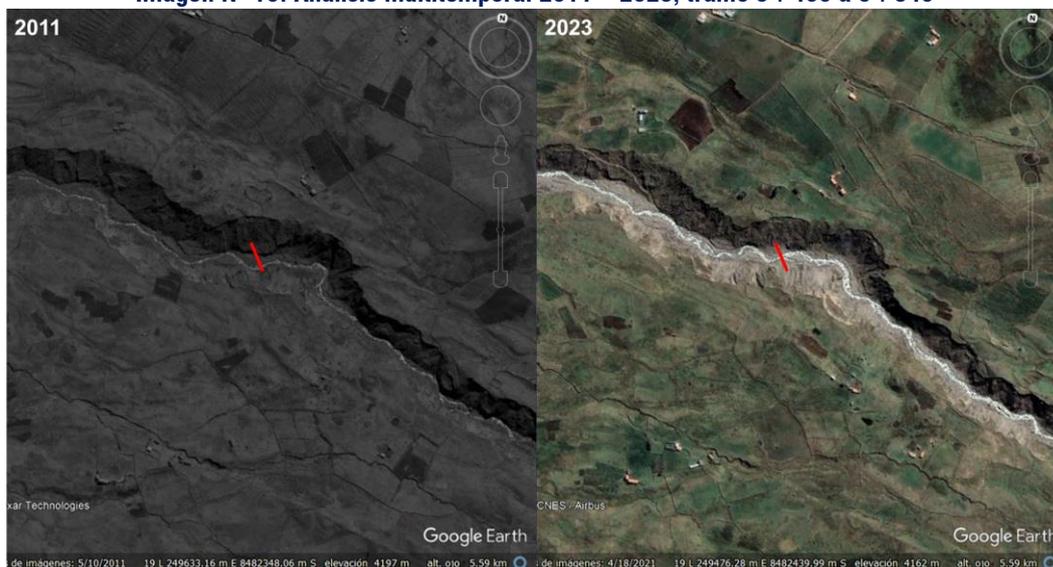
Imagen N° 16: Análisis multitemporal 2011 – 2023, tramo 9+460 a 9+840

Según la simulación hidráulica para el tramo en cuestión, se tiene velocidades de flujo mayores a 5m/s lo que favorece una erosión continua y condiciona la estabilidad de taludes.

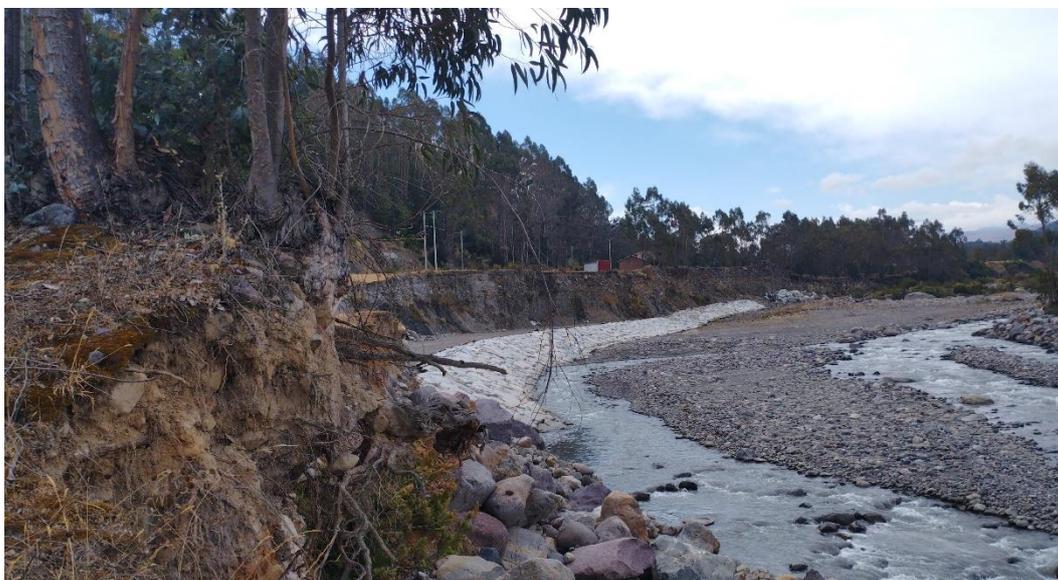
Fotografía N° 14: Progresiva 19+620- Se observa que la comunidad de Yanama está expuesta a peligro de erosión fluvial en taludes compuestos de depósitos fluviales y afloramientos de pizarras con pendientes mayores a 25°

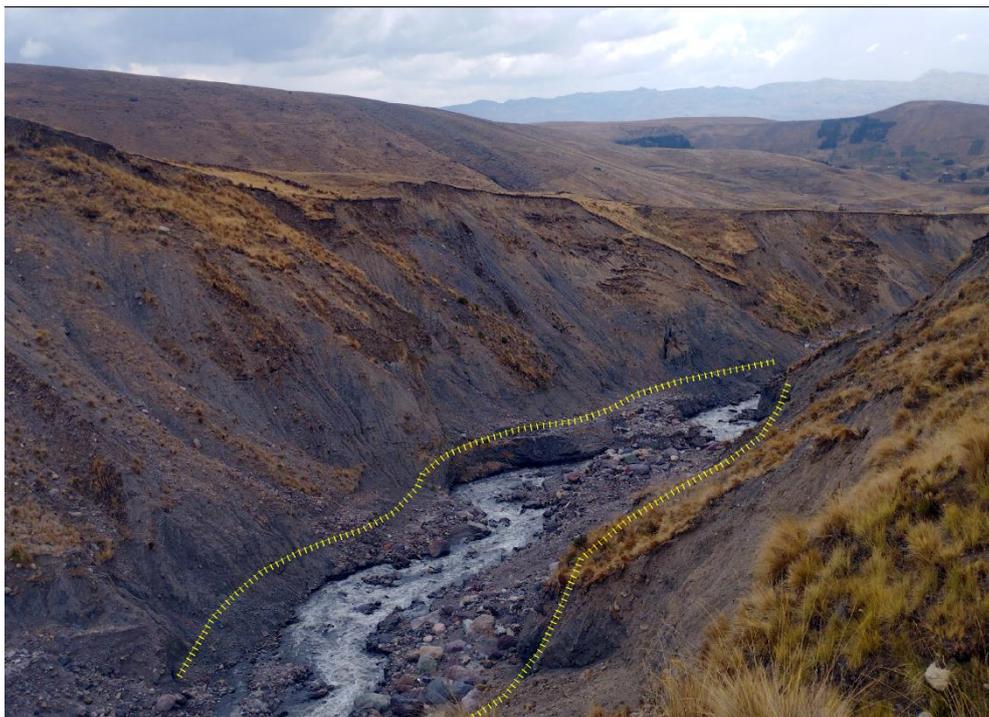
Fotografía N° 15: Progresiva 9+660, Se observa erosión fluvial (Socavación lateral) en ambas márgenes del río Upismayo, los taludes están compuestos de depósitos coluviales y afloramientos de pizarras intemperizadas con pendientes mayores a 025°

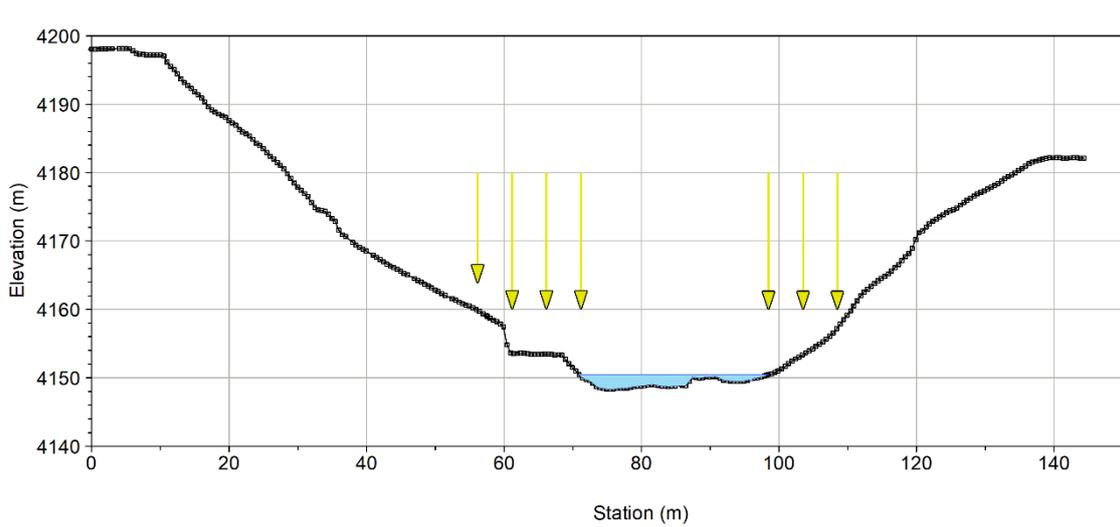
Gráfico N° 7: Vista de la sección topográfica - progresiva 9+660, la erosión fluvial se da en taludes con pendientes mayores a 25°.

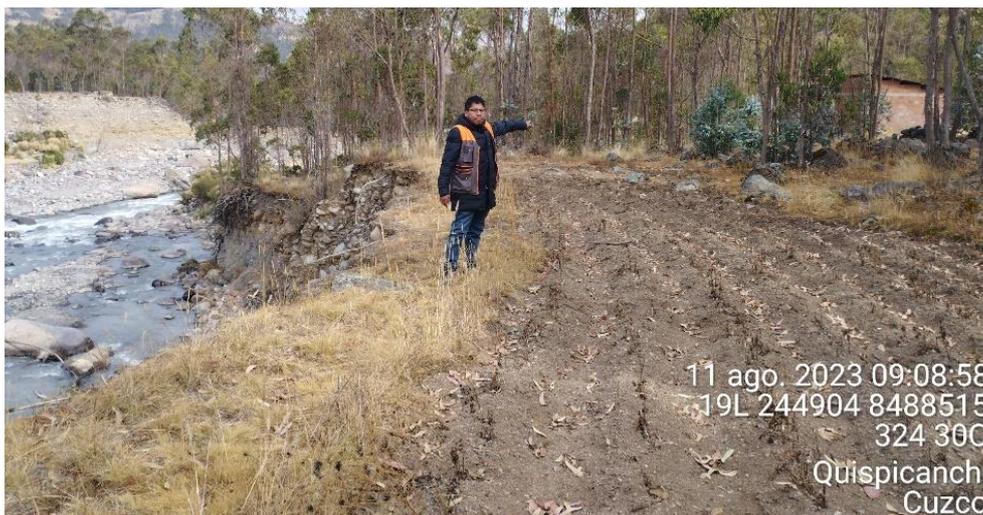
Fotografía N° 16: Vista de la población, predios rurales y agrícolas expuestos

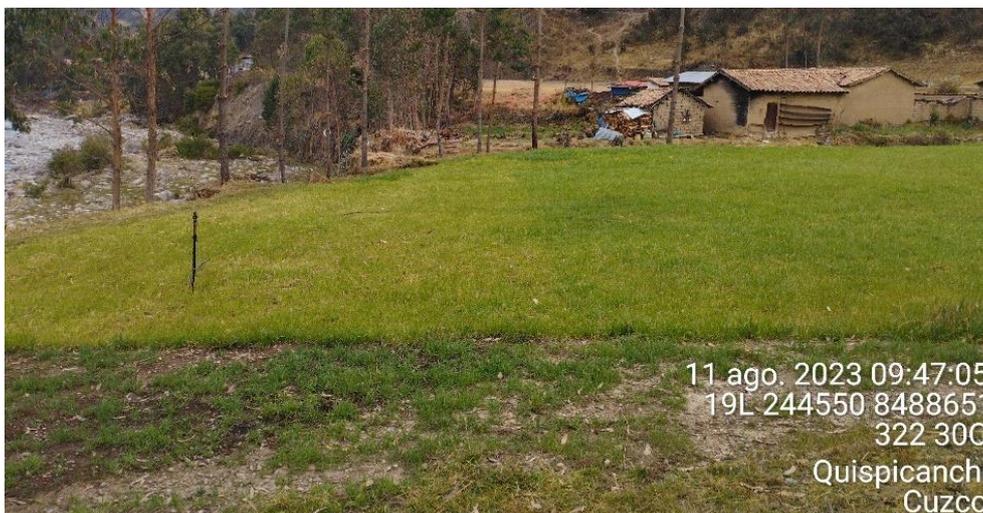
Fotografía N° 17: Vista de la población, predios rurales y agrícolas expuestos

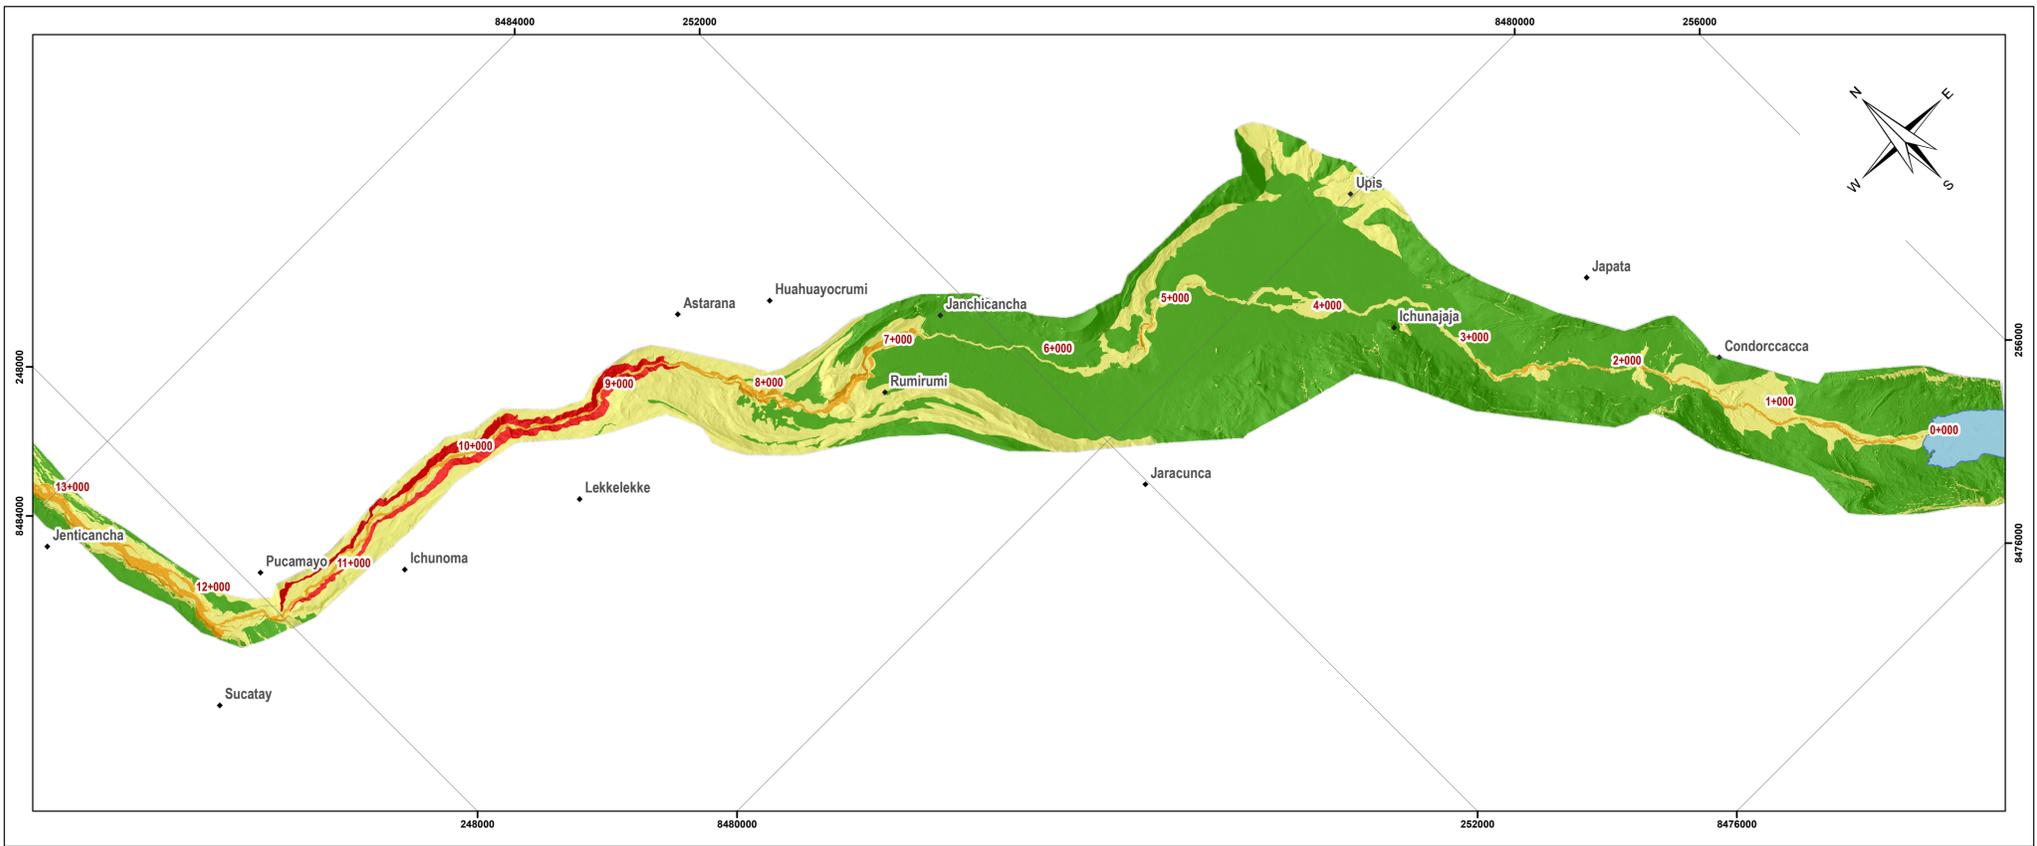
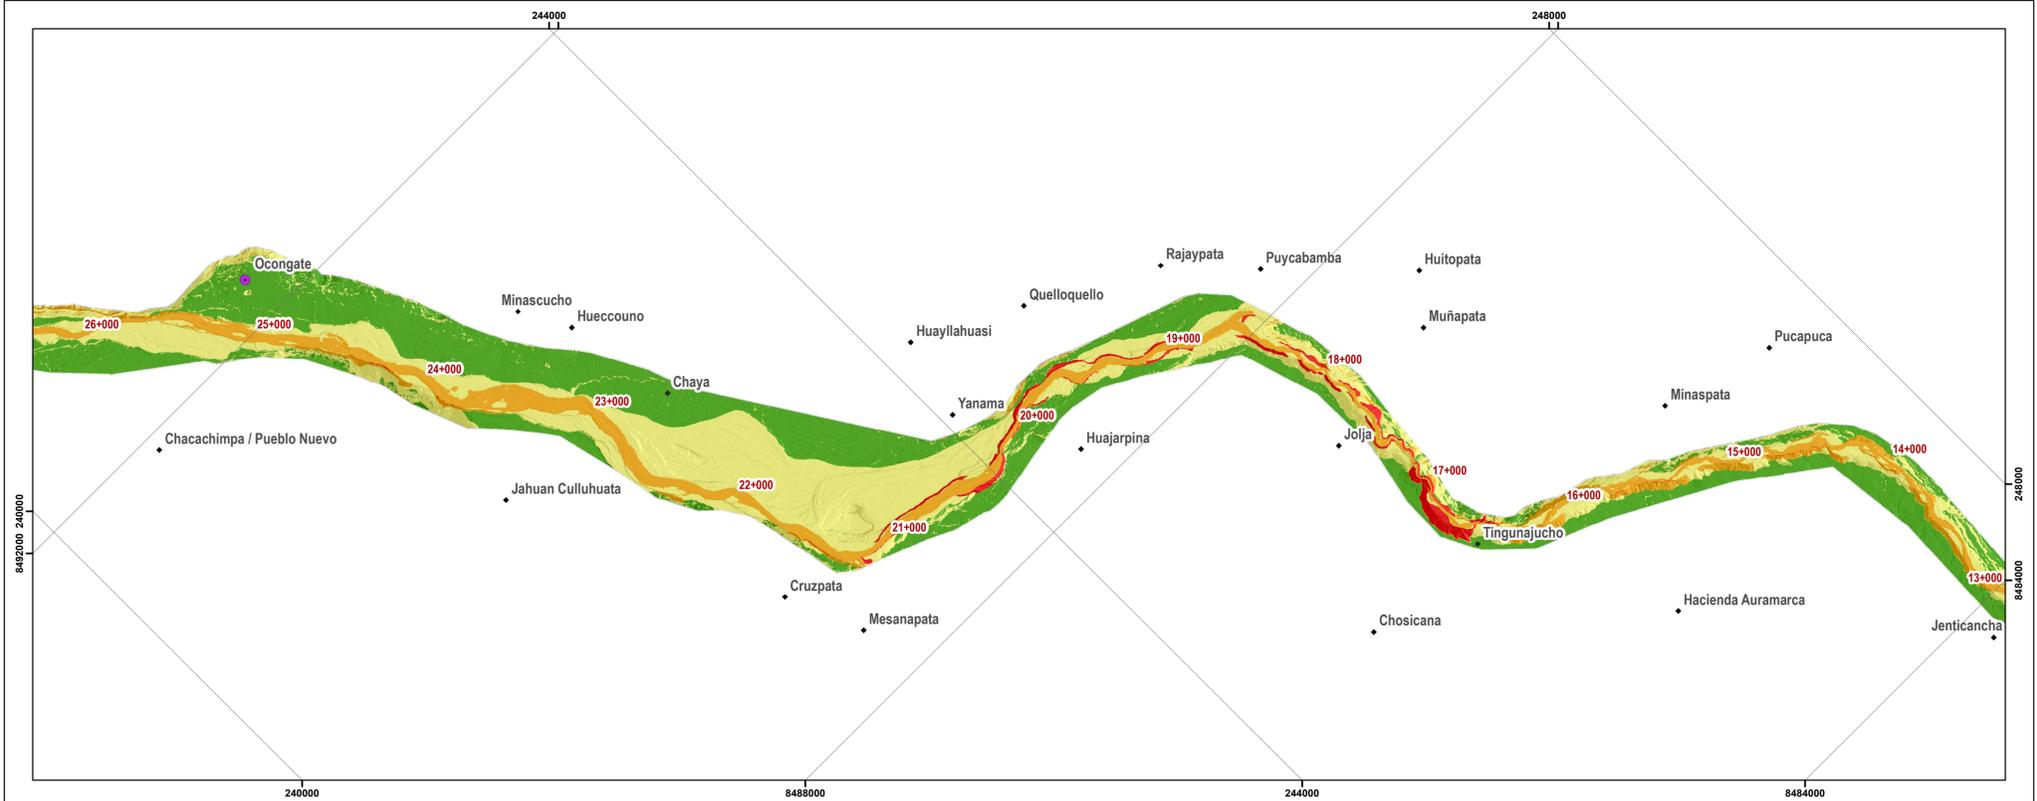
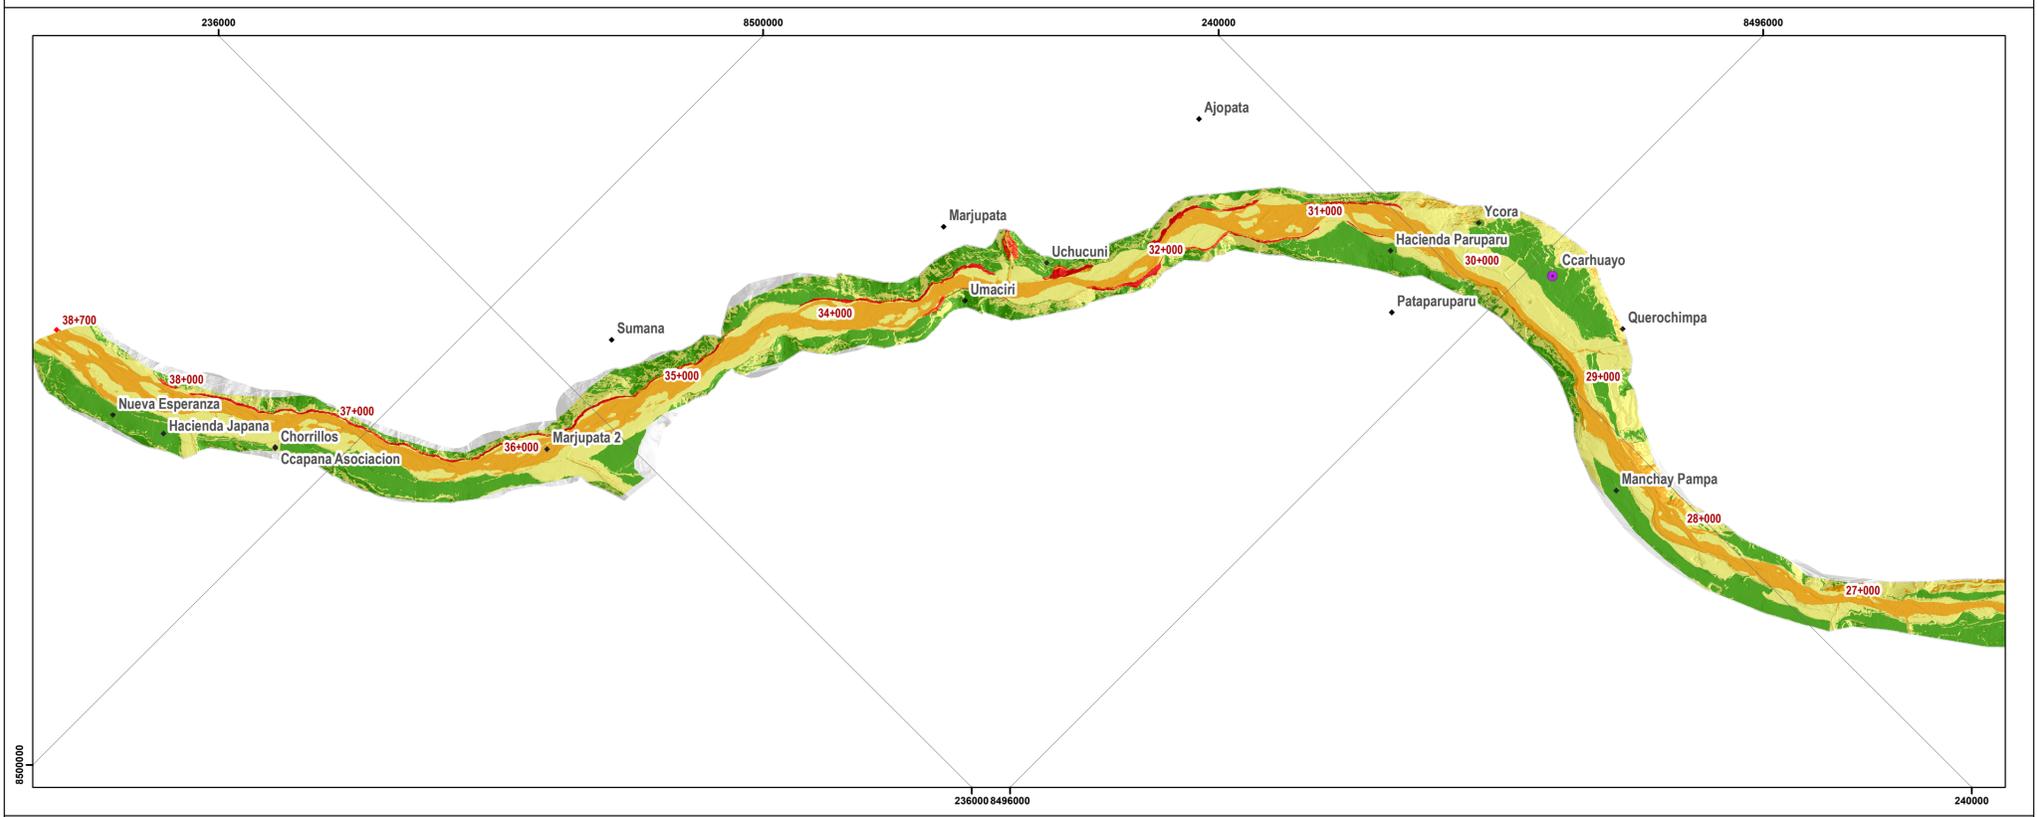
3.2.9. MAPA DE PELIGROS ANTE EROSIÓN FLUVIAL

El tránsito de estos caudales desencadena en erosión fluvial en las laderas aledañas a los cauces del río compuesto predominantemente por depósitos aluviales en pendientes generalmente escarpadas (45° - 90°), que ocasionarían severos daños en los elementos expuestos en sus dimensiones social, económica y ambiental.

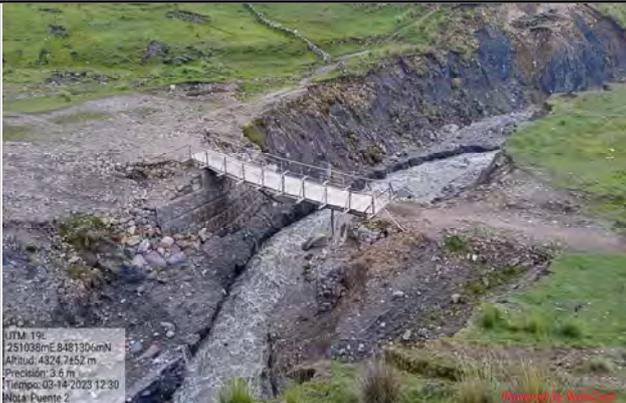
IT-5		Nombre de la Unidad Productora a ser Analizada					
Ubicación		Coordenadas UTM		Año de Construcción		Descripción	
Este		250589		2022		INFRAESTRUCTURA DE MADERA, LA LUZ DEL PUENTE ES DE 14 METROS, CUENTA CON ESTRIBOS DE MURO DE GAVIONES DE 5 CAMADAS (CADA CAMADA DE 1.00 METRO) A CADA LADO. DICHO PUENTE SE ENCUENTRA EN BUENAS CONDICIONES DE FUNCIONALIDAD.	
Norte		8482023		Entidad Ejecutora			
Cota		4267		MUNICIPALIDAD DISTRITAL DE OCONGATE			
Sección de río analizada		8+480		Cota de Pelo de Agua (msnm)		4268.5	
				Altura Agua - Unidad Productora (m)		1.5	
ANÁLISIS DE VULNERABILIDAD							
Exposición		Fragilidad		Resiliencia		Daño Probable	
El nivel de exposición es muy alto, debido a que se encuentra adyacente a ambos márgenes del cauce del río Upismayo, asimismo, se encuentra en la zona de pendiente llana (0°-5°), la cual es altamente susceptible a inundación fluvial.		El nivel de fragilidad es muy alto, debido a que, la estructura de madera esta en mal estado.		Presenta una capacidad baja de resiliencia, debido a que, la infraestructura no recibe mantenimiento constantemente.		Su afectación es muy alta, debido a que se encuentra adyacente al cauce del río Upismayo.

Grado: Muy Alto		Grado: Muy Alto		Grado: Bajo			
Vulnerabilidad:		Existe Vulnerabilidad Muy Alta		Riesgo:		Existe Riesgo Muy Alto	
Panel Fotográfico

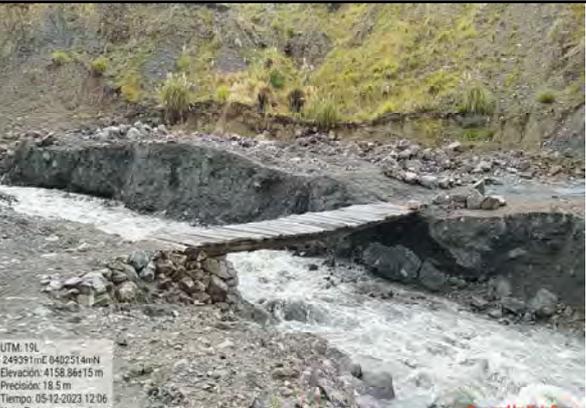
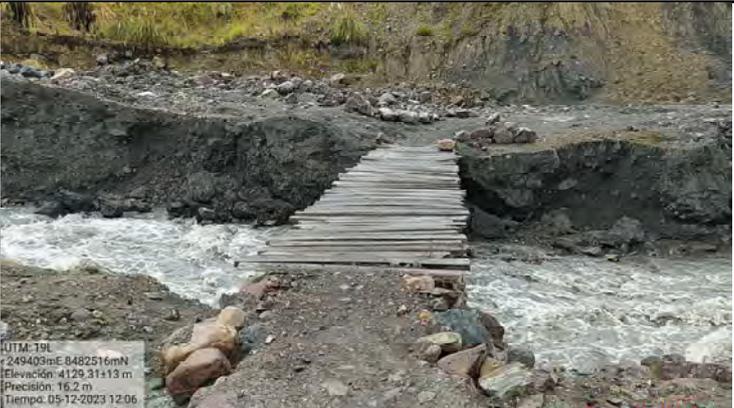
IT-6		Nombre de la Unidad Productora a ser Analizada					
Ubicación		Coordenadas UTM		Año de Construcción		Descripción	
Este		249405		2022		INFRAESTRUCTURA DE MADERA UTILIZADO PARA EL TRANSITO DE LOS POBLADORES Y DE SUS ANIMALES DE LA ZONA	
Norte		8482508		Entidad Ejecutora			
Cota		4125		POBLADORES DE LA ZONA			
Sección de río analizada		9+900		Cota de Pelo de Agua (msnm)		4126.1	
				Altura Agua - Unidad Productora (m)		1.1	
ANÁLISIS DE VULNERABILIDAD							
Exposición		Fragilidad		Resiliencia		Daño Probable	
El nivel de exposición es muy alto, debido a que se encuentra adyacente a ambos márgenes del cauce del río Upismayo, asimismo, se encuentra en la zona de pendiente llana (0°-5°), la cual es altamente susceptible a inundación fluvial.		El nivel de fragilidad es muy alto, debido a que, la estructura de madera esta en mal estado.		Presenta una capacidad baja de resiliencia, debido a que, la infraestructura no recibe mantenimiento constantemente.		Su afectación es muy alta, debido a que se encuentra adyacente al cauce del río Upismayo.

Grado: Muy Alto		Grado: Muy Alto		Grado: Bajo			
Vulnerabilidad:		Existe Vulnerabilidad Muy Alta		Riesgo:		Existe Riesgo Muy Alto	
Panel Fotográfico

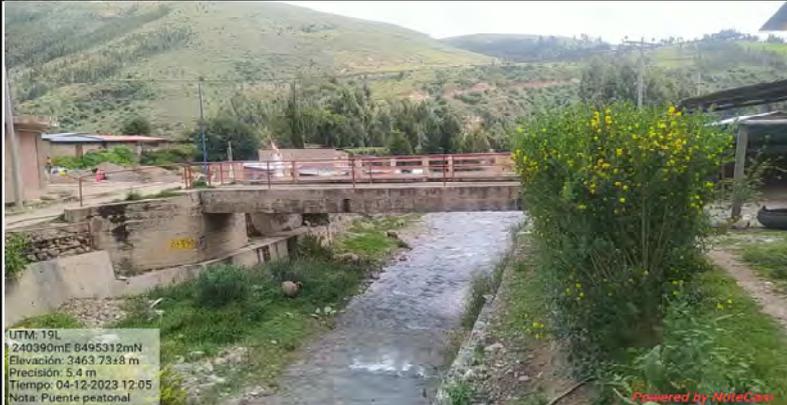
IT-19		Nombre de la Unidad Productora a ser Analizada						
Ubicación Coordenadas UTM		Año de Construcción		Descripción				
Este	240366	2011		INFRAESTRUCTURA DE CONCRETO ARMADO.				
Norte	8495321	Entidad Ejecutora						
Cota	3449	MUNICIPALIDAD DISTRITAL DE CCARHUAYO						
Sección de río analizada		29+100	Cota de Pelo de Agua (msnm)		0	Altura Agua - Unidad Productora (m)		0
ANÁLISIS DE VULNERABILIDAD								
Exposición		Fragilidad		Resiliencia		Daño Probable		
El nivel de exposición es medio, debido a que se encuentra adyacente al afluente de la margen derecha del cauce del río Upismayo, asimismo, se encuentra en la zona de pendiente llana (0°-5°), la cual es altamente susceptible a inundación fluvial.		El nivel de fragilidad es medio, debido a que, la estructura de concreto armado esta en regular estado.		Presenta una capacidad alta de resiliencia, debido a que, la infraestructura recibe mantenimiento periodicamente.		Su afectación es media, debido a que se encuentra alejada del cauce del río Upismayo.

Grado:	Medio	Grado:	Medio	Grado:	Alto			
Vulnerabilidad:		Existe Vulnerabilidad Media		Riesgo:		Existe Riesgo Medio		
Panel Fotográfico

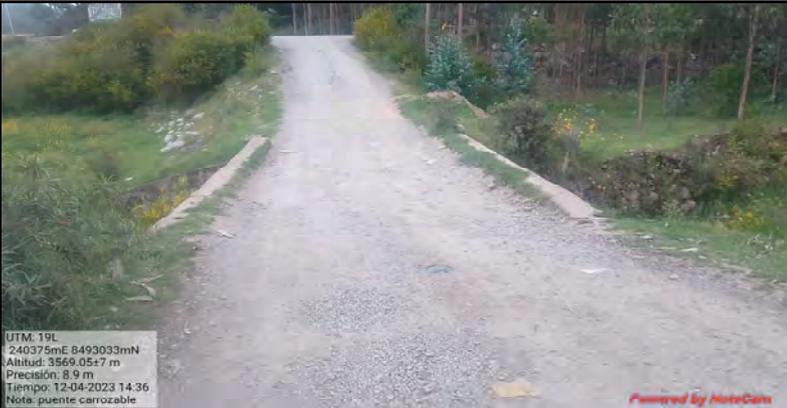
IT-20		Nombre de la Unidad Productora a ser Analizada						
Ubicación Coordenadas UTM		Año de Construcción		Descripción				
Este	240360	SE DESCONOCE		INFRAESTRUCTURA DE CONCRETO ARMADO TIPO VIGA LOSA.				
Norte	8495325	Entidad Ejecutora						
Cota	3448	MUNICIPALIDAD DISTRITAL DE OCONGATE						
Sección de río analizada		29+100	Cota de Pelo de Agua (msnm)		0	Altura Agua - Unidad Productora (m)		0
ANÁLISIS DE VULNERABILIDAD								
Exposición		Fragilidad		Resiliencia		Daño Probable		
El nivel de exposición es medio, debido a que se encuentra adyacente al afluente de la margen derecha del cauce del río Upismayo, asimismo, se encuentra en la zona de pendiente llana (0°-5°), la cual es altamente susceptible a inundación fluvial.		El nivel de fragilidad es medio, debido a que, la estructura de concreto armado esta en regular estado.		Presenta una capacidad media de resiliencia, debido a que, la infraestructura recibe mantenimiento periodicamente.		Su afectación es media, debido a que se encuentra alejada del cauce del río Upismayo.

Grado:	Medio	Grado:	Medio	Grado:	Medio			
Vulnerabilidad:		Existe Vulnerabilidad Media		Riesgo:		Existe Riesgo Medio		
Panel Fotográfico

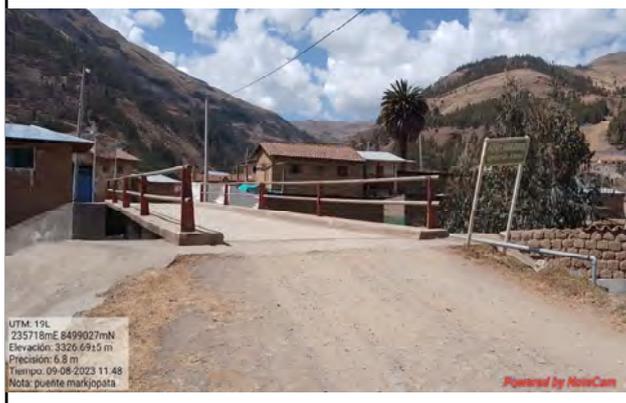
IT-23		Nombre de la Unidad Productora a ser Analizada					
Ubicación Coordenadas UTM		Año de Construcción		Descripción			
Este	235732	2000		INFRAESTRUCTURA DE CONCRETO ARMADO TIPO VIGA LOSA			
Norte	8499027	Entidad Ejecutora		LONGITUD: 35 m ALTURA: 5 m ANCHO: 6 m			
Cota	3325	MUNICIPALIDAD DE CCATCA					
Sección de río analizada		35+600	Cota de Pelo de Agua (msnm)	3326.1	Altura Agua - Unidad Productora (m)	1.1	
ANÁLISIS DE VULNERABILIDAD							
Exposición		Fragilidad		Resiliencia		Daño Probable	
El nivel de exposición es muy alto, debido a que se encuentra adyacente a ambos márgenes del cauce del río Upismayo, asimismo, se encuentra en la zona de pendiente llana (0°-5°), la cual es altamente susceptible a inundación fluvial.		El nivel de fragilidad es medio, debido a que, la estructura de concreto armado esta en regular estado.		Presenta una capacidad baja de resiliencia, debido a que, la infraestructura no recibe mantenimiento periódicamente.		Su afectación es muy alta, debido a que se encuentra adyacente al cauce del río Upismayo.

Grado:	Muy Alto	Grado:	Medio	Grado:	Bajo		
Vulnerabilidad:		Existe Vulnerabilidad Alta		Riesgo:		Existe Riesgo Muy Alto

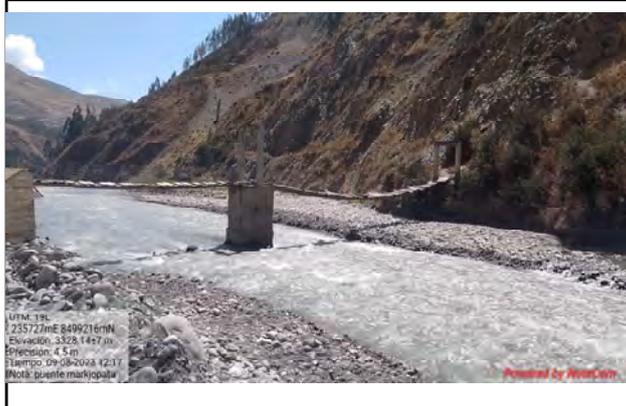
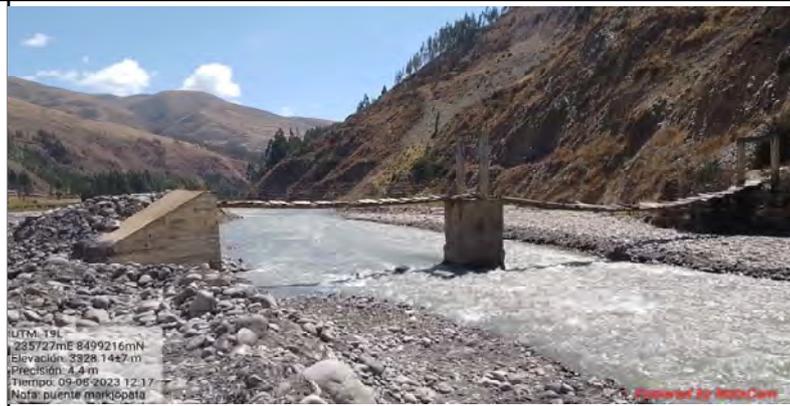
IT-24		Nombre de la Unidad Productora a ser Analizada					
Ubicación Coordenadas UTM		Año de Construcción		Descripción			
Este	235708			INFRAESTRUCTURA ANTIGUA DE CONCRETO ARMADO Y MADERA EN MUY MAL ESTADO.			
Norte	8499240	Entidad Ejecutora					
Cota	3324						
Sección de río analizada		35+700	Cota de Pelo de Agua (msnm)	3326	Altura Agua - Unidad Productora (m)	2	
ANÁLISIS DE VULNERABILIDAD							
Exposición		Fragilidad		Resiliencia		Daño Probable	
El nivel de exposición es muy alto, debido a que se encuentra adyacente a ambos márgenes del cauce del río Upismayo, asimismo, se encuentra en la zona de pendiente llana (0°-5°), la cual es altamente susceptible a inundación fluvial.		El nivel de fragilidad es alto, debido a que, la estructura de concreto armado esta en mal estado.		Presenta una capacidad baja de resiliencia, debido a que, la infraestructura no recibe mantenimiento periódicamente.		Su afectación es muy alta, debido a que se encuentra adyacente al cauce del río Upismayo.

Grado:	Muy Alto	Grado:	Alto	Grado:	Bajo		
Vulnerabilidad:		Existe Vulnerabilidad Muy Alta		Riesgo:		Existe Riesgo Muy Alto

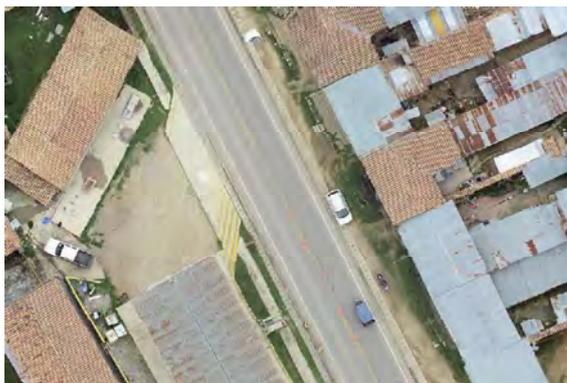
PE-30C	Nombre de la Unidad Productora a ser Analizada						
	VIA NACIONAL						
Ubicación Coordenadas UTM		Año de Construcción		Descripción			
Este	242730			PAVIMENTO FLEXIBLE EN EL DISTRITO DE OCONGATE			
Norte	8490639	Entidad Ejecutora					
Cota	3647						
Sección de río analizada		19+500 a 20+000	Cota de Pelo de Agua (msnm)		0	Altura Agua - Unidad Productora (m)	0
ANÁLISIS DE VULNERABILIDAD							
Exposición		Fragilidad		Resiliencia		Daño Probable	
El nivel de exposición es alto, debido a que se encuentra a 20 m. de distancia a la margen derecha del cauce del río Upismayo, asimismo, se encuentra en la zona de pendiente llana (0°-5°), la cual es altamente susceptible a inundación fluvial.		El nivel de fragilidad es bajo, debido a que, la estructura esta en buen estado.		Presenta una capacidad alta de resiliencia, debido a que, la infraestructura recibe mantenimiento periodicamente.		Su afectación es alta, debido a que se encuentra cercana al cauce del río Upismayo.

Grado:	Alto	Grado:	Bajo	Grado:	Alto		
Vulnerabilidad:		Existe Vulnerabilidad Media		Riesgo:		Existe Riesgo Alto

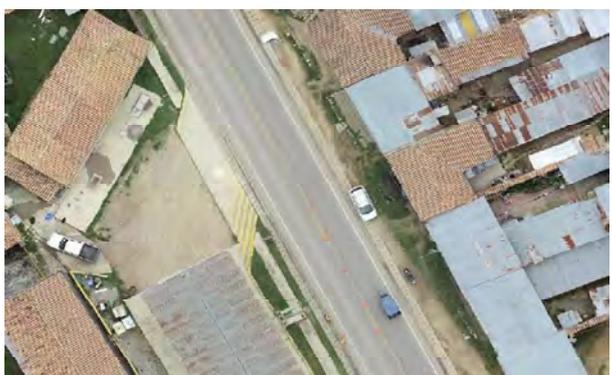
PE-30C	Nombre de la Unidad Productora a ser Analizada						
	VIA NACIONAL						
Ubicación Coordenadas UTM		Año de Construcción		Descripción			
Este	242730			PAVIMENTO FLEXIBLE EN EL DISTRITO DE OCONGATE			
Norte	8490639	Entidad Ejecutora					
Cota	3647						
Sección de río analizada		24+860 a 26+100	Cota de Pelo de Agua (msnm)		3652	Altura Agua - Unidad Productora (m)	5
ANÁLISIS DE VULNERABILIDAD							
Exposición		Fragilidad		Resiliencia		Daño Probable	
El nivel de exposición es muyalto, debido a que se encuentra adyacente a la margen derecha del cauce del río Upismayo, asimismo, se encuentra en la zona de pendiente llana (0°-5°), la cual es altamente susceptible a inundación fluvial.		El nivel de fragilidad es bajo, debido a que, la estructura esta en buen estado.		Presenta una capacidad alta de resiliencia, debido a que, la infraestructura recibe mantenimiento periodicamente.		Su afectación es muy alta, debido a que se encuentra adyacente al cauce del río Upismayo.

Grado:	Muy Alto	Grado:	Bajo	Grado:	Alto		
Vulnerabilidad:		Existe Vulnerabilidad Alta		Riesgo:		Existe Riesgo Muy Alto

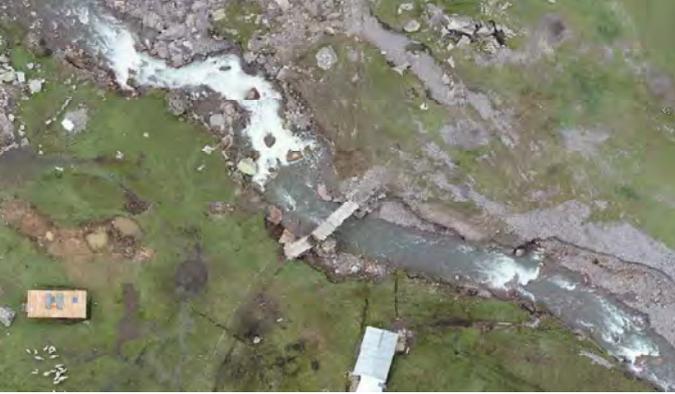
SC-4		Nombre de la Unidad Productora a ser Analizada					
Ubicación Coordenadas UTM		Año de Construcción		Descripción			
Este	253709			TROCHA EN EL DISTRITO DE OCONGATE			
Norte	8480211	Entidad Ejecutora					
Cota	4425						
Sección de río analizada		2+340 a 2+360	Cota de Pelo de Agua (msnm)		4425.1	Altura Agua - Unidad Productora (m)	0.1
ANÁLISIS DE VULNERABILIDAD							
Exposición		Fragilidad		Resiliencia		Daño Probable	
El nivel de exposición es muy alto, debido a que se encuentra a 5 m. de distancia a la margen izquierda del cauce del río Upismayo, asimismo, se encuentra en la zona de pendiente llana (0°-5°), la cual es altamente susceptible a inundación fluvial.		El nivel de fragilidad es alto, debido a que, la estructura esta en mal estado.		Presenta una capacidad baja de resiliencia, debido a que, la infraestructura no recibe mantenimiento periódicamente.		Su afectación es muy alta, debido a que se encuentra adyacente al cauce del río Upismayo.

Grado:	Muy Alto	Grado:	Alto	Grado:	Bajo		
Vulnerabilidad:		Existe Vulnerabilidad Muy Alta		Riesgo:		Existe Riesgo Muy Alto	
Panel Fotográfico

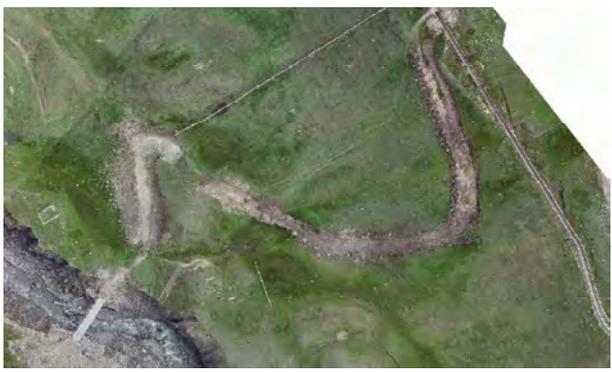
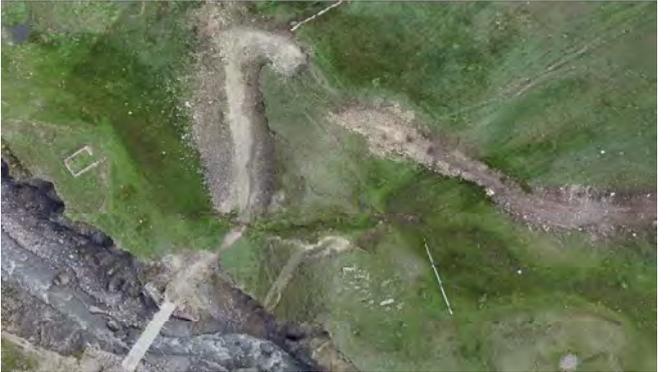
SC-6		Nombre de la Unidad Productora a ser Analizada					
Ubicación		VIA SIN CLASIFICAR					
Coordenadas UTM		Año de Construcción		Descripción			
Este	250652			TROCHA EN EL DISTRITO DE OCONGATE			
Norte	8482047	Entidad Ejecutora					
Cota	4273						
Sección de río analizada		8+480 a 8+520	Cota de Pelo de Agua (msnm)		0	Altura Agua - Unidad Productora (m)	
					0		
Exposición		Fragilidad		Resiliencia		Daño Probable	
El nivel de exposición es alto, debido a que se encuentra a 10 m. de distancia a la margen derecha del cauce del río Upismayo, asimismo, se encuentra en la zona de pendiente llana (0°-5°), la cual es altamente susceptible a inundación fluvial.		El nivel de fragilidad es alto, debido a que, la estructura esta en mal estado.		Presenta una capacidad baja de resiliencia, debido a que, la infraestructura no recibe mantenimiento periódicamente.		Su afectación es alta, debido a que se encuentra cercana al cauce del río Upismayo.

Grado:	Alto	Grado:	Alto	Grado:	Bajo		
Vulnerabilidad:		Existe Vulnerabilidad Alta		Riesgo:		Existe Riesgo Alto	
Panel Fotográfico

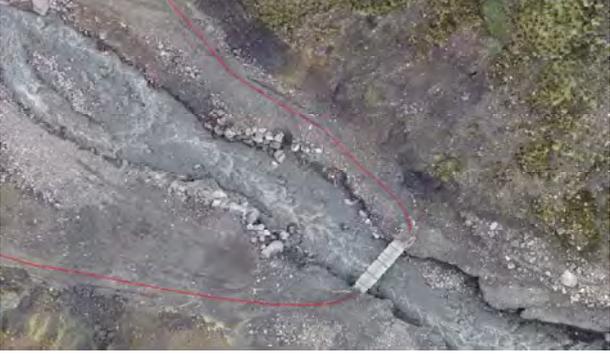
SC-7	Nombre de la Unidad Productora a ser Analizada						
VIA SIN CLASIFICAR							
Ubicación Coordenadas UTM		Año de Construcción		Descripción			
Este	249240			TROCHA EN EL DISTRITO DE OCONGATE			
Norte	8482519	Entidad Ejecutora					
Cota	4127						
Sección de río analizada		9+900 a 9+980	Cota de Pelo de Agua (msnm)		4127.1	Altura Agua - Unidad Productora (m)	0.1
ANÁLISIS DE VULNERABILIDAD							
Exposición		Fragilidad		Resiliencia		Daño Probable	
El nivel de exposición es alto, debido a que se encuentra a 5 m. de distancia de ambos márgenes del cauce del río Upismayo, asimismo, se encuentra en la zona de pendiente llana (0°-5°), la cual es altamente susceptible a inundación fluvial.		El nivel de fragilidad es alto, debido a que, la estructura esta en mal estado.		Presenta una capacidad baja de resiliencia, debido a que, la infraestructura no recibe mantenimiento periódicamente.		Su afectación es alta, debido a que se encuentra cercana al cauce del río Upismayo.

Grado:	Alto	Grado:	Alto	Grado:	Bajo		
Vulnerabilidad:		Existe Vulnerabilidad Alta		Riesgo:		Existe Riesgo Alto	
Panel Fotográfico

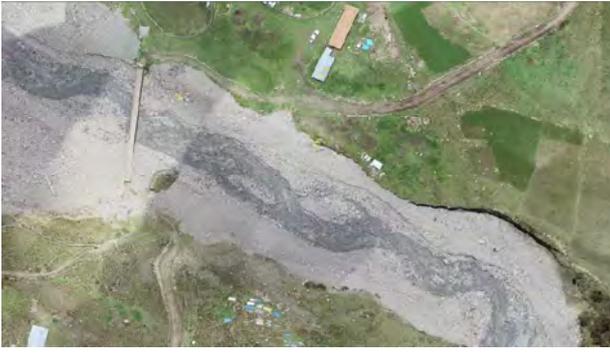
SC-8	Nombre de la Unidad Productora a ser Analizada						
VIA SIN CLASIFICAR							
Ubicación Coordenadas UTM		Año de Construcción		Descripción			
Este	247829			TROCHA EN EL DISTRITO DE OCONGATE			
Norte	8482599	Entidad Ejecutora					
Cota	3987						
Sección de río analizada		11+600 a 11+620	Cota de Pelo de Agua (msnm)		0	Altura Agua - Unidad Productora (m)	0
ANÁLISIS DE VULNERABILIDAD							
Exposición		Fragilidad		Resiliencia		Daño Probable	
El nivel de exposición es alto, debido a que se encuentra a 10 m. de distancia de ambos márgenes del cauce del río Upismayo, asimismo, se encuentra en la zona de pendiente llana (0°-5°), la cual es altamente susceptible a inundación fluvial.		El nivel de fragilidad es alto, debido a que, la estructura esta en mal estado.		Presenta una capacidad baja de resiliencia, debido a que, la infraestructura no recibe mantenimiento periódicamente.		Su afectación es alta, debido a que se encuentra cercana al cauce del río Upismayo.

Grado:	Alto	Grado:	Alto	Grado:	Bajo		
Vulnerabilidad:		Existe Vulnerabilidad Alta		Riesgo:		Existe Riesgo Alto	
Panel Fotográfico

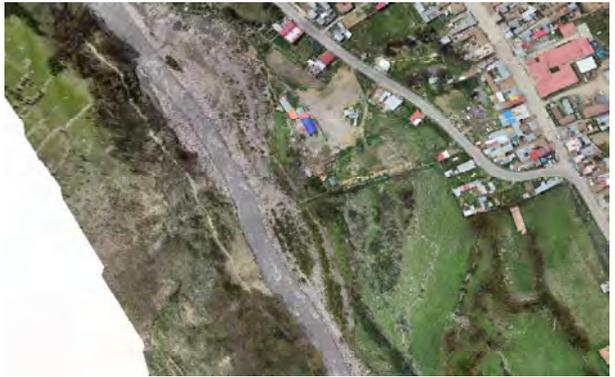
SC-12		Nombre de la Unidad Productora a ser Analizada					
Ubicación		VIA SIN CLASIFICAR					
Coordenadas UTM		Año de Construcción		Descripción			
Este	241609			TROCHA EN EL DISTRITO DE OCONGATE			
Norte	8491839	Entidad Ejecutora					
Cota	3545						
Sección de río analizada		24+180 a 25+000	Cota de Pelo de Agua (msnm)		0	Altura Agua - Unidad Productora (m)	
						0	
ANÁLISIS DE VULNERABILIDAD							
Exposición		Fragilidad		Resiliencia		Daño Probable	
El nivel de exposición es alto, debido a que se encuentra a 20 m. de distancia de la margen izquierda del cauce del río Upismayo, asimismo, se encuentra en la zona de pendiente llana (0°-5°), la cual es altamente susceptible a inundación fluvial.		El nivel de fragilidad es alto, debido a que, la estructura esta en mal estado.		Presenta una capacidad baja de resiliencia, debido a que, la infraestructura no recibe mantenimiento periódicamente.		Su afectación es alta, debido a que se encuentra cercana al cauce del río Upismayo.

Grado:	Alto	Grado:	Alto	Grado:	Bajo		
Vulnerabilidad:		Existe Vulnerabilidad Alta		Riesgo:		Existe Riesgo Alto	
Panel Fotográfico
