“CREACIÓN DE LOS SERVICIOS DE PROTECCIÓN EN QUEBRADAS PARA REDUCIR EL RIESGO DE LA POBLACIÓN Y UNIDADES PRODUCTORAS DE BIENES Y SERVICIOS PÚBLICOS, FRENTE A PELIGROS DE MOVIMIENTOS EN MASA E INUNDACIONES EN LAS CUENCAS DEL UPISMAYO Y MAPACHO, EN LOS DISTRITOS DE OCONGATE, CCARHUAYO Y CCATCCA DE LA PROVINCIA DE QUISPICANCHI DEL DEPARTAMENTO DE CUSCO”

INFORME DE EVALUACIÓN DEL RIESGO DE DESASTRES POR EROSIÓN FLUVIAL DEL RIO UPISMAYO – MAPACHO EN LAS COMUNIDADES ALEDAÑAS ENTRE LOS DISTRITOS DE OCONGATE, CCARHUAYO Y CCATCCA DE LA PROVINCIA DE QUISPICANCHI DEL DEPARTAMENTO DE CUSCO - 2023

CUSCO
SETIEMBRE - 2023

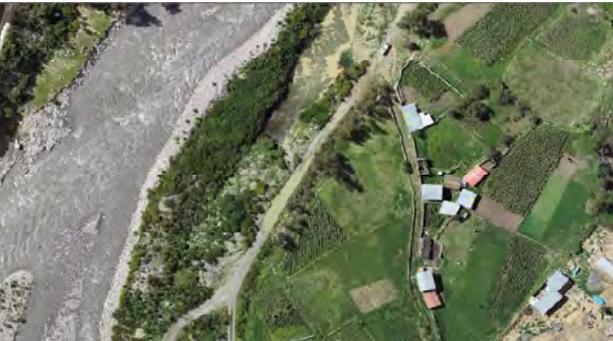
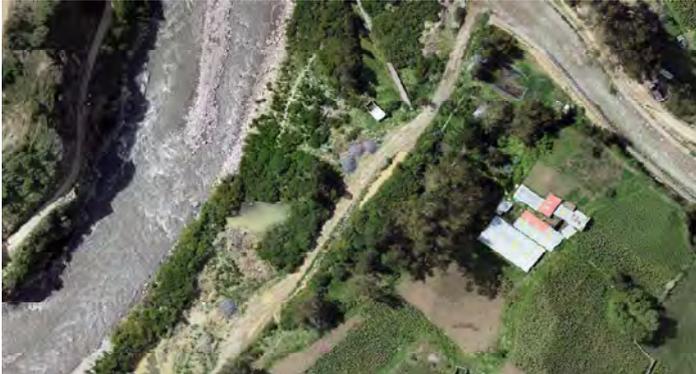
SC-16	Nombre de la Unidad Productora a ser Analizada						
VIA SIN CLASIFICAR							
Ubicación Coordenadas UTM		Año de Construcción		Descripción			
Este	240109			TROCHA EN EL DISTRITO DE OCONGATE			
Norte	8495301	Entidad Ejecutora					
Cota	3444						
Sección de río analizada		28+720 a 29+160	Cota de Pelo de Agua (msnm)		3444.4	Altura Agua - Unidad Productora (m)

0.4		
ANÁLISIS DE VULNERABILIDAD							
Exposición		Fragilidad		Resiliencia		Daño Probable	
El nivel de exposición es alto, debido a que se encuentra a 20 m. de distancia de la margen derecha del cauce del río Upismayo, asimismo, se encuentra en la zona de pendiente llana (0°-5°), la cual es altamente susceptible a inundación fluvial.		El nivel de fragilidad es bajo, debido a que, la estructura esta en mal estado.		Presenta una capacidad baja de resiliencia, debido a que, la infraestructura no recibe mantenimiento periódicamente.		Su afectación es alta, debido a que se encuentra cercana al cauce del río Upismayo.	
Grado:	Alto	Grado:	Bajo	Grado:	Bajo		
Vulnerabilidad:		Existe Vulnerabilidad Alta		Riesgo:		Existe Riesgo Alto	
Panel Fotográfico

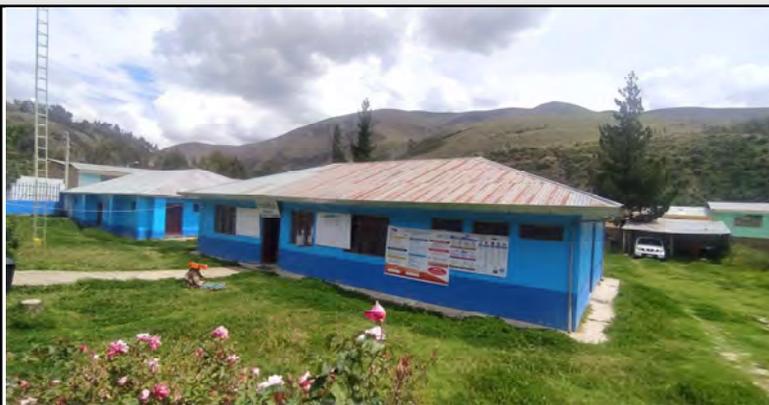
IS-5	Nombre de la Unidad Productora a ser Analizada						
Ubicación Coordenadas UTM		Año de Construcción		Descripción			
Este	240322	1983		EDIFICACIONES DE ADOBE CON UN NIVEL CON CERCO DE CONCRETO ARMADO Y ESTRUCTURA METALICA.			
Norte	8495645	Entidad Ejecutora					
Cota	3452	MUNICIPALIDAD DISTRITAL DE CCARHUAYO					
Sección de río analizada		29+340	Cota de Pelo de Agua (msnm)		0	Altura Agua - Unidad Productora (m)	0
ANÁLISIS DE VULNERABILIDAD							
Exposición		Fragilidad		Resiliencia		Daño Probable	
El nivel de exposición es medio, debido a que se encuentra a 174 m. de distancia de la margen derecha del cauce del río Upismayo, sin embargo, se encuentra en la zona de pendiente llana (0°-5°), la cual es altamente susceptible a inundación fluvial.		El nivel de fragilidad es medio, debido a que constituye infraestructuras de adobe de un nivel.		Presenta una alta capacidad de resiliencia, debido a que, el personal del puesto de salud constantemente recibe capacitaciones en temas de GRD.		Su afectación es media, debido a que se encuentra en una pendiente susceptible a eventos de inundación fluvial.

Grado:	Medio	Grado:	Medio	Grado:	Alto		
Vulnerabilidad:		Existe Vulnerabilidad Media		Riesgo:		Existe Riesgo Medio

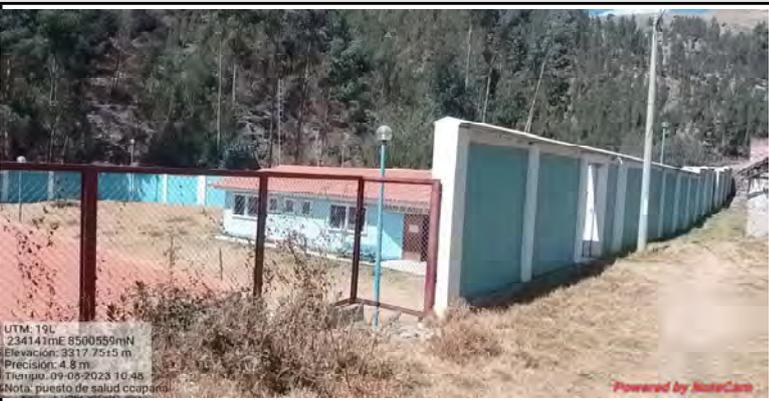
IS-6	Nombre de la Unidad Productora a ser Analizada						
Ubicación Coordenadas UTM		Año de Construcción		Descripción			
Este	234154.8779	1198		INFRAESTRUCTURA DE CONCRETO ARMADO CON TECHO DE TEJA ANDINA DE UN NIVEL CON CERCO PERIMETRICO DE CONCRETO ARMADO Y ESTRUCTURA METALICA.			
Norte	8500549.209	Entidad Ejecutora					
Cota	3329	MUNICIPALIDAD DE CCATCA					
Sección de río analizada		37+760	Cota de Pelo de Agua (msnm)		0	Altura Agua - Unidad Productora (m)	0
ANÁLISIS DE VULNERABILIDAD							
Exposición		Fragilidad		Resiliencia		Daño Probable	
No existe exposición a inundación fluvial ya que esta infraestructura se encuentra a 365 m. de distancia de la margen izquierda del cauce del río Upismayo.		El nivel de fragilidad es bajo, debido a que constituye infraestructuras de concreto armado de un nivel.		Presenta una alta capacidad de resiliencia, debido a que, el personal del puesto de salud constantemente recibe capacitaciones en temas de GRD.		Su afectación es nula, debido a que no se vería afectado en un evento de inundación fluvial.

Grado:	Sin Exposición	Grado:	Bajo	Grado:	Alto		
Vulnerabilidad:		Existe Vulnerabilidad Baja		Riesgo:		No Existe Riesgo

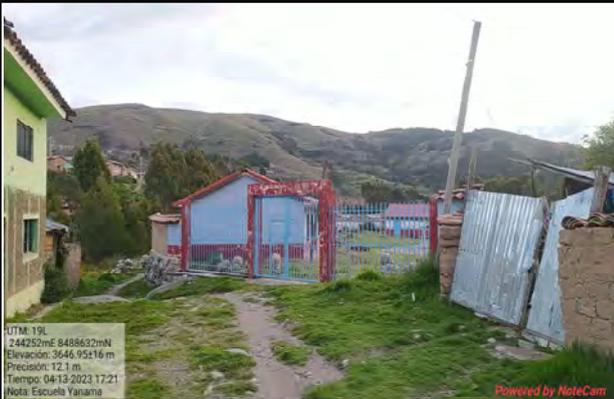
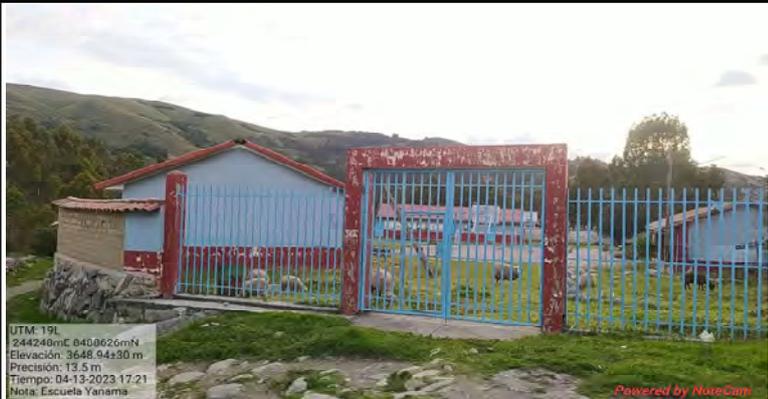
IE-8		Nombre de la Unidad Productora a ser Analizada					
Ubicación Coordenadas UTM		Año de Construcción		Descripción			
Este	244192	1996		INFRAESTRUCTURAS DE ADOBE DE UN SOLO NIVEL CON TECHO DE TEJA, Y CERCO PEIMETRICO DE ADOBE Y PUERTA DE INGRESO METALICA.			
Norte	8488617	Entidad Ejecutora					
Cota	3641	MUNICIPALIDAD DISTRITAL DE OCONGATE					
Sección de río analizada		20+080	Cota de Pelo de Agua (msnm)		0	Altura Agua - Unidad Productora (m)	
						0	
ANÁLISIS DE VULNERABILIDAD							
Exposición		Fragilidad		Resiliencia		Daño Probable	
El nivel de exposición es alto, debido a que se encuentra a 8 m. de distancia de la margen derecha del cauce del río Upismayo, sin embargo, se encuentra en la zona de pendiente lina (0°-5°), la cual es altamente susceptible a inundación fluvial.		El nivel de fragilidad es medio, debido a que constituye infraestructuras de adobe de un solo nivel.		Presenta una baja capacidad de resiliencia, debido a que, concentra una gran cantidad de personas, principalmente niños.		Su afectación es alta, principalmente se daría en la edificación de adobe que se encuentra más cercana al cauce del río Upismayo.

Grado: Alto		Grado: Medio		Grado: Baja			
Vulnerabilidad:		Existe Vulnerabilidad Alta		Riesgo:		Existe Riesgo Alto.	
Panel Fotográfico

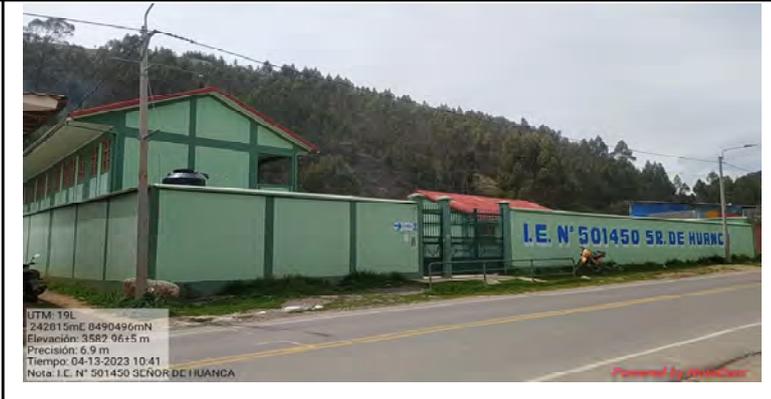
IE-13		Nombre de la Unidad Productora a ser Analizada					
I.E. N° 501450 SEÑOR DE HUANCA							
Ubicación Coordenadas UTM		Año de Construcción		Descripción			
Este	242865	2014		EDIFICACIÓN DE CONCRETO ARMADO DE DOS NIVELES CON TECHO DE TEJA, Y PRESENTA UN CERCO PERIMETRICO DE CONCRETO ARMADO.			
Norte	8490511	Entidad Ejecutora					
Cota	3582	DRE CUSCO					
Sección de río analizada		23+020	Cota de Pelo de Agua (msnm)	0	Altura Agua - Unidad Productora (m)	0	
ANÁLISIS DE VULNERABILIDAD							
Exposición		Fragilidad		Resiliencia		Daño Probable	
El nivel de exposición es medio, debido a que se encuentra a 185 m. de distancia de la margen derecha del cauce del río Upismayo, sin embargo, se encuentra en la zona de pendiente llana (0°-5°), la cual es altamente susceptible a inundación fluvial.		El nivel de fragilidad es bajo, debido a que constituye infraestructuras de concreto armado de dos niveles.		Presenta una baja capacidad de resiliencia, debido a que, concentra una gran cantidad de personas, principalmente niños.		Su afectación es media, debido a que se encuentra en una pendiente susceptible a eventos de inundación fluvial.

Grado: Medio		Grado: Bajo		Grado: Baja			
Vulnerabilidad:		Existe Vulnerabilidad Media		Riesgo:		Existe Riesgo Medio	
Panel Fotográfico

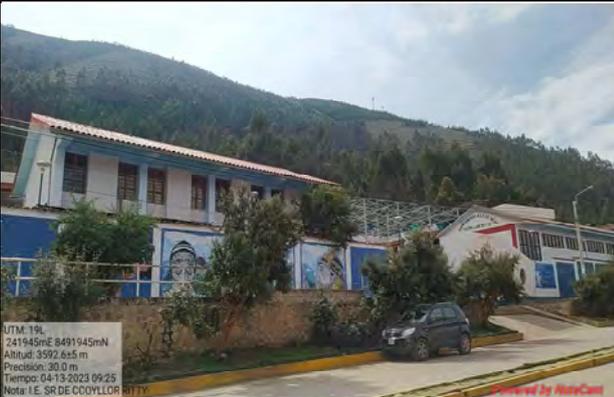
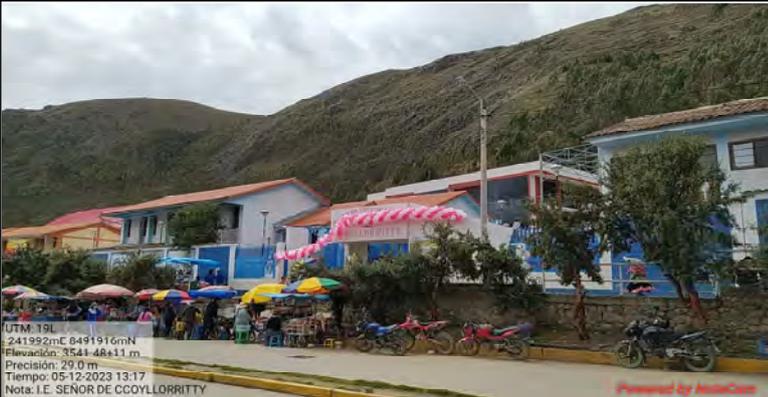
<p>UTM: 19L 2419450E 8491945mN Altitud: 3592.6±5 m Precisión: 30.0 m Tiempo: 04-13-2023 09:25 Nota: I.E. SR. DE CCOYLORITTY</p>

IE-15		Nombre de la Unidad Productora a ser Analizada					
I.E. SR. DE CCOYLORITTY							
Ubicación Coordenadas UTM		Año de Construcción		Descripción			
Este	242006	1998 - 2017		PRESENTA DOS EDIFICACIONES. LA EDIFICACION ANTIGUA (1998) ES DE ADOBE CON DOS NIVELES Y LA EDIFICACION NUEVA (2017) ES DE CONCRETO ARMADO CON DOS NIVELES.			
Norte	8491962	Entidad Ejecutora					
Cota	3547	MINISTERIO DE EDUCACION					
Sección de río analizada		24+700	Cota de Pelo de Agua (msnm)	0	Altura Agua - Unidad Productora (m)	0	
ANÁLISIS DE VULNERABILIDAD							
Exposición		Fragilidad		Resiliencia		Daño Probable	
El nivel de exposición es medio, debido a que se encuentra a 250 m. de distancia de la margen derecha del cauce del río Upismayo, sin embargo, se encuentra en la zona de pendiente llana (0°-5°), la cual es altamente susceptible a inundación fluvial.		El nivel de fragilidad es bajo, debido a que constituye infraestructuras de concreto armado y adobe de dos niveles.		Presenta una baja capacidad de resiliencia, debido a que, concentra una gran cantidad de personas, principalmnete niños.		Su afectación es media, principalmente afectaría a la edificación de adobe, ya que se encuentra más cercana a la margen derecha del cauce del río Upismayo.

Grado: Medio		Grado: Bajo		Grado: Bajo			
Vulnerabilidad:		Existe Vulnerabilidad Media		Riesgo:		Existe Riesgo Medio	
Panel Fotográfico

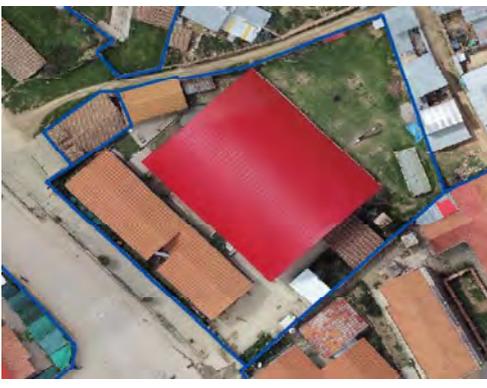
IE-16		Nombre de la Unidad Productora a ser Analizada					
I.E. N°50492 "CORAZON DE JESUS" PRIMARIA (PRIMERA PARTE)							
Ubicación Coordenadas UTM		Año de Construcción		Descripción			
Este	241966	1973		EDIFICACIÓN DE CONCRETO ARMADO CON DOS NIVELES.			
Norte	8492011	Entidad Ejecutora					
Cota	3546	MUNICIPALIDAD DISTRITAL DE OCONGATE, FONCODE					
Sección de río analizada		24+760	Cota de Pelo de Agua (msnm)	0	Altura Agua - Unidad Productora (m)	0	
ANÁLISIS DE VULNERABILIDAD							
Exposición		Fragilidad		Resiliencia		Daño Probable	
El nivel de exposición es medio, debido a que se encuentra a 250 m. de distancia de la margen derecha del cauce del río Upismayo, sin embargo, se encuentra en la zona de pendiente llana (0°-5°), la cual es altamente susceptible a inundación fluvial.		El nivel de fragilidad es bajo, debido a que constituye infraestructuras de concreto armado de dos niveles.		Presenta una baja capacidad de resiliencia, debido a que, concentra una gran cantidad de personas, principalmnete niños.		Su afectación es media, debido a que se encuentra en una pendiente susceptible a eventos de inundación fluvial.

Grado: Medio		Grado: Bajo		Grado: Bajo			
Vulnerabilidad:		Existe Vulnerabilidad Media		Riesgo:		Existe Riesgo Medio	
Panel Fotográfico

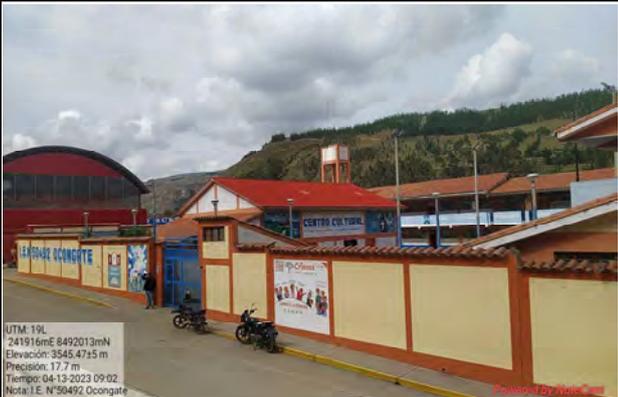
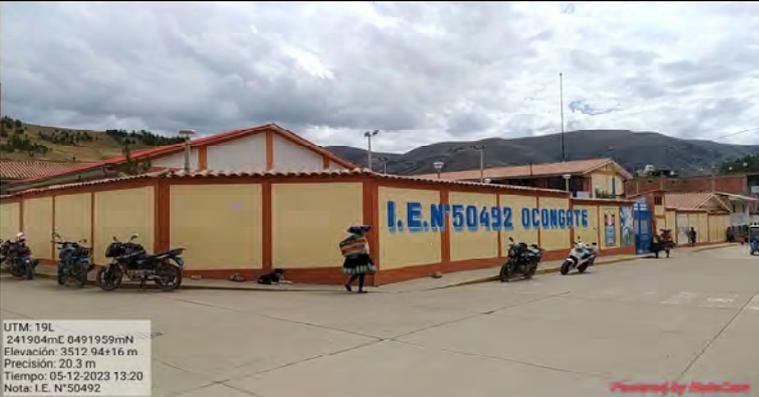
<p>UTM: 19L 241916mE 8492013mN Elevación: 3545.47±5 m Precisión: 17.7 m Tiempo: 04-13-2023 09:02 Nota: I.E. N°50492, Ocongata</p>

IE-17		Nombre de la Unidad Productora a ser Analizada			
I.E. N°50492 "CORAZON DE JESUS" PRIMARIA (SEGUNDA PARTE)					
Ubicación Coordenadas UTM		Año de Construcción		Descripción	
Este	241895	1973		EDIFICACIÓN DE CONCRETO ARMADO DE DOS NIVELES CON TECHO DE TEJA.	
Norte	8491978	Entidad Ejecutora			
Cota	3541	MUNICIPALIDAD DISTRITAL DE OCONGATE, FONCODI			
Sección de río analizada		Cota de Pelo de Agua (msnm)		Altura Agua - Unidad Productora (m)	
24+800		0		0	
ANÁLISIS DE VULNERABILIDAD					
Exposición		Fragilidad		Resiliencia	
El nivel de exposición es medio, debido a que se encuentra a 175 m. de distancia de la margen derecha del cauce del río Upismayo, sin embargo, se encuentra en la zona de pendiente llana (0°-5°), la cual es altamente susceptible a inundación fluvial.		El nivel de fragilidad es bajo, debido a que constituye infraestructuras de concreto armado de dos niveles.		Presenta una baja capacidad de resiliencia, debido a que, concentra una gran cantidad de personas, principalmente niños.

Grado:		Grado:		Grado:	
Medio		Bajo		Bajo	
Vulnerabilidad:		Riesgo:		Existe Riesgo Medio	
Existe Vulnerabilidad Media		Existe Vulnerabilidad Media			
Panel Fotográfico

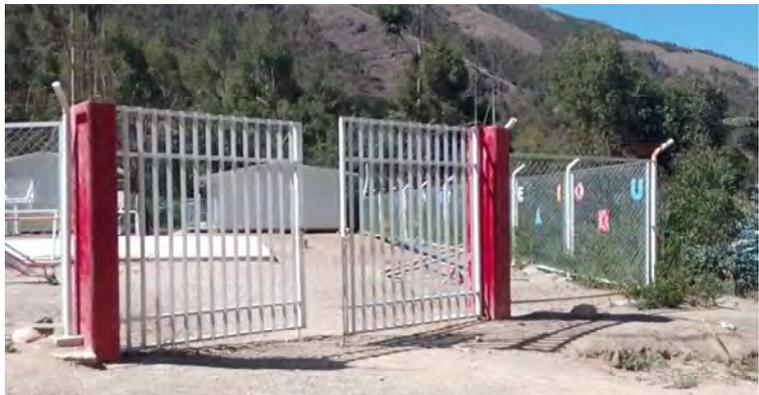
<p>UTM: 19L 241645mE 8492423mN Altitud: 3586.3±14 m Precisión: 3.9 m Tiempo: 28-06-2023 11:43 Nota: IEI N 630 OCONGATE</p>

IE-18		Nombre de la Unidad Productora a ser Analizada			
JARDIN .IEI 630					
Ubicación Coordenadas UTM		Año de Construcción		Descripción	
Este	241666	2022		EDIFICACION TEMPORAL CON MODULOS DE MATERIAL PRE FABRICADO DE UN NIVEL, Y PRESENTA CERCO PERIMETRICO DE MALLA GALVANIZADA.	
Norte	8492434	Entidad Ejecutora			
Cota	3557	MUNICIPALIDAD DISTRITAL DE OCONGATE			
Sección de río analizada		Cota de Pelo de Agua (msnm)		Altura Agua - Unidad Productora (m)	
25+300		0		0	
ANÁLISIS DE VULNERABILIDAD					
Exposición		Fragilidad		Resiliencia	
El nivel de exposición es bajo, debido a que se encuentra a 250 m. de distancia de la margen derecha del cauce del río Upismayo, sin embargo, se encuentra sobre una pendiente muy fuerte (25°-45°), la cual no es altamente susceptible a inundación fluvial.		El nivel de fragilidad es alto, debido a que constituye infraestructuras de material pre fabricado de un nivel.		Presenta una baja capacidad de resiliencia, debido a que, concentra una gran cantidad de personas, principalmente niños.

Grado:		Grado:		Grado:	
Bajo		Alto		Bajo	
Vulnerabilidad:		Riesgo:		Existe Riesgo Medio	
Existe Vulnerabilidad Media		Existe Vulnerabilidad Media			
Panel Fotográfico

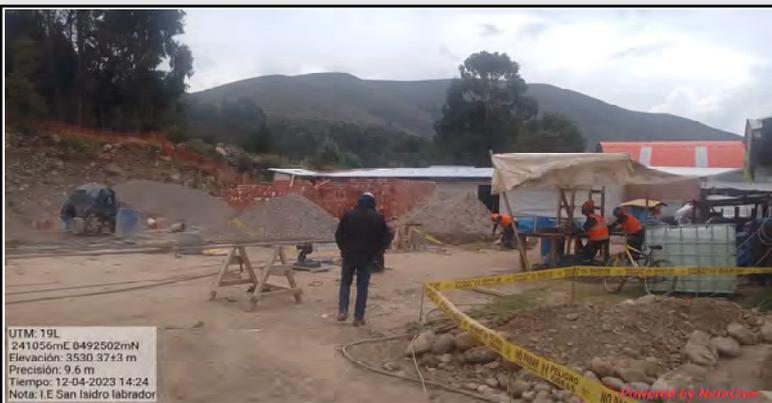
IE-19	Nombre de la Unidad Productora a ser Analizada						
Ubicación		Coordenadas UTM		Año de Construcción		Descripción	
Este	241044		2020		EDIFICACIÓN EN CONSTRUCCIÓN		
Norte	8492496		Entidad Ejecutora				
Cota	3517		MUNICIPALIDAD DISTRITAL DE OCOINGATE				
Sección de río analizada		25+760		Cota de Pelo de Agua (msnm)		0	Altura Agua - Unidad Productora (m)
							0
ANÁLISIS DE VULNERABILIDAD							
Exposición		Fragilidad		Resiliencia		Daño Probable	
El nivel de exposición es medio, debido a que se encuentra a 70 m. de distancia de la margen izquierda del cauce del río Upismayo, sin embargo, se encuentra en la zona de pendiente llana (0°-5°), la cual es altamente susceptible a inundación fluvial.		El nivel de fragilidad es bajo, debido a que constituye una infraestructura en construcción.		Presenta una alta capacidad de resiliencia, debido a que, el personal de la obra recibe capacitaciones en temas de GRD. Sin embargo, al tratarse de una institución educativa, concentrará una gran cantidad de personas, mayormente niños, por lo que su resiliencia será baja.		Su afectación es media, debido a que se encuentra en una pendiente susceptible a eventos de inundación fluvial.

Grado: Medio		Grado: Bajo		Grado: Alta			
Vulnerabilidad:		Existe Vulnerabilidad Media		Riesgo:		Existe Riesgo Medio

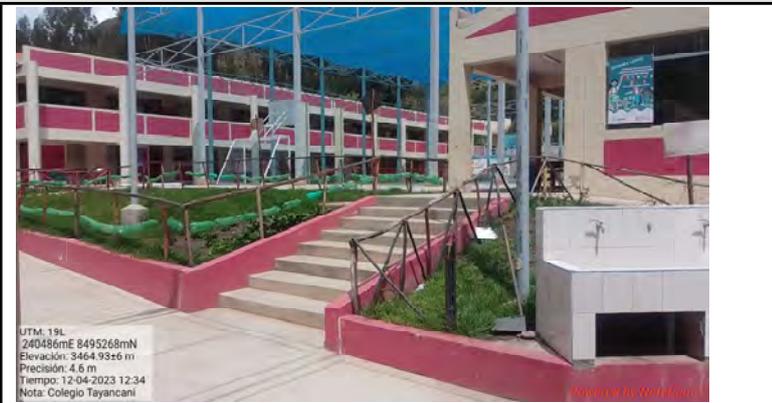
IE-20	Nombre de la Unidad Productora a ser Analizada						
Ubicación		Coordenadas UTM		Año de Construcción		Descripción	
Este	240490		2020		EDIFICACIÓN DE CONCRETO ARMADO DE TRES NIVELES CON CERCO PERIMETRICO DE CONCRETO ARMADO Y ESTRUCTURAS METALICAS.		
Norte	8495214		Entidad Ejecutora				
Cota	3460		MUNICIPALIDAD DISTRITAL DE CCARHUAYO				
Sección de río analizada		29+040		Cota de Pelo de Agua (msnm)		0	Altura Agua - Unidad Productora (m)
							0
ANÁLISIS DE VULNERABILIDAD							
Exposición		Fragilidad		Resiliencia		Daño Probable	
No existe exposición a inundación fluvial, ya que esta infraestructura se encuentra a 400 m. de distancia de la margen derecha del cauce del río Upismayo.		El nivel de fragilidad es baja, debido a que constituye una infraestructura de concreto armado con tres niveles.		Presenta una baja capacidad de resiliencia, debido a que, concentra una gran cantidad de personas, principalmnete niños.		Su afectación es nula, debido a que no se veria afectado en un evento de inundación fluvial.

Grado: Sin Exposición		Grado: Bajo		Grado: Bajo			
Vulnerabilidad:		Existe Vulnerabilidad Media		Riesgo:		No Existe Riesgo

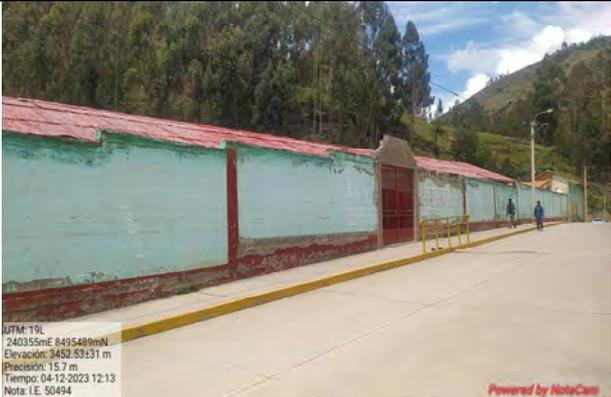
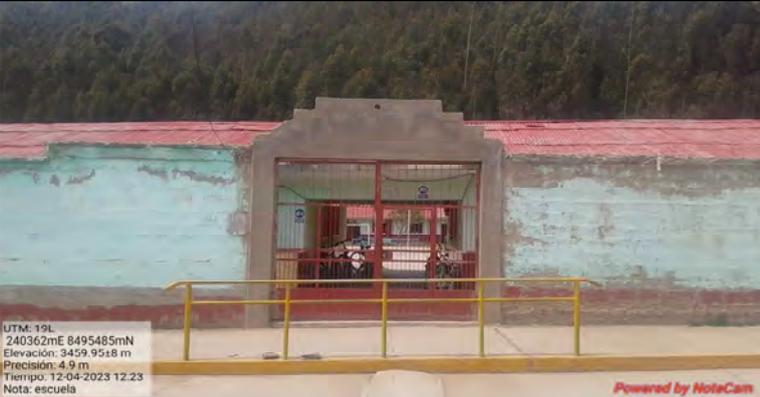
<p>UTM: 19L 240335mE 8495489mN Elevación: 3452.53131 m Precisión: 15.7 m Tiempo: 04-12-2023 12:13 Nota: I.E. 50494 Powered by NoteCam</p>

IE-21		Nombre de la Unidad Productora a ser Analizada					
I.E. PRIMARIA N°50494							
Ubicación Coordenadas UTM		Año de Construcción		Descripción			
Este	240396	2000		EDIFICACIONES DE ADOBE DE UN SOLO NIVEL.			
Norte	8495514	Entidad Ejecutora					
Cota	3456	MUNICIPALIDAD DISTRITAL DE CCARHUAYO					
Sección de río analizada		29+200	Cota de Pelo de Agua (msnm)	0	Altura Agua - Unidad Productora (m)	0	
ANÁLISIS DE VULNERABILIDAD							
Exposición		Fragilidad		Resiliencia		Daño Probable	
El nivel de exposición es medio, debido a que se encuentra a 215 m. de distancia de la margen derecha del cauce del río Upismayo, sin embargo, se encuentra en la zona de pendiente llana (0°-5°), la cual es altamente susceptible a inundación fluvial.		El nivel de fragilidad es medio, debido a que constituye infraestructuras de adobe de un nivel.		Presenta una baja capacidad de resiliencia, debido a que, concentra una gran cantidad de personas, principalmente niños.		Su afectación es media, debido a que se encuentra en una pendiente susceptible a eventos de inundación fluvial.

Grado: Medio		Grado: Medio		Grado: Bajo			
Vulnerabilidad:		Existe Vulnerabilidad Media		Riesgo:		Existe Riesgo Medio	
Panel Fotográfico

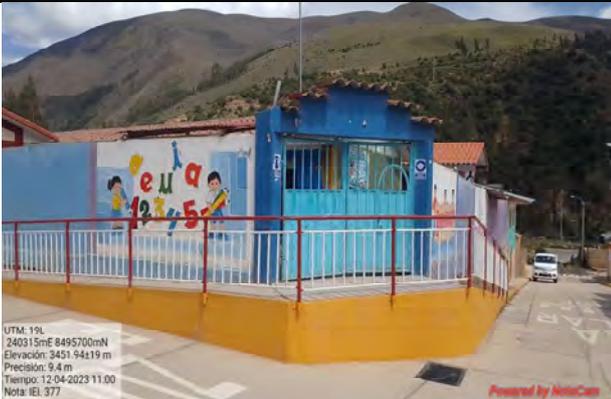
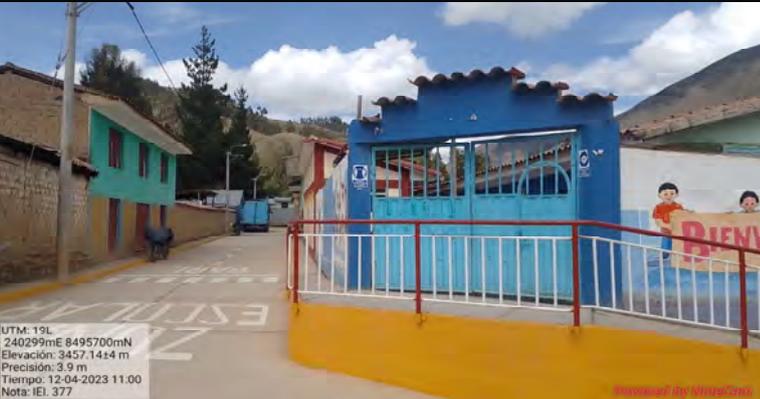
<p>UTM: 19L 240315mE 8495700mN Elevación: 3451.94519 m Precisión: 9.4 m Tiempo: 12-04-2023 11:00 Nota: I.EI. 377 Powered by NoteCam</p>

IE-22		Nombre de la Unidad Productora a ser Analizada					
I.E.I. N°377 CCARHUAYO							
Ubicación Coordenadas UTM		Año de Construcción		Descripción			
Este	240286	2000		EDIFICACIONES DE CONCRETO ARMADO DE UN NIVEL CON CERCO PERIMETRICO DE ADOBE.			
Norte	8495684	Entidad Ejecutora					
Cota	3451	MUNICIPALIDAD DISTRITAL DE CCARHUAYO					
Sección de río analizada		29+380	Cota de Pelo de Agua (msnm)	0	Altura Agua - Unidad Productora (m)	0	
ANÁLISIS DE VULNERABILIDAD							
Exposición		Fragilidad		Resiliencia		Daño Probable	
El nivel de exposición es medio, debido a que se encuentra a 145 m. de distancia de la margen derecha del cauce del río Upismayo, sin embargo, se encuentra en la zona de pendiente llana (0°-5°), la cual es altamente susceptible a inundación fluvial.		El nivel de fragilidad es bajo, debido a que constituye una infraestructura de concreto armado con un nivel.		Presenta una baja capacidad de resiliencia, debido a que, concentra una gran cantidad de personas, principalmente niños.		Su afectación es media, debido a que se encuentra en una pendiente susceptible a eventos de inundación fluvial.

Grado: Medio		Grado: Bajo		Grado: Bajo			
Vulnerabilidad:		Existe Vulnerabilidad Media		Riesgo:		Existe Riesgo Medio	
Panel Fotográfico

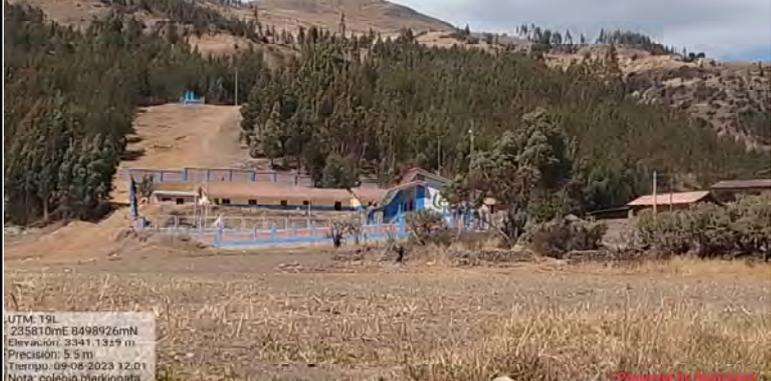
<p>UTM: 19L 235810mE 8498925mN Elevación: 3341.1319 m Precisión: 5.5 m Tiempo: 09-08-2023 12:01 Nota: colegio markiopata</p>

IE-23		Nombre de la Unidad Productora a ser Analizada			
COLEGIO ESTRADA PEREZ MARKIOPATA					
Ubicación Coordenadas UTM		Año de Construcción		Descripción	
Este	235964	2015		LA INFRAESTRUCTURA ANTIGUA ES DE ADOBE DE UN NIVEL CON TECHO DE TEJA ANDINA, LA CONSTRUCCIÓN MODERNA ES DE CONCRETO ARMADO DE DOS NIVELES CON DE TECHO DE TEJA ANDINA, EL CERCO PERIMETRICO ES DE CONCRETO ARMADO Y LADRILLOS.	
Norte	8498775	Entidad Ejecutora			
Cota	3346	MUNICIPALIDAD DE CCATCA			
Sección de río analizada		35+300	Cota de Pelo de Agua (msnm)	0	Altura Agua - Unidad Productora (m)
					0
ANÁLISIS DE VULNERABILIDAD					
Exposición		Fragilidad		Resiliencia	
El nivel de exposición es medio, debido a que se encuentra a 210 m. de distancia de la margen izquierda del cauce del río Upismayo, sin embargo, se encuentra en la zona de pendiente llana (0°-5°), la cual es altamente susceptible a inundación fluvial.		El nivel de fragilidad es medio, debido a que constituye una infraestructura de adobe con un nivel y otra de concreto armado con dos niveles.		Presenta una baja capacidad de resiliencia, debido a que, concentra una gran cantidad de personas, principalmnete niños.

Grado: Medio		Grado: Medio		Grado: Bajo	
Vulnerabilidad:		Existe Vulnerabilidad Media		Riesgo: Existe Riesgo Medio	
Daño Probable					
Su afectación es media, principalmente afectaría a la edificación de concreto armado, ya que se encuentra más cerca a la margen izquierda del cauce del río Upismayo.					
Panel Fotográfico

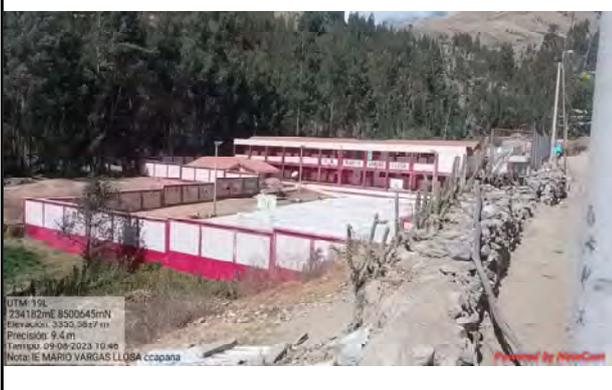
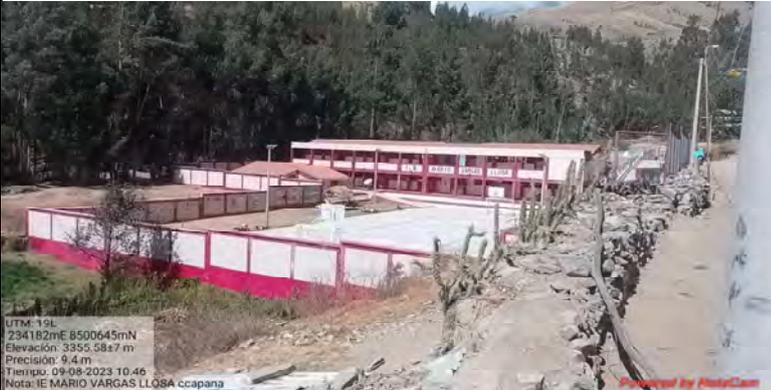
<p>UTM: 19L 234182mE 8500645mN Elevación: 3325.3817 m Precisión: 9.4 m Tiempo: 09-08-2023 10:40 Nota: I.E MARIO VARGAS LLOSA ccapaná</p>

IE-24		Nombre de la Unidad Productora a ser Analizada			
I.E MARIO VARGAS LLOSA CCAPANÁ					
Ubicación Coordenadas UTM		Año de Construcción		Descripción	
Este	234171			EDIFICACIÓN DE CONCRETO ARMADO DE DOS NIVELES CON CERCO PERIMETRICO DE CONCRETO ARMADO Y ESTRUCTURAS METALICAS.	
Norte	8500597	Entidad Ejecutora			
Cota	3324				
Sección de río analizada		37+760	Cota de Pelo de Agua (msnm)	0	Altura Agua - Unidad Productora (m)
					0
ANÁLISIS DE VULNERABILIDAD					
Exposición		Fragilidad		Resiliencia	
No existe exposición a inundación fluvial, ya que esta infraestructura se encuentra a 320 m. de distancia de la margen izquierda del cauce del río Upismayo.		El nivel de fragilidad es baja, debido a que constituye una infraestructura de concreto armado con dos niveles.		Presenta una baja capacidad de resiliencia, debido a que, concentra una gran cantidad de personas, principalmnete niños.	
Grado: Sin Exposición		Grado: Bajo		Grado: Bajo

Vulnerabilidad:		Existe Vulnerabilidad Media		Riesgo: No Existe Riesgo	
Daño Probable					
Su afectación es nula, debido a que no se vería afectado en un evento de inundación fluvial.					
Panel Fotográfico

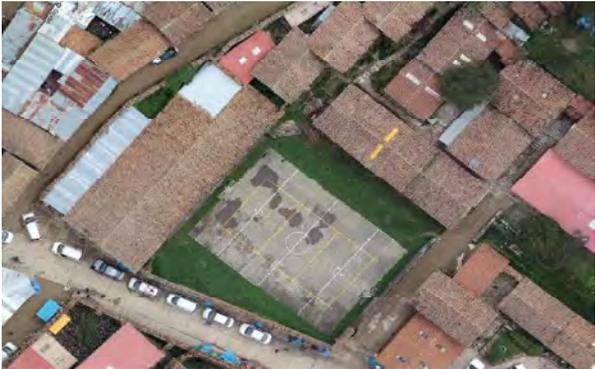
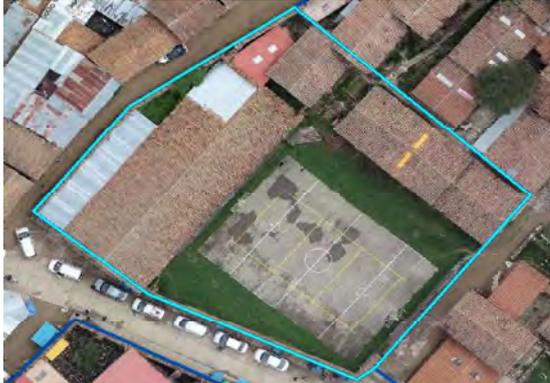
IE-27		Nombre de la Unidad Productora a ser Analizada					
I.E. CETPRO JESUS OBRERO-OCONGATE							
Ubicación Coordenadas UTM		Año de Construcción		Descripción			
Este	241656			EDIFICACIONES DE ADOBE DE DOS NIVELES			
Norte	8492337	Entidad Ejecutora					
Cota	3539						
Sección de río analizada		25+180	Cota de Pelo de Agua (msnm)		0	Altura Agua - Unidad Productora (m)	
					0		
ANÁLISIS DE VULNERABILIDAD							
Exposición		Fragilidad		Resiliencia		Daño Probable	
El nivel de exposición es medio, debido a que se encuentra a 205 m. de distancia de la margen derecha del cauce del río Upismayo, sin embargo, se encuentra en la zona de pendiente llana (0°-5°), la cual es altamente susceptible a inundación fluvial.		El nivel de fragilidad es medio, debido a que constituye una infraestructura de adobe con un nivel.		Presenta una baja capacidad de resiliencia, debido a que, concentra una gran cantidad de personas, principalmete niños.		Su afectación es media, debido a que se encuentra en una pendiente susceptible a eventos de inundación fluvial.

Grado:	Medio	Grado:	Medio	Grado:	Bajo		
Vulnerabilidad:		Existe Vulnerabilidad Media		Riesgo:		Existe Riesgo Medio	
Panel Fotográfico

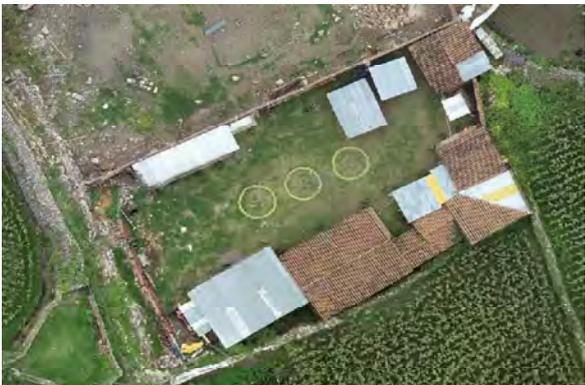
IE-28		Nombre de la Unidad Productora a ser Analizada					
I.E.I. 1079							
Ubicación Coordenadas UTM		Año de Construcción		Descripción			
Este	241056			EDIFICACIONES DE ADOBE DE UN SOLO NIVEL.			
Norte	8492463	Entidad Ejecutora					
Cota	3517						
Sección de río analizada		25+720	Cota de Pelo de Agua (msnm)		0	Altura Agua - Unidad Productora (m)	
					0		
ANÁLISIS DE VULNERABILIDAD							
Exposición		Fragilidad		Resiliencia		Daño Probable	
El nivel de exposición es medio, debido a que se encuentra a 100 m. de distancia de la margen izquierda del cauce del río Upismayo, sin embargo, se encuentra en la zona de pendiente llana (0°-5°), la cual es altamente susceptible a inundación fluvial.		El nivel de fragilidad es medio, debido a que constituye una infraestructura de adobe con un nivel.		Presenta una baja capacidad de resiliencia, debido a que, concentra una gran cantidad de personas, principalmete niños.		Su afectación es media, debido a que se encuentra en una pendiente susceptible a eventos de inundación fluvial.

Grado:	Medio	Grado:	Medio	Grado:	Bajo		
Vulnerabilidad:		Existe Vulnerabilidad Media		Riesgo:		Existe Riesgo Medio	
Panel Fotográfico

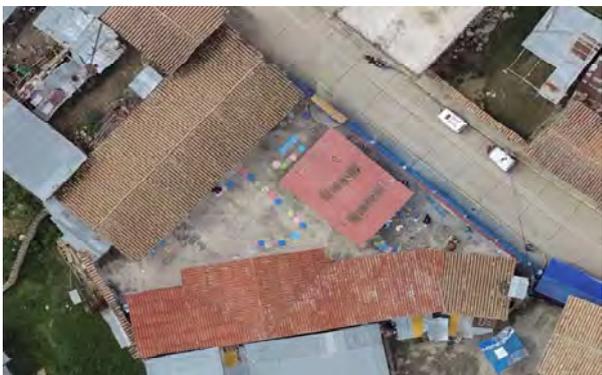
IE-30		Nombre de la Unidad Productora a ser Analizada					
I.E.I. 630							
Ubicación Coordenadas UTM		Año de Construcción		Descripción			
Este	241805			EDIFICACIÓN DE ADOBE DE DOS NIVELES.			
Norte	8492039	Entidad Ejecutora					
Cota	3539						
Sección de río analizada		24+860	Cota de Pelo de Agua (msnm)		0	Altura Agua - Unidad Productora (m)	
					0		
ANÁLISIS DE VULNERABILIDAD							
Exposición		Fragilidad		Resiliencia		Daño Probable	
El nivel de exposición es medio, debido a que se encuentra a 170 m. de distancia de la margen derecha del cauce del río Upismayo, sin embargo, se encuentra en la zona de pendiente llana (0°-5°), la cual es altamente susceptible a inundación fluvial.		El nivel de fragilidad es medio, debido a que constituye una infraestructura de adobe con un solo nivel.		Presenta una baja capacidad de resiliencia, debido a que, concentra una gran cantidad de personas, principalmente niños.		Su afectación es media, debido a que se encuentra en una pendiente susceptible a eventos de inundación fluvial.

Grado:	Medio	Grado:	Medio	Grado:	Bajo		
Vulnerabilidad:		Existe Vulnerabilidad Media		Riesgo:		Existe Riesgo Medio	
Panel Fotográfico

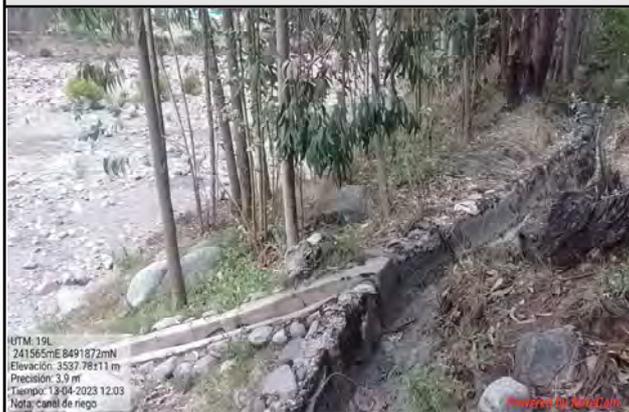
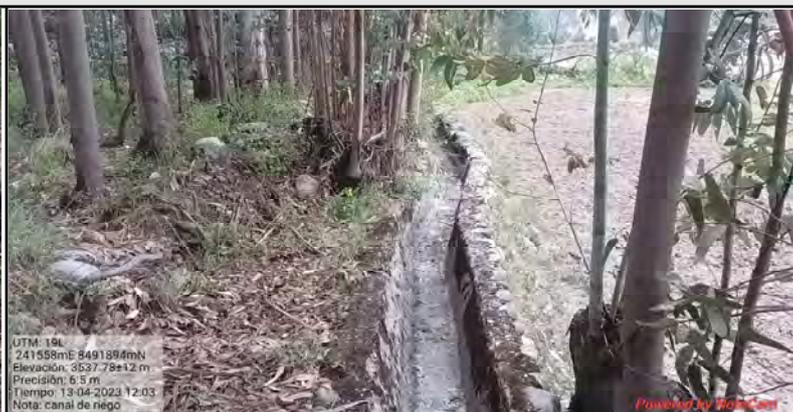
IA-1		Nombre de la Unidad Productora a ser Analizada					
Ubicación		CANAL DE RIEGO		Año de Construcción		Descripción	
Este	241492	1983		CANAL ANTIGUO DE CONDUCCION DE RIEGO DE 900 METROS, REVESTIDO CON CEMENTO Y PIEDRA			
Norte	8491985	Entidad Ejecutora					
Cota	3531						
Sección de río analizada		24+600 a 25+100	Cota de Pelo de Agua (msnm)		3531.5	Altura Agua - Unidad Productora (m)	0.5
ANÁLISIS DE VULNERABILIDAD							
Exposición		Fragilidad		Resiliencia		Daño Probable	
El nivel de exposición es muy alto, debido a que se encuentra adyacente a la margen izquierda del cauce del río Upismayo, asimismo, se encuentra en la zona de pendiente llana (0°-5°), la cual es altamente susceptible a inundación fluvial.		El nivel de fragilidad es alto, debido a que, la estructura fue construida hace 40 años.		Presenta una baja capacidad de resiliencia, debido a que, la infraestructura no recibe mantenimiento constantemente.		Su afectación es muy alta, debido a que se encuentra adyacente al cauce del río Upismayo.

Grado:	Muy Alto	Grado:	Alto	Grado:	Bajo		
Vulnerabilidad:		Existe Vulnerabilidad Muy Alta		Riesgo:		Existe Riesgo Muy Alto

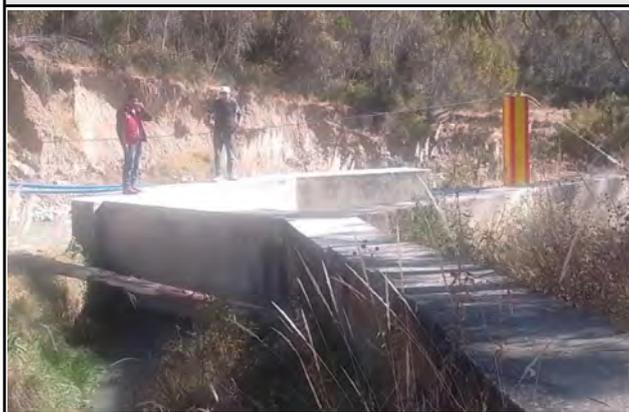
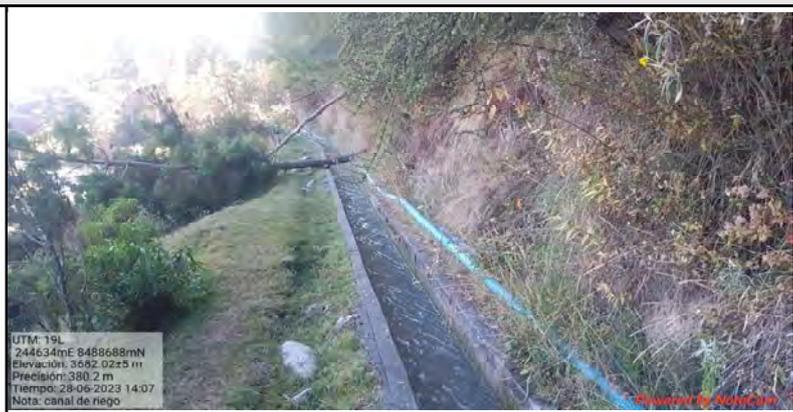
IA-2		Nombre de la Unidad Productora a ser Analizada					
Ubicación		CANAL DE RIEGO		Año de Construcción		Descripción	
Este	245412			INFRAESTRUCTURA (DE CONCRETO, MAMPOSTERÍA U OTRO MATERIAL) QUE PERMITE DERIVAR Y REGULAR LAS AGUAS HACIA UNA RED DE CONDUCCIÓN. ESTRUCTURA HIDRÁULICA QUE CONDUCE EL AGUA DE RIEGO DESDE LA TOMA DE CAPTACIÓN HACIA OTRO U OTROS CANALES O HACIA EL PUNTO DE ENTREGA A UNA PARCELA.			
Norte	8488296	MUNICIPALIDAD DISTRITAL DE OCONGATE					
Cota	3681						
Sección de río analizada		18+400 a 18+600	Cota de Pelo de Agua (msnm)		3681.1	Altura Agua - Unidad Productora (m)	0.1
ANÁLISIS DE VULNERABILIDAD							
Exposición		Fragilidad		Resiliencia		Daño Probable	
El nivel de exposición es muy alto, debido a que se encuentra a 5 m. de distancia de la margen derecha del cauce del río Upismayo, asimismo, se encuentra en la zona de pendiente llana (0°-5°), la cual es altamente susceptible a inundación fluvial.		El nivel de fragilidad es bajo, debido a que, la infraestructura es de concreto armado.		Presenta una alta capacidad de resiliencia, debido a que, la infraestructura recibe mantenimiento constantemente.		Su afectación es alta, debido a que se encuentra cercana al cauce del río Upismayo.

Grado:	Muy Alto	Grado:	Bajo	Grado:	Alto		
Vulnerabilidad:		Existe Vulnerabilidad Alta		Riesgo:		Existe Riesgo Alto

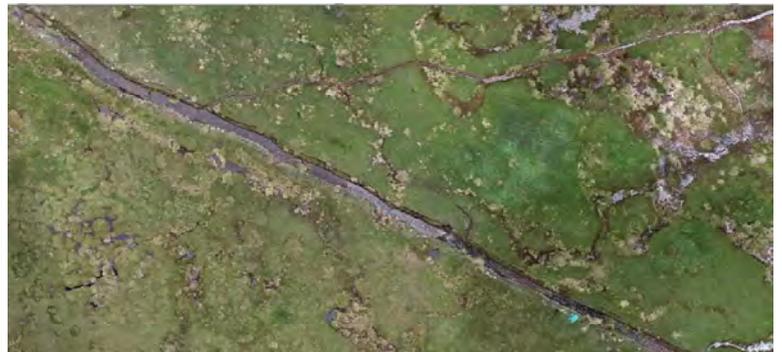
IA-4	Nombre de la Unidad Productora a ser Analizada						
CANAL DE RIEGO							
Ubicación Coordenadas UTM		Año de Construcción		Descripción			
Este	252668			CANAL DE RIEGO DE 2809 METROS, SE VEN AFECTADOS 410 METROS.			
Norte	8480392	Entidad Ejecutora					
Cota	4380						
Sección de río analizada		3+760 a 4+200	Cota de Pelo de Agua (msnm)	4380.3	Altura Agua - Unidad Productora (m)	0.3	
ANÁLISIS DE VULNERABILIDAD							
Exposición		Fragilidad		Resiliencia		Daño Probable	
El nivel de exposición es muy alto, debido a que se encuentra a 25 m. de distancia de la margen derecha del cauce del río Upismayo, asimismo, se encuentra en la zona de pendiente llana (0°-5°), la cual es altamente susceptible a inundación fluvial.		El nivel de fragilidad es alto, debido a que, la estructura esta en mal estado.		Presenta una baja capacidad de resiliencia, debido a que, la infraestructura no recibe mantenimiento constantemente.		Su afectación es muy alta, debido a que se encuentra muy cercana al cauce del río Upismayo.

Grado:	Muy Alto	Grado:	Alto	Grado:	Bajo		
Vulnerabilidad:		Existe Vulnerabilidad Muy Alta		Riesgo:		Existe Riesgo Muy Alto

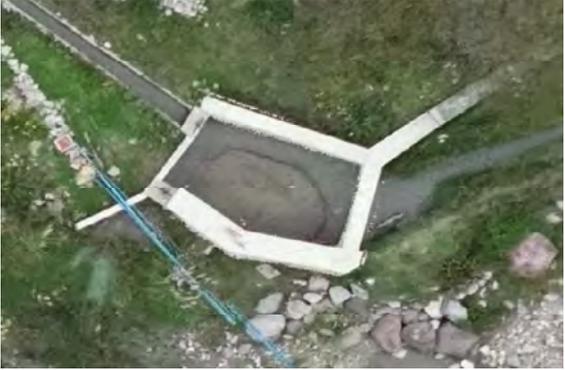
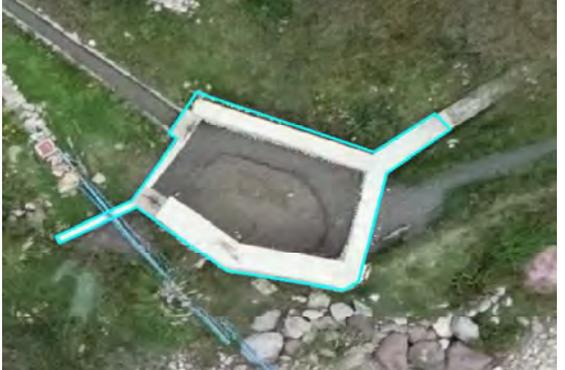
IA-11		Nombre de la Unidad Productora a ser Analizada					
BOCATOMA		Año de Construcción		Descripción			
Ubicación Coordenadas UTM		Año de Construcción		ESTRUCTURA DE CONCRETO ARMADO EN BUEN ESTADO.			
Este	245782						
Norte	8488010	Entidad Ejecutora					
Cota	3685						
Sección de río analizada		18+420	Cota de Pelo de Agua (msnm)		0	Altura Agua - Unidad Productora (m)	
						0	
ANÁLISIS DE VULNERABILIDAD							
Exposición		Fragilidad		Resiliencia		Daño Probable	
El nivel de exposición es alto, debido a que se encuentra adyacente a ambos márgenes del afluente de la margen derecha del cauce del río Upismayo, asimismo, se encuentra en la zona de pendiente llana (0°-5°), la cual es altamente susceptible a inundación fluvial.		El nivel de fragilidad es medio, debido a que, la estructura de concreto armado está en buen estado.		Presenta una capacidad media de resiliencia, debido a que, la bocatoma recibe mantenimiento constantemente.		Su afectación es alta, debido a que se encuentra adyacente al cauce del río Upismayo.

Grado:	Alto	Grado:	Medio	Grado:	Medio		
Vulnerabilidad:		Existe Vulnerabilidad Alta		Riesgo:		Existe Riesgo Alto	
Panel Fotográfico

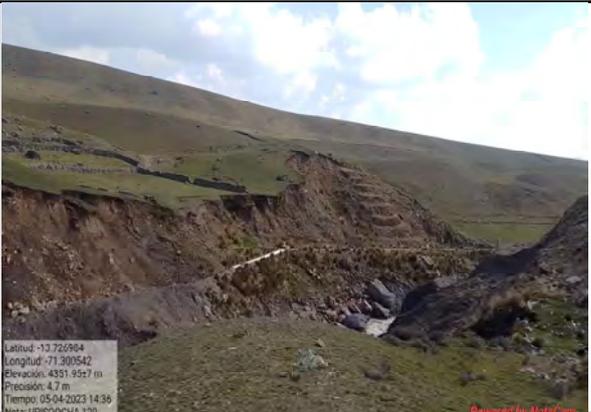
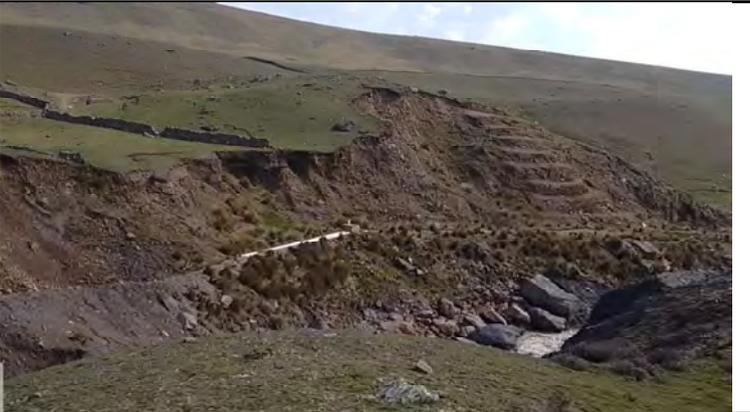
IA-13		Nombre de la Unidad Productora a ser Analizada					
CANAL DE RIEGO		Año de Construcción		Descripción			
Ubicación Coordenadas UTM		Año de Construcción		TUBERIA DE PVC COMO LINEA DE CONDUCCION, AFECTARIA 250 METROS.			
Este	251279	2016					
Norte	8481295	Entidad Ejecutora					
Cota	4340	GIERNO REGIONAL					
Sección de río analizada		7+000 a 7+300	Cota de Pelo de Agua (msnm)		4340.2	Altura Agua - Unidad Productora (m)

0.2	
ANÁLISIS DE VULNERABILIDAD							
Exposición		Fragilidad		Resiliencia		Daño Probable	
El nivel de exposición es alto, debido a que se encuentra a 30 m. de distancia de la margen derecha del cauce del río Upismayo, asimismo, se encuentra en la zona de pendiente llana (0°-5°), la cual es altamente susceptible a inundación fluvial.		El nivel de fragilidad es alto, debido a que, la infraestructura esta en aml estado.		Presenta una baja capacidad de resiliencia, debido a que, la infraestructura no recibe mantenimiento constantemente.		Su afectación es alta, debido a que se encuentra cercana al cauce del río Upismayo.	
Grado:	Alto	Grado:	Alto	Grado:	Bajo		
Vulnerabilidad:		Existe Vulnerabilidad Alta		Riesgo:		Existe Riesgo Alto	
Panel Fotográfico

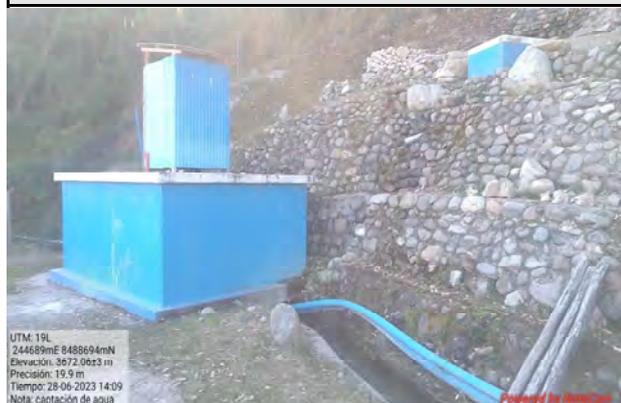
ISB-6	Nombre de la Unidad Productora a ser Analizada				
	CAPTACIÓN DE AGUA				
Ubicación Coordenadas UTM		Año de Construcción		Descripción	
Este	244678			COMPRENDE CAJAS DONDE SE CAPTA POR MEDIO DE LLORONAS EN CAJAS DE CONCRETO ARMADO PARA LUEGO SER CONDUCCION POR TUBERIAS A LAS RESERVORIOS DE TRATAMIENTO.	
Norte	8488703	Entidad Ejecutora			
Cota	3662	MUNICIPALIDAD DISTRITAL DE OCOGATE			
Sección de río analizada			Cota de Pelo de Agua (msnm)	0	Altura Agua - Unidad Productora (m)
					0
ANÁLISIS DE VULNERABILIDAD					
Exposición		Fragilidad		Resiliencia	
El nivel de exposición es medio, debido a que se encuentra a 55 m. de distancia de la margen derecha del cauce del río Upismayo, asimismo, se encuentra en la zona de pendiente llana (0°-5°), la cual es altamente susceptible a inundación fluvial.		El nivel de fragilidad es bajo, debido a que constituye una infraestructura de concreto armado.		Presenta una alta capacidad de resiliencia, debido a que, la infraestructura recibe mantenimiento periódicamente.

Daño Probable				Su afectación es media, debido a que se encuentra en una pendiente susceptible a eventos de inundación fluvial.	
Grado:	Medio	Grado:	Bajo	Grado:	Alto
Vulnerabilidad:		Existe Vulnerabilidad Baja		Riesgo: Existe Riesgo Medio

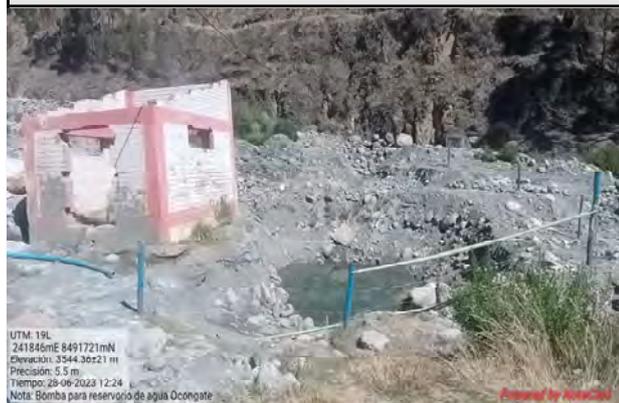
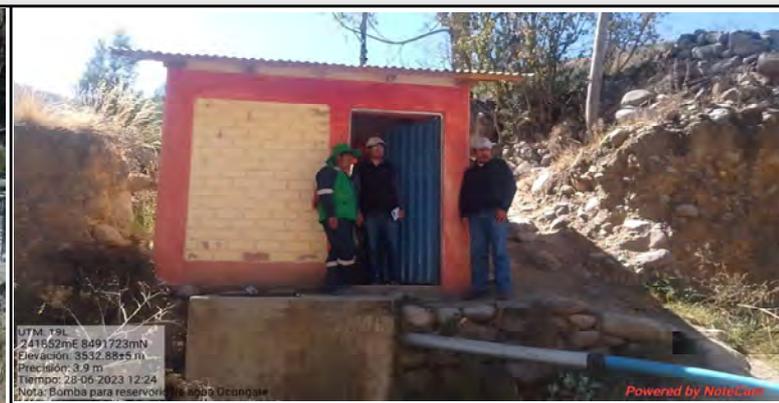
1.8
ANÁLISIS DE VULNERABILIDAD					
Exposición		Fragilidad		Resiliencia	
El nivel de exposición es muy alto, debido a que se encuentra adyacente a la margen derecha del cauce del río Upismayo, asimismo, se encuentra en la zona de pendiente llana (0°-5°), la cual es altamente susceptible a inundación fluvial.		El nivel de fragilidad es alto, debido a que, constituye una infraestructura de concreto armado en muy mal estado.		Presenta una capacidad media de resiliencia, debido a que, la infraestructura recibe mantenimiento periodicamente.	
Grado: Muy Alto		Grado: Alto		Grado: Medio	
Vulnerabilidad:		Existe Vulnerabilidad Alta		Riesgo: Existe Riesgo Muy Alto

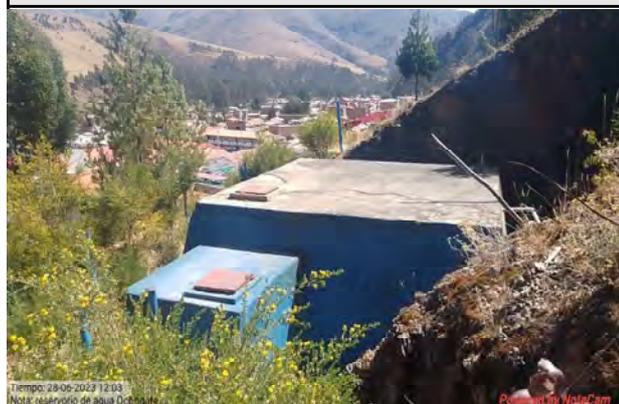
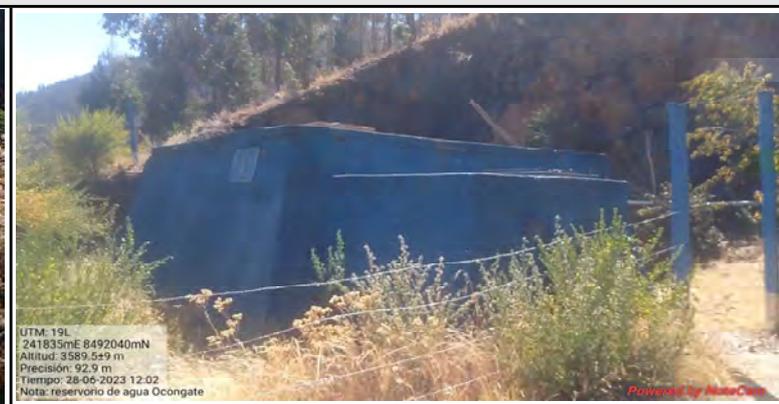
ISB-8		Nombre de la Unidad Productora a ser Analizada			
RESERVORIO DE AGUA 01					
Ubicación Coordenadas UTM		Año de Construcción		Descripción	
Este	242084	1969		INFRAESTRUCTURA DE CONCRETO ARMADO DE FORMA CUADRADA, EL LUGAR ESTA PROTEGIDO POR UN MURO DE ESTACAS Y ALAMBRE CON PUAS.	
Norte	8491935	Entidad Ejecutora			
Cota	3566	MUNICIPALIDAD DISTRITAL DE CCAHUAYO			
Sección de río analizada		24+660	Cota de Pelo de Agua (msnm)	0	Altura Agua - Unidad Productora (m)
					0
ANÁLISIS DE VULNERABILIDAD					
Exposición		Fragilidad		Resiliencia	
El nivel de exposición es bajo, debido a que se encuentra a 310 m. de distancia de la margen derecha del cauce del río Upismayo.		El nivel de fragilidad es bajo, debido a que constituye una infraestructura de concreto armado.		Presenta una alta capacidad de resiliencia, debido a que, la infraestructura recibe mantenimiento periodicamente.	
Grado: Bajo		Grado: Bajo		Grado: Alto

Vulnerabilidad:		Existe Vulnerabilidad Baja		Riesgo: Existe Riesgo Bajo

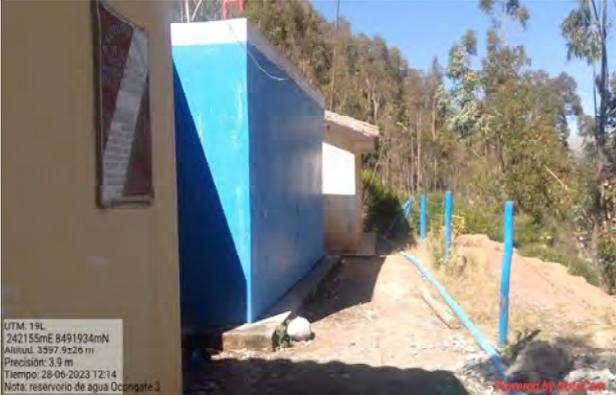
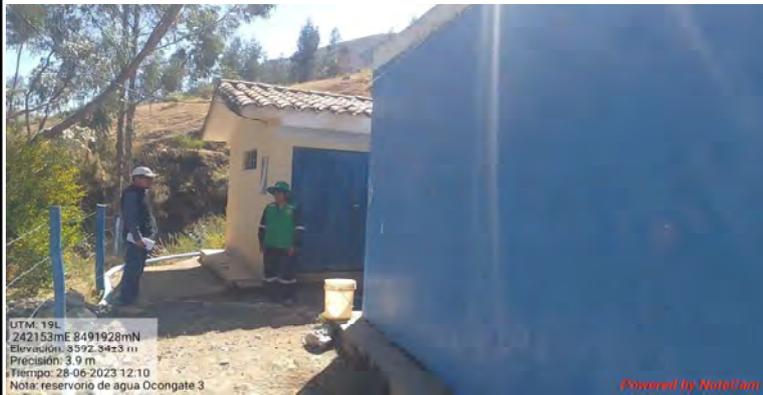
ISB-10		Nombre de la Unidad Productora a ser Analizada						
RESERVOIRIO DE AGUA 03								
Ubicación Coordenadas UTM		Año de Construcción		Descripción				
Este	242117	2010		LA INFRESTRUCTURA ESTA CONSTITUIDA POR DOS CABINAS DE CONCRETO ARMADO QUE SIRVEN PARA EL TRATAMIENTO DE LAS AGUAS Y UN RESERVOIRIO DONDE SE ALMACENA EL AGUA TR ATADA				
Norte	8491904	Entidad Ejecutora						
Cota	3566	MUNICIPALIDAD DISTRITAL DE CCARHUAYO						
Sección de río analizada		24+620	Cota de Pelo de Agua (msnm)		0	Altura Agua - Unidad Productora (m)		0
ANÁLISIS DE VULNERABILIDAD								
Exposición		Fragilidad		Resiliencia		Daño Probable		
El nivel de exposición es bajo, debido a que se encuentra a 310 m. de distancia de la margen derecha del cauce del río Upismayo.		El nivel de fragilidad es bajo, debido a que constituye una infraestructura de concreto armado.		Presenta una alta capacidad de resiliencia, debido a que, la infraestructura recibe mantenimiento periódicamente.		Su afectación es mínima, debido a que se encuentra muy alejado del cauce del río Upismayo.

Grado: Bajo		Grado: Bajo		Grado: Alto				
Vulnerabilidad:		Existe Vulnerabilidad Baja		Riesgo:		Existe Riesgo Bajo		
Panel Fotográfico

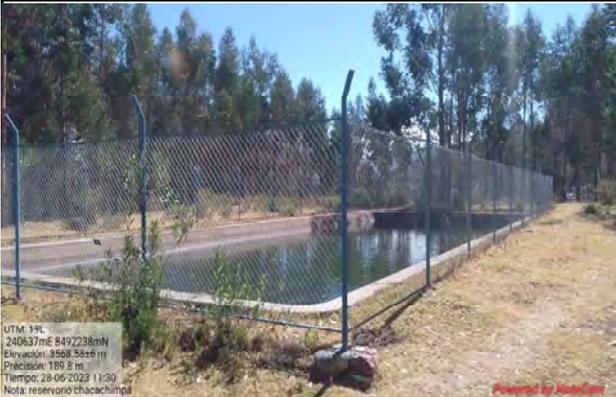
ISB-11		Nombre de la Unidad Productora a ser Analizada						
RESERVOIRIO DE CHACACHIMPA								
Ubicación Coordenadas UTM		Año de Construcción		Descripción				
Este	240637	2008		INFRAESTRUCTURA DE CONCRETO ARMADO, COMPRENDE UN CERCO PERIMETRICO DE MALLA GALVANIZADA Y ARCOS DE FIERRO GALVANIZADO.				
Norte	8492262	Entidad Ejecutora						
Cota	3568	MUNICIPALIDAD DISTRITAL DE OCONGATE						
Sección de río analizada		25+900	Cota de Pelo de Agua (msnm)		0	Altura Agua - Unidad Productora (m)		0
ANÁLISIS DE VULNERABILIDAD								
Exposición		Fragilidad		Resiliencia		Daño Probable		
No existe exposición a inundación fluvial, ya que esta infraestructura se encuentra a 500 m. de distancia de la margen izquierda del cauce del río Upismayo.		El nivel de fragilidad es baja, debido a que constituye una infraestructura de concreto armado.		Presenta una alta capacidad de resiliencia, debido a que, la infraestructura recibe mantenimiento periódicamente.		Su afectación es nula, debido a que no se vería afectado en un evento de inundación fluvial.

Grado:	Sin Exposición	Grado:	Bajo	Grado:	Alto			
Vulnerabilidad:		Existe Vulnerabilidad Baja		Riesgo:		No Existe Riesgo		
Panel Fotográfico

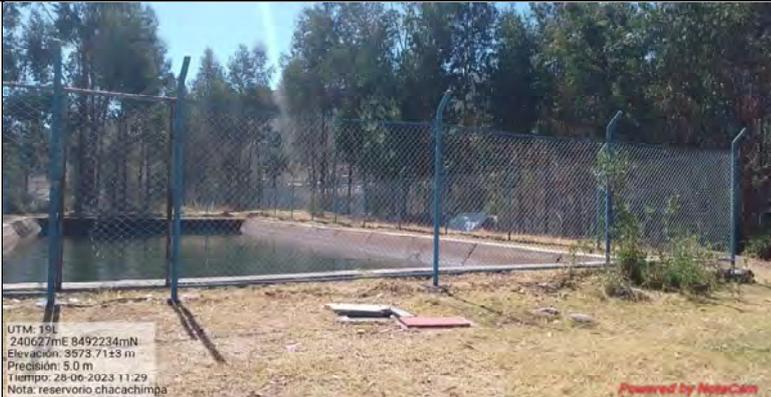
<p>UTM: 19L 240637mE 8492234mN Elevación: 3573.71±3 m Precisión: 5.0 m Tiempo: 28-06-2023 11:29 Nota: reservorio chacachimpa</p>

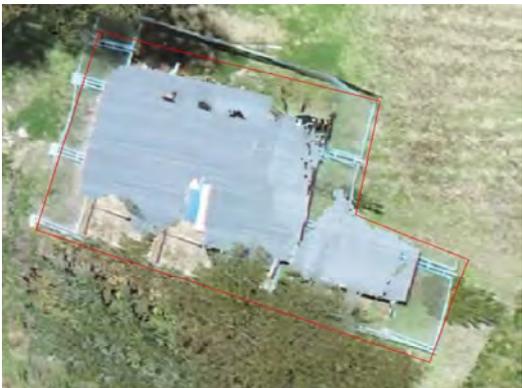
ISB-12		Nombre de la Unidad Productora a ser Analizada						
RESERVOIRIO DE AGUA								
Ubicación Coordenadas UTM		Año de Construcción		Descripción				
Este	240477			INFRAESTRUCTURA DE CONCRETO ARMADO, PRESENTA UN CERCO PERIMETRICO DE MALLA GALVANIZADA Y ARCOS DE FIERRO GALVANIZADO.				
Norte	8495379	Entidad Ejecutora						
Cota	3500							
Sección de río analizada		29+200	Cota de Pelo de Agua (msnm)		0	Altura Agua - Unidad Productora (m)		0
ANÁLISIS DE VULNERABILIDAD								
Exposición		Fragilidad		Resiliencia		Daño Probable		
El nivel de exposición es bajo, debido a que se encuentra a 340 m. de distancia de la margen derecha del cauce del río Upismayo.		El nivel de fragilidad es bajo, debido a que constituye una infraestructura de concreto armado.		Presenta una alta capacidad de resiliencia, debido a que, la infraestructura recibe mantenimiento periódicamente.		Su afectación es mínima, debido a que se encuentra alejado del cauce del río Upismayo.

Grado:	Bajo	Grado:	Bajo	Grado:	Alto			
Vulnerabilidad:		Existe Vulnerabilidad Baja		Riesgo:		Existe Riesgo Bajo		
Panel Fotográfico
