“CREACIÓN DE LOS SERVICIOS DE PROTECCIÓN EN QUEBRADAS PARA REDUCIR EL RIESGO DE LA POBLACIÓN Y UNIDADES PRODUCTORAS DE BIENES Y SERVICIOS PÚBLICOS, FRENTE A PELIGROS DE MOVIMIENTOS EN MASA E INUNDACIONES EN LAS CUENCAS DEL UPISMAYO Y MAPACHO, EN LOS DISTRITOS DE OCONGATE, CCARHUAYO Y CCATCCA DE LA PROVINCIA DE QUISPICANCHI DEL DEPARTAMENTO DE CUSCO”

INFORME DE EVALUACIÓN DEL RIESGO DE DESASTRES POR EROSIÓN FLUVIAL DEL RIO UPISMAYO – MAPACHO EN LAS COMUNIDADES ALEDAÑAS ENTRE LOS DISTRITOS DE OCONGATE, CCARHUAYO Y CCATCCA DE LA PROVINCIA DE QUISPICANCHI DEL DEPARTAMENTO DE CUSCO - 2023

CUSCO
SETIEMBRE - 2023

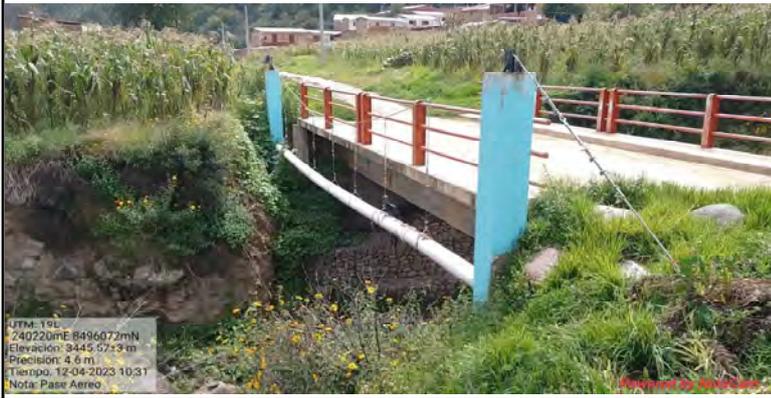
ISB-13		Nombre de la Unidad Productora a ser Analizada			
PASE AÉREO CCARHUAYO					
Ubicación Coordenadas UTM		Año de Construcción		Descripción	
Este	240224	2015		PASE AÉREO DE 11 METROS DE LONGITUD, CON TUBERÍA DE FIERRO GALVANIZADO DE 4", SOSTENIDO CON UN CABLE	
Norte	8496085	Entidad Ejecutora		PRINCIPAL TIPO BOA, PÉNDOLAS DE ACERO LISO Y DOS CABLES DE VIENTO, ANCLADOS EN UN TORREÓN Y SU DADO DE ANCLAJE.	
Cota	3437	MUNICIPALIDAD DISTRITAL DE CCARHUAYO		LA DISTANCIA DEL NIVEL DE ESPEJO DE AGUA A LA TUBERÍA DEL PASE AÉREO ES DE 4.30 METROS APROXIMADAMENTE.	
Sección de río analizada		29+780	Cota de Pelo de Agua (msnm)	0	Altura Agua - Unidad Productora (m)
					0
ANÁLISIS DE VULNERABILIDAD					
Exposición		Fragilidad		Resiliencia	
El nivel de exposición es alto, debido a que se encuentra adyacente a la margen derecha del cauce del río Upismayo, asimismo, se encuentra en la zona de pendiente llana (0°-5°), la cual es altamente susceptible a inundación fluvial.		El nivel de fragilidad es alto, debido a que, la estructura esta en mal estado.		Presenta una capacidad baja de resiliencia, debido a que, la infraestructura no recibe mantenimiento periódicamente.

Daño Probable		Su afectación es alta, debido a que se encuentra cercana al cauce del río Upismayo.			
Grado:	Alto	Grado:	Alto	Grado:	Bajo
Vulnerabilidad:		Existe Vulnerabilidad Alta		Riesgo:	
				Existe Riesgo Alto	
Panel Fotográfico

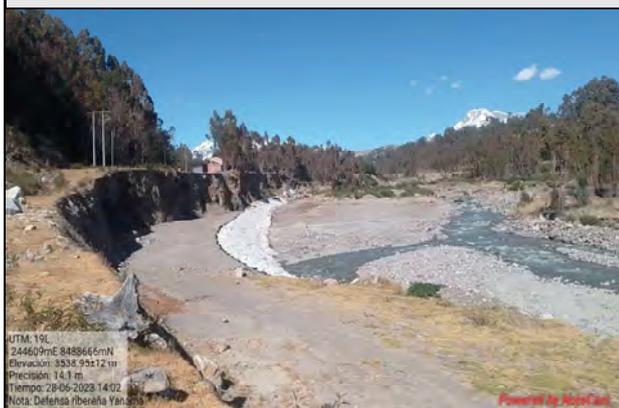
IDR-1	Nombre de la Unidad Productora a ser Analizada						
DIQUE ENROCADO							
Ubicación Coordenadas UTM		Año de Construcción		Descripción			
Este	244689	2017		DIQUE ENROCADO DE FRANJA IZQUIERDA CON ROCA DE 20" DE LONGITUD DE 191 METROS DE LONGITUD.			
Norte	8488634	Entidad Ejecutora					
Cota	3642	MUNICIPALIDAD DISTRITAL DE CCARHUAYO					
Sección de río analizada		19+500 a 19+680	Cota de Pelo de Agua (msnm)	3643.1	Altura Agua - Unidad Productora (m) 1.1		
ANÁLISIS DE VULNERABILIDAD							
Exposición		Fragilidad		Resiliencia		Daño Probable	
El nivel de exposición es muy alto, debido a que se encuentra adyacente a la margen derecha del cauce del río Upismayo, asimismo, se encuentra en la zona de pendiente llana (0°-5°), la cual es altamente susceptible a inundación fluvial.		El nivel de fragilidad es bajo, debido a que, la estructura fue construida recientemente.		Presenta una alta capacidad de resiliencia, debido a que, el dique enrocado recibe mantenimiento constantemente.		Su afectación es alta, debido a que se encuentra alejado al cauce del río Upismayo.

Grado:	Muy Alto	Grado:	Bajo	Grado:	Alto		
Vulnerabilidad:		Existe Vulnerabilidad Alta		Riesgo:		Existe Riesgo Alto

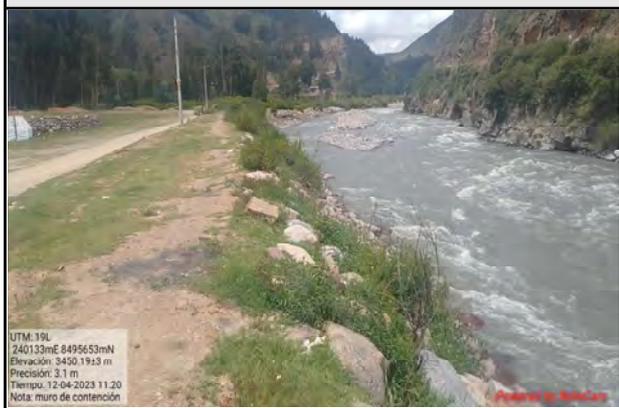
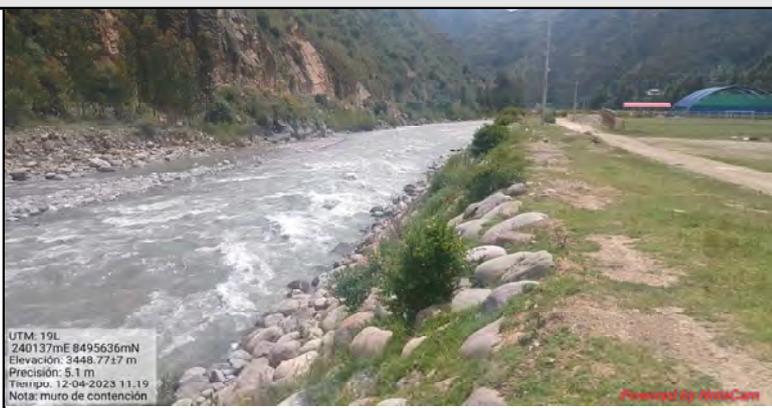
IDR-2	Nombre de la Unidad Productora a ser Analizada						
DIQUE ENROCADO							
Ubicación Coordenadas UTM		Año de Construcción		Descripción			
Este	240061	2017		DESCOLMATACION DE FRANJA DERECHA DEL RIO (ENROCADO CON MATERIAL DESCOLMATADO) DE 383 METROS DE LONGITUD.			
Norte	8495315	Entidad Ejecutora					
Cota	3441	MUNICIPALIDAD DISTRITAL DE CCARHUAYO					
Sección de río analizada		28+800 a 29+180	Cota de Pelo de Agua (msnm)	3443.5	Altura Agua - Unidad Productora (m) 2.5		
ANÁLISIS DE VULNERABILIDAD							
Exposición		Fragilidad		Resiliencia		Daño Probable	
El nivel de exposición es muy alto, debido a que se encuentra adyacente a la margen derecha del cauce del río Upismayo, asimismo, se encuentra en la zona de pendiente llana (0°-5°), la cual es altamente susceptible a inundación fluvial.		El nivel de fragilidad es alto, debido a que, la estructura no fue construida recientemente.		Presenta una baja capacidad de resiliencia, debido a que, el dique enrocado no recibe mantenimiento constantemente.		Su afectación es alta, debido a que se encuentra alejado al cauce del río Upismayo.

Grado:	Muy Alto	Grado:	Alto	Grado:	Bajo		
Vulnerabilidad:		Existe Vulnerabilidad Muy Alta		Riesgo:		Existe Riesgo Muy Alto

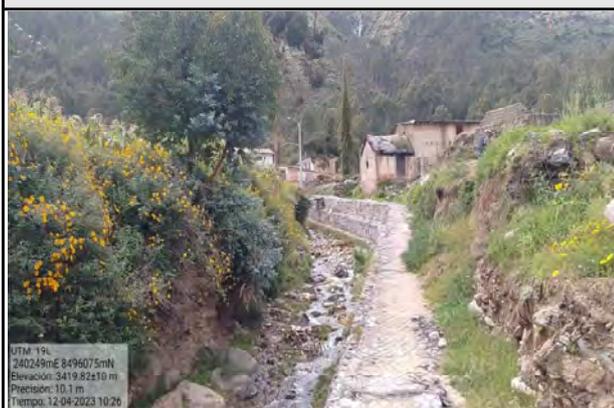
Grado:	Alto	Grado:	Medio	Grado:	Alto	
Vulnerabilidad:		Existe Vulnerabilidad Media		Riesgo:		Existe Riesgo Medio

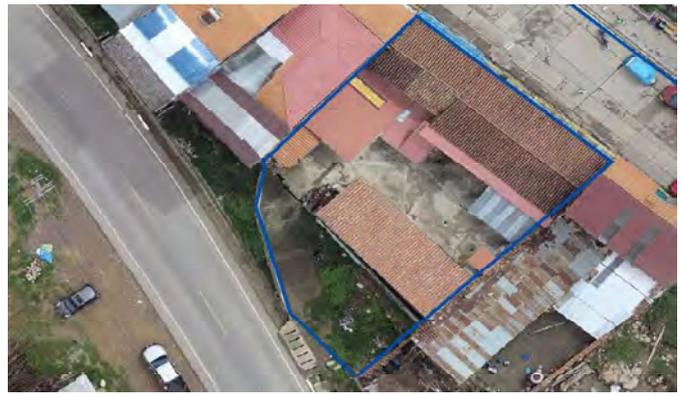
ISC-1		Nombre de la Unidad Productora a ser Analizada					
COMISARIA SECTORIAL DE OCONGATE							
Ubicación Coordenadas UTM		Año de Construcción		Descripción			
Este	241578	1986		COMPRENDE 2 EDIFICACIONES, LA EDIFICACION EXTERIOR ES DE ADOBE CON 2 NIVELES Y LA EDIFICACION INTERIOR ES DE CONCRETO ARMADO CON 2 NIVELES.			
Norte	8492227	Entidad Ejecutora					
Cota	3533	MUNICIPALIDAD DISTRITAL DE OCONGATE					
Sección de río analizada		25+180	Cota de Pelo de Agua (msnm)		0.0	Altura Agua - Unidad Productora (m)	0
ANÁLISIS DE VULNERABILIDAD							
Exposición		Fragilidad		Resiliencia		Daño Probable	
El nivel de exposición es medio, debido a que se encuentra a 83 m. de distancia de la margen derecha del cauce del río Upismayo, asimismo, se encuentra en la zona de pendiente moderada (5°-15°), la cual es medianamente susceptible a inundación fluvial.		El nivel de fragilidad es medio, debido a que constituye una infraestructura de adobe y otra de concreto armado, ambas de dos niveles.		Presenta una alta capacidad de resiliencia, debido a que, al ser una comisaria constantemente reciben capacitaciones en temas de GRD.		Su afectación es media, principalmente se daría en la edificación de concreto armado, ya que esta edificación se encuentra más cercana al cauce del río Upismayo.

Grado:	Medio	Grado:	Medio	Grado:	Alto		
Vulnerabilidad:		Existe Vulnerabilidad Media		Riesgo:		Existe Riesgo Medio

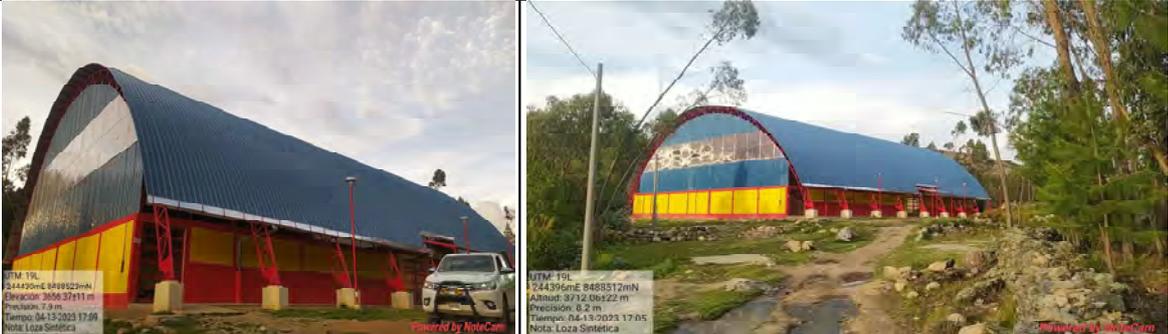
IR-4		Nombre de la Unidad Productora a ser Analizada			
CANCHA SINTETICA YANAMA					
Ubicación Coordenadas UTM		Año de Construcción		Descripción	
Este	244452	2019		CANCHA SINTETICA DE CONCRETO ARMADO Y ESTRUCTURA METALICA.	
Norte	8488544	Entidad Ejecutora			
Cota	3650	MUNICIPALIDAD DISTRITAL DE OCONGATE			
Sección de río analizada		19+820	Cota de Pelo de Agua (msnm)	0	Altura Agua - Unidad Productora (m)
					0
ANÁLISIS DE VULNERABILIDAD					
Exposición		Fragilidad		Resiliencia	
El nivel de exposición es medio, debido a que se encuentra a 32 m. de distancia de la margen izquierda del cauce del río Upismayo, asimismo, se encuentra en la zona de pendiente llana (0°-5°), la cual es altamente susceptible a inundación fluvial.		El nivel de fragilidad es bajo, debido a que, constituye una infraestructura de concreto armado con estructura metálica en buen estado.		Presenta una alta capacidad de resiliencia, debido a que, la infraestructura recibe mantenimiento constantemente.

Grado: Medio		Grado: Bajo		Grado: Alto	
Vulnerabilidad:		Existe Vulnerabilidad Media		Riesgo: Existe Riesgo Medio	
Panel Fotográfico

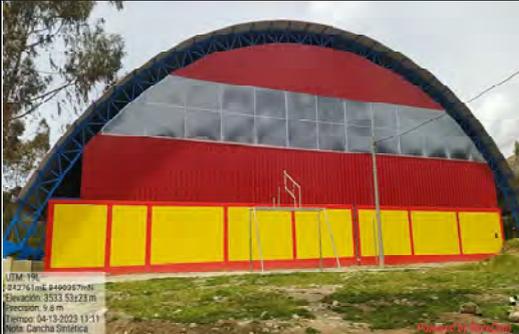
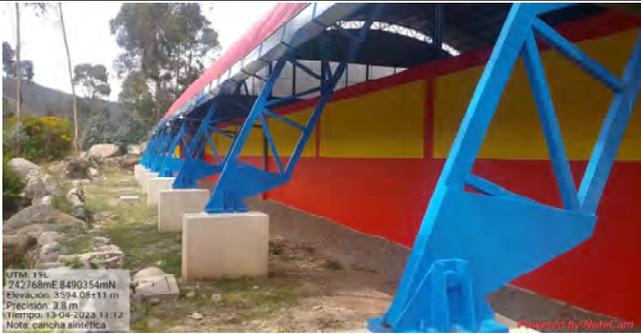
IR-6		Nombre de la Unidad Productora a ser Analizada					
CANCHA SINTETICA							
Ubicación Coordenadas UTM		Año de Construcción		Descripción			
Este	242772	2022		CANCHA SINTETICA DE CONCRETO ARMADO CON COBERTURA DE ESTRUCTURA METALICA			
Norte	8490330	Entidad Ejecutora					
Cota	3584	MUNICIPALIDAD DISTRITAL DE OCOGATE					
Sección de río analizada		22+980	Cota de Pelo de Agua (msnm)	0	Altura Agua - Unidad Productora (m)	0	
ANÁLISIS DE VULNERABILIDAD							
Exposición		Fragilidad		Resiliencia		Daño Probable	
El nivel de exposición es medio, debido a que se encuentra a 108 m. de distancia de la margen derecha del cauce del río Upismayo, asimismo, se encuentra en la zona de pendiente llana (0°-5°), la cual es altamente susceptible a inundación fluvial.		El nivel de fragilidad es bajo, debido a que, constituye una infraestructura de concreto armado con estructura metálica en buen estado.		Presenta una alta capacidad de resiliencia, debido a que, la infraestructura recibe mantenimiento constantemente.		Su afectación es baja, debido a que se encuentra alejada del cauce del río Upismayo.

Grado: Medio		Grado: Bajo		Grado: Alto			
Vulnerabilidad:		Existe Vulnerabilidad Baja		Riesgo:		Existe Riesgo Bajo	
Panel Fotográfico

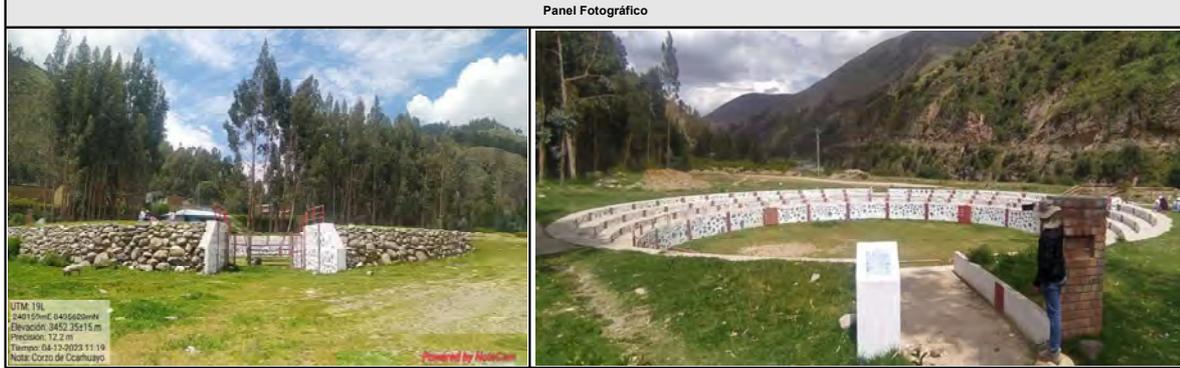
IR-11		Nombre de la Unidad Productora a ser Analizada			
CORZO					
Ubicación Coordenadas UTM		Año de Construcción		Descripción	
Este	240188	2017		MUROS DE MAMPOSTERIA DE CONCRETO (CONCRETO POBRE CON PIEDRA GRANDE)	
Norte	8495588	Entidad Ejecutora		CONCRETO FC=140 KG/CM2 CON 70% DE PIEDRA GRANDE	
Cota	3439	MUNICIPALIDAD DISTRITAL DE CCARHUAYO			
Sección de río analizada		29+280	Cota de Pelo de Agua (msnm)	0	Altura Agua - Unidad Productora (m)
					0
ANÁLISIS DE VULNERABILIDAD					
Exposición		Fragilidad		Resiliencia	
El nivel de exposición es alto, debido a que se encuentra a 28 m. de distancia de la margen derecha del cauce del río Upismayo, asimismo, se encuentra en la zona de pendiente llana (0°-5°), la cual es altamente susceptible a inundación fluvial.		El nivel de fragilidad es medio, debido a que, constituye una infraestructura de mampostería de concreto en buen estado.		Presenta una capacidad media de resiliencia, debido a que, la infraestructura recibe mantenimiento periódicamente.

Grado: Alto		Grado: Medio		Grado: Media	
Vulnerabilidad: Existe Vulnerabilidad Alta		Riesgo: Existe Riesgo Alto

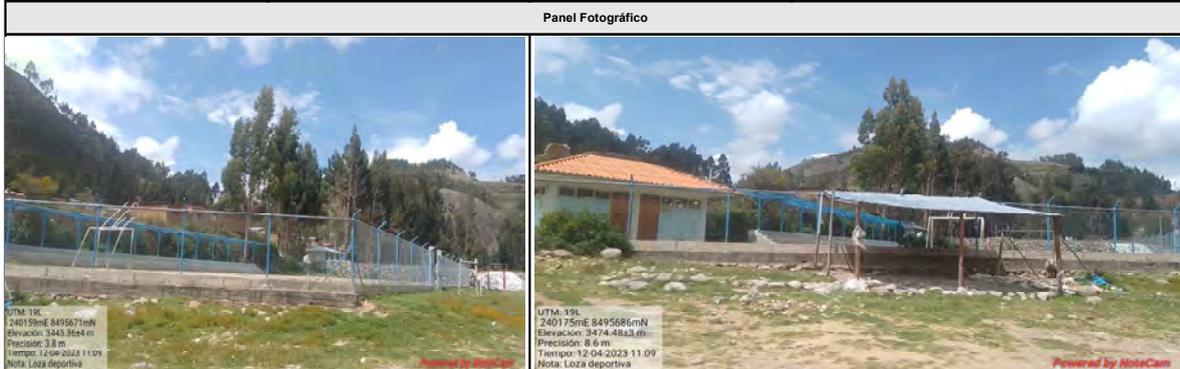
IR-12		Nombre de la Unidad Productora a ser Analizada			
LOZA DEPORTIVA					
Ubicación Coordenadas UTM		Año de Construcción		Descripción	
Este	240185	2017		INFRAESTRUCTURA DE CONCRETO ARMADO CON MURO DE MALLA GALVANIZADA	
Norte	8495646	Entidad Ejecutora			
Cota	3440	MUNICIPALIDAD DISTRITAL DE CCARHUAYO			
Sección de río analizada		29+340	Cota de Pelo de Agua (msnm)	0	Altura Agua - Unidad Productora (m)
					0
ANÁLISIS DE VULNERABILIDAD					
Exposición		Fragilidad		Resiliencia	
El nivel de exposición es alto, debido a que se encuentra a 38 m. de distancia de la margen derecha del cauce del río Upismayo, asimismo, se encuentra en la zona de pendiente llana (0°-5°), la cual es altamente susceptible a inundación fluvial.		El nivel de fragilidad es medio, debido a que, constituye una infraestructura de concreto armado con cerco de malla galvanizada.		Presenta una capacidad media de resiliencia, debido a que, la infraestructura recibe mantenimiento periódicamente.

Grado: Alto		Grado: Medio		Grado: Media	
Vulnerabilidad: Existe Vulnerabilidad Alta		Riesgo: Existe Riesgo Alto

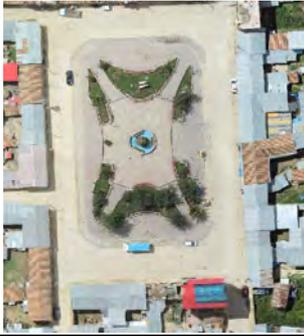
IR-17		Nombre de la Unidad Productora a ser Analizada			
Ubicación		Año de Construcción		Descripción	
Este	240316	SE DESCONOCE		CONSTRUCCIÓN DE ZONAS VERDES Y CALLECILLAS CON LOCETAS Y BANCOS DE MADERA.	
Norte	8495770	Entidad Ejecutora			
Cota	3451	MUNICIPALIDAD DE CARHUAYO			
Sección de río analizada		29+460	Cota de Pelo de Agua (msnm)	0	Altura Agua - Unidad Productora (m)
				0	
ANÁLISIS DE VULNERABILIDAD					
Exposición		Fragilidad		Resiliencia	
El nivel de exposición es medio, debido a que se encuentra a 180 m. de distancia de la margen derecha del cauce del río Upismayo, asimismo, se encuentra en la zona de pendiente llana (0°-5°), la cual es altamente susceptible a inundación fluvial.		El nivel de fragilidad es medio, debido a que, constituye una infraestructura principalmente de locetas.		Presenta una capacidad alta de resiliencia, debido a que, la infraestructura recibe mantenimiento constantemente.

Grado: Medio		Grado: Medio		Grado: Alto	
Vulnerabilidad:		Existe Vulnerabilidad Media		Riesgo: Existe Riesgo Medio	
Panel Fotográfico

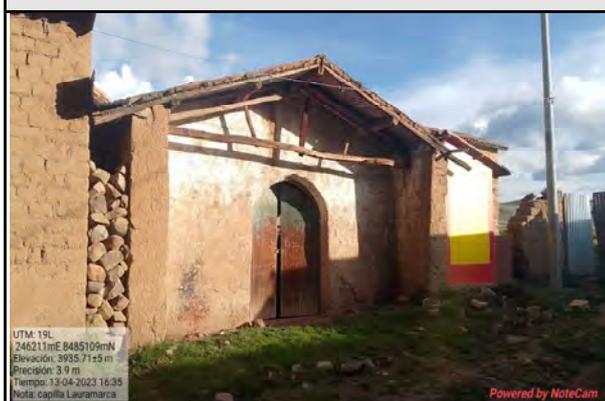
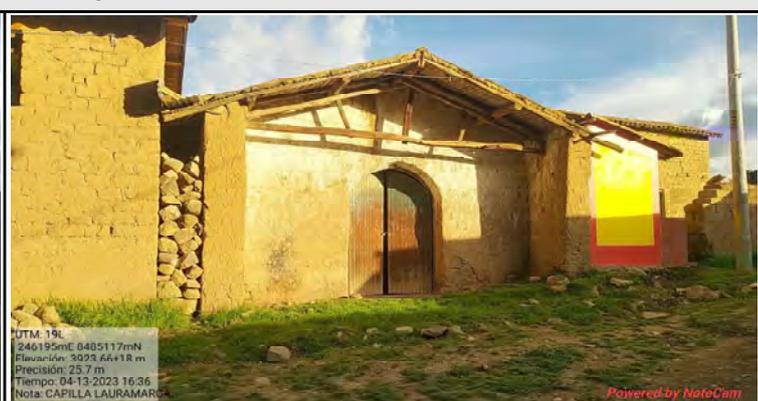
IE-2		Nombre de la Unidad Productora a ser Analizada				
Ubicación		CAPILLA LAURAMARCA				
Coordenadas UTM		Año de Construcción		Descripción		
Este	246217	1990		CAPILLA RUSTICA DE ADOBE		
Norte	8485100	Entidad Ejecutora				
Cota	3935	MUNICIPALIDAD DISTRITAL DE OCONGATE				
Sección de río analizada		15+380	Cota de Pelo de Agua (msnm)	0	Altura Agua - Unidad Productora (m)	0
ANÁLISIS DE VULNERABILIDAD						
Exposición		Fragilidad		Resiliencia		Daño Probable
No existe exposición a inundación fluvial, ya que esta infraestructura se encuentra a 780 m. de distancia de la margen izquierda del cauce del río Upismayo.		El nivel de fragilidad es alto, debido a que, constituye una infraestructura de adobe en mal estado.		Presenta una baja capacidad de resiliencia, debido a que, la infraestructura no recibe mantenimiento constantemente.		Su afectación es nula, debido a que no se vería afectado en un evento de inundación fluvial.

Grado:	Sin Exposición	Grado:	Alto	Grado:	Bajo	
Vulnerabilidad:		Existe Vulnerabilidad Alta		Riesgo:		No Existe Riesgo

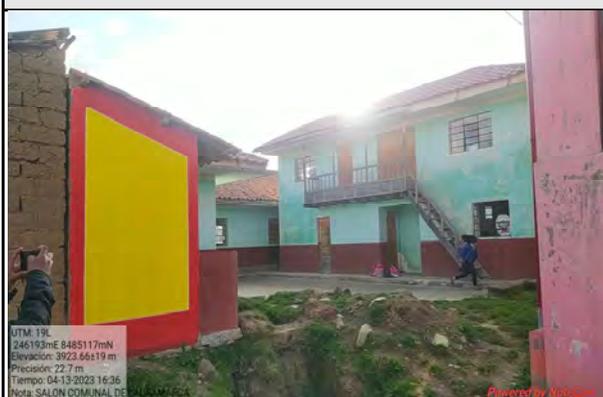
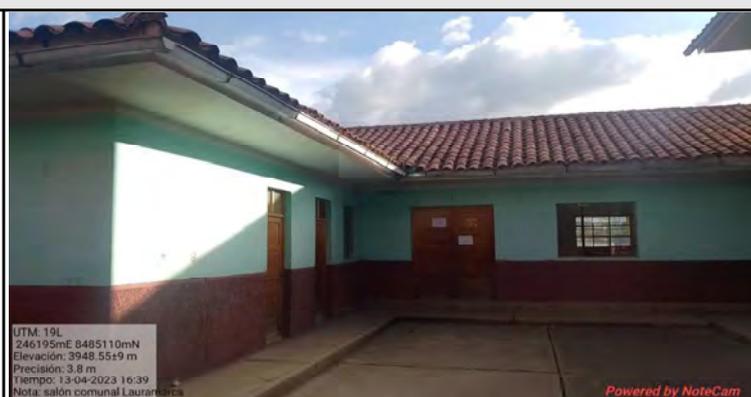
IE-3	Nombre de la Unidad Productora a ser Analizada						
SALON COMUNAL DE LAURAMARCA							
Ubicación Coordenadas UTM		Año de Construcción		Descripción			
Este	246182	1995		CONSTRUCCION DE ADOBE DE DOS NIVELES.			
Norte	8485102	Entidad Ejecutora					
Cota	2947	MUNICIPALIDAD DISTRITAL DE OCOGATE					
Sección de río analizada		15+400	Cota de Pelo de Agua (msnm)	0	Altura Agua - Unidad Productora (m)		0
ANÁLISIS DE VULNERABILIDAD							
Exposición		Fragilidad		Resiliencia		Daño Probable	
No existe exposición a inundación fluvial, ya que esta infraestructura se encuentra a 790 m. de distancia de la margen izquierda del cauce del río Upismayo.		El nivel de fragilidad es medio, debido a que, constituye una infraestructura de adobe en buen estado.		Presenta una alta capacidad de resiliencia, debido a que, la infraestructura recibe mantenimiento constantemente.		Su afectación es nula, debido a que no se verá afectado en un evento de inundación fluvial.

Grado: Sin Exposición		Grado: Medio		Grado: Alta			
Vulnerabilidad:		Existe Vulnerabilidad Media		Riesgo:		No Existe Riesgo

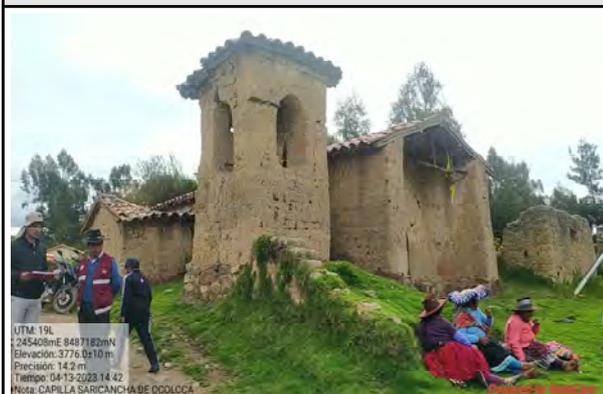
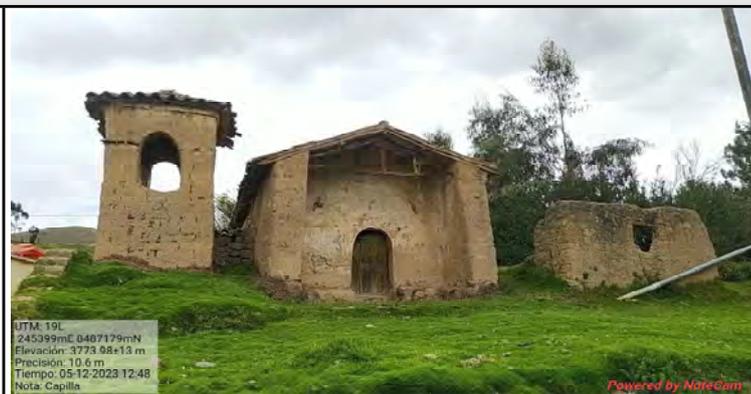
IE-4	Nombre de la Unidad Productora a ser Analizada						
CAPILLA SARICANCHA DE CCOLCCA							
Ubicación Coordenadas UTM		Año de Construcción		Descripción			
Este	245396	1991		EDIFICACIÓN ANTIGUA DE ADOBE, CON TECHO DE TEJA.			
Norte	8487184	Entidad Ejecutora					
Cota	3776	1890					
Sección de río analizada		17+460	Cota de Pelo de Agua (msnm)	0	Altura Agua - Unidad Productora (m)		0
ANÁLISIS DE VULNERABILIDAD							
Exposición		Fragilidad		Resiliencia		Daño Probable	
No existe exposición a inundación fluvial, ya que esta infraestructura se encuentra a 270 m. de distancia de la margen izquierda del cauce del río Upismayo.		El nivel de fragilidad es muy alto, debido a que, constituye una infraestructura de adobe en mal estado.		Presenta una baja capacidad de resiliencia, debido a que, la infraestructura no recibe mantenimiento constantemente.		Su afectación es nula, debido a que no se verá afectado en un evento de inundación fluvial.

Grado: Sin Exposición		Grado: Muy Alto		Grado: Bajo			
Vulnerabilidad:		Existe Vulnerabilidad Alta		Riesgo:		No Existe Riesgo

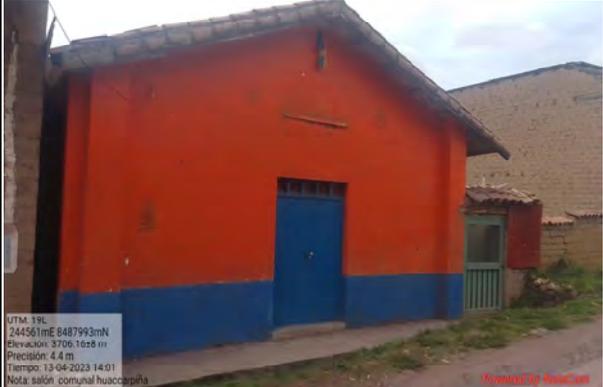
IE-7	Nombre de la Unidad Productora a ser Analizada						
SALON COMUNAL HUACCARPIÑA							
Ubicación Coordenadas UTM		Año de Construcción		Descripción			
Este	244555	1990		EDIFICACIÓN DE ADOBE DE UN NIVEL			
Norte	8488000	Entidad Ejecutora					
Cota	3706	MUNICIPALIDAD DISTRITAL DE OCOGATE					
Sección de río analizada		19+460	Cota de Pelo de Agua (msnm)	0	Altura Agua - Unidad Productora (m)		0
ANÁLISIS DE VULNERABILIDAD							
Exposición		Fragilidad		Resiliencia		Daño Probable	
No existe exposición a inundación fluvial, ya que esta infraestructura se encuentra a 520 m. de distancia de la margen izquierda del cauce del río Upismayo.		El nivel de fragilidad es medio, debido a que, constituye una infraestructura de adobe de un nivel en buen estado.		Presenta una capacidad media de resiliencia, debido a que, la infraestructura recibe mantenimiento constantemente.		Su afectación es nula, debido a que no se vería afectado en un evento de inundación fluvial.

Grado: Sin Exposición		Grado: Medio		Grado: Medio			
Vulnerabilidad:		Existe Vulnerabilidad Medio		Riesgo:		No Existe Riesgo	
Panel Fotográfico

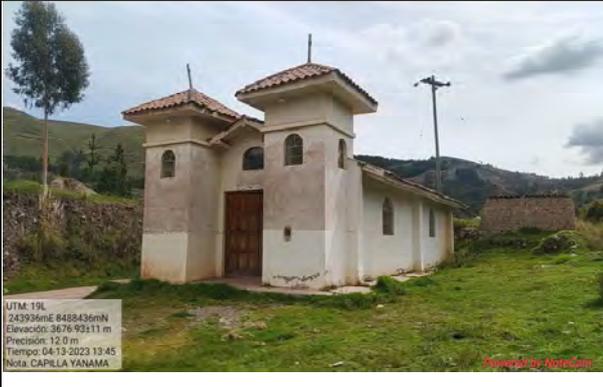
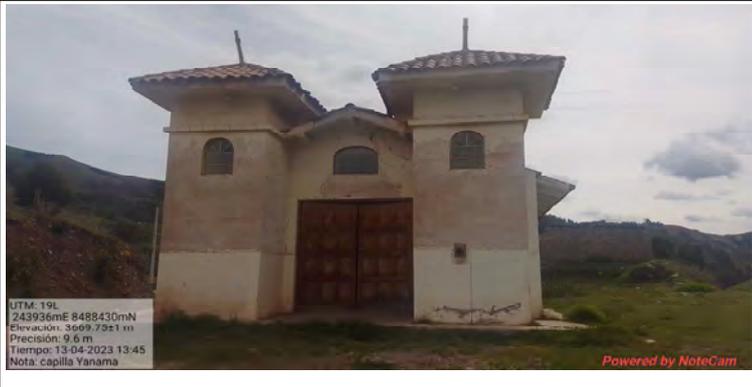
<p>UTM: 19L 243936mE 8488436mN Elevación: 3676.92±11 m Precisión: 12.0 m Tiempo: 04-13-2023 13:45 Nota: CAPILLA YANAMA</p>

IE-8	Nombre de la Unidad Productora a ser Analizada						
CAPILLA YANAMA SAGRADO CORAZON							
Ubicación Coordenadas UTM		Año de Construcción		Descripción			
Este	243921	1984		EDIFICACIÓN DE ADOBE DE DOS NIVELES CON TECHO DE TEJA.			
Norte	8488431	Entidad Ejecutora					
Cota	3660	POSIBLEMENTE ARSOBISPADO DEL CUSCO					
Sección de río analizada		20+340	Cota de Pelo de Agua (msnm)	0	Altura Agua - Unidad Productora (m)		0
ANÁLISIS DE VULNERABILIDAD							
Exposición		Fragilidad		Resiliencia		Daño Probable	
El nivel de exposición es medio, debido a que se encuentra a 55 m. de distancia de la margen izquierda del cauce del río Upismayo, asimismo, se encuentra en la zona de pendiente llana (0°-5°), la cual es altamente susceptible a inundación fluvial.		El nivel de fragilidad es medio, debido a que, constituye una infraestructura de adobe en regular estado.		Presenta una capacidad media de resiliencia, debido a que, la infraestructura recibe mantenimiento periódicamente.		Su afectación es media, debido a que se encuentra en una pendiente susceptible a eventos de inundación fluvial.

Grado: Medio		Grado: Medio		Grado: Medio			
Vulnerabilidad:		Existe Vulnerabilidad Media		Riesgo:		Existe Riesgo Medio	
Panel Fotográfico

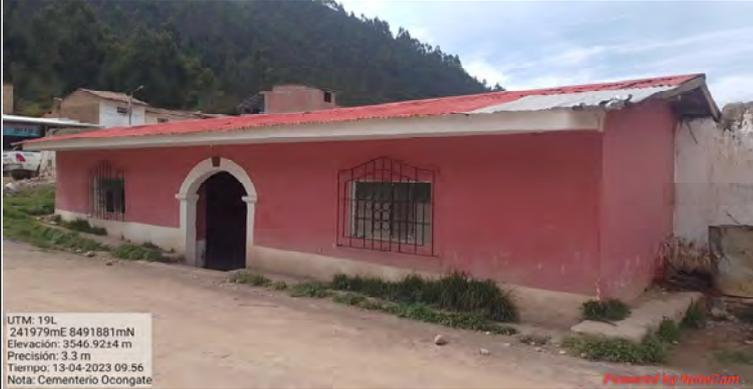
<p>UTM: 19L 241979mE 8491881mN Elevación: 3546.92±4 m Precisión: 3.3 m Tiempo: 13-04-2023 09:56 Nota: Cementerio Ocongate</p>

IE-11		Nombre de la Unidad Productora a ser Analizada						
Cementerio Antiguo de Ocongate								
Ubicación Coordenadas UTM		Año de Construcción		Descripción				
Este	241999	1955		EDIFICACIÓN DE ADOBE DE UN NIVEL CON TECHO DE CALAMINA, Y CERCO PERIMETRICO DE ADOBE.				
Norte	8491860	Entidad Ejecutora						
Cota	3544	MUNICIPALIDAD DISTRITAL DE OCONGATE						
Sección de río analizada		24+640	Cota de Pelo de Agua (msnm)		0	Altura Agua - Unidad Productora (m)		0
ANÁLISIS DE VULNERABILIDAD								
Exposición		Fragilidad		Resiliencia		Daño Probable		
El nivel de exposición es medio, debido a que se encuentra a 155 m. de distancia de la margen derecha del cauce del río Upismayo, asimismo, se encuentra en la zona de pendiente llana (0°-5°), la cual es altamente susceptible a inundación fluvial.		El nivel de fragilidad es medio, debido a que, constituye una infraestructura de adobe de un nivel.		Presenta una capacidad media de resiliencia, debido a que, la infraestructura recibe mantenimiento periódicamente.		Su afectación es media, principalmente afectaría a la edificación de adobe, ya que se encuentra más cercana a la margen derecha del cauce del río Upismayo.

Grado: Medio		Grado: Medio		Grado: Medio				
Vulnerabilidad:		Existe Vulnerabilidad Media		Riesgo:		Existe Riesgo Medio		
Panel Fotográfico

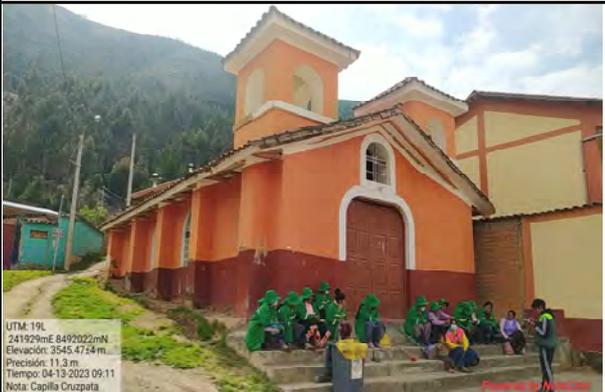
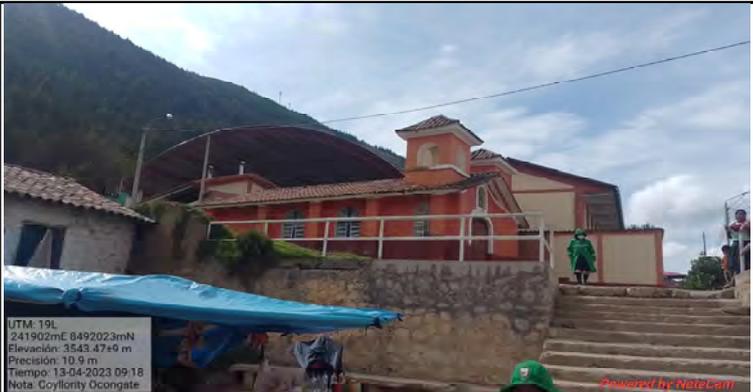
<p>UTM: 19L 241929mE 8492022mN Elevación: 3545.47±4 m Precisión: 11.3 m Tiempo: 04-13-2023 09:11 Nota: Capilla Cruzpata</p>

IE-12		Nombre de la Unidad Productora a ser Analizada						
Capilla Cruz Pata								
Ubicación Coordenadas UTM		Año de Construcción		Descripción				
Este	241933	SE DESCONOCE		EDIFICACIÓN DE ADOBE CON TECHO DE TEJA.				
Norte	8492023	Entidad Ejecutora						
Cota	3545	ARZOBISPADO						
Sección de río analizada		24+780	Cota de Pelo de Agua (msnm)		0	Altura Agua - Unidad Productora (m)		0
ANÁLISIS DE VULNERABILIDAD								
Exposición		Fragilidad		Resiliencia		Daño Probable		
El nivel de exposición es medio, debido a que se encuentra a 245 m. de distancia de la margen derecha del cauce del río Upismayo, asimismo, se encuentra en la zona de pendiente llana (0°-5°), la cual es altamente susceptible a inundación fluvial.		El nivel de fragilidad es medio, debido a que, constituye una infraestructura de adobe en buen estado.		Presenta una capacidad media de resiliencia, debido a que, la infraestructura recibe mantenimiento periódicamente.		Su afectación es media, principalmente afectaría a la edificación de adobe, ya que se encuentra más cercana a la margen derecha del cauce del río Upismayo.

Grado: Medio		Grado: Medio		Grado: Medio				
Vulnerabilidad:		Existe Vulnerabilidad Media		Riesgo:		Existe Riesgo Medio		
Panel Fotográfico

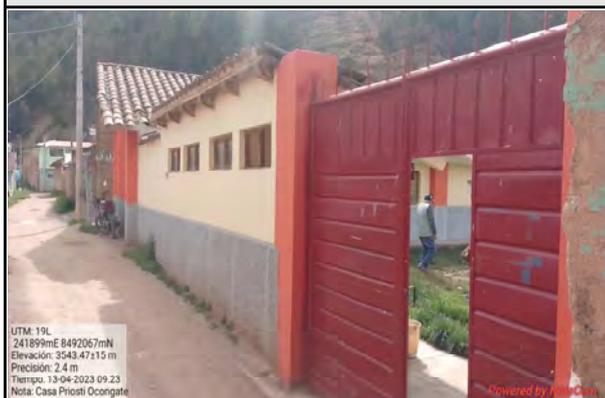
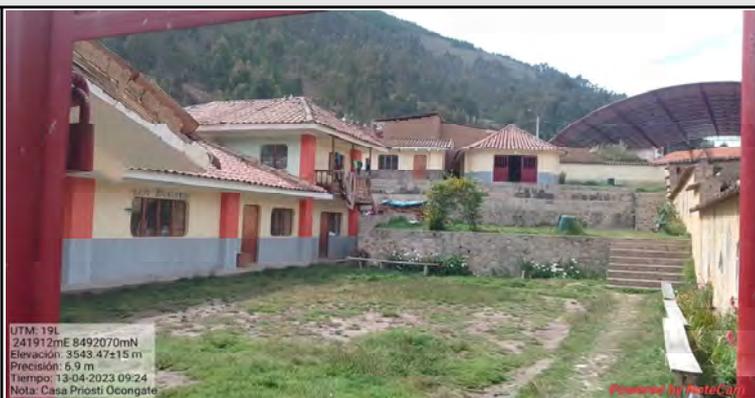
IE-13	Nombre de la Unidad Productora a ser Analizada						
CASA PRIOSTI							
Ubicación Coordenadas UTM		Año de Construcción		Descripción			
Este	241931	2005		EDIFICACIONES DE ADOBE DE UN NIVEL Y UN BLOQUE DE DOS NIVELES CON TECHO DE TEJA.			
Norte	8492060	Entidad Ejecutora					
Cota	3543	MUNICIPALIDAD DISTRITAL DE OCOGATE					
Sección de río analizada		24+800	Cota de Pelo de Agua (msnm)		0	Altura Agua - Unidad Productora (m)	
						0	
ANÁLISIS DE VULNERABILIDAD							
Exposición		Fragilidad		Resiliencia		Daño Probable	
El nivel de exposición es medio, debido a que se encuentra a 270 m. de distancia de la margen derecha del cauce del río Upismayo, asimismo, se encuentra en la zona de pendiente llana (0°-5°), la cual es altamente susceptible a inundación fluvial.		El nivel de fragilidad es medio, debido a que, constituye una infraestructura de adobe en buen estado.		Presenta una capacidad alta de resiliencia, debido a que, la infraestructura recibe mantenimiento constantemente.		Su afectación es media, principalmente afectaría a la edificación de adobe, ya que se encuentra más cercana a la margen derecha del cauce del río Upismayo.

Grado: Medio		Grado: Medio		Grado: Alto			
Vulnerabilidad:		Existe Vulnerabilidad Media		Riesgo:		Existe Riesgo Medio

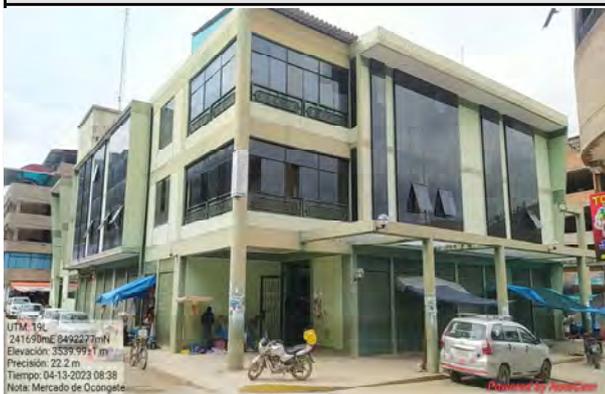
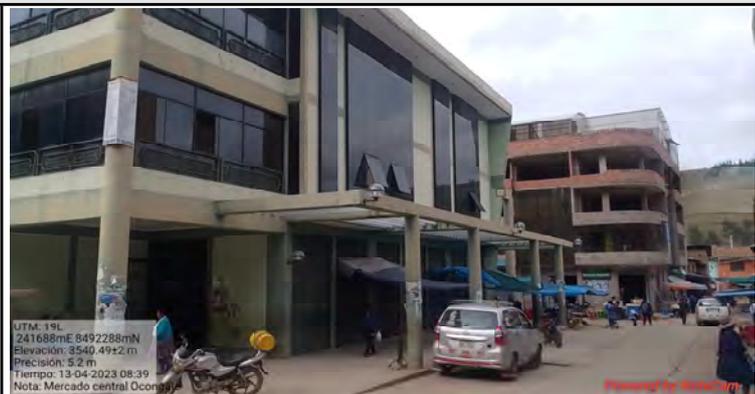
IE-14	Nombre de la Unidad Productora a ser Analizada						
MERCADO DE OCOGATE							
Ubicación Coordenadas UTM		Año de Construcción		Descripción			
Este	241704	2012		EDIFICACIÓN DE CONCRETO ARMADO DE TRES NIVELES.			
Norte	8492257	Entidad Ejecutora					
Cota	3536	MUNICIPALIDAD DISTRITAL DE OCOGATE					
Sección de río analizada		25+080	Cota de Pelo de Agua (msnm)		0	Altura Agua - Unidad Productora (m)	
						0	
ANÁLISIS DE VULNERABILIDAD							
Exposición		Fragilidad		Resiliencia		Daño Probable	
El nivel de exposición es medio, debido a que se encuentra a 200 m. de distancia de la margen derecha del cauce del río Upismayo, asimismo, se encuentra en la zona de pendiente llana (0°-5°), la cual es altamente susceptible a inundación fluvial.		El nivel de fragilidad es bajo, debido a que, constituye una infraestructura de concreto armado de tres niveles en buen estado.		Presenta una capacidad alta de resiliencia, debido a que, la infraestructura recibe mantenimiento constantemente.		Su afectación es baja, debido a que se encuentra alejada del cauce del río Upismayo.

Grado: Medio		Grado: Bajo		Grado: Alto			
Vulnerabilidad:		Existe Vulnerabilidad Baja		Riesgo:		Existe Riesgo Bajo

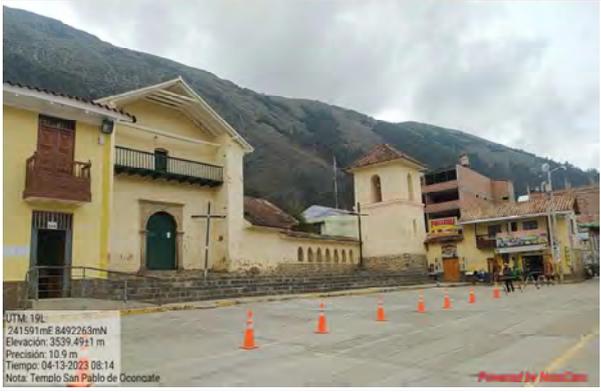
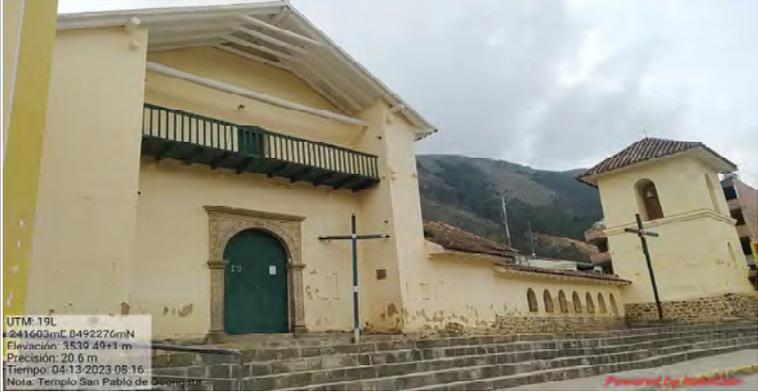
<p>UTM: 19L 241638mE 8492289mN Elevación: 3539.4911 m Precisión: 10.9 m Tiempo: 04-13-2023 08:14 Nota: Templo San Pablo de OcoGate</p>

IE-15		Nombre de la Unidad Productora a ser Analizada			
TEMPLO DE OCOGATE					
Ubicación Coordenadas UTM		Año de Construcción		Descripción	
Este	241638	INSTITUTO NACIONAL DE CULTURA CUSCO		EDIFICACIÓN RUSTICA DE ADOBE Y TEJA ARTESANAL. SE HIZO LA RESTAURACION EN EL AÑO 2000	
Norte	8492289	Entidad Ejecutora			
Cota	3537	MUNICIPALIDAD DISTRITAL DE OCOGATE			
Sección de río analizada		25+160	Cota de Pelo de Agua (msnm)	0	Altura Agua - Unidad Productora (m)
					0
ANÁLISIS DE VULNERABILIDAD					
Exposición		Fragilidad		Resiliencia	
El nivel de exposición es medio, debido a que se encuentra a 150 m. de distancia de la margen derecha del cauce del río Upismayo, asimismo, se encuentra en la zona de pendiente llana (0°-5°), la cual es altamente susceptible a inundación fluvial.		El nivel de fragilidad es medio, debido a que, constituye una infraestructura de adobe en regular estado.		Presenta una capacidad media de resiliencia, debido a que, la infraestructura recibe mantenimiento periódicamente.

Grado: Medio		Grado: Medio		Grado: Medio	
Vulnerabilidad:		Existe Vulnerabilidad Media		Riesgo: Existe Riesgo Medio	
Panel Fotográfico

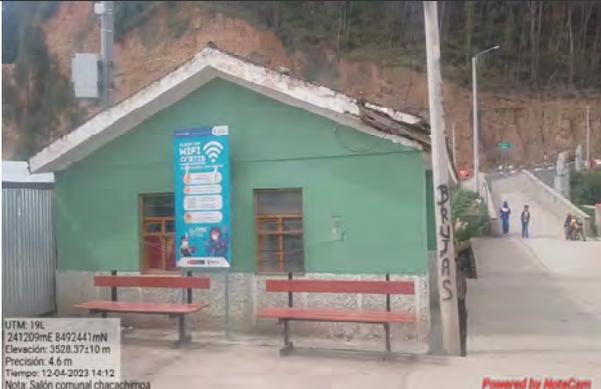
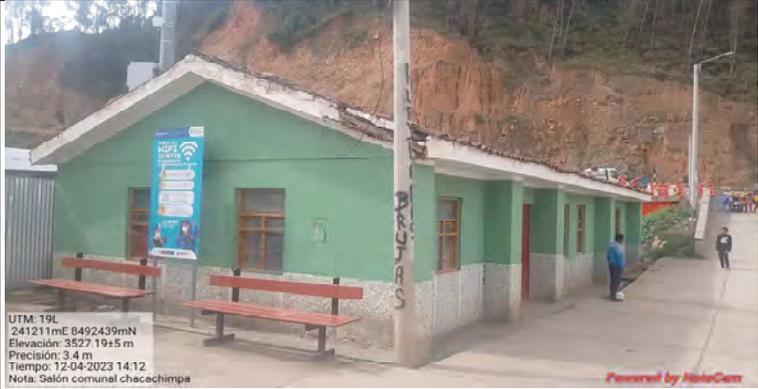
<p>UTM: 19L 241209mE 8492441mN Elevación: 3528.3710 m Precisión: 4.6 m Tiempo: 12-04-2023 14:12 Nota: Salón comunal chacachimpa</p>

IE-16		Nombre de la Unidad Productora a ser Analizada			
SALON COMUNAL					
Ubicación Coordenadas UTM		Año de Construcción		Descripción	
Este	241210	2000		EDIFICACIÓN DE ADOBE CON TECHO DE TEJA ARTESANAL, HOY FUNCIONA COMO SALON DE CLASES.	
Norte	8492457	Entidad Ejecutora			
Cota	3517	MUNICIPALIDAD DISTRITAL DE OCOGATE			
Sección de río analizada		25+600	Cota de Pelo de Agua (msnm)	3517.1	Altura Agua - Unidad Productora (m)

0.1
ANÁLISIS DE VULNERABILIDAD					
Exposición		Fragilidad		Resiliencia	
El nivel de exposición es muy alto, debido a que se encuentra a 10 m. de distancia de la margen izquierda del cauce del río Upismayo, sin embargo, se encuentra en la zona de pendiente llana (0°-5°), la cual es altamente susceptible a inundación fluvial.		El nivel de fragilidad es alto, debido a que constituye una infraestructura de adobe de un solo nivel.		Presenta una baja capacidad de resiliencia, debido a que, concentra una gran cantidad de personas, principalmente niños, ya que actualmente funciona como salón de clases.	
Grado: Muy Alto		Grado: Alto		Grado: Bajo	
Vulnerabilidad:		Existe Vulnerabilidad Muy Alta		Riesgo: Existe Riesgo Muy Alto.	
Panel Fotográfico

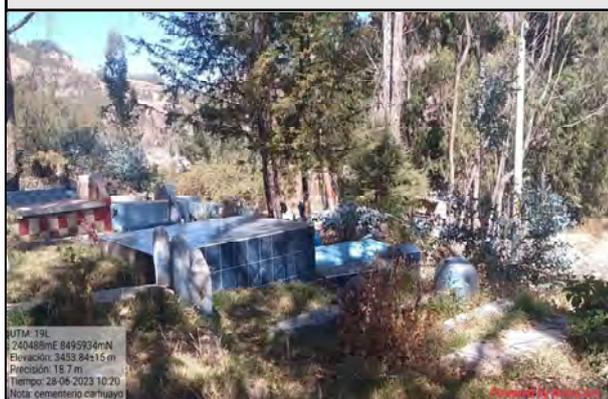
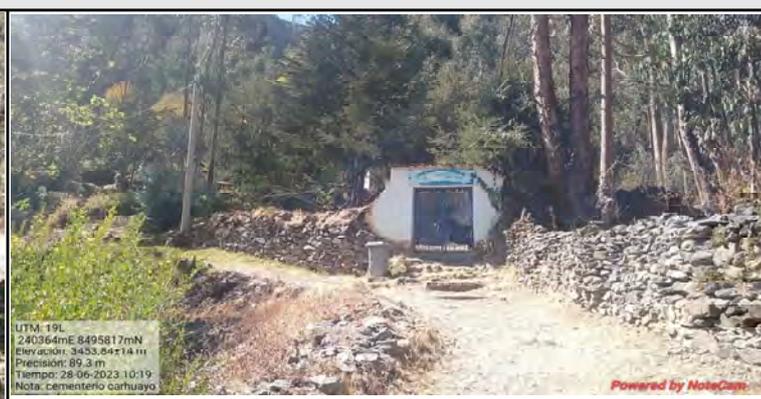
IE-21	Nombre de la Unidad Productora a ser Analizada						
CEMENTERIO DE CCAHUAYO							
Ubicación Coordenadas UTM		Año de Construcción		Descripción			
Este	240483	1963		COMPRENDE UN MURO DE PROTECCIÓN DE MATERIAL DE PIEDRA Y BARRO			
Norte	8495917	Entidad Ejecutora					
Cota	3468	MUNICIPALIDAD DISTRITAL DE CCAHUAYO					
Sección de río analizada		29+620	Cota de Pelo de Agua (msnm)	0	Altura Agua - Unidad Productora (m)		0
ANÁLISIS DE VULNERABILIDAD							
Exposición		Fragilidad		Resiliencia		Daño Probable	
El nivel de exposición es bajo, debido a que se encuentra a 300 m. de distancia de la margen derecha del cauce del río Upismayo, asimismo, se encuentra en la zona de pendiente llana (0°-5°), la cual es altamente susceptible a inundación fluvial.		El nivel de fragilidad es alto, debido a que, constituye una infraestructura con muros de piedra y barro.		Presenta una capacidad baja de resiliencia, debido a que, la infraestructura no recibe mantenimiento periódicamente.		Su afectación es media, principalmente afectaría a la edificación de adobe, ya que se encuentra más cercana a la margen derecha del cauce del río Upismayo.

Grado: Bajo		Grado: Alto		Grado: Bajo			
Vulnerabilidad:		Existe Vulnerabilidad Media		Riesgo:		Existe Riesgo Medio

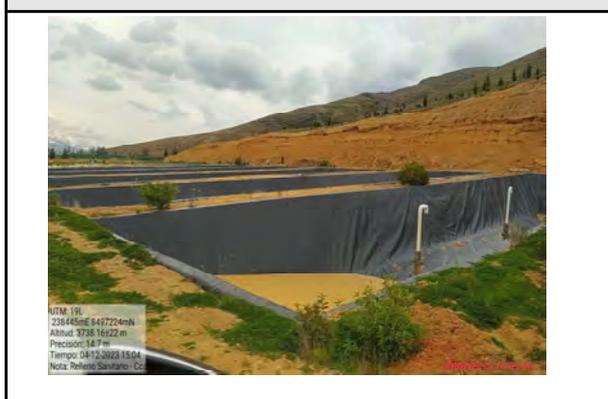
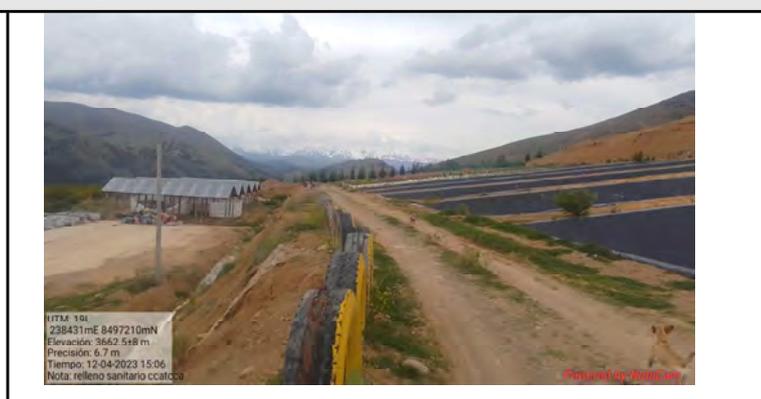
IE-22	Nombre de la Unidad Productora a ser Analizada						
RELLENO SANITARIO CCATCA							
Ubicación Coordenadas UTM		Año de Construcción		Descripción			
Este	237782	2000		COMPRENDE UNA CAPA IMPERMEABLE DE POLIETILENO CON MURO PERIMETRICO DE LLANTAS RECICLADAS.			
Norte	8497265	Entidad Ejecutora					
Cota	3715	MUNICIPALIDAD DE CCATCA					
Sección de río analizada		32+740	Cota de Pelo de Agua (msnm)	0	Altura Agua - Unidad Productora (m)		0
ANÁLISIS DE VULNERABILIDAD							
Exposición		Fragilidad		Resiliencia		Daño Probable	
No existe exposición a inundación fluvial, ya que esta infraestructura se encuentra a 700 m. de distancia de la margen izquierda del cauce del río Upismayo.		El nivel de fragilidad es alto, debido a que, constituye una infraestructura con muros de llantas recicladas.		Presenta una capacidad media de resiliencia, debido a que, la infraestructura recibe mantenimiento periódicamente.		Su afectación es nula, debido a que no se vería afectado en un evento de inundación fluvial.

Grado: Sin Exposición		Grado: Alto		Grado: Medio			
Vulnerabilidad:		Existe Vulnerabilidad Media		Riesgo:		No Existe Riesgo

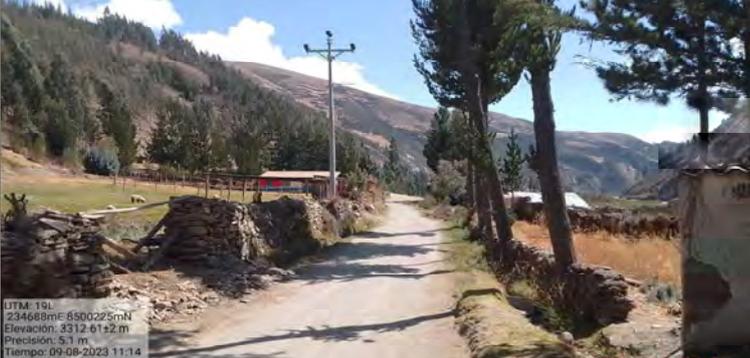
IE-23		Nombre de la Unidad Productora a ser Analizada					
Ubicación		Coordenadas UTM		Año de Construcción		Descripción	
Este	234683	SE DESCONOCE		COMPRENDE UN CERCO PERIMETRICO DE ADOBE Y CONTIENE EN SU INTERIOR GRAN VARIEDAD DE PLANTAS Y ARBOLES.			
Norte	8500265	Entidad Ejecutora					
Cota	3305	MUNICIPALIDAD DE CCATCA					
Sección de río analizada		37+260	Cota de Pelo de Agua (msnm)	3305.1	Altura Agua - Unidad Productora (m)	0.1	
ANÁLISIS DE VULNERABILIDAD							
Exposición		Fragilidad		Resiliencia		Daño Probable	
El nivel de exposición es muy alto, debido a que se encuentra a 60 m. de distancia de la margen izquierda del cauce del río Upismayo, sin embargo, se encuentra en la zona de pendiente llana (0°-5°), la cual es altamente susceptible a inundación fluvial.		El nivel de fragilidad es alto, debido a que constituye una infraestructura con cerco perimetrico de adobe.		Presenta una baja capacidad de resiliencia, debido a que, no recibe mantenimiento constantemente.		Su afectación es muy alta, principalmente afectaría las plantas del vivero.

Grado:	Muy Alto	Grado:	Alto	Grado:	Bajo		
Vulnerabilidad:		Existe Vulnerabilidad Muy Alta		Riesgo:		Existe Riesgo Muy Alto.	
Panel Fotográfico

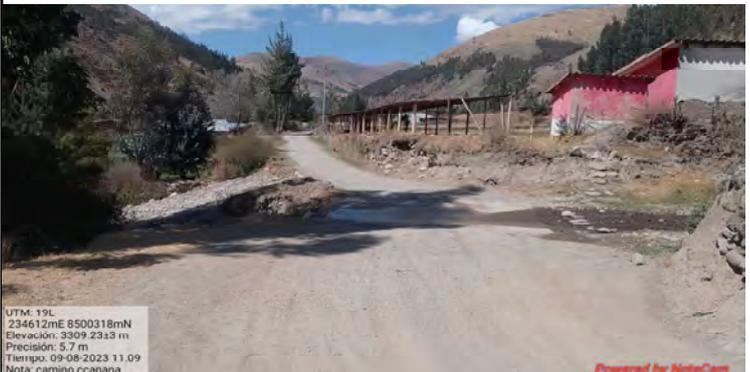
IE-24		Nombre de la Unidad Productora a ser Analizada					
Ubicación		Coordenadas UTM		Año de Construcción		Descripción	
Este	234623	SE DESCONOCE		EDIFICACIÓN DE ADOBE DE UN NIVEL CON TEJA ANDINA, POSEE UN AREA VERDE PARA FERIAS CON CERCO PERIMETRICO DE PIEDRA Y BARRO.			
Norte	8500258	Entidad Ejecutora					
Cota	3309	MUNICIPALIDAD DE CCATCA					
Sección de río analizada		37+300	Cota de Pelo de Agua (msnm)	0	Altura Agua - Unidad Productora (m)	0	
ANÁLISIS DE VULNERABILIDAD							
Exposición		Fragilidad		Resiliencia		Daño Probable	
El nivel de exposición es medio, debido a que se encuentra a 120 m. de distancia de la margen izquierda del cauce del río Upismayo, asimismo, se encuentra en la zona de pendiente llana (0°-5°), la cual es altamente susceptible a inundación fluvial.		El nivel de fragilidad es medio, debido a que, constituye una infraestructura de adobe en regular estado.		Presenta una capacidad media de resiliencia, debido a que, la infraestructura recibe mantenimiento periodicamente.		Su afectación es media, debido a que se encuentra en una pendiente susceptible a eventos de inundación fluvial.

Grado:	Medio	Grado:	Medio	Grado:	Medio		
Vulnerabilidad:		Existe Vulnerabilidad Media		Riesgo:		Existe Riesgo Medio	
Panel Fotográfico

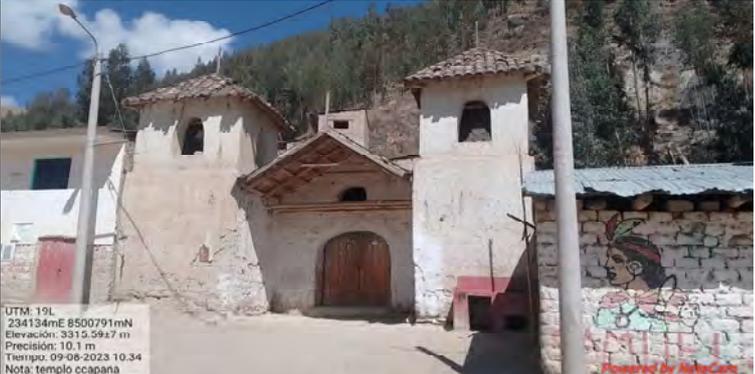
IE-27	Nombre de la Unidad Productora a ser Analizada						
TEMPLO DE CCAPANA							
Ubicación Coordenadas UTM		Año de Construcción		Descripción			
Este	234122	SE DESCONOCE		EDIFICACIÓN ANTIGUA DE ADOBE CON TEJA ANDINA.			
Norte	8500776	Entidad Ejecutora					
Cota	3309	ARZOBISPADO DE CUSCO					
Sección de río analizada		37+940	Cota de Pelo de Agua (msnm)		0	Altura Agua - Unidad Productora (m)	
						0	
ANÁLISIS DE VULNERABILIDAD							
Exposición		Fragilidad		Resiliencia		Daño Probable	
El nivel de exposición es medio, debido a que se encuentra a 280 m. de distancia de la margen izquierda del cauce del río Upismayo, asimismo, se encuentra en la zona de pendiente llana (0°-5°), la cual es altamente susceptible a inundación fluvial.		El nivel de fragilidad es alto, debido a que, constituye una infraestructura de adobe en mal estado.		Presenta una capacidad baja de resiliencia, debido a que, la infraestructura no recibe mantenimiento periódicamente.		Su afectación es media, debido a que se encuentra en una pendiente susceptible a eventos de inundación fluvial.

Grado: Medio		Grado: Alto		Grado: Bajo			
Vulnerabilidad:		Existe Vulnerabilidad Media		Riesgo:		Existe Riesgo Medio	
Panel Fotográfico

<p>UTM: 19L 234137mE 8500780mN Elevación: 3312.01±1 m Precisión: 4.7 m Tiempo: 09-08-2023 10:34 Nota: templo ccapana</p>

<p>UTM: 19L 234134mE 8500791mN Elevación: 3315.59±7 m Precisión: 10.1 m Tiempo: 09-08-2023 10:34 Nota: templo ccapana</p>

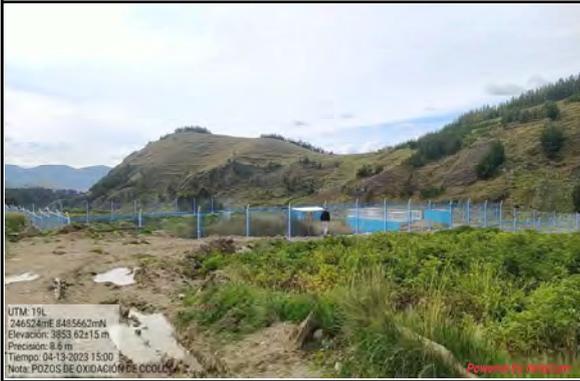
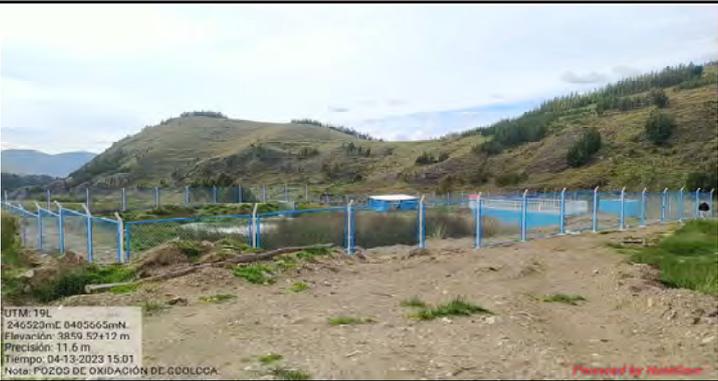
IO-2		Nombre de la Unidad Productora a ser Analizada					
Ubicación		Año de Construcción		Descripción			
Este	246509	2021		CERCO PERIMETRICO CON MALLA OLIMPICA			
Norte	8485729	Entidad Ejecutora					
Cota	3859	MUNICIPALIDAD DISTRITAL DE OCONGATE					
Sección de río analizada		15+460	Cota de Pelo de Agua (msnm)	0	Altura Agua - Unidad Productora (m)	0	
ANÁLISIS DE VULNERABILIDAD							
Exposición		Fragilidad		Resiliencia		Daño Probable	
El nivel de exposición es alto, debido a que se encuentra a 70 m. de distancia de la margen izquierda del cauce del río Upismayo, asimismo, se encuentra en la zona de pendiente llana (0°-5°), la cual es altamente susceptible a inundación fluvial.		El nivel de fragilidad es alto, debido a que, constituye una infraestructura con cerco perimetrico de malla olimpica.		Presenta una capacidad baja de resiliencia, debido a que, la infraestructura no recibe mantenimiento periódicamente.		Su afectación es alta, debido a que se encuentra muy cercana al cauce del río Upismayo.

Grado: Alto		Grado: Alto		Grado: Bajo			
Vulnerabilidad:		Existe Vulnerabilidad Alta		Riesgo:		Existe Riesgo Alto	
Panel Fotográfico

<p>UTM: 19L 246524mE 8485662mN Elevación: 3853.6215 m Precisión: 8.8 m Tiempo: 04-13-2023 15:00 Nota: POZOS DE OXIDACION DE COOLCA</p>

<p>UTM: 19L 246529mE 8485665mN Elevación: 3859.5212 m Precisión: 11.6 m Tiempo: 04-13-2023 15:01 Nota: POZOS DE OXIDACION DE COOLCA</p>

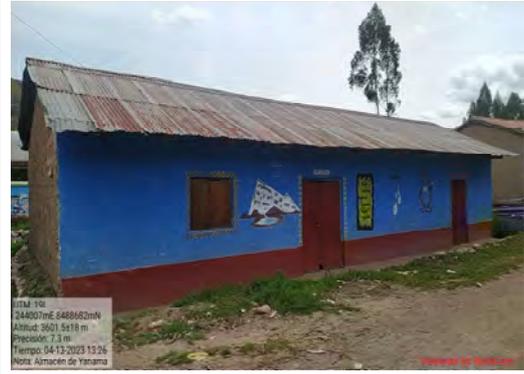
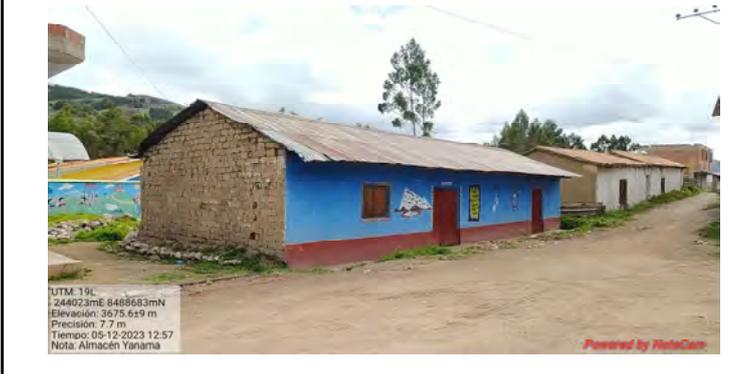
IO-5		Nombre de la Unidad Productora a ser Analizada			
ALMACEN YANAMA - OFICINA DE AGUA POTABLE					
Ubicación Coordenadas UTM		Año de Construcción		Descripción	
Este	243998	1970		EDIFICACIÓN DE ADOBE CON TECHO DE CALAMINA DE UN SOLO NIVEL	
Norte	8488688	Entidad Ejecutora			
Cota	3636	1997			
Sección de río analizada		20+340	Cota de Pelo de Agua (msnm)	0	Altura Agua - Unidad Productora (m)
					0
ANÁLISIS DE VULNERABILIDAD					
Exposición		Fragilidad		Resiliencia	
El nivel de exposición es medio, debido a que se encuentra a 140 m. de distancia de la margen derecha del cauce del río Upismayo, asimismo, se encuentra en la zona de pendiente llana (0°-5°), la cual es altamente susceptible a inundación fluvial.		El nivel de fragilidad es medio, debido a que, constituye una infraestructura de adobe en regular estado.		Presenta una capacidad media de resiliencia, debido a que, la infraestructura recibe mantenimiento periódicamente.

Daño Probable		Su afectación es media, debido a que se encuentra en una pendiente susceptible a eventos de inundación fluvial.			
Grado:	Medio	Grado:	Medio	Grado:	Medio
Vulnerabilidad:		Existe Vulnerabilidad Media		Riesgo:	Existe Riesgo Medio
Panel Fotográfico

<p>UTM: 19L 244003mE 8488683mN Elevación: 3675.619 m Precisión: 7.7 m Tiempo: 05-12-2023 12:57 Nota: Almacén Yanama</p>

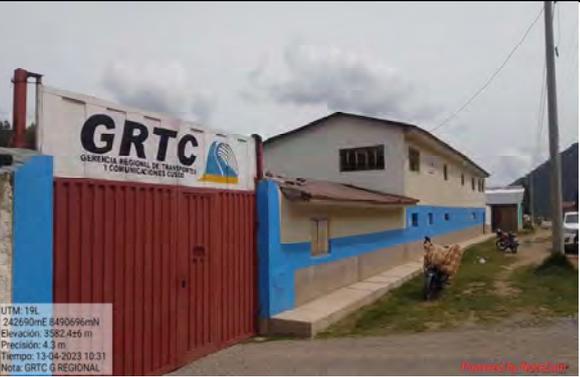
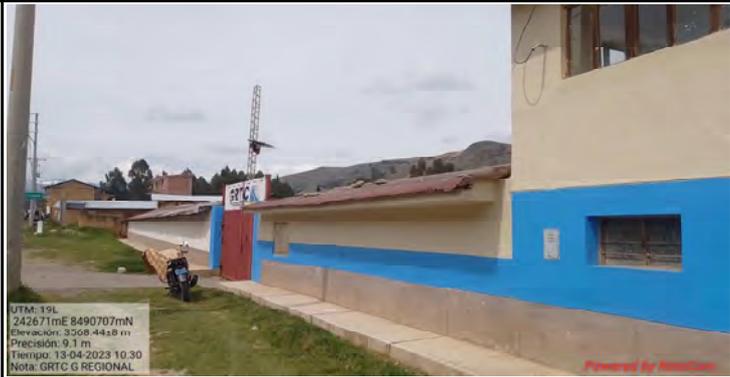
IO-6		Nombre de la Unidad Productora a ser Analizada			
GERENCIA DE TRANSPORTES Y COMUNICACIONES CUSCO					
Ubicación Coordenadas UTM		Año de Construcción		Descripción	
Este	242643	1960		EDIFICACIÓN DE ADOBE CON TECHO DE TEJA DE DOS NIVELES CON CERCO PERIMETRICO DE ADOBE	
Norte	8490695	Entidad Ejecutora			
Cota	3577	ALQUILADO			
Sección de río analizada		23+300	Cota de Pelo de Agua (msnm)	0	Altura Agua - Unidad Productora (m)
					0
ANÁLISIS DE VULNERABILIDAD					
Exposición		Fragilidad		Resiliencia	
El nivel de exposición es medio, debido a que se encuentra a 110 m. de distancia de la margen derecha del cauce del río Upismayo, asimismo, se encuentra en la zona de pendiente llana (0°-5°), la cual es altamente susceptible a inundación fluvial.		El nivel de fragilidad es bajo, debido a que, constituye una infraestructura de adobe en buen estado.		Presenta una capacidad media de resiliencia, debido a que, la infraestructura recibe mantenimiento periódicamente.

Daño Probable		Su afectación es media, debido a que se encuentra en una pendiente susceptible a eventos de inundación fluvial.			
Grado:	Medio	Grado:	Bajo	Grado:	Medio
Vulnerabilidad:		Existe Vulnerabilidad Media		Riesgo:	Existe Riesgo Medio
Panel Fotográfico

<p>UTM: 19L 242671mE 8490707mN Elevación: 3508.448 m Precisión: 9.1 m Tiempo: 13-04-2023 10:30 Nota: GRTC G REGIONAL</p>
