“CREACIÓN DE LOS SERVICIOS DE PROTECCIÓN EN QUEBRADAS PARA REDUCIR EL RIESGO DE LA POBLACIÓN Y UNIDADES PRODUCTORAS DE BIENES Y SERVICIOS PÚBLICOS, FRENTE A PELIGROS DE MOVIMIENTOS EN MASA E INUNDACIONES EN LAS CUENCAS DEL UPISMAYO Y MAPACHO, EN LOS DISTRITOS DE OCONGATE, CCARHUAYO Y CCATCCA DE LA PROVINCIA DE QUISPICANCHI DEL DEPARTAMENTO DE CUSCO”

INFORME DE EVALUACIÓN DEL RIESGO DE DESASTRES POR EROSIÓN FLUVIAL DEL RIO UPISMAYO – MAPACHO EN LAS COMUNIDADES ALEDAÑAS ENTRE LOS DISTRITOS DE OCONGATE, CCARHUAYO Y CCATCCA DE LA PROVINCIA DE QUISPICANCHI DEL DEPARTAMENTO DE CUSCO - 2023

CUSCO
SETIEMBRE - 2023

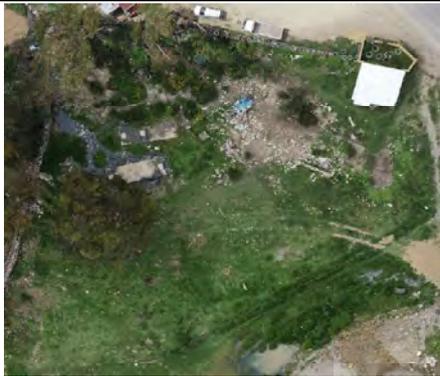
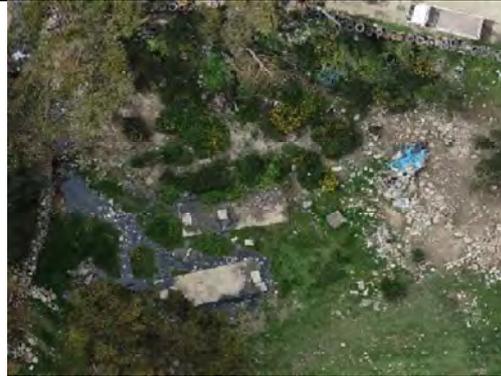
IO-11	Nombre de la Unidad Productora a ser Analizada						
PETAR HUECOUNO							
Ubicación Coordenadas UTM		Año de Construcción		Descripción			
Este	241747	1998		COMPRENDE CAJAS Y RESERVORIOS SON DE CONCRETO ARMADO CON CERCO PERIMETRICO DE ESTACAS DE MADERA Y ALAMBRE DE PUAS.			
Norte	8491903	Entidad Ejecutora					
Cota	3533	MUNICIPALIDAD DE CCATCA					
Sección de río analizada		24+820	Cota de Pelo de Agua (msnm)	3533.5	Altura Agua - Unidad Productora (m)	0.5	
ANÁLISIS DE VULNERABILIDAD							
Exposición		Fragilidad		Resiliencia		Daño Probable	
El nivel de exposición es muy alto, debido a que se encuentra a 5 m. de distancia de la margen derecha del cauce del río Upismayo, asimismo, se encuentra en la zona de pendiente llana (0°-5°), la cual es altamente susceptible a inundación fluvial.		El nivel de fragilidad es alto, debido a que, constituye una infraestructura de concreto armado con cerco perimetrico de estacas y alambres en mal estado.		Presenta una capacidad baja de resiliencia, debido a que, la infraestructura no recibe mantenimiento periódicamente.		Su afectación es muy alta, debido a que se encuentra muy cercana al cauce del río Upismayo.

Grado: Muy Alto		Grado: Alto		Grado: Bajo			
Vulnerabilidad:		Existe Vulnerabilidad Muy Alta		Riesgo:		Existe Riesgo Muy Alto

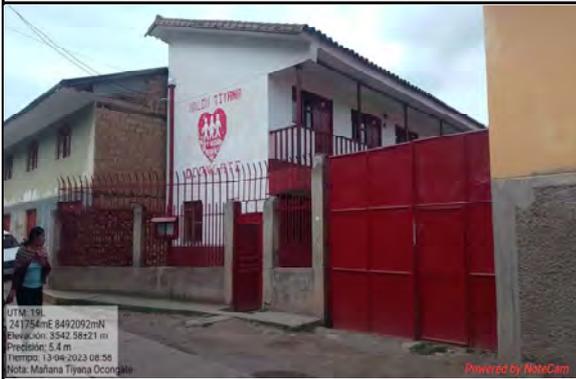
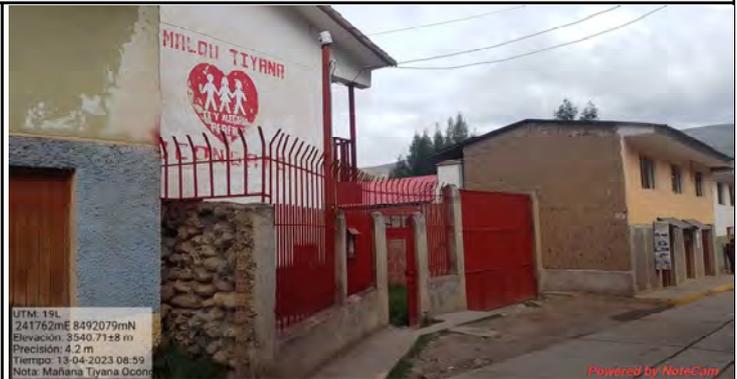
IO-12	Nombre de la Unidad Productora a ser Analizada						
FE Y ALEGRIA - MALQU TIYANA HOGAR DE NIÑOS							
Ubicación Coordenadas UTM		Año de Construcción		Descripción			
Este	241743	SE DECONOCE		EDIFICACIÓN DE ADOBE DE DOS NIVELES CON TECHO DE TEJA, COMPRENDE UN CERCO PERIMETRICO MIXTO CON CEMENTO Y ESTRUCTURA METALICA, LA PARTE POSTERIOR ES DE PIEDRA Y BARRO			
Norte	8492043	Entidad Ejecutora					
Cota	3538	MUNICIPALIDAD DISTRITAL DE OCONGATE					
Sección de río analizada		24+960	Cota de Pelo de Agua (msnm)	0	Altura Agua - Unidad Productora (m)	0	
ANÁLISIS DE VULNERABILIDAD							
Exposición		Fragilidad		Resiliencia		Daño Probable	
El nivel de exposición es alta, debido a que se encuentra a 60 m. de distancia de la margen derecha del cauce del río Upismayo, asimismo, se encuentra en la zona de pendiente llana (0°-5°), la cual es altamente susceptible a inundación fluvial.		El nivel de fragilidad es medio, debido a que, constituye una infraestructura de adobe en buen estado.		Presenta una capacidad media de resiliencia, debido a que, la infraestructura recibe mantenimiento periódicamente.		Su afectación es alta, debido a que se encuentra cercana al cauce del río Upismayo.

Grado: Alto		Grado: Medio		Grado: Medio			
Vulnerabilidad:		Existe Vulnerabilidad Media		Riesgo:		Existe Riesgo Alto

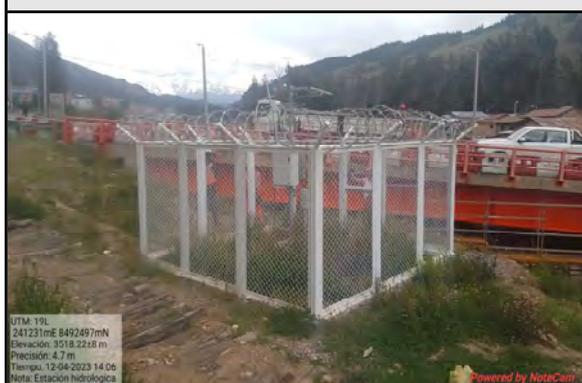
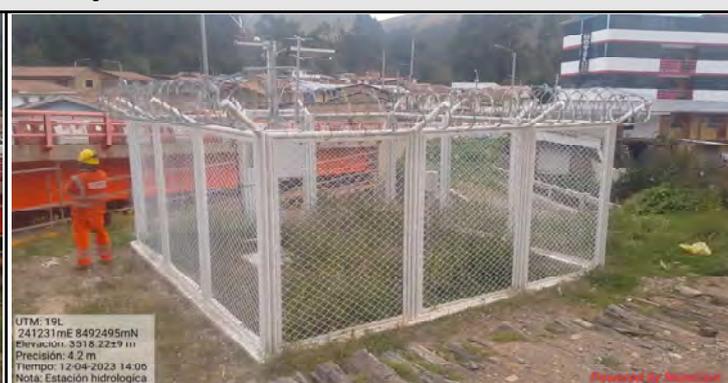
IO-18	Nombre de la Unidad Productora a ser Analizada				
ESTACION HIDROLOGICA					
Ubicación Coordenadas UTM		Año de Construcción		Descripción	
Este	241230	1990		COMPRENDE UN CERCO PERIMETRICO CON ESTRUCTURA METALICA	
Norte	8492492	Entidad Ejecutora			
Cota	3518	MUNICIPALIDAD DISTRITAL DE OCOGATE			
Sección de río analizada		25+600	Cota de Pelo de Agua (msnm)	3518.2	Altura Agua - Unidad Productora (m)
ANÁLISIS DE VULNERABILIDAD					
Exposición		Fragilidad		Resiliencia	
El nivel de exposición es muy alto, debido a que se encuentra a 5 m. de distancia de la margen derecha del cauce del río Upismayo, asimismo, se encuentra en la zona de pendiente llana (0°-5°), la cual es altamente susceptible a inundación fluvial.		El nivel de fragilidad es medio, debido a que, constituye una infraestructura de estructura metálica.		Presenta una capacidad media de resiliencia, debido a que, la infraestructura recibe mantenimiento periódicamente.

Daño Probable				Su afectación es muy alta, debido a que se encuentra muy cercana al cauce del río Upismayo.	
Grado:	Muy Alto	Grado:	Medio	Grado:	Medio
Vulnerabilidad:		Existe Vulnerabilidad Alta		Riesgo:	Existe Riesgo Muy Alto

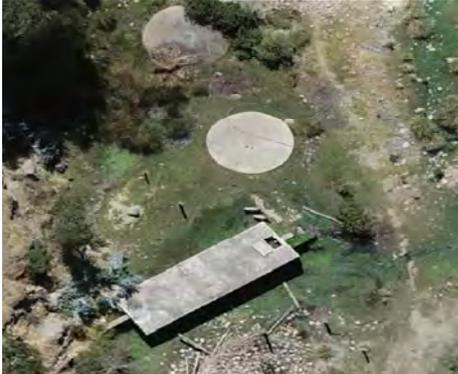
IO-25		Nombre de la Unidad Productora a ser Analizada			
PETAR CCAPANANA 01					
Ubicación Coordenadas UTM		Año de Construcción		Descripción	
Este	234299	SE DESCONOCE		COMPRENDE ESTRUCTURAS DE CONCRETO ARMADO.	
Norte	8500738	Entidad Ejecutora			
Cota	3294	MUNICIPALIDAD DE CCATCA			
Sección de río analizada		37+800	Cota de Pelo de Agua (msnm)	3294.1	Altura Agua - Unidad Productora (m)
ANÁLISIS DE VULNERABILIDAD					
Exposición		Fragilidad		Resiliencia	
El nivel de exposición es alto, debido a que se encuentra a 90 m. de distancia de la margen izquierda del cauce del río Upismayo, asimismo, se encuentra en la zona de pendiente llana (0°-5°), la cual es altamente susceptible a inundación fluvial.		El nivel de fragilidad es bajo, debido a que, constituye una infraestructura de concreto armado.		Presenta una capacidad media de resiliencia, debido a que, la infraestructura recibe mantenimiento periódicamente.

Daño Probable				Su afectación es muy alta, debido a que se encuentra muy cercana al cauce del río Upismayo.	
Grado:	Alto	Grado:	Bajo	Grado:	Medio
Vulnerabilidad:		Existe Vulnerabilidad Alta		Riesgo: Existe Riesgo Muy Alto	
Panel Fotográfico

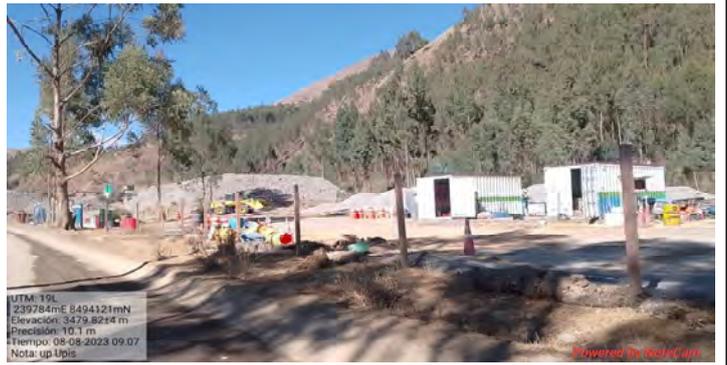
Daño Probable				Su afectación es alta, debido a que se encuentra cercana al cauce del río Upismayo.	
Grado:	Alto	Grado:	Alto	Grado:	Medio
Vulnerabilidad:	Existe Vulnerabilidad Alta		Riesgo:	Existe Riesgo Alto
