**INGEMMET, Boletín Serie C: Geodinámica e Ingeniería Geológica
N° 72**

Peligro Geológico en la Región Junín

**Lima, Perú
2020**

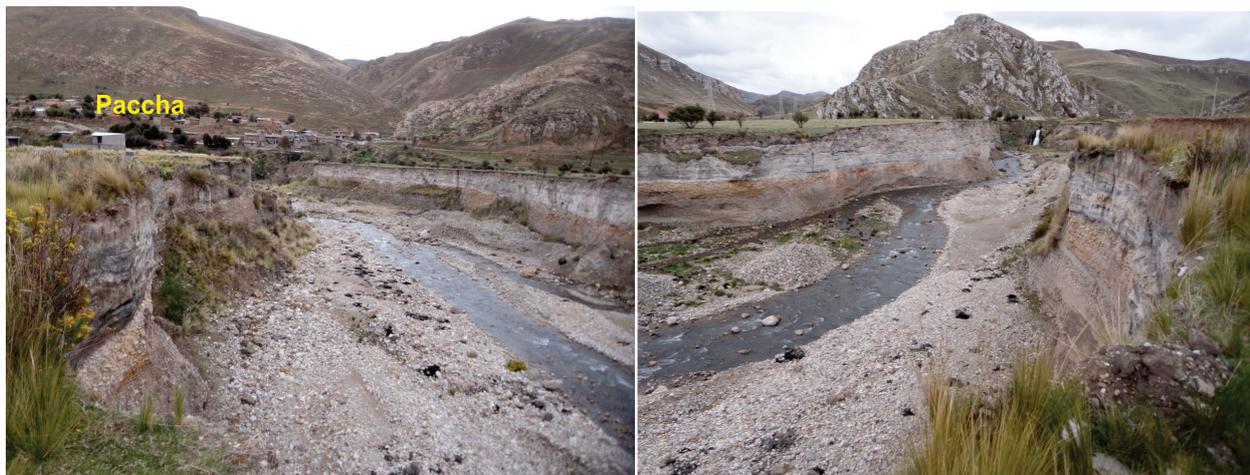
2 Sector Paccha (Paccha)	<p>Área sujeta a derrumbes, erosión fluvial y erosión de laderas.</p> <p>Erosión fluvial en ambas márgenes del río Mantaro (Fotografía 7.1), que desestabilizan las laderas, frente a la Agroindustria Casaraca.</p> <p>En la ladera de la margen izquierda del río Mantaro es afectado por derrumbes en el talud superior de la carretera y sobre la tubería de agua.</p>	<p>Puede afectar la carretera central La Oroya-Jauja, destrucción de la tubería de agua y un par de torres de alta tensión.</p>	<p>Colocar enrocado a ambas márgenes del río para evitar su erosión y desestabilizar la ladera.</p>
3 Cushuro-Huayhuay (Huayhuay)	<p>Área sujeta a deslizamientos, derrumbes y flujo de detritos.</p> <p>Presencia de deslizamientos y derrumbes en talud superior de carretera Huayhuay-Suitucancha, También es afectado por quebradas que cortan esta vía en la margen derecha del río Suitucancha.</p>	<p>Afecta tramos de la carretera Huayhuay-Suitucancha y terrenos de cultivo.</p>	<p>Mejorar el talud de la carretera, colocar badenes y reforestar laderas.</p>

Fotografía 7.1 Erosión fluvial en ambas márgenes del río Mantaro, en el sector Paccha.

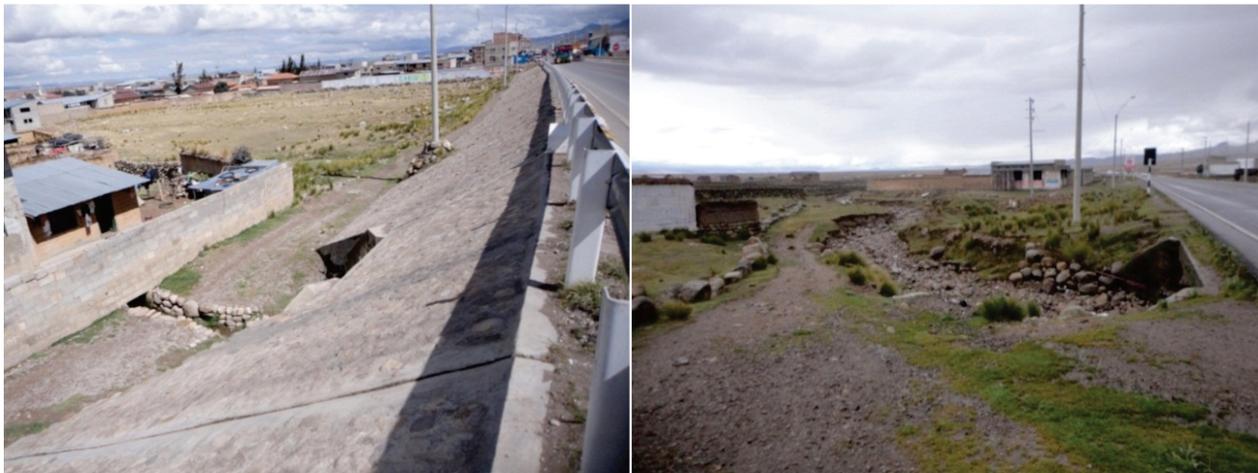
<p>6 Sector Junín (Junín)</p>	<p>Zona de flujos de detritos. En las Pampas de Junín observamos eventos de flujos antiguos que inundaban todo el sector. En la actualidad todos los cauces de estas quebradas como la quebrada Santa Catalina han sido cubiertos por viviendas o cultivos (Fotografía 7.3). Las quebradas cortan la carretera Junín-Pasco, donde se han colocado alcantarillas.</p>	<p>En épocas de lluvias excepcionales las viviendas son afectadas por inundación de estas quebradas. Arrojan basura sobre alcantarillas obstaculizando el paso del material.</p>	<p>Profundizar y encausar las quebradas para evitar que en épocas de lluvias excepcionales se desborde afectando las viviendas y la carretera. Evitar que continúen asentándose viviendas en terrazas inundables. Limpieza de alcantarillas.</p>

Fotografía 7.3 Viviendas del poblado Junín se ubican sobre el cauce de la quebrada Santa Catalina, altura del km 0+700 de la carretera Junín-Pasco.

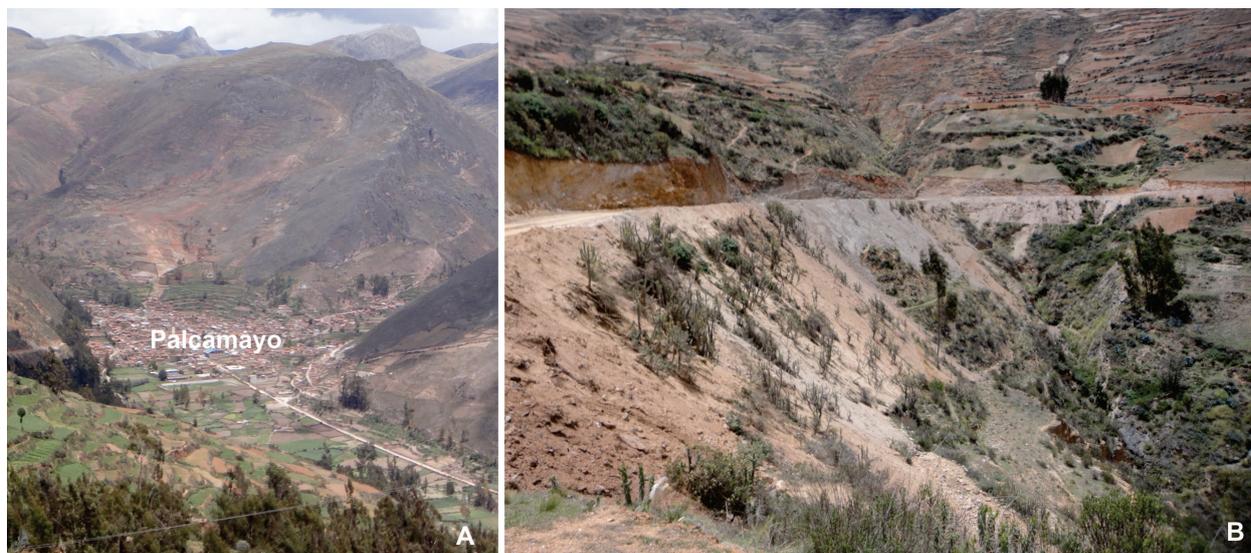
13 Sector Palcamayo, (Palcamayo)	Zona de flujos de detritos, inundación y erosión de laderas. Abanico antiguo donde está ubicado actualmente el poblado de Palcamayo (Fotografía 7.6), el cual se encuentra en la confluencia de las quebradas Shaca y Sharca donde nace el río Palcamayo. El cauce original de la quebrada Shaca se ha ido reduciendo por la ocupación de las viviendas y terrenos de cultivos de ese sector. El poblado es afectado por los huacos periódicos en época de lluvias.	Se encuentran en muy alto peligro más de 20 viviendas del sector, terrenos de cultivos y las vías Acobamba-San Pedro de Cajas y Junín-Palcamayo.	Mantenimiento y limpieza constante del cauce del río. Colocar aguas arriba del poblado muros de contención de concreto que canalicen las aguas del río.

Fotografía 7.6 Vista del Pueblo Palcamayo asentado sobre el abanico antiguo de la quebrada que lleva el mismo nombre (A). Erosión de laderas y derrumbes en ambas márgenes de la quebrada Parco, sector Ochonga (B).

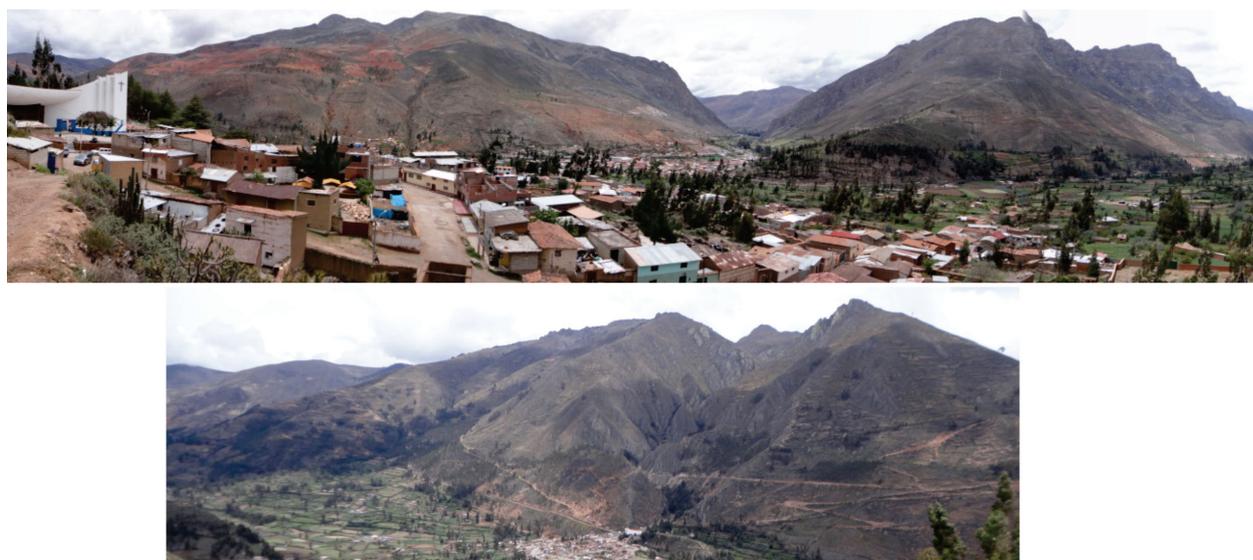
15 Sectores Acobamba-Muru- huay (Acobamba)	Área sujeta a flujo de detritos, erosiones de laderas y deslizamientos. Quebradas Muruhuay, Muruhuayrajra, Puquioran, Pucuybamba, y Chutoc que aca- rrean periódicamente flujos de detritos, algunos de los cuales llegaron a embalsar al río Tarma. En la actualidad sobre estos abanicos se han asentado los poblados de Acobam- ba, Muruhuay (Fotografía 7.7) y La Florida. La zona también es afectada por erosión de laderas y pequeños deslizamientos que se observan en las laderas de los cerros Jegasha y Antacayllan.	De producirse precipitaciones excepcio- nales podría cubrir y destruir viviendas, carretera y terrenos de cultivos.	Limpieza de cauce de quebradas. Canalizar los cauces de las quebradas. Evitar construir viviendas cerca al cauce de las mis- mas. Reforestar laderas y colocar trinches para reducir el avance de las cárcavas.
16 Barrio Matarana-Tarma (Tarma)	Área sujeta a flujo de detritos y erosión de laderas. Debido a las lluvias intensas se generan huacos en las quebradas Maniaco, río Huantay y Misarrurasha, que pueden afectar viviendas del barrio Matarana, en Tarma. La zona también es afectada por erosión en surcos y cárcavas en las laderas de los cerros Peni- tencia, Canchajanan.	Puede afectar viviendas de Tarma, tra- mos de carretera y terrenos de cultivo.	Limpieza de cauce de que- bradas y río Tarma. Colo- car diques de disipación de energía en las quebradas, y evitar la construcción de viviendas dentro de la faja marginal de la quebrada.

Fotografía 7.7 Vistas de los poblados de Acobamba y Muruhuay que se han asentado sobre antiguos abanicos cuyas quebradas aún permanecen latentes y de generarse huaicos se verían afectadas viviendas, terrenos de cultivos y tramo de carretera Acobamba-Tarma. La zona también es afectada por erosión de laderas en las laderas de los cerros Jegasha y Antacayllan.

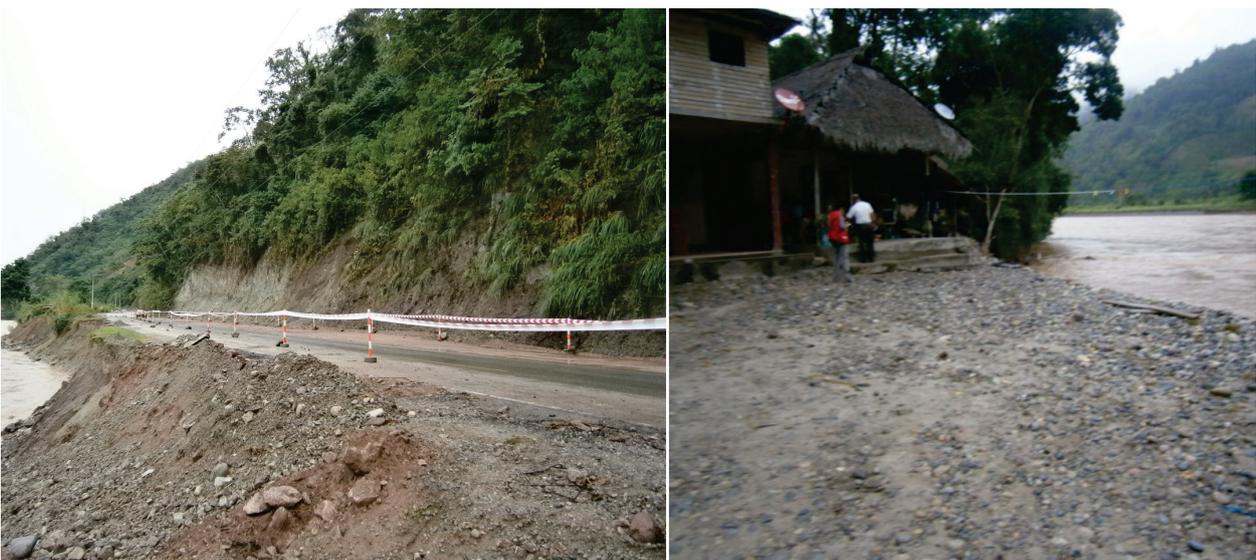
Fotografía 7.9 Erosión fluvial en la margen derecha del río Perené, afecta tramo de la Carretera Marginal, sector Shintoriato (izquierda). A la derecha se observa el sector Bajo Quivinaqui ubicado en la margen derecha del río Perené en confluencia con el río Ubiriqui afectado por el desborde del río.

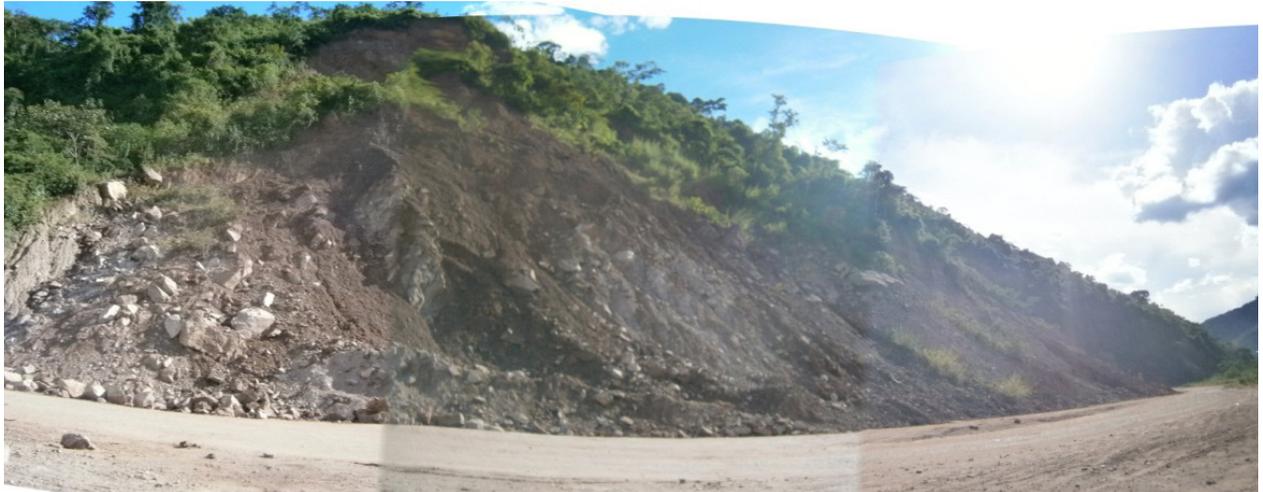
Fotografía 7.10 Derrumbes en talud superior de la Carretera Marginal Santa Ana-Maranquiari, sector Maranquiari.

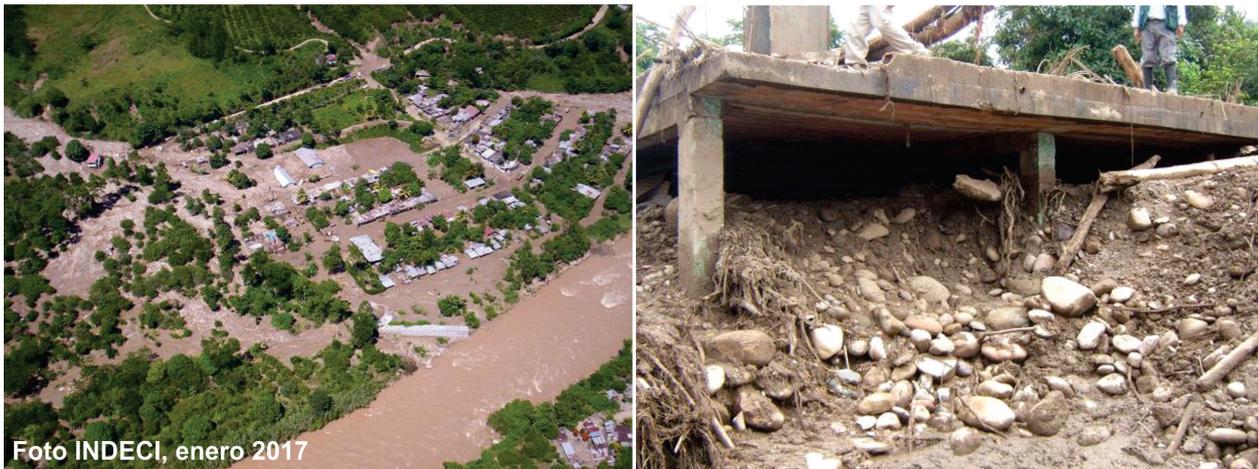
Fotografía 7.12 Vista aérea del sector del AA.HH. Juan Pablo II (izquierda), vivienda del sector Las Malvinas enterrada por depósito de huaico (derecha). Fotografía tomada por Nuñez, S. (INGEMMET, 2007).

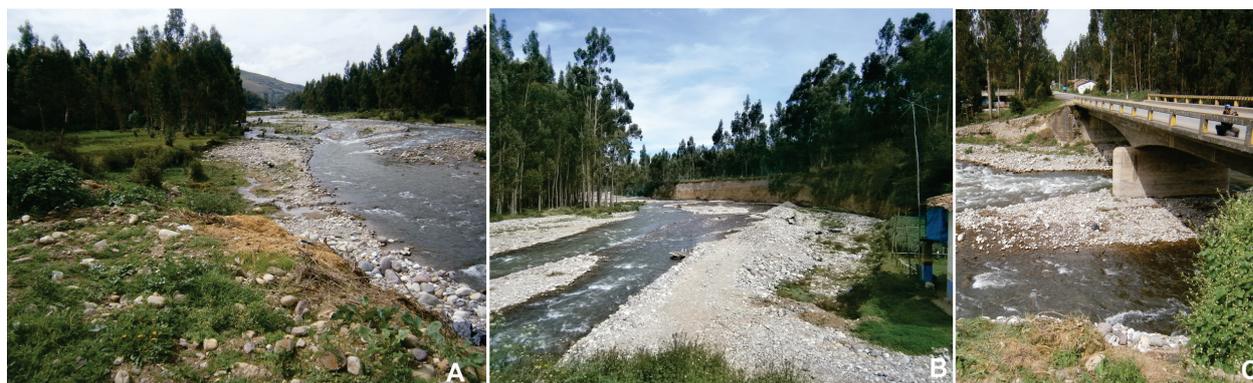
Fotografía 7.17 Vistas del río Achanayo, A) Área sujeta a inundación en la margen derecha del río Achanayo, B) Erosión fluvial en la margen derecha del río, C) Erosión en estribo derecho del Puente Santa Rosa de Ocopa.

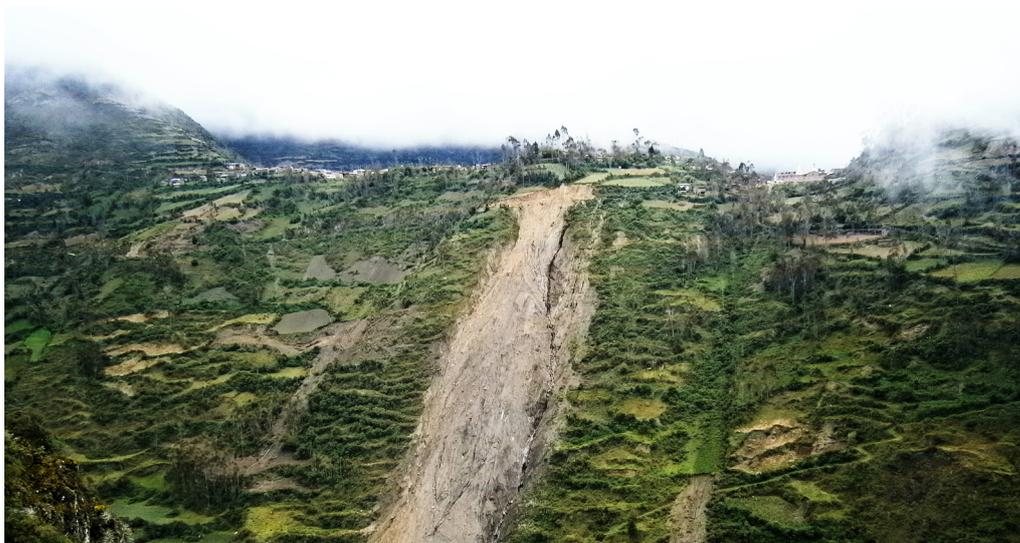
Fotografía 7.19 Se observa un derrumbe debajo del poblado de Comas en laderas del cerro Milupata, cuyo material originó el embalse del río Comas.

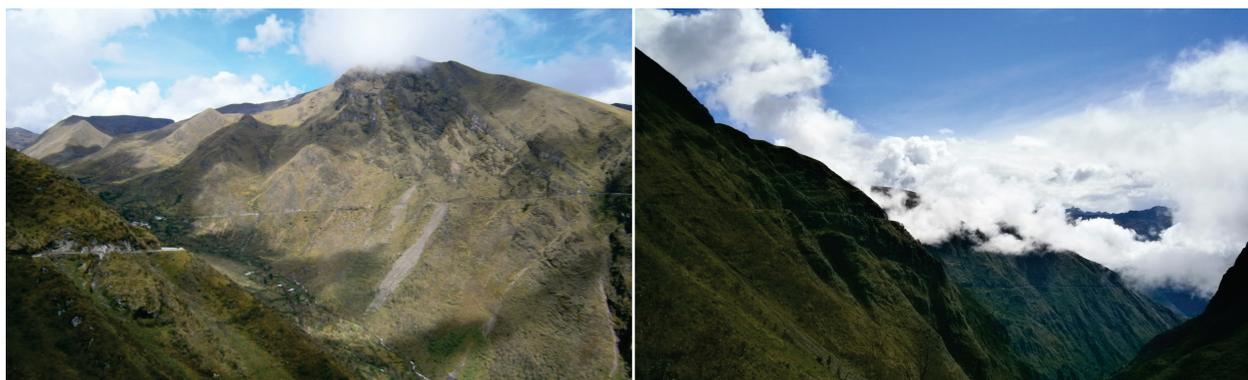
Fotografía 7.20 Vista de la carretera Comas-Satipo, sector Maraiyoc, con presencia de derrumbes en talud superior en varios tramos de la carretera, obstaculizando el tránsito.

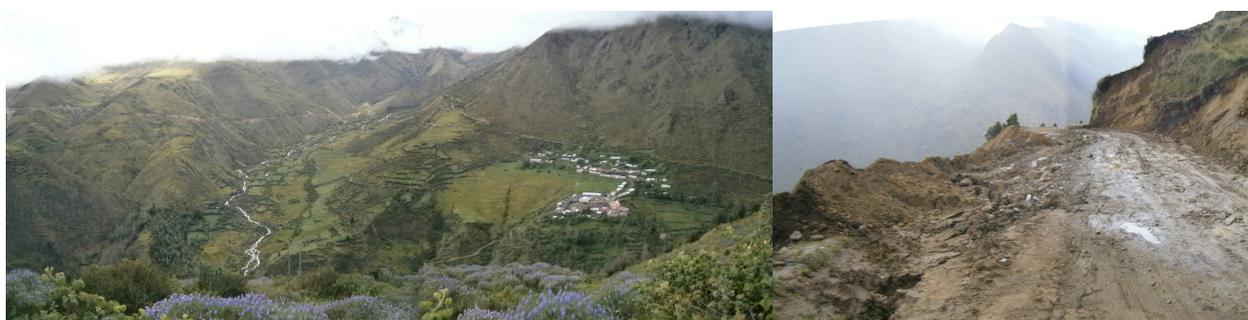
Sector (Distrito)	Áreas sujetas a/comentario geodinámico	Vulnerabilidad y/o daños ocasionados	Recomendaciones
41 Sector Runatullo (Comas)	<p>Área sujeta a derrumbes y flujo de detritos. En este sector se observan derrumbes en el talud superior e inferior de la carretera. Material suelto y deleznable que a consecuencia de las lluvias periódicas de la zona se producen los derrumbes y huacos que afectan a la carretera afirmada. Algunas viviendas del poblado Runatullo se encuentran muy cerca de la zona de arranque de derrumbes cuyo avance es retrogresivo (Fotografía 7.21). El material de estos derrumbes alimenta a la quebrada Rumicuchpa en la margen derecha del río Runatullo.</p>	<p>Afecta a aproximadamente 5 km de carretera por sectores y probablemente llegue a afectar a las viviendas de Runatullo y terrenos de cultivos del sector.</p>	<p>Limpieza de cauce. Colocar defensa ribereña. Prohibir la construcción de viviendas dentro de la faja marginal del río y quebradas.</p>

Fotografía 7.21 Vista panorámica del sector Runatullo asentado sobre un piedemonte coluvio-deluvial del cerro Alfonsito, algunas viviendas del poblado Runatullo se encuentran muy cerca de la zona de arranque de derrumbes cuyo avance es retrogresivo (arriba). En la parte inferior tramo de la carretera Comas-Runatullo afectado por derrumbes y huaicos (abajo).

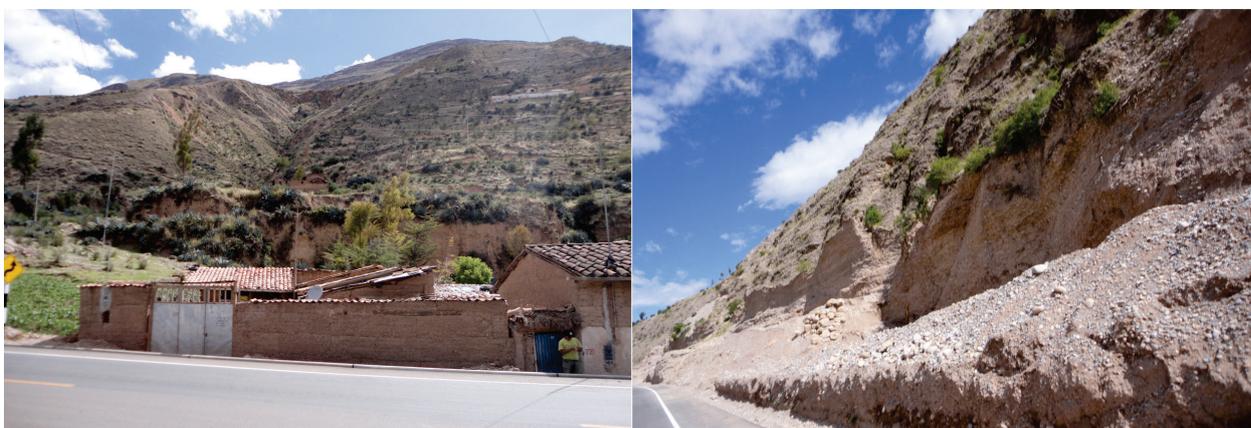
Sector (Distrito)	Áreas sujetas alcomentario geodinámico	Vulnerabilidad y/o daños ocasionados	Recomendaciones
43 Sector Santa Cruz Iscotiana (Huachac)	Área sujeta a erosiones de ladera, flujo de detritos, reptación de suelos y deslizamientos. Presencia de cárcavas en ambas márgenes del río Cunas, que acarrearán flujos. Las erosiones en laderas del cerro Quinsautra de la margen derecha afectan a viviendas y tramo de la carretera Chupaca-San Blas (Fotografías 7.22 y 7.23). También, se observa reptación de suelos que originan pequeños deslizamientos.	Afecta a aproximadamente 10 viviendas y un tramo de la carretera Chupaca-San Blas.	Reforestar laderas del cerro Quinsautra. Colocar alcantarillas para evitar que dañe la carretera. Colocar mallas o geomanta en talud superior de carretera Chupaca-San Blas.
44 Sector Chupaca-Buenos Aires (Yanacancha)	Área sujeta a flujos de detritos, derrumbes, erosión de laderas, inundaciones y erosión fluvial. Presencia de erosión de laderas en cárcavas y laminar en el talud de la terraza aluvial de 100 m de altura, a lo largo de un tramo de 500 m de la carretera, en el sector Huarisca. Derrumbes con escarpas de 2 a 5 m de altura en la margen izquierda del río Cunas, se observa material de escorbros en el pie de talud. La zona también es afectada por erosión fluvial y sujeta a inundaciones en ambas márgenes del río Cunas, en el sector Buenos Aires (Fotografía 7.24).	Puede dañar la carretera, torre de alta tensión, viviendas y terrenos de cultivo.	Limpieza de cauce de río. Colocar defensa ribereña. Reforestar laderas. Prohibir la construcción de viviendas dentro de la faja marginal del río.

Fotografía 7.23 Erosión en cárcavas en el sector Iscotiana, también genera derrumbes en talud superior de la carretera Chupaca-San Blas.

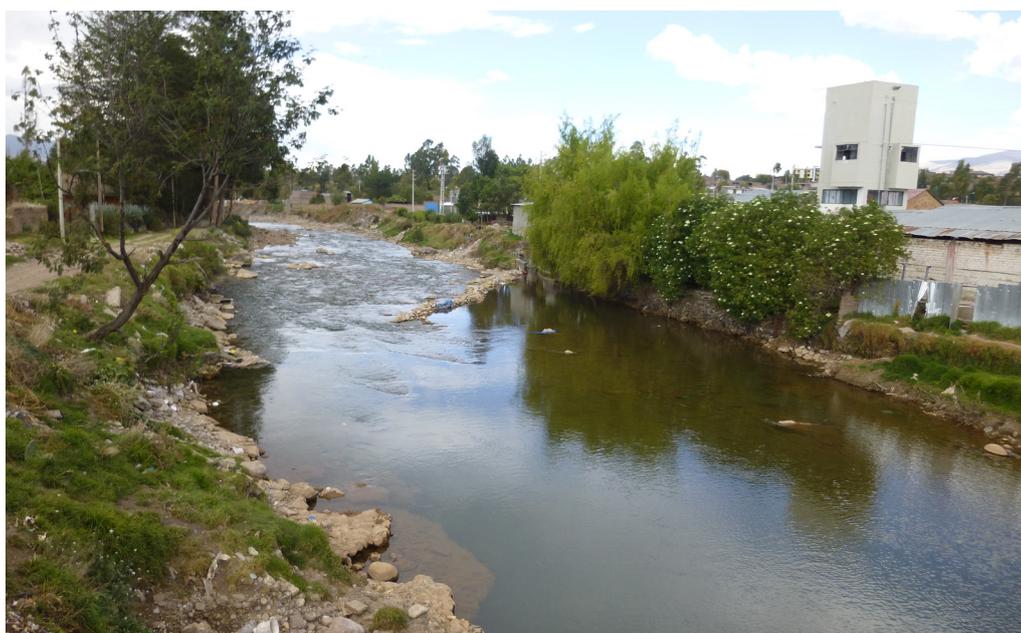
Fotografía 7.24 Erosión fluvial y zonas sujetas a inundación en ambas márgenes del río Cunas, sector Buenos Aires.

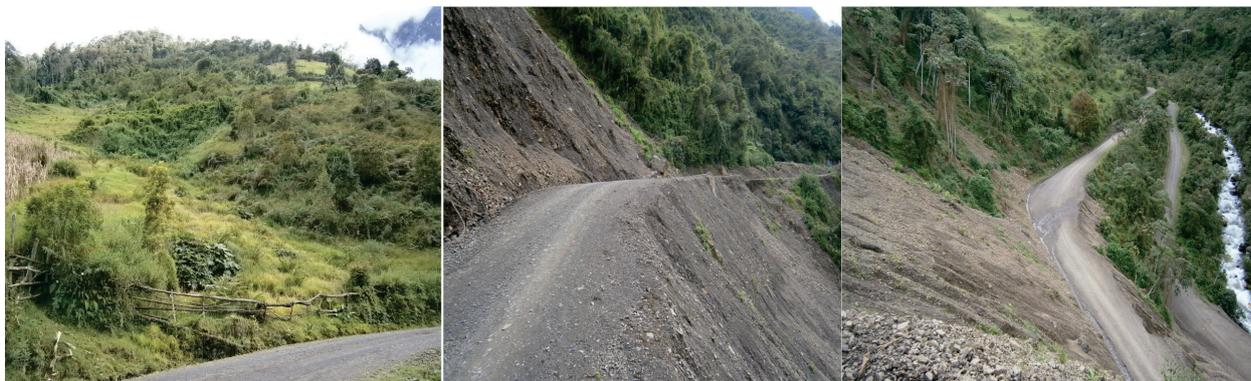
Sector (Distrito)	Áreas sujetas a/comentario geodinámico	Vulnerabilidad y/o daños ocasionados	Recomendaciones
45 Km 152+950 Comas - Satipo (Pampa hermosa)	Área sujeta a deslizamientos, flujo de detritos y derrumbes. Deslizamiento que continúa activo y sigue asentando el terreno produciendo agrietamientos en la carretera en laderas del cerro Apalla, en el sector Calabaza. A 100 m, aguas abajo del río Pampa Hermosa se generan derrumbes en la margen derecha del río que se lleva parte de la plataforma de la carretera afirmada Comas-Satipo (Fotografía 7.25).	Afecta a 1 km de la carretera a Satipo (dos desarrollos de la carretera).	Reforestar para evitar que el deslizamiento continúe su avance. Sistema de drenaje.
46 Carretera Comas-Satipo (Pampa Hermosa)	Área sujeta a erosión fluvial, derrumbes y flujo de detritos. El río Yungorplaya ha erosionado 0.5 m de ancho de la carretera haciendo la más angosta. En el talud superior de la carretera se observa un antiguo derrumbe cuyo depósito ya ha sido cubierto por la vegetación (Fotografía 7.26). En época de lluvias excepcionales este río acarrea flujos con bloques de hasta 2 m de diámetro. En su último evento ha embalsado al río Pampa Hermosa ocasionando el desvío de su cauce.	Afecta tramo de carretera por sectores y el puente de tablas.	Ensanchar el cauce del río y colocar gaviones en el talud inferior de la carretera para evitar la erosión.

Fotografía 7.25 Deslizamiento activo con presencia de asentamientos y derrumbes en la carretera Comas - Satipo, en el km 152+950.

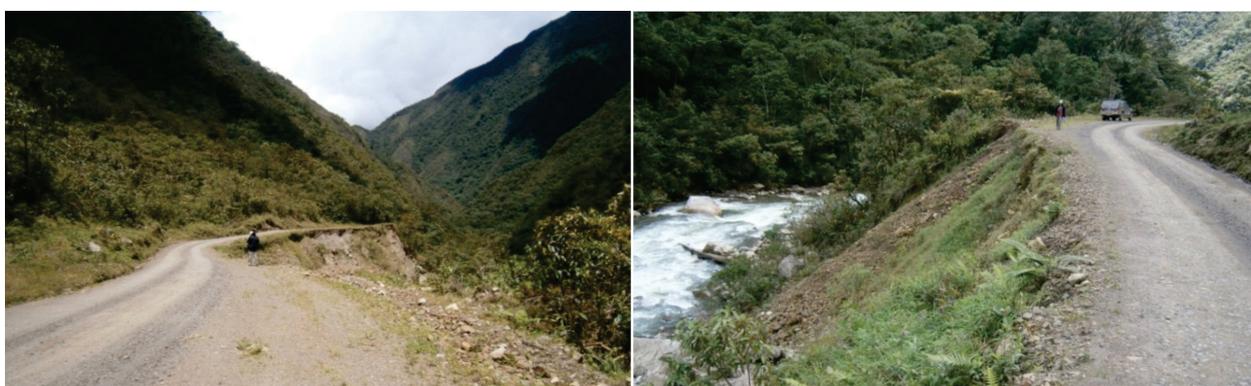
Fotografía 7.26 Carretera Comas-Satipo que por sectores la plataforma ha sido erosionada por el río Yungorplaya.

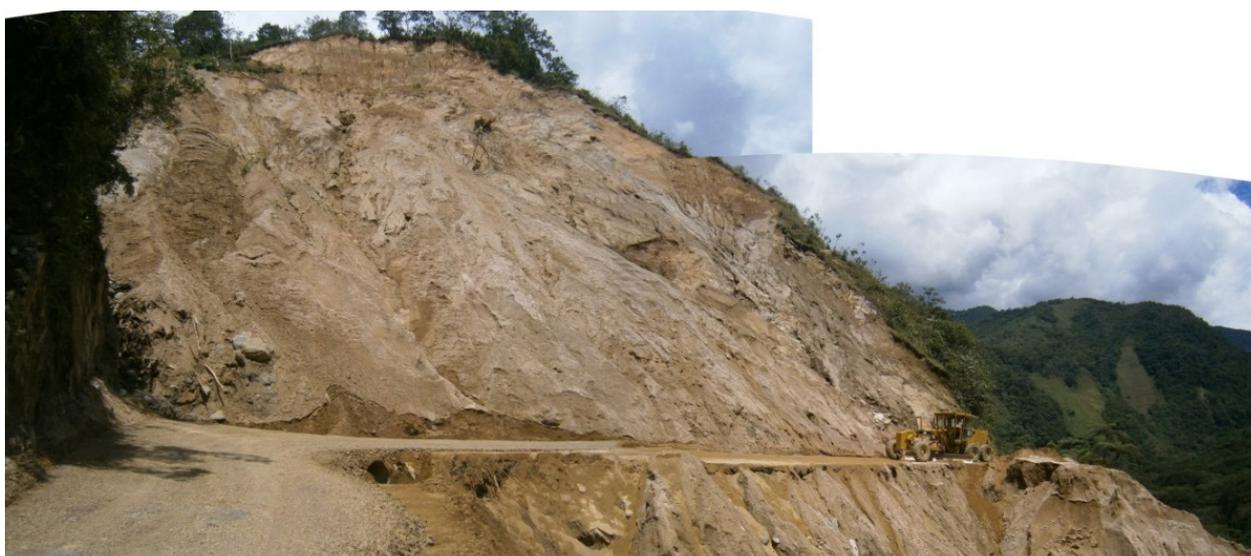
47 Puente Pamay-Mariposa, km 167+000—km 173+906 carretera Comas- Satipo (Pampa Hermosa)	Área sujeta a deslizamientos, derrumbes y flujo de detritos. Todo este sector se ve afectado por deslizamientos, derrumbes con presencia de fallas planares y escarpa irregular y huacos que cortan la carretera Puente Pamay-Mariposa con bloques mayores a 1 m de diámetro, además de troncos en la margen derecha del río Pampa Hermosa (Fotografía 7.27). Con presencia de filtraciones y discontinuidades en las rocas fracturadas y alteradas.	Afecta aproximadamente 7 km de carretera por sectores, puente Pamay-Mariposa.	Seguir con el mantenimiento de la carretera, mejorar el talud, Sistema de drenaje.

Fotografía 7.27 Derrumbes entre los kilómetros 167+000 - 173+906 Comas-Satipo, también se generan flujos de detritos que impiden el tránsito en época de lluvias intensas.

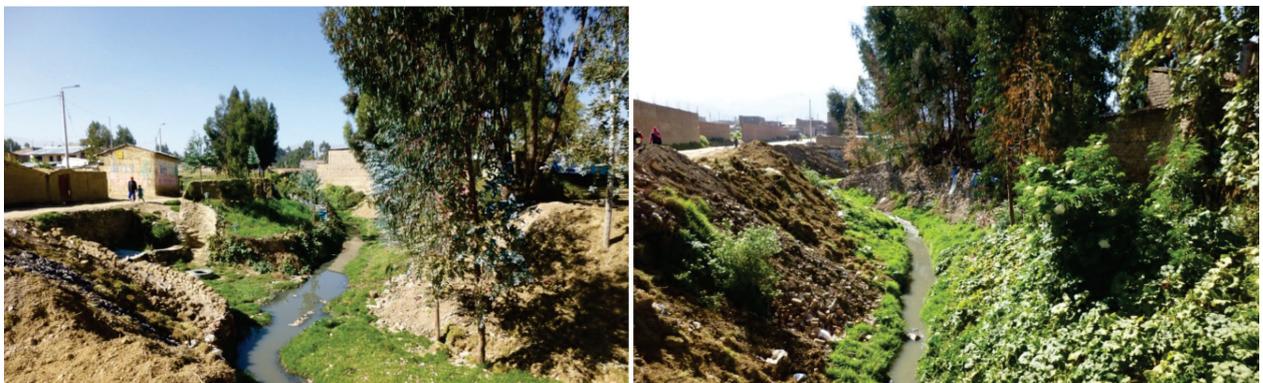
55 Sector Wari –Azapampa (Chilca)	Área asociada a deslizamiento, inundación y erosión fluvial. El cauce del río Ali por encontrarse seco ha sido ocupado por viviendas (Fotografía 7.30), las cuales en la actualidad arrojan gran cantidad de basura. Presenta erosión fluvial en ambas márgenes llegando a afectar a la vía de acceso hacia diversos sectores. En el 2014, se generó un deslizamiento en el sector Huancán en la margen izquierda del río Mantaro.	Puede afectar más de 10 viviendas. El deslizamiento de Huancán afectó terrenos de cultivos y tramo de carretera.	Ensanchar el cauce. Limpieza del cauce. Colocar defensa ribereña.
56 Km 4+180 carretera Pucará-Sucilla (Pucará)	Área sujeta a erosión de laderas, derrumbes y deslizamientos. Suelo arcilloso que por las precipitaciones anuales se ha ido socavando, formando cárcavas que acarrear flujos afectando a la carretera afirmada en cuatro desarrollos obstaculizando el tránsito. En algunos sectores han colocado alcantarillas de menos de 1 m de diámetro que son insuficientes para la gran cantidad de material que baja. También, se observan derrumbes y deslizamientos en esta ladera en la margen derecha de la quebrada Pucará.	Afecta 3 desarrollos de la carretera Pucará-Sucilla y terrenos de cultivos. Puede dañar viviendas ubicadas en parte superior.	Reforestar con árboles de eucalipto para estabilizar un poco la ladera e implementar el riego tecnificado para los cultivos.

Fotografía 7.30 Ocupación inadecuada de viviendas sobre el cauce antiguo del río Ali.
