Informe Técnico N° A7441

MONITOREO DEL DESLIZAMIENTO DE MACA PERIODO 2022

Departamento Arequipa
Provincia Caylloma
Distrito Maca

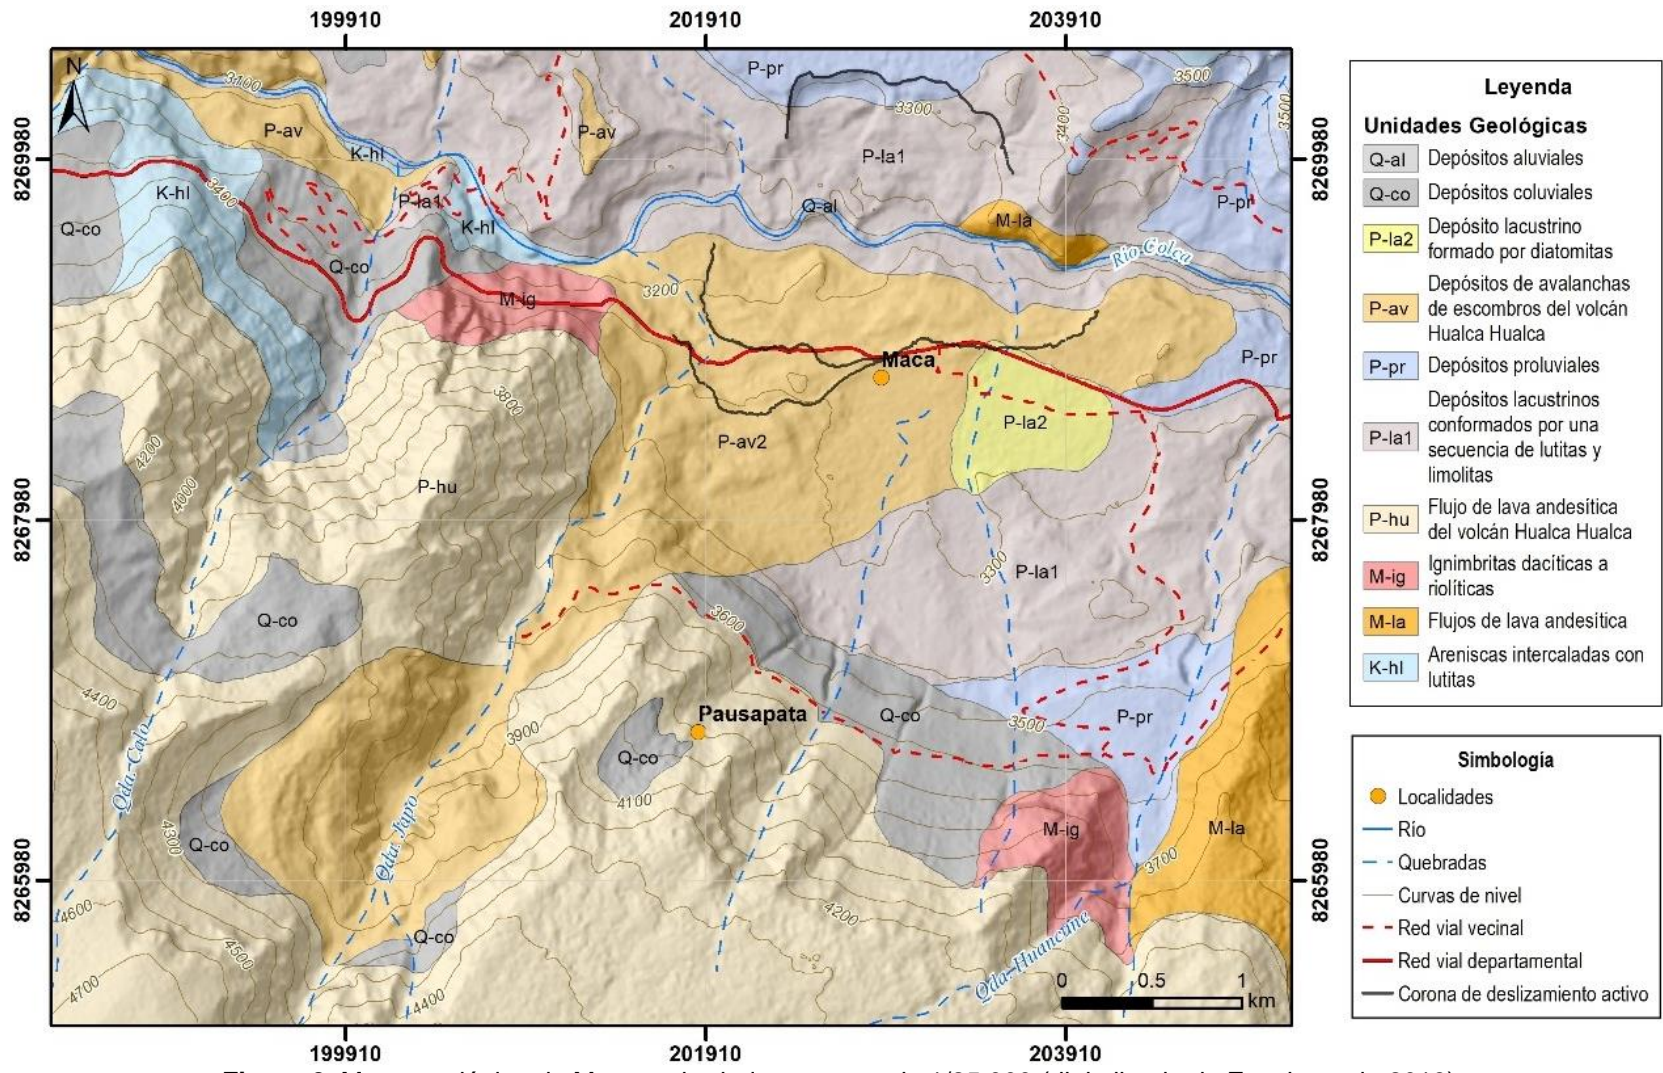
En la zona de Maca y alrededores (figura 2), afloran predominantemente rocas volcánicas del Mioceno al Pleistoceno. En el sector Peña Blanca, ubicado 2 km al oeste del poblado de Maca, se observa una secuencia ignimbrítica de color gris-blanquecino del Mioceno, de aproximadamente 200 m de espesor, correlacionadas con rocas del Gpo. Tacaza cuya composición varía de dacítica a riolítica. Geotécnicamente son de regulares a buenas, al estar medianamente soldadas y fracturadas.

Al suroeste de Maca, provenientes del estratovolcán Hualca Hualca, se observan flujos de lava andesítica dispuestos en forma sub-horizontal, emplazados durante el Plio-Pleistoceno. La secuencia posee más de 1000 m de espesor y se correlaciona con el Gpo. Barroso. Presenta buen comportamiento geotécnico con escasas ocurrencias de movimientos en masa, limitadas a caídas de roca provenientes de afloramientos de fuerte pendiente.

Figura 2. Mapa geológico de Maca y alrededores, a escala 1/25,000 (digitalizado de Zavala et al., 2013).

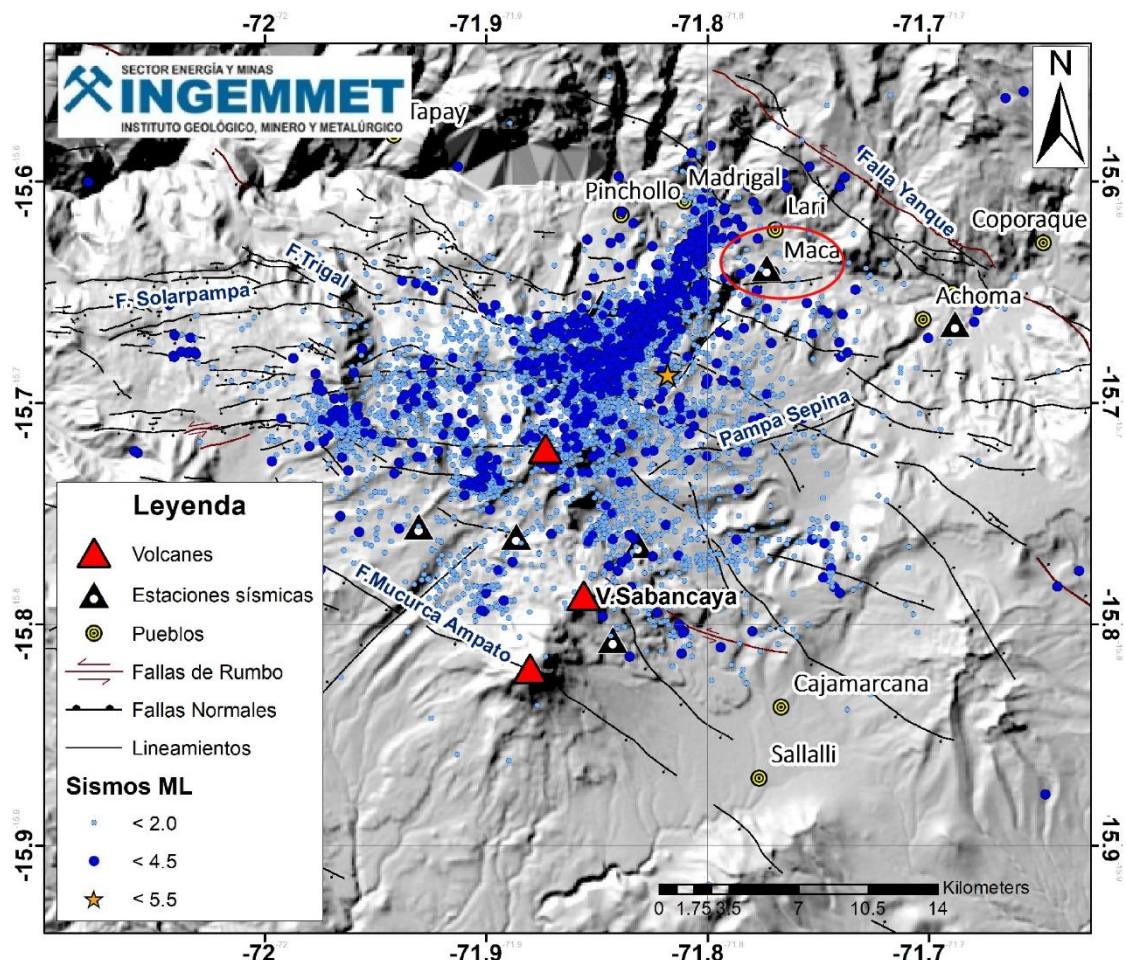
En el valle del Colca, existe un sistema de fallas que presentan una intensa actividad sísmica superficial (Benavente et al, 2017; Sebrier et al., 1988; Mering et al., 1996 y Huamán-Rodrigo et al., 1993). Estas fallas geológicas activas, junto con la actividad volcánica, constituyen las principales fuentes sísmicas en el área de estudio,

tal como se puede observar en la distribución espacial de los epicentros registrados en el Valle del Colca por el Observatorio Vulcanológico del INGEMMET (OVI) entre enero y diciembre de 2022 (figura 3).

Figura 3. Sismicidad volcánico-tectónica (de enero a diciembre de 2022) y distribución de fallas activas en el área de estudio. Fuente: OVI, 2023. El círculo rojo encierra la ubicación estimada de la localidad y deslizamiento de Maca.
